Ekonomikas ministrija

Sērijveida daudzdzīvokļu dzīvojamu ēku izpētes rezultāti

Rīgā, 2023. gada 17.februārī

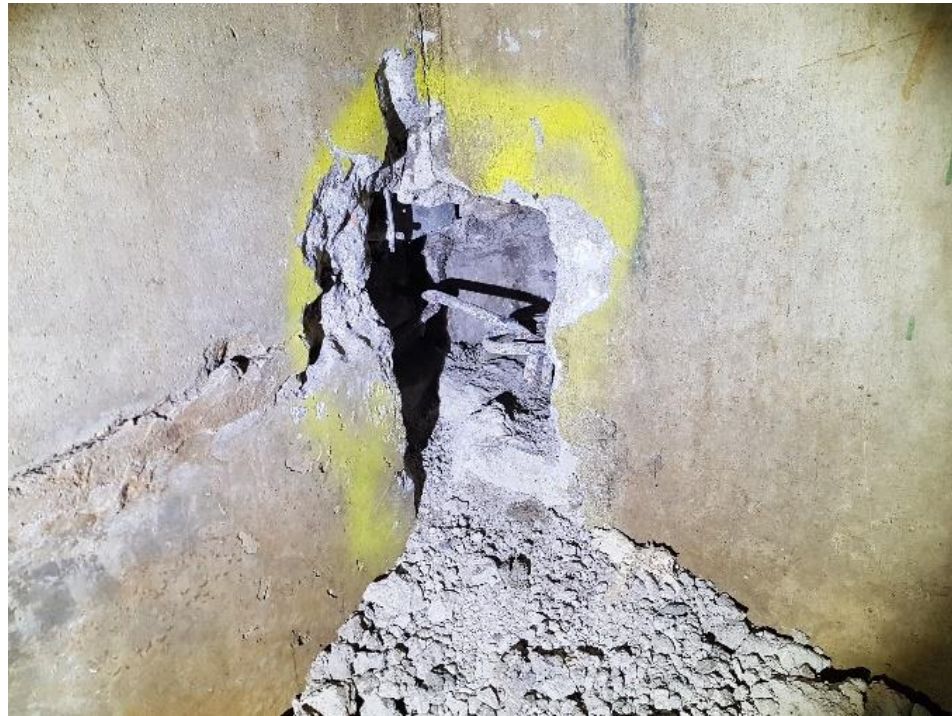
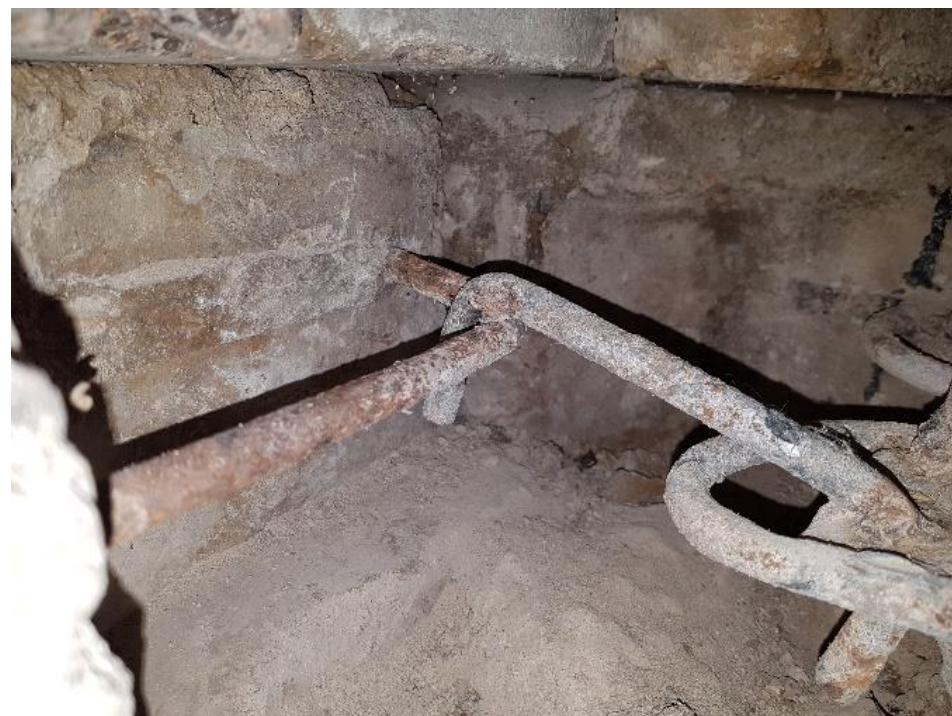
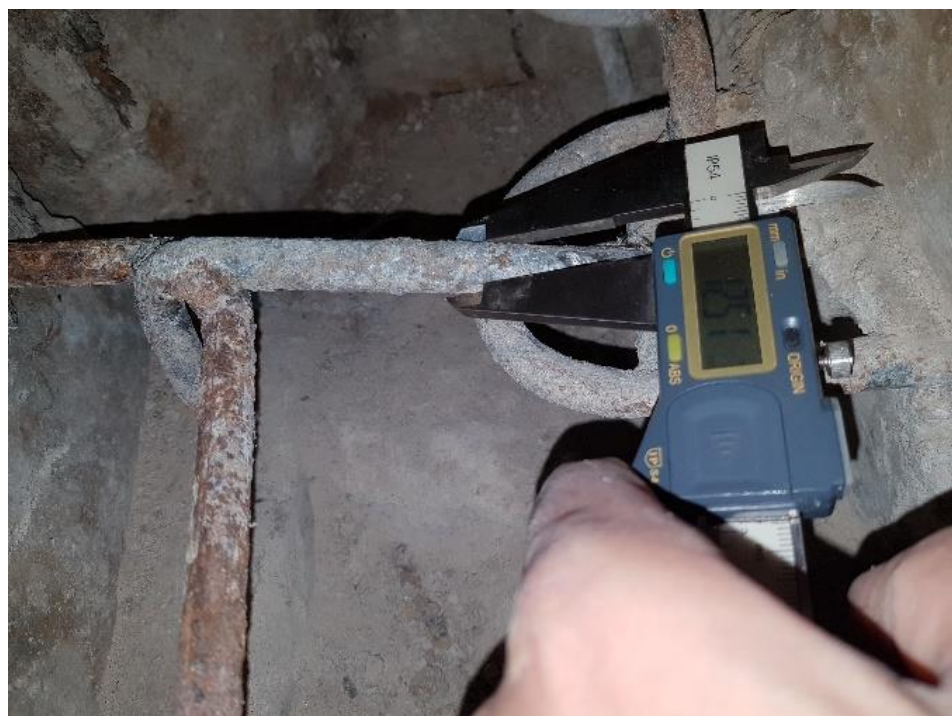
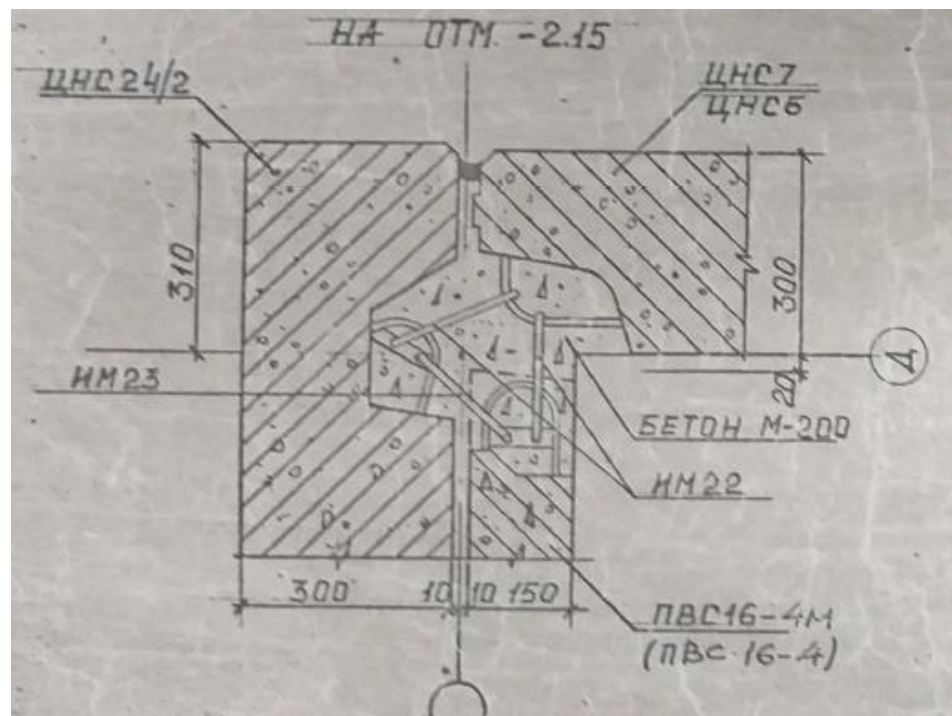
467A sērijas ēku mezglu atsegumi

- Šuvju un savienojuma mezglu metāla elementi ar nebūtisku virspusēju koroziju, kas neietekmē konstrukciju nestspēju. Pretkorozijas aizsargslānis saglabājies daļēji.
- Ārsienu paneļu vertikālo un horizontālo šuvju un savienojumu mezglu tehniskais stāvoklis ir apmierinošs. To konstrukcija kopumā atbilst Projektam un konstatētās atkāpes neietekmē to nestspēju.

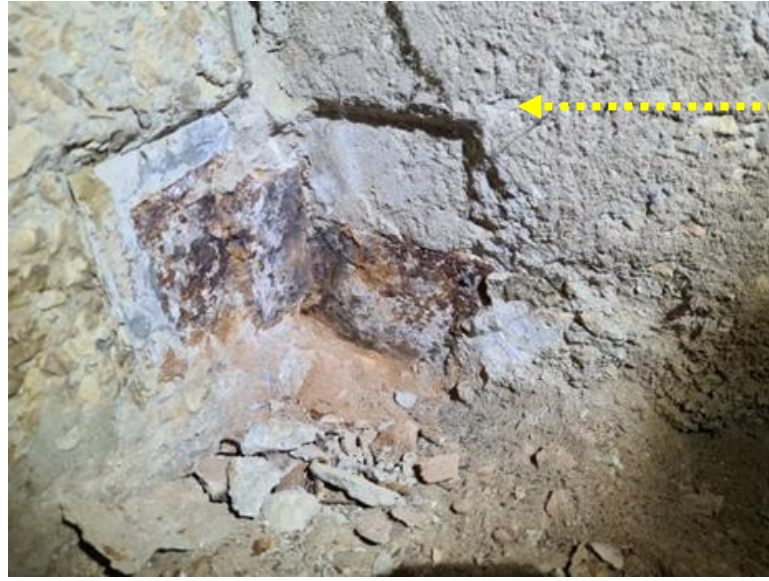
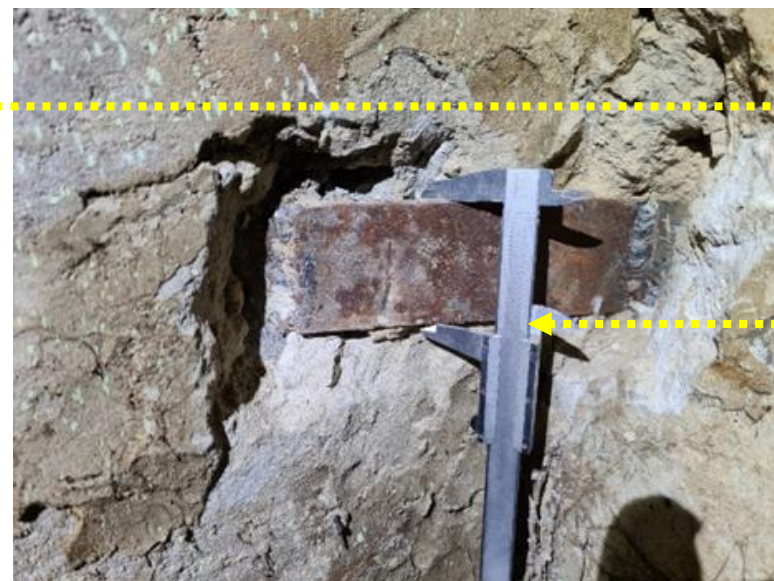
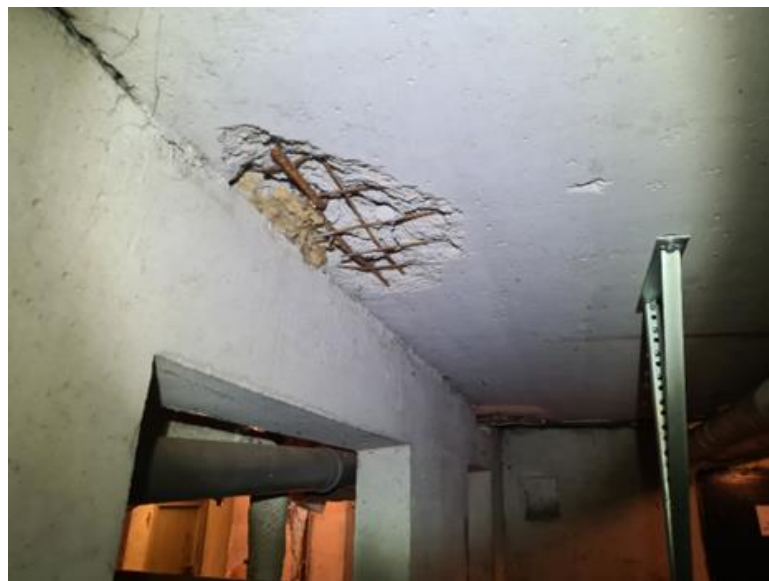
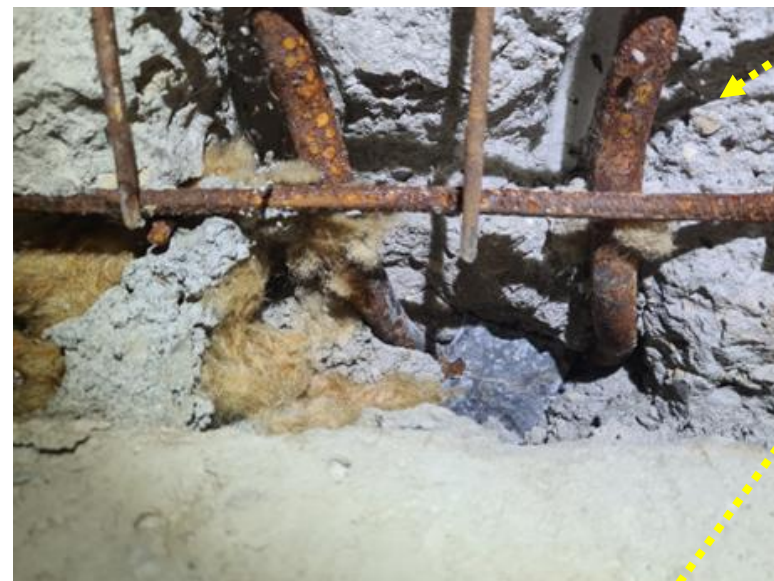
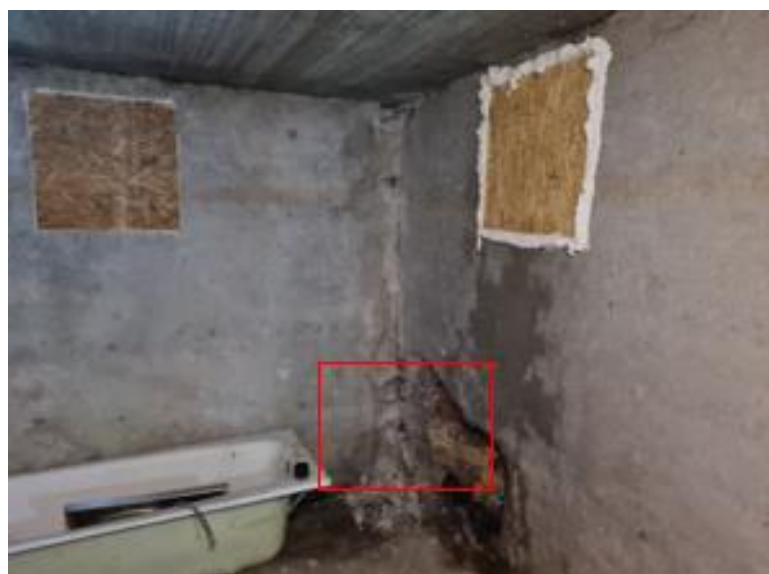
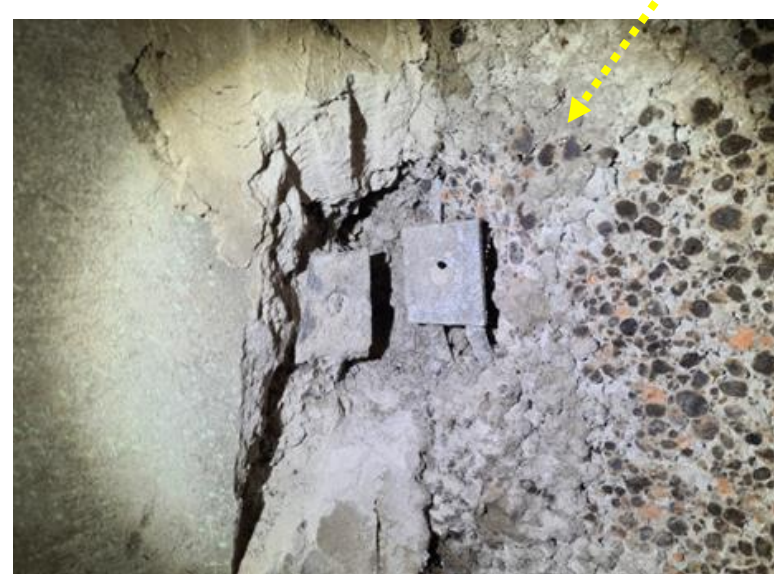
602 sērijas ēku mezglu izpēte

- ❑ būtiska elementu šķērsriezuma samazināšanās nav konstatēta
- ❑ pretkorozijas aizsargslānis nav ierīkots
- ❑ Stiegrojums un stiprinājums atbilst Projektam
- ❑ Paneļu ieliekamo detaļu savienojuma elements nav uzstādīts

Mezglu konstrukcija kopumā atbilst Projektam un konstatētās atkāpes būtiski neietekmē savienojumu nestspēju. Tehniskais stāvoklis ir apmierinošs.

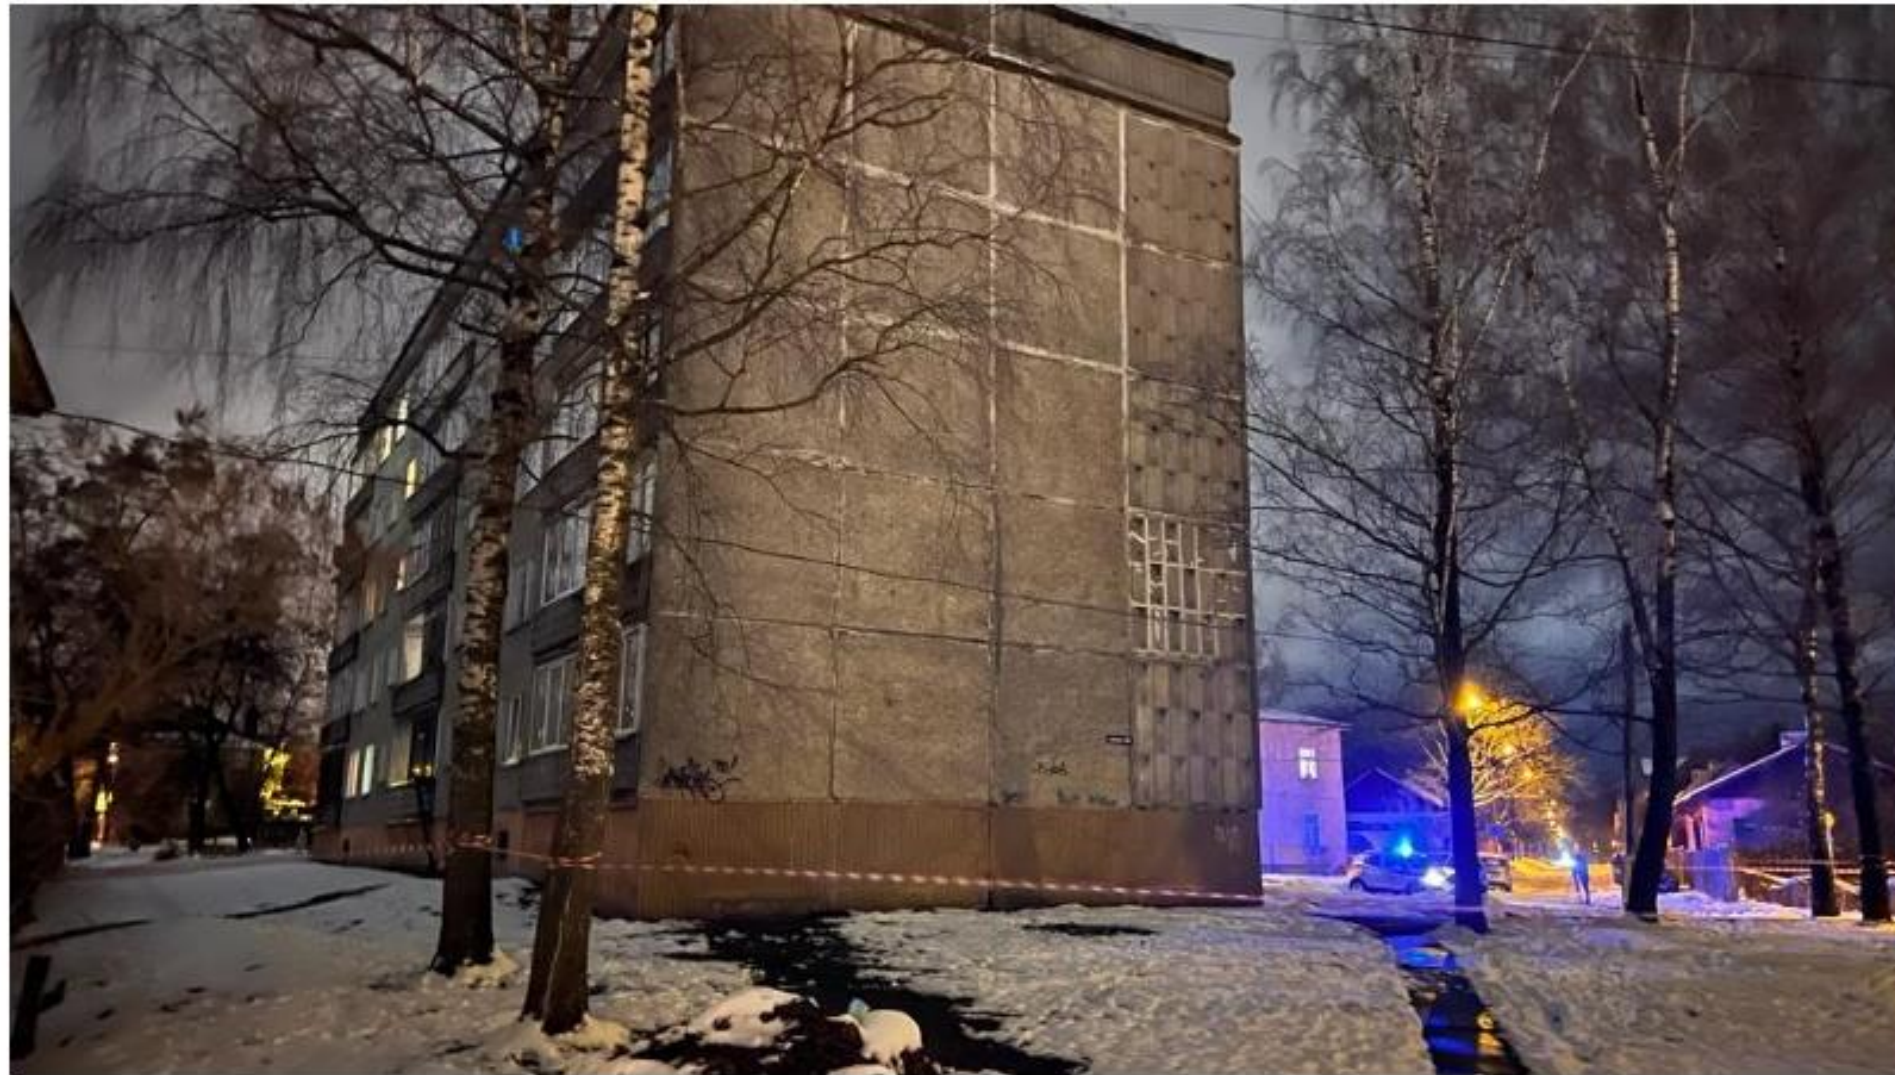
Ēka Bolderājā

Bolderājā pēc jumta paneļa iekrišanas bēniņu stāvā no daudzdzīvokļu ēkas evakuē 24 cilvēkus

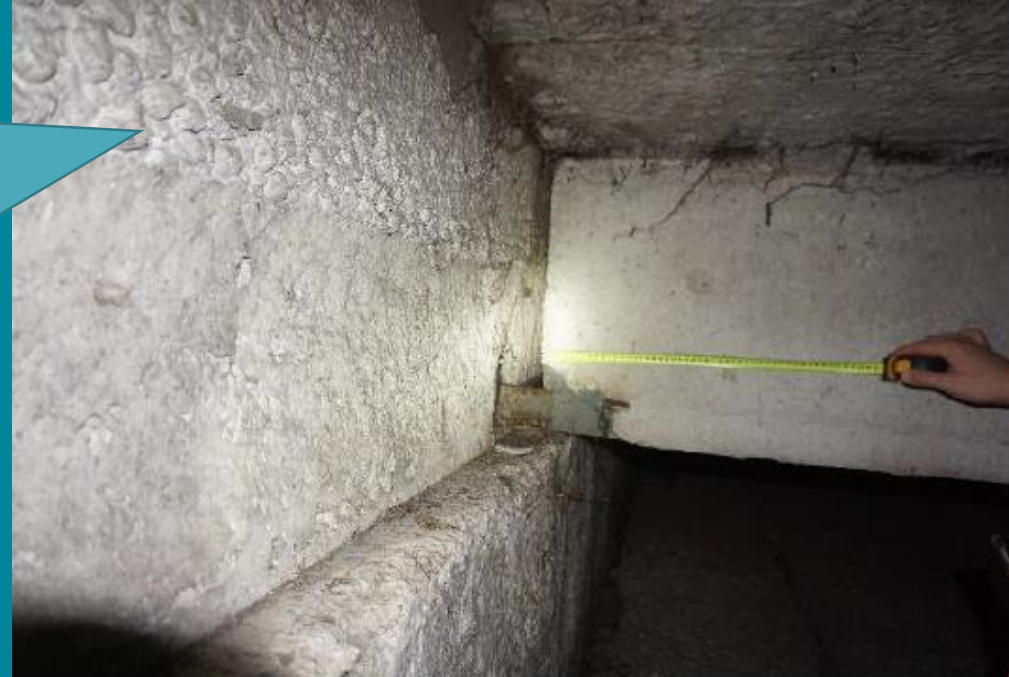
Ēku jumta konstrukcijas centrālā U veida paneļa nepietiekams balstījuma dziļums un plaisas paneļu balstījuma vietās

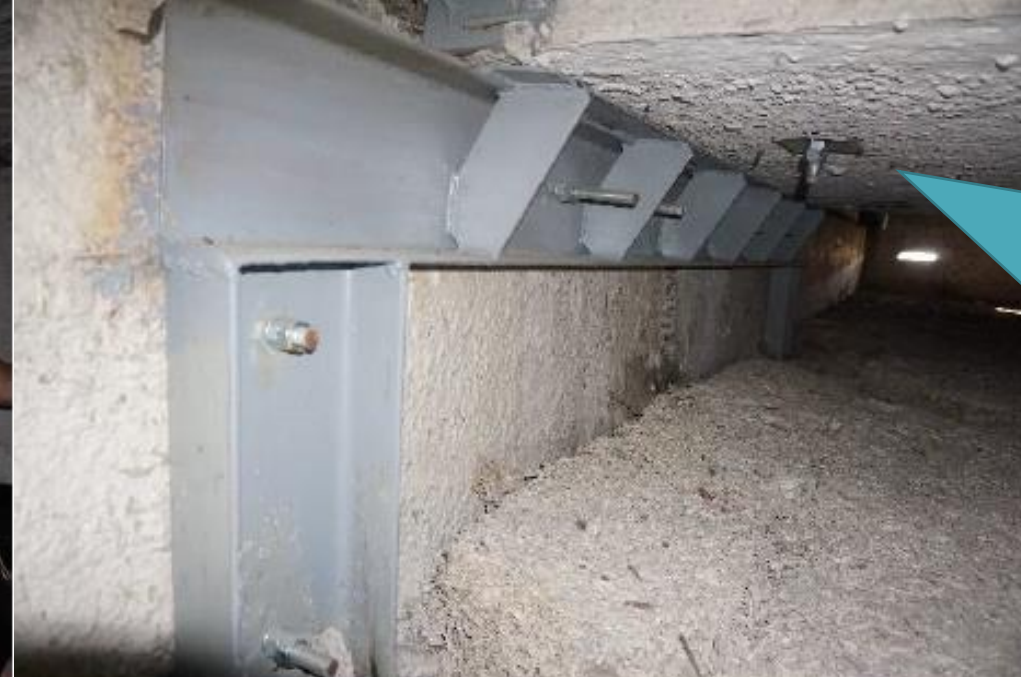
Divās no apsekotajām ēkām, U veida panelim konstatēts izveidots pastiprinājuma risinājums

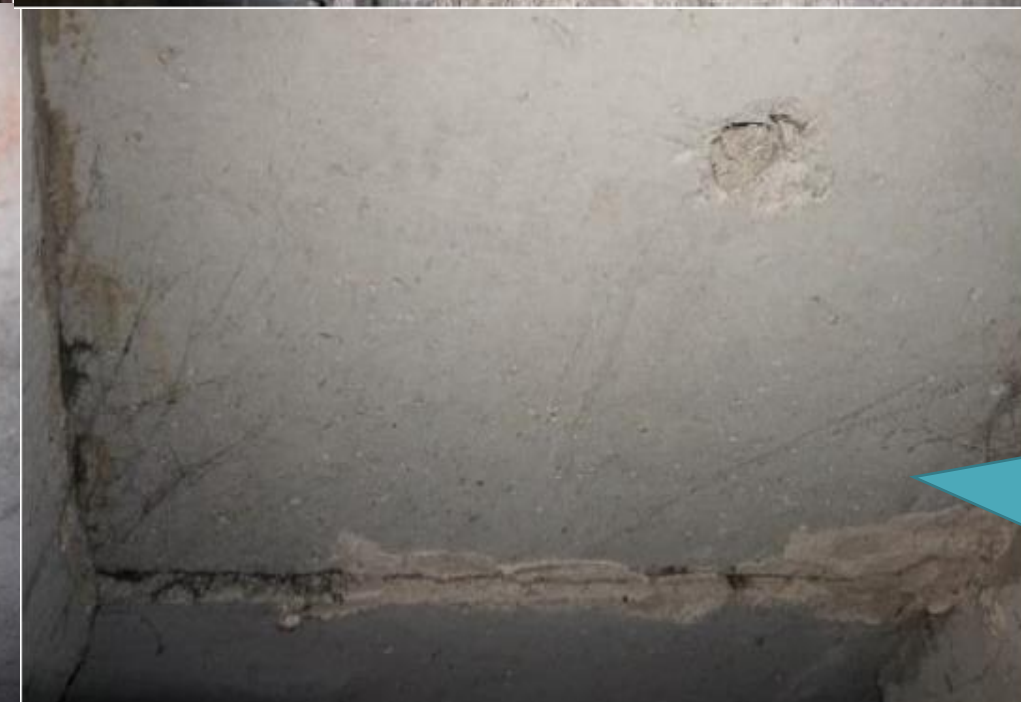
Izdrupumi, plaisas pārseguma paneļu savstarpējās saduršuvēs

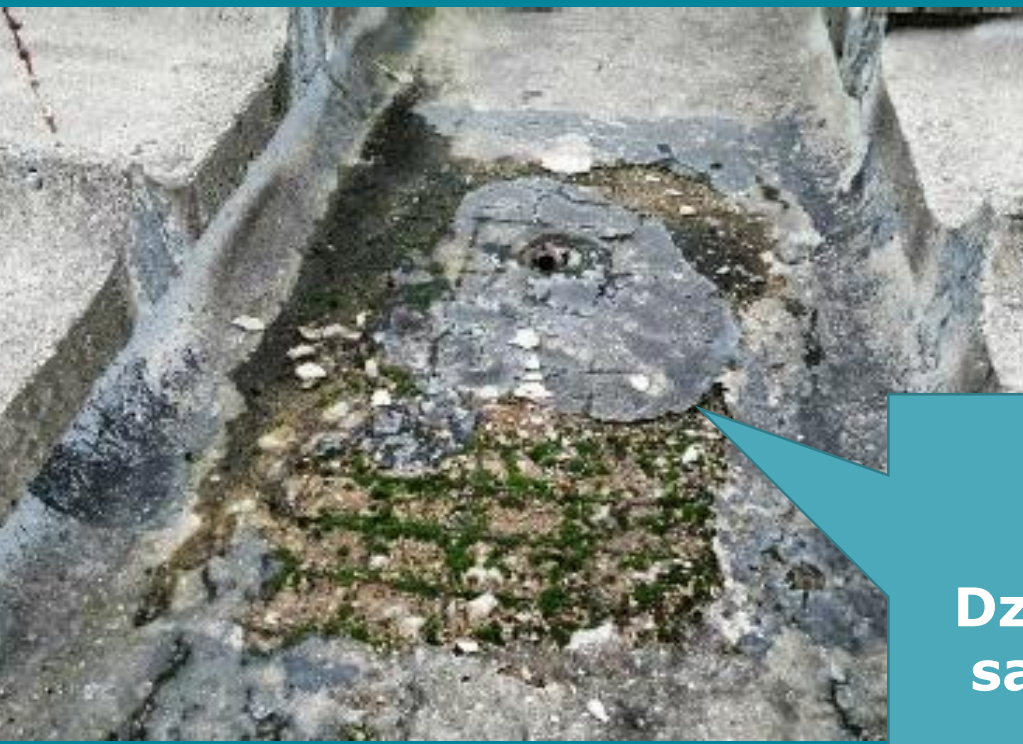
Jumta seguma ierīkošana. Dzelzsbetona ūdens savākšanas teknes stiegrojuma aizsargkārtas bojājumi

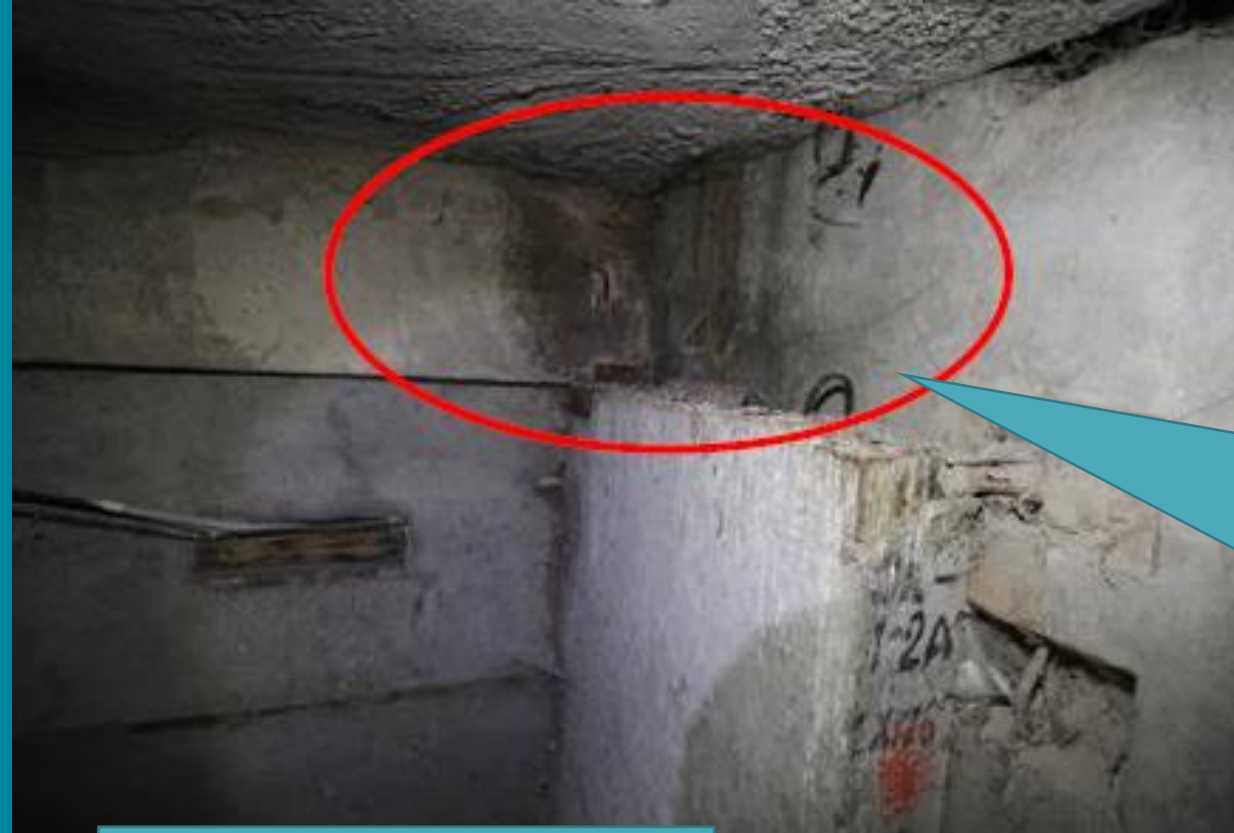
Nokrišņu ūdens infiltrācijas pazīmes caur bojātiem jumta elementiem

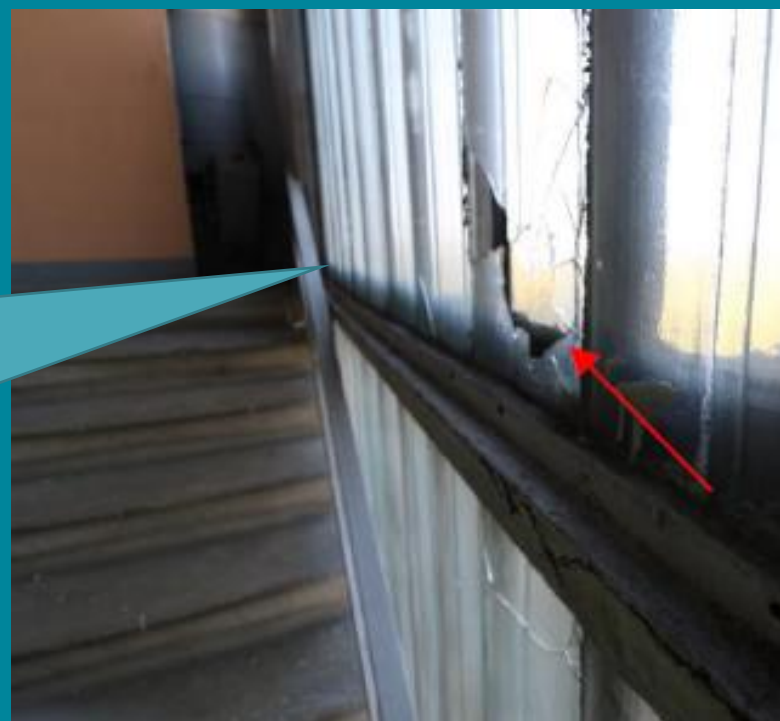
Defekti stikla profilītos. Vērojami mitruma iekļūšanas rezultātā radītie bojājumi kāpņutelpās

Nepieciešama starppaneļu un jumta elementu šuvju hermetizācija

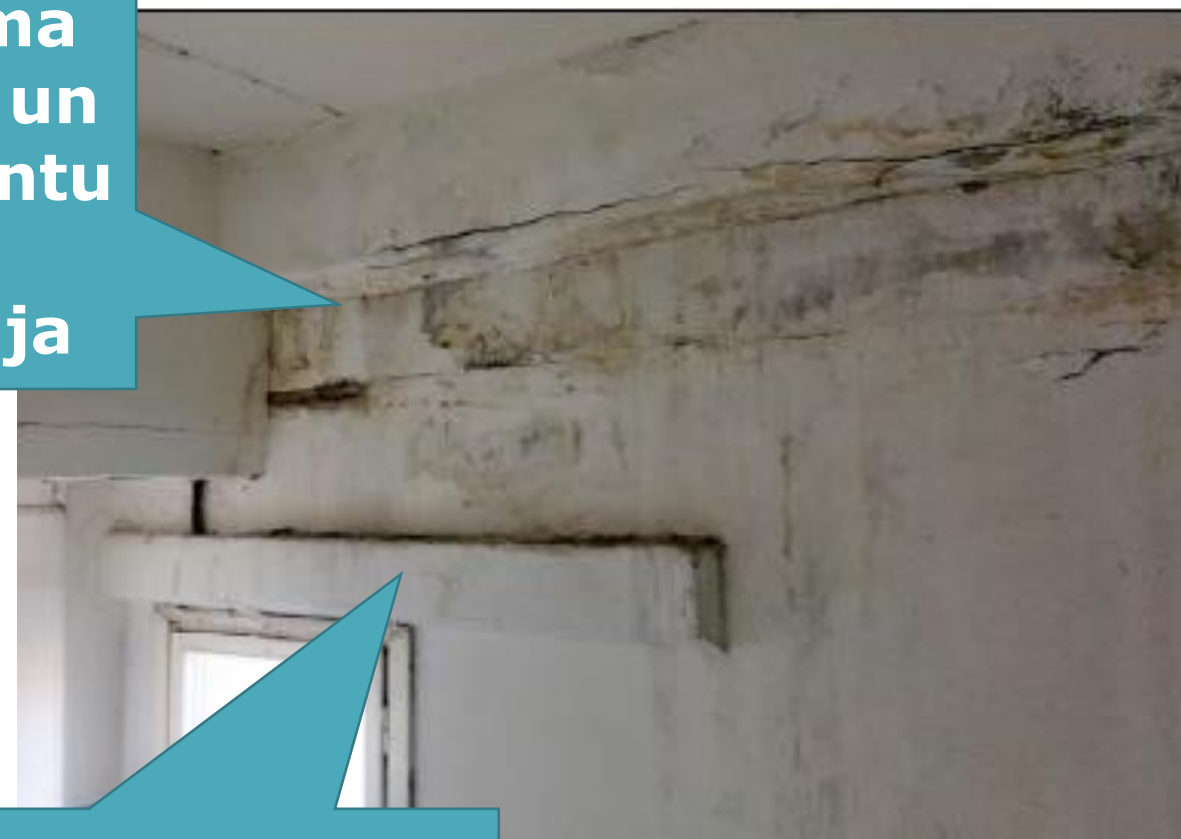
Kāpņu telpas ārsienu bojājums mitruma ietekmē, nehermētisku starppaneļu šuvju dēļ

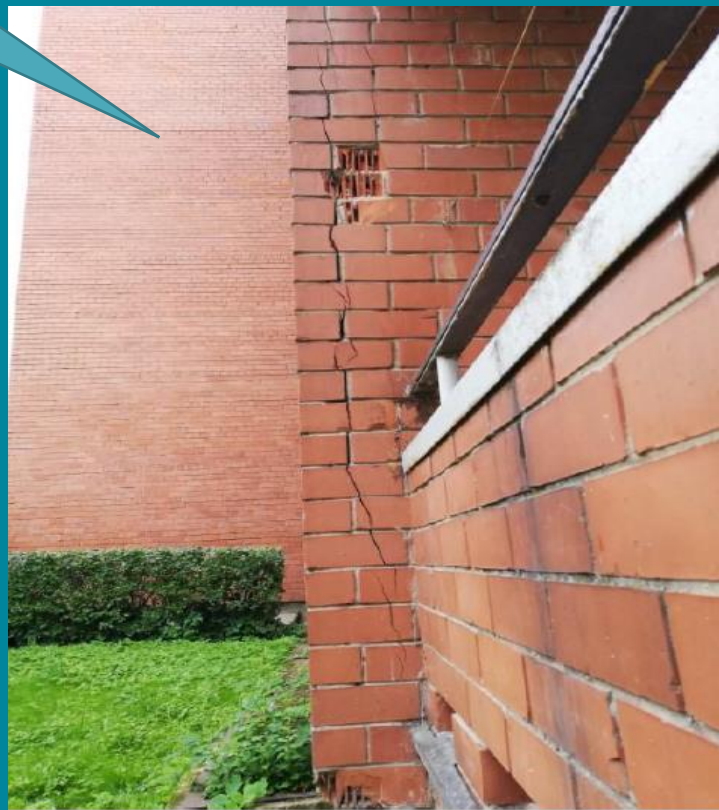
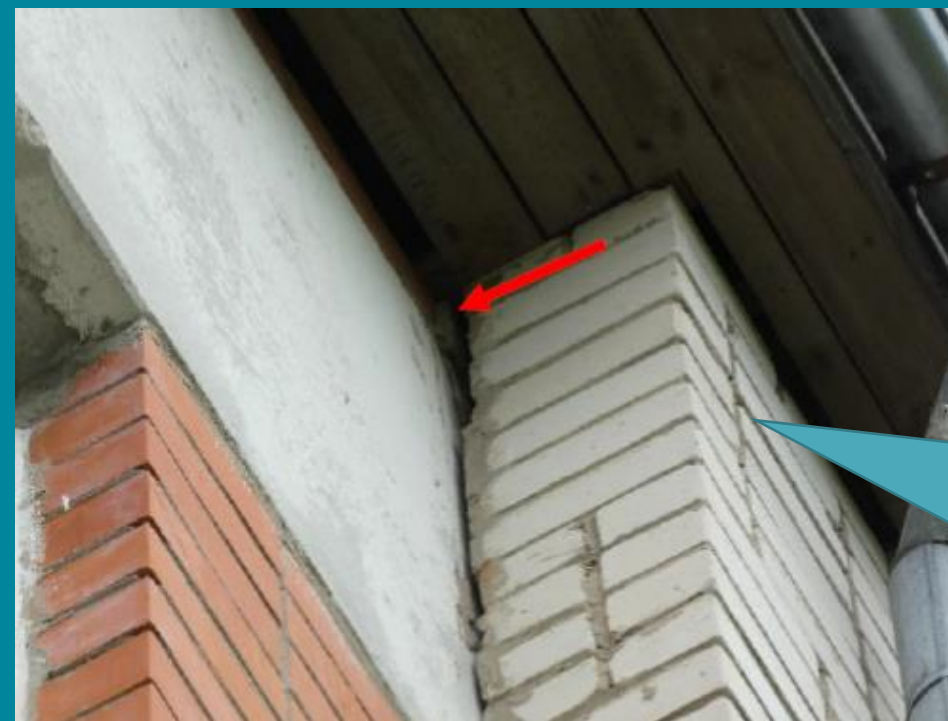
Daļai ēku konstatētas
plaisas nesošajās sienās
pilastru daļā.

Pilastru bojājumu cēlonis –
**nesavlaicīga un
neatbilstoša skārda
nosegdetaļu nomaiņa
ēku ekspluatācijas laikā**

- ✓ Ēkas ekspluatācijas laika pagarināšanai izstrādāts pilastru demontāžas un tipveida risinājums iekārto sienu paneļu stiprināšanai.

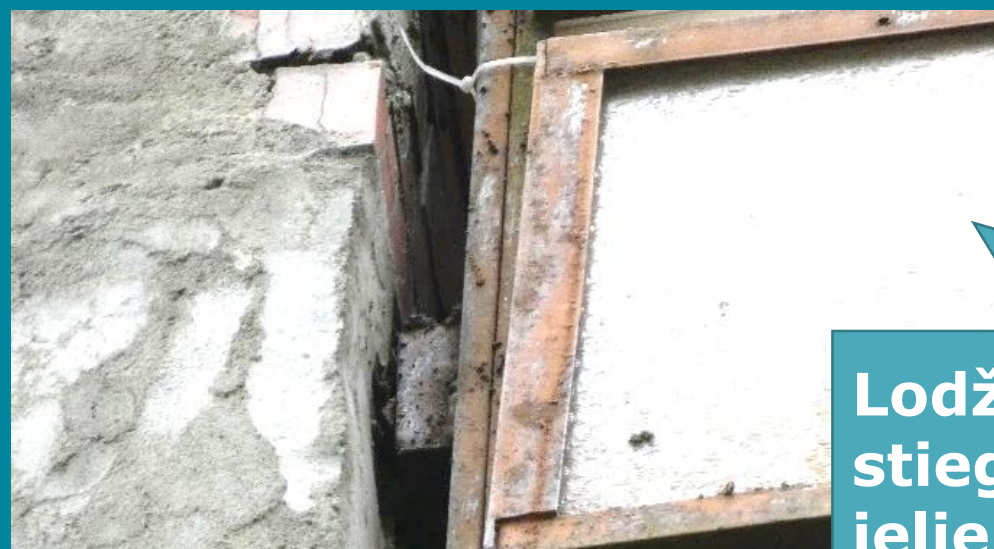
Būvdarbu defekts, kas
attiecināms pie Projekta
nepilnībām- nav
izstrādāts pilastra
stiprināšanas risinājums.

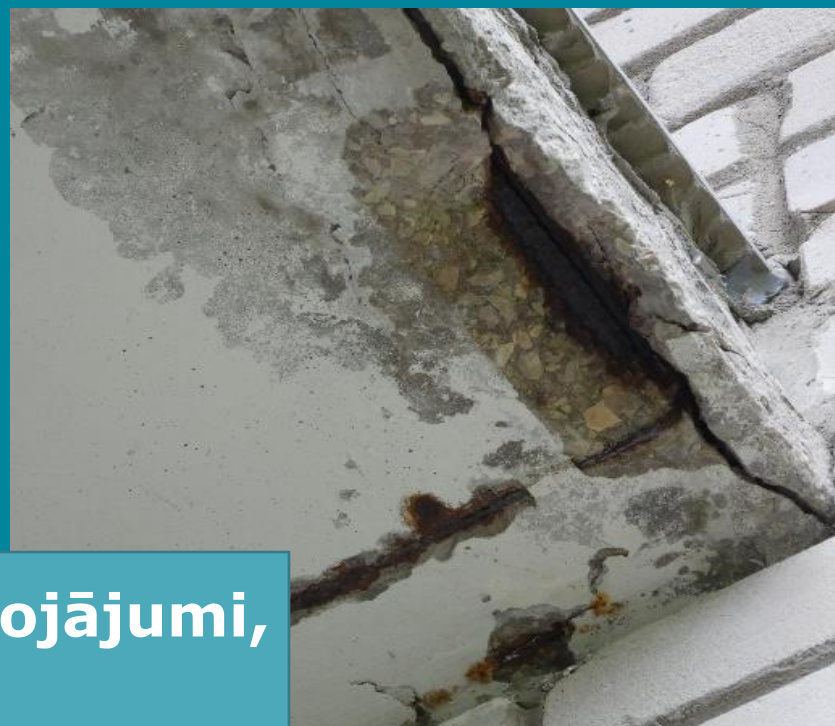
**Lodžiju pārseguma plātņu bojājumi,
stiegrojuma atsegumi,
ieliekamo metāla detaļu korozija.**

- ✓ Lodžiju drošai lietošanai izstrādāts lodžiju norobežojošo margu atjaunošanas tipveida risinājums.

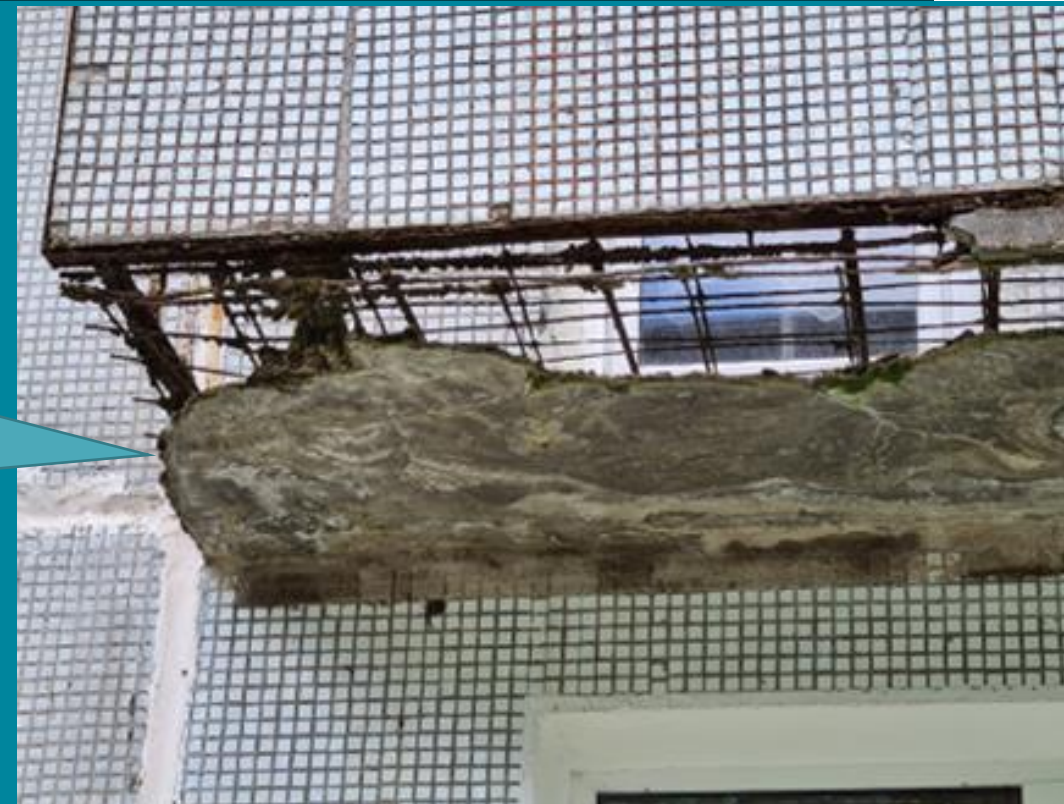
Konstatētas balkonu nesošo konstrukciju un elementu bojājumi un deformācijas

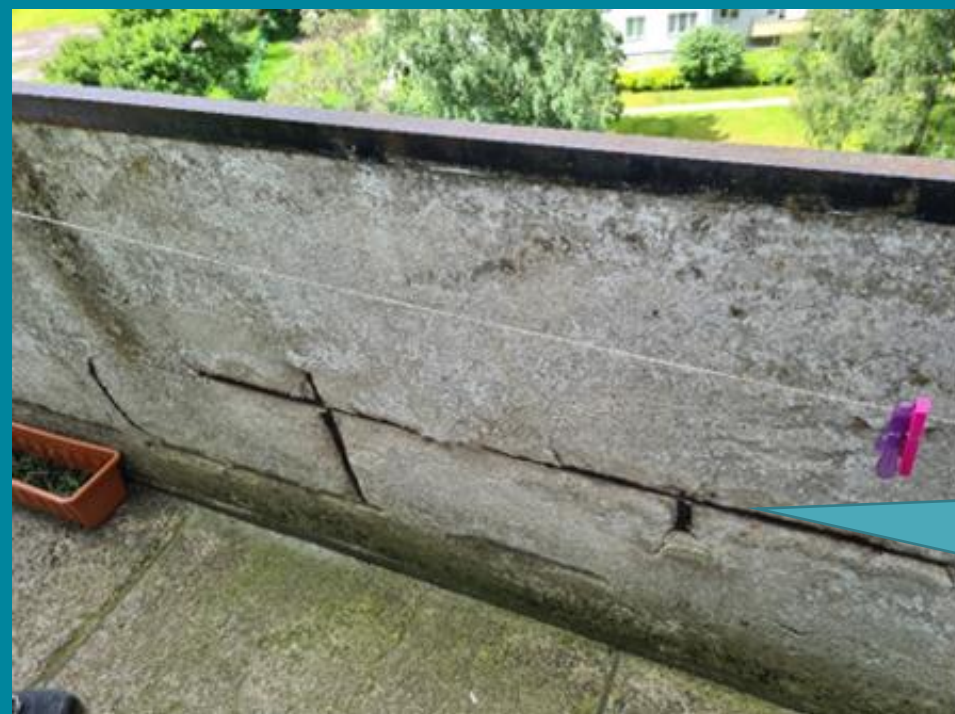
Balkonu konstrukcijām konstatēti apjomīgi bojājumi, kuru novēršana nav lietderīga, jo betona plātnes izdrupumi vairāk nekā 30%

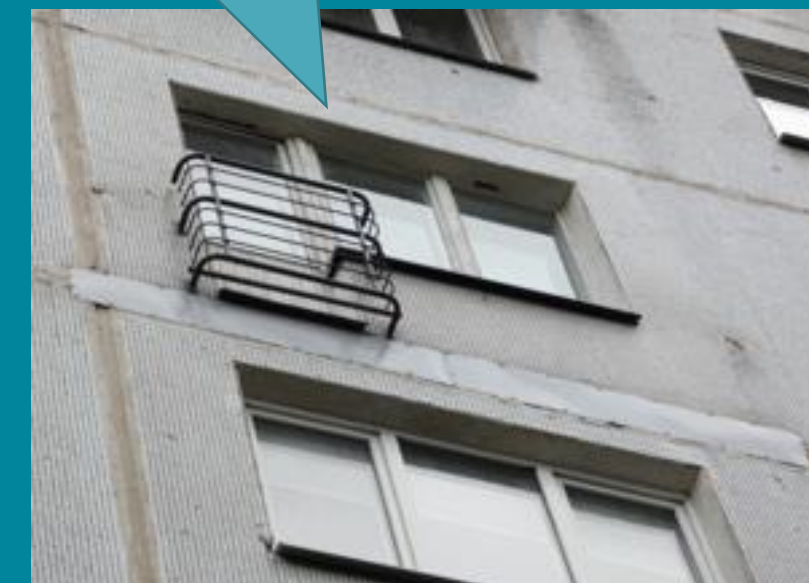
Stiegrojums bez aizsargkārtas – ražošanas un klimatisko faktoru rezultāts

Demontēta balkona plātne. Izbūvēta franču balkona tipa norobežojošā konstrukcija

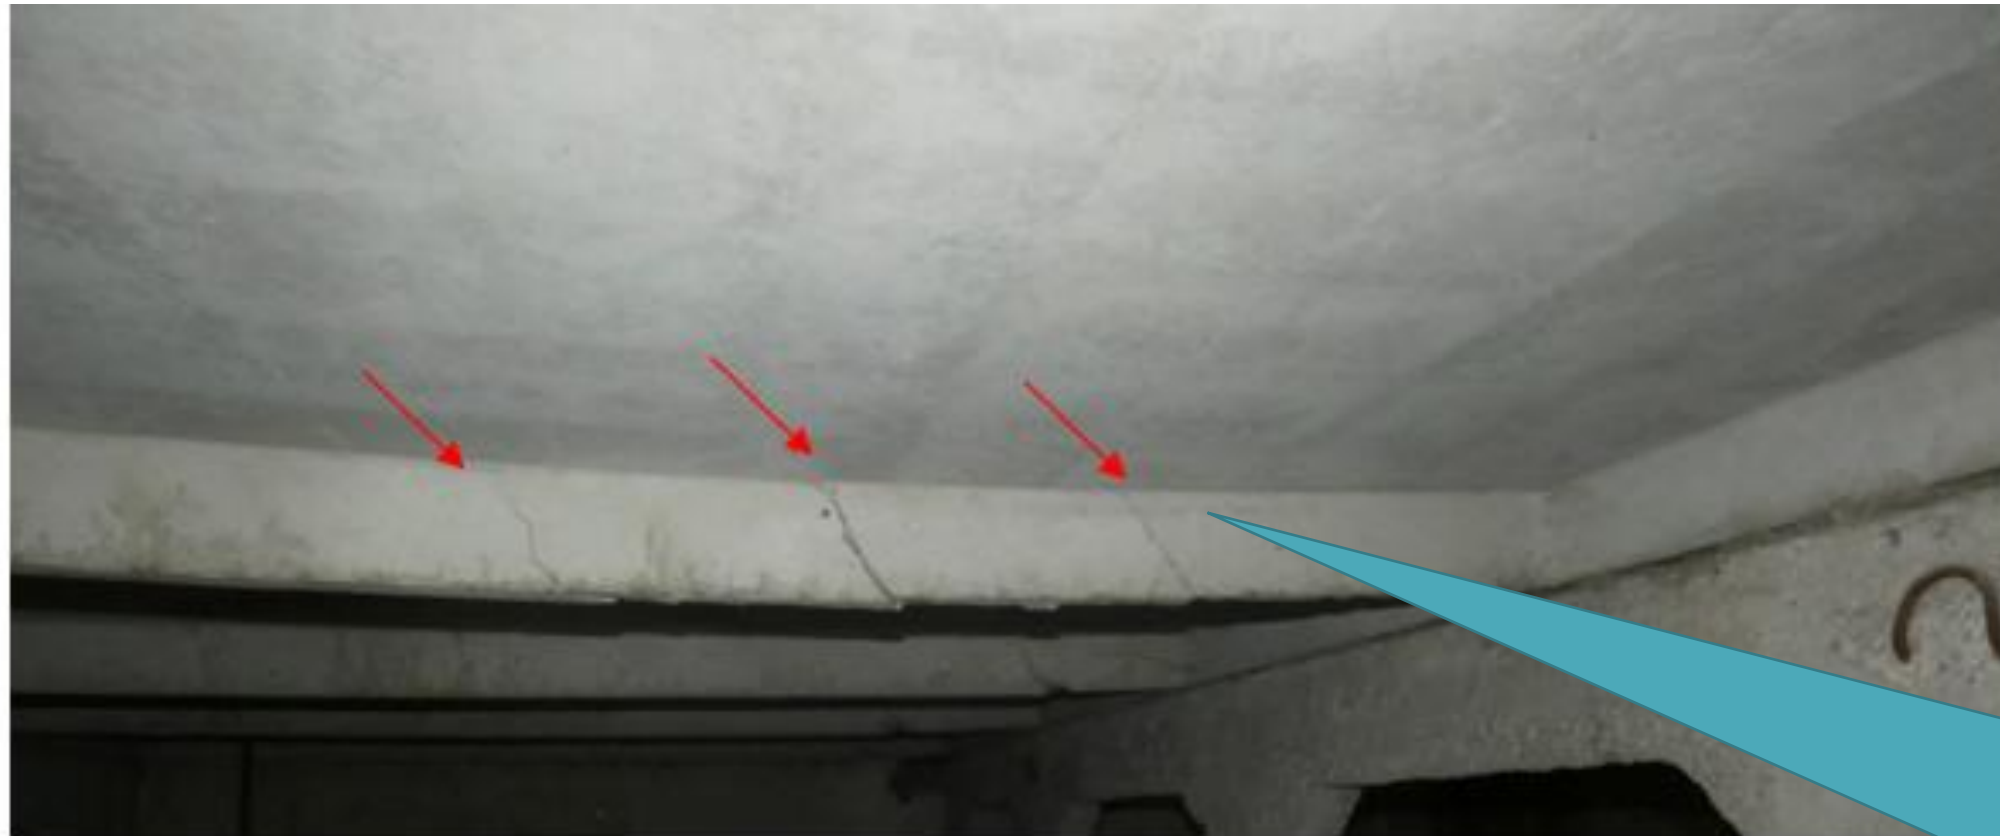
4.6.70.att. Ēkas 3.sekcijā konstatēta viena jumta klāja dzelzsbetona plātne, kurai pārlūzušas visas ribas un konstatēta izliece 30-50 mm. **Nepieciešams nekavējoties izstrādāt tehnisko risinājumu un veikt konstrukciju pastiprināšanu.**

Atsevišķu ēku jumta klāja plātņu tehniskajam stāvoklim konstatētas negatīvas izmaiņas, kuru dēļ draud iestāties pēkšņs neprognozējams vai daļējs darbības zudums un atzīts kā ***pirmsavārijas***

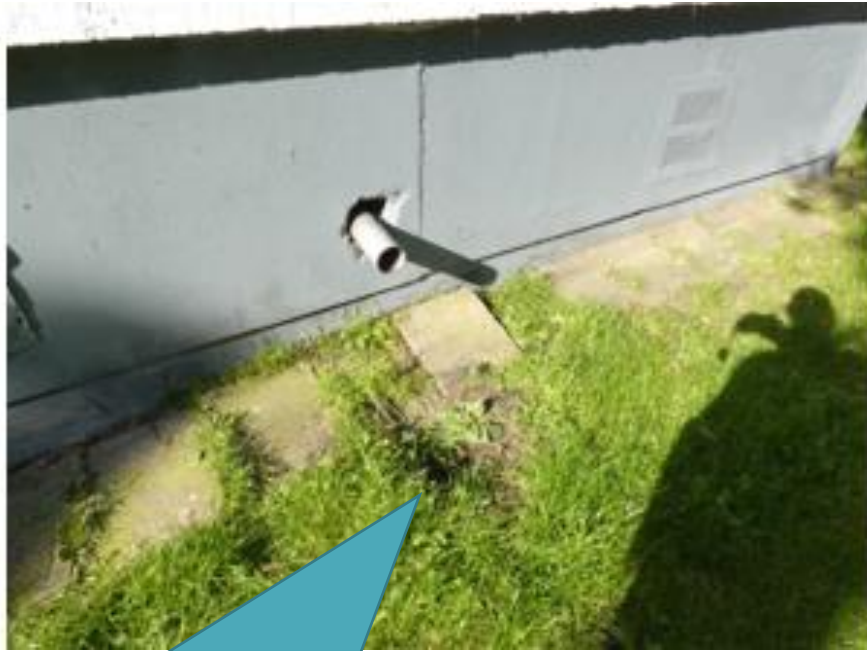
Lietus ūdens tiek novadīts gruntī bojājot aizsargapmales

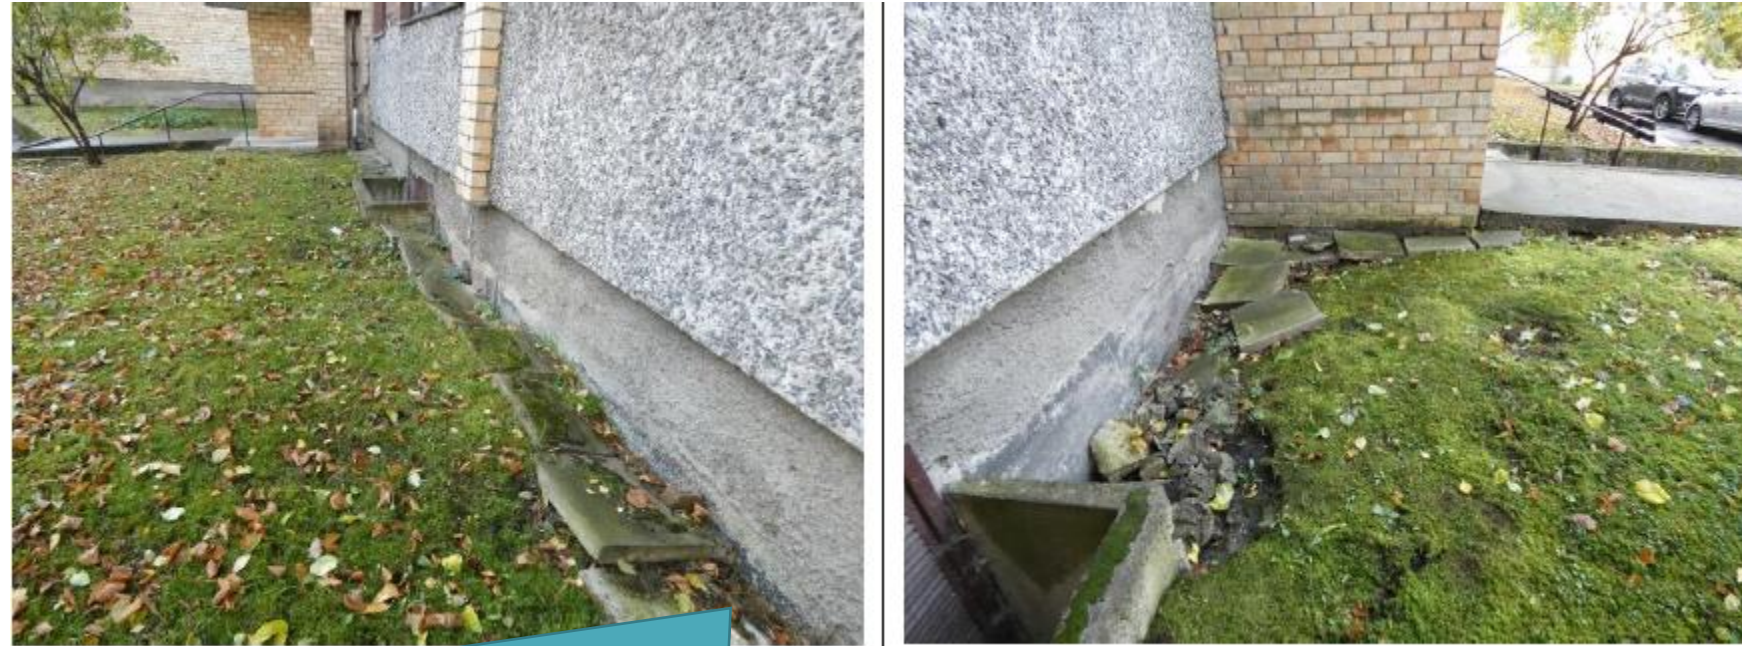
Ēkas aizsargapmale sabrukusi pa visu ēkas perimetru

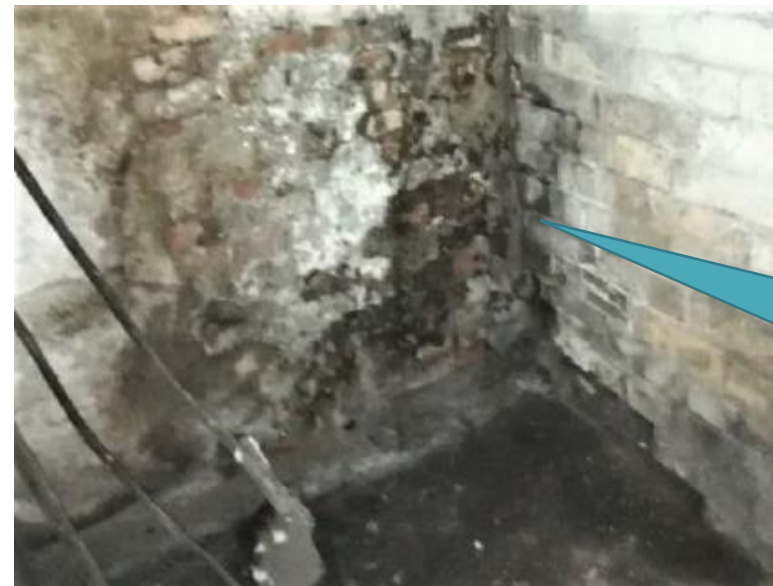
Uz pagraba sienām mitruma radīti bojājumi nesakārtotu ēkas aizsargapmaļu dēļ

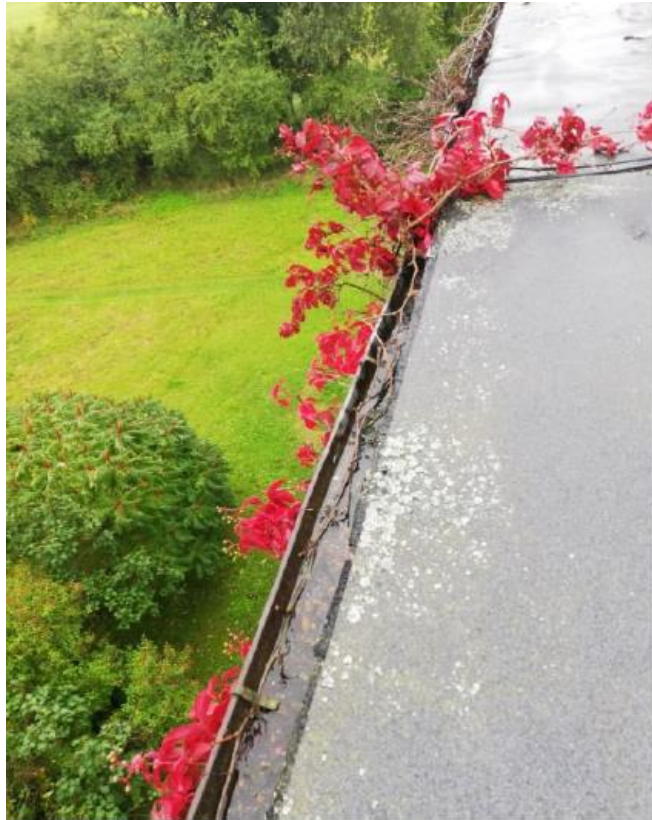
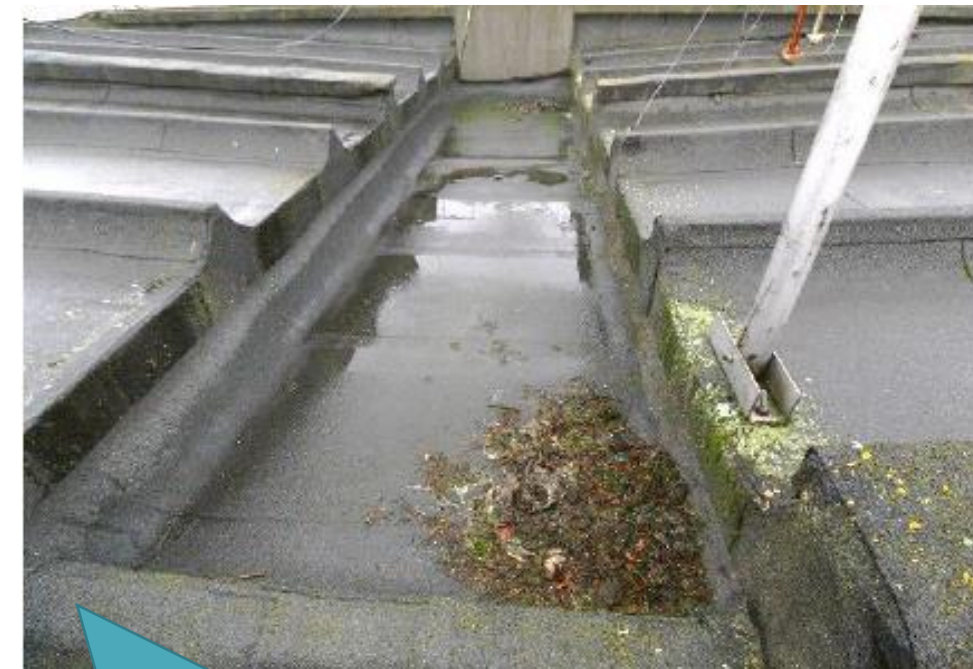
Nosprostotas lietus ūdens teknes
