Ekonomikas ministrija

Sērijveida daudzdzīvokļu dzīvojamu ēku izpētes rezultāti

Rīgā, 2023. gada 17.februārī

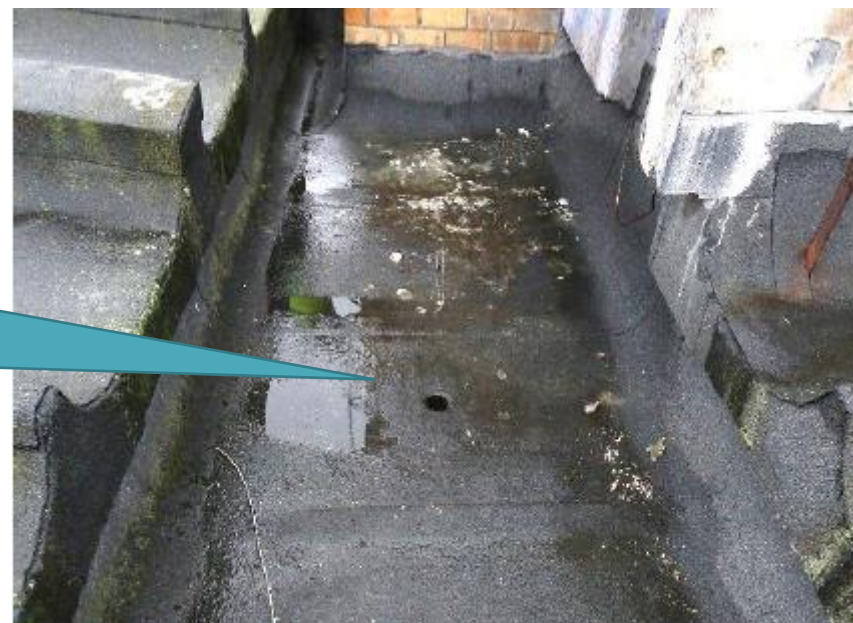
Zudušas piltuvju aizsargrestes

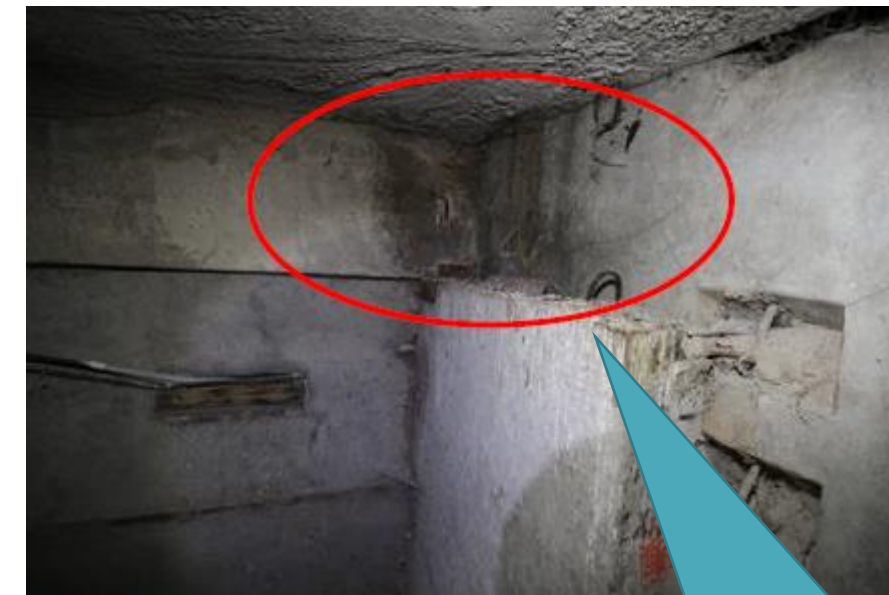
Nokrišņu ūdens infiltrācijas pazīmes
