ZIŅOJUMS

316. UN 318. SĒRIJAS DAUDZDZĪVOKĻU DZĪVOJAMĀS ĒKAS,
RĪGA, JELGAVA, VENTSPILS, RĒZEKNE
LĪGUMA Nr. EM 2023/16 (CMB līg. reģ. Nr. E-TA-89-07-23/EM)

EKONOMIKAS MINISTRIJA

SIA "CMB"

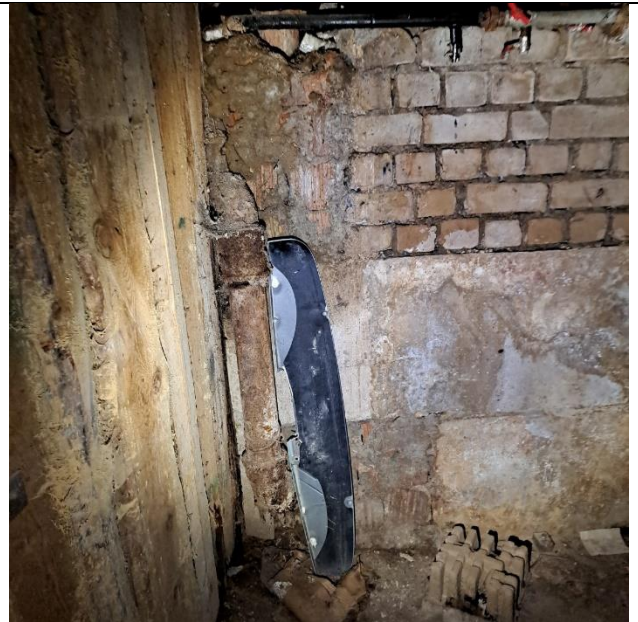
1.5.2.6. attēls

Apsekotajām pagrabstāvu sienu konstrukcijām ir konstatēti bojājumi un neatbilstības, kas neietekmē drošumu attiecībā uz būves mehānisko stiprību un stabilitāti: vietām pagrabstāvu sienu konstrukcijām tika konstatētas nelielas plaisas, galvenokārt pamatu bloku šuvēs, vietām blokos. Lokāli konstatēti pamatu bloki, kuri izgatavoti no zemas kvalitātes betona. 1.5.2.11. attēls Konstatētās pamatu bloku deformācijas, kā arī konstatētās plaisas virszemes sienu konstrukcijās liecina par iespējamu nevienmērīgu pamatu un pamatnes sēšanos, atkarībā no plaisu un deformāciju rakstura un apjoma ieteicams veikt vai jāveic raksturīgo plaisu monitoringu, lai konstatētu, vai noris deformāciju attīstība un lemtu par veicamajiem pasākumiem. Atsevišķās ēkās fiksēti mitruma migrācijas izraisīti bojājumi (1.5.2.5., 1.5.2.6. attēls).

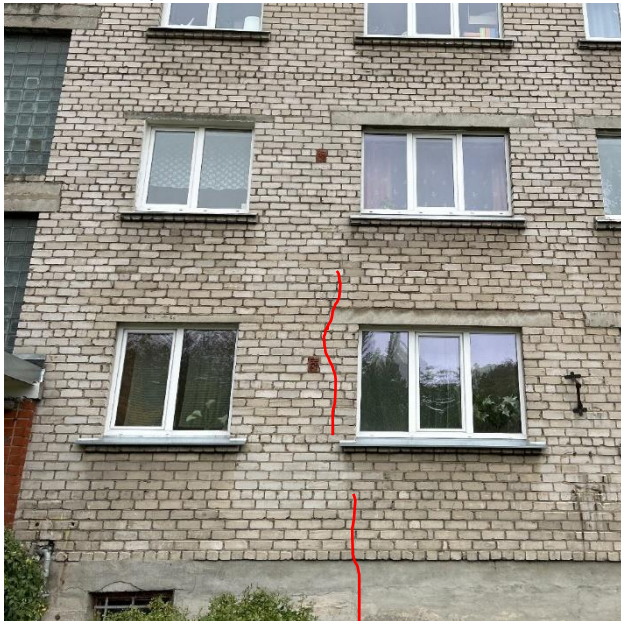
1.5.4.2. attēls

Ēku ārsienām no ārpuses daudzviet tika konstatētas plaisas, lielākoties tās izveidojušās logu ailu un pārsedžu tuvumā (1.5.4.2. – 1.5.4.4. attēls). Ēkas ārsienu fasādēm ir konstatēti dažāda apjoma apdares bojājumi (1.5.4.5. – 1.5.4.7. attēls). Atsevišķām ēkām konstatēts, ka jumta dzegas paneļos un ārsienu mūri ir piesātināti ar mitrumu, uz konstrukciju virsmām izveidojušies izsāļojumi, liecinot par ilgstošu mitruma infiltrāciju konstrukcijām (1.5.4.7. attēls). Kopumā ēku nesošām un ārējām norobežojošām sienām konstatētas deformācijas un bojājumi neapdraud ēkas drošumu. Konstatētās slīpās plaisas virszemes sienu konstrukcijās liecina par iespējamu nevienmērīgu pamatu un pamatnes sēšanos, atkarībā no plaisu un deformāciju rakstura un apjoma ieteicams veikt vai jāveic raksturīgo plaisu monitoringu, lai konstatētu, vai noris deformāciju attīstība un lemtu par veicamajiem pasākumiem. Mūra ārsienām ar apmetuma apdari būtiski atjaunot bojāto apmetuma apdari, lai aizsargātu nesošo konstrukciju mūra ķieģeļus no atmosfēras iedarbības, jo daļa konstatētie ķieģeļu materiāli nav piemēroti tiešai atmosfēras iedarbībai.

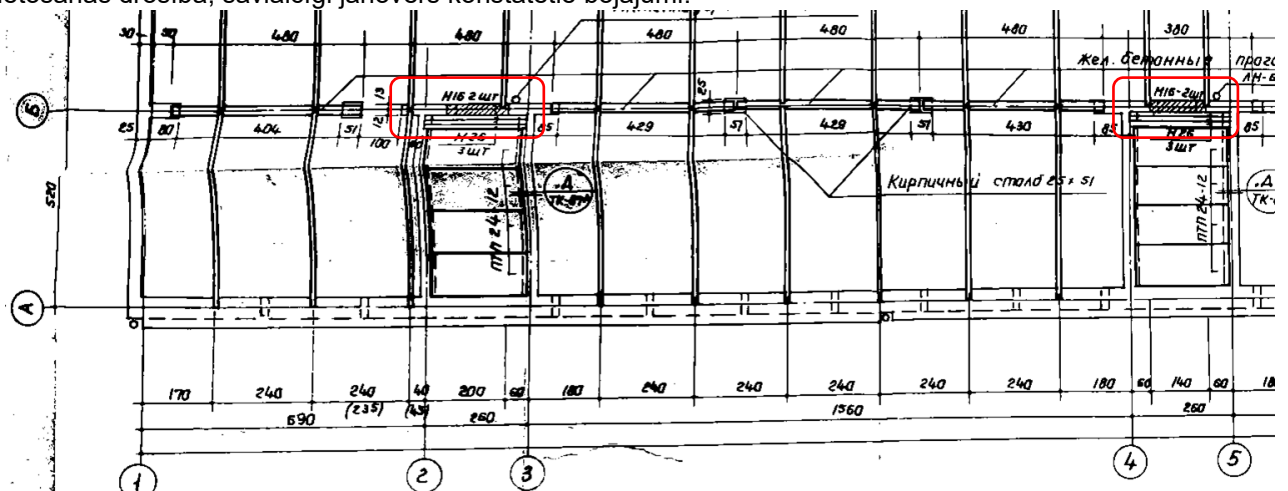
1-316 un 1-318 sērijas ēkām ar bēniņiem ir līdzīgs nesošo jumta konstrukciju risinājums (1.5.4.8. – 1.5.4.13. attēls) – jumta nesošās kores sijas ir balstītas uz mūra sienām vai stabiem virs nesošās iekšējās garensienas –, galvenā atšķirība ir, ka 1-316 sērijas ēkām kores sija nebalstās uz kāpņu telpas mūra konstrukcijām (1.5.4.8., 1.5.4.10. attēls), bet 1-318 kores sijas balstās kāpņu telpas sienu stūros (1.5.4.9., 1.5.4.11. attēls). Mūra stabu izmēri ēkās ir dažādi – 250x510mm, 380x510mm, 510x510mm -, kā arī lokālās ēkās tie apmēram katrā 4. horizontālajā šuvē ir stiegoti ar tērauda stiegru sietu. Apsekošanas laikā lokāli tika konstatētas plaisas mūra konstrukcijām jumta nesošās kores siju balstvietās (1.5.4.11.-1.5.4.15. attēls), kas uzskatāmi par tipveida bojājumiem, kuriem ir izstrādāti risinājumi un aprēķinātas provizoriskās būvzmaksas (skatīt ziņojuma 2.1. nodaļu un 21. pielikumu). No 14 apsekotajām ēkām ar bēniņiem 10 ēkās tika konstatēti raksturīgie tipveida bojājumi kores siju balstvietās. Jumta kores dzelzsbetona sijas balstmezglā un zem tā esošā mūra problēma ir tā, ka ne mūra stabi, ne sienu mūris nav stiegoti vai zem sijas nav veidota monolīta betona josla, kā rezultātā slodzes iedarbībā mūris plaisā. Apsekotajās ēkās, kurās mūra stabi bija stiegoti, tipiskie bojājumi konstatēti netika. Mūra plaisāšanas cēlonis ir sniega vai vēja brāzmu slodzes pārnese caur jumta kores siju uz mūra elementiem, plaisu veidošanos veicina arī lokāli nesimetriskais un tipveida projekta dokumentācijai neatbilstošais (balstījums < par 25 cm) siju balstījums uz mūra stabiem un sienām. Turpinoties deformācijām jumta kores siju balstvietās, var tikt ietekmēta būves daļas mehāniskā stiprība un stabilitāte un lietošanas drošība, savlaicīgi jānovērš konstatētie bojājumi.

1.5.4.8. attēls¹⁵. 1-316 sērijas ēku jumta nesošās mūra konstrukcijas – kores sija netiek balstīta uz kāpņu telpas sienām.

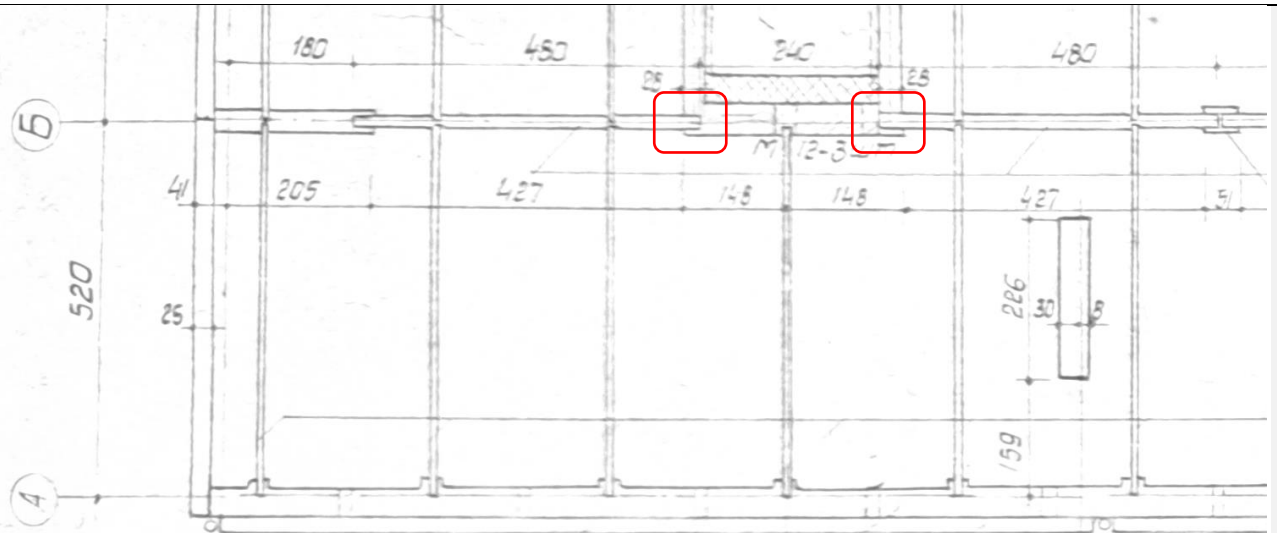
1.5.4.9. attēls¹⁶. 1-318 sērijas ēku jumta nesošās mūra konstrukcijas – kores sija tiek balstīta uz kāpņu telpas sienām.

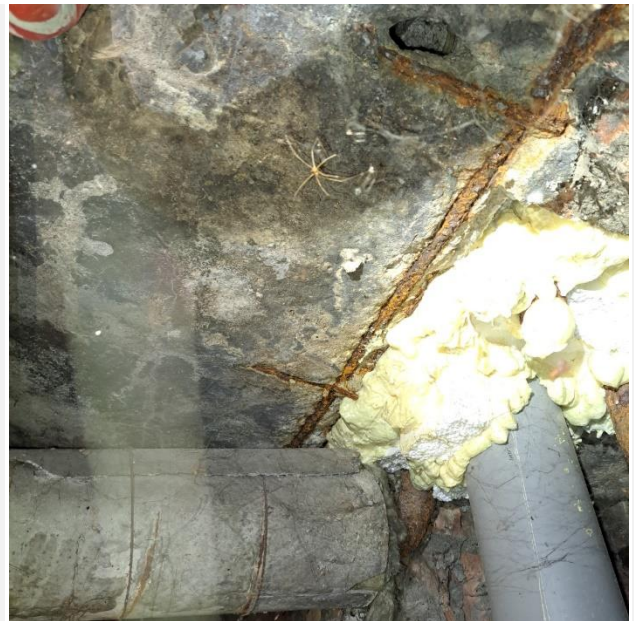
1.5.6.7. attēls

Apsekojot ēkas pagrabstāvu pārsegumus, tiem lokāli tika konstatētas stiegrojuma korozijas un betona aizsargkārtas atslāņošanās pazīmes (1.5.6.6., 1.5.6.7. attēls), kas var, pirmkārt, veicināt stiegrojuma degradāciju, otrkārt, tas rada neatbilstību ugunsdrošības prasībām. Apsekošanas laikā ir konstatēts, ka pagrabstāva pārseguma plātnēs ir izveidoti lokāli atvērumi inženiertīklu šķērsojumiem (1.5.6.7. - 1.5.6.9. attēls), daļa no tiem ir izveidoti sākotnēji, bet ekspluatācijas laikā izveidoti, visticamāk, - lai pārnestu pirmā stāva dzīvokļa inženiertīklus zem pārseguma līmeņa (tipveida projekts paredz, ka ūdensvada un kanalizācijas tīkli tiek izvietoti šahtās un horizontālie cauruļvadi tiek izvietoti virs grīdas līmeņa). Apsekotā ēkā ar riboto plātņu pārsegumu zonu, vairākās vietās, izveidojot inženiertīklu šķērsojumus, ir bojāts nesošais ribu stiegrojums (1.5.6.9. attēls), kas ir bojājums, kas pie noteiktiem apstākļiem var ietekmēt drošumu. Apsekotā ēkā, kuri ir konstatēta ievērojama āršienu nobīde no vertikāles un plaisas, konstatētas plaisas plātņu saduršuvēs (1.5.6.10. attēls). Pēdējā stāva pārsegumiem lokāli ir konstatēti mitruma izraisīti bojājumi (galvenokārt jumta seguma bojājumu un nepilnību dēļ): samitrinājuma paliekas, izsāļojumi (1.5.6.11. attēls).

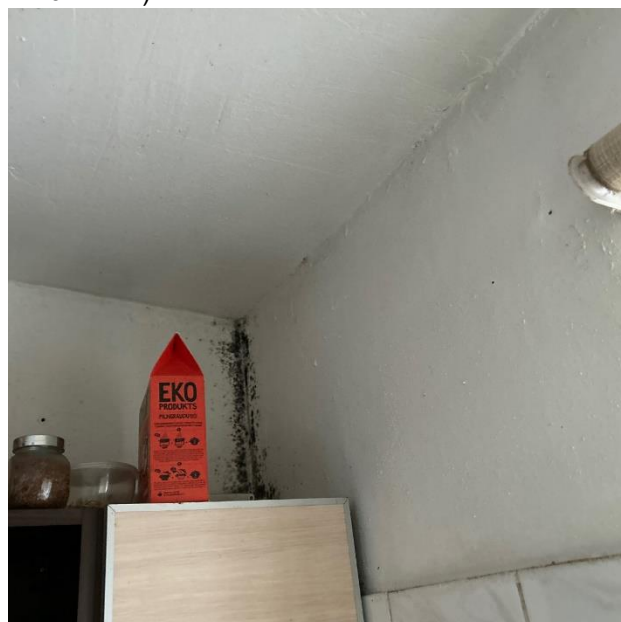
1.5.7.20. attēls

Ēku ar savietotajiem jumtiem apsekošanas laikā 5. stāvos tika konstatēts, ka vairumā ēku griestiem ir izveidota ģipškartona plākšņu apdare un jumta nesošā konstrukcija tiešai apsekošanai nav pieejama. Pieejamajās vietās tika galvenokārt konstatētas plaisas panelu saduršuvēs (1.5.7.19. attēls), kas nav uzskatāmi par bojājumiem, kas ietekmē ēku drošumu, lokāli ārējas un pārseguma savienojumu vietās termiskā tiltas esamības dēļ konstatēta pelējuma veidošanās aina (1.5.7.20. attēls).

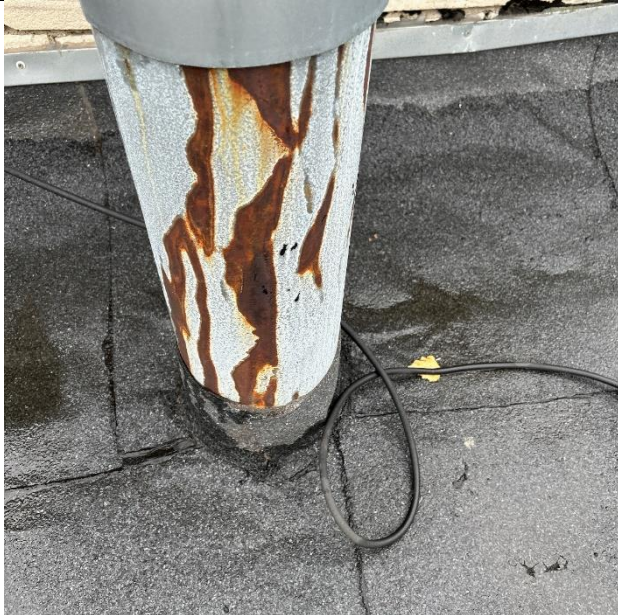
1.5.7.37. attēls

Vairākās vietās konstatētas seguma *krokošanās* pazīmes (1.5.7.37. attēls), kas, visticamāk, radušās, jo izbūves laikā nav ievērota bitumena ruļļmateriālu kārtu ieklāšanas tehnoloģija. Šīs vietas ir jumta seguma *vājie punkti*, kur iespējama, pirmkārt, straujāka materiāla degradēšanās, otrkārt, jumta tīrīšanas procesā ar tīrīšanas rīkiem segumu ir vieglāk mehāniski sabojāt.

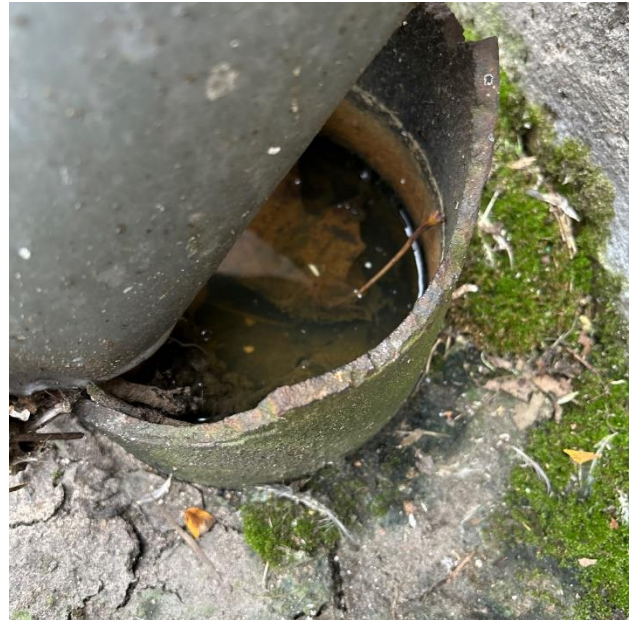
1.5.7.44. attēls

Ēkām izveidota ārējā lietus ūdens novadsistēma, sistēmas elementi (teknes, notekas), veidotas no skārda (1.**Error! Reference source not found.** un 1.40. attēls), elementi stiprināti ēkas ār sienās. Daļa elementu ar korozijas bojājumiem, lokāli posmi nomainīti (1.**Error! Reference source not found.**, 1.**Error! Reference source not found.** attēls). Tekņu izvadi ēkām gan nav, gan ir pievienoti centralizētajai lietus ūdens kanalizācijas sistēmai, un nokrišņu ūdens tiek novadīts pie ēkas pamatiem (1.**Error! Reference source not found.**, 1.**Error! Reference source not found.** attēls), bet citām ēkām ievadīts centralizētajā sistēmā (1.5.7.43. un 1.5.7.44. attēls). Ēkām, kam lietusūdens sistēma ir pievienota centralizētajai sistēmai, jāveic sistēmas skalošana un videoinspekcija, lai konstatētu lietus kanalizācijas sistēmas bojājumus un noteiktu tehnisko stāvokli, jo atsevišķās vietās konstatēts, ka pieslēgumi ir pilni ar ūdeni (1.5.7.44. attēls).
