# 104. un 119. SĒRIJAS DAUDZDZĪVOKĻU DZĪVOJAMĀS ĒKAS

RĪGA, JELGAVA, LIEPĀJA

# Darba uzdevums

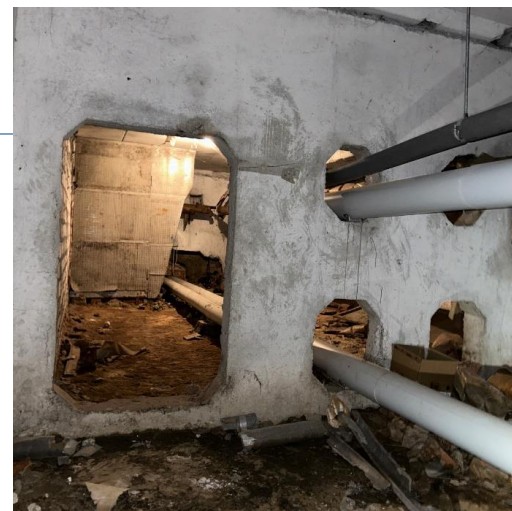
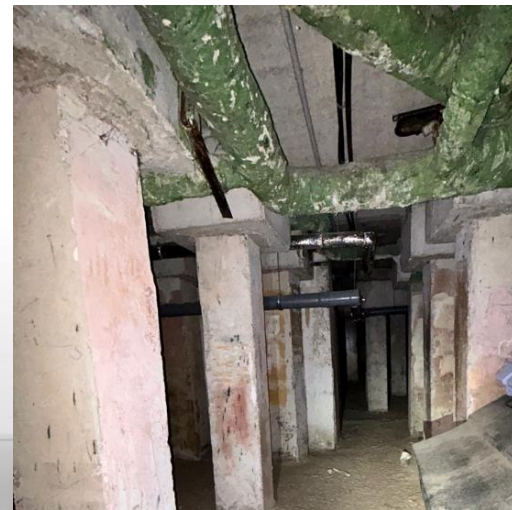
- Bojājumi un neatbilstības, kas neietekmē būvju drošumu attiecībā uz būves mehānisko stiprību un stabilitāti.
- Konstatētie bojājumi saistīti ar ēku individuālām un specifiskām problēmām, kas nav uzskatāmas par tipveida.
- Kopumā 119. un 104. sērijas apsekoto ēku pamatu risinājumi atbilst tipveida risinājumiem, bet fiksēti arī individuāli, no projekta atšķirīgi risinājumi.

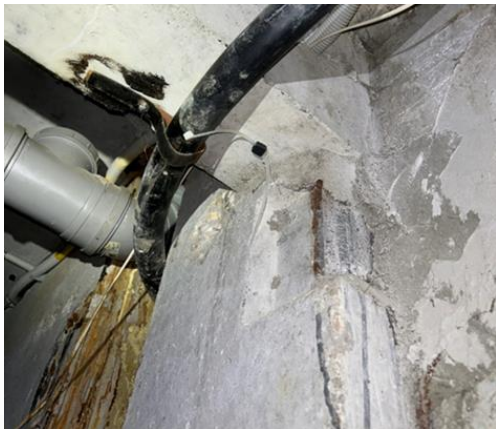
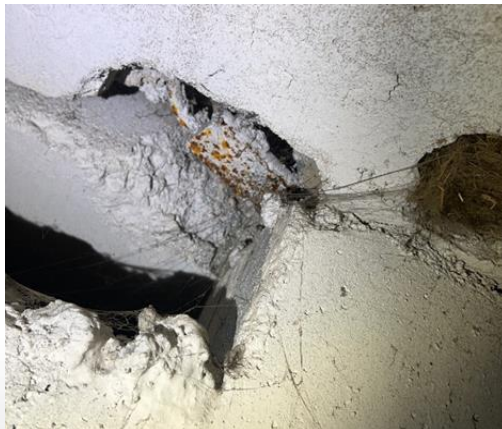
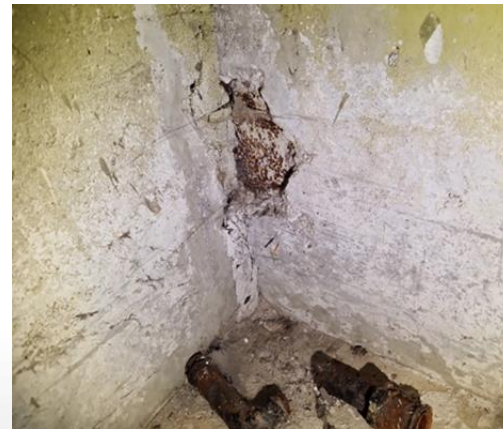
- 119. un 104. sērijas pamatu sienu paneļu konstrukciju savstarpējie savienojumi atbilstoši tipveida projektiem ir veidoti ar dažādiem konstruktīvajiem risinājumiem. Atsevišķi sienu paneļu savienojuma mezgli ir nepilnīgi aizbetonēti, atsegtās savienojuma mezgla daļas ir ar virspusēju koroziju.

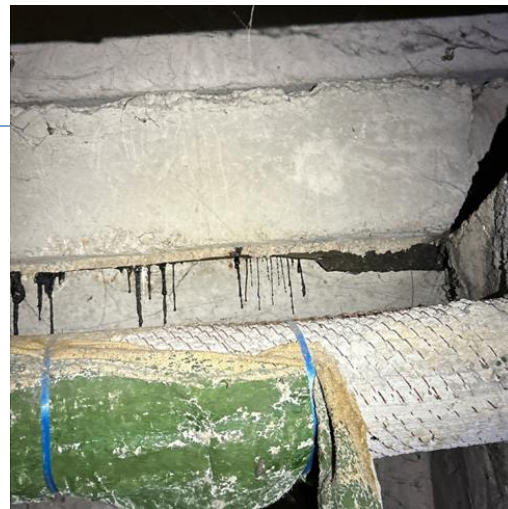
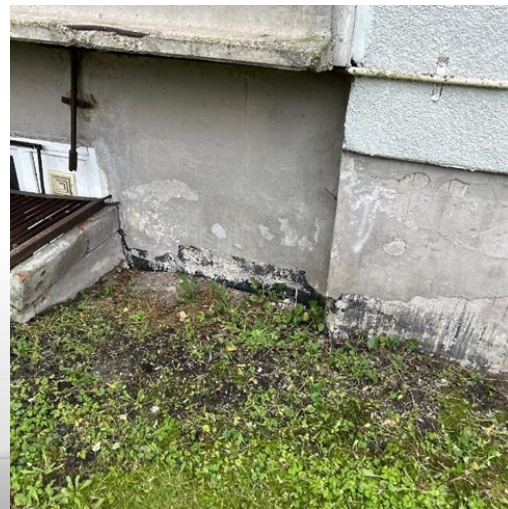
- Saskaņā ar tipveida projektiem ēkām tika paredzētas un faktiski ēkās tika konstatēta gan horizontālā, gan vertikālā hidroizolācija.
- Apsekošanas laikā ēkām nav fiksēti bojājumi, kas liecinātu par mitruma kapilāru infiltrāciju virszemes konstrukcijās.

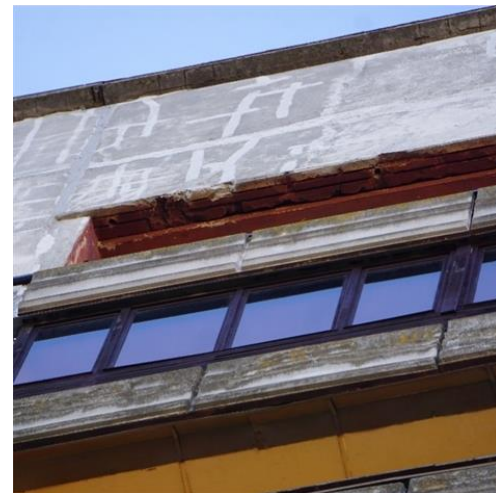
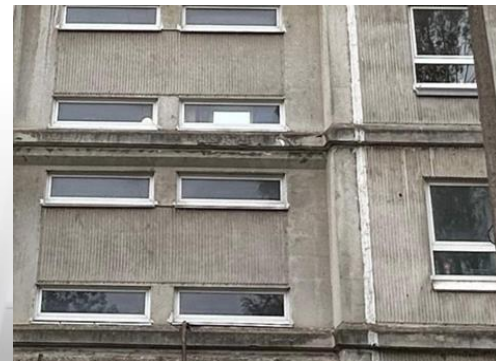
- 104. un 119. sērijas ēku nesošo sienu konstrukcijām ir konstatēti tādi bojājumi un neatbilstības, kas neietekmē būvju drošumu attiecībā uz būves mehānisko stiprību un stabilitāti. Konstatētie bojājumi saistīti ar ēku individuālām un specifiskām problēmām, kas nav uzskatāmas par tipveida.
- 104. un 119. sērijas ēkām nesošās paneļu sienas izbūvētas ēkas šķērsvirzienā un garenvirzienā. 119. sērijas ēkām ārējās norobežojošās sienas ir nesošās sienas, bet 104. sērijas ēkām tās ir pašnesošās sienas.

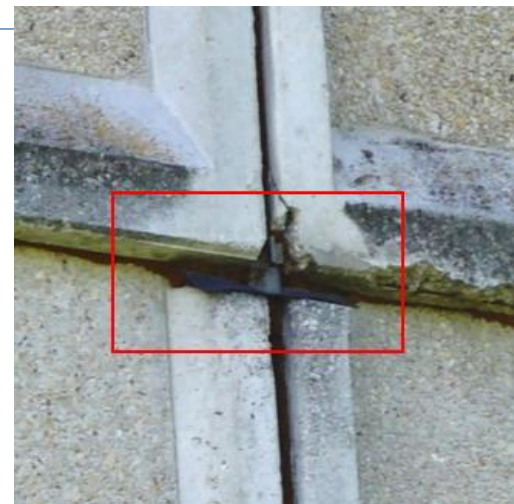
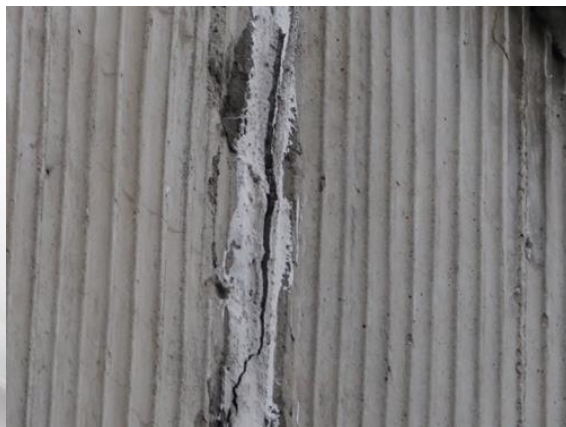
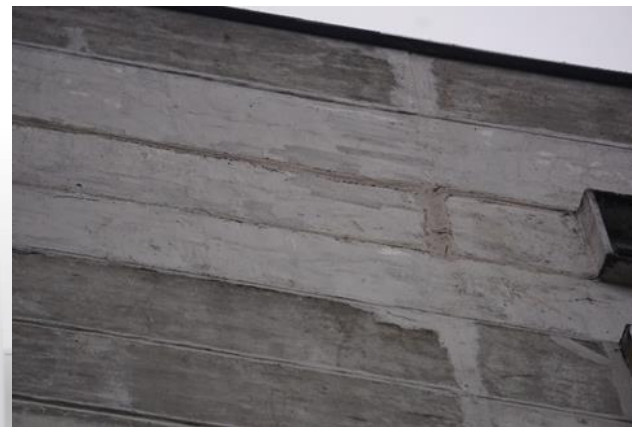
- 119. un 104. sērijas ēkām vairumā ēku nav saglabājušies sākotnējie tipveida projektos paredzēti starppaneļu saduršuvju risinājumi.
- Šuvēm, galvenokārt, tiek veikti regulāri remontdarbi.
- Esošais paneļu saduršuvju hermetizācijas risinājums lokālās vietās ir novecojis un vairs nav tik elastīgs, lai nodrošinātu pietiekošu aizsardzību pret atmosfēras nokrišņu radīto ūdeņu infiltrāciju.

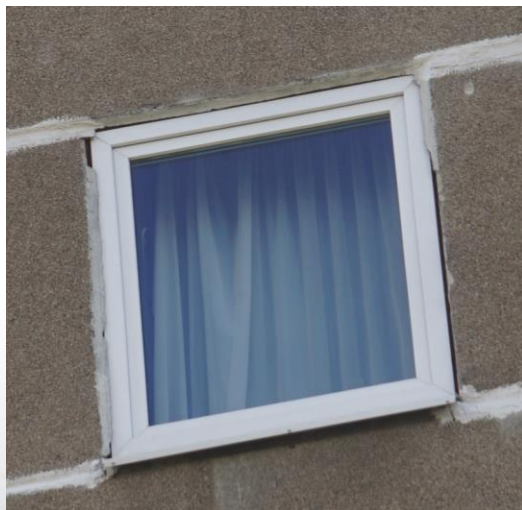
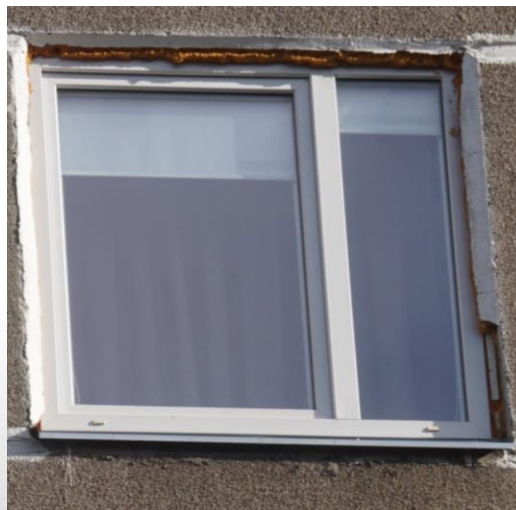
- Šuvju nepilnības un bojājumi tehniskās izpētes ietvaros konstatēti saistībā ar logu iebūvi. Apsekojot ēkas, tika konstatētas pazīmes, ka stipra vēja un lietusgāžu (vētras) laikā nokrišņu ūdens ēkās iekļūst caur nepilnīgiem un nehermētiskiem logu iebūves mezgliem – vecas, destruktīvas montāžas putas, mehāniski bojātas putas, nepilnīgi palodžu mezgli.

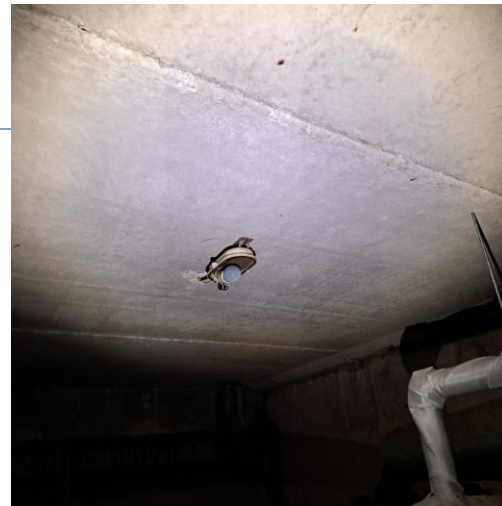
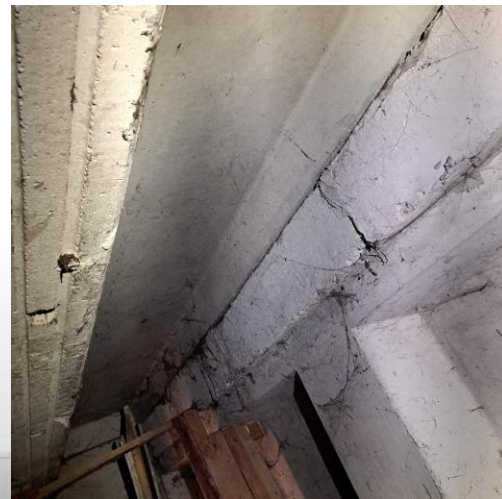
- 104. un 119. sērijas ēku pārsegumu konstrukcijām ir konstatēti tādi bojājumi un neatbilstības, kas neietekmē būvju drošumu attiecībā uz būves mehānisko stiprību un stabilitāti. Konstatētie bojājumi saistīti ar ēku individuālām un specifiskām problēmām, kas nav uzskatāmas par tipveida.
- Atbilstoši tipveida projekta plāniem gan pagraba pārseguma plātnes, gan virszemes stāvu pārsegumu plātnes izvietotas gan garenvirzienā, gan šķērsvirzienā, savienojuma vietas aizbetonētas.
- Plātņu izmēri kopumā atbilst tipveida projekta risinājumiem.

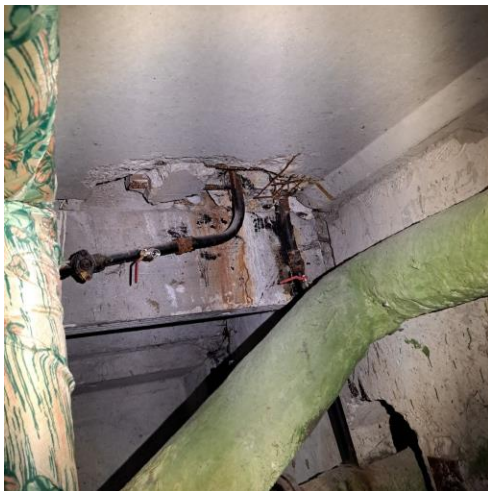
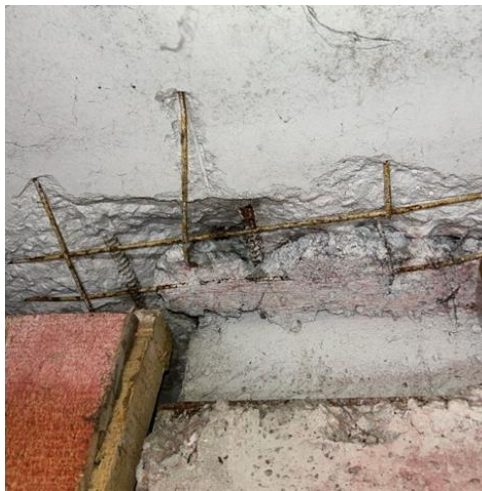
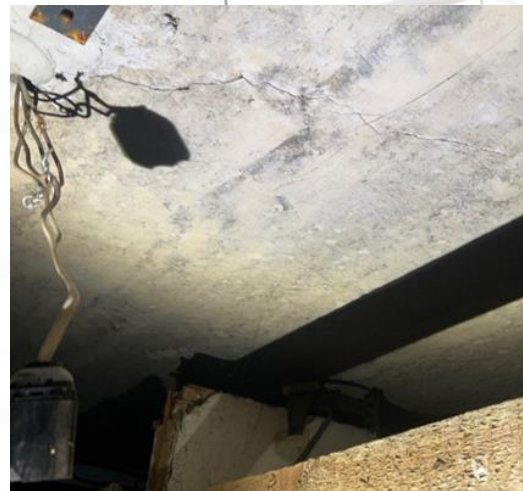
- 119. un 104. sērijas ēku pagrabstāvu pārseguma plātnēm fiksēti vājinājumi, kur caur tām izvadīti cauruļvadi.
- Lokāli plātnes izdrupumi, kur atsegts un korodējis stiegrojums.
- Lokāli fiksētas plaisas, visbiežāk, inženiertīklu šķērsojuma vietās.

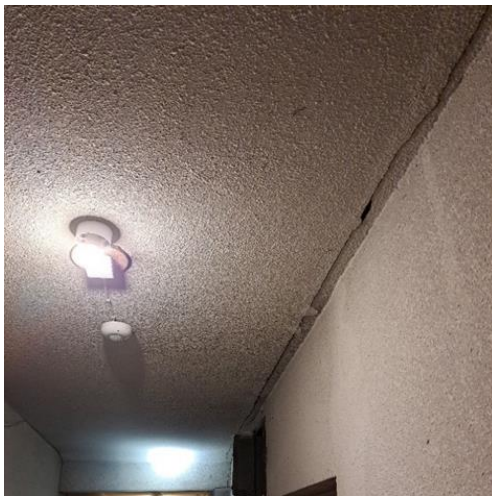
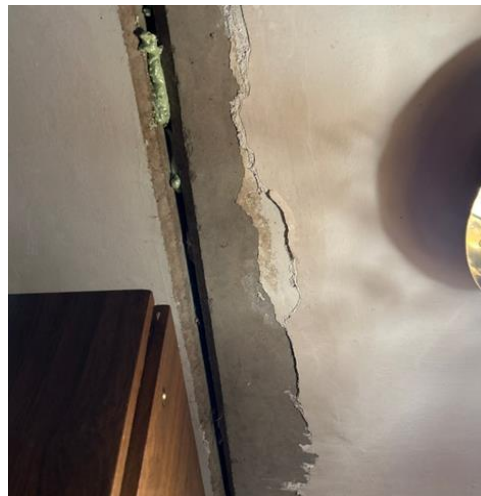
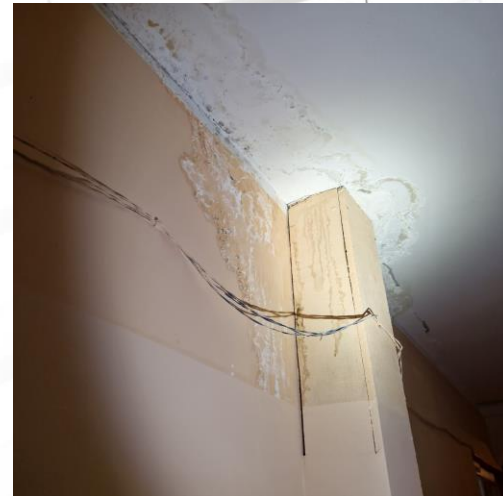
- 104. sērijas ēku augstākajos stāvos (apmērām sākot no 8. stāva) koplietošanas gaitēnos starpstāvu pārsegumu un garensienu savienojumu šuvēs konstatētas deformāciju pazīmes - plaisas un apdares nobirumi.
- 104. sērijas starpstāvu pārsegumiem konstatēti izdrupumi plātņu un sienu un blakus esošo plātņu savienojumu vietās, redzamas plātņu montāžas neprecizitātes, lokāli mitruma infiltrācija no augstāk esošajiem dzīvokļiem kā arī inženiertīklu tuvumā.

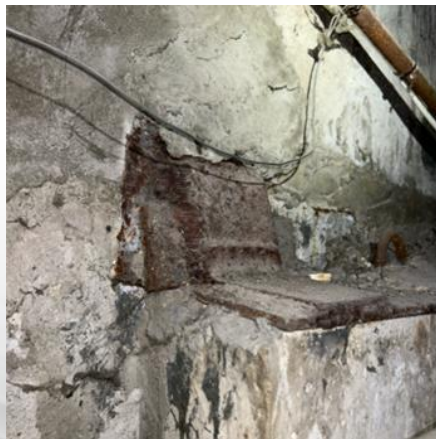
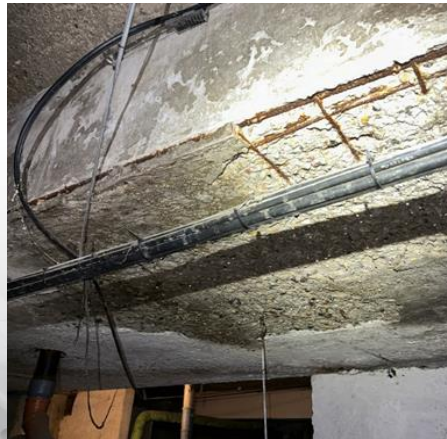
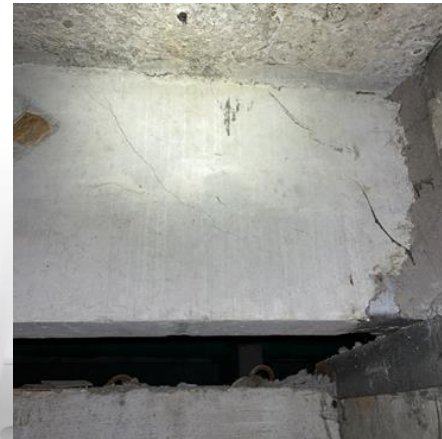
- Jumta nesošās un jumta klāja konstrukcijas atbilst tipveida projektu risinājumiem.
- Nesošajām un jumta klāja konstrukcijām konstatēti dažādi individuāla rakstura bojājumi, piemēram, plātņu betona aizsargslāņa atslāņošanās, stiegrojuma un savienojošo tērauda detaļu korozija.
- Lokālām dzelzsbetona sijām, kas atrodas ēku vidusdaļā konstatētas plaisas laiduma vidusdaļā un diagonālas plaisas balstu tuvumā.
- 104. sērijas ēku jumta nesošajām un jumtu klāja konstrukcijām ir konstatēti dažādi individuāla rakstura bojājumi, kas neietekmē būvju drošumu attiecībā uz būves mehānisko stiprību un stabilitāti. Konstatētie bojājumi saistīti ar ēku individuālām un specifiskām problēmām, kas nav uzskatāmas par tipveida.

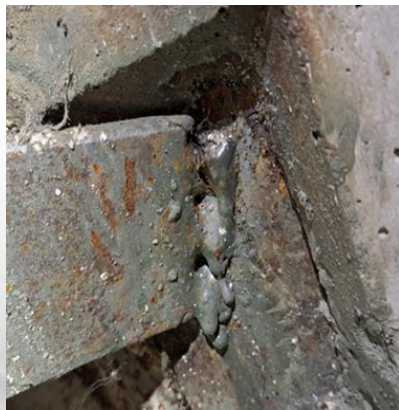
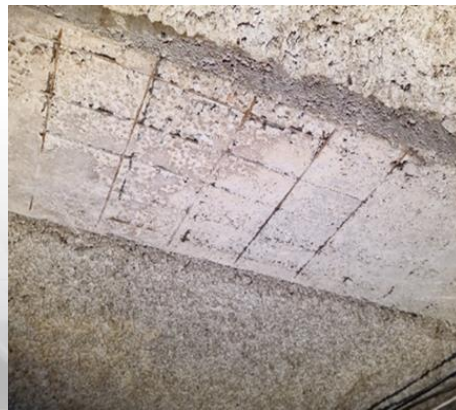
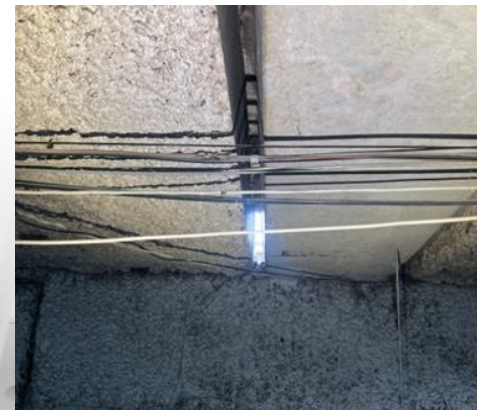
- Kopumā konstatēts, ka jumta nesošo konstrukciju un jumta klāja elementi atbilst tipveida projektu risinājumiem.
- Nesošajām un jumta klāja konstrukcijām konstatēti dažādi individuāla rakstura bojājumi un neatbilstības, piemēram, metinājumu izpilde zemā kvalitātē, nav veikta savienojošo detaļu pretkorozijas apstrāde, stiegrojuma aizsargslāņa bojājumi, salaiduma vietu blīvējumu nepilnības.
- 119. sērijas ēku jumta nesošajām un jumtu klāja konstrukcijām ir konstatēti daži individuāla rakstura bojājumi, kas neietekmē būvju drošumu attiecībā uz būves mehānisko stiprību un stabilitāti. Konstatētie bojājumi saistīti ar ēku individuālām un specifiskām problēmām, kas nav uzskatāmas par tipveida.

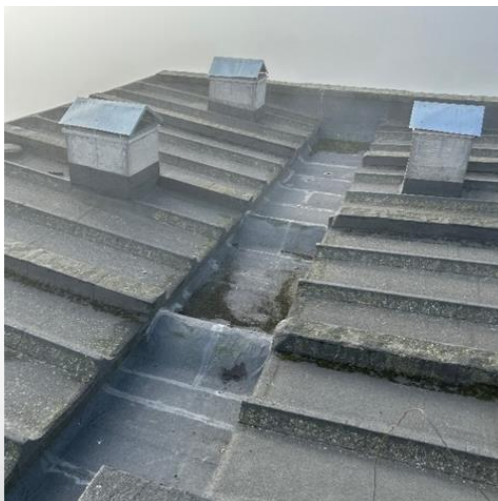
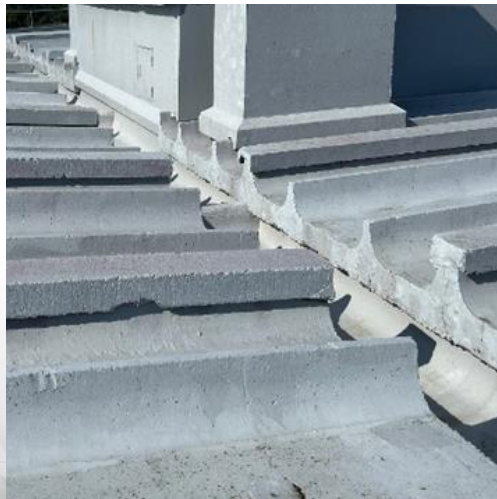
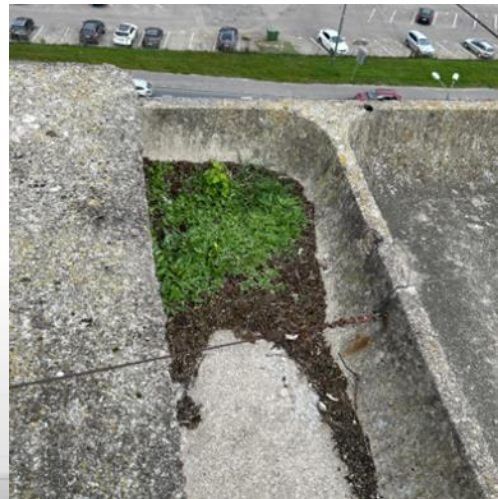
- Jumta konstrukcijām vai atsevišķiem elementiem ir izveidots bitumena ruļļmateriāla segums, kas nav paredzēts tipveida projektos.
- Atsevišķām ēkām papildus izveidots poliuretāna pārklājums.
- Jumta segums ir apaudzis ar sūnām un uz tā veidojas sanesumi.

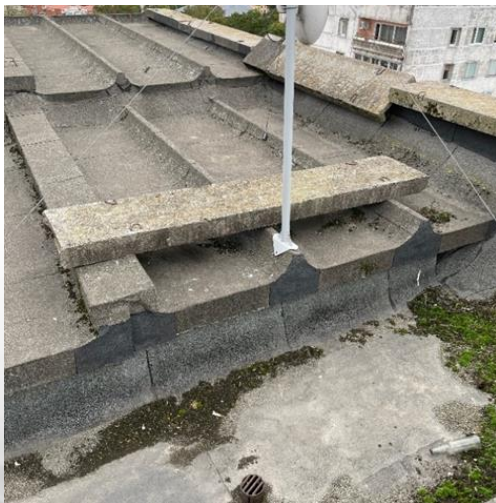
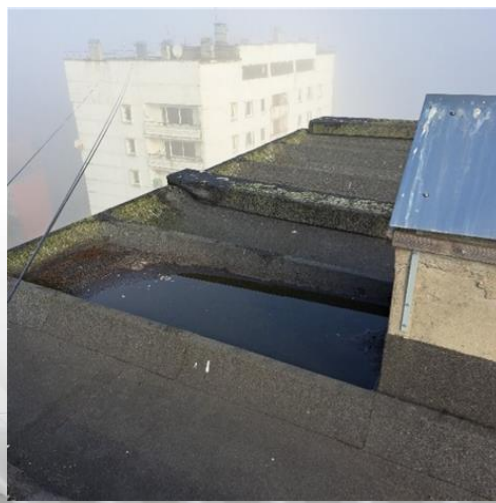
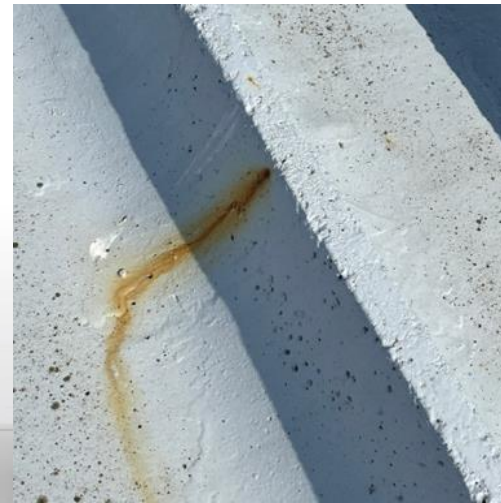
- 104. sērijas ēkām lokāli demontēti vai deformējušies gala sienu nosegelementi.
- Atsevišķās vietās nepilnīgu risinājumu dēļ uzkrājas ūdens.
- Konstatēti jumta seguma plīsumi un bojājumi.
- Lokāli redzami rūsas notecējumi, kas liecina par bojājumiem jumta segumā.

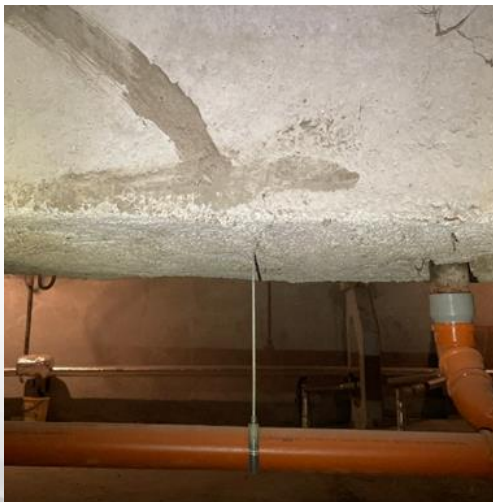
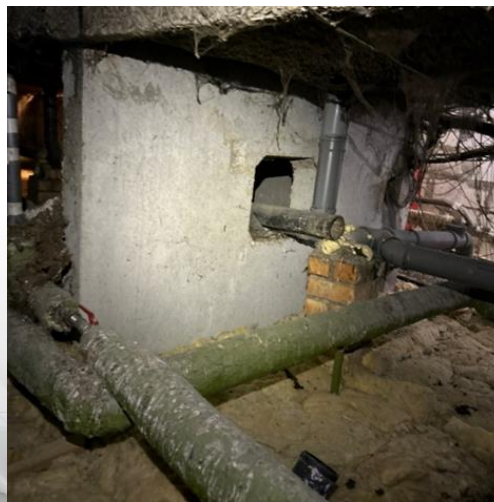
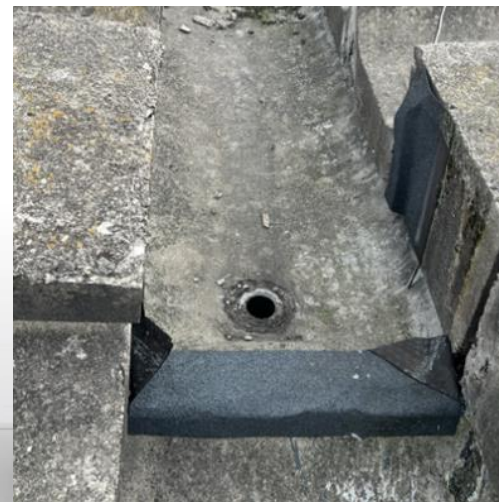
- Ēkas ekspluatācijas laikā veikta cauruļu nomaiņa, mainīti iekaru veidi un ir izveidoti jauni lietus ūdens kanalizācijas sistēmas balsti.
- Lokāli sistēmām nav izveidoti gružu savācējiem, kas nozīmē, ka pastāv sistēmas aizsprostošanās riski.
- Lietusūdens novadīšanas sistēmas elementiem konstatēti maznozīmīgi bojājumi, kas neietekmē būves drošumu.

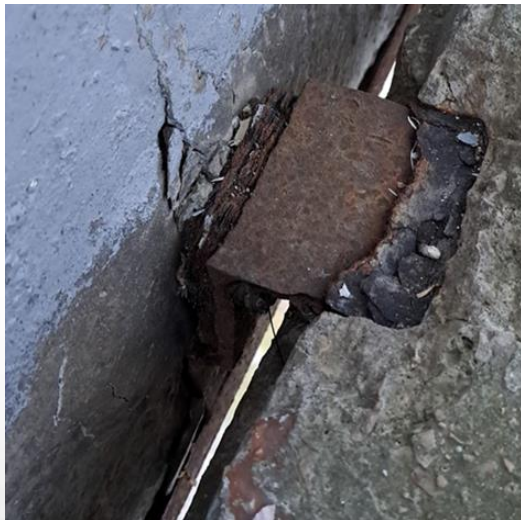
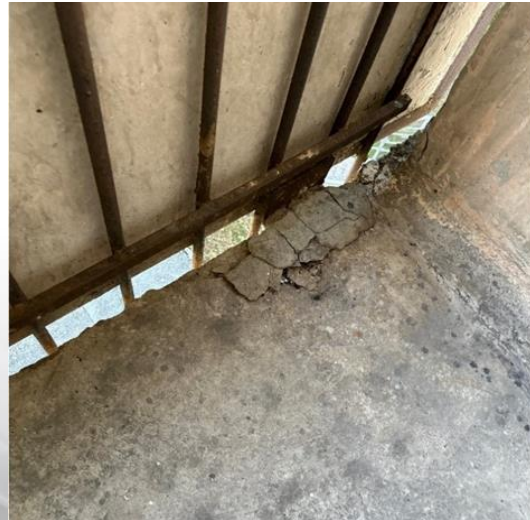
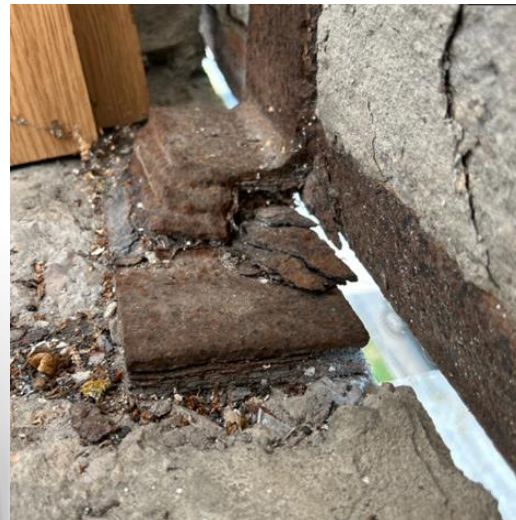
- 104. sērijas ēku lodžiju konstrukcijām ir konstatēti tādi bojājumi un neatbilstības, kas neietekmē būvju drošumu attiecībā uz būves mehānisko stiprību un stabilitāti, bet ietekmē būvju drošumu attiecībā uz lietošanas drošību – margu paneļu tērauda stiprinājumi lokāli ir atslāņojušies un zaudējuši sākotnējo šķērsriezumu vai sasaisti ar enkurojumiem pārseguma plātnēs.

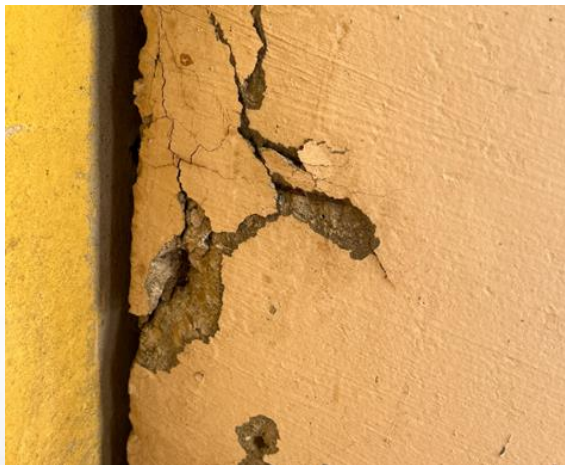
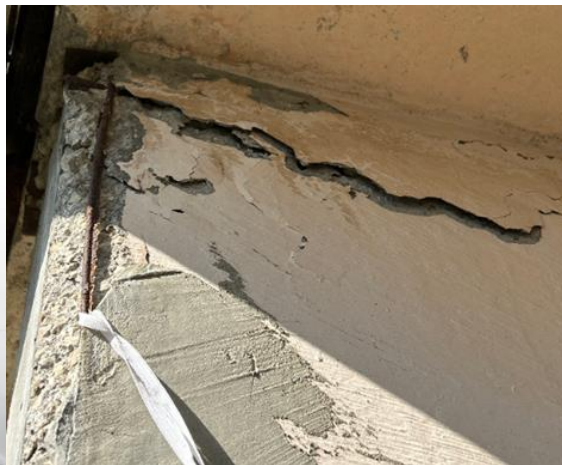
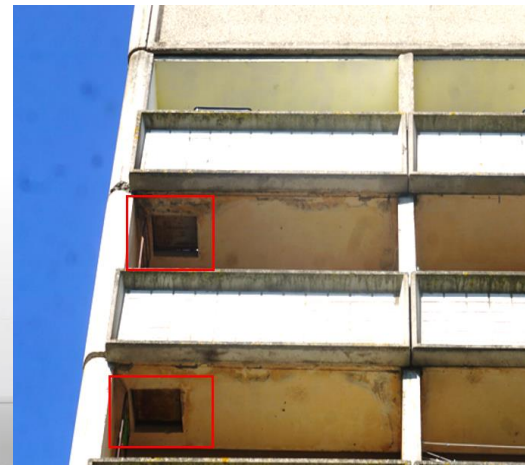
- 119. sērijas ēku lodžiju konstrukcijām ir konstatēti tādi bojājumi un neatbilstības, kas neietekmē būvju drošumu attiecībā uz būves mehānisko stiprību un stabilitāti. Apsekotajām 119. sērijas lodžiju konstrukcijām tika konstatētas līdzīgas bojājumu pazīmes kā 104. sērijas ēku lodžijām, bet jāņem vērā, ka 119. sērijas ēkām lodžijas ir tikai dzīvokļu platībās un ka izpētes ietvaros tika nodrošināta piekļuve tikai atsevišķām dzīvokļu platībām.
