# TEHNISKĀS APSEKOŠANAS ATZINUMS

Nr. 3-4.5.4/771097

ĒKA: DAUDZDZĪVOKĻU DZĪVOJAMĀ MĀJA

ĒKAS ADRESE: SAULKALNI, LIEPA, LIEPAS PAGASTS

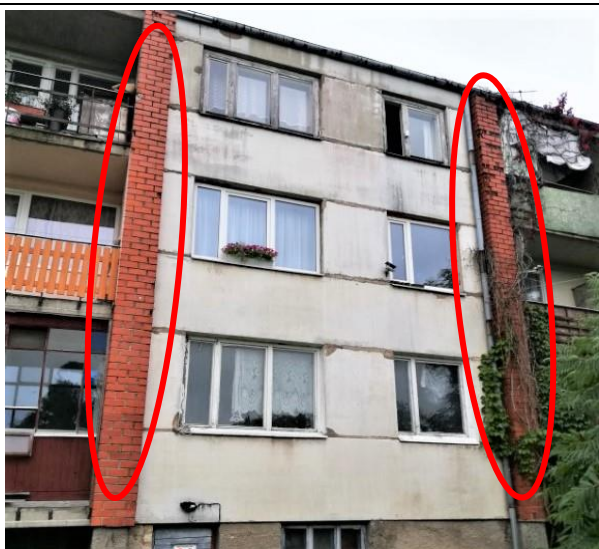
4.2.1.att. Ēkas nesošās ķieģeļu mūra šķērssienu 510 mm biezumā.

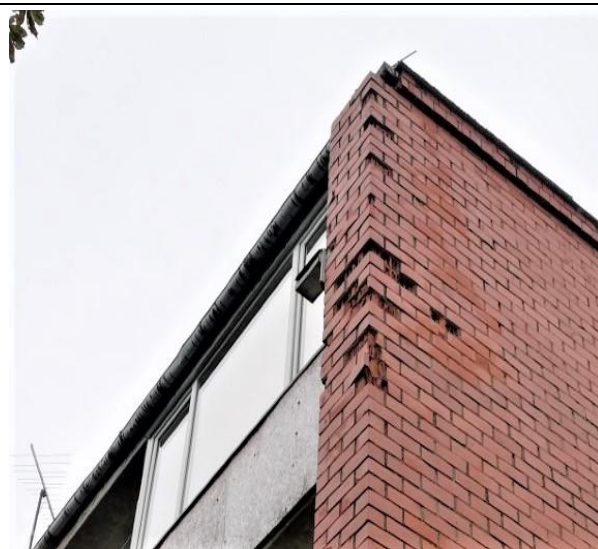
4.2.2.att. Ēkas nesošās ķieģeļu mūra gala sienas 510 mm biezumā. Nokrišņu bojāts gala sienas mūris.

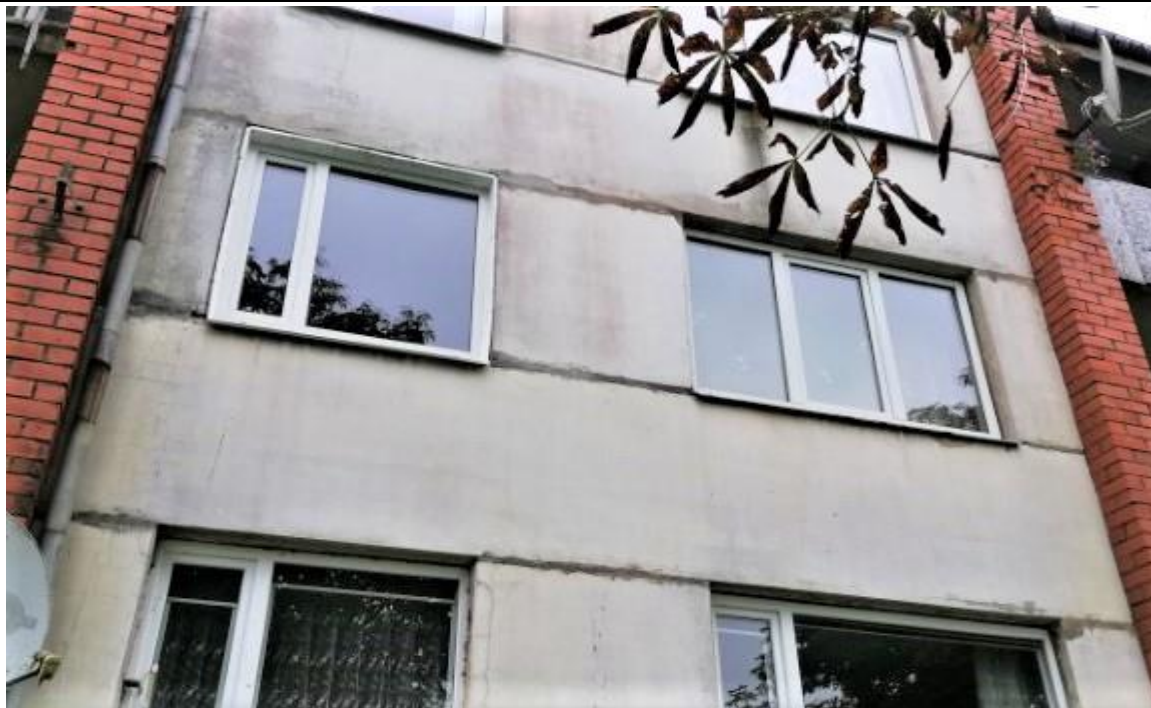
4.4.1.att. Piekarinātie gāzbetona paneļi 300 mm biezumā.

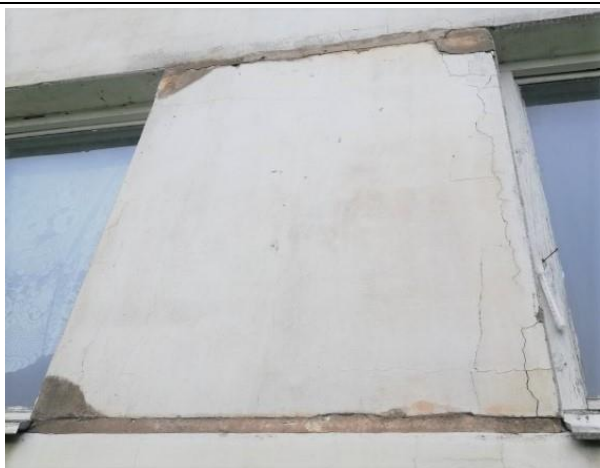
4.4.2.att. Gāzbetona piekarinātie sienu paneļu bojājumi, izdrupumi.

caursalšana, gan nokrišņu un mitruma iekļūšana telpās. Nepieciešams veikt starppaneļu šuvju hermetizāciju.

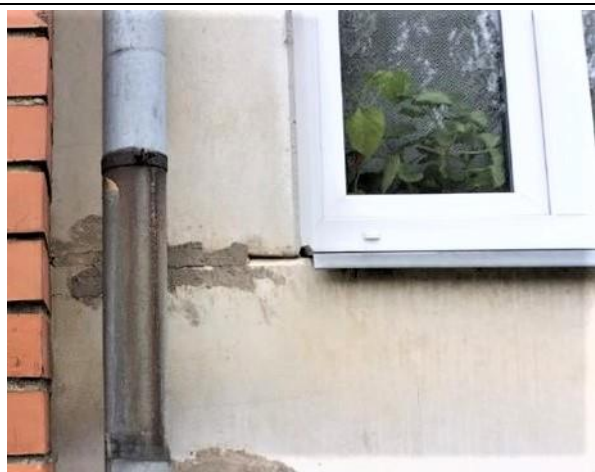
4.5.1. att. Nehermētiska starp paneļu šuve.

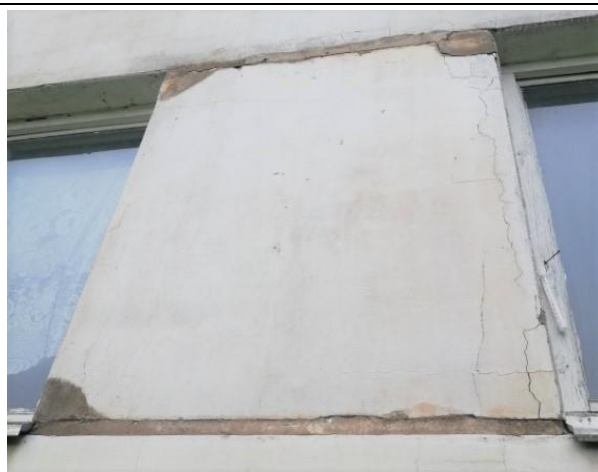
4.5.2. att. Nehermētiskas starppaneļu šuves.

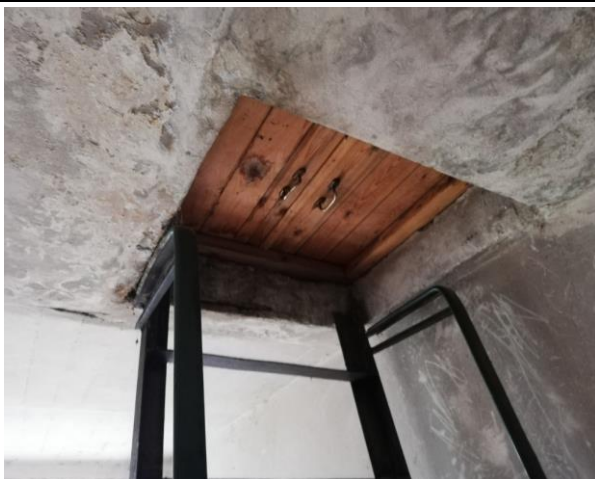
4.5.3. att. Nehermētiska jumta lūka.

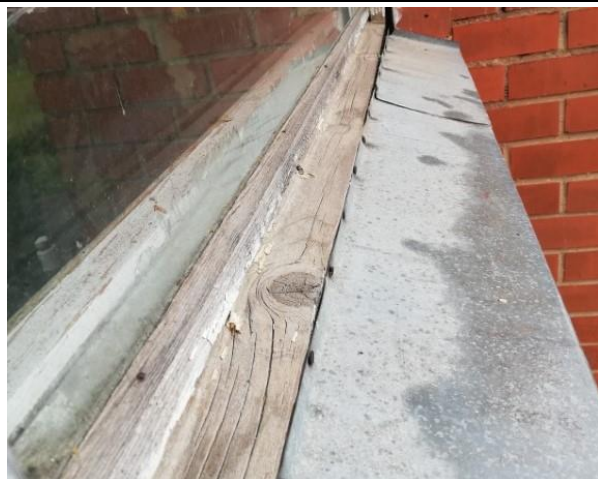
4.5.4. att. Nehermētiska savienojuma vieta  
starp palodzi un logu.

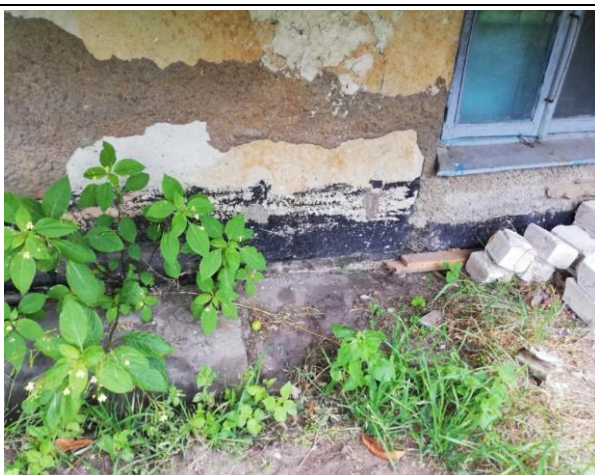
4.5.5.att. Ēkas pamatu vertikālā  
hidroizolācija.

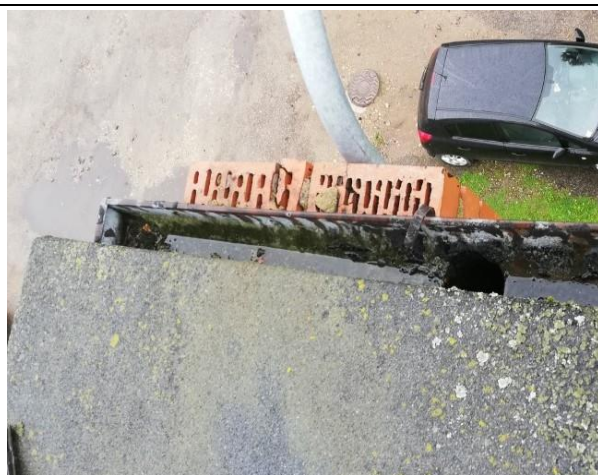
4.5.6. att. Nehermētisks gala sienas mūris.  
Nepieciešams nosegt ar cementa javu un  
skārdi.

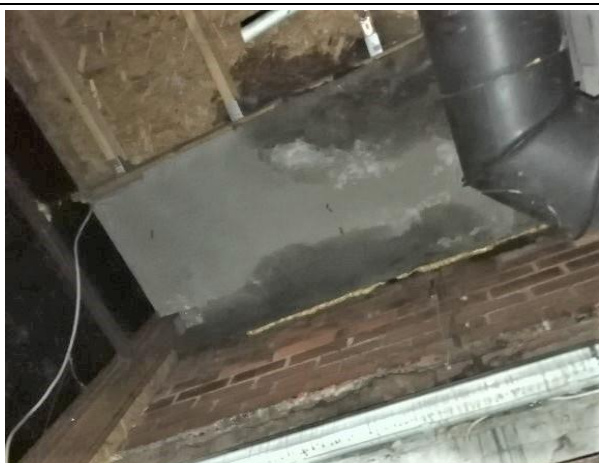
4.5.7. att. Nehermētiska lūka kurināmā noliktavas pārsegumā.

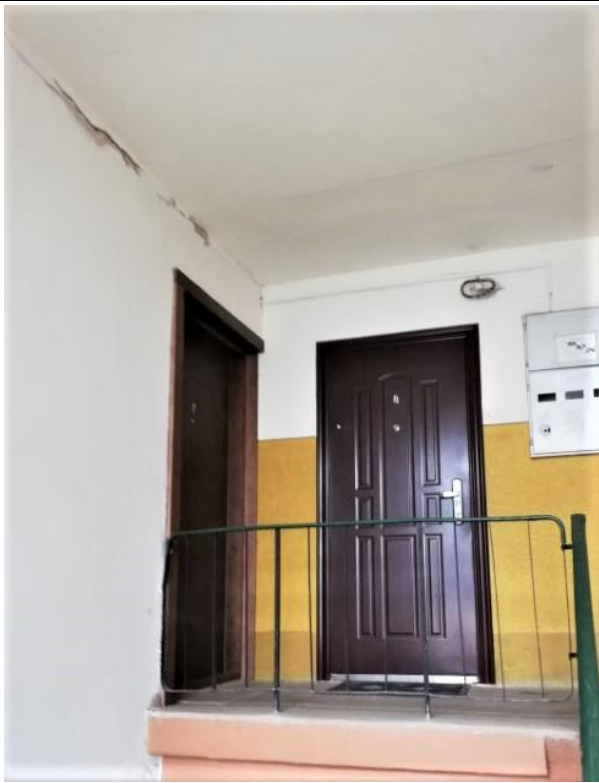
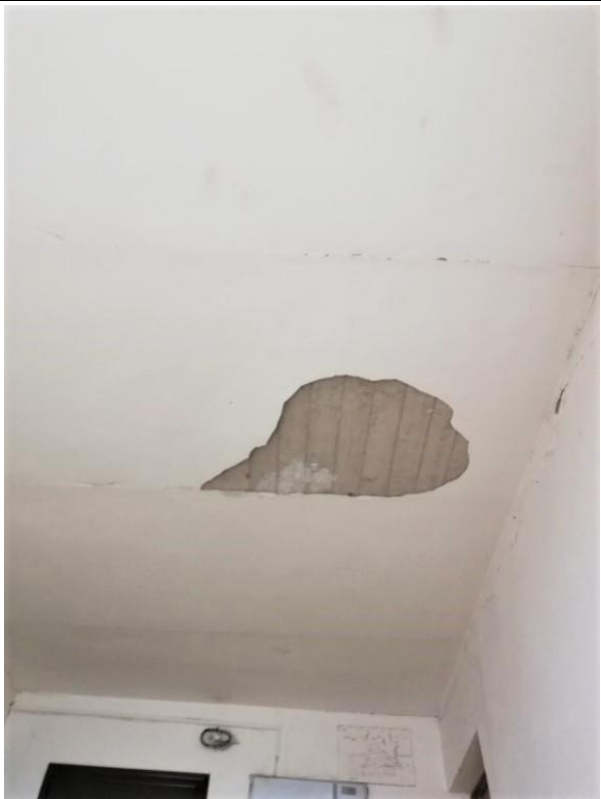
| <p>4.6.5. att. Pārsegums virs kāpņu telpas apmierinošā stāvoklī.</p> | <p>4.6.6. att. Monolītā dzelzsbetona pārsegums virs kāpņu telpas. Atdalījies apmetums.</p> |

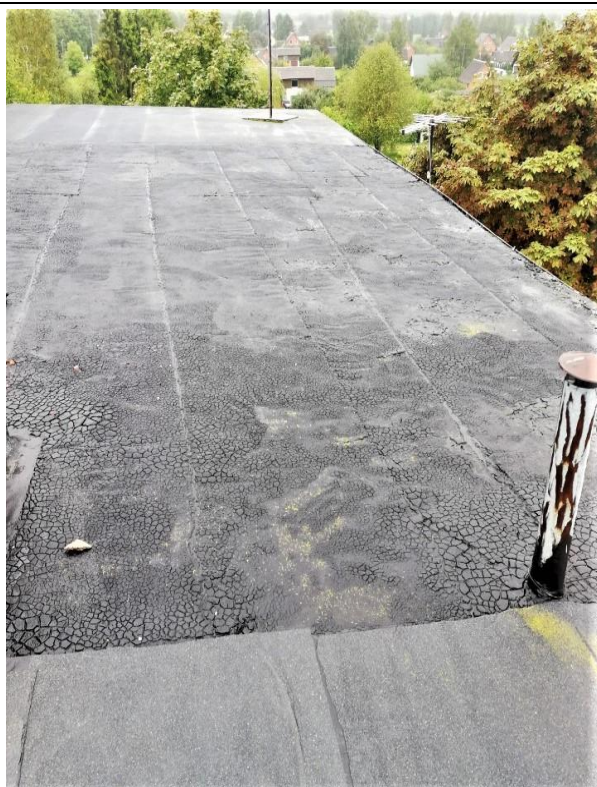
4.8.3.att. Daļā ēkas bitumena mastikas jumta segums ir nolietojies, un tas ir neapmierinošā tehniskā stāvoklī.

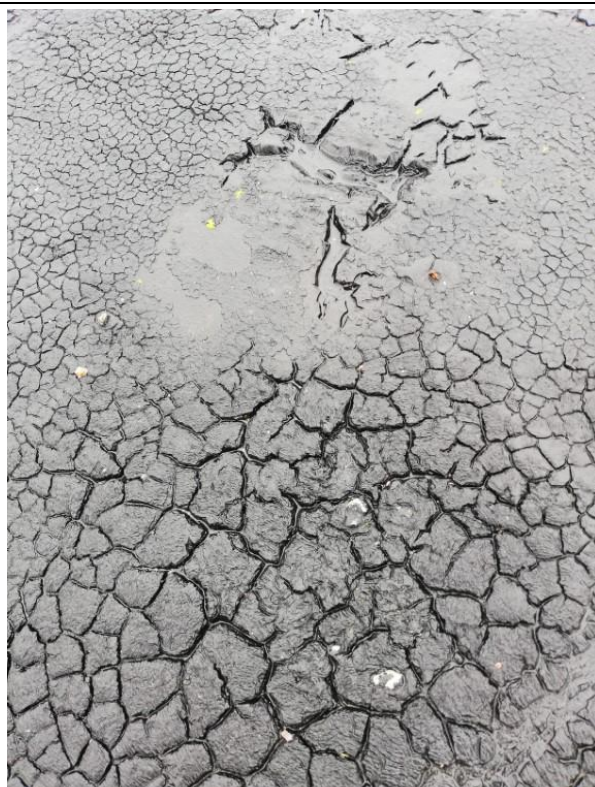
4.8.4.att. Bitumena mastikas segums plaisājis ar iesēdumiem, kuros krājas ūdens, iespējams tas ir nehermētisks.

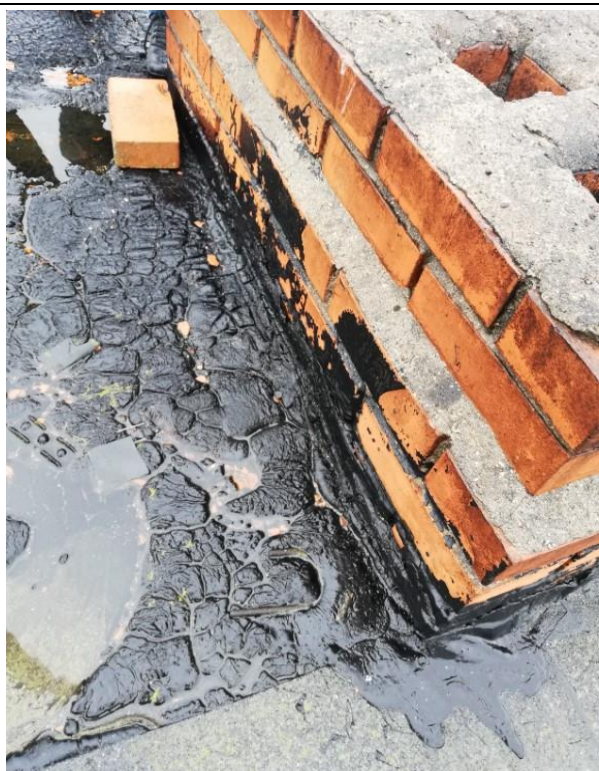
4.8.5.att. Bitumena mastikas jumta segums pie ventilācijas izvada plaisājis ar iesēdumiem un ir neapmierinošā tehniskā stāvoklī.

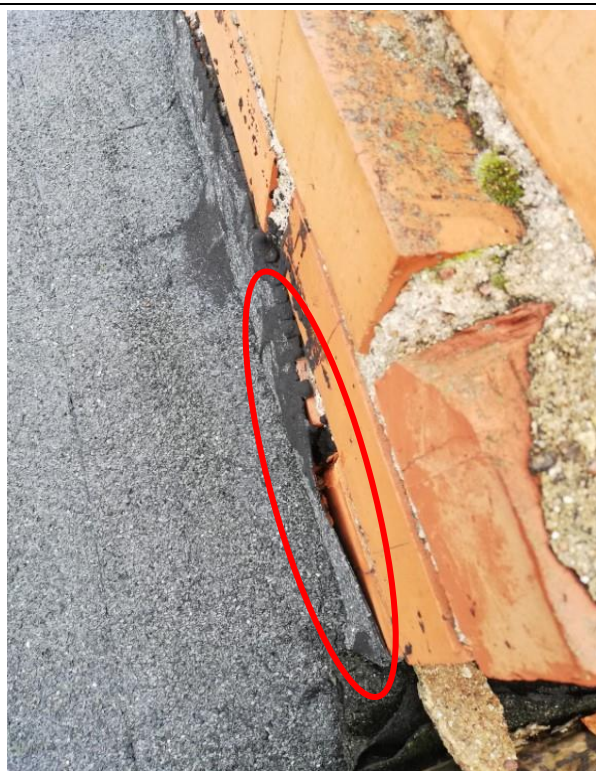
4.8.6.att. Nehermētiska jumta seguma savienojuma vieta ar ventilācijas izvada mūri.

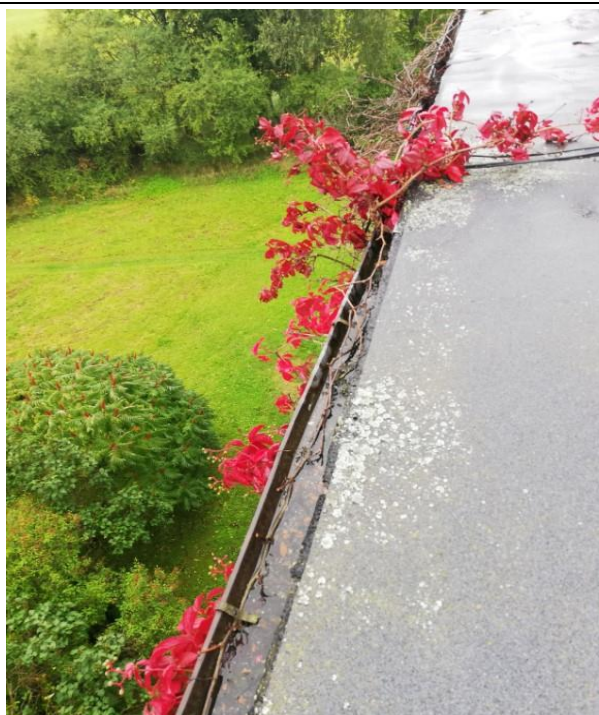
4.8.7.att. Lietus ūdens tekne nosprostota ar vītenaugiem.

Nepieciešama lietuss notekūdeņu novadīšanas sistēmas nomaiņa ar pieslēgšanu pie lietuss kanalizācijas sistēmas (4.8.17.att.). Rekomendējama lietuss ūdens novadīšanas sistēmas atbrīvošana no vītenaugiem,

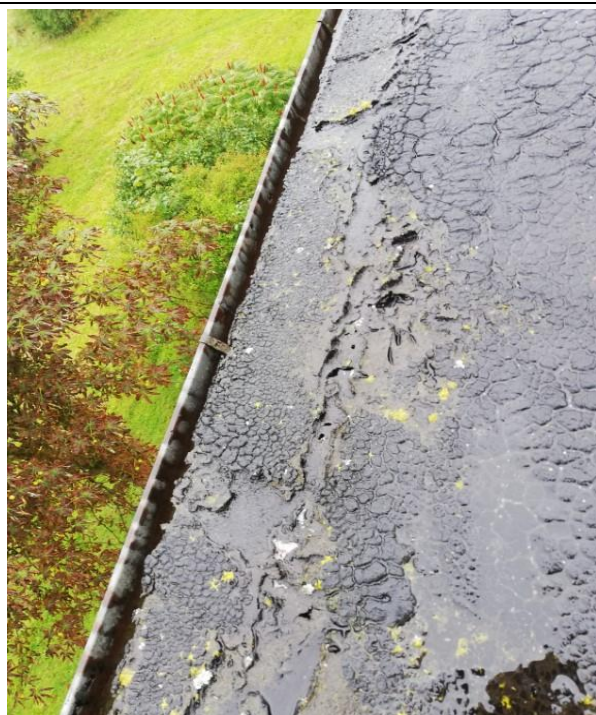
4.8.8.att. Nosprostota, nefunkcionējoša lietus ūdens tekne.

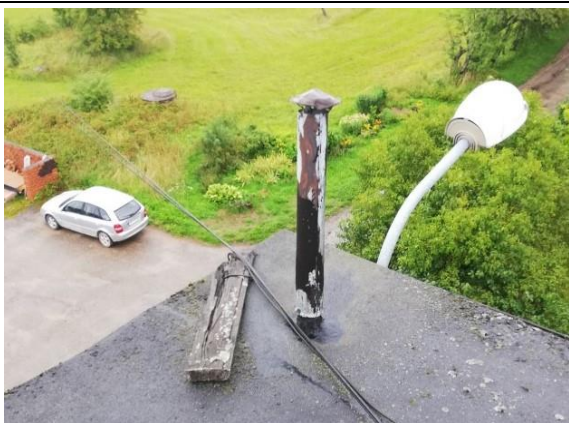
4.8.9.att. Korodējis ventilācijas izvads. Uz jumta atrodas priekšmets, kas var apdraudēt garāmgājējus.

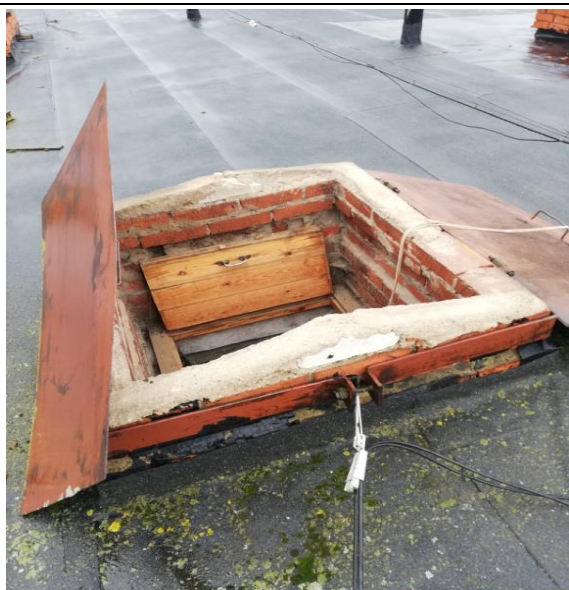
4.8.13.att. Izejai uz jumta bojātas durvis.

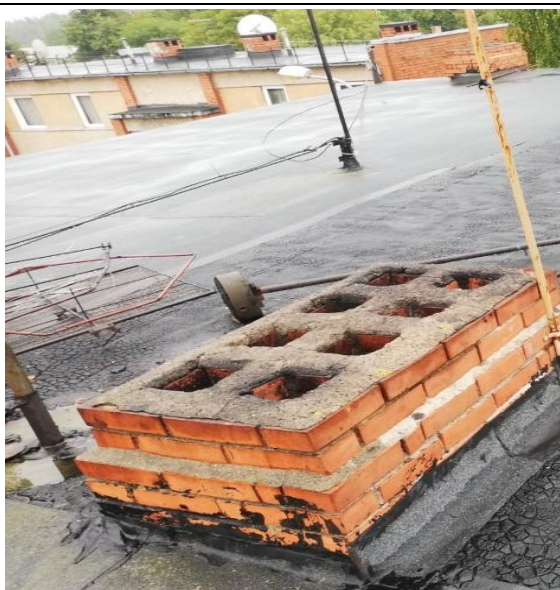
4.8.14.att. Antenas uz jumta nav nostiprinātas.

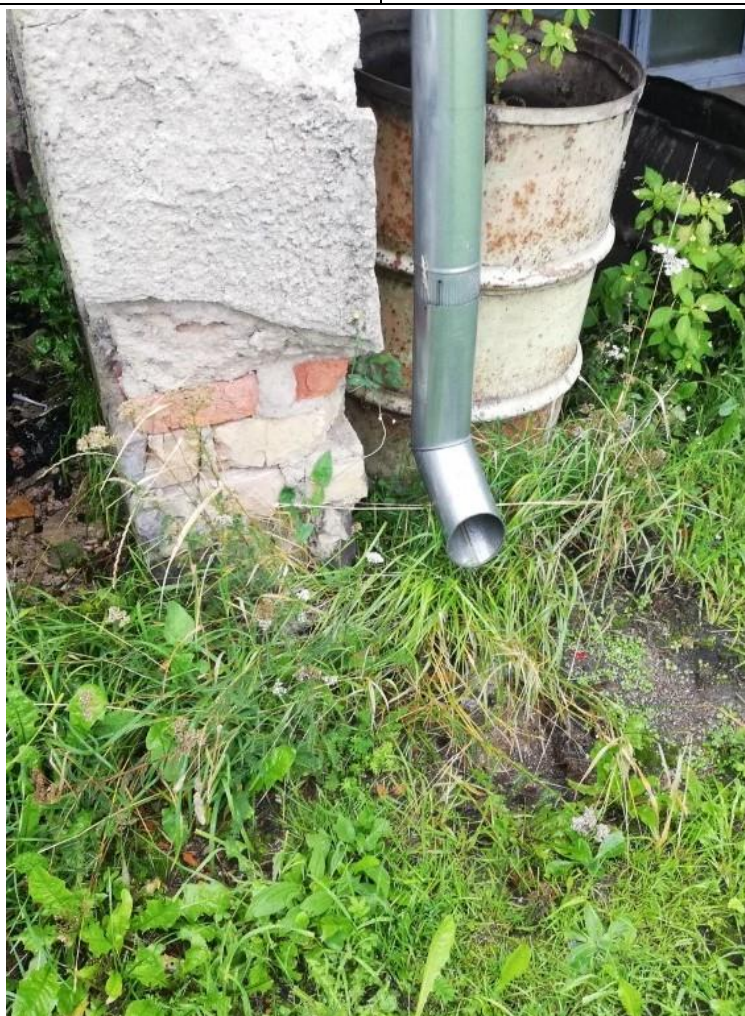
Secināms, ka ilgāku laiku jumta segums un notek sistēmas nav koptas un tīrītas, nav organizēta nokrišņu ūdens novadīšana no jumta un ēkas konstrukciju aizsardzība pret mitrumu.

4.8.17.att. Nav novērsta lietus ūdeņu tieša ietekme uz ēkas ārsienu, pamatiem, konstrukcijām, noteku nepieciešams ievadīt lietus kanalizācijā.

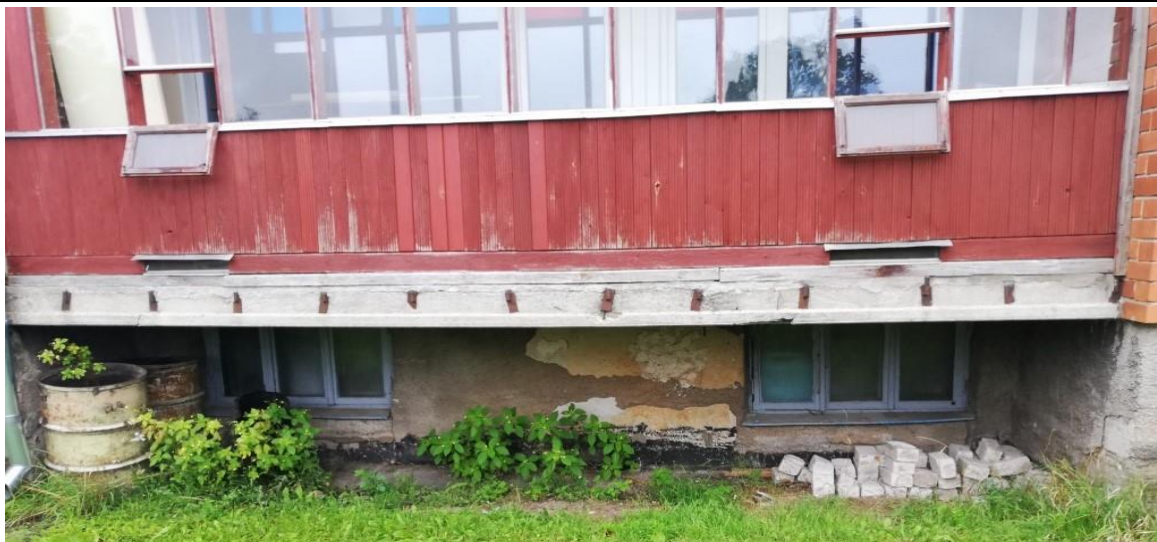
4.9.1.att. Ugunsgrēka rezultātā bojāta lodžijas pārseguma plātne – plaisas, izdrupumi un atkailināts stiebrojums. Konstatēta liece, kas ir pieļaujamo deformāciju robežās.

6. Nepieciešama lodžiju pārseguma plātņu bojāto iecirkņu atjaunošana, ar mērķi aizsargāt nesošo konstrukciju no progresējošiem bojājumiem un iespējamām deformācijām un metāla margu aizsardzība pret koroziju.

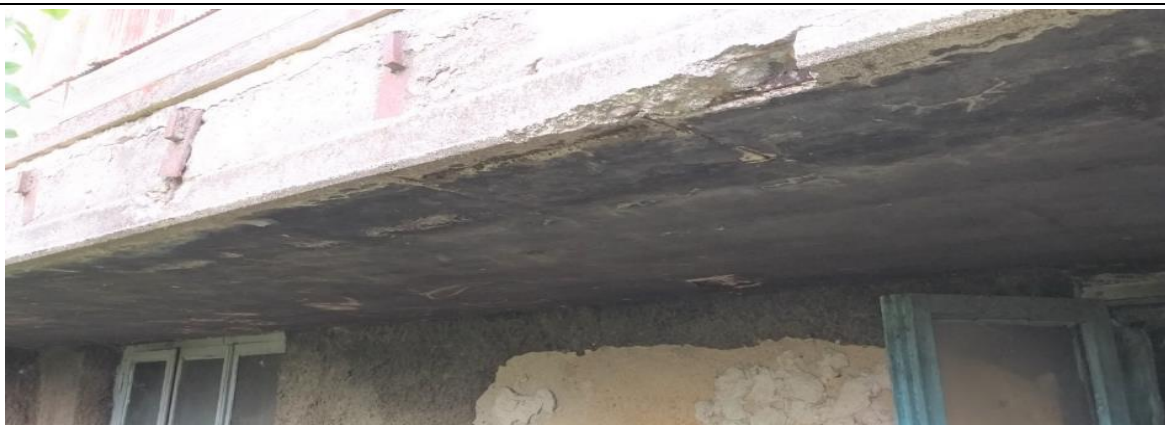
4.9.2.att. Ugunsgrēka rezultātā bojāta lodžijas pārseguma plātne – plaisas, izdrupumi un atsegts stiebrojums.

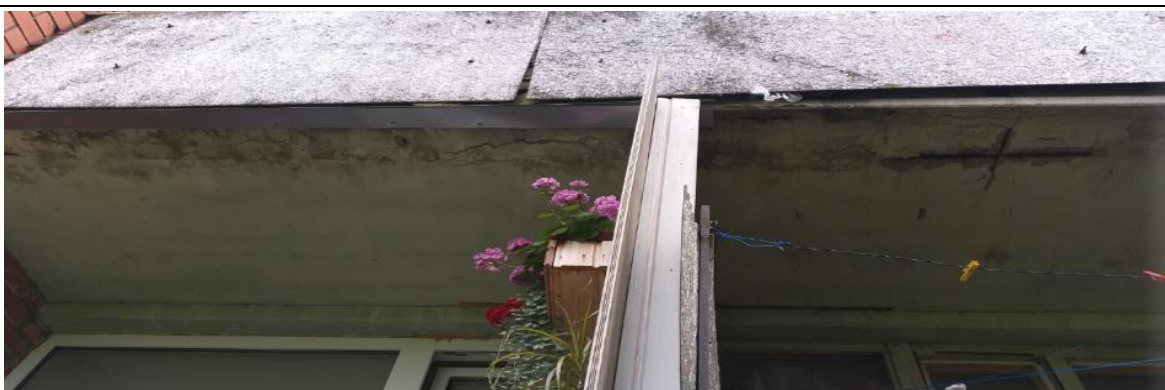
4.9.3.att. Bojāta lodžijas pārseguma plātne – plaisas, izdrupumi, atsegts korodēts stiebrojums.

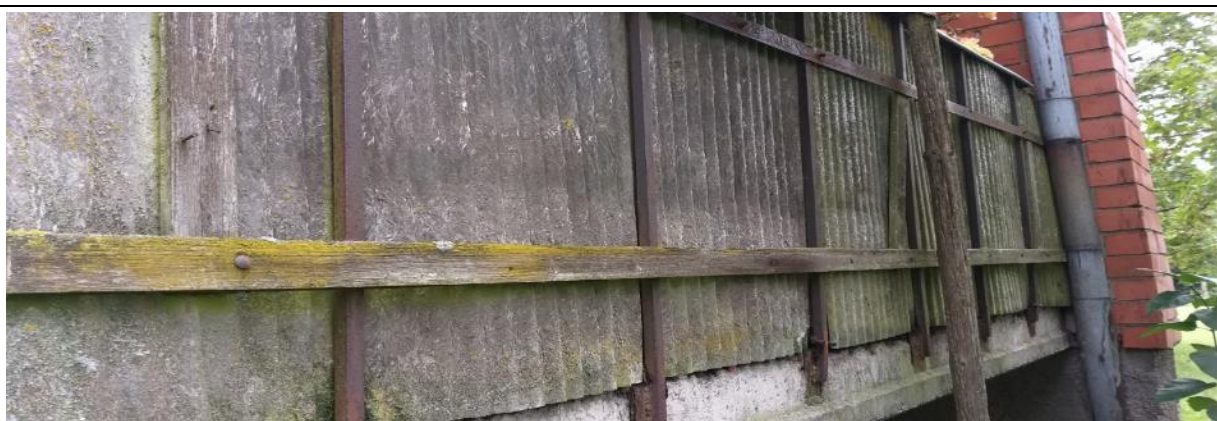
4.9.4.att. Korodējušas margas un ieliekamās detaļas, stiklašķiedras viļņoto lokšņu konstrukcija.

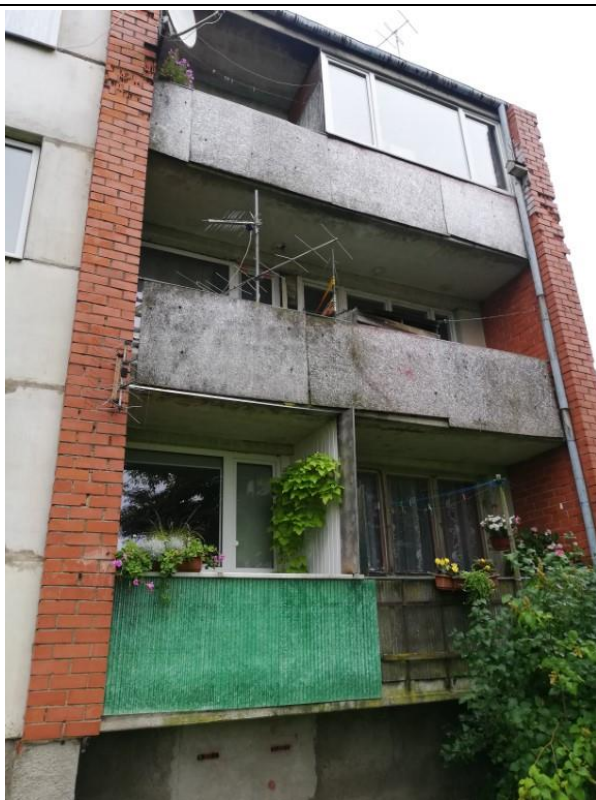
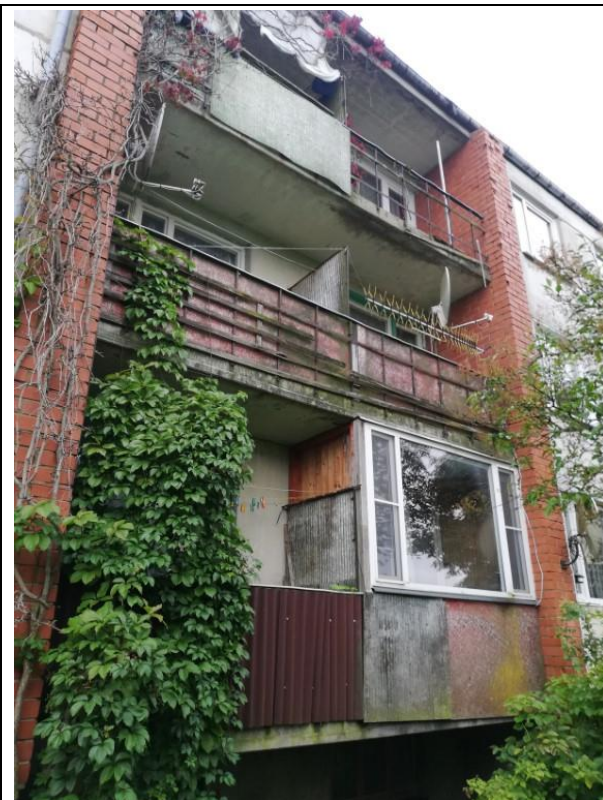
4.9.5., 4.9.6.att. Korodētas margas un ieliekamās detaļas, dažādu materiālu norobežojošās konstrukcijas.

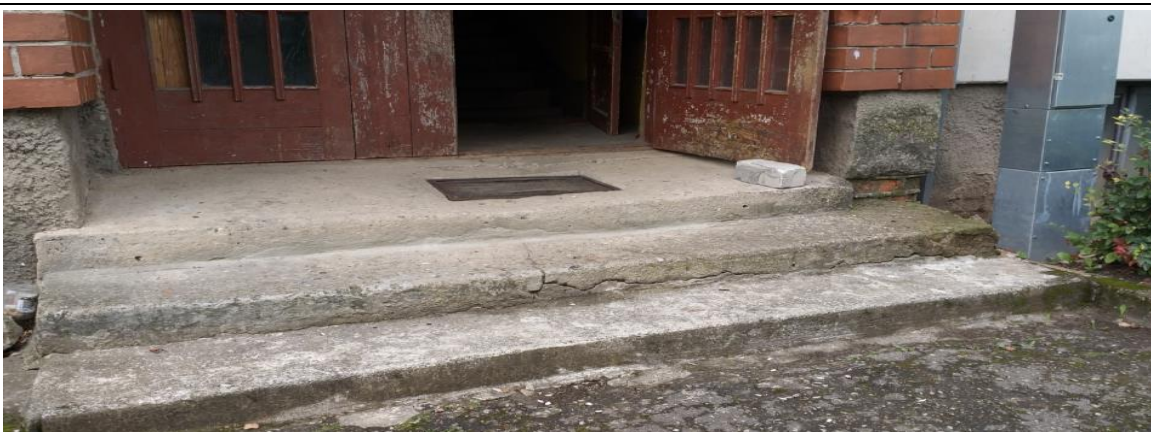
4.9.7.att. Lieveņa bojāti pakāpieni, betona destrukcija.

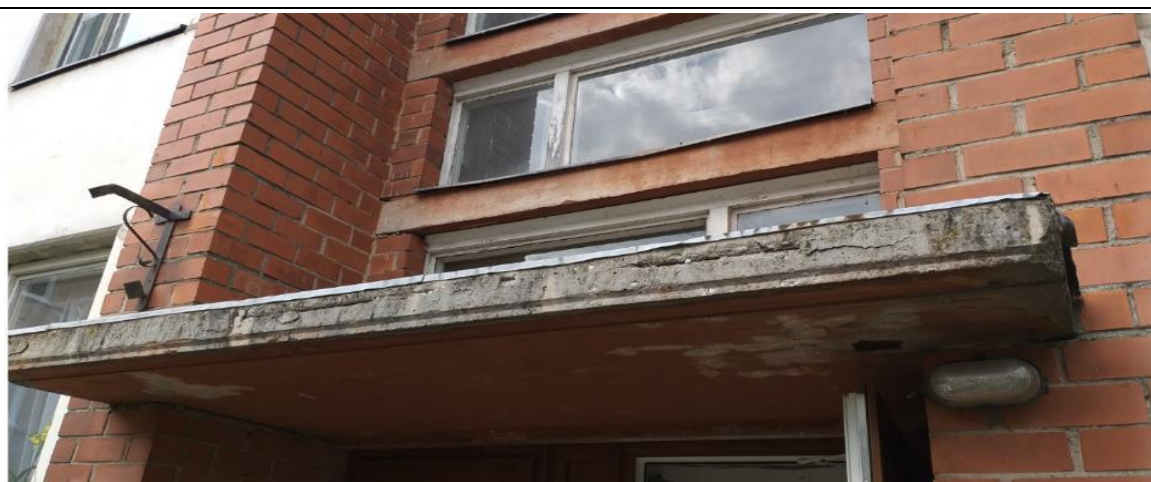
4.9.8.att. Bojāts lieveņa uzjumtenis un iesegums.

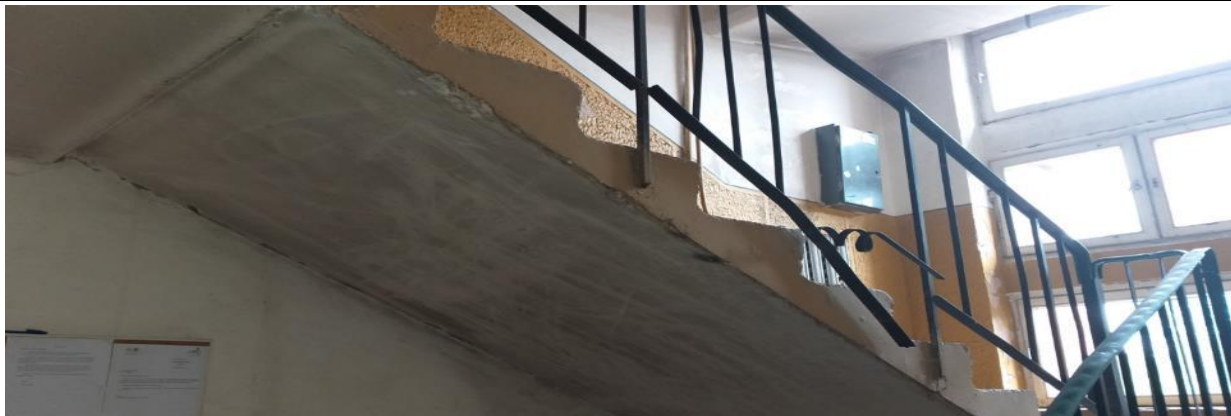
| 4.10.1.att. Deformētas margas un apkvēpuši kāpņu laidumi. | |

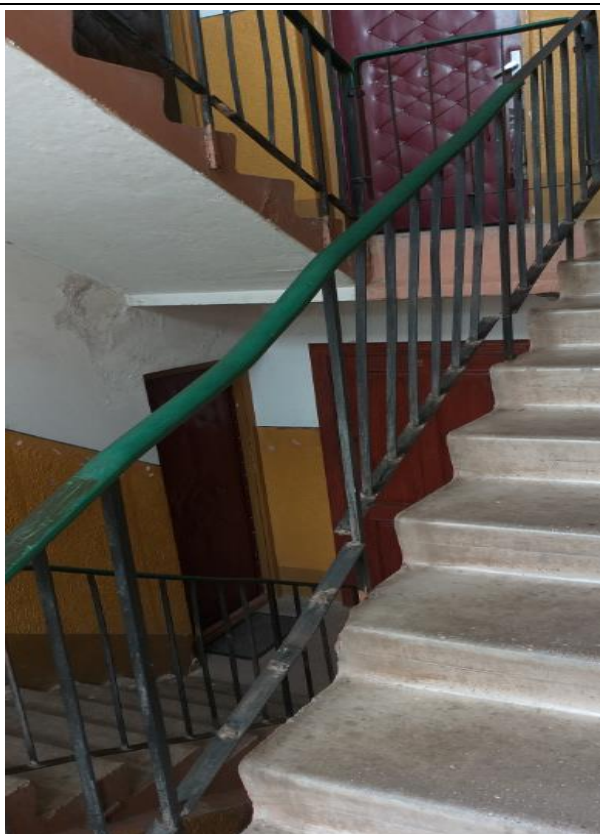
4.10.2.att. Trūkstošie un bojātie margu posmi.

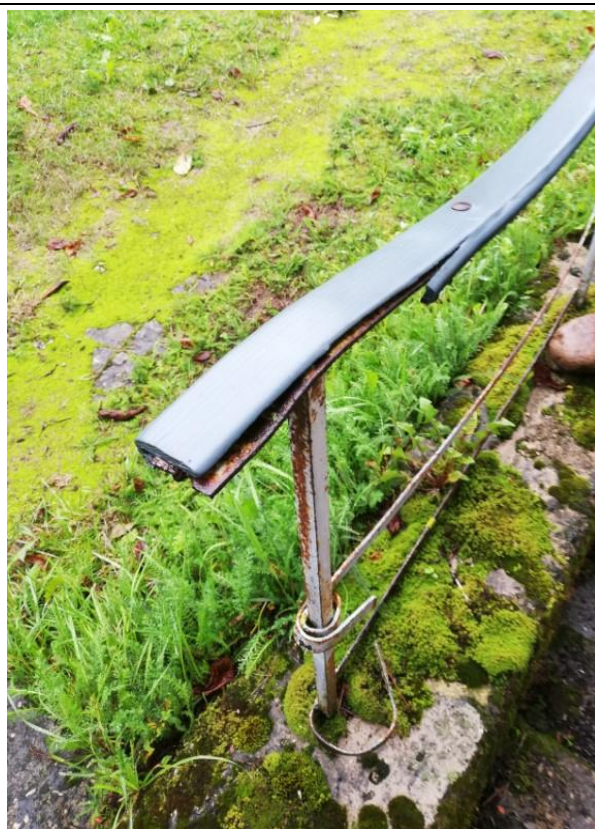
4.10.3.att. Ēkas pagalma daļā nokļūšanai uz pagraba nedroša, korodējusi kāpņu marga.

9. Āra kāpnēm nokļūšanai uz pagrabu atjaunot un aizsargāt pret koroziju margas; sakopt un attīrīt no apauguma.
10. Atjaunot āra kāpņu pakāpienus un atbalsta sienu.

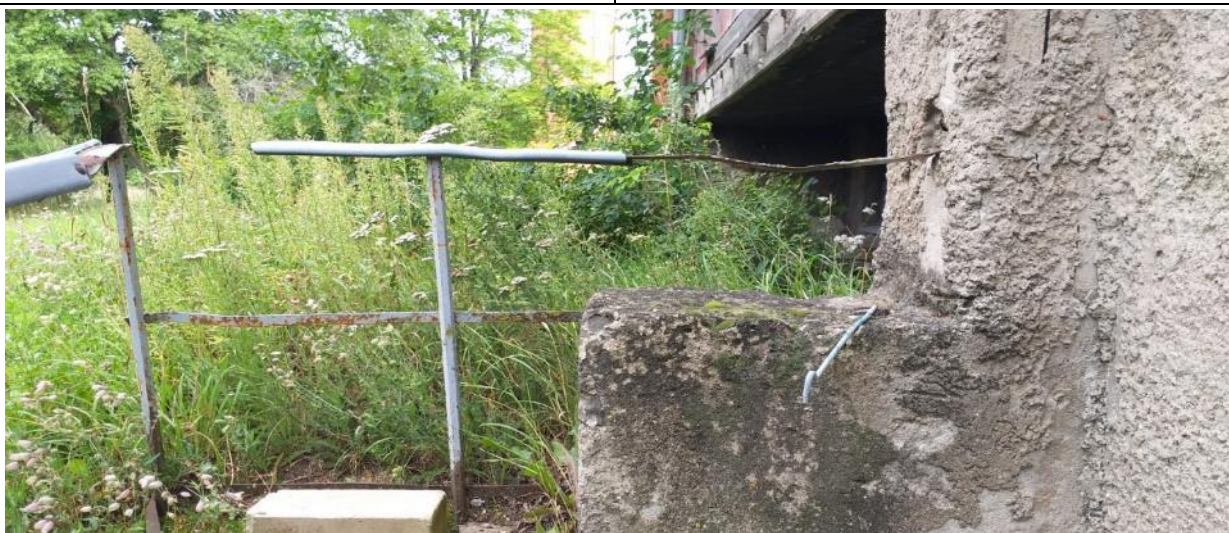
4.10.4.att. Nedrošs norobežojums – iztrūkstošie un korodējuši margu posmi pie pagraba kāpnēm.

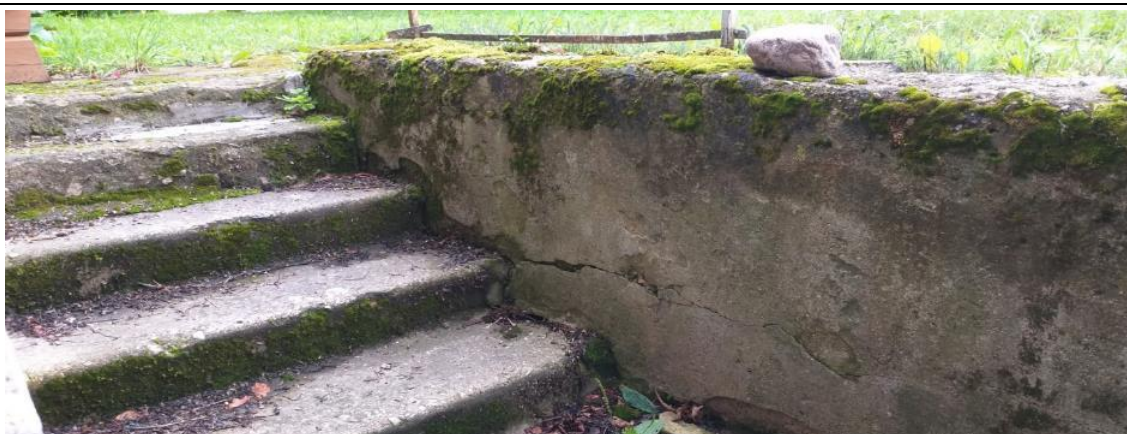
4.10.5.att. Nekopta ieeja pagrabā, bojāta atbalsta siena.

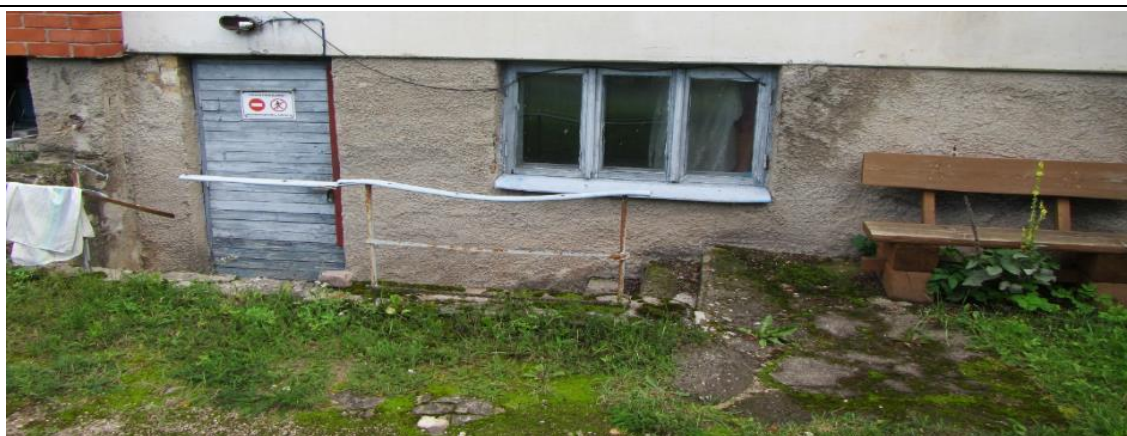
4.10.6.att. Nedrošas un bīstamas margas pie ieejas pagrabā.

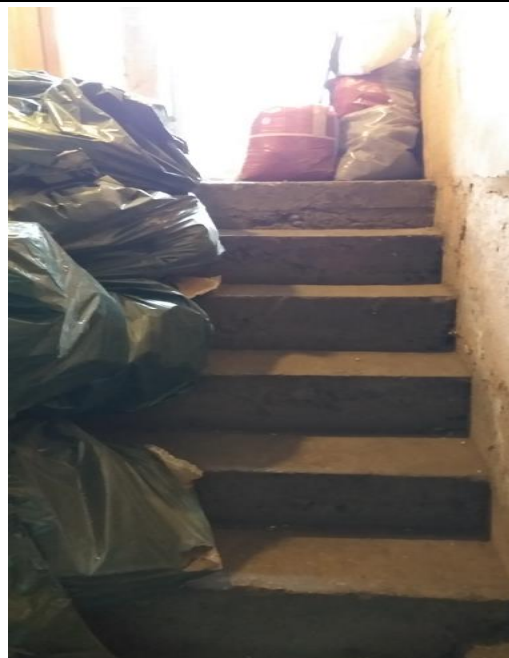
4.10.8.att. Piegružotas pagraba kāpnes.

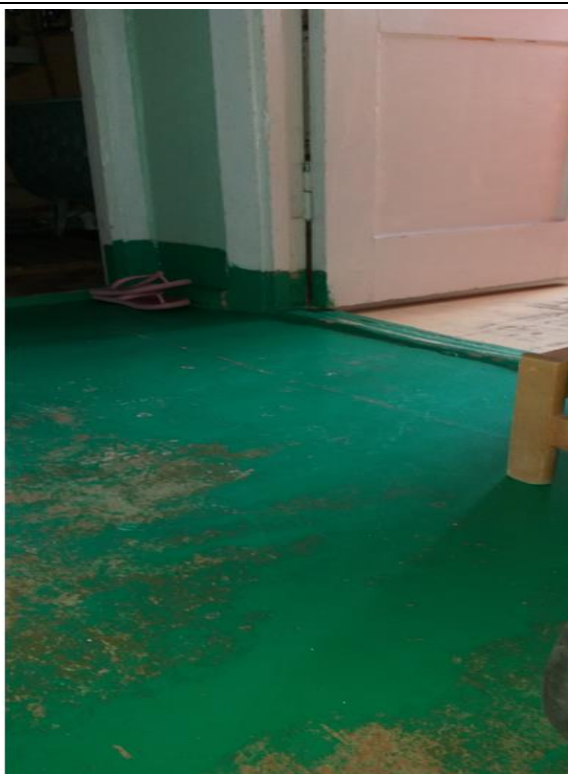
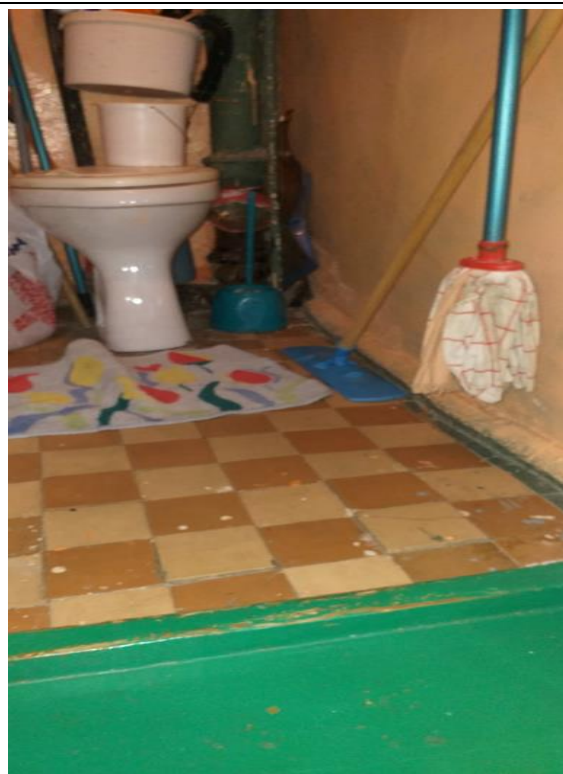
4.12.1., 4.12.2.att. Pastiprināta nodiluma grīdas segumi.

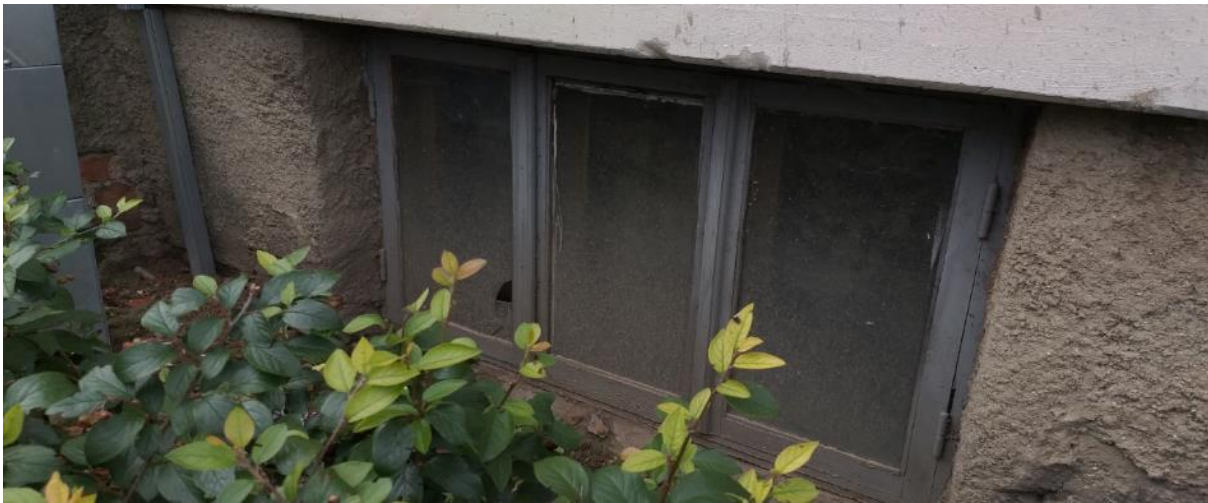
| 4.13.1.att. Pagraba logi koka rāmjos, ar bojātiem stikliem. | |

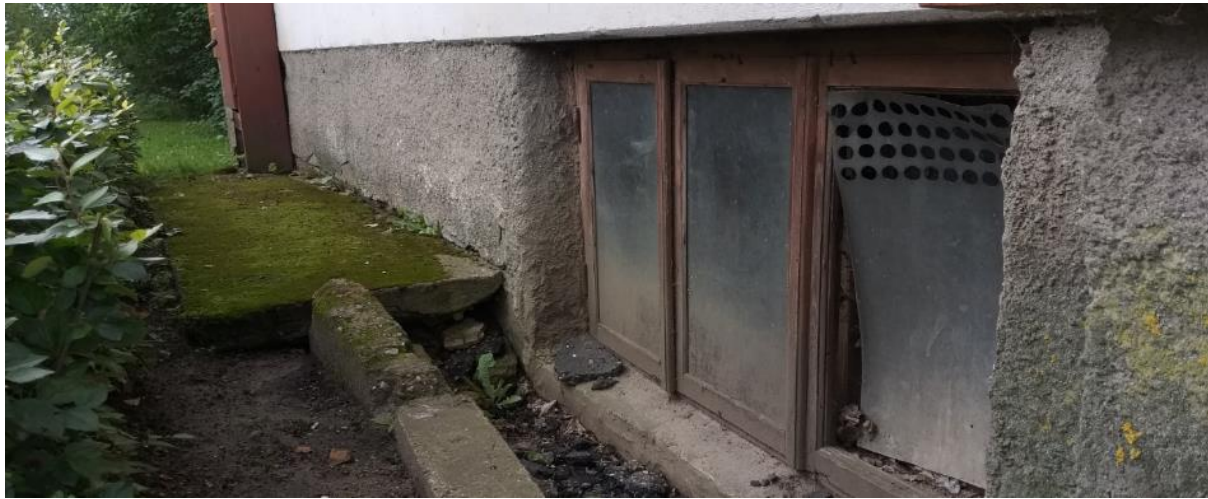
| 4.13.2.att. Pagraba logi koka rāmjos, ar deformēto perforēto skārdu, nav aizsargapmale. | |

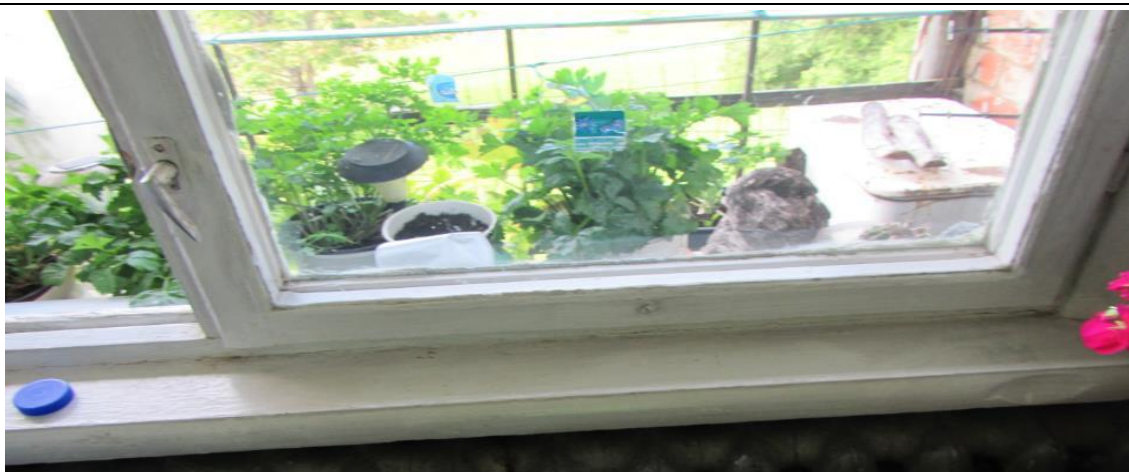
4.13.3.att. Nolietojušies dzīvokļu logi koka rāmjos.

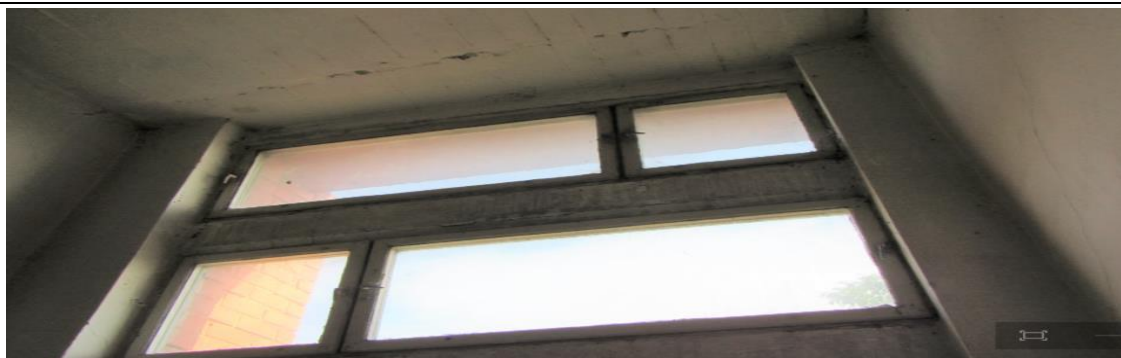
4.13.4.att. Kāpņu telpās nolietojušies logi koka rāmjos.

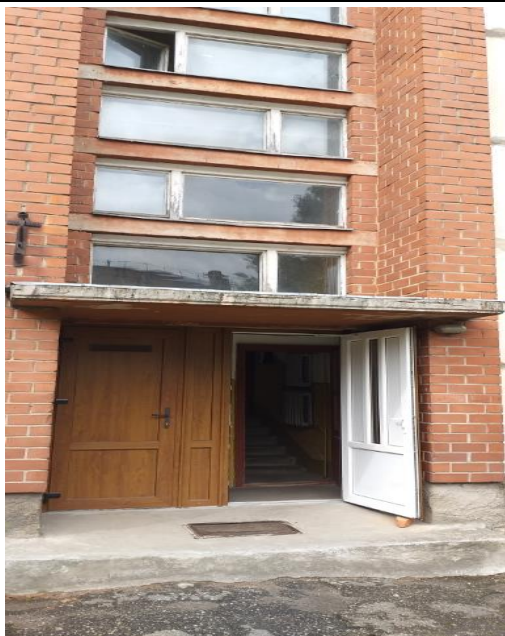
4.13.5.att. 1. kāpņu telpā iebūvētas PVC durvis, koka logi – nolietojušies

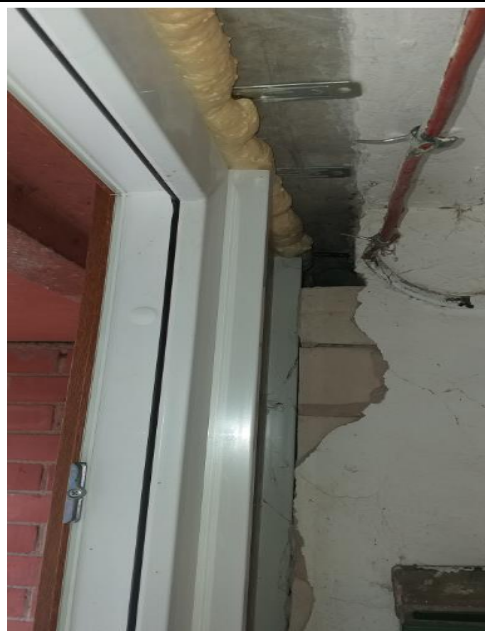
4.13.6.att. Kāpņu telpā iebūvētas PVC durvis nav hermetizētas un ap tām nav atjaunota apdare

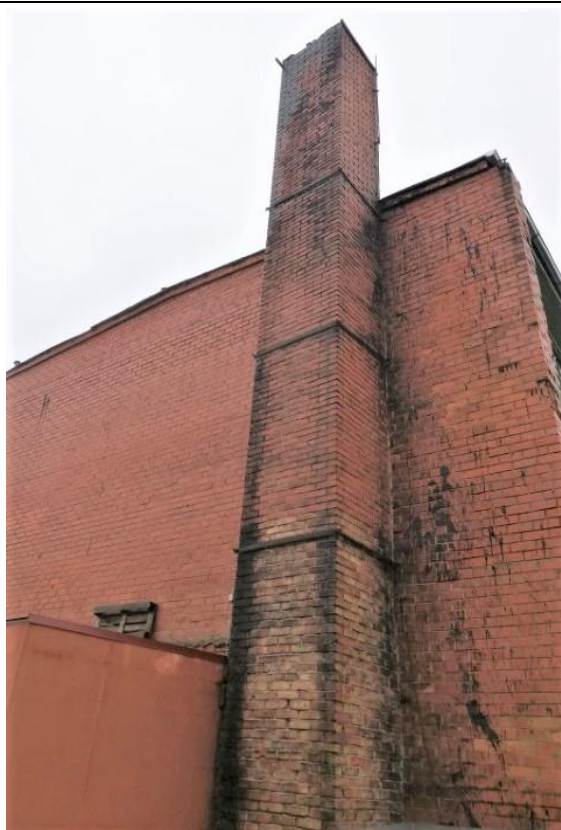
4.14.1.att. Katlu mājas dūmenis, mūra izdrupumi augšdaļā.

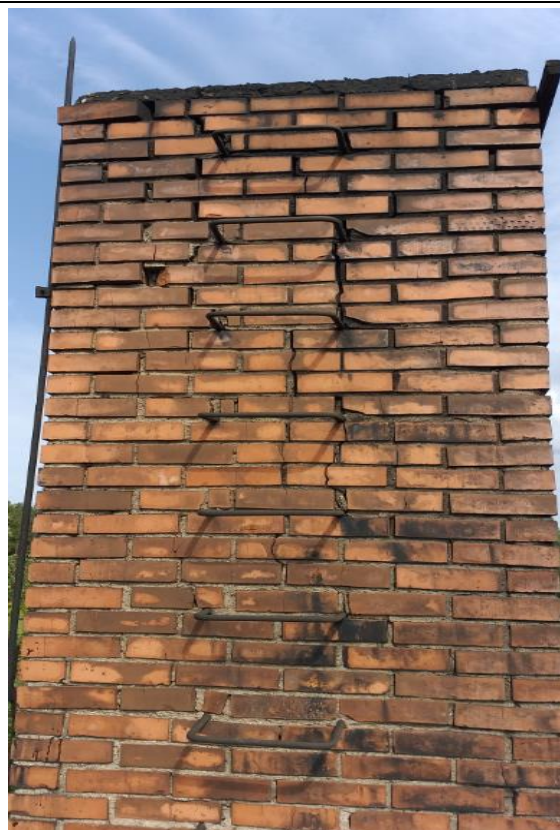
4.14.2.att. Mūra vājinājums dūmeņa galā – plaisas un izdrupumi.

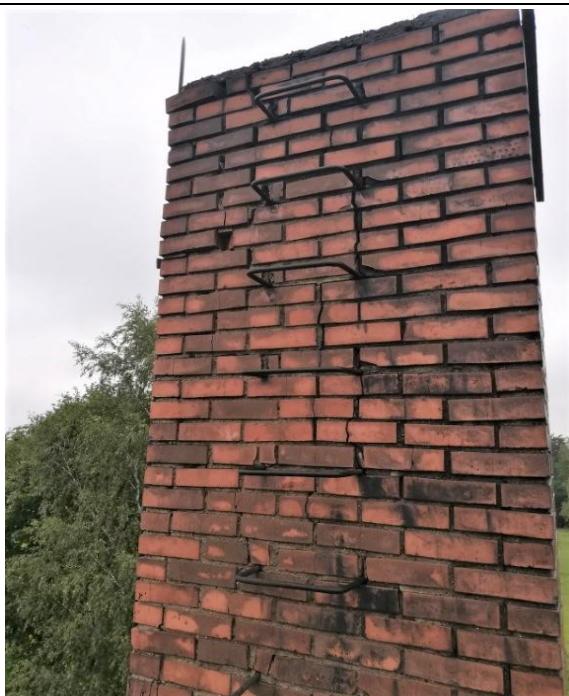
4.14.3.att. Katlu mājas dūmenis, mūra izdrupumi augšdaļā.

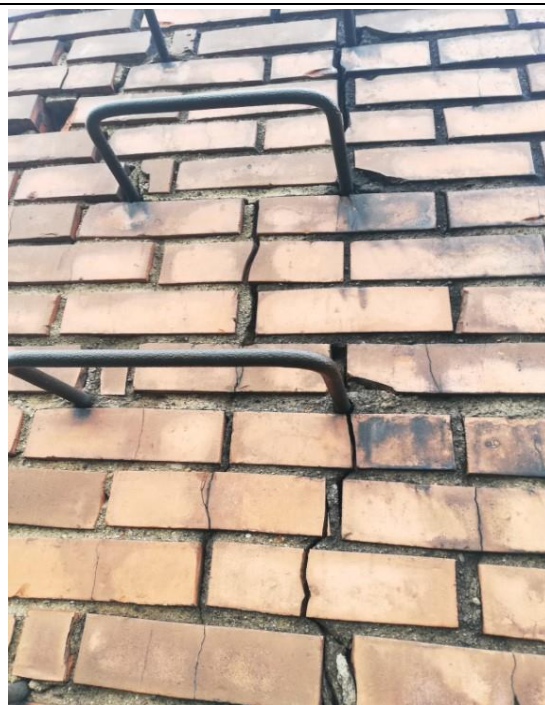
4.14.4.att. Katlu mājas dūmenim bīstami pakāpieni.
