# TEHNISKĀS APSEKOŠANAS ATZINUMS

Nr. 3-4.5.4/771097

ĒKA: DAUDZDZĪVOKĻU DZĪVOJAMĀ MĀJA

ĒKAS ADRESE: SAULKALNI, LIEPA, LIEPAS PAGASTS

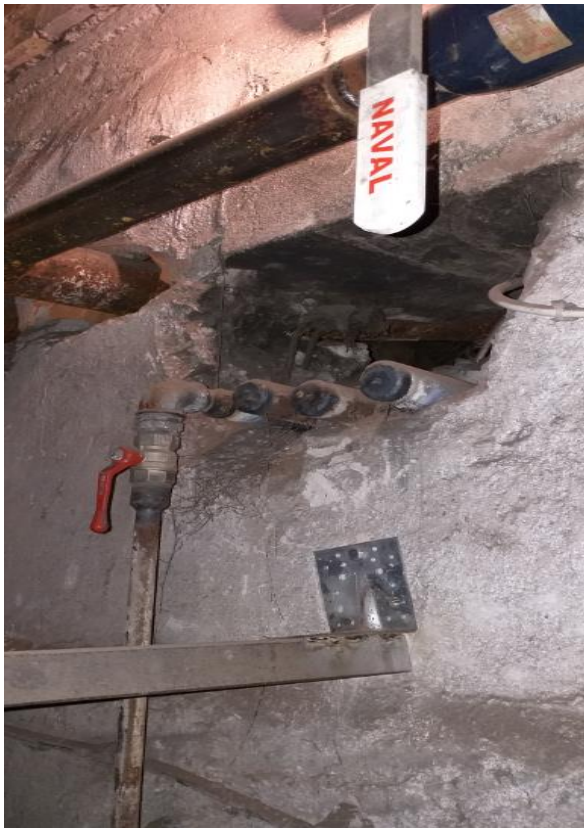
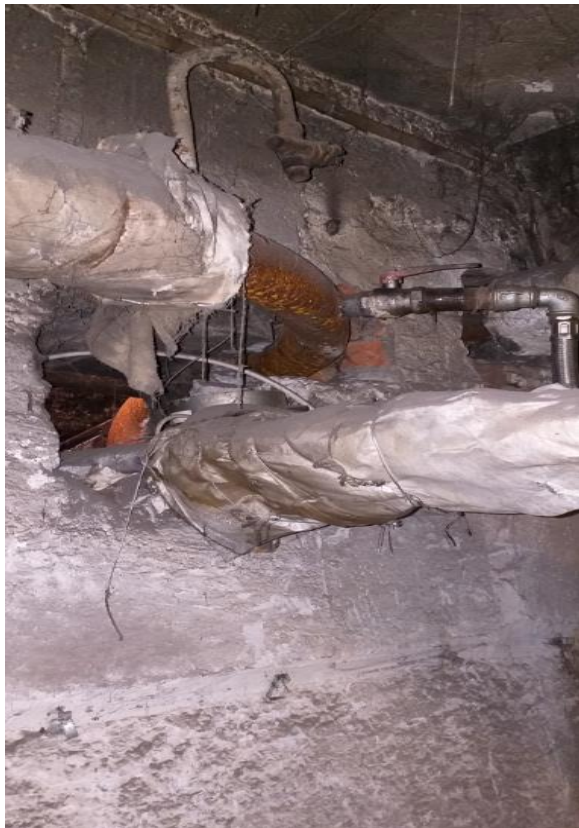
| 4.15.1., 4.15.2.att. Cauruļvadu šķērsojums ugunsdrošajā konstrukcijā, nav veikta ugunsdrošā aizdare. | |

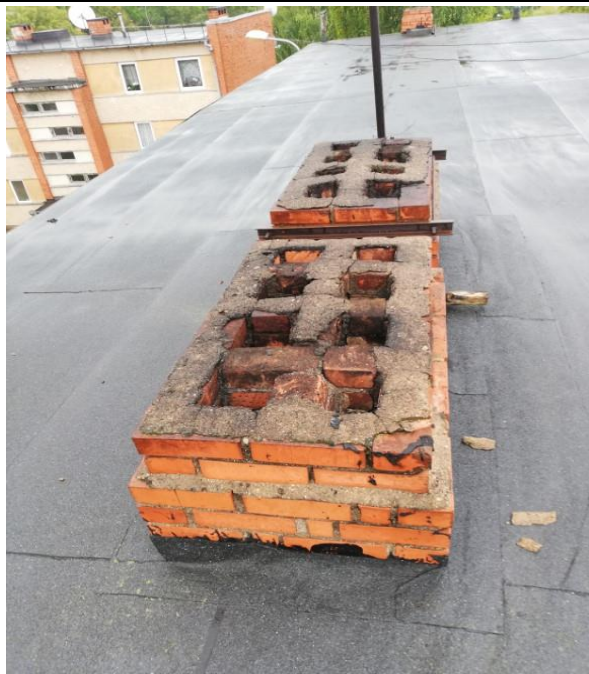
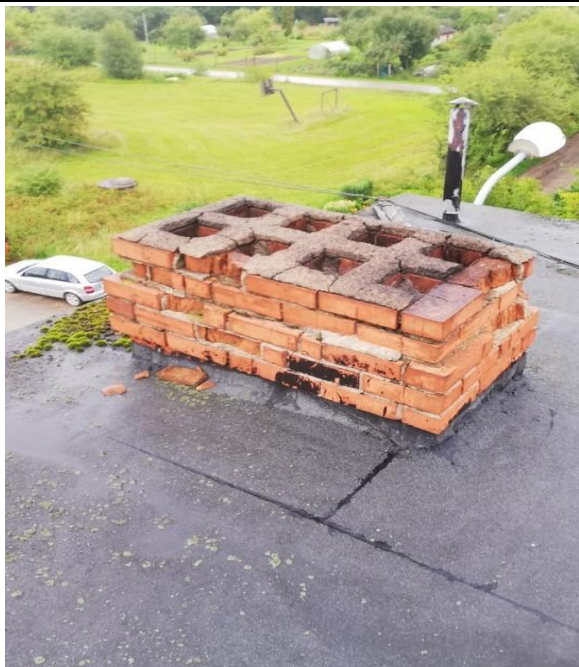
| 4.16.1., 4.16.2.att. Bojāti ventilācijas šahtu izvadi uz jumta. | | |
