# TEHNISKĀS APSEKOŠANAS ATZINUMS

Nr. 3-4.5.4/821136

ĒKA: DAUDZDZĪVOKĻU DZĪVOJAMĀ MĀJA

ĒKAS ADRESE: GRĒDU IELA 3, RĪGA

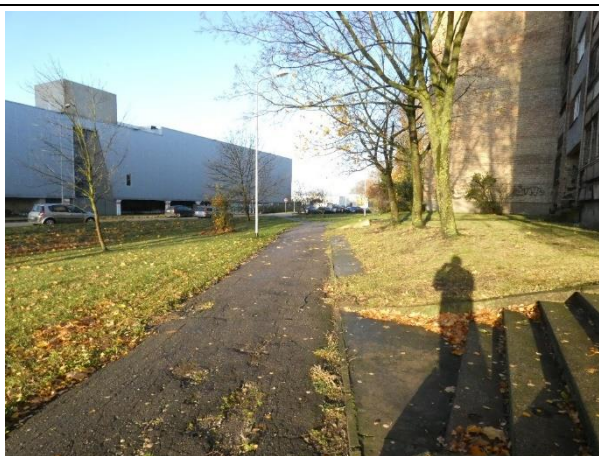
3.1.3.att. Asfaltbetona seguma ietve ar bedrēm ēkas DR pusē

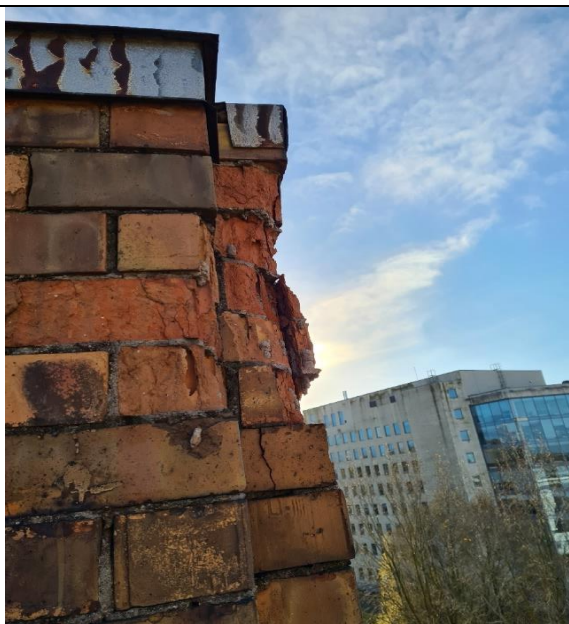
- Mūra erozija un izdrupumi nesošo mūra sienu augšdaļā, kas radušies mitruma un sala iedarbības rezultātā (iespējams, pielietoti nekvalitatīvi būvizstrādājumi), att. no 4.2.3. līdz 4.2.12.
- Nebūtiskas plaisas nesošajās mūra sienās, att. 4.2.2., 4.2.14.
- Nesošās mūra sienas izvirzījuma (pilastra) balsta konstrukcijas ar korozijas bojājumiem, att. 4.2.19.
- Izdrupums ārsienas paneļa balsta vietā, att. 4.2.11. Nepieciešams nekavējoties veikt mūra atjaunošanu, pirms tam veicot bojājumu detalizētu apskati un izstrādājot mūra atjaunošanas risinājumus un tehnoloģiju atbilstoši konkrētās vietas bojājumu raksturam un apjomam.

| <p>4.2.12.att. Mūra destrukcija nesošās mūra sienas augšdaļā pie jumta parapeta (2.sekcija)</p> | <p>4.2.13.att. Nesošās mūra sienas stiebrojuma siets d4 mm</p> |

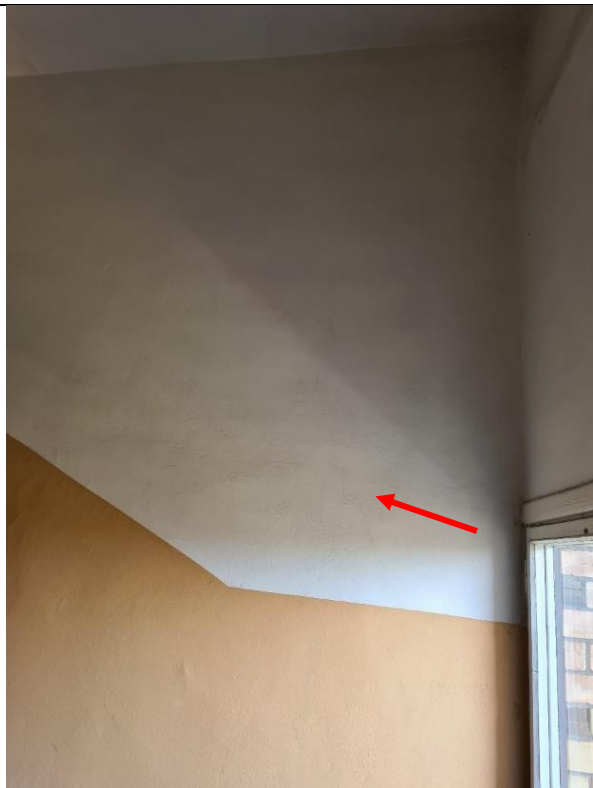
| <p>4.2.14.att. Nebūtiska plaisa 4.kāpņu telpas mūra sienā. Sk. kopā ar att. 4.2.15.</p> | <p>4.2.15.att. Plaisa ar atvērumu 0,15 mm</p> |

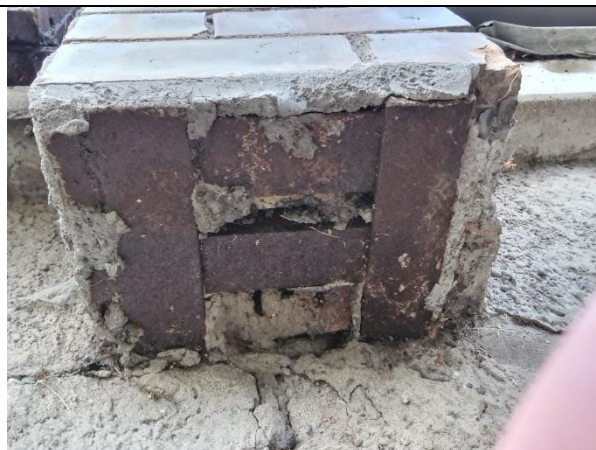
4.2.19.att. Nesošās mūra šķērssienas pilastra  
balsta konstrukcija ar korozijas bojājumiem,  
skats no apakšas

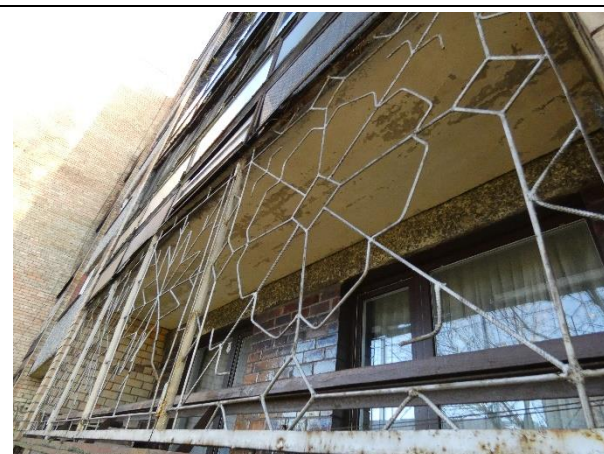
4.6.5.att. Lodžijas pārseguma plātne 1190 mm platumā. Nebūtiski virsmas mitruma bojājumi.

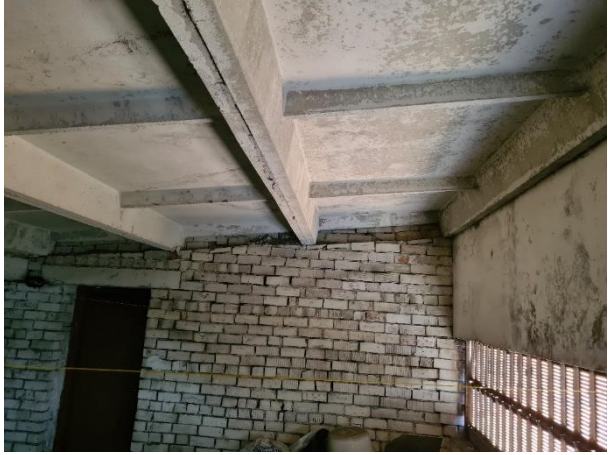
| 4.8.7.att. Jumta klāja ribotās dzelzsbetona plātnes labā tehniskajā stāvoklī | 4.8.8.att. Jumta klāja ribotās dzelzsbetona plātnes ar nebūtiskām mitruma bojājumu pazīmēm |

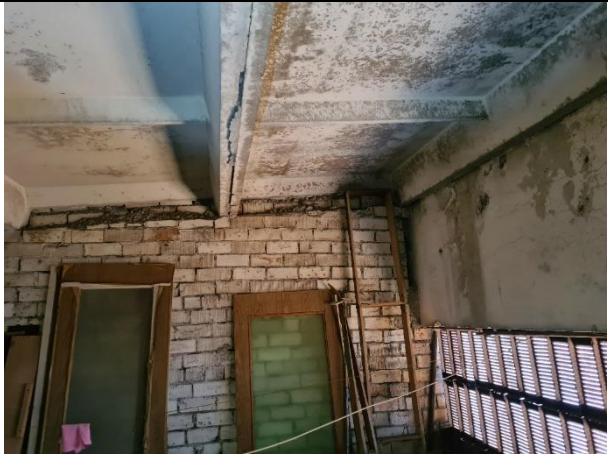
| 4.8.9.att. Aizmūrējums ar ķieģeļiem gar tekni | 4.8.10.att. Jumta klāja ribotās dzelzsbetona plātnes ar nebūtiskām mitruma bojājumu pazīmēm |

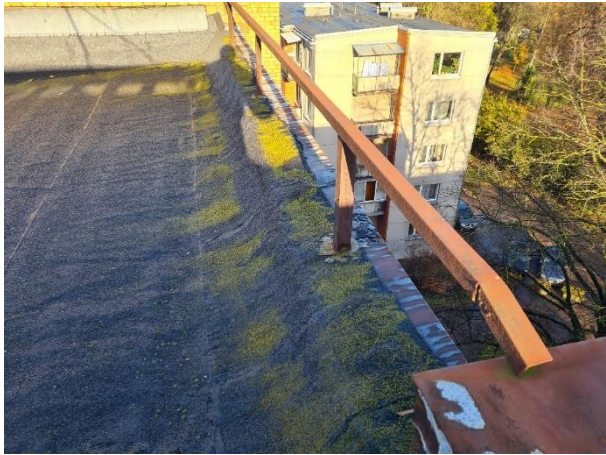
| 4.8.11.att. Jumta klājs. Segums ar apaugumu, margas korodējušas, bez krāsojuma | 4.8.12.att. Jumta klājs. Deformētas jumta margas. |

4. Veikt deformēto jumta margu atjaunošanu un pretkorozijas apstrādi.
5. Veikt jumta attīrīšanu no bioloģiskā apauguma un uzstādīt trūkstošās piltuves ar aizsargresti lietus ūdens novadīšanai.

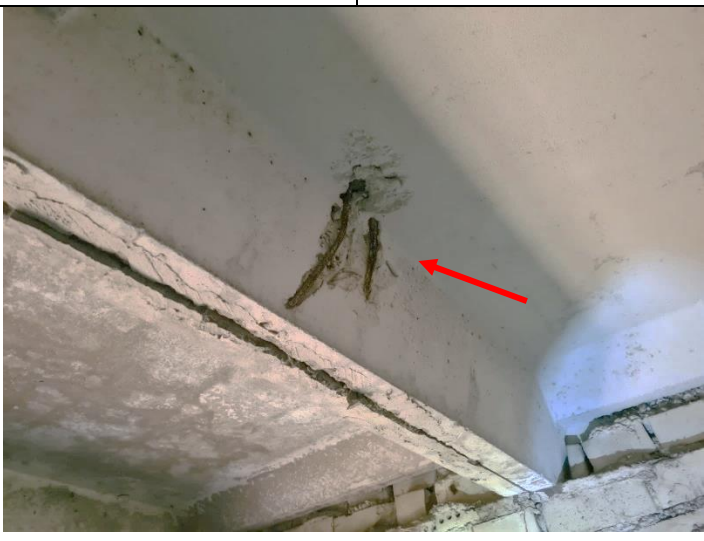
| 4.8.13.att. Jumta klāja ribotās dzelzsbetona plātnes ar korodējušu, atsegtu stiegrojumu | |

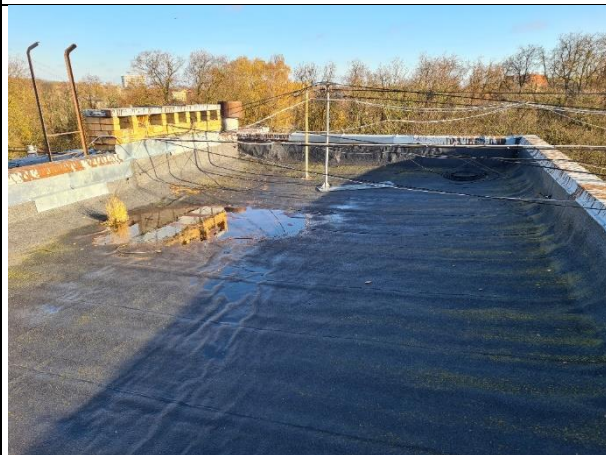
4.8.16.att. Jumta klājs ar neatbilstošu kritumu, krājas ūdens

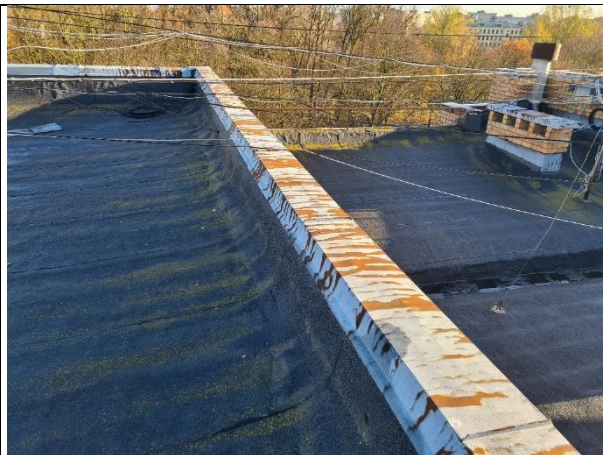
Jumta nosegelementi veidoti no cinkotā skārda, tie ir korodējuši visā apjomā (att. 4.8.17.).

4.8.17.att. Jumtam parapetu nosedzošie skārda elementi korodējuši

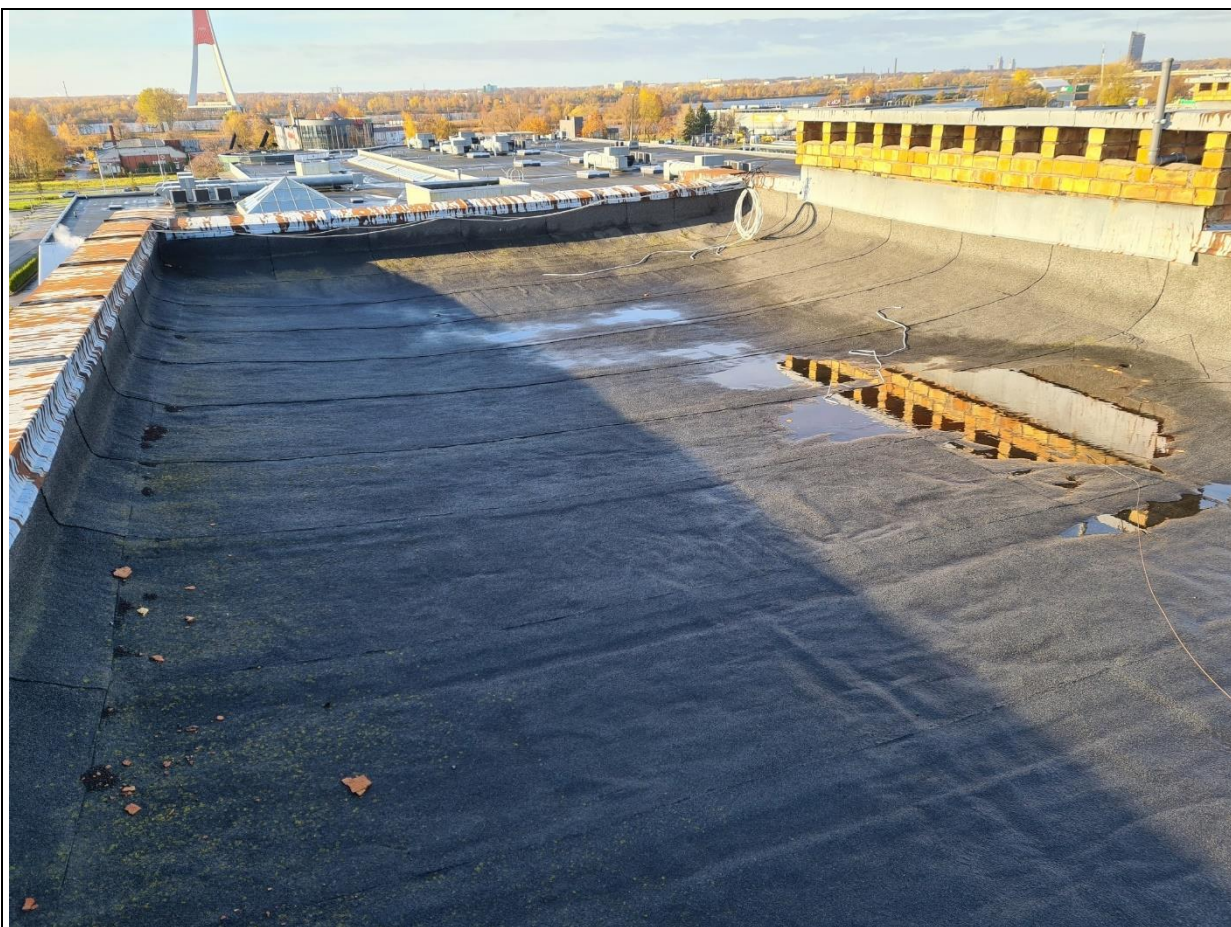
4.8.18.att. Jumta segums apmierinošā tehniskajā stāvoklī, vietām iesēdumi, kur krājas ūdens

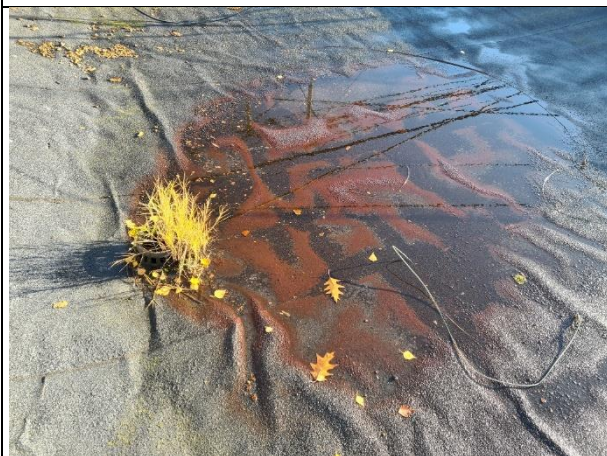
Jumta segumam konstatēts bioloģiskais apaugums (att. 4.8.19., 4.8.20.) – virsmas nepieciešams attīrīt uzturēšanas darbu kārtībā.

4.8.19.att. Jumta segums ar lokāliem  
iesēdumiem

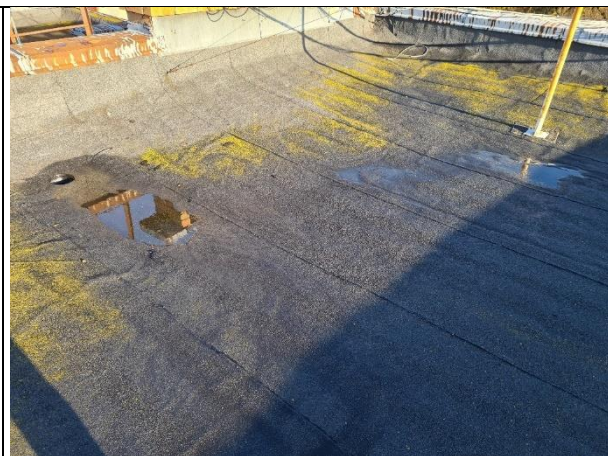
4.8.20.att. Jumta segums ar apaugumu

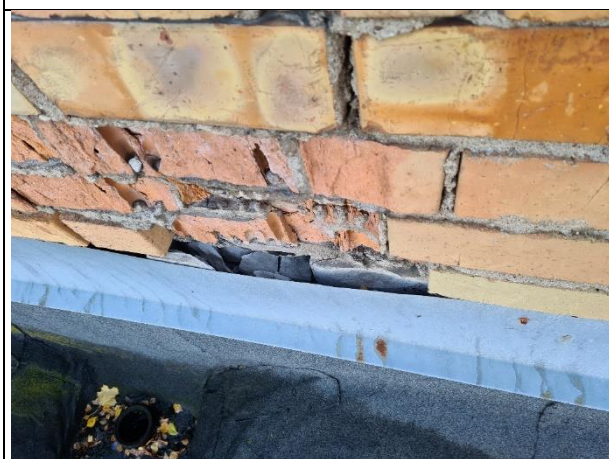
4.8.23.att. Ventilācijas kanālu ķieģeļu mūris ar izdrupumiem, kas radušies mitruma un sala iedarbības rezultātā

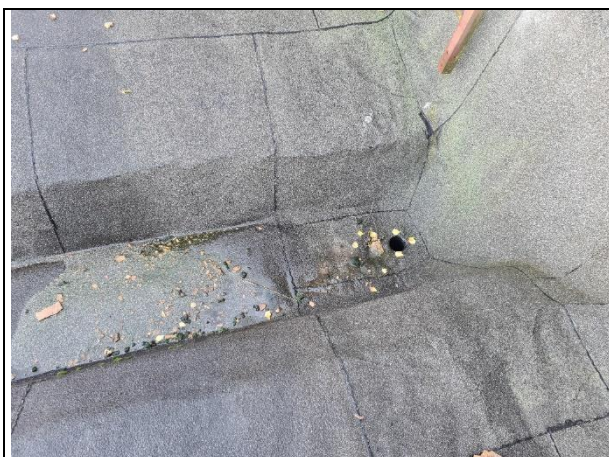
4.8.25.att. Jumta lietus ūdens novadīšanas tekne, atvere bez aizsargrestes

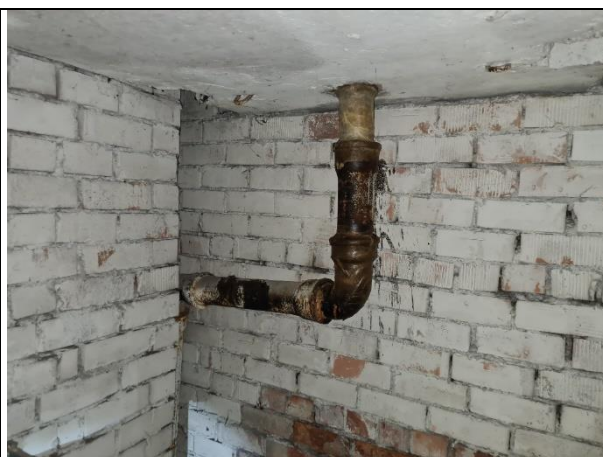
4.8.26.att. Jumta lietus ūdens kanalizācijas notekcaurule (čuguna)

Esošās lietus ūdens čuguna notekcaurules tiek ekspluatētas kopš ēkas būvniecības laika, tās ieteicams nomainīt ar mūsdienīgiem PVC cauruļvadiem.

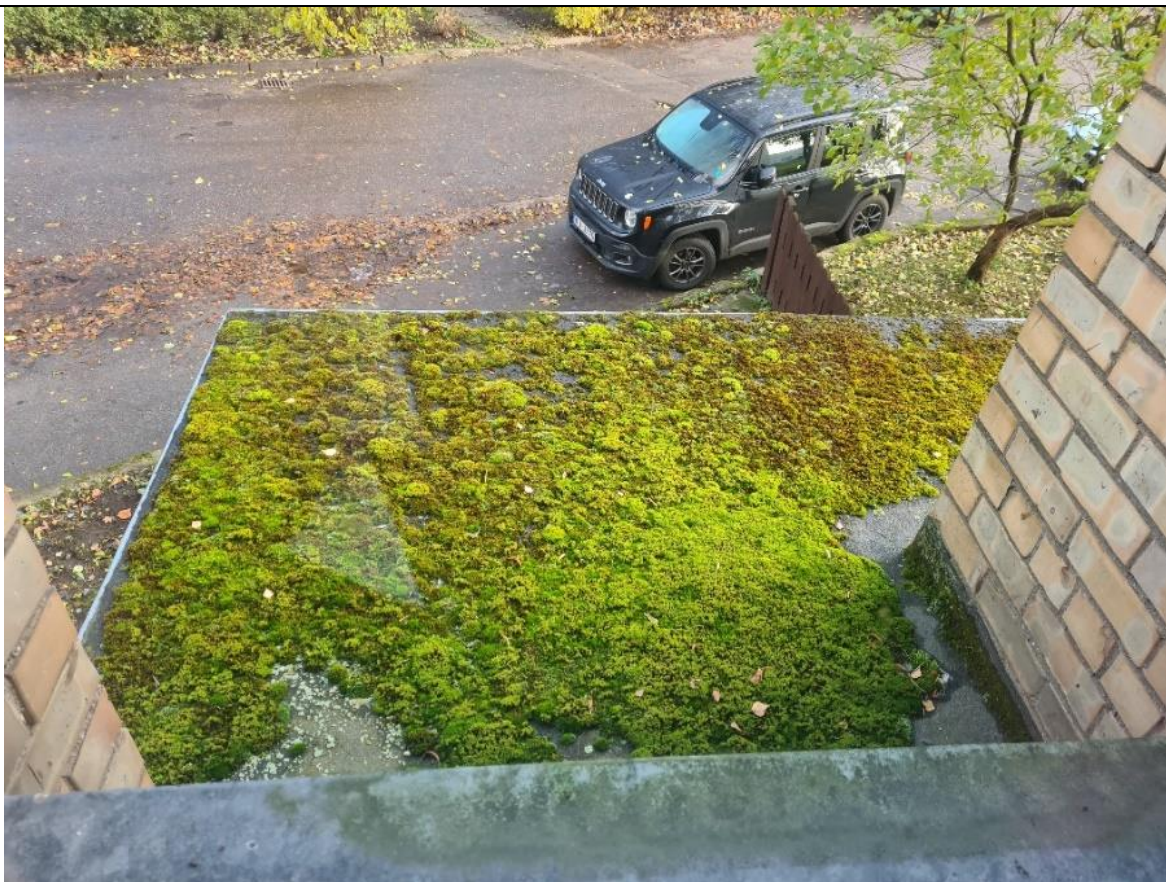
4.9.9.att. Jumtiņa segums ar bioloģisko apaugumu, ilgstoši nav kopts. Bojā segumu.

6. Veikt ieejas jumtiņu attīrīšanu no bioloģiskā apauguma.
7. Nepieciešams veikt lodžiju dzelzsbetona konstrukciju korodējušo ieliekamo detaļu pretkorozijas apstrādi.

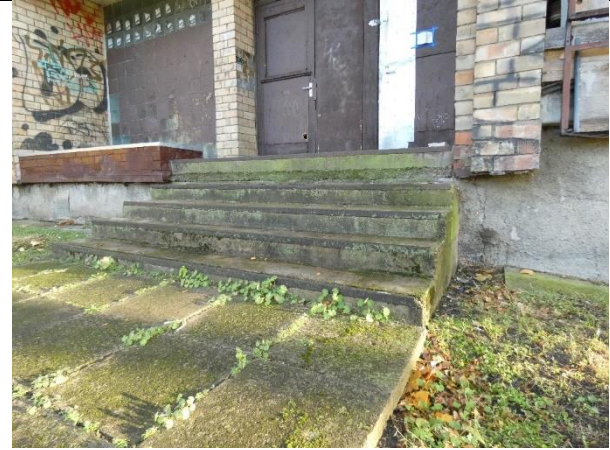
| <p>4.10.1.att. Visas kāpnes ēkas DR pusē ar dažādiem pakāpienu augstumiem (iespējams, nosēdušās)</p> | <p>4.10.2.att. Kāpnes ar apaugumu un metāla elementu koroziju</p> |

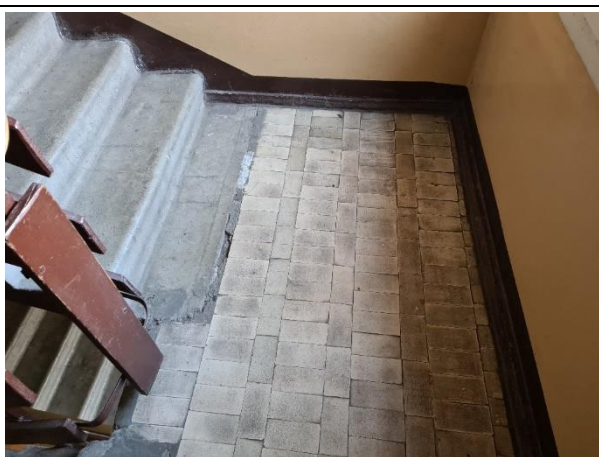
4.10.5.att. Kāpņu konstrukcijas labā tehniskajā stāvokli. Nebūtiski seguma bojājumi un izdrupumi.

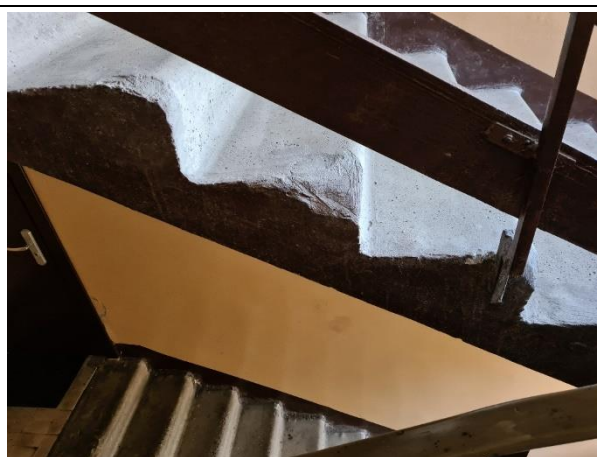
4.10.6.att. Kāpņu konstrukcijas labā tehniskajā stāvokli. Nebūtiski izdrupumi pakāpienu malās.

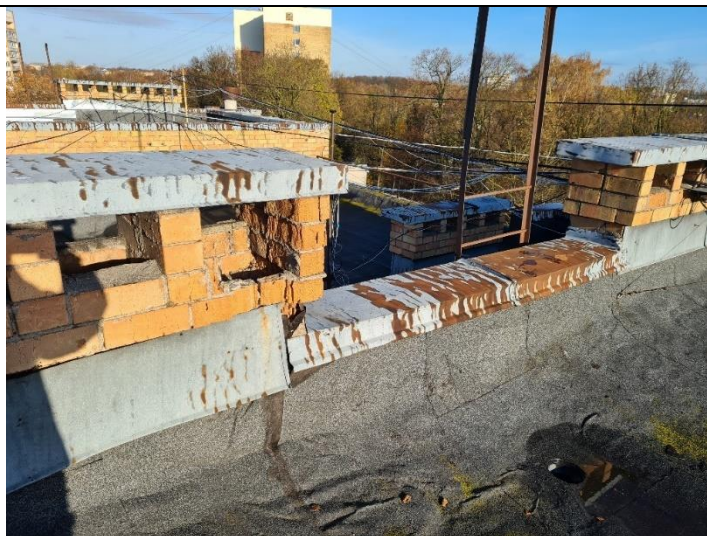
4.14.3.att. Ventilācijas šahtas mūra ķieģeļi ar sala un mitruma radītiem bojājumiem

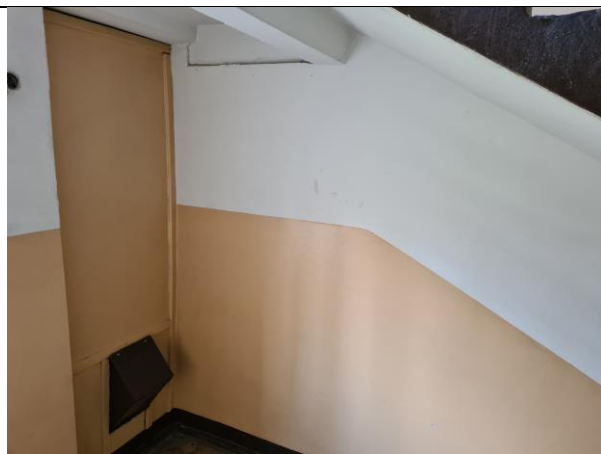
4.16.1.att. Atkritumu vada vāks pieskrūvēts un atkritumu vads netiek ekspluatēts

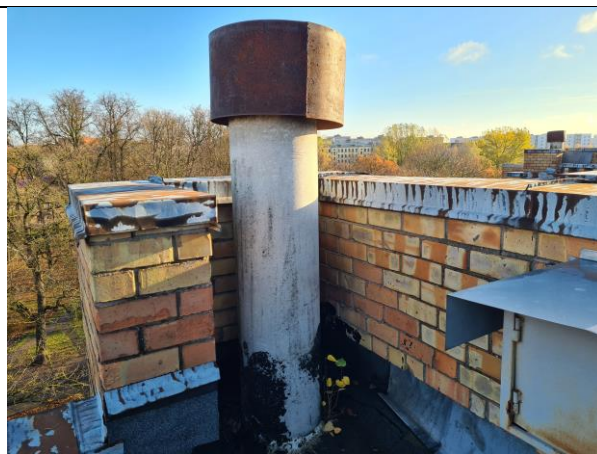
4.16.2.att. Atkritumu vada ventilācijas izvads virs jumta ar korozijas bojājumiem
