# TEHNISKĀS APSEKOŠANAS ATZINUMS

Nr. 3-4.5.4/821148

ĒKA: DAUDZDZĪVOKĻU DZĪVOJAMĀ MĀJA

ĒKAS ADRESE: LOKA IELA 3, CĒSIS

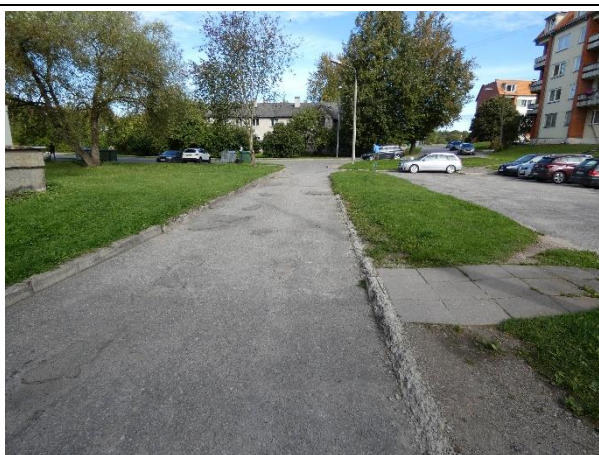
3.1.1.att. Brauktuves ar asfaltbetona segumu ziemeļu pusē. Pilnībā sadrupušas ceļa apmales.

| <p>Piekluve ēkai tiek organizēta pa iekškvartāla asfaltbetona seguma brauktuvēm no Loka ielas puses. Asfaltbetona seguma brauktuves ar bedrēm un izdrupumiem, ceļa apmales daudzās vietās sadrupušas, att. 3.1.1., 3.1.2.</p> <p>Apkārto ēkai ierīkotas ietves ar asfaltbetona segumu. Asfaltbetona seguma ietves ar bedrēm un izdrupumiem, kas rada kritiena risku (att. 3.1.4.).</p> <p>Caurbrauktuvē starp 3. un 4.sekciju ierīkots ietves betona plātņu segums, att. 3.1.5.</p> <p>Brauktuvi un ietvi kopējais tehniskais stāvoklis vērtējams kā daļēji apmierinošs. Ieteicams veikt visu brauktuvi un ietvi atjaunošanu.</p> | |

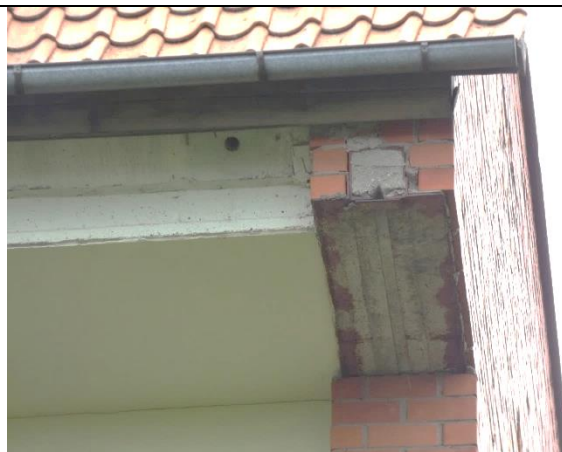
- 4.stāva pārseguma līmenī nesošā mūra siena balstīta uz metāla konstrukcijas un monolītā dzelzsbetona konsoles. Metāla konstrukcijas ar korozijas pazīmēm, nepieciešams veikt to pretkorozijas apstrādi, att. 4.2.4.

4.2.4.att. Mūra šķērsnesošā gala siena ārpus pilastra, balstīta uz konsoles, kas izbūvēta no metāla konstrukcijas un monolītā dzelzsbetona. Metāla konstrukcijas ar korozijas pazīmēm, nepieciešams veikt to pretkorozijas apstrādi.

5. 4.stāva pārseguma līmenī nesošā mūra siena balstīta uz metāla konstrukcijas un monolītā dzelzsbetona konsoles. Metāla konstrukcijas ar korozijas pazīmēm, nepieciešams veikt to pretkorozijas apstrādi.

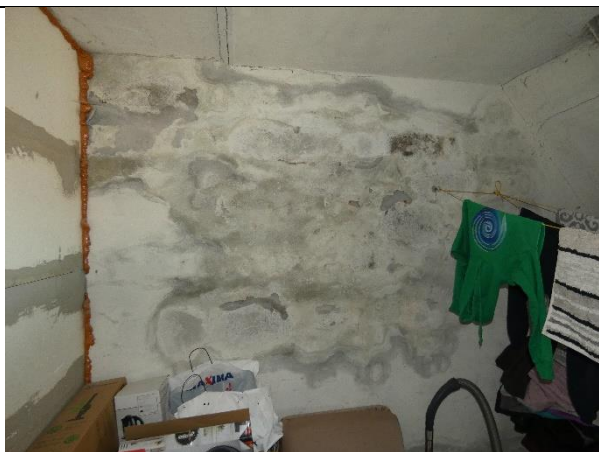
4.2.5.att. Mitruma radīti bojājumi 5.stāva telpās. Skatīt ārsienas fragmentu attēlā 4.2.6.

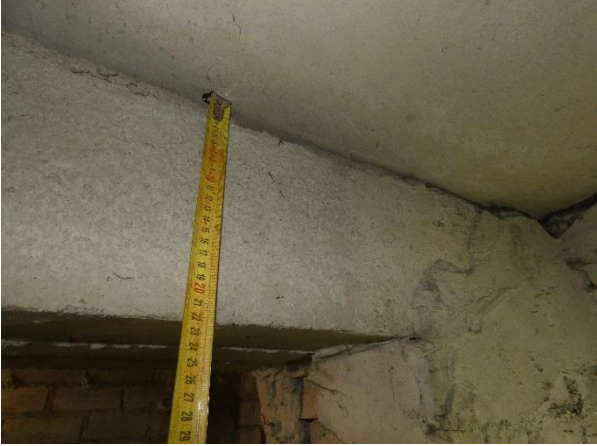
- Plaisas dzelzsbetona sijas augšējā daļā (caurbrauktuvē starp 3. un 4.sekciju) – visdrīzāk radušās stiegrojuma korozijas rezultātā dēļ nepietiekamas betona aizsargkārtas. Ieteicams veikt lokālu stiegrojuma atsegšanu un, ja tiek konstatēta būtiska stiegrojuma korozija, tad paredzēt visu stiegrojuma atsegšanu, attīrīšanu, pretkorozijas apstrādi un atjaunošanu ar remontjāvu (darbi jāveic pakāpeniski, vismaz 2-3 posmos).

| <p>4.2.9.att. Dzelzsbetona sijas balsta vietas labā tehniskajā stāvoklī. Balsta vietā uzstādīta metāla plāksne ~10 mm biezumā.</p> | <p>4.2.10.att. Plaisas dzelzsbetona sijas augšējā daļā – visdrīzāk radušās stiebrojuma korozijas rezultātā dēļ nepietiekamas betona aizsargkārtas</p> |

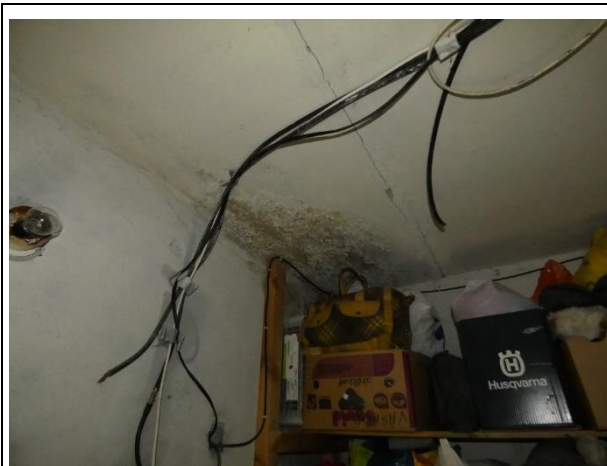
4.8.1.att. Jumta dzelzsbetona pārseguma plātnes ar mitruma bojājumiem 5.stāvā

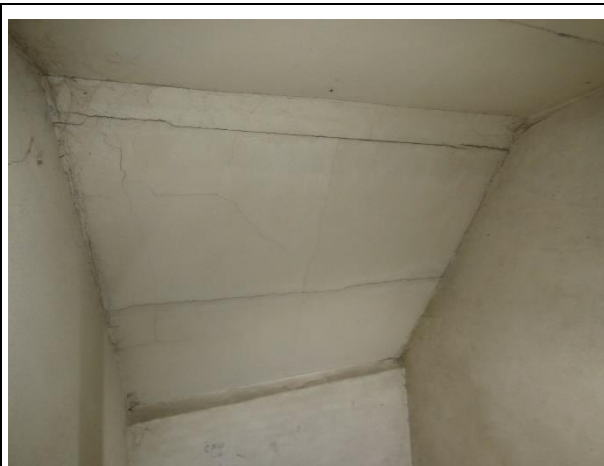
4.8.2.att. Savietotā jumta dzelzsbetona pārseguma plātnes kāpņu telpā. Plaisas

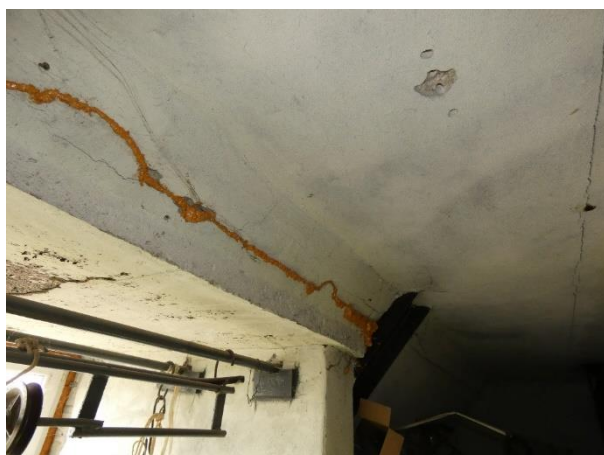
4.8.7.att. Jumta dzelzsbetona pārseguma plātnes un nesošās metāla konstrukcijas U-profilu ēkas 5.stāvā. Spraugas plātņu un monolītā iecirkņa saduršuvēs aizdarinātas ar montāžas putām.

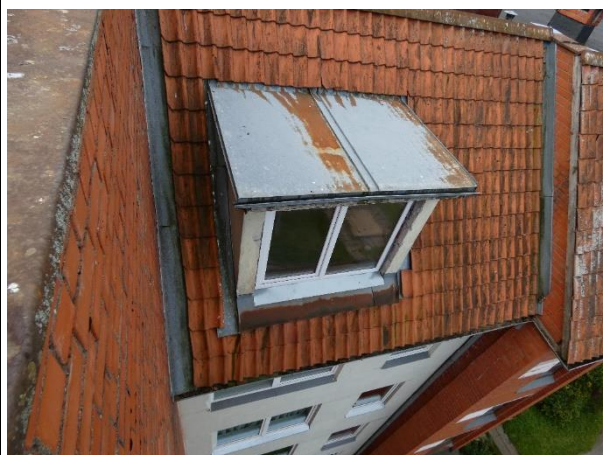
4.8.8.att. Mansarda stāva logu konstrukcijas jumtiņa valcētā skārda loksnes ar korozijas bojājumiem

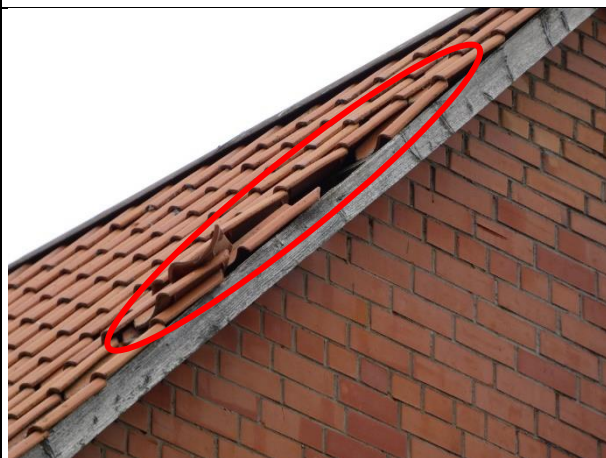
4.8.13.att. Jumta slīpajās plaknēs virs savietotā jumta dzelzsbetona plātnēm ierīkots dēļu latojums un māla dakstiņu segums. Bojāts dakstiņu segums un vēja dēlis, sk. kopā ar att. 4.8.24.

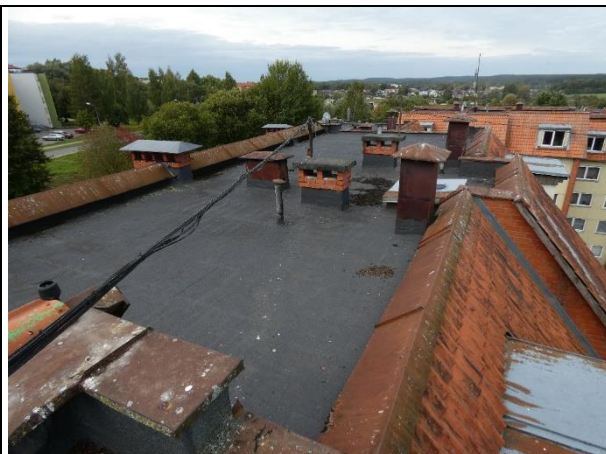
4.8.15.att. Savietotā jumta plakanajā daļā ierīkots bitumena ruļļveida materiāla segums divās kārtās. Siltumizolācija nav ierīkota.

11. Jumta skārda nosegelementi ar korozijas bojājumiem visā platībā - nepieciešams veikt to nomaiņu.
12. Nepieciešams veikt lietus ūdens kanalizācijas sistēmas cauruļvadu nomaiņu.

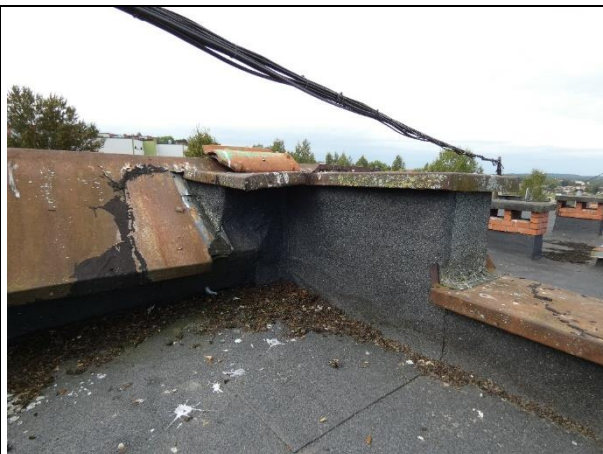
4.8.16.att. Jumta segums apmierinošā tehniskajā stāvoklī, skārda detaļas korozijas bojājumiem

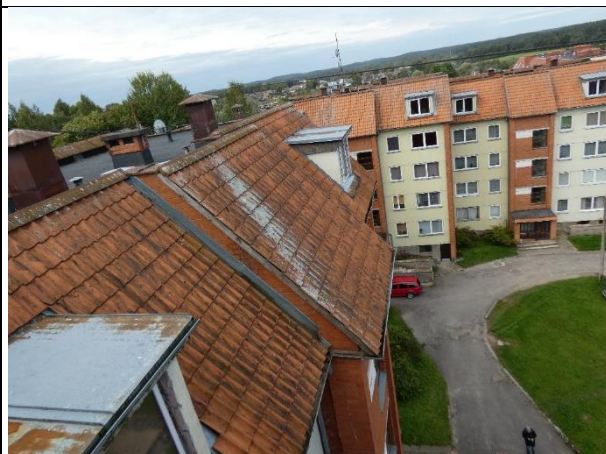
4.8.17.att. Māla dakstiņu segums ar apaugumu un notecējumiem

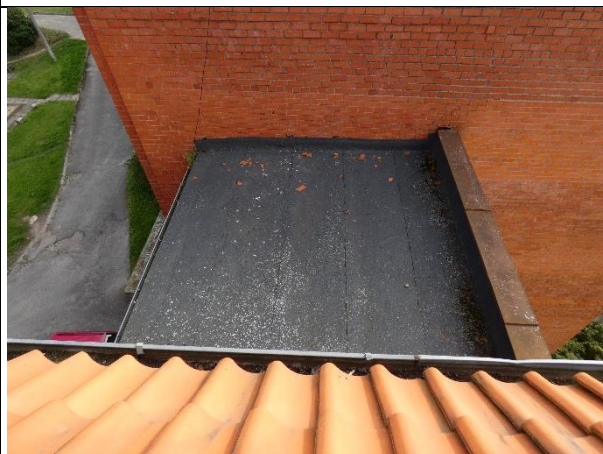
Jumta nasegelementi veidoti no cinkotā skārda, tie ir korodējuši visā platībā un ir neapmierinošā tehniskajā stāvoklī.

4.8.18.att. Savietotā jumta bitumena ruļļveida materiāla segums būves daļai starp 3. un 4. sekciju (virs caurbrauktuves). Skārda nosed detaļas korodējušas.

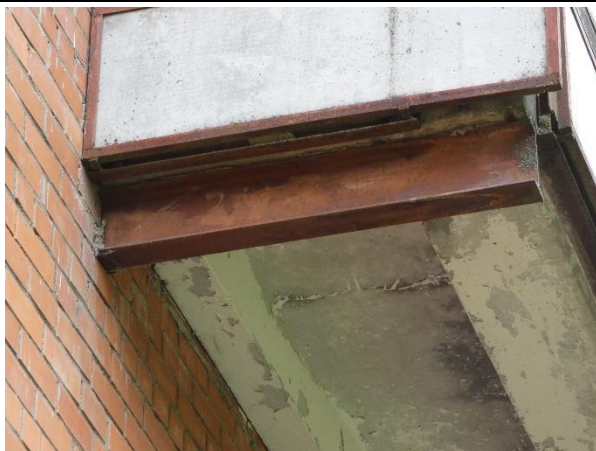
4.9.2.att. Lodžiju pārseguma plātne balstīta uz metāla dubult-T profila konsolsijas. Konsolsija un lodžijas norobežojošo elementu metāla konstrukciju elementi korodējuši, bez aizsargpārklājuma. Nepieciešams veikt to pretkorozijas apstrādi. Konsolsijas balsta vieta labā stāvoklī.

13. Ieteicams veikt lodžiju norobežojošo konstrukciju azbestcimenta lokšņu aizpildījuma nomaiņu.
14. Lodžiju konsolsiju un lodžiju norobežojošo elementu metāla konstrukciju elementi korodējuši, bez aizsargpārklājuma. Nepieciešams veikt to pretkorozijas apstrādi.

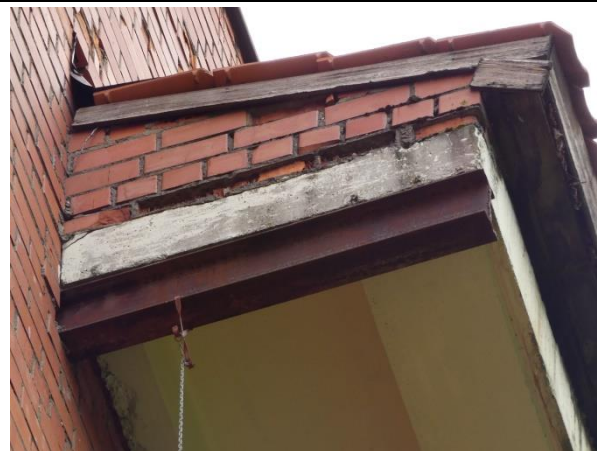
Ēkas 4.sekcijas dienvidu fasādē virs 4.stāva lodžijas izbūvēts jumtiņš. Jumtiņa pārseguma plātne balstīta uz metāla dubult-T profila konsolsijas (att. 4.9.3.). Konsolsija korodējusi, bez aizsargpārklājuma. Nepieciešams veikt tās pretkorozijas apstrādi. Konsolsijas balsta vieta labā stāvoklī.

4.9.3.att. Jumtiņa virs lodžijas pārseguma plātne balstīta uz metāla dubult-T profila konsolsijas (lodžijas kopskats dots att. 1.5.). Konsolsija korodējusi, bez aizsargpārklājuma. Nepieciešams veikt tās pretkorozijas apstrādi. Konsolsijas balsta vieta labā stāvoklī.

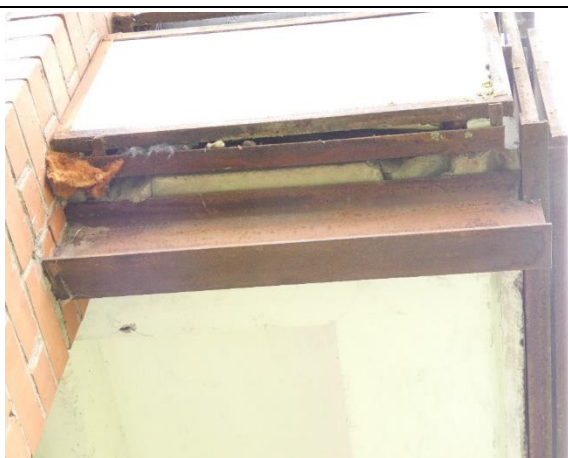
4.9.4.att. Konsolsija un lodžijas norobežojošo elementu metāla konstrukciju elementi korodējuši, bez aizsargpārklājuma. Nepieciešams veikt to pretkorozijas apstrādi. Konsolsijas balsta vieta labā stāvoklī.

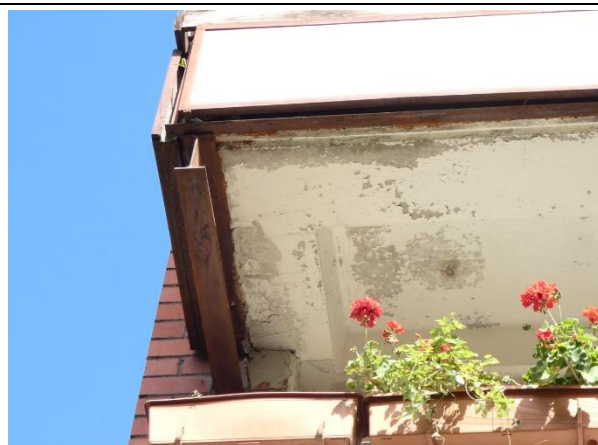
4.9.7.att. Konsolsija un lodžijas norobežojošo elementu metāla konstrukciju elementi korodējuši, bez aizsargpārklājuma. Nepieciešams veikt to pretkorozijas apstrādi. Konsolsijas balsta vieta labā stāvoklī.

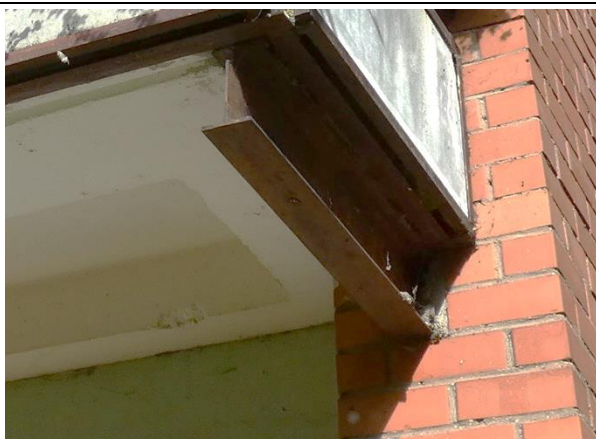
4.9.8.att. Konsolsija un lodžijas norobežojošo elementu metāla konstrukciju elementi korodējuši, bez aizsargpārklājuma. Nepieciešams veikt to pretkorozijas apstrādi. Konsolsijas balsta vieta labā stāvoklī.

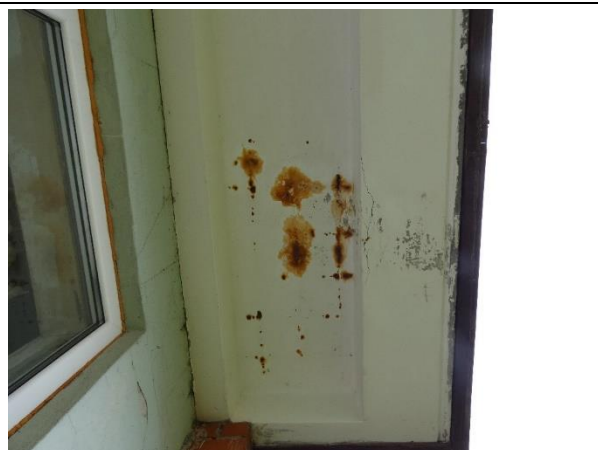
4.9.9.att. Lodžijas ribotās pārseguma plātnes stiegrojums ar korozijas bojājumiem. Visdrīzāk, bojājumi radušies mitruma iedarbības un nepietiekamas betona aizsargkārtas dēļ.

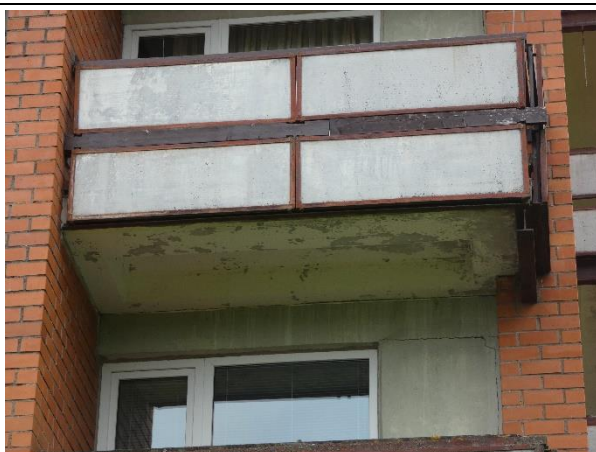
4.9.10.att. Konsolsija un lodžijas norobežojošo elementu metāla konstrukciju elementi korodējuši, bez aizsargpārklājuma. Nepieciešams veikt to pretkorozijas apstrādi. Konsolsijas balsta vieta labā stāvoklī.

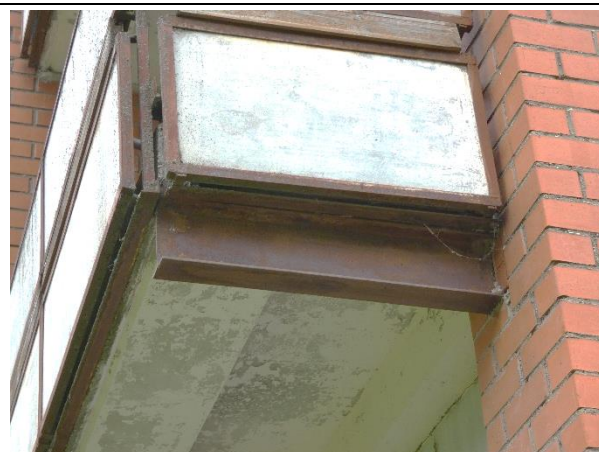
4.9.11.att. Konsolsija un lodžijas norobežojošo elementu metāla konstrukciju elementi korodējuši, bez aizsargpārklājuma. Nepieciešams veikt to pretkorozijas apstrādi. Konsolsijas balsta vieta bez atbalsta spilvena, deformācijas nav novērotas

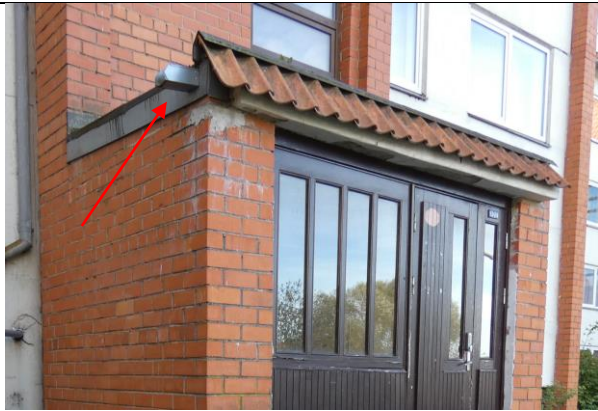
| 4.9.14.att. Jumtiņa segums ar bioloģisko apaugumu. Nepieciešams veikt jumta virsmu attīrīšanu. | 4.9.15.att. Jumtiņa skārda nosegelementi ar korozijas bojājumiem. Notekrenes izvads ierīkots vienā jumtiņa pusē. |

Jumtiņu cinkotā skārda nosegelementi ar korozijas bojājumiem, ieteicams veikt to nomaiņu, att. 4.9.15.
