# TEHNISKĀS APSEKOŠANAS ATZINUMS

Nr. 3-4.5.4/821092

ĒKA: DAUDZDZĪVOKĻU DZĪVOJAMĀ MĀJA

ĒKAS ADRESE: IRLAVAS IELA 26, RĪGA

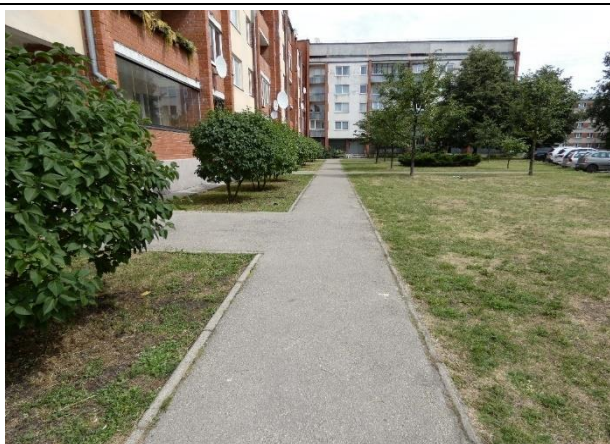
3.1.1.att. Apkārt ēkai izbūvētas ietves ar asfaltbetona segumu.

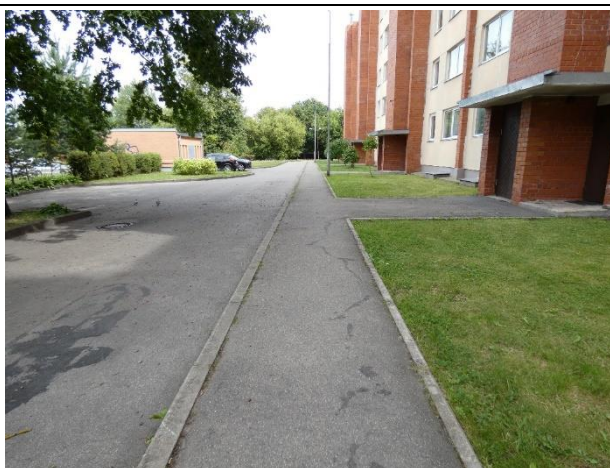
3.1.3.att. Piebraucamie ceļi un ietves ar asfaltbetona segumu apmierinošā tehniskajā stāvoklī.

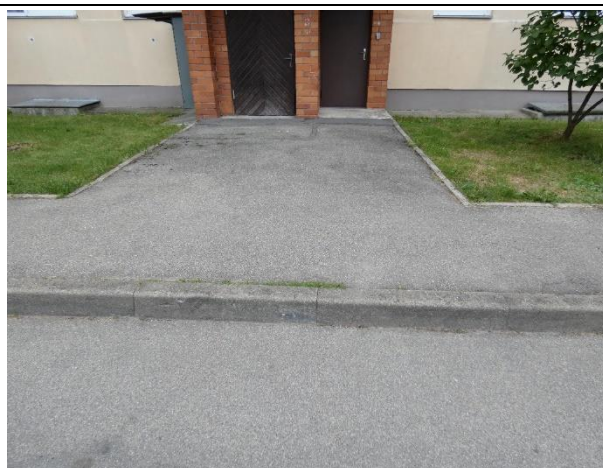
3.1.4.att. Piebraucamie ceļi un ietves ar asfaltbetona segumu apmierinošā tehniskajā stāvoklī.

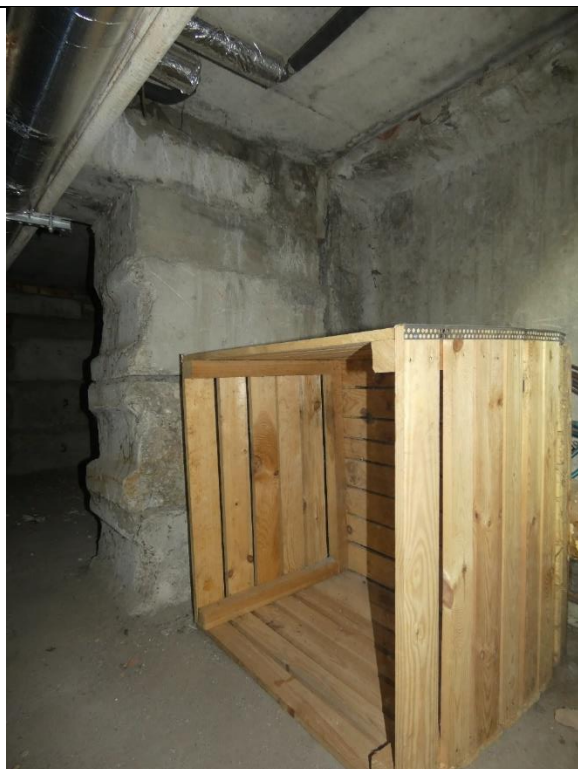
4.1.3.att. Pamatu bloki ēkas pagrabā. Lodžiju  
pārseguma plātņu balsta vieta.

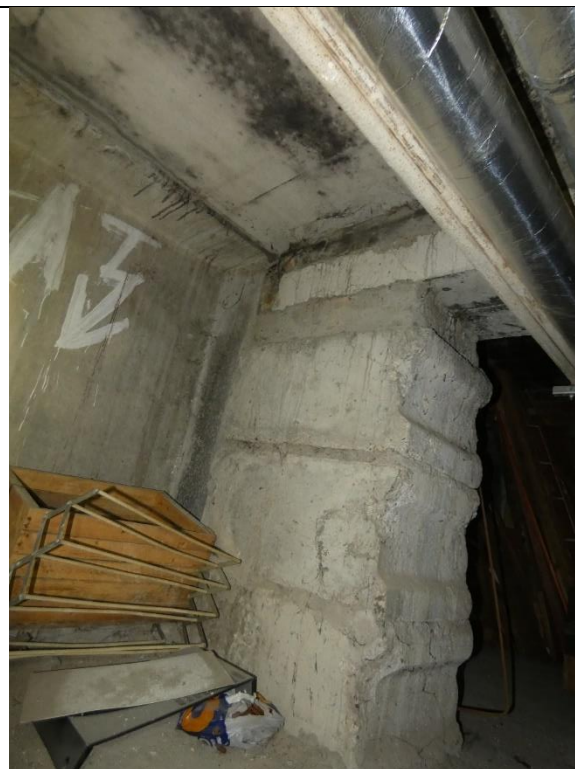
4.1.4.att. Pamatu bloki ēkas pagrabā. Lodžiju  
pārseguma plātņu balsta vieta.

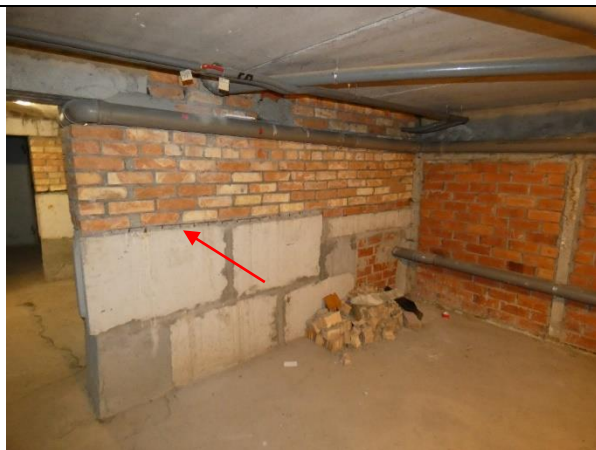
4.1.5.att. Pamatu bloki ēkas pagrabā, virs pagraba sienu blokiem cementa javas kārtā 50 mm biezumā ar stiebrojumu. Atsegtais stiebrojums ar korozijas pazīmēm.

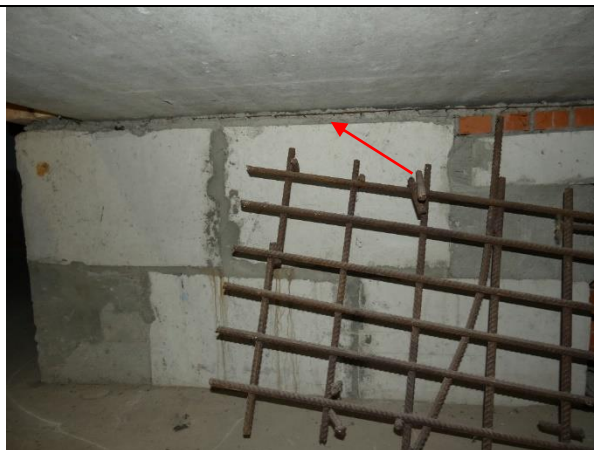
4.1.6.att. Pamatu bloki ēkas pagrabā, virs pagraba sienu blokiem cementa javas kārtā 50 mm biezumā ar stiebrojumu. Atsegtais stiebrojums ar korozijas pazīmēm.

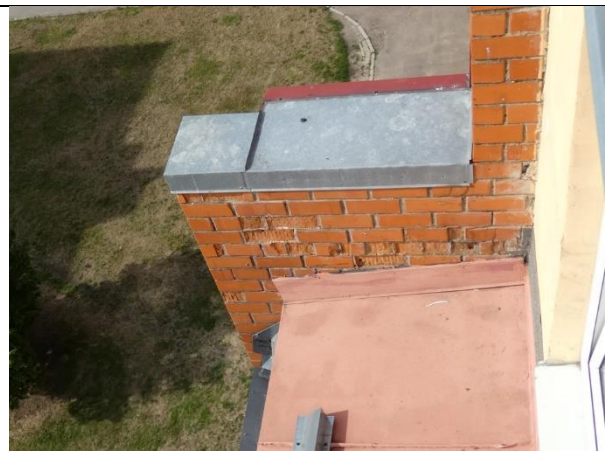
- Maznozīmīgi ķieģeļu mūra izdrupumi, kas radušies mitruma un sala iedarbības rezultātā (iespējams, pielietoti nekvalitatīvi būvizstrādājumi), att. 4.2.2., 4.2.3., 4.2.9., 4.2.10., 4.2.11., 4.2.12.
- Plaisas kāpņu telpas mūra sienās, kas visdrīzāk radušās dēļ vājinājumiem mūra sienā ventilācijas šahtu vietās un ārsienas piekārtā paneļu stiprinājuma mezglos (att. no 4.2.13. līdz 4.2.22.). Plaisu atvērums konstatēts no 0,1 mm līdz 0,75 mm. Plaisu izvietojums visās ēkas kāpņu telpās ir līdzīgs, plaisu daudzums un atvērums ir lielāks ēkas augšējos stāvos (pirmajā un otrajā stāvā būtiskas plaisas netika konstatētas).

4.2.3.att. Ēkas gala siena ar ķieģeļu mūra izdrupumiem

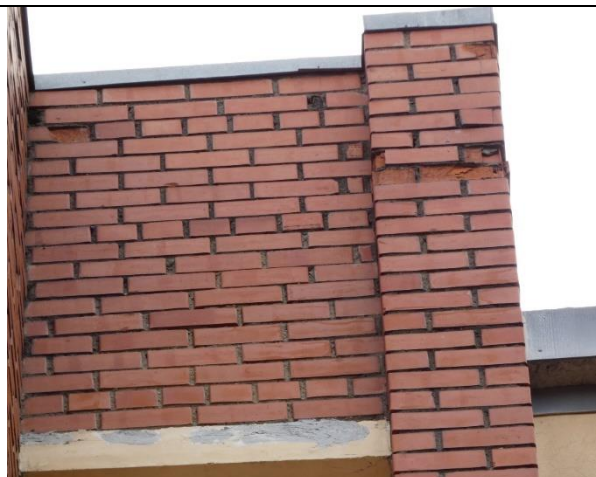
4.2.11.att. Kāpņu telpas ārsienā ķieģeļu mūra izdrupumi

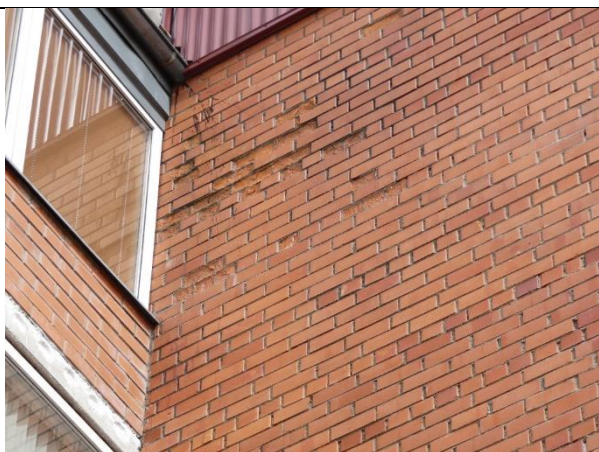
4.2.12.att. Ēkas gala sienā ķieģeļu mūra izdrupumi

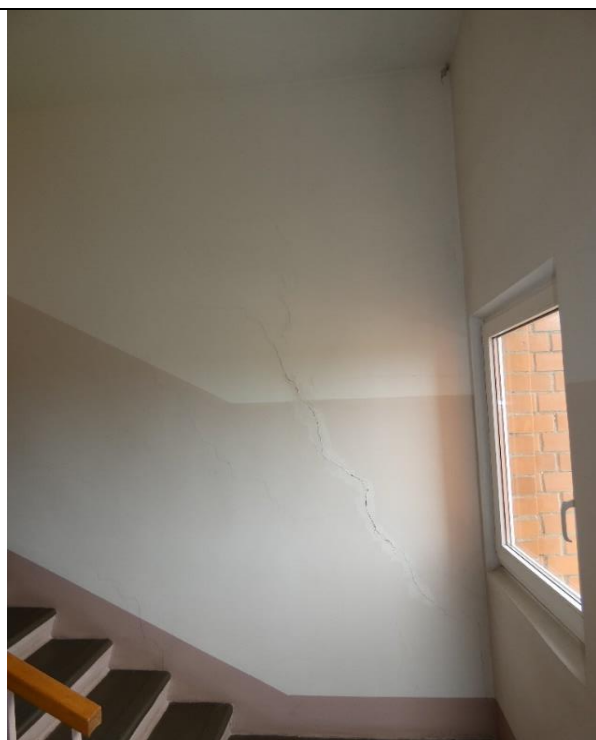
4.2.20.att. Plaisa 2.kāpņu telpas mūra sienā

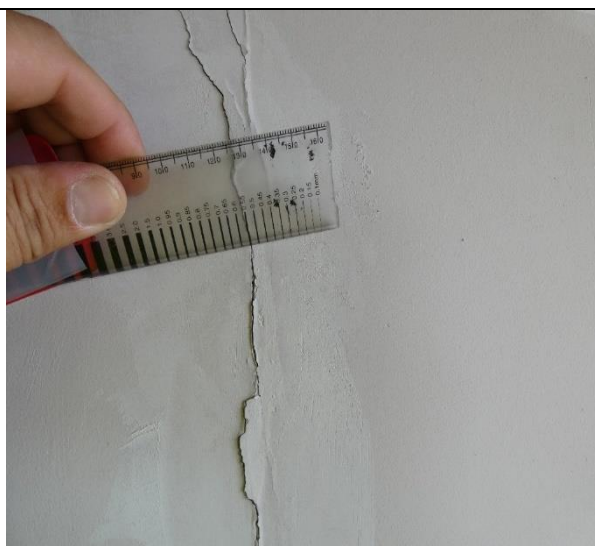
4.2.21.att. Plaisa ar atvērumu 0,55 mm

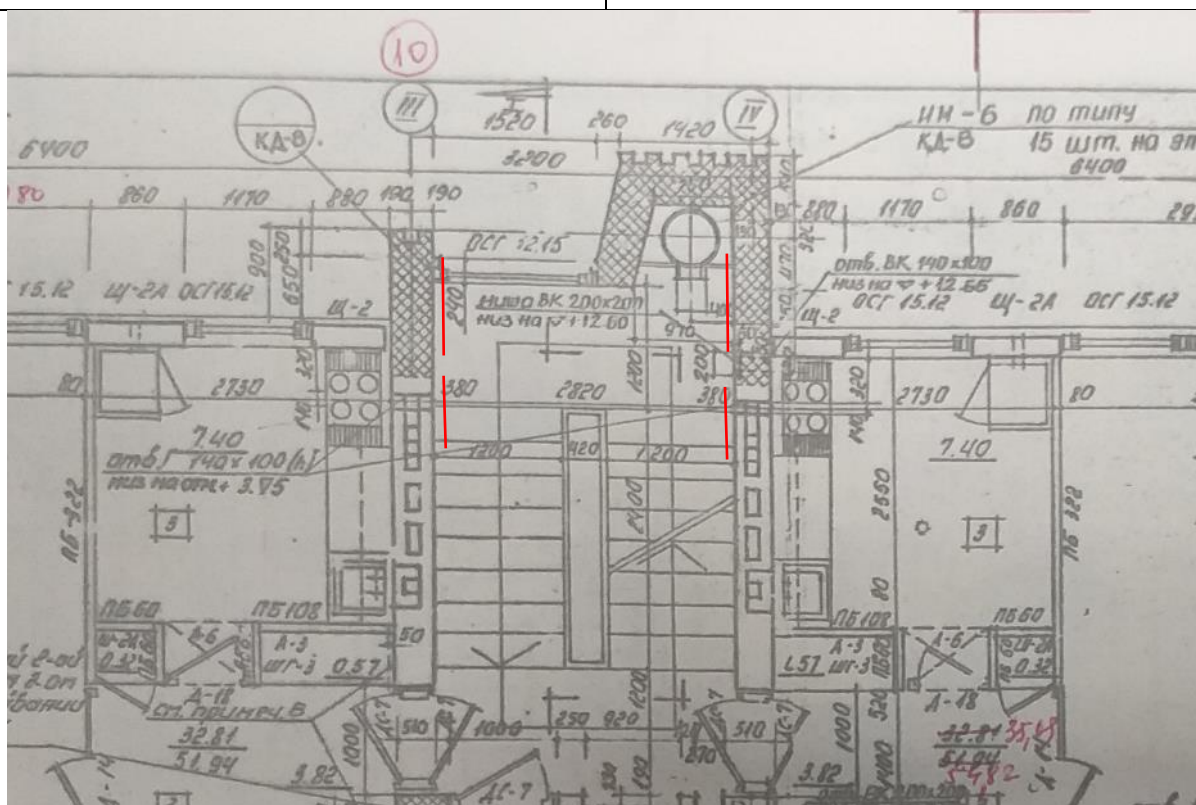
4.2.22.att. Plaisu izvietojums kāpņu telpā

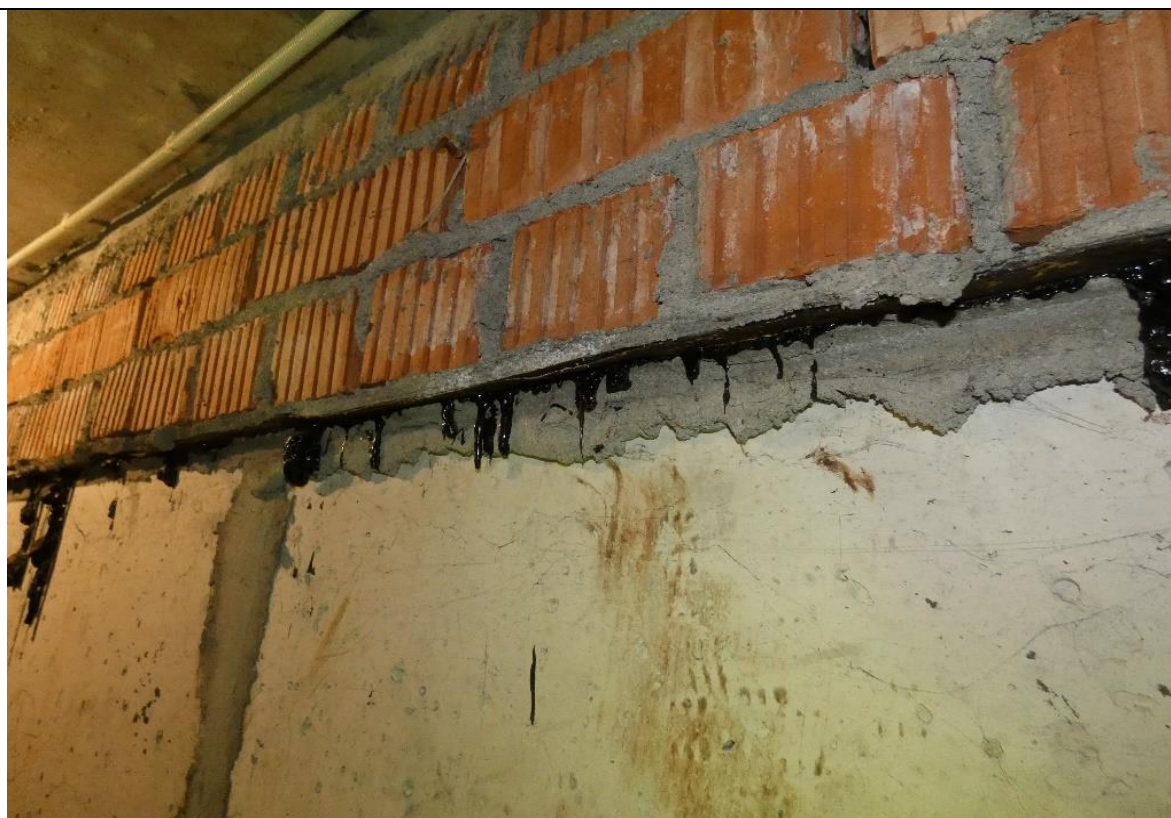
4.5.1. att. Horizontālā hidroizolācija pagrabā uz atz. -0,62 m – ruberoīds 2-3 kārtās uz bituma mastikas

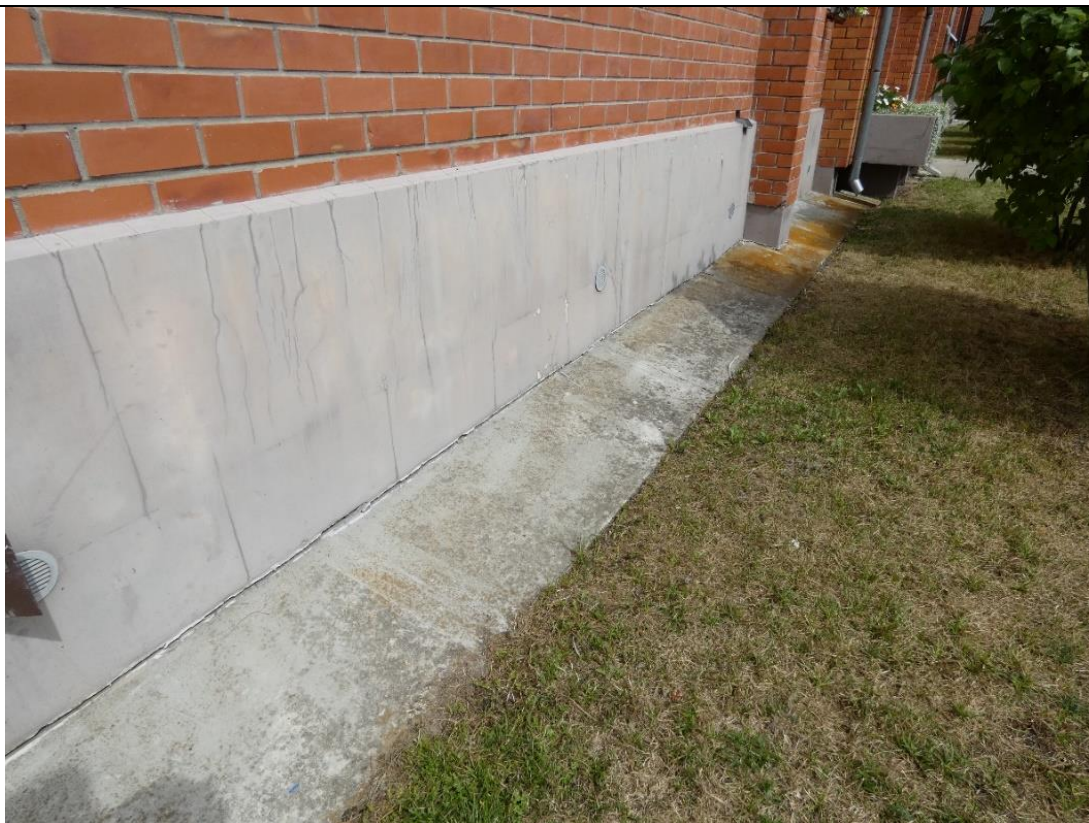
4.5.2.att. Ēkas pagraba ārsienas virszemes daļas - cokola siltumizolācija

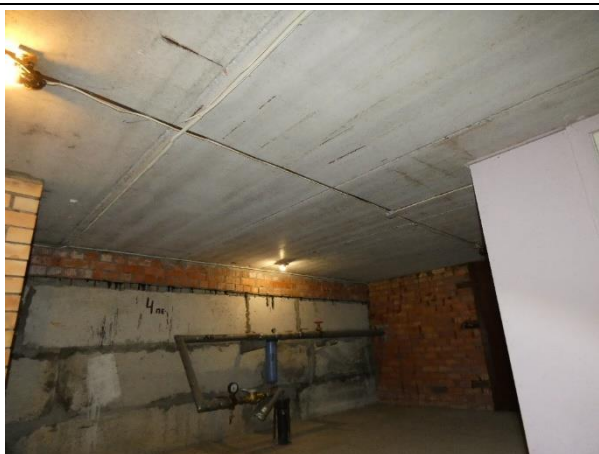
4.6.1.att. Pagraba pārseguma plātņu stiegrojuma betona aizsargkārtā nav atbilstoša (ražošanas defekts). Atsegts, korodējis stiegrojums.

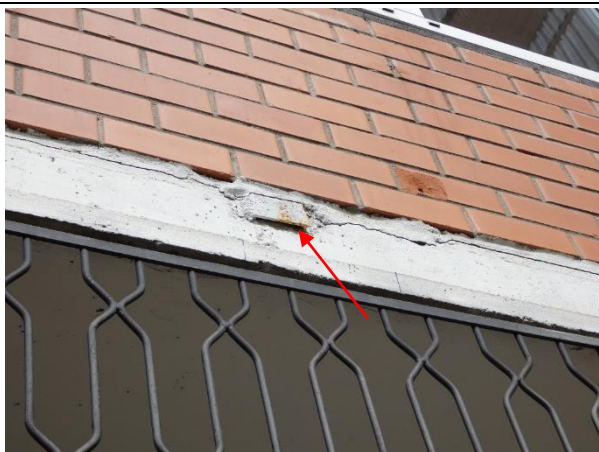
4.6.3.att. Lodžiju pārseguma plātņu ieliekamo detaļu korozija

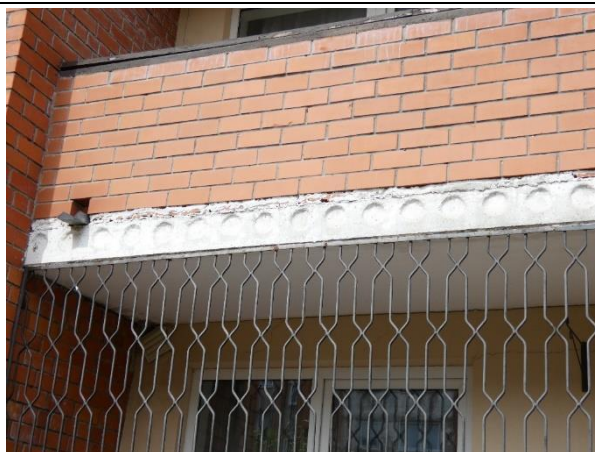
4.6.4.att. Lodžiju pārseguma plātnes labā tehniskā stāvoklī

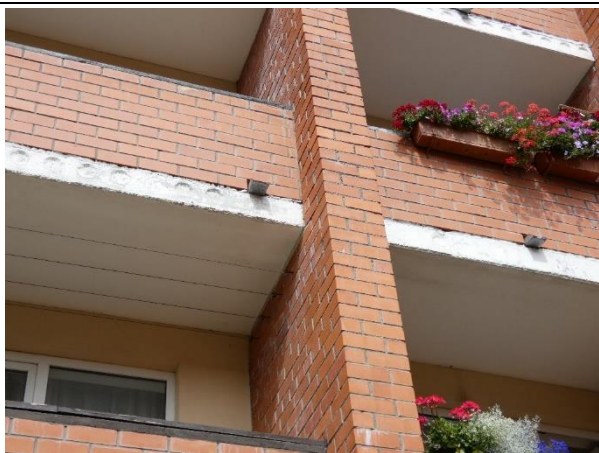
4.6.5.att. Lodžiju pārseguma plātnes un balsta vietas labā tehniskā stāvoklī

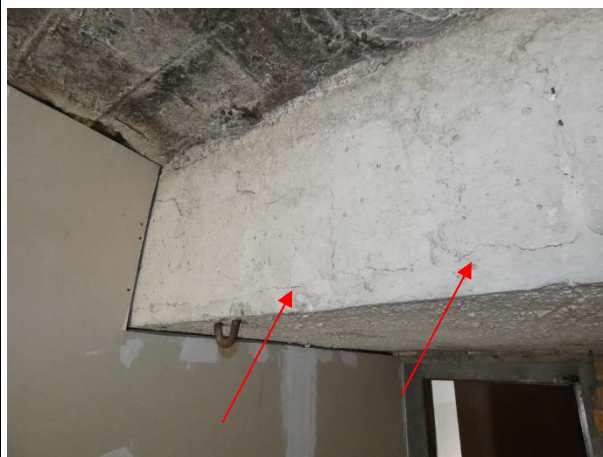
4.8.2.att. Dzelzsbetona teknes elementam plaisas stiebrojuma vietā – iespējams, nekvalitatīvs būvizstrādājums

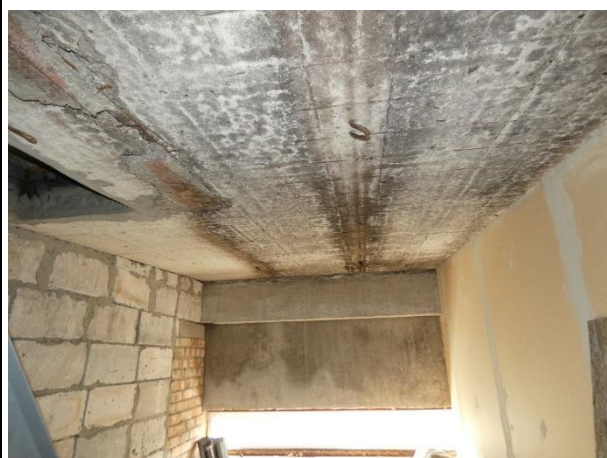
4.8.3.att. Jumta klāja dzelzsbetona plātnes ar mitruma radītiem bojājumiem

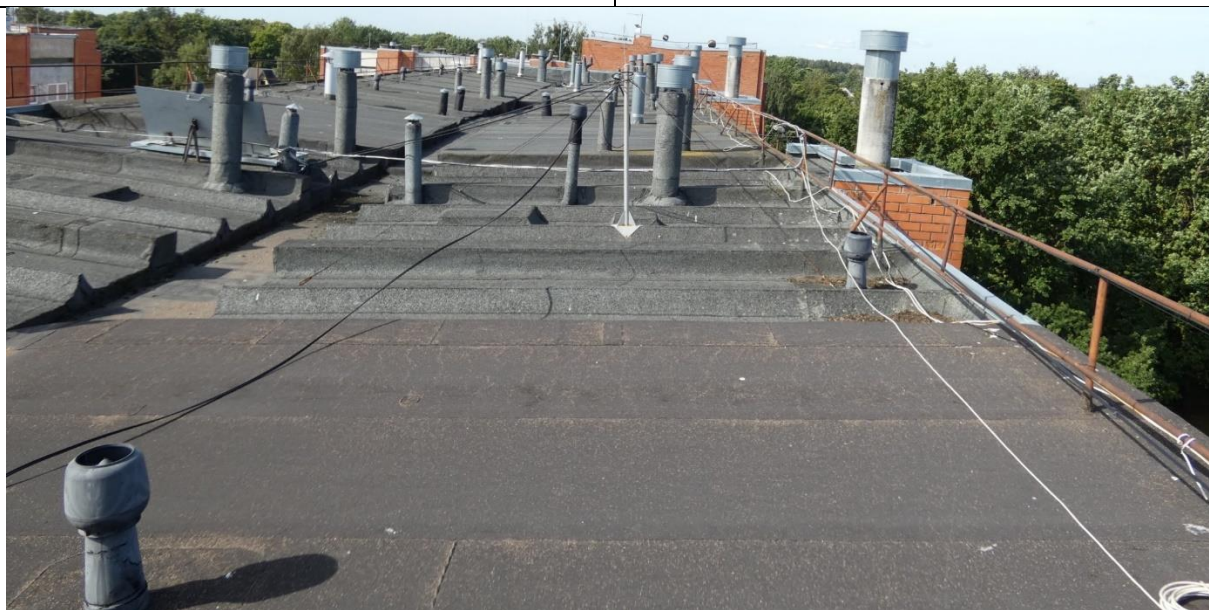
4.8.11.att. Jumtam daļējā apjomā ierīkota siltumizolācijas kārtā

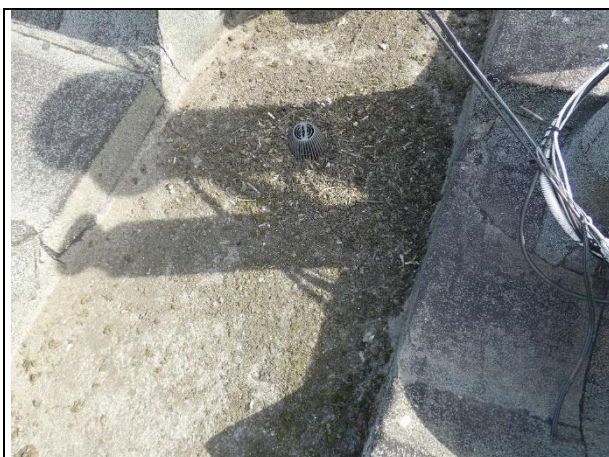
4.8.12.att. Jumta tekne ar sanešiem

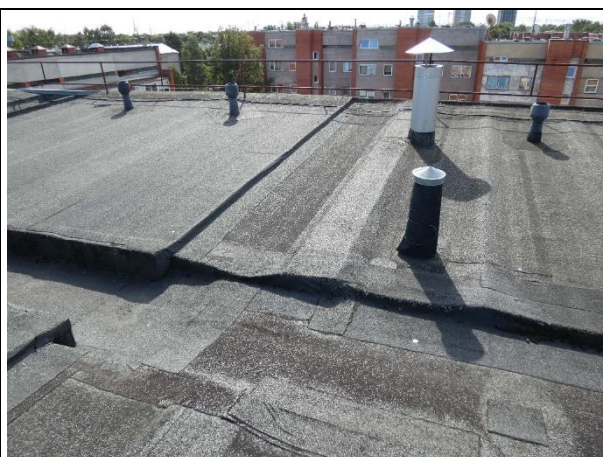
4.8.13.att. Jumta segums labā tehniskajā stāvoklī

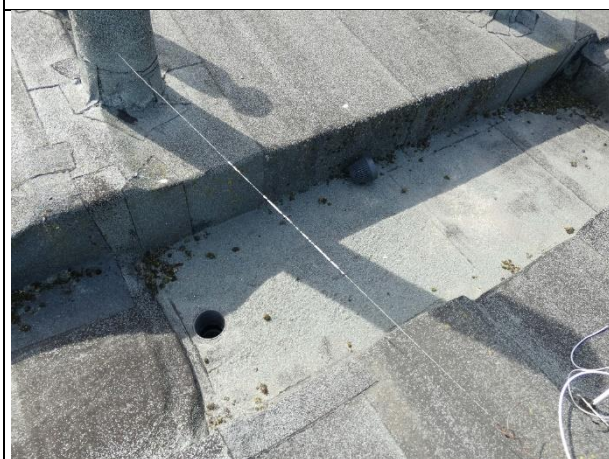
4.8.14.att. Lietus kanalizācijas izvads teknē bez aizsargrestes

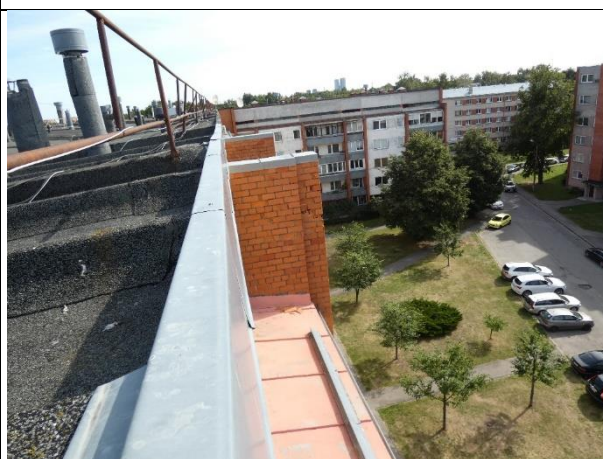
4.8.15.att. Skārda nasegdetāļas labā tehniskā stāvoklī

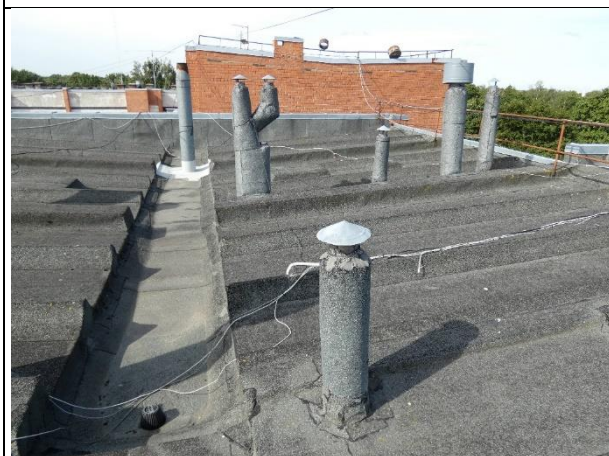
4.8.16.att. Jumta segums labā tehniskā stāvoklī

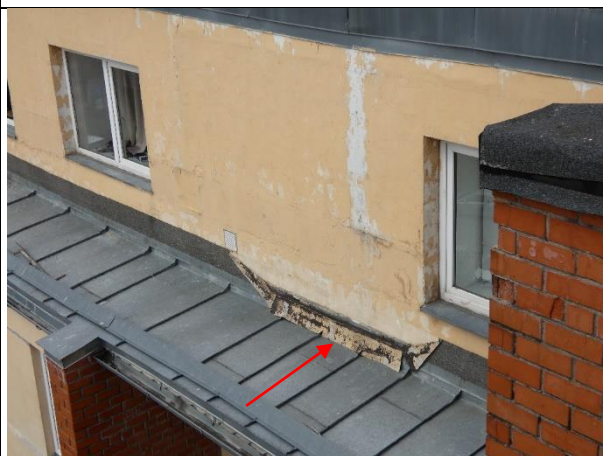
4.8.17.att. Bojāts ruberoīda hidroizolācijas pieslēgums ārsienas konstrukcijai virs 5.stāva

1. Novērst ārsienu paneļu (pašnesošās sienas) nepilnības - ārsienu paneļu bojāto vietu un aizsargpārklājuma atjaunošanu, bojāto un nehermētisko šuvju atjaunošanu, hermetizēšanu.
2. Atjaunot bojāto ruberoīda hidroizolācijas pieslēgumu virs 5.stāva jumta.
3. Veikt kāpņu telpas sienu plaisu novērošanu, nepieciešamības gadījumā – monitoringu, uzstādot plaisu markas.
4. Nepieciešams veikt lodžiju dzelzsbetona konstrukciju korodējušo ieliekamo detaļu pretkorozijas apstrādi.
5. Pagraba telpās ugunsdrošo konstrukciju neblīvās vietas aizdarīt ar blīvējošiem, dūmus necaurlaidīgiem materiāliem, kuriem ir atbilstoša normatīvajos aktos par būvniecību noteiktā ugunsizturības robeža.
6. Ieteicama ēkas kompleksa siltināšana, paaugstinot energoefektivitāti un aizsargājot ēkas konstrukcijas no apkārtējās vides nelabvēlīgās iedarbības.

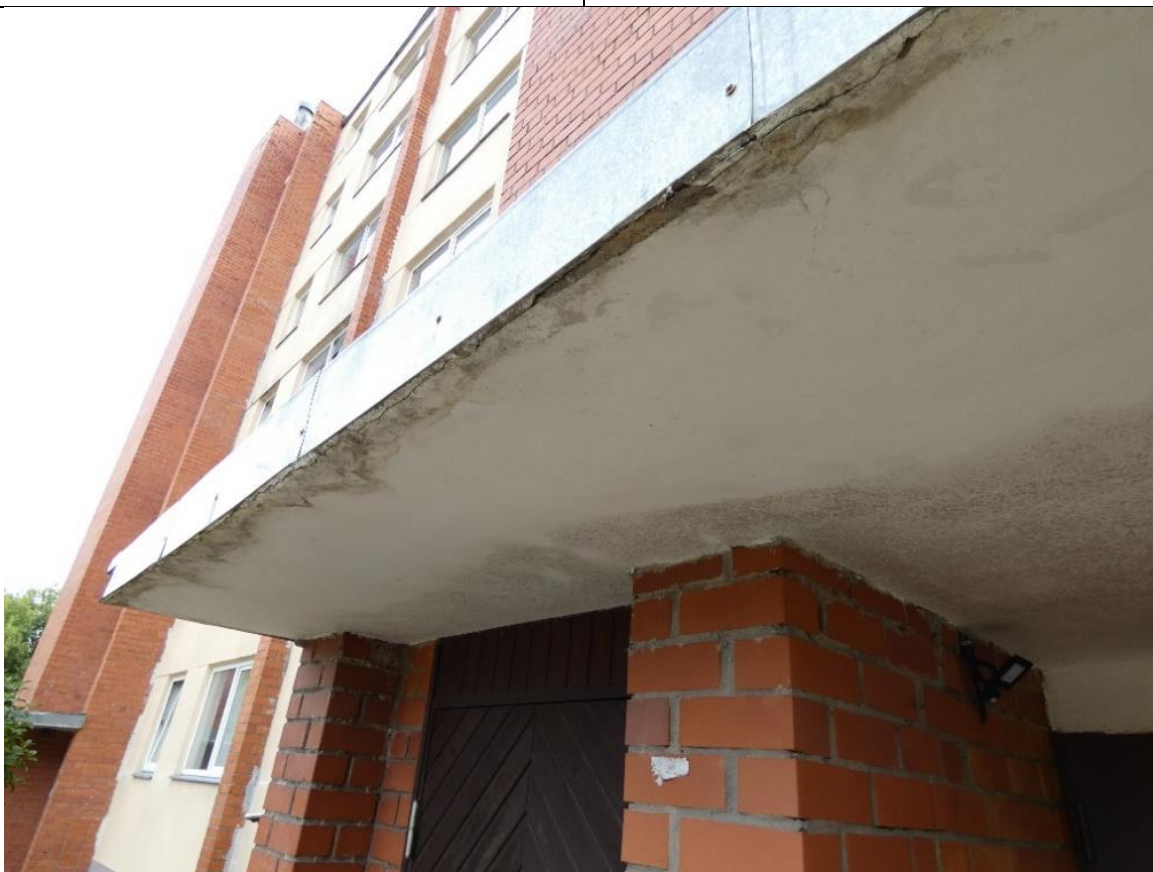
4.9.9.att. Betona struktūras bojājumi mitruma iedarbībā

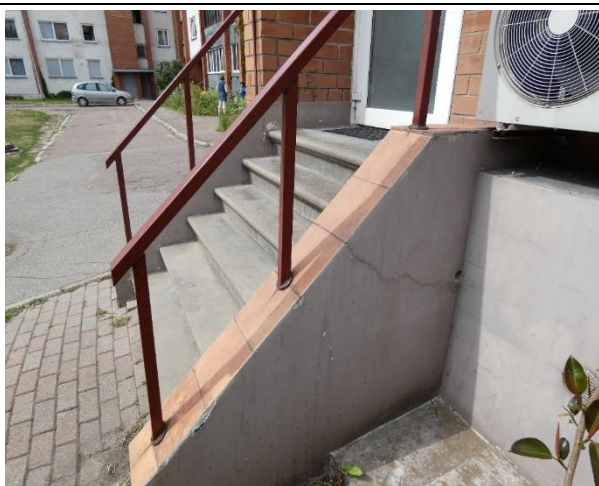
4.10.7.att. Plaisa kāpņu atbalsta sienā – ieeja nedzīvojamā telpā, nevis kāpņu telpā.

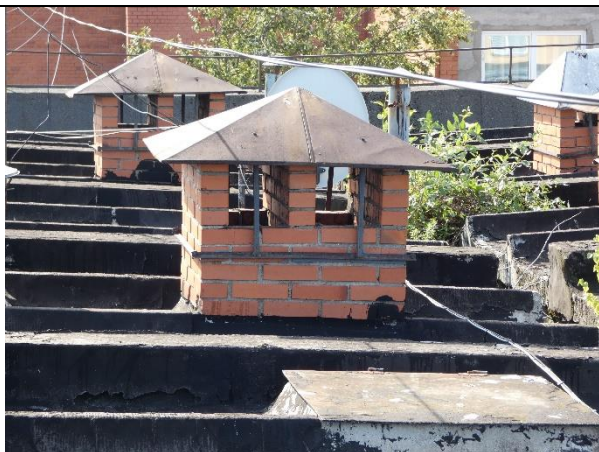
4.14.1. att. Ķieģeļu mūra ventilācijas šahtu izvadi. Jumtiņi ar korozijas bojājumiem.

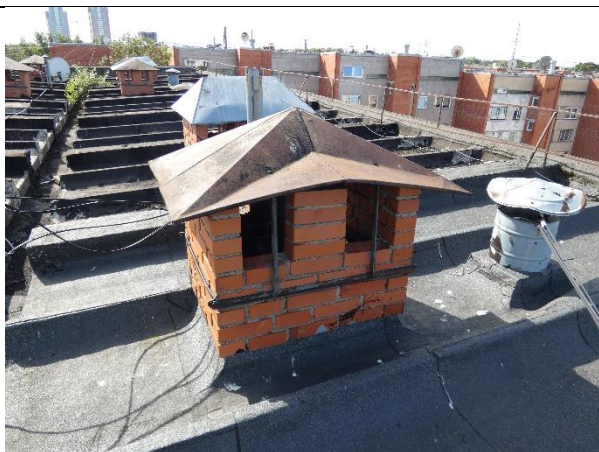
4.14.3. att. Ķieģeļu mūra ventilācijas šahtu izvadi. Jumtiņi ar korozijas bojājumiem.

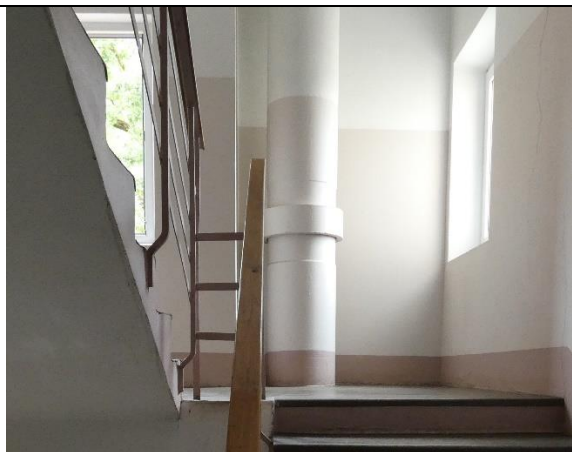
Ēkā izbūvēts sauss atkritumu vads. Atkritumu vada atvere ar vāku nav izbūvēta un atkritumu vadi netiek ekspluatēti, att. 4.16.1. Atkritumu vada ventilācijas izvadi virs jumta ar korozijas bojājumiem, att. 4.16.2., 4.6.3.

4.16.1.att. Atkritumu vada atvere ar vāku nav izbūvēta, atkritumu vads netiek ekspluatēts

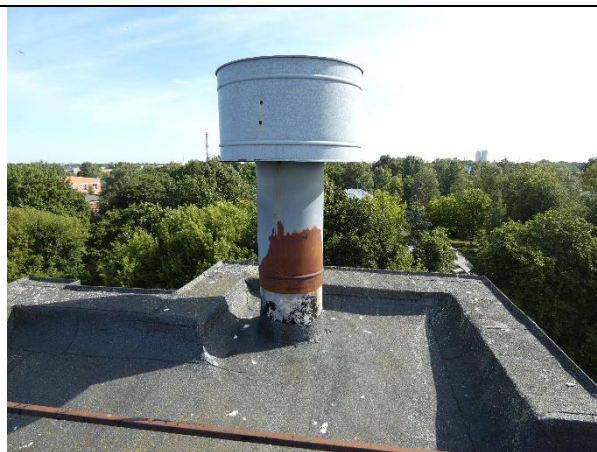
4.16.2.att. Atkritumu vada ventilācijas izvads virs jumta ar korozijas bojājumiem

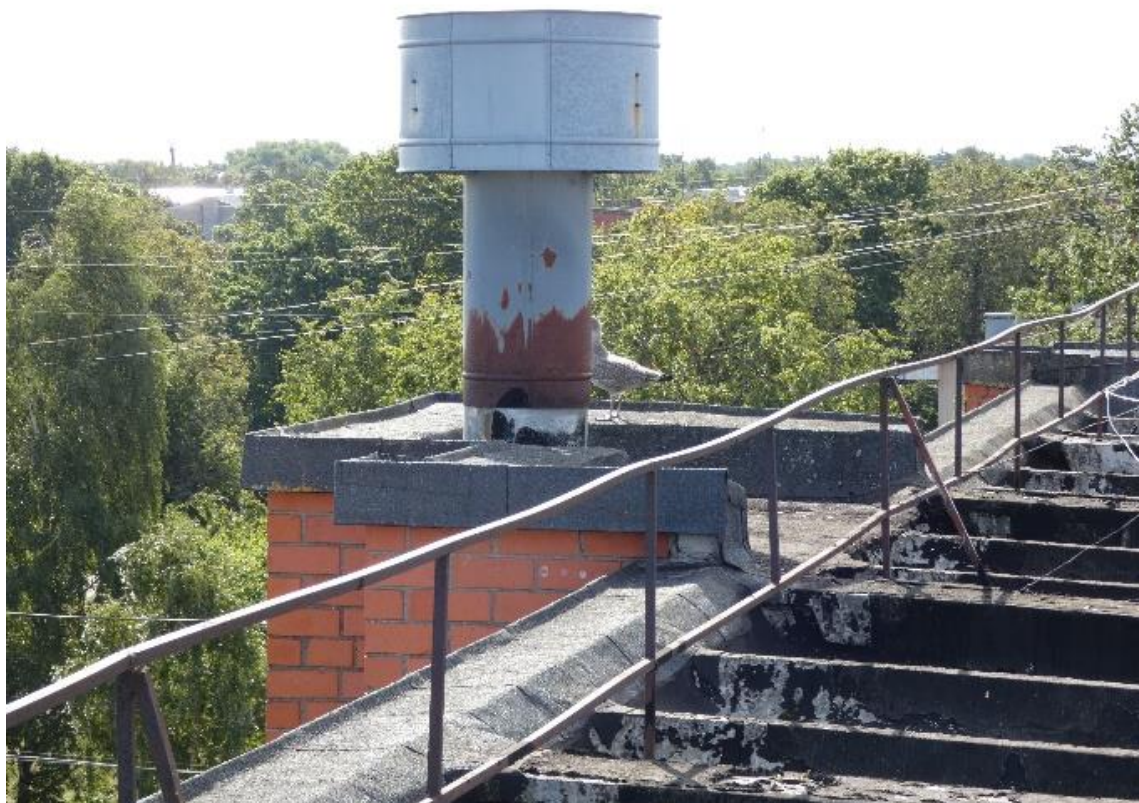
4.16.3.att. Atkritumu vada ventilācijas izvads virs jumta ar korozijas bojājumiem
