# TEHNISKĀS APSEKOŠANAS ATZINUMS

Nr. 3-4.5.4/851150

ĒKA: DAUDZDZĪVOKĻU DZĪVOJAMĀ MĀJA

ĒKAS ADRESE: MAZCENU ALEJA 9, JAUNMĀRUPE,  
MĀRUPES NOVADS

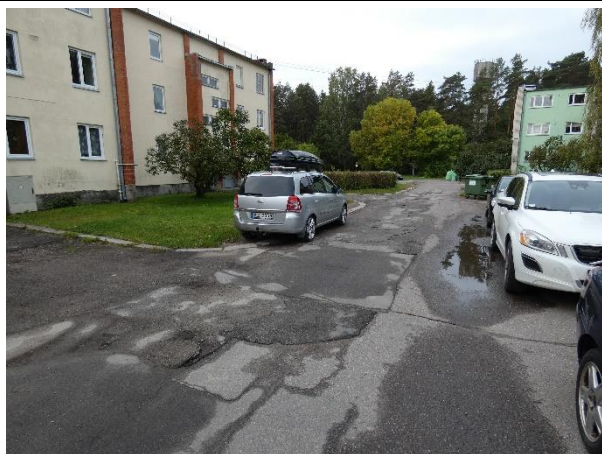
3.1.1. Brauktuves un ietves – daļēji apmierinošā stāvoklī.

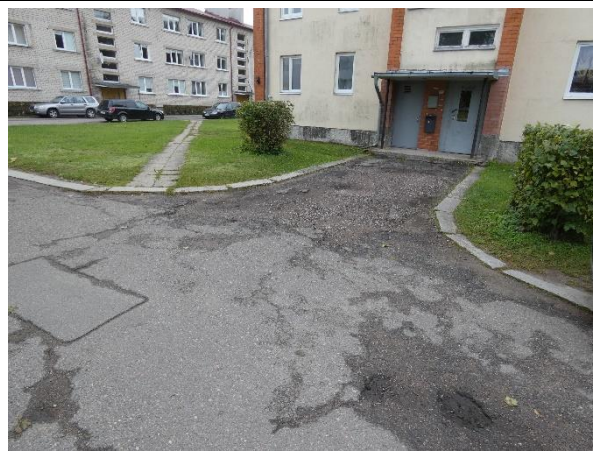
3.1.2.att. Brauktuves un ietves – neapmierinošā stāvoklī.

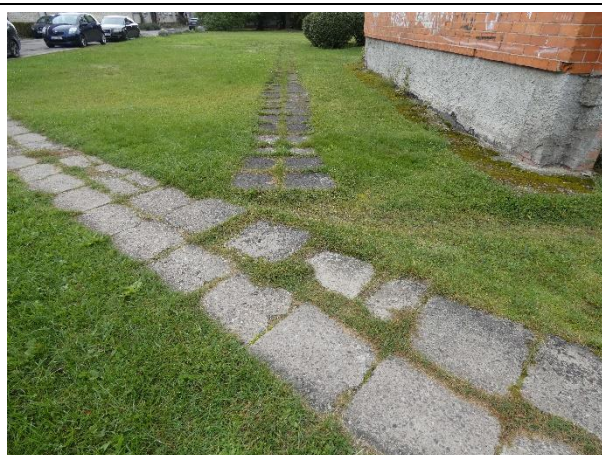
3.1.3.att. Ietves – daļēji apmierinošā stāvoklī.

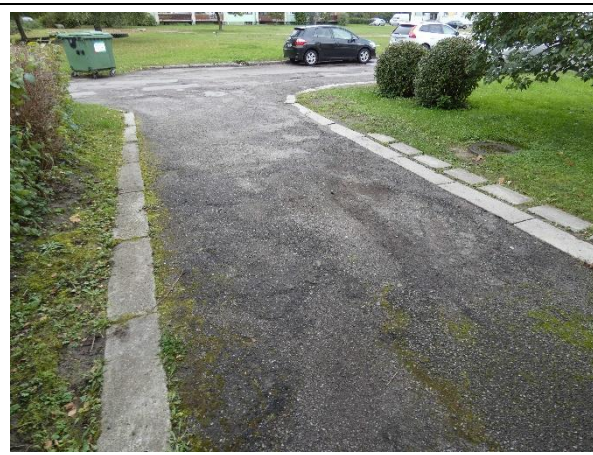
3.1.4.att. Ietves – daļēji apmierinošā stāvoklī.

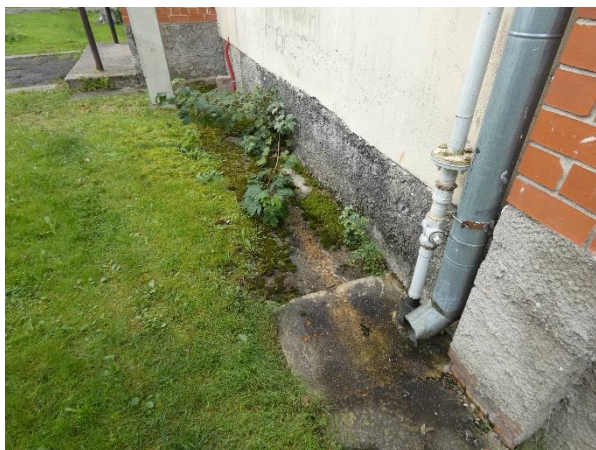
Ielas fasādes pusē konstatēti augi pie aizsargapmales, kas nav vēlams, jo to saknes var radīt pastiprinātu mitruma infiltrāciju cokola zonā (skat. 3.3.1. att.).

3.3.1.att. Augi pie aizsargapmales – nav vēlami.

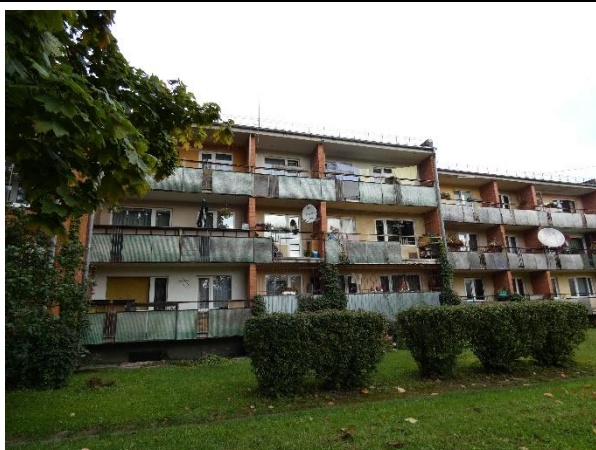
3.3.3.att. Apstādījumi – apmierinošā stāvoklī.

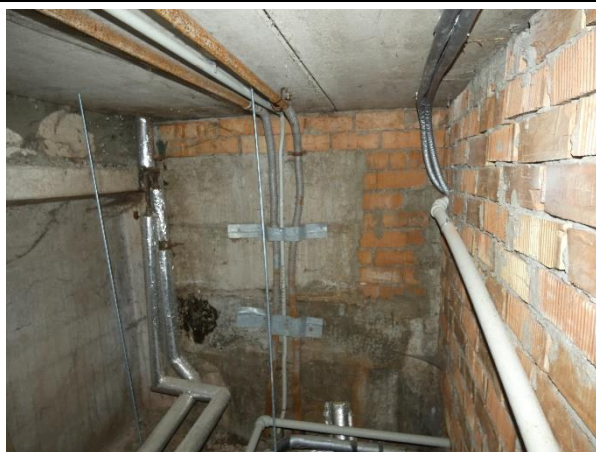
4.1.1.att. Saliekamā dzelzsbetona bloku, paneļu un ķieģeļu lentveida pamati - apmierinošā stāvoklī.

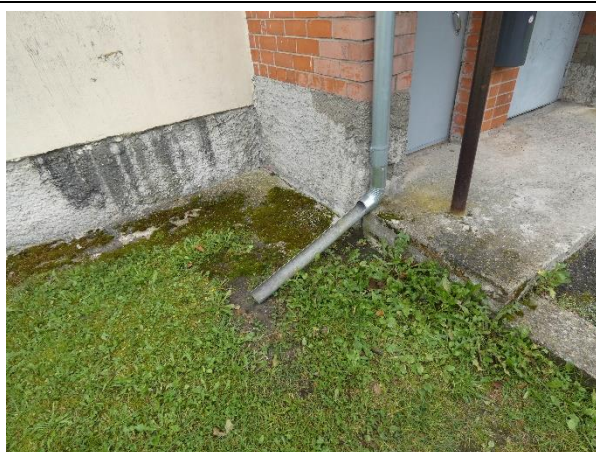
Ēkas būvniecības laikā apmales ir ierīkotas no betona javas, kura daudzviet saplaisājusi, iebrukusi, apsūņojusi, daļēji konstatēts fragmentu zudums. Ēkas ārsienas nav pilnībā aizsargātas pret mitruma iekļūšanu ēkas pamatu konstrukcijās un pagraba telpās, apmales stāvoklis vērtējams kā neapmierinošs.

4.1.3.att.Bojāta ēkas aizsargapmale.

Ārsienu un pamatu aizsardzībai, rekomendējams veikt apmales atjaunošanu un vertikālās pamatu hidroizolācijas ierīkošanu.

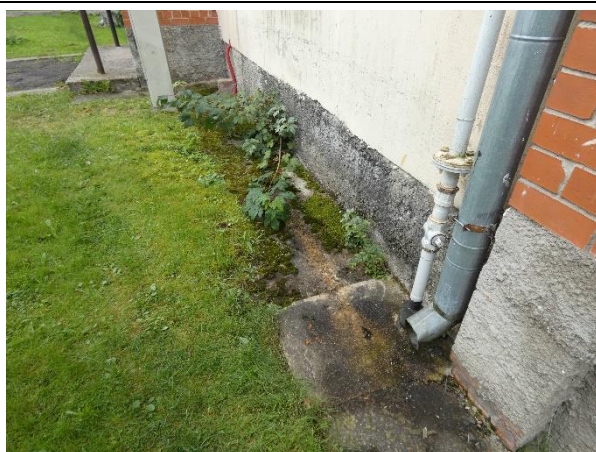
Apsekošanas laikā netika konstatēta horizontālā hidroizolācija un vertikālā nav pieejama apskatei. Iespējams pieņemt, ka vertikālā hidroizolācija nav veidota.

4.1.5.att. Cokola daļā vertikālā hidroizolācija netika konstatēta. Konstatēta apmetuma atslāņošanās. Bojāta aizsargapmale.

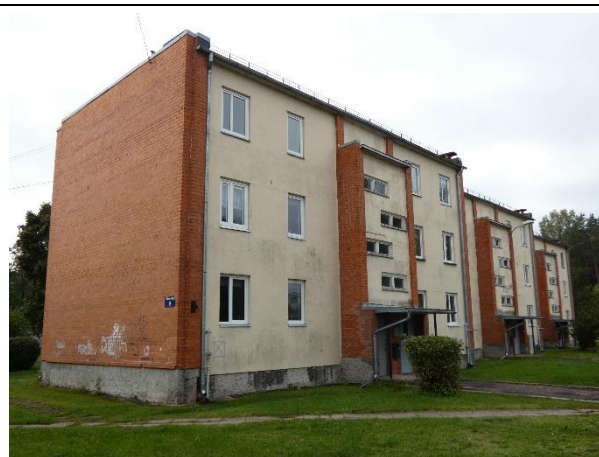
Plaisas un izdrupumi ārsienu mūrī ir agresīvās vides ietekmes rezultāts, mitrumam iekļūstot sienu konstrukcijā. Nesošās ķieģeļu šķērssienas kopumā apmierinošā tehniskā stāvoklī.

4.2.1.att. No nokrišņiem neaizsargāts gala sienas mūris

Rekomendējams likuma noteiktajā kārtībā veidot fasādes apdari nesošo ārsienu aizsardzībai pret mitrumu.

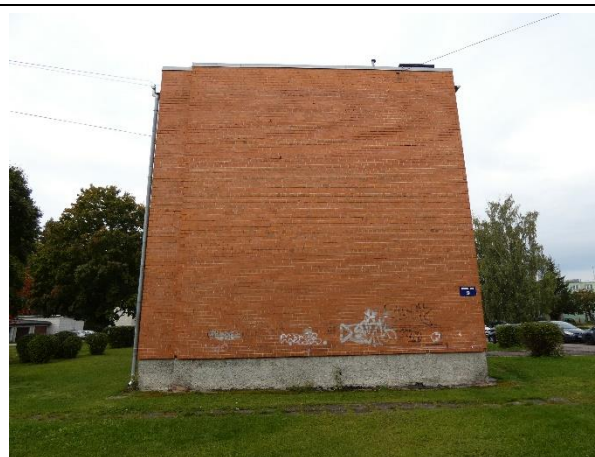
4.2.2.att. No nokrišņiem neaizsargāts gala sienas mūris. Ķieģeļu izdrupumi.

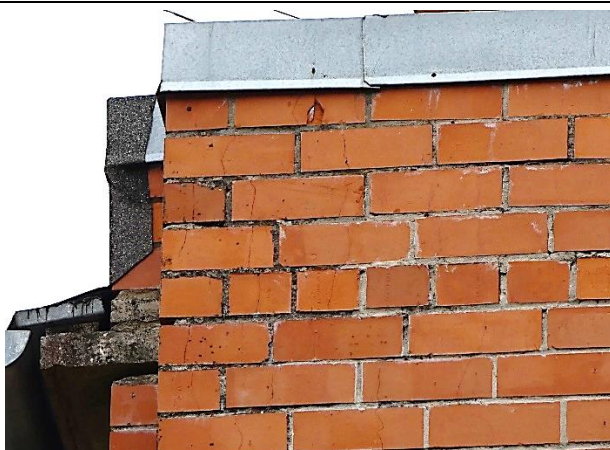
4.2.5.att. No nokrišņiem neaizsargāts gala sienas mūris. Mikroplaisas.

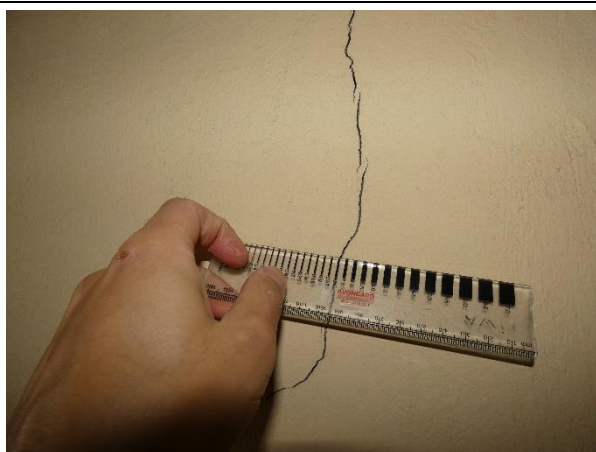
Vizuāli novērtējot, visās šķērssienās, tajā skaitā gala sienās, konstatēta maznozīmīgi mūra bojājumi - plaisas un izdrupumi (4.2.1. - 4.2.5.att.), bet kāpņu telpās mūra nesošajās šķērssienās konstatētas plaisas ar platumu līdz 1,0 mm (4.2.6. – 4.2.8. att.), kas visticamāk, radušās būvdarbu laikā nepietiekami rūpīgi sagatavotas pārseguma paneļu balsta vietu rezultātā.

4.2.7.att. Kāpņutelpā konstatētas plaisas mūra nesošajā šķērssienā ar platumu līdz 1,0 mm.

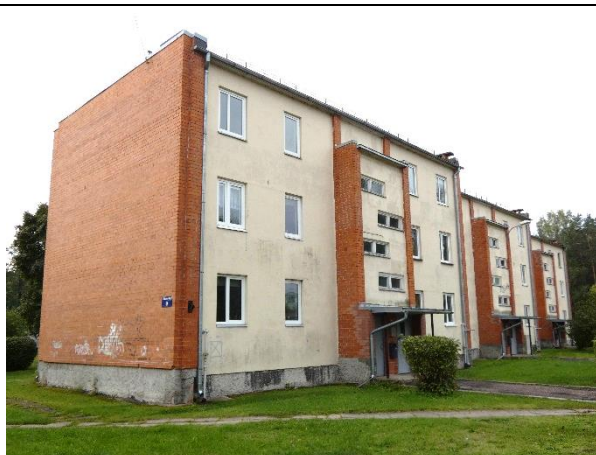
4.4.2.att. Neatbilstoša ailu aizdare ārsienās pēc logu nomaiņas.

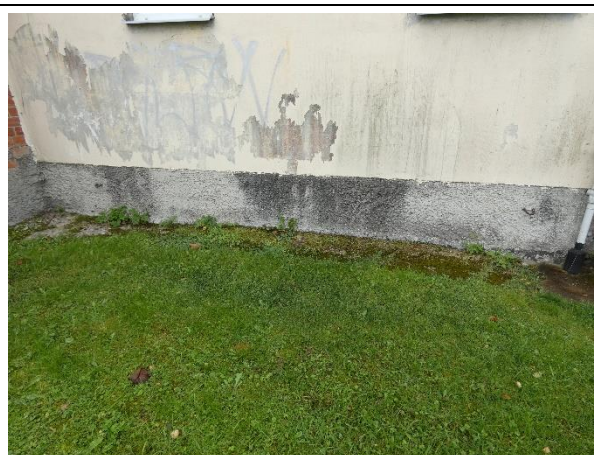
4.4.3.att. Fasādes apdares bojājumi.

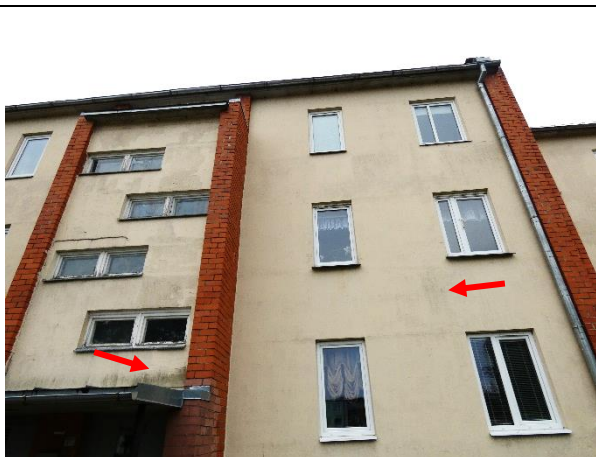
4.4.4.att. Fasādes apdares bojājumi.

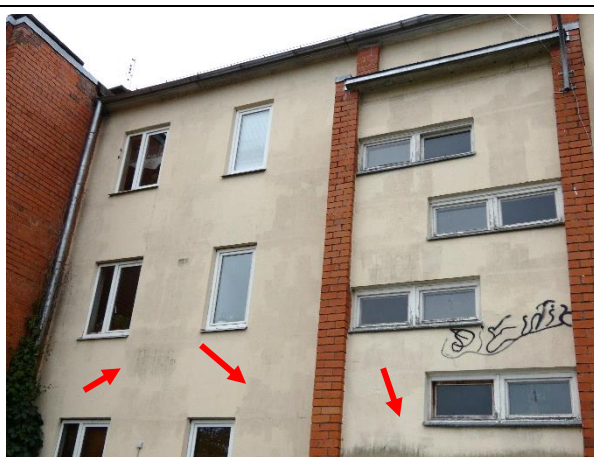
4.4.5.att. Fasādes apdares bojājumi.

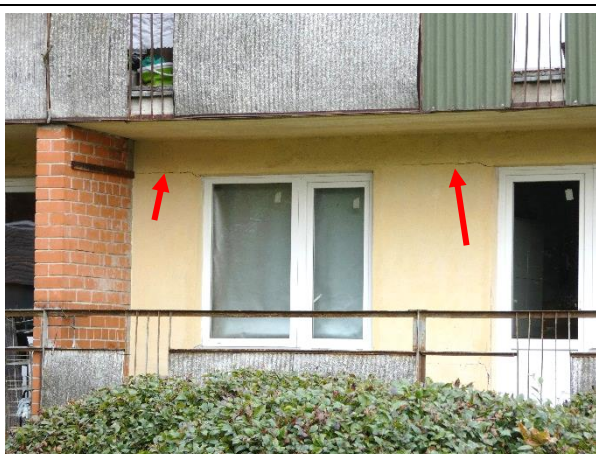
4.4.6.att. Fasādes apdares bojājumi.

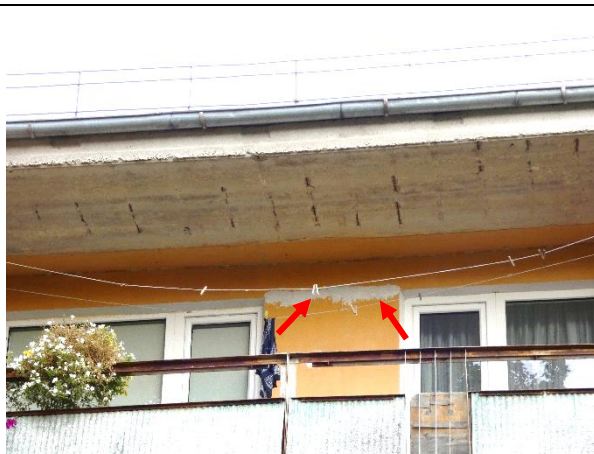
4.4.7.att. Plaisas un izdrupumi sienu paneļu sadurvietās.

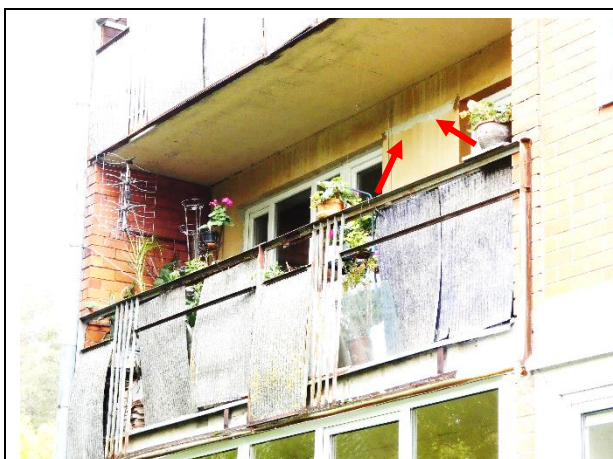
4.4.9.att. Lokāls remonts sienu paneļu sadurvietās.

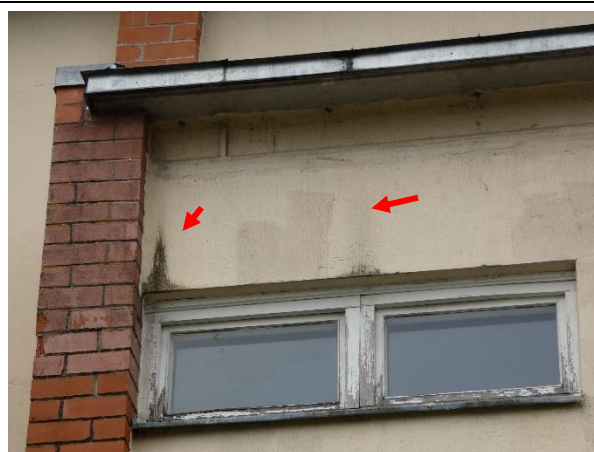
4.4.10.att. Fasādes apdares bojājumi.  
Ārsienu aizsardzība pret mitrumu samazināta.

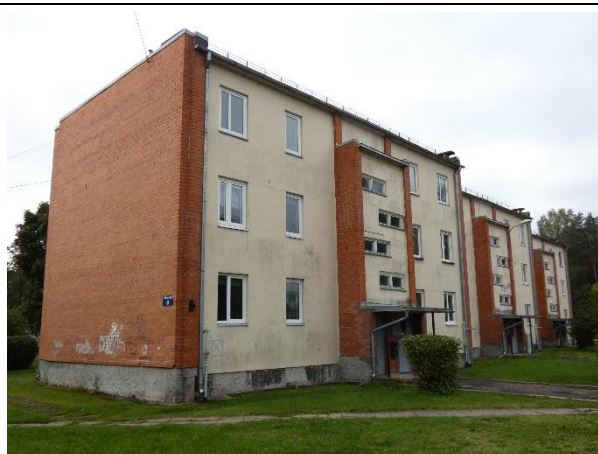
4.5.1. att. Lokāli remontētas zonas.

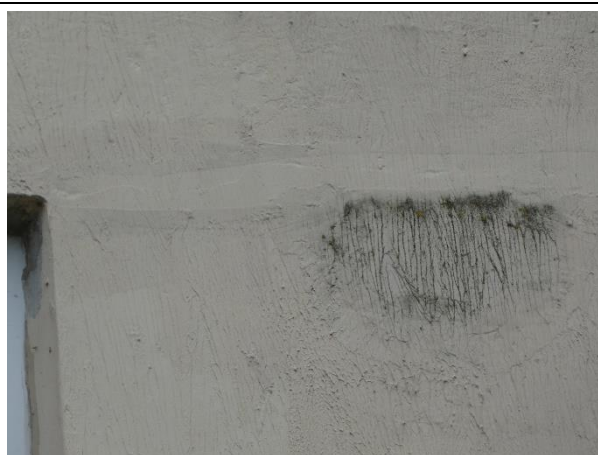
4.5.3. att. Lokāli remontētas zonas.

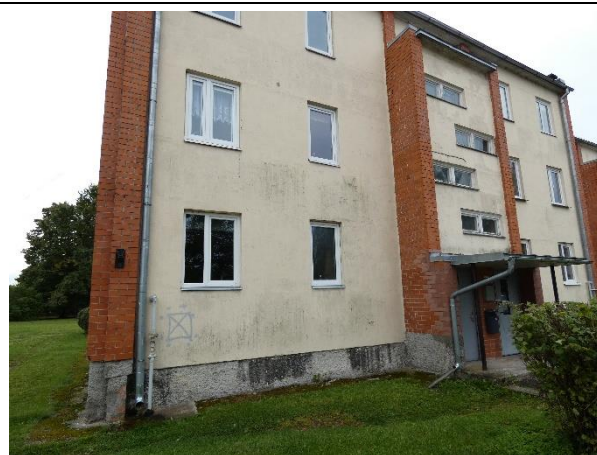
4.5.4. att. Lokāli remontētas saduršuvju vietas.

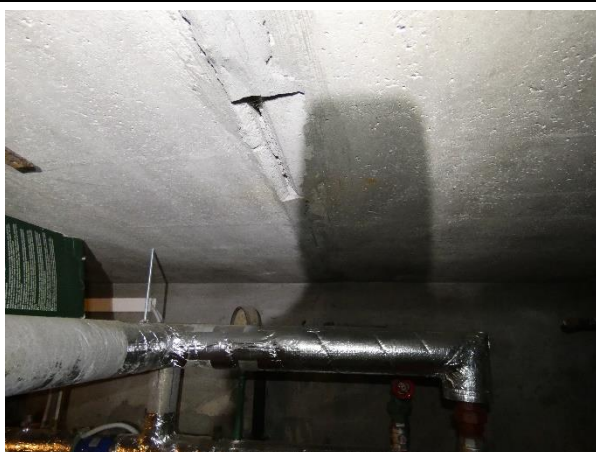
4.6.1. att. Pagraba pārseguma paneļi – apmierinošā stāvoklī. Lokāli starppaneļu javas aizpildījumu izdrupumi.

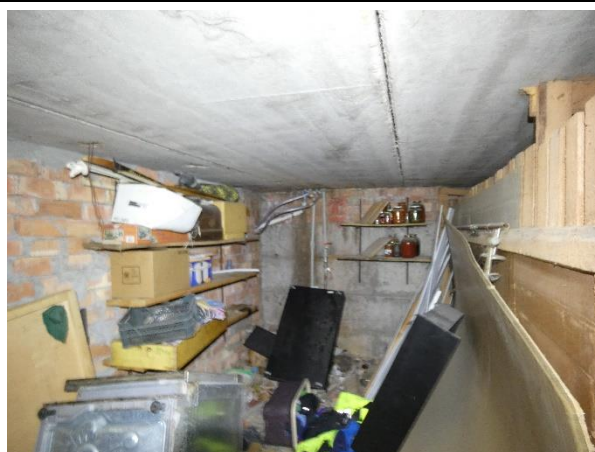
4.6.2. att. Pagraba pārseguma paneļi – apmierinošā stāvoklī.

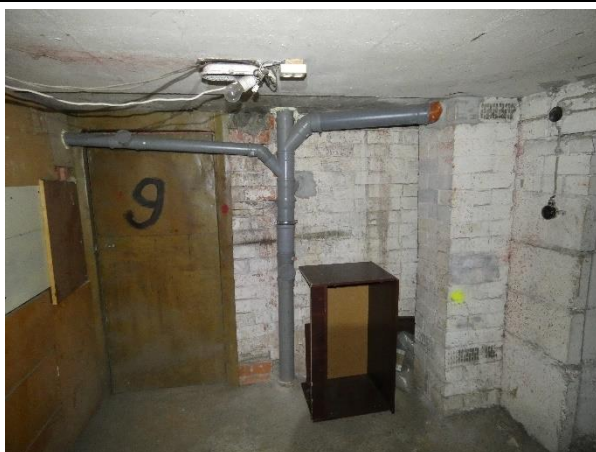
4.6.3. att. Nehermētiski inženierkomunikāciju šķērsojumi pagraba pārsegumā.

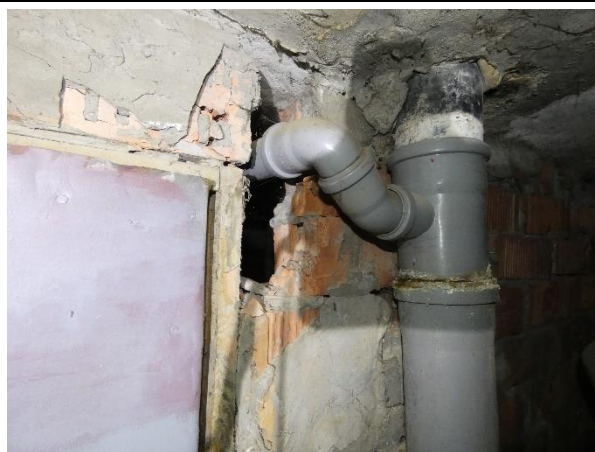
4.6.4. att. Nehermētiski inženierkomunikāciju šķērsojumi pagraba pārsegumā.

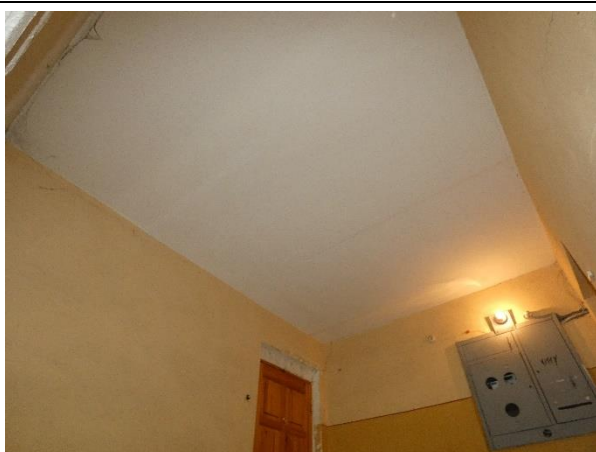
4.6.5. att. Pārsegums virs kāpņu telpas apmierinošā stāvoklī.

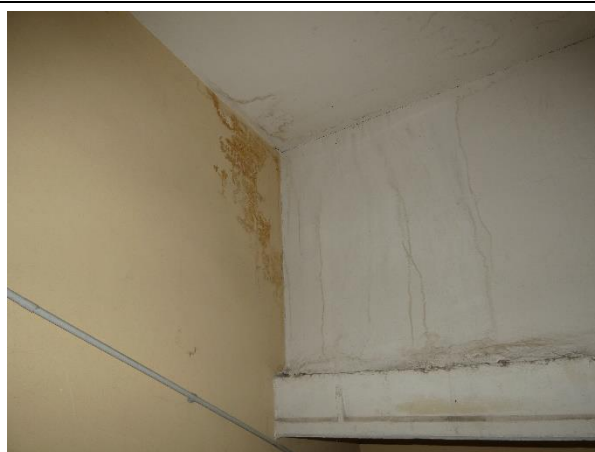
4.6.6. att. Pārsegums virs kāpņu telpas apmierinošā stāvoklī. Lokālas mitruma pazīmes paneļu sadurvietā.

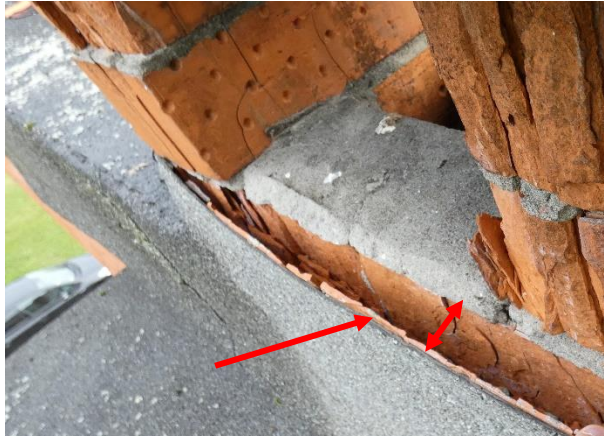
Rullveida kausējamais bitumena segums, kam konstatēti lokāli bojājumi - nehermētiskas pieslēgumu vietas (skat. 4.8.7., 4.8.10.att.). Uz jumta seguma izveidojies maznozīmīgs apsūņojums. Kāpņu telpās ir konstatēti mitruma caursūkšanās rezultātā radīti bojājumi, kas liecina par nehermētisku jumta segumu (skat 4.8.14. att.). Izvadiem uz jumta lokālās vietās bojāti metāla veidgabali un to nosegdetaļas (4.8.3.;4.8.4. 4.8.6 att.). Norobežojošās barjeras margas ar ievērojamu koroziju.

| <p>4.8.7.att. Nehermētiskas jumta seguma<br/>pievienojuma vietas ventilācijas izvadiem.</p> | <p>4.8.8.att. Tekne daļēji nosprostota ar gružiem</p> |

8. Nepieciešams jumta ieseguma atjaunošana, hermetizējot visas savienojumu vietas un parapeta skārda elementu savienojumu vietas.
9. Attīrīt jumta margas no korozijas un veidot aizsardzību pret apkārtējās vides iedarbību.

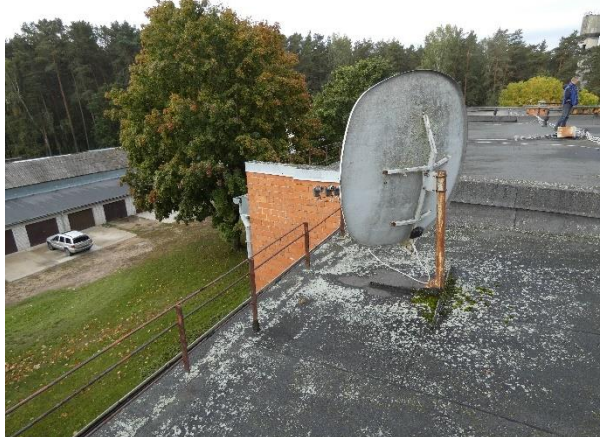
| <p>4.8.9.att. Patvaļīgi nostiprinātas satelīta<br/>antenas.</p> | <p>4.8.10.att. Mūrēto ventilācijas šahtu ķieģeļu<br/>izdrupumi.</p> |

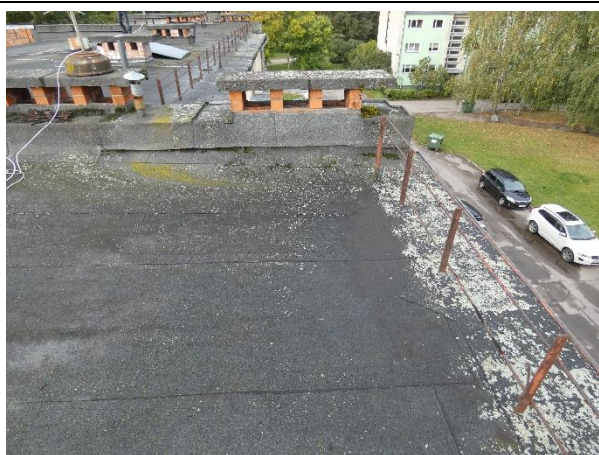
4.8.11.att. Jumta segums ar apaugumiem.

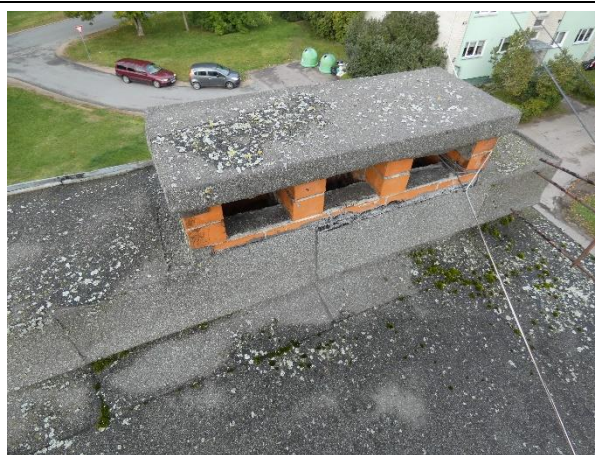
4.8.12.att. Jumta segums ar apaugumiem.

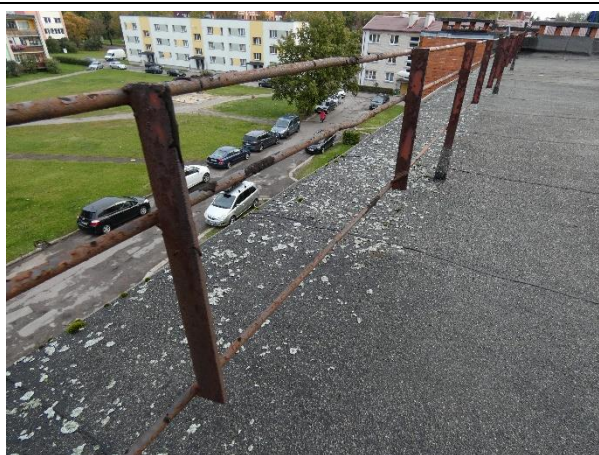
4.8.13.att. Ievērojami korodējušas jumta margas.

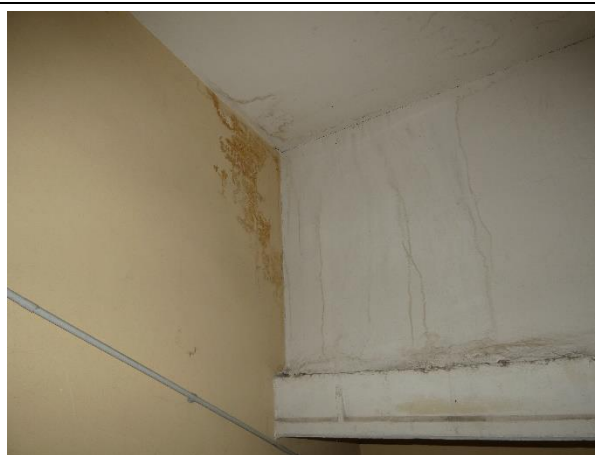
4.8.14.att. Mitruma infiltrācijas pazīmes kāpņu telpā. Iespējami nehermētiska starppaneļu šuves vieta.

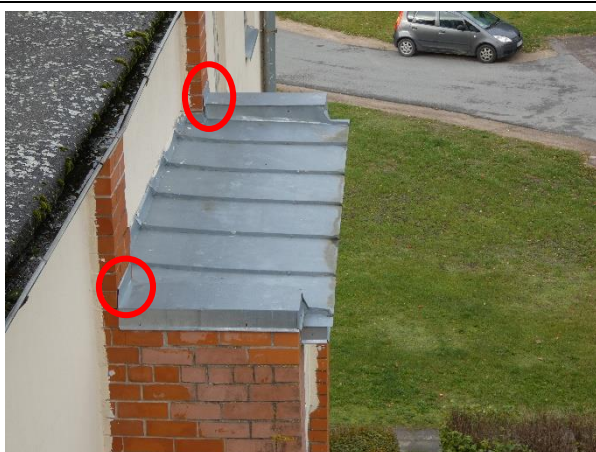
4.9.1.att. Jumtiņi virs ieejas mezgļiem daļēji apmierinošā stāvoklī. Nehermēiskas skārda elementu pievienojumu vietas sienām.

Ieteicams veikt jumtiņu plātņu atjaunošanu, skārda elementu pieslēgumu un savienojumu vietu hermetizēšanu un lietuss ūdens novadīšanas sistēmas ierīkošanu kā arī metāla kolonnu attīrīšanu no korozijas un aizsargkrāsojuma izveidi.

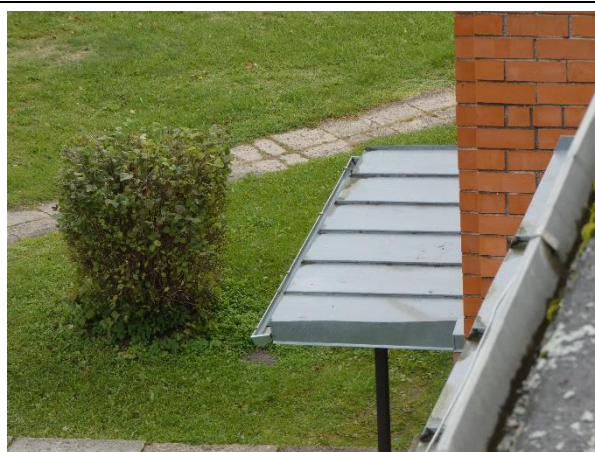
4.9.2.att. Jumtiņi virs ieejas mezgļiem daļēji apmierinošā stāvoklī.

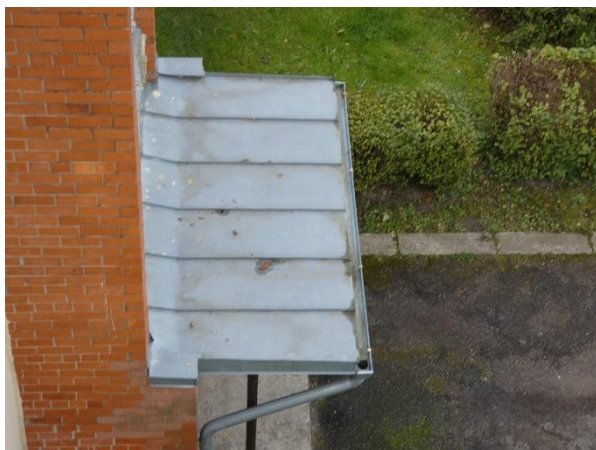
1. Jumtiņu dzelzsbetona plātnes ar bojājumiem – plaisām, betona izdrupumiem un stieģojuma un ieliekamo metāla detaļu koroziju (4.9.4. att.);
2. Konstatēti gruži uz jumtiņiem (4.9.3. att.);
3. Skārda elementu pieslēguma vietas sienām un savienojumu vietas nav pilnībā hermētiskas (4.9.1. att.);
4. Ne visiem jumtiņiem ierīkota lietuss ūdens novadīšana;
5. Cauruļprofila kolonnas ar koroziju.

4.9.3.att. Gruži uz ieejas mezglā jumtiņa.

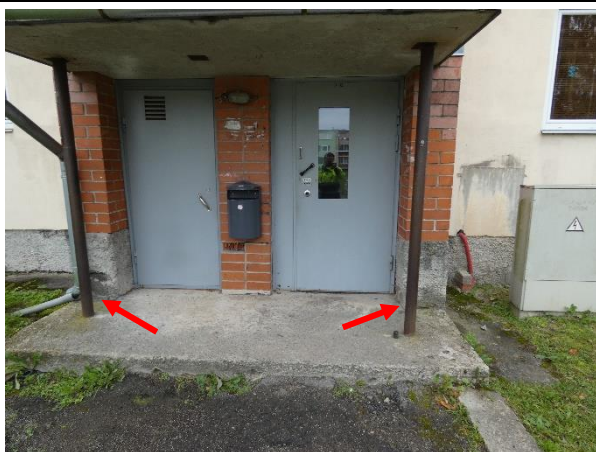
4.9.5.att. Ieejas lieveņi ar betona izdrupumiem. Tērauda kolonnas ar koroziju.

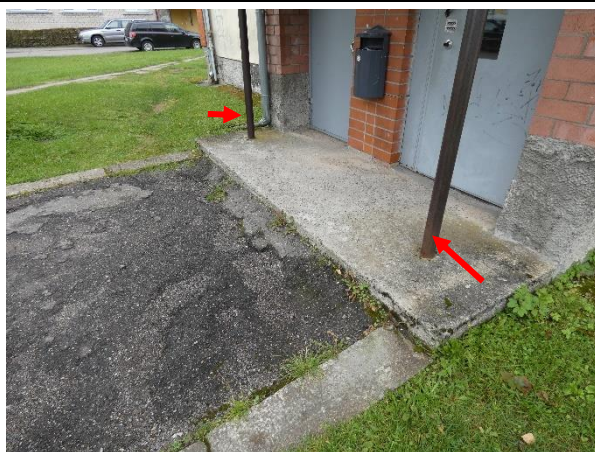
4.9.6.att. Ieejas lieveņi ar betona izdrupumiem. Tērauda kolonnas ar koroziju.

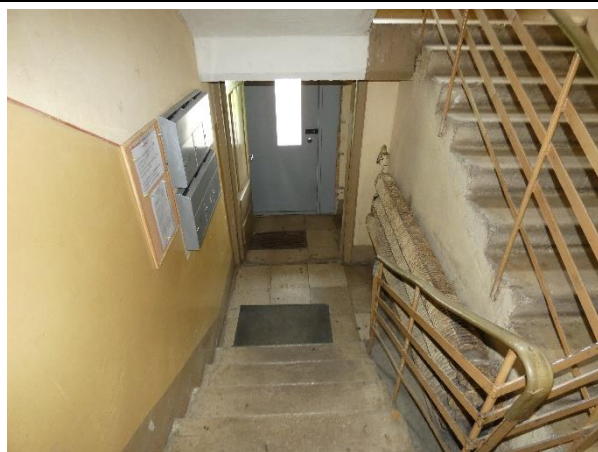
4.10.1.att. Dzelzsbetona kāpņu konstrukcijas apmierinošā stāvoklī.

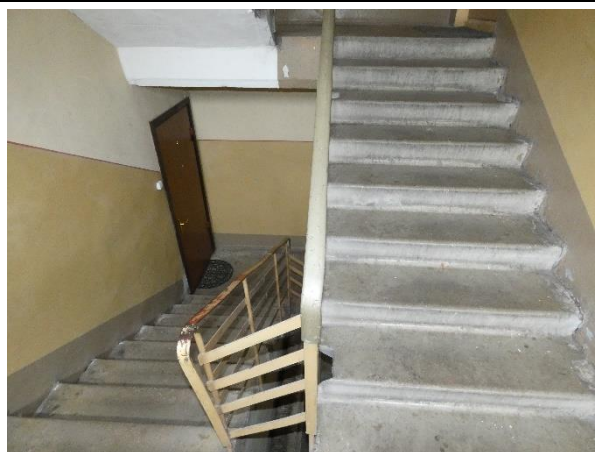
4.10.2.att. Dzelzsbetona kāpņu konstrukcijas apmierinošā stāvoklī. Iztrūkst vinila lenterī.

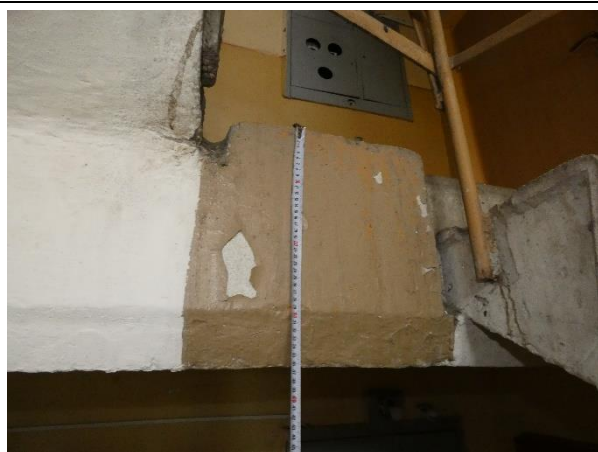
4.10.3.att. Kāpņu laukuma un laiduma savienojuma vietas – apmierinošā stāvoklī.

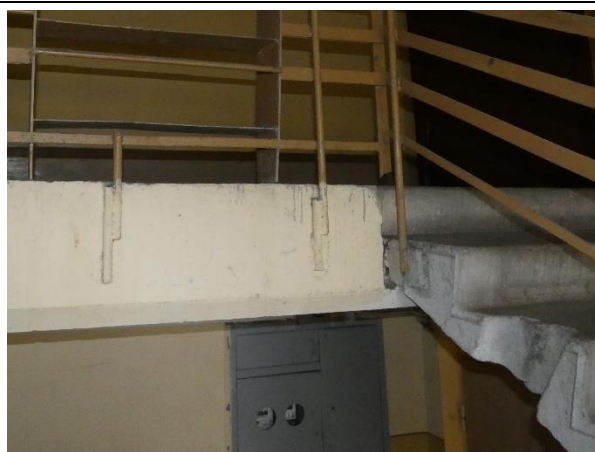
4.10.4.att. Kāpņu laukuma un laiduma savienojuma vietas – apmierinošā stāvoklī.

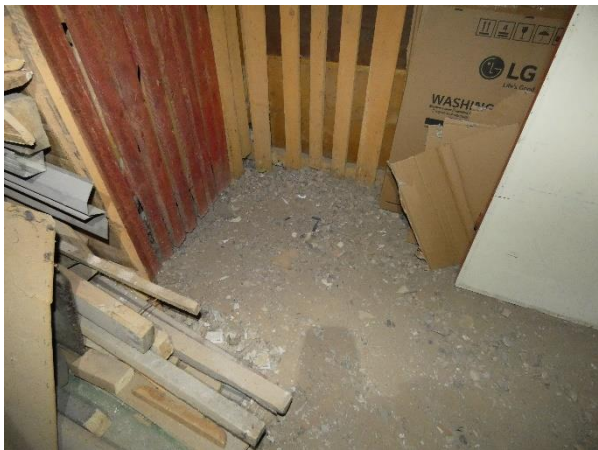
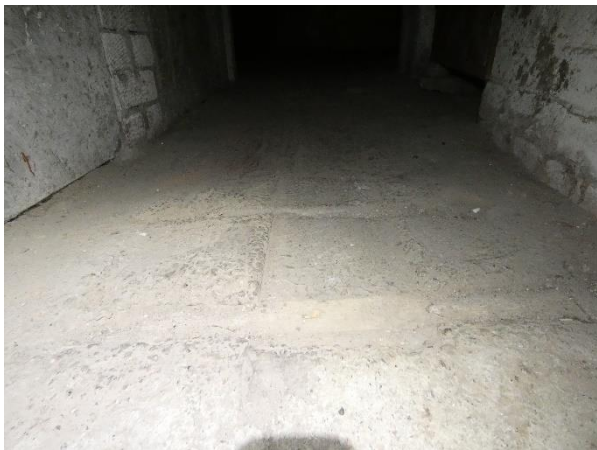
| 4.12.1. Pagrabā grīdas vietām nav veidotas. | 4.12.2.att. Pagrabā betona grīda – neapmierinošā stāvoklī, nelīdzena. |

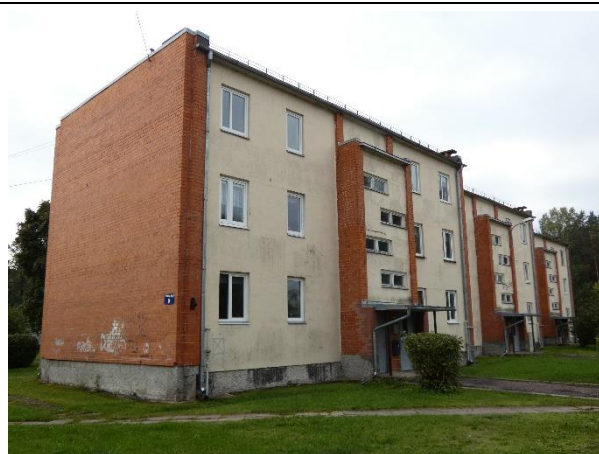
4.13.1. att. Vēsturiskie koka logi lielākoties aizstāti ar stiklapakešu logiem PVC rāmjos.

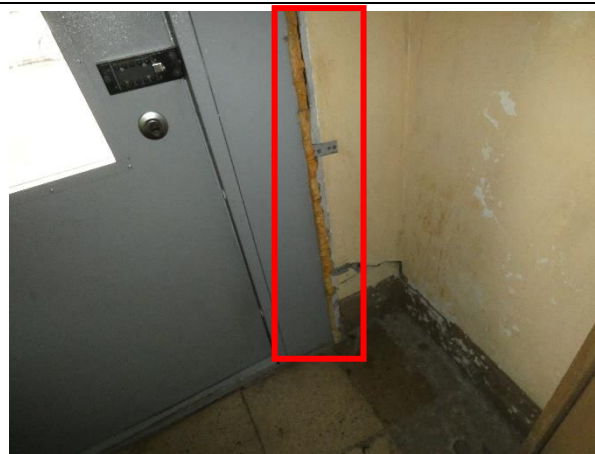
4.13.2. att. Nav veidota atbilstoša durvjailas apdare pēc montāžas.

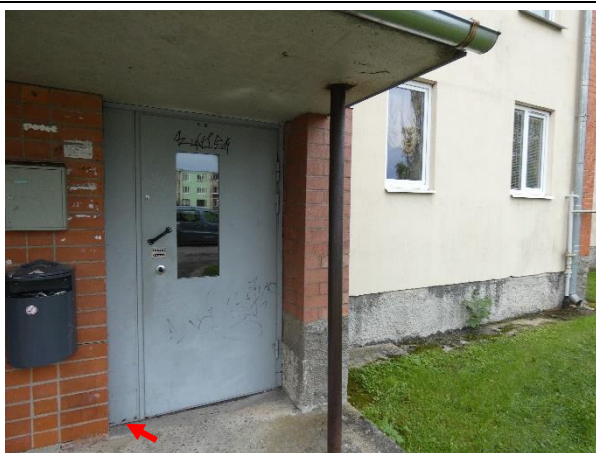
4.13.5. att. Kāpņutelpām metāla ārdurvis ar maznozīmīgu koroziju – apmierinošā stāvoklī.

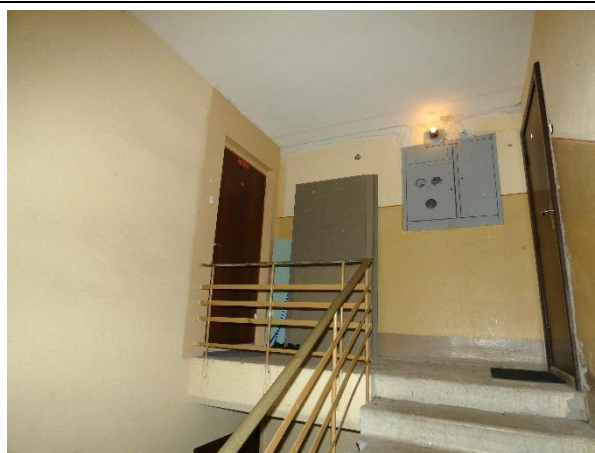
4.13.6. att. Dzīvokļu ārdurvis no dažāda materiāla, metāla, koka, u.c. – apmierinošā stāvoklī.

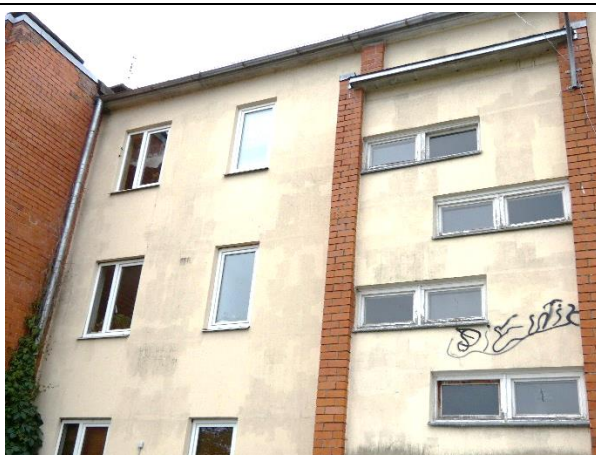
4.13.7. att. Koka logiem konstatēta būtiska aizsargkrāsojuma atslāņošanās.

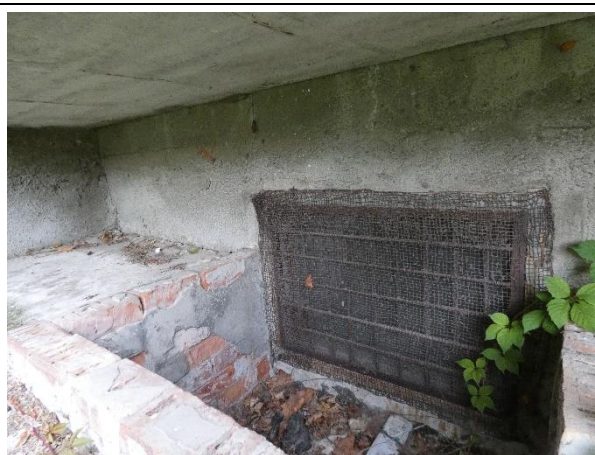
4.13.8. att. Pagraba logi aizdarīti ar dažādiem materiāliem.

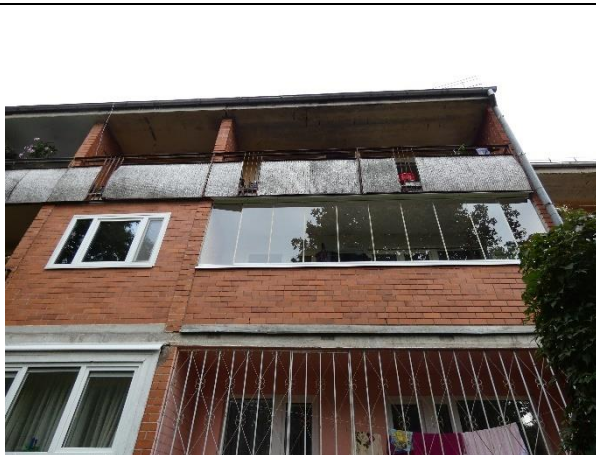
4.13.11. att. Lodžijām veidots dažāds ailu aizpildījums. Iespējami patvaļīga būvniecība.

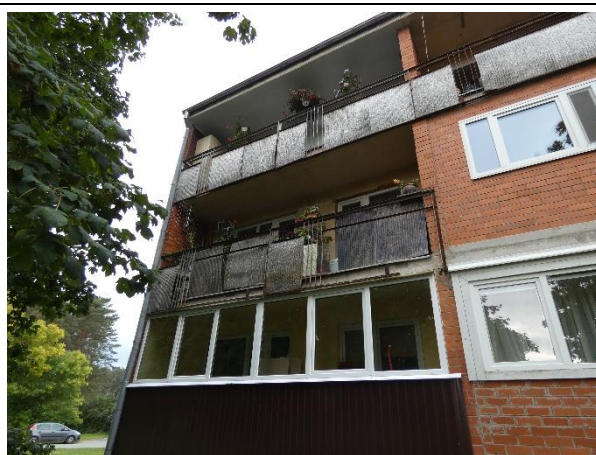
4.13.12. att. Lodžijām veidots dažāds ailu aizpildījums. Iespējami patvaļīga būvniecība.

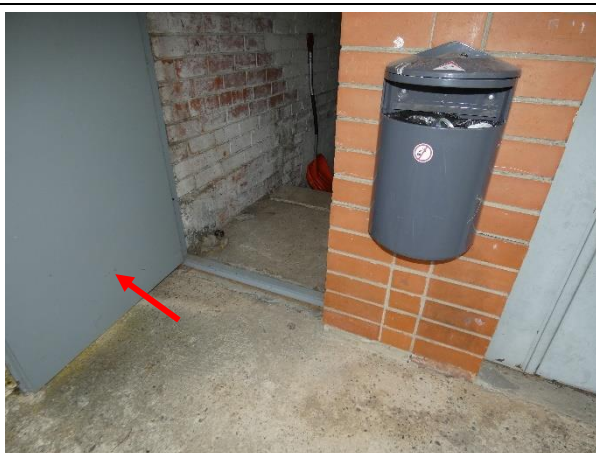
4.13.13. att. Pagrabā durvis metāla konstrukcijās – apmierinošā stāvoklī.

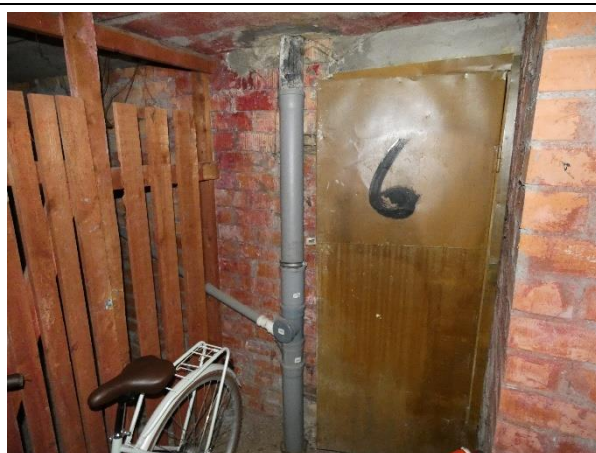
4.13.14. att. Pagrabā uzstādītas koka un metāla durvis – daļēji apmierinošā stāvoklī.

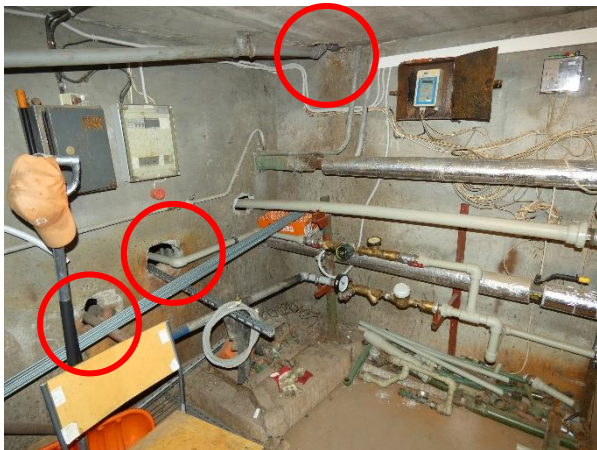
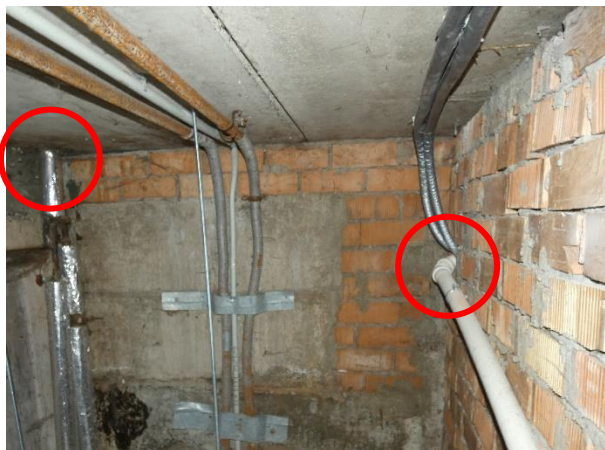
| 4.15.1. Cauruļvadu šķērsojums ugunsdrošajā konstrukcijā, nav veikta ugunsdrošā aizdare. | 4.15.2.att. Cauruļvadu šķērsojums ugunsdrošajā konstrukcijā, nav veikta ugunsdrošā aizdare. |
