# TEHNISKĀS APSEKOŠANAS ATZINUMS

Nr. 3-4.5.4/771096

ĒKA: DAUDZDZĪVOKĻU DZĪVOJAMĀ MĀJA

ĒKAS ADRESE: PŪPOLI, LIEPA, LIEPAS PAGASTS

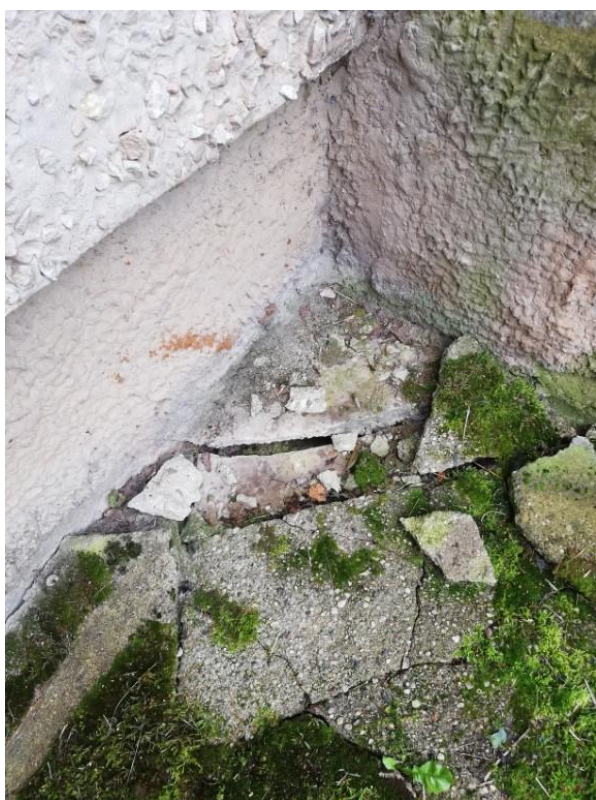
4.1.7.att. Ēkas aizsargapmale sabrukusi.

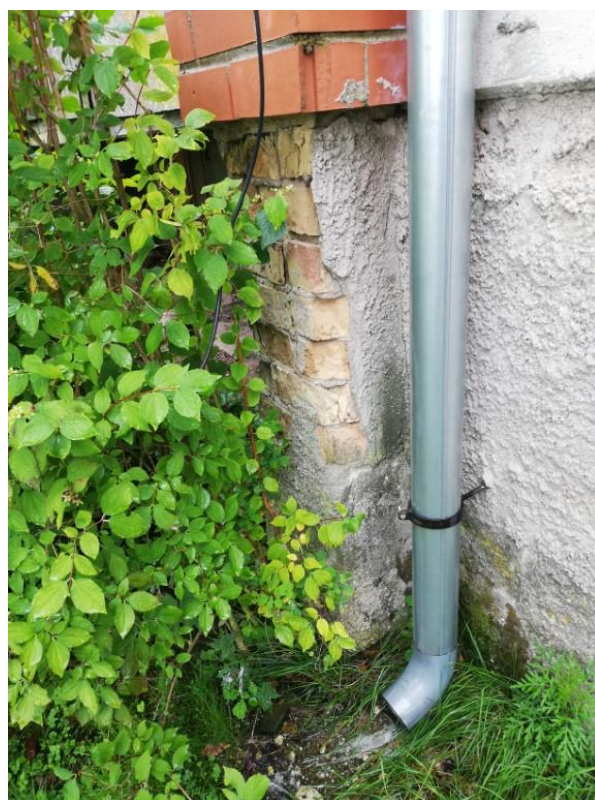
4.1.8.att. Nokrišņu ūdens netiek novadīts tālāk prom no pamatiem

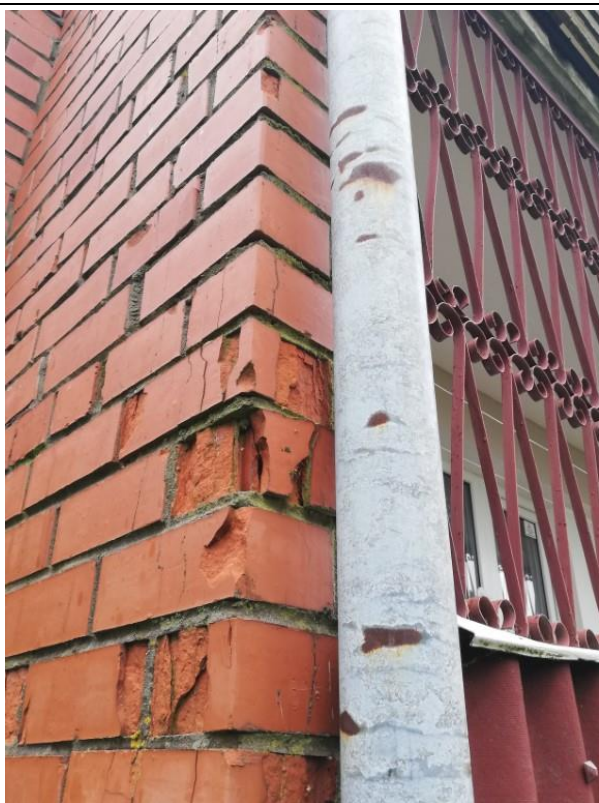
4.2.9.att. Nokrišņu ietekmē bojāts, erodējis mūris.

Rekomendējams veikt nesošo ārsienu aizsardzību pret mitruma iekļūšanu.

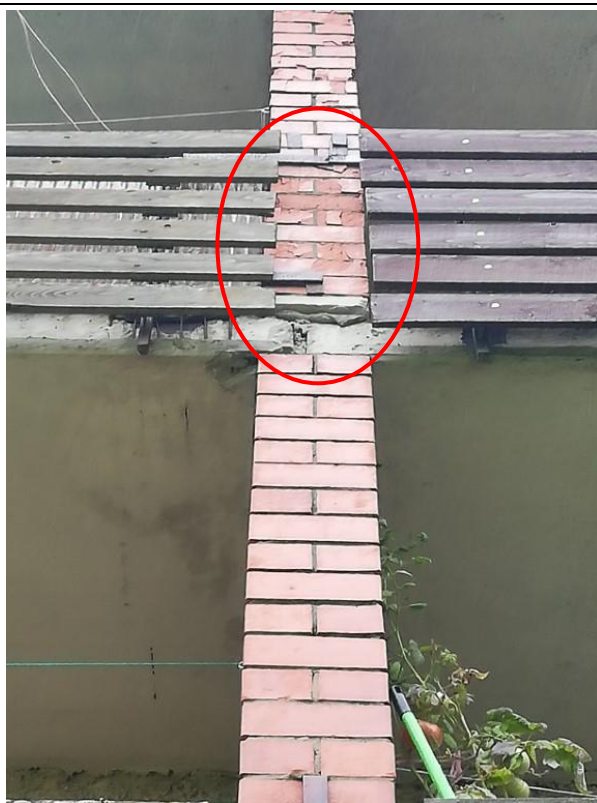
- Kieģeļu mūra izdrupumi lodžijas paneļa un starpsienas balsta vietā (4.2.10.att.).

Plaisas un izdrupumi liecina par agresīvās vides ietekmi, mitrumam regulāri iekļūstot mūrī un izārdot ķieģeļu un javas struktūru. Secināms, ka nesošās sienas nav aizsargātas pret mitruma iekļūšanu.

4.2.10.att. Nokrišņu ietekmē bojāts, erodējis mūris.

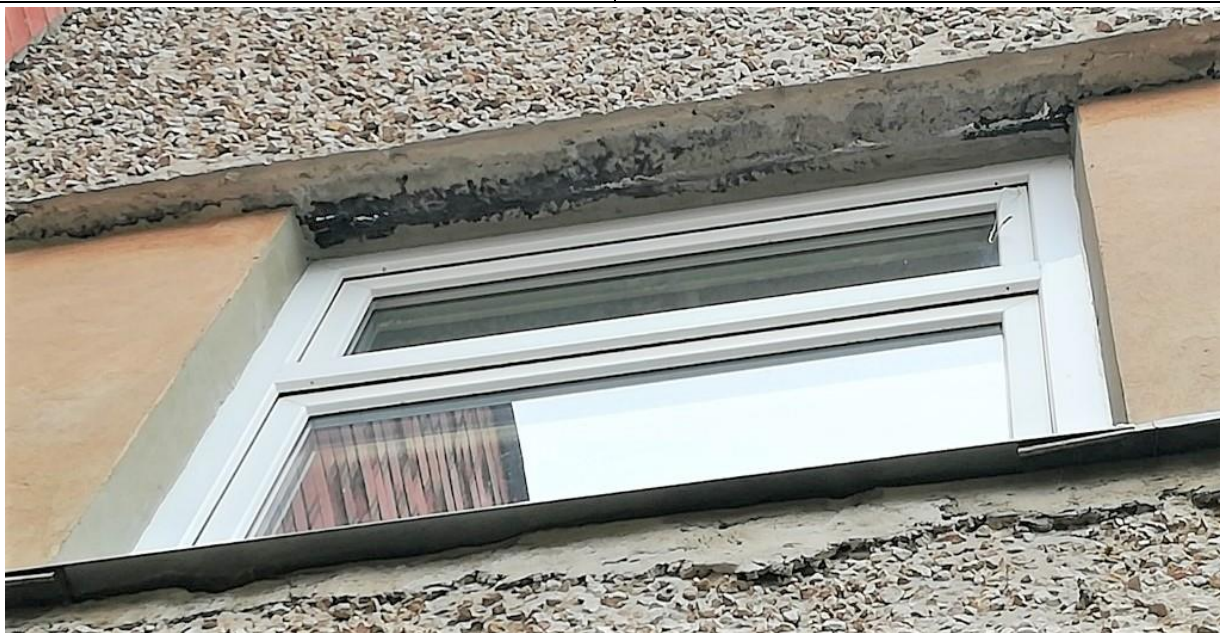
4.2.11.att. Pārsedžu funkcijas pilda ārējie keramzītbetona sienu paneļi.

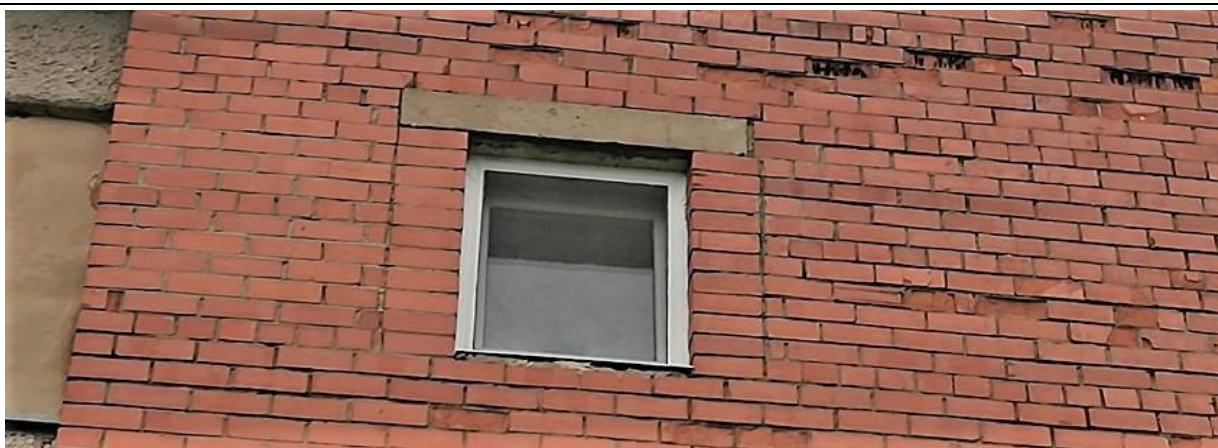
4.2.12.att. Nesošajās ārējās sienās pārsedzes ir ierīkotas no dzelzsbetona. Ailu pārsedzes un to balstvietas bez bojājumiem, apmierinošā stāvoklī.

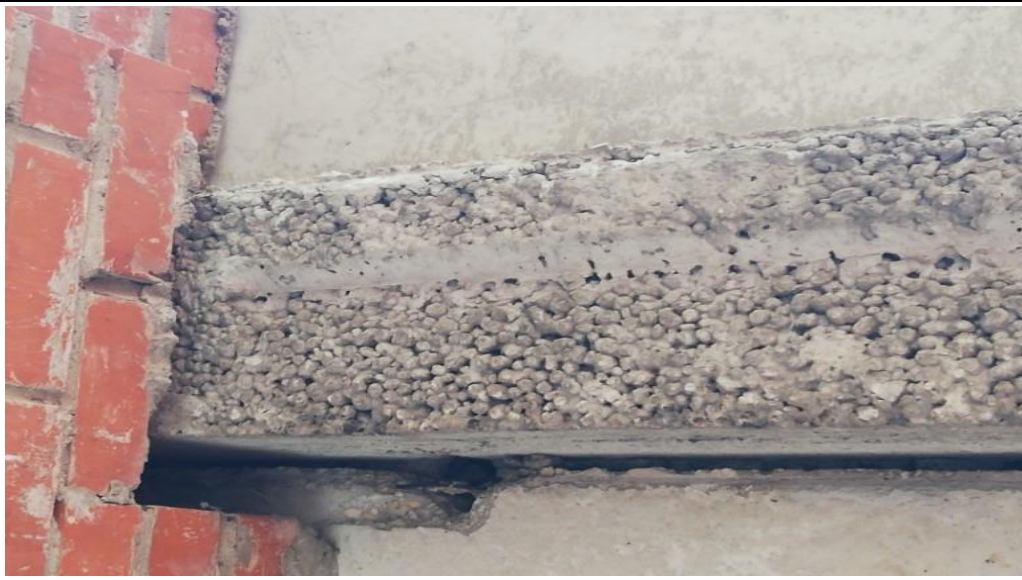
| <p>4.4.5.att. Ārsienas keramzītbetona paneli 300 mm biezumā</p> | |

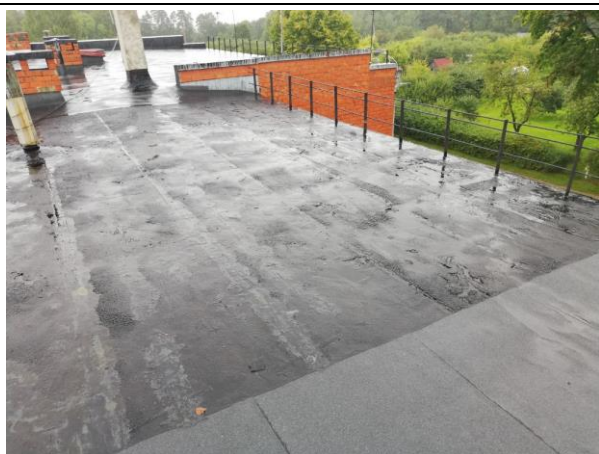
4.8.1.att. Jumta segums ir apmierinošā stāvoklī.

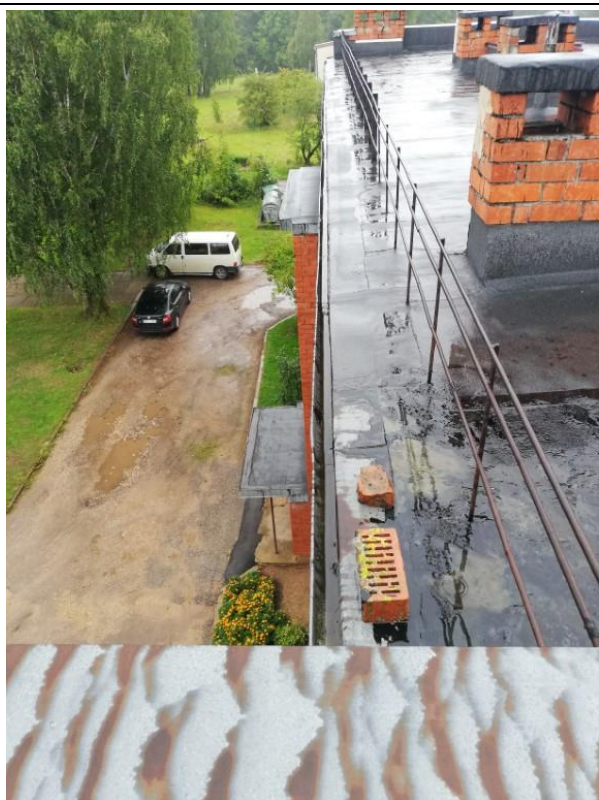
4.8.7.att. Korodējušas lietus ūdens teknes un norobežojošās margas.

1. Lietus notekūdeņu novadīšanas sistēmas regulāra uzturēšana – jumta seguma un noteku tīrīšana un remonts;
2. Noteksisstēmas nomaiņa ar pieslēgšana pie lietus kanalizācijas sistēmas;
3. Norobežojošo margu krāsojuma atjaunošana – aizsardzība pret koroziju;
4. Lietus ūdens novadīšanas sistēmas un jumta seguma atbrīvošana no veģetācijas;

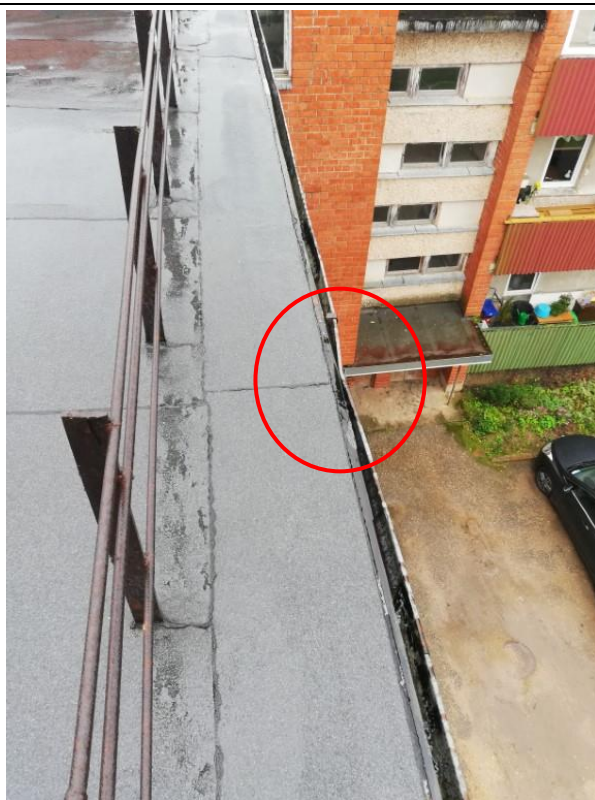
4.8.8.att. Deformēta lietus ūdens tekne.

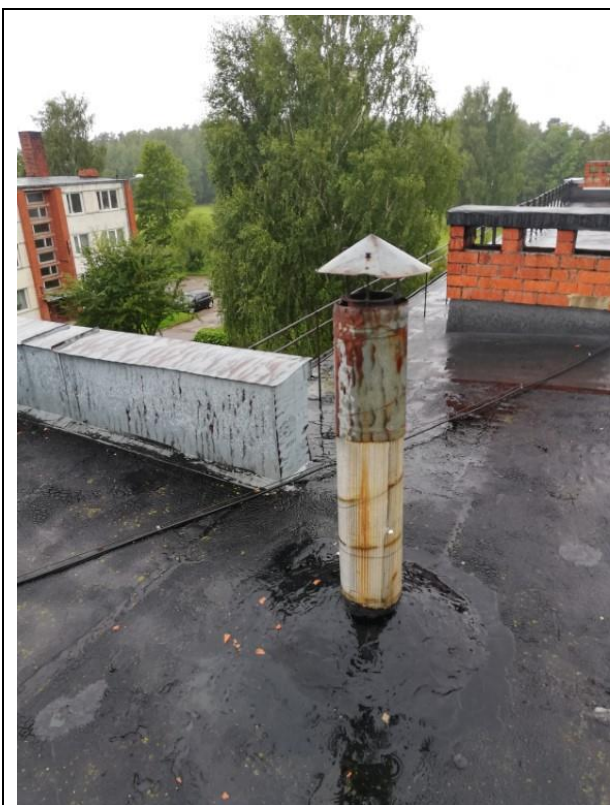
4.8.9.att. Korodējis ventilācijas izvads.

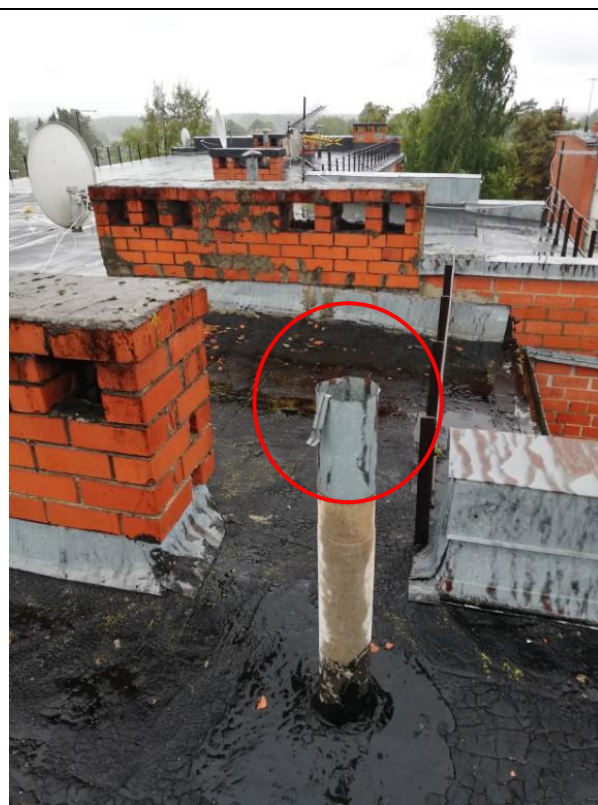
4.8.10.att. Ventilācijas izvads bez nosegelementa.

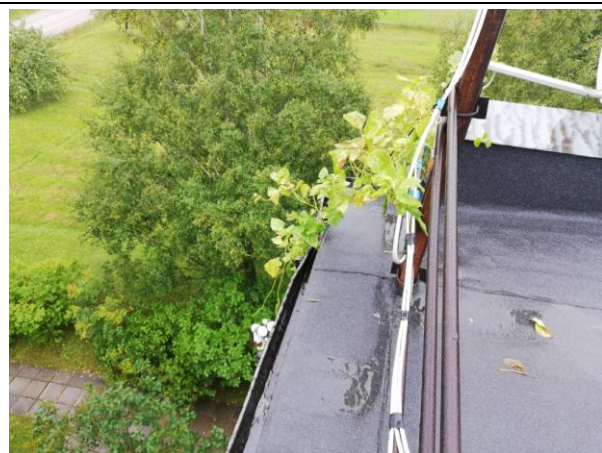
4.8.11. att. Lietus ūdens tekne nosprostota ar vītenaugiem.

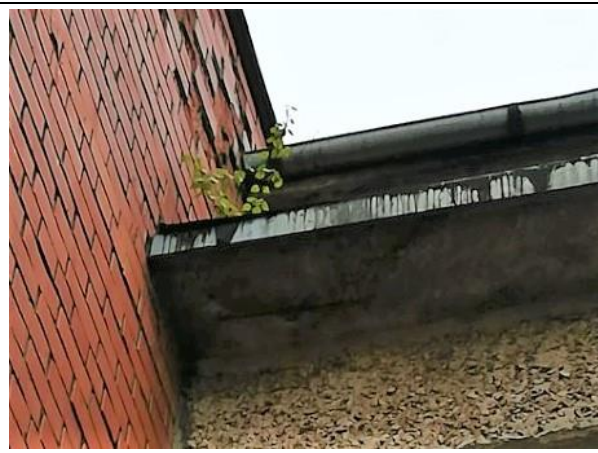
4.8.12.att. apaugums uz jumta.

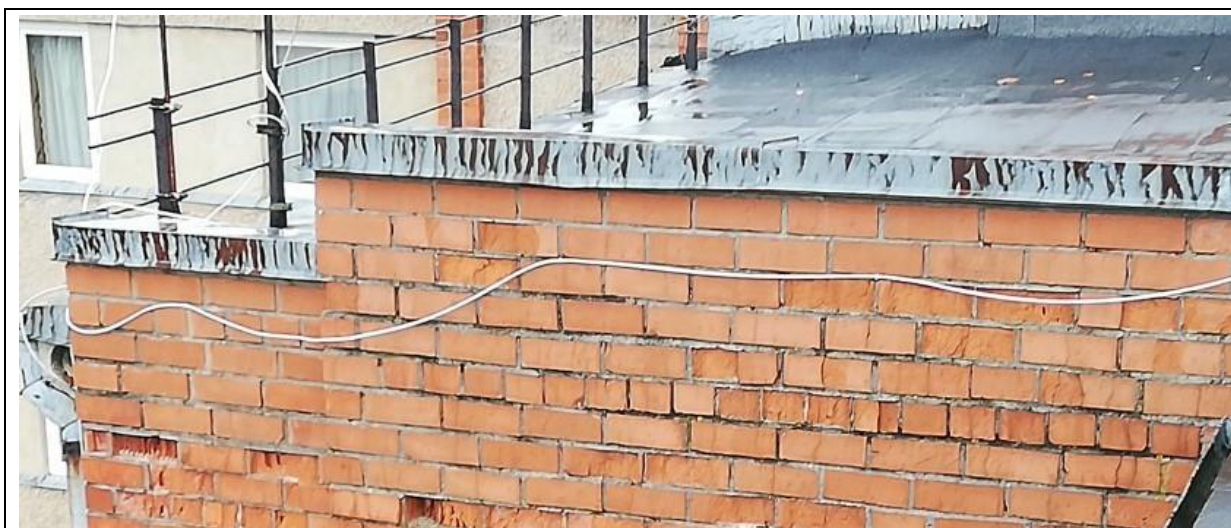
4.8.13. att. Skārda nasegdetāļu korozija.

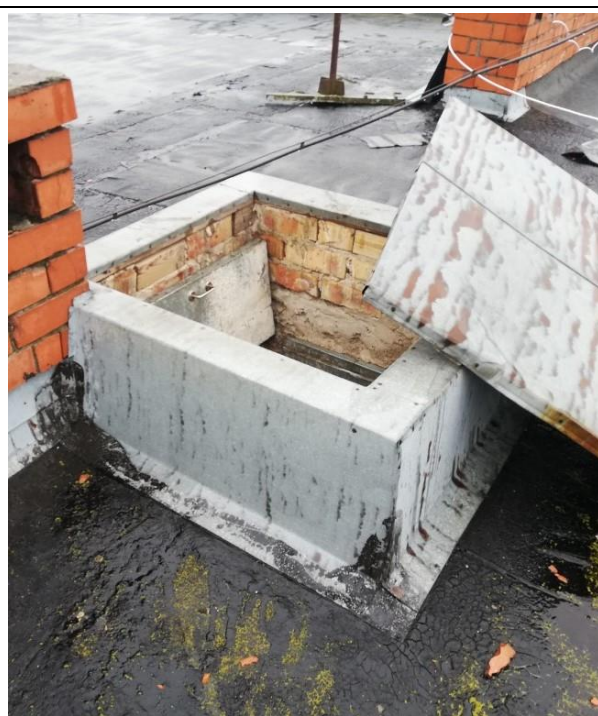
4.8.14.att. Jumta lūka ar koroziju.

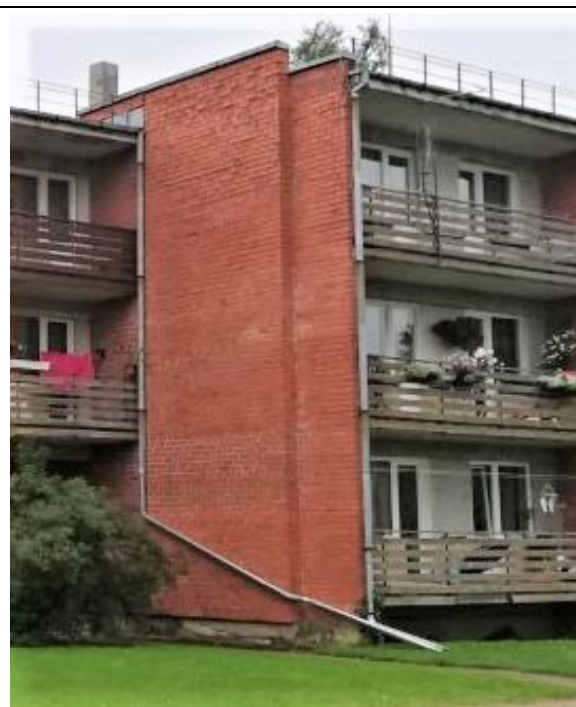
4.8.15.att. Pagarināts notekas posms, ir daļēji novērsta ūdens tieša ietekme uz ēkas ārsienu, pamatiem.

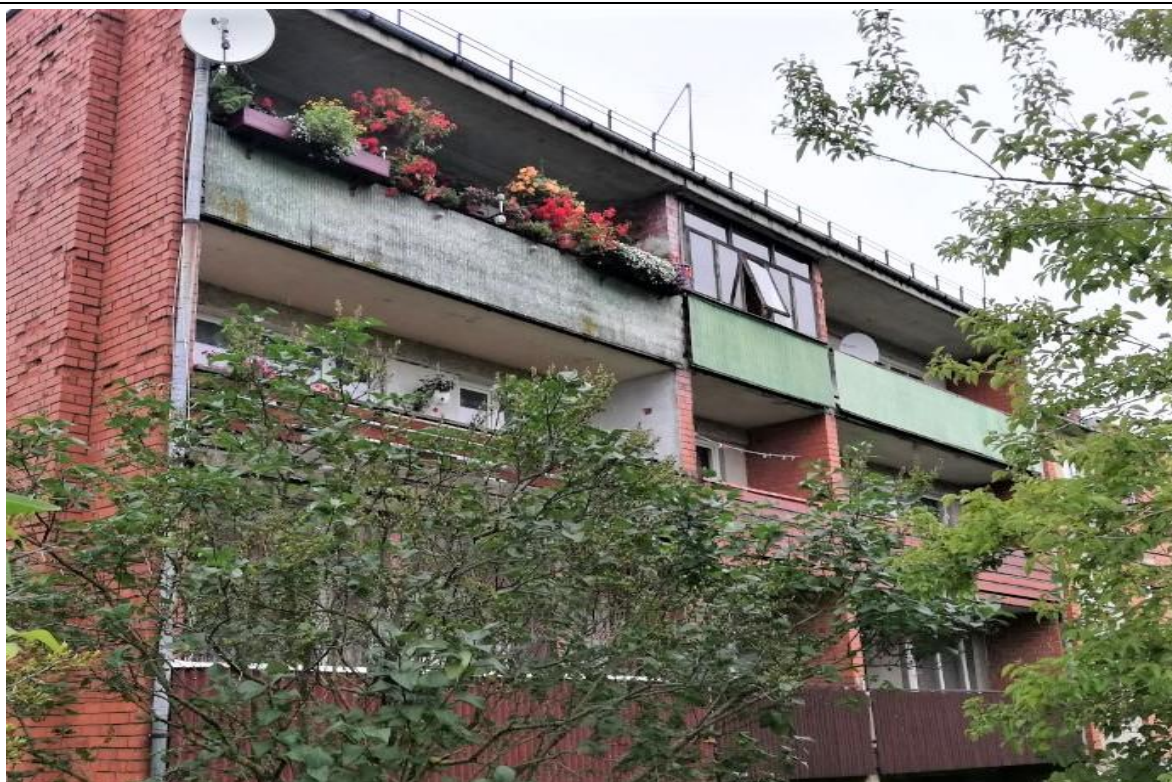
4.9.1.att. Ēkas fasādēs ir izbūvētas lodžijas, aizsegtas ar dažādiem materiāliem, kas bojā arhitektonisko izskatu.

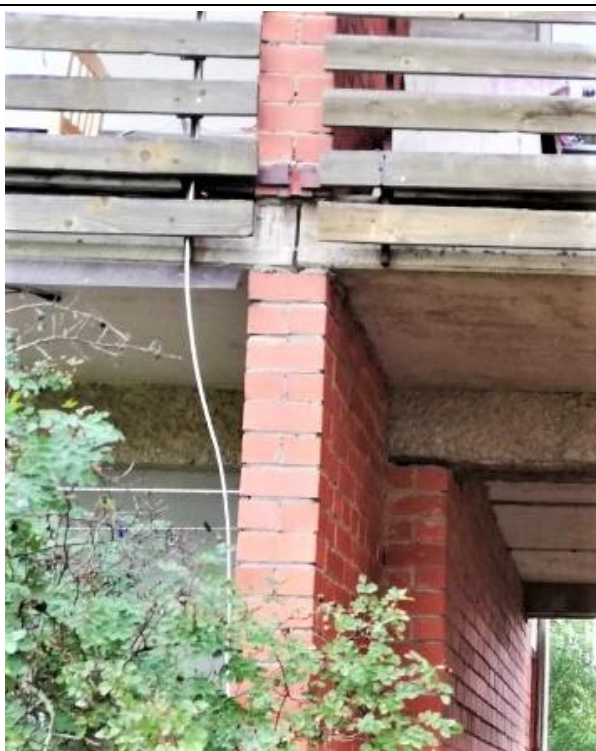
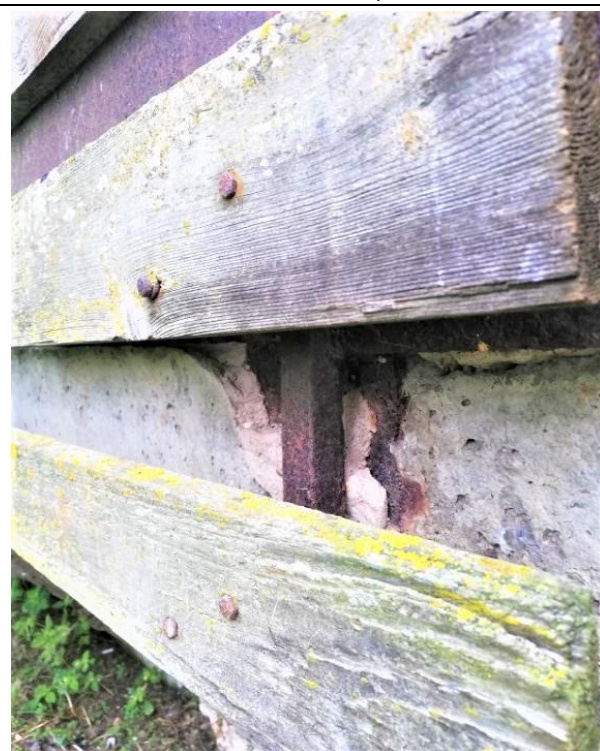
4.9.3.att. 4.9.4.att. Lodžiju norobežojošās metāla margas un to stiprinājumi ar vērojamu koroziju.

7. Rekomendējams atjaunot Projektā paredzētās jumta margas.
8. Lodžijām nepieciešama pārseguma plātņu bojāto iecirkņu betona aizsargkārtas atjaunošana, ar mērķi aizsargāt nesošo konstrukciju no progresējošiem bojājumiem un iespējamām deformācijām, kā arī metāla margu attīrīšana, veidojot aizsardzību pret koroziju.

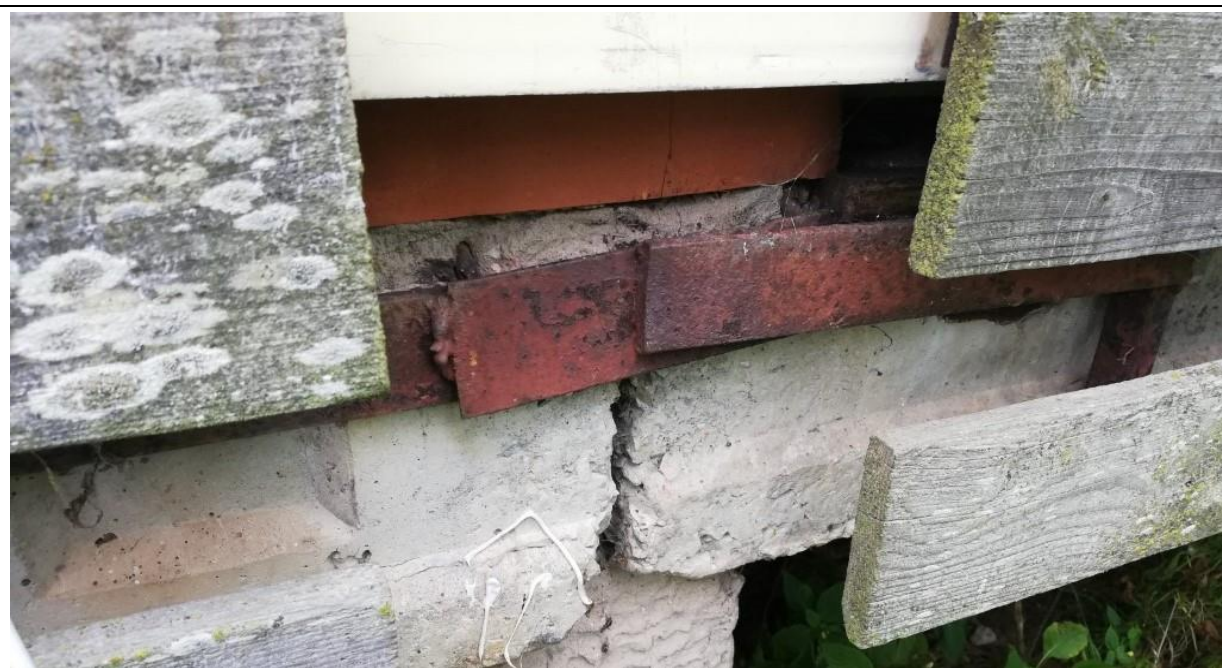
4.9.5.att. Korodējuši lodžiju margu metāla stiprinājumi.

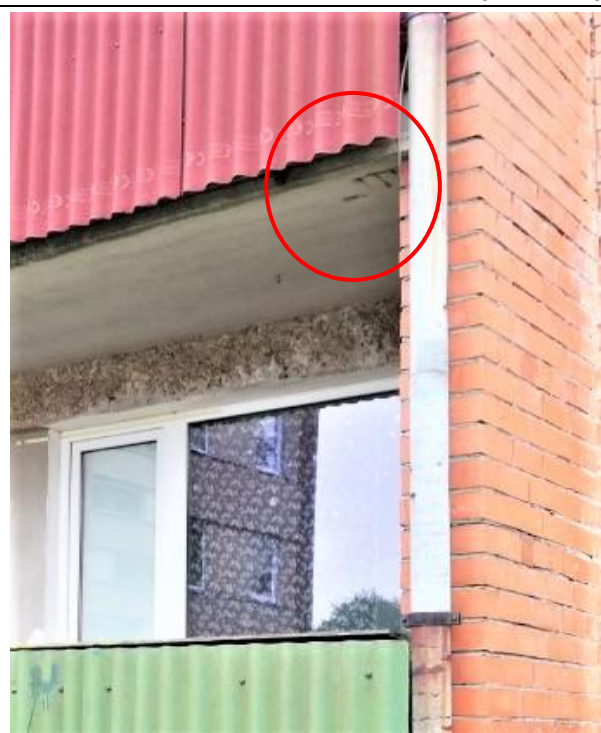
4.9.6.att. Lodžiju pārsegumu plātņu neaizsargāts stiegrojums.

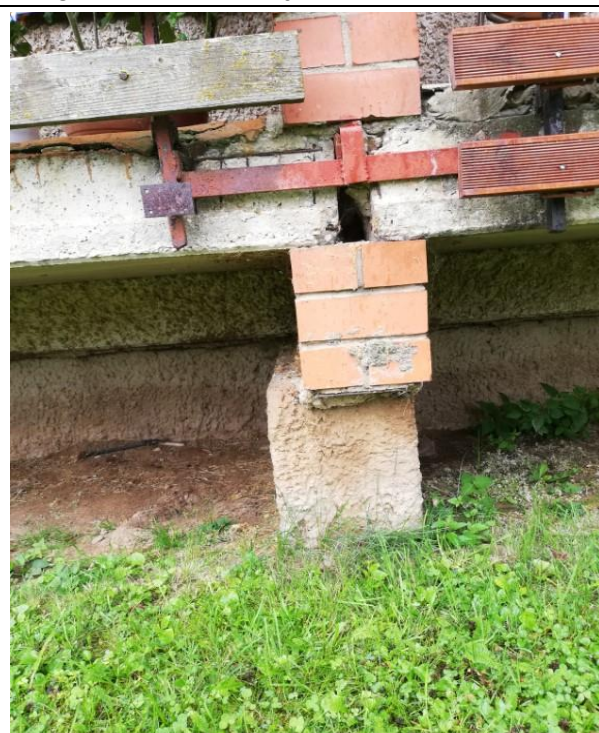
4.9.7.att. Neaizpildīta sprauga starp lodžiju pārsegumu plātnēm. Neprecīzu lodžiju pārsegumu plātņu montāža.

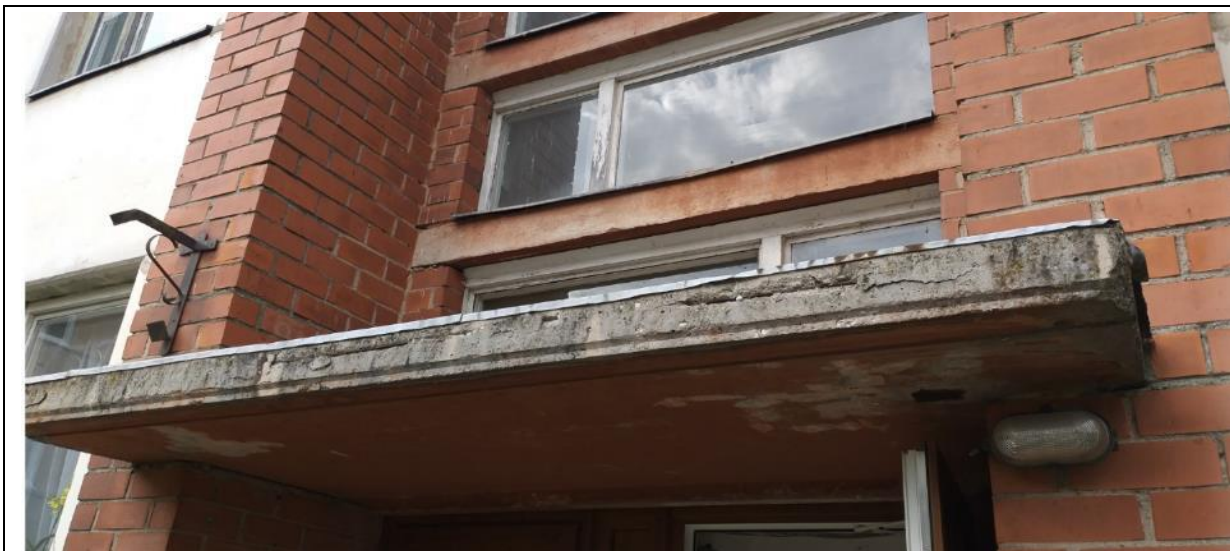
1. Lieveņa virsmā plaisas un betona izdrupumi;
2. Uzjumteņu dzelzsbetona plātne ar mitruma pazīmēm, betona izdrupumiem un atsegtu korodēto stiegrojumu (4.9.8.att., 4.9.12.att.).
3. Uzjumteņu segums bojāts un nehermētisks. Dažiem ēkas jumtiņiem segums ir atjaunots (4.9.9.att.).
4. Jumtiņu plātnes mala nav aizsargāta pret nokrišņiem – skārda nosegdetaļas ir bojātas, ar iztrūkstošiem posmiem (4.9.8.att., 4.9.13.att.).
5. Dažiem ēkas jumtiņiem ir organizēta lietuss ūdens novadīšana (4.9.11.att., 4.9.12.att.).
6. Jumtiņu balsta stabi un ieliekamās detaļas ar korozijas pazīmēm (4.9.12.att.).

4.9.8.att. Uzjumteņa dzelzsbetona plātne ar betona struktūras bojājumiem un atsegtu korodējušu stiebrojumu, trūkst skārda detaļas.

Ieteicams veikt visu ēkas lieveņu segumu un uzjumteņu atjaunošanu – plātņu stiegrojuma aizsargslāņa atjaunošanu, ieseguma nomaiņu.

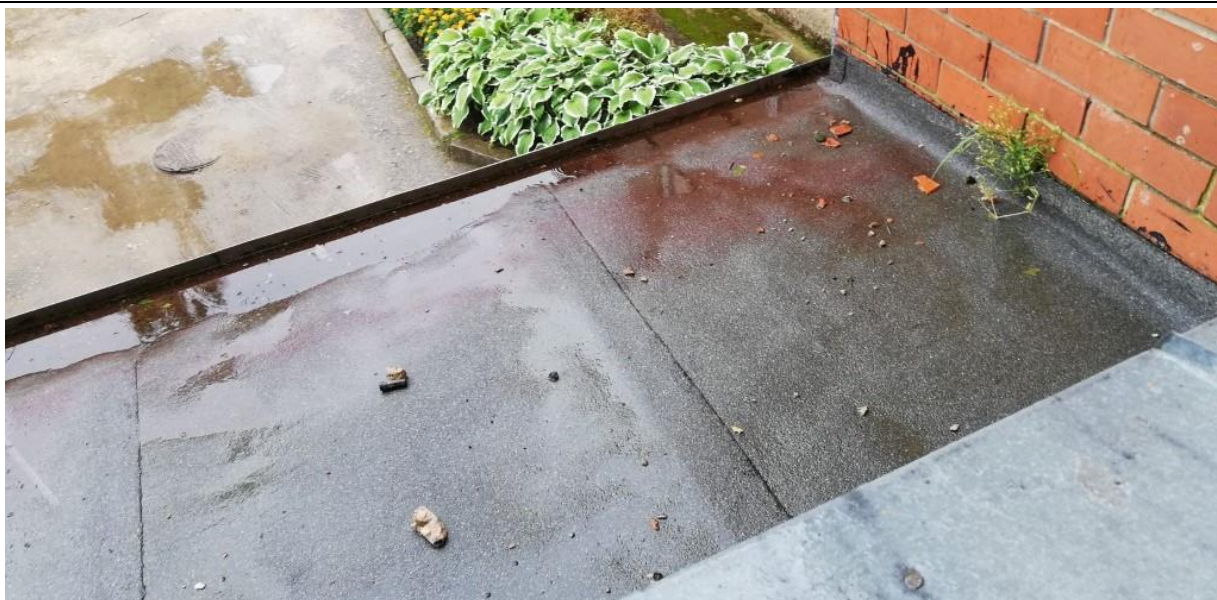
4.9.9.att. Jumtiņa iesegums, vietām bioloģiskais apaugums.

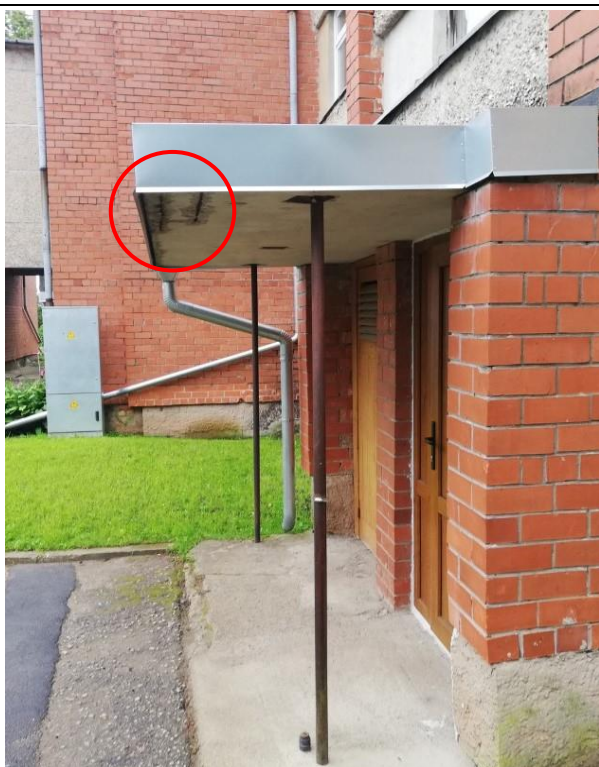
4.9.12.att. Jumtiņiem ir organizēta lietus ūdens novadīšana.

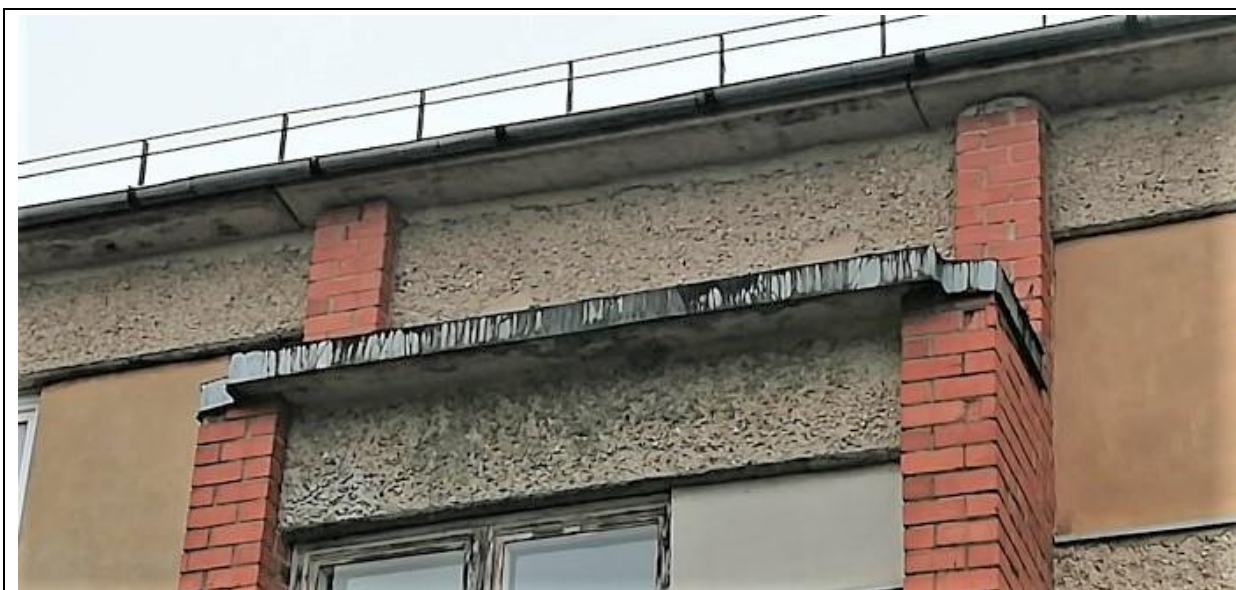
4.9.13.att. Mitruma ietekmē bojāta jumtiņa plātne, iesegums un skārda detaļas.

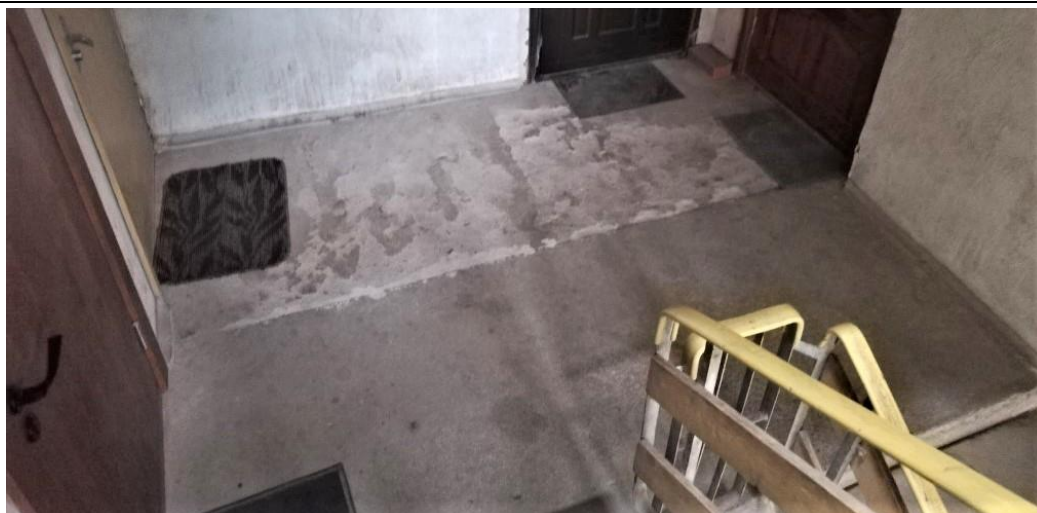
4.10.2.att. Ēkas kāpņu telpas laukumam nolietojies un izdrupis betona segums.

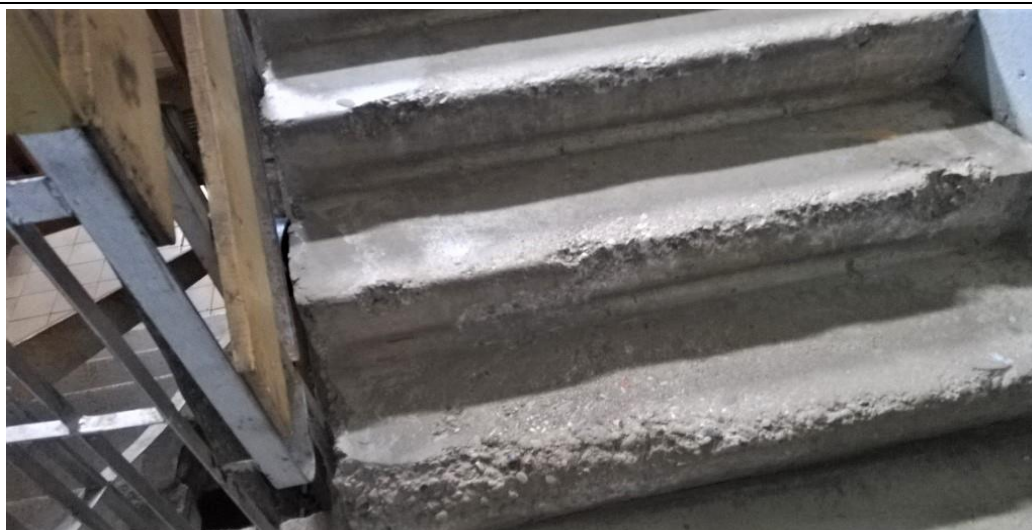
4.10.3.att. Izdrupumi pakāpienos.

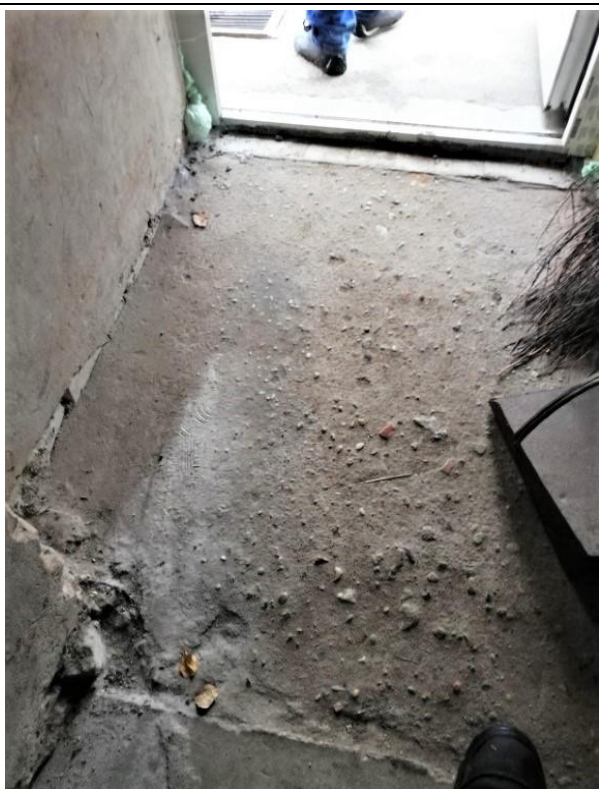
4.10.4.att. Pagraba kāpņu laukumam izdrupis betona segums.

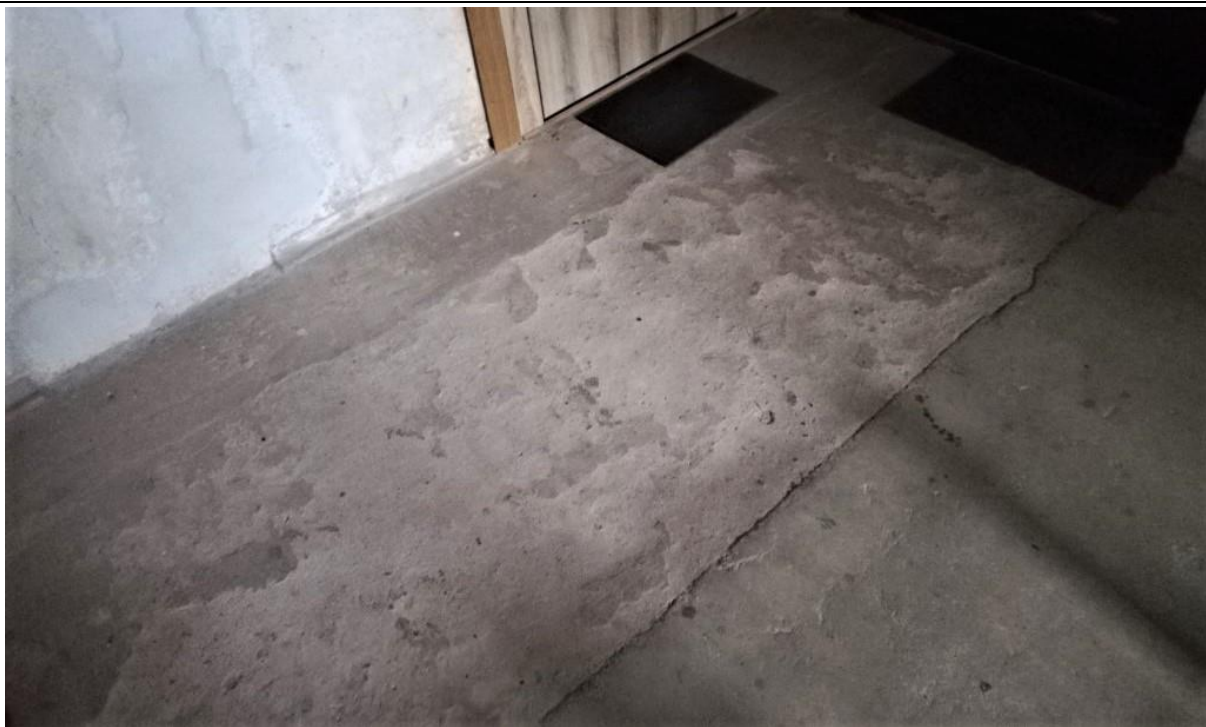
| <p>Pagrabstāva grīda ir ierīkota no betona uz grunts, vietām grunts.<br/>Kopumā grīdu segumu tehniskais stāvoklis vērtējams kā <b>neapmierinošs</b>.</p> | |
| 4.12.1. Nelīdzena grīdas virsma. | |

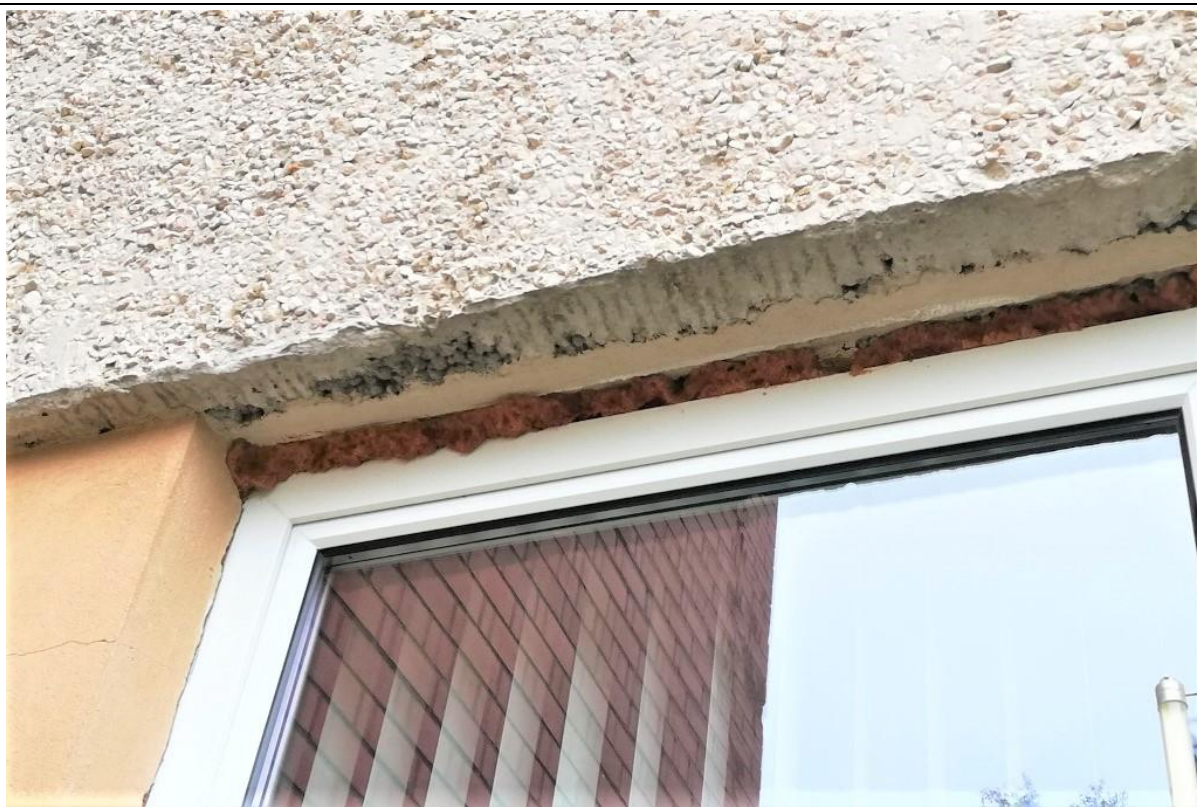
4.13.3.att. Nav veikta spraugu aizdare ar hermetizējošiem materiāliem.

1. Atjaunot kāpņu telpu koka logu stiklojumu un veikt rāmju remontu vai nomaiņu;
2. Veikt visu logu montāžas putu nosegšanu.
3. Caur pagraba logiem atjaunot gaisa apmaiņu pagraba telpās.

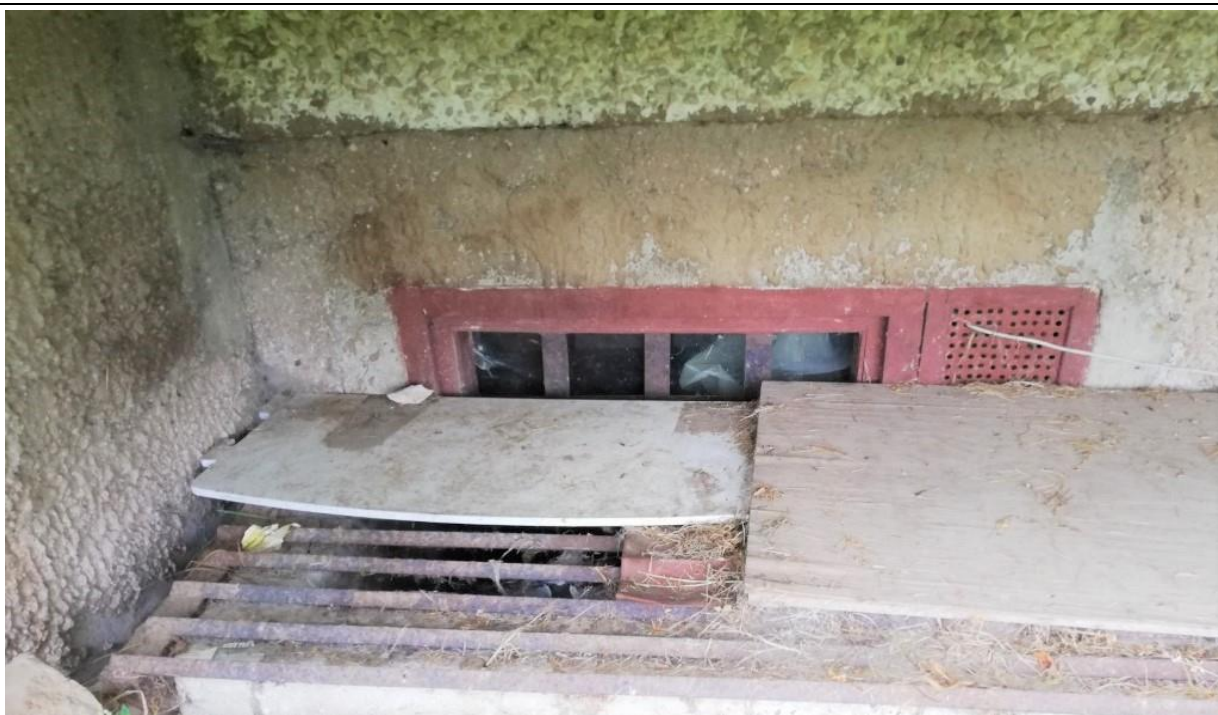
4.13.5.att. Pagraba logi koka rāmjos, ar bojātiem stikliem, nosepta pagraba logu šahta.

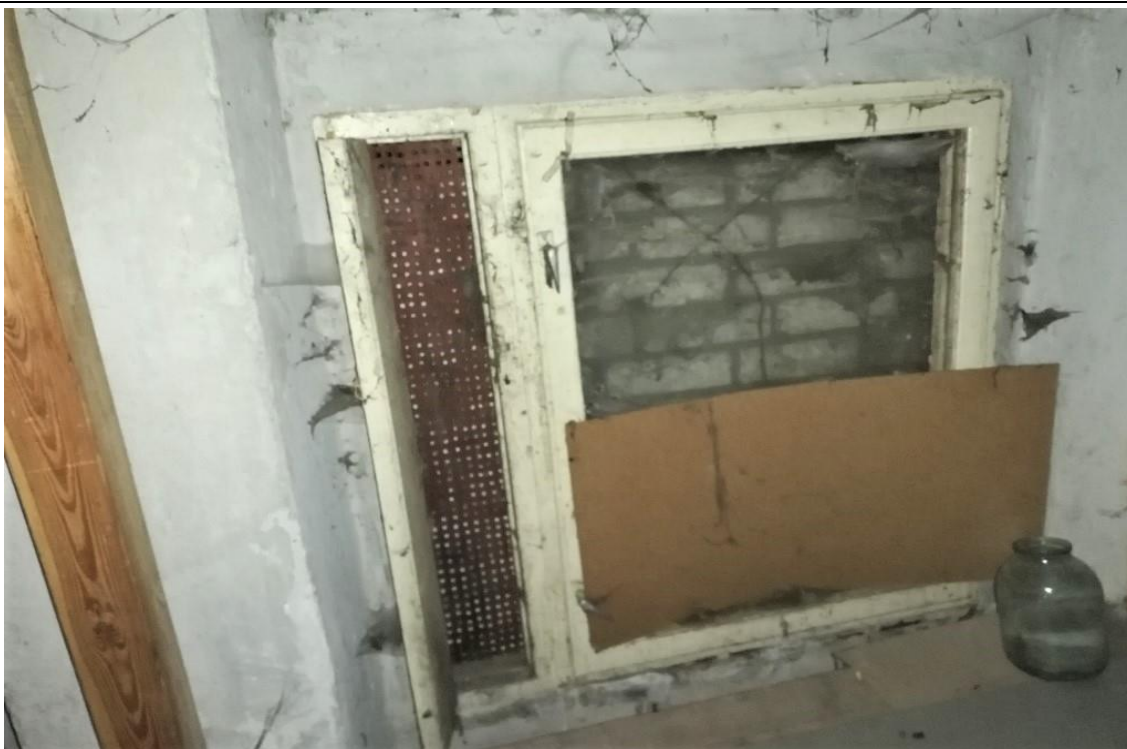
4.13.6.att. Pagrabstāvā koka logi ir aizmūrēti no ārpuses.

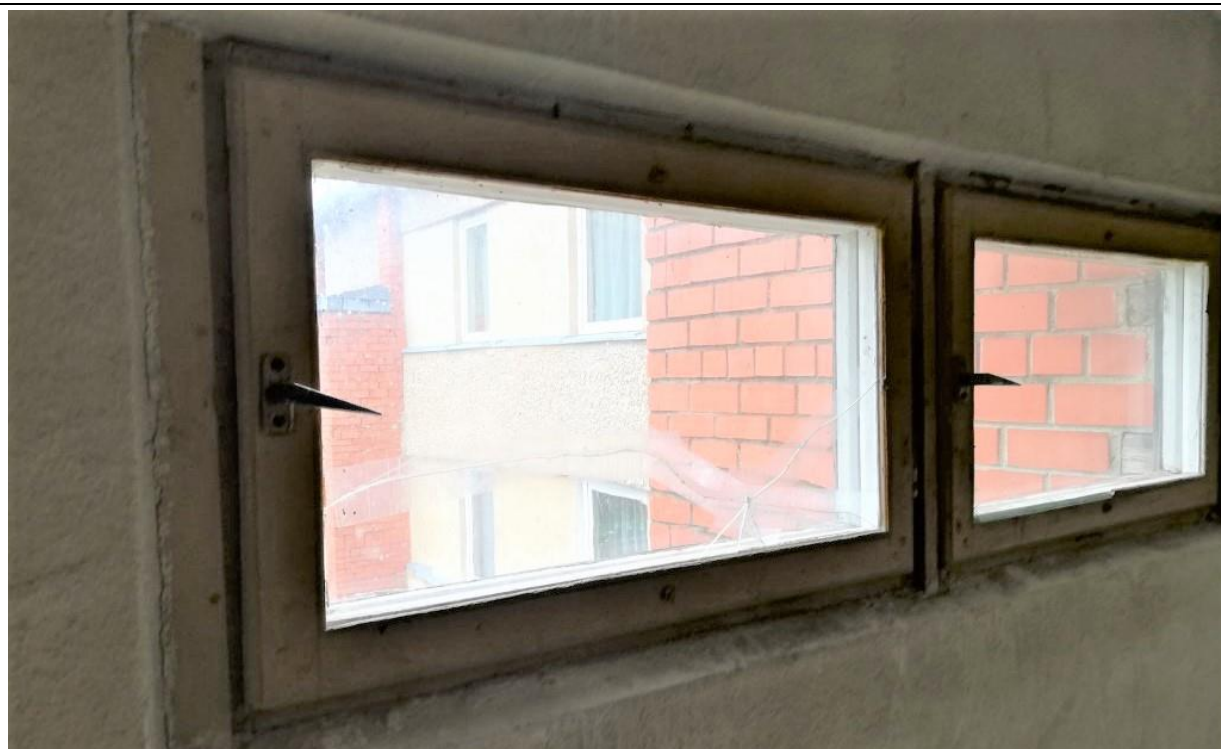
4.13.7.att. Nolietotojušies logi koka rāmjos.

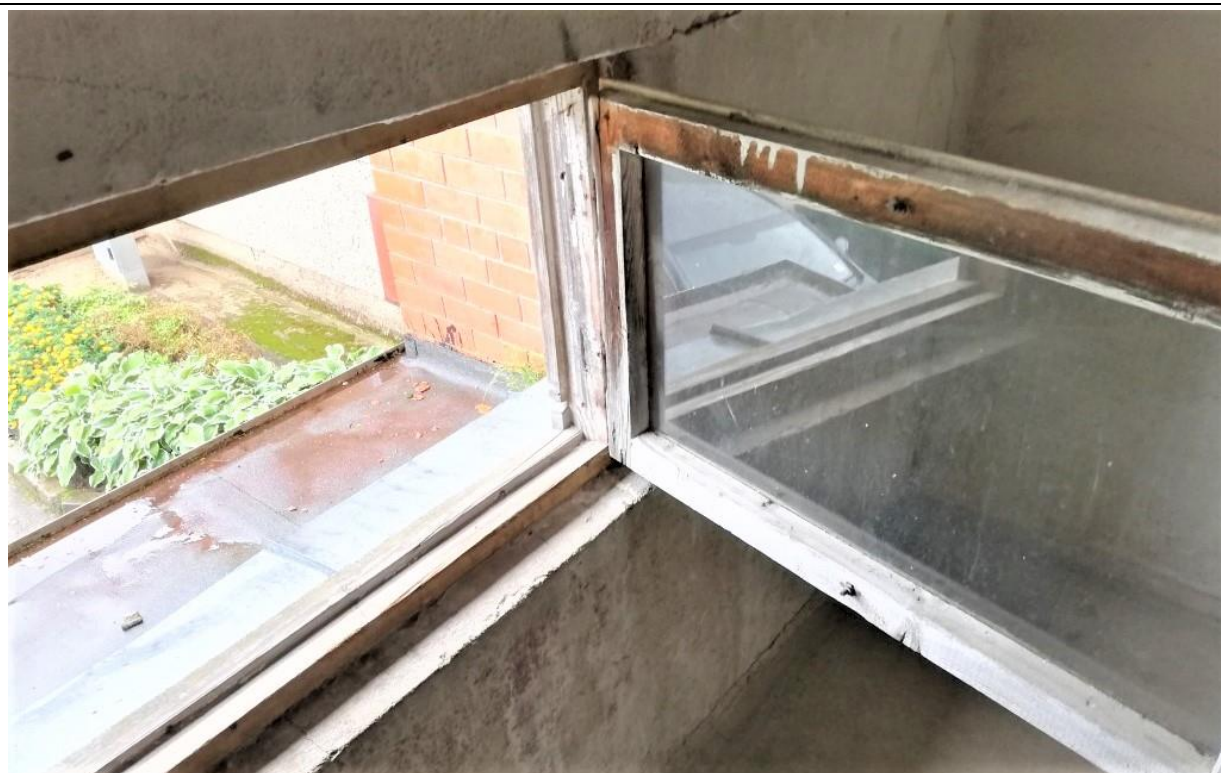
4.13.8.att. Kāpņu telpās nolietotojušies logi koka rāmjos.

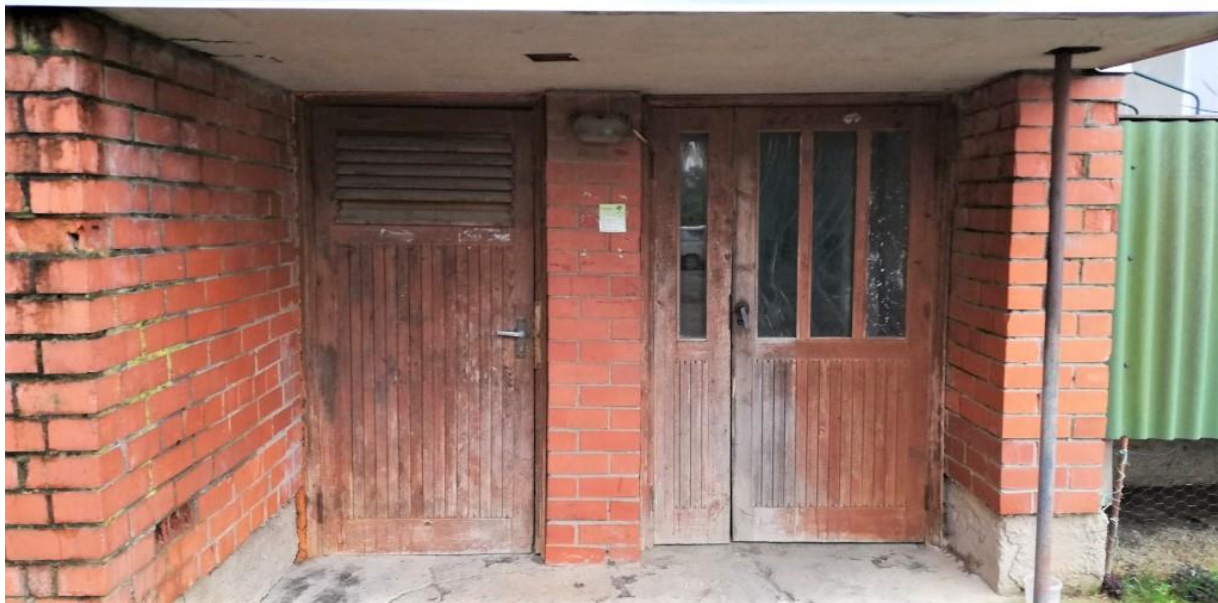
4.13.9.att. Ieejas durvis pagrabā un kāpņu telpā, ar nolietojuma pazīmēm.

Ieejas durvis kāpņu un pagraba telpās ir koka konstrukcijas, ieejas ar stiklojumu insolācijai. Durvīm krāsa ir nodilusi, tās ir ar sparugām, bojātu stiklojumu un nolietotojās (4.13.10.att.). Ieteicams veikt koka durvju atjaunošanu.
