# TEHNISKĀS APSEKOŠANAS ATZINUMS

Nr. 3-4.5.4/771096

ĒKA: DAUDZDZĪVOKĻU DZĪVOJAMĀ MĀJA

ĒKAS ADRESE: PŪPOLI, LIEPA, LIEPAS PAGASTS

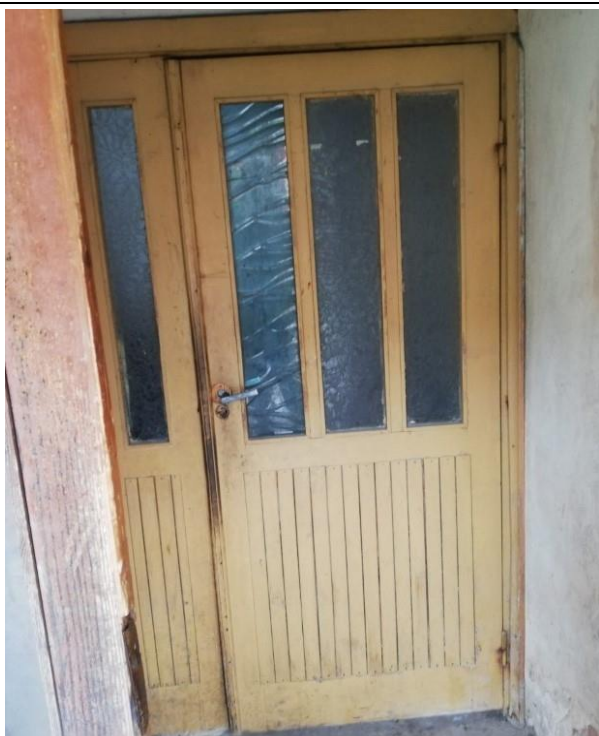
4.13.10.att. Nolietotojās koka ieejas durvis.

Ieejas durvis kāpņu un pagraba telpās ir koka konstrukcijas, ieejas ar stiklojumu insolācijai. Durvīm krāsa ir nodilusi, tās ir ar sparugām, bojātu stiklojumu un nolietotojās (4.13.10.att.). Ieteicams veikt koka durvju atjaunošanu.

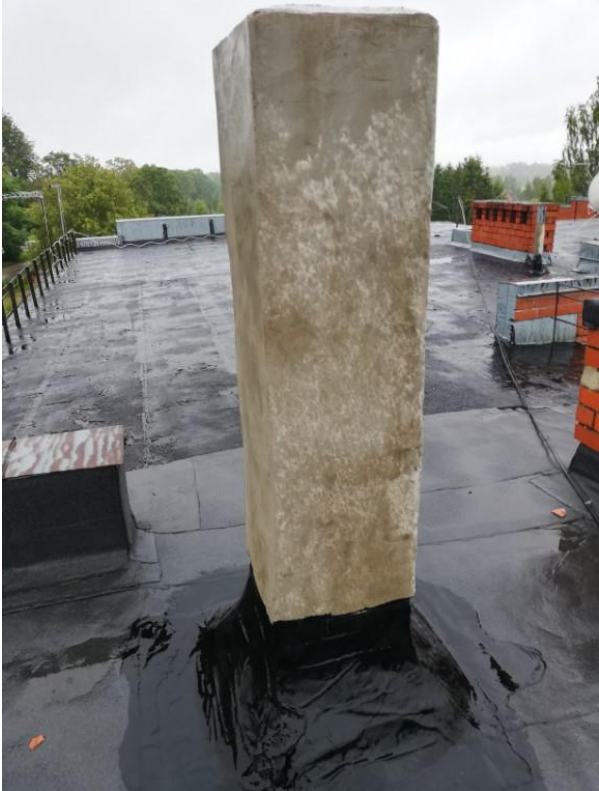
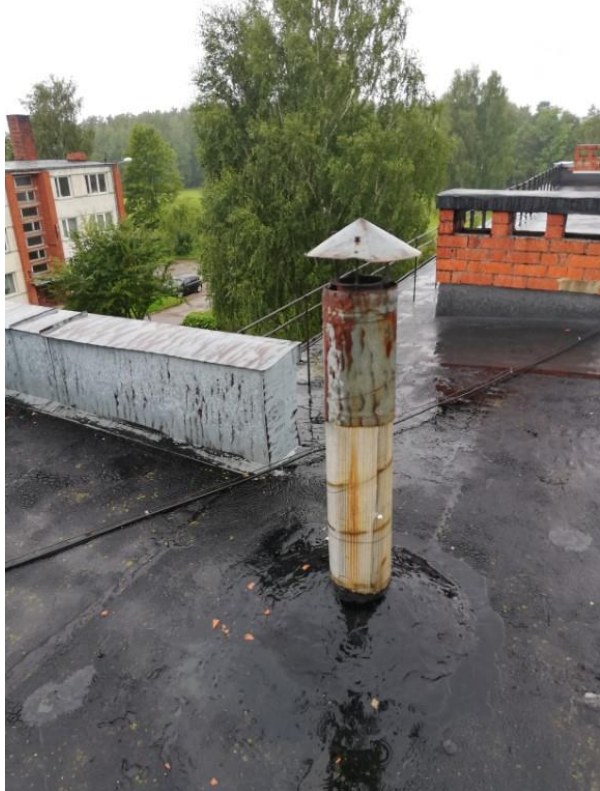
4.14.1., 4.14.2. att. Uz jumtiem konstatētie dūmeņi.

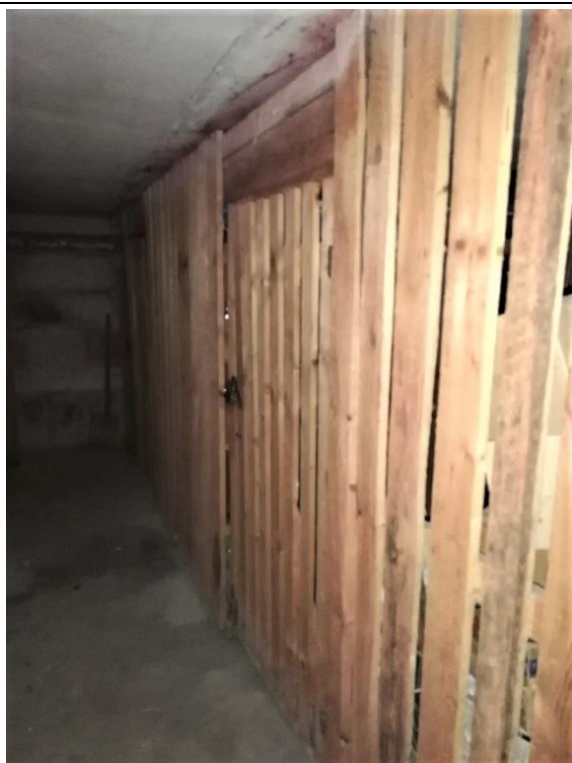
4.15.1.att. Pagrabstāvā izbūvēti šķūnīši un koka konstrukcijas – no degošiem kokmateriāliem.

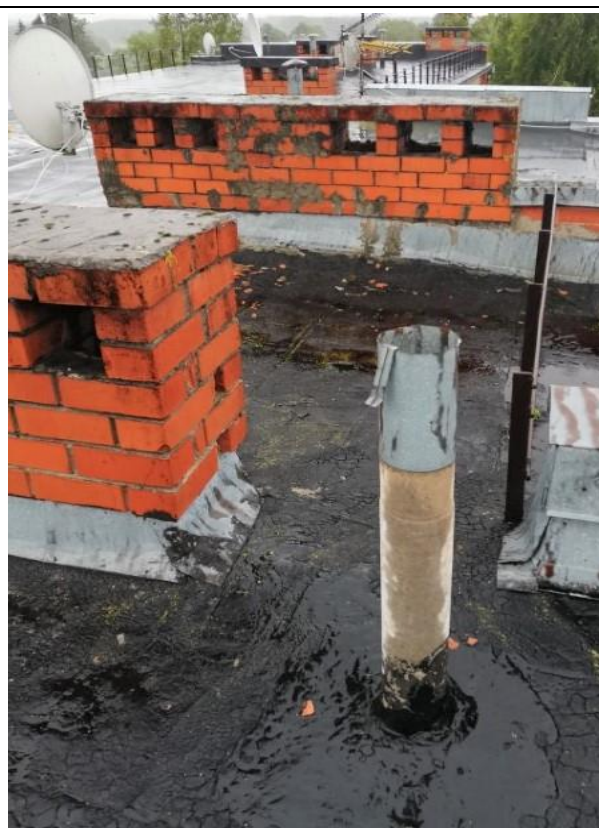
4.16.2.att. Skārda ventilācijas izvads bez nosegelementa.

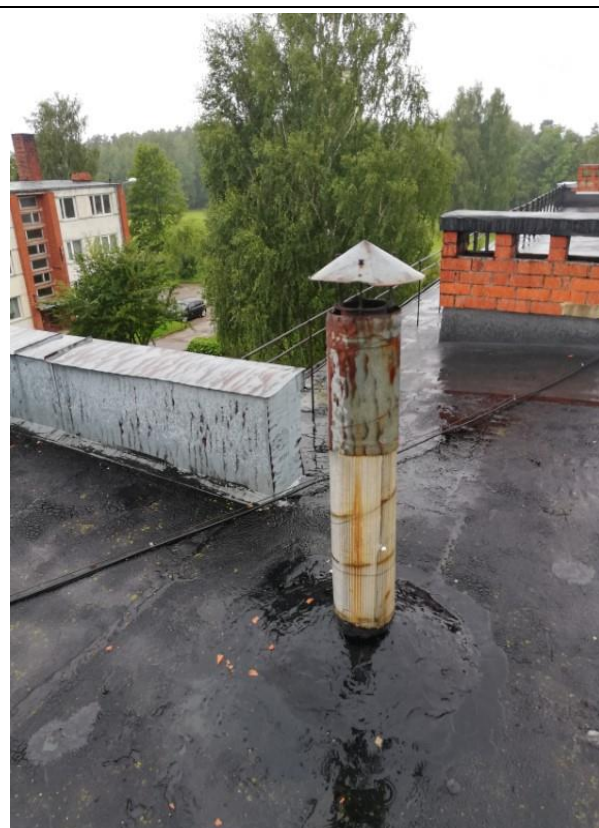
4.16.3.att. Skārda ventilācijas izvads korodējis.

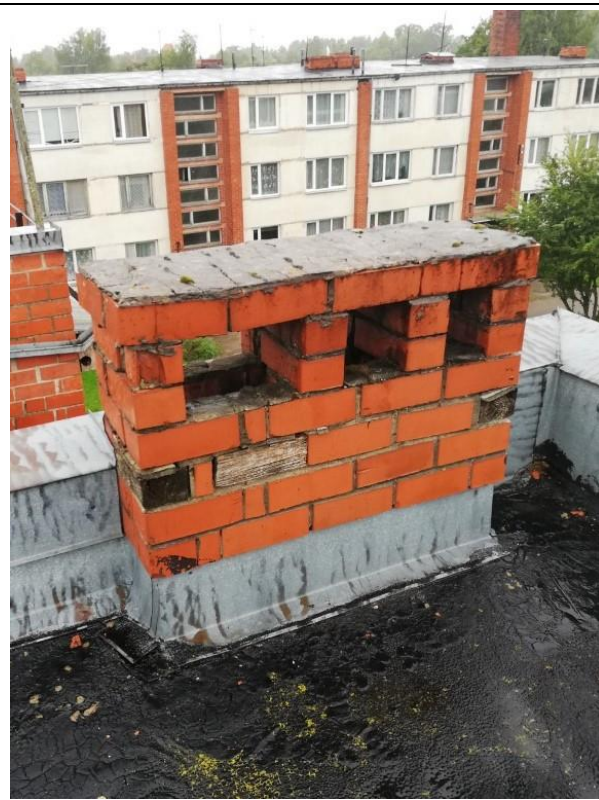
4.16.5.att. Neatjaunots ventilācijas izvada jumts.
