# TEHNISKĀS APSEKOŠANAS ATZINUMS

Nr. 3-4.5.4/851121

ĒKA: DAUDZDZĪVOKĻU DZĪVOJAMĀ MĀJA

ĒKAS ADRESE: 1905. GADA IELA 7, TALSI, TALSU  
NOVADS

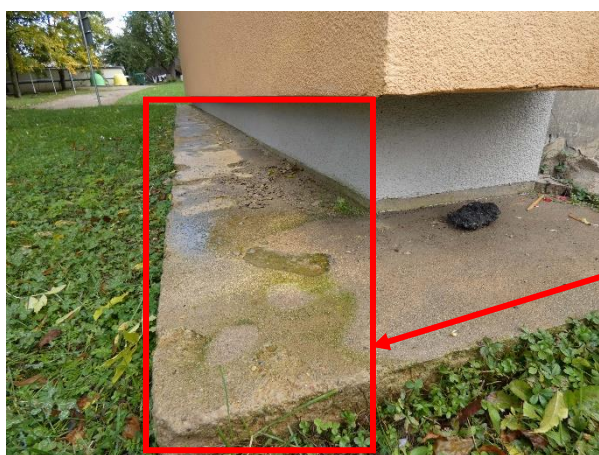
Ēkas ekspluatācijas laikā apmales ir ierīkotas no betona javas, kuras saplaisājušas un veidojušies izdrupumi (skat. 4.1.1. un 4.1.2. att.). Ēkas pamati nav pilnībā aizsargātas pret mitruma iekļūšanu ēkas pamatu konstrukcijās un pagraba telpās, apmales stāvoklis vērtējams kā daļēji apmierinošs.

4.1.1.att. Bojāta ēkas aizsargapmale.

Ārsienu un pamatu aizsardzībai, rekomendējams veikt apmales atjaunošanu un vertikālās pamatu hidroizolācijas ierīkošanu. Daļā ēkas perimetra ir veikta pamatu cokola daļas siltināšana (skat. 4.1.2. att.). Otrā ēkas pusē siltināšanas darbi tiek veikti apsekošanas laikā.

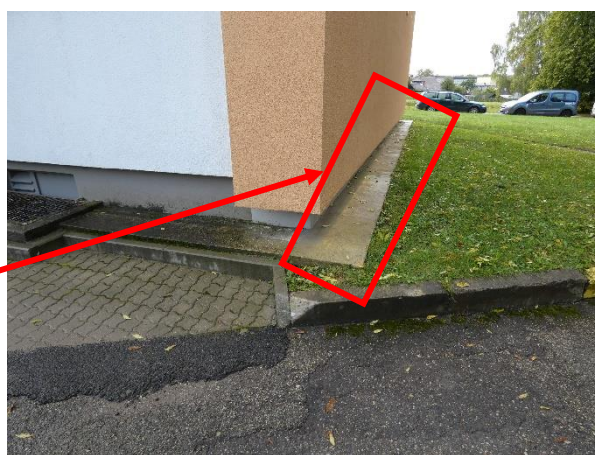
4.1.2.att. Bojāta ēkas aizsargapmale. Daļēji atjaunota un jau bojāta aizsargapmale.

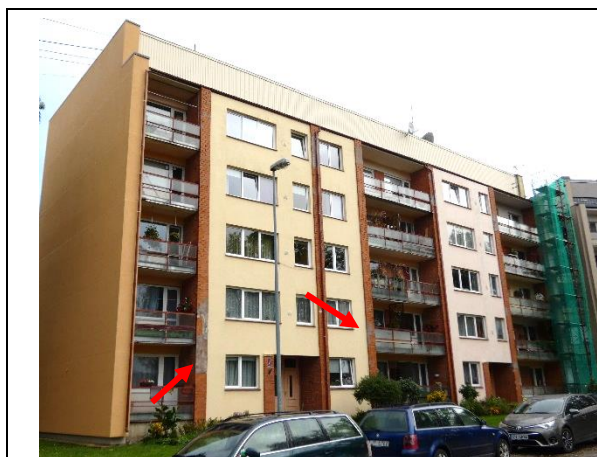
4.2.1.att. Bojāts nesošo šķērssienu fasādes daļas mūris.

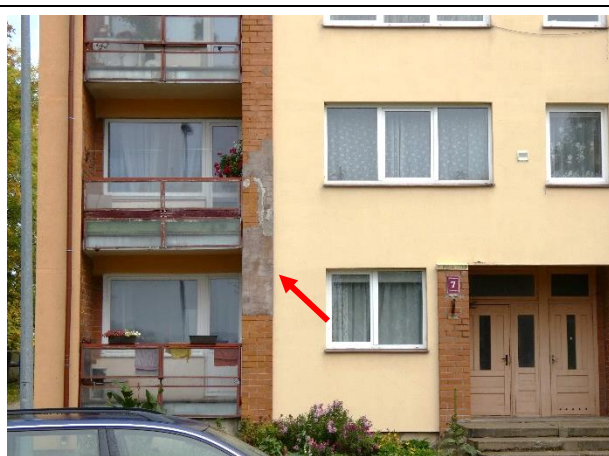
Atsegto šķērssienu galos konstatēti ķieģeļu izdrupumi, kas radušies apkārtējās vides iedarbības rezultātā, un lokālas remonta vietas (skat. 4.2.2. att.). Rekomendējams veidot dekoratīvo apdari atsegtajam šķērssienu mūrim fasādē, ar mērķi to pasargāt no mitruma, sala un citiem apkārtējās vides nelabvēlīgajiem apstākļiem.

4.2.2.att. Konstatēti ievērojami ķieģeļu izdrupumi un lokālas remonta zonas.

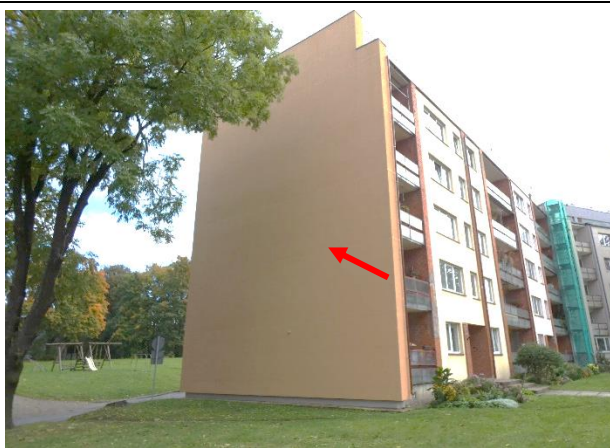
4.2.3.att. Nesošās gala sienas siltinātas – vizuāli labā stāvoklī.

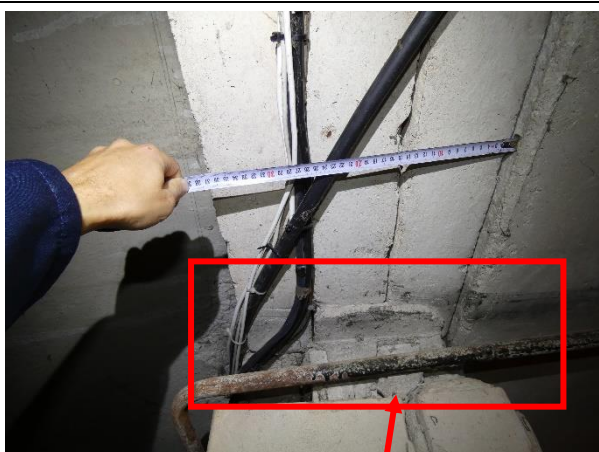
Ailu pārsegšanai sienās lietotas BU tipa dzelzsbetona pārsedzes uz cementa javas 100 markas. Pagraba stāvā konstatēta bīstamības pazīme – bojāta/neatbilstoši ierīkota aillas pārsedzes balstvieta. Nepieciešams nekavējoties atjaunot balstvietu, pārvietojot cauruļvadus un veidojot monolītu dzelzsbetona joslu balstvietā (skat. 4.2.13. – 4.2.15. att.).

4.2.13.att. Bojāta/neatbilstoši izpildīta ailas pārsedzes balstvieta.

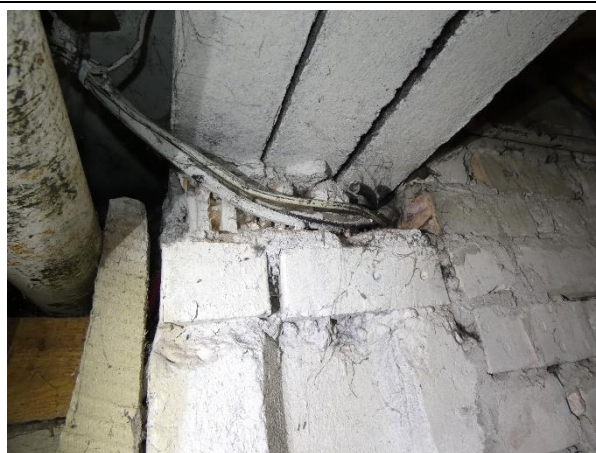
4.2.16.att. Bojāta/neatbilstoši izpildīta ailas pārsedzes balstvieta.

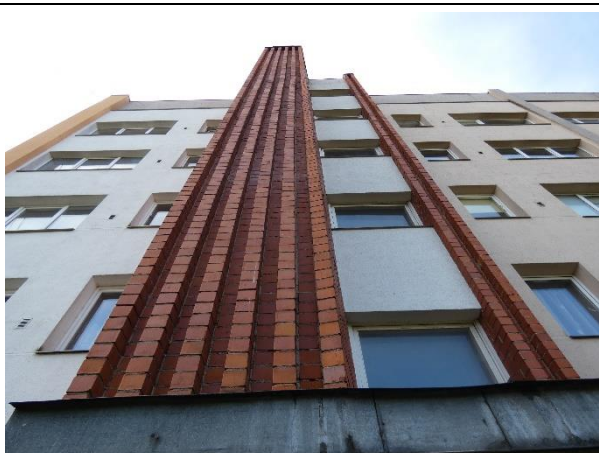
4.2.17.att. Nekvalitatīvs ārējas mūrējums.

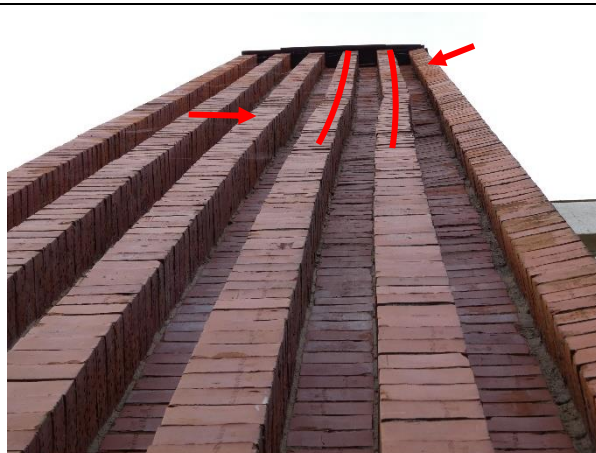
4.2.18.att. Nekvalitatīvs ārējas mūrējums nav ievērota vertikālitate un ģeometrija

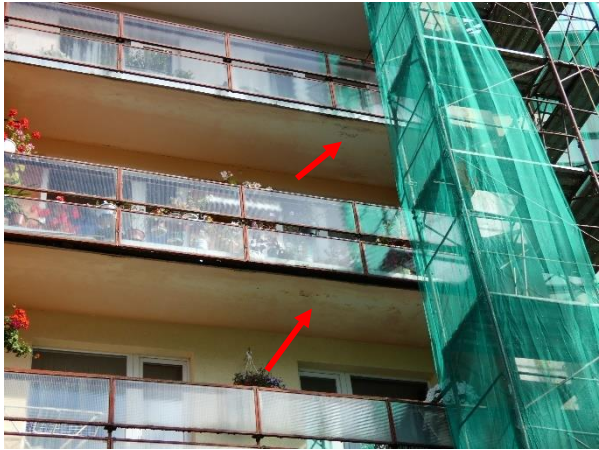
| <p>4.5.9. att. Lodžiju paneļi ar mitruma radītiem bojājumiem – notecējumiem uz apakšējās virsmas</p> | <p>4.5.10. att. Lodžiju paneļi ar mitruma radītiem bojājumiem uz apakšējām virsmām</p> |

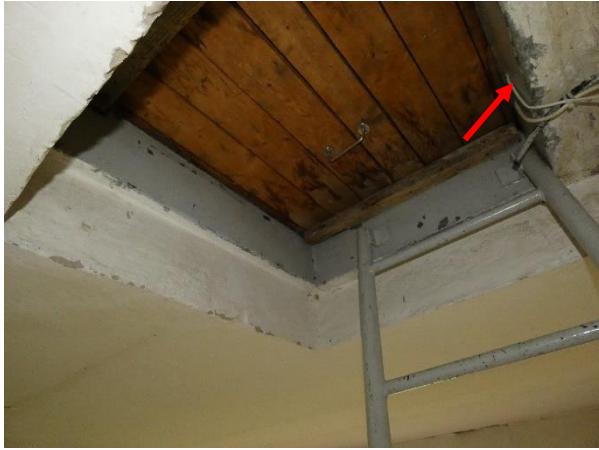
| <p>4.5.11. att. Mitruma pazīmes pie bēniņu lūkas.</p> | <p>4.5.12. att. Mitruma pazīmes uz kāpņu telpas pārseguma un sienām.</p> |

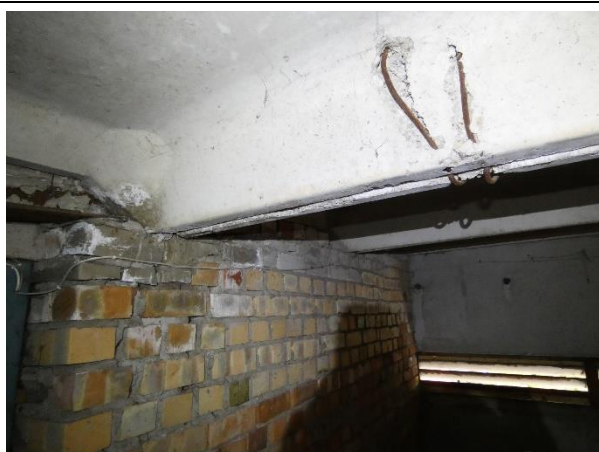
4.8.9.att. Atsegts un korodējis jumta paneļu stiegrojums. Ražošanas defekts.

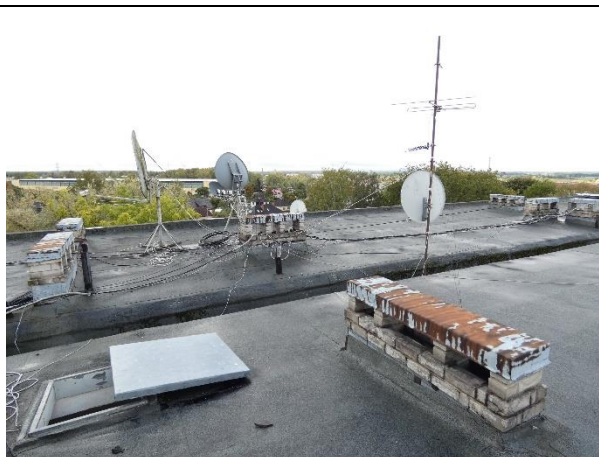
4.8.11.att. Bitumena jumta segums – daļēji apmierinošā stāvoklī.

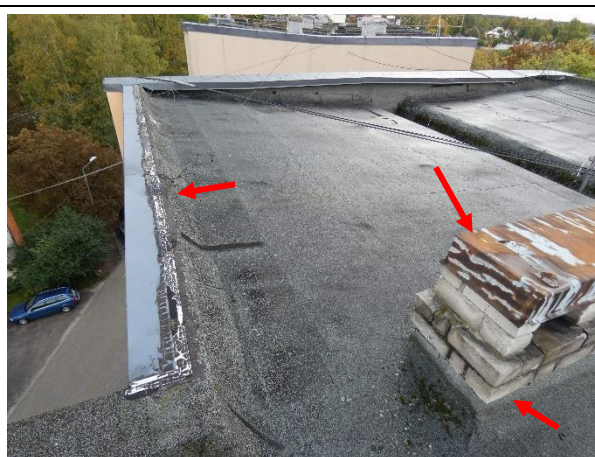
4.8.12.att. Izvadiem jumtā skārda elementi ar koroziju. iespējami nehermētiskas pieslēgumu vietas.

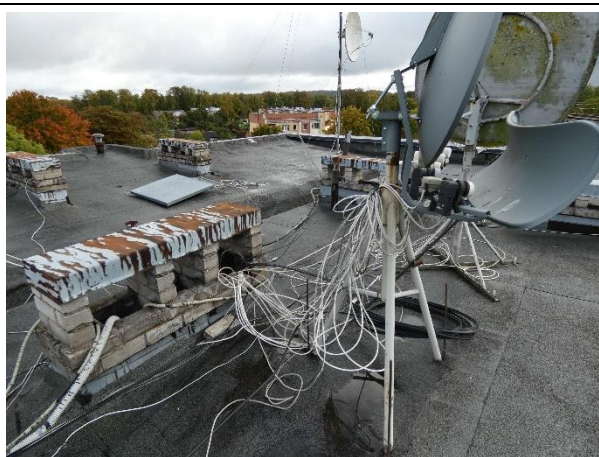
4.8.13.att. Nesakārtoti kabeļu uz jumta. Izvadiem jumtā skārda elementi ar koroziju.

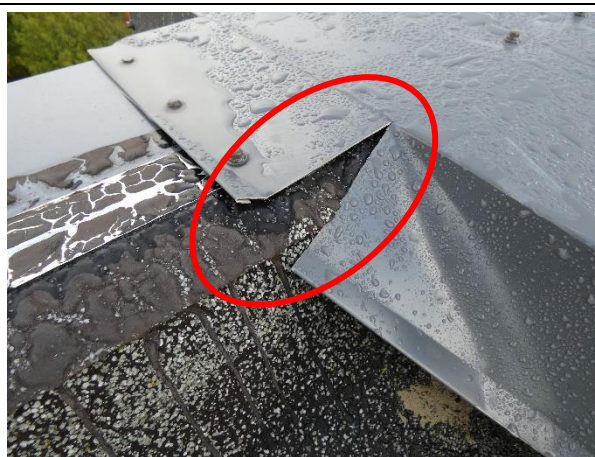
4.8.14.att. Parapeta skārda elementi - nehermētiskas savienojumu vietas.

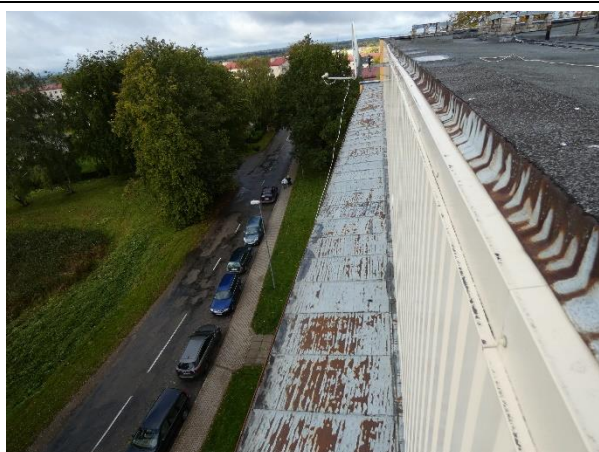
4.8.15.att. Skārda elementi ar koroziju.

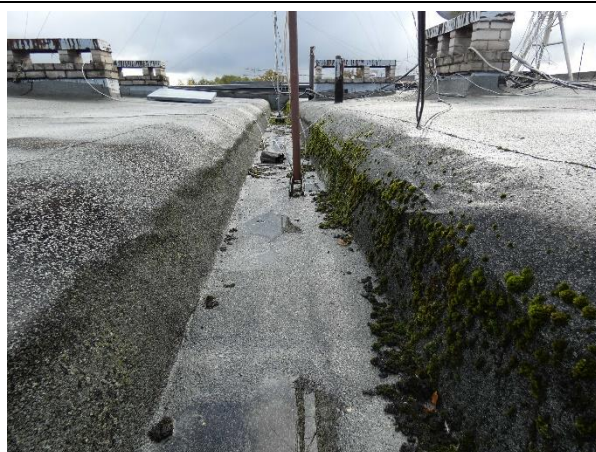
4.8.16.att. Jumta segums ar apaugumiem.

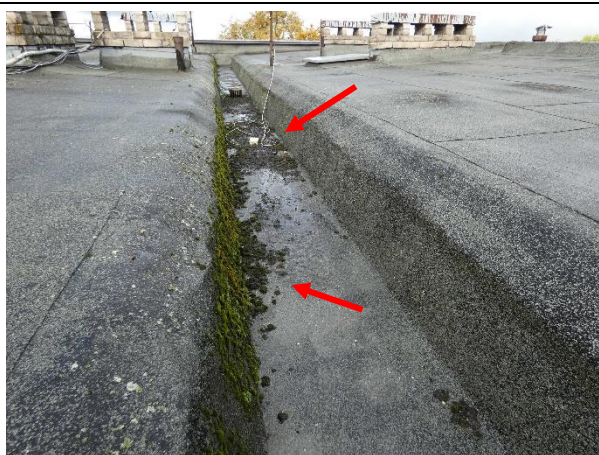
4.8.17.att. Gruži jumta tekņē. Jumta segums ar apaugumiem.

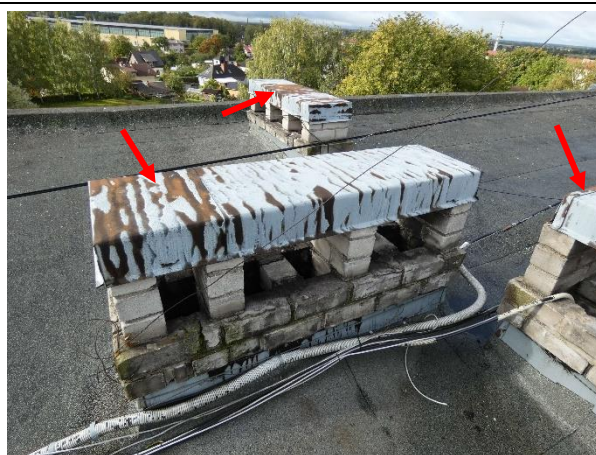
4.8.18.att. Korodējuši skārda elementi un iespējami nehermētiskas savienojumu vietas.

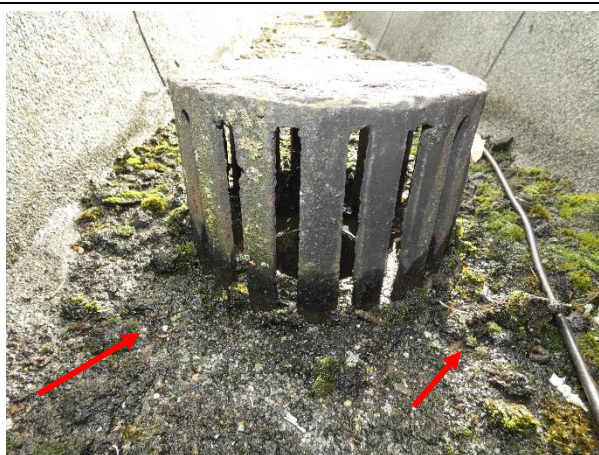
4.8.19.att. Jumta segums ar apaugumiem. Pastāv aizsērējuma risks.

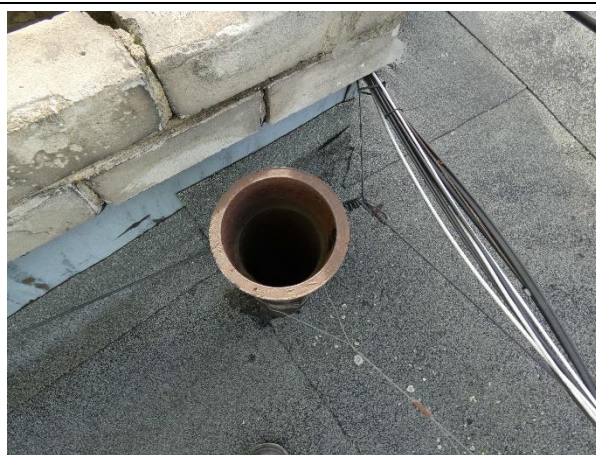
4.8.20.att. Zuduši skārda nosegelementi izvadiem jumtā.

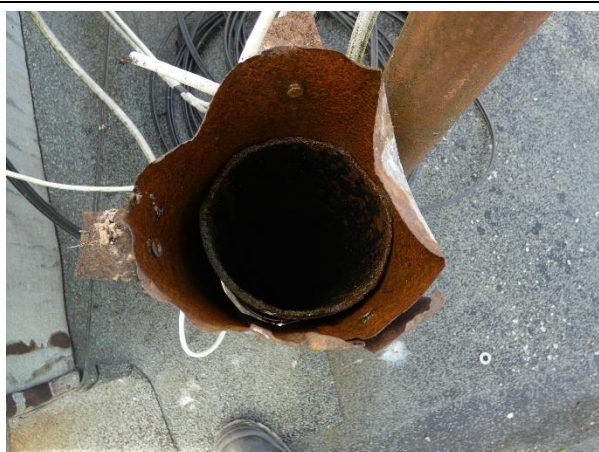
4.8.21.att. Zuduši skārda nosegelementi  
izvadiem jumtā.

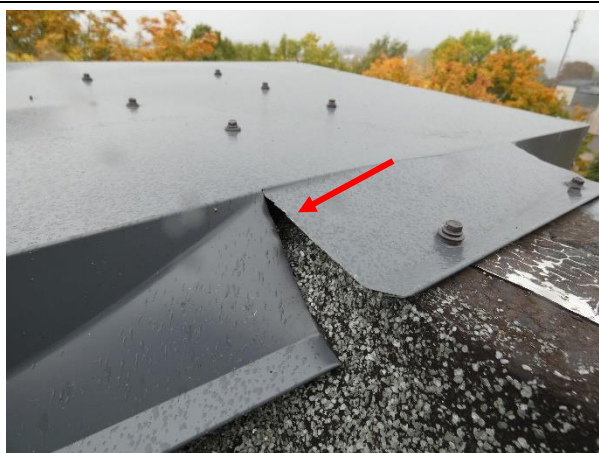
4.8.23.att. Parapeta skārda elementi -  
nehermētiskas savienojumu vietas.

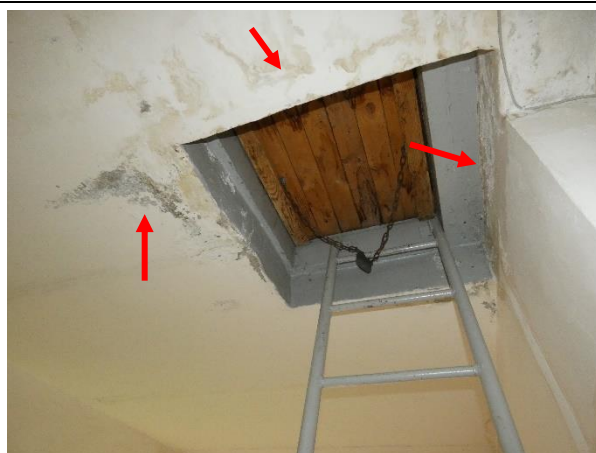
4.8.24.att. Mitruma pazīmes ap jumta lūku.

9. Rekomendējams koka ārdurvis nomainīt pret mūsdienu prasībām atbilstošākām.
10. Rekomendējama jumta lūku hermetizēšana.
11. Rekomendējama lodžiju pārseguma paneļu virskārtas hidroizolācijas atjaunošana/veidošana, tai skaitā skārda lāseņu atjaunošana/uzstādīšana, ar mērķi aizsargāt nesošo konstrukciju no bojājumiem mitruma ietekmē, kā arī metāla margu attīrīšana, veidojot aizsardzību pret koroziju un margu nostiprinājumu pārbaude.

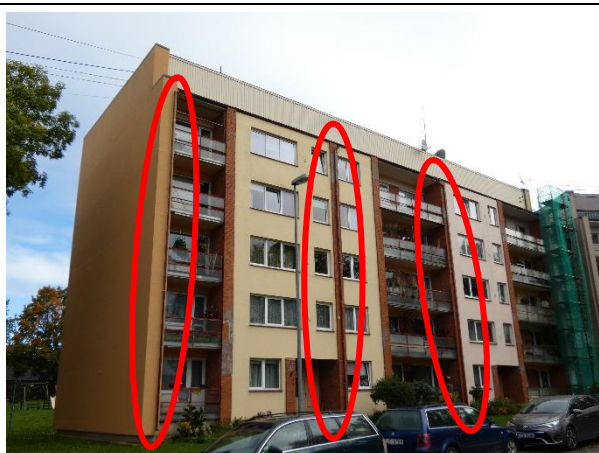
4.8.25.att. Ārējā lietussūdens novadsistēma.  
Teknes un notekas apmierinošā stāvoklī.

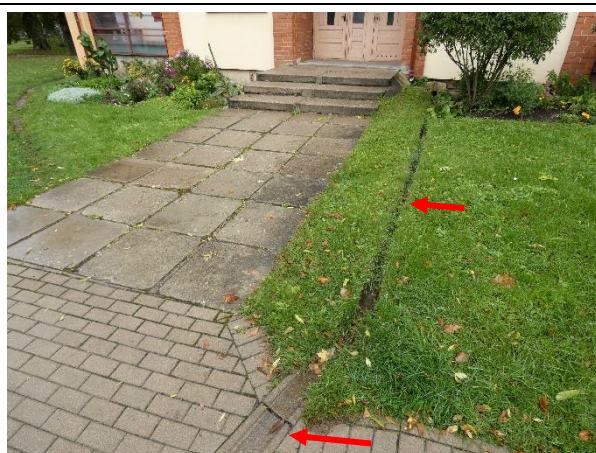
4.8.26.att. No ārējās lietussūdens  
novadsistēmas notekūdeņu novirzīšana uz  
brauktuvi

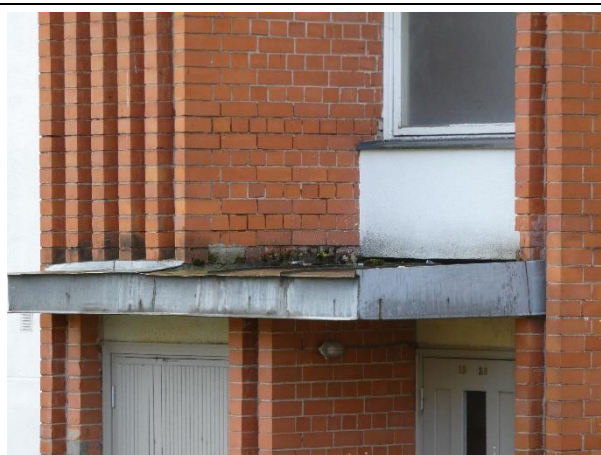
4.9.1.att. Jumtiņi virs ieejas mezgliem  
apmierinošā stāvoklī.

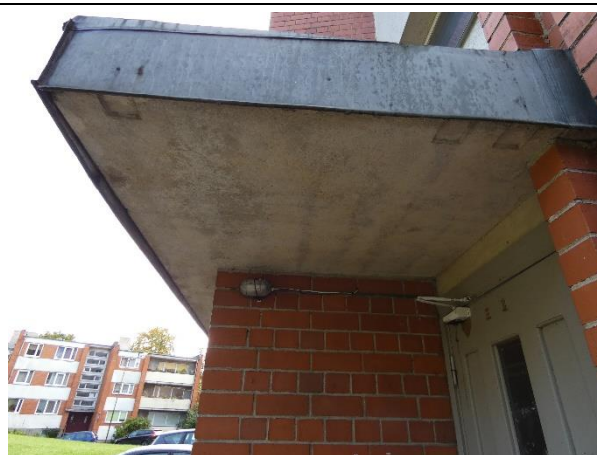
4.9.2.att. Jumtiņi virs ieejas mezgliem  
apmierinošā stāvoklī. Mitruma pazīmes uz  
jumtiņa pārseguma plātnes.

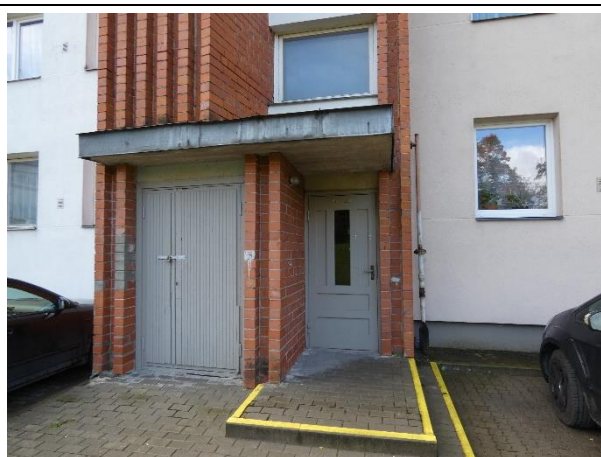
4.9.3.att. Ieejas lieveņi veidoti no  
bruģakmens - atjaunoti

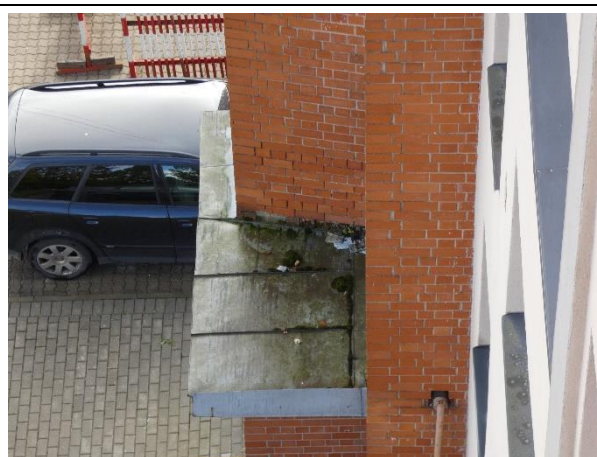
4.9.4.att. Jumtiņu segums ar apaugumiem.

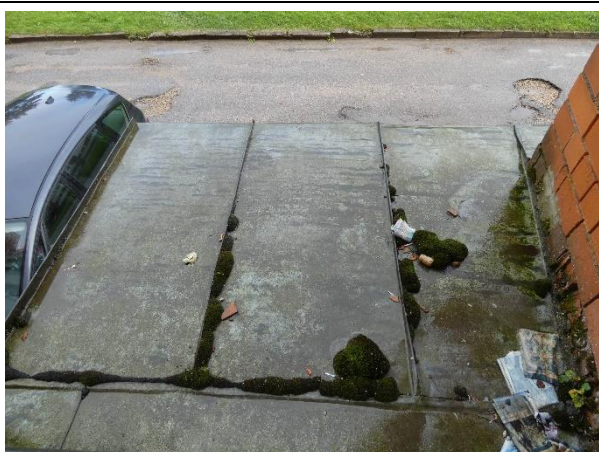
4.9.5.att. Jumtiņu segums ar apaugumiem, gružiem.

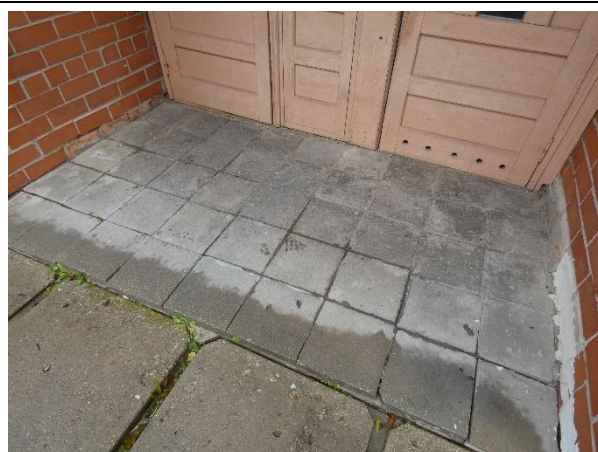
4.9.6.att. Ieejas lieveņi no betona plātnēm – daļēji apmierinošā stāvoklī.

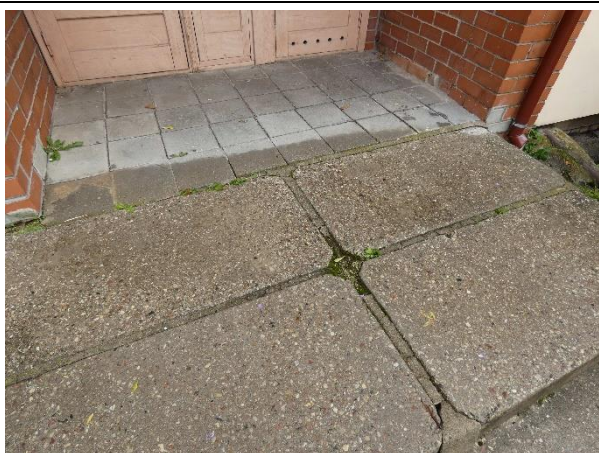
4.9.7.att. Ieejas lieveņi no betona plātnēm – daļēji apmierinošā stāvoklī.

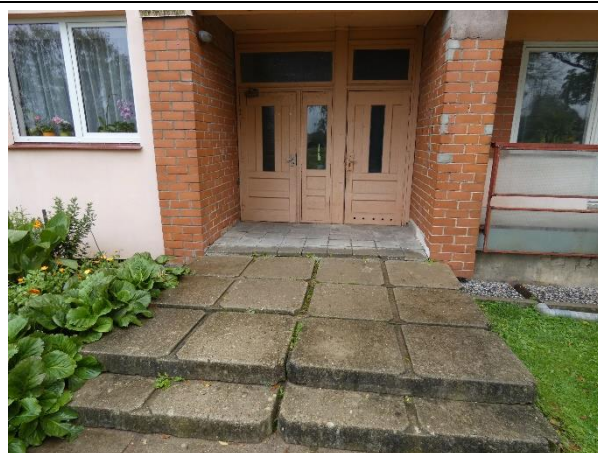
4.9.8.att. Ieejas lieveņi no betona plātnēm – daļēji apmierinošā stāvoklī.

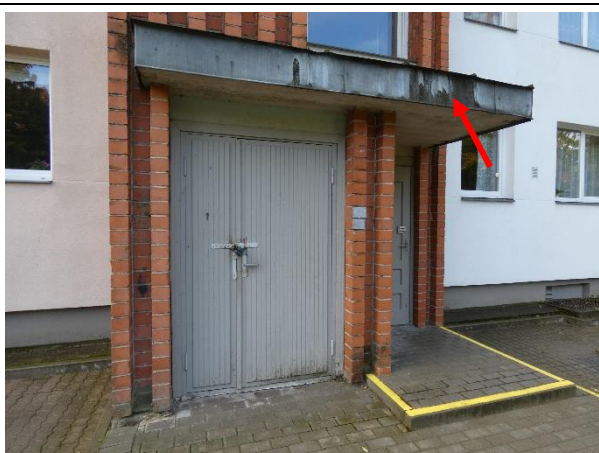
4.9.9.att. Jumtiņu skārda elementi ar koroziju.

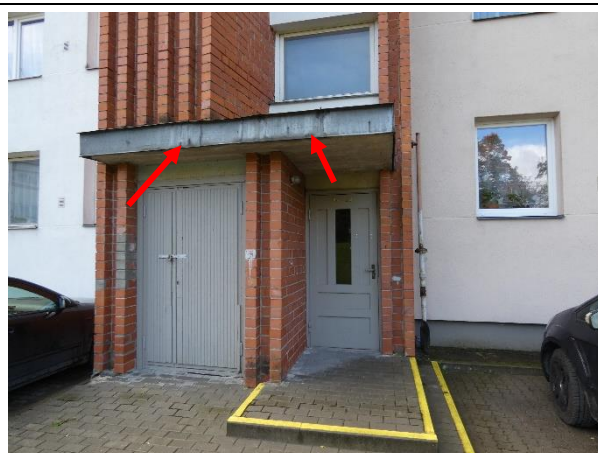
4.9.10.att. Jumtiņu skārda elementi ar koroziju.

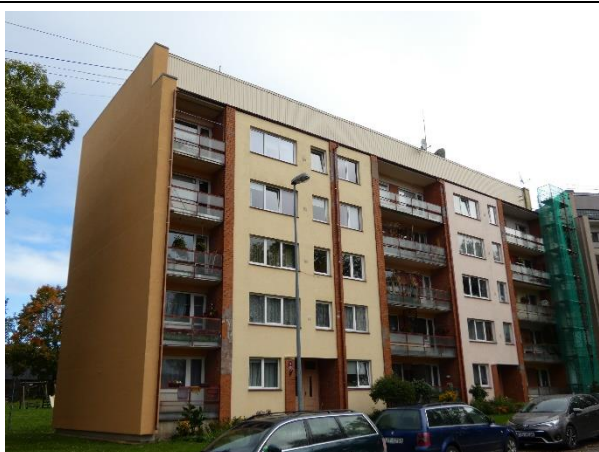
4.9.11.att. Lodžiju aizstiklošana nav veikta.

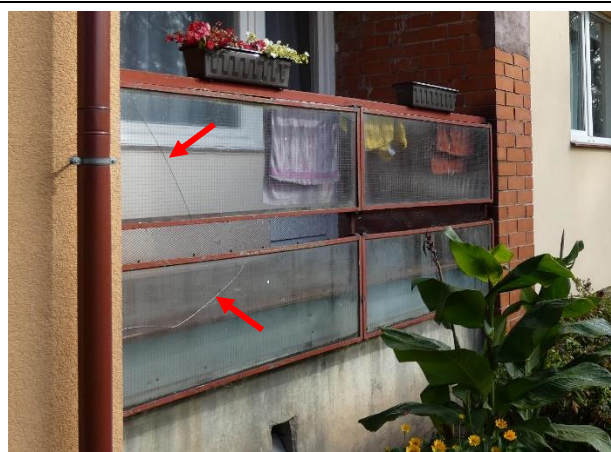
4.9.12.att. Lodžiju norobežojuma stiklam konstatēti bojājumi. Nedrošums.

| <p>Lodžiju metāla norobežojumu stiprinājumiem paredzētas ieliekamās detaļas, kas ir korodējušās, kā arī vietām bojāts stikla aizpildījums. Bojātais aizpildījums jānomaina, lai novērstu tā atdalīšanos no ēkas iespējamību.</p> <p>Nepieciešama lodžiju margu stabilitātes pārbaude, kā arī lodžiju metāla detaļu attīrīšana no korozijas un aizsargkrāsojuma atjaunošana.</p> <p>Lieveņi vietām ar betona plākšņu iesēdumiem. Lieveņu stāvoklis vērtējams kā daļēji apmierinošs.</p> <p>Virs ieejas mezgļiem izveidoti jumtiņi. Jumtiņu nesošā konstrukcija veidota no dzelzsbetona gatavkonstrukciju elementiem, kas balstās uz vējtvera šķērssienām, atkritumu vada telpas sienām.</p> <p>Jumtiņa segums - valcēta cinkotā skārda lokšņu segums. Jumtiņu segumam konstatēts bioloģiskais maznozīmīgs apaugums un gruži. Jumtiņiem nav organizēta lietusūdens novadīšana.</p> <p>Nesošo konstrukciju būtiski bojājumi netika konstatēti, jumtiņu tehniskais stāvoklis ir <u>apmierinošs</u>, nepieciešams attīrīt jumtiņu segumu un atjaunot bojāto stiegrojuma aizsargkārtu.</p> |

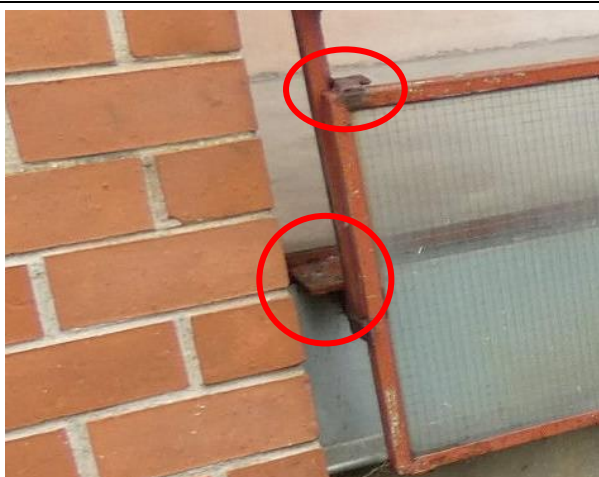
4.9.13.att. Lodžiju norobežojošo elementu stiprinājumi un metinājumu savienojumu vietas ar koroziju.

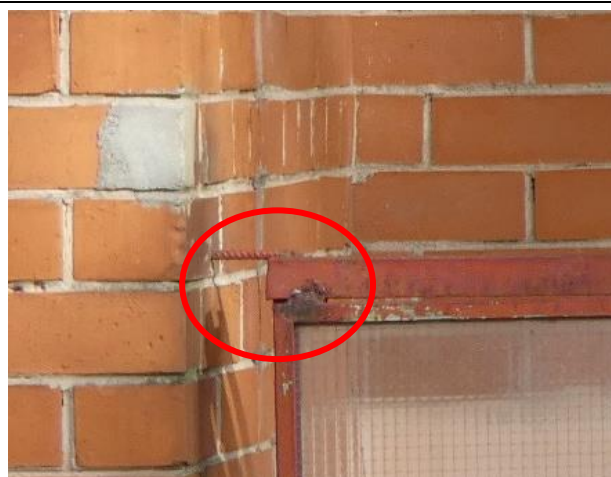
4.9.14.att. Lodžiju norobežojošo elementu stiprinājumi un metinājumu savienojumu vietas ar koroziju.

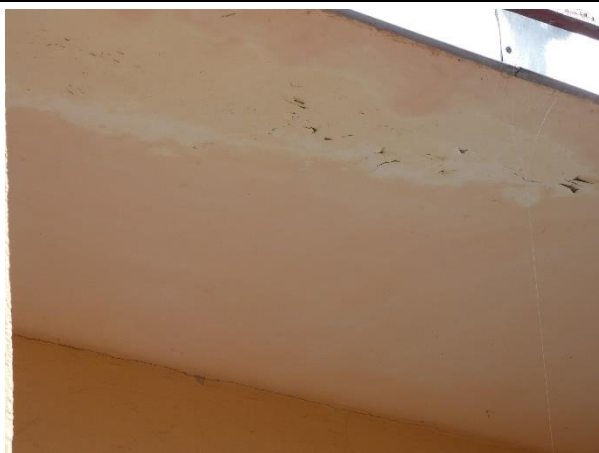
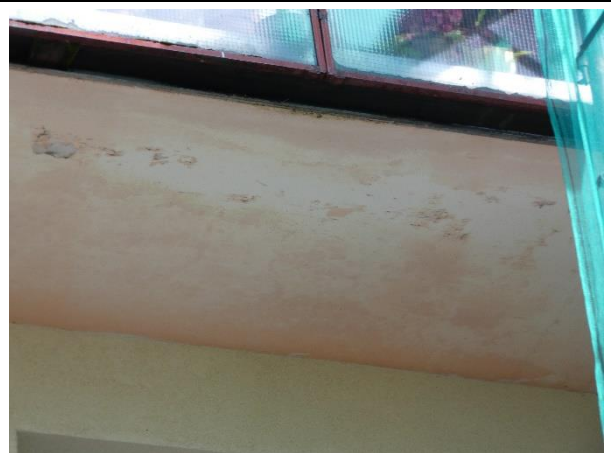
| 4.9.15.att. Lodžiju pārseguma paneli ar mitruma pazīmēm, maznozīmīgiem betona izdrupumiem. | 4.9.16.att. Lodžiju pārseguma paneli ar mitruma pazīmēm, maznozīmīgiem betona izdrupumiem. |

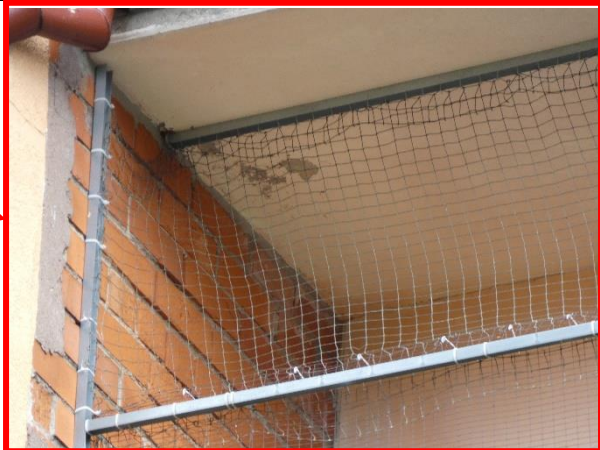
| 4.9.17.att. Lodžiju norobežojums veidots no metāla rāmja un tīkla. | 4.9.18.att. Lodžiju norobežojums veidots no metāla rāmja un tīkla. |

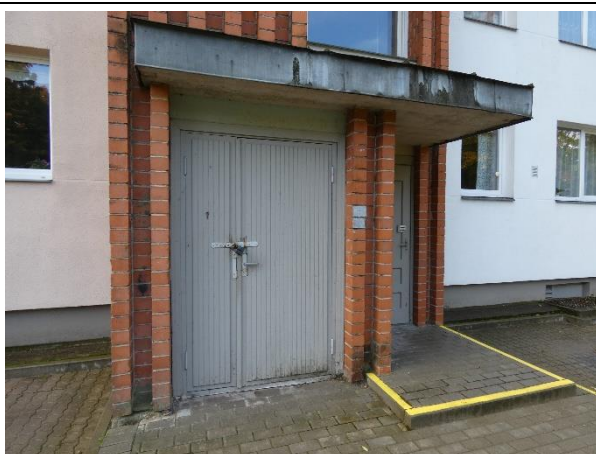
4.13.5. att. Durvis uz atkritumu vada telpu – apmierinošā stāvoklī.

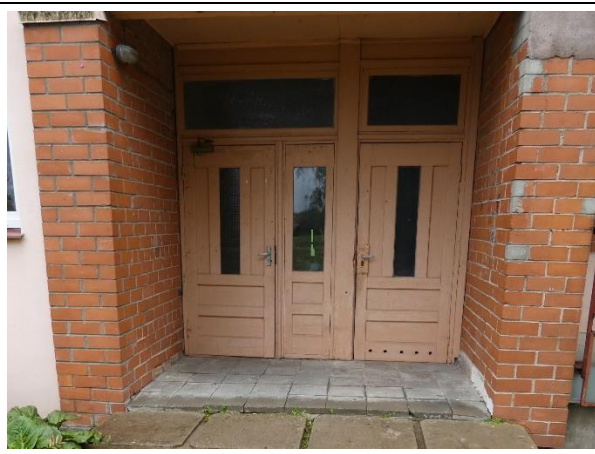
4.13.6. att. Ieejas mezgla ārdurvis no koka, ar stikla pildījumu – apmierinošā stāvoklī.

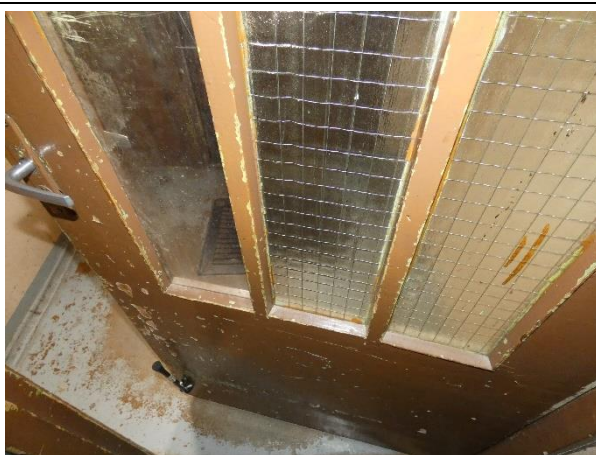
4.13.7. att. Ieejas mezgla iekšdurvis no koka ar armēto stiklu – apmierinošā stāvoklī.

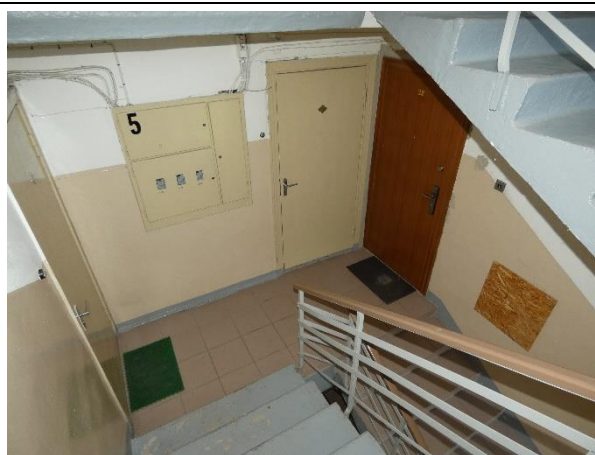
4.13.8. att. Dzīvokļu ārdurvis no metāla, koka.

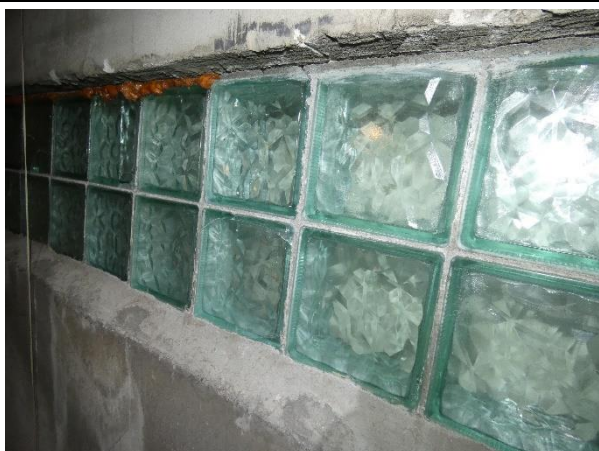
4.13.13. att. Bēniņos stikla bloku ailu aizpildījums daļēji apmierinošā stāvoklī.

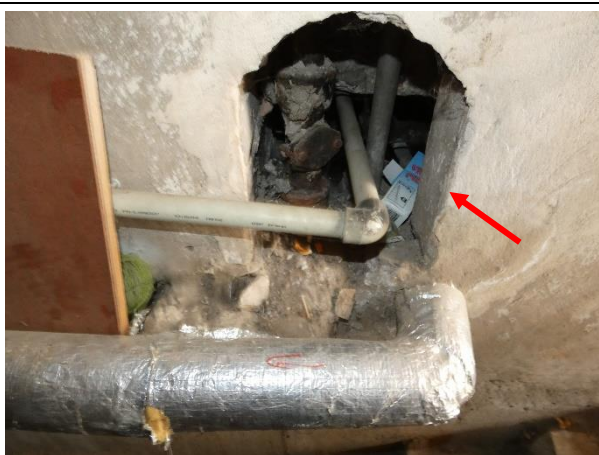
Tehniskās apsekošanas laikā konstatēts, ka ēkas telpās ugunsdrošās konstrukcijas neblīvās vietas nav pietiekami aizdarītas ar blīvējošiem, dūmus necaurlaidīgiem materiāliem, kuriem ir atbilstoša normatīvajos aktos par būvniecību noteiktā ugunsizturības robeža (skat. 4.15.1. un 4.15.2. att.)

4.15.1.att. Cauruļvadu šķērsojums ugunsdrošajā konstrukcijā, nav veikta ugunsdrošā aizdare.

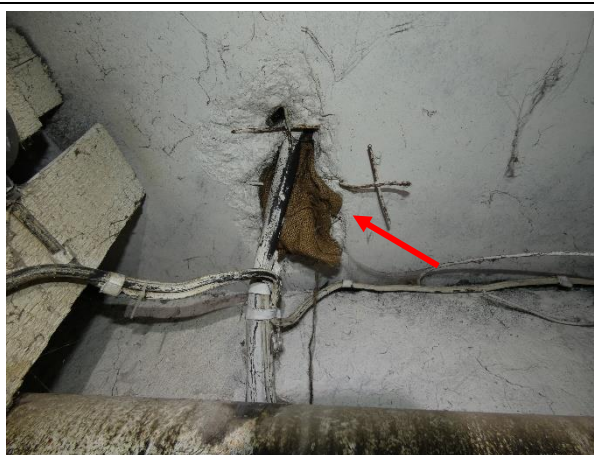
4.15.2.att. Kabeļu šķērsojums ugunsdrošajā konstrukcijā, nav veikta ugunsdrošā aizdare.

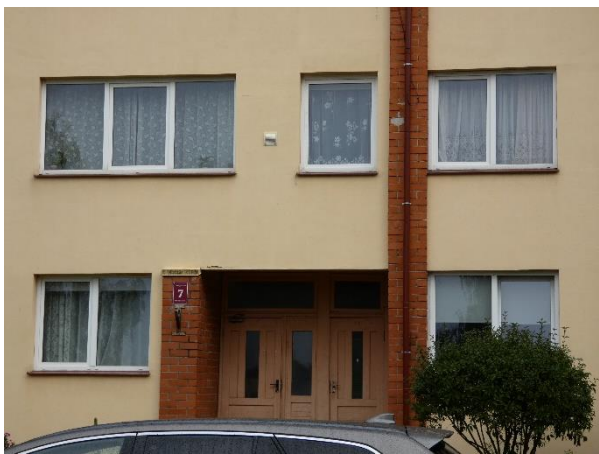
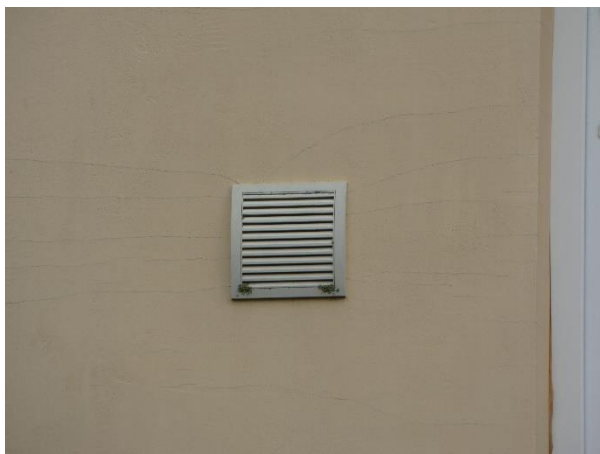
| | Netiek vērtēti |
|---|---|
| 4.16.1. Att. Ventilācijas kanāli sienās – vizuāli vērtējot – apmierinošā stāvoklī. | 4.16.2. Att. Ventilācijas kanāli sienās – vizuāli vērtējot – apmierinošā stāvoklī. |

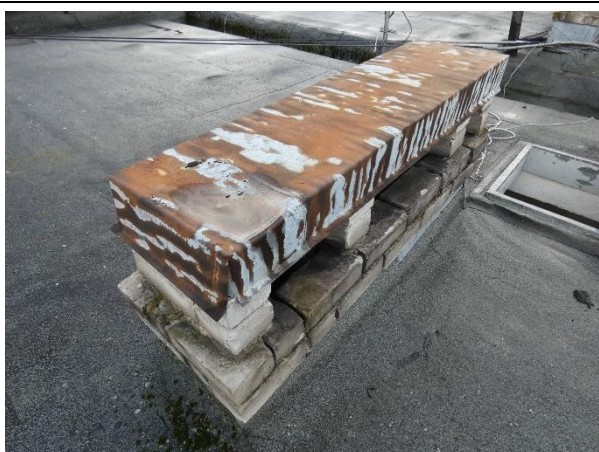
4.16.3.att. Ventilācijas šahtu izvadi virs jumta līmeņa. Skārda nasegelementu korozija.

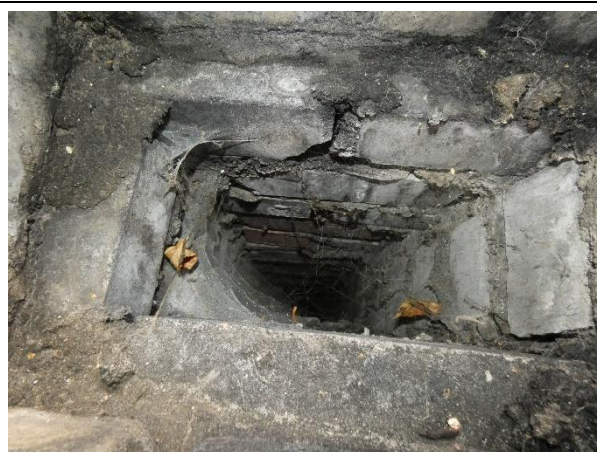
4.16.4.att. Vēdināšanas kanāli ar putekļiem un zirnekļu tīkliem. Nepieciešama tīrīšana.

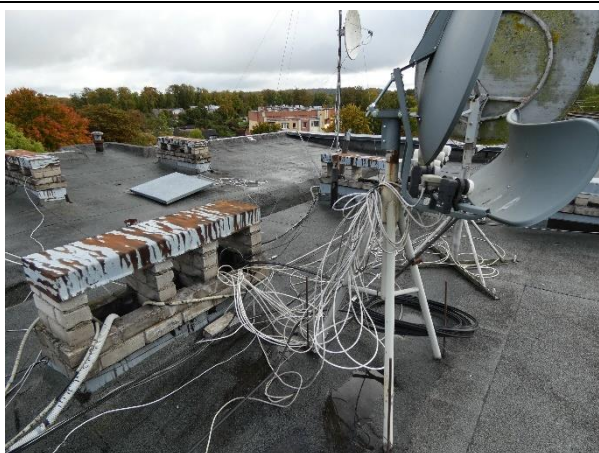
4.16.5. Ventilācijas šahtu izvadi virs jumta līmeņa. Korodējuši skārda nasegelementi.

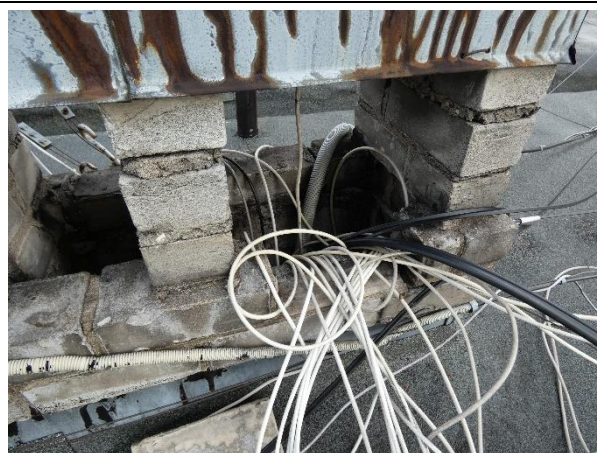
4.16.6. Vēdināšanas šahtas tiek izmantotas inženierkomunikāciju kabeļiem. Nav sakārtoti vadu stiprinājumi.

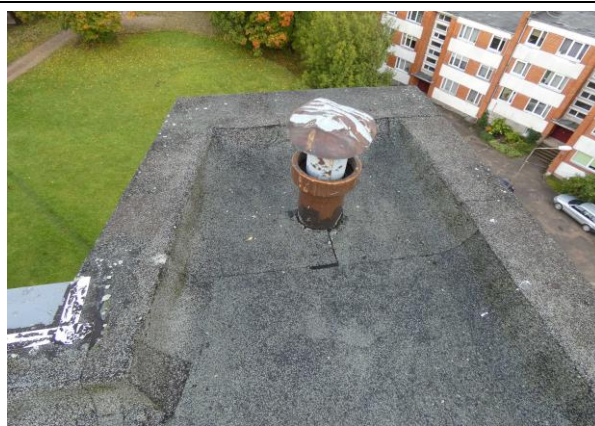
4.16.2.att. Atkritumu vada ventilācijas izvads  
virs jumta ar korozijas bojājumiem

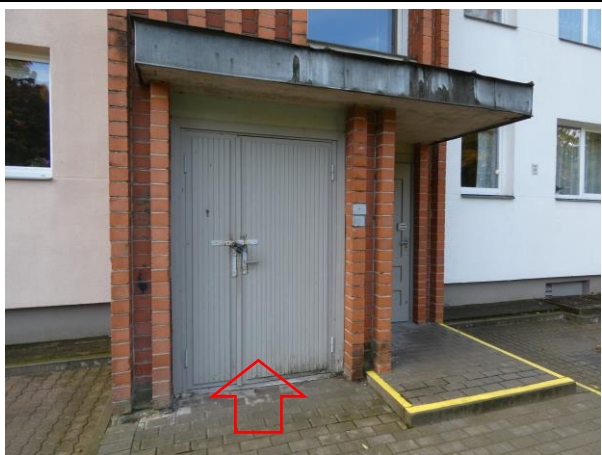
4.16.3.att. Atkritumu kameras durvis

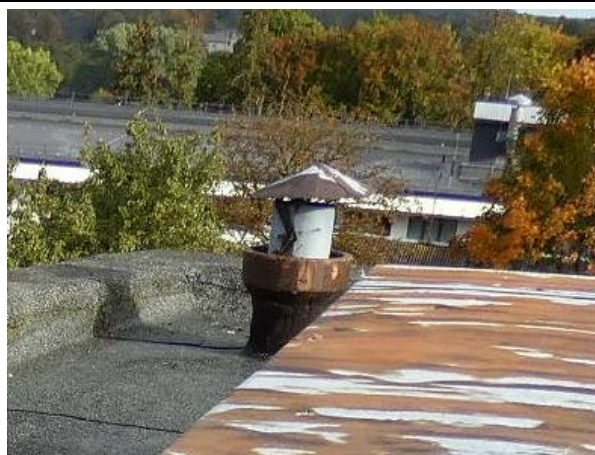
4.16.4.att. Atkritumu vada ventilācijas izvads  
virs jumta ar korozijas bojājumiem
