# TEHNISKĀS APSEKOŠANAS ATZINUMS

Nr. 3-4.5.4/771134

ĒKA: DAUDZDZĪVOKĻU DZĪVOJAMĀ MĀJA  
ĒKAS ADRESE: VALMIERAS IELA 21, CĒSIS

| <b>Atzinuma datums</b> | 2021. gada 29. oktobris |

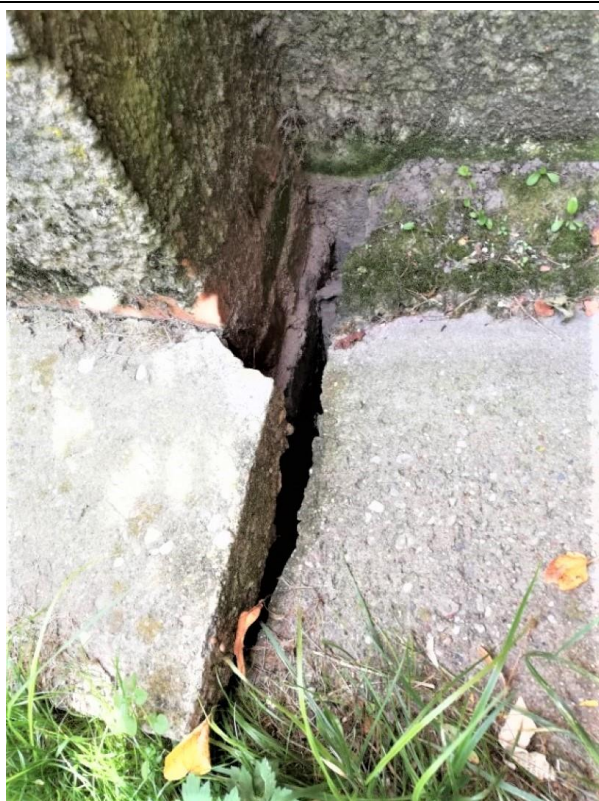
4.1.9.att. Deformācijas spraugas starp aizsargapmales dzelzsbetona plātnēm.

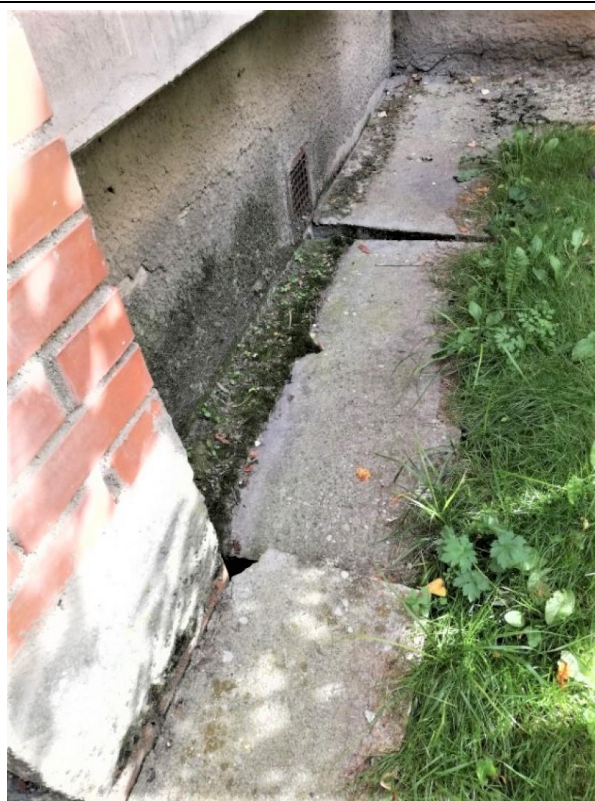
4.1.10.att. Ēkas aizsargapmales plātnes deformācija.

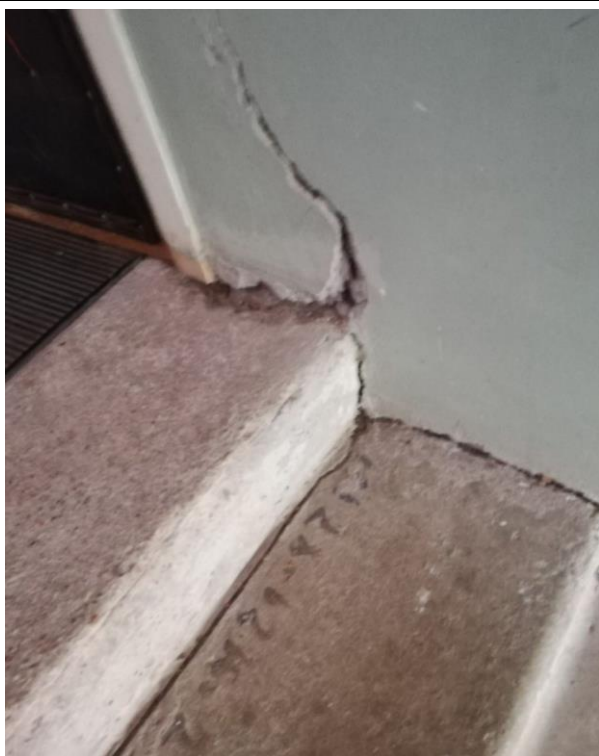
- Plaisa 1. sekcijas augšējā kāpņu laukumā pie durvju ailes zonā kāpņu telpas mūra nesošajā sienā (4.2.12.att.). Rekomendējam veikt plaisas monitoringu. Ja plaisas neprogresē viena gada laikā, ārsienu mūra plaisas nepieciešams hermetizēt ar atbilstošu javas remontsastāvu.

4.2.12.att. Plaisa 1.kāpņu telpas mūra sienā.

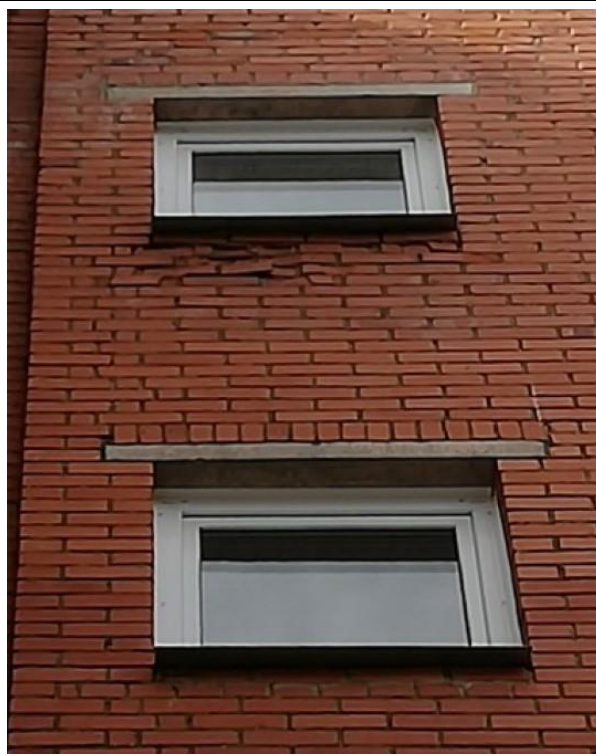
4.2.13.att. Dzelzsbetona gatavelementu  
pārsedzes kāpņu telpā.

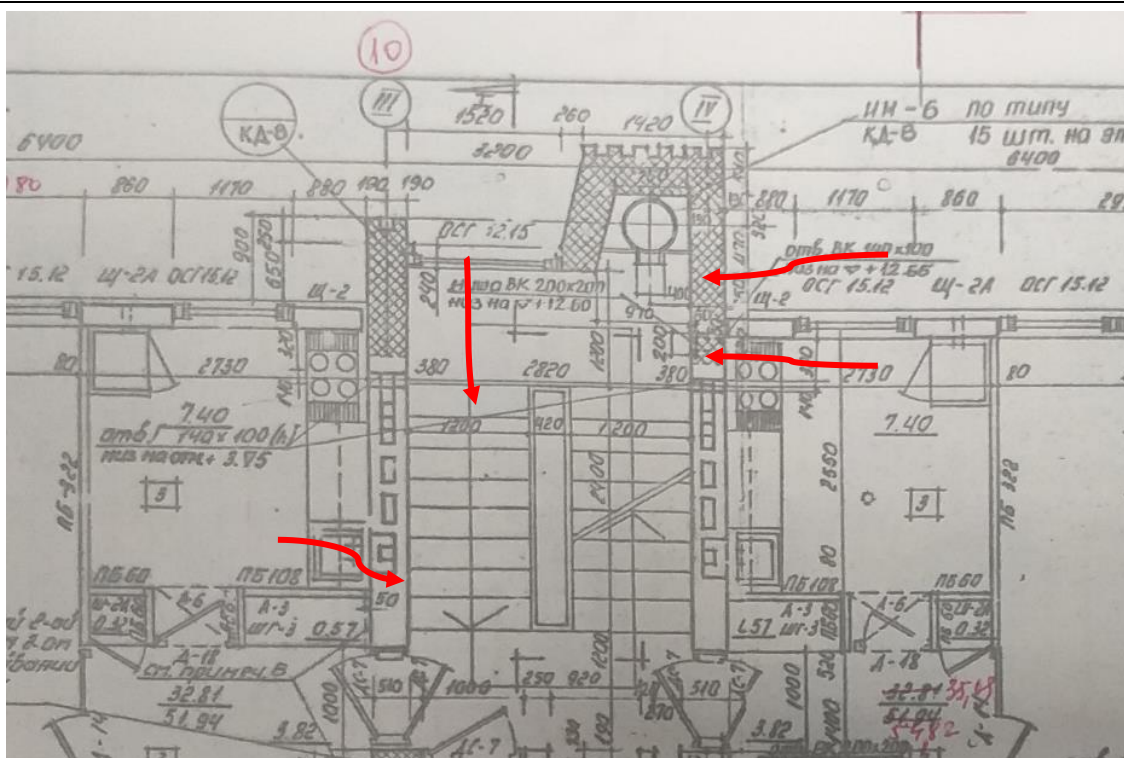
- Ķieģeļu mūra izdrupumi, kas radušies atmosfēras faktoru ietekmē (pielietoti nekvalitatīvi būvizstrādājumi, 4.2.6., 4.2.7., 4.2.13.att.).
- Plaisas un mitruma infiltrācijas pazīmes kāpņu telpas nesošajās mūra sienās Plaisu atvērums konstatēts līdz 2 mm (4.2.9.att. līdz 4.2.12.att.). Plaisas radušās ilgākā laika posmā bojāta un nehermētiska jumta seguma rezultātā. Mitrums infiltrēties mūra sienās bojāta jumta seguma dēļ ilgākā laika periodā (4.2.9.att. līdz 4.9.11.att.). Plaisu izvietojums visu sekciju kāpņu telpu šķērssienās ir līdzīgs, plaisu daudzums un atvērums ir lielāks ēkas augšējās stāvos (pirmajā un otrajā stāvā plaisas netika konstatētas). Plaisu izvietojums sekcijas kāpņu telpas šķērssienās norādīts Projekta lapā (4.2.16.att.). Rekomendējam veikt plaisu monitoringu.

4.2.16.att. Plaisu izvietojums kāpņu telpā.

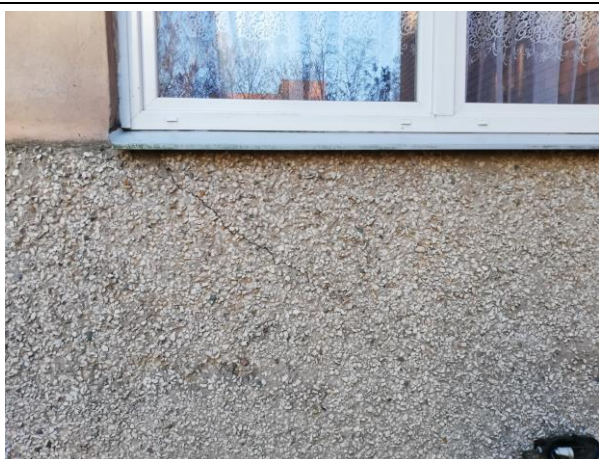
4.4.3.att. Plaisa ēkas 1.stāvā paneļa virsmā.

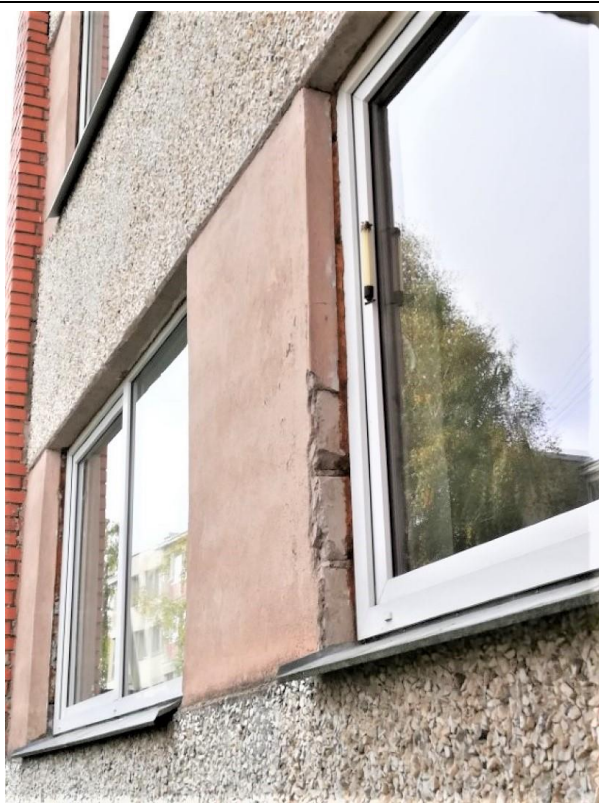
4.4.5.att. Atdalīties apmetums no starplogu ailes aizpildījuma gāzbetona bloku aizmūrējuma.

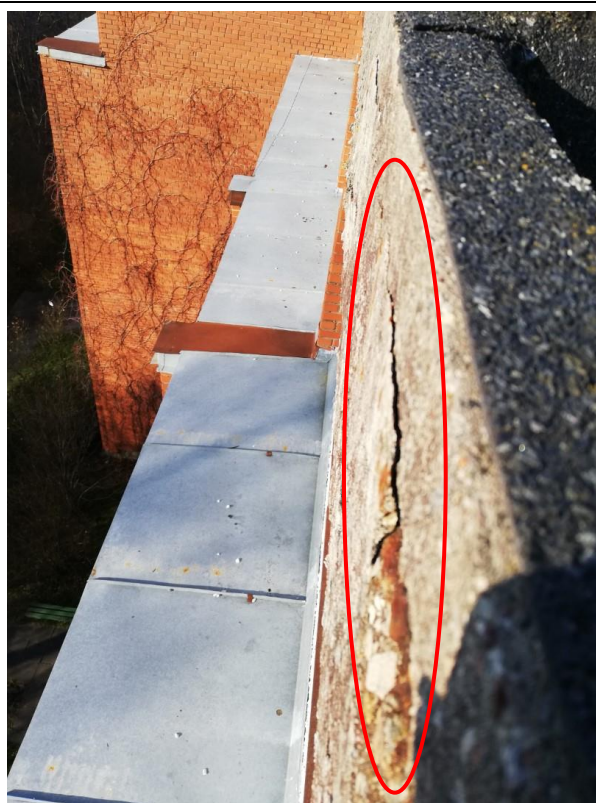
4.4.6.att. Sekcijas augšējā stāvā vērojama betona aizsargkārtas atdalīšanās un atsegts stiebrojums paneļa virsmā.

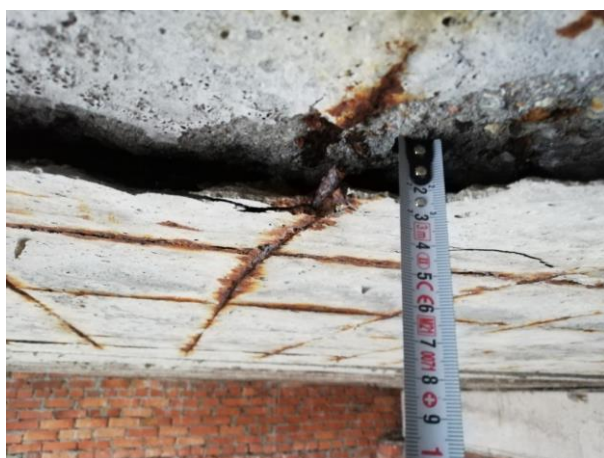
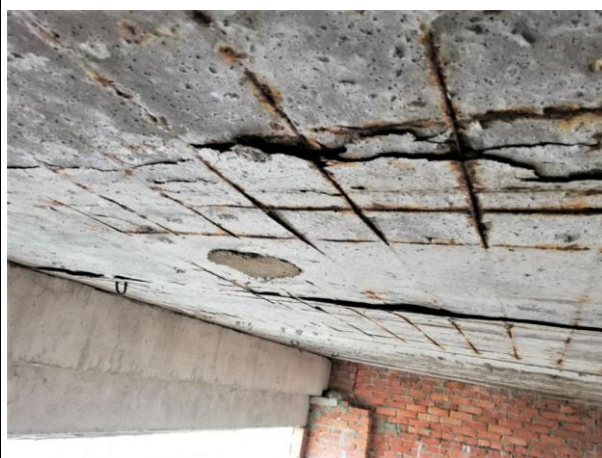
4.8.6., 4.8.7.att. Jumta klāja ribotām dzelzsbetona plātnēm atslāņojies betons un korodējis stiegrojums.

Apsekošanas laikā konstatēts, ka **visas ēkas sekcijās jumta nesošās konstrukcijas ribotajām dzelzsbetona plātnēm to apakšējā virsmā konstatēta betona aizsargkārtas atslāņošanās un vispārēja tērauda stiegrojuma korozija (4.8.6. - 4.8.10.att.).**

- nekavējoties novērst jumta riboto dzelzsbetona plātņu turpmāko tērauda stiegrojuma korozija, apstrādājot ar pretkorozijas līdzekļiem.
- atjaunot betona aizsargkārtu ar piemērotu remonta javas sastāvu.

4. Nekavējoties novērst jumta riboto dzelzsbetona plātņu turpmāko tērauda stiegrojuma koroziju, apstrādājot ar atbilstošiem pretkorozijas līdzekļiem, nesabojājot betona ķīmisko struktūru.

5. Atjaunot betona aizsargkārtu ar piemērotu tehnoloģiju un remonta javas sastāvu.
6. Jumta metāla margu atjaunošana un skārda detaļu aizsardzību pret koroziju.

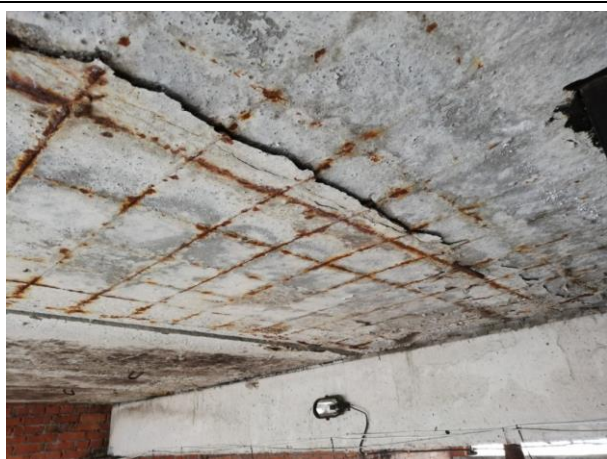
4.8.8.att. Jumta klāja ribotām dzelzsbetona plātnēm atslāņojies betons un korodējis stiegrējums

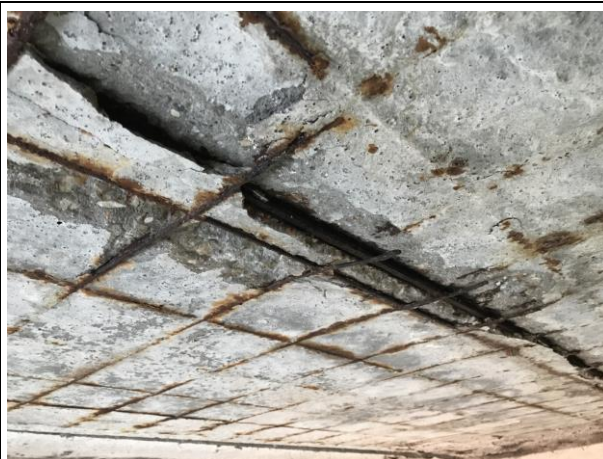
4.8.9.att. Stiegrojuma atsegums, sk. 4.8.8.att.

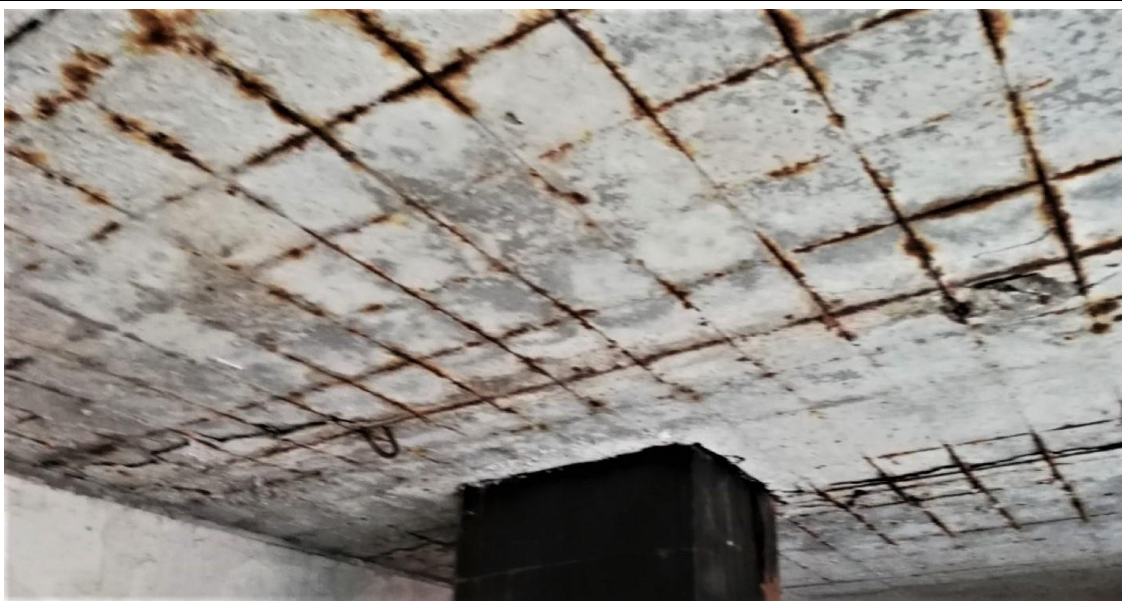
4.8.10.att. Jumta klāja ribotām dzelzsbetona plātnēm nepietiekams stiebrojuma aizsargslānis un korodējis stiebrojums.

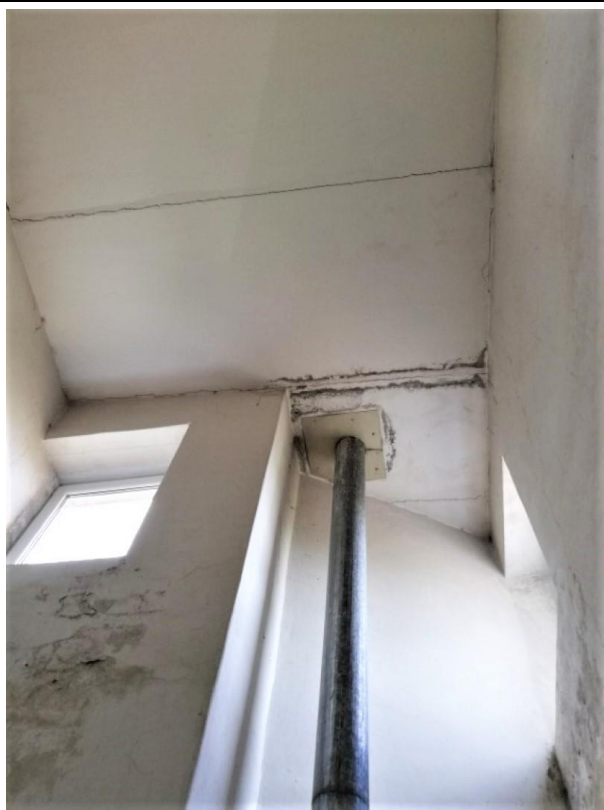
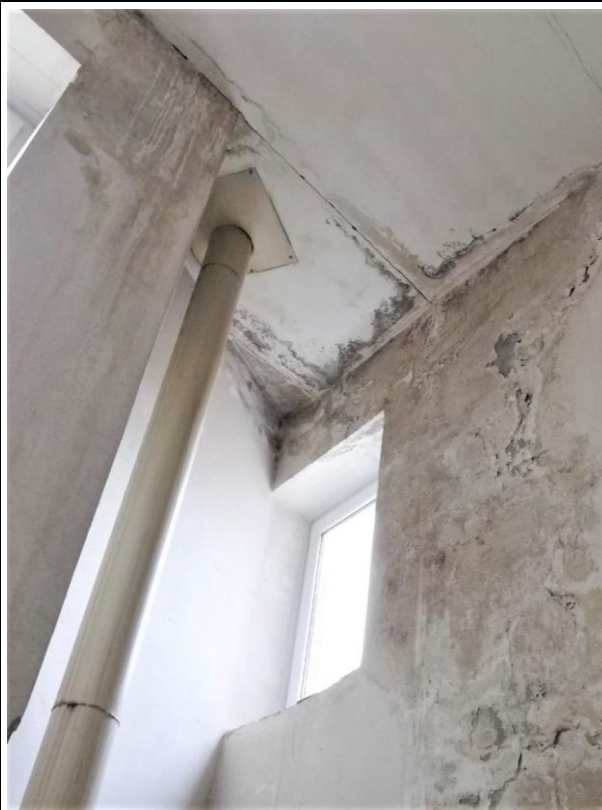
Kāpņu telpu savietotā jumta dzelzsbetona pārseguma plātnes vizuāli vērtējot, ir apmierinošā tehniskajā stāvoklī (4.8.11., 4.10.12.att.).

4.8.11.att., 4.8.12.att. Kāpņu telpas savietotā jumta dzelzsbetona pārseguma paneļi un siena ir bojāti mitruma ietekmē.

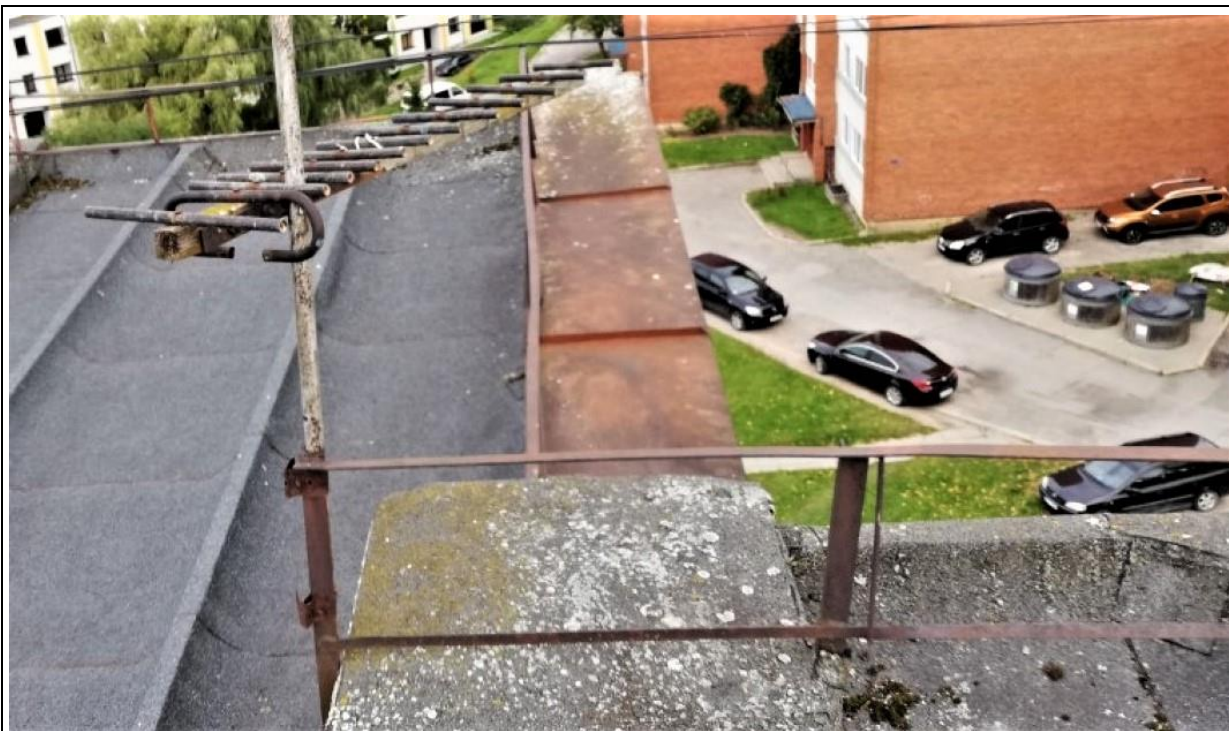
Ēkas gala sienām un virs kāpņu telpām drošības margas nav ierīkotas (4.8.2.2., 4.8.2.10.att.).

4.8.2.2.att. Korodējušas parapetu skārda nosegdetaļas un norobežojošās margas.

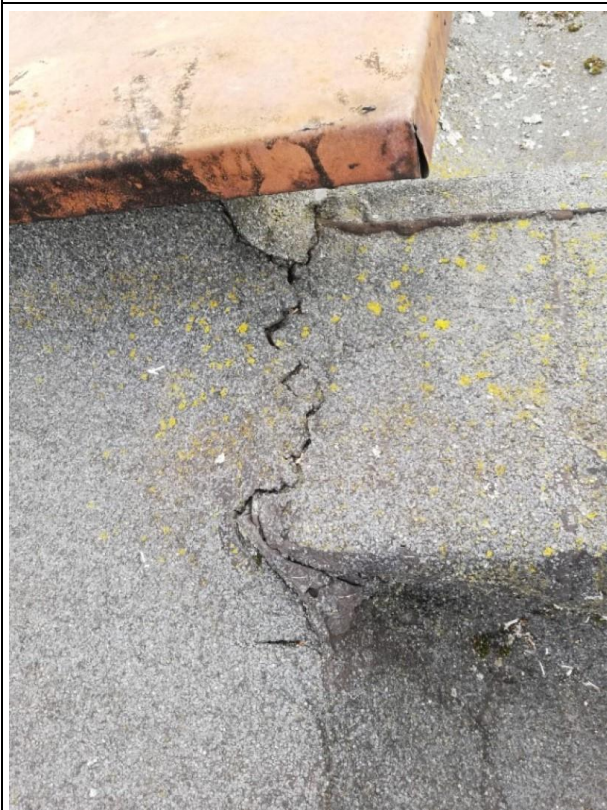
4.8.2.3.att. Bojājums jumta segumā.

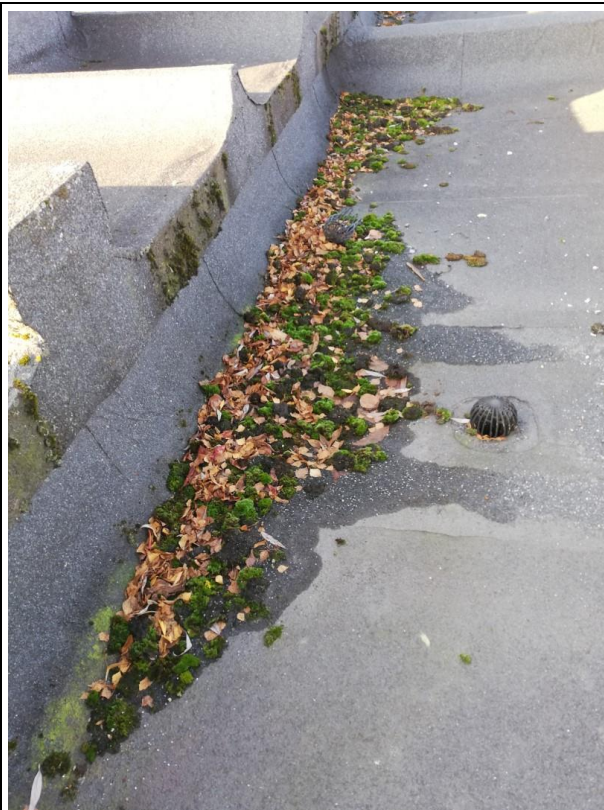
4.8.2.4.att. Bioloģiskais apaugums ar sūnu.

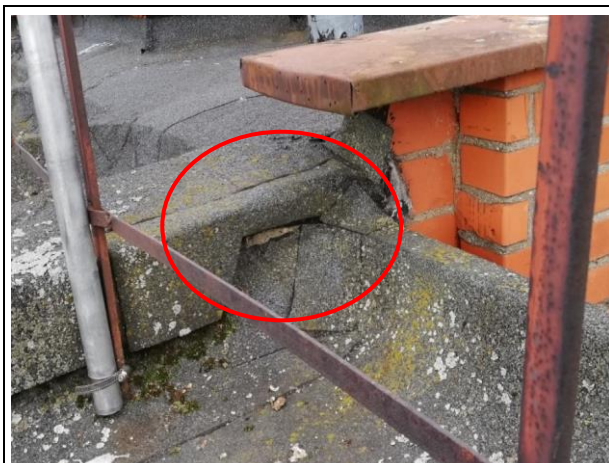
4.8.2.5.att. Bojājums jumta segumā.

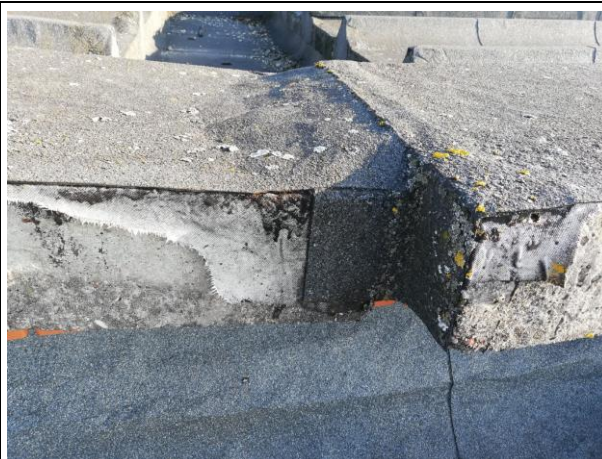
4.8.2.6.att. Atklāta seguma stikla šķiedras auduma hidroizolācija. Nav uzklāta bitumena mastika.

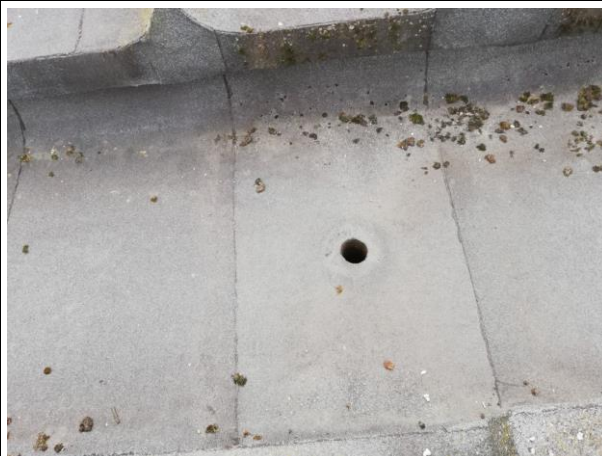
4.8.2.8.att. Lietus ūdens novadīšanas piltuvei nav aizsargelements.

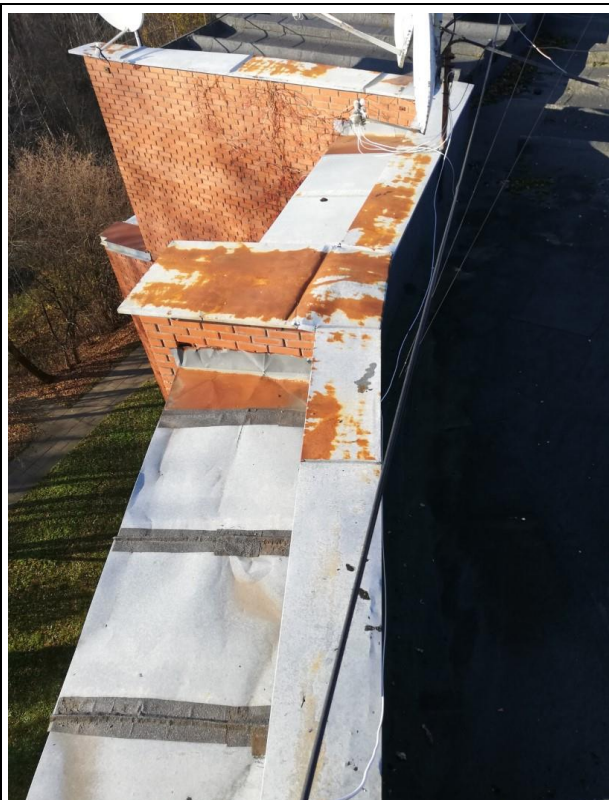
4.8.2.9.att. Korodējušas parapetu skārda  
nosegdetaļas.

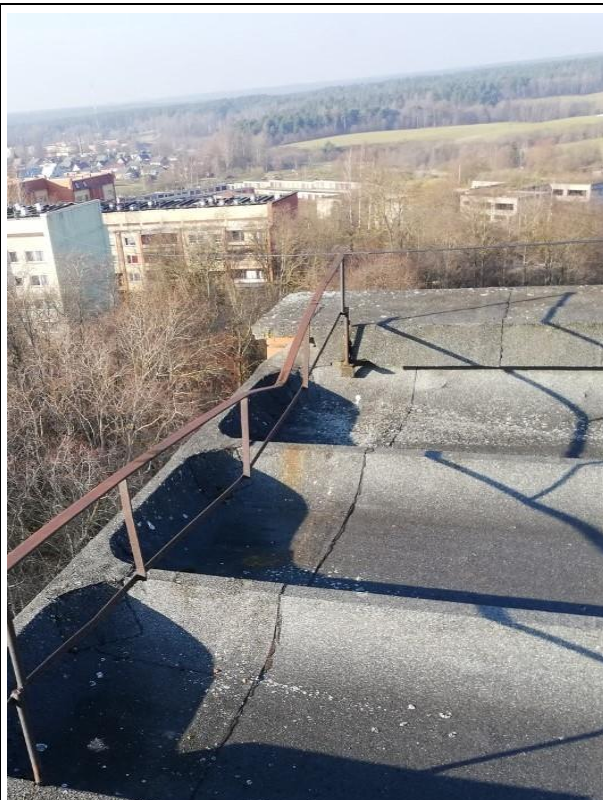
4.8.2.10.att. Metāla margas vietām ir  
korodējušas un deformētas.

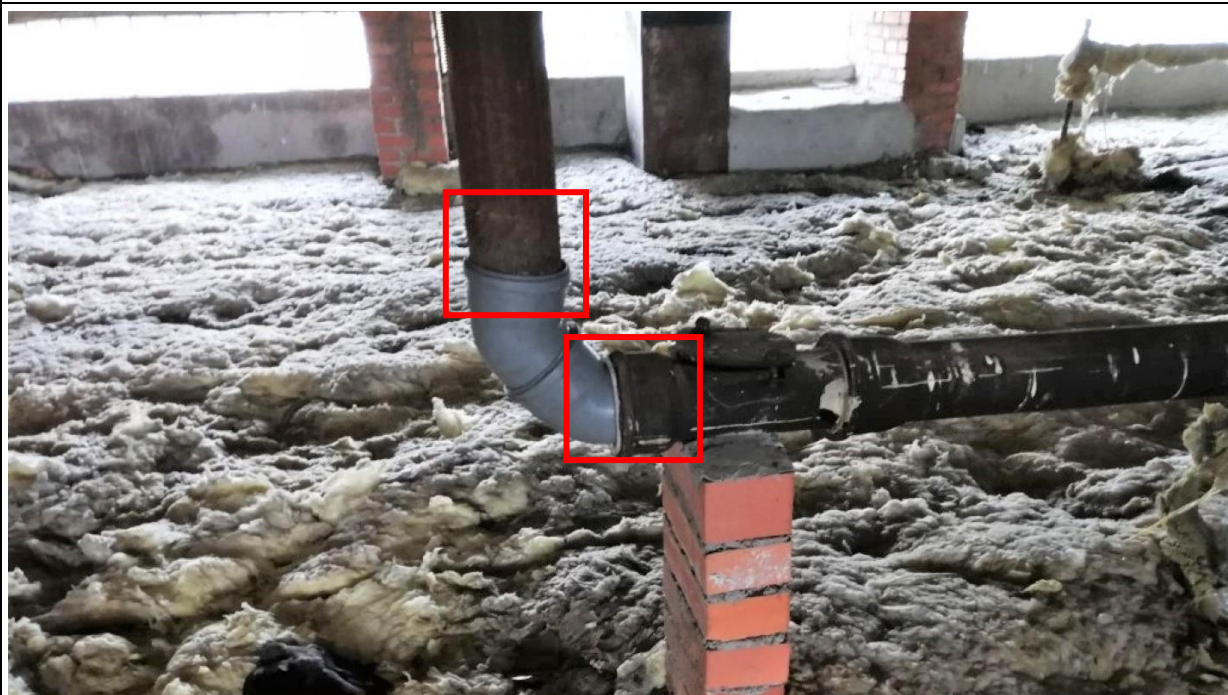
4.8.3.2.att. Lietus ūdens kanalizācijas guļvada balsts. PVC un ķeta cauruļu savienojumi ir nedroši.

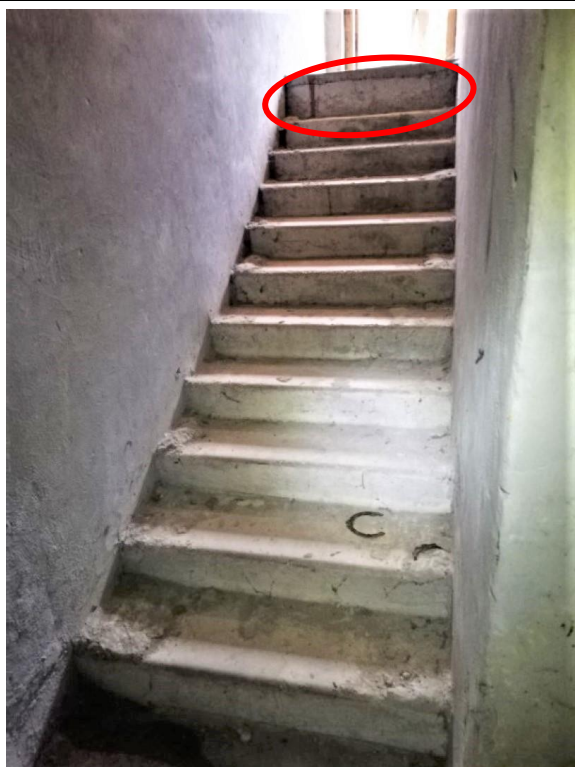
4.10.5.att. Dzelzsbetona gatavelementu kāpnes uz pagrabu. Pakāpiena augstums neatbilstošs.

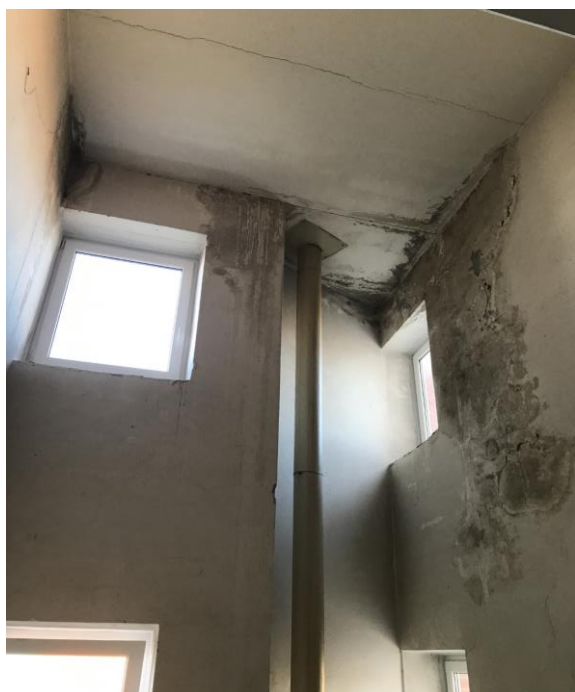
4.10.5.1.att. 5.stāvā ūdens caurtece novērsta

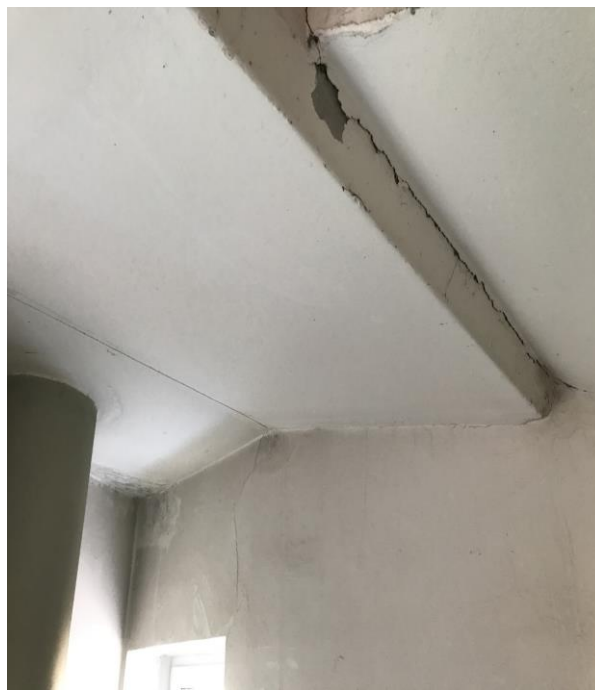
4.10.5.2.att. Saduršuvē krāsojuma atdalīšanās

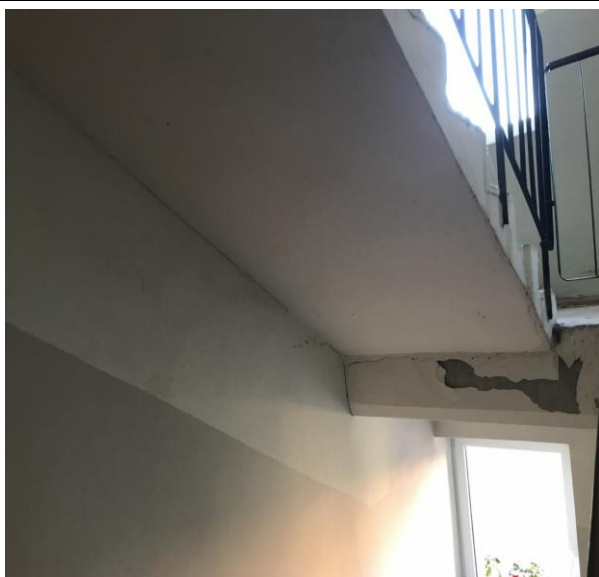
4.10.5.3.att. Krāsojuma atdalīšanās no kāpņu  
laukuma vertikālās plaknes

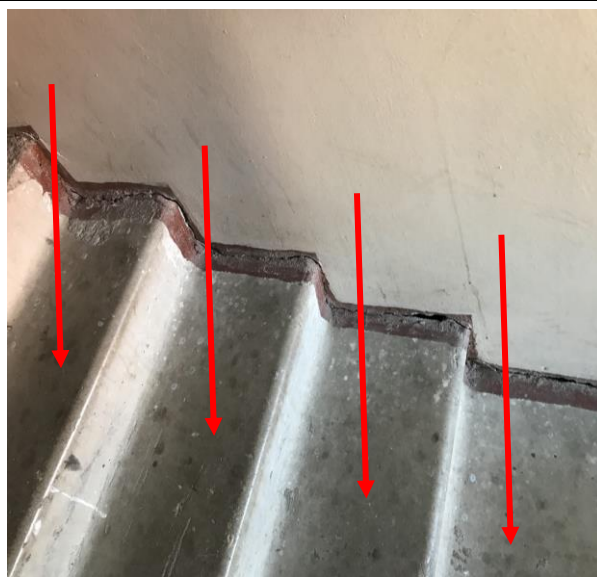
4.10.5.4.att. Raksturīgas sadurvietu  
deformāciju vertikālas nobīdes  
(saturvietas aizdare nav nepieciešama)

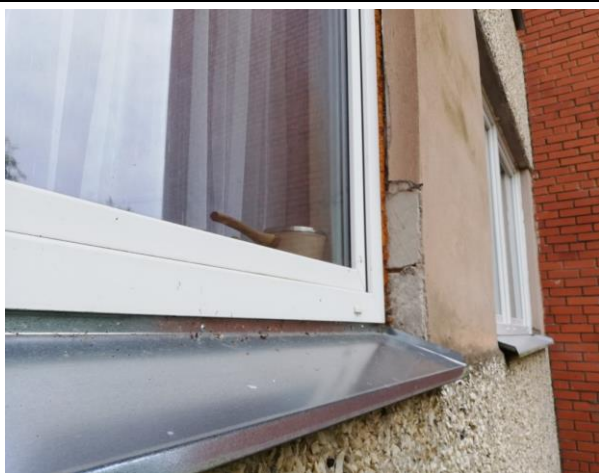
4.12.5.att. Logam nav veikta pieslēgumu  
aizdare, nehermētisks pieslēgums.

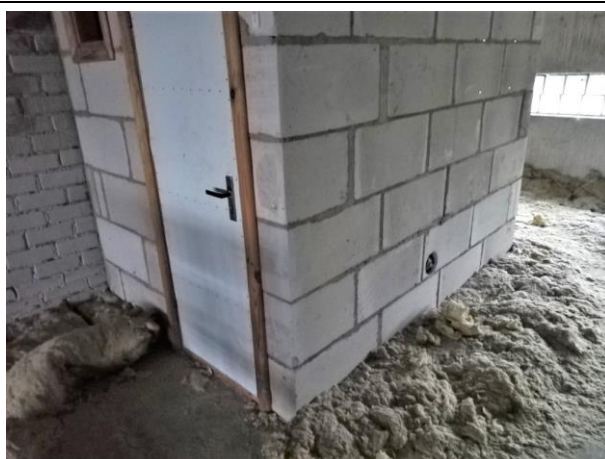
4.14.4.att. Izbūvēts nodalījums ventilācijas iekārtai ēkas bēniņu stāvā (iespējams, ka nelikumīgi).

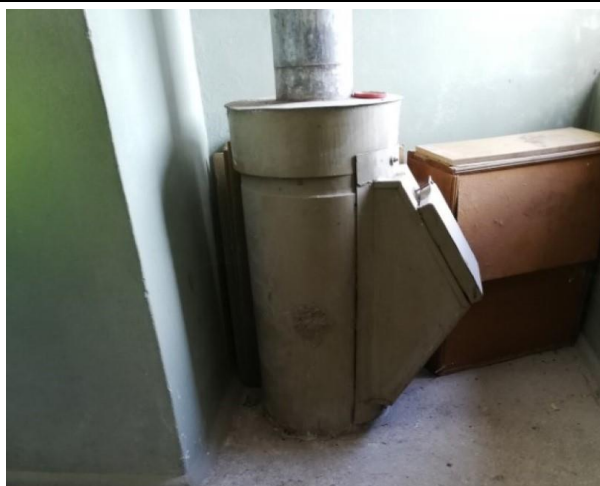
4.15.1.att. Ēkā ir atkritumu vads, tas netiek lietots.

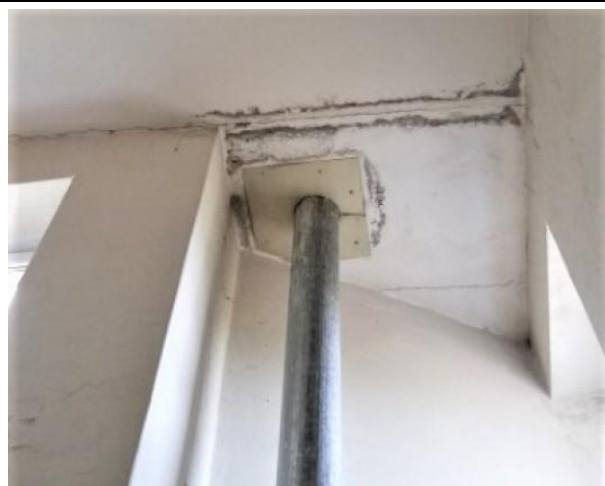
4.15.2.att. Atkritumu vada augšējais gals (vads darbojas kā ventilācijas kanāls).
