# TEHNISKĀS APSEKOŠANAS ATZINUMS

Nr. 3-4.5.4/851095

ĒKA: DAUDZDZĪVOKĻU DZĪVOJAMĀ MĀJA

ĒKAS ADRESE: SKOLOTĀJU MĀJA 2, MAZIRBE KOLKAS  
PAG., TALSU NOV., LV-3275

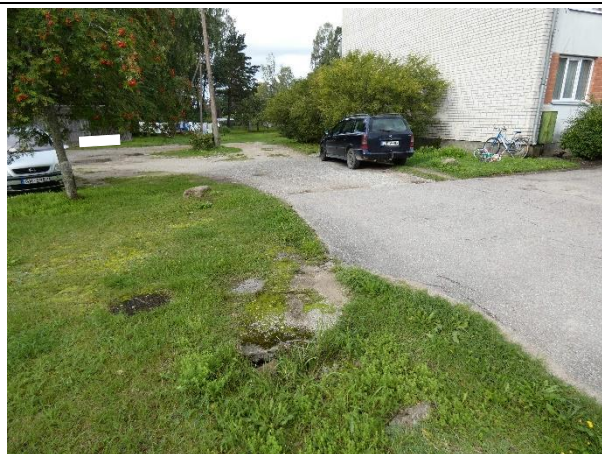
Apsekojot ēkas piebraucamos ceļus, ietves un laukumus, tika konstatēts, ka piekļuve ēkai tiek organizēta pa asfaltbetona seguma piebraucamiem ceļiem. Piebraucamā ceļa asfalta segums ir ar bojājumiem, remontētām vietām – daļēji apmierinošā stāvoklī.

3.1.1. Brauktuves un ietves – daļēji apmierinošā stāvoklī.

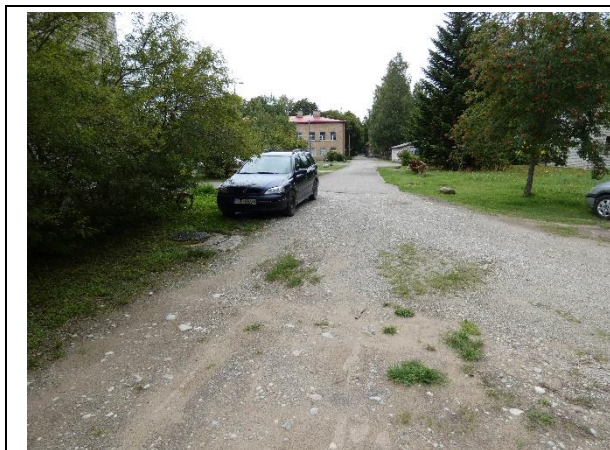
3.1.3.att. Brauktuves un ietves – daļēji  
apmierinošā stāvoklī.

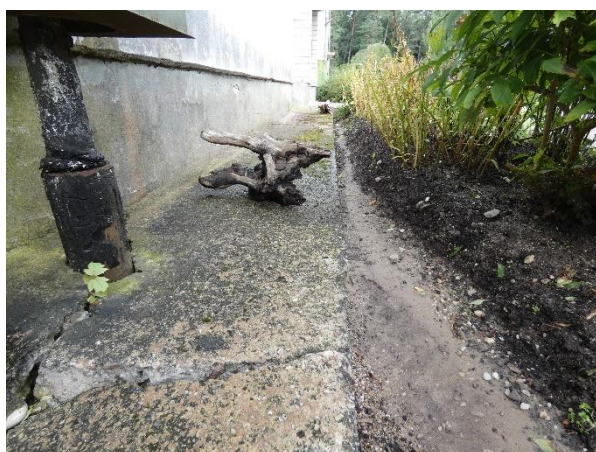
4.1.1.att. Bojāta ēkas aizsargapmale.

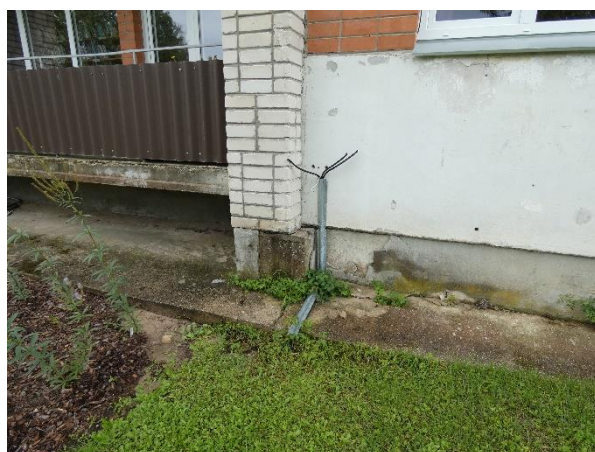
4.1.2.att. Bojāta ēkas aizsargapmale.

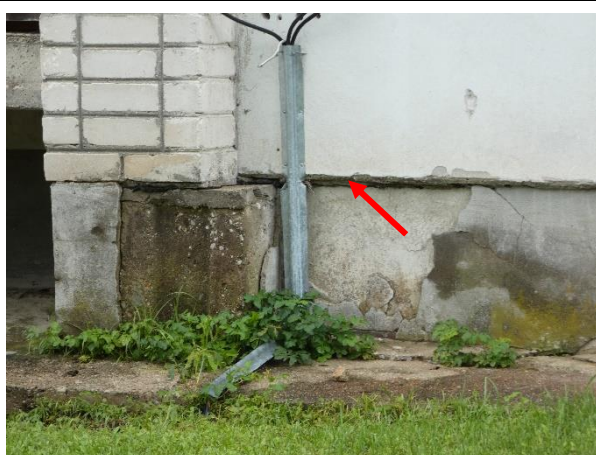
4.1.3.att. Horizontālā hidroizolācija. Cokola daļā vertikālā hidroizolācija nav redzama. Konstatēti apmetuma izdrupumi.

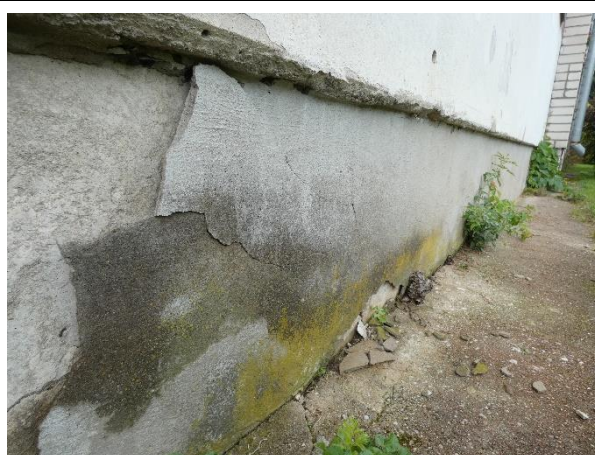
4.1.4.att. Cokola daļā vertikālā hidroizolācija netika noteikta. Konstatēti apmetuma izdrupumi.

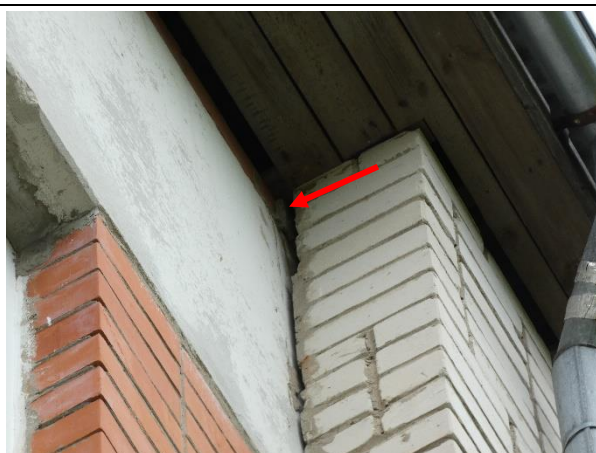
šo daļu savienot (noenkurot) ar garsienu un nesošo mūra sienu. Pastāv risks, ka pilastra daļa bēniņu līmenī var atdalīties no ēkas.

4.2.3.att. Šķērssienu pilastru daļas nav noenkurotas ārsinās bēniņu līmenī.

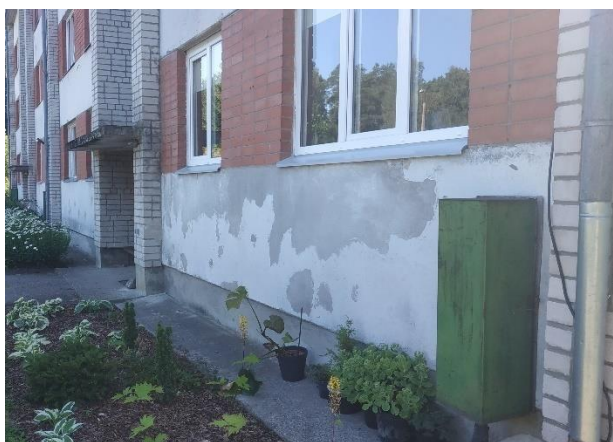
4.4.1. Pašnesošie sienu paneļi ar apdares bojājumiem.

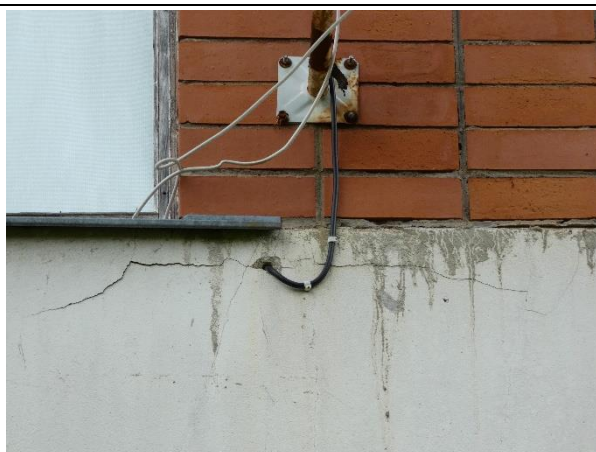
4.4.3.att. Plaisas un izdrupumi pašnesošajos ārsienu paneļos, apdares bojājumi.

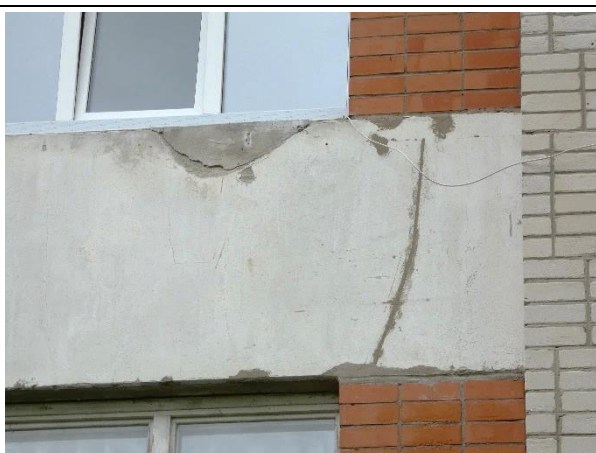
4.4.5.att. Plaisas un izdrupumi pašnesošajos ārsienu paneļos, apdares bojājumi.

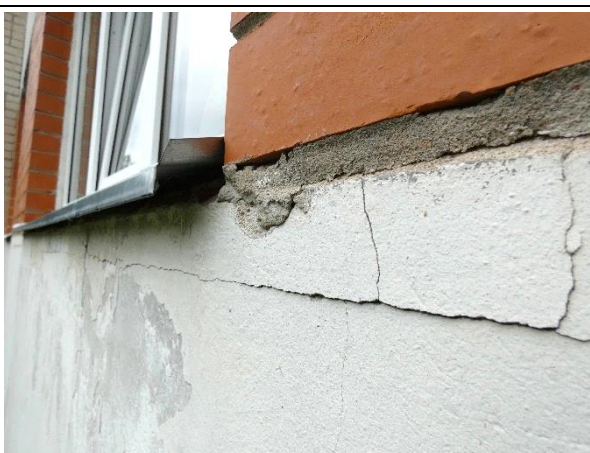
4.4.6.att. Plaisas un izdrupumi pašnesošajos ārsienu paneļos, apdares bojājumi.

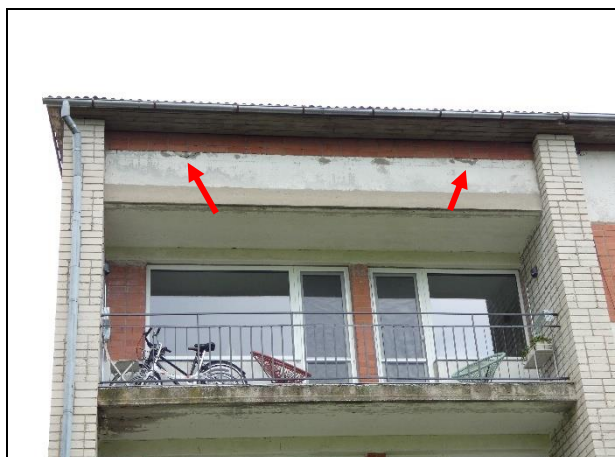
4.5.1. att. Sadurvietas izdrupumi.

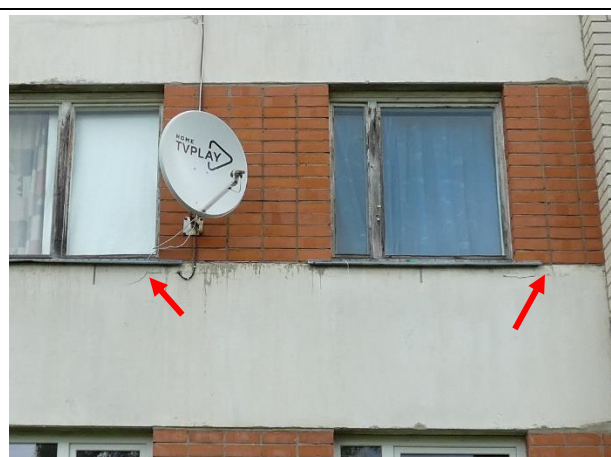
4.5.2. att. Plaisas panelī

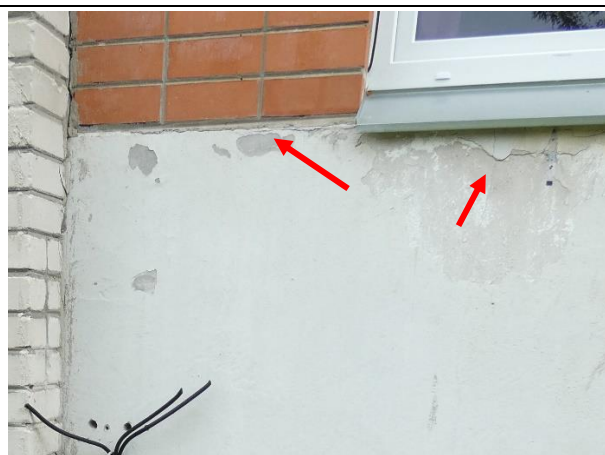
4.5.3. att. Plaisas panelī sadurvietā.

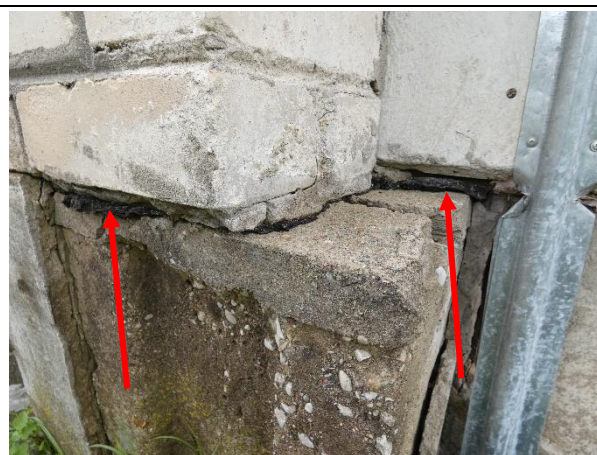
4.5.4. att. Horizontālā hidroizolācija virs cokola.

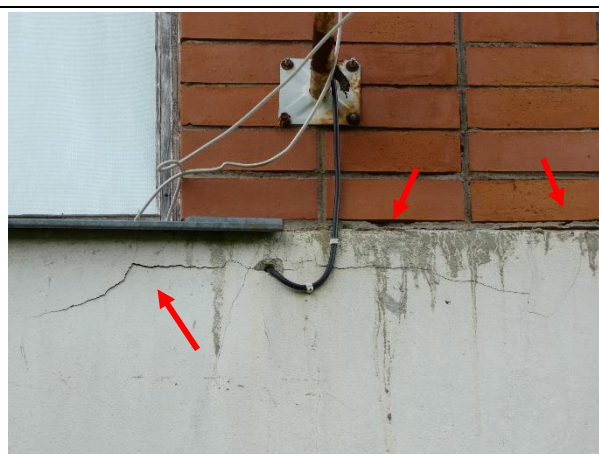
4.5.5. att. Plaisas panelī un izdrupumi sadurvietā.

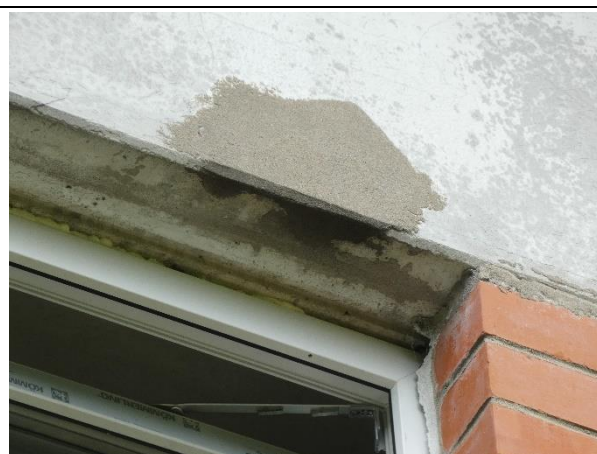
4.5.6. att. Nav veikta atbilstoša sadurvietas hermetizācija starp logu un logailu.

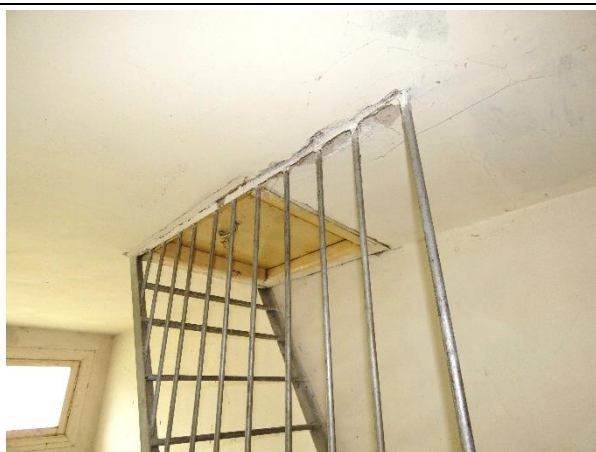
4.6.3. Att. Bēniņu pārsegums virs kāpņu telpas – apmierinošā stāvoklī.

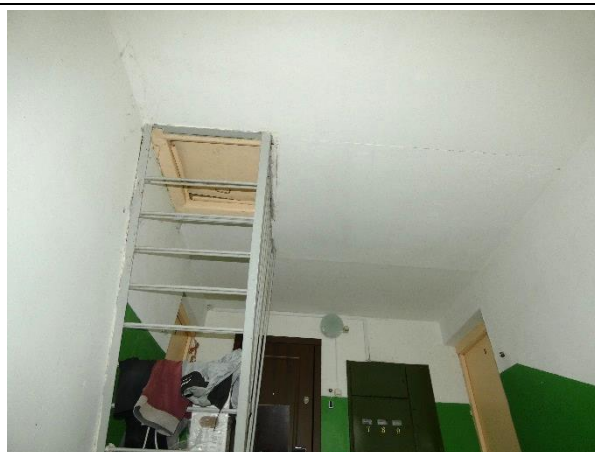
4.6.4. Att. Bēniņu pārsegums virs kāpņu telpas – apmierinošā stāvoklī.

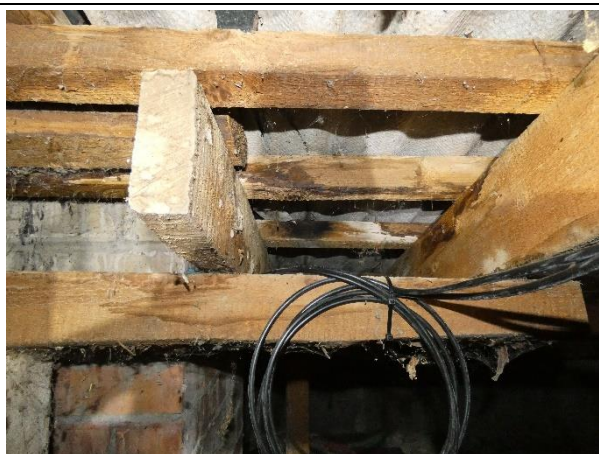
4.8.5.att. Jumta konstrukciju nesošie elementi ar mitruma un bojājumu pazīmēm.

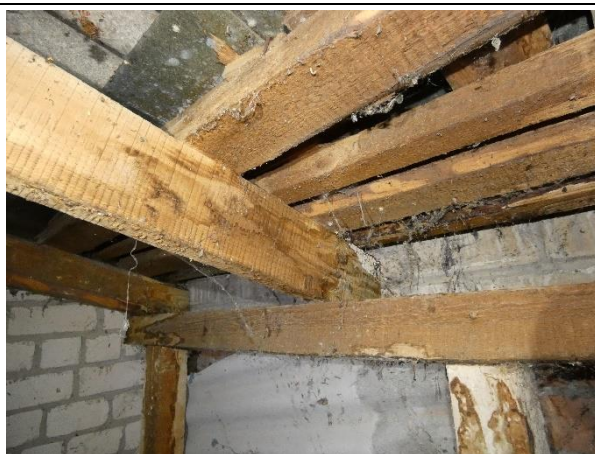
4.8.6.att. Jumta konstrukciju nesošie elementi ar mitruma un bojājumu pazīmēm.

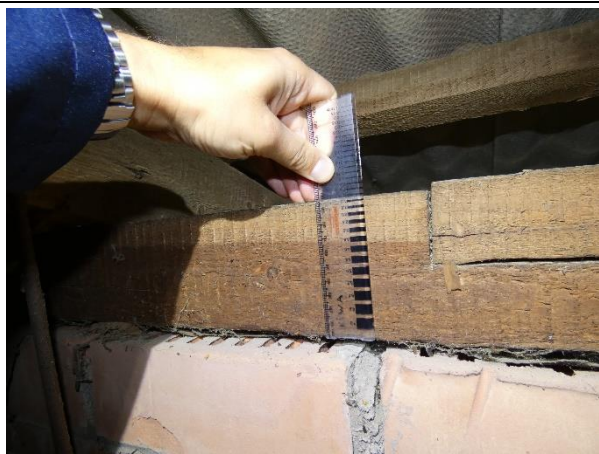
4.8.7.att. Mūrlata 100x100 mm, apmierinošā stāvoklī

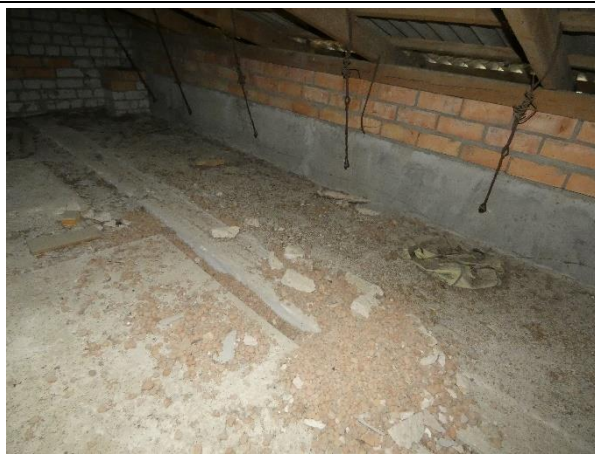
4.8.8.att. Jumta konstrukcija enkurota sienās ar tērauda stieplēm. Stieples ar koroziju.

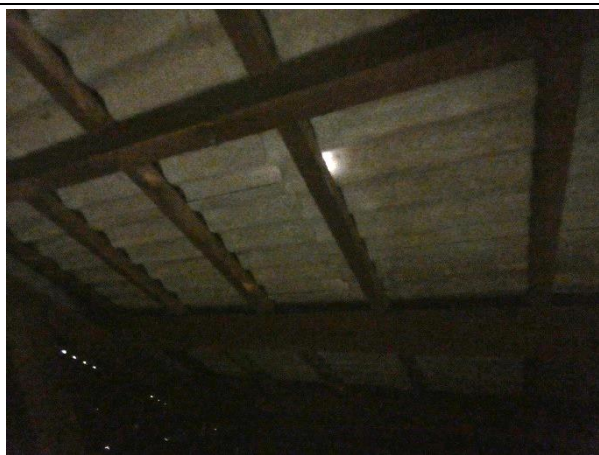
4.8.9.att. Konstatēti jumta seguma bojājumi. Ēkas konstrukcijas nav pasargātas no mitruma.

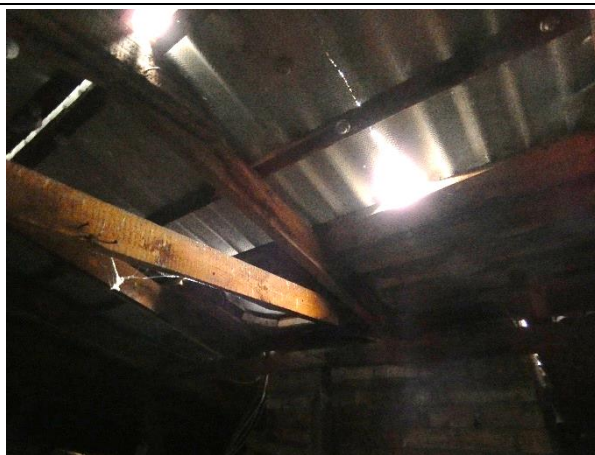
4.8.10.att. Konstatēti jumta seguma bojājumi. Ēkas konstrukcijas nav pasargātas no mitruma.

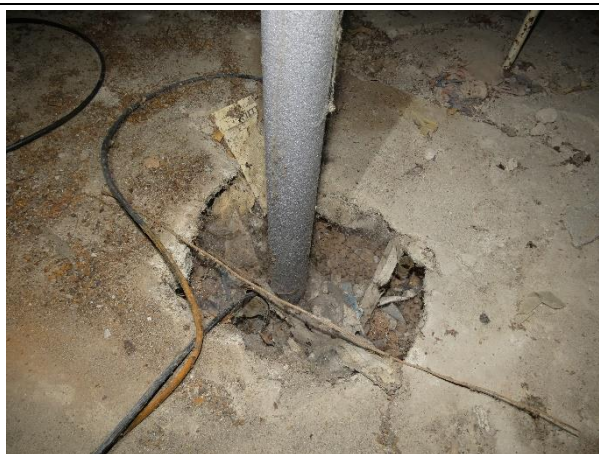
4.8.11.att. Siltumizolācija bēniņu pārsegumā – beramais keramzītbetons ~ 150 mm biezumā.

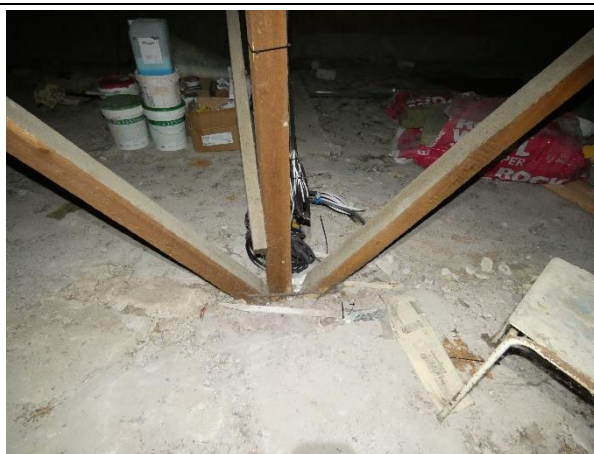
4.8.12.att. Jumta nesošo konstrukciju balstmezgls apmierinošā stāvoklī.

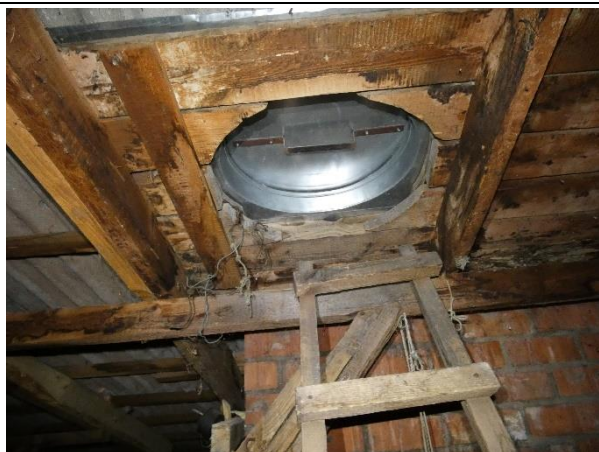
4.8.13.att. Lūka jumtā – koka konstrukcijās ar mitruma pazīmēm.

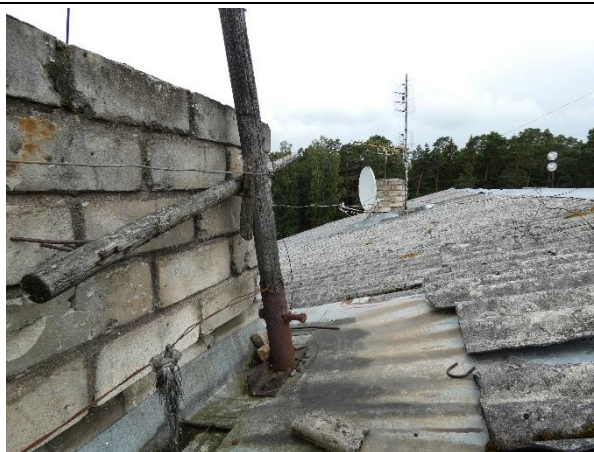
4.8.14.att. Nehermētiski skārda savienojuma elementi. Bojāts jumta segums.

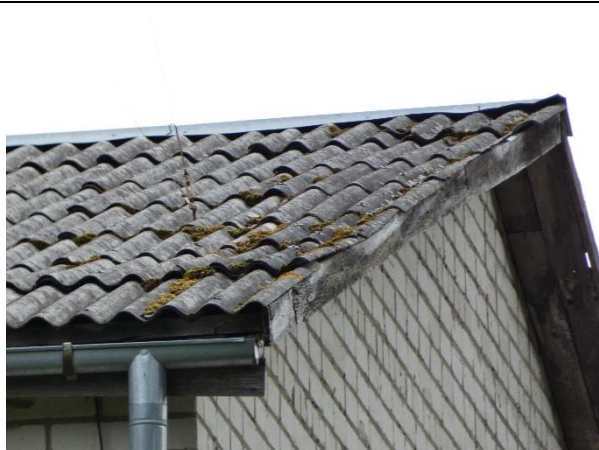
4.8.15.att. Nehermētiski skārda nosegelementi korē, satrupējies vēja dēļis, jumta segums ar apsūnojumu.

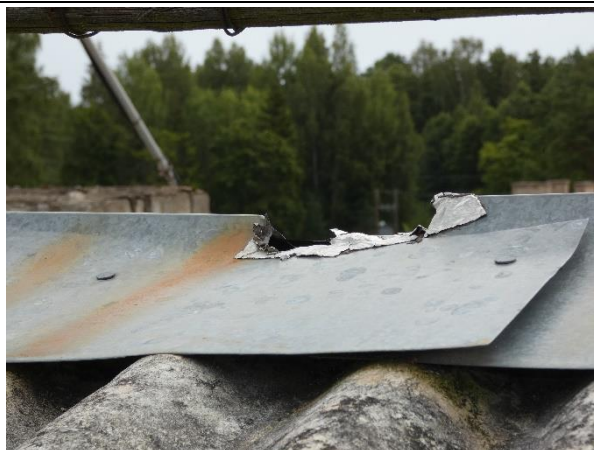
4.8.16.att. Nehermētiski un bojāti skārda elementi kores daļā.

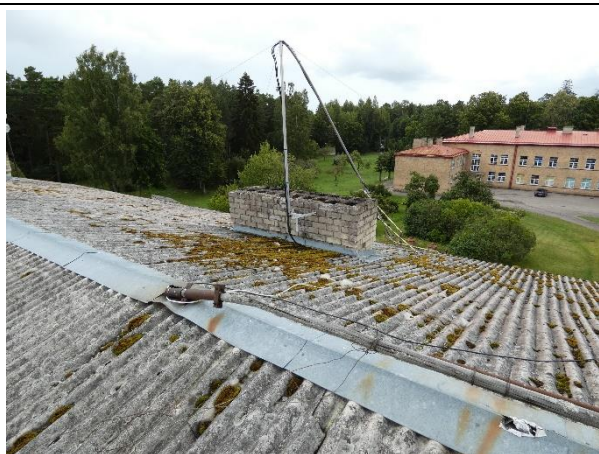
Uz jumta konstatētas bojātas un neizmantotas antenas (skat. 4.8.17. un 4.8.22. att.). Nepieciešams demontēt neizmantotās antenas. Nepieciešams nekavējoties veikt jumta seguma nomaiņu, lai novērstu mitruma nokļūšanu bēniņu telpā un uz jumta nesošajām konstrukcijām. Jumta seguma tehniskais stāvoklis vērtējams kā neapmierinošs.

4.8.17.att. Bojātas antenas, nehermētiski skārda elementi, jumta segums ar apaugumiem.

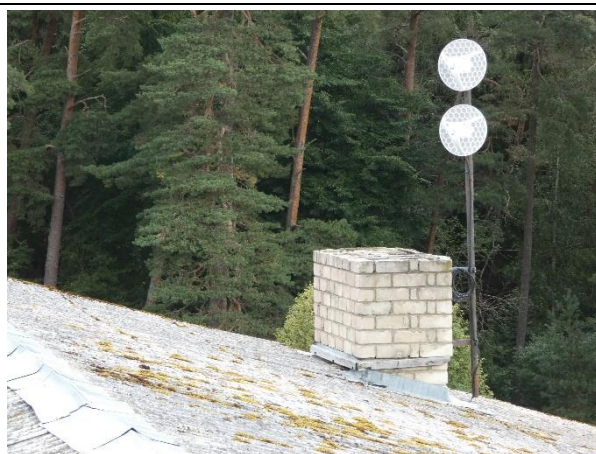
4.8.18.att. Nehermētiski skārda elementi. Jumta segums ar apaugumiem.

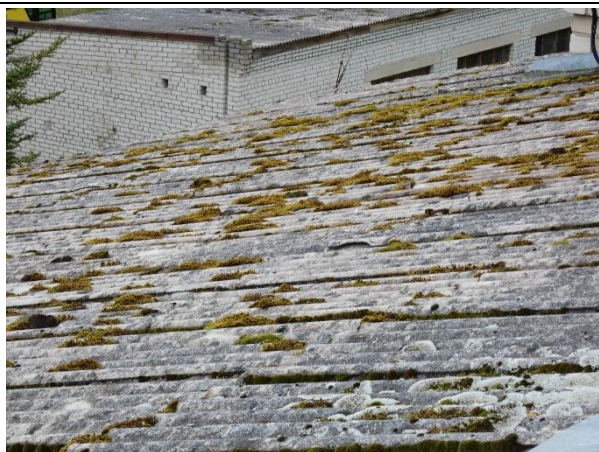
4.8.19.att. Jumta segums ar apaugumiem.

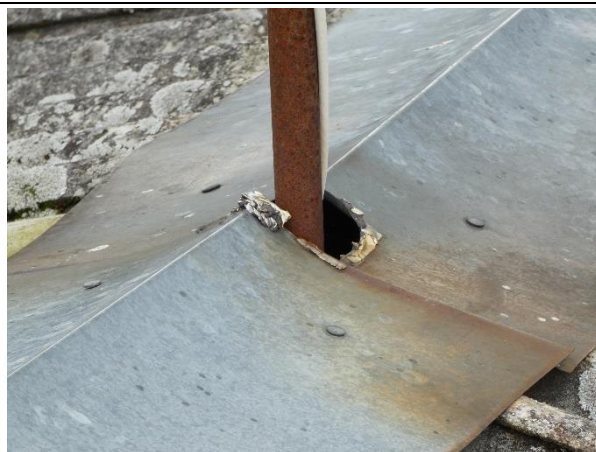
4.8.20.att. Nehermētiski skārda elementa pieslēgumi.

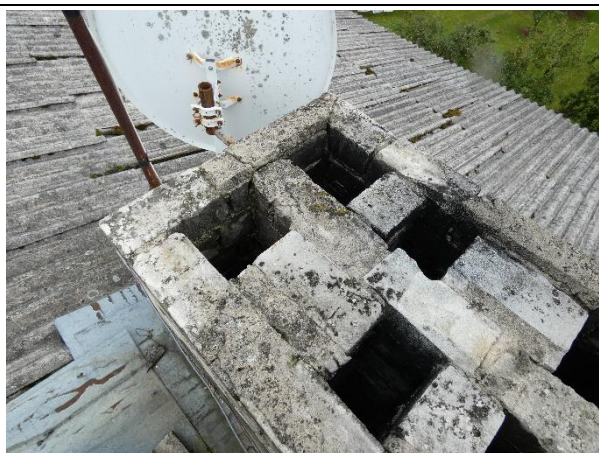
4.8.21.att. Vēdināšanas izvadi bez skārda jumtiņiem.

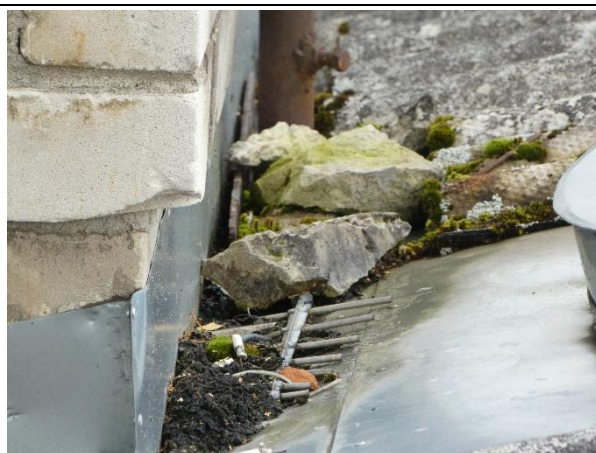
4.8.22.att. Gruži uz jumta seguma.

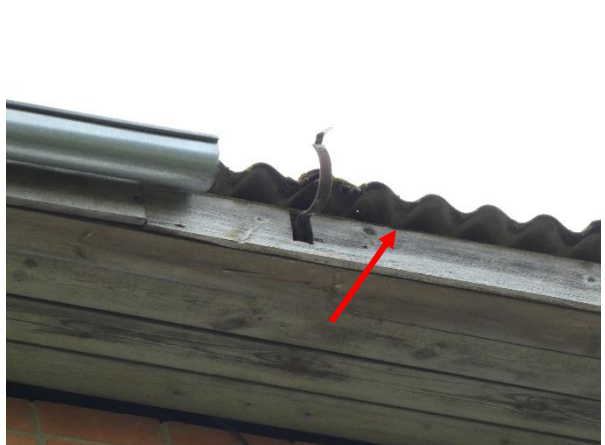
| <p>4.8.23.att. Lietusūdens novadsistēmas iztrūkstošs teknes posms. Nav nodrošināta lietus notekūdeņu organizēta novadīšana.</p> | <p>4.8.24.att. Iztrūkstošs teknes posms, novadīšana nav organizēta</p> |

Nepieciešams veikt lietus notekūdeņu novadīšanas sistēmas atjaunošanu.

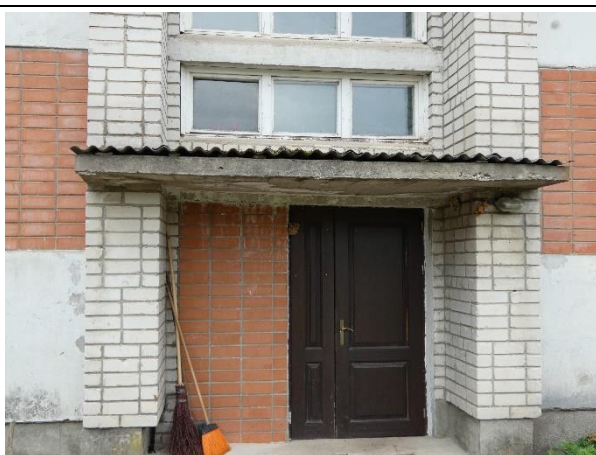
4.9.1.att. Jumtiņš virs ieejas mezglim daļēji apmierinošā stāvoklī. Azbestcements lokšņu segums.

Ieteicams veikt jumtiņu atjaunošanu, seguma nomaiņu/izveidi, kā arī seguma elementu pieslēgumu un savienojumu vietu hermetizēšanu, lietus ūdens novadīšanas sistēmas ierīkošanu.

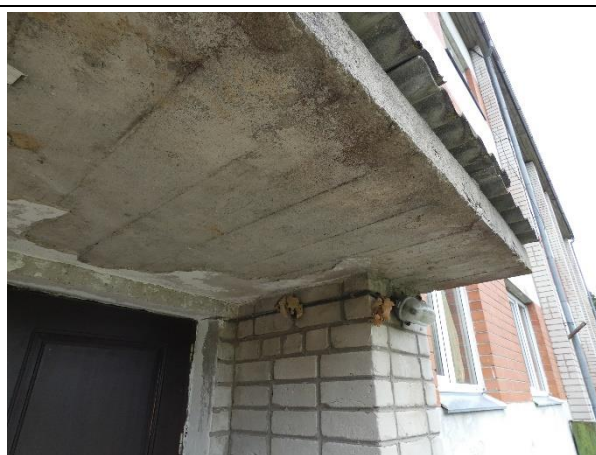
4.9.2.att. Jumtiņa plātne virs ieejas mezglā daļēji apmierinošā stāvoklī.

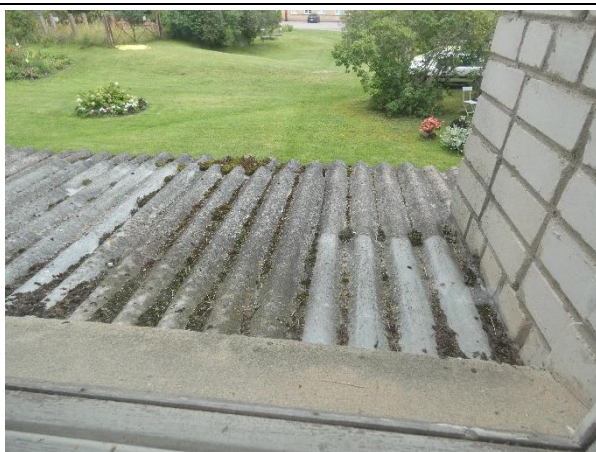
4.9.3.att. Gruži uz ieejas mezgla jumtiņa.  
Azbestcements lokšņu segums.

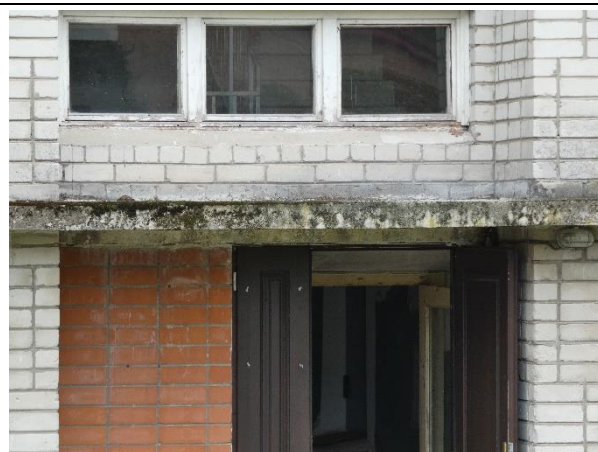
4.9.4.att. Apaugumi uz ieejas jumtiņa plātnes.

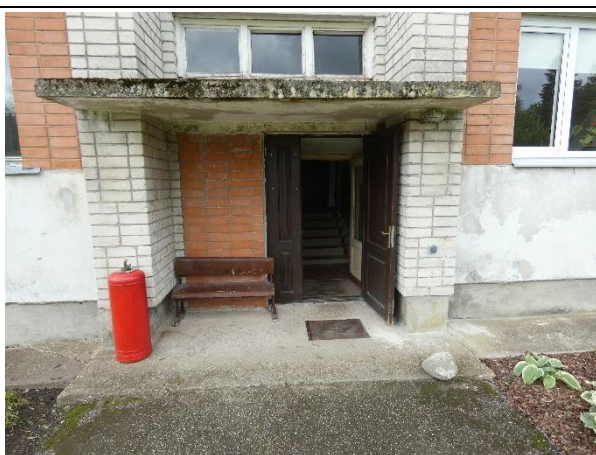
4.9.5.att. Ieejas lievenis apmierinošā stāvoklī  
ar maznozīmīgiem betona izdrupumiem.

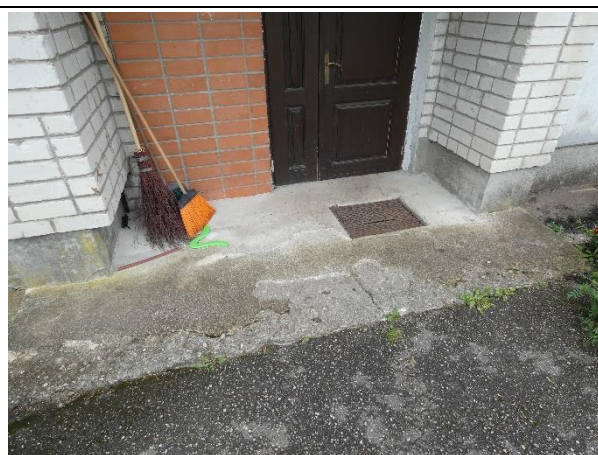
4.9.6.att. Ieejas lievenis ar betona  
izdrupumiem.

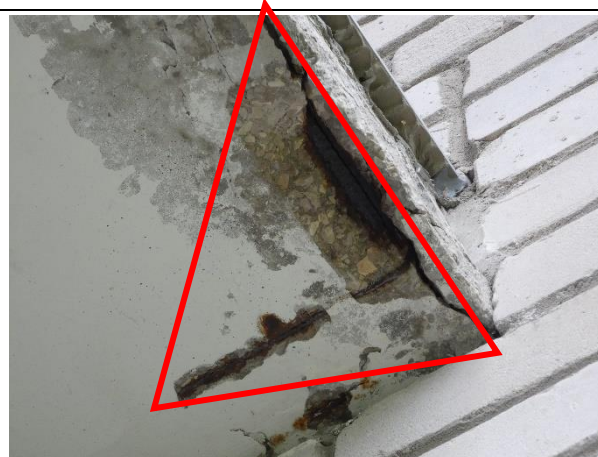
4.9.8.att. Bojāta lodžijas pārseguma plātnē –  
plaisas, izdrupumi, atsegts korodēts  
stiebrojums

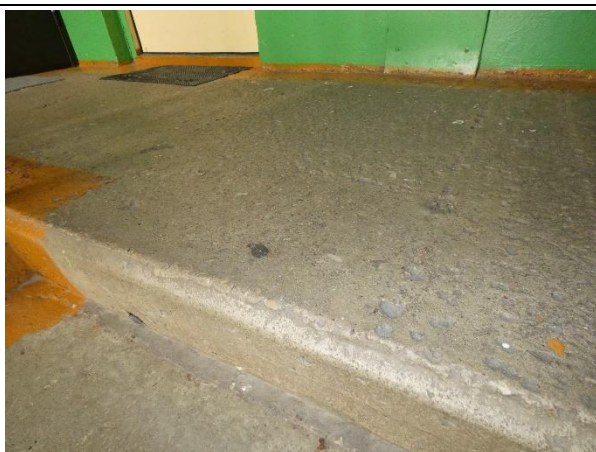
4.10.3.att. Kāpņu laukums ar lokāliem betona izdrupumiem.

Rekomendējams kāpņu telpās veikt bojāto betona pakāpienu ģeometrijas atjaunošanu.

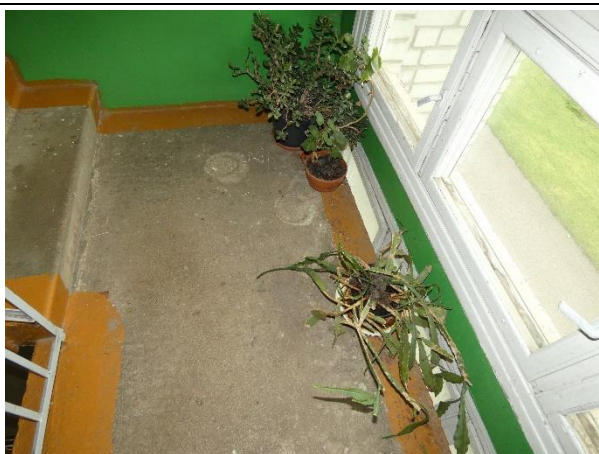
4.10.5.att. Dzelzsbetona laukumi ar lokāliem betona izdrupumiem.

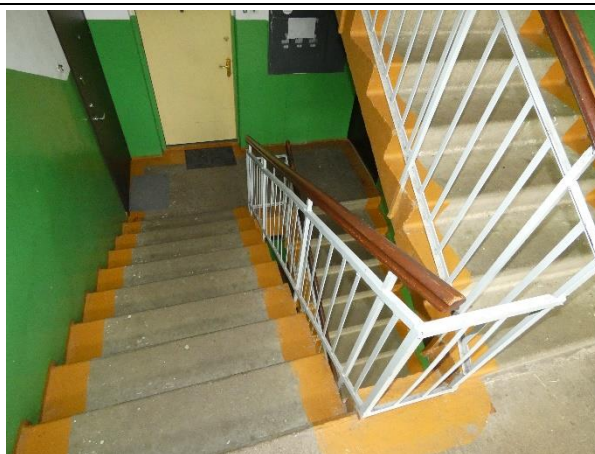
4.10.6.att. Dzelzsbetona laidumi ar lokāliem betona izdrupumiem.

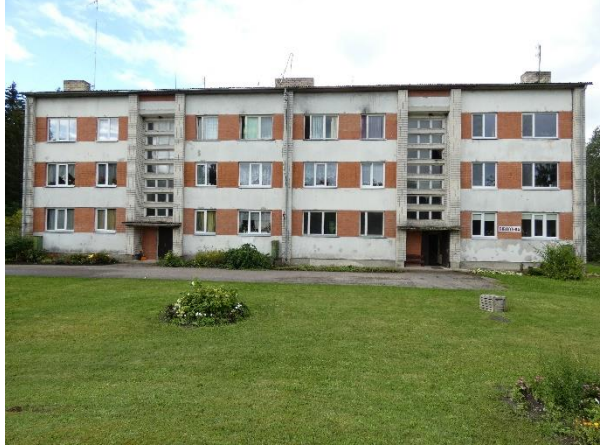
| <p>4.13.1. att. Vēsturiskie koka logi lielākoties aizstāti ar stiklapakešu logiem PVC rāmjos.</p> | <p>4.13.2. att. Nav veidota atbilstoša logailas apdare pēc montāžas. Montāžas putas nav nosegtas.</p> |

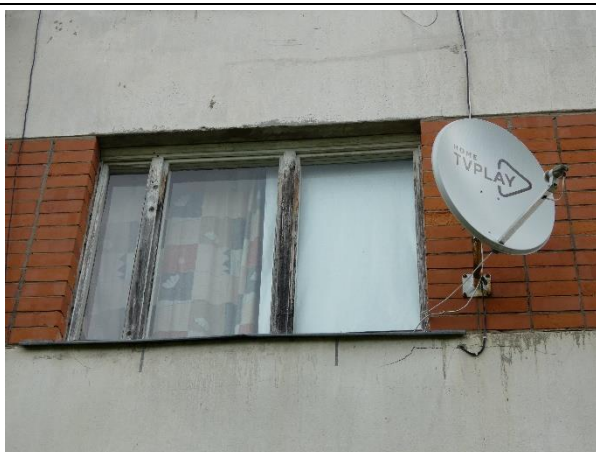
4.13.3. att. Dažviet saglabāti vēsturiskie koka logi, kas nav energoefektīvi.

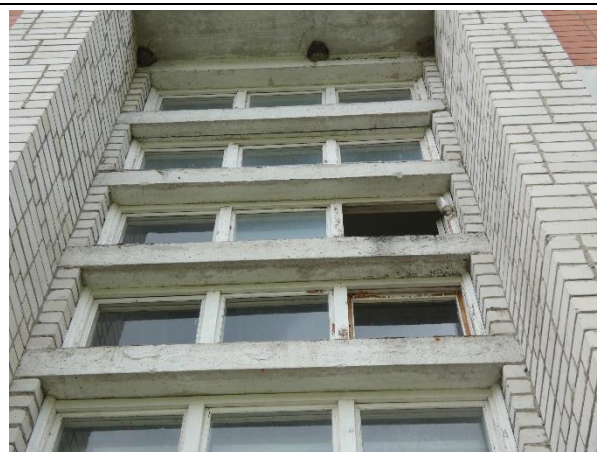
4.13.4. att. Kāpņu telpās koka futera tipa logi ar divkāršu stiklojumu. Lokālās vietās stiklojums bojāts vai iztrūkst.

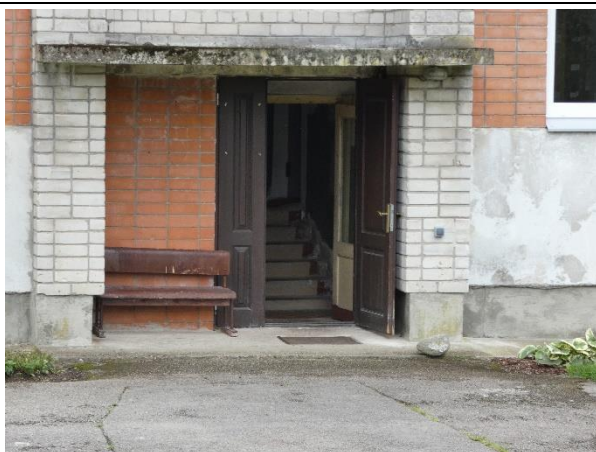
4.13.5. att. Kāpņu telpām koka ārdurvis ar bojātu krāsojumu – daļēji apmierinošā stāvoklī.

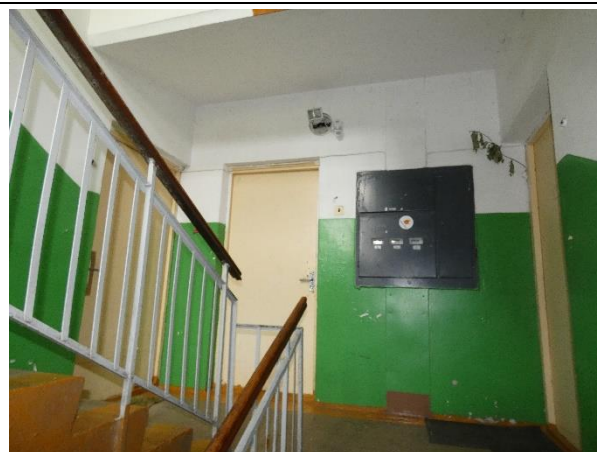
4.13.6. att. Dzīvokļu ārdurvis no dažāda materiāla - metāla, koka, u.c., apmierinošā stāvoklī.

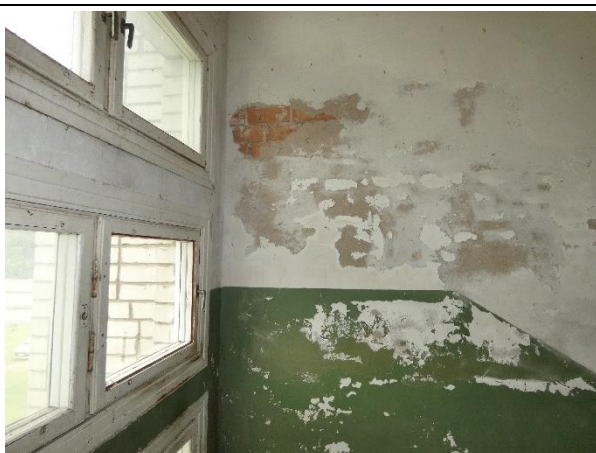
4.13.7. att. Koka logiem iztrūkst viena stiklojuma kārtā.

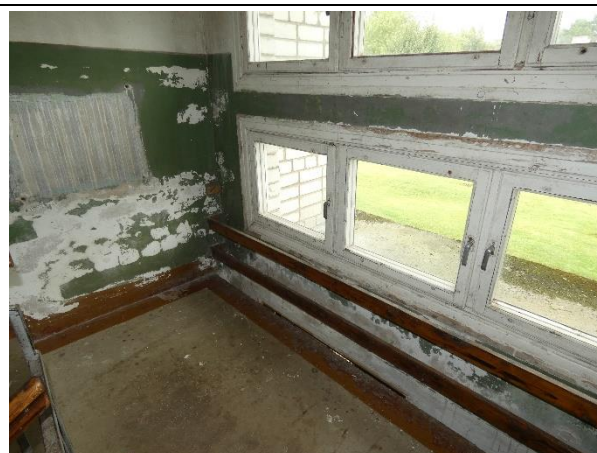
4.13.8. att. Koka logiem konstatēta būtiska aizsargkrāsojuma atslāņošanās.

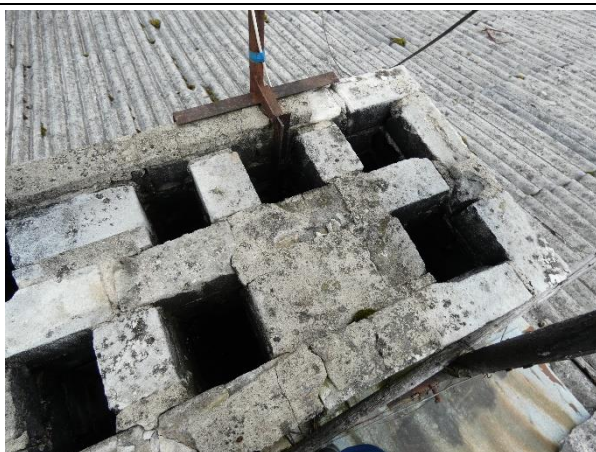
4.16.1.att. Mūrēto ventilācijas šahtu izvadi virs jumta līmeņa.

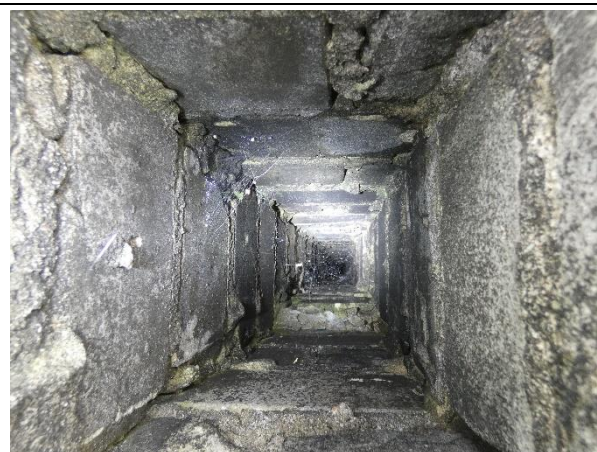
4.16.2.att. Mūrēto ventilācijas šahtu izvadi virs jumta līmeņa. Konstatēti netīrīti ventilācijas kanāli.
