TEHNISKĀS APSEKOŠANAS ATZINUMS

Nr. 3-4.5.4/771128

ĒKA: DAUDZDZĪVOKĻU DZĪVOJAMĀ MĀJA

ĒKAS ADRESE: VAIVES IEĻA 2A, CĒSIS

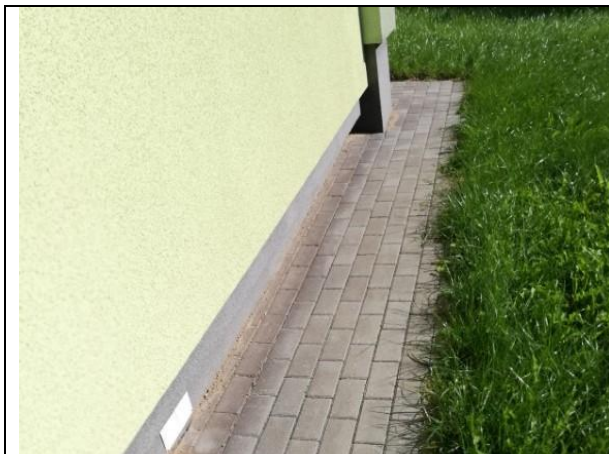
Ēkai ir izbūvētas bruģakmens seguma pamatu aizsargapmales 70cm platumā (4.1.11.att.). Tās ir atjaunotas un ir labā tehniskā stāvoklī.

4.1.11.att. Atjaunota bruģakmens seguma pamatu aizsargapmale.

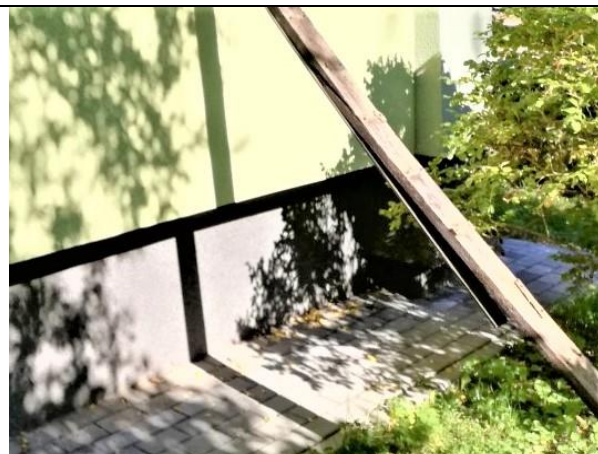
No ārpusē pamatu cokola daļai ierīkota ekstrudētā putu polistirola lokšņu siltumizolācija 100mm biezumā, 0,3m dziļumā (kas neatbilst LBN 003-19 "Būvklimatoloģija" – vajadzēja min.70cm dziļumā) no zemes virsmas un apmesta ar dekoratīvo apmetumu (4.1.12.att.).

4.1.12.att. Pamatu cokola daļā iestrādāta siltumizolācija ar dekoratīvo apmetumu.

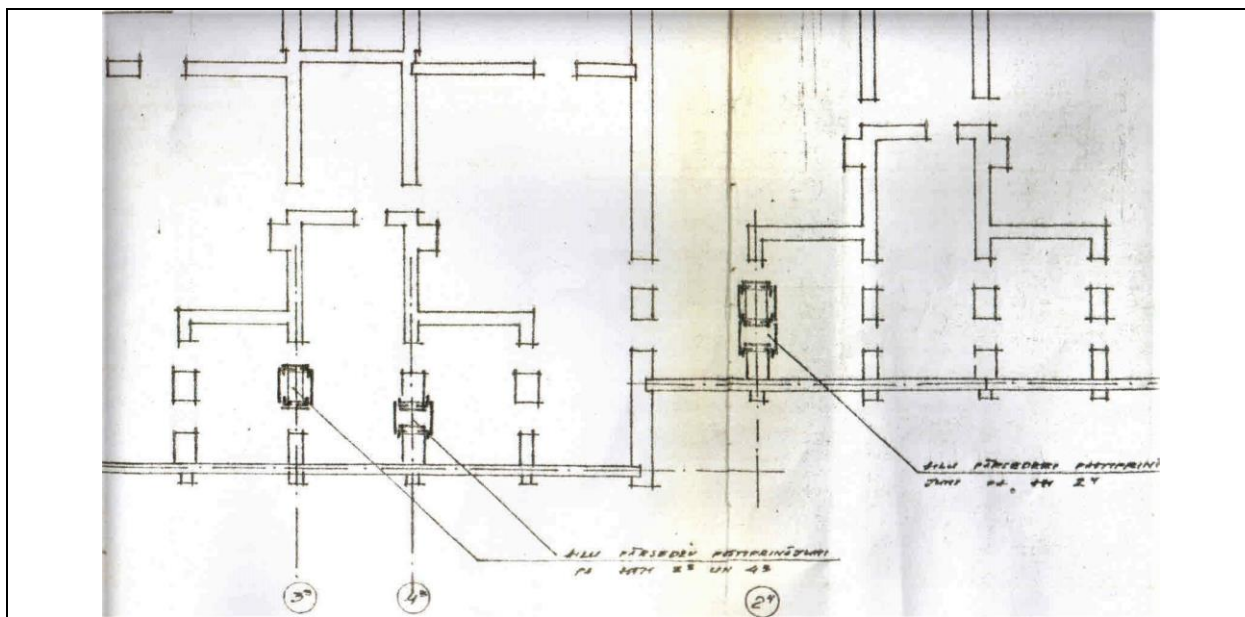
Ēkas būvdarbu laikā pieļauts pagraba tehniskā gaitenā nesošo sienu ailu pārsedžu nepietiekams balstījums, tādēļ 1988.gadā ir veikta to pastiprināšana ar metāla leņķa elementiem 100x100x8 mm ar aptverēm 60x8mm uz atzīmes -0,50 un -1,0m (4.2.8.att. - 4.2.12.att.).

4.2.10.att. Pastiprināšanas vietu plāns.

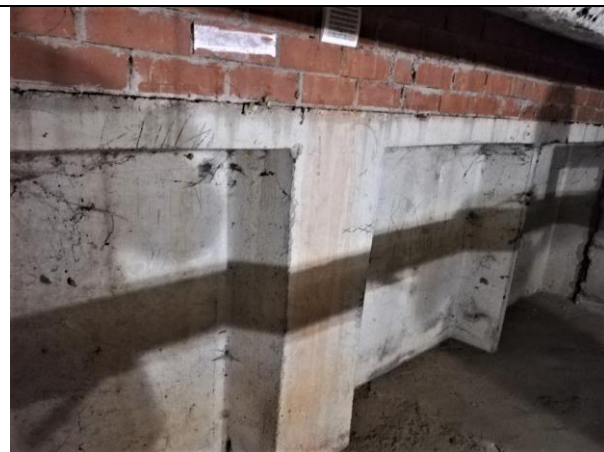
4.4.3.att. Cokola paneli ir apmierinošā tehniskā stāvoklī.

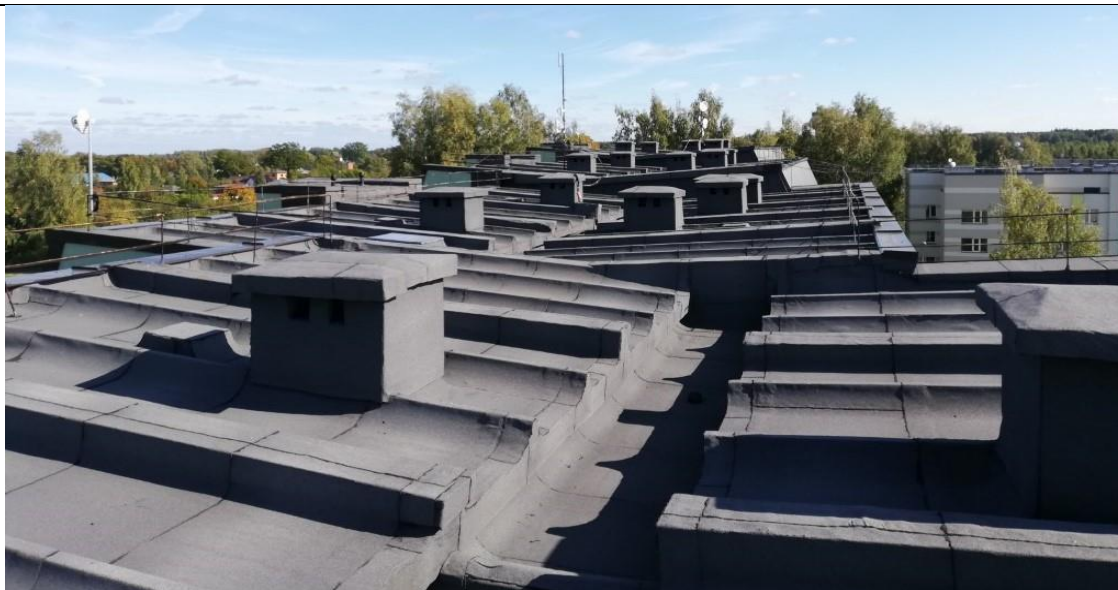
Jumta mūra vēdināšanas vertikālo kanālu gali un naseglātnes ir aplīmētas ar bitumena ruļļveida materiālu (4.8.14.att.).

4.8.14.att. Kvalitatīvi izpildīts jumta iesegums.

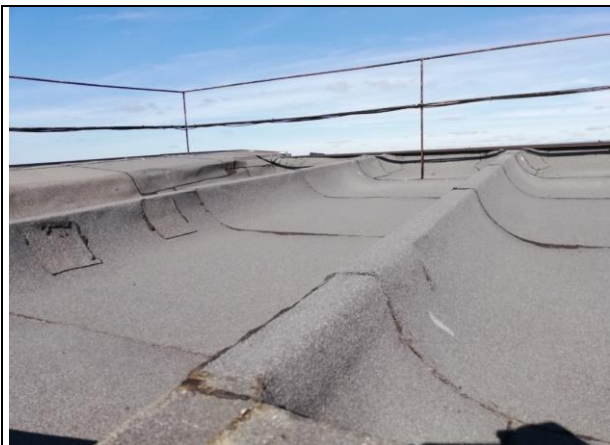
Uz ēkas jumta, gar ārējām sienām, ir izbūvētas metāla konstrukciju margas augstumā 600 mm, kas vietām ir korodējušas (4.8.16., 4.8.20. att.). Margu stiprinājumi ir droši (4.8.21.att.).

4.8.16.att. Uzstādītas drošības margas pa visu ēkas jumta perimetru.

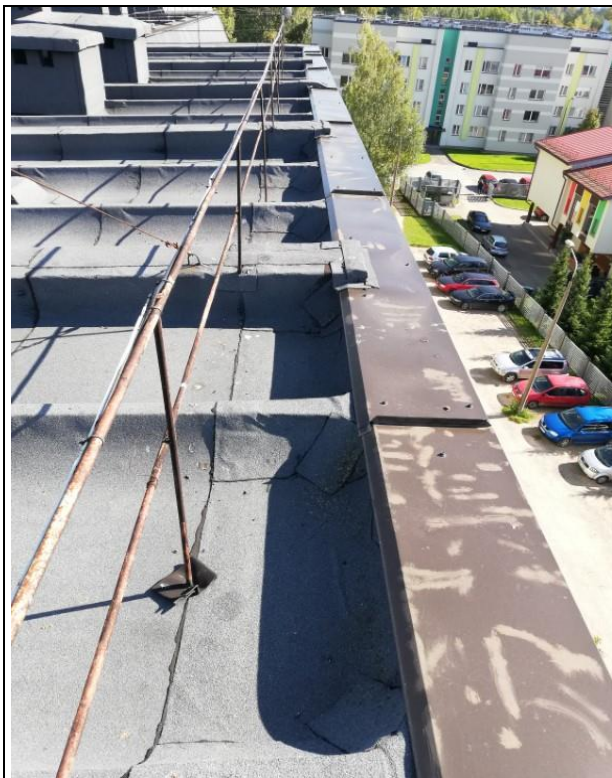
4.8.20.att. Parapetu skārda nosegdetāļas
apmierinošā tehniskajā stāvoklī.

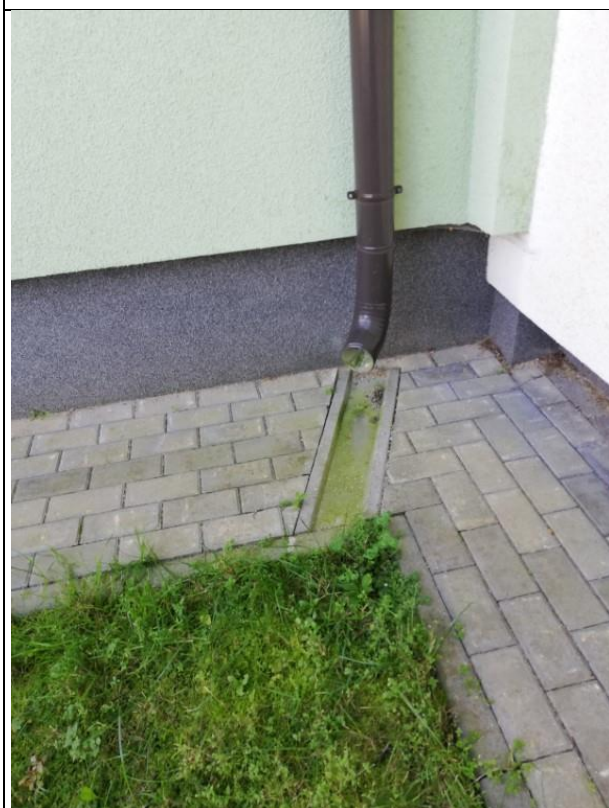
4.8.23.att. Dažas lietus ūdens tiek novadīts
gruntī.

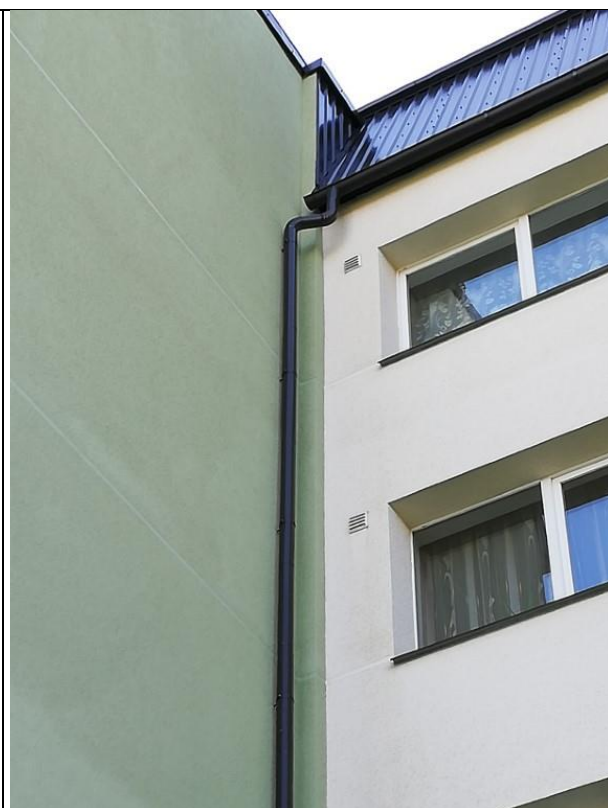
Ēkas ārējā lietus ūdens novadīšanas sistēma ir veidota no skārda tehnēm un notekām (4.8.24., 4.8.25.att.) kas tiek ievadītas lietus kanalizācijā (4.8.26.att.). Tās ir darba kārtībā un pilda paredzēto funkciju.

4.8.24.att. Vertikālā lietus ūdens noteka.

Lietus ūdens novadsistēmas ieteicams regulāri tīrīt.

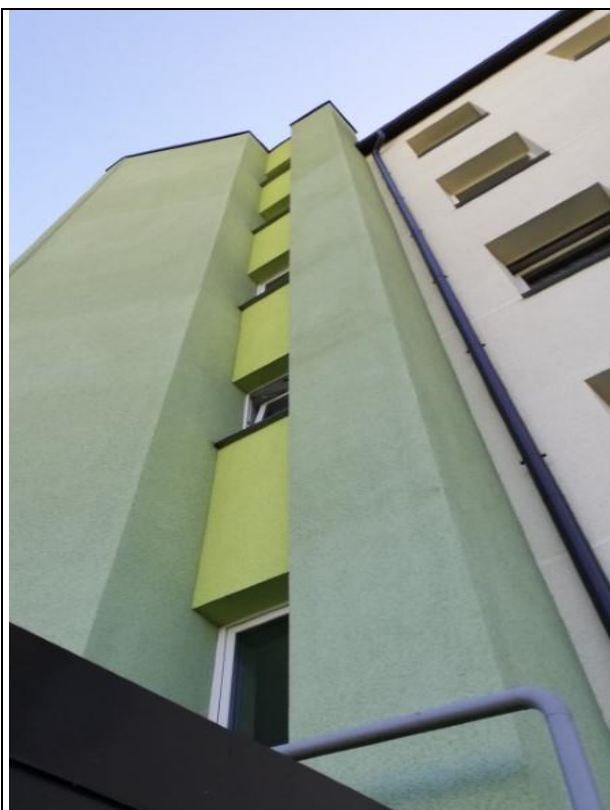
4.8.25.att. Lietus ūdens notekas stiprinājumi

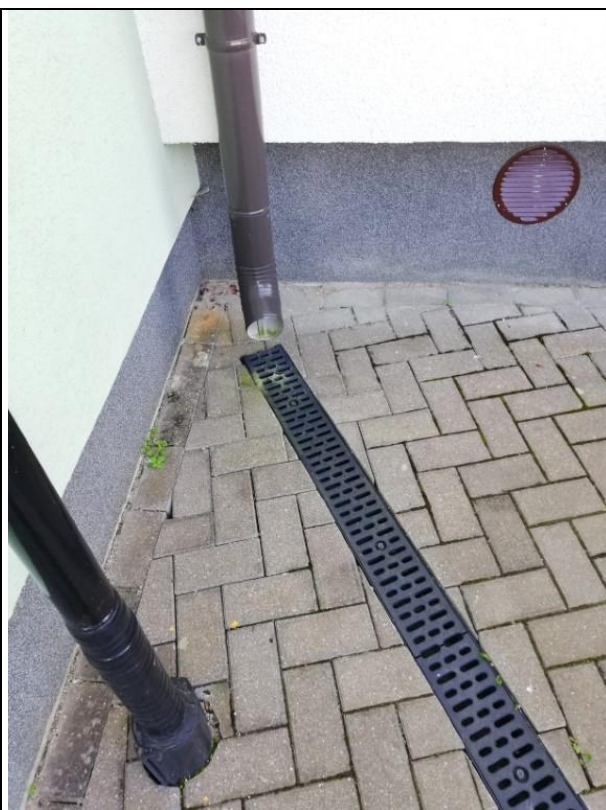
4.8.26.att. Lietus ūdens no jumta tiek ievadīts
lietus kanalizācijā.

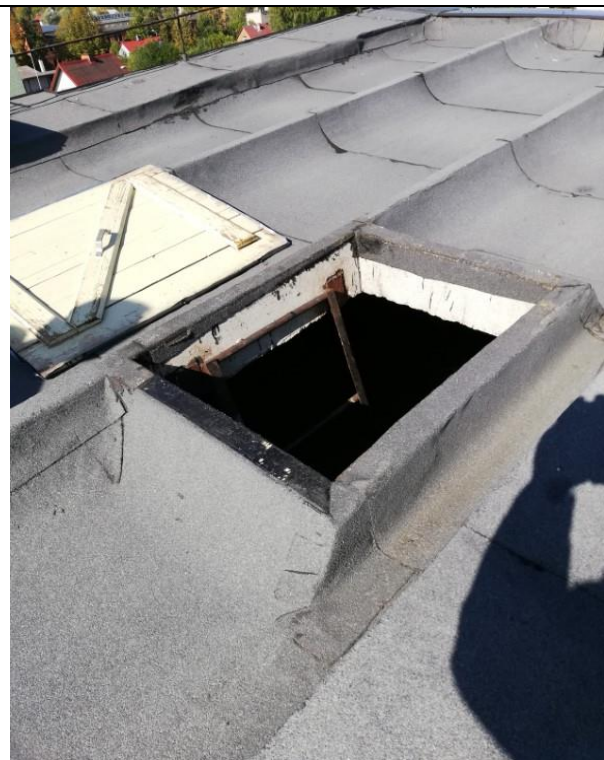
4.12.9.att. Jumta lūka, nav ierīkoti rokturi.

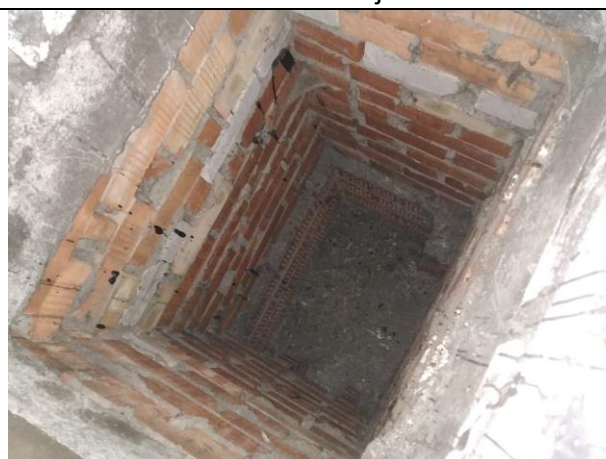
4.14.4.att. Nedarbojoša vēdināšanas šahta
