# TEHNISKĀS APSEKOŠANAS ATZINUMS

Nr. 3-4.5.4/831089

ĒKA: DAUDZDZĪVOKĻU DZĪVOJAMĀ MĀJA

ĒKAS ADRESE: KAPSEĻU IELA 4/2, RĪGA

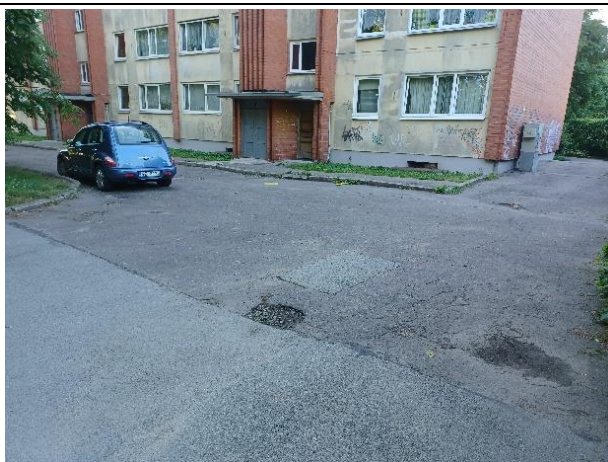
3.1.1.att. Asfaltbetona seguma brauktuve apmierinošā stāvoklī

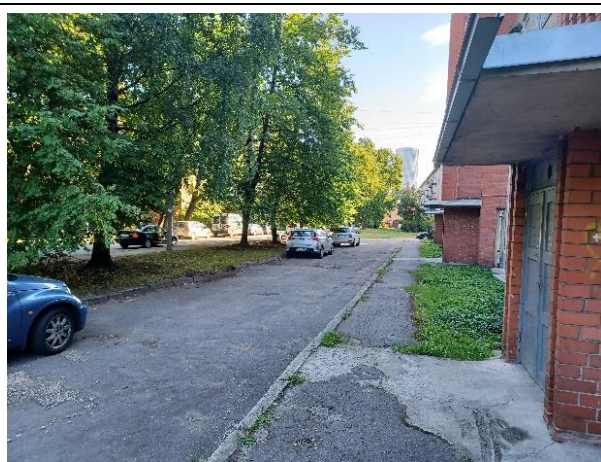
3.1.2.att. Asfaltbetona seguma brauktuve apmierinošā stāvoklī. Ietve ar lokālo bojājumu atjaunošanu daļēji apmierinošā stāvoklī

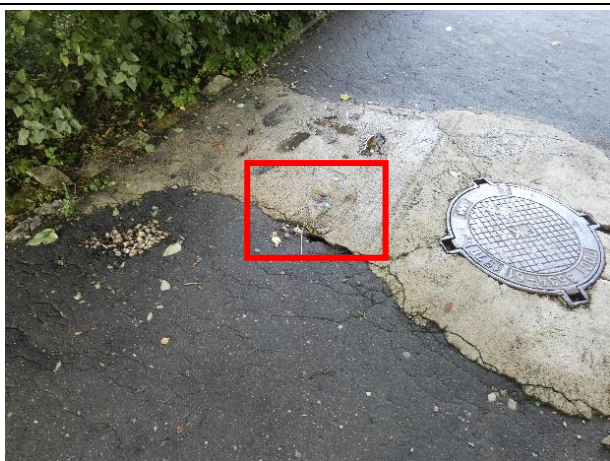
3.1.3.att. Asfaltbetona seguma laukuma nekvalitatīva atjaunošana ar cementa javu, ēkas dienvidu puse (sk. kopā ar att. 3.1.4.)

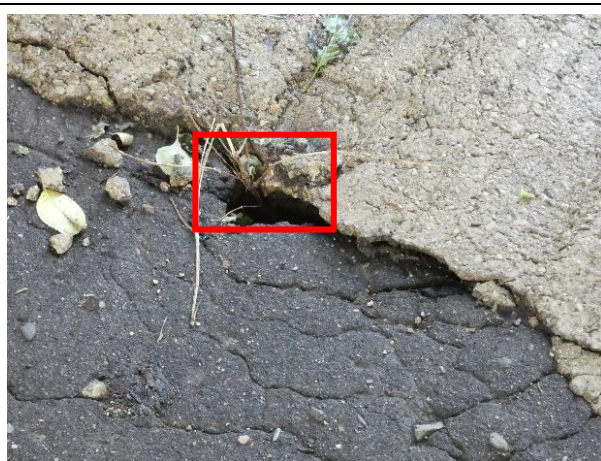
3.1.4.att. Asfaltbetona seguma laukuma nekvalitatīva atjaunošana ar cementa javu, ēkas dienvidu puse (sk. kopā ar att. 3.1.3.)

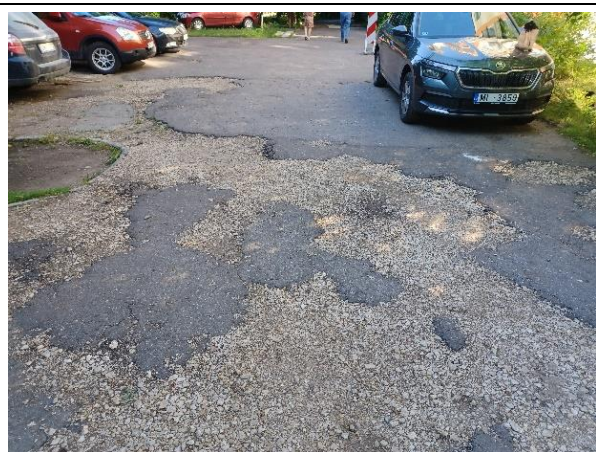
3.1.5.att. Asfaltbetona seguma bojājumi ēkas dienvidu pusē

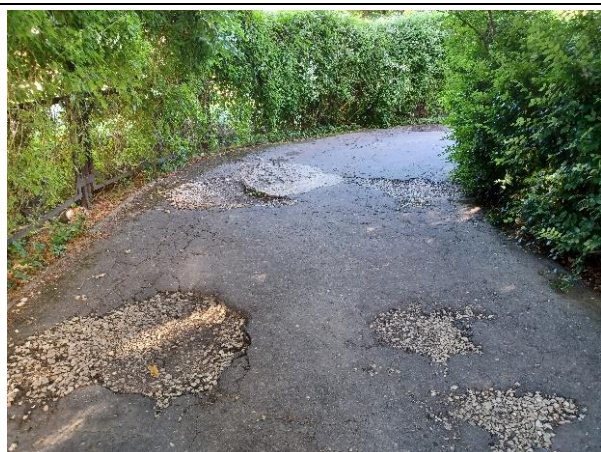
3.1.6.att. Asfaltbetona seguma bojājumi ēkas dienvidu pusē

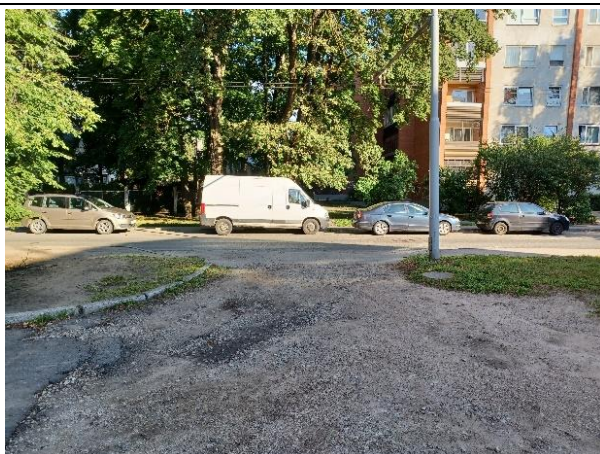
3.1.7.att. Grants seguma iebrauktuve ēkas ziemeļu pusē daļēji apmierinošā stāvoklī

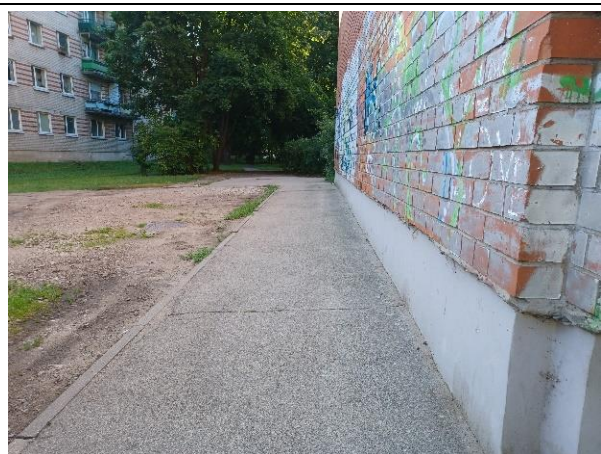
3.1.8.att. Grants seguma iebrauktuve ēkas austrumu pusē daļēji apmierinošā stāvoklī, ietve apmierinošā stāvoklī

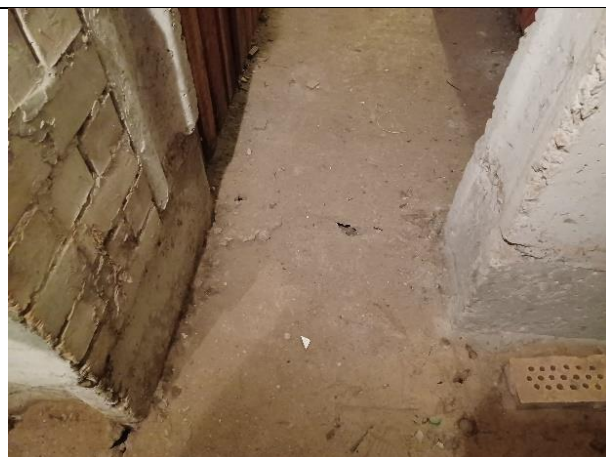
4.1.1.att. Pamatu bloki bez deformācijām

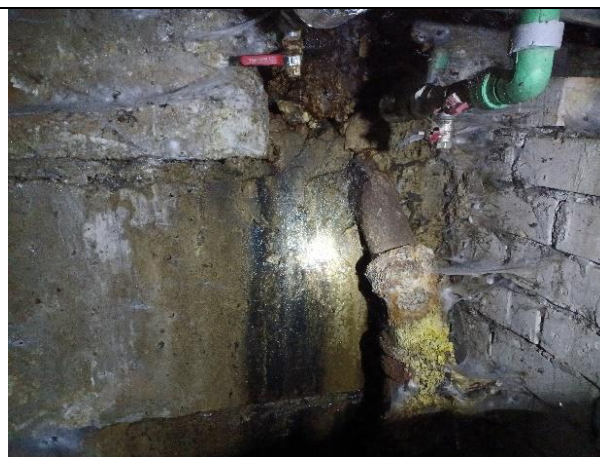
4.1.2.att. Ūdens filtrācijas pazīmes uz pamatu bloka virsmas; pamatu bloka izdrupumi

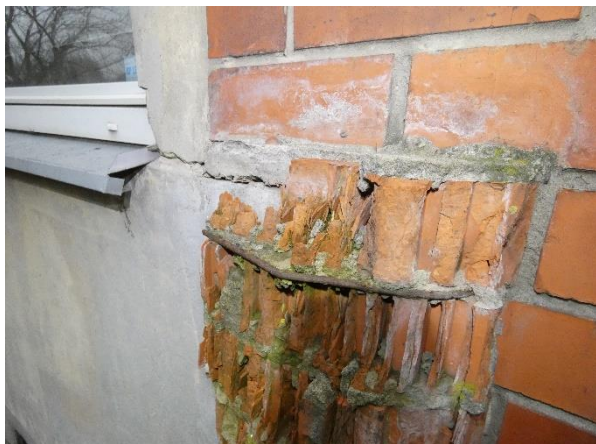
| <p>4.2.33.att. Nesošajā ķieģeļu šķērssienā ievērojama ķieģeļu destrukcija. Konstatēts stiegrojums d=6 mm, ar koroziju</p> | <p>4.2.34.att. Nesošajā ķieģeļu šķērssienā ievērojama ķieģeļu destrukcija. Konstatēts stiegrojums d=6 mm, ar koroziju</p> |

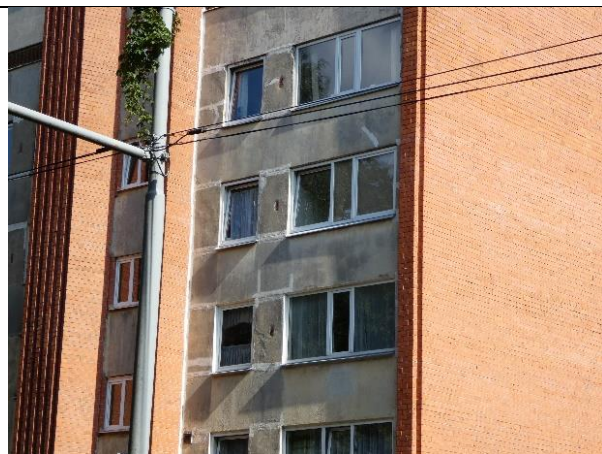
4.5.1.att. Ārsienu paneļu šuvju remonts; šuves daļēji apmierinošā stāvoklī (ziemeļu fasāde)

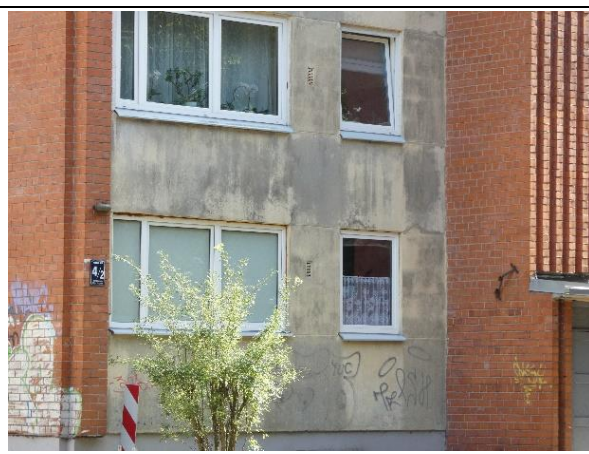
4.5.2.att. Ārsienu paneļu šuves daļēji apmierinošā stāvoklī (ziemeļu fasāde)

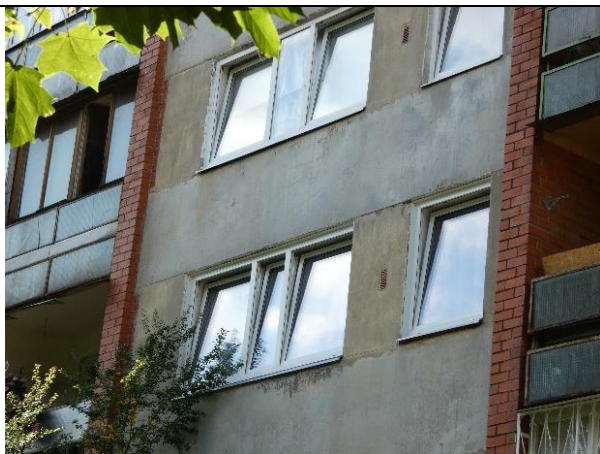
4.5.3.att. Ārsienu paneļu šuves labā stāvoklī (dienvidu fasāde)

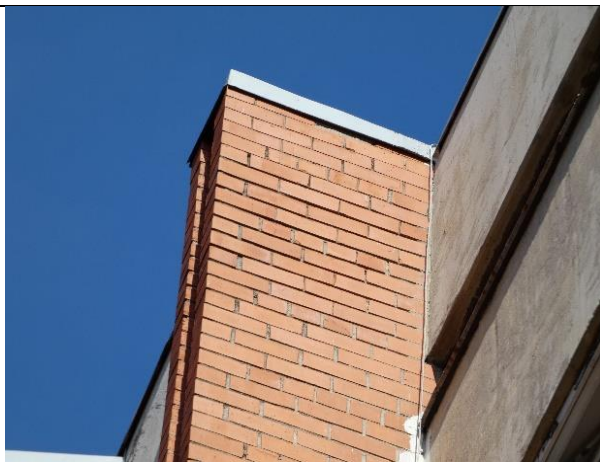
4.5.5.att. Mūra šķērssienas un ārsienas paneļa sadurvieta apmierinošā stāvoklī (ziemeļu fasāde)

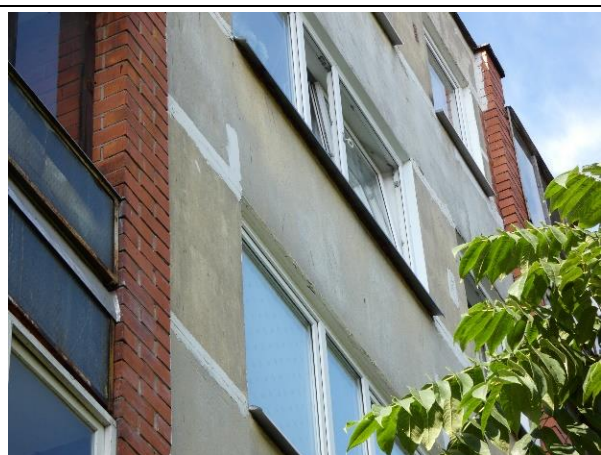
4.5.6.att. Ārsienu paneļu šuves apmierinošā stāvoklī (dienvidu fasāde)

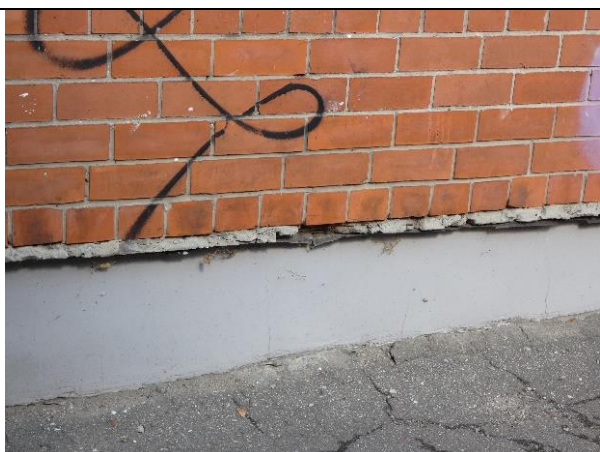
4.5.7.att. Konstatēta bitumena horizontālā hidroizolācija virs pamatu blokiem – apmierinošā stāvoklī.

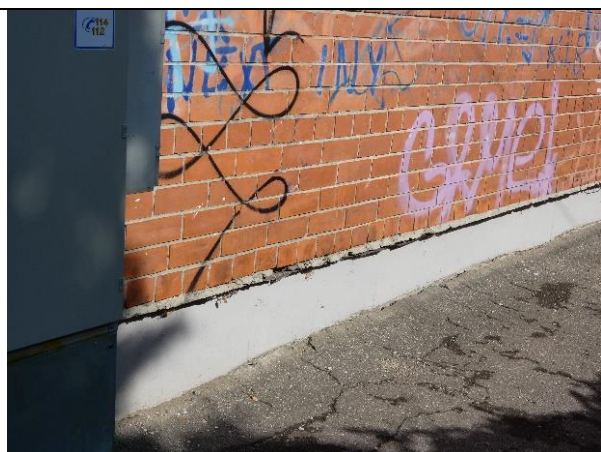
4.5.8.att. Konstatēta bitumena horizontālā hidroizolācija virs pamatu blokiem – apmierinošā stāvoklī.

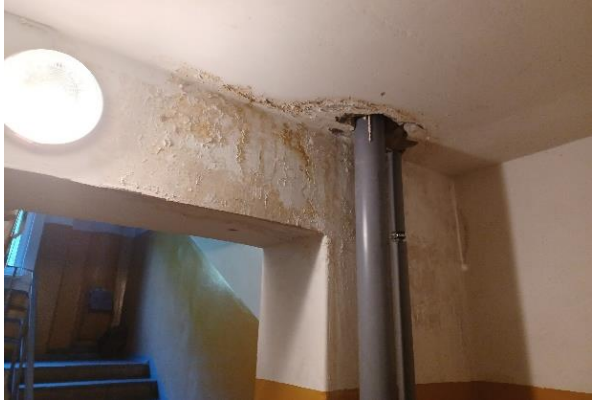
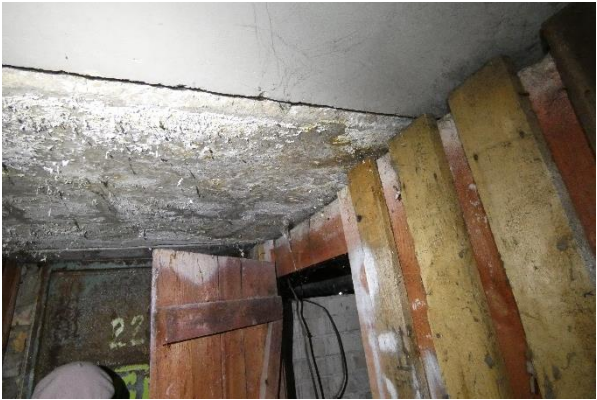
| <p>4.6.1.att. Mitruma filtrācijas pazīmes starpstāvu pārseguma un lietusūdens kanalizācijas stāvvada šķērsojuma vietā (3. kāpņu telpa) iespējams, inženiertīklu bojājumu dēļ.</p> | <p>4.6.2.att. Mitruma pazīmes pagraba pārsegumā, iespējams, inženiertīklu bojājumu dēļ.</p> |

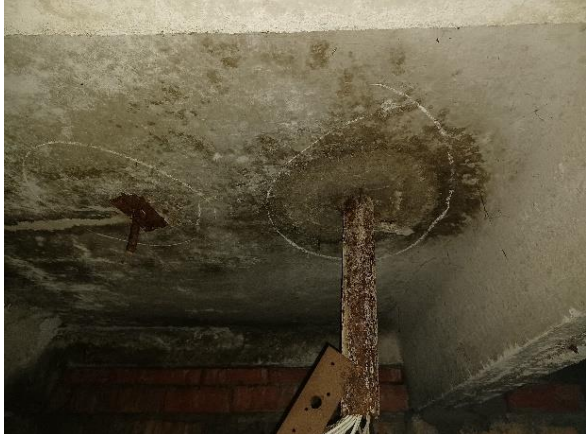
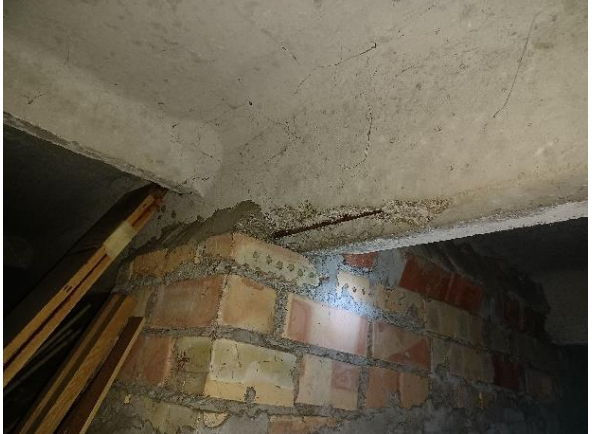
Apsekošanas gaitā teknes elementiem konstatēti stiegrojuma aizsargslāņa izdrupumi, stiegrojuma atsegumi un korozija (att. 4.8.4.; 4.8.5.). Kāpņu telpu savietotā jumta dzelzsbetona pārseguma dobās plātnes ar mitruma pazīmēm (att. 4.8.6.; 4.8.7.), apmierinošā tehniskā stāvoklī.

| <p>4.8.7.att. Mitruma filtrācijas pazīmes jumta plātnē tīklu šķērsojuma vietā (2. kāpņu telpa, bēniņi)</p> | <p>4.8.8.att. Stiegrojuma aizsargslāņa izdrupumi, atsegumi un korozija jumta plātnes balsta vietā (2. kāpņu telpa)</p> |

Ieteicams attīrīt stiegrojumu no korozijas, veikt tā apstrādi ar pretkorozijas pārklājumu un atjaunot stiegrojuma aizsargslāni.

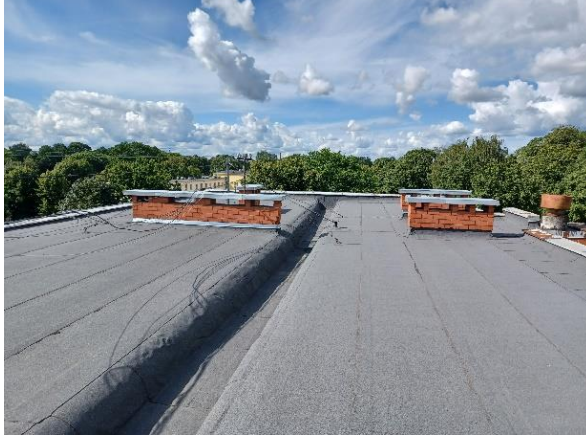
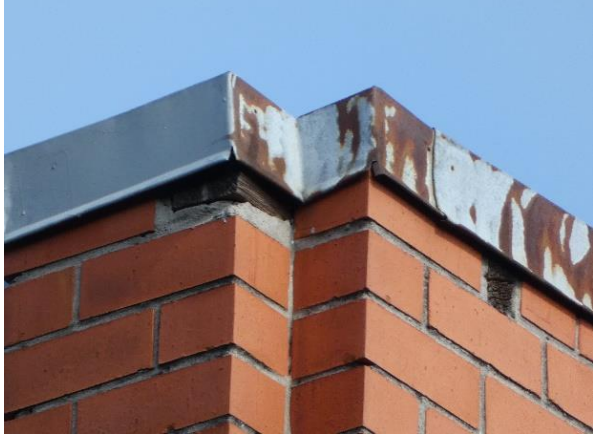
Ruļļveida kausējamais bitumena segums apmierinošā stāvoklī (att. 4.8.9.). Apsekošanas gaitā konstatētas nehermētiskas pieslēgumu vietas (att. 4.8.12.) un parapeta skārda nosegelementu korozija (att. 4.8.10.; 4.8.11.).

| <p>4.8.9.att. Jumta segums apmierinošā stāvoklī</p> | <p>4.8.10.att. Korodējis skārda nosegelements</p> |

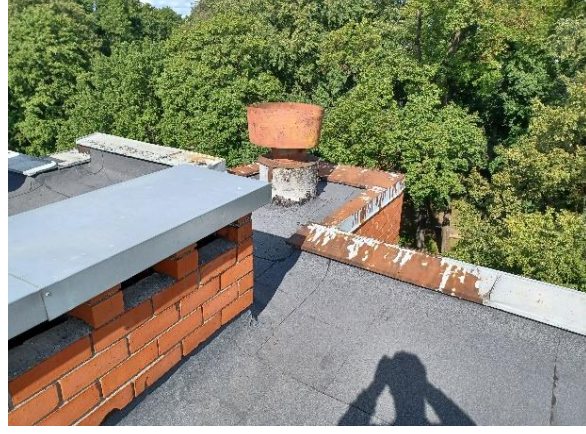
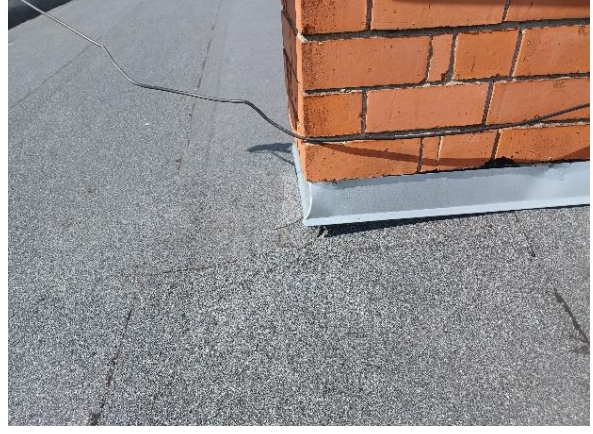
| <p>4.8.11.att. Skārda nosegelementu korozija, atkritumu vada ventilācijas nosegelementa korozija</p> | <p>4.8.12.att. Nehermētisks ventilācijas šahtas pieslēgums pie jumta seguma</p> |

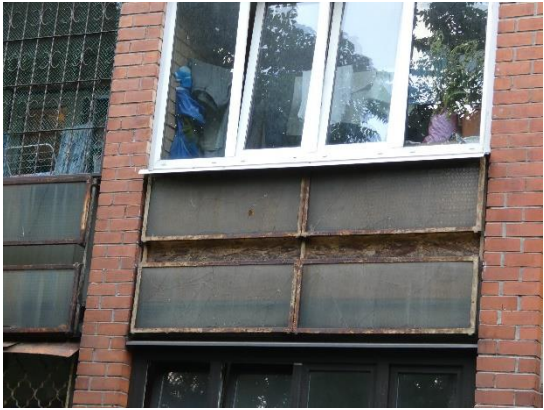
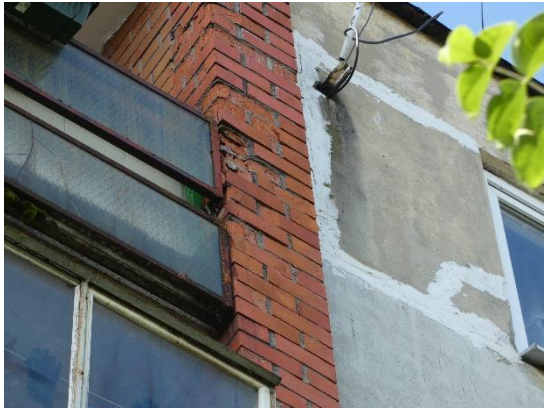
| 4.9.3.att. Lodžiju margu korozija | 4.9.4.att. Korodējuši lodžiju margu stiprinājumu elementi |

Vizuālas lodžiju nesošo konstrukciju deformācijas netika konstatētas, nesošie elementi ir apmierinošā tehniskā stāvoklī. Lodžiju pārsegumu plātnēm vietām neaizsargāts stiegrojums. Lodžiju norobežojošās margas un ieliekamās detaļas ar koroziju. Konstatēti margu stikla aizpildījuma elementu bojājumi/iztrūkums. Konstatētas patvaļīgas būvniecības pazīmes – lodžiju iestiklošana un norobežojošo margu aizstāšana ar citiem būvmateriāliem.

7. Lodžijām nepieciešama metāla margu stiprinājuma elementu pārbaude, bojātā margu aizpildījuma nomaiņa, metāla konstrukciju attīrīšana un pretkorozijas apstrāde.
8. Ieteicama ēkas kompleksa siltināšana, paaugstinot energoefektivitāti un aizsargājot ēkas konstrukcijas no apkārtējās vides nelabvēlīgās iedarbības.
9. Ieteicams veikt ieejas jumtiņu plātņu atsegtā stiegrojuma attīrīšanu, betona aizsargkārtas atjaunošanu un jumtiņu seguma periodisku tīrīšanu no apaugumiem.
10. Kāpņu telpās nepieciešams veikt margu ģeometrijas, lenteru atjaunošanu un bojāto pakāpienu atjaunošanu.
11. Veikt logailu hermetizāciju ar javu un apdares atjaunošanu, lai izvairītos no nelabvēlīgo laika apstākļu ietekmes.

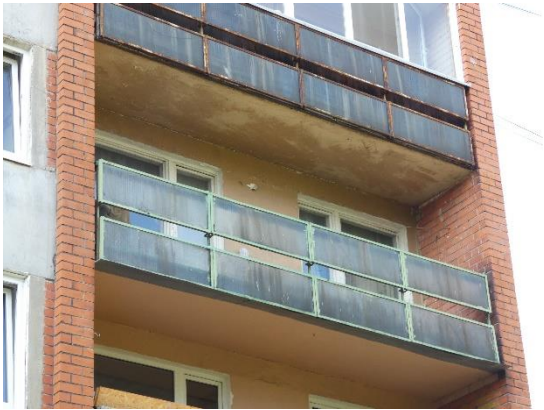
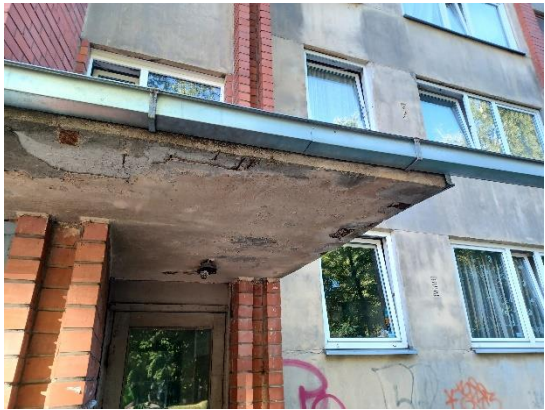
| 4.9.5.att. Lodžiju pārseguma plātne apmierinošā stāvoklī | 4.9.6.att. Ieejas mezgla jumtiņa plātnes stiegrojuma aizsargslāņa izdrupumi, stiegrojuma atsegumi un korozija |

Virš ieejas mezgļiem Kapseļu ielas pusē izveidoti jumtiņi. Jumtiņu nesošā konstrukcija veidota no dzelzsbetona gatavkonstrukciju elementiem, no trīs malām iespīlētiem mūra sienās, segums bitumena ruļļveida materiāla. Jumtiņiem no apakšpuses konstatēti betona izdrupumi, kā arī stiegrojuma un ieliekamo metāla detaļu korozija.

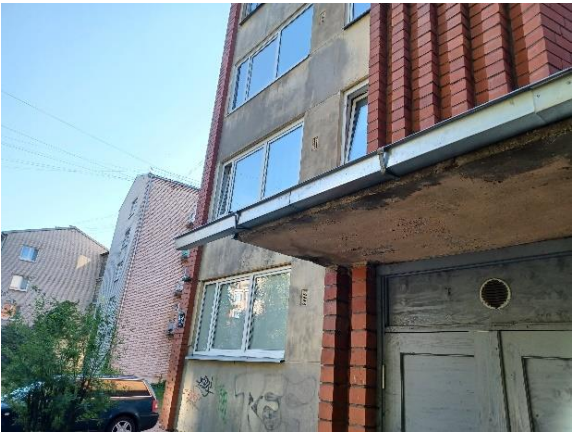
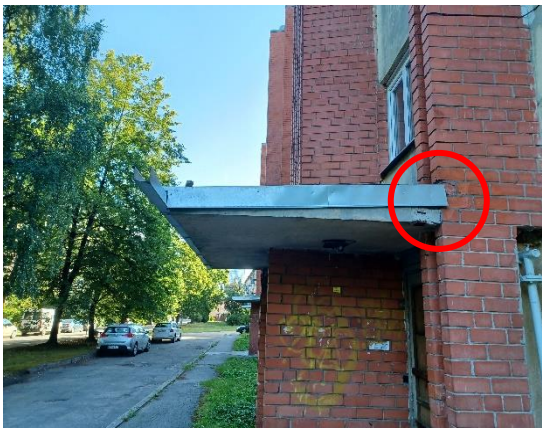
| <p>4.9.7.att. Ieejas mezgla jumtiņa lietussūdens novadīšanas tekne apmierinošā stāvoklī</p> | <p>4.9.8.att. Ieejas mezgla jumtiņa plātnes izdrupumi; skārda nosegelements pilnībā neaizsargā jumtiņa plātni no nokrišņu iedarbības</p> |

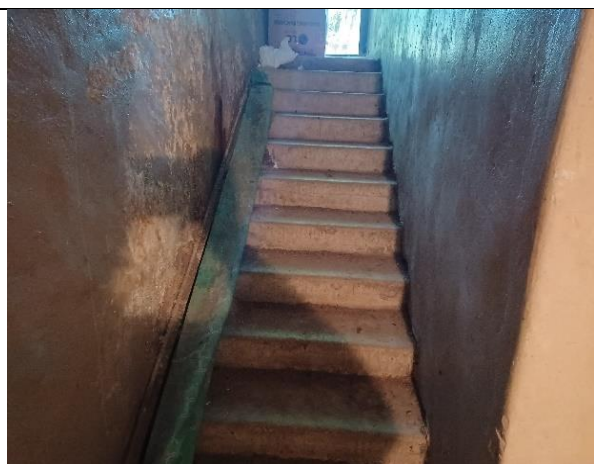
4.10.1.att. Kāpnes pagraba telpā (3. kāpņu telpa) apmierinošā stāvoklī

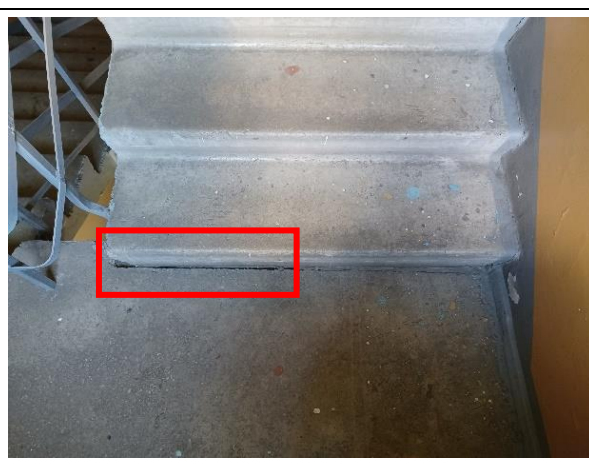
4.10.2.att. Kāpņu laida un kāpņu laukuma neaizdarīta savienojuma vieta

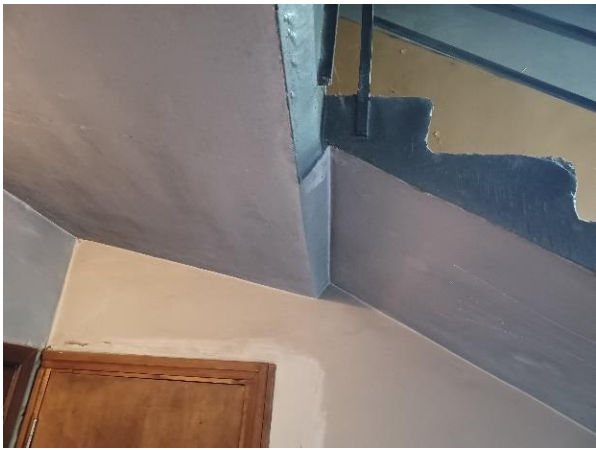
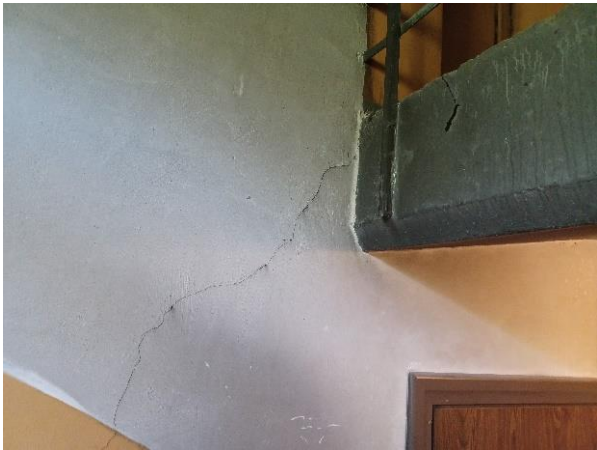
| 4.10.3.att. Kāpņu laukuma balsta vieta<br>apmierinošā stāvoklī | 4.10.4.att. Plaisa nesošajā šķērssienā kāpņu<br>laukuma balsta vietā |

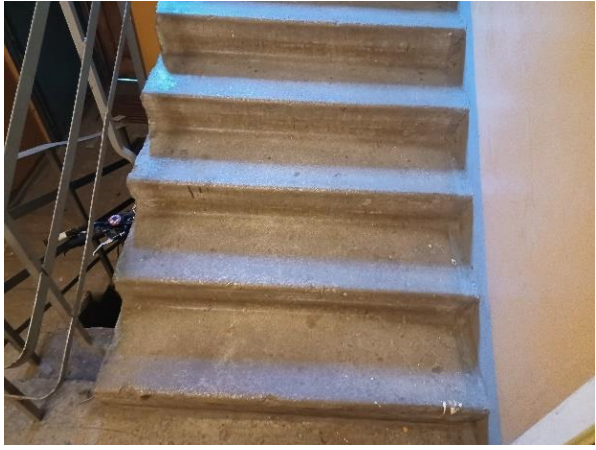
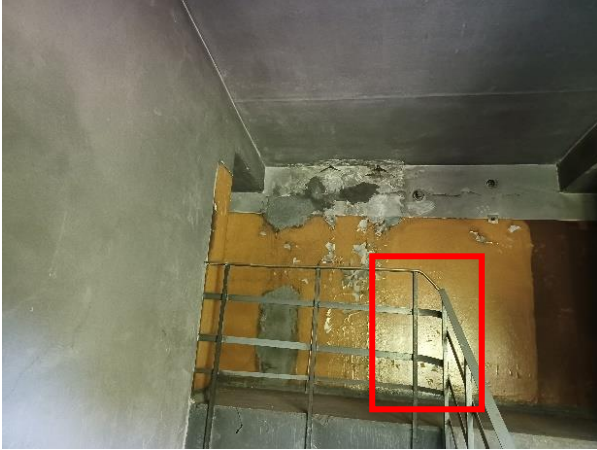
| 4.10.5.att. Kāpnes apmierinošā stāvoklī (3.<br>kāpņu telpa) | 4.10.6.att. Kāpņu margas bez vinila lentera<br>(3. kāpņu telpa) |

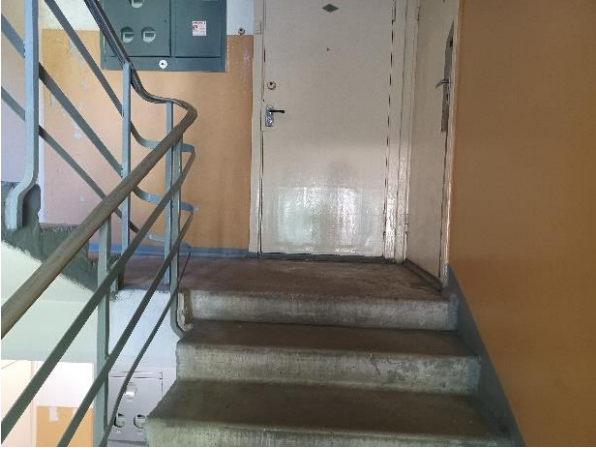
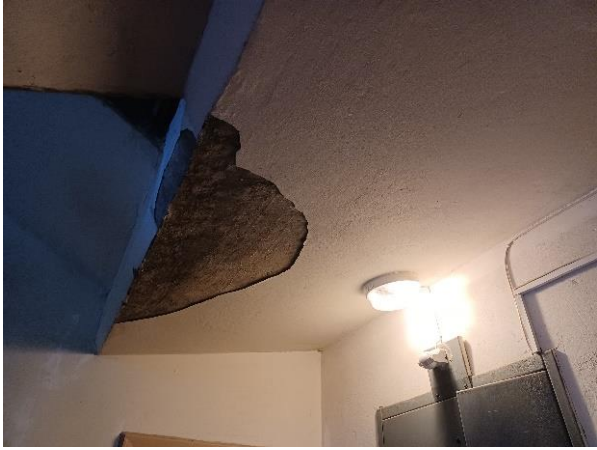
| 4.10.7.att. Kāpņu margu vinila lentera<br>nodilums (3. kāpņu telpa) | 4.10.8.att. Kāpņu laukuma apmetuma<br>izdrupumi (1. kāpņu telpa) |

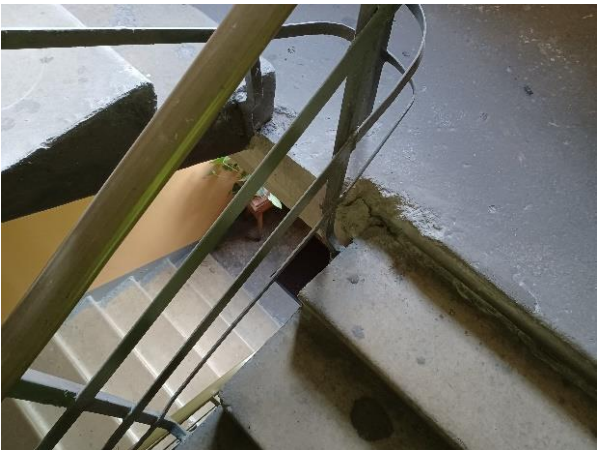
| <p>4.10.11.att. Kāpņu laukuma izdrupums kāpņu laida balsta vietā (2. kāpņu telpa)</p> | <p>4.10.12.att. Kāpnes uz jumtu apmierinošā stāvoklī (2. kāpņu telpa)</p> |

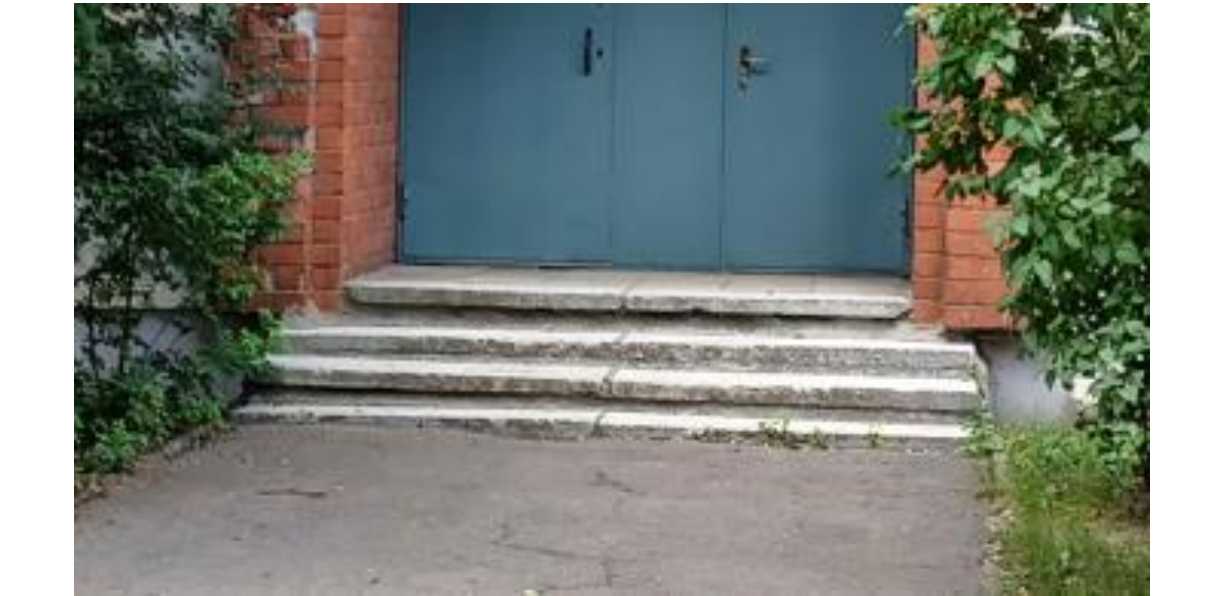
| <p>4.10.13.att. Ieejas mezgla kāpnes ar lokāliem izdrupumiem</p> | |

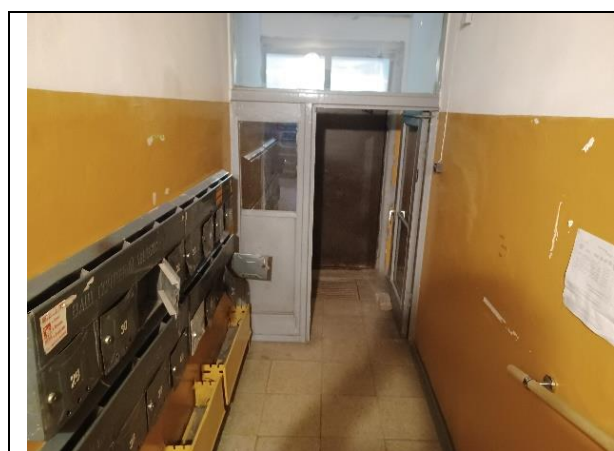
4.11.1.att. Starpsiena kāpņutelpā  
apmierinošā stāvoklī

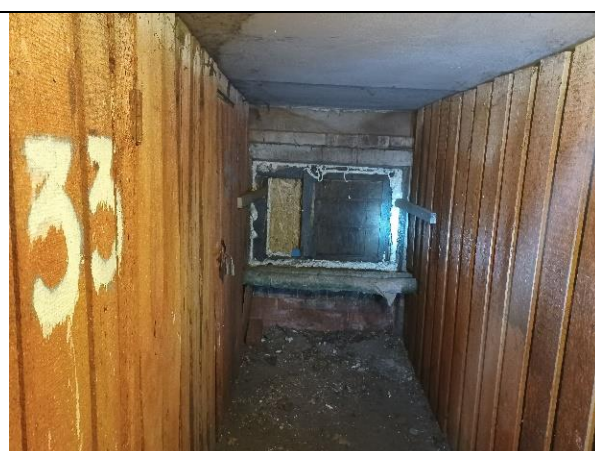
4.11.2.att. Starpsienas pagraba telpās  
apmierinošā stāvoklī

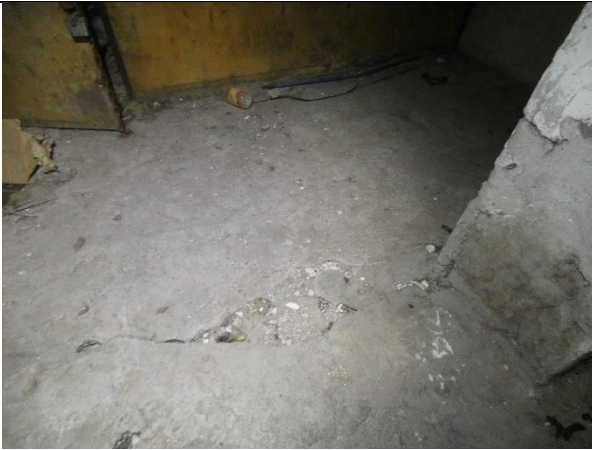
| <p>4.12.3.att. Pagraba grīdas ar bojājumiem – neapmierinošā stāvoklī.</p> | <p>4.12.4.att. Pagraba grīdas ar bojājumiem – neapmierinošā stāvoklī.</p> |

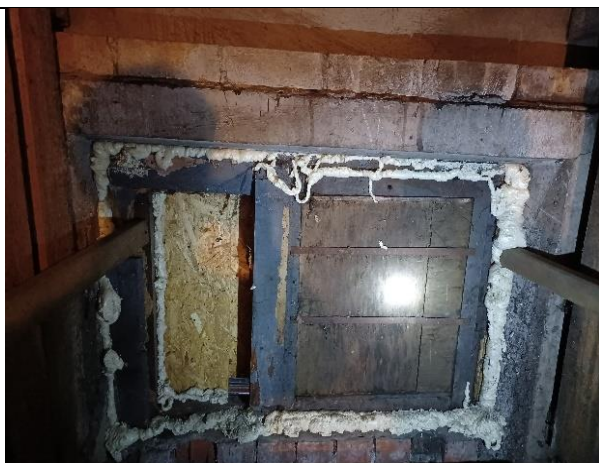
4.13.1.att. Aizdarināts pagraba logs

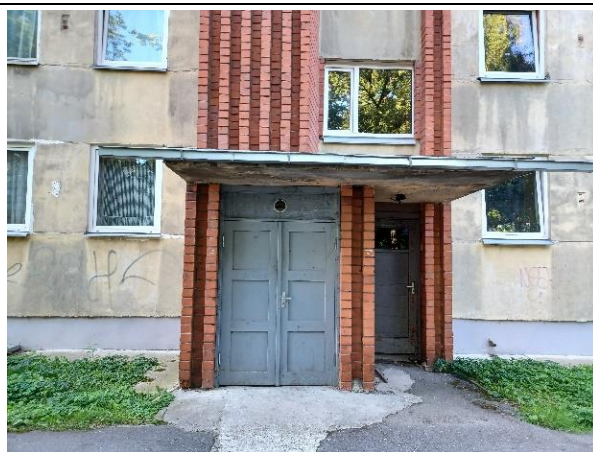
4.13.2.att. Ieejas mezgla ārdurvis un atkritumu vada telpas koka durvis ar stikla pildījumu apmierinošā stāvoklī

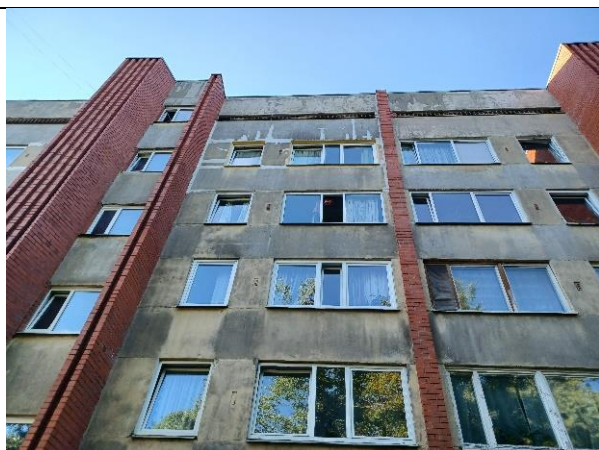
4.13.3.att. koka logi lielākoties aizstāti ar stikla pakešu logiem PVC rāmjos

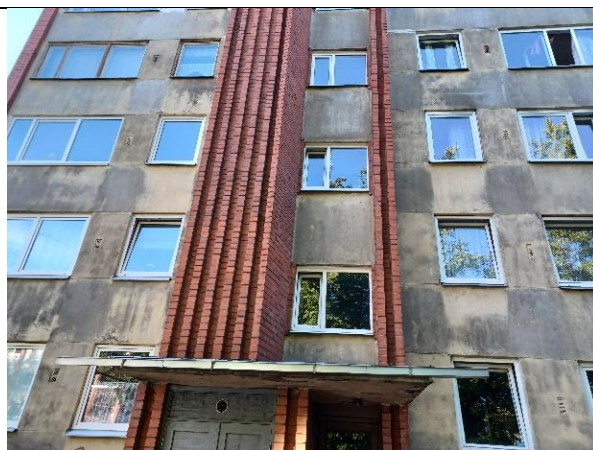
4.13.4. att. Kāpņutelpās stikla pakešu logi pvc rāmjos – apmierinošā stāvoklī

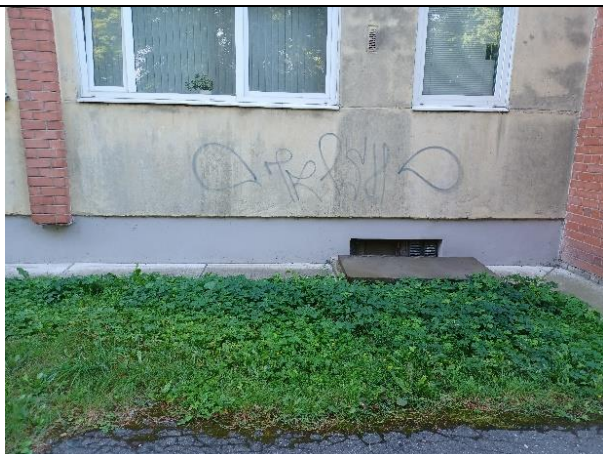
4.13.5. att. Pagraba logi lielākoties  
aizdarināti, atstājot vēdināšanas atveres

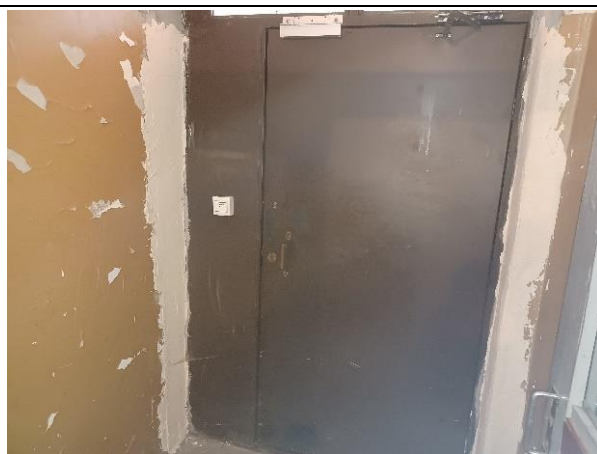
4.13.6. att. Ieejas mezgla metāla ārdurvis ar  
koda atslēgu apmierinošā stāvoklī

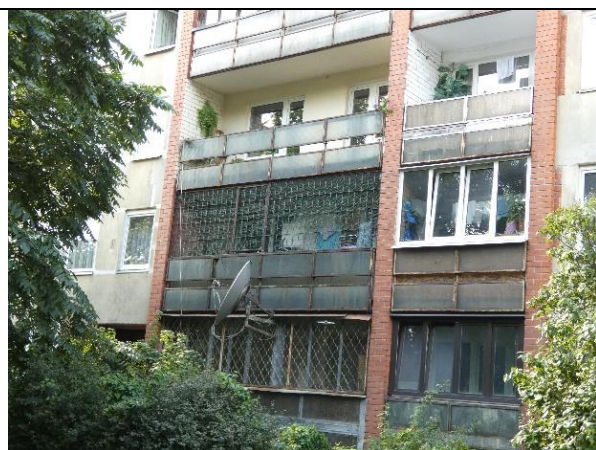
4.13.9. att. Lodžijām veidots dažāds ailu  
aizpildījums

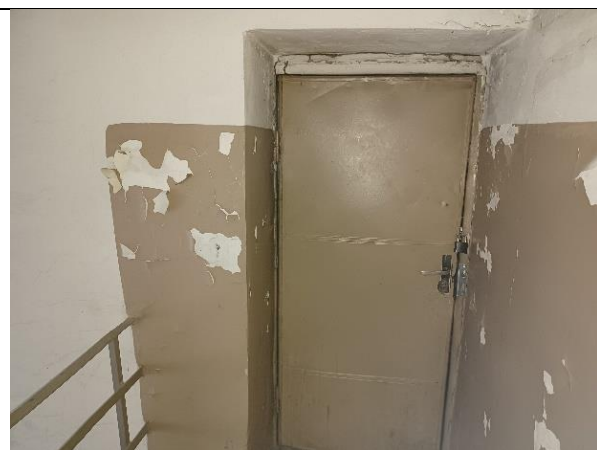
4.13.10. att. Bēniņu telpas metāla durvis  
apmierinošā stāvoklī

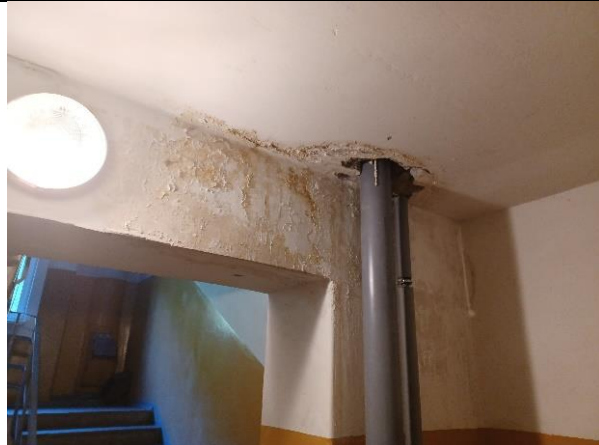
4.10.1.att. Cauruļvadu šķērsojums ugunsdrošajā konstrukcijā, nav veikta ugunsdrošā aizdare.

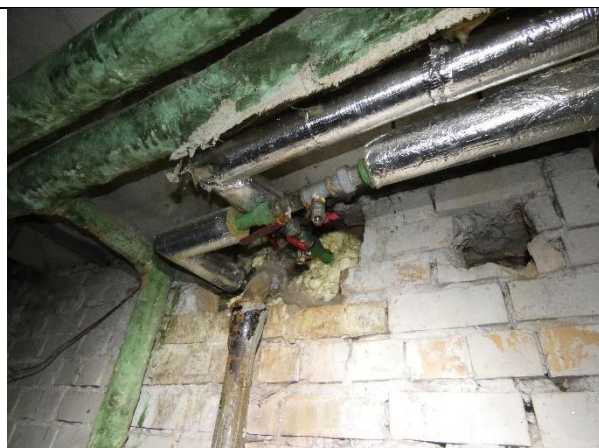
4.10.1.att. Cauruļvadu šķērsojums ugunsdrošajā konstrukcijā pagrabā, nav veikta atbilstoša aizdare.

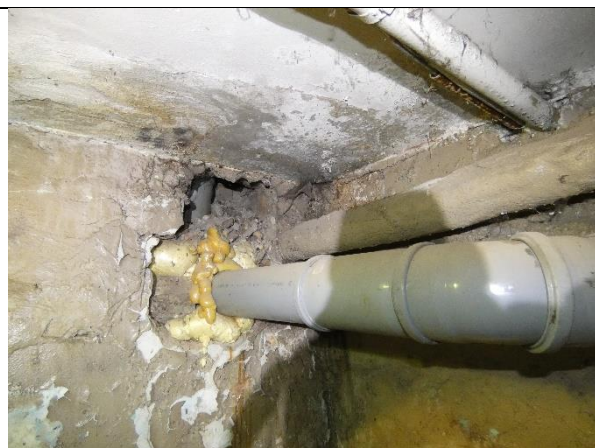
4.10.1.att. Cauruļvadu šķērsojums ugunsdrošajā konstrukcijā pagrabā, nav veikta atbilstoša aizdare.

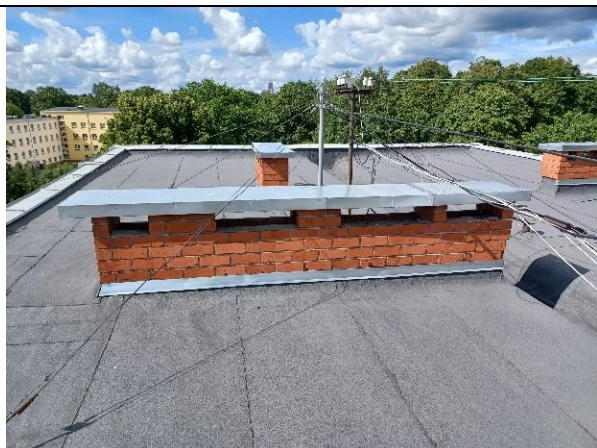
4.15.1.att. Ventilācijas šahtu izvadi virs jumta līmeņa apmierinošā stāvoklī

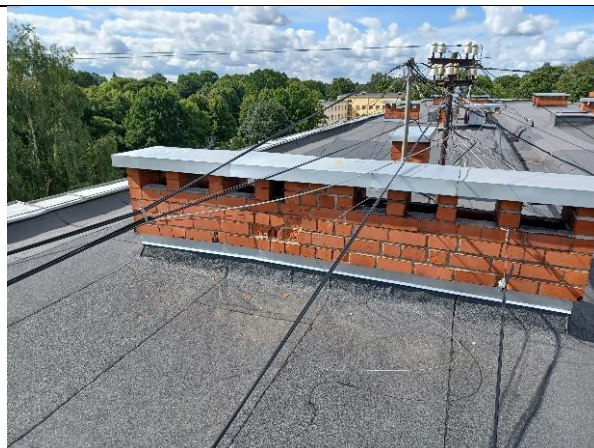
4.15.2.att. Ventilācijas kanālu ķieģeļu izdrupumi

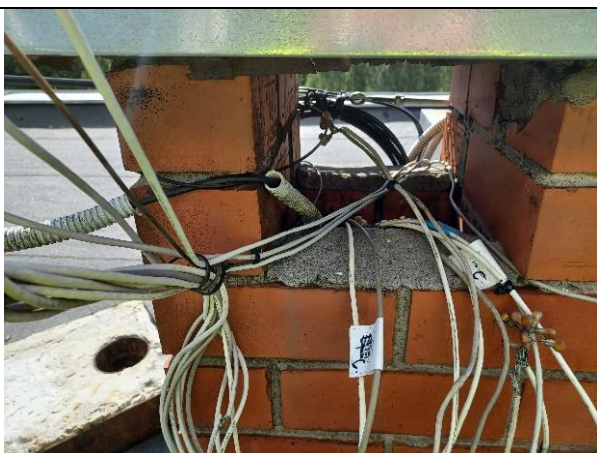
4.15.3.att. Ventilācijas kanālā ievietoti elektronisko sakaru tīklu kabeļi – nav pieļaujams.

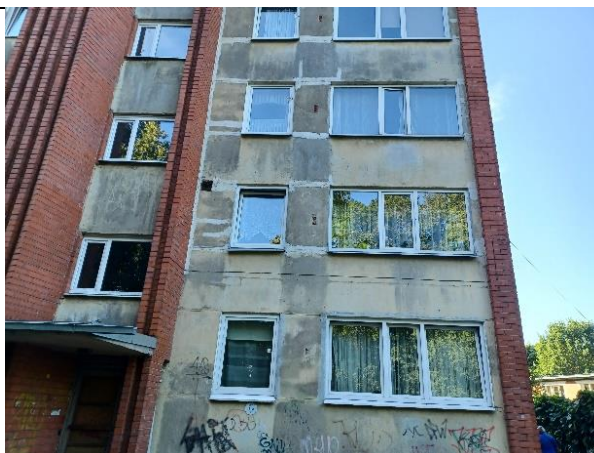
4.15.4. att. Izvadi vēdināšanai sienās - vietām aizdarīti
