# TEHNISKĀS APSEKOŠANAS ATZINUMS

Nr. 3-4.5.4/851093

ĒKA: DAUDZDZĪVOKĻU DZĪVOJAMĀ MĀJA

ĒKAS ADRESE: AUSEKĻA PROSPEKTS 1, OGRE, OGRES  
NOVADS

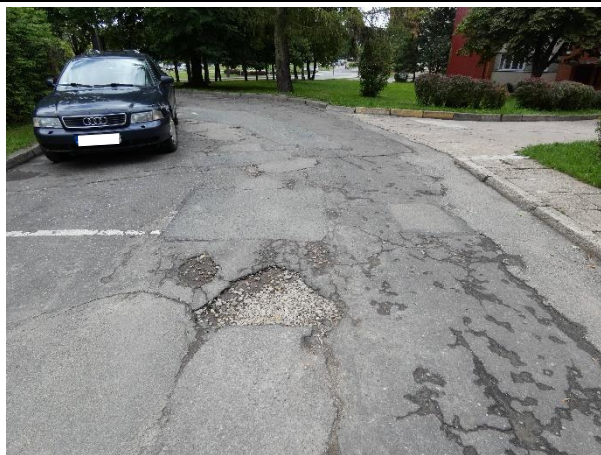
3.1.1. Brauktuves daļa neapmierinošā stāvoklī.

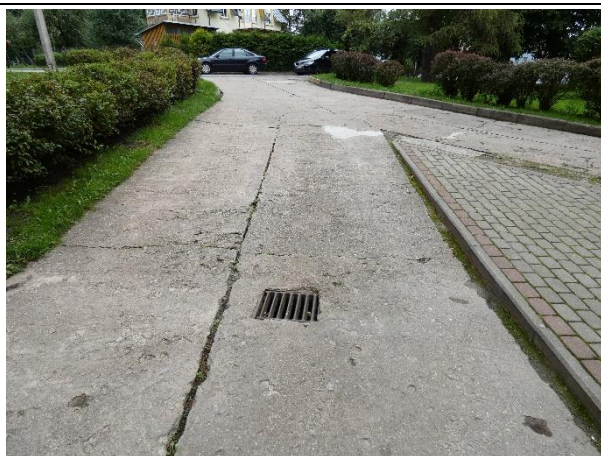
3.1.3.att. Brauktuves un ietves – daļēji apmierinošā stāvoklī.

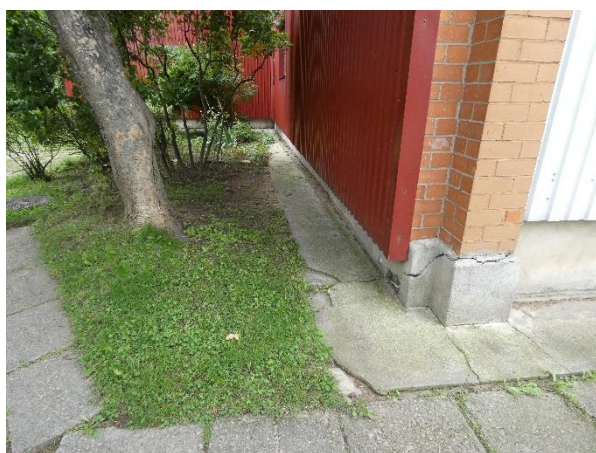
Ēkas būvniecības laikā apmales ir ierīkotas no betona javas, kura daudzviet saplaisājusi, iebrukusi, apsūņojusi. Ēkas ārsienas nav pilnībā aizsargātas pret mitruma iekļūšanu ēkas pamatu konstrukcijās un pagraba telpās, apmales stāvoklis vērtējams kā neapmierinošs.

4.1.1.att.Bojāta ēkas aizsargapmale.

Ārsienu un pamatu aizsardzībai, rekomendējams veikt apmales atjaunošanu un vertikālās pamatu hidroizolācijas ierīkošanu. Daļēji ir veikta pamatu cokola daļas siltināšana un aizsargapmales ierīkošana no bruģakmens seguma (skat. 4.1.2. att.). Šajā ēkas daļā aizsargapmale labā stāvoklī.

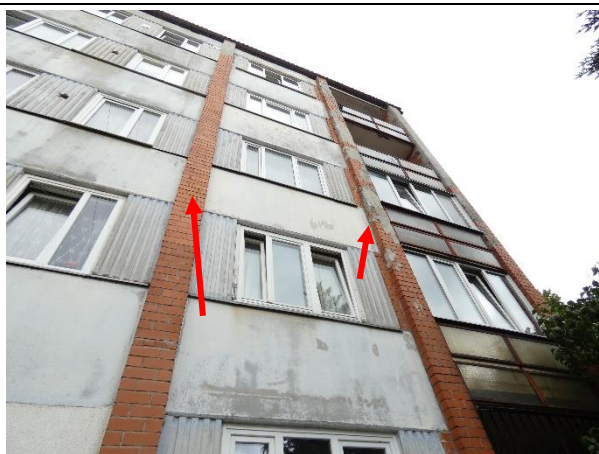
Plaisas un izdrupumi ārsienu mūrī ir agresīvās vides ietekmes rezultāts, mitrumam iekļūstot sienu konstrukcijā. Nesošās ķieģeļu šķērssienas kopumā apmierinošā tehniskā stāvoklī.

4.2.1.att. No nokrišņiem neaizsargāts nesošo šķērssienu fasādes daļas mūris.

Rekomendējams likuma noteiktajā kārtībā veidot fasādes apdari nesošo ārsienu aizsardzībai pret mitrumu.

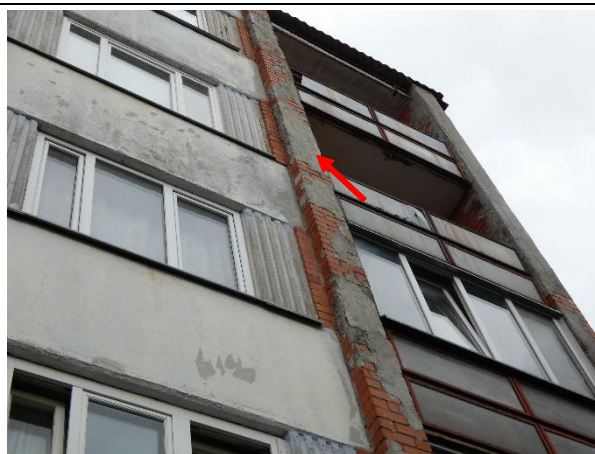
4.2.2.att. Konstatēti ievērojami ķieģeļu izdrupumi un lokālas remonta zonas.

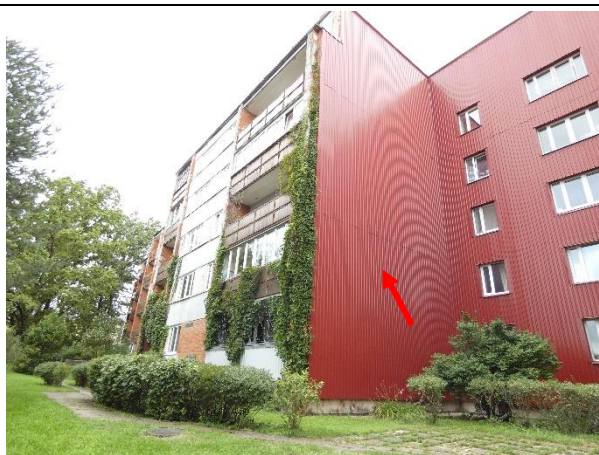
Apsekošanā konstatēts, ka sekciju gala sienas ir siltinātas un nosegtas ar krāsoto profilēto skārdu (skat. 4.2.3. un 4.2.4. att.). Šķērssienu tehniskais stāvoklis zem apšuvuma netika vērtēts.

4.2.3.att. Nesošās gala sienas siltinātas un nosegtas ar profilēto skārdu – apmierinošā stāvoklī.

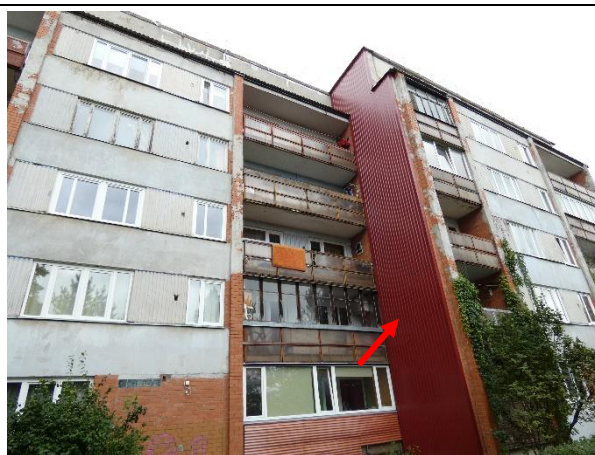
4.2.4.att. Nesošās gala sienas siltinātas – apmierinošā stāvoklī.

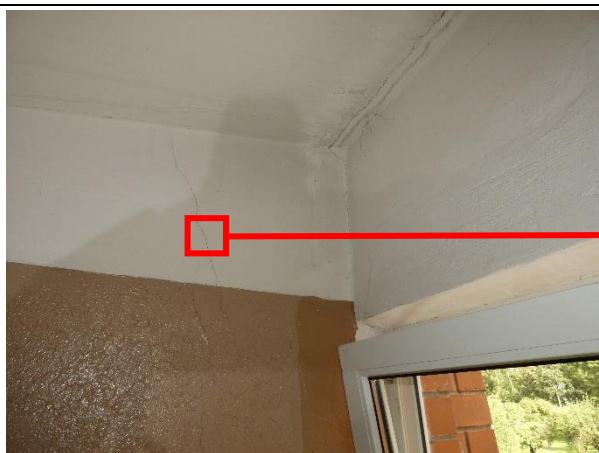
Vizuāli novērtējot, visās šķērssienās, tajā skaitā gala sienās, konstatēta maznozīmīga mūra destrukcija – plaisas un izdrupumi (4.2.1.- 4.2.4.att), bet kāpņu telpās mūra nesošajās šķērssienās pārsegumu paneļu balsta vietās konstatētas plaisas (4.2.5. – 4.2.8. att.), kas visticamāk, radušās būvdarbu laikā neatbilstoši sagatavoto balsta vietu rezultātā. Konstatētas plaisas šķērssienās bēniņos. Lielākajām plaisām rekomendējams uzstādīt plaisu marķierus un veikt plaisu monitoringu.

4.2.5.att. Plaisas kāpņu telpas nesošajā sienā.

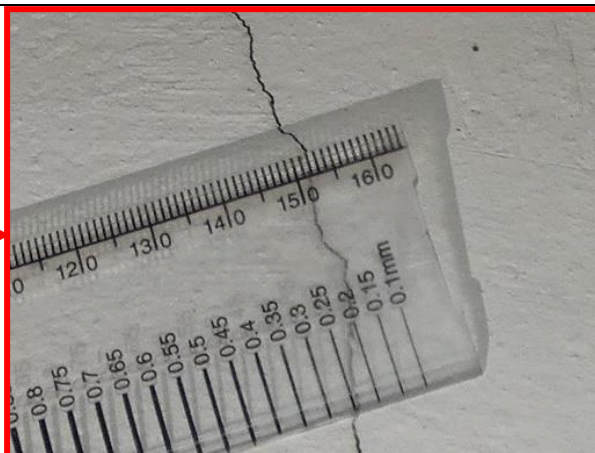
4.2.6.att. Plaisas platums kāpņu telpas sienā 0,25 mm.

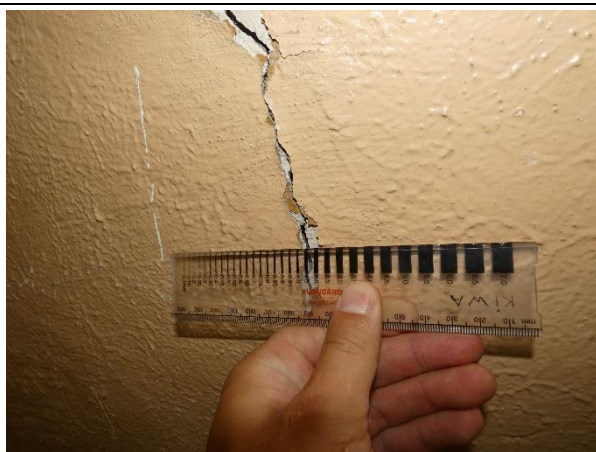
4.2.7.att. Plaisas platums kāpņu telpas sienā  
1,5 mm.

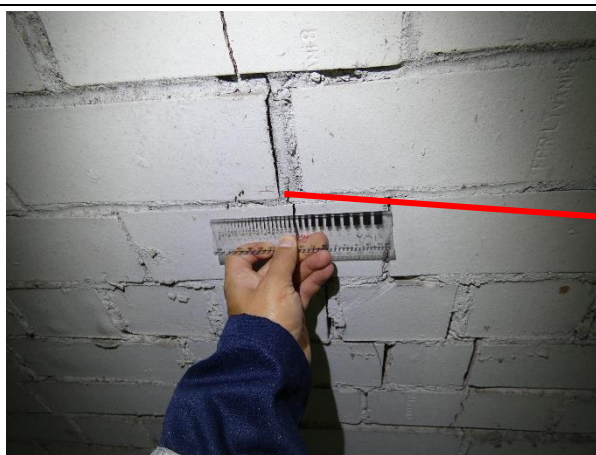
4.2.9.att. Plaisa nesošajā šķērssienā bēniņos.  
Iespējams, nav pietiekams stiebrojums

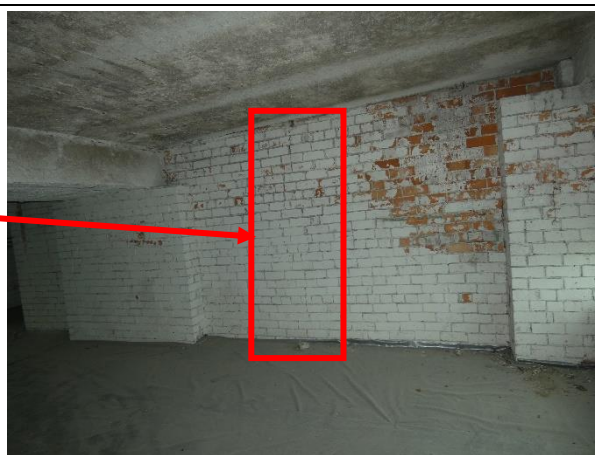
4.2.10.att. Plaisa nesošajā šķērssienā  
bēniņos

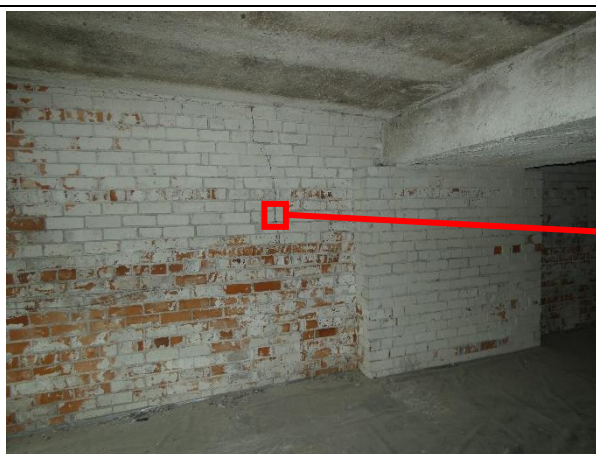
4.2.11.att. Plaisa nesošajā sienā bēniņos

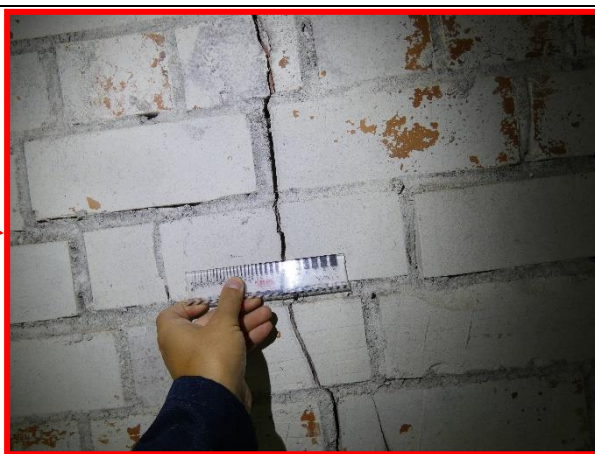
4.2.12.att. Plaisa nesošajā sienā bēniņos

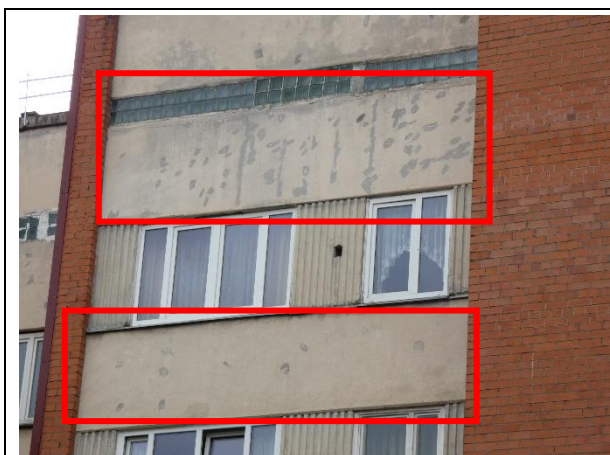
4.4.1. Piekārtie sienu paneļi ar bojājumiem.

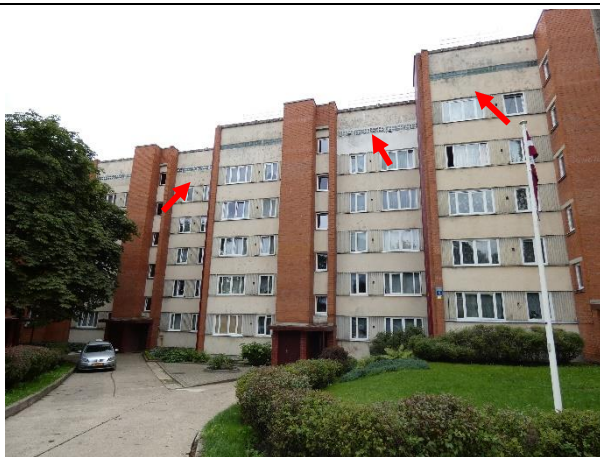
4.4.3.att. Plaisas, apdares bojājumi un izdrupumi sienu paneļos.

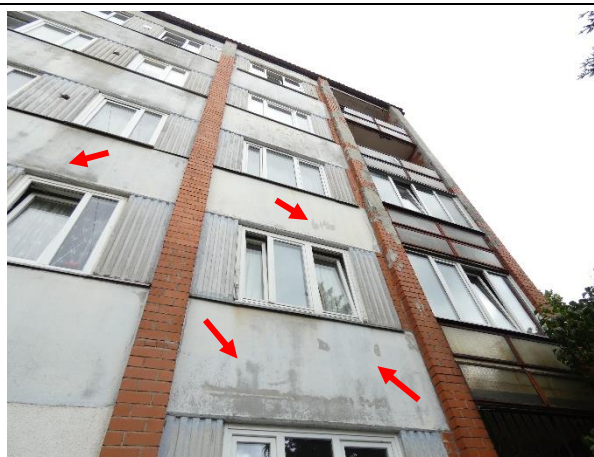
4.4.4.att. Plaisas, apdares bojājumi un izdrupumi sienu paneļos,.

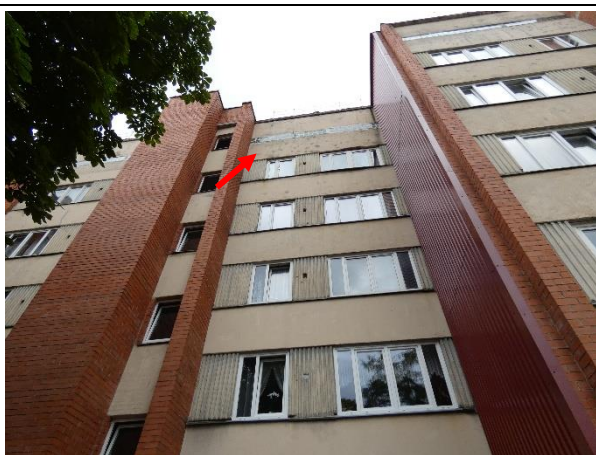
4.4.5.att. Plaisas un izdrupumi ārsienas paneļos, apdares bojājumi.

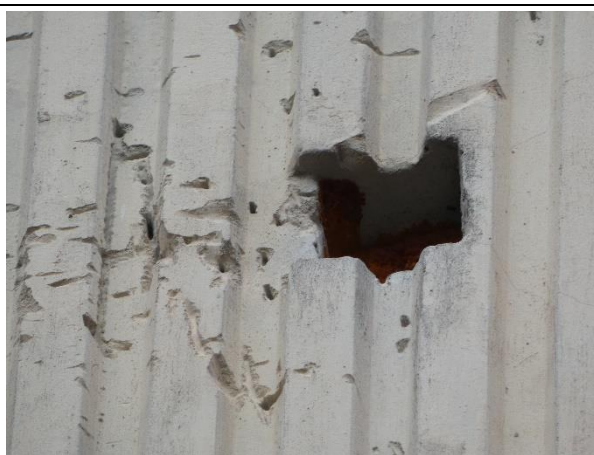
4.4.6.att. Mehāniskie bojājumi starplogu aillas aizpildījuma panelī. Nav nodrošināts ārsienas konstrukcijas hermētiskums.

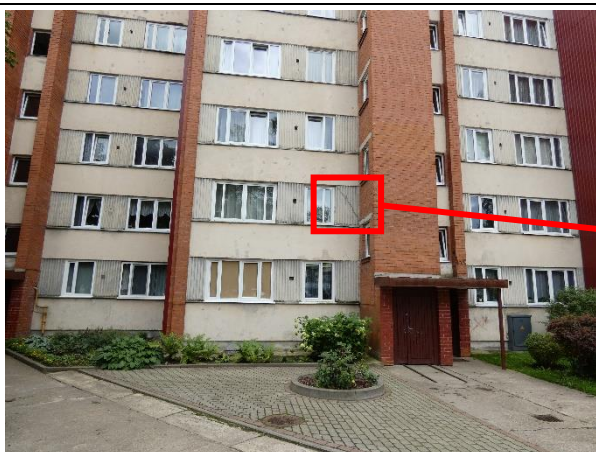
4.4.7.att. Plaisas un izdrupumi starplogu panelī

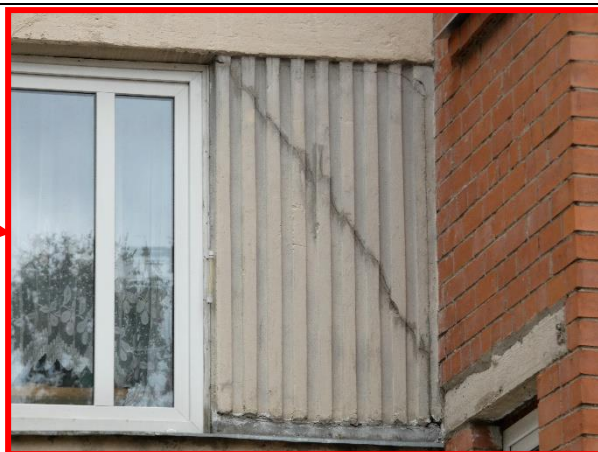
4.4.8.att. Plaisa un izdrupumi starplogu panelī,

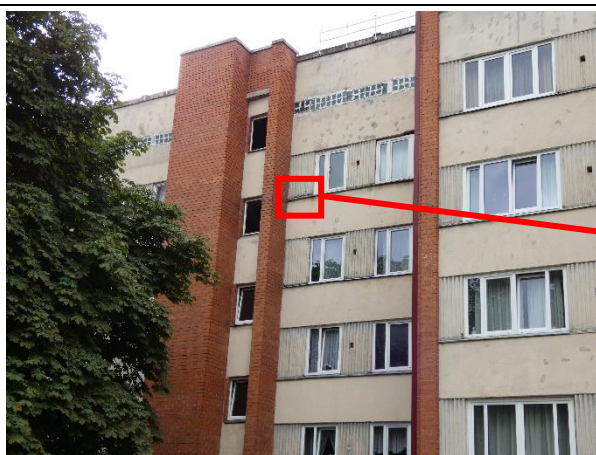
4.4.9.att. Plaisas un izdrupumi starplogu panelī.

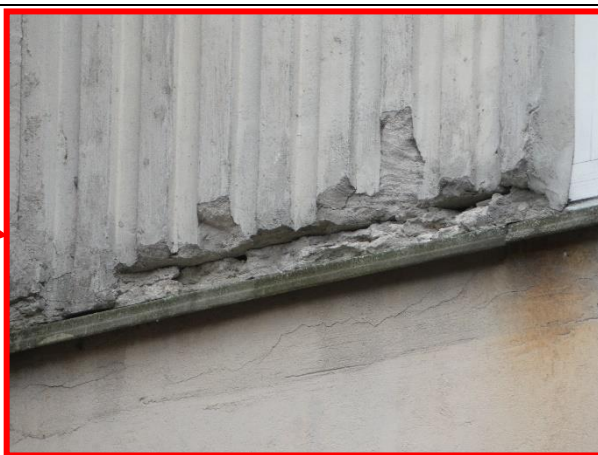
4.4.10.att. Izdrupumi starplogu panelī.

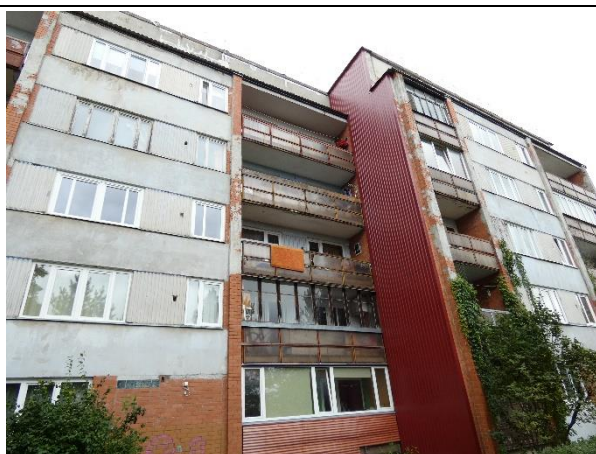
4.4.11.att. Ķieģeļu izdrupumi un remonta zonas nesošajās šķērssienās.

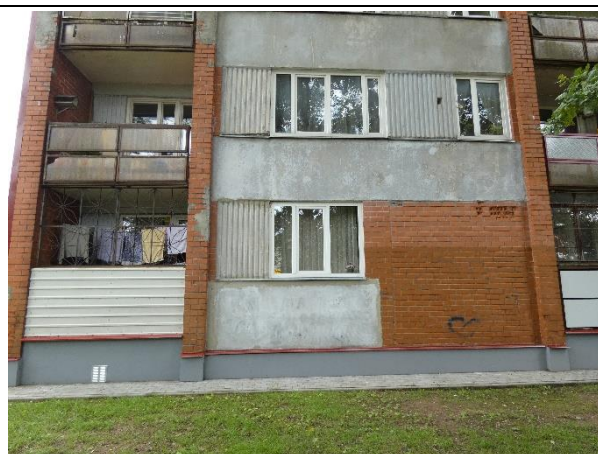
4.4.12.att. Bojājumi fasādes konstrukcijās. Ēkas ekspluatācijas laikā aizmūrēta eja.

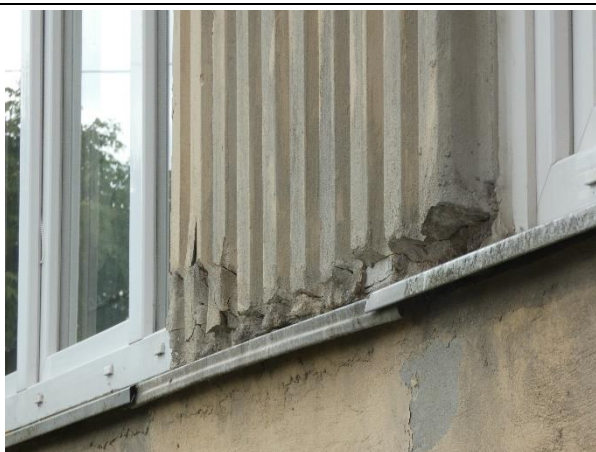
4.5.1. att. Nehermētiska savienojuma vieta  
starp paneli un dekoratīvo loga aizpildījumu.

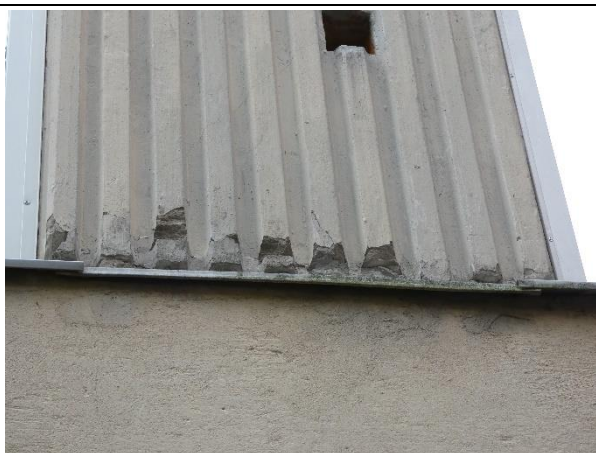
4.5.3. att. Nehermētiska savienojuma vieta  
starp paneli un dekoratīvo loga aizpildījumu.

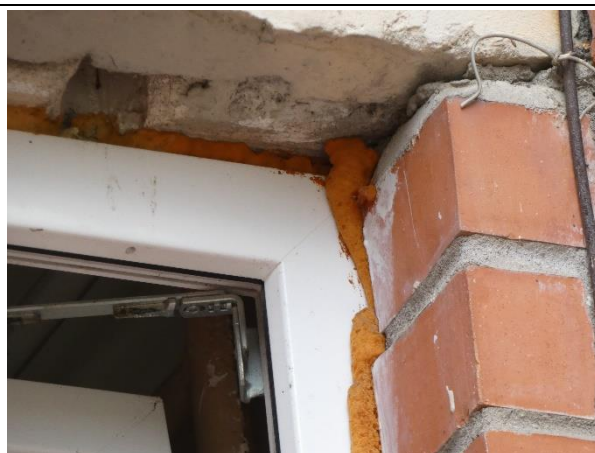
4.5.4. att. Nehermētisks pieslēgums,  
caursalšanas vietas

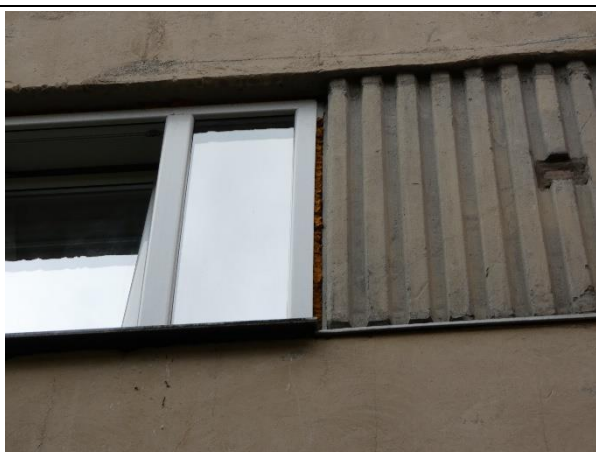
4.5.5. att. Nehermētiska savienojuma vieta  
starp logu un dekoratīvo loga aizpildījumu.

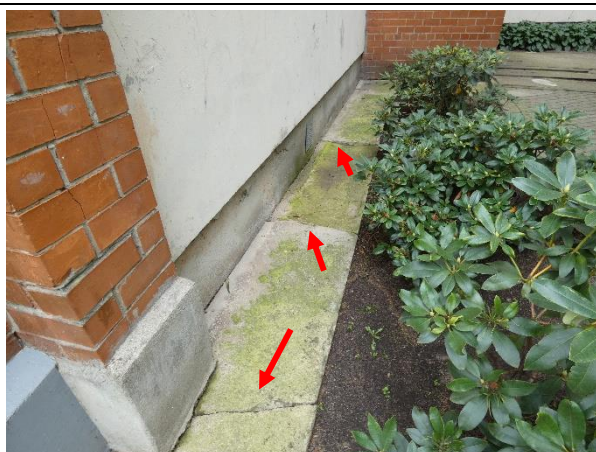
4.5.7. att. Cokola zona ar aizsargapmales bojājumiem. Pastāv risks mitruma iekļūšanai pagrabā.

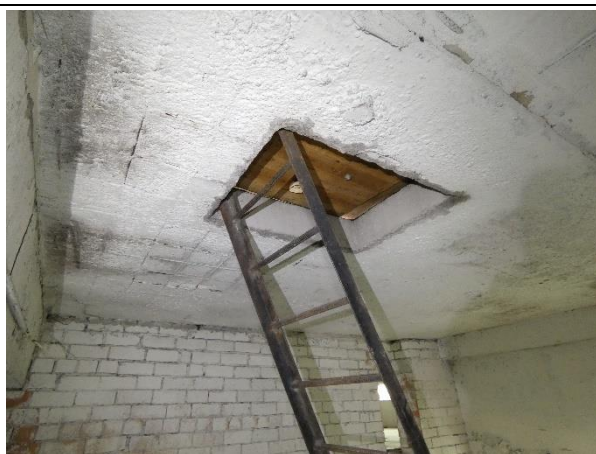
4.5.11. att. Mitruma pazīmes pie jumta lūkas.

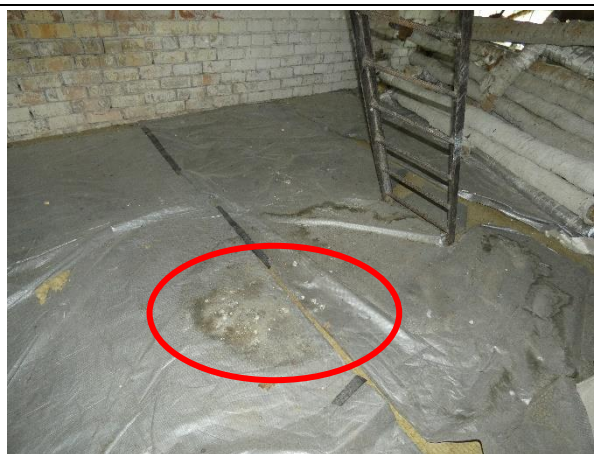
4.5.12. att. Mitruma infiltrācijas pazīmes uz bēniņu pārseguma

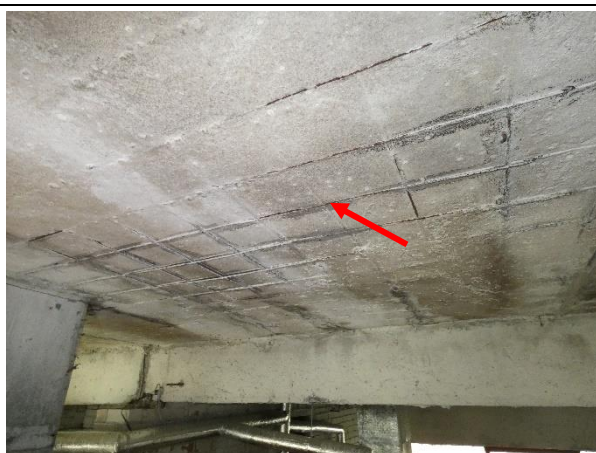
4.8.9.att. Mitruma infiltrācijas pazīmes,  
atsegts un korodējis jumta paneļu  
stiegrojums. Nepietiekama aizsargkārtas -  
ražošanas defekts.

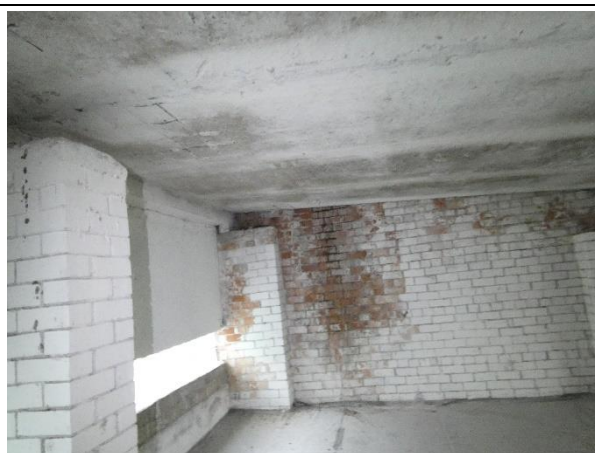
4.8.10.att. Konstatēta mitruma infiltrācija pie  
gala sienas.

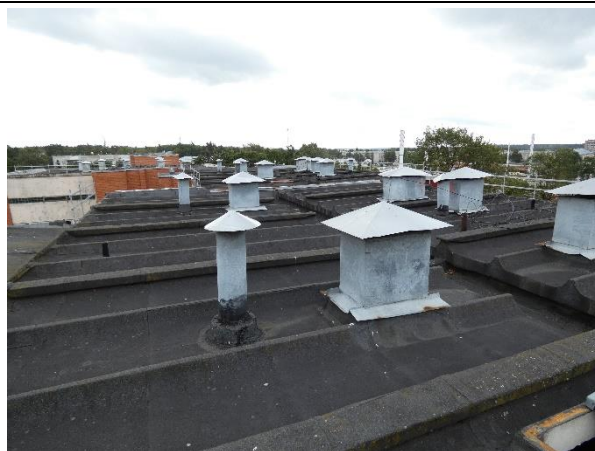
4.8.12.att. Izvadiem jumtā skārda elementi ar  
koroziju. Nehermētiskas pieslēgumu vietas.

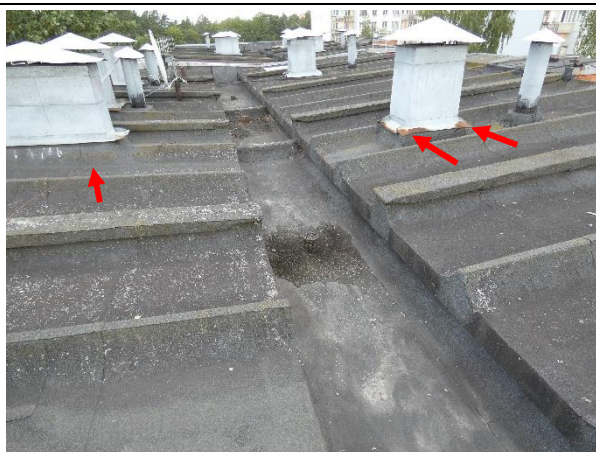
4.8.13.att. Nesakārtoti kabeļu uz jumta. Izvadiem jumtā skārda elementi ar koroziju.

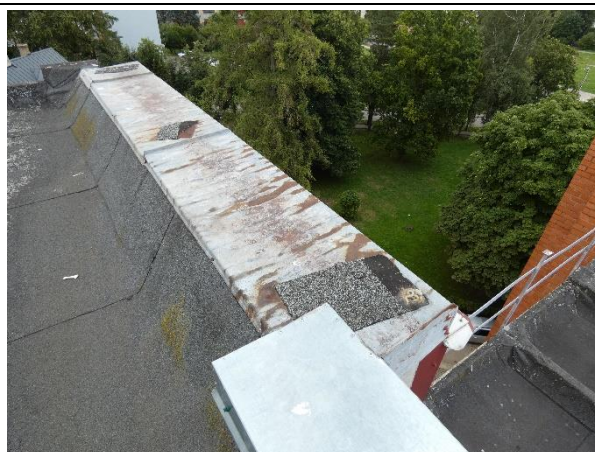
4.8.14.att. Korodējuši parapeta skārda elementi un nehermētiskas savienojumu vietas.

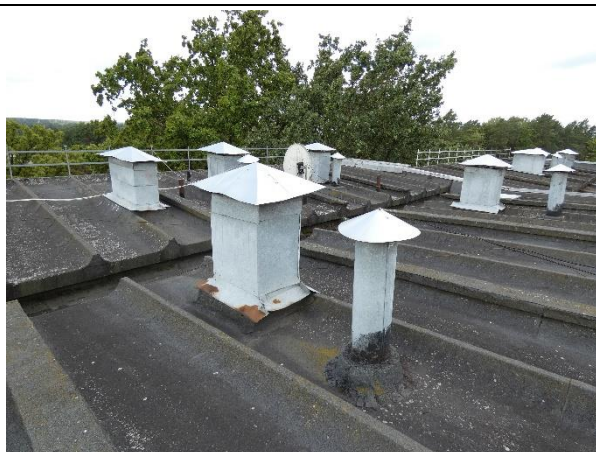
4.8.15.att. Izvadiem jumtā skārda elementi ar koroziju. Nehermētiskas pieslēgumu vietas.

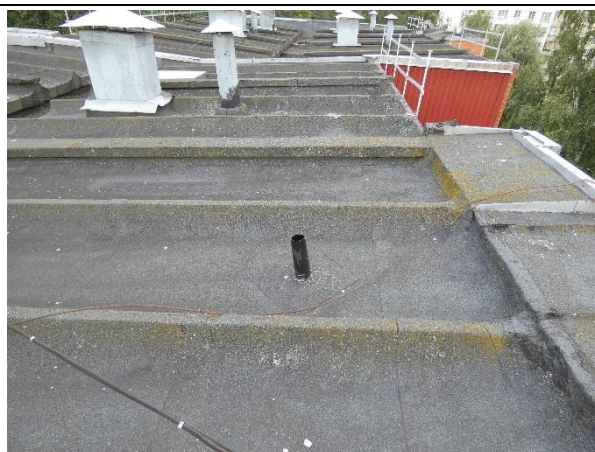
4.8.16.att. Jumta segums ar apaugumiem. Zuduši nosedzošie vāciņi izvadiem jumtā.

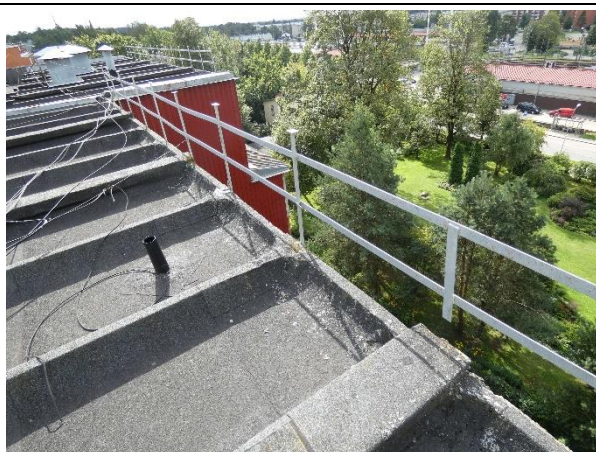
4.8.25.att. Jumta margas ar koroziju.  
Korodējuši vai iztrūkstoši stiprinājuma  
elementi.

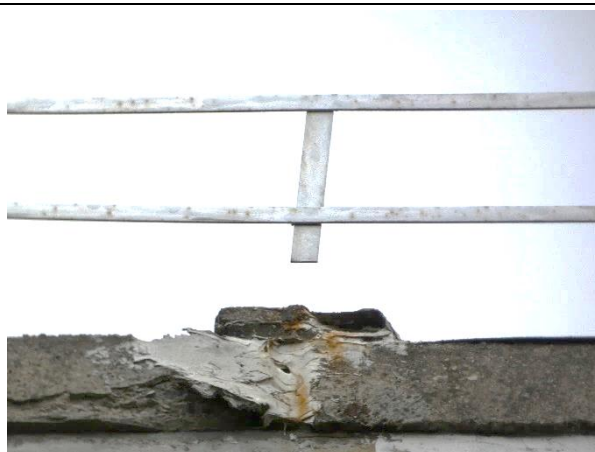
4.8.26.att. Jumta margas ar koroziju.  
Korodējuši vai iztrūkstoši stiprinājuma  
elementi.

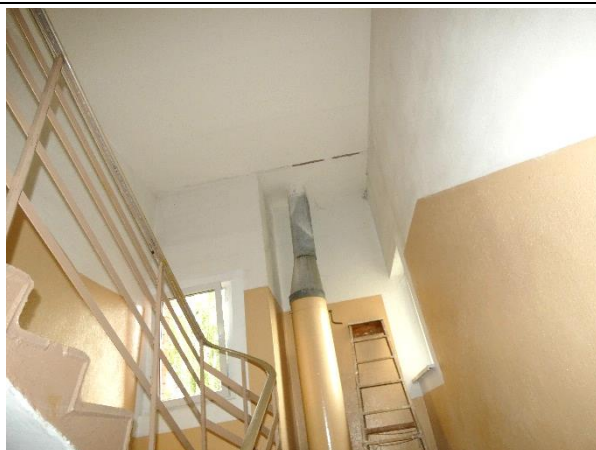
4.8.27. Att. Pārsegumi virs kāpņutelpām  
vietām ar lokāliem saduršuves izdrupumiem.

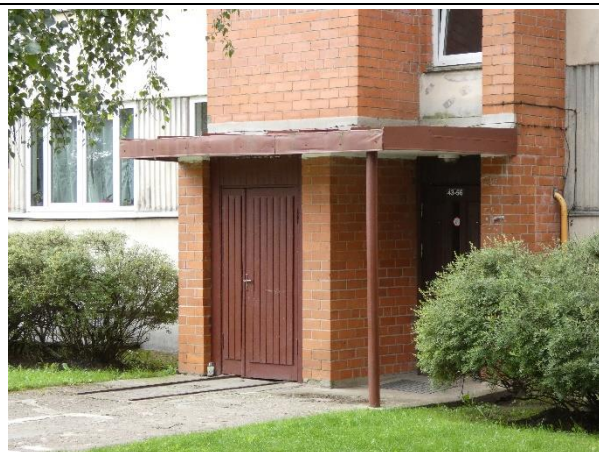
4.9.1.att. Jumtiņi virs ieejas mezgliem apmierinošā stāvoklī.

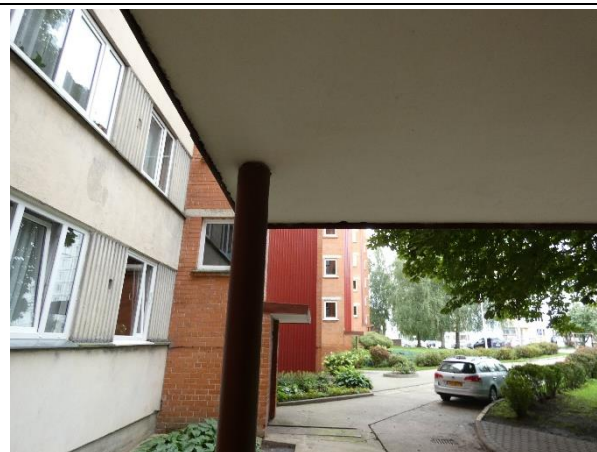
4.9.2.att. Jumtiņi virs ieejas mezgliem apmierinošā stāvoklī. Atjaunota plātnes dekoratīvā apdare no apakšpuses.

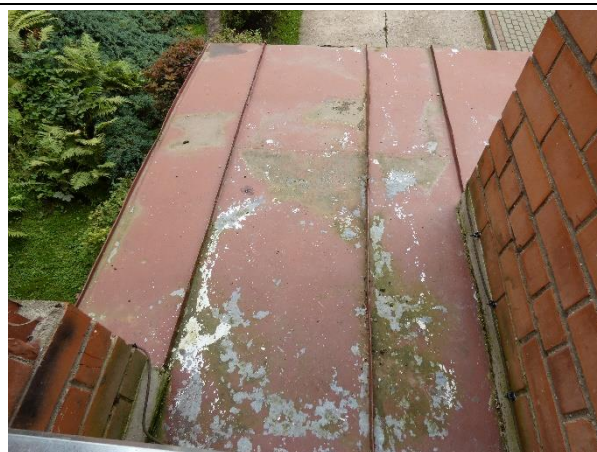
4.9.4.att. Jumtiņu segums ar bojātu aizsargkrāsojumu.

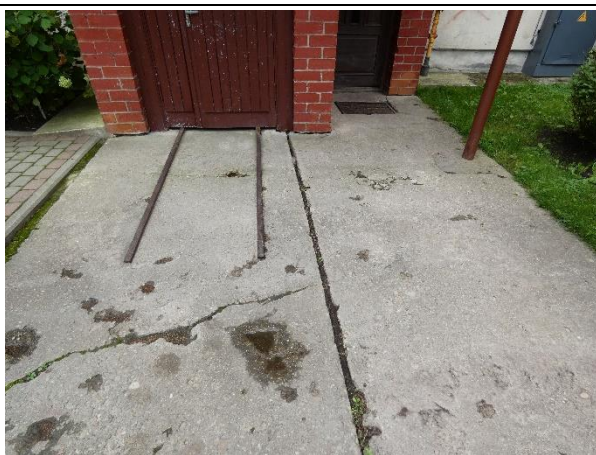
4.9.5.att. Ieejas lieveņi ar betona izdrupumiem.

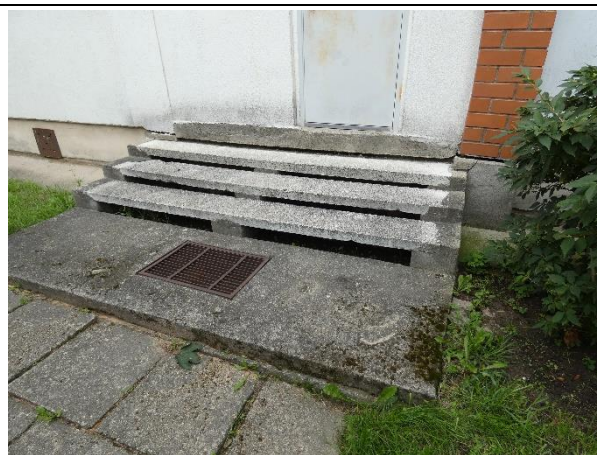
4.9.6.att. Ieejas lieveņi ar betona izdrupumiem.

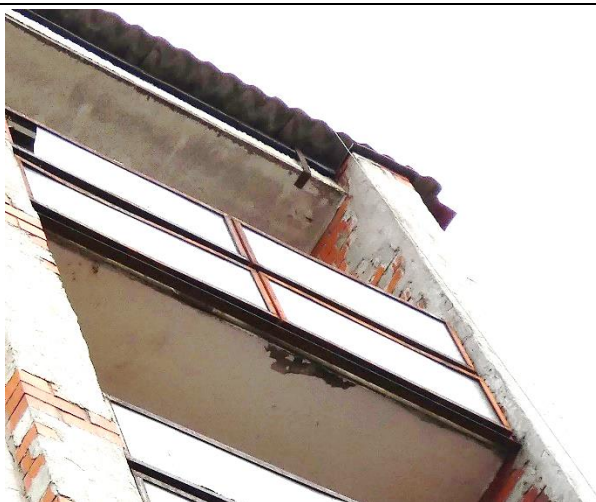
4.9.7.att. Bojāta lodžijas pārseguma plātne – plaisas, izdrupumi, atsegts korodēts stiebrojums.

10. Lodžiju metāla margām nepieciešam nostiprinājuma pārbaude, bojāto margu aizstiklojama nomaina, kā arī attīrīšana no rūsas un krāsojums, veidojot aizsardzību pret koroziju.

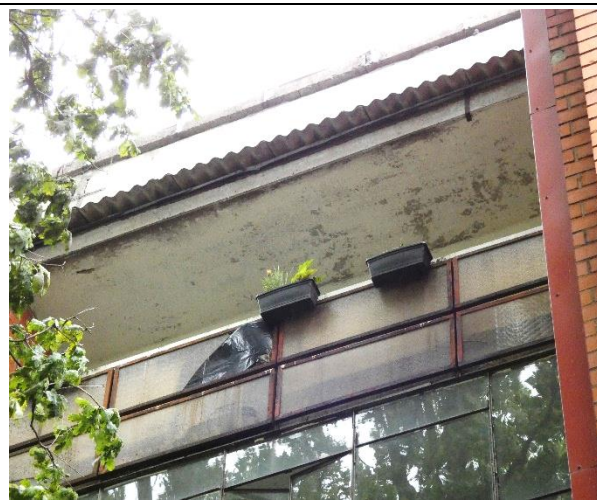
4.9.8.att. Bojāta lodžijas pārseguma plātne – plaisas, izdrupumi, atsegts korodēts stiebrojums.

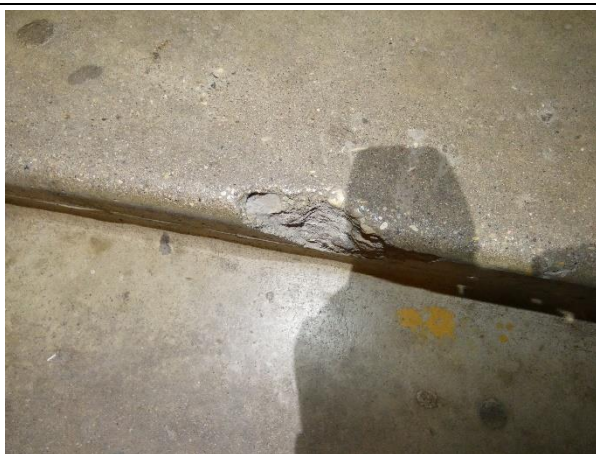
4.10.5.att. Dzelzsbetona laidumi ar lokāliem  
betona izdrupumiem.

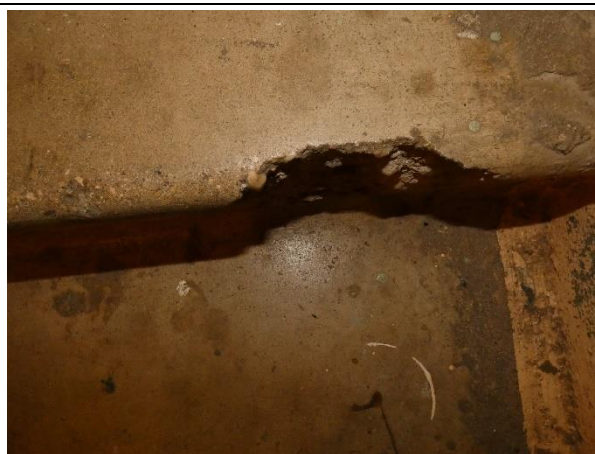
4.10.6.att. Dzelzsbetona laidumi ar lokāliem  
betona izdrupumiem.

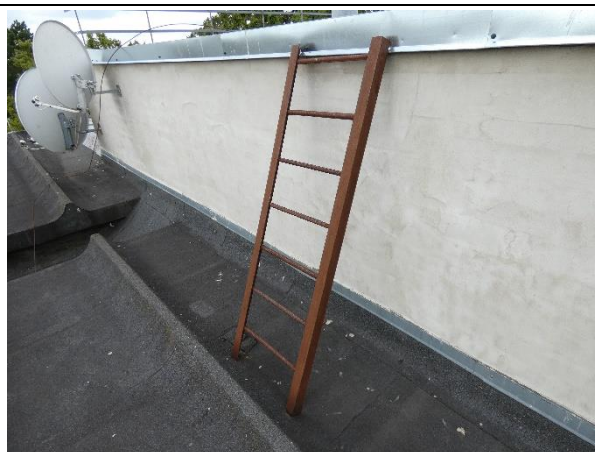
4.10.16.att. Ārējās kāpnes uz jumta nav nostiprinātas, konstatēta korozija.

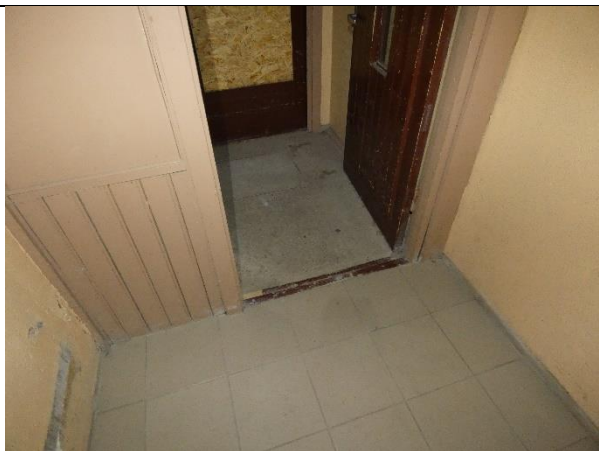
| 4.11.1. att. Starpsiena kāpņutelpā apmierinošā stāvoklī. | 4.11.2. att. Starpsienas pagraba telpās – apmierinošā stāvoklī. |

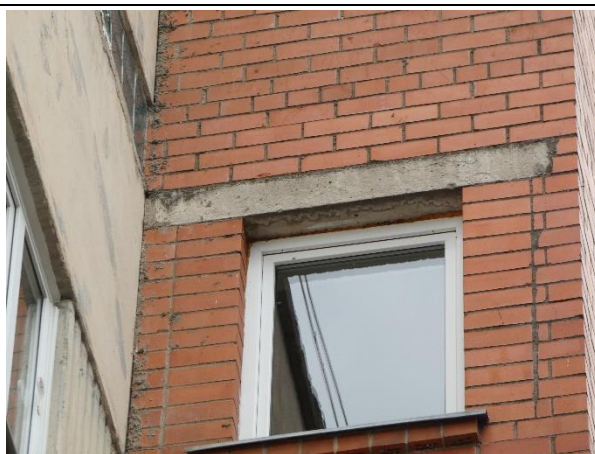
4.13.4. att. Kāpņutelpās stiklapakešu logi pvc rāmjos – labā stāvoklī.

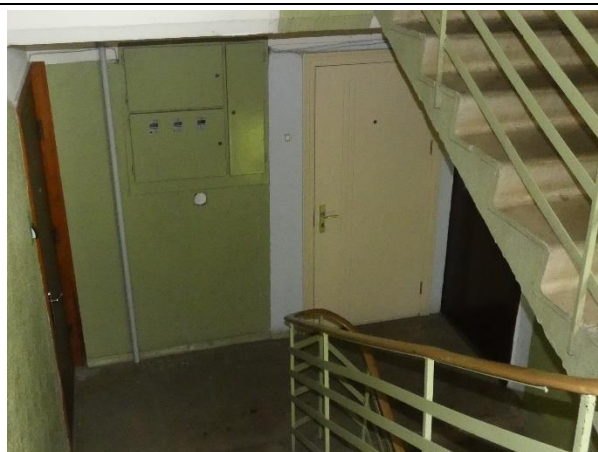
4.13.8. att. Dzīvokļu ārdurvis no dažāda materiāla, metāla, koka, u.c. – apmierinošā stāvoklī.

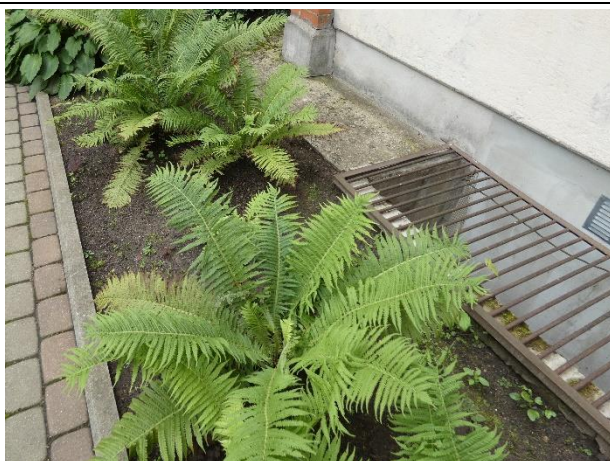
4.13.9. att. Pagraba logs aizmūrēts, atstājot vēdināšanas atveres.

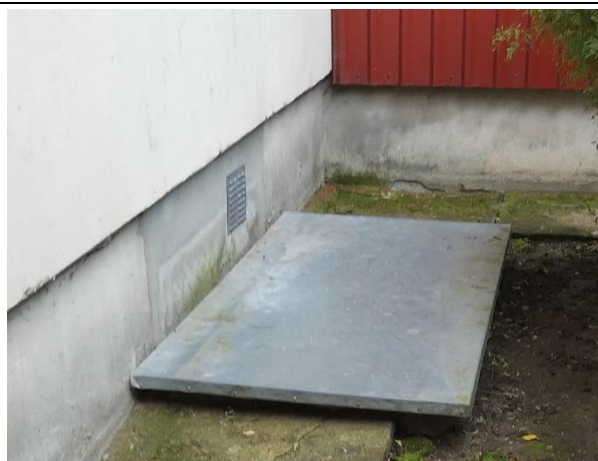
4.13.10. att. Pagraba logs aizmūrēts, atstājot vēdināšanas atveres.

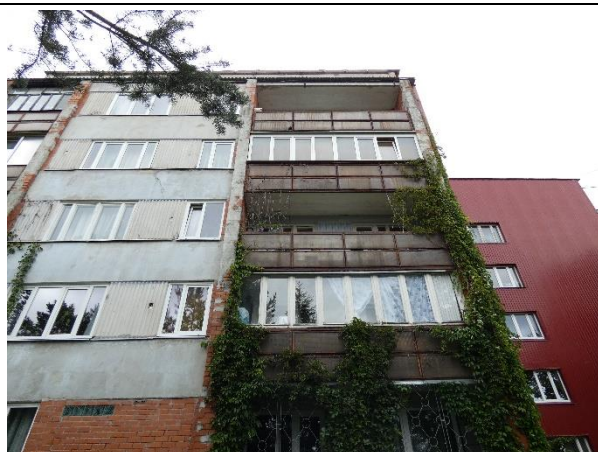
4.13.12. att. Lodžijām veidots dažāds ailu aizpildījums.

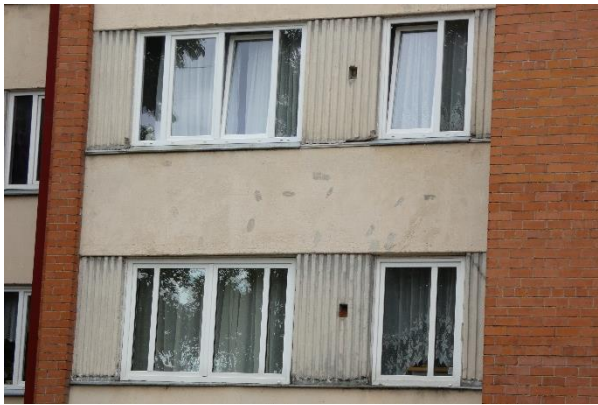
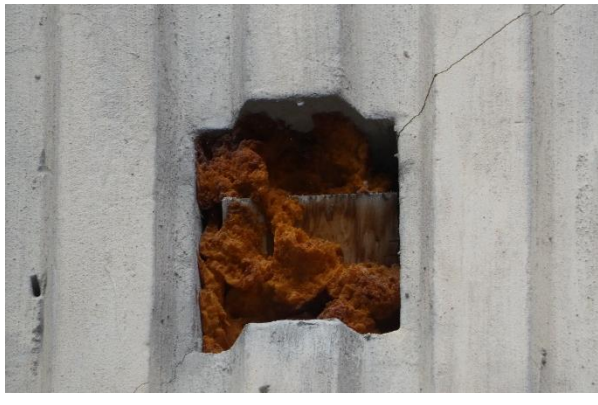
| | | Netiek vērtēti |
|---|---|---|
| 4.16.1. Att. Ventilācijas kanāli sienās - vietām aizdarīti. | 4.16.2. Att. Ventilācijas kanāli sienās – vietām aizdarīti. | |

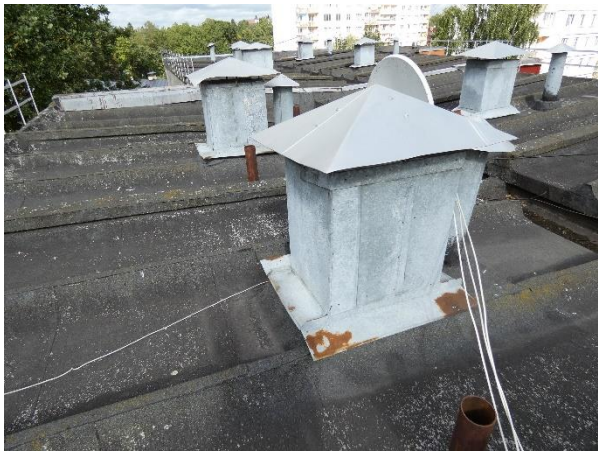
| | | Netiek vērtēti |
|---|---|---|
| <p>Apsekojamajai ēkai ir ventilācijas šahtas, kas paredzētas dabīgai ventilācijai ar izvadiem virs jumta. Ventilācijas šahtas ir mūrētas un ar skārda izvadiem no bēniņu telpas virs jumta līmeņiem (4.16.3.- 4.16.4.att.). Šķērsojumu vietās jumta pārsegumā konstatēta skārda metāla detaļu korozija un deformēti daži no skārda jumtiņiem ventilācijas izvadiem. Nepieciešams veikt korodējušo skārda metāla detaļu attīrīšanu un pretkorozijas apstrādi vai arī skārda elementu nomaiņu, to kopējais tehniskais stāvoklis vērtējams kā <u>daļēji apmierinošs</u>.</p> <p>Apsekošanas laikā netika iesniegti akti par ventilācijas kanālu tīrīšanu un pārbaudi, kas saskaņā ar MK noteikumiem Nr.238. „Ugunsdrošības noteikumi” p. 80.1. ir jāveic ne retāk kā reizi piecos gados.</p> <p>Dzīvokļos, kuros uzstādītas gāzes plītis – jānodrošina dabiskā ventilācija, atbilstoši MK noteikumu Nr. 238 “Ugunsdrošības noteikumu” 90. punkta prasībām. Apsekošanas laikā konstatēts, ka ventilācijas kanāli ir aizdarīti (skatīt 4.16.2.). Ventilācijas kanālu tehniskais stāvoklis attiecībā uz ugunsdrošību vērtējams kā neapmierinošs. Ventilācijas kanālu tehniskais stāvoklis vērtējams kā <u>neapmierinošs</u>.</p> | | |
| 4.16.3.att. Ventilācijas šahtu izvadi virs jumta līmeņa. | 4.16.4.att. Vēdināšanas kanāli ar putekļiem un zirnekļu tīkliem. Nepieciešama tīrīšana. | |
