# ATZINUMS

Nr. 3-4.5.4/821135

SĒRIJAS 103 DAUDZDZĪVOKĻU DZĪVOJAMO ĒKU  
KONSTRUKCIJU PADZIĻINĀTA TEHNISKĀ STĀVOKĻA  
IZPĒTE

**16. PIELIKUMS**  
**PIE ZIŅOJUMA NR. 3-4.5.4/801129**

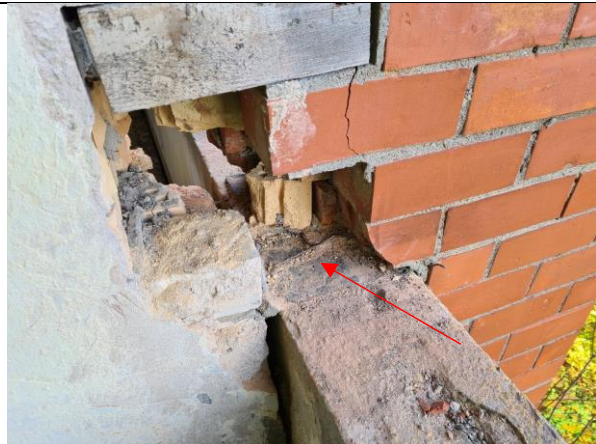
- 2.1.2. Atsegumos A1 un A2 konstatēts, ka tipveida Projektā (att. 1.7.) paredzētais mūra stiegrojums IM-6 un ieliekamās detaļas IM-9; IM-3; nav ierīkoti. Faktiski sieta IM-6 vietā ierīkots siets ar divām stiegrām d4 garenvirzienā un šķērsstiegrām d4 ar soli ~200 mm (sk. skici att. 1.6.) un tikai vienā kārtā, nevis divās.

| Atsegums A1 | |
|---|---|
| <p>1.1.att. Ārsienas panelim virspusē ierīkota hidroizolācijas kārtā no 2 kārtām ruberoīda. Tipveida Projektā (att. 1.7.) paredzētais mūra stiebrojums IM-6 un ieliekamās detaļas IM-9 nav ierīkoti.</p> | <p>1.2.att. Ķieģeļu mūrī virs ārsienu paneļa konstatētas divas stiegras d4 (bez profilējuma).</p> |

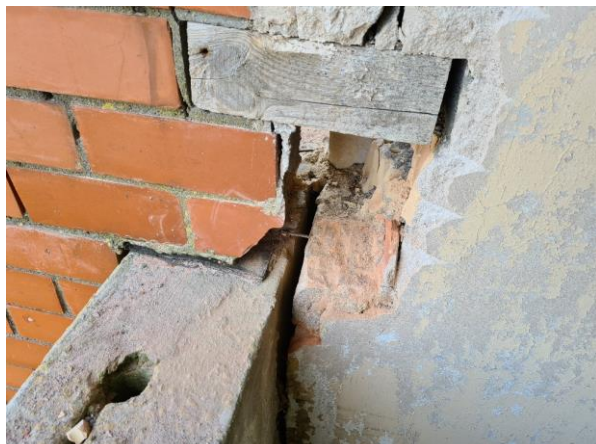
| Atsegums A1 | |
|---|---|
| <p>1.3.att. Ķieģeļu mūrī virs ārsienu paneļa konstatētas divas stiegras d4 (bez profilējuma).</p> | <p>1.4.att. Ķieģeļu mūrī virs ārsienu paneļa konstatētas divas stiegras d4. Spraugā starp paneli un mūra sienu tipveida Projektā (att. 1.7.) paredzētās ieliekamās detaļas IM-3 nav konstatētas.</p> |

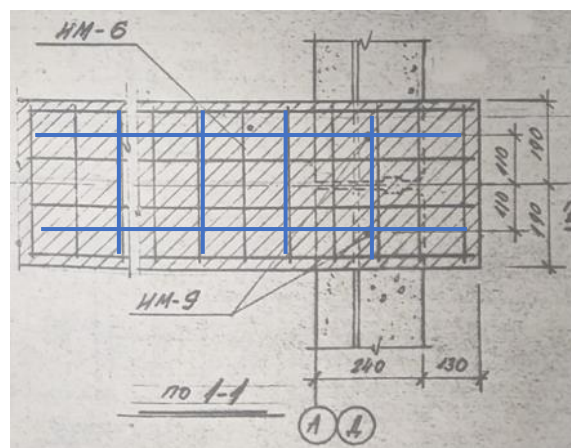
1.6.att. Faktiski konstatēts, ka sieta IM-6 vietā ierīkots siets ar divām stiegrām d4 garenvirzienā un šķērsstiegrām d4 ar soli ~200 mm (sk. apzīmējumus ar zilo krāsu) un tikai vienā kārtā, nevis divās.

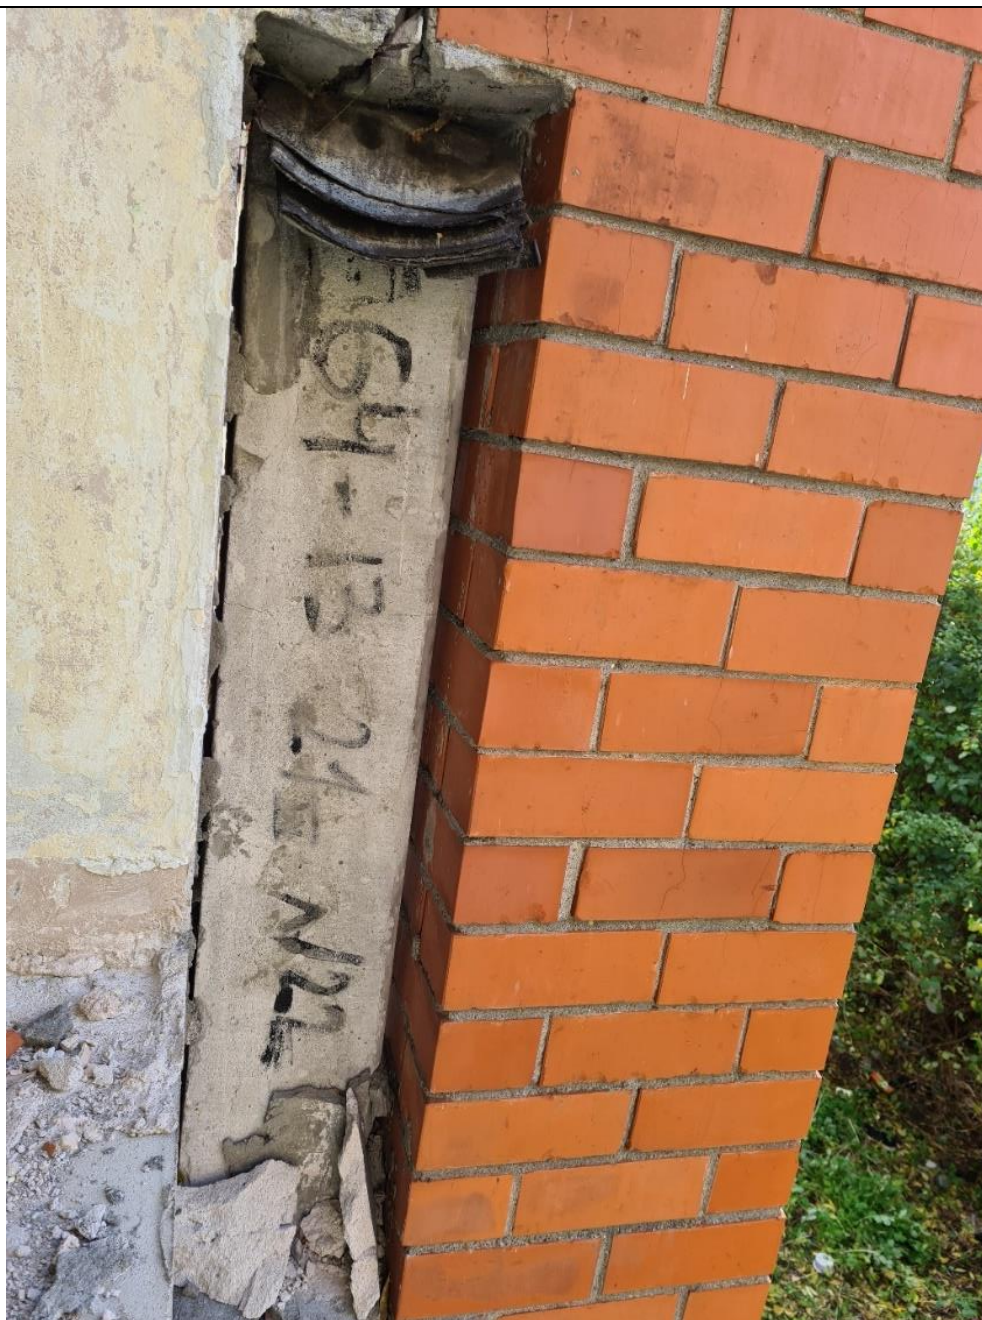
2.1.1.att. Pašnesošie gāzbetona ārsienu paneļi ar marķējumu П64-13-21. Paneļi balstīti uz nesošās ķieģeļu mūra sienas, papildus enkurojums vai citi stiprinājumi nav ierīkoti. Virspusē ierīkota hidroizolācijas kārtā no 3-4 kārtām ruberoīda.

Tipveida Projektā (att. 1.7.) paredzētās ieliekamās detaļas ИМ-3 nav konstatētas.

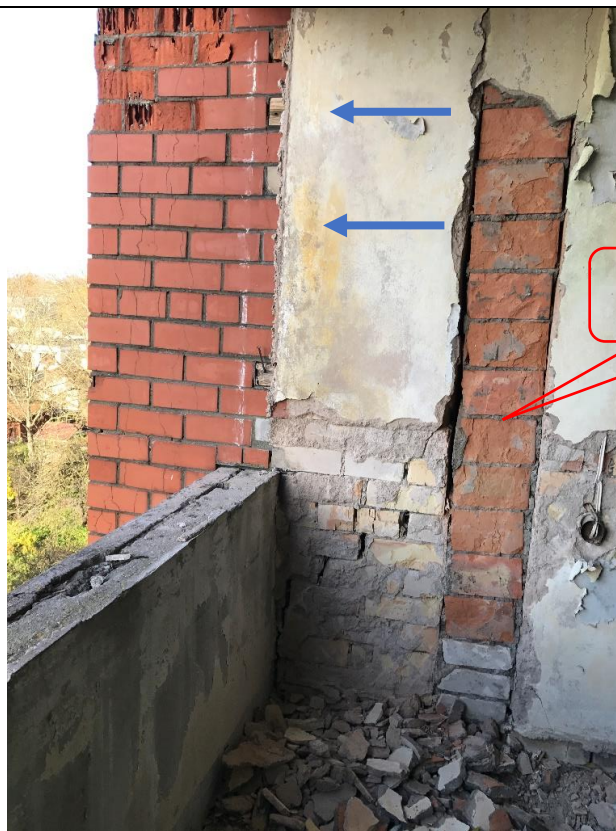
- 2.1.3. Atsegumā A3 konstatēts, ka ēkas rietumu puses fasādes daļā nesošajās mūra šķērssienu izveidots nepārsiets mūra fragments, kas nav atbilstoši būvdarbu tehnoloģijas prasībām un nenodrošina mūra stiprību un stabilitāti, un ka pielietoti dažāda tipa ķieģeļi, mūrdarbu kvalitāte kopumā ir zema.

3.1. Ēkas rietumu puses fasādes daļā nesošajās mūra šķērssienās izveidots nepārsiets mūra fragments, kā rezultātā mūra sienas ārējā daļa atdalās no kopēja sienas būvapjoma 3-10 cm.

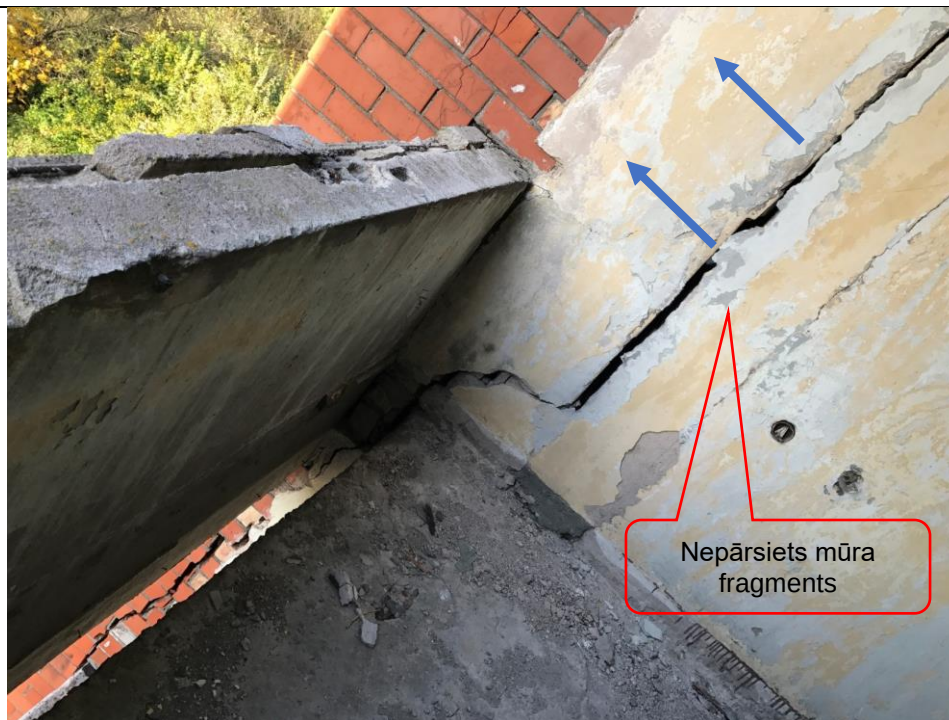
3.2. Ēkas rietumu puses fasādes daļā nesošajās mūra šķērssienās izveidots nepārsiets mūra fragments, kā rezultātā mūra sienas ārējā daļa atdalās 3-5 cm no pārējā sienas būvapjoma.

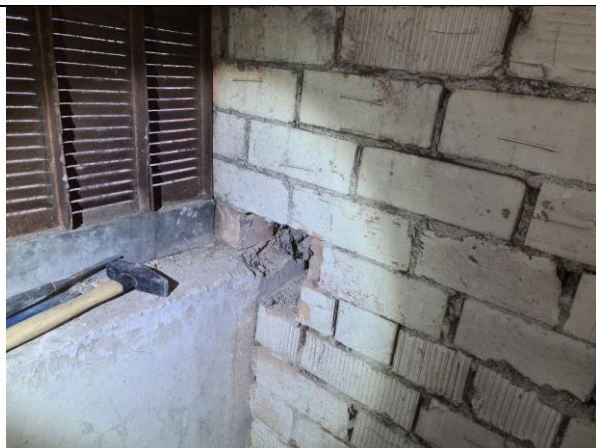
4.1.att. Tipveida Projektā (att. 4.3.) paredzētie stiegrojuma elementi ИМ-7 virs ārsienas paneļa netika konstatēti

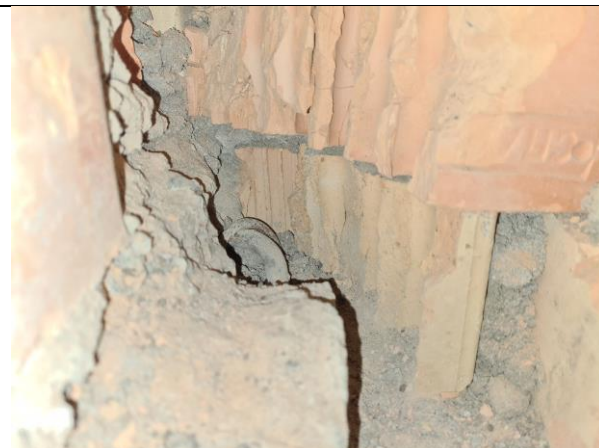
- 2.1.5. Atsegumā A4, keramzītbetona paneļu un mūra gala sienas savienojuma mezglā, konstatēts cilpveida izlaidums d12 mm un skava d6 mm, kas visdrīzāk enkurota mūra šuvē. Savienojuma mezgls monolitizēts ar betonu (pildvielas ar frakciju 4-6 mm). Metāla elementi bez pretkorozijas apstrādes, tomēr būtiskas korozijas pazīmes nav konstatētas. Tipveida Projektā (att. 4.3.) paredzētie stiegrojuma elementi IM-7 (visticamāk, siets) virs ārsienas paneļa netika konstatēti. Var secināt, ka izbūvētais mezgls daļēji atbilst Projektam. Kopumā savienojuma mezgls ir labā tehniskajā stāvoklī, nav konstatētas pazīmes, kas liecinātu par nepietiekamu nestspēju.

4.2.att. Konstatēts cilpveida izlaidums d12 mm un skava d6 mm, kas visdrīzāk enkurota mūra šuvē. Savienojuma mezgls monolitizēts ar betonu (pildvielas ar frakciju 4-6 mm). Metāla elementi bez pretkorozijas apstrādes, tomēr būtiskas korozijas pazīmes nav konstatētas.

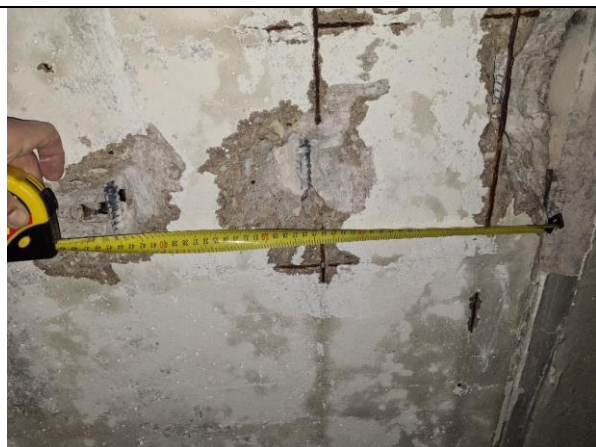
- 2.2.1. Pagraba pārseguma plātņu atsegumā A5 konstatēts – nesošais stiegrojums: 6 stiegras d14 mm, ar soli 200 mm. Nesošā stiegrojuma korozijas pazīmes nav konstatētas, bet virs nesošā stiegrojuma esošais siets d6 200x200 mm ir korodējis nepietiekamas betona aizsargkārtas un mitruma iedarbības dēļ. Pārseguma plātnes Projekta rasējums dots att. 5.3.

5.1.att. Starpstāvu pārseguma plātņu stiegrojuma atsegumi. Konstatētas 6 stiegras d14 mm, ar soli 200 mm. Nesošā stiegrojuma korozijas pazīmes nav konstatētas, bet virs nesošā stiegrojuma esošais siets d6 200x200 mm ir korodējis nepietiekamas betona aizsargkārtas dēļ.

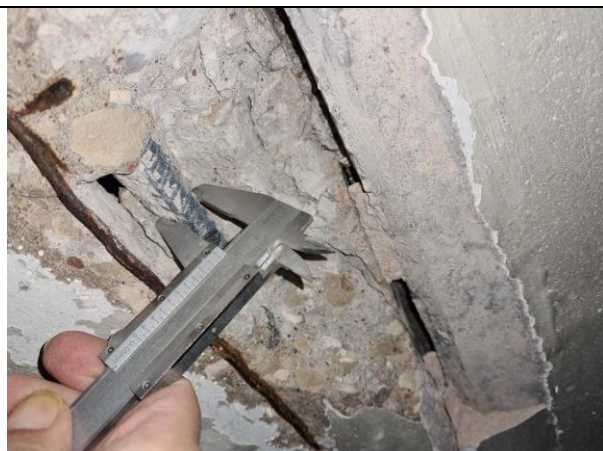
5.2.att. Starpstāvu pārseguma plātņu nesošās stiegras d14 mm, ar soli 200 mm.

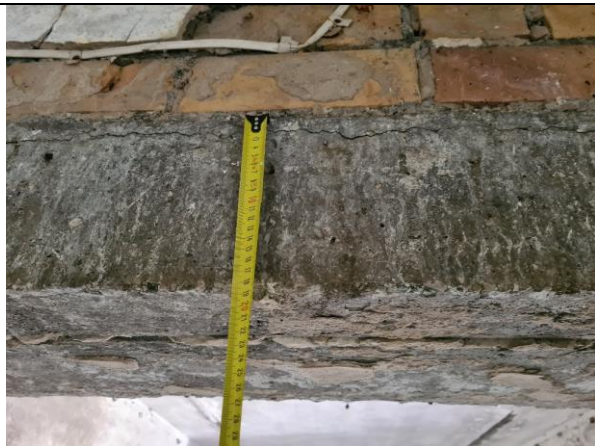
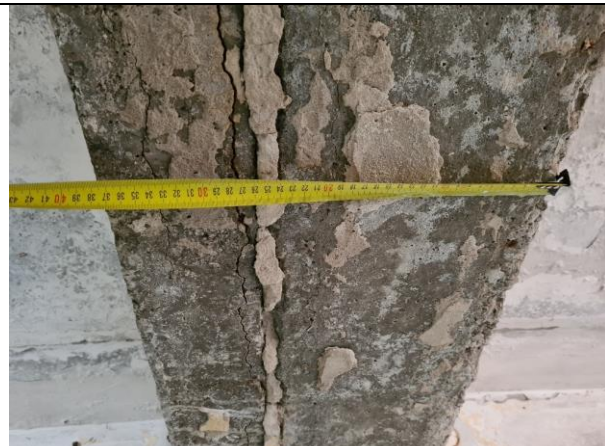
- 2.2.2. Dzelzsbetona pārsedzes nesošās mūra šķērssienas vidusdaļā ierīkotas no divām dzelzsbetona gatavelementu pārsedzēm, 200(h)x250 mm un 200(h)x120mm (atsegums A6). Kopumā pārsedzes ar būtiskiem betona struktūras bojājumiem, kas radušies mitruma iedarbībā, kā arī nekvalitatīvu būvizstrādājumu (neatbilstoša betona aizsargkārtas) pielietošanas dēļ.

6.1.att. Dzelzsbetona pārsedzes nesošās mūra šķērssienas vidusdaļā ierīkotas no divām dzelzsbetona gatavelementu pārsedzēm, 200(h)x250 mm un 200(h)x120mm. Sk. kopā ar att. 6.2.

6.2.att. Dzelzsbetona pārsedzes nesošās mūra šķērssienas vidusdaļā. Sk. kopā ar att. 6.1.

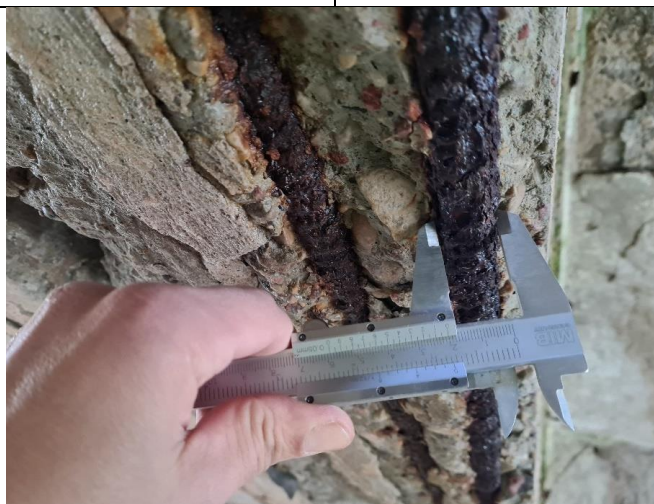
6.3.att. Dzelzsbetona pārsedzes kāpņu telpas nesošajā mūra sienā ar stiegrojumu 4x d20 mm apakšējā daļā. Pastiprināta mitruma iedarbībā betona aizsargkārtā pilnībā atdalījusies un norit pastiprināta stiegrojuma korozija.

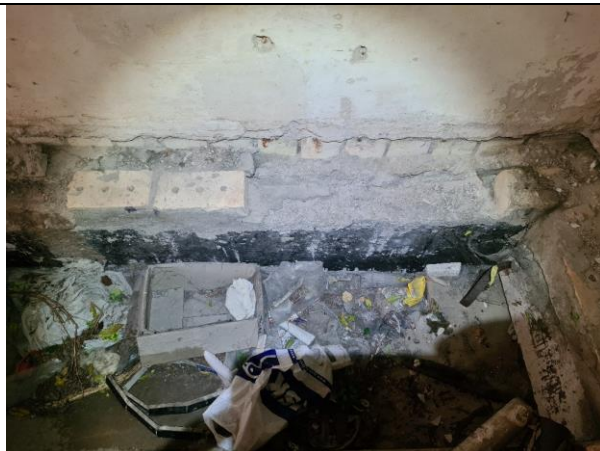
1.4.1.att. Pamatu bloki ΦC-4 konstatēti 150 mm zem pagraba grīdas līmeņa. Ierīkota vertikālā pamatu hidroizolācija.

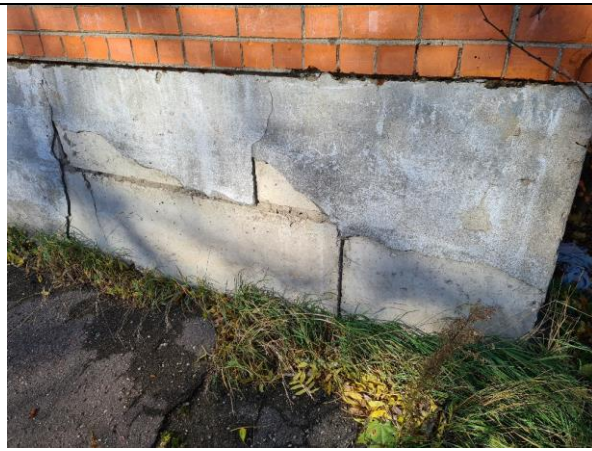
- 2.2.3. Atsegumā A7 konstatēts, ka būvdarbi veikti nekvalitatīvi – nav aizpildītas šuves starp pamatu blokiem. Būtiskas pamatu sēšanās pazīmes vai nesošo sienu deformācijas netika konstatētas.

1.4.2.att. Pamatu bloki ΦC-4 ar biezumu 400 mm. Būvdarbi veikti nekvalitatīvi – nav aizpildītas šuves starp blokiem. Būtiskas pamatu sēšanās pazīmes vai nesošo sienu deformācijas netika konstatētas.

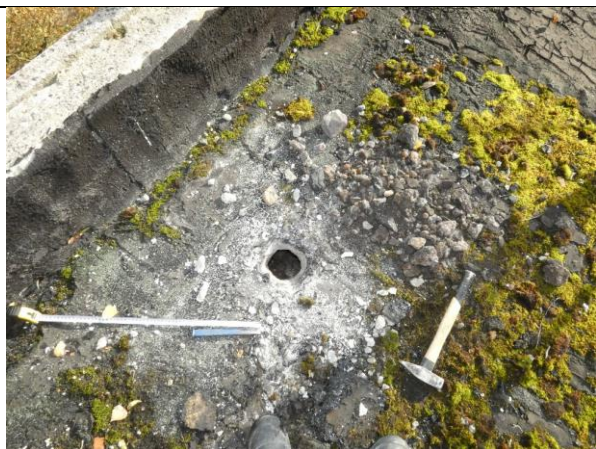
- 2.2.4. Atsegumā A8 konstatēts, ka jumta pārseguma siltinājums ierīkots no neatbilstošiem un neefektīviem būvizstrādājumiem - keramzīta un būvgružu maisījuma.

8.1.att. Jumta atsegums. Konstatēta siltumizolācijas kārtā 35-40 cm biezumā (faktiski, keramzīts un būvgruži), cementa javas izlīdzinošā kārtā 5-7 cm un ruberoīda un kausēta piķa kārtas ~20 mm. Kopējais biezums 45 cm.

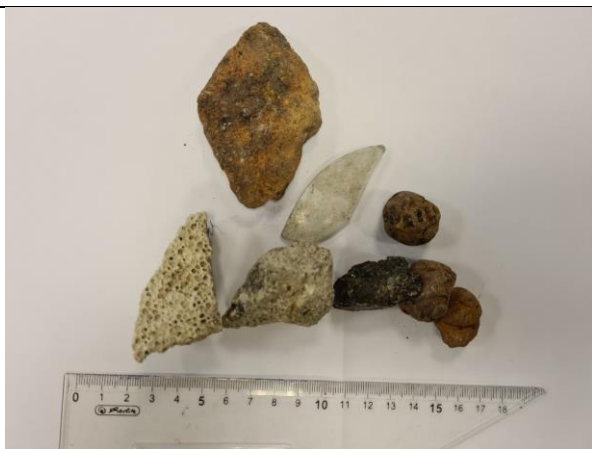
8.2.att. Jumta siltinājuma kārtā konstatētie materiāli – keramzīts, gāzbetons, būvgruži, stikls u.c.

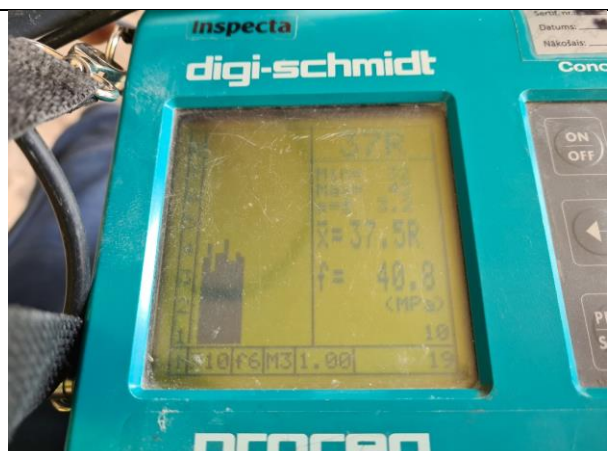
2.2.att. Rezultāts 40,8 MPa

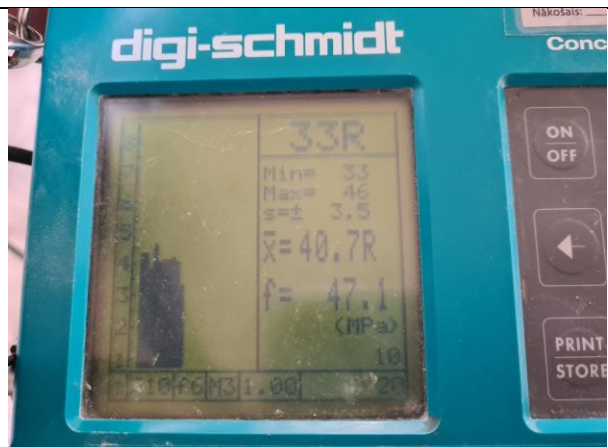
2.4.att. Rezultāts 47,1 MPa

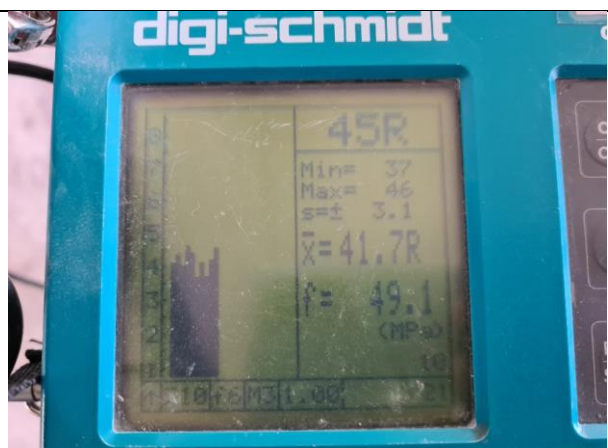
2.6.att. Rezultāts 49,1 MPa

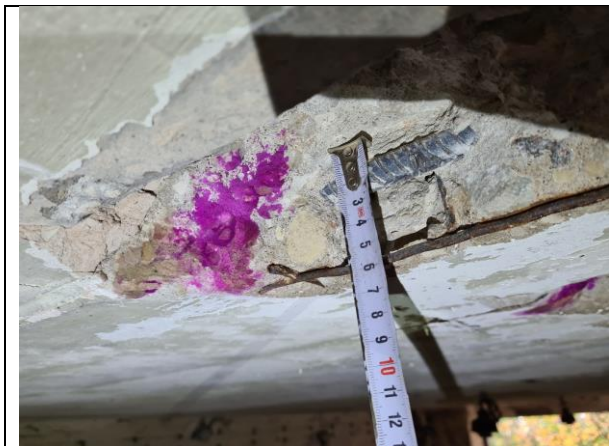
3.1.att. Dobās starpstāvu pārseguma plātnes pagrabā. Karbonizētais slānis 1-2 mm.

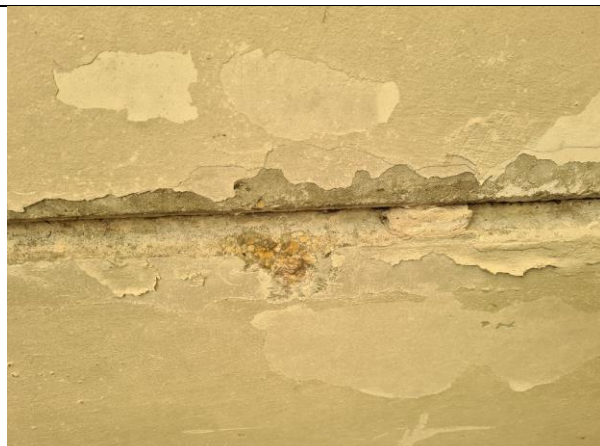
3.2.att. Dobās starpstāvu pārseguma plātnes 1.stāvā. Karbonizētais slānis ~ 1,0 cm.

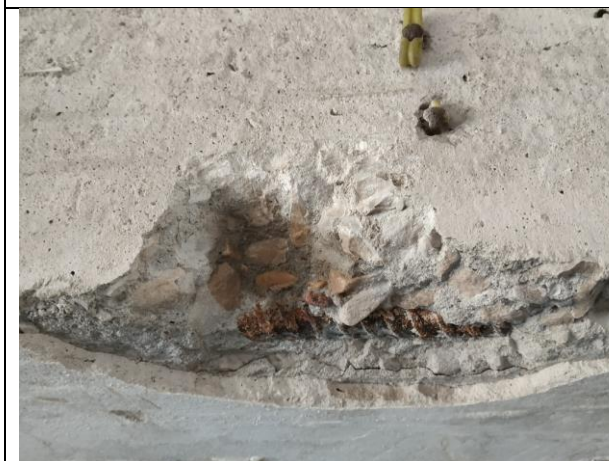
3.3.att. Dzelzsbetona pārsedze. Karbonizētais slānis lielāks par 1,0 cm.

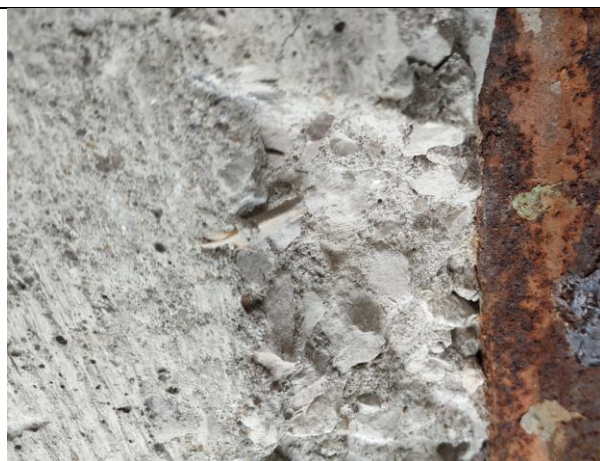
3.4.att. Ieejas mezgla jumtiņa dzelzsbetona plātne. Karbonizētais slānis lielāks par 2 cm.

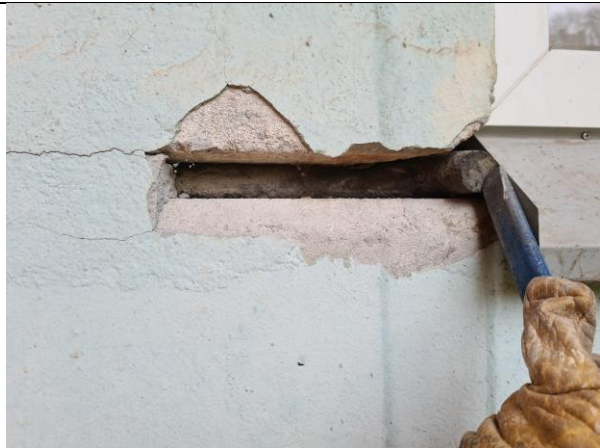
| <b>Gāzbetona ārsienu paneļu starppaneļu šuves atsegums Loka ielā 3, Cēsīs</b> | |
|---|---|
| <p>4.1.att. Gāzbetona paneļu šuves atsegums.<br/>No ēkas iekšpuses šuve aizpildīta ar cementa javu, tad uzstādīts blīvējuma elements d30 mm un no ārpuses šuve aizdarīta ar cementa javu.</p> | <p>4.2.att. Starppaneļu blīvējuma materiāls d30 mm</p> |

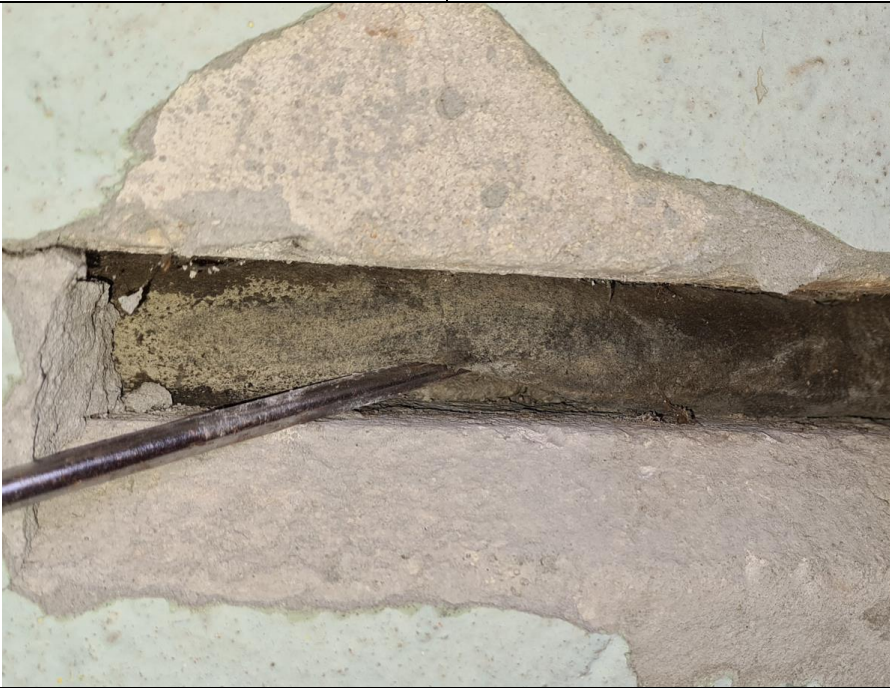
- a) Gāzbetona ārsienas paneļu starppaneļu šuves atsegumā konstatēts, ka Projektā paredzētā butilēnkaučuka mastikas kārtā nav ierīkota (att. 4.3). Šuves aizpildījums

ierīkots ar cementa javu, kas temperatūras svārstību un vibrāciju ietekmē zaudē adhēziju ar paneļu virsmu un veidojas plaisas un izdrupumi.

| <b>Gāzbetona ārsienu paneļu starppaneļu šuves atsegums Loka ielā 3, Cēsīs</b> | |
|---|---|
| <p>4.3.att. Projektā paredzētā butilēnkaučuka mastikas kārtā nav konstatēta (sk. Projekta risinājumu att. 4.4., pozīcija 3)</p> | |

- 3.2. Kopumā starppaneļu šuvju un sadurvietu tehniskais stāvoklis ir apmierinošs. Tomēr, lai nodrošinātu turpmāku ēkas ekspluatāciju ilgtermiņā un saglabātu savienojumu metāla elementus bez korozijas bojājumiem, ieteicama starppaneļu šuvju blīvējumu nomaiņa vai arī visu fasāžu siltināšana.
