# TEHNISKĀS APSEKOŠANAS ATZINUMS

Nr. 3-4.5.4/851091

ĒKA: DAUDZDZĪVOKĻU DZĪVOJAMĀ MĀJA

ĒKAS ADRESE: MAZCENU ALEJA 13, JAUNMĀRUPE,  
MĀRUPES NOVADS

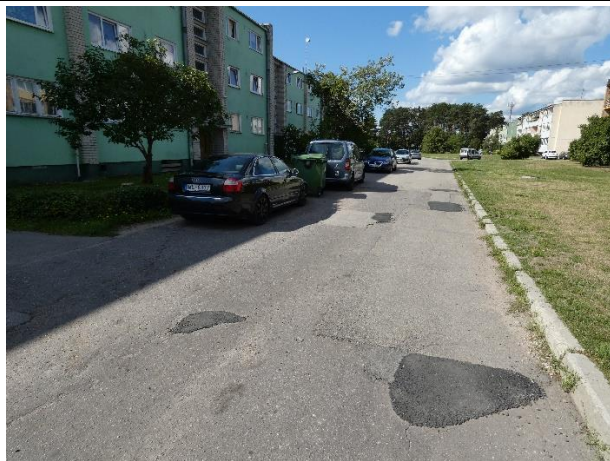
3.1.1. Brauktuves un ietves – daļēji apmierinošā stāvoklī.

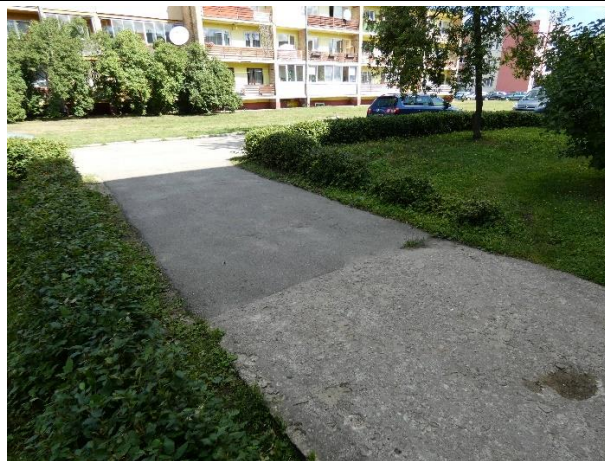
3.1.2.att. Brauktuves un ietves – daļēji apmierinošā stāvoklī.

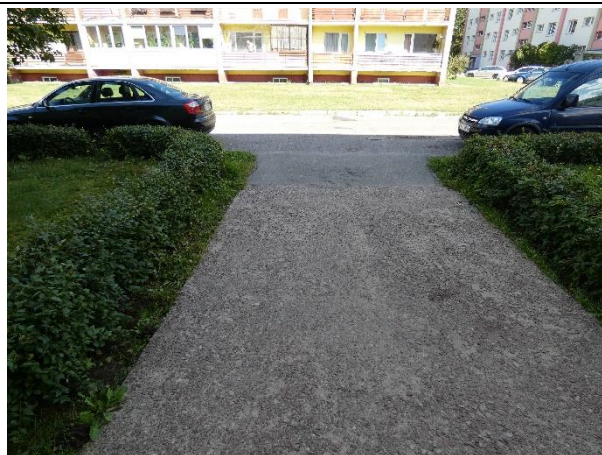
3.1.3.att. Brauktuves un ietves – daļēji apmierinošā stāvoklī.

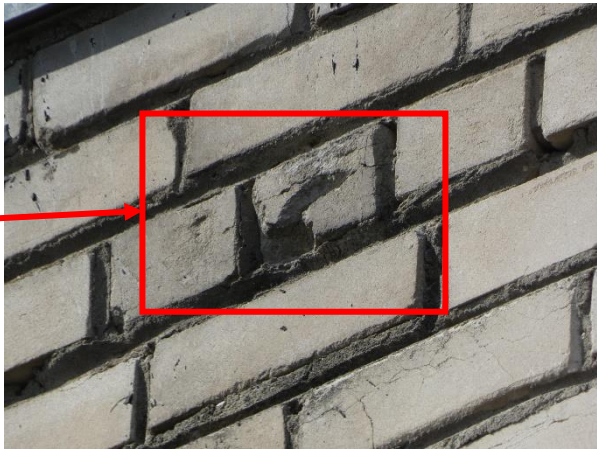
| <p>4.2.1.att. No nokrišņiem neaizsargāts gala sienas mūris</p> | <p>4.2.2.att. No nokrišņiem neaizsargāts gala sienas mūris. Ķieģeļu izdrupumi.</p> |

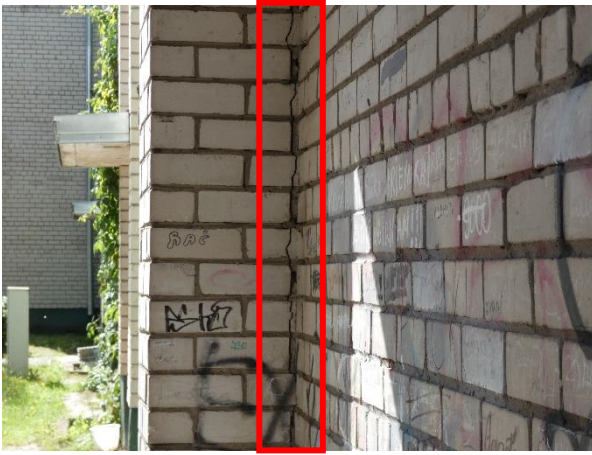
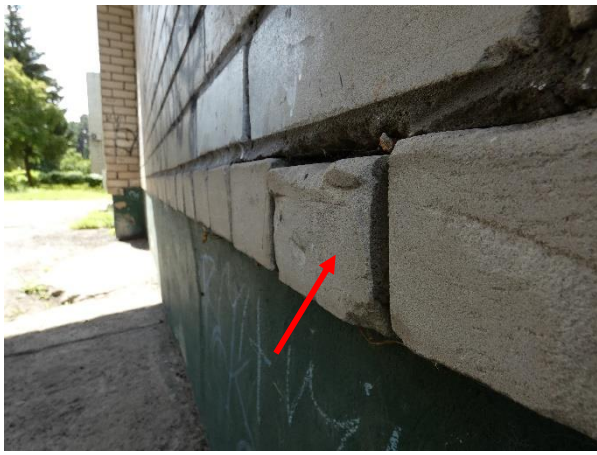
| <p>4.2.3.att. Plaisa nesošo sienu sadurvietā.</p> | <p>4.2.4.att. Daļēji atdalās ķieģelis nesošajā sienā virs cokola zonas.</p> |

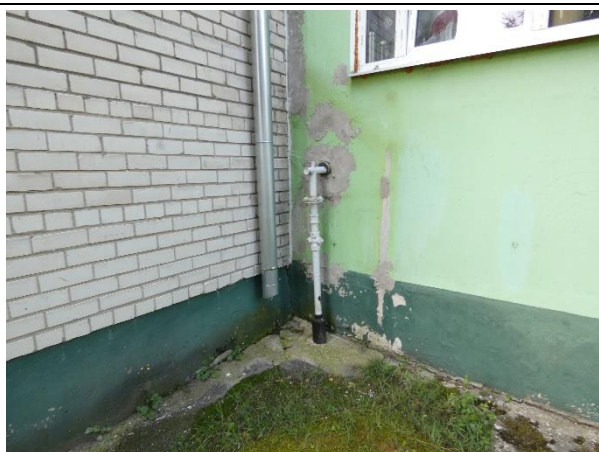
4.2.7.att. No nokrišņiem neaizsargāts gala sienas mūris – notekcaurulei nav pievienots līkums. Aizdarīta sprauga sienu sadurvietā.

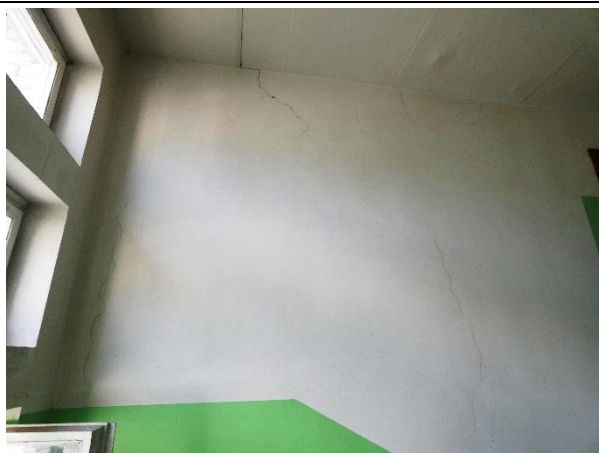
4.2.9.att. Kāpņu telpā pārseguma plātņu balsta vietā konstatētas diagonālās plaisas mūra nesošajā šķērssienā.

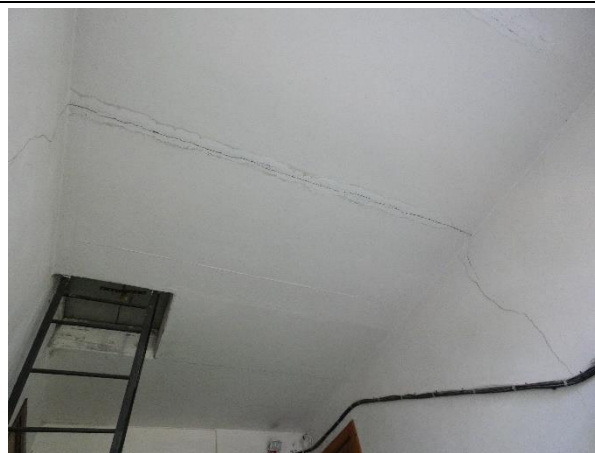
4.2.10.att. Kāpņu telpā konstatētas plaisas mūra nesošajā šķērssienā pārseguma plātņu balsta vietā.

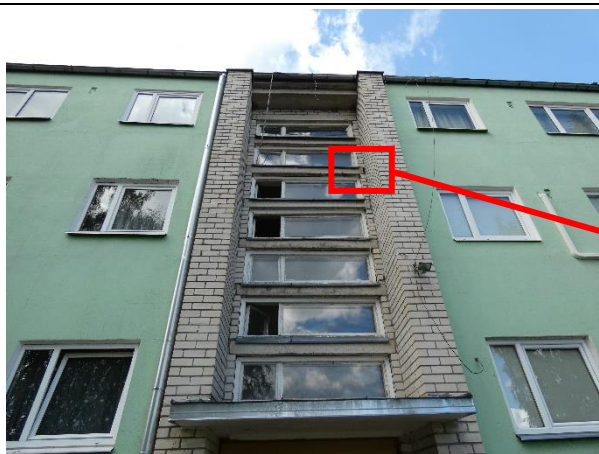
4.2.11.att. Neprecīzi veikta ailas pārsedzes montāža.

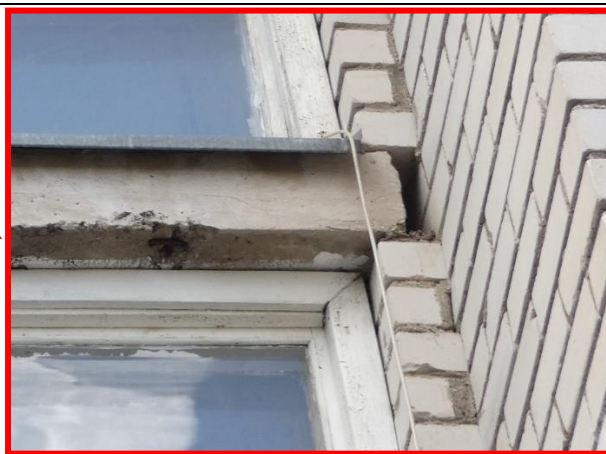
4.2.12.att. Neprecīzi veikta ailas pārsedzes montāža. Deformācijas nav konstatētas.

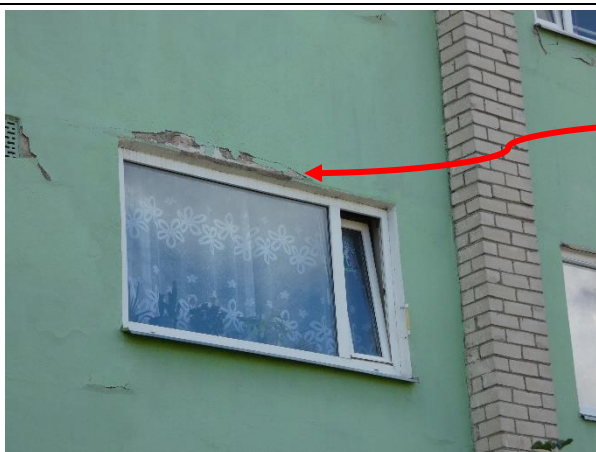
4.4.5.att. Plaisas un izdrupumi sienu paneļos, apdares bojājumi.

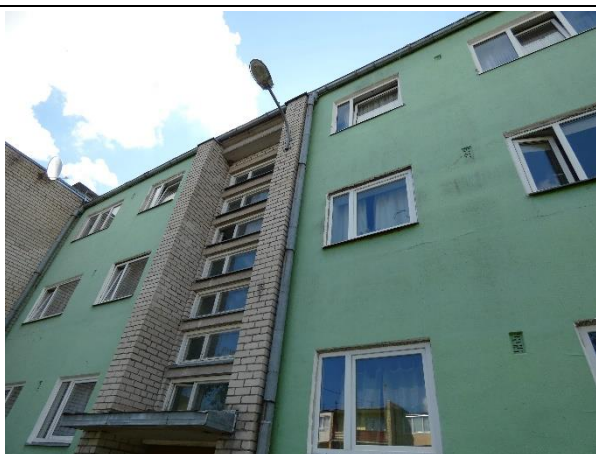
4.4.7.att. Plaisas un izdrupumi sienu paneļos, apdares bojājumi.

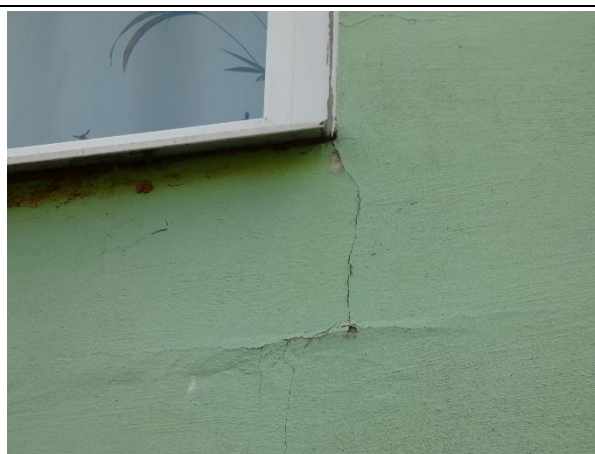
4.4.8.att. Plaisas un izdrupumi sienu paneļos, apdares bojājumi.

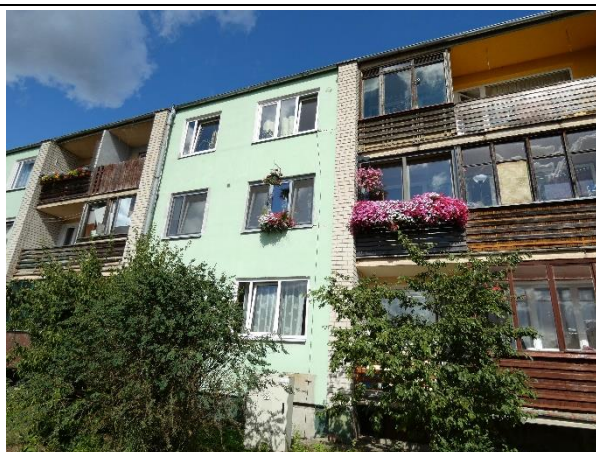
4.4.9.att. Plaisas un izdrupumi sienu paneļos, apdares bojājumi.

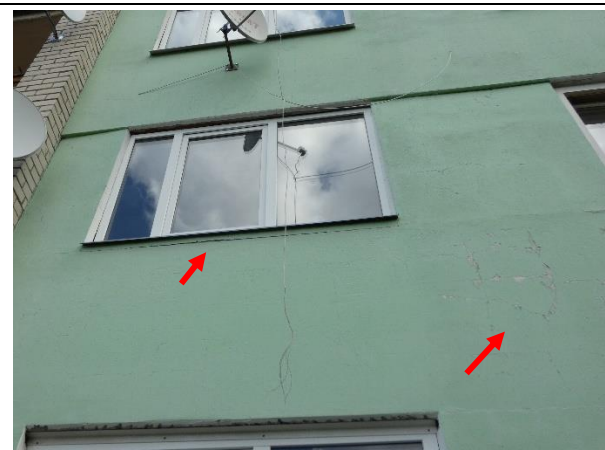
| <p>4.4.11.att. Apdares bojājumi.</p> | <p>4.4.12.att. Plaisas un izdrupumi sienu paneļos, apdares bojājumi.</p> |

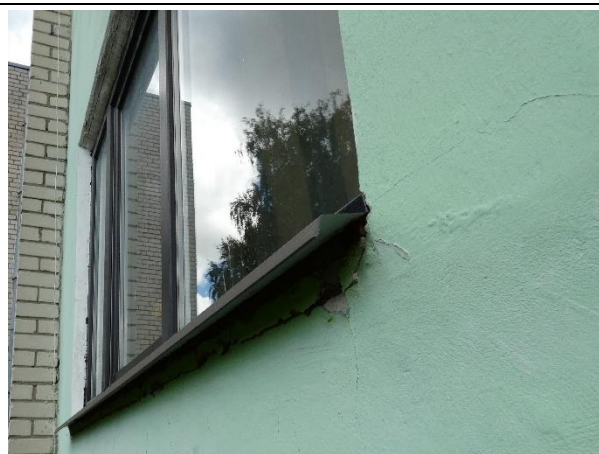
4.5.1. att. Nehermētiska starppaneļu šuve.

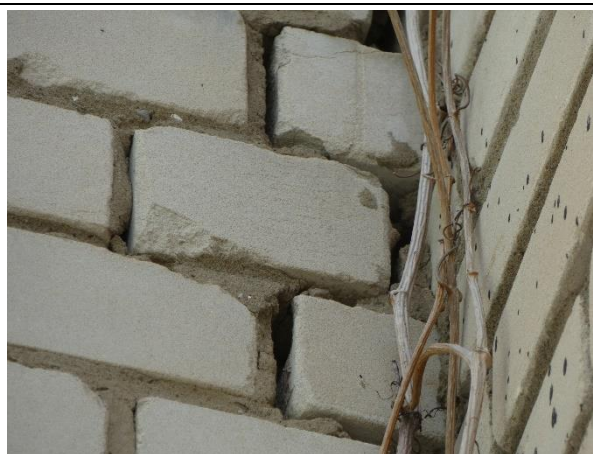
4.5.2. att. Nehermētiska savienojuma vieta starp ēkas sekcijām.

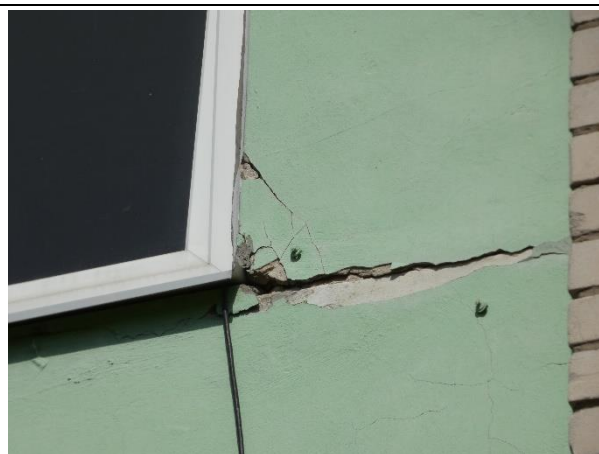
4.5.3. att. Nehermētiska starppaneļu šuve un izdrupumi.

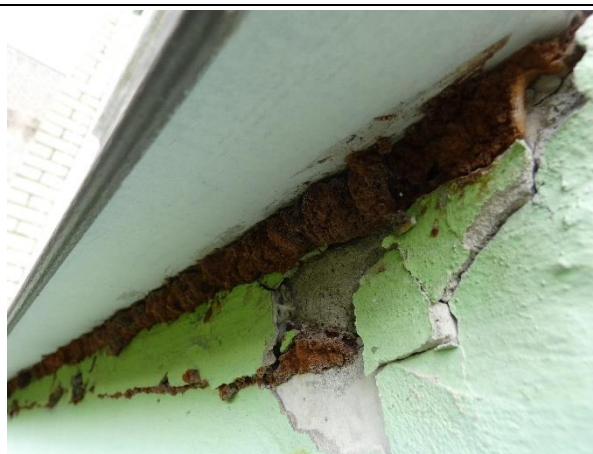
4.5.4. att. Nehermētiska šuve gar logailu.

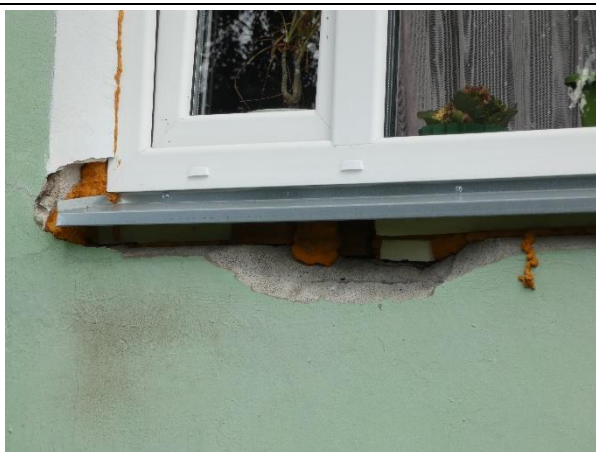
4.5.5. att. Nehermētiska vieta gar logaili.

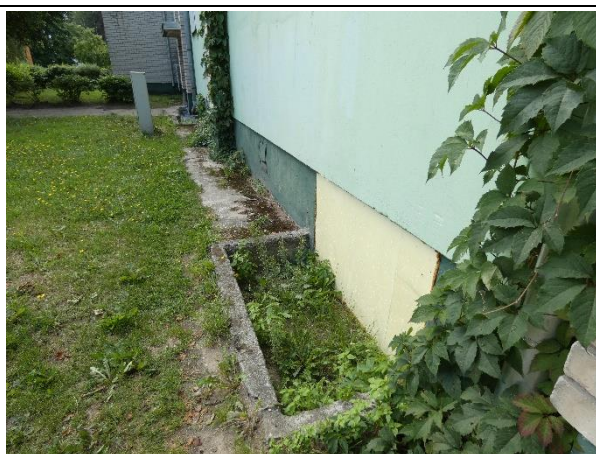
4.5.7. att. Nehermētiska šuve pagraba loga aizpildījuma vietā.

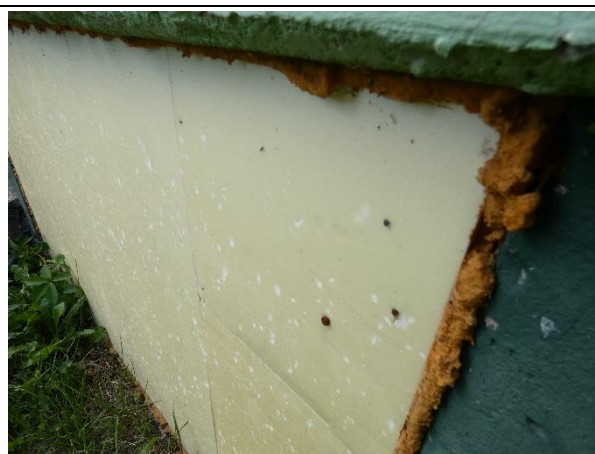
Apsekošanā konstatēts, ka siltumizolācijas materiāls ir iestrādāts pagraba loga ailā (4.5.8.att.), kas nenodrošina iespēju vēdināt pagraba telpas. Atbilstoši Projektam, pagraba pārseguma siltināšanai paredzēts pielietot 65 mm biezu minerālvati, bet jumta pārseguma siltināšanai virs paneļiem ierīkot gāzbetona siltumizolācijas plātnes 140 mm biezumā. Apsekošanas laikā atsegumu netika veikti un nav gūta informācija, vai ir iestrādāti Projektā paredzētie būvizstrādājumi. Visticamāk, jumta pārsegums ir siltināts ar beramo keramzītbetonu 40-80 mm biezumā, uz ēkas garensienu pusi - plānākā kārtā, izlīdzinošā virskārta no cementa javas 50-70 mm biezumā.

4.5.8. att. Nehermētiska šuve pagraba loga aizpildījuma vietā, remontam pielietots nepiemērots būvmateriāls

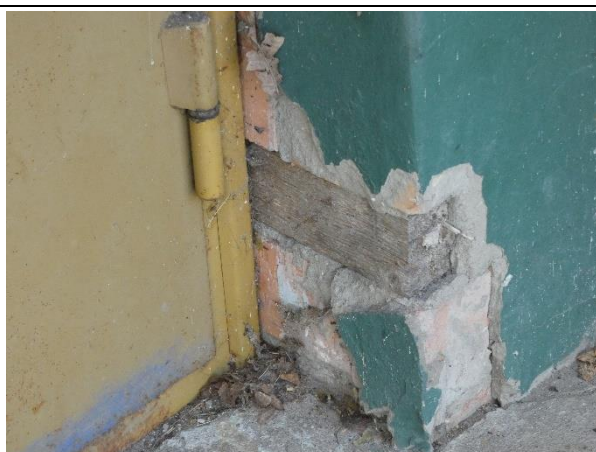
4.5.9. att. Cokola zonā vertikālā hidroizolācija netika konstatēta.

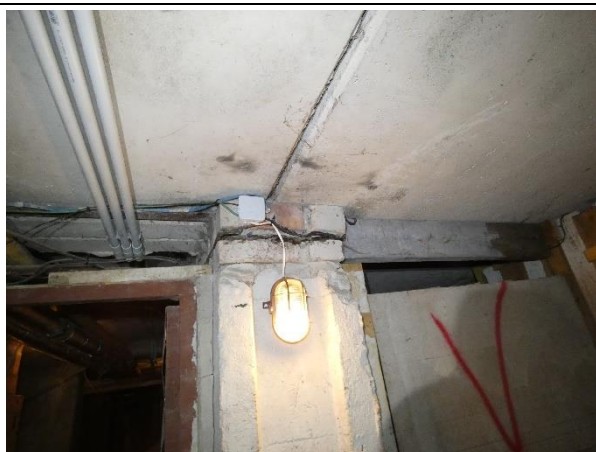
4.6.1. Att. Pagraba pārseguma paneli –  
apmierinošā stāvoklī.

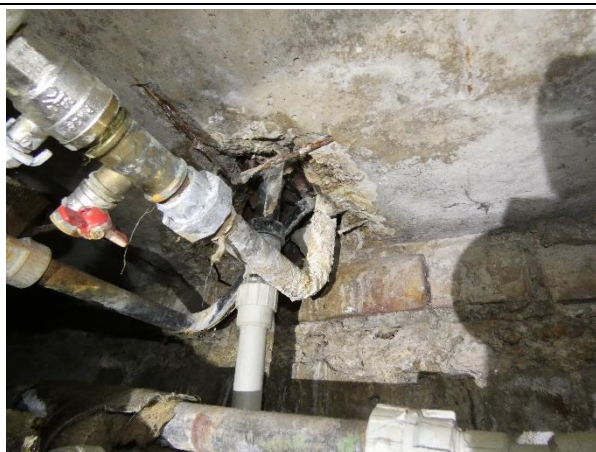
4.6.3. Att. Nehermētiski inženierkomunikāciju  
šķērsojumi pagraba pārsegumā.

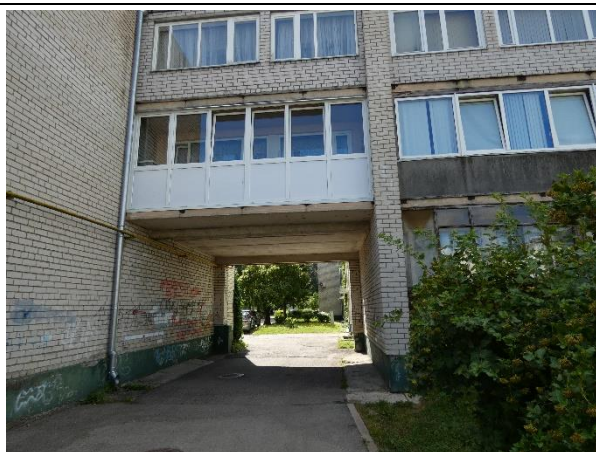
4.6.5. Att. Pārsegums virs caurbauktuves  
daļēji apmierinošā stāvoklī.

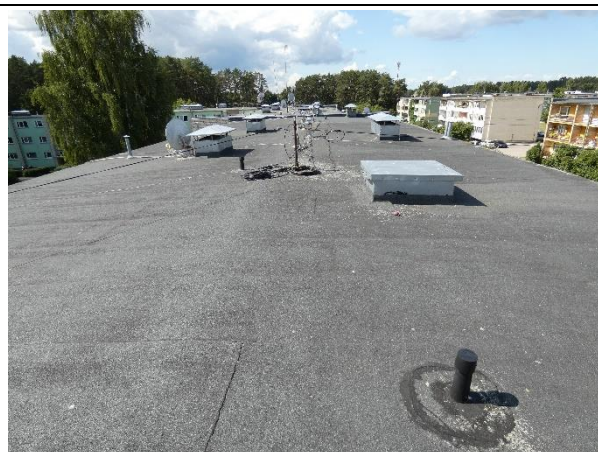
4.8.1.att. Jumta segums apmierinošā stāvoklī.

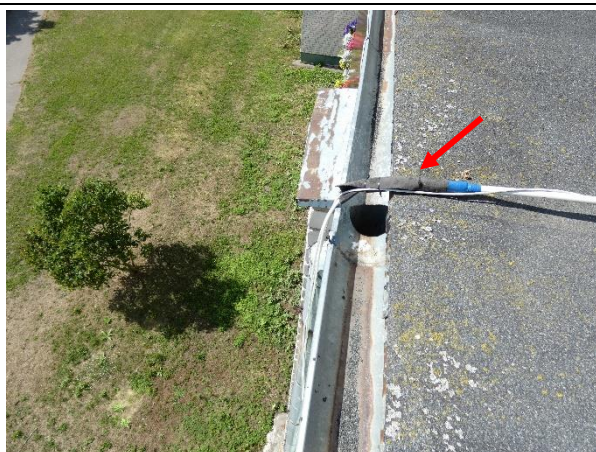
Uz jumta konstatēti dažādi kabeļi, kas nav atbilstoši aizsargāti vai izolēti. Neizmantotos kabeļus nepieciešams demontēt un izmantojamos atbilstoši aizsargāt. Konstatētas antenas ar novirzi no vertikālītātes. Nepieciešama antenu atbilstoša nostiprināšana, atjaunojot vertikālītāti.

4.8.3.att. Kabeli nav atbilstoši aizsargāti.

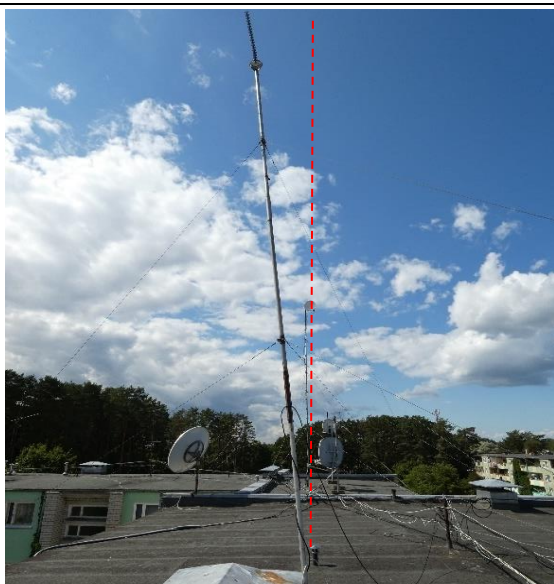
4.8.5.att. Antenas uz jumta ar novirzi no vertikālītātes.

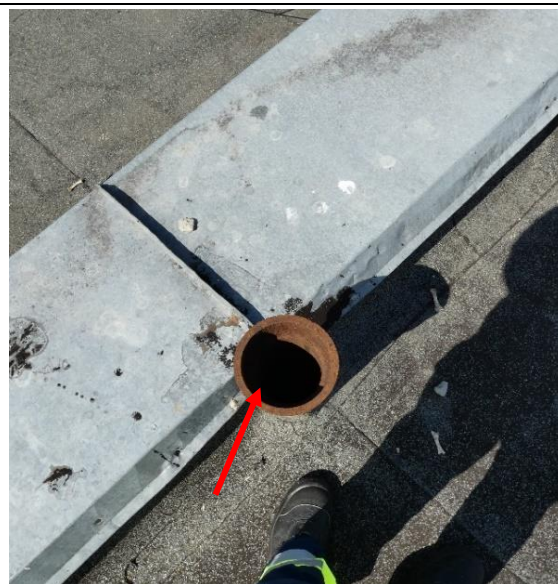
4.8.6.att. Kanalizācijas ventilācijas izvada noseglements bez jumtiņa.

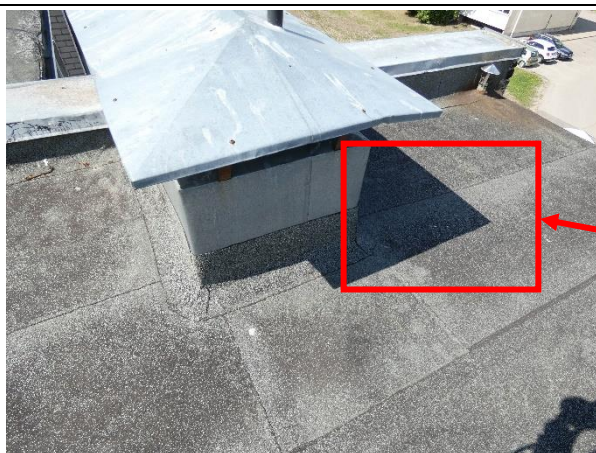
4.8.7.att. Mitrums zem jumta seguma.

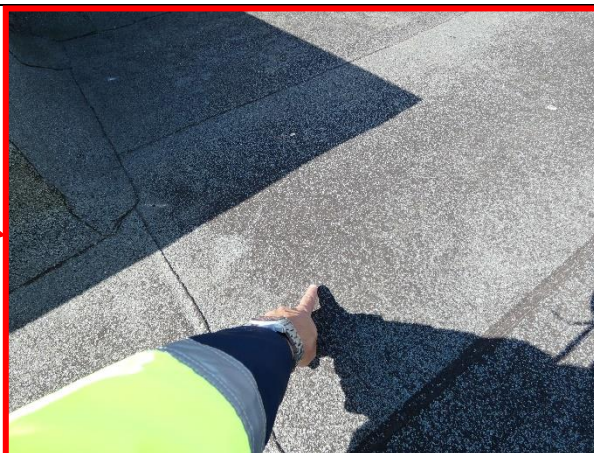
4.8.8.att. Mitrums zem jumta seguma.

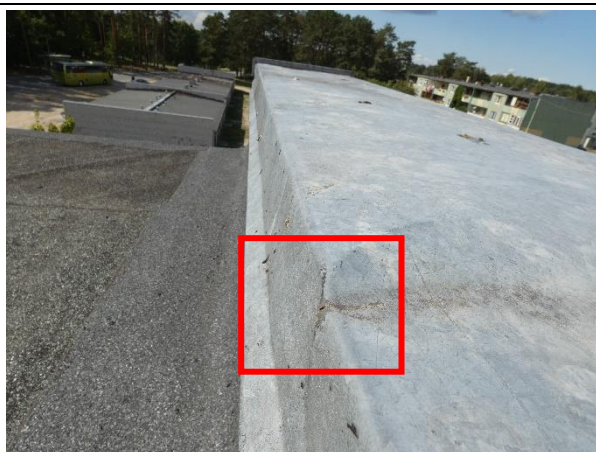
4.8.9.att. Bojāts parapeta skārda nosegelements.

Rekomendējams atjaunot bojātos veidgabalus un nosegdetaļas.

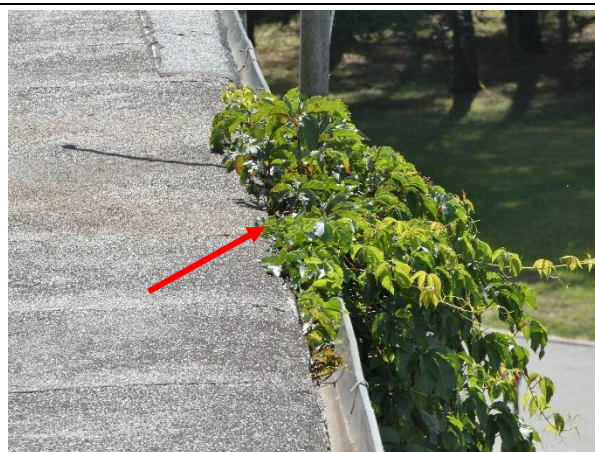
4.8.10.att. Tekne daļēji nosprostota ar vītenaugiem.

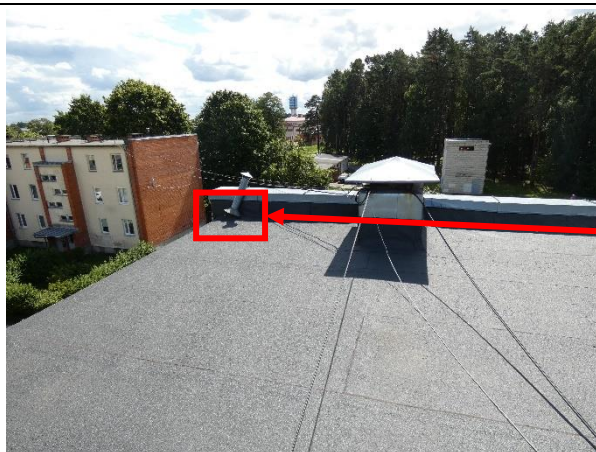
4.8.11.att. Bojāts skārda nosegelements kanalizācijas ventilācijas izvadam.

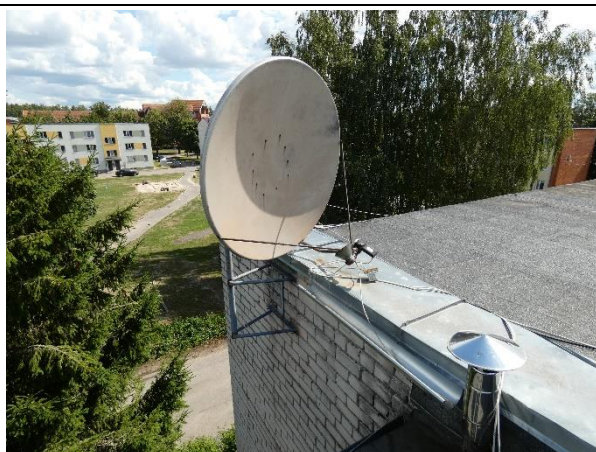
4.8.13.att. Satelīta antenas nostiprinātas pēc nepieciešamības.

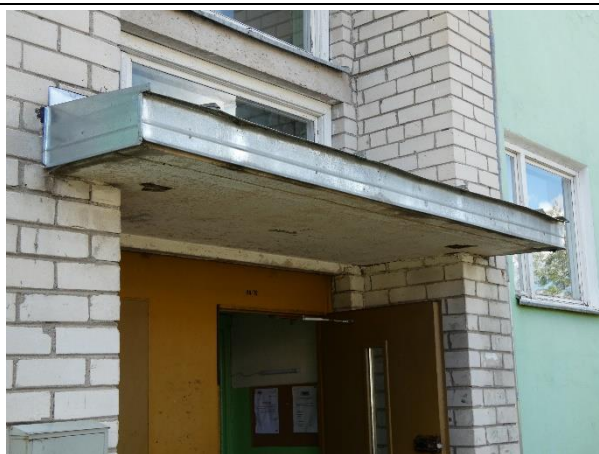
1. Jumtiņu dzelzsbetona plātnes ar bojājumiem – plaisām, betona izdrupumiem un stiegrojuma un ieliekamo metāla detaļu koroziju;
2. Konstatēti gruži uz jumtiņiem;
3. Skārda elementu pieslēguma vietas sienām un savienojumu vietas nav pilnībā hermētiskas;
4. Jumtiņiem nav organizēta lietuss ūdens novadīšana.

4.9.1.att. Jumtiņi virs ieejas mezgļiem daļēji apmierinošā stāvoklī. Nehermēiskas skārda elementu pievienojumu vietas sienām.

Ieteicams veikt jumtiņu plātņu atjaunošanu, skārda elementu pieslēgumu un savienojumu vietu hermetizēšanu (ieseguma nomaiņu pēc nepieciešamības), lietuss ūdens novadīšanas sistēmas ierīkošanu.

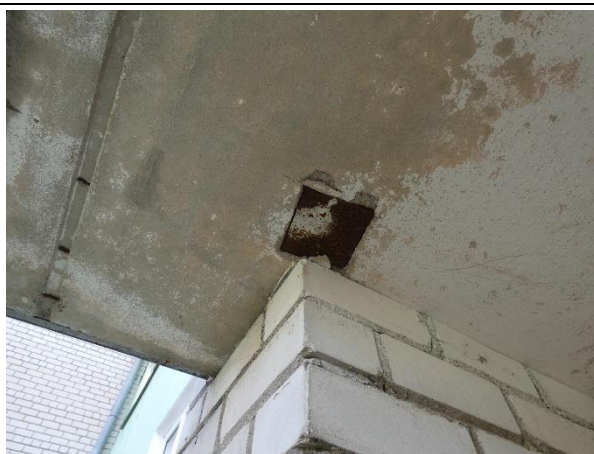
4.9.2.att. Jumtiņi virs ieejas mezgļiem daļēji apmierinošā stāvoklī. Korodējis stiegrojumu un metāla eliekamās detaļas.

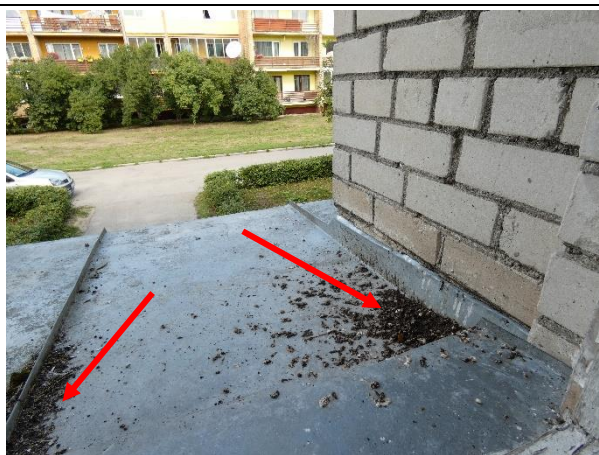
4.9.3.att. Gruži uz ieejas mezglu jumtiņiem.

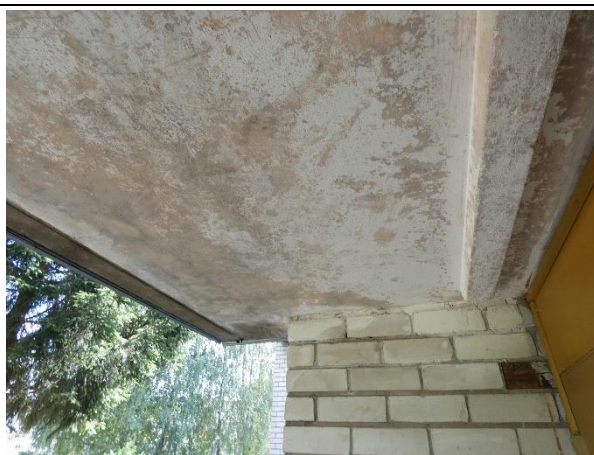
4.9.4.att. Mitruma pazīmes zem ieejas mezglu jumtiņiem.

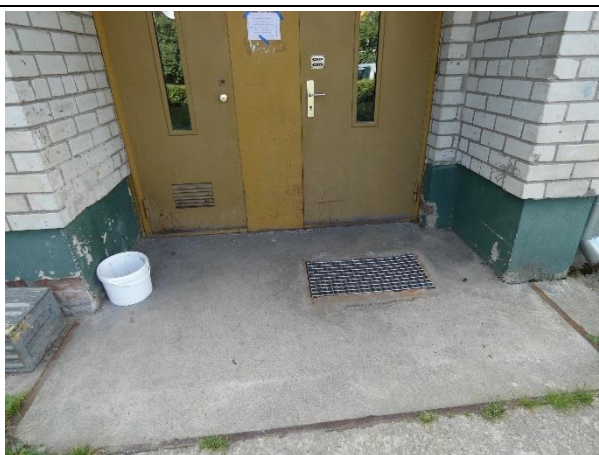
4.9.5.att. Ieejas lieveņi ar betona izdrupumiem.

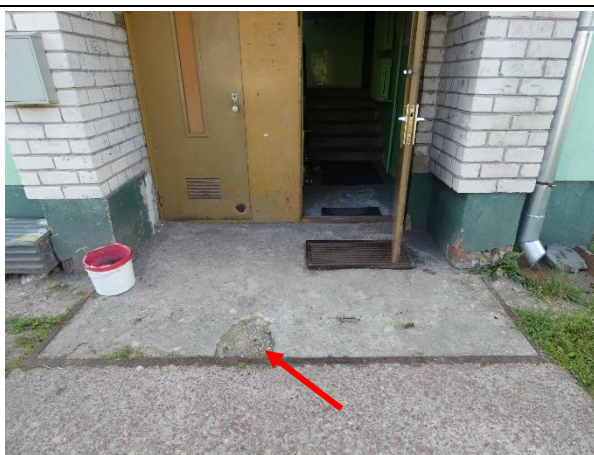
4.9.6.att. Ieejas lieveņi ar betona izdrupumiem.

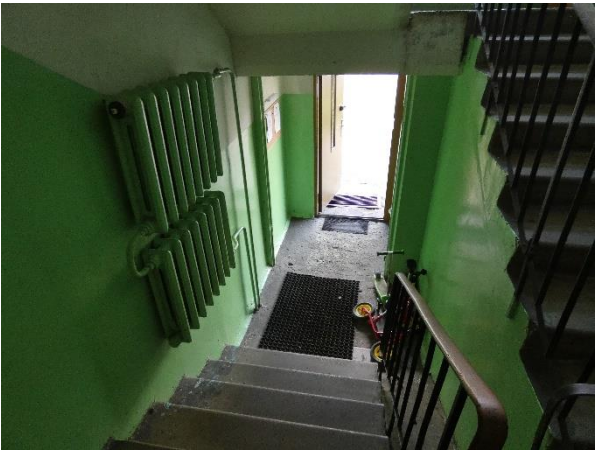
| 4.10.1.att. Kāpņu dzelzsbetona konstrukcijas apmierinošā stāvoklī. | 4.10.2.att. Kāpņu dzelzsbetona konstrukcijas apmierinošā stāvoklī. |

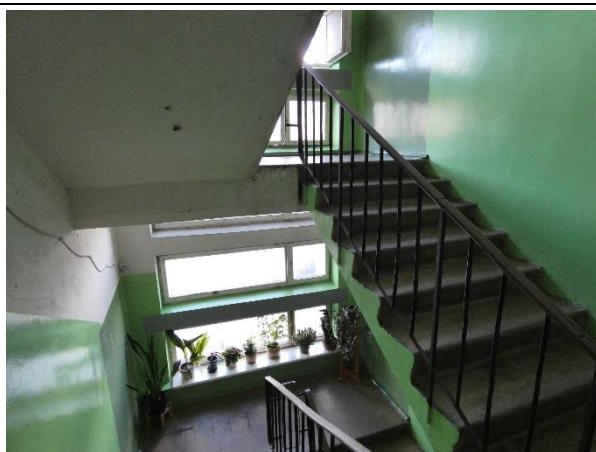
4.10.3.att. Kāpņu laukuma un laiduma savienojuma vietas – apmierinošā stāvoklī.

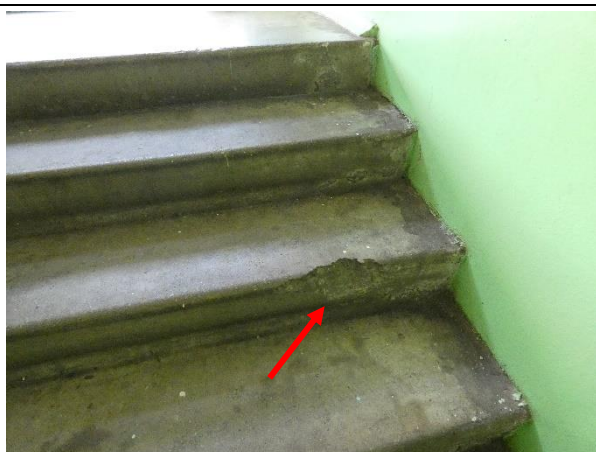
4.10.5.att. Dzelzsbetona laidumi ar lokāliem betona izdrupumiem.

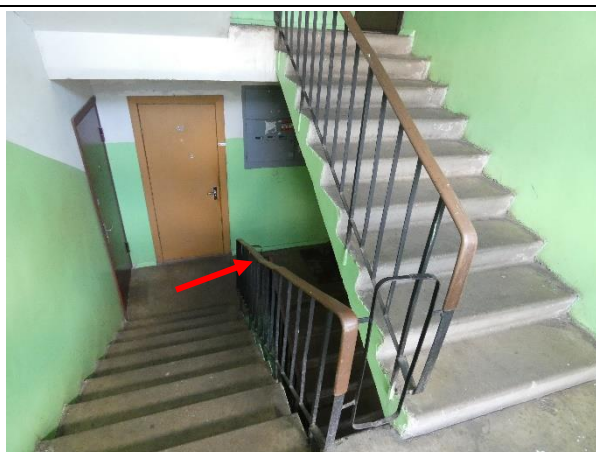
4.10.7.att. Kāpņu margas ar deformācijām.

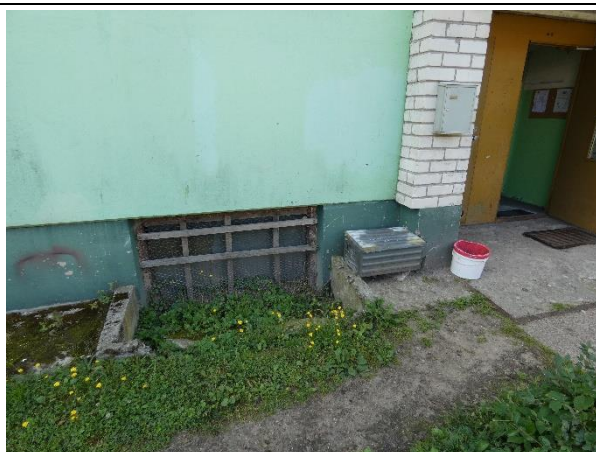
4.13.3. att. Pagraba logi aizdarīti ar dažādiem materiāliem.

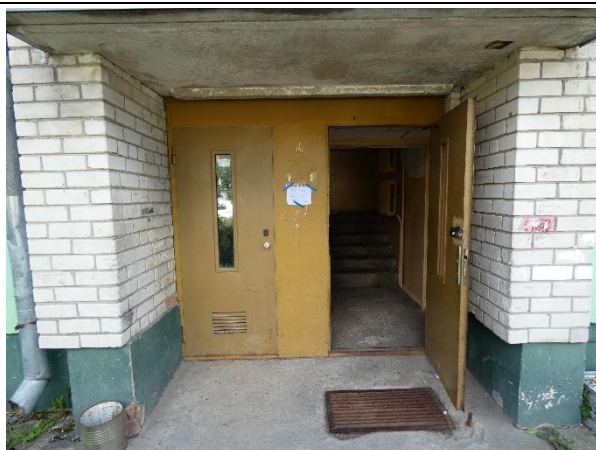
4.13.5. att. Kāpņutelpām metāla ārdurvis ar koroziju – daļēji apmierinošā stāvoklī.

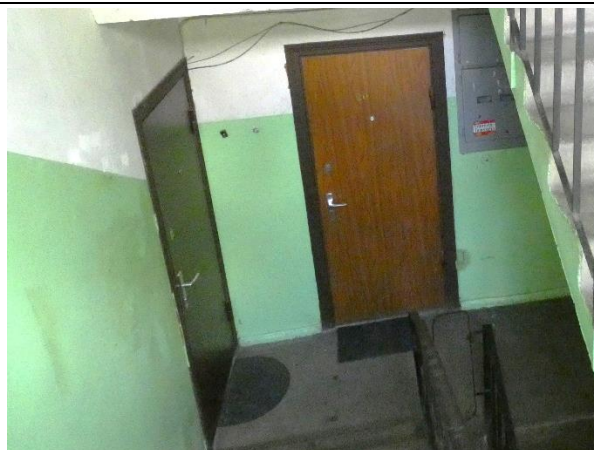
4.13.6. att. Dzīvokļu ārdurvis no dažāda materiāla, metāla, koka, u.c. – apmierinošā stāvoklī.

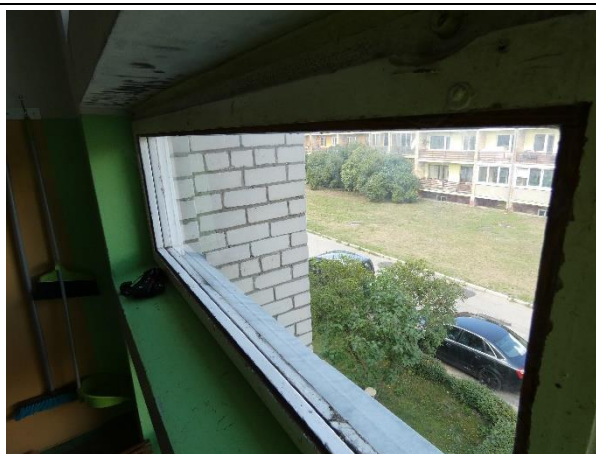
4.13.7. att. Koka logiem iztrūkst viena stiklojuma kārta.

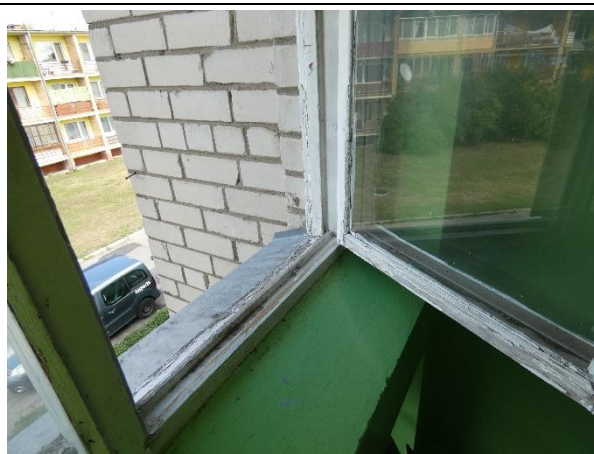
4.13.8. att. Koka logiem konstatēta būtiska aizsargkrāsojuma atslāņošanās.

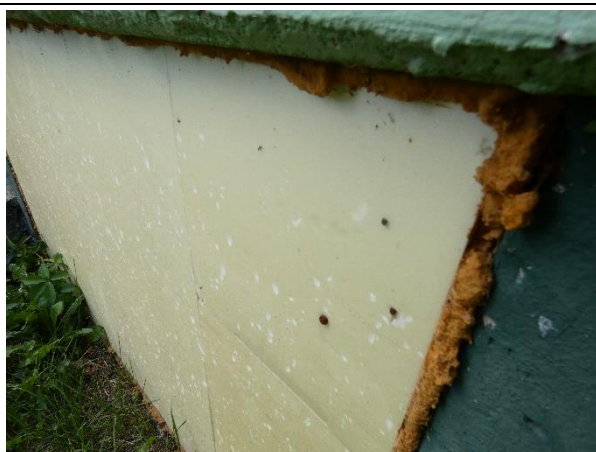
4.13.9. att. Pagraba logs aizstāts ar siltumizolācijas plātni. Neatbilstoši hermetizēts.

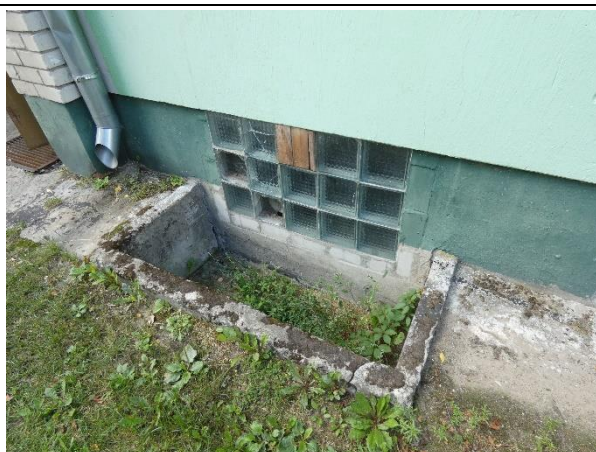
4.13.11. att. Pagraba logailas aizpildījums ar stiklablokiem. Konstatēti bojāti bloki.

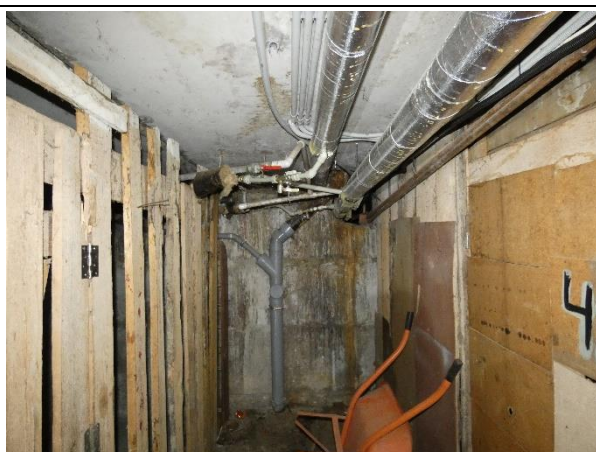
4.13.13. att. Pagrabā durvis koka konstrukcijās – daļēji apmierinošā stāvoklī.

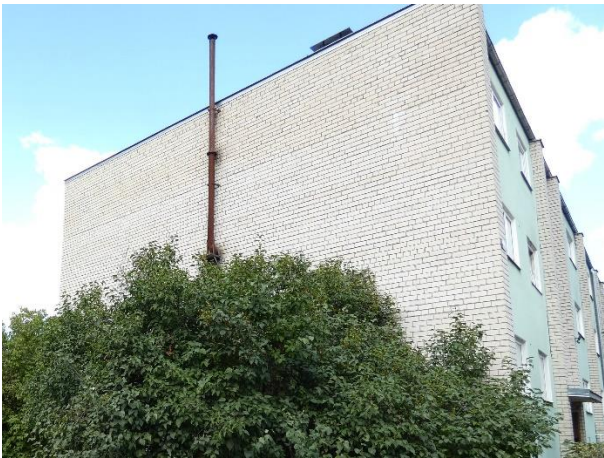
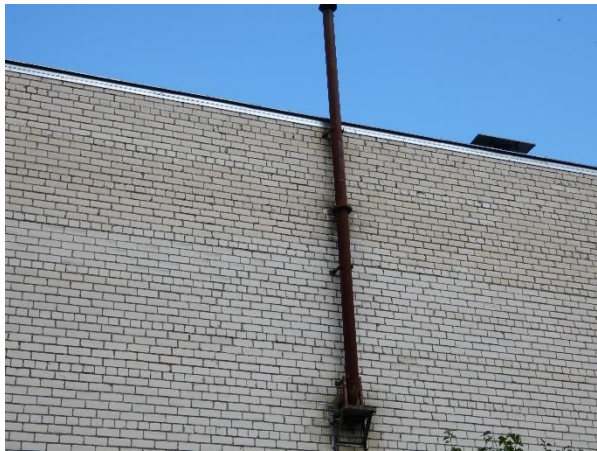
| | Netika vērtēti |
|---|---|
| <p>Pie ēkas gala sienas un vidusdaļā ir izbūvēti metāla dūmeņi (skat. 4.14.1. un 4.14.6. att.). Nav pieejama informācija par dūmeņu izbūves likumiskumu un tehniskā stāvokļa pārbaudi. Dūmvadi ar ievērojamām korozijas pazīmēm. Vizuāli nav novērotas vertikālītātes novirzes vai citas deformācijas, kas var liecināt par dūmeņa stabilitātes zudumiem. Tomēr ņemot vērā dūmeņa konstrukcijas augstumu un masivitāti, rekomendējams veikt dūmeņa augšējās daļas stabilitātes pārbaudi. Nepieciešams atbrīvot dūmeni no vītenaugiem un noskaidrot normatīvajam aktiem atbilstošas ugunsdrošības atkāpes. Nepieciešams nodrošināt dūmvadu izbūves tiesiskumu.</p> | |

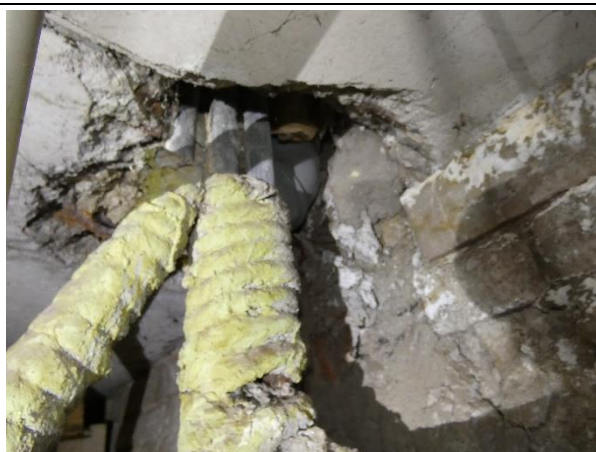
4.15.1. Cauruļvadu šķērsojums ugunsdrošajā konstrukcijā, nav veikta ugunsdrošā aizdare
