# TEHNISKĀS APSEKOŠANAS ATZINUMS

Nr. 3-4.5.4/821136

ĒKA: DAUDZDZĪVOKĻU DZĪVOJAMĀ MĀJA  
ĒKAS ADRESE: SLIMNĪCAS IELA 1, JŪRMALA

| <b>Atzinuma datums</b> | 2021. gada 29. novembris |

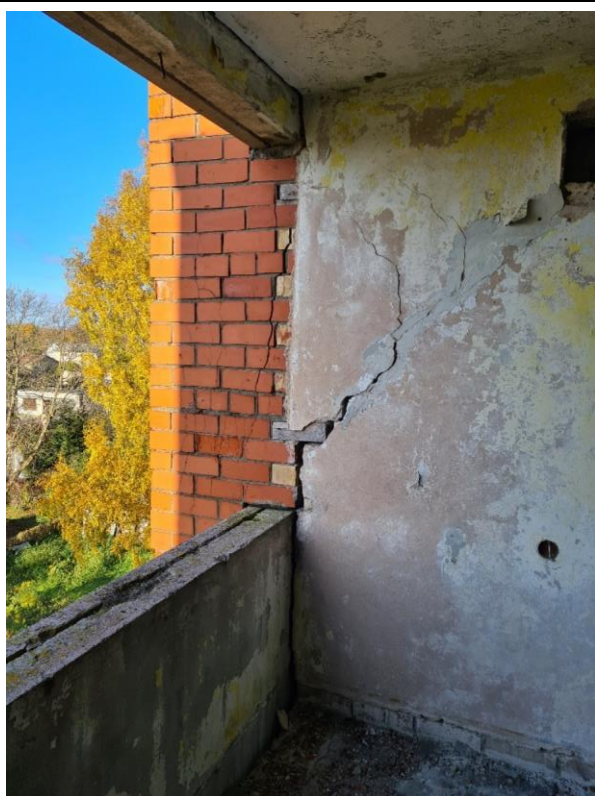
Konstatēts, ka ēkas **nesošās sienas ir avārijas stāvoklī** un nav atbilstošas Būvniecības likuma 9.panta "mehāniskā stiprība un stabilitāte" prasībām.

4.2.1.att. Nesošās mūra sienas ar caurejošām, slīpām plaisām – konstrukcijas ir avārijas stāvoklī

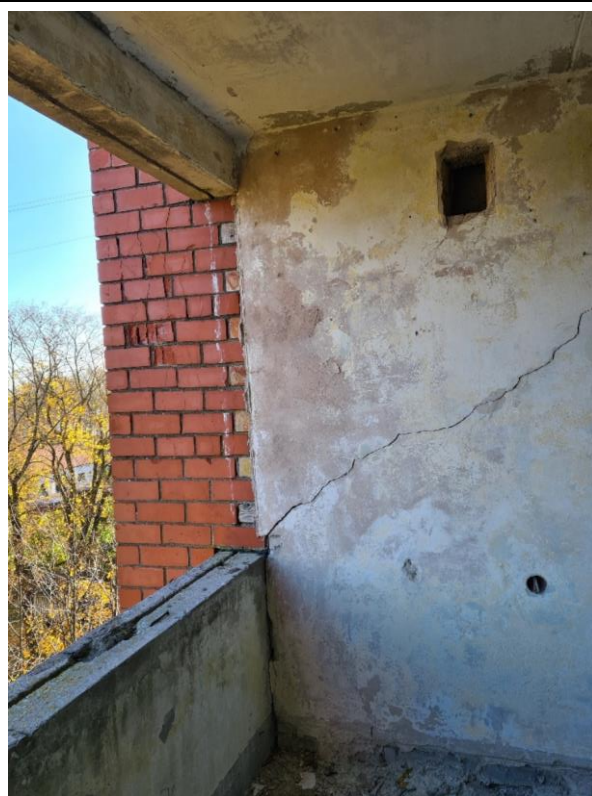
4.2.2.att. Nesošās mūra sienas ar caurejošām, slīpām plaisām – konstrukcijas ir avārijas stāvoklī

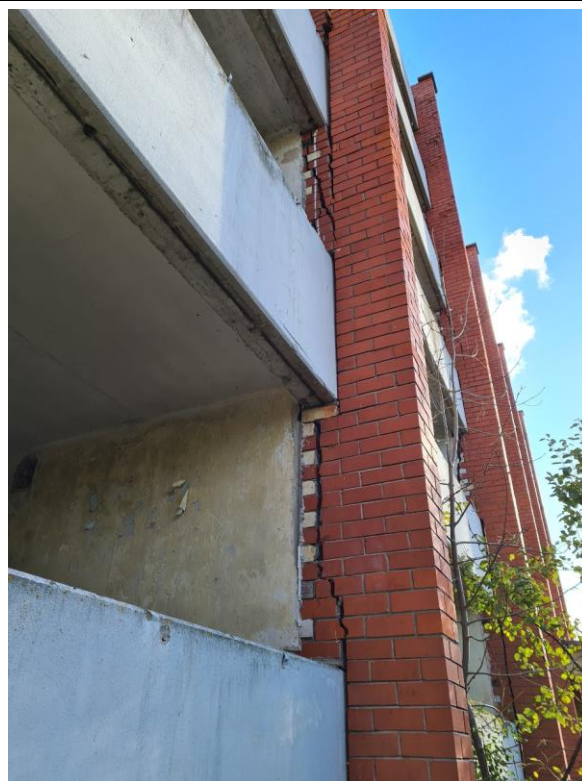
4.2.4.att. Nesošās mūra sienas pilastri ar caurejošām plaisām, konstrukcijas ir avārijas stāvoklī

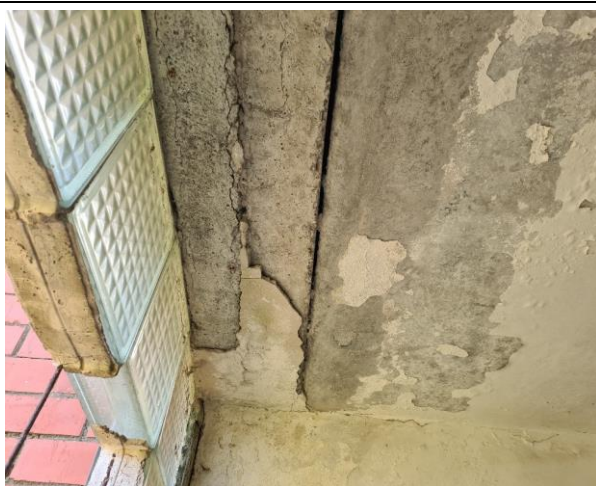
Ēkā ierīkotas dzelzsbetona gatavelementu pārsedzes (dažāda šķērsriezuma), att. 4.2.5., 4.2.8. Pārsedzes ar betona struktūras bojājumiem ilgstoša mitruma iedarbības rezultātā.

4.2.5.att. Dzelzsbetona gatavelementu pārsedzes kāpņu telpā

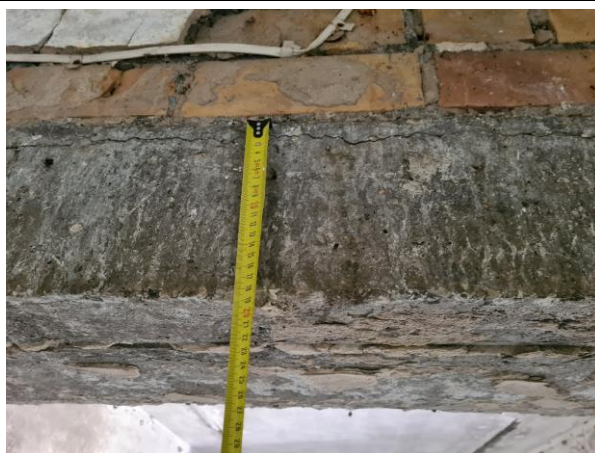
4.2.8.att. Dzelzsbetona gatavelementu pārsedzes gaitenī, saliktas no diviem elementiem

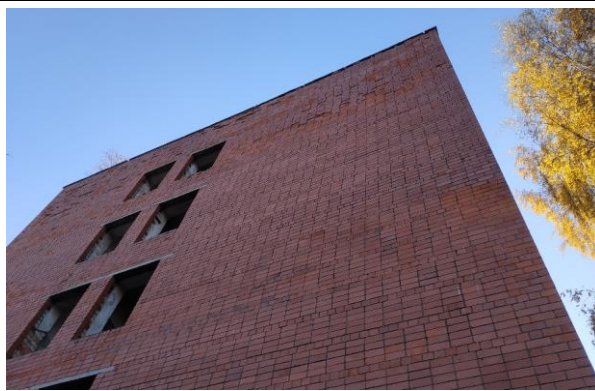
- ēkas dienvidrietumu puses fasādes daļā nesošajās mūra šķērssienās izveidots nepārsiets mūra fragments (att. 4.2.11), kas nav atbilstoši būvdarbu tehnoloģijas prasībām un nenodrošina mūra stiprību un stabilitāti. Apsekošanas laikā pilastru daļā mūra stiegrojums netika konstatēts. Tā rezultātā mūra sienas pilastra daļa atdalās no kopējā sienas būvapjoma 3-10 cm un izraisa ārsienas paneļu nobrukšanu (att. 4.2.1., 4.2.2., 4.2.4.). Ēkas nesošās mūra sienas atrodas avārijas stāvoklī.
- Maznozīmīgi ķieģeļu mūra izdrupumi, kas radušies mitruma un sala iedarbības rezultātā (iespējams, pielietoti nekvalitatīvi būvizstrādājumi), att. 4.2.10.

4.2.10.att. Gala siena ar mūra eroziju augšdaļā

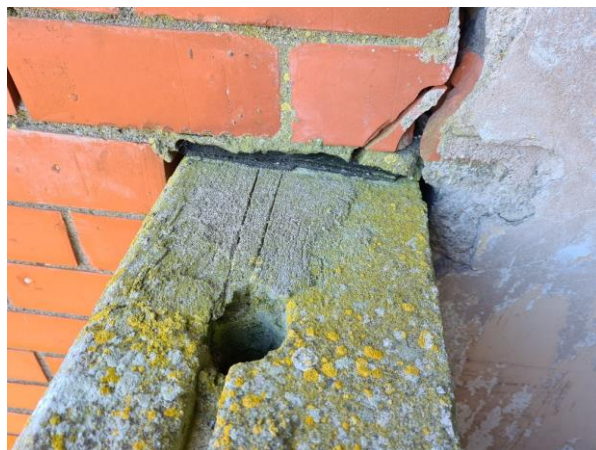
4.4.2.att. Ārsienas paneļi. Paneļu galu virsmām ierīkota ruberoīda hidroizolācija.

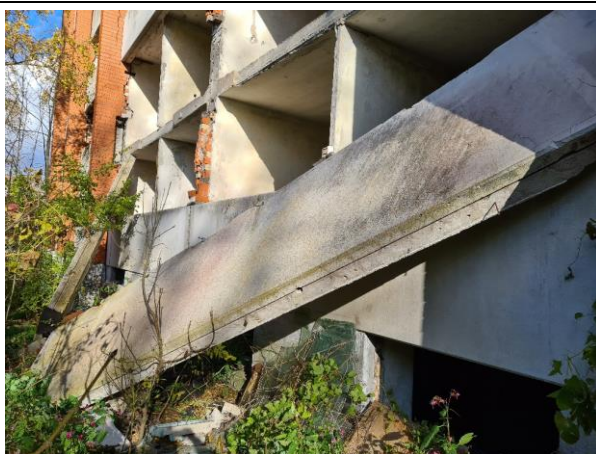
- Vairāki paneļi ir atdalījušies un nokrituši – tā iemesls ir nesošo mūra sienu un balsta vietu bojājumi (sk. atzinuma sadaļu 4.2.), kā arī nav uzstādīti Projektā paredzētie paneļu stiprinājumi (izpētes laikā tie netika konstatēti).

4.4.3.att. Atdalījies ārsienas panelis. Nesošo mūra sienu pilastrī paneļu balsta vietās sabrukušī, izraisot pašnesošo sienu sagrūšanu. Ēka ir avārijas stāvoklī.

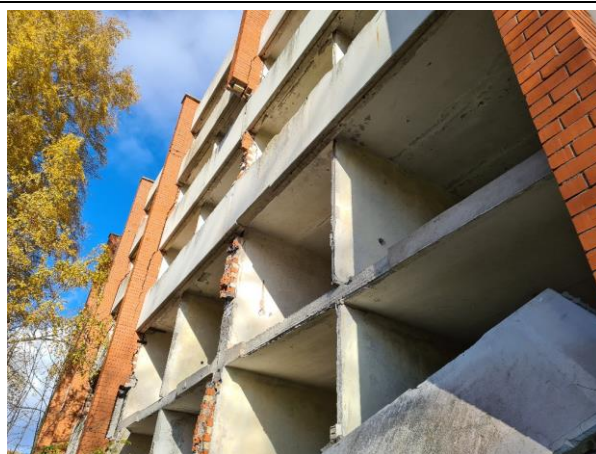
4.4.4.att. Atdalījies ārsienas panelis. Nesošo mūra sienu pilastrī paneļu balsta vietās sabrukušī, izraisot pašnesošo sienu sagrūšanu. Ēka ir avārijas stāvoklī.

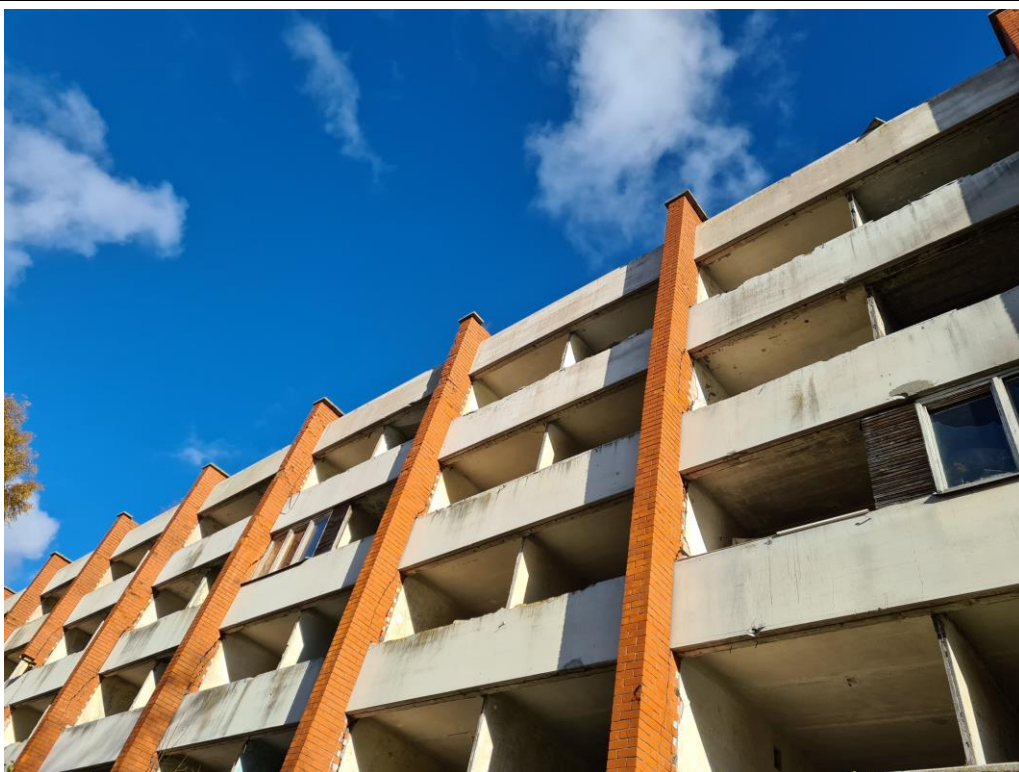
Konstatēts, ka **pašnesošās ārsienas ir avārijas stāvoklī** un nav atbilstošas Būvniecības likuma 9.panta “mehāniskā stiprība un stabilitāte” prasībām.

4.4.5.att. Gāzbetona ārsienu paneli ēkas DR fasādes pusē. Caurejošas plaisas visā mūra pilastru augstumā, kas izraisa pilastru sagrūšanu un ārsienu panelu atdalīšanos. Ēka ir avārijas stāvoklī.

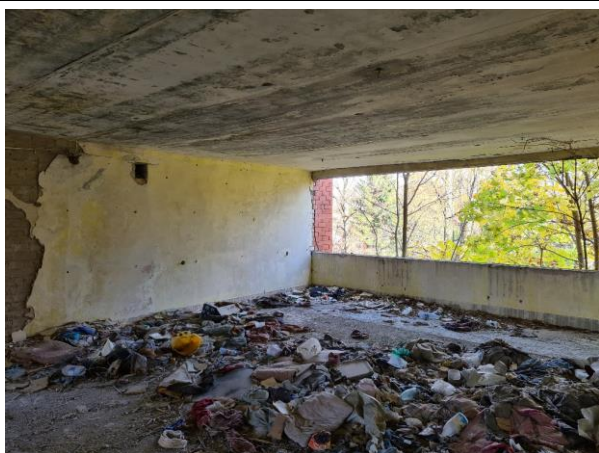
4.6.3.att. Starpstāvu pārseguma plātnes ar mitruma izraisītiem bojājumiem

Nepabeigtu būvdarbu dēļ pārsegumi ilgstoši pakļauti apkārtējās vides iedarbībai – konstatējami betona struktūras bojājumi mitruma un nokrišņu iedarbībā, stieģrojuma korozija.

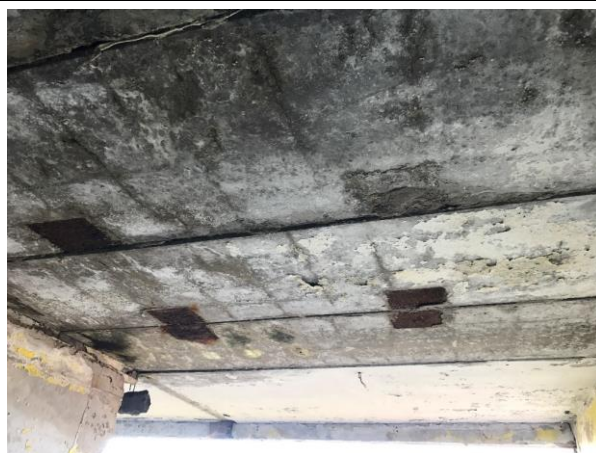
4.6.4.att. Starpstāvu pārseguma plātnes ar mitruma izraisītiem bojājumiem

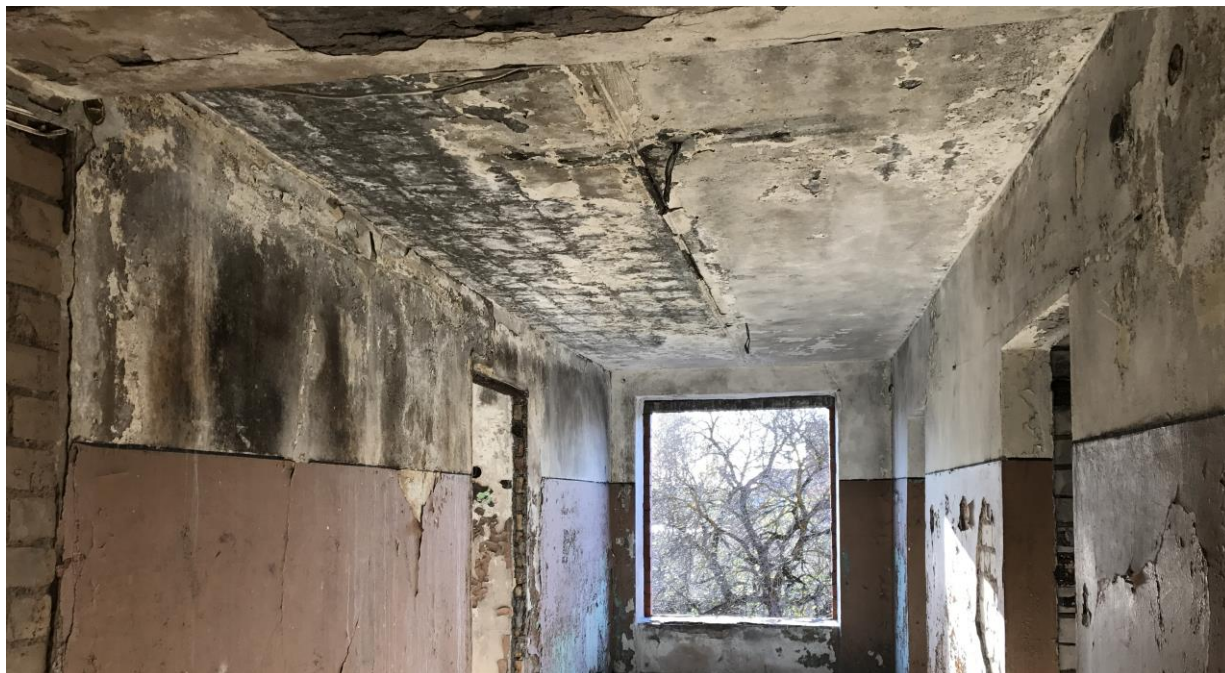
4.8.1.att. Savietotā jumta dobās dzelzsbetona pārseguma plātnes ar mitruma izraisītiem bojājumiem

Apsekošanas laikā konstatēts, ka nepabeigtu būvdarbu dēļ jumta konstrukcijas ilgstoši pakļautas apkārtējās vides iedarbībai – konstatējami betona struktūras bojājumi mitruma un nokrišņu iedarbībā, stieģrojuma korozija.

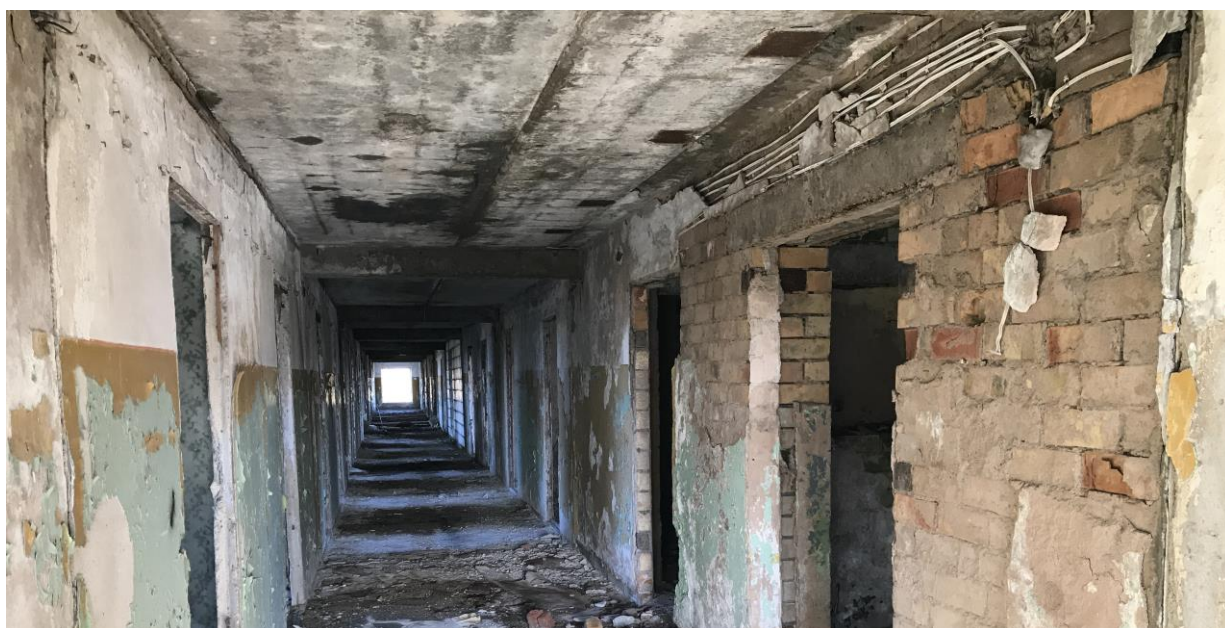
4.8.2.att. Savietotā jumta dobās dzelzsbetona pārseguma plātnes ar mitruma izraisītiem bojājumiem

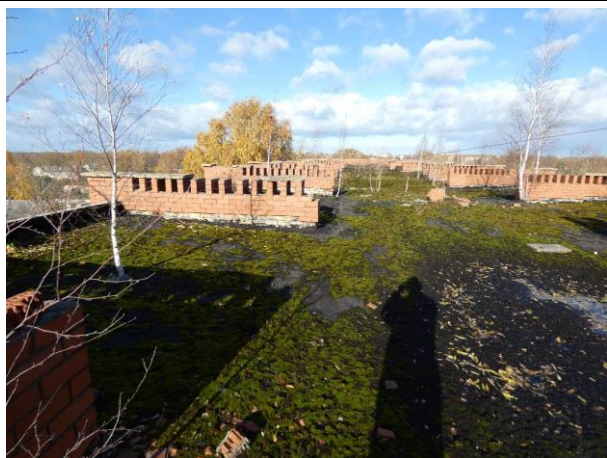
Ruberoīda/kausēta piķa segums ir sadrupis un saplaisājis – tas ir neapmierinošā tehniskajā stāvoklī. Uz jumta seguma ilglaicīgi veidojies apaugums – aug zāle, koki un taml.

4.8.1.att. Jumta klājs ar apaugumu

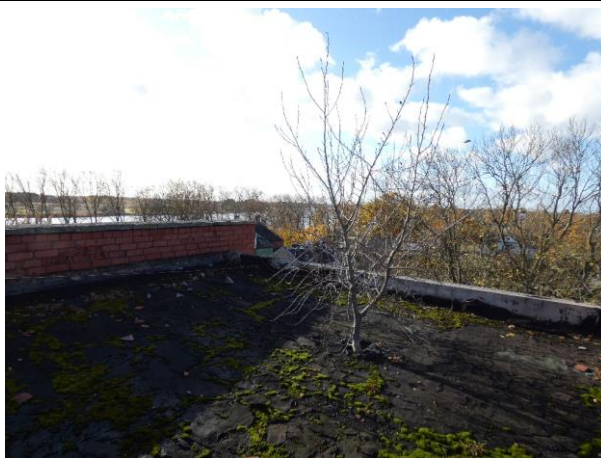
4.8.2.att. Jumta klājs ar apaugumu

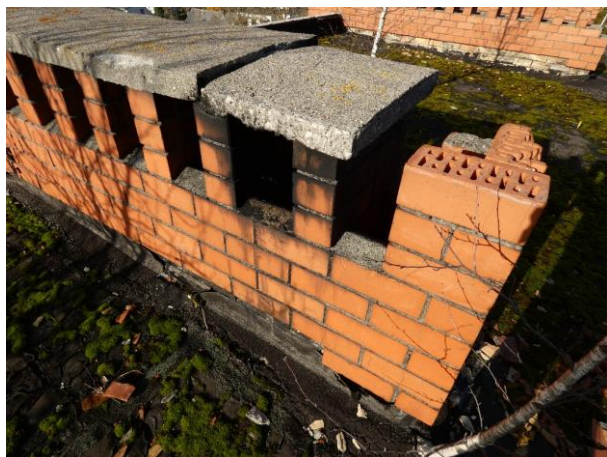
Ventilācijas izvadiem konstatēta pastiprināta mūra destrukcija mitruma un sala ietekmē.

4.8.3.att. Ventilācijas izvadu mūra destrukcija

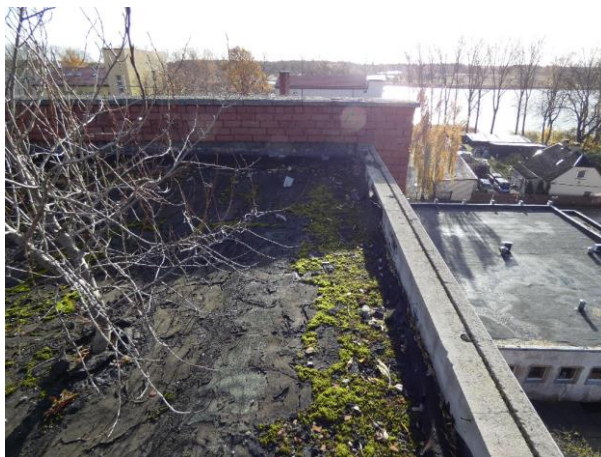
Jumta nosegelementi veidoti no cinkotā skārda vai betona elementiem, tie ir bojāti, korodējuši, vietām vispār nav uzstādīti nepabeigtu būvdarbu dēļ.

4.8.4.att. Jumta klājs ar apaugumu. Skārda nosegelementi nav uzstādīti.

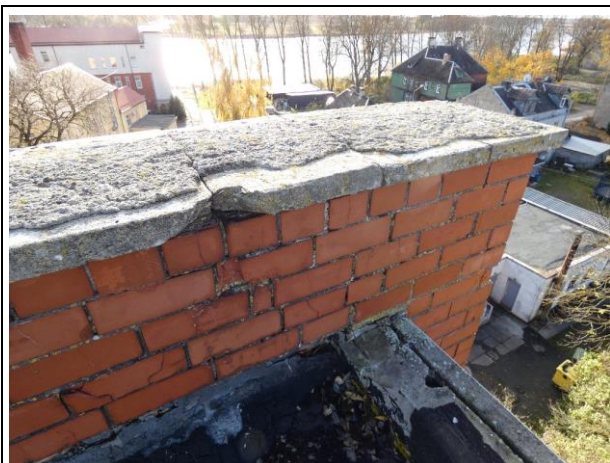
4.8.5.att. Betona nosegelementi ar izdrupumiem

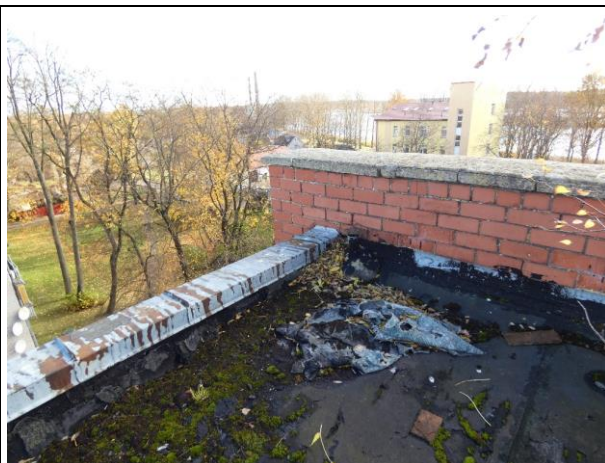
4.8.6.att. Skārda nasegdetaļas korodējušas

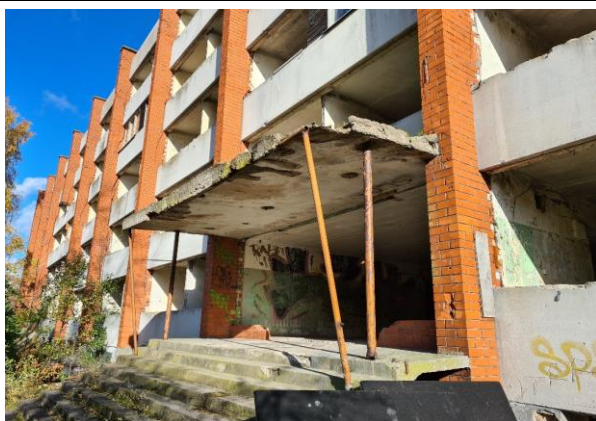
Ēkas DR fasādes pusē esošais jumtiņš balstīts uz mūra šķērssienām un metāla balstiem, att. 4.9.1. Konstatējams, ka jumtiņa dzelzsbetona plātne ar bojātu segumu un bez skārda nosegelementiem ilgstoši pakļauta nokrišņu iedarbībai. Notiek betona struktūras destrukcija sala un mitruma iedarbībā, kā arī pastiprināta stiegrojuma korozija, att. 4.9.2. **Jumtiņš ir avārijas stāvoklī.**

4.9.1.att. Ieejas mezgla jumta dzelzsbetona plātne ēkas DR pusē ir **avārijas stāvoklī**. Sk. kopā ar att. 4.9.2.

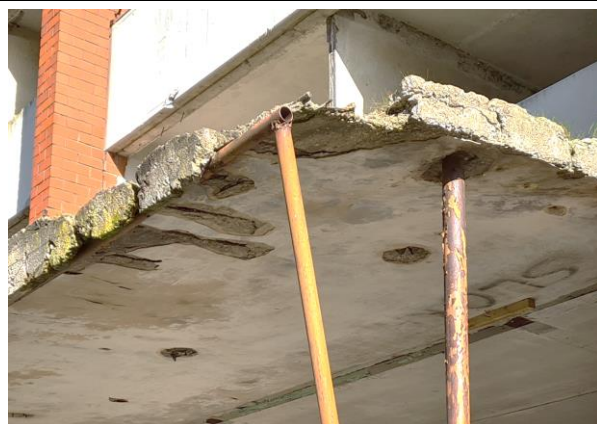
4.9.2.att. Ieejas mezgla jumta dzelzsbetona plātne ir **avārijas stāvoklī**. Notiek betona struktūras destrukcija sala un mitruma iedarbībā, kā arī pastiprināta stieģrojuma korozija.

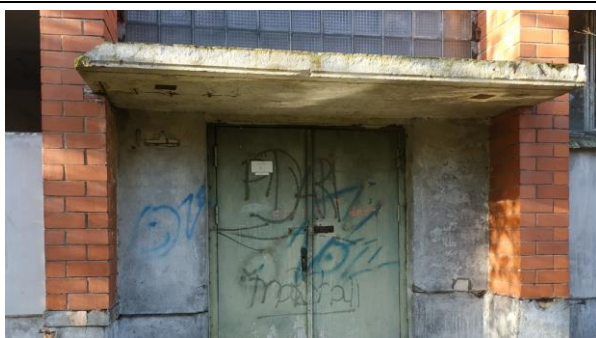
Ēkas ZA fasādes pusē esošie jumtiņi balstīti uz kāpņu telpas mūra sienām un veido pārkari, att. 4.9.4., 4.9.3. Jumtiņa konstrukcijas betona struktūras bojājumiem un stiegrojuma koroziju, cinkotā skārda nosegelementi korodējuši. Jumtiņu ruberoīda segums ar apaugumu. Ēkas ZA fasādes pusē esošie jumtiņi kopumā ir neapmierinošā tehniskajā stāvoklī.

4.9.3.att. Ieejas mezgla dzelzsbetona jumta konstrukcija ēkas ZA pusē ar betona struktūras bojājumiem un stieģrojuma koroziju

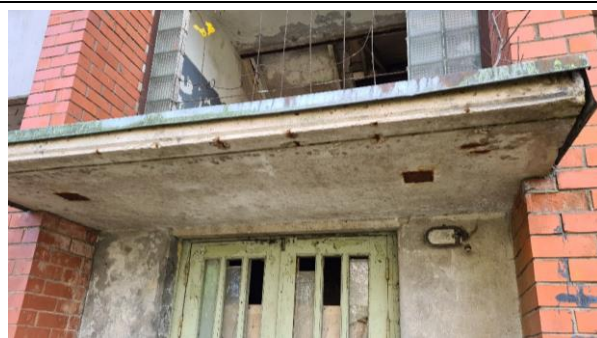
4.9.4.att. Ieejas mezgla dzelzsbetona jumta konstrukcija ēkas ZA pusē ar betona struktūras bojājumiem un stieģrojuma koroziju

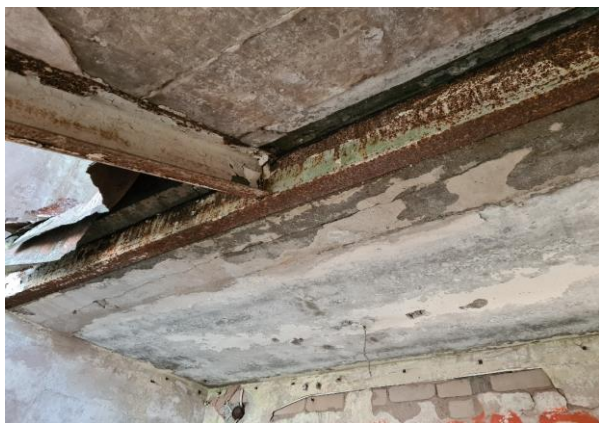
4.10.1.att. Kāpņu nesošās metāla konstrukcijas ar korozijas bojājumiem visā platībā. Kāpnes ir neapmierinošā tehniskajā stāvoklī.

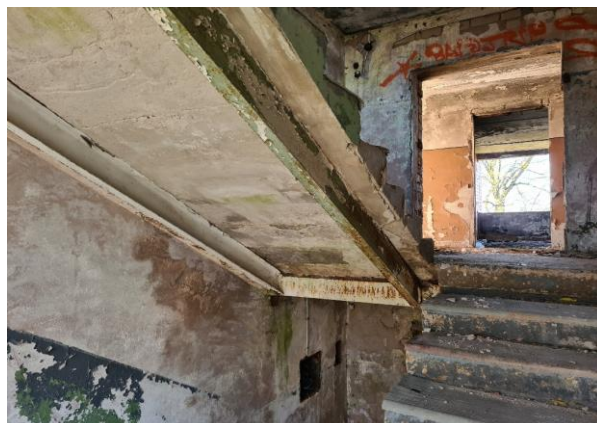
4.10.2.att. Kāpņu margas nav uzstādītas. Kāpņu nesošās metāla konstrukcijas ar korozijas bojājumiem visā platībā. Kāpnes ir neapmierinošā tehniskajā stāvoklī.

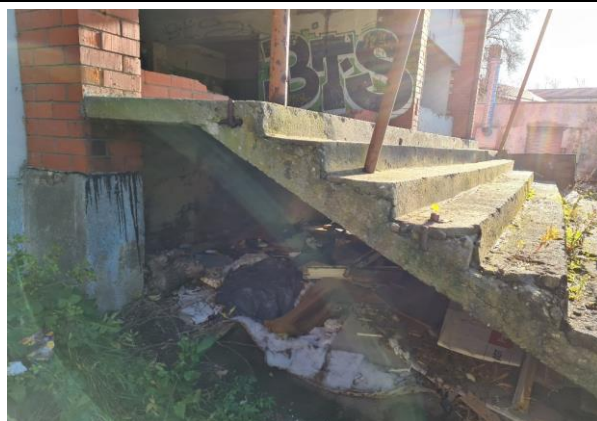
Ārējās dzelzsbetona kāpnes degradētas un ir neapmierinošā tehniskajā stāvoklī, att. 4.10.4., 4.10.5., 4.10.6.

4.10.4.att. Ārējās dzelzsbetona kāpnes degradētas un ir neapmierinošā tehniskajā stāvoklī

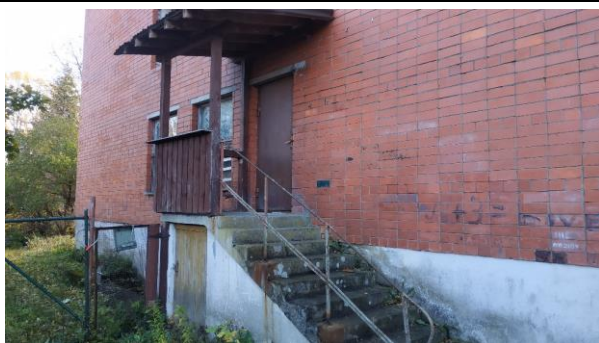
| 4.10.5.att. Ārējās dzelzsbetona kāpnes ēkas ZR pusē ar apaugumu | 4.10.6.att. Dzelzsbetona kāpnes uz pagrabu ēkas ZR pusē ar apaugumu |

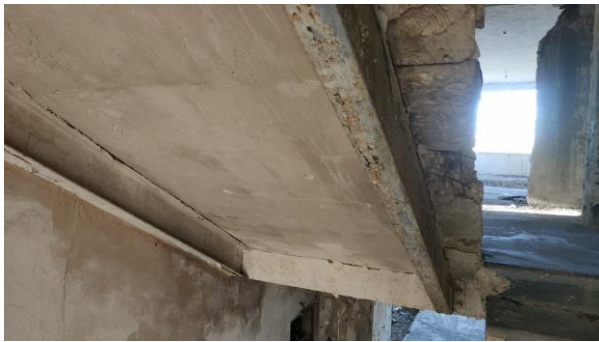
| 4.10.7.att. Kāpņu nesošās metāla konstrukcijas ar korozijas bojājumiem | 4.10.8.att. Kāpņu nesošās metāla konstrukcijas ar korozijas bojājumiem |

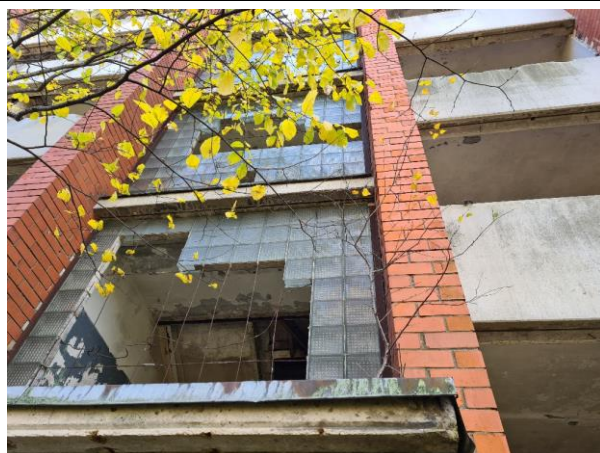
4.12.2.att. Bojāts stikla bloku ailu aizpildījums kāpņu telpā

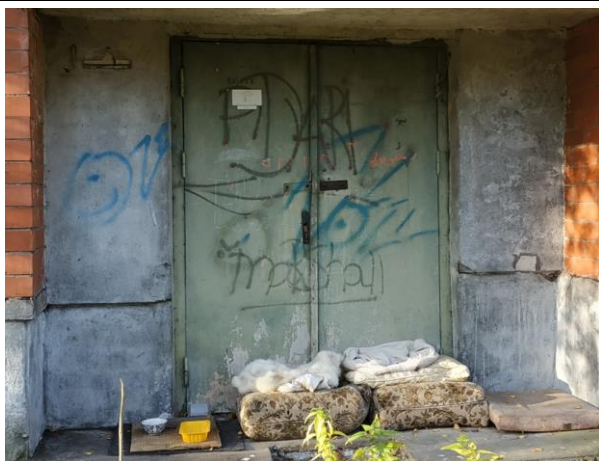
Ēkai uzstādītas metāla un koka konstrukciju ārdurvis (att. 4.12.3., 4.12.4., 4.12.5.), metāla ārdurvju tehniskais stāvoklis ir apmierinošs, bet koka ārdurvis ir degradētas un ir neapmierinošā tehniskajā stāvoklī.

4.12.3.att. Koka ārdurvis ēkas ZA pusē

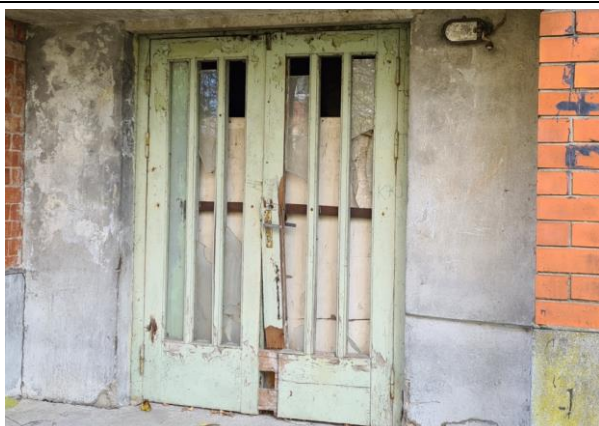
4.12.5.att. Koka ārdurvis ēkas ZA pusē
