# ZIŅOJUMS

Nr. 3-4.5.4/801129

## SĒRIJAS 103 DAUDZDZĪVOKĻU DZĪVOJAMO ĒKU KONSTRUKCIJU MEHĀNISKĀS STIPRĪBAS UN STABILITĀTES IZPĒTE

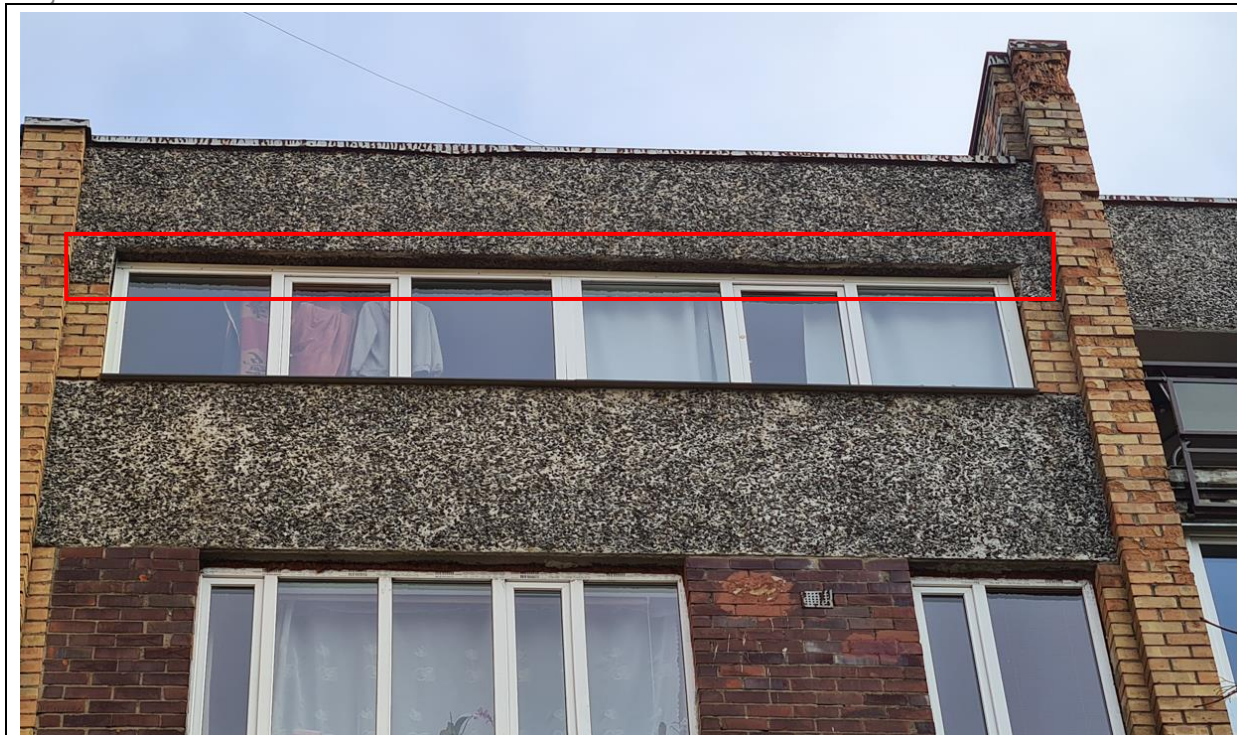
Izpētes laikā netika iegūtā informācija par dzīvokļos veiktām pārbūvēm, bet apsekošanas laikā Grēdu ielā 3, Rīgā, tika konstatēta patvaļīgi demontēta ārsienas konstrukcijas augšējās joslas keramzītbetona paneļa apakšējā daļa visā paneļa garumā, ierīkotajā atvērumā ievietojot logus (3.5.att.). Apsekoto 3-stāvu ēku lodžijām konstatēti lodžiju norobežojumi ar dažādiem būvizstrādājumiem, 5-stāvu ēku lodžijām pamatā aizstiklojums dažādu rāmju konstrukcijās, kas bojā ēku arhitektonisko izskatu. Piemēram, Mazcenu alejā 9, Jaunmārupe, konstatēta neatbilstība Projektam un patvaļīgi būvdarbi - lodžiju aizmūrējumi un aizstiklojumi, zem 1.stāva lodžijas pārseguma plātnes ierīkots balsts (3.6.-3.9.att.).

3.5. att. Patvaļīgi būvdarbi. Grēdu ielā 3, Rīgā

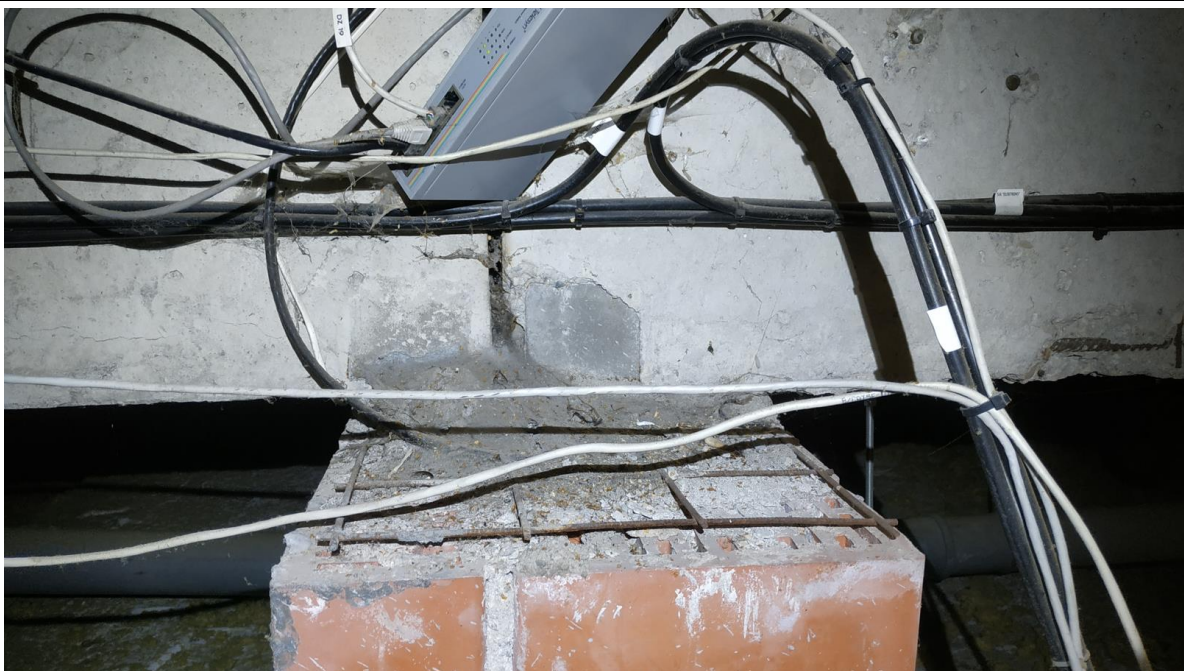
4.2.14.att. Balsta vietā ierīkots siets un pabetonējums. Vaives iela 2, Cēsis

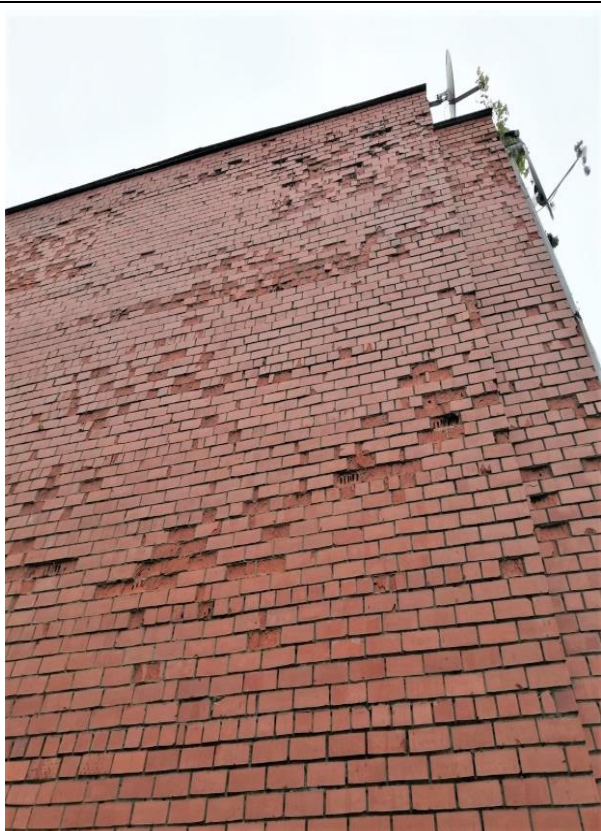
4.2.15.att. Atmosfēras faktoru iedarbībā bojāts keramikas ķieģeļu gala sienas mūris. Pūpoli, Liepa.

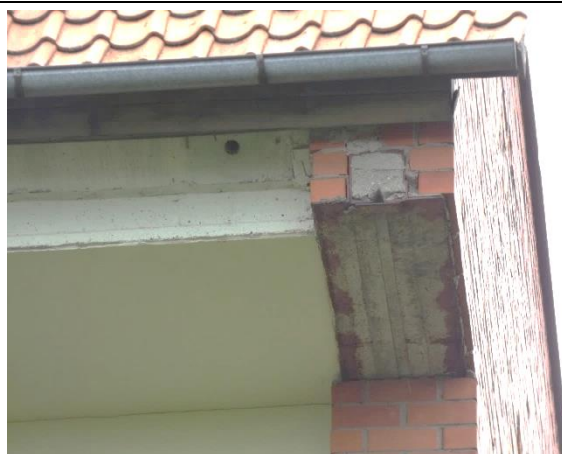
4.2.32.att. Nesošās mūra gala sienas  
fragments balstīts uz metāla konstrukcijas un  
monolītā dzelzsbetona konsoles, ar korozijas  
pazīmēm, Loka iela 3, Cēsis.

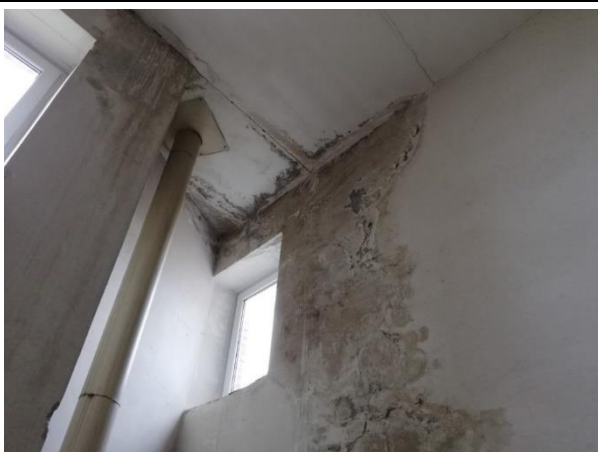
4.2.33.att. Plaisas un mitruma bojājumi  
4.sekcijas kāpņu telpas mūra sienā. Ilgstoši  
neremontēts jumta segums. Valmieras iela  
21, Cēsis.

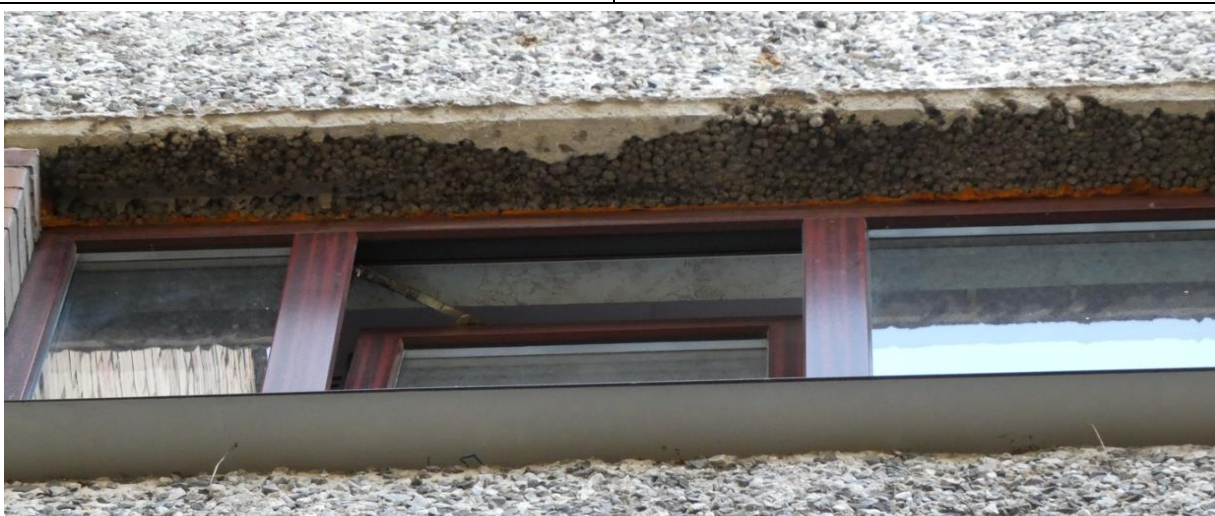
4.4.29.att. Kelamzītbetona paneļa apakšēja mala bez apdares. Nav aizsargāta no mitruma paneļa struktūra. Grēdu iela 3, Rīga

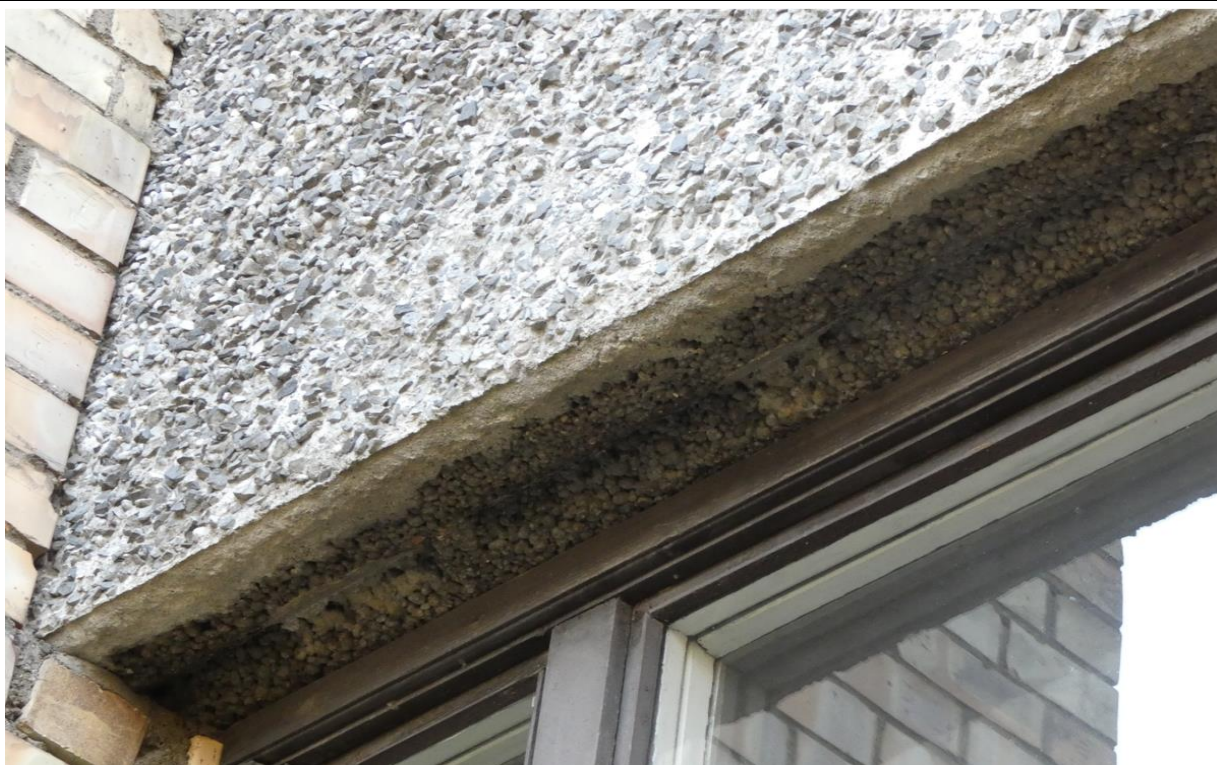
4.4.30. attēls. Keramzītbetona paneļa apakšēja mala bez apdares. Nav aizsargāta no mitruma paneļa struktūra. Grēdu iela 3, Rīga

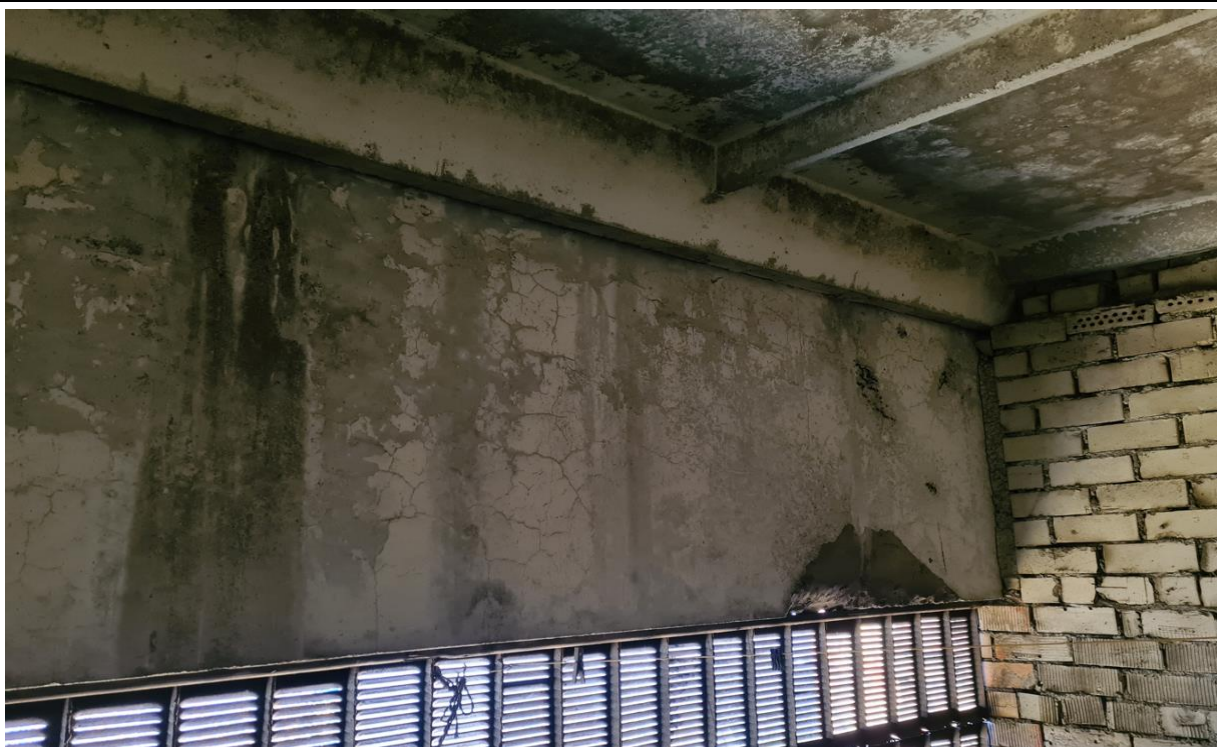
4.4.31. attēls. Nokrišņu ietekmē ārējo paneļa bojājumi uz iekšējās virsmas. Nehermētisks jumta segums. Grēdu iela 3, Rīga

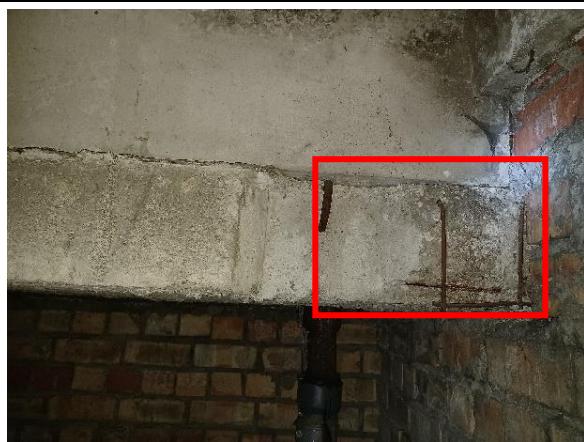
- Dzelzsbetona teknei stiegrojuma korozija un aizsargkārtas izdrupumi (att. 4.8.4., 4.8.5.);
- jumta nesošās dzelzsbetona konstrukcijas ribotajām plātnēm to apakšējā virsmā konstatēta betona atslāņošanās un vispārēja tērauda stiegrojuma korozija, kas radusies ārējā mitruma ilgstošas iedarbības rezultātā (att. 4.8.8., 4.8.15., 4.8.20., 4.8.22., 4.8.23., 4.8.25.), to apakšējā virsmā konstatēta nepietiekama betona aizsargkārtā un vērojama tērauda konstruktīvā stiegrojuma korozijas pazīmes.

4.8.4.att. Teknes balsta vietā stiebrojuma korozija un aizsargkārtas izdrupumi (3. kāpņu telpa, bēniņi), bojājumi nav. Kapseļu iela 4 k-2, Rīga.

Turpinot ēkas ekspluatāciju, nepieciešams veikt tekņu elementu un jumta plātņu bojājumu, atsegtā stieģrojuma apstrādi un aizsargkārtas atjaunošanu ar tam piemērotām javām (bēniņu telpā). Korodējušajām detaļām veikt pretkorozijas apstrādi (bēniņu telpā).

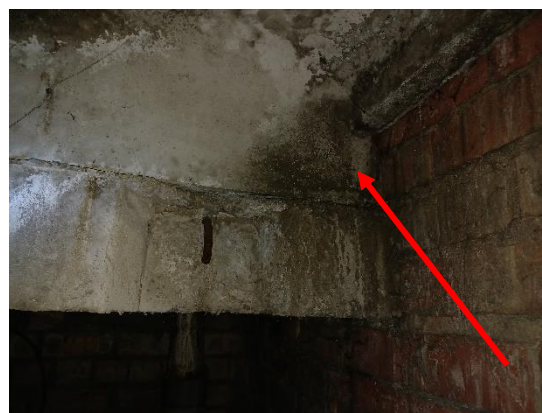
4.8.5.att. Mitruma filtrācijas pazīmes teknes balsta vietā – nav nodrošināts seguma hermētiskums (2. kāpņu telpa, bēniņi). Kapseļu iela 4 k-2, Rīga.

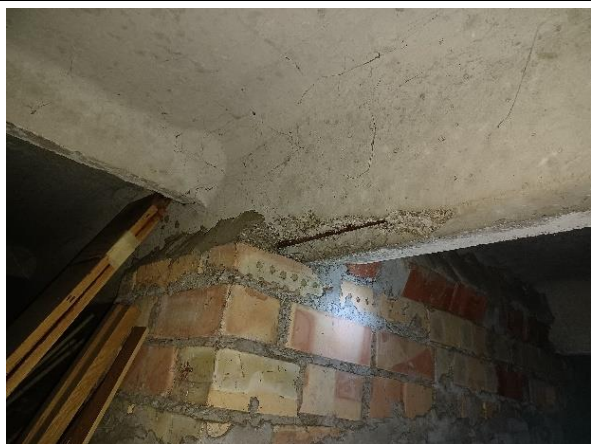
4.8.6.att. Stiegrojuma aizsargslāņa izdrupumi, atsegumi un korozija jumta plātnes balsta vietā (2. kāpņu telpa). Kapseļu iela 4 k-2, Rīga.

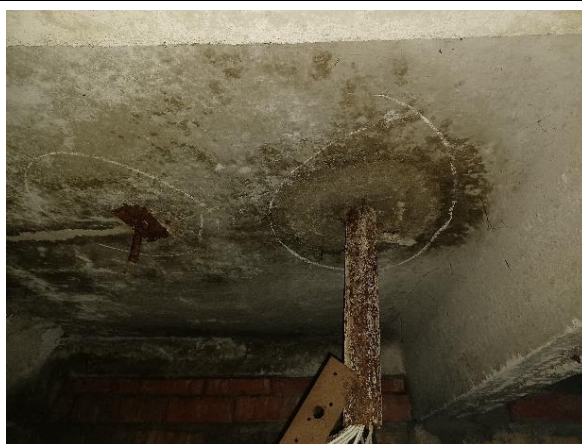
4.8.7.att. Mitruma filtrācijas pazīmes jumta plātnē tīklu šķērsojuma vietā (2. kāpņu telpa, bēniņi). Kapseļu iela 4 k-2, Rīga.

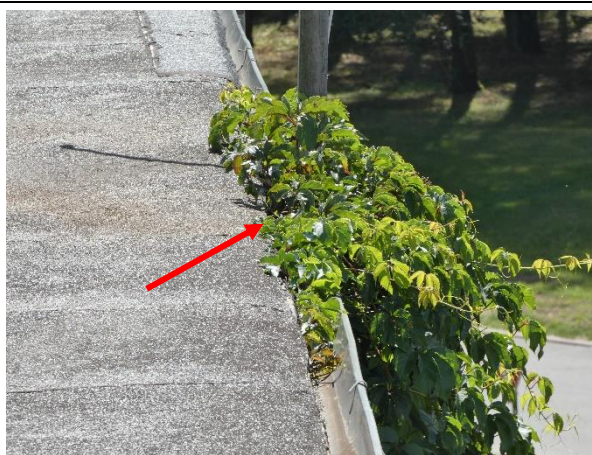
4.8.41.att. Tekne daļēji nosprostota ar vītenaugiem, nav organizēta nokrišņu ūdens novadīšana. Mazcenu aleja 13, Mārupe

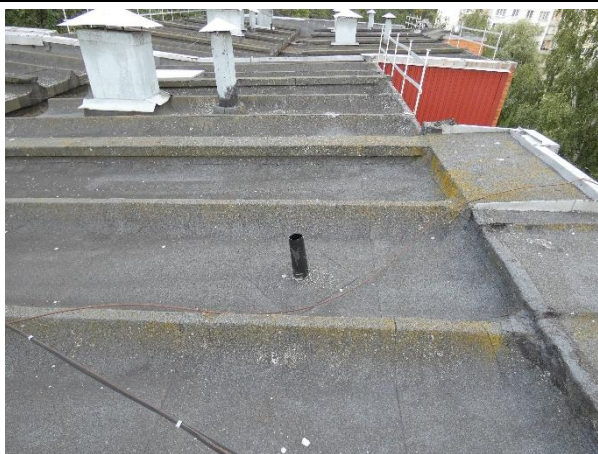
4.8.42.att. Jumta segums ar apaugumiem. Zuduši nosedzošie vāciņi izvadiem jumtā. Irlavas iela 26, Rīga

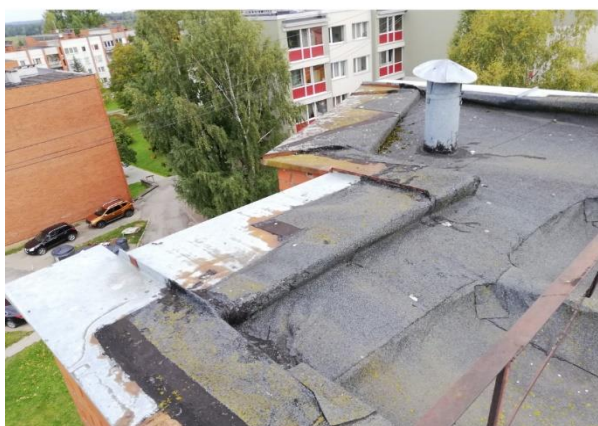
4.8.48.att. Savietotais jumta pārsegums virs kāpņu telpas. Nekvalitatīvi iesegts segums, skārda nosegelementu korozija. Valmieras iela 21, Cēsis

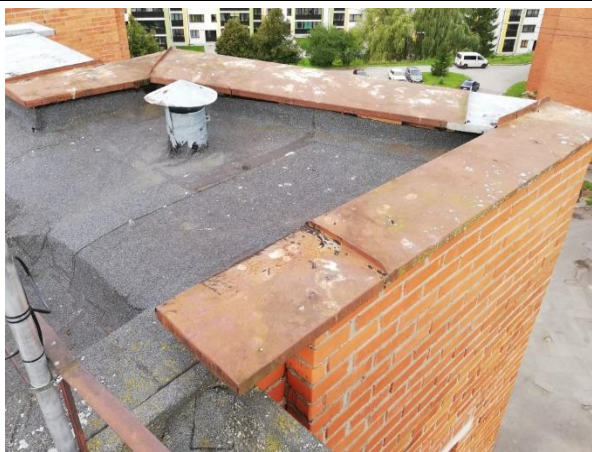
4.8.49.att. Savietotais jumta pārsegums virs kāpņu telpas. Nekvalitatīvi iesegts segums un skārda nosegelementi. Valmieras iela 21, Cēsis

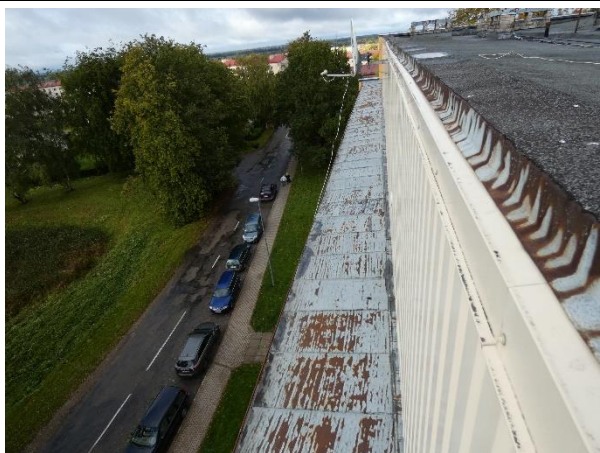
4.8.52.att. Skārda elementi un jumta segums ar koroziju. 1905.gada iela 7, Talsi

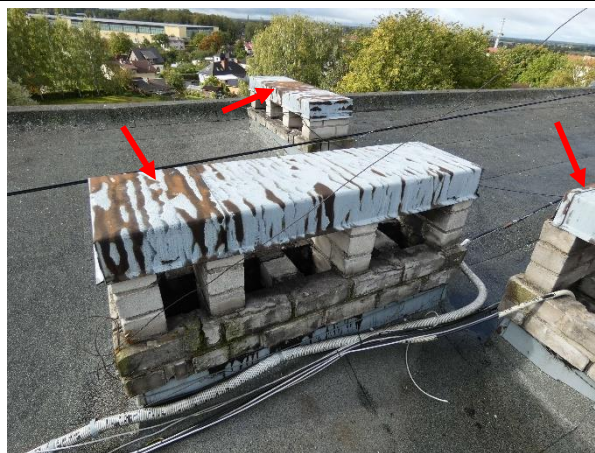
4.8.53.att. Skārda elementu korozija, nehermētiskas savienojumu vietas. 1905.gada iela 7, Talsi

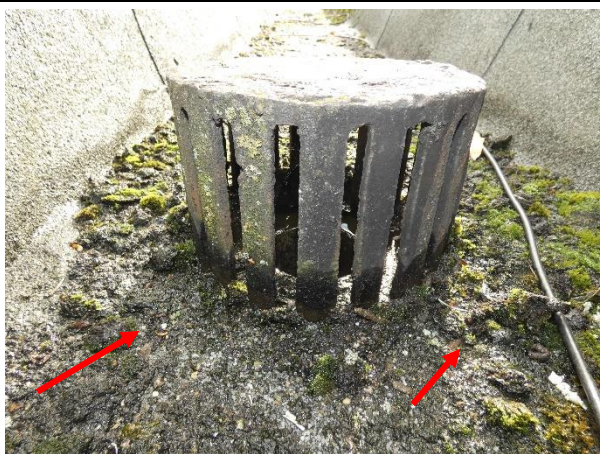
4.8.54.att. Jumta segums ar apaugumiem. Pastāv aizsērējuma risks. 1905.gada iela 7, Talsi

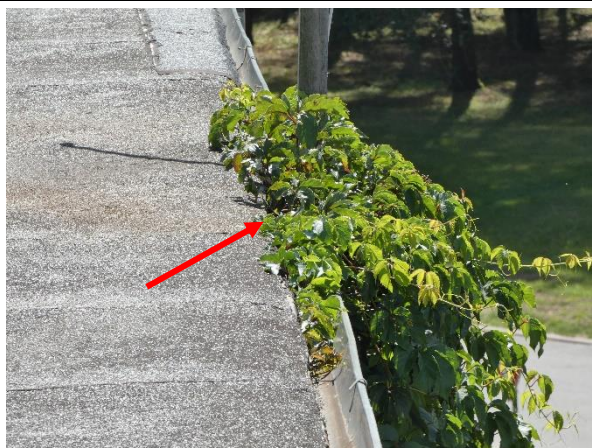
4.8.67.att. Tekne daļēji nosprostota ar vītenaugiem. Kapseļu iela 4 k-2, Rīga

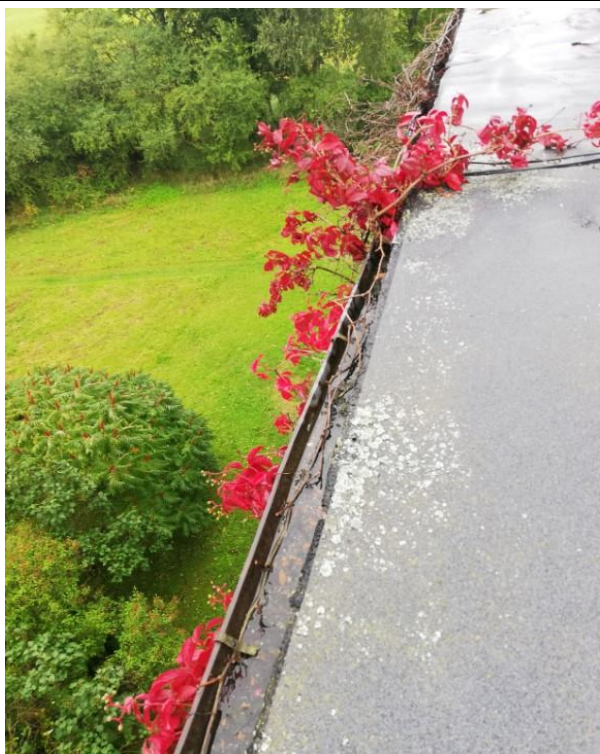
4.8.70.att. Lietus ūdens tekne nosprostota ar vītenaugiem. Ūdens novadīšana nav organizēta. Saulkalni, Liepa

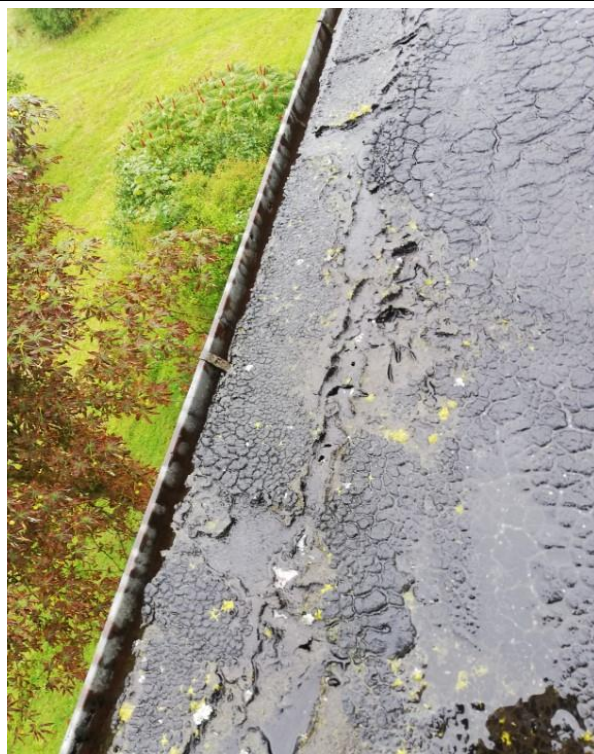
4.8.71.att. Nosprostota, nefunkcionējoša lietus ūdens tekne. Bojāts segums. Saulkalni, Liepa

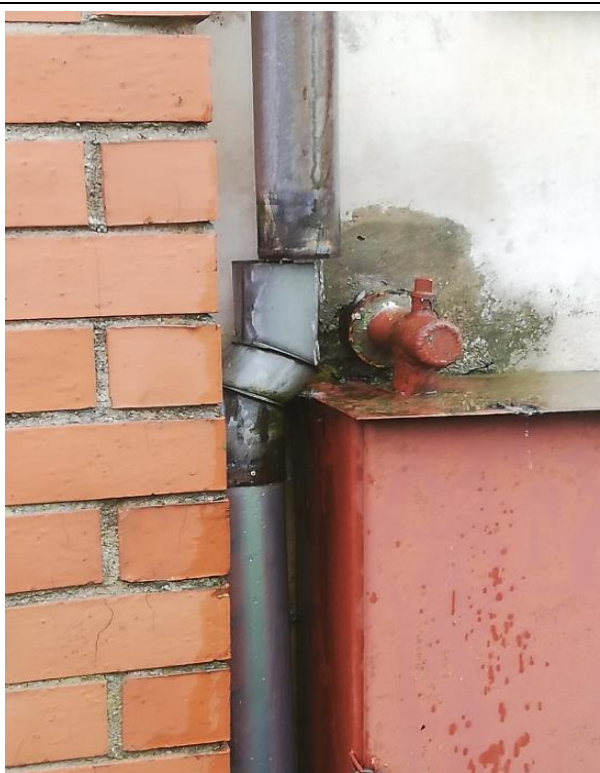
4.8.72.att. Bojāts notekcaurules posms. Saulkalni, Liepa

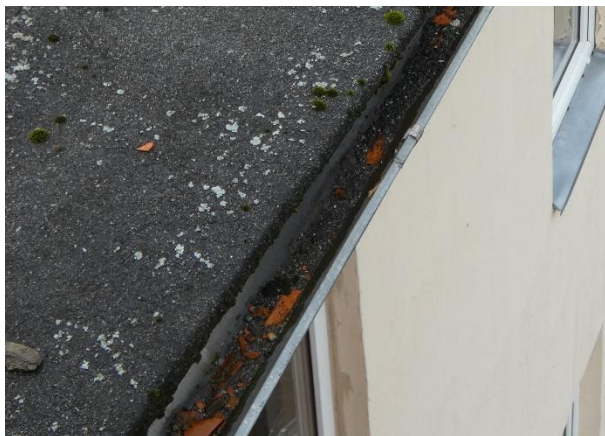
4.8.76.att. Tekne daļēji nosprostota ar gružiem. Mazcenu aleja 9, Jaunmārupe

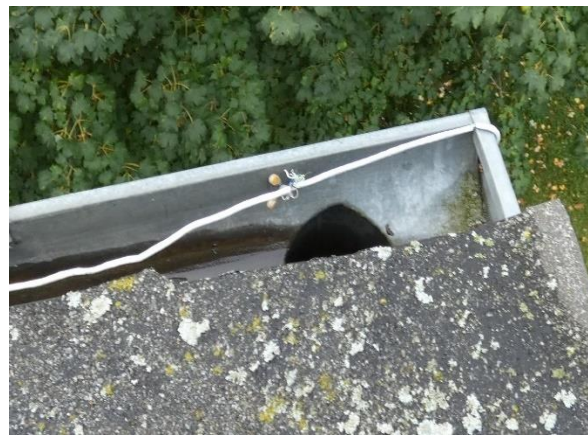
4.8.77.att. Neizolēti kabeļu savienojumi uz jumta. Mazcenu aleja 9, Jaunmārupe

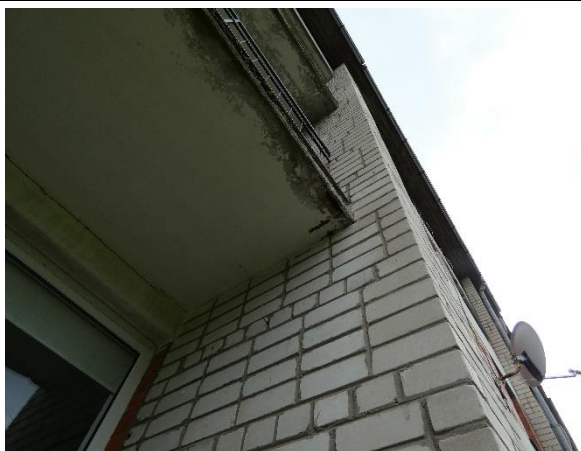
4.9.1.att. Bojāta lodžijas pārseguma plātne – plaisas, izdrupumi, atsegts korodēts stiebrojums. Mazirbe, Skolotāju māja 2

- iv. bojātiem lodžiju elementiem nepieciešams paredzēt atjaunošanu - attīrīt metāla elementus no korozijas, atjaunot krāsojumu un atjaunot bojāto aizpildījumu;
- v. atjaunot lodžiju pārsegumu plātņu stiebrojuma aizsargkārtu, nepieciešamības gadījumā organizējot nokrišņu ūdens novadīšanu tālāk no plātnes malas, ierīkojot skārda nosed detaļu ar lāseni 3-4 cm.

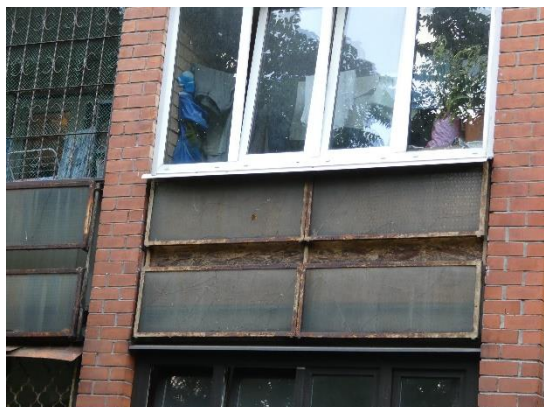
Nevienā no apsekotajām ēkām, kur izbūvēts šāds lodžiju norobežojums, nav konstatēts metāla aizsargkrāsojums. Tas nozīmē, ka krāsojums ir nolietojies un ēku ekspluatācijas periodā kopš būvniecības, tas nebija atjaunots. Norobežojuma metāla rāmjiem, stiprinājumiem un ieliekamām detaļām konstatēta pastiprināta korozija (att. 4.9.3., 4.9.4., 4.9.8.).

4.9.3.att. Lodžiju norobežojuma konstrukcijas korozija. Kapseļu iela 4 k-2, Rīga

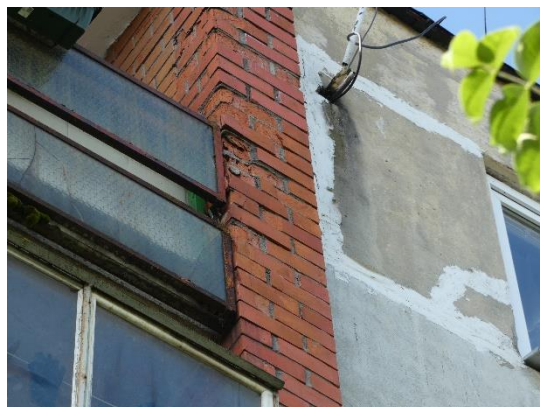
4.9.4.att. Korodējusi lodžiju konstrukcija un stiprinājumu elementi. Kapseļu iela 4 k-2, Rīga

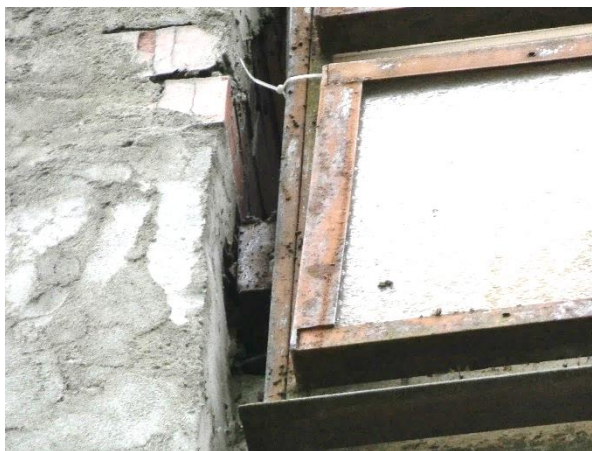
4.9.7.att. Bojāts lodžijas norobežojuma aizstiklojums. Lodžiju pārseguma paneļa izdrupumi un stiegrojuma korozija. Ausekļa pr. 1, Ogre

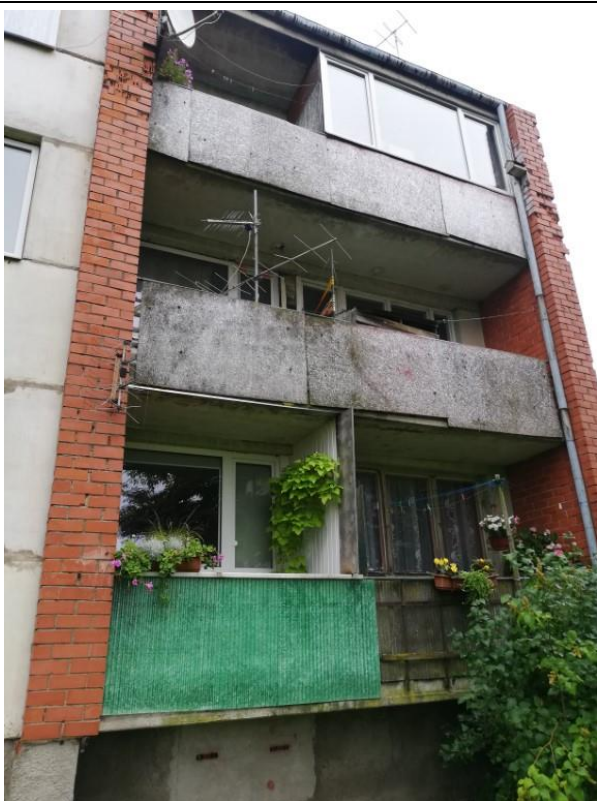
4.9.8.att. Korodējuši lodžiju metāla konstrukcijas un stiprinājumu elementi. Ausekļa pr. 1, Ogre

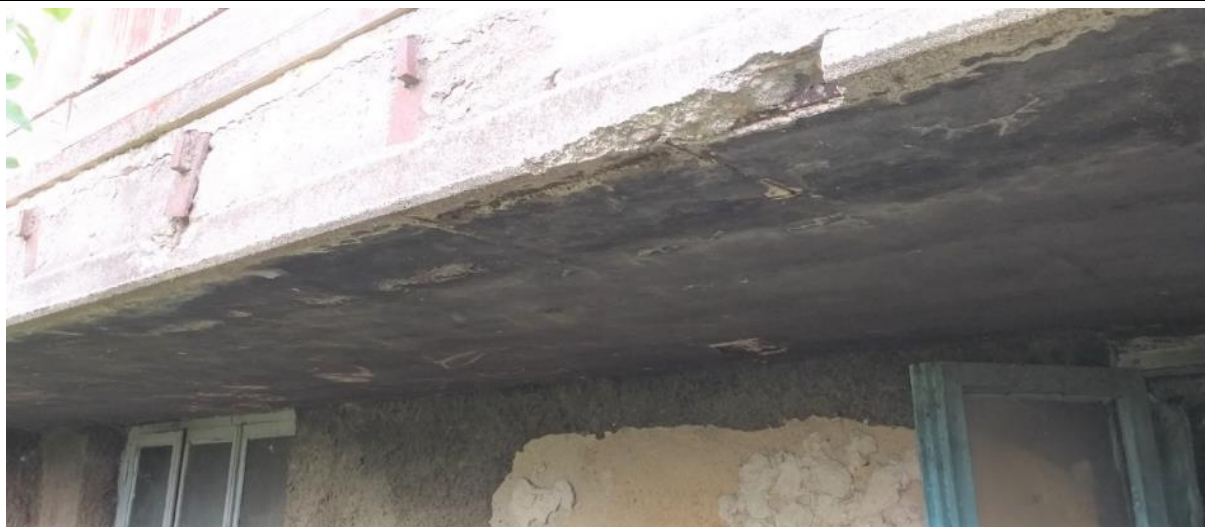
4.9.11.att. Ugunsgrēka rezultātā bojāta lodžijas pārseguma plātne – plaisas, izdrupumi un atsegts stiegrojums. Saulkalni, Liepa

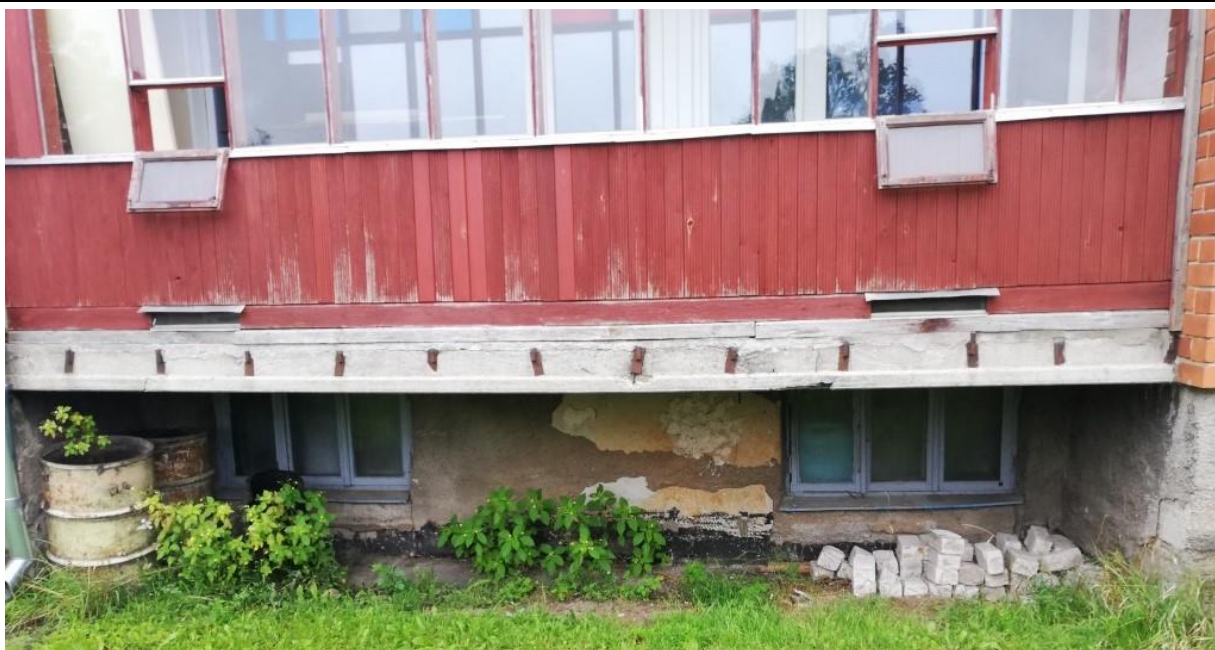
4.9.12.att. Lodžijas pārseguma plātne ieliekusies – plaisas, izdrupumi un detaļu korozija. Saulkalni, Liepa.

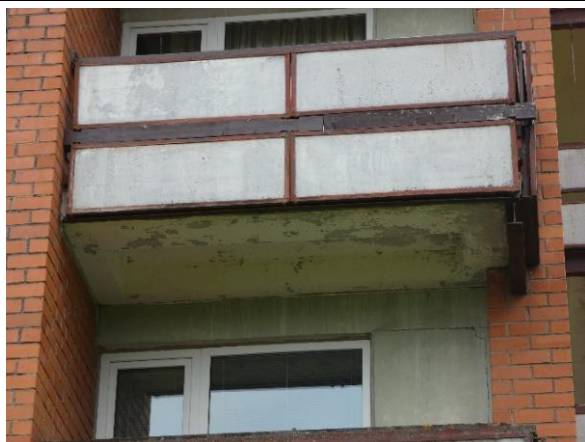
4.9.13.att. Konsolsija un lodžijas norobežojošo elementu metāla konstrukciju elementi korodējuši, bez aizsargpārklājuma. Nepieciešams veikt to pretkorozijas apstrādi. Konsolsijas balsta vieta labā stāvoklī. Loka iela 3, Cēsis.

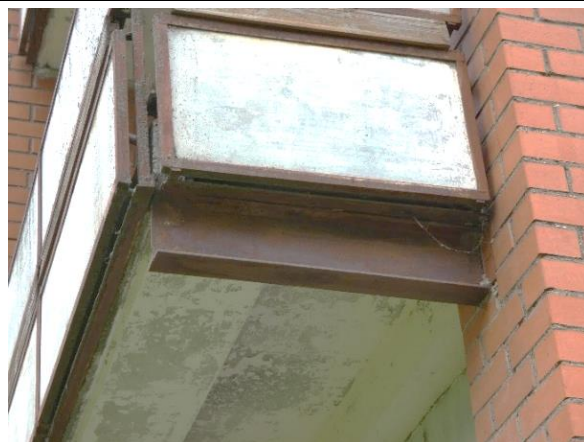
4.9.14.att. Konsolsija un lodžijas norobežojošo elementu metāla konstrukciju elementi korodējuši, bez aizsargpārklājuma. Nepieciešams veikt to pretkorozijas apstrādi. Konsolsijas balsta vieta labā stāvoklī. Loka iela 3, Cēsis.

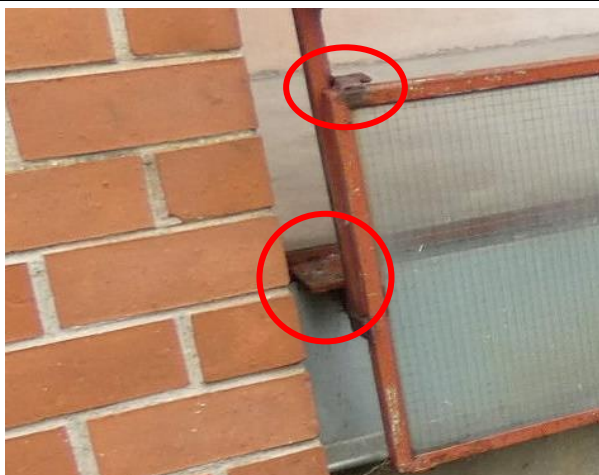
4.9.15.att. Lodžiju norobežojošo elementu stiprinājumi un metinājumu savienojumu vietas ar koroziju. 1905.gada iela 7, Talsi

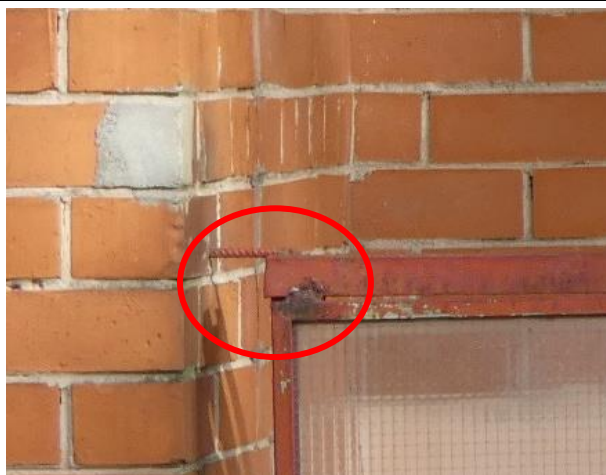
4.9.16.att. Lodžiju norobežojošo elementu stiprinājumi un metinājumu savienojumu vietas ar koroziju. 1905.gada iela 7, Talsi

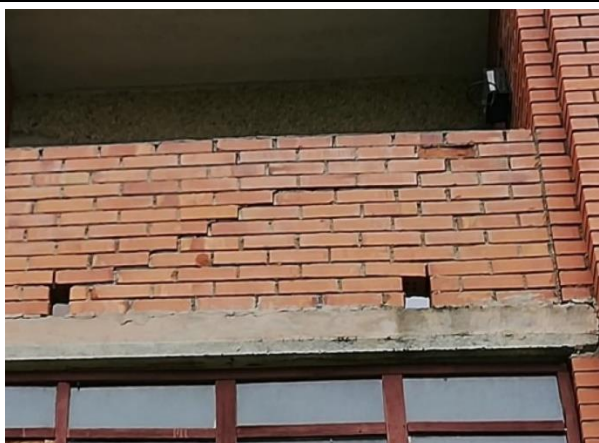
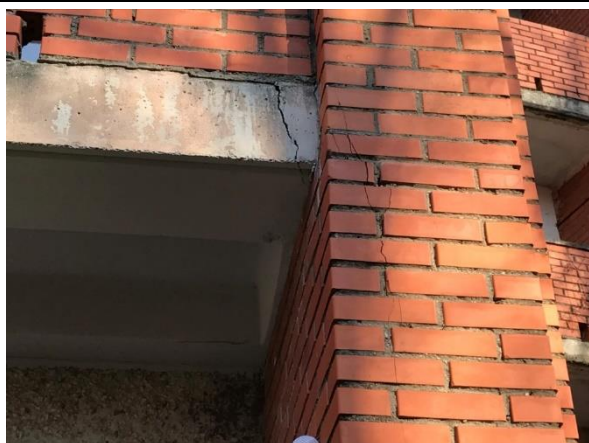
| <p>4.9.17.att. Plaisa un izdrupumi lodžijas norobežojošā ķieģeļu mūrī. Valmieras iela 21, Cēsis</p> | <p>4.9.18.att. Plaisa lodžijas pārsegumā un izdrupumi lodžijas norobežojošā ķieģeļu mūrī. Valmieras iela 21, Cēsis</p> |

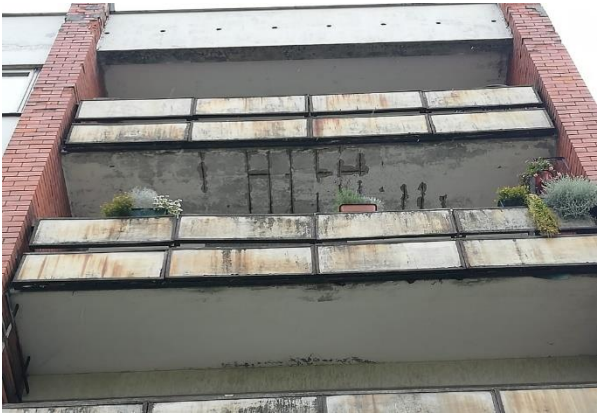
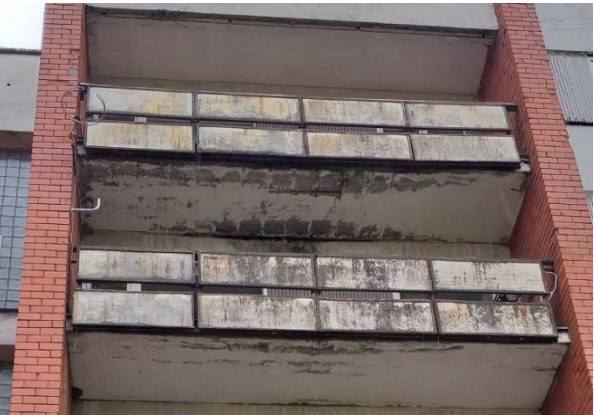
| <p>4.9.19.att. Lodžijas pārseguma plātnes apakšējā virsmā betona aizsargkārtas. Valmieras iela 25, Cēsis</p> | <p>4.9.20.att. Lodžijas pārseguma plātnes apakšējā virsmā betona aizsargkārtas atslāņošanās un stiegrojuma korozija. Valmieras iela 25, Cēsis</p> |

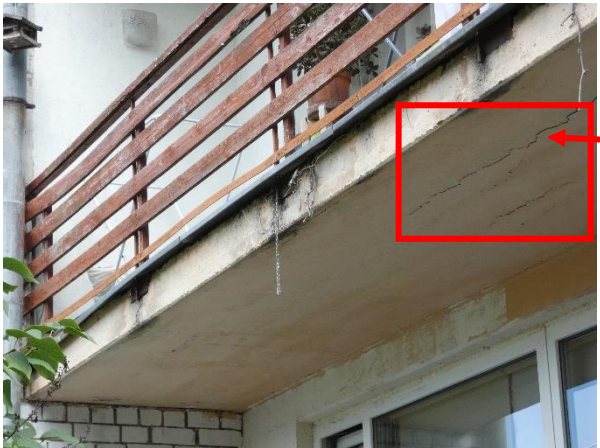
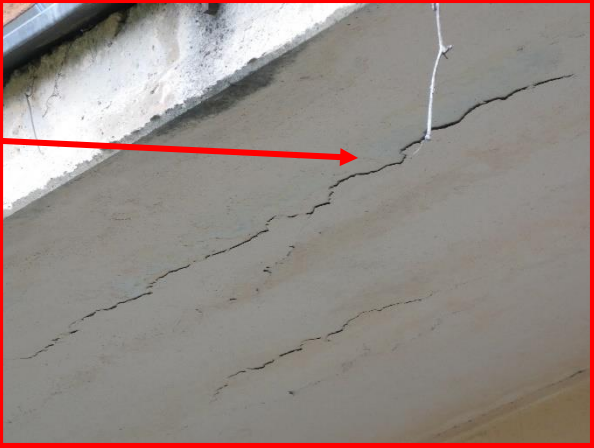
| <p>4.9.21.att. Bojāts lodžijas pārseguma panelis – plaisas, izdrupumi, atsegts korodēts stiegrojums. Mazcenu aleja 9, Jaunmārupe</p> | <p>4.9.22.att. Bojāts lodžijas pārseguma panelis – plaisas, izdrupumi, atsegts korodēts stiegrojums. Mazcenu aleja 9, Jaunmārupe</p> |

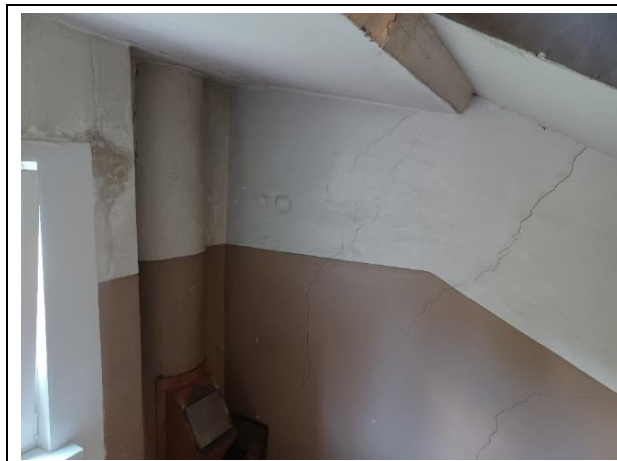
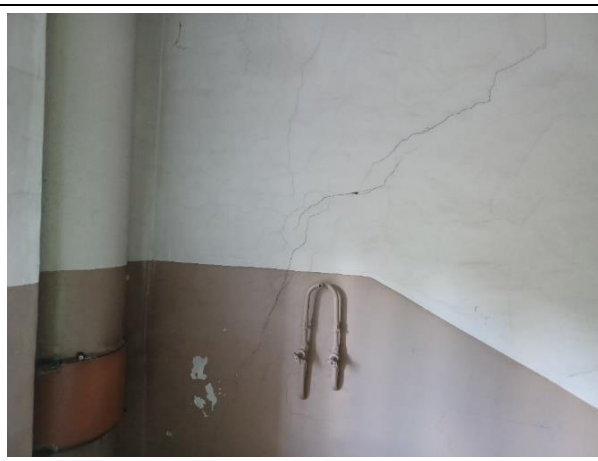
| <p>4.10.1. att. Atkritumu vadu lūkas<br/>aizmetinātas, netiek ekspluatēti. Kapseļu iela<br/>4 k-2, Rīga</p> | <p>4.10.2. att. Atkritumu vadu lūkas<br/>aizmetinātas, netiek ekspluatēti. Kapseļu iela<br/>4 k-2, Rīga</p> |

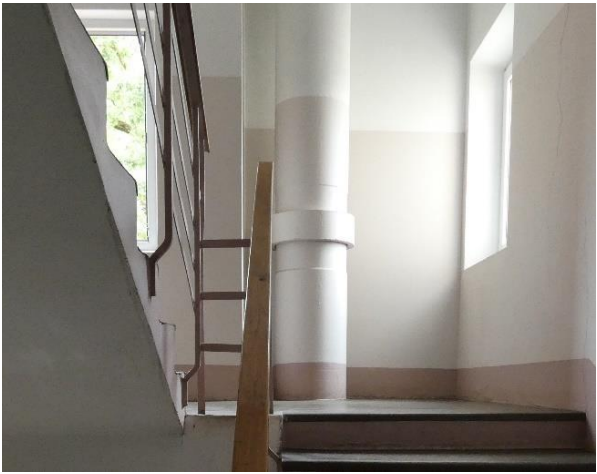
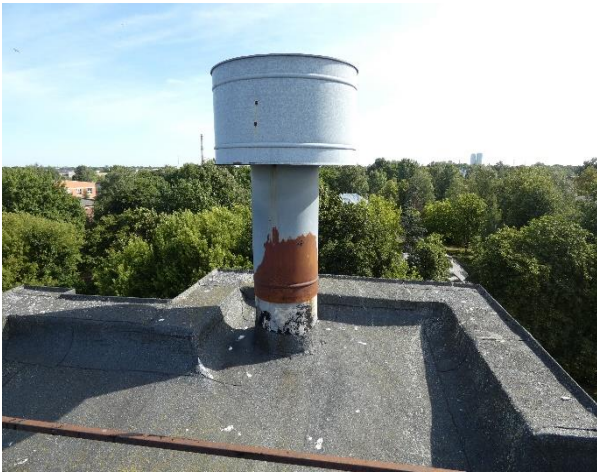
| <p>4.10.3.att. Atkritumu vada atvere ar vāku nav<br/>izbūvēta, atkritumu vads netiek ekspluatēts.<br/>Irlavas iela 26, Rīga</p> | <p>4.10.4.att. Atkritumu vada ventilācijas izvads<br/>virs jumta ar korozijas bojājumiem. Irlavas<br/>iela 26, Rīga</p> |

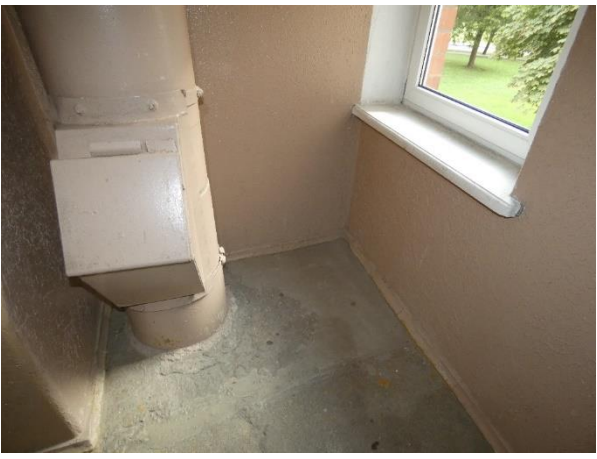
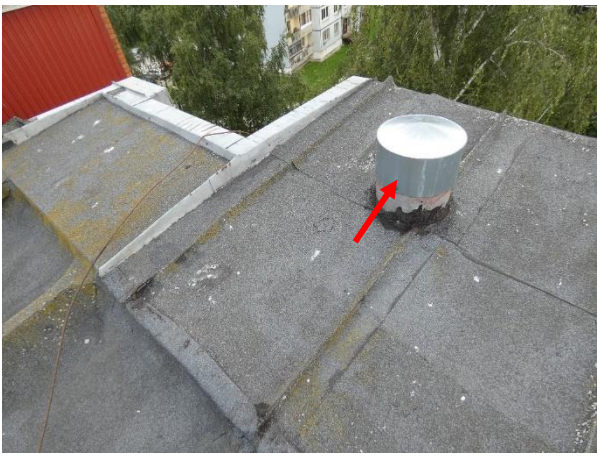
| <p>4.10.5.att. Atkritumu vada vāks aizmetināts<br/>un atkritumu vads netiek ekspluatēts.<br/>Ausekļa prospekts 1, Ogre</p> | <p>4.10.6.att. Atkritumu vada ventilācijas izvads<br/>virs jumta – apmierinošā stāvoklī. Ausekļa<br/>prospekts 1, Ogre</p> |

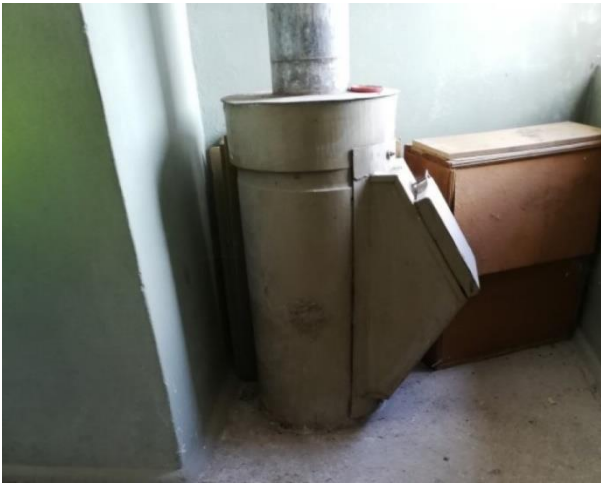
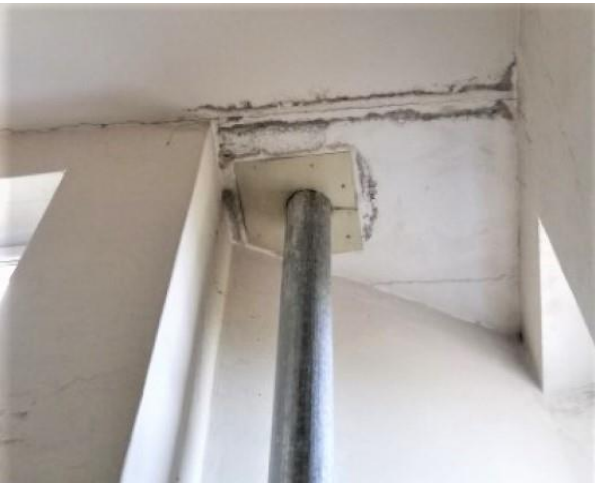
| <p>4.10.9.att. Ēkā ir atkritumu vads, tas netiek lietots. Valmieras iela 21, Cēsis</p> | <p>4.10.10.att. Atkritumu vada augšējais gals (vads darbojas kā ventilācijas kanāls). Valmieras iela 21, Cēsis</p> |
