**Company** SIA CMB  
Ventspils iela 48

**Customer** Druvienas iela 21, Rīga

**Device** testo 882

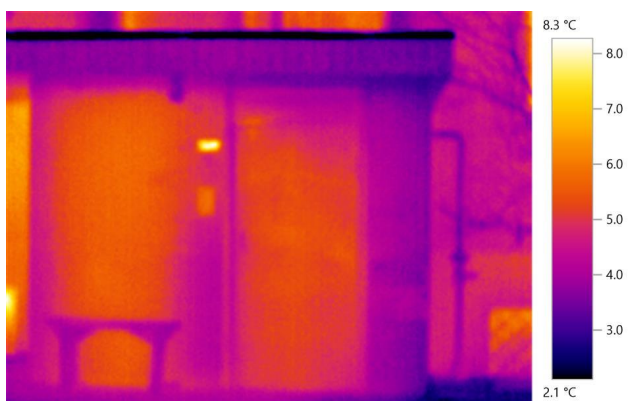
**1.attēls. Ēkas cokola/ārsienas mezgls**

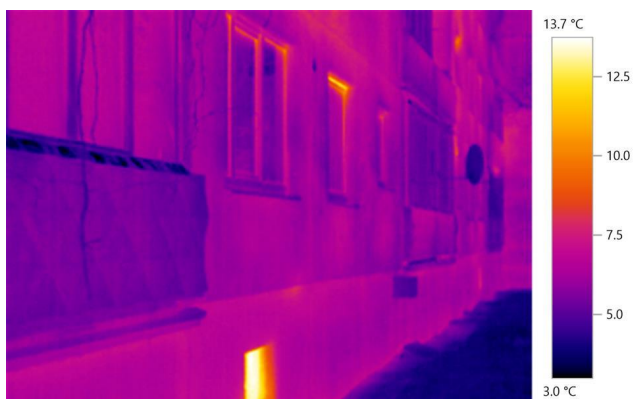
5.attēls. Siltuma zudumi caur ēka cokolu

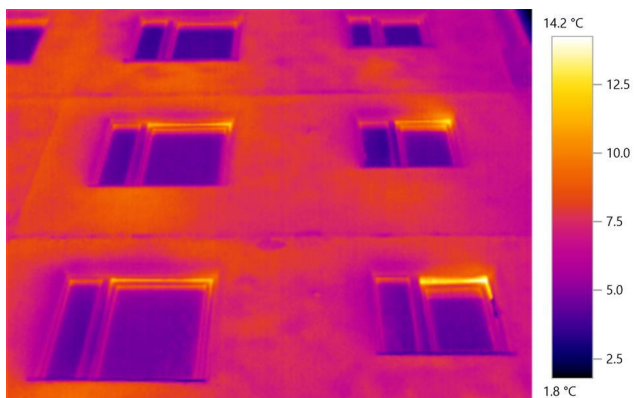
6.attēls. Ēkas dienvidu fasāde, siltuma zudui caur logu cokolā un 1.stāva loga rāmi

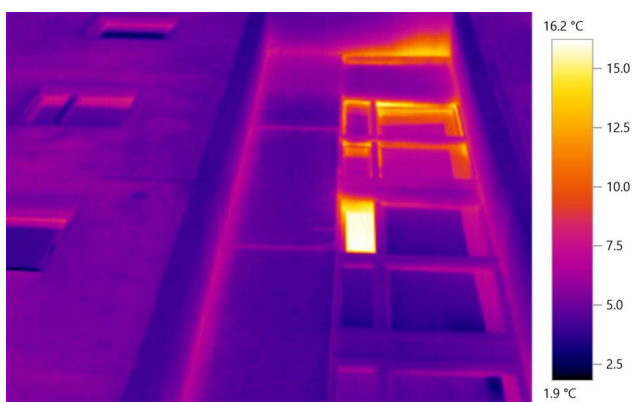
**13.attēls. Termiskais tilts ēkas stūrī**

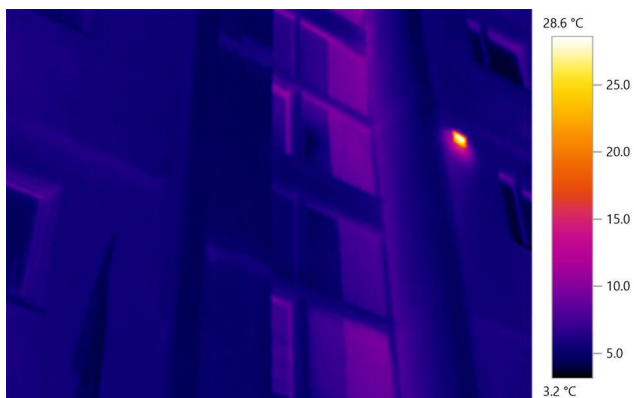
**15.attēls. Termiskais tilts ēkas stūrī**

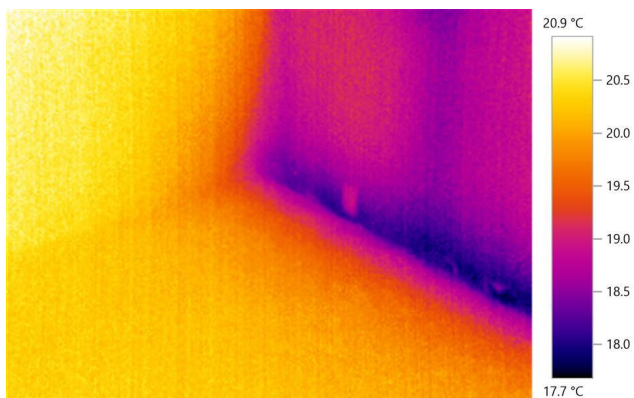
12.attēls. Termiskais tilts kāpņu telpas loga rāmja/stiklojuma savienojuma vietā

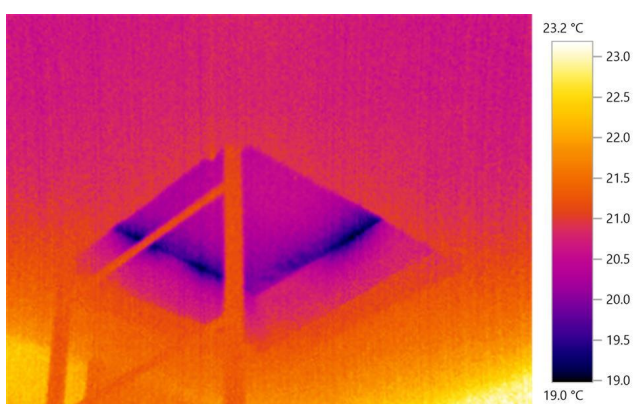
13.attēls. Ārsienas/pārseguma termiskais tilts

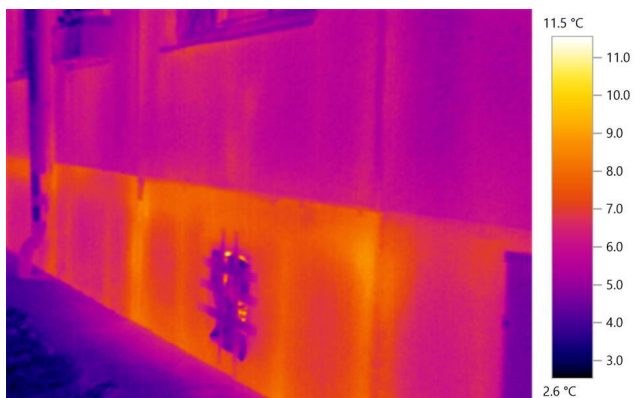
**2.attēls. Virsmas temperatūras paaugstināšanās cokola paneļu šuvju vietā**

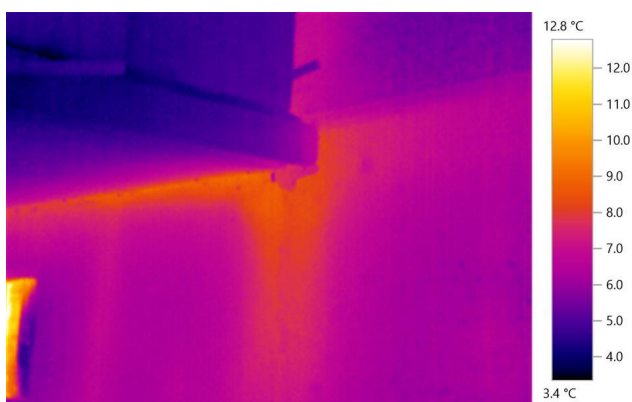
7.attēls. Termiskais tilts ārsienas/cokola mezglā

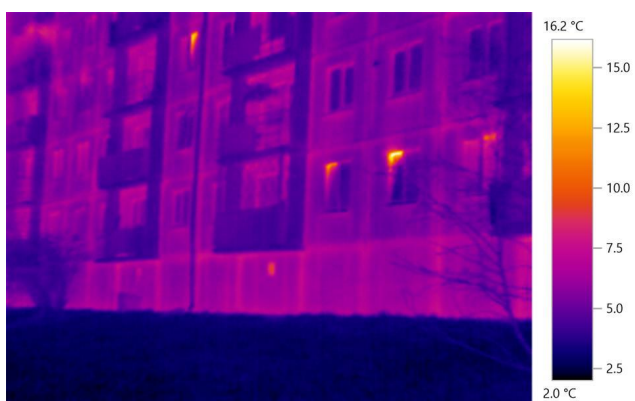
10.attēls. Paaugstināta virsmas temperatūra balkona/ārsienas mezglā

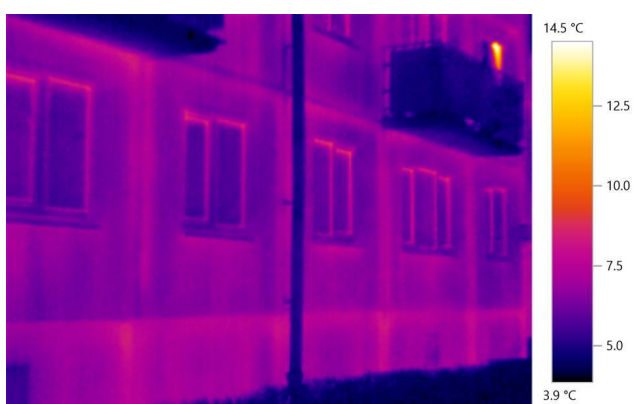
9.attēls. Virsmas temperatūras paaugstināšanās cokola paneļu šuvju vietās

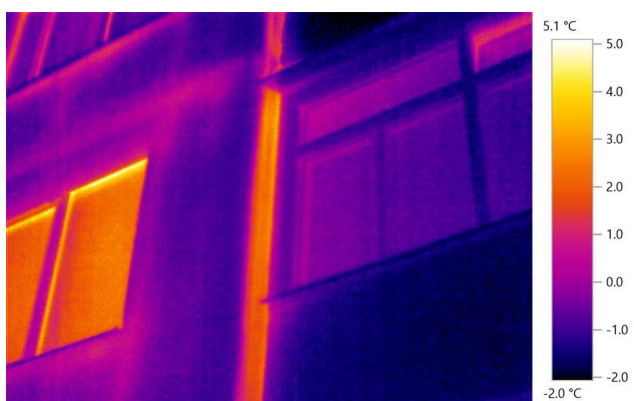
12.attēls. Termiskais tilts, paaugstināta virsmas temperatūra loga rāmja/stiklojuma savienojuma vietā

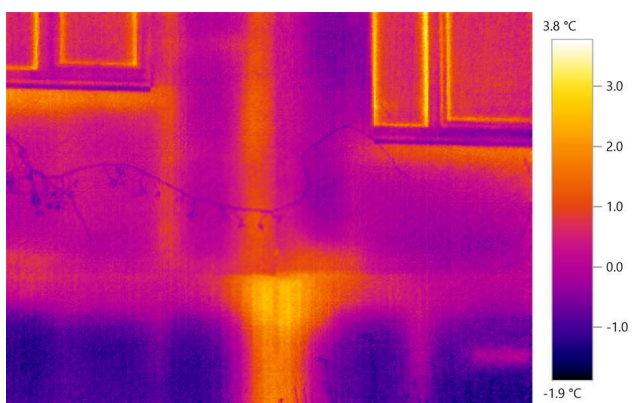
15.attēls. Paaugstināta virsmas temperatūra paneļu savienojuma vietās un loga rāmja/stiklojuma termiskais tilts

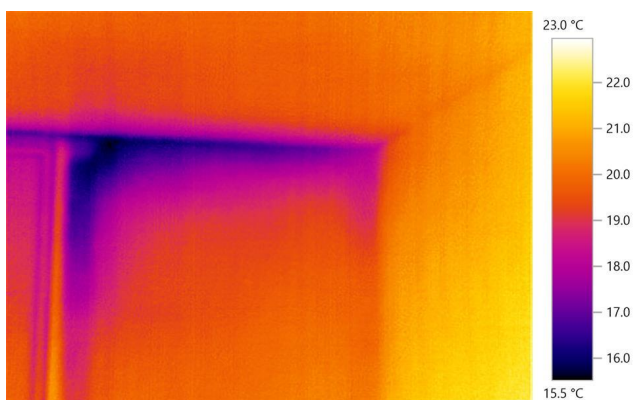
16.attēls. Pārseguma/ārsiena termiskais tilts

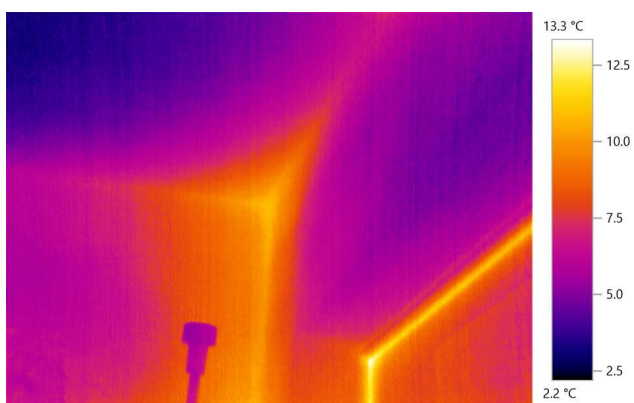
18.attēls. Balkona/ārsienas termiskais tilts

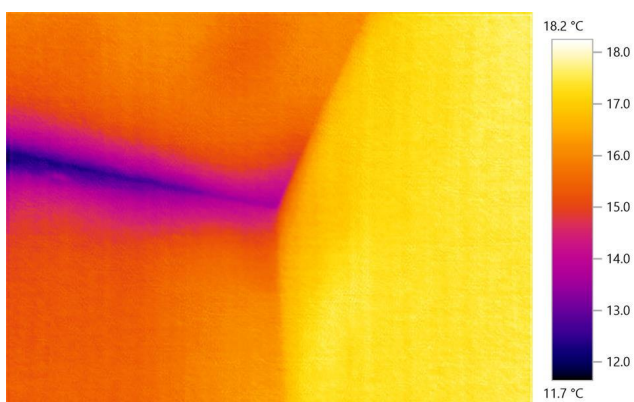
**20.attēls. Termiskais tilts ārsiena/pārsegums**

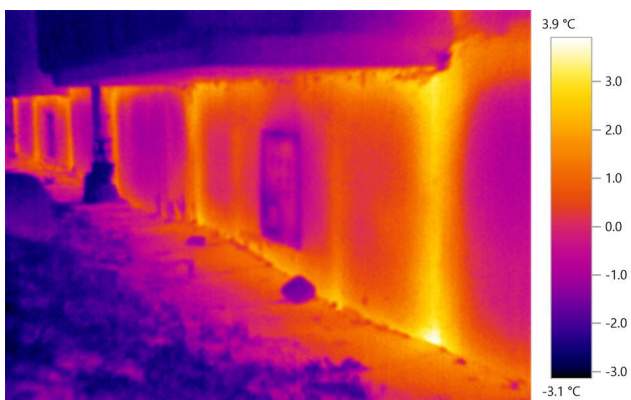
2.attēls. Balkona termiskais tilts, siltuma zudumi caur loga rāmi

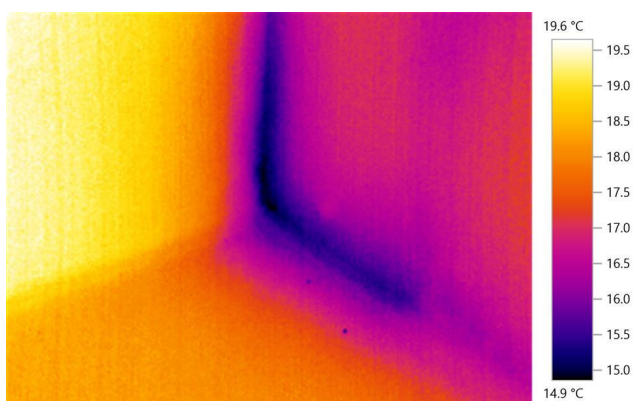
**6.attēls. Termiskais tilts pārseguma/ārsienas mezglā**

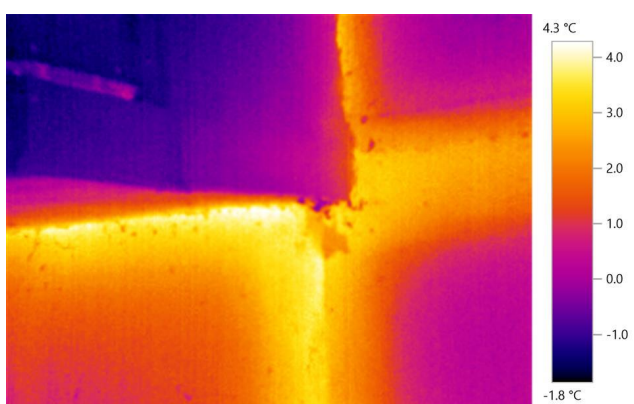
7.attēls. Siltuma zudumi no dzīvokļa uz kāpņu telpu

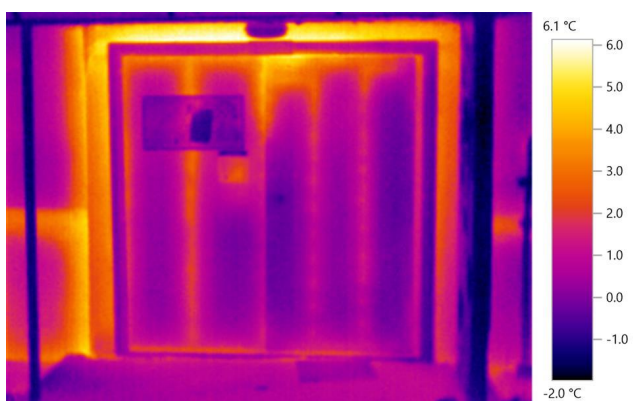
8.attēls. Balkona/ārsienas termiskais tilts

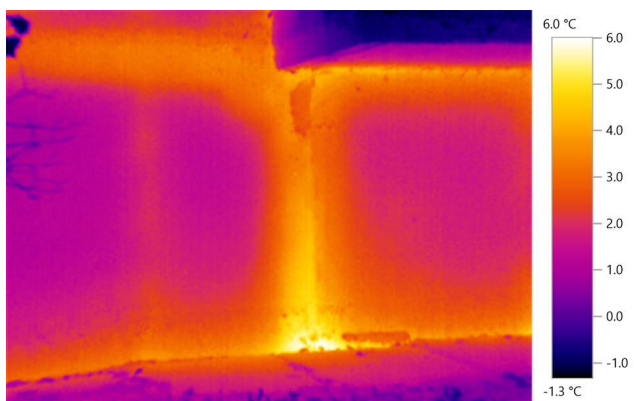
14.attēls. Siltuma zudumi caur logiem un ārsienu paneļu savienojuma vietām

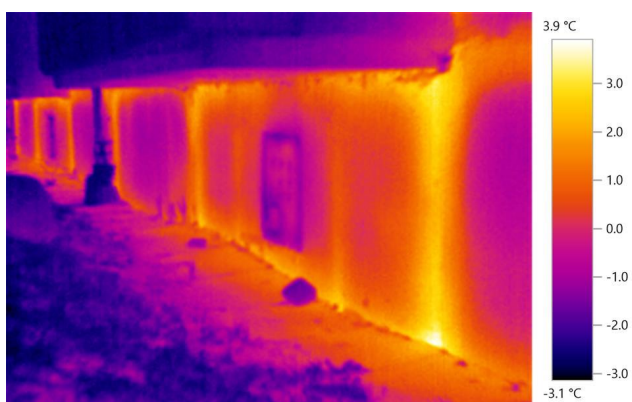
**2.attēls. Balkona termiskais tilts, siltuma zudumi caur loga rāmi**

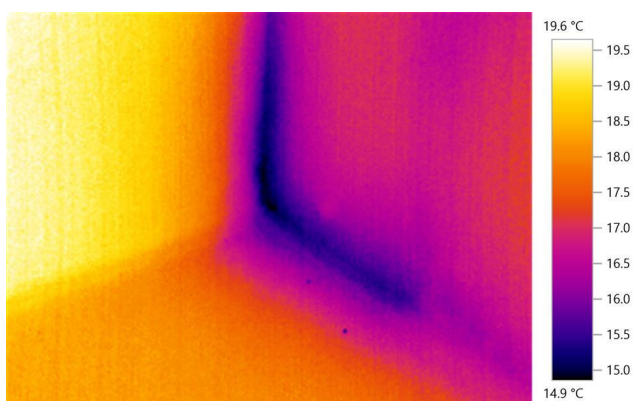
**6.attēls. Termiskais tilts pārseguma/ārsienas mezglā**

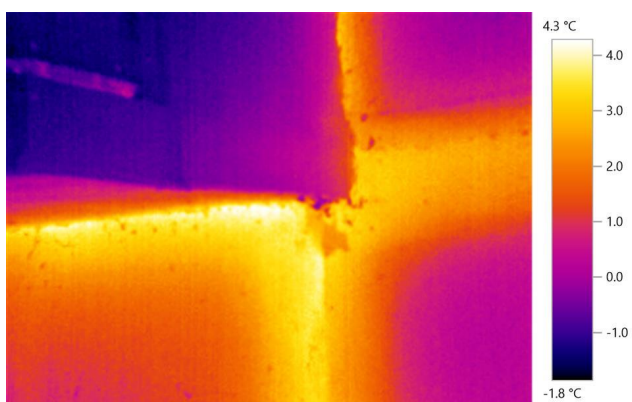
7.attēls. Siltuma zudumi no dzīvokļa uz kāpņu telpu

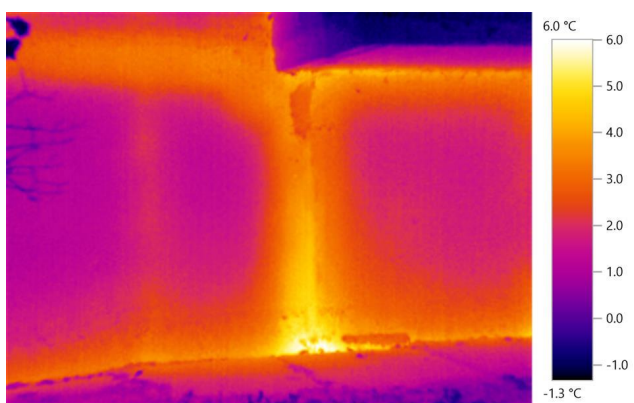
14.attēls. Siltuma zudumi caur logiem un ārsienas paneļu savienojuma vietām

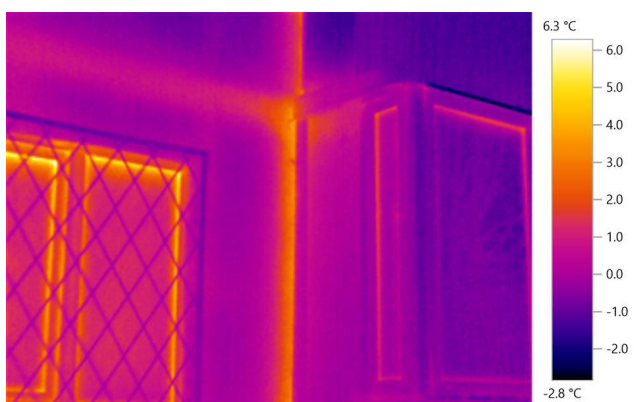
3.attēls. Balkona/ārsienas termiskais tilts, siltuma zudumi caur loga rāmja/stiklojuma savienojuma vietu

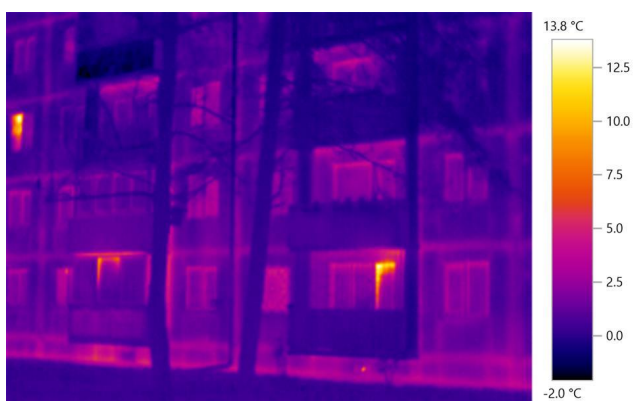
**17.attēls. Paaugstināta virsmas temperatūra ārsienas/cokola mezglā, ārsienas/balkona termiskais tilts.**
