Ekonomikas ministrija

Sērijveida daudzdzīvokļu dzīvojamu ēku izpētes rezultāti

Rīgā, 2023. gada 17.februārī

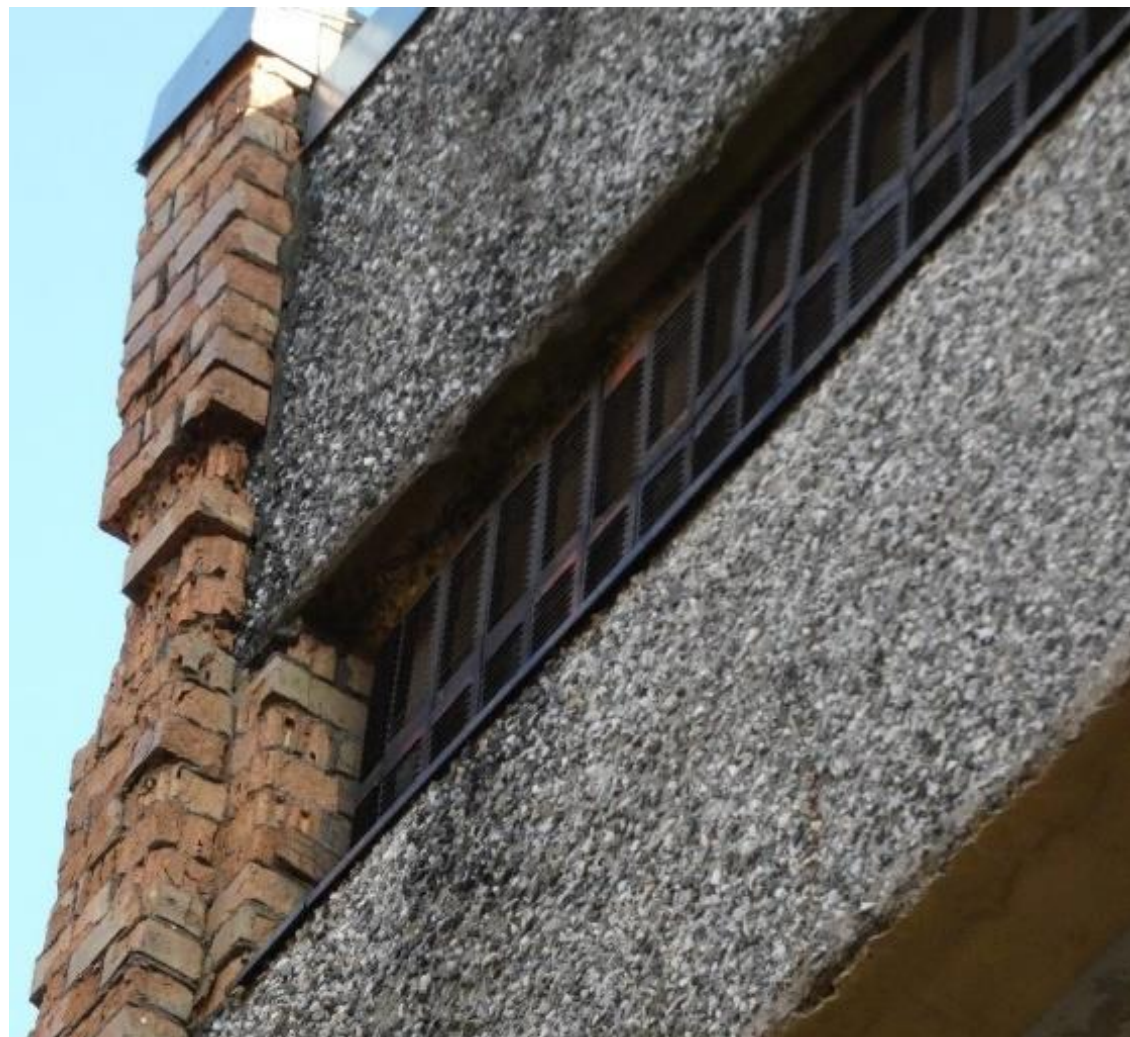
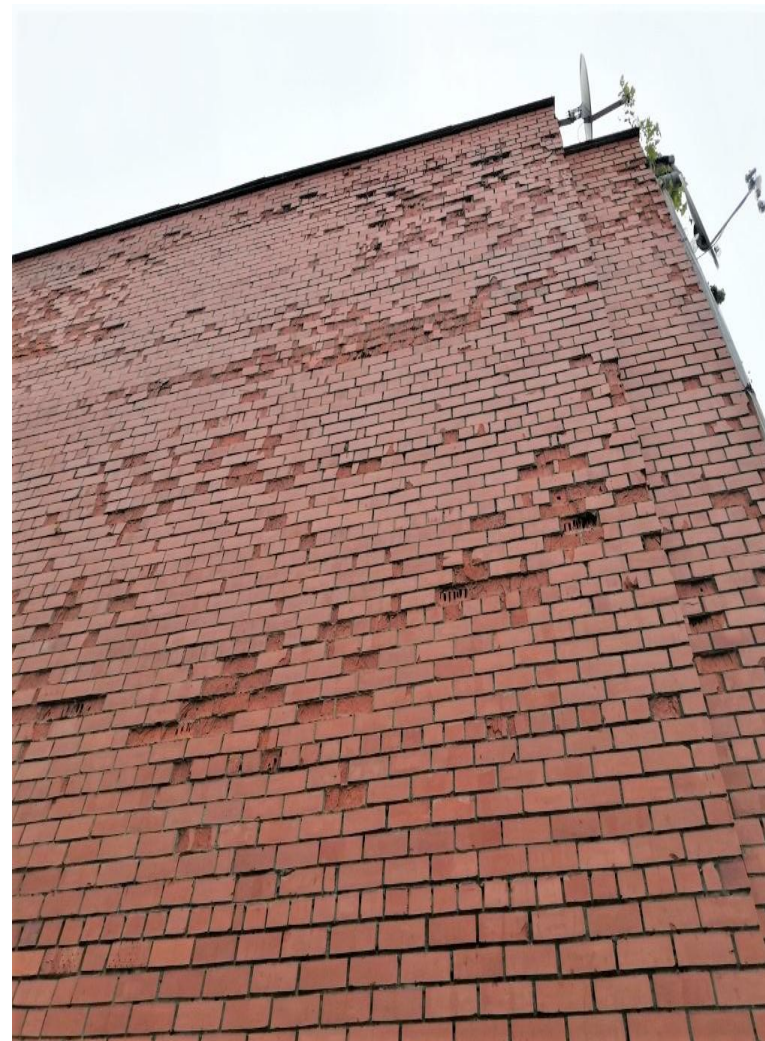
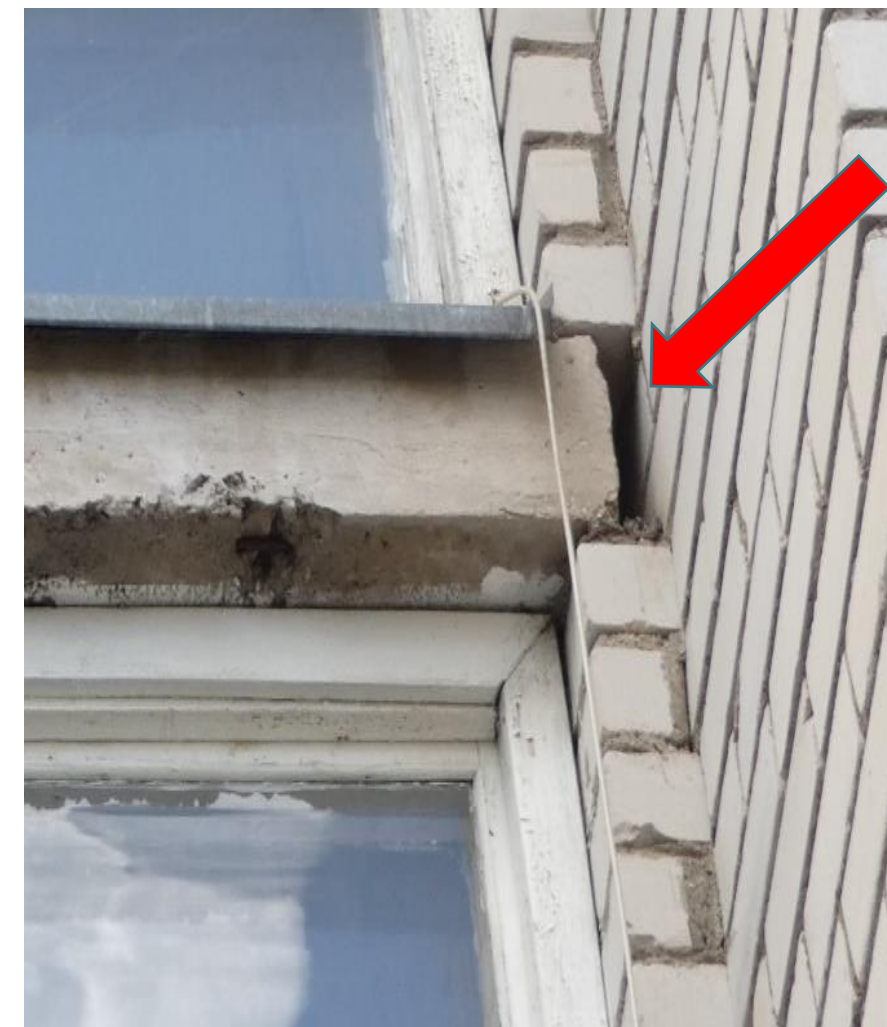
Apsekoto ēku nesošo sienu stāvoklis vērtējams kā apmierinošs un atbilstošs Būvniecības likuma 9.panta "mehāniskā stiprība un stabilitāte" prasībām, tomēr konstatēti bojājumi - izdrupumi, ķieģeļu destrukcija un mūra erozija, stiegrojuma atsegumi un korozija, kas attiecināmi uz būvdarbu defektiem, klimatisko apstākļu ietekmi un Projekta nepilnībām.

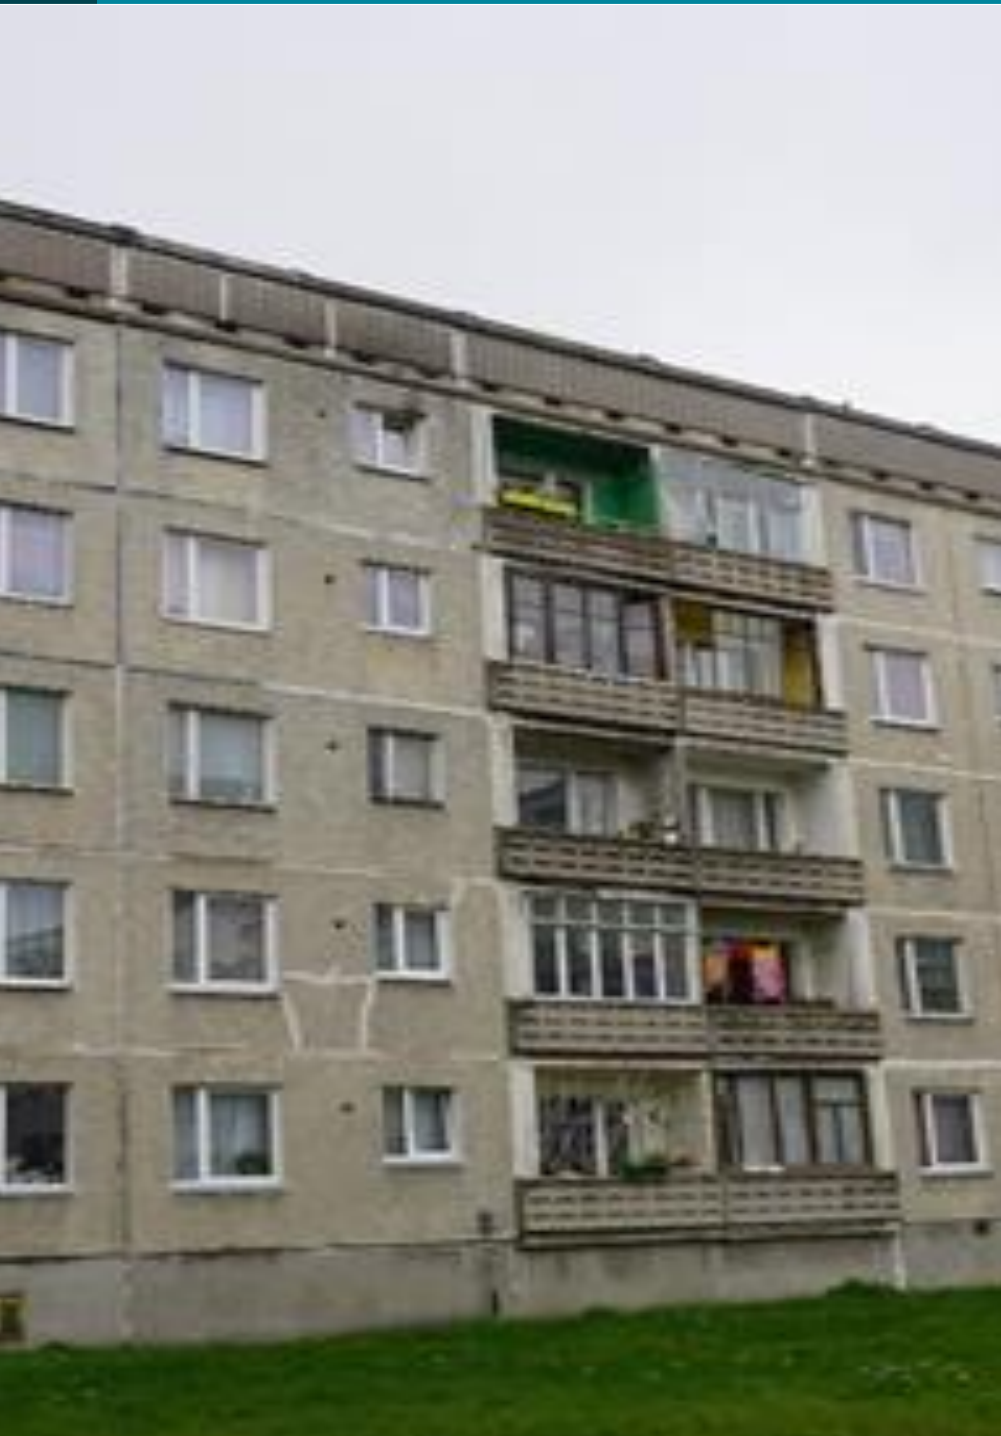
464. sērija

Būtiskākais no konstatētajiem defektiem ir jaunākā tipa 464. sērijas ēku jumta konstrukcijas centrālā U veida paneļa nepietiekams balstījuma dziļums un plaisas paneļu balstījuma vietās.

✓ Izstrādāts tipveida risinājums jumta konstrukciju pastiprināšanai.

- Pārseguma paneļu un nesošo sienu savienojumu mezglu remontdarbi (vietās, kur nav izveidots vai bojāts savienojuma mezglu aizbetonējums).
- Lietus ūdens aizsargapmaļu un lietus ūdens novadsistēmas remonts.

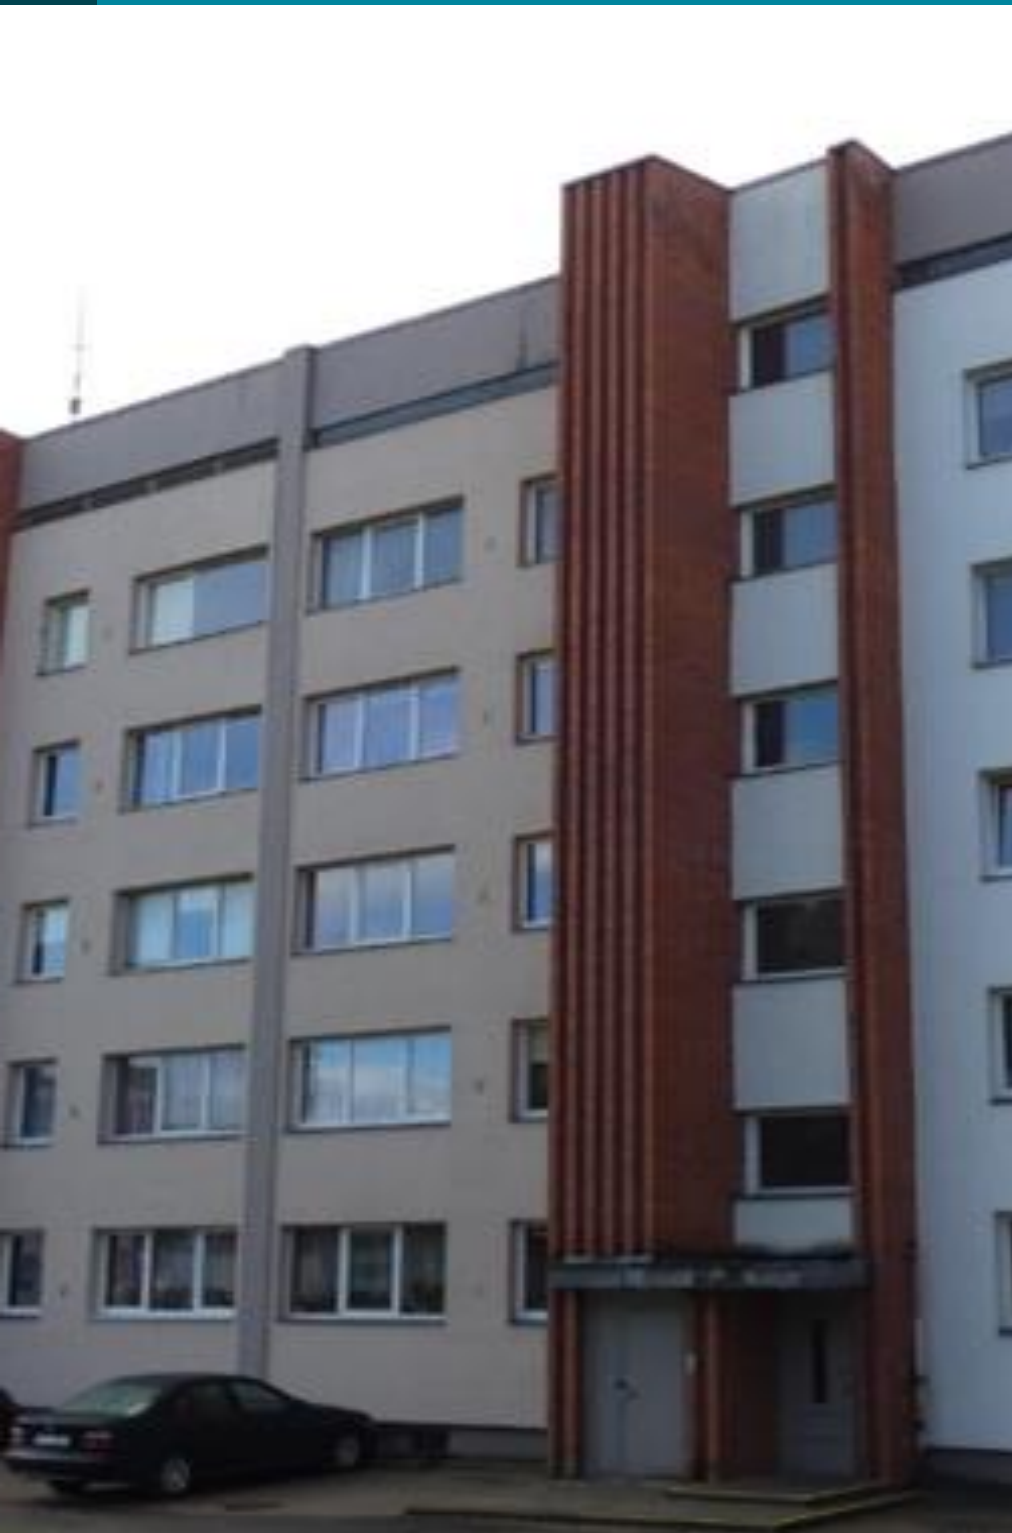
103. sērija

Daļai ēku konstatētas plaisas nesošajās sienās pilastru daļā.

Daļai ēku konstatēti ailu pārsedžu balsta vietu nepilnības pagraba telpās.

Konstatēta lodžiju norobežojošo elementu - metāla konstrukciju un to stiprinājuma vietu korozija.

- ✓ Ēkas ekspluatācijas laika pagarināšanai izstrādāts pilastru demontāžas un tipveida risinājums iekārto sienu paneļu stiprināšanai.

- ✓ Ēkas drošai ekspluatācijai un stabilitātes nodrošināšanai izstrādāts ailu pārsedžu balsta vietu atjaunošanas tipveida risinājums.

- ✓ Lodžiju drošai lietošanai izstrādāts lodžiju norobežojošo margu atjaunošanas tipveida risinājums.

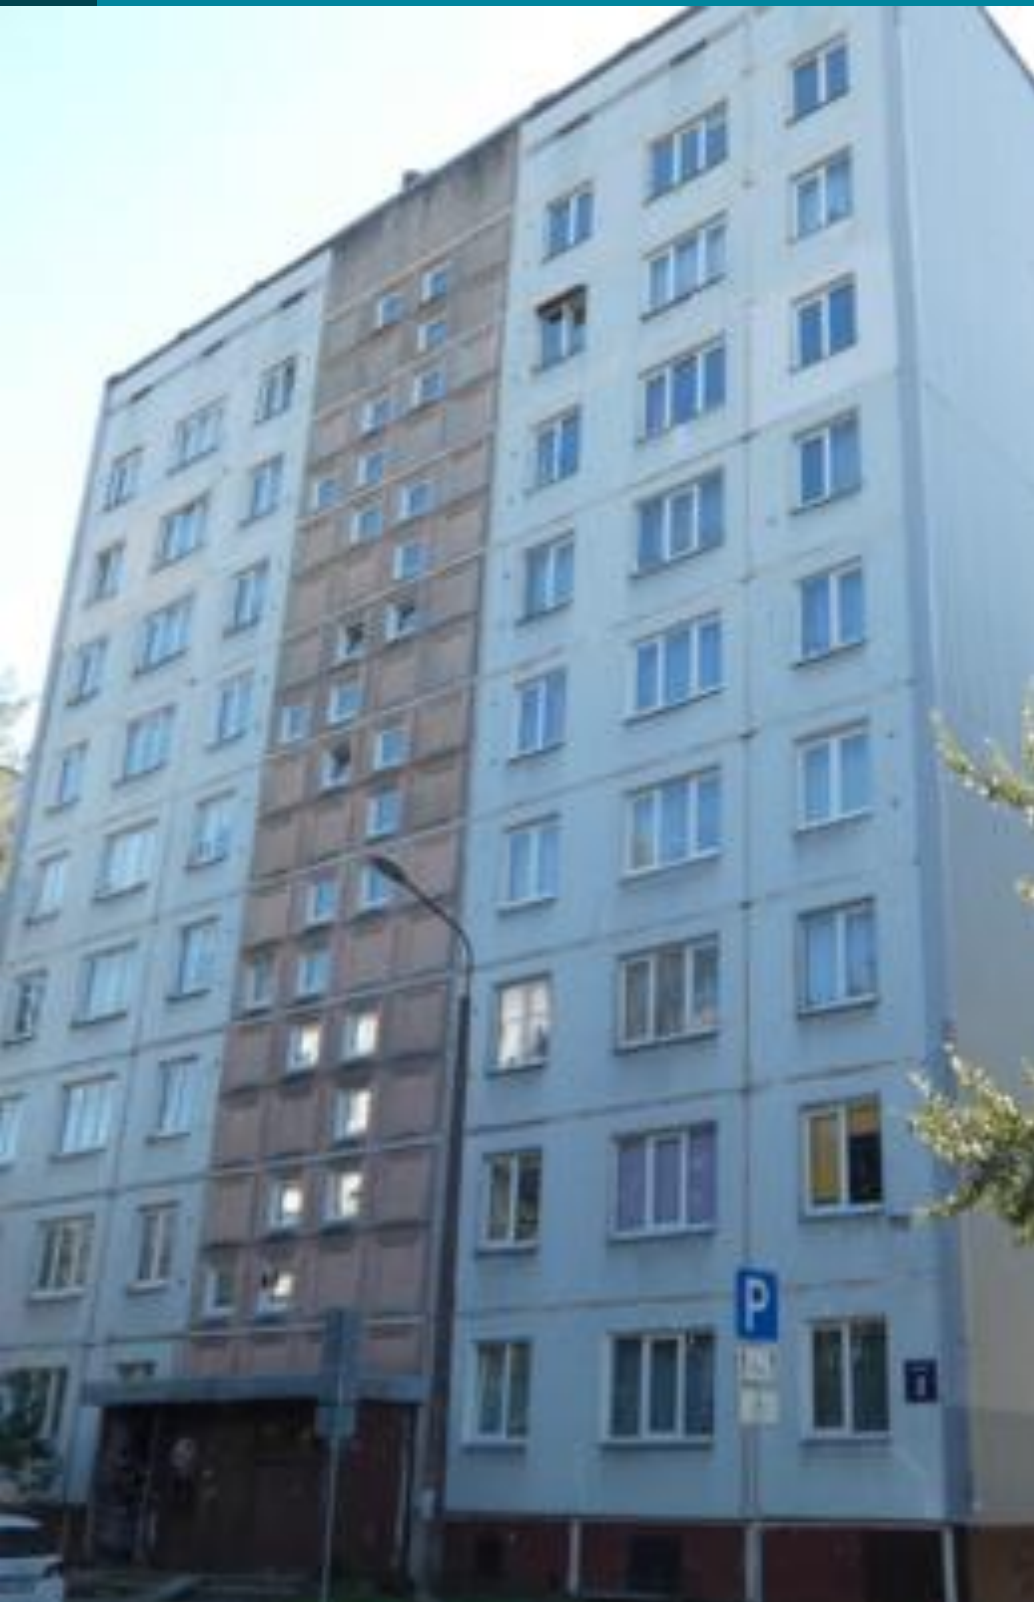
602.,602P sērija

Ēku apsekošanas un izpētes gaitā konstatētas pazīmes, kas varētu liecināt par atsevišķu konstruktīvo elementu mehāniskās stiprības un vai stabilitātes zudumiem:

- konstatētas balkonu nesošo konstrukciju un elementu bojājumi un deformācijas, kas norāda uz balkonu konstrukciju nedrošumu un neatbilstību;
- atsevišķu ēku jumta klāja plātņu tehniskajam stāvoklim konstatētas negatīvas izmaiņas, kuru dēļ draud iestāties pēkšņs neprognozējams vai daļējs darbības zudums un atzīts kā **pirmsavārijas. (ēkās ar balkoniem).**
- ✓ izstrādāti tipveida risinājumi, kas paredz nostiprināt jumta klāja plātnes un pārbūvēt balkonus, ar mērķi novērst pirmsavārijas situācijas un to veidošanos, kā arī ēkas mehāniskās stiprības un stabilitātes nodrošināšanai.

Konstatētas balkonu nesošo konstrukciju un elementu bojājumi un deformācijas
