ZIŅOJUMS

316. UN 318. SĒRIJAS DAUDZDZĪVOKĻU DZĪVOJAMĀS ĒKAS,
RĪGA, JELGAVA, VENTSPILS, RĒZEKNE
LĪGUMA Nr. EM 2023/16 (CMB līg. reģ. Nr. E-TA-89-07-23/EM)

EKONOMIKAS MINISTRIJA

SIA "CMB"

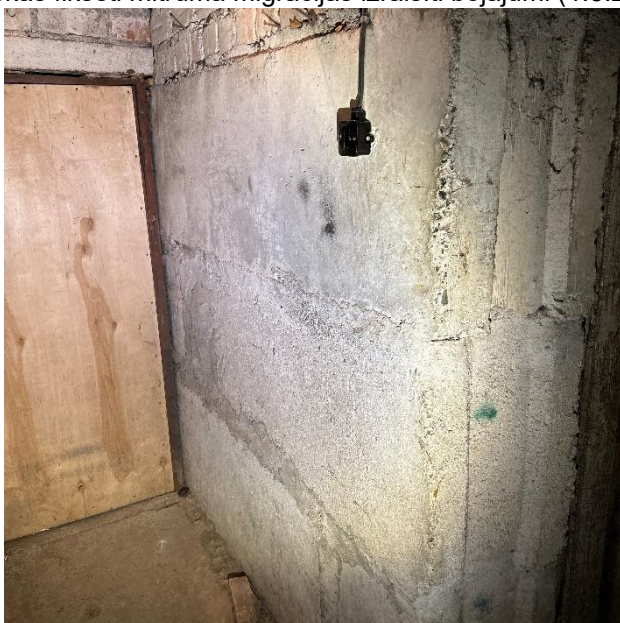
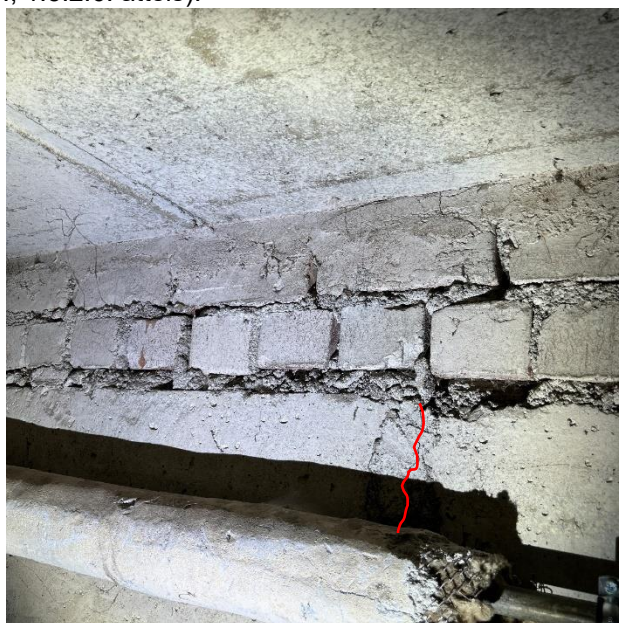
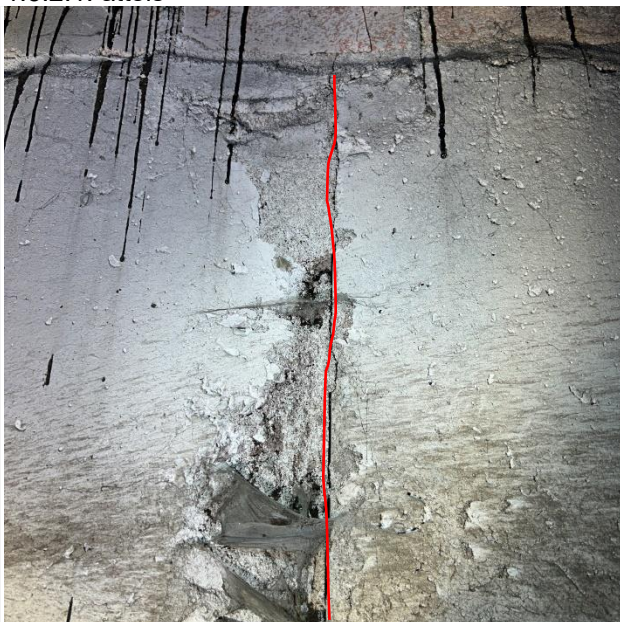
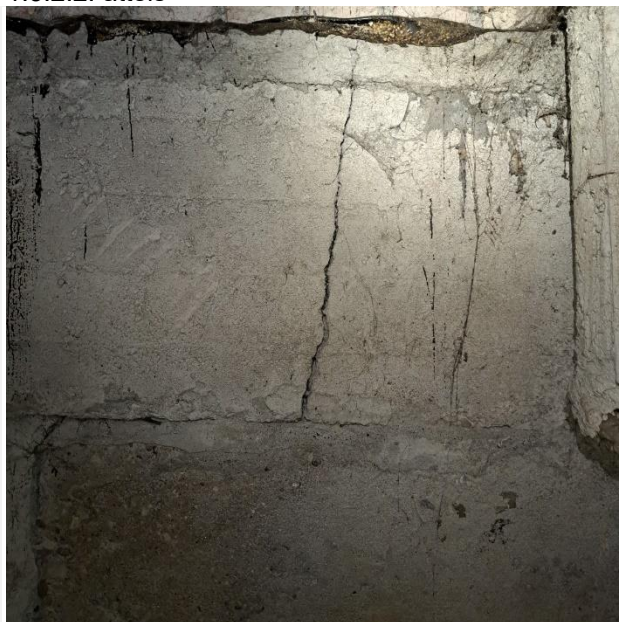
Apsekotajām pagrabstāvu sienu konstrukcijām ir konstatēti bojājumi un neatbilstības, kas neietekmē drošumu attiecībā uz būves mehānisko stiprību un stabilitāti: vietām pagrabstāvu sienu konstrukcijām tika konstatētas nelielas plaisas, galvenokārt pamatu bloku šuvēs, vietām blokos. Lokāli konstatēti pamatu bloki, kuri izgatavoti no zemas kvalitātes betona. 1.5.2.11. attēls Konstatētās pamatu bloku deformācijas, kā arī konstatētās plaisas virszemes sienu konstrukcijās liecina par iespējamu nevienmērīgu pamatu un pamatnes sēšanos, atkarībā no plaisu un deformāciju rakstura un apjoma ieteicams veikt vai jāveic raksturīgo plaisu monitoringu, lai konstatētu, vai noris deformāciju attīstība un lemtu par veicamajiem pasākumiem. Atsevišķās ēkās fiksēti mitruma migrācijas izraisīti bojājumi (1.5.2.5., 1.5.2.6. attēls).

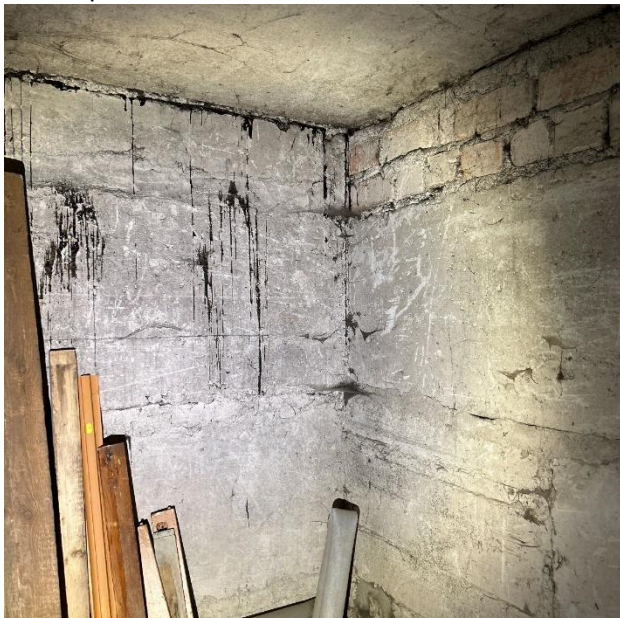
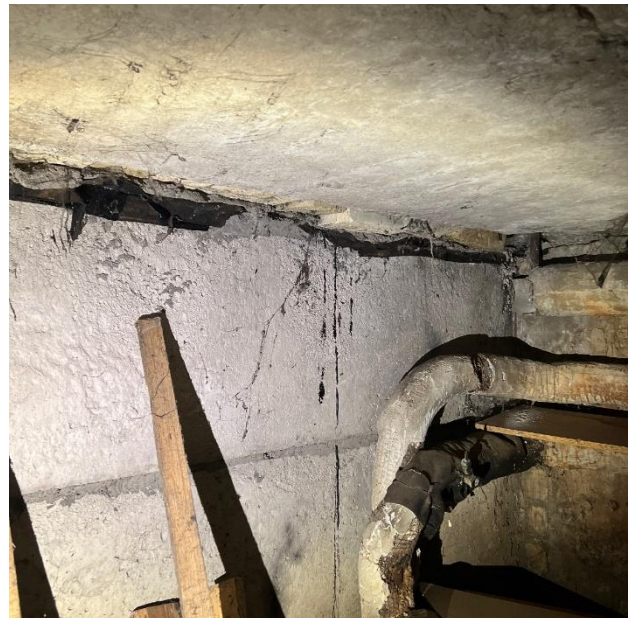
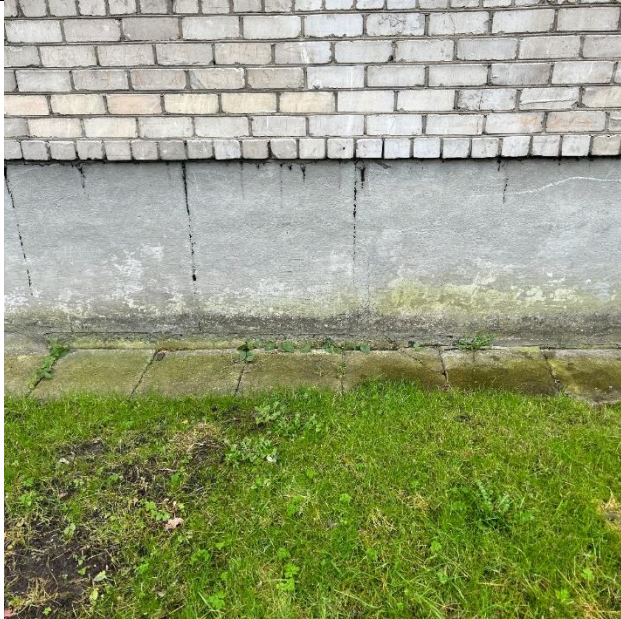
Ēku apsekošanas laikā tika konstatēts, ka 1-316 un 1-318 sērijas ēkām virs cokola (zem pagrabstāva pārseguma līmeņa) ir izbūvēta horizontālā hidroizolācija – lielākoties bitumens un ruberoīds divās kārtās (1.5.3.1. – 1.5.3.3. attēls). Apsekotajām mūra konstrukcijām no ārpuses virs horizontālās hidroizolācijas nav konstatētas būtiskas mitruma migrācijas pazīmes (1.5.3.3. attēls), horizontālā hidroizolācija pilda savu funkciju.

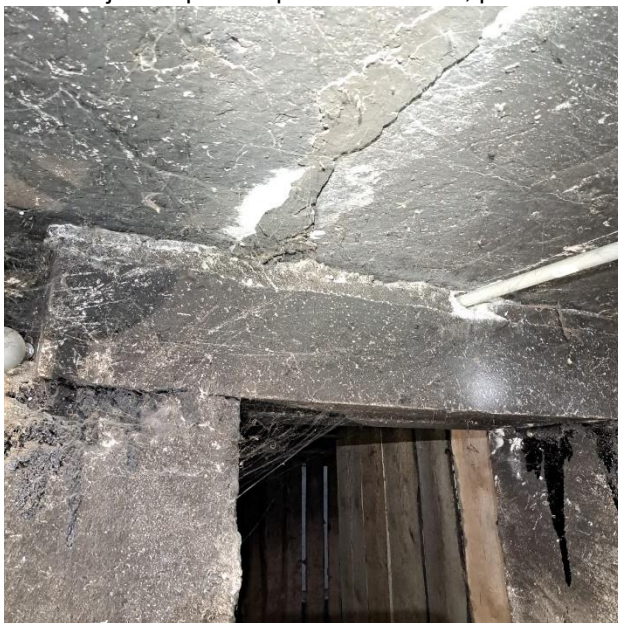
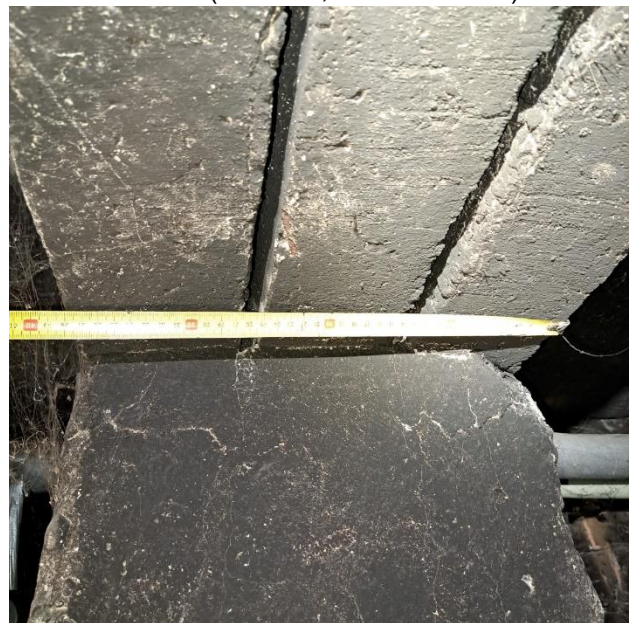
Apsekotajās ēkās tika konstatētas dzelzsbetona pārsedzes, galvenokārt ir izmantotas 120 mm platas blakus novietotas pārsedzes; gan tipveida projekti paredz, gan objektos tika konstatētas dažādu augstumu pārsedzes (1.5.4.16., 1.5.4.17. attēls). 1-316 sērijas ēku fasādes veidotas gan bez, gan ar redzamām dzelzsbetona ailu pārsedzēm. Ārsienu mūra pārsedzēm konstatēts risinājums, kur ailas mūra pārsedze veidots virs stiegrām, kurām pēc tam ir izveidota apmetuma apdare. Ārsienu pārsedžu risinājumu atšķirības ir konstatētas arī tipveida projektos atšķirīgiem nesošo sienu konstrukciju variantiem (1.5.4.18., 1.5.4.19. attēls). Kopumā ēku dzelzsbetona pārsedzēm netika konstatēti bojājumi vai neatbilstības, kas ietekmē būves drošumu, atsevišķām pārsedzēm konstatēts atsegts stiegrojums ar korozijas bojājumu pazīmēm. Ārsienu mūra pārsedzēm konstatēti bojājumi: nobiris apmetums, atsegts stiegrojums ar korozijas bojājumiem, mūrējuma deformācijas un plaisas pārsedzes zonā, pastāv elementu krišanas risks (1.5.4.20., 1.5.4.21. attēls).

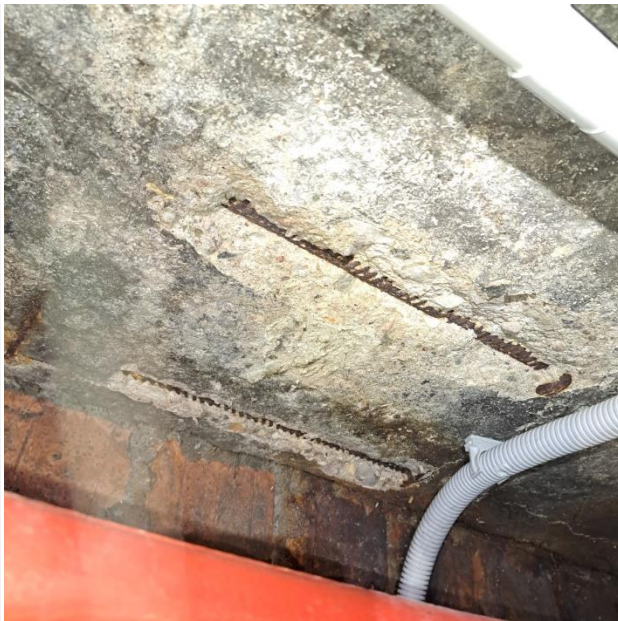
1.5.6.6. attēls

Apsekojot ēkas pagrabstāvu pārsegumus, tiem lokāli tika konstatētas stiegrojuma korozijas un betona aizsargkārtas atslāņošanās pazīmes (1.5.6.6., 1.5.6.7. attēls), kas var, pirmkārt, veicināt stiegrojuma degradāciju, otrkārt, tas rada neatbilstību ugunsdrošības prasībām. Apsekošanas laikā ir konstatēts, ka pagrabstāva pārseguma plātnēs ir izveidoti lokāli atvērumi inženiertīklu šķērsojumiem (1.5.6.7. - 1.5.6.9. attēls), daļa no tiem ir izveidoti sākotnēji, bet ekspluatācijas laikā izveidoti, visticamāk, - lai pārnestu pirmā stāva dzīvokļa inženiertīklus zem pārseguma līmeņa (tipveida projekts paredz, ka ūdensvada un kanalizācijas tīkli tiek izvietoti šahtās un horizontālie cauruļvadi tiek izvietoti virs grīdas līmeņa). Apsekotā ēkā ar riboto plātņu pārsegumu zonu, vairākās vietās, izveidojot inženiertīklu šķērsojumus, ir bojāts nesošais ribu stiegrojums (1.5.6.9. attēls), kas ir bojājums, kas pie noteiktiem apstākļiem var ietekmēt drošumu. Apsekotā ēkā, kuri ir konstatēta ievērojama āršienu nobīde no vertikāles un plaisas, konstatētas plaisas plātņu saduršuvēs (1.5.6.10. attēls). Pēdējā stāva pārsegumiem lokāli ir konstatēti mitruma izraisīti bojājumi (galvenokārt jumta seguma bojājumu un nepilnību dēļ): samitrinājuma paliekas, izsāļojumi (1.5.6.11. attēls).

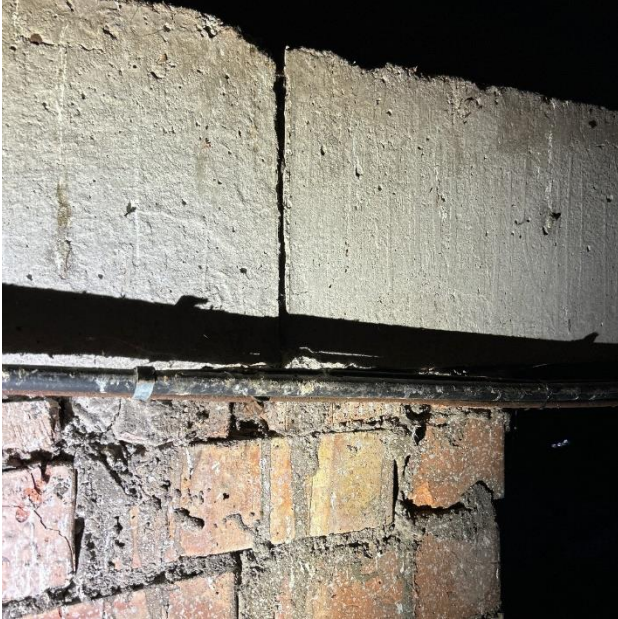
1.5.7.9. attēls

Izpētes laikā konstatēti arī no ēku tipveida projektiem atšķirīgi risinājumi, piemēram, divās ēkās no pētītajām kores sijas izbūvētas no taisnstūra šķērsriezuma (270(h)x210mm) dzelzsbetona gatavelementiem (1.5.7.9. un 1.5.7.11. attēls). Vienā no ēkām spāres balstītas uz kores sijas (1.5.7.10. attēls), spāres savā starpā

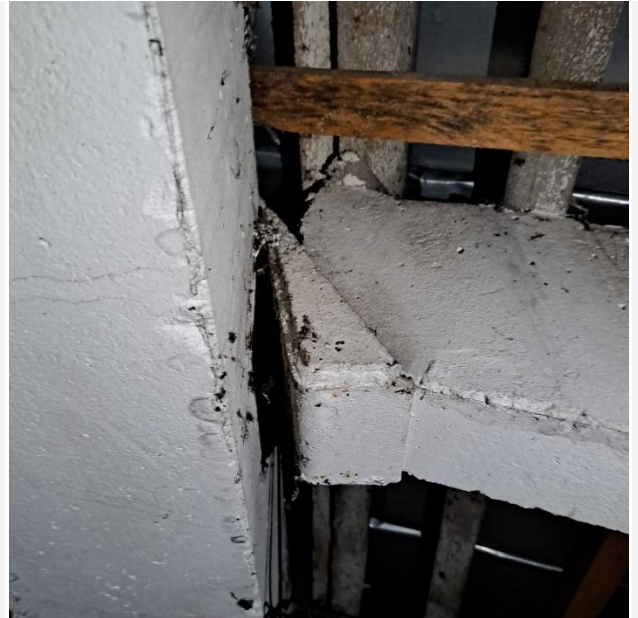
1.5.7.12. attēls

sametinātas un savienojums aizpildīts ar javu, līdzīgi kā tipveida projektam, bet citā pētītajā ēkā spāres balstītas speciālās izgatavotās metinātās tērauda korpēs (1.5.7.12. attēls).

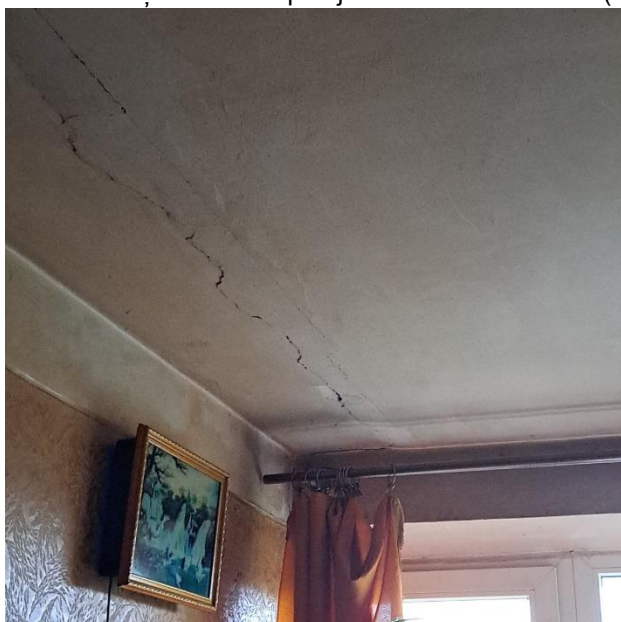
1.5.7.19. attēls

Ēku ar savietotajiem jumtiem apsekošanas laikā 5. stāvos tika konstatēts, ka vairumā ēku griestiem ir izveidota ģipškartona plākšņu apdare un jumta nesošā konstrukcija tiešai apsekošanai nav pieejama. Pieejamajās vietās tika galvenokārt konstatētas plaisas panelu saduršuvēs (1.5.7.19. attēls), kas nav uzskatāmi par bojājumiem, kas ietekmē ēku drošumu, lokāli ārējas un pārseguma savienojumu vietās termiskā tiltas esamības dēļ konstatēta pelējuma veidošanās aina (1.5.7.20. attēls).

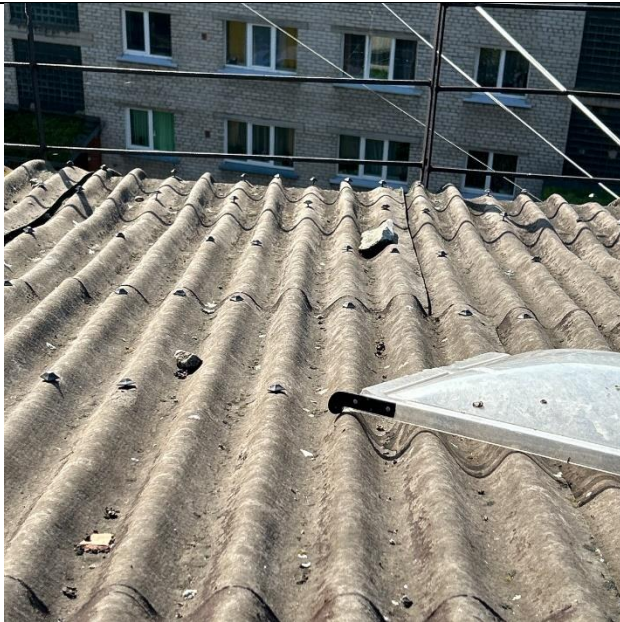
1.1.5.25. attēls

Populārākais un ar visvairāk bojājumiem konstatētais ēkas jumtu segums ir Onduline viļņotās loksnes (visticamāk nomainīts iepriekš bijušais azbesta šifera segums) (1.5.7.24. – 1.5.7.26. attēls), uz jumta kores uzstādīti Onduline kores elementi (1.5.7.26. attēls) un ventilācijas izvadu pieslēguma mezgli veidoti no skārda (1.5.7.27. attēls). Jumta dzegas (atbilstoši tipveida projekta 1-318A tipveida detaļu albuma lapas TK-4 risinājumam ir aprīkotas ar margu režģiem (5.7.24., 5.7.25. attēls), lokāli elementi ir deformēti (5.7.28. attēls).

Jumta segums ir deformējies, ar caurumiem, lokšņu naglojums ir bojāts, lokāli ir veikta lokšņu nomaiņa vai papildus lokšņu montāža. Vietām latojumam fiksēti mitruma infiltrācijas radīti bojājumi, kā cēlonis ir nepilnības jumta segumā.

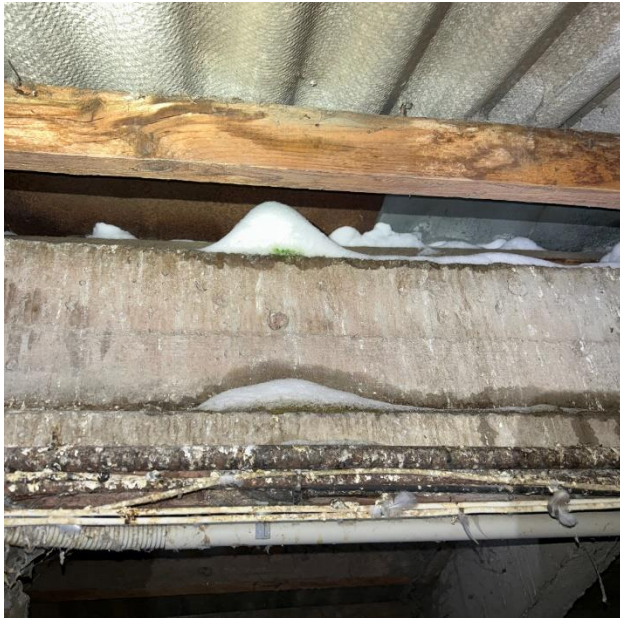
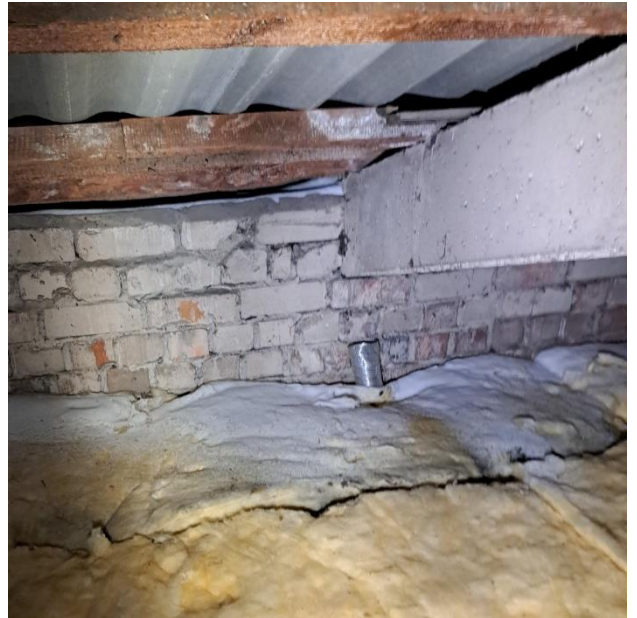
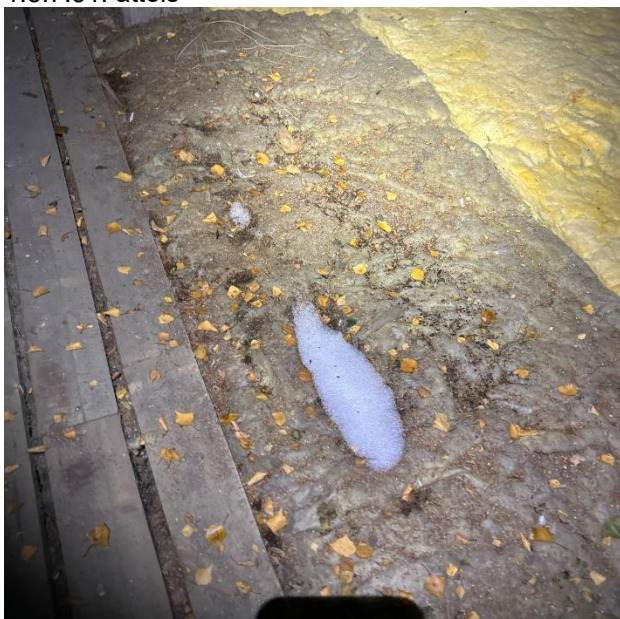
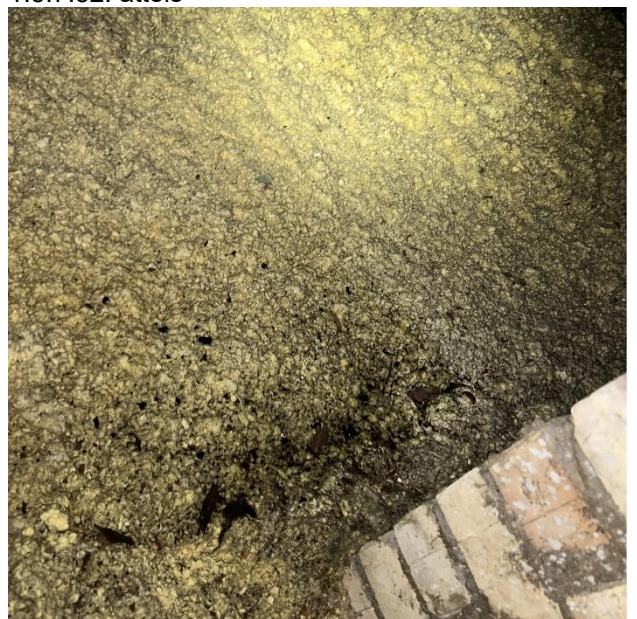
Atsevišķām ēkām gan ar skārda, gan azbesta šīfera, gan bezazbesta šīfera, gan *Onduline* segumu, veicot bēniņu tehnisko apsekošanu pēc sniega snigšanas tika konstatēta sniega sanesumu caur kores un dzegas mezgliem veidošanās (1.5.7.31.-1.5.7.34. attēls). Ēkā, ar siltinātu bēniņu pārsegumu tas ir svarīgi, jo tādā veidā tiek mitrināta siltumizolācija, kas kļūst neefektīva un pastāv pelējuma rašanās riski.

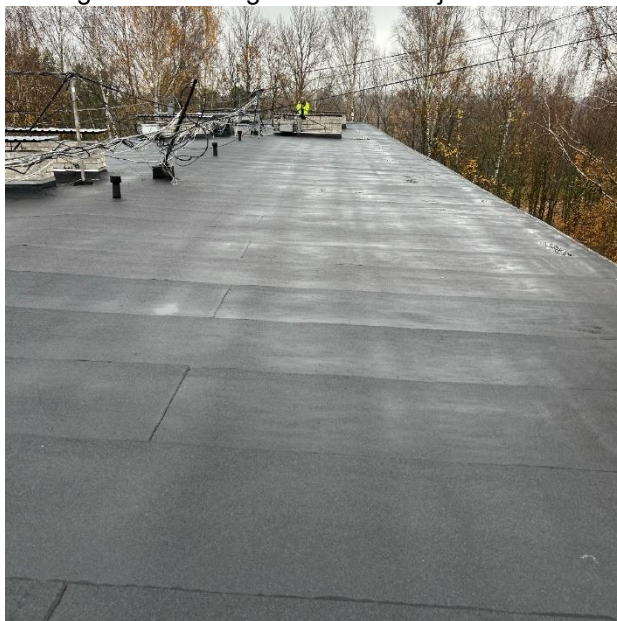
1.5.7.35. attēls

Jumta segumu veido piekausēts bitumena ruļļmateriāls. Vietām fiksēti jumta seguma iesēdumi, kur uzkrājas nokrišņu ūdens, kas veicina seguma degradāciju un var radīt jumta caurtecēšanu (1.5.7.35. attēls). Nokrišņu ūdens uzkrāšanās vietas fiksētas arī inženiertīklu stabu stiprinājuma vietās (1.5.7.36. attēls). Par pastāvīgu mitrumu segumā liecina uz jumta konstatētā veģetācija.

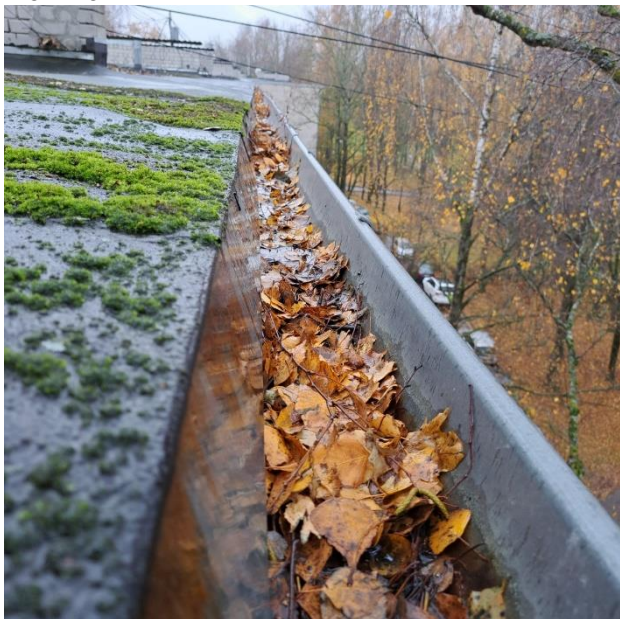
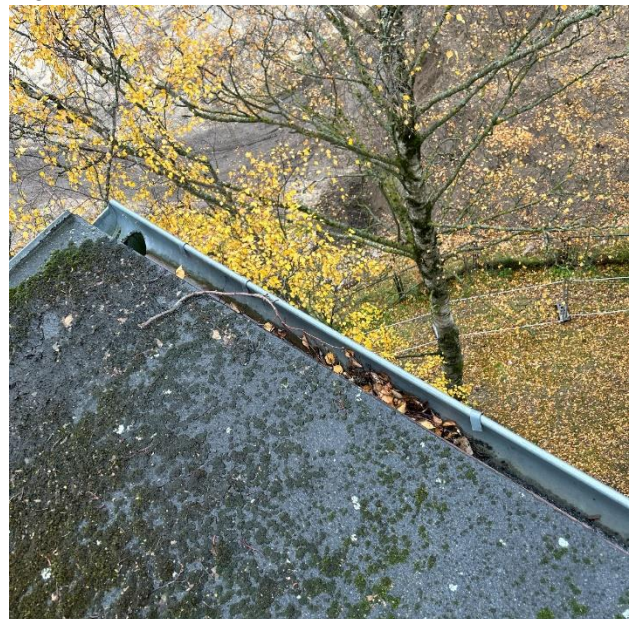
Apsekojot jumtu, fiksēts, ka lietus ūdens savācējteknes ir ar koku lapām un sūnām (1.5.7.45. un 1.5.7.46. attēls), kas kavē organizētu ūdens novadīšanu, lai uzlabotu to funkcionēšanu, rudenī pirms sniega nepieciešams tās iztīrīt.

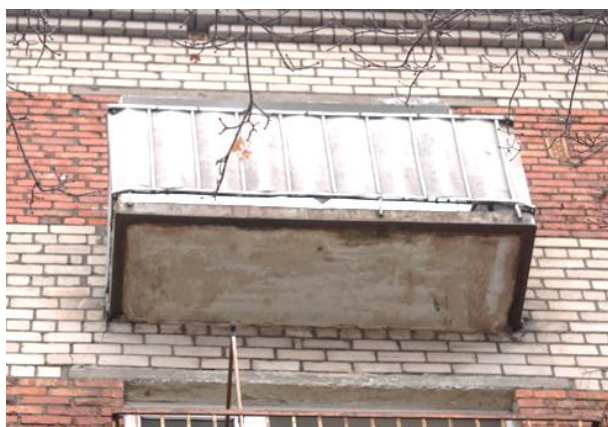
1.5.8.2. attēls. Pamatbojājumi.

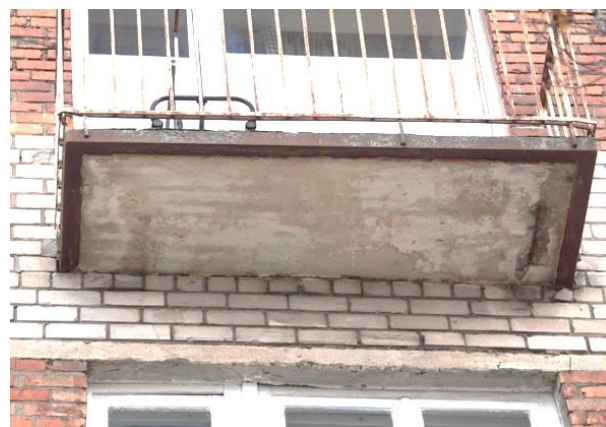
1.5.8.3. attēls. Papildbojājumi.

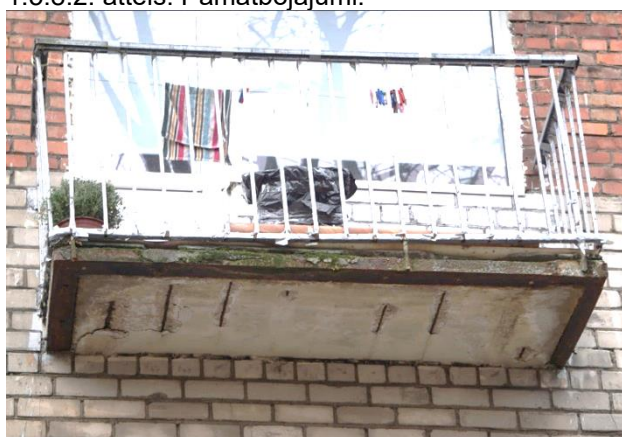
1.5.8.4. attēls. Bojājumi.

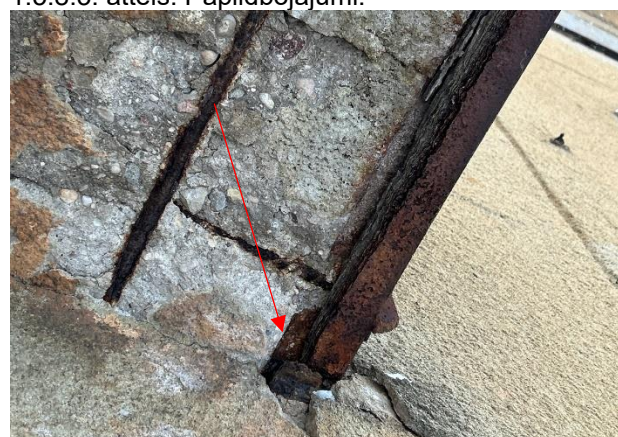
Būves lietošanas drošumu ietekmējošie bojājumi galvenokārt ir saistīti ar balkona plātnes nesošā perimetra profila koroziju. Ņemot vērā, ka balkona plātne ir konsolveida un plātnei ir tikai apakšējais stiegrojums, slodzi uzņem plātnes perimetra tērauda U profils. 1.5.8.6. -1.5.8.12. attēlos uzrādīti tipiskie balkona plātnes bojājumi, kurus konstatējot, plātnes ir uzskatāmas par pirmsavārijas stāvoklī esošām.

1.5.8.6. attēls. Mehānisko stiprību un stabilitāti ietekmējoši bojājumi. Perimetra profils atslāņojies pilnā apmērā - tas atdalījies.

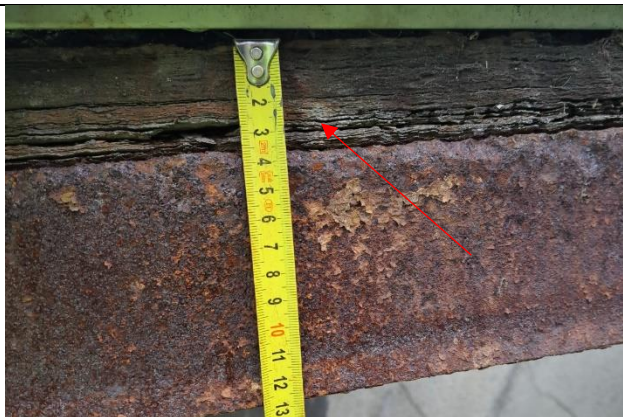
1.5.8.7. attēls. Mehānisko stiprību un stabilitāti ietekmējoši bojājumi. Perimetra profila augšējais plaukts atslāņojies – pieaudzis tilpumā līdz 3.5 cm. Spriegumu rezultātā deformēta sienīņa.

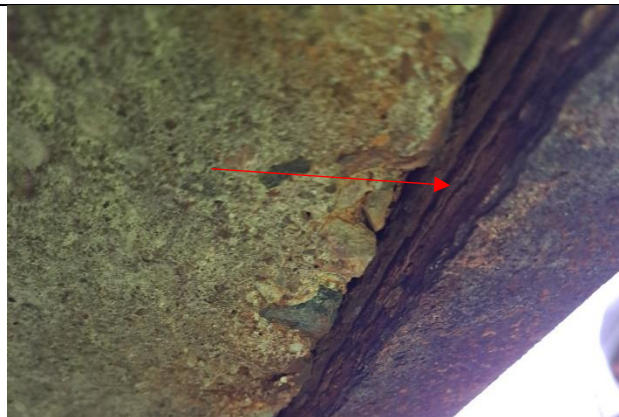
1.5.8.8. attēls. Mehānisko stiprību un stabilitāti ietekmējoši bojājumi. Perimetra profila apakšējais plaukts atslāņojies – pieaudzis tilpumā līdz 2 cm. Spriegumu rezultātā deformēta sienīņa.

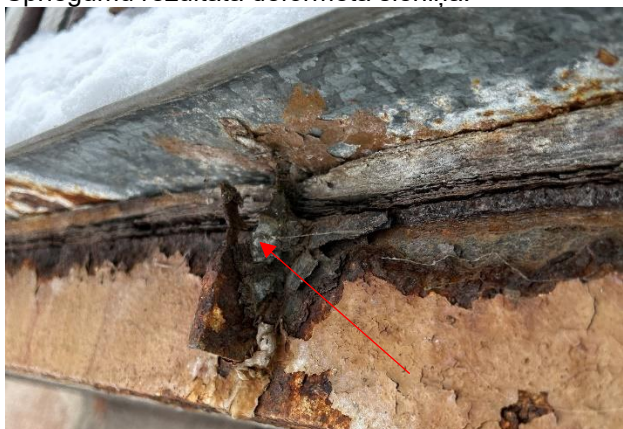
1.5.8.9. attēls. Mehānisko stiprību un stabilitāti ietekmējoši bojājumi. Caurrūsējis margas stats. Margu mehāniskā stiprība un stabilitāte zudusi.

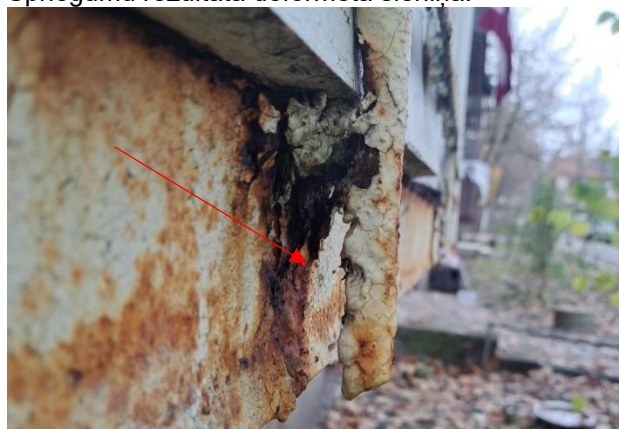
1.5.8.10. attēls. Mehānisko stiprību un stabilitāti ietekmējoši bojājumi. Atdalījusies margas stāva metinājuma šuve ar perimetra profilu. Margu mehāniskā stiprība un stabilitāte zudusi.

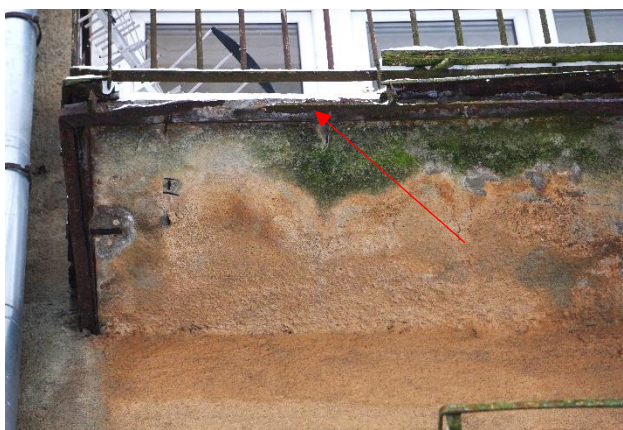
1.5.8.11. attēls. Mehānisko stiprību un stabilitāti ietekmējoši bojājumi. Perimetra profils atslāņojies, sadalījies.

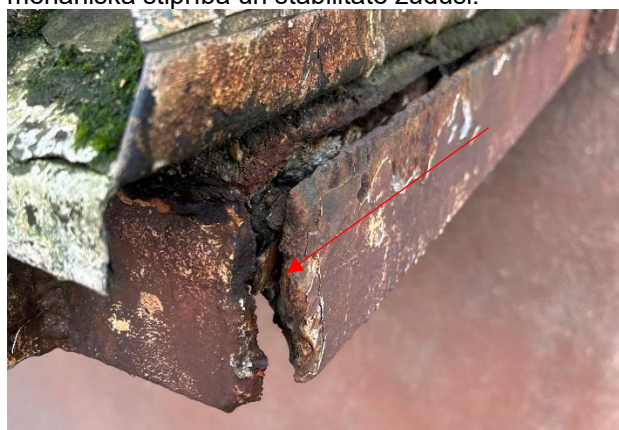
1.5.8.12. attēls. Mehānisko stiprību un stabilitāti ietekmējoši bojājumi. Perimetra profils atslāņojies, palielinājies tilpumā, spriegumu rezultātā bojāta stūra metinājuma šuve.

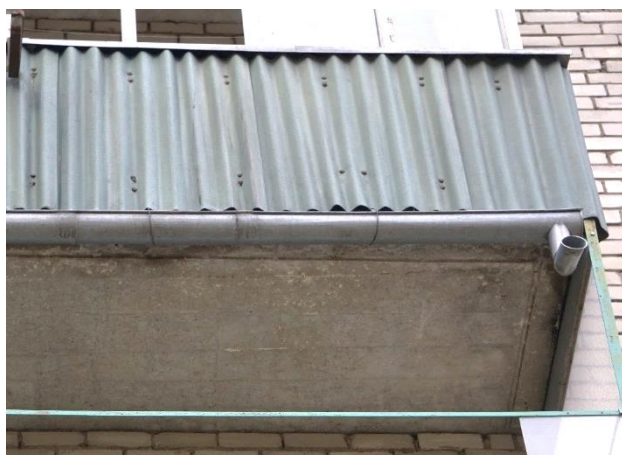
1.5.8.14. attēls. Pamatbojājumi.

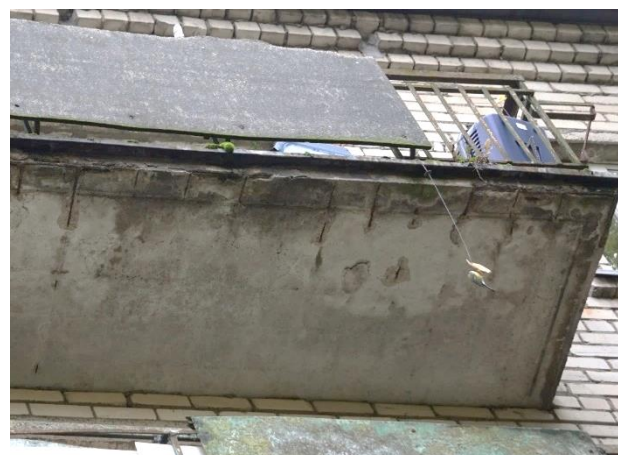
1.5.8.15. attēls. Papildbojājumi.

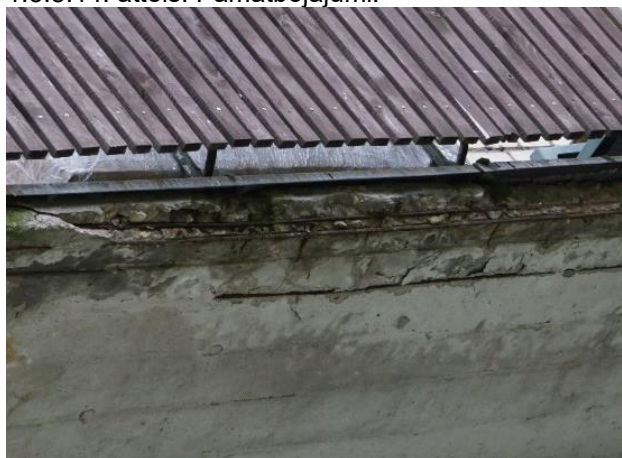
1.5.8.16. attēls. Bojājumi.

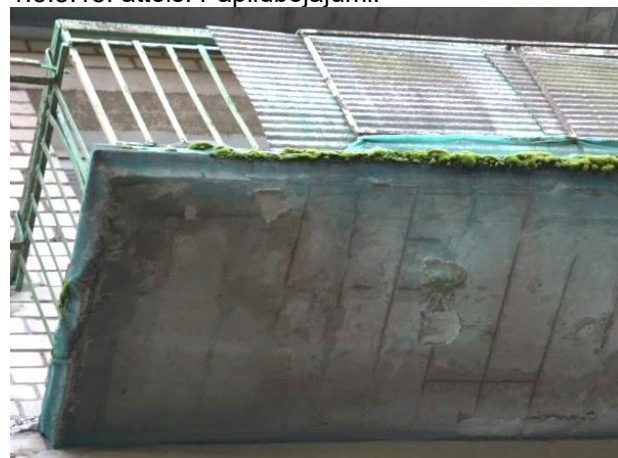
Būves lietošanas drošumu ietekmējošie bojājumi galvenokārt ir saistīti ar balkona plātnes eroziju, stiebrojuma korozija un atbilstošām no tā izrietošām margu mehāniskās stiprības un stabilitātes problēmām.

1.5.8.17. attēls. Mehānisko stiprību un stabilitāti ietekmējoši bojājumi.

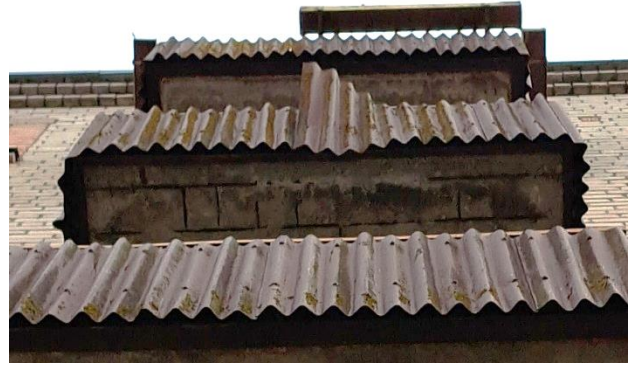
1.5.8.19. attēls

Ēku izpētē tika konstatēti tādi balkoni, kam ekspluatācijas laikā ir tikusi nomainīta margu apdare. Atsevišķās ēkās apdare veidota no Onduline loksnēm vai polikarbonāta, kas stiprināta pie koka latojuma. Atmosfēras iedarbības rezultātā koka latojums ir satrupējies un tapveida stiprinājumi vairs nav noturīgi (risinājumam ~10 gadi), kā rezultātā apdare vēja ietekmē var nokrist (1.5.8.19. attēls).

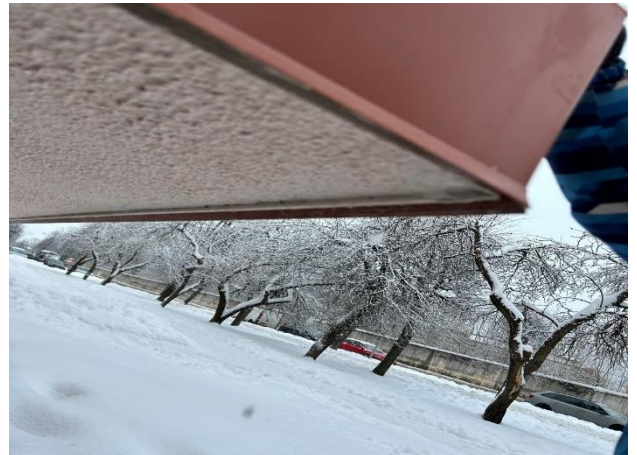
1.5.8.21. attēls. Ēka Nr. 1. Atjaunošana laiks <1 gads. Balkons ar epoksīda virsmas pārklājumu un dubultu lāseņi. Bojājumu nav.

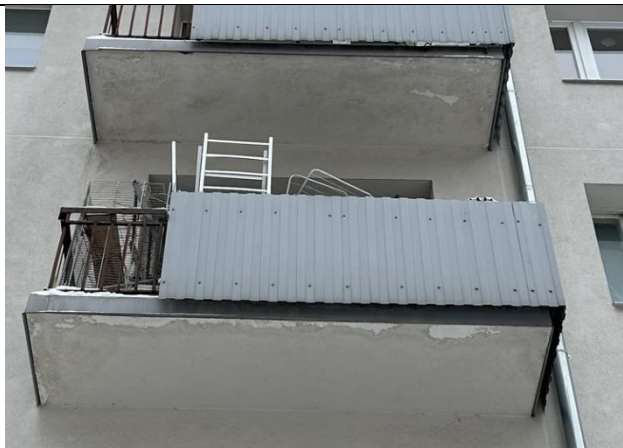
1.5.8.22. attēls. Ēka Nr. 2. Atjaunošana laiks – pirms ~10 gadi. Metāla lāsenis visā balkona plātnes biezumā. Marga nenosedz plātnes malu. Bojājumu galvenokārt pa plātnes perimetru apakšējā daļā.

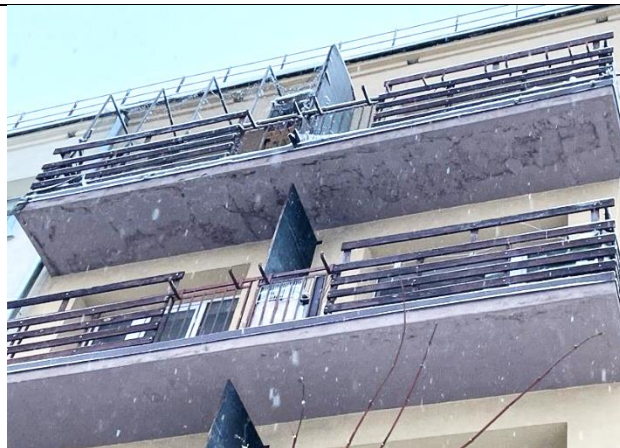
1.5.8.23. attēls. Ēka Nr. 3. Atjaunošana laiks – pirms ~10 gadi. Metāla lāsenis līdz balkona plātnes biezuma pusei. Marga nenosedz plātnes malu. Bojājumi galvenokārt pa plātnes perimetru apakšējā daļā, mirkoplaisas, izsāļojumi apmetumā, lokāli atslāņojies apmetums. Izteiktākas problēmas 5. stāva balkonu plātnēm.

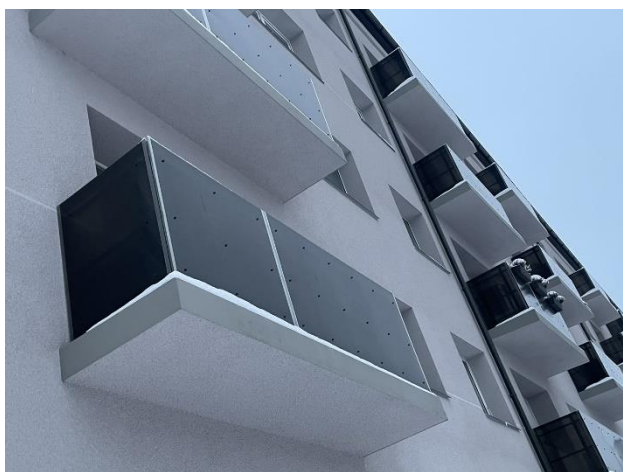
1.5.8.24. attēls. Ēka Nr. 4. Atjaunošana laiks – ~2 gadi. Apmetumā integrēts PVC lāsenis. Marga nenosedz plātnes malu. Bojājumu nav.

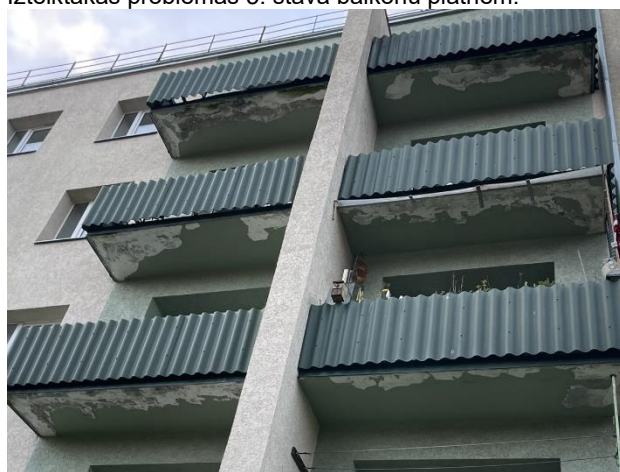
1.5.8.25. attēls. Ēka Nr. 5. Atjaunošana laiks – ~10 gadi. Metāla lāsenis visā balkona plātnes biezumā. Margas apdare nav zemāka par lāseņa un balkona plātnes apakšu. Apjomīgi bojājumi pa plātņu perimetru. Atslāņojies krāsojums, špaktele, betons, atsegta un korodējis perimetra stiebrojums margu balstījuma vietās.

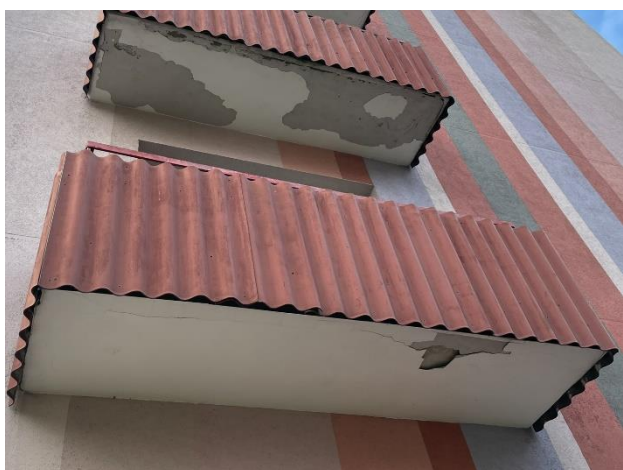
1.5.8.26. attēls. Ēka Nr. 6. Atjaunošana laiks – ~10 gadi. Metāla lāsenis visā balkona plātnes biezumā. Margas apdare zemāka par lāseņa un balkona plātnes apakšu. Apjomīgi bojājumi pa plātņu apakšējo virsu dienvidaustrumu pusē. Atslāņojies krāsojums, špaktele, betons, atsegta plātnes virsma. Var atdalīties apdares fragmenti.

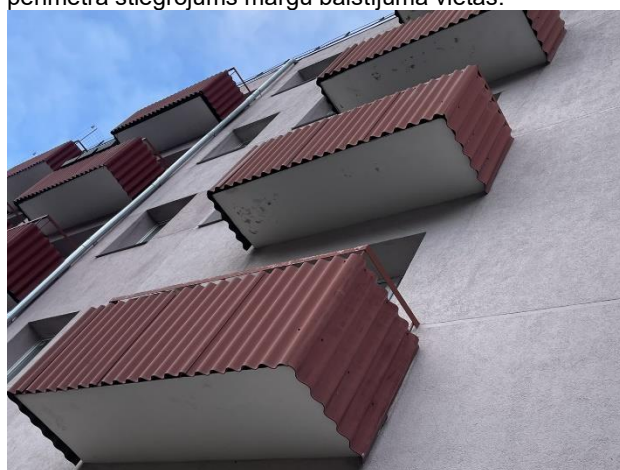
1.5.8.27. attēls. Ēka Nr. 6. Atjaunošana laiks – ~10 gadi. Metāla lāsenis visā balkona plātnes biezumā. Margas apdare zemāka par lāseņa un balkona plātnes apakšu. Citviet ēkā dienvidrietumu pusē tikai lokāli atslāņojušās krāsas fragmenti.

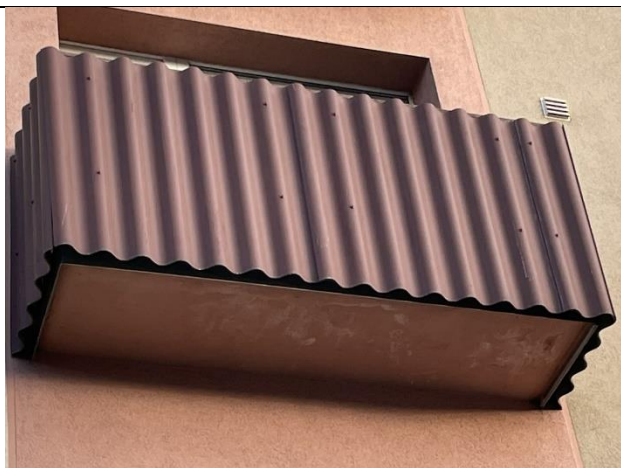
1.5.8.28. attēls. Ēka Nr. 7. Atjaunošana laiks – ~10 gadi. Metāla lāsenis visā balkona plātnes biezumā. Margas apdare zemāka par lāseņa un balkona plātnes apakšu. Tikai lokāli izsāļojumi uz plātnes apakšējās virsmas.

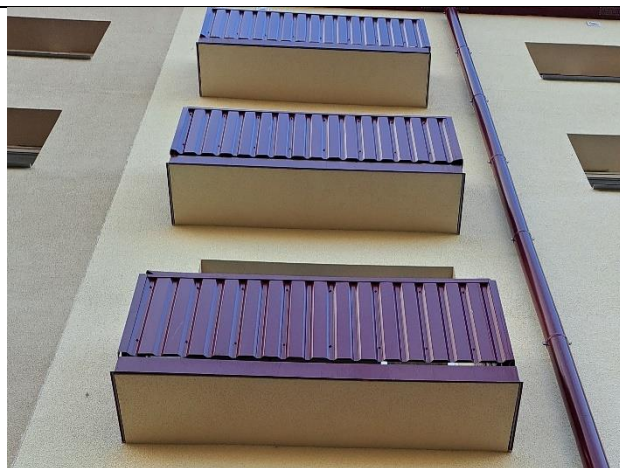
1.5.8.29. attēls. Ēka Nr. 8. Atjaunošana laiks – ~1 gads. Metāla lāsenis visā balkona plātnes biezumā. Margas apdare nav zemāka par lāseņa un balkona plātnes apakšu. Bojājumu nav.

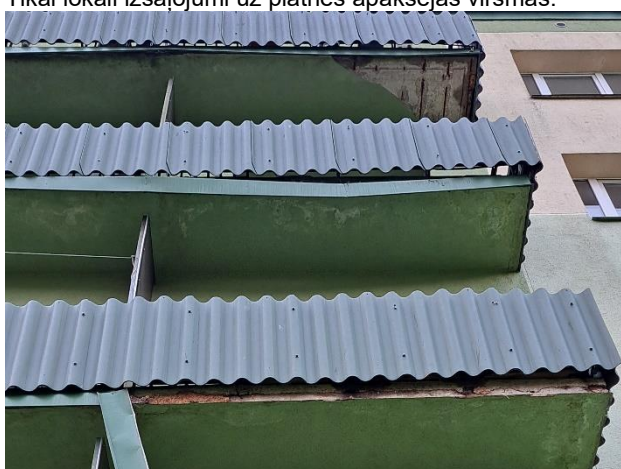
1.5.8.30. attēls. Ēka Nr. 9. Atjaunošana laiks – ~10 gadi. Metāla lāsenis visā balkona plātnes biezumā. Margas apdare nav zemāka par lāseņa un balkona plātnes apakšu. Galvenokārt izsāļojumi uz plātnes apakšējās virsmas pa perimetru. Lokāli atslāņojies apmetums pa perimetru, daļēji vai pilnībā nokrituši lāseņi, lokāli apjomīgāki aizsargslāņa atslāņošanās un apmetuma fragmentu nokrišana.

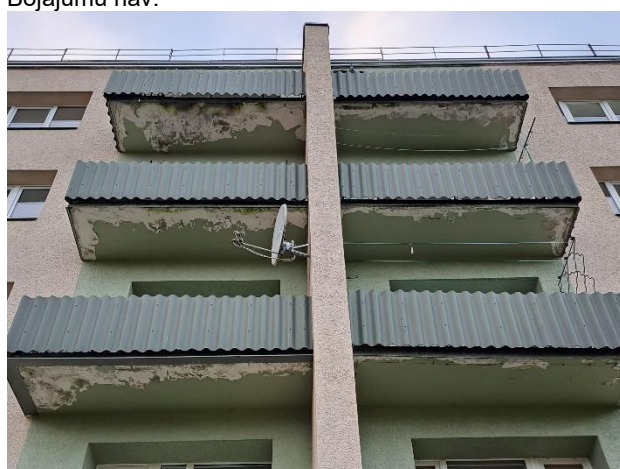
1.5.8.31. attēls. 9. Atjaunošana laiks – ~10 gadi. Metāla lāsenis visā balkona plātnes biezumā. Margas apdare nav zemāka par lāseņa un balkona plātnes apakšu. Galvenokārt izsāļojumi uz plātnes apakšējās virsmas pa perimetru. Lokāli atslāņojies apmetums pa perimetru. Izteiktāki bojājumi augšējo stāvu balkoniem.

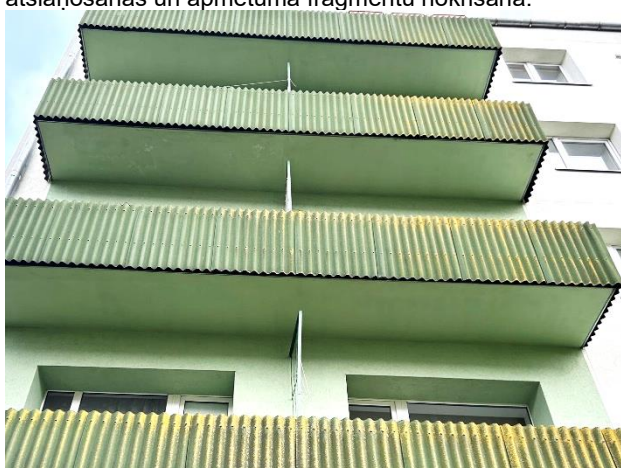
1.5.8.32. attēls. Ēka Nr. 10. Atjaunošana laiks – ~10 gadi. Metāla lāsenis visā balkona plātnes biezumā. Margas apdare zemāka par lāseņa un balkona plātnes apakšu. Bojājumu praktiski nav, tikai lokāli minimāli izsāļojumi balkona plātnes apakšā.

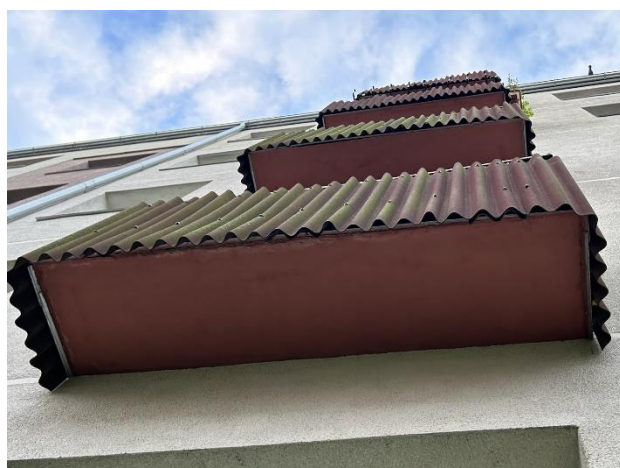
1.5.8.33. attēls. Ēka Nr. 11. Atjaunošana laiks – ~10 gadi. Metāla lāsenis visā balkona plātnes biezumā. Margas apdare zemāka par lāseņa un balkona plātnes apakšu. Tikai lokāli izsāļojumi uz plātnes apakšējās virsmas. Margu Onduline apdare ēkas Dienvidu pusē deformējusies.

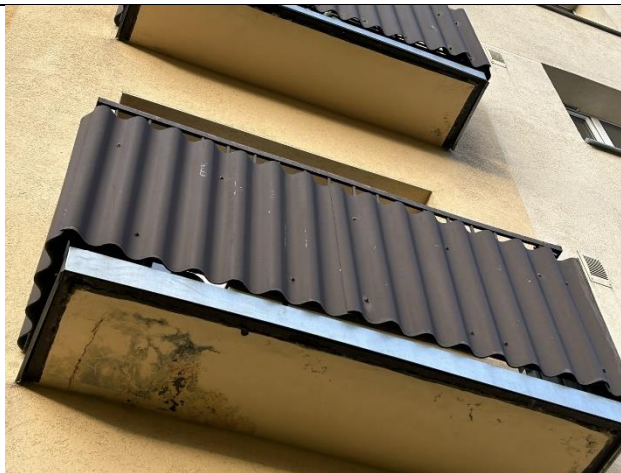
1.5.8.34. attēls. Ēka Nr. 12. Atjaunošana laiks – ~10 gadi. Metāla lāsenis visā balkona plātnes biezumā. Margas apdare nav zemāka par lāseņa un balkona plātnes apakšu. Lokāli mitruma un aļģu veidošanās pleķi, ārējā perimetrā izsāļojumi, krāsojuma atslāņošanās pa plātnes perimetru.

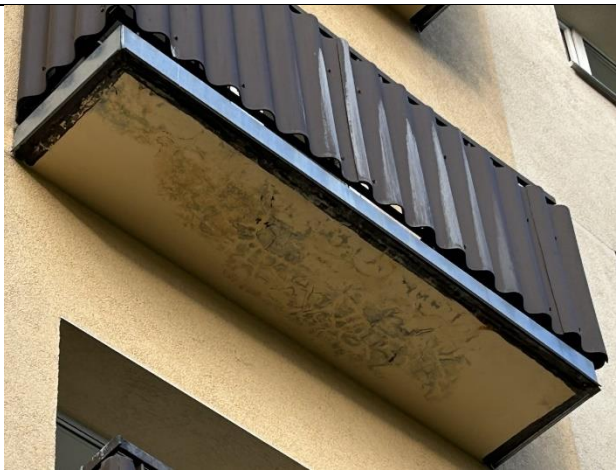
1.5.8.35. attēls. Ēka Nr. 12. Atjaunošana laiks – ~10 gadi. Metāla lāsenis visā balkona plātnes biezumā. Margas apdare nav zemāka par lāseņa un balkona plātnes apakšu. Lokāli mitruma un aļģu veidošanās pleķi, ārējā perimetrā izsāļojumi, krāsojuma atslāņošanās pa plātnes perimetru.

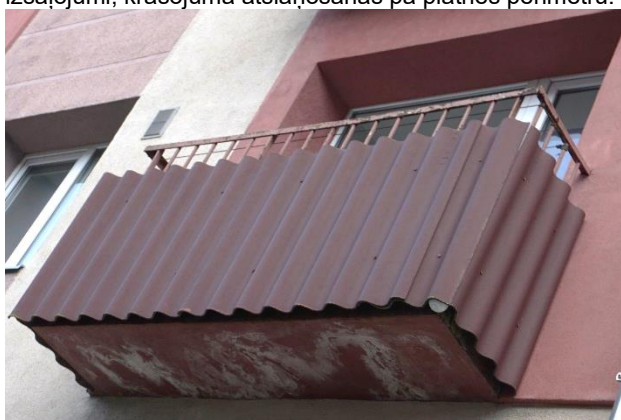
1.5.8.36. attēls. Ēka Nr. 13. Atjaunošana laiks – ~12 gadi. Metāla lāsenis visā balkona plātnes biezumā. Margas apdare zemāka par lāseņa un balkona plātnes apakšu. Izsāļojumi uz plātnes apakšējās virsmas, lokāli krāsojuma atslāņošanās. Margu *Onduline* apdare ēkas Dienvidu pusē deformējusies.

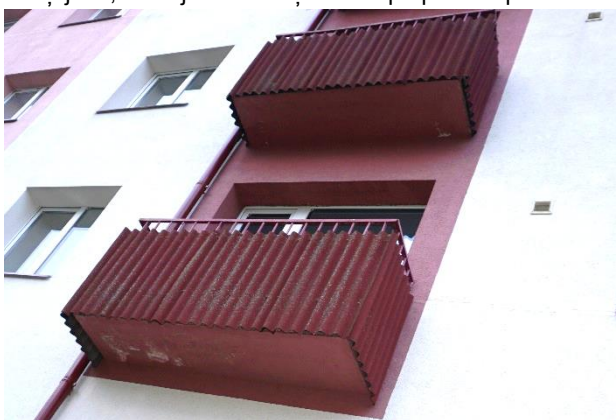
1.5.8.37. attēls. Ēka Nr. 14. Atjaunošana laiks – ~10 gadi. Metāla lāsenis visā balkona plātnes biezumā. Margas apdare zemāka par lāseņa un balkona plātnes apakšu. Izsāļojumi uz plātnes apakšējās virsmas, lokāli krāsojuma atslāņošanās. Margu *Onduline* apdare ēkas Dienvidu pusē deformējusies.

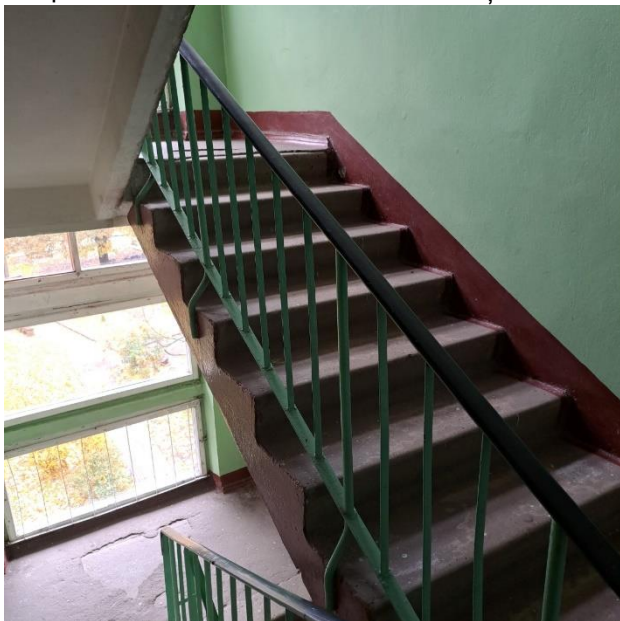
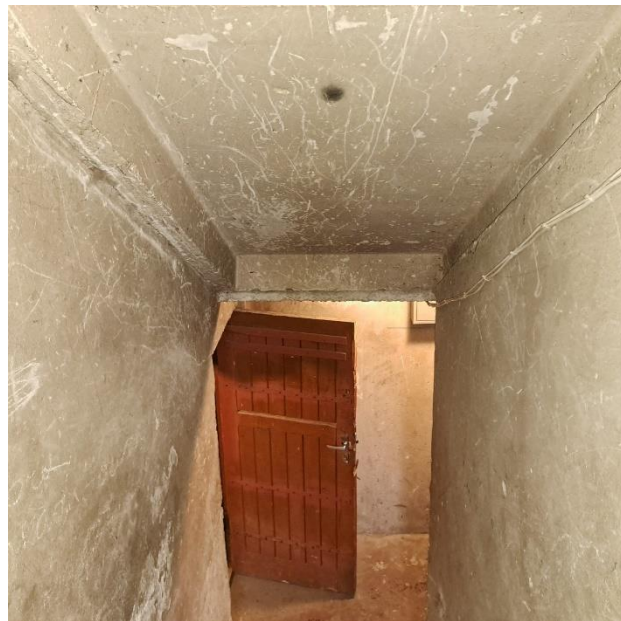
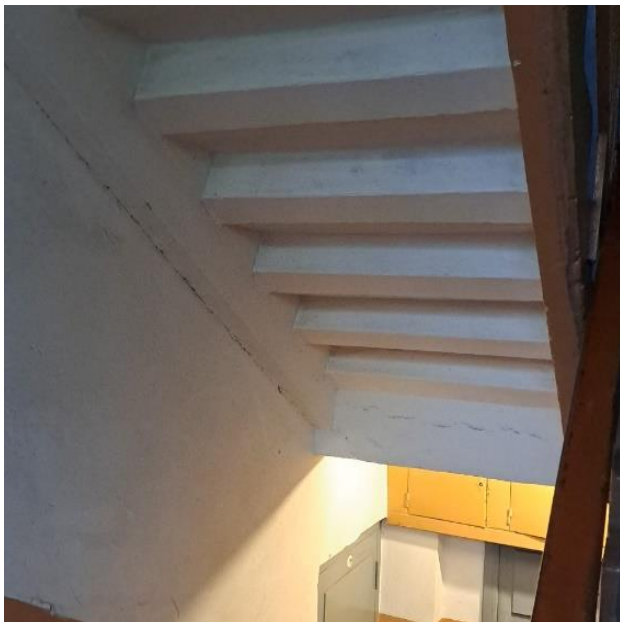
Apsekoto ēku kāpņu laidu un laukumi lielākoties ir veidoti no dzelzsbetona gatavkonstrukciju elementiem (1.5.9.1. – 1.5.9.3. attēls), kāpņu laidu un laukumu balstās ēkas nesošajās sienās. 1-316 sērijas ēkās ir konstatēts arī risinājums ar gatavkonstrukciju pakāpieniem, kuri ir balstīti uz tērauda laidsijām (1.5.9.4. attēls). Kāpnes aprīkotas ar metāla konstrukciju margām, margas stiprinātas kāpņu pakāpienos. Lokālās vietās konstatētās nelielas plaisas kāpņu elementu savstarpējās vai kāpņu elementu un nesošo konstrukciju savienojumu vietās. Lokāliem laidu elementiem konstatēts atsegts konstruktīvais stiebrojums ar korozijas bojājumiem (1.5.9.5. attēls). Tērauda laidsijām – virspusējas korozijas bojājumi. Vietām konstatēti nelīdzeni laukumi, bojāti laidu, pakāpieni – nošķēlumi (1.5.9.6., 1.5.9.7. attēls). Atsevišķās ēkās konstatēti margu bojājumi – daļēji nostiprinātas margas, trūkstošas margu detaļas (1.5.9.8. attēls) -, kas neatbilst lietošanas drošības prasībām.

Kāpņu laidu un laukumiem netika konstatētas pazīmes (plaisas kāpņu elementos, vizuālas kāpņu elementu izlieces), kas liecinātu par būtiskām deformācijām/trūkumiem kāpņu laidu un laukumu konstrukcijā. Pakāpieniem lokāli konstatēti virsmas nošķēlumi.
