ZIŅOJUMS

316. UN 318. SĒRIJAS DAUDZDZĪVOKĻU DZĪVOJAMĀS ĒKAS,
RĪGA, JELGAVA, VENTSPILS, RĒZEKNE
LĪGUMA Nr. EM 2023/16 (CMB līg. reģ. Nr. E-TA-89-07-23/EM)

EKONOMIKAS MINISTRIJA

SIA "CMB"

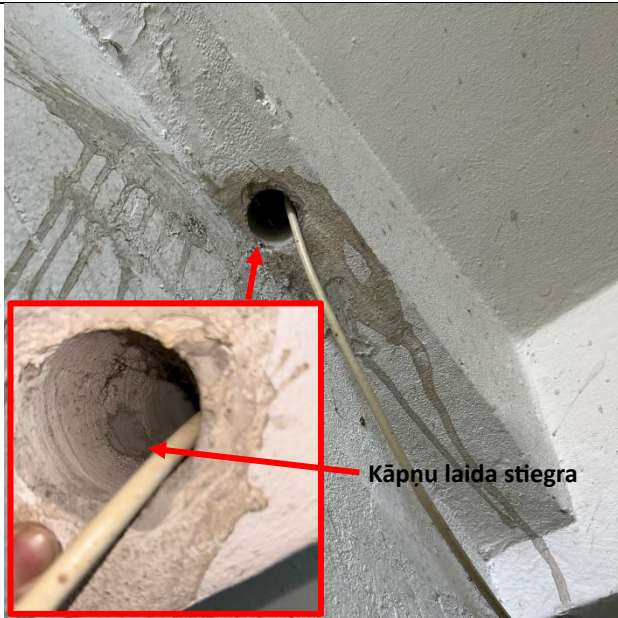
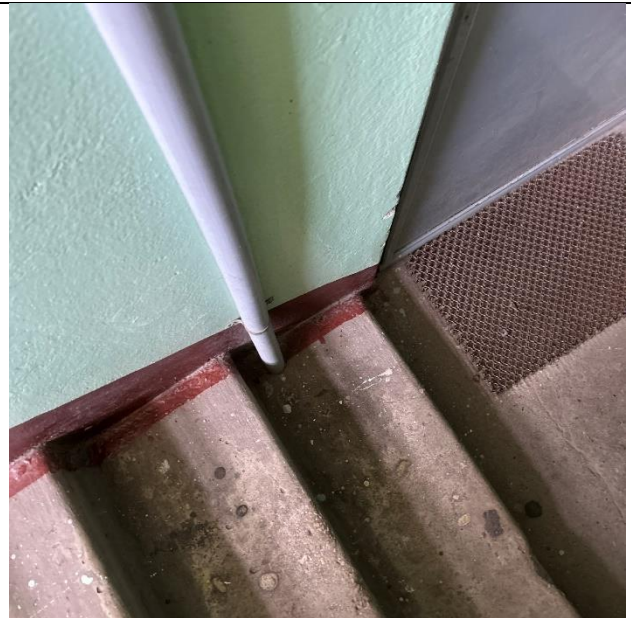
Kopumā apsekoto ēku kāpņu konstrukcijām tika konstatēti bojājumi, kuri neietekmē būves drošumu. Atsevišķās ēkās tika konstatēts, ka konstruktīvi un tehnoloģiski nepareiza metode izmantota inženiertīklu kāpņu laidu šķērsojuma vietu izveidē. Atvērumi izveidoti vienā no divām kāpņu laida nesošajām ribām, bojājot/pārgriežot darba stiegrojumu. Pārgrieztā darba stiegrojuma dēļ konstrukcijai būtiski samazināta nestspēja. Šobrīd defekti nav redzami, jo līdz šim, visticamāk, nav sasniegta aprēķinos pieņemtā slodze un, izveidojot apmetuma apdari, faktiski konstrukcija ir nobalstīta arī uz tās, kas aprēķinos netiek ņemts vērā. Eksploatācijas laikā iedarbojoties paredzētajai slodzei, piemēram, pārvākšanās laikā, konstrukcijās var parādīties arī defekti.

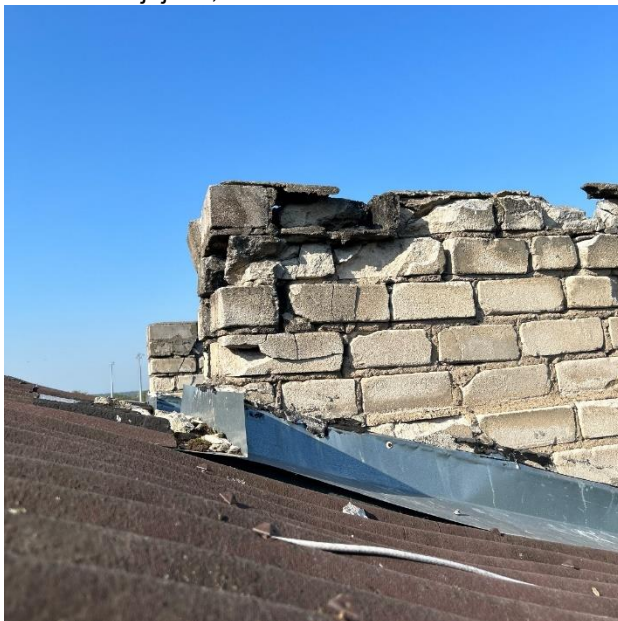
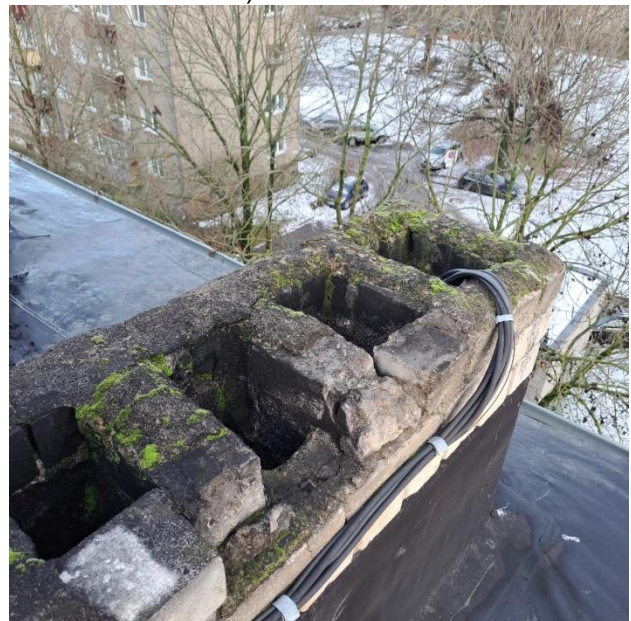
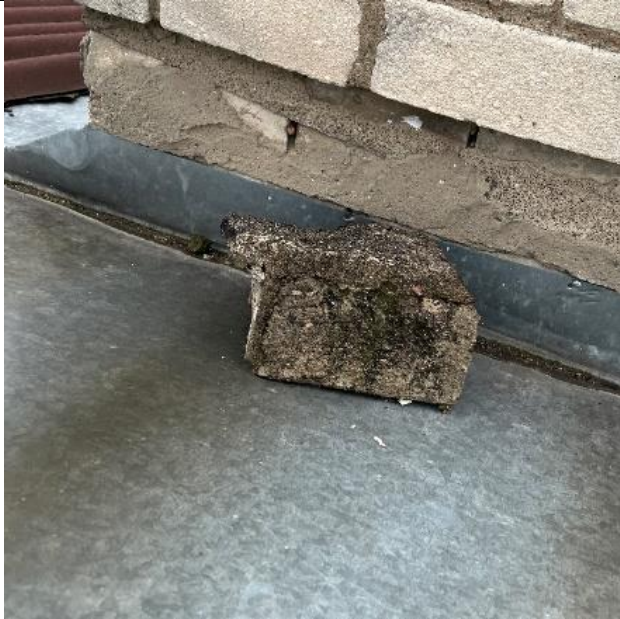
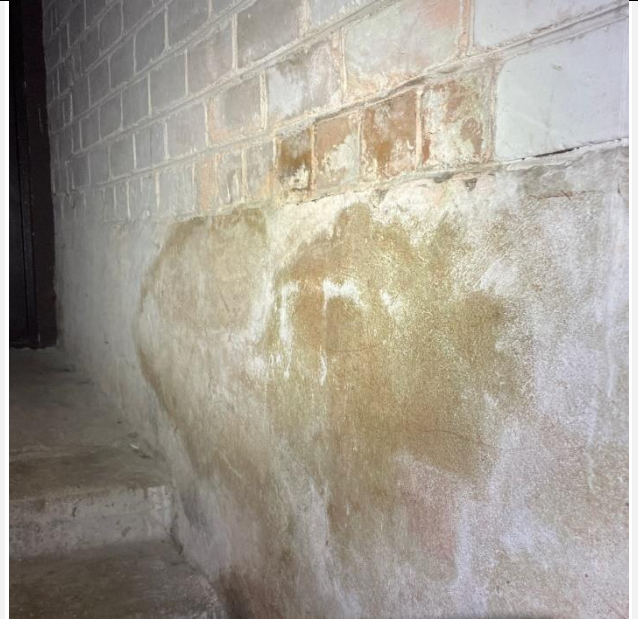
Gaisa apmaiņu ēkās nodrošina dabīgā ventilācija caur logu ailām un izbūvētie mūra ventilācijas kanāli. Bēniņi papildus tiek ventilēti pa ventilācijas atvērumiem jumta dzegā un/vai ēku galos. Mūra ventilācijas kanāli lielākoties ir bez noselementiem, un kanālu virsumta daļām ir konstatēti dažāda apjoma mūra bojājumi, lokāli pastāv elementu krišanas risks (1.5.10.1. - 1.5.10.3. attēls). Bēniņu daļā ventilācijas šahtu mūra konstrukciju bojājumu esamība un to apjoms ir būtiski atkarīgs no jumta pieslēgumu tehniskā stāvokļa. Pagrabstāvā un virszemes stāvos mūra šahtas ir iebūvētas sienu konstrukcijās. Atsevišķās ēkās pagrabstāvā sienas mūra apdarei ir konstatēti mitruma izraisīti bojājumi (1.5.10.4. attēls) – samitrinājuma paliekas, izsāļojumi uz konstrukcijas virsmas -, kas, visticamāk, ir veidojušies, nokrišņu ūdeņiem ieplūstot un uzkrājoties ventilācijas šahtā, vai kādreizēju inženiertīklu bojājumu dēļ. Atsevišķām ēkām ventilācijas kanālu mūra konstrukcijām tika konstatēti bojājumi, kas ietekmē lietošanas drošumu (apdares krišanas risks).
