# 104. un 119. SĒRIJAS DAUDZDZĪVOKĻU DZĪVOJAMĀS ĒKAS

RĪGA, JELGAVA, LIEPĀJA

# Darba uzdevums

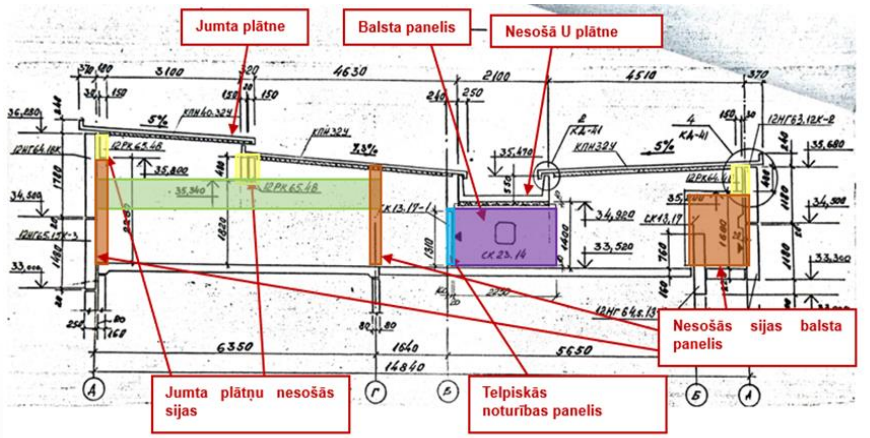
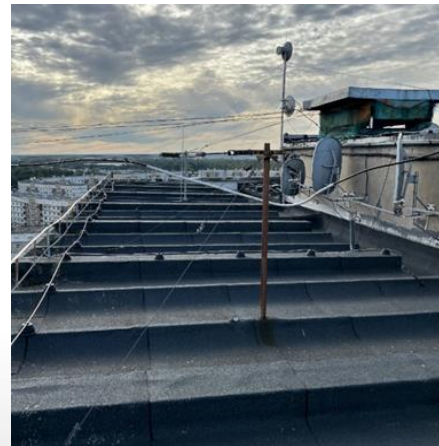
# 104. sērijas ēku jumta nesošā un jumta klāja konstrukcija

- 104. sērijas ēkām ir plakanā jumta konstrukcija, kas veidota no dzelzsbetona gatavkonstrukciju ribotām plātnēm, taisnstūra šķērsriezuma sijām, balsta paneļiem, telpiskās noturības paneļiem un nesošajām U veida plātnēm.
- 104. sērijas ēkām uz jumta nesošajām sijām ir balstītas ribotas jumta plātnes, atkarībā no ēkai piesaistītā tipveidu projekta plātņu izvietojums var būt atšķirīgs.

- Jumta nesošās un jumta klāja konstrukcijas atbilst tipveida projektu risinājumiem.
- Nesošajām un jumta klāja konstrukcijām konstatēti dažādi individuāla rakstura bojājumi, piemēram, plātņu betona aizsargslāņa atslāņošanās, stiegrojuma un savienojošo tērauda detaļu korozija.
- Lokālām dzelzsbetona sijām, kas atrodas ēku vidusdaļā konstatētas plaisas laiduma vidusdaļā un diagonālas plaisas balstu tuvumā.
- 104. sērijas ēku jumta nesošajām un jumtu klāja konstrukcijām ir konstatēti dažādi individuāla rakstura bojājumi, kas neietekmē būvju drošumu attiecībā uz būves mehānisko stiprību un stabilitāti. Konstatētie bojājumi saistīti ar ēku individuālām un specifiskām problēmām, kas nav uzskatāmas par tipveida.

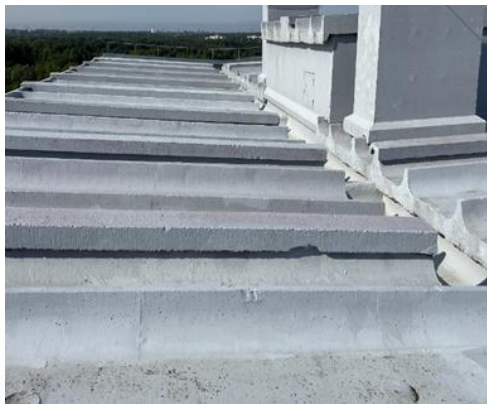
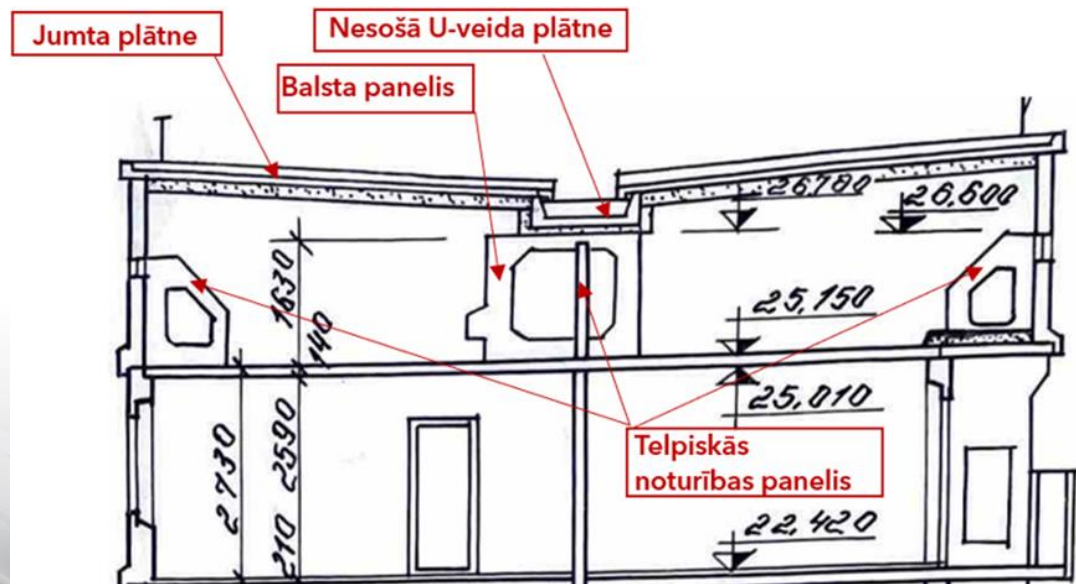
# 119. sērijas ēku jumta nesošā un jumta klāja konstrukcija

- 119. sērijas ēkām ir plakanā jumta konstrukcija, kas veidota no dzelzsbetona gatavkonstrukciju ribotām plātnēm un sijām, balsta paneļiem, telpiskās noturības paneļiem un nesošajām U veida plātnēm.
- 119. sērijas ēkām uz jumta nesošajām konstrukcijām balstās 2990mm platas ribotās jumta plātnes un 980mm platas jumta paneļu garenvirziena malas nosedzošas jumta sijas.

- Kopumā konstatēts, ka jumta nesošo konstrukciju un jumta klāja elementi atbilst tipveida projektu risinājumiem.
- Nesošajām un jumta klāja konstrukcijām konstatēti dažādi individuāla rakstura bojājumi un neatbilstības, piemēram, metinājumu izpilde zemā kvalitātē, nav veikta savienojošo detaļu pretkorozijas apstrāde, stiegrojuma aizsargslāņa bojājumi, salaiduma vietu blīvējumu nepilnības.
- 119. sērijas ēku jumta nesošajām un jumtu klāja konstrukcijām ir konstatēti daži individuāla rakstura bojājumi, kas neietekmē būvju drošumu attiecībā uz būves mehānisko stiprību un stabilitāti. Konstatētie bojājumi saistīti ar ēku individuālām un specifiskām problēmām, kas nav uzskatāmas par tipveida.

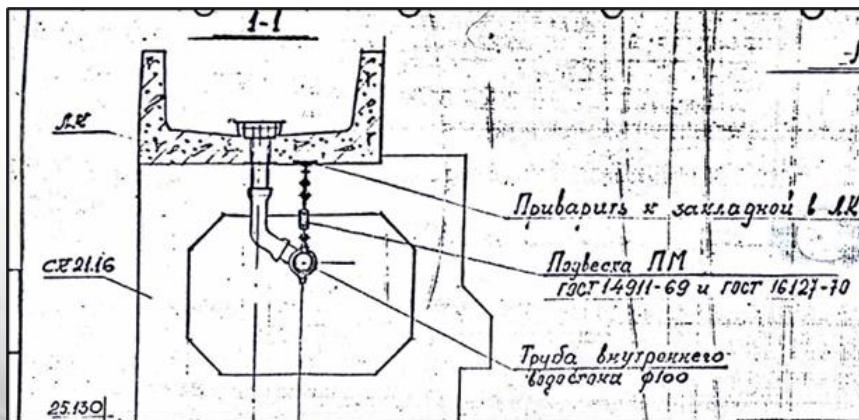
# Lietusūdens novadsistēma

- Atbilstoši tipveida projektam, lietus ūdeņi tiek novadīti uz nesošā U-veida paneļa, kurā ir iestrādāti lietus ūdens uztvērēji, kas savienoti ar iekšējo lietus ūdens novadsistēmu.
- Lietusūdens savākšanas caurules paredzēts ieenkurot nesošajā U-veida plātnē.
- Lielākoties elementi veidoti no PVC materiāla, kas nozīmē, ka ekspluatācijas laikā ir veikta cauruļu nomaiņa.

- Ēkas ekspluatācijas laikā veikta cauruļu nomaiņa, mainīti iekaru veidi un ir izveidoti jauni lietus ūdens kanalizācijas sistēmas balsti.
- Lokāli sistēmām nav izveidoti gružu savācējiem, kas nozīmē, ka pastāv sistēmas aizsprostošanās riski.
- Lietusūdens novadīšanas sistēmas elementiem konstatēti maznozīmīgi bojājumi, kas neietekmē būves drošumu.
