# TEHNISKĀS APSEKOŠANAS ATZINUMS

Nr. 3-4.5.4/771097

ĒKA: DAUDZDZĪVOKĻU DZĪVOJAMĀ MĀJA

ĒKAS ADRESE: SAULKALNI, LIEPA, LIEPAS PAGASTS

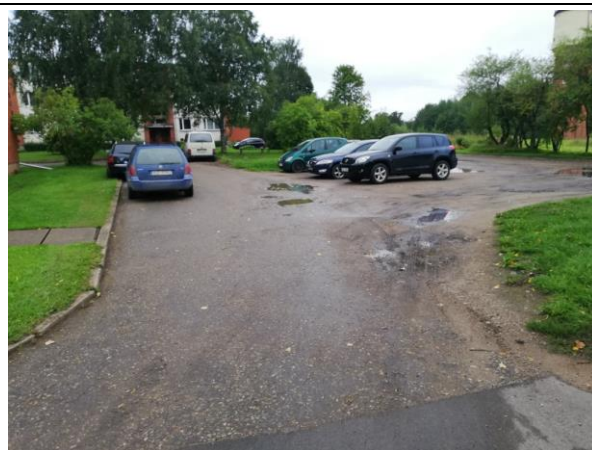
Apsekojot ēkas piebraucamos ceļus, ietves un laukumus, tika konstatēts, ka piekļuve ēkai tiek organizēta pa asfaltbetona seguma piebraucamiem ceļiem, (3.1.1., 3.1.2. att.). Gar ēkas galveno fasādi izbūvēts asfalta seguma piebraucamais ceļš un laukums automašīnu novietošanai (3.1.2. att.). Piebraucamā ceļa un laukuma asfalta segums ir ar ievērojamiem bojājumiem, neapmierinošā stāvoklī.

3.1.2.att. Brauktuve – neapmierinošā stāvoklī.

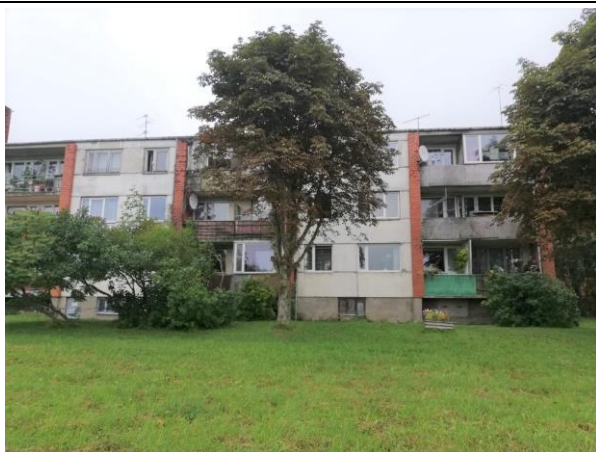
3.3.1.att. Apstādījumi – apmierinošā stāvoklī.

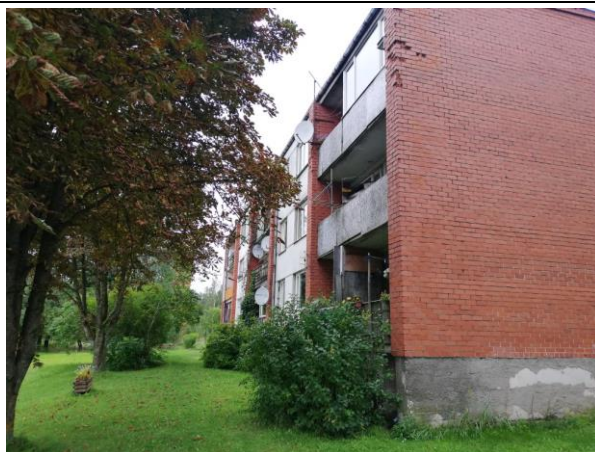
3.3.2.att. Apstādījumi – apmierinošā stāvoklī.

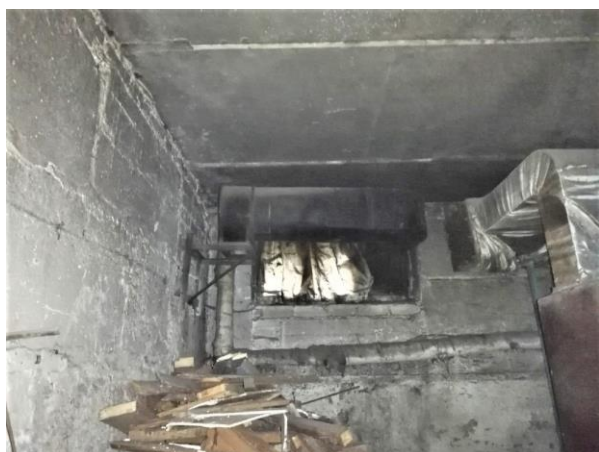
4.1.5.att. Pamatu (pagraba) ārsienas no 400 mm betona blokiem.

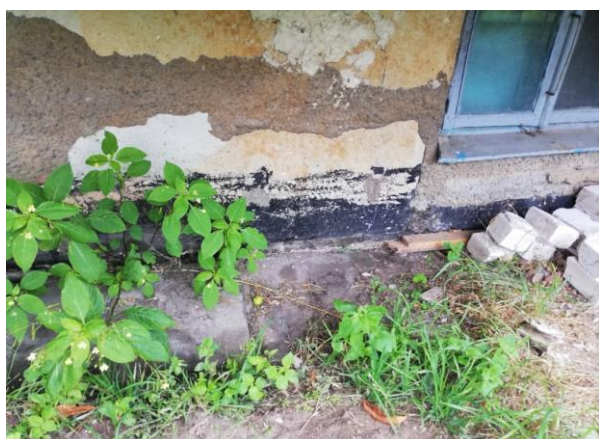
4.1.7.att. Ēkai aizsargapmale deformēta

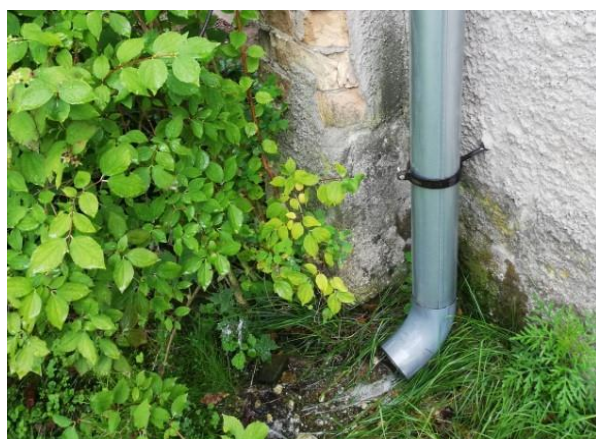
4.1.8.att. Nokrišņu ūdens netiek novadīts prom no pamatiem.

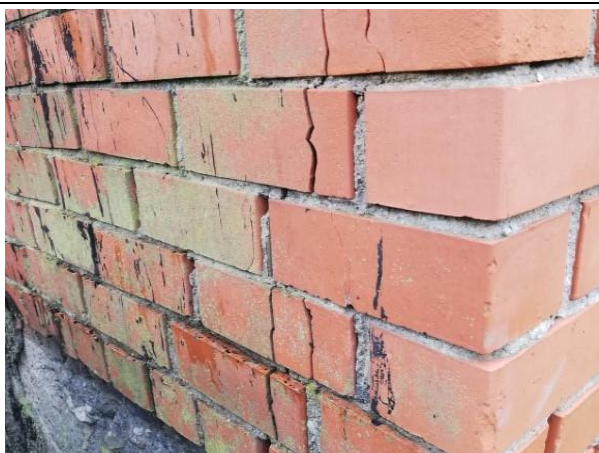
4.2.3.att. Mūra bojājumi - vertikālas plaisas.

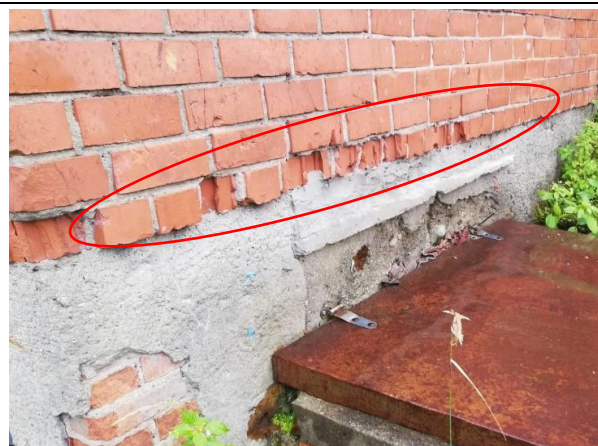
4.2.4.att. Mūra erozija gala sienā.

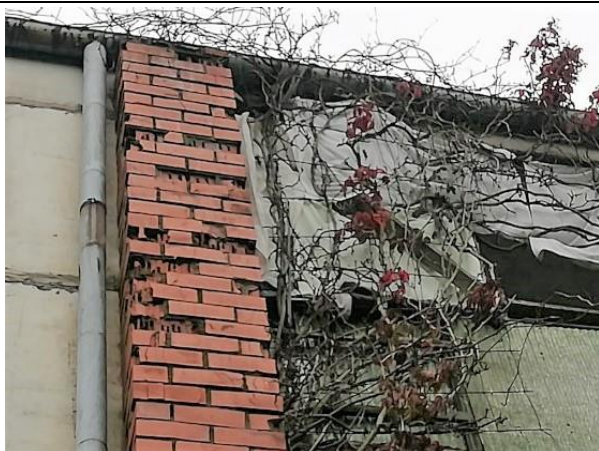
4.2.5.att. No nokrišņiem bojāts, erodējis starpsienas mūris.

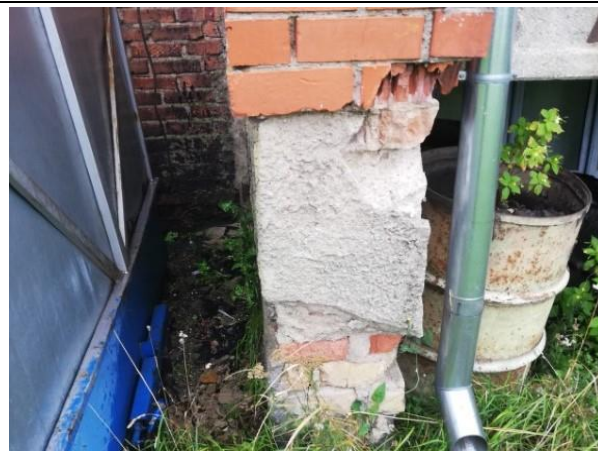
4.2.6.att. Ķieģeļu mūra izdrupums lodžijas paneļa un starpsienas balsta vietā.

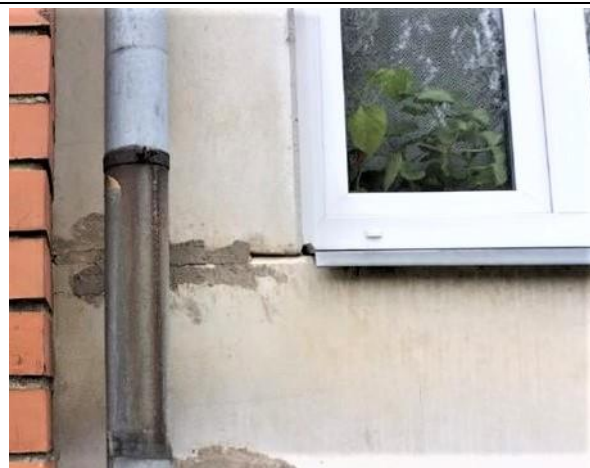
4.4.3.att. Nekvalitatīvi aizdrīvētas sprauga starp paneļiem.

caursalšana, gan nokrišņu un mitruma iekļūšana telpās. Nepieciešams veikt starppaneļu šuvju hermetizāciju.

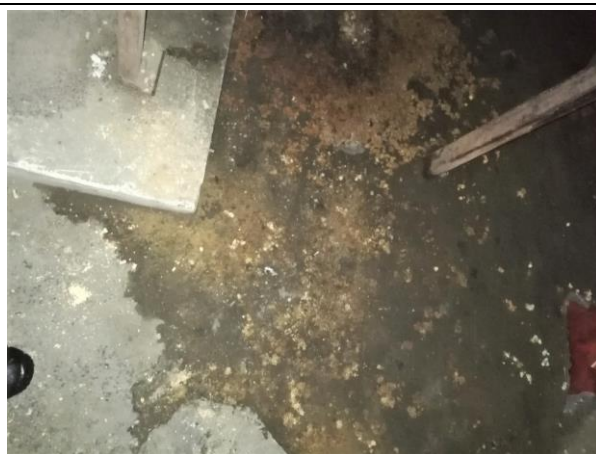
4.5.8. att. Mitrums iekļūst ēkas pagrabā caur kurināmā noliktavas jumta lūku.

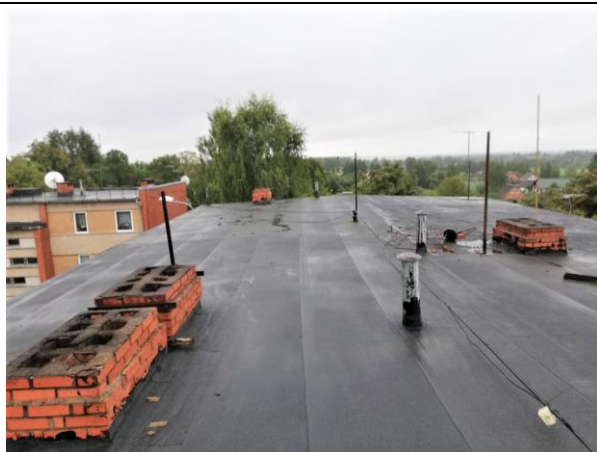
4.8.1.att. Rullveida bitumena jumta segums daļā ēkas jumta ir atjaunots.

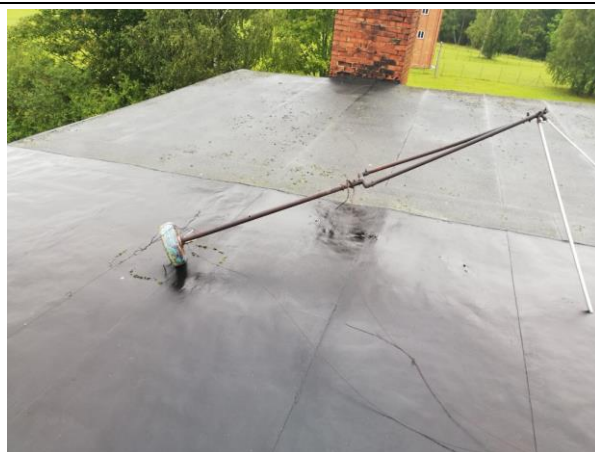
4.8.2.att. Jumta segums apmierinošā stāvoklī. Antenas uz jumta nav nostiprinātas.

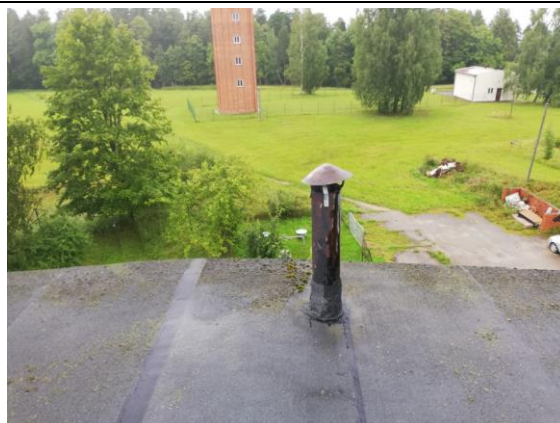
4.8.10.att. Korodējis jumta ventilācijas izvads.

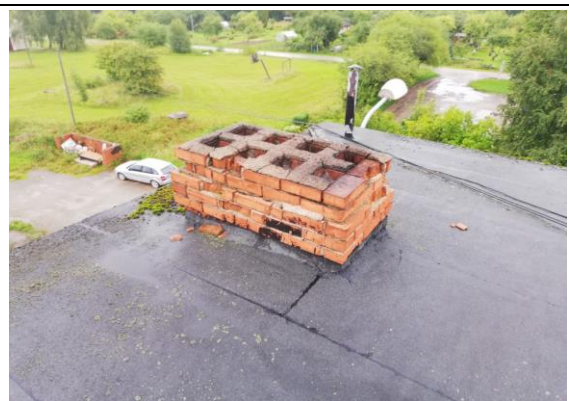
4.8.11. att. Ventilācijas izvada mūris erodējis.

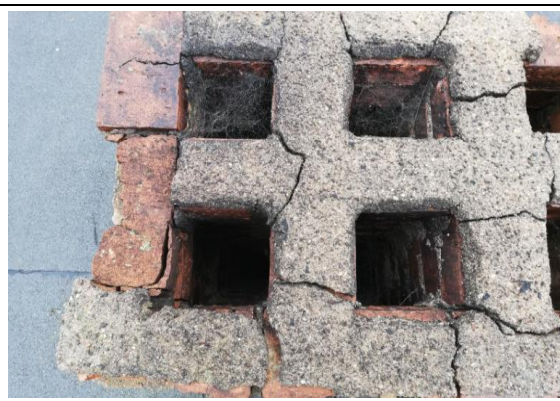
4.8.12.att. Ventilācijas izvada javas kārtā saplaisājusi un neaizsargā mūri no mitruma.

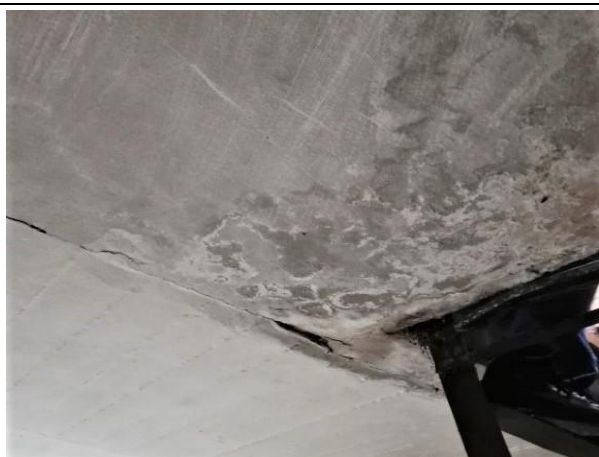
4.8.15.att. Mitruma infiltrācijas pazīmes pie jumta lūkas kāpņutelpā.

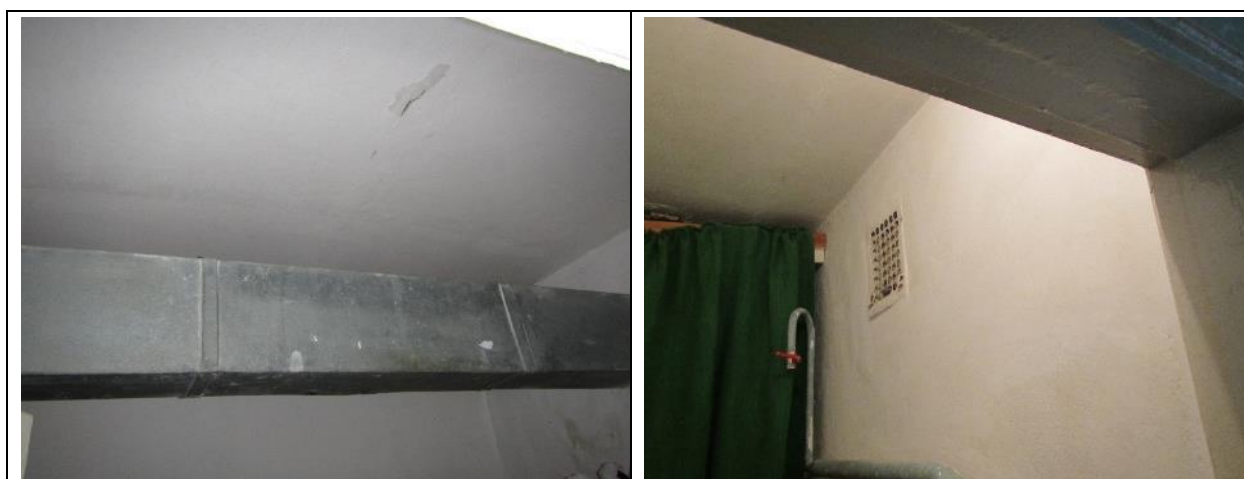
4.16.5., 4.16.6.att. Metāla ventilācijas kanāli dzīvokļu iekšienē.
