# TEHNISKĀS APSEKOŠANAS ATZINUMS

Nr. 3-4.5.4/821136

ĒKA: DAUDZDZĪVOKĻU DZĪVOJAMĀ MĀJA

ĒKAS ADRESE: GRĒDU IELA 3, RĪGA

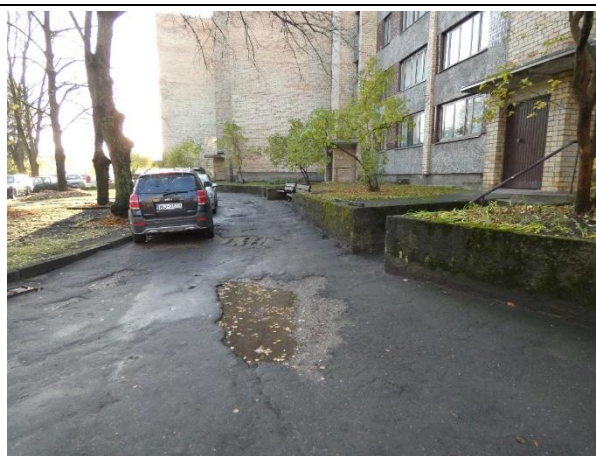
3.1.4.att. Brauktuves ēkas ZA pusē ar asfaltbetona segumu. Konstatējamas bedres un izdrupumi.

Brauktuvju un ietvju kopējais tehniskais stāvoklis vērtējams kā daļēji apmierinošs. Ieteicams veikt visu brauktuvju un ietvju atjaunošanu.

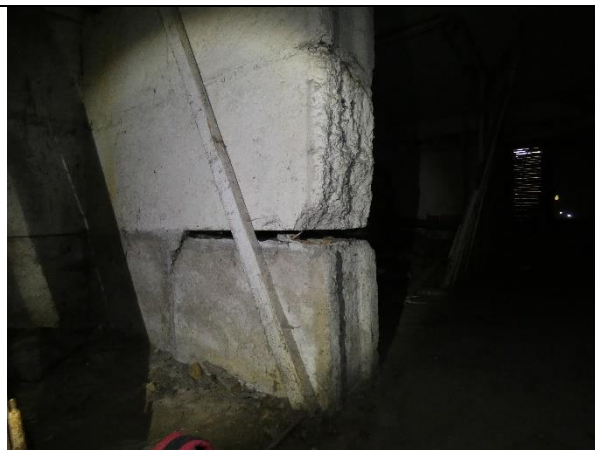
4.1.6.att. Pamatu bloka deformācija ēkas pagrabā. Nepieciešams aizpildīt šuvi ar birstošo remontjāvu.

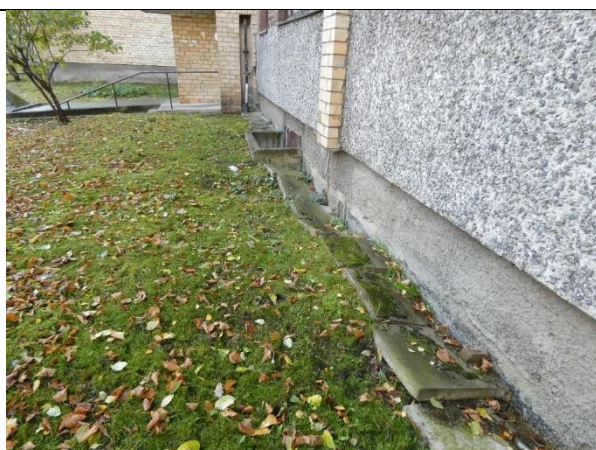
4.1.9.att. Ēkas aizsargapmales no plātnēm deformācija pa visu ēkas perimetru

Ēkas aizsargapmales ir pilnībā sabrukušas (att. 4.1.9., 4.1.10.), nepieciešams veikt to demontāžu un jaunu aizsargapmaļu izbūvi.

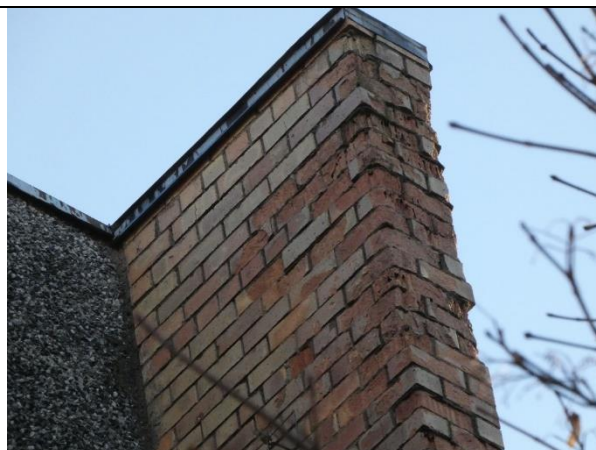
- Mūra erozija un izdrupumi nesošo mūra sienu augšdaļā, kas radušies mitruma un sala iedarbības rezultātā (iespējams, pielietoti nekvalitatīvi būvizstrādājumi), att. no 4.2.3. līdz 4.2.12.
- Nebūtiskas plaisas nesošajās mūra sienās, att. 4.2.2., 4.2.14.
- Nesošās mūra sienas izvirzījuma (pilastra) balsta konstrukcijas ar korozijas bojājumiem, att. 4.2.19.
- Izdrupums ārsienas paneļa balsta vietā, att. 4.2.11. Nepieciešams nekavējoties veikt mūra atjaunošanu, pirms tam veicot bojājumu detalizētu apskati un izstrādājot mūra atjaunošanas risinājumus un tehnoloģiju atbilstoši konkrētās vietas bojājumu raksturam un apjomam.

4.2.5.att. Izdrupumi nesošās mūra sienas augšdaļā pie jumta parapeta (3.sekcija)

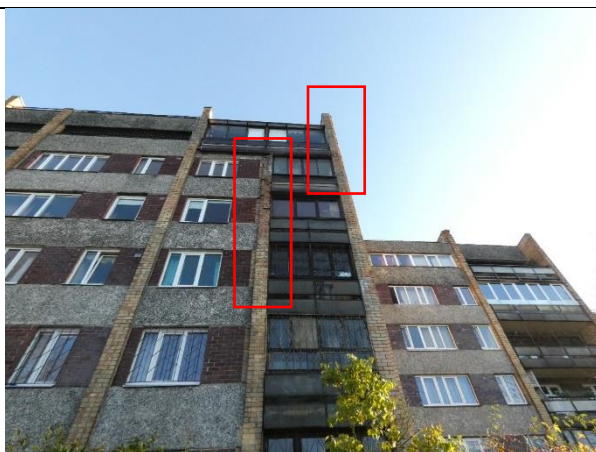
4.2.6.att. Mūra erozija nesošās mūra šķērssienas augšdaļā pie jumta parapeta (2.sekcija). Sk.kopā ar att. 4.2.7., 4.2.8.

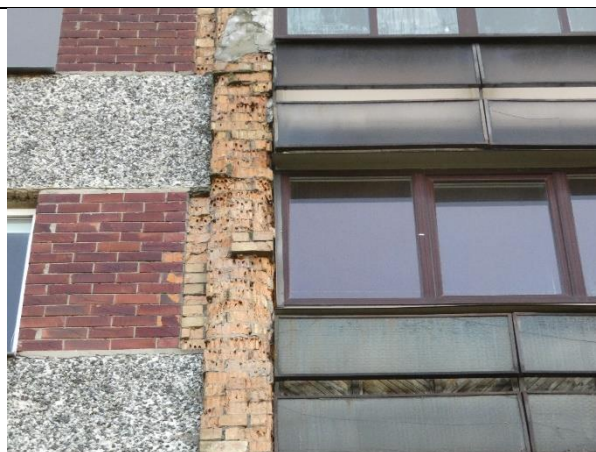
4.2.7.att. Mūra erozija nesošās mūra sienas vidusdaļā (2.sekcija)

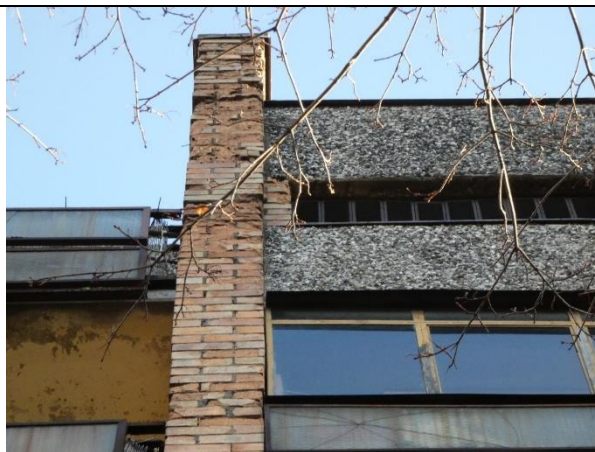
4.2.9.att. Izdrupumi nesošās mūra sienas augšdaļā pie jumta parapeta (2.sekcija)

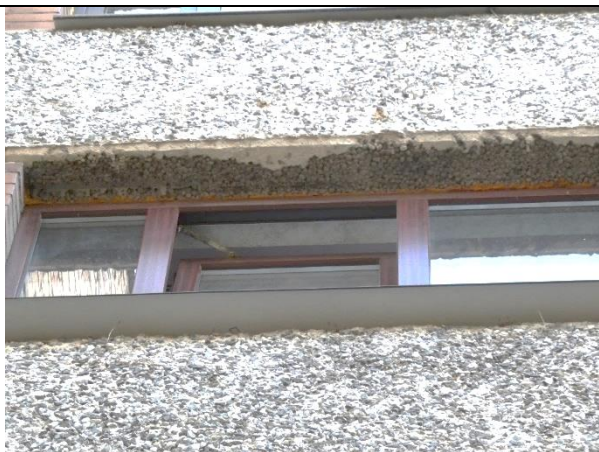
- Paneļa apakšējai virsmai nav ierīkota apdare (paneļi tiek ražoti bez apdares), att. 4.4.3.
- Ārsienu paneļi ar mehāniskiem bojājumiem, kas iespējams radušies būvdarbu gaitā, att. 4.4.6.
- Kāpņu telpā mitruma bojājumi starppaneļu šuvju zonā, att. 4.4.5.
- Mitruma infiltrācijas pazīmes uz jumta plātnes un ārsienu paneļa, att. 4.4.7., 4.4.8.

4.4.3.att. Keramzītbetona ārsienu paneli.  
Paneļa apakšējai virsmai nav veikta apdare

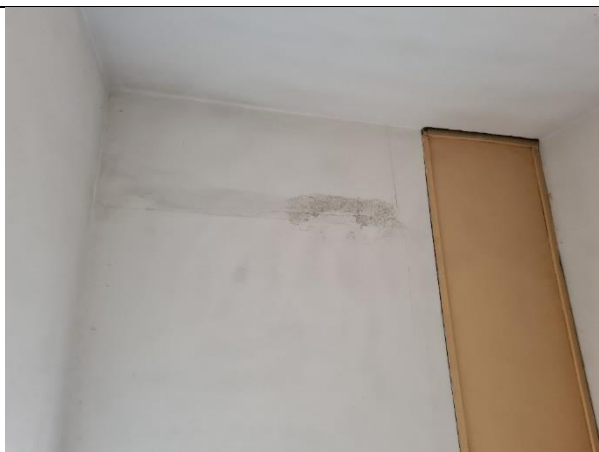
4.4.5.att. Mitruma bojājumi starppaneļu šuves  
zonā 1.kāpņu telpā

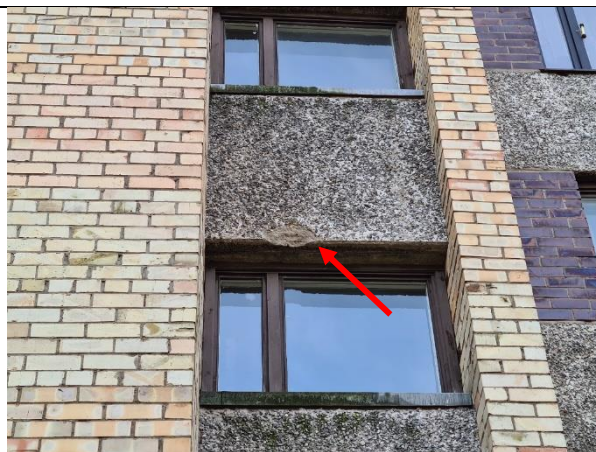
4.4.6.att. Ārsienu paneli ar mehāniskiem  
bojājumiem transportēšanas vai montāžas  
laikā

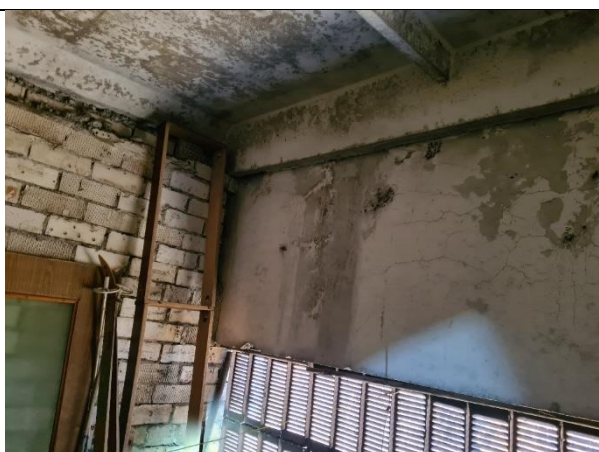
4.4.7. att. Mitruma infiltrācijas pazīmes uz  
jumta plātnes un ārsienu paneļa, 4.kāpņu  
telpas bēniņi

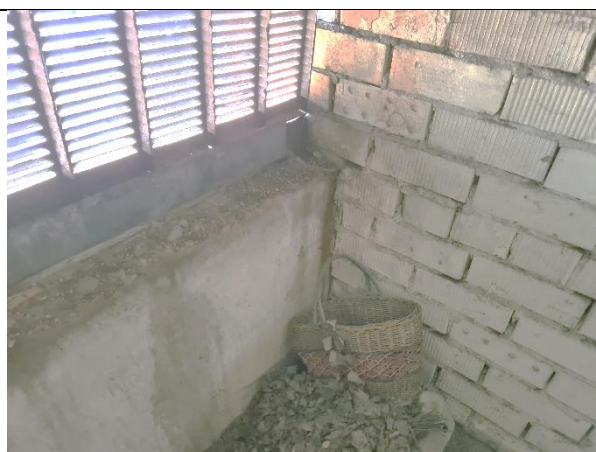
4.4.8. att. Mitruma pazīmes 4.kāpņu telpas  
bēniņos

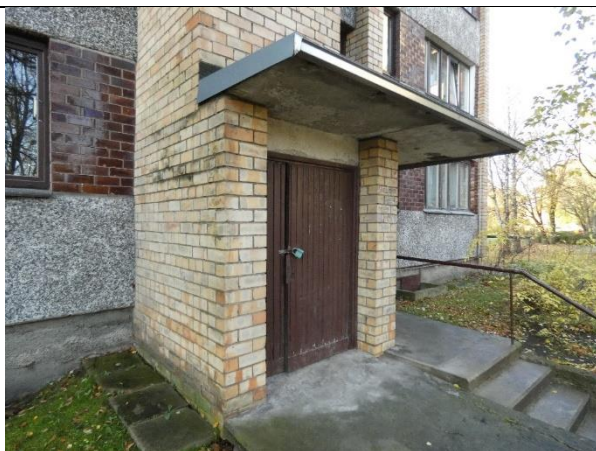
4.9.5.att. Jumtiņš ar valcētā skārda segumu  
1.sekcija

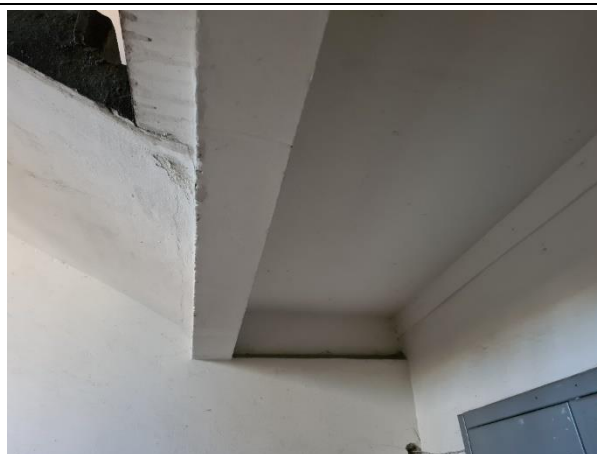
4.10.4.att. Kāpņu konstrukcijas labā tehniskajā stāvokli
