# TEHNISKĀS APSEKOŠANAS ATZINUMS

Nr. 3-4.5.4/821148

ĒKA: DAUDZDZĪVOKĻU DZĪVOJAMĀ MĀJA

ĒKAS ADRESE: LOKA IELA 3, CĒSIS

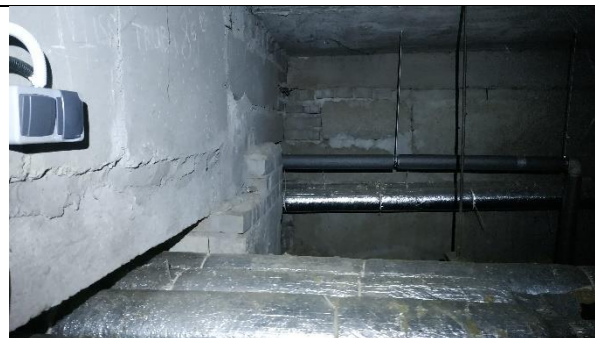
4.1.4.att. Pārsedzes balsta vieta uz pamatu blokiem tehniskajā gaitenī, ķieģeļu mūra iecirkņi. Pārsedze balstīta uz ķieģeļu mūra, kas nav atbilstoši Projekta norādēm

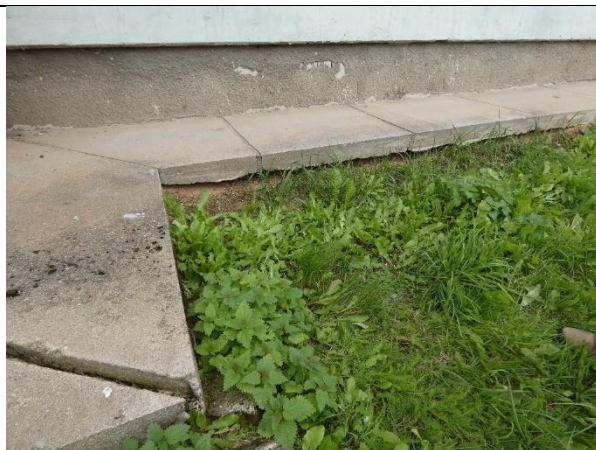
Ēkas aizsargapmales izbūvētas no atsevišķām betona plātnēm, kas daudzās vietās ir deformējušās, apmales pamatne vietām ir izskalota, visā platībā apmale ar bioloģisko apaugumu (att. no 4.1.7. līdz 4.1.10.). Kopumā aizsargapmales ir daļēji apmierinošā tehniskā stāvoklī. Ieteicams veikt bojāto posmu atjaunošanu un visu virsmu attīrīšanu no apauguma.

4.1.9.att. Aizsargapmale ar deformācijas pazīmēm, apmales pamatne izskalota

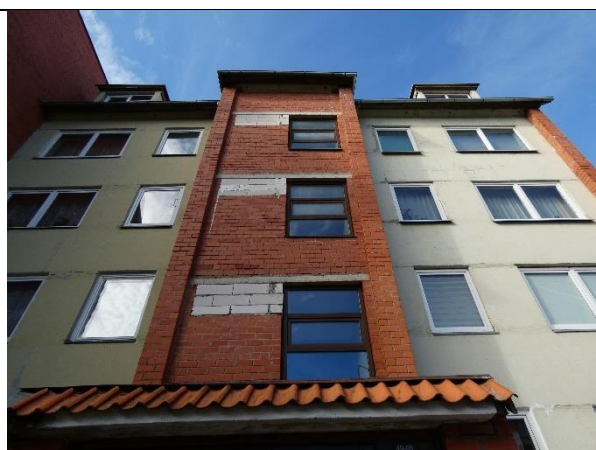
4.2.2.att. Dzelzsbetona pārsedzes virs kāpņu telpas logu ailām, kas daļēji aizmūrētas ar gāzbetona blokiem, nav pabeigta apdare

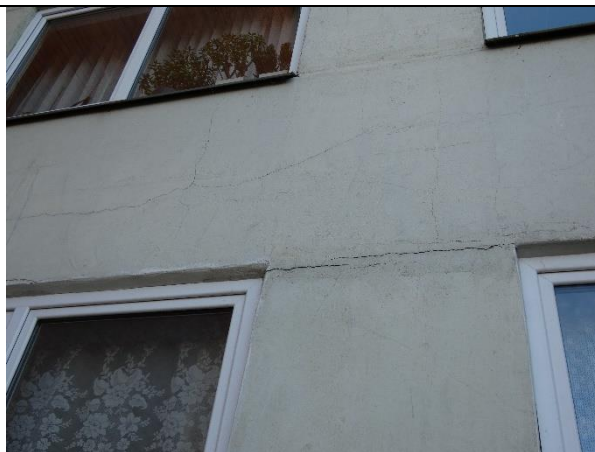
4.4.8.att. Ārsienu paneļi ar plaisām

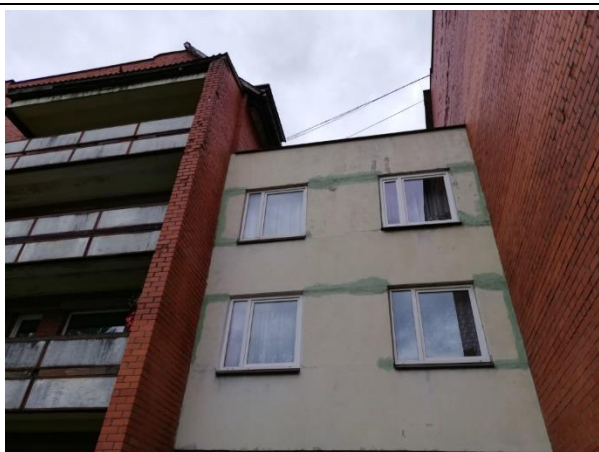
| <p><b>Šuvju hermetizācija</b></p> <p>Saskaņā ar Projektu (skatīt 4.4.21. att. Projekta lapa КД-1а) šuvju aizpildījumu veido šuvē iestrādāts apaļformas blīvējošs materiāls (projektā: гернит или пороизол), butilēnkaučuka mastika (ЦПЛ-2; БГМ-1, БГМ-2.), cementa javas М100 aizpildījums 20 mm un šuves pārklājums ar hidrofbizējošu materiālu ГЖЖ-10 no ārpuses. No ēkas iekšpuses starppaneļu šuvju aizpildījums paredzēts ar cementa javu.</p> <p>Šuvju aizpildījums daudzās vietās ir bojāts, daļēji veikta tā atjaunošana, bet būvdarbi veikti nekvalitatīvi (skatīt fotofiksāciju un aprakstu atzinuma sadaļā 4.4.).</p> <p>Starppaneļu šuvju tehniskais stāvoklis ir <u>neapmierinošs</u>. Nepieciešams veikt starppaneļu šuvju aizpildījuma atjaunošanu.</p> | |

4.5.1.att. Starppaneļu šuves neapmierinošā tehniskā stāvoklī

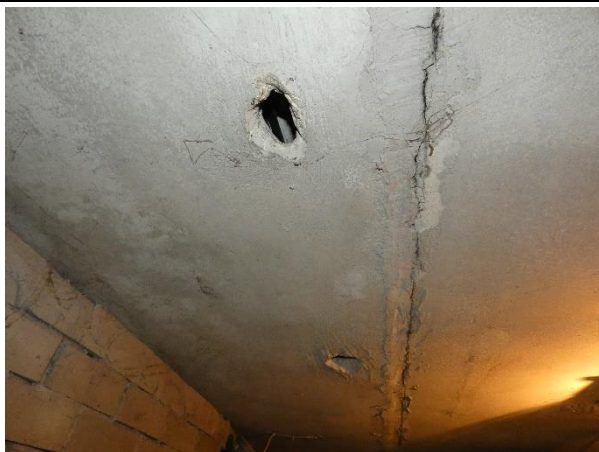
4.6.1.att. Neaizdarītas atveres pagraba pārsegumā

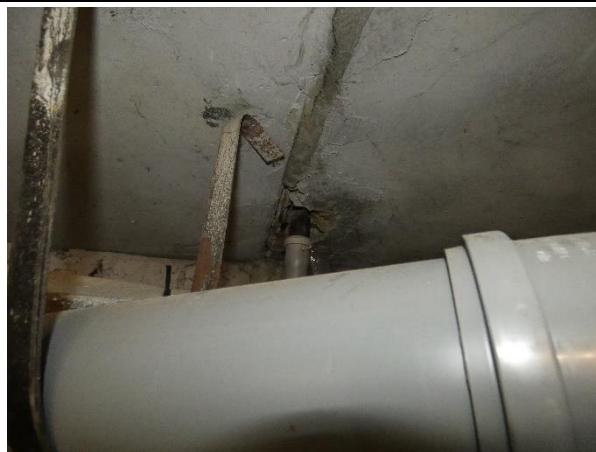
4.6.2.att. Neaizdarītas atveres pagraba pārsegumā

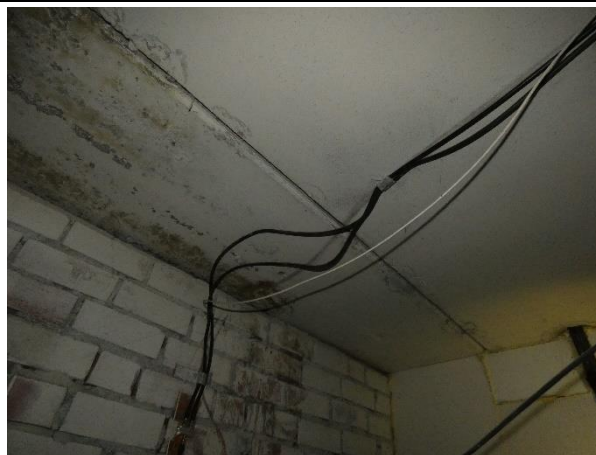
4.6.4.att. Savietotā jumta pārseguma plātnes ar mitruma bojājumiem, kas radušies dēļ bojāta jumta seguma

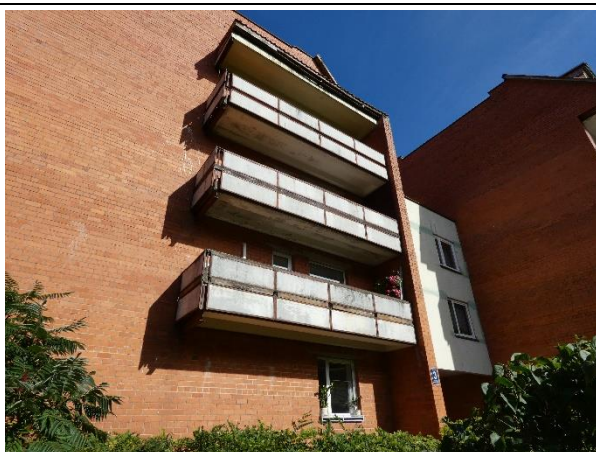
4.9.6.att. Lodžijas ēkas dienvidu fasādes pusē (3. sekcija). Lodžiju pārsegums balstīts uz nesošās ķieģeļu mūra šķērssienas un uz metāla dubult-T profila konsolsijas.

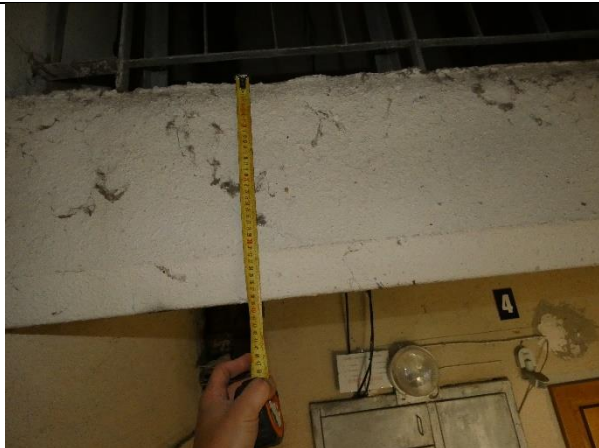
4.10.1.att. Kāpņu laukumu konstrukcijas labā tehniskajā stāvoklī

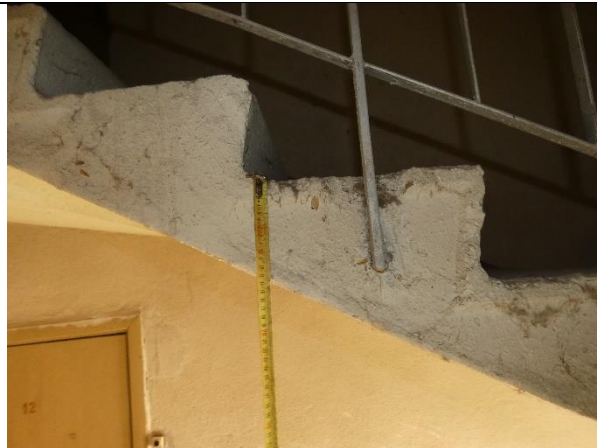
4.10.2.att. Kāpņu laidumu konstrukcijas labā tehniskajā stāvoklī

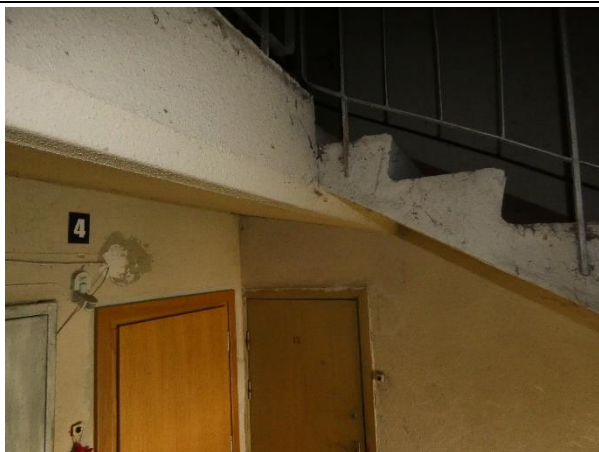
4.10.3.att. Kāpņu konstrukcijas labā tehniskajā stāvoklī

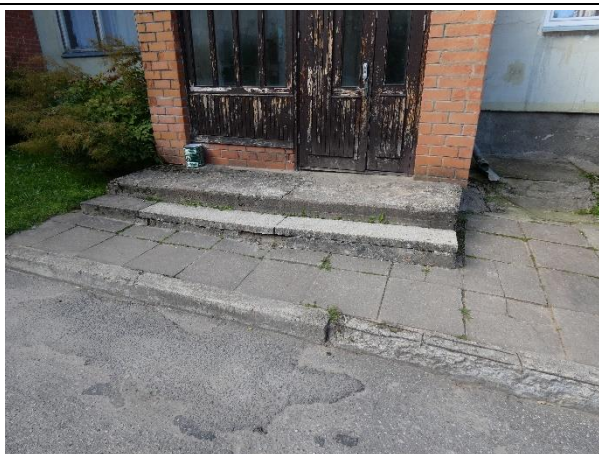
Ārējās kāpnes pie ieejas mezgla un uz pagrabu ar betona struktūras bojājumiem, izdrupumiem, vietām gandrīz sabrukušas un balstītas ar dēļu paliktniem, att. no 4.10.5. līdz 4.10.9. Ārējo betona kāpņu tehniskais stāvoklis ir neapmierinošs, nepieciešams veikt to atjaunošanu.

4.10.5.att. Kāpnes pie ieejas mezgla ar  
betona struktūras bojājumiem

Nepieciešams veikt visu kāpņu demontāžu un atjaunošanu.

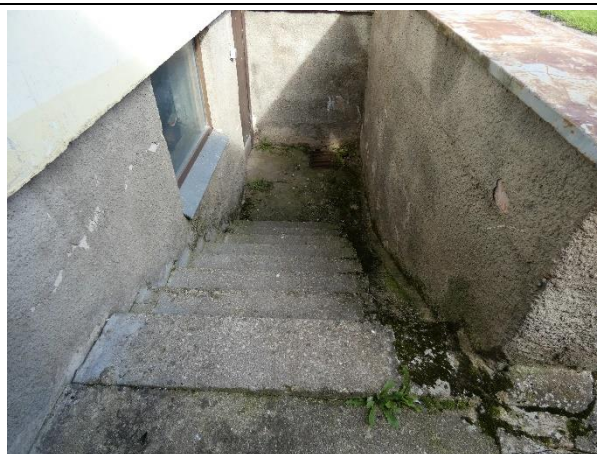
4.10.6.att. Kāpnes uz pagrabu ar betona  
struktūras bojājumiem un apaugumu

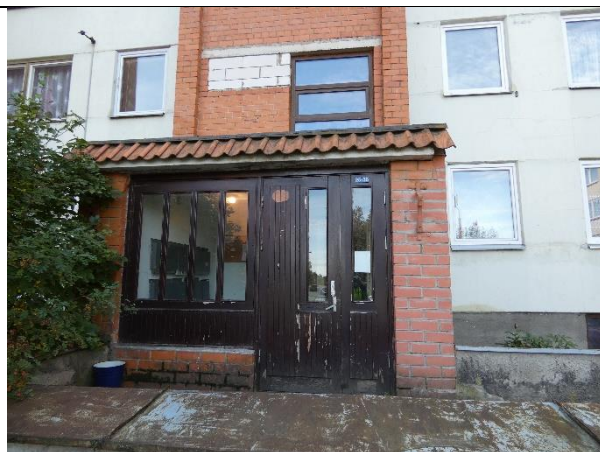
4.12.4.att. Koka durvis un ailas ar stiklojumu ēkas ieejas mezglos. Nepieciešams atjaunot durvju krāsojumu.
