# TEHNISKĀS APSEKOŠANAS ATZINUMS

Nr. 3-4.5.4/821092

ĒKA: DAUDZDZĪVOKĻU DZĪVOJAMĀ MĀJA

ĒKAS ADRESE: IRLAVAS IELA 26, RĪGA

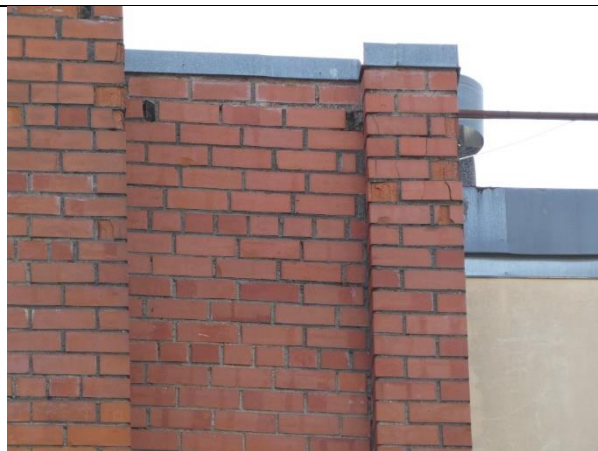
- Maznozīmīgi ķieģeļu mūra izdrupumi, kas radušies mitruma un sala iedarbības rezultātā (iespējams, pielietoti nekvalitatīvi būvizstrādājumi), att. 4.2.2., 4.2.3., 4.2.9., 4.2.10., 4.2.11., 4.2.12.
- Plaisas kāpņu telpas mūra sienās, kas visdrīzāk radušās dēļ vājinājumiem mūra sienā ventilācijas šahtu vietās un ārsienas piekārtā paneļu stiprinājuma mezglos (att. no 4.2.13. līdz 4.2.22.). Plaisu atvērums konstatēts no 0,1 mm līdz 0,75 mm. Plaisu izvietojums visās ēkas kāpņu telpās ir līdzīgs, plaisu daudzums un atvērums ir lielāks ēkas augšējos stāvos (pirmajā un otrajā stāvā būtiskas plaisas netika konstatētas).

4.2.2.att. Kāpņu telpas nesošās mūra sienas ar ķieģeļu mūra izdrupumiem

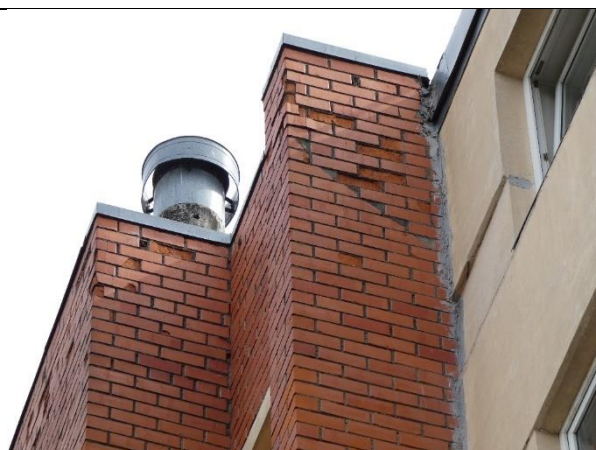
4.2.9.att. Kāpņu telpas ārsienā ķieģeļu mūra izdrupumi

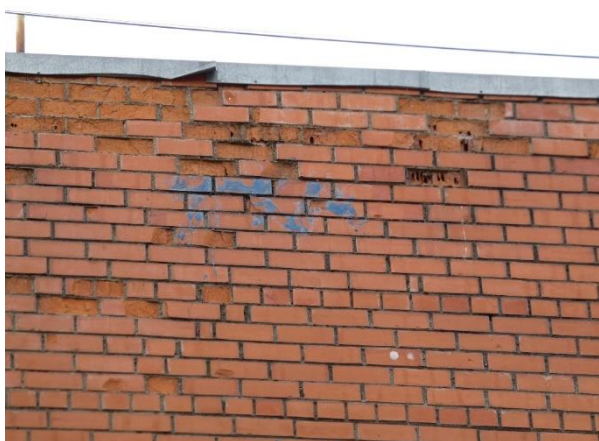
4.2.10.att. Ēkas gala sienā ķieģeļu mūra izdrupumi, bojāts skārda nosegelements

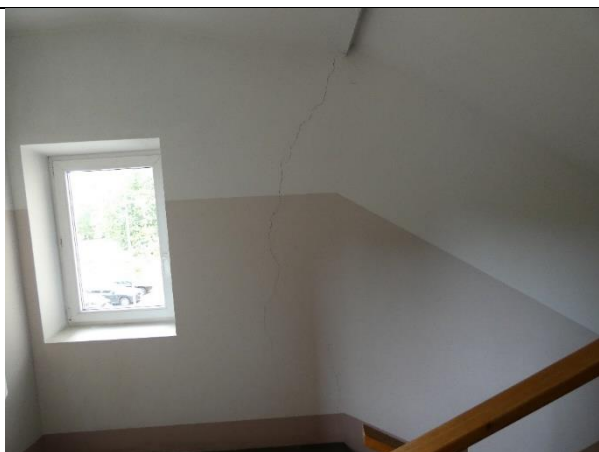
4.2.14.att. Plaisa 1.kāpņu telpas mūra sienā.  
Sk. kopā ar att. 4.2.15.

4.2.15.att. Plaisa ar atvērumu 0,6 mm

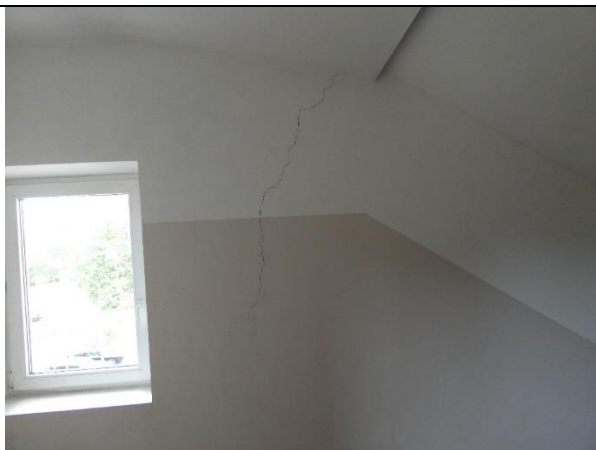
4.2.16.att. Plaisa 1.kāpņu telpas mūra sienā.  
Sk. kopā ar att. 4.2.17.

4.2.17.att. Plaisa ar atvērumu 0,75 mm

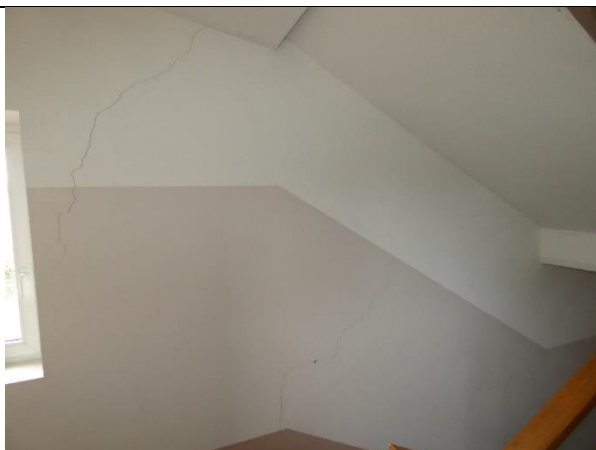
4.2.18.att. Plaisa 1.kāpņu telpas mūra sienā

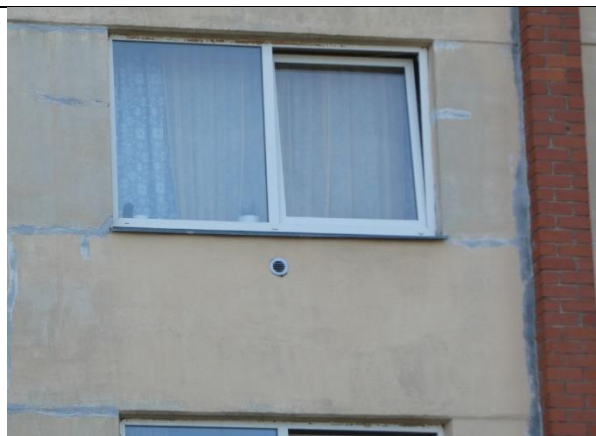
4.4.2. att. Ārsienu paneļi. Veikta starppaneļu šuvju aizdares atjaunošana.

1. Novērst ārsienu paneļu (pašnesošās sienas) nepilnības - ārsienu paneļu bojāto vietu un aizsargpārklājuma atjaunošanu, bojāto un nehermētisko šuvju atjaunošanu, hermetizēšanu.
2. Atjaunot bojāto ruberoīda hidroizolācijas pieslēgumu virs 5.stāva jumta.
3. Veikt kāpņu telpas sienu plaisu novērošanu, nepieciešamības gadījumā – monitoringu, uzstādot plaisu markas.
4. Nepieciešams veikt lodžiju dzelzsbetona konstrukciju korodējušo ieliekamo detaļu pretkorozijas apstrādi.
5. Pagraba telpās ugunsdrošo konstrukciju neblīvās vietas aizdarīt ar blīvējošiem, dūmus necaurlaidīgiem materiāliem, kuriem ir atbilstoša normatīvajos aktos par būvniecību noteiktā ugunsizturības robeža.
6. Ieteicama ēkas kompleksa siltināšana, paaugstinot energoefektivitāti un aizsargājot ēkas konstrukcijas no apkārtējās vides nelabvēlīgās iedarbības.

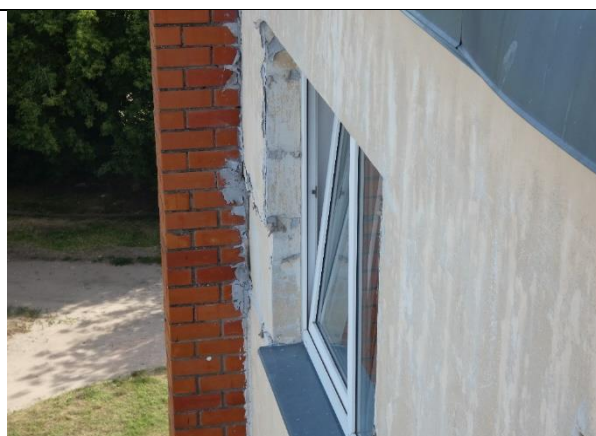
4.4.4. att. Ārsienu paneļi ar apdares bojājumiem

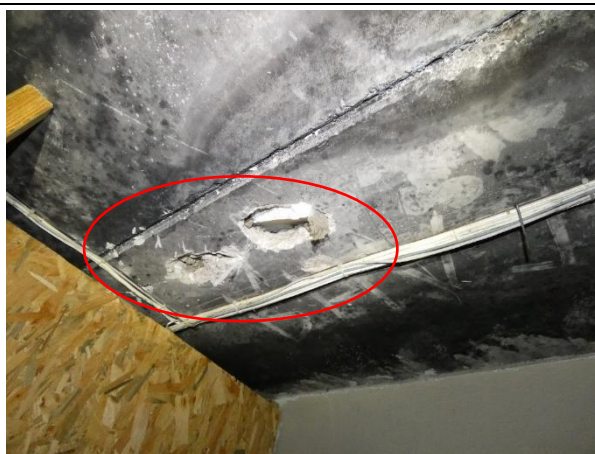
4.6.2.att. Neaizdarītas atveres pagraba pārsegumā, ugunsgrēka rezultātā apkvēpis pārsegums

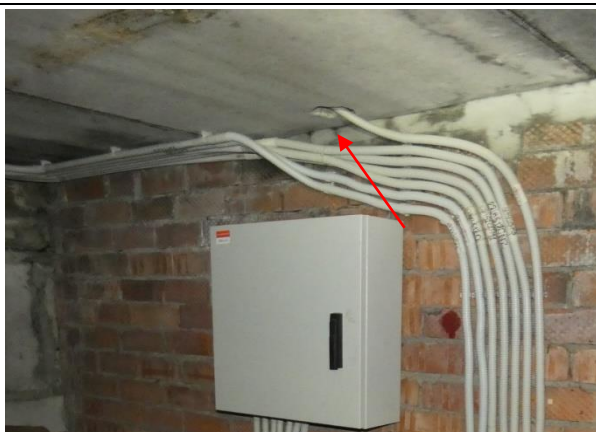
4.6.9.att. Nehermētiskas inženiertīklu šķērsojuma vietas pārsegumā

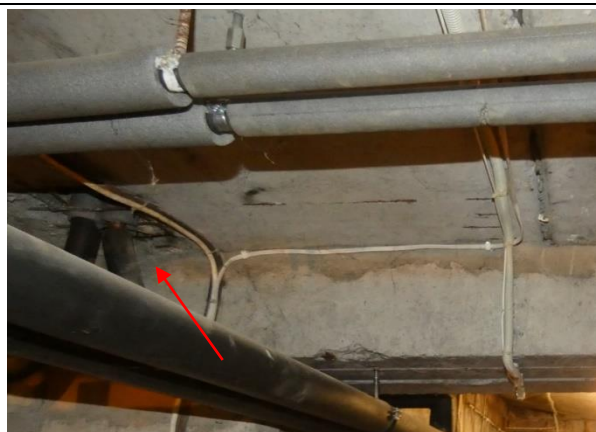
4.6.10.att. Nehermētiskas inženiertīklu šķērsojuma vietas pārsegumā

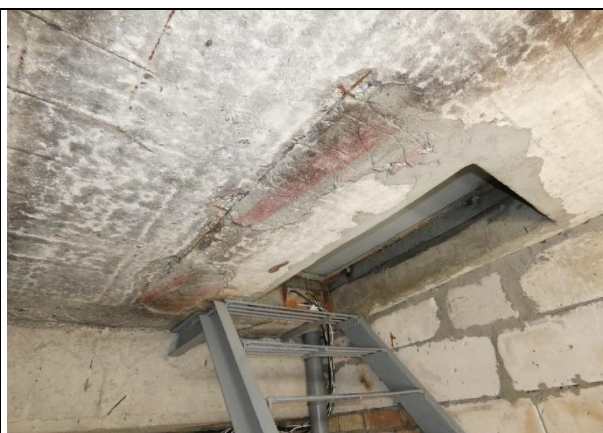
4.8.6.att. Jumta klāja dzelzsbetona plātnes ar mitruma bojājumiem

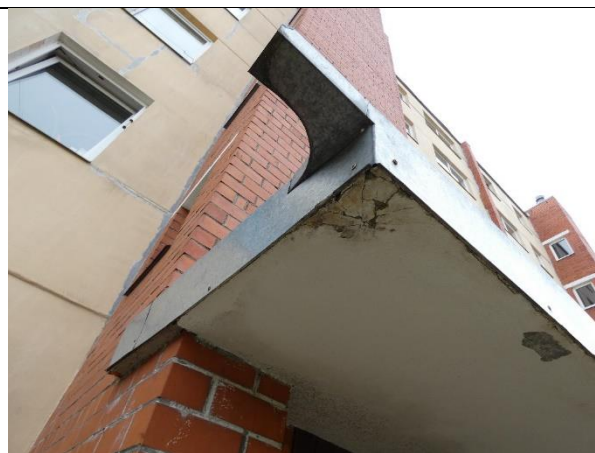
4.9.6.att. Betona struktūras bojājumi mitruma iedarbībā

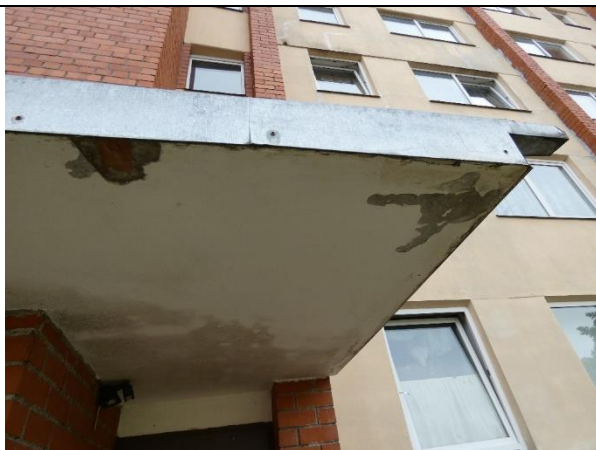
4.9.7.att. Betona struktūras bojājumi mitruma iedarbībā

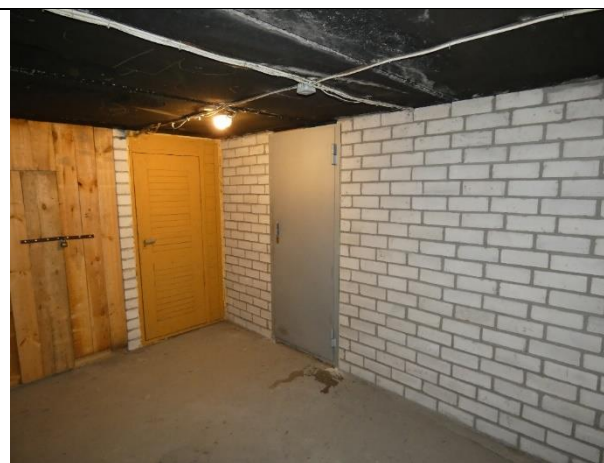
| <p>Ēkā izbūvētas ģipšbetona un ģipšcimenta betona 80 mm biezas starpsienas.</p> <p>Pagrabā atsevišķām telpām mūrētas starpsienas 120 mm biezumā – ½ ķieģeļa uz javas (att. 4.11.1.). Mūrētajās starpsienās nav novērotas plaisas vai deformācijas.</p> <p>Papildu Projekta risinājumiem, ēkas ekspluatācijas periodā, starpsienu skaņas izolācija netika uzlabota un tā ir neatbilstoša LBN 016-15 "Būvakustika" prasībām.</p> | |

4.11.1.att. Silikāta ķieģeļu mūra starpsienas pagraba stāvā

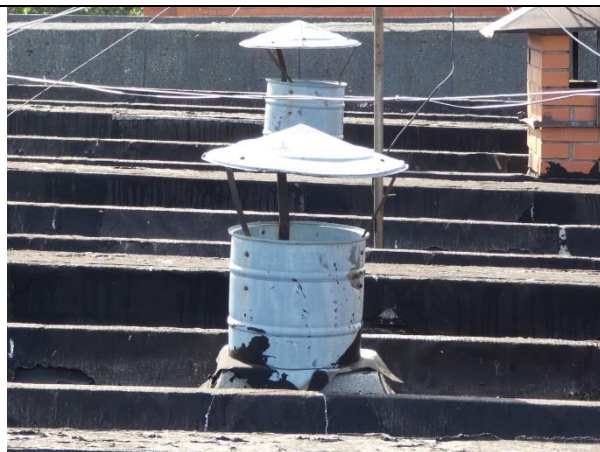
4.14.2. att. Cinkotā skārda ventilācijas izvadi

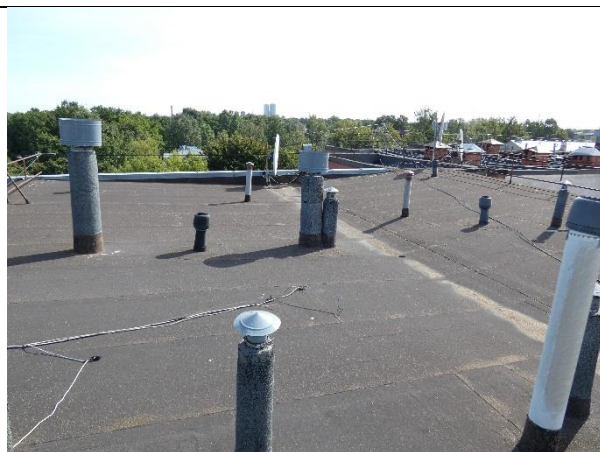
4.14.4. att. Cinkotā skārda un PVC ventilācijas izvadi
