# TEHNISKĀS APSEKOŠANAS ATZINUMS

Nr. 3-4.5.4/851150

ĒKA: DAUDZDZĪVOKĻU DZĪVOJAMĀ MĀJA

ĒKAS ADRESE: MAZCENU ALEJA 9, JAUNMĀRUPE,  
MĀRUPES NOVADS

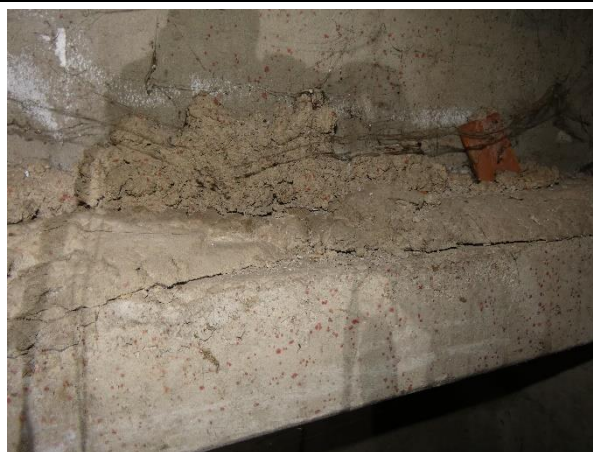
4.1.2.att. Saliekamā dzelzsbetona paneļu un ķieģeļu lentveida pamati - apmierinošā stāvoklī. Horizontālā hidroizolācija netika konstatēta.

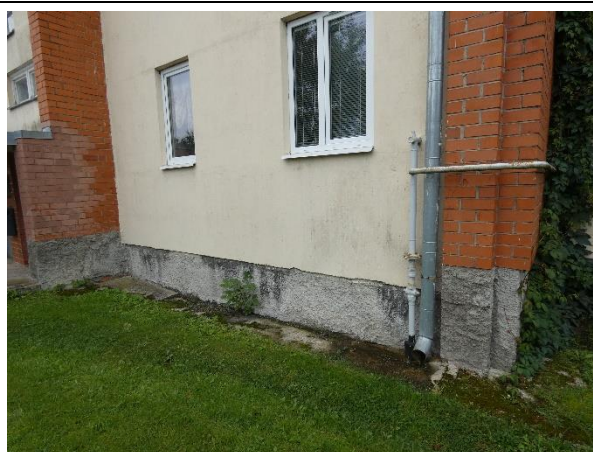
4.1.4.att. Bojāta ēkas aizsargapmale.

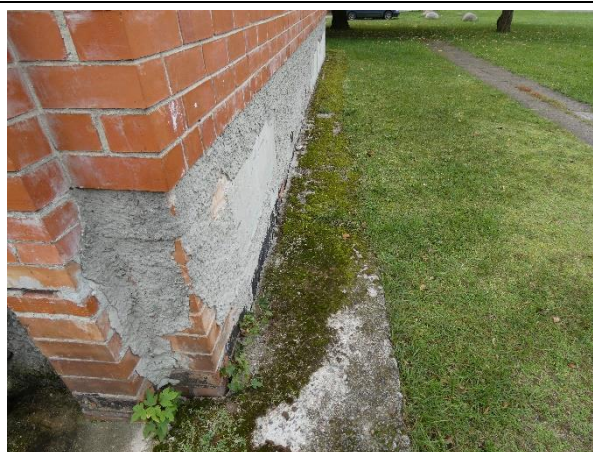
4.1.6.att. Cokola daļā vertikālā hidroizolācija netika konstatēta. Konstatēti apmetuma izdrupumi. Bojāta aizsargapmale.

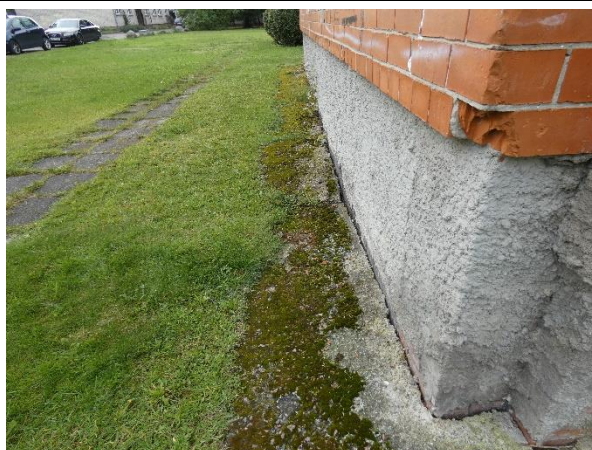
4.2.4.att. Ķieģeļa nošķelums nesošajā sienā virs cokola zonas.

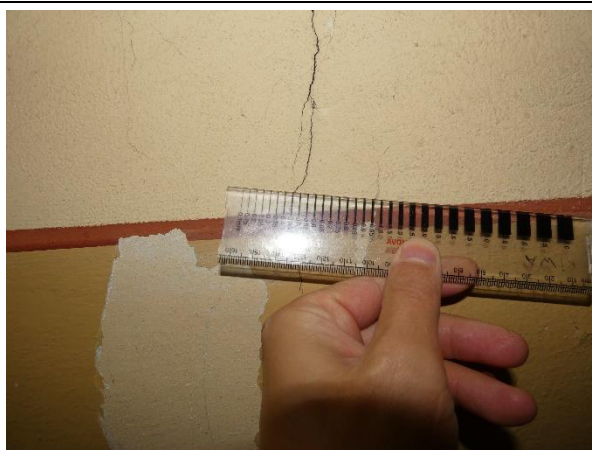
4.2.6.att. Kāpņutelpā konstatētas plaisas mūra nesošajā šķērssienā ar platumu līdz 0,35 mm.

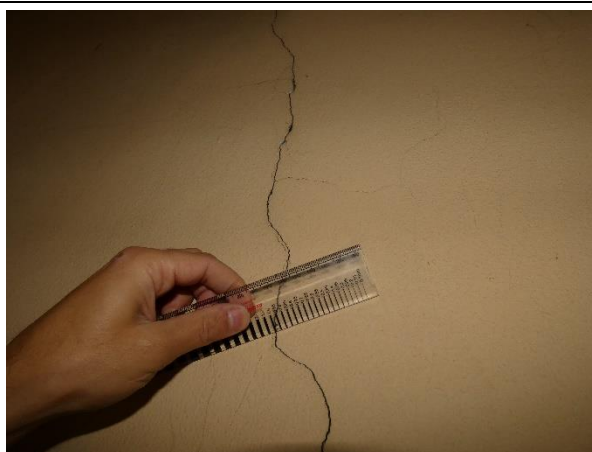
4.2.8.att. Kāpņutelpā konstatētas plaisas mūra nesošajā šķērssienā ar platumu līdz 1,0 mm.

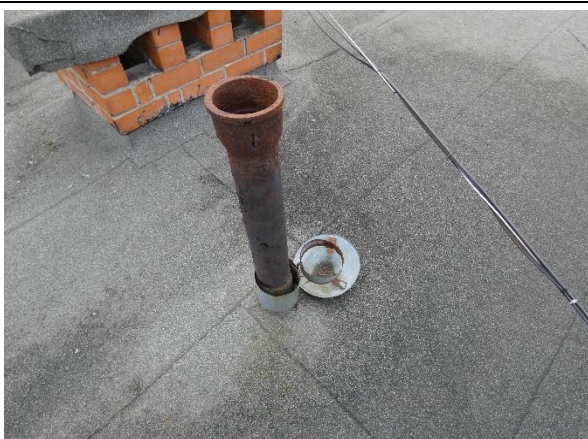
Rullveida kausējamais bitumena segums, kam konstatēti lokāli bojājumi - nehermētiskas pieslēgumu vietas (skat. 4.8.7., 4.8.10.att.). Uz jumta seguma izveidojies maznozīmīgs apsūņojums. Kāpņu telpās ir konstatēti mitruma caursūkšanās rezultātā radīti bojājumi, kas liecina par nehermētisku jumta segumu (skat 4.8.14. att.). Izvadiem uz jumta lokālās vietās bojāti metāla veidgabali un to nosegdetaļas (4.8.3.;4.8.4. 4.8.6 att.). Norobežojošās barjeras margas ar ievērojamu koroziju.

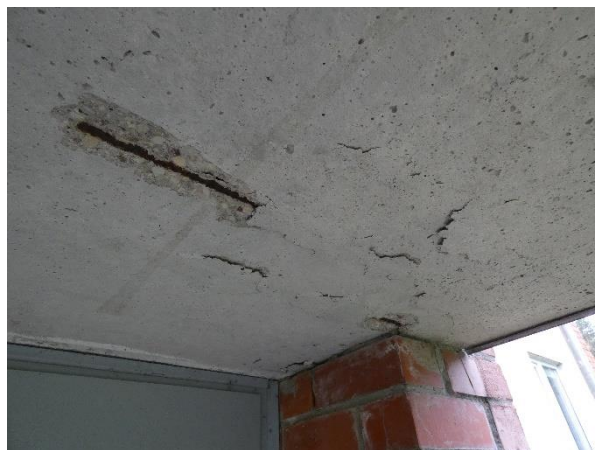
1. Jumtiņu dzelzsbetona plātnes ar bojājumiem – plaisām, betona izdrupumiem un stieģojuma un ieliekamo metāla detaļu koroziju (4.9.4. att.);
2. Konstatēti gruži uz jumtiņiem (4.9.3. att.);
3. Skārda elementu pieslēguma vietas sienām un savienojumu vietas nav pilnībā hermētiskas (4.9.1. att.);
4. Ne visiem jumtiņiem ierīkota lietuss ūdens novadīšana;
5. Cauruļprofila kolonnas ar koroziju.

4.9.4.att. Mitruma pazīmes zem ieejas mezglā jumtiņiem. Betona izdrupumi.

Ieteicams veikt jumtiņu plātņu atjaunošanu, skārda elementu pieslēgumu un savienojumu vietu hermetizēšanu un lietuss ūdens novadīšanas sistēmas ierīkošanu kā arī metāla kolonnu attīrīšanu no korozijas un aizsargkrāsojuma izveidi.

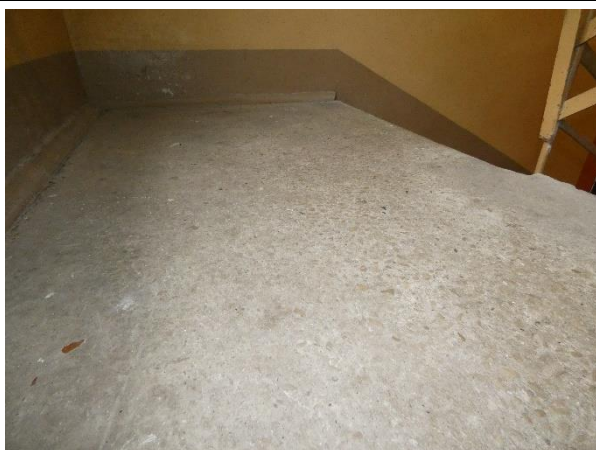
4.10.5.att. Dzelzsbetona laukumi ar lokāliem betona izdrupumiem.

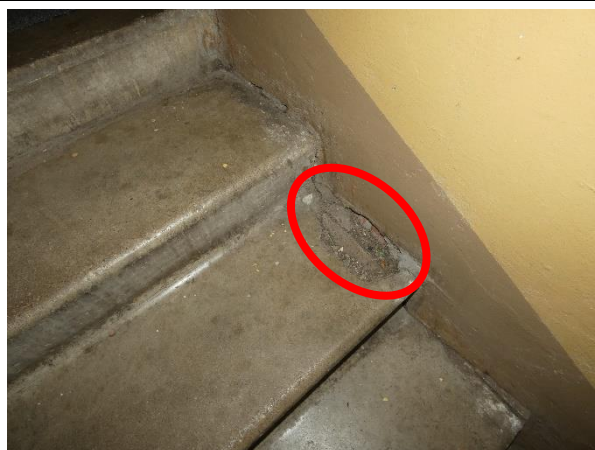
4.10.6.att. Dzelzsbetona laidumi ar lokāliem betona izdrupumiem.

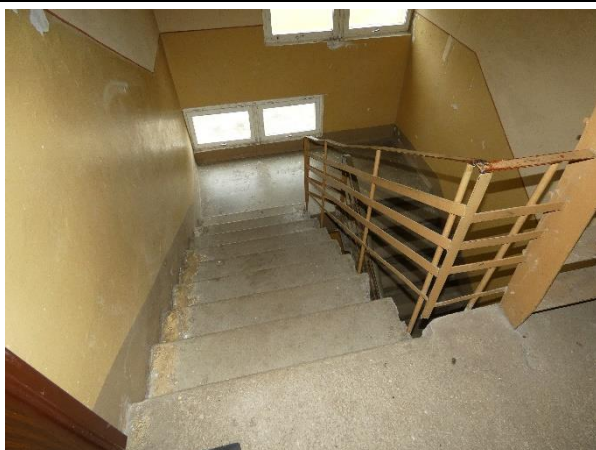
4.10.7.att. Kāpņu margas ar deformācijām.

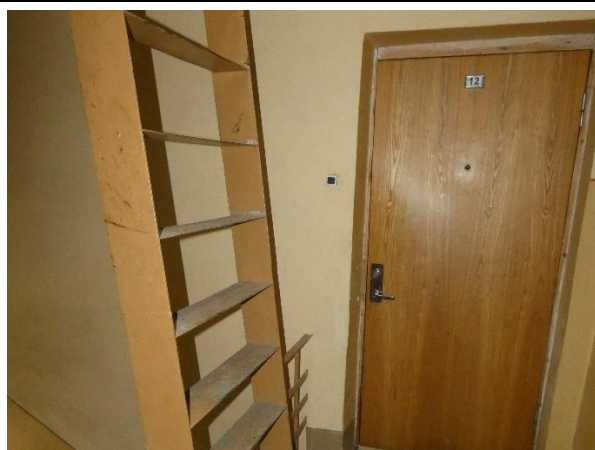
4.10.8.att. Kāpnes uz jumtu apmierinošā stāvoklī.

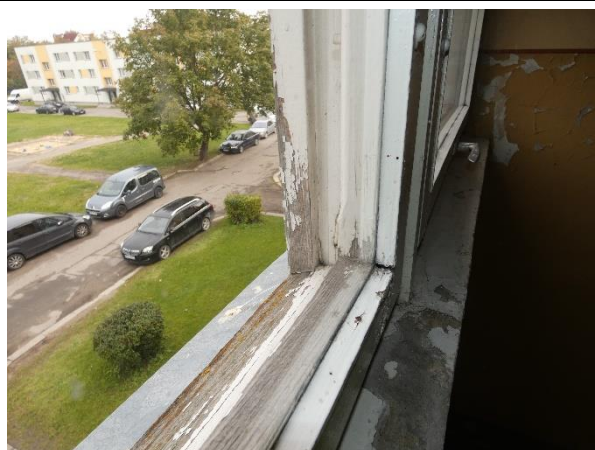
4.13.4. att. Kāpņutelpās koka futera tipa logi ar divkāršu stiklojumu. Lokālās vietās stiklojums bojāts vai iztrūkst.

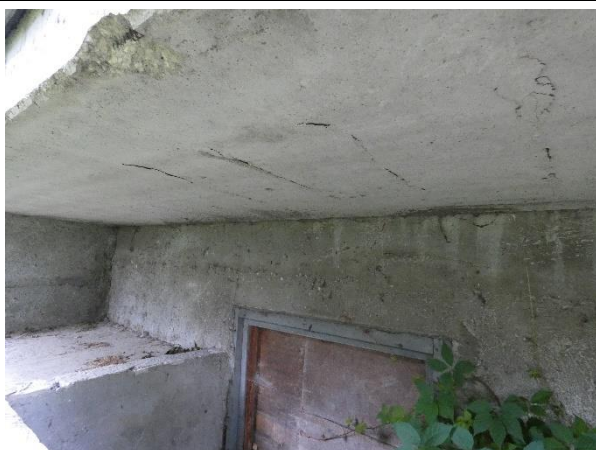
4.13.9. att. Pagraba logs aizstāts ar siltumizolācijas plātni. Neatbilstoši hermetizēts.

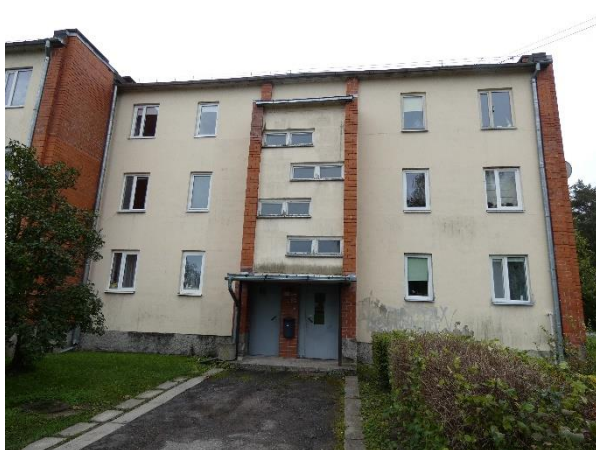
4.16.1. att. Ventilācijas restes ārsienās netika konstatētas.

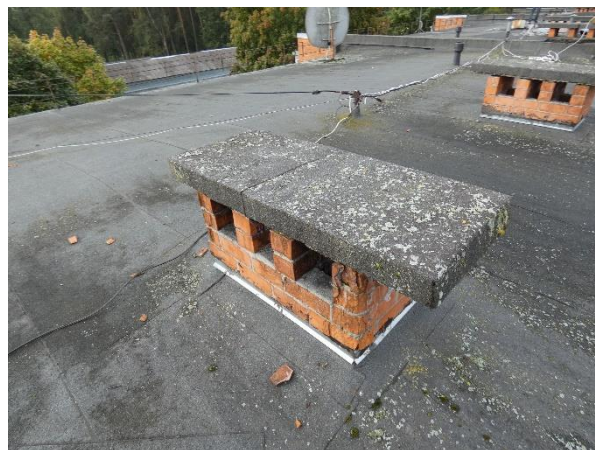
4.16.2. att. Mūrēto ventilācijas šahtu izvadi ar izdrupumiem virs jumta līmeņa.

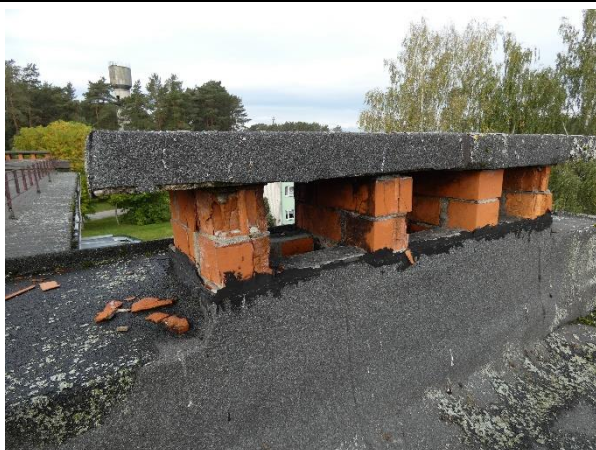
4.16.3.att. Mūrēto ventilācijas šahtu izvadi ar izdrupumiem virs jumta līmeņa.

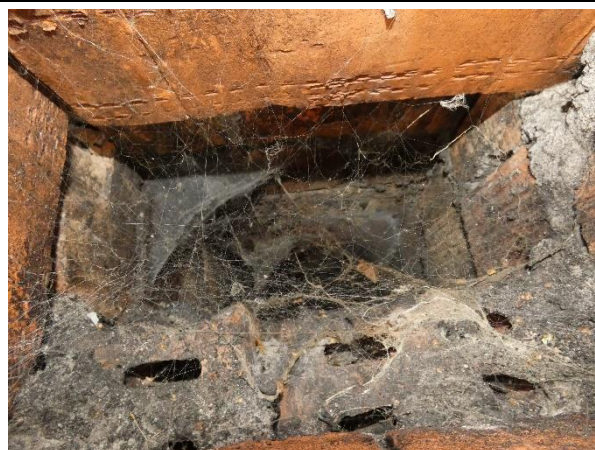
Apsekošanas laikā netika iesniegti akti par ventilācijas kanālu tīrīšanu un pārbaudi, kas saskaņā ar MK noteikumiem Nr.238. „Ugunsdrošības noteikumi” p. 80.1. ir jāveic ne retāk kā reizi piecos gados. Apsekošanas laikā konstatēts, ka ventilācijas kanāli ir aizsērējuši (skat. 4.16.4. att.). Ventilācijas kanālu tehniskais stāvoklis attiecībā uz ugunsdrošību vērtējams kā neapmierinošs.

4.16.4.att. Mūrēto ventilācijas šahtu izvadi virs jumta līmeņa. Konstatēti netīrīti ventilācijas kanāli.
