# TEHNISKĀS APSEKOŠANAS ATZINUMS

Nr. 3-4.5.4/771096

ĒKA: DAUDZDZĪVOKĻU DZĪVOJAMĀ MĀJA

ĒKAS ADRESE: PŪPOLI, LIEPA, LIEPAS PAGASTS

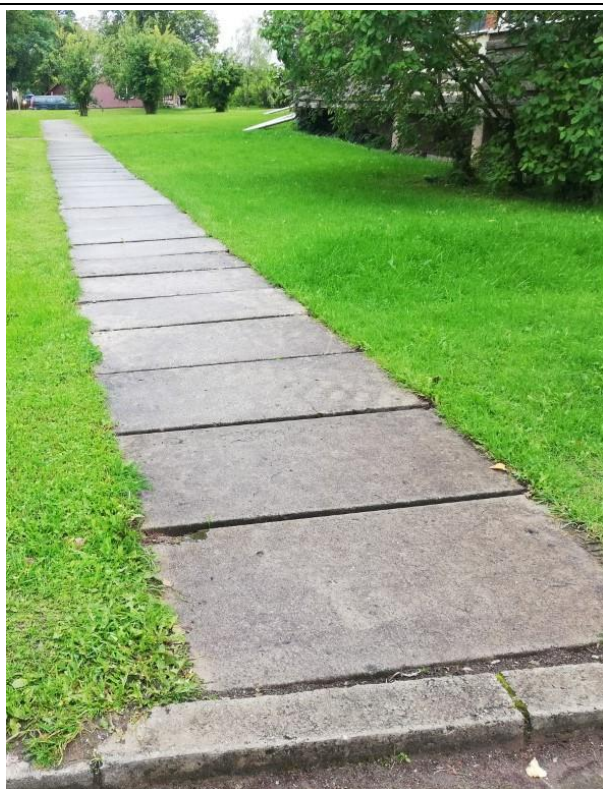
3.1.3.att. Betona plātņu gājēju ietve.

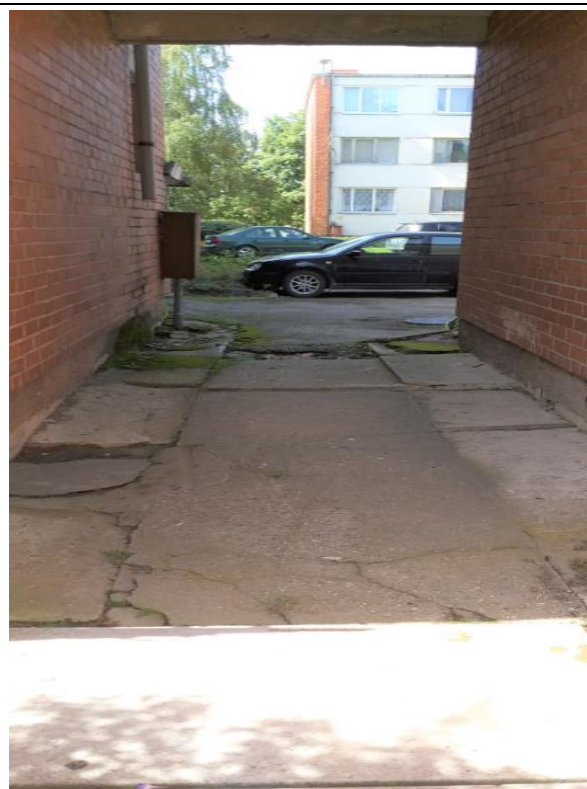
3.1.4.att. Betona plātņu un asfaltbetona segums starp ēkas sekcijām.

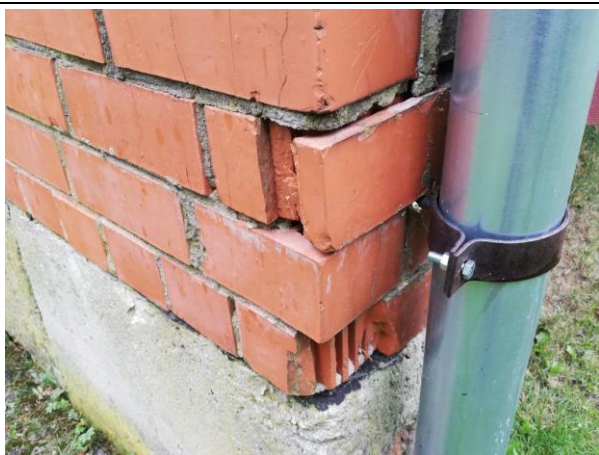
Plaisas un izdrupumi liecina par agresīvās vides ietekmi, mitrumam regulāri iekļūstot mūrī un izārdot ķieģeļu un javas struktūru. Secināms, ka nesošās sienas nav aizsargātas pret mitruma iekļūšanu.

4.2.1.att. Mūra erozija ēkas gala sienā cokola līmenī.

Rekomendējams veikt nesošo ārsienu aizsardzību pret mitruma iekļūšanu.

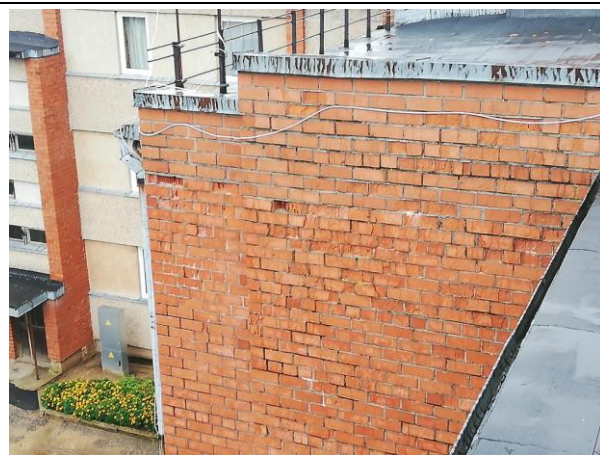
4.2.2.att. Nesošās šķērssienu mūra erozija.

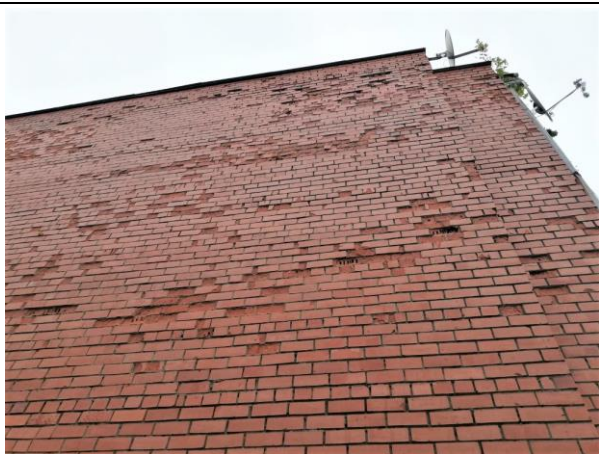
4.2.3.att. Ēkas nesošā ķieģeļu mūra gala siena 510 mm biezumā. Mūra erozija.

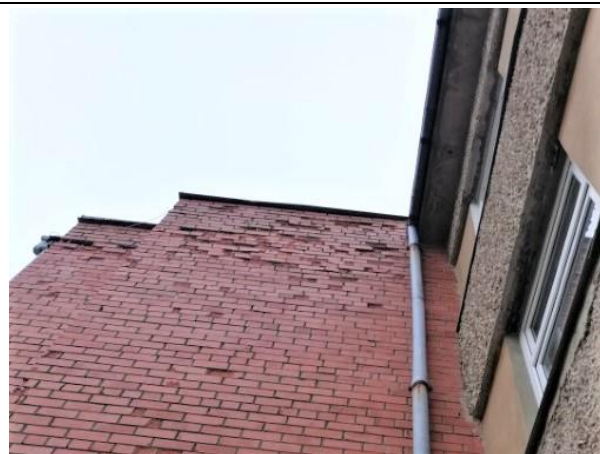
4.2.4.att. Nokrišņu ietekmē bojāts, erodējis mūris.

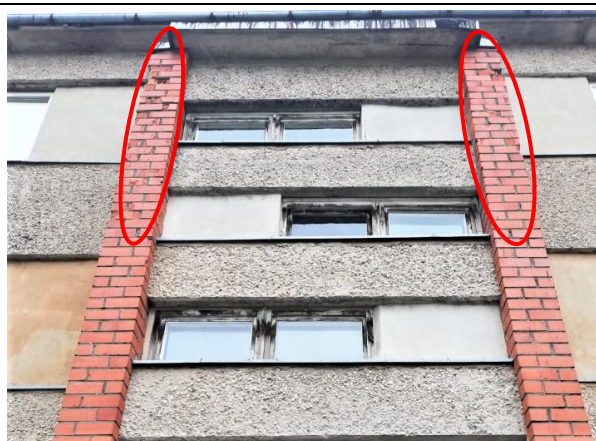
4.2.6.att. Ēkas nesošās ķieģeļu mūra šķērssienu 510 mm biezumā. Erodējušas mūra šķērssienu augšējās daļas.

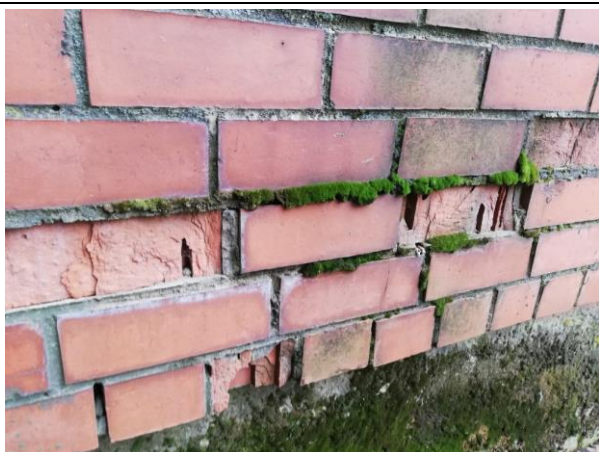
4.2.7.att. Mūra bojājumi gala sienas cokola līmenī.

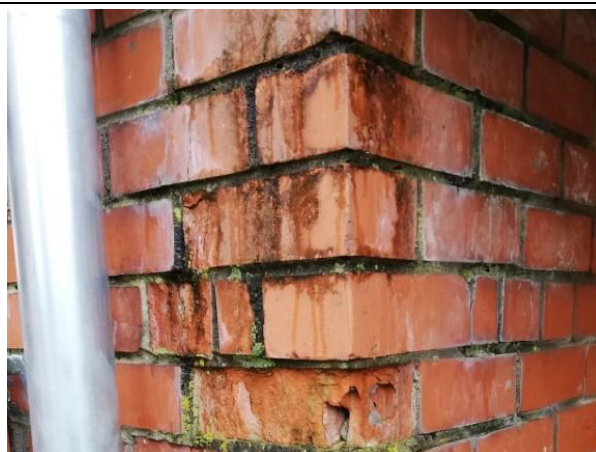
4.2.8.att. Nokrišņu ietekmē bojāts, erodējis mūris.

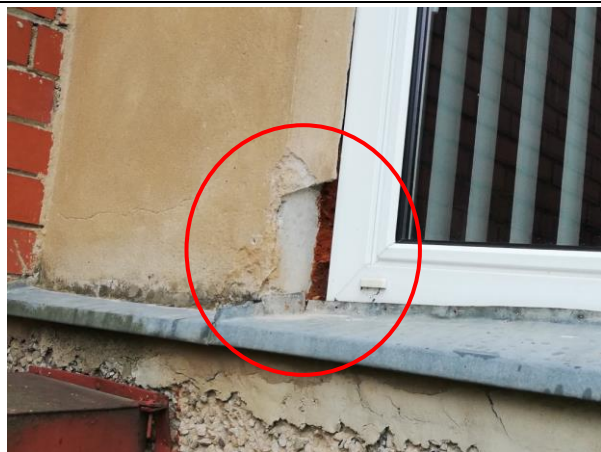
4.5.1. att. Nehermētiska vieta starp paneli un logu.

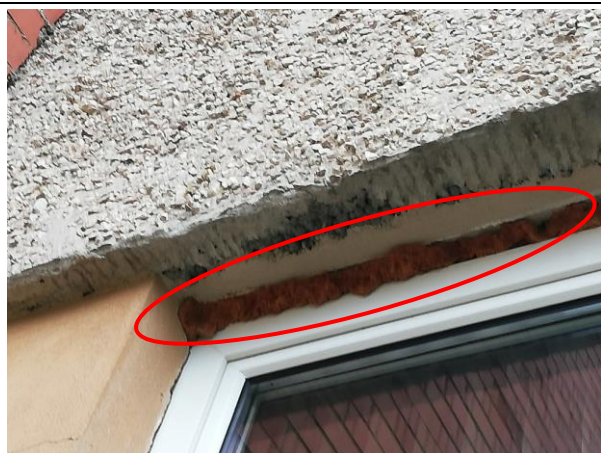
4.5.3. att. Logam nav veikta pieslēgumu aizdare, nehermētisks pieslēgums.

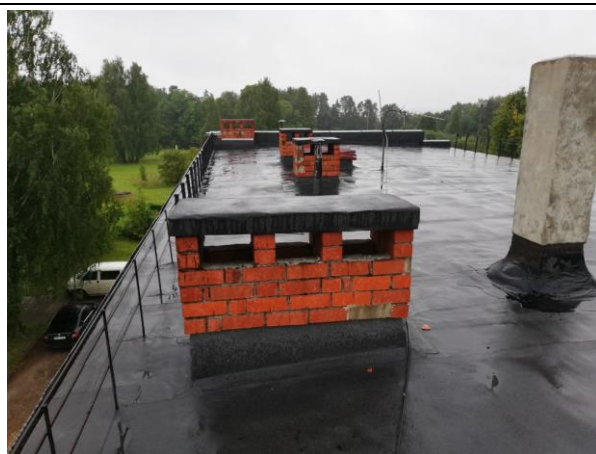
Jumta segums - ruļļveida kausējamais bitumena segums, tuvāk jumta malai, lokāli bitumena mastika. Daļā ēkas jumta segums ir atjaunots (4.8.2., 4.8.4.att.), pārējā daļā tas ir neapmierinošā stāvoklī (4.8.3.att.).

4.8.2.att. Daļā ēkas ruļļveida bitumena jumta segums ir atjaunots.

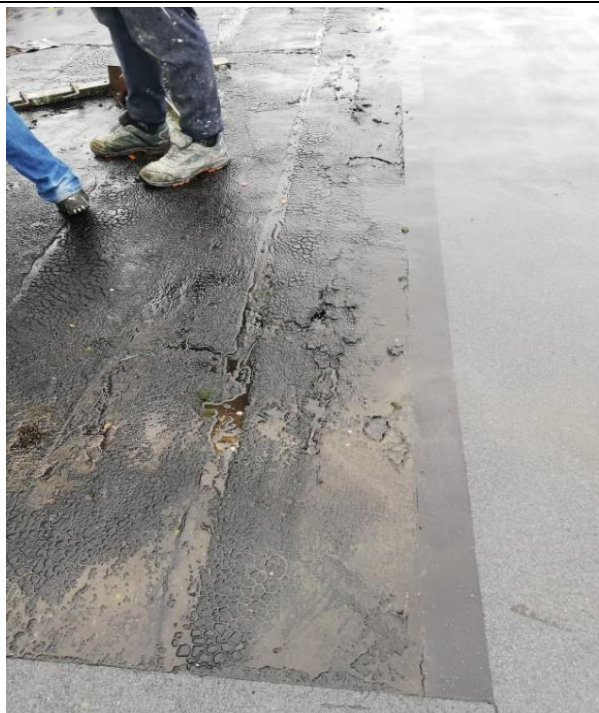
4.8.3.att. Daļā ēkas jumta segums ir nolietojies, tas ir neapmierinošā stāvoklī.

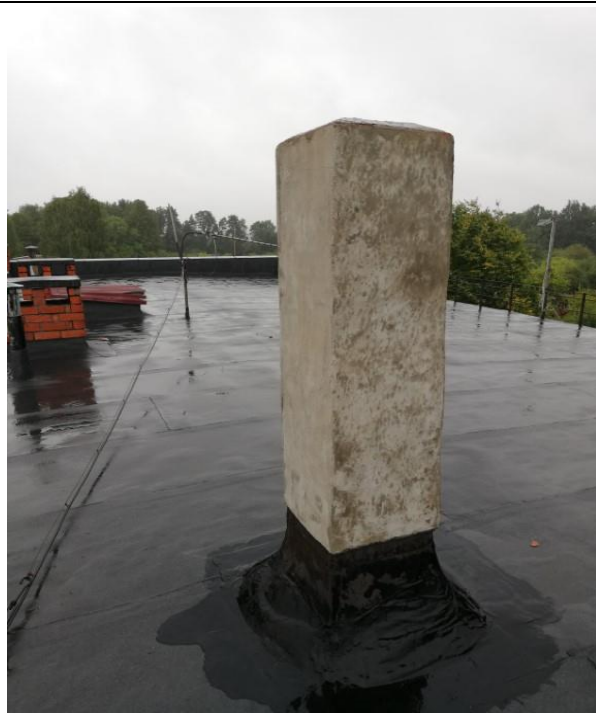
4.8.4.att. Atjaunots jumta segums un ventilācijas izvada pieslēgums.

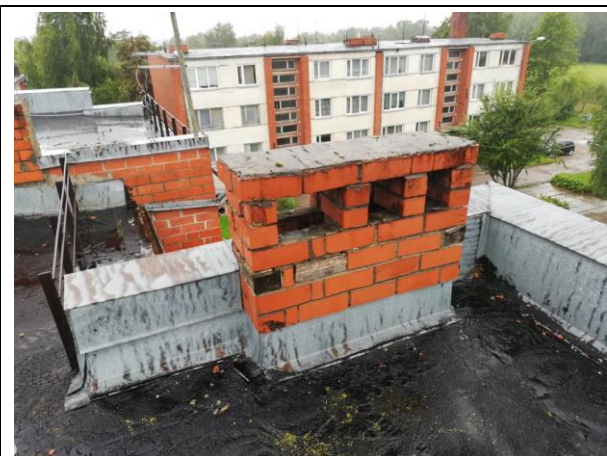
Konstatēti tādi bojājumi, kā bitumena mastikas struktūras sairšana, seguma materiāla bojājumi lokālo pieslēgumu vietās (4.8.1., 4.8.5.att.).

4.8.5.att. Jumta segums pie ventilācijas izvada nolietojies, plaisājis ar iesēdumiem, neapmierinošā tehniskā stāvoklī.

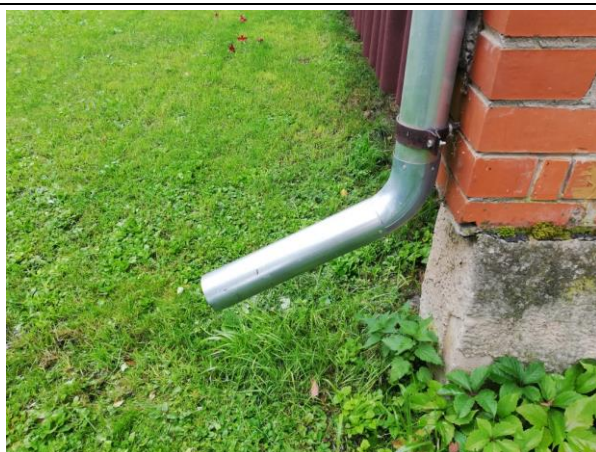
4.8.16.att. Noteka nav pieslēgta pie lietus kanalizācijas sistēmas. Notekcaurules posma garums nepietiekams, lai novērstu ūdens ietekmi uz ēkas konstrukcijām.

1. Lietus notekūdeņu novadīšanas sistēmas regulāra uzturēšana – jumta seguma un noteku tīrīšana un remonts;
2. Noteksisstēmas nomaiņa ar pieslēgšana pie lietus kanalizācijas sistēmas;
3. Norobežojošo margu krāsojuma atjaunošana – aizsardzība pret koroziju;
4. Lietus ūdens novadīšanas sistēmas un jumta seguma atbrīvošana no veģetācijas;

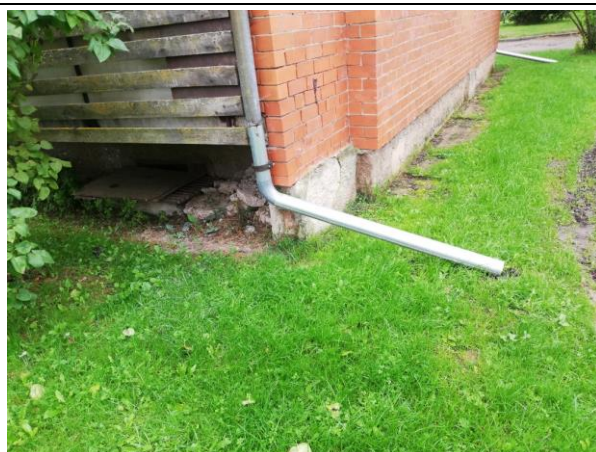
Nesen ir veikti daži tehniski noteksisstēmas uzlabojumi: dažām notekām ir pagarināti apakšējie posmi, kas daļēji novērš ūdens tiešu ietekmi uz ēkas ārsienām, pamatiem un konstrukcijām (4.8.15.- 4.8.17.att.). Ir redzams, ka ēkas noteksisstēma ir tīrīta.

4.8.17.att. Pagarināts notekas posms, daļēji novērsta ūdens tieša ietekme uz ēkas ārsienu, pamatiem, konstrukcijām.

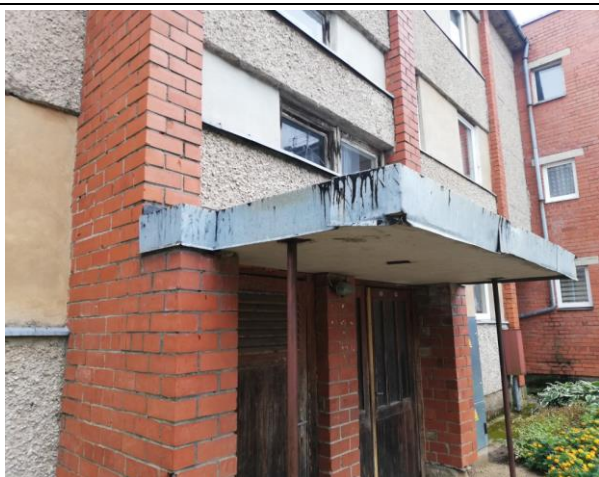
4.9.10.att. Jumtiņa skārda detaļas nav atjaunotas.

Ieteicams veikt visu ēkas lieveņu segumu un uzjumteņu atjaunošanu – plātņu stiegrojuma aizsargslāņa atjaunošanu, ieseguma nomaiņu.

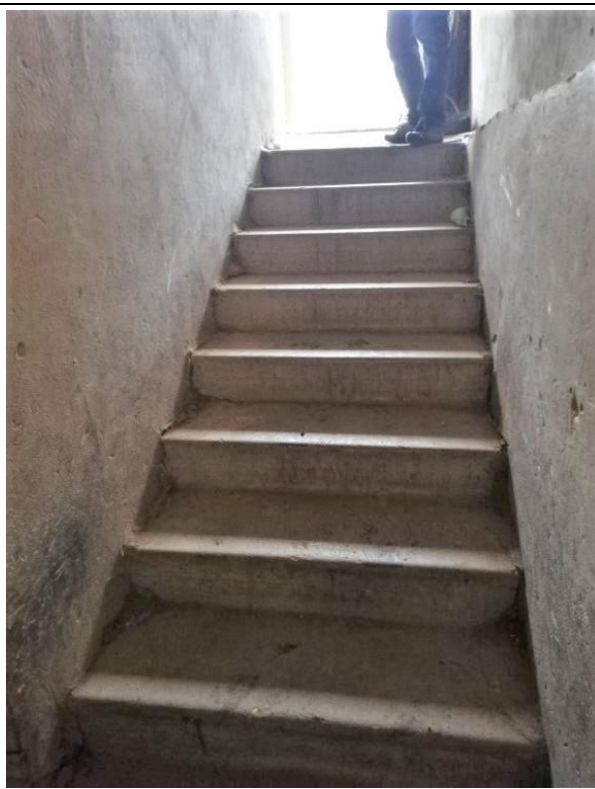
4.10.5.att. Betona kāpnes nokļūšanai pagrabā.

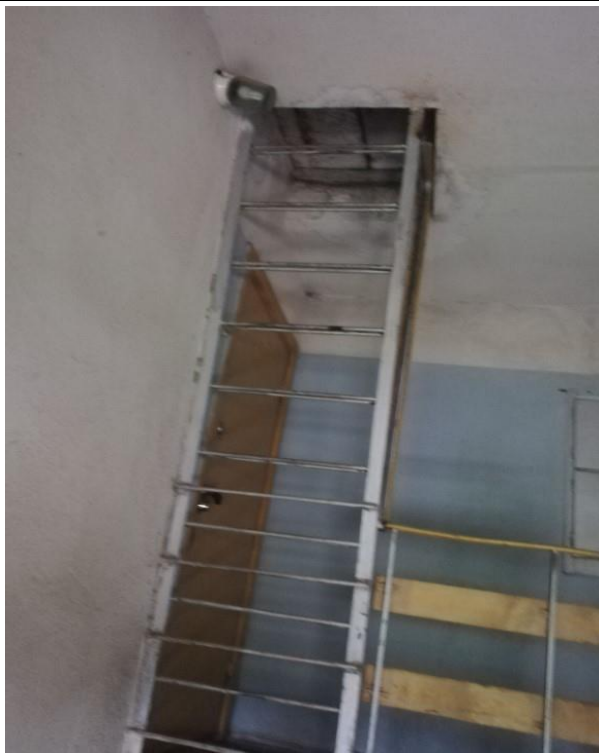
4.10.6.att. Metāla kāpnes nokļūšanai uz jumta.

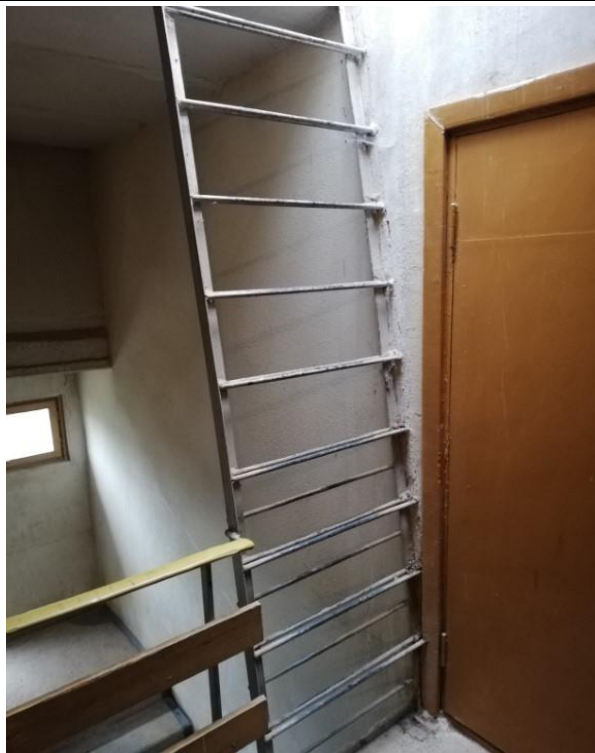
4.10.7.att. Metāla kāpnes nokļūšanai uz jumta.

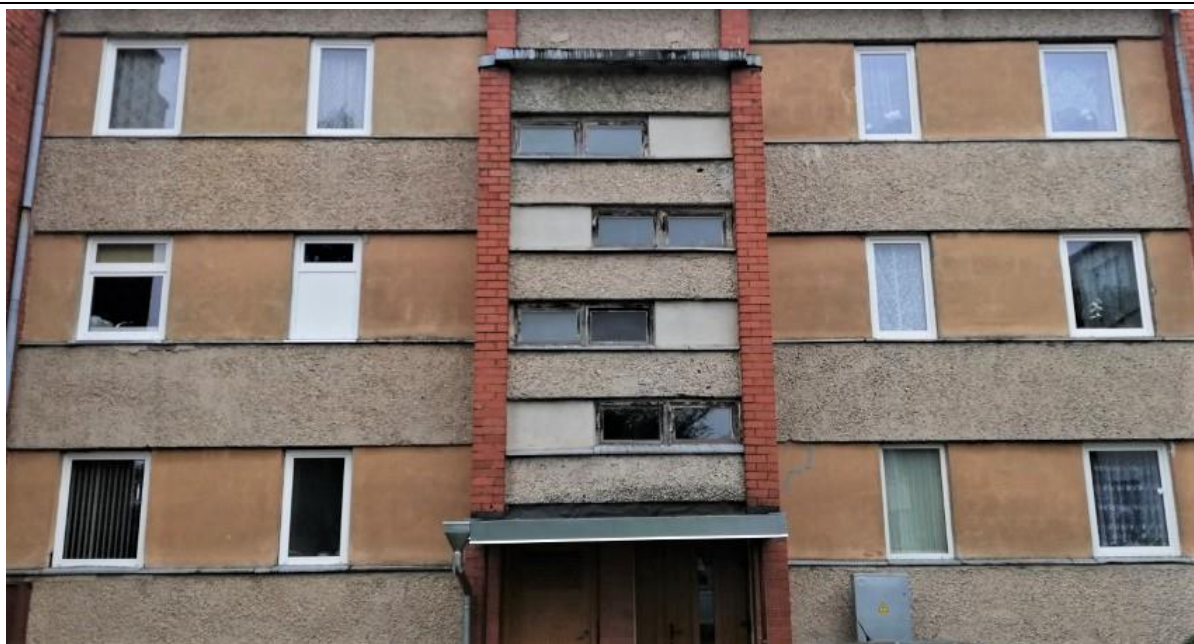
4.13.1.att. Kāpņu telpā logi koka rāmjos, dzīvokļos PVC rāmjos.

1. Atjaunot kāpņu telpu koka logu stiklojumu un veikt rāmju remontu vai nomaiņu;
2. Veikt visu logu montāžas putu nosegšanu.
3. Caur pagraba logiem atjaunot gaisa apmaiņu pagraba telpās.

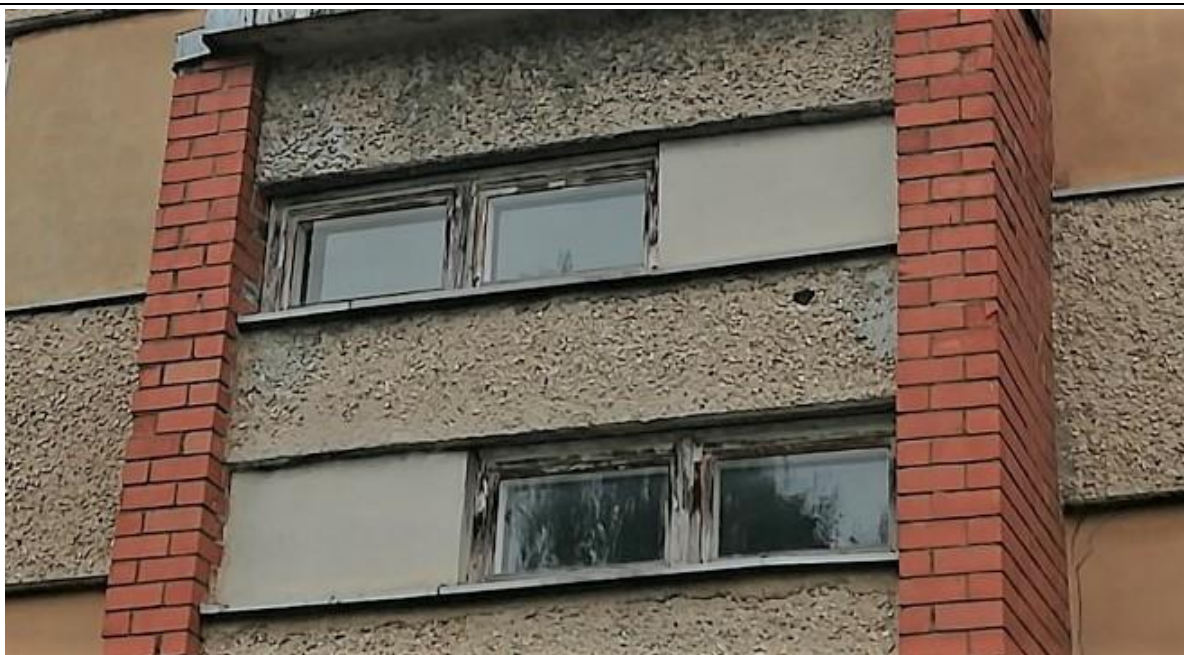
4.13.2.att. Kāpņu telpā logi daļēji aizstāti ar sienu paneļiem.

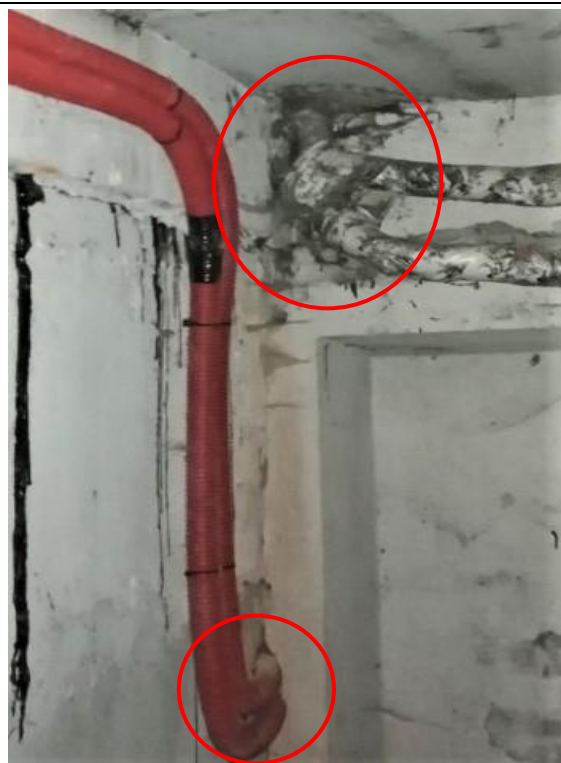
4.15.2.att. Cauruļvadu šķērsojums ugunsdrošajā konstrukcijā, nav veikta ugunsdrošā aizdare.

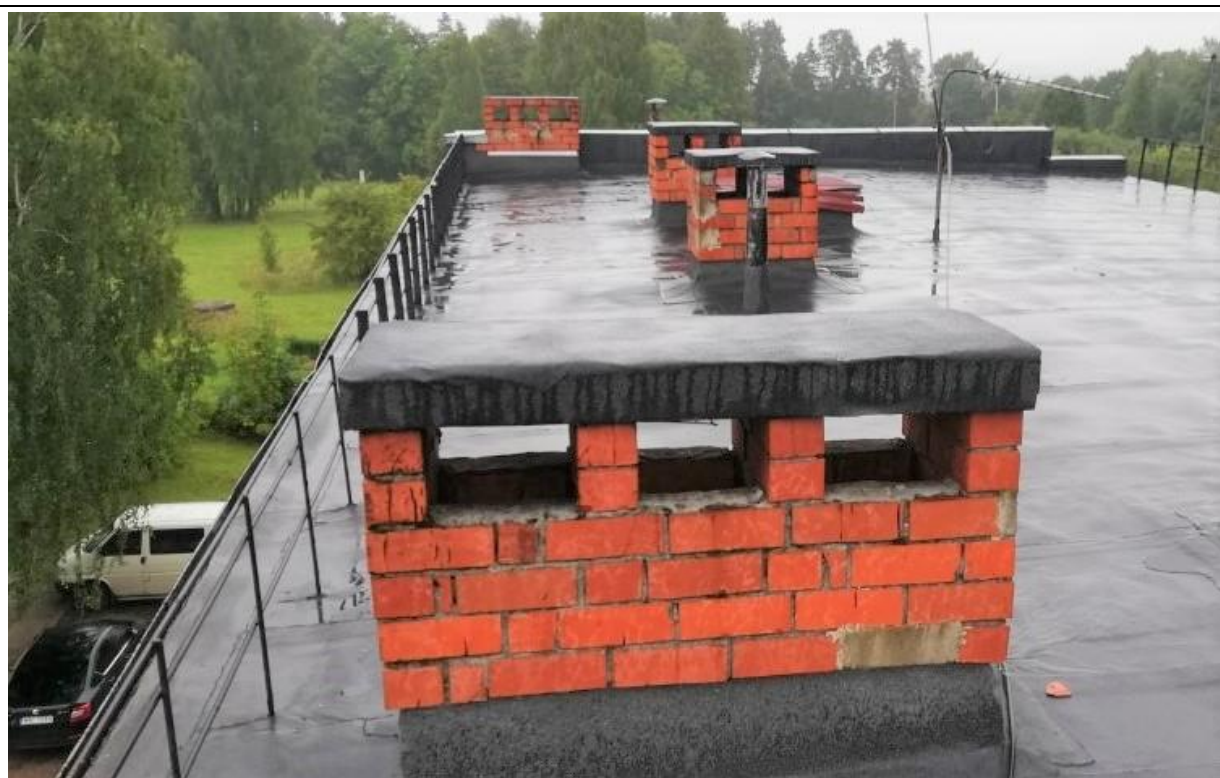
| <p>Apsekojamā ēkā ir izbūvētas ventilācijas šahtas, kas paredzētas dabīgai ventilācijai ar izvadiem virs jumta. Ventilācijas šahtas ir mūrētas no māla pilnķieģeļiem uz javas, ir nosegtas ar jumtiņiem (4.16.1.- 4.16.5.att.). Nokrišņu ietekmē šahtu ventilācijas izvadiem betona virskārta saplaisājusi un atdalījusi no virsmas (4.16.5.att.). Daļā ēkas ventilācijas izvadu jumtiņi ir atjaunoti (4.16.1., 4.16.4.att.). Nepieciešama veikt visu ventilācijas šahtu izvadu mūra atjaunošanu un jumtiņu ierīkošanu, to tehniskais stāvoklis vērtējams kā neapmierinošs. Skārda ventilācijas izvadi korodējuši un bez nosegelementiem (4.16.2., 4.16.3.att.).</p> <p>Apsekošanas laikā netika iesniegti akti par ventilācijas kanālu tīrīšanu un pārbaudi, kas saskaņā ar MK noteikumiem Nr.238. „Ugunsdrošības noteikumi” p. 80.1. ir jāveic ne retāk kā reizi piecos gados. Apsekošanas laikā konstatēts, ka ventilācijas kanāli ir aizsērējuši (skatīt 4.16.2. un 4.16.3. attēlu). Ventilācijas kanālu tehniskais stāvoklis vērtējams kā apmierinošs.</p> | |

4.16.1.att. Ventilācijas šahtu izvadi uz jumta.

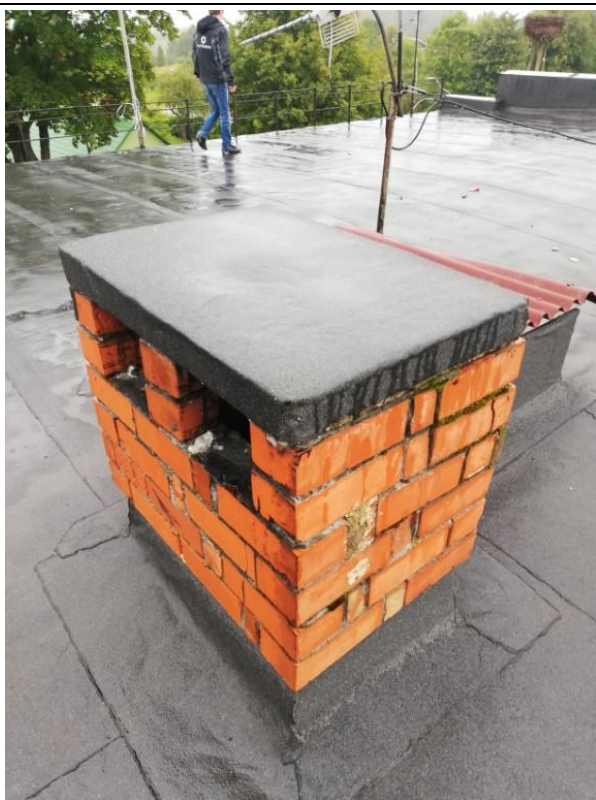
4.16.4.att. Atjaunots ventilācijas izvada jumts.
