# TEHNISKĀS APSEKOŠANAS ATZINUMS

Nr. 3-4.5.4/851121

ĒKA: DAUDZDZĪVOKĻU DZĪVOJAMĀ MĀJA

ĒKAS ADRESE: 1905. GADA IELA 7, TALSI, TALSU  
NOVADS

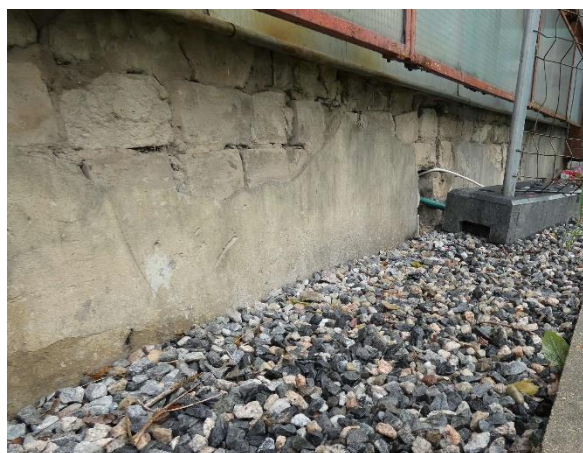
4.1.3.att. Cokola daļā vertikālā hidroizolācija netika novērota. Bojāts apmetums - no mitruma neaizsargāts ķieģeļu mūris.

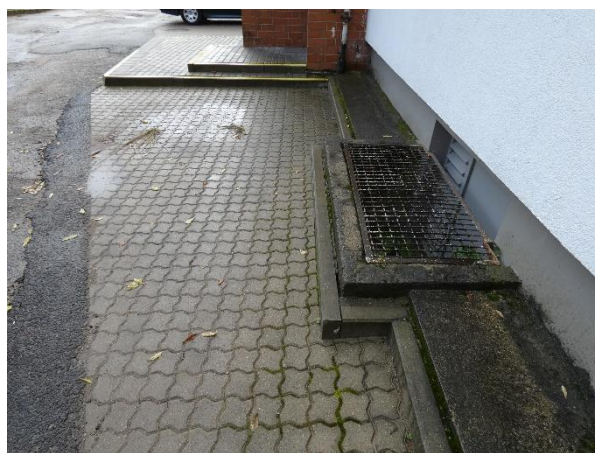
4.1.4.att. Aizsargapmale, daļēji apmierinošā stāvoklī.

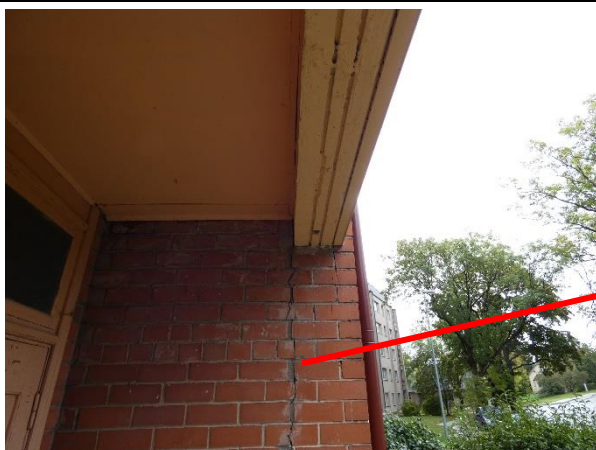
4.2.9.att. Plaisa nesošajā sienā pirmā stāva  
līmenī.

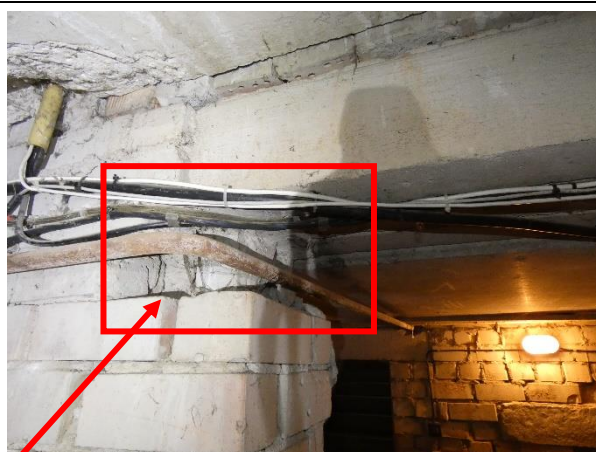
4.2.14.att. Bojāta/neatbilstoši izpildīta ailas pārsedzes balstvieta.

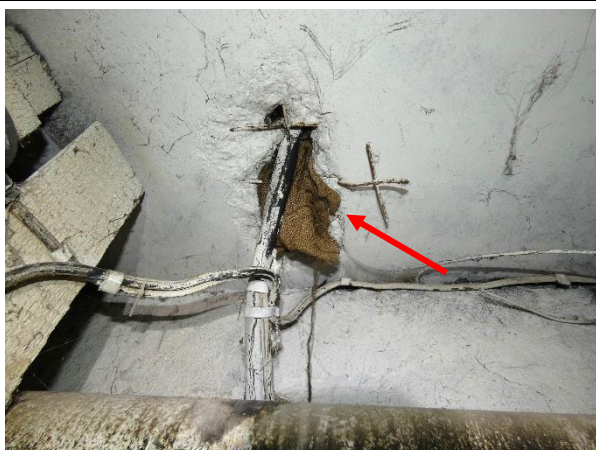
| <p>Apsekojamai ēkai ir pagrabstāvs, pārsegums virs tā ir ierīkots no dobiem dzelzsbetona paneļiem 220 mm biezumā. Konstatētas nehermetizētas inženierkomunikāciju šķērsojumu vietas pagraba pārsegumā (skat. 4.6.3. – 4.6.4. att.). Būtiskas plaisas un deformācijas netika konstatētas, līdz ar to pagraba pārseguma konstrukcijas stāvoklis vērtējams kā <u>apmierinošs un atbilstošs</u> Būvniecības likuma 9.panta “mehāniskā stiprība un stabilitāte” prasībām.</p> <p>Ēkas starpstāvu un lodžiju pārsegumi veidoti no 220 mm bieziem dzelzsbetona gatavkonstrukciju dobajiem paneļiem, kas balstīti uz nesošajām mūra šķērssienām.</p> <p>Ēkā ir bēniņu telpa, bēniņu pārsegums ir izbūvēts no dobiem dzelzsbetona paneļiem 220 mm biezumā. Pārsegumu paneļi balstās uz nesošajām šķērssienām.</p> <p>Ēkā netika atklātas lieces vai citas pārsegumu deformācijas, kuras varētu liecināt par pārsegumu paneļu nestspējas samazināšanos.</p> <p>Kopējais pārsegumu stāvoklis vērtējams kā <u>apmierinošs un atbilstošs</u> Būvniecības likuma 9. panta prasībām attiecībā uz mehānisko stiprību un stabilitāti.</p> | |

4.6.3. Att. Neatbilstoši hermetizēta inženiertīklu šķērsojumu vieta.

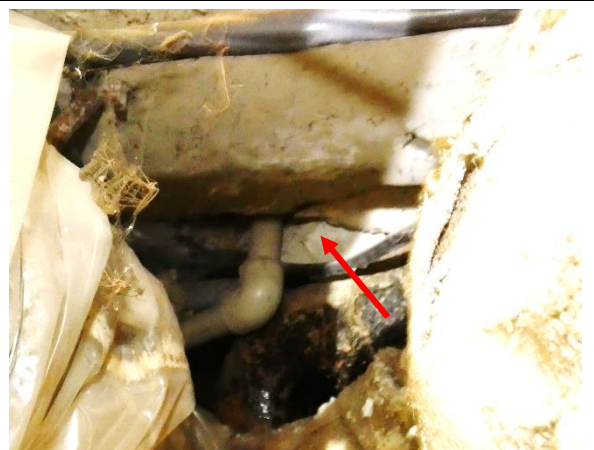
4.6.4. Att. Nav hermetizēta inženiertīklu šķērsojumu vieta.

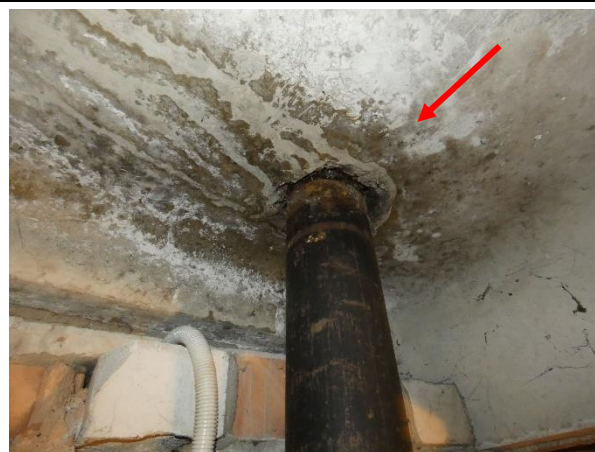
4.8.2.att. Konstatēta mitruma infiltrācija pie  
izvadiem jumtā.

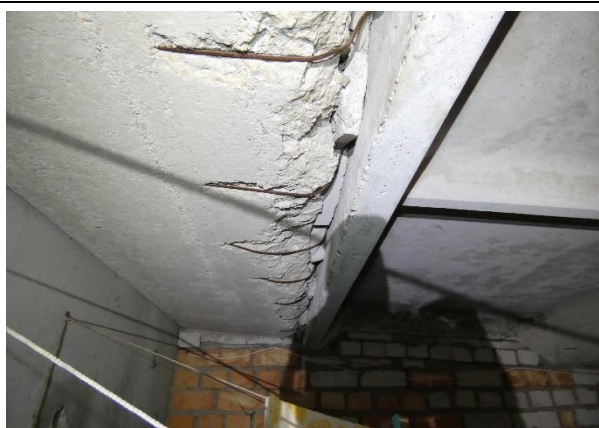
4.8.3.att. Atsegts un korodējis jumta plātnes stiegrojums. Iespējams bojājums montāžas laikā.

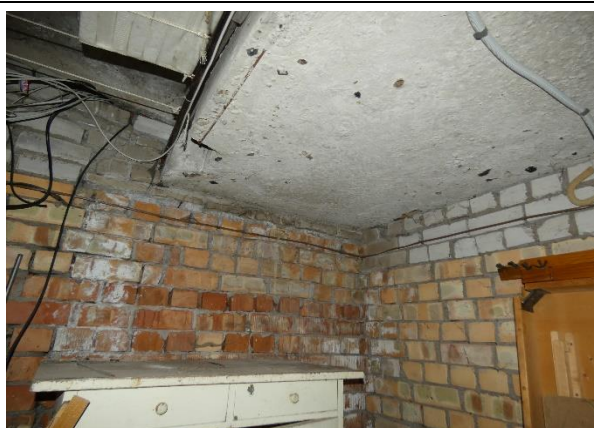
4.8.4.att. Atsegts un korodējis jumta paneļu stiegrojums. Ražošanas defekts.

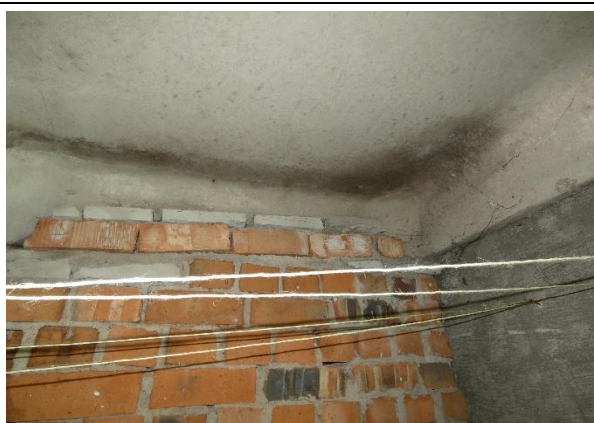
4.8.6.att. Mitruma pazīmes uz jumta plātnēm, balsta vietas uz mūra, bez slodzi pārdalošas dzelzsbetona joslas.

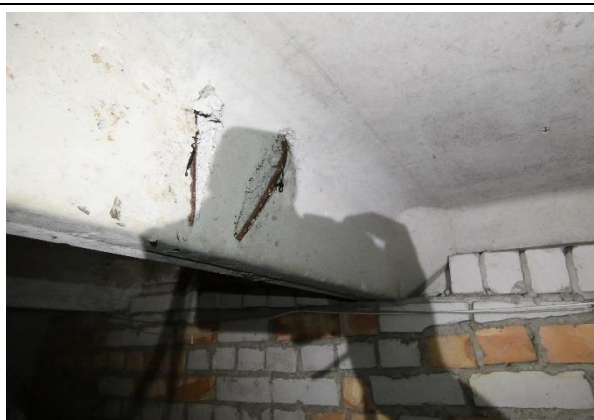
4.8.8.att. Jumta pārseguma plātņu balsta vietas bez slodzi pārdalošas dzelzsbetona joslas, ražošanas defekts – atsegts stiegrojums

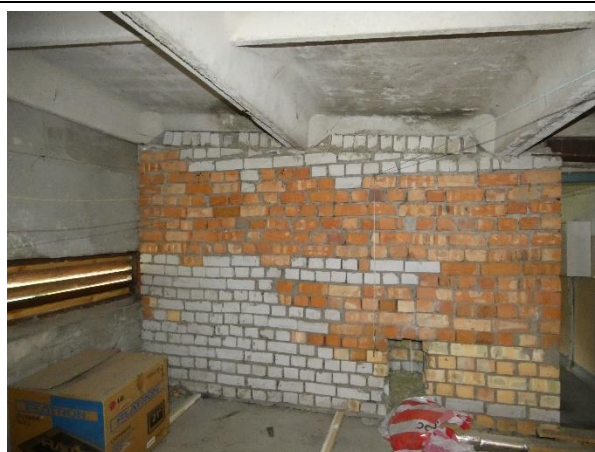
4.8.10.att. Mitruma pazīmes uz jumta plātnēm, balsta vietas bez slodzi pārdalošas dzelzsbetona joslas, apmierinošā stāvoklī

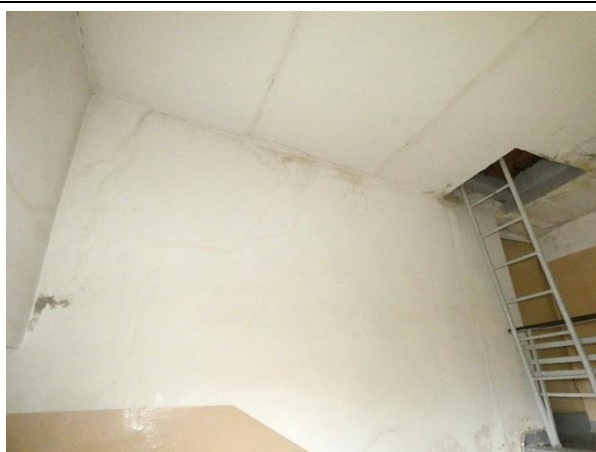
4.8.27. Att. Pārsegums virs kāpņu telpām vietām ar lokāliem saduršuvju izdrupumiem un mitruma pazīmēm

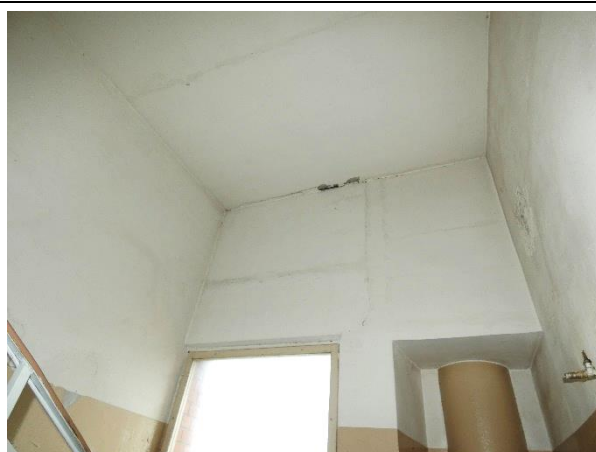
4.8.28. Att. Pārsegums virs kāpņu telpām vietām ar lokāliem saduršuvju izdrupumiem un mitruma pazīmēm

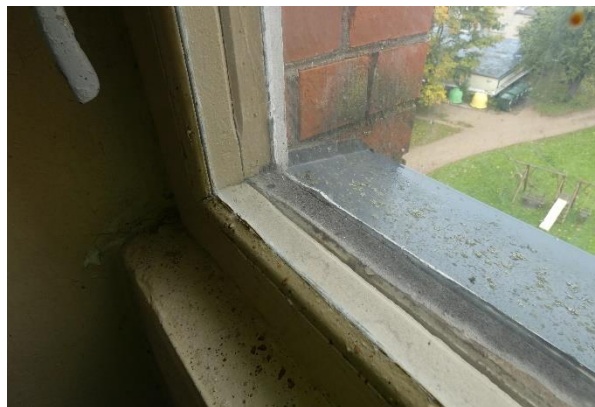
4.13.4. att. Kāpņu telpās koka logi ar stiklojumu divās kārtās – apmierinošā stāvoklī.

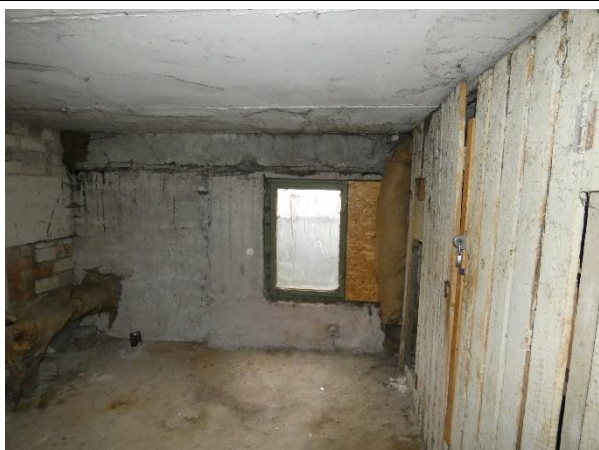
4.13.9. att. Pagraba logs , daļēji aizdarīts ar osb lokšņu materiālu. Trūkst 1 stiklojuma kārtā.

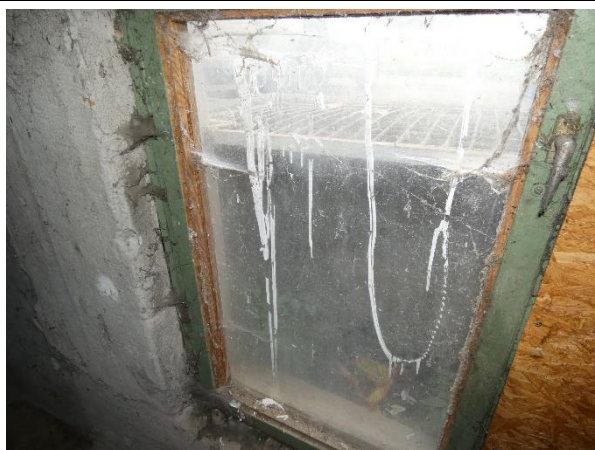
4.13.10. att. Pagraba logs , daļēji aizdarīts ar osb lokšņu materiālu. Trūkst 1 stiklojuma kārtā.

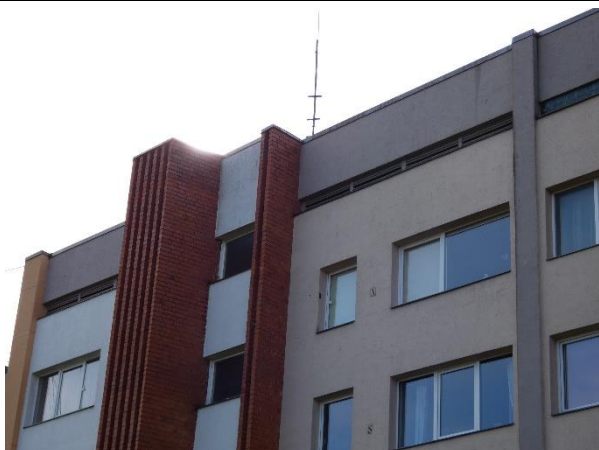
4.13.11. att. Tehniskā stāva līmenī stiklabloku vai vēdināšanas žalūziju ailu aizpildījums – apmierinošā stāvoklī.

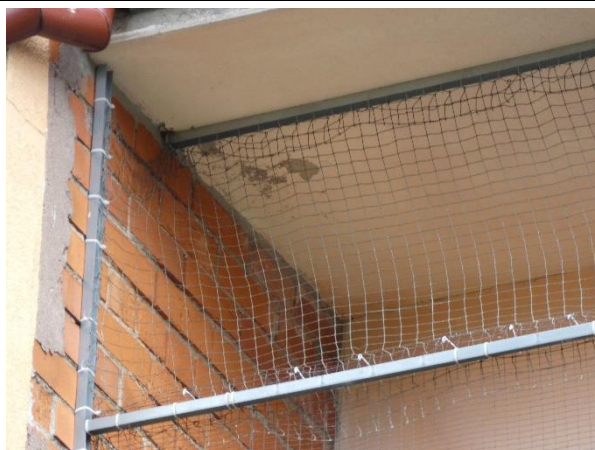
4.13.12. att. Lodžijai konstatēts uzstādīts metāla rāmis, kas nosepts ar sietu.

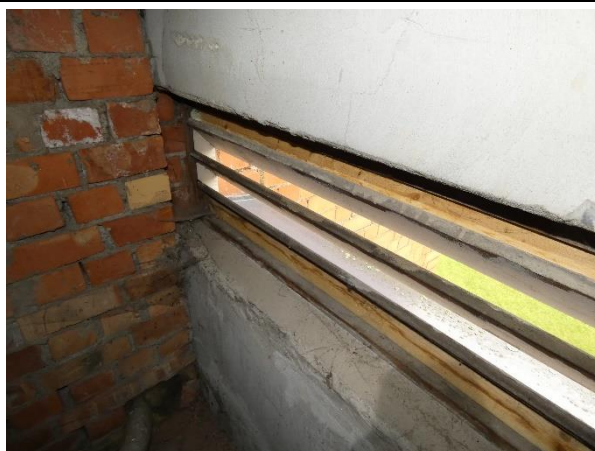
4.13.14. att. Bēniņos ailu aizpildījums ar žalūzijām – apmierinošā stāvoklī.

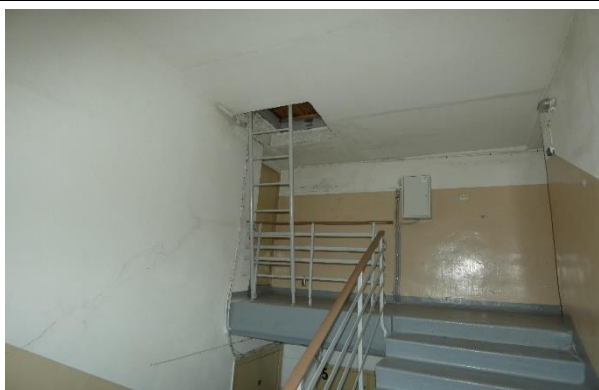
4.13.15. att. Konstatētas mitruma pazīmes, gar jumta lūku.

9. Rekomendējams koka ārdurvis nomainīt pret mūsdienu prasībām atbilstošākām.
10. Rekomendējama jumta lūku hermetizēšana.
11. Rekomendējama lodžiju pārseguma paneļu virskārtas hidroizolācijas atjaunošana/veidošana, tai skaitā skārda lāseņu atjaunošana/uzstādīšana, ar mērķi aizsargāt nesošo konstrukciju no bojājumiem mitruma ietekmē, kā arī metāla margu attīrīšana, veidojot aizsardzību pret koroziju un margu nostiprinājumu pārbaude.
