# TEHNISKĀS APSEKOŠANAS ATZINUMS

Nr. 3-4.5.4/771134

ĒKA: DAUDZDZĪVOKĻU DZĪVOJAMĀ MĀJA  
ĒKAS ADRESE: VALMIERAS IELA 21, CĒSIS

| <b>Atzinuma datums</b> | 2021. gada 29. oktobris |

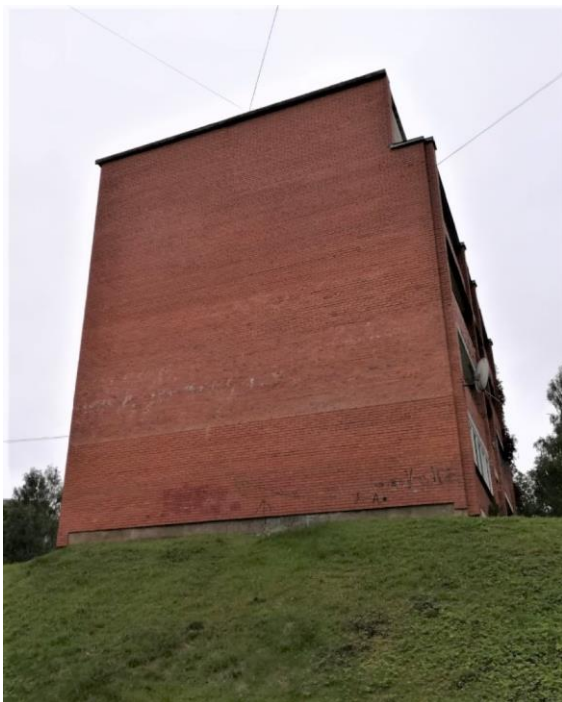
1.1. att. Apsekotā ēka, rietumu fasāde.

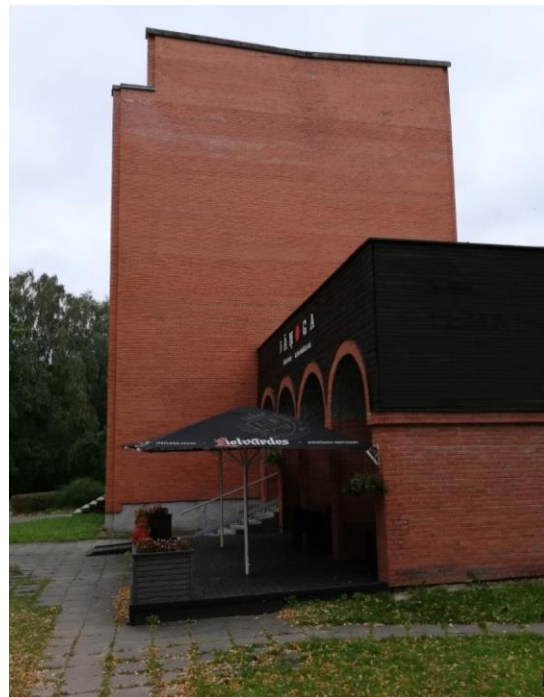
1.2. att. Apsekotā ēka, austrumu fasāde.

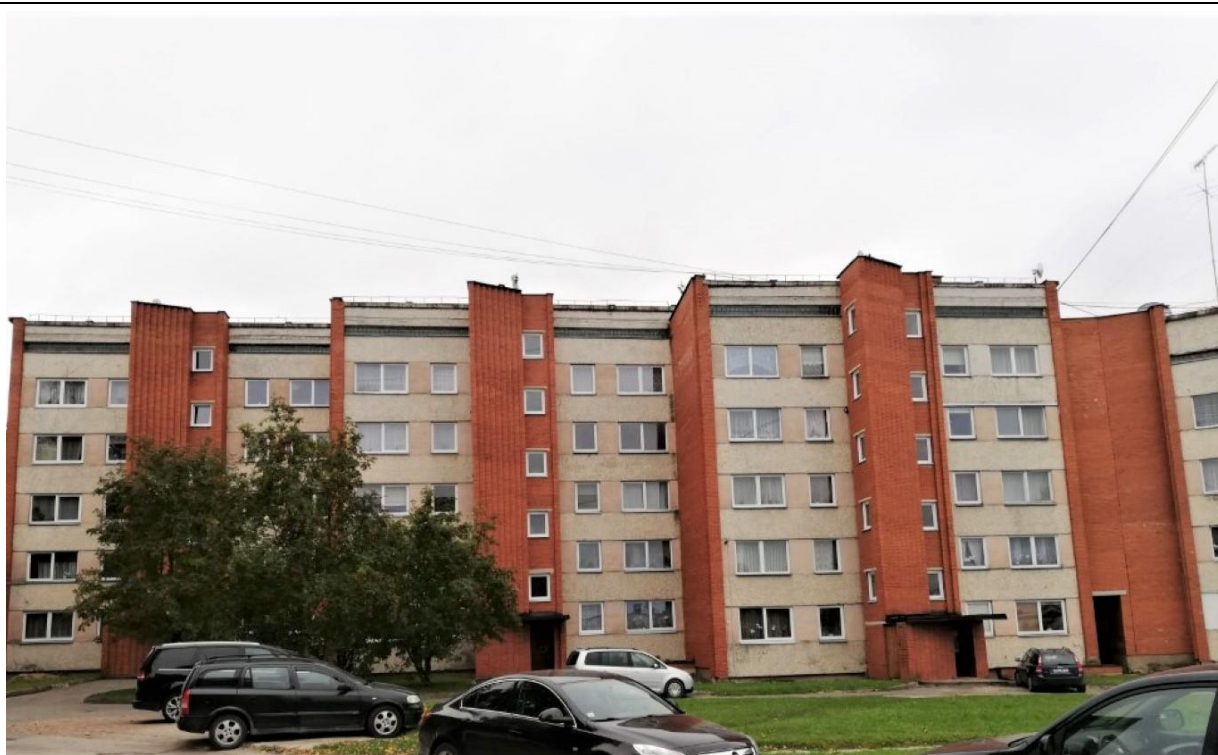
1.4. att. Apsekotā ēka, ziemeļu fasāde.

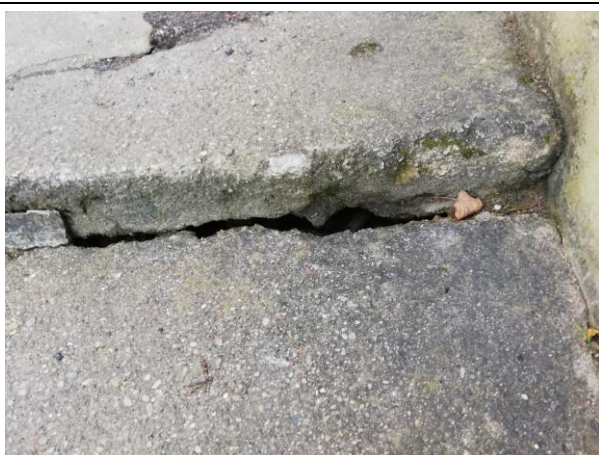
| <p>Apstādījumi pie ēkas ir kopti un tie ir labā stāvoklī (3.3.1., 3.3.2.att.).</p> <p>Ēkai austrumu galā izbūvētas āra kāpnēs no dzelzsbetona gatavelementiem (3.3.3.-3.3.5.att.). Kāpnēm vērojami dažādi bojājumi (izdrupumi, iesēdumi, utt.) sala un nokrišņu ūdens ietekmē. Tās ir <u>daļēji apmierinošā</u> tehniskā stāvoklī.</p> | |

3.3.4.att. Izskalota pamatne ārējo kāpņu laukumam ēkas ziemeļu pusē.

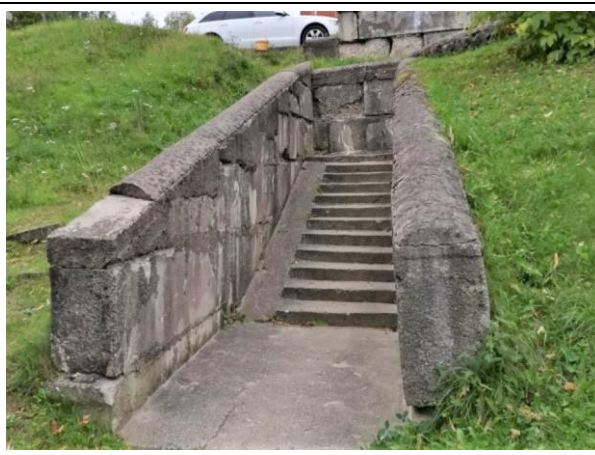
3.3.5.att. Ārējās kāpnes ēkas austrumu pusē.

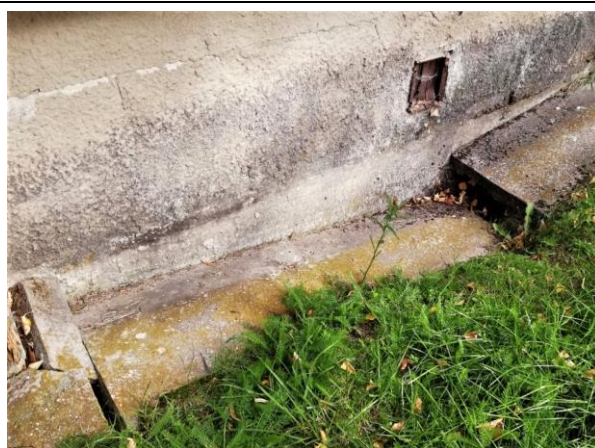
4.1.8.att. Ēkas aizsargapmales plātnes deformācija izskalotas grunts sēšanās rezultātā.

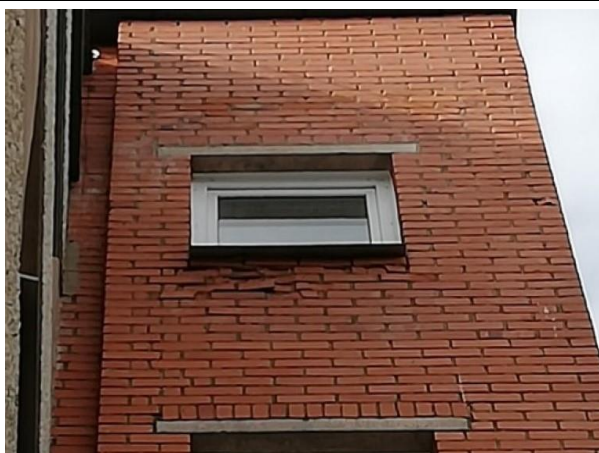
4.2.6.att. Šķērsgriezumā sienā ķieģeļu mūra izdrupumi.

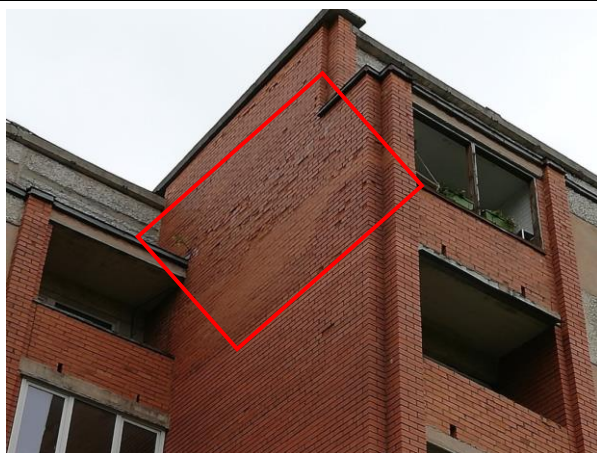
4.2.7.att. Šķērsgriezumā mūra sienā izdrupumi.

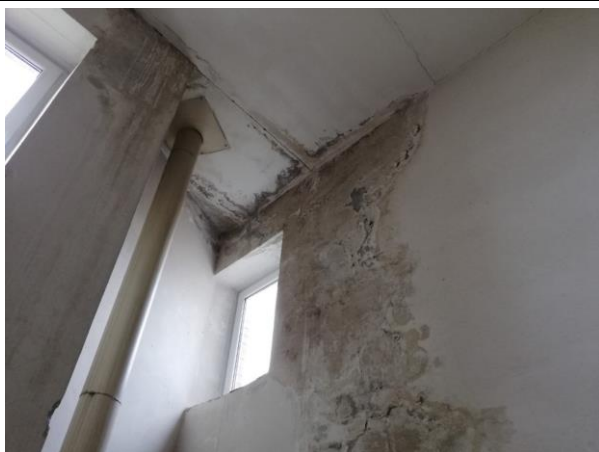
4.2.8.att. Plaisa 4. sekcijas kāpņu telpas mūra sienā.

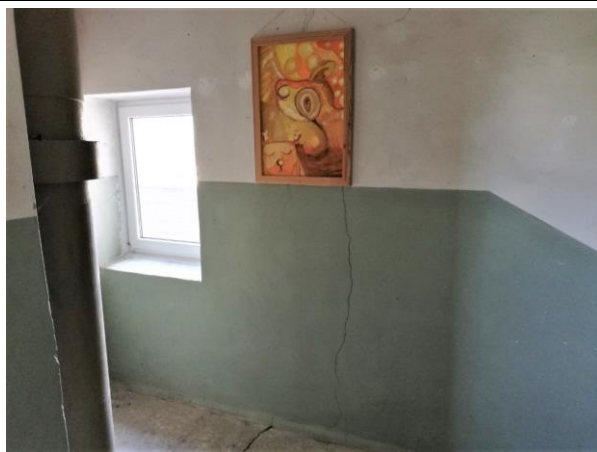
4.2.9.att. Plaisa 4. sekcijas kāpņu telpas mūra sienā.

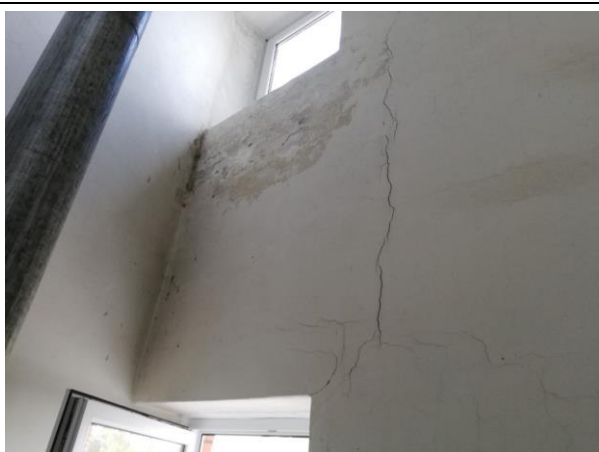
4.2.10.att. Plaisa 2. sekcijas kāpņu telpas mūra sienā.

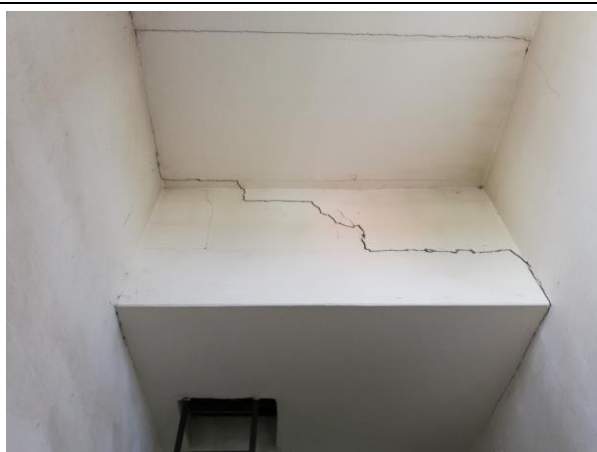
4.2.11.att. Plaisa 4. sekcijas kāpņu telpas un bēniņu telpas mūra sienā.

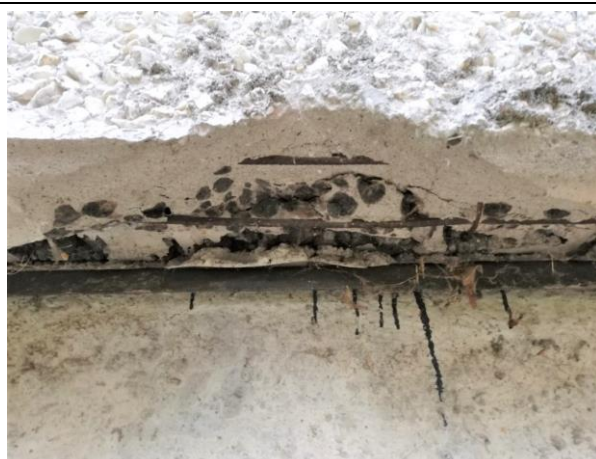
4.4.4.att. Lokāli izdrupumi un atkailināts stiegrojums pašnesošajos ārsienu paneļos.

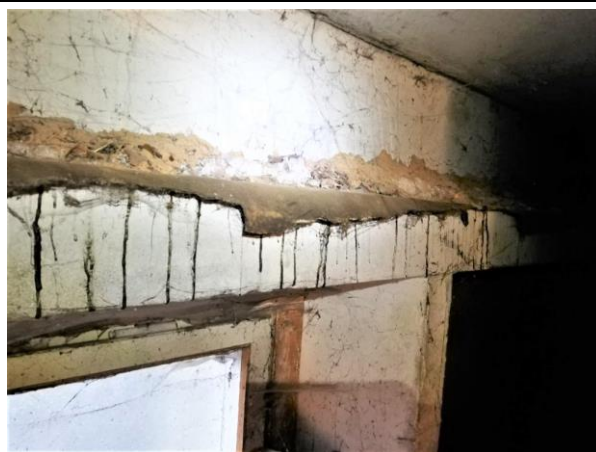
4.4.8.att. Nebūtiski mitruma radīti bojājumi cokola paneliņiem.

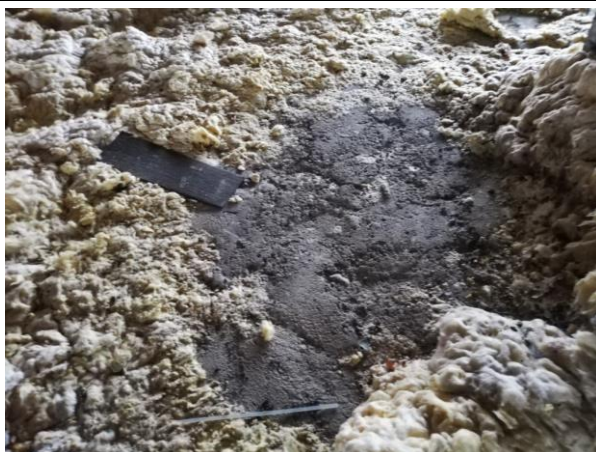
Virs tā bēniņu pārsegumiem ir ierīkota akmensvates siltumizolācija aptuveni līdz 100 mm biezumam. Tā ir nolietojusies, dažāda biezuma, vietām iztrūkst un nomīdīta (4.5.2., 4.5.3. att.). Tas nozīmē, ka siltumizolācija nepilda savu funkciju.

4.5.2. att. Ēkas bēniņu pārsegumiem ir ierīkota beramā keramzīta siltumizolācija, virs tā akmensvates siltumizolācija, kura neveic savu funkciju.

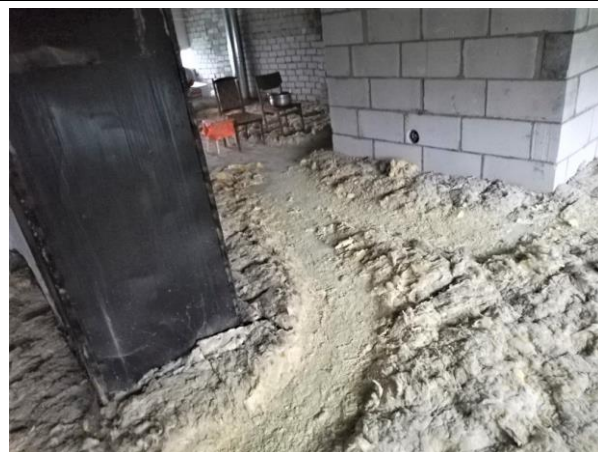
4.5.3. att. Uz pārseguma vietām trūkst siltumizolācijas, tā ir nomīdīta.

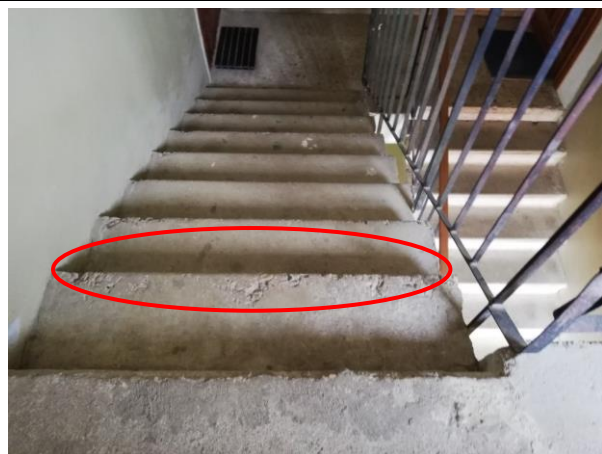
4.10.1.att. Dzelzsbetona gatavelementu laidumi, Izdrupumi pakāpienos.

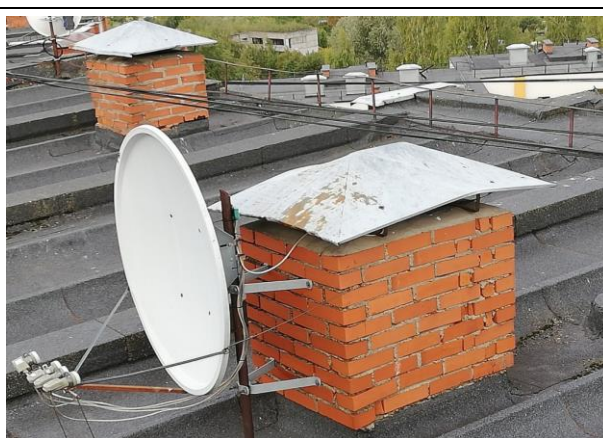
| <p>Ēkā ierīkoti dabiskās vēdināšanas šahtas ar kanāliem ar gaisa novadīšanu virs jumta. Ventilācijas šahtu izvadi uz jumta apdarīti ar bitumena ruļļveida jumta seguma materiālu. (4.14.1., 4.14.4.att.). Uz ēkas jumta konstatēti VILPE tipa PVC materiāla jumta ventilācijas kanālu izvadi (4.14.2.att.). Cokolstāva līmenī ierīkoti ventilācijas izvadi no pagrabstāva (4.14.3.att.). Ēkā ir atkritumu vads, kas ir noslēgts un netiek lietots, bet tiek izmantots kā ventilācijas kanāls (4.15.1.att. 4.15.2.att.).</p> <p>Apsekošanas laikā informācija par dabiskās ventilācijas kanālu tīrīšanu un pārbaudi nebija pieejama.</p> | |

4.14.1.att. Ventilācijas šahtu izvadi uz jumta.

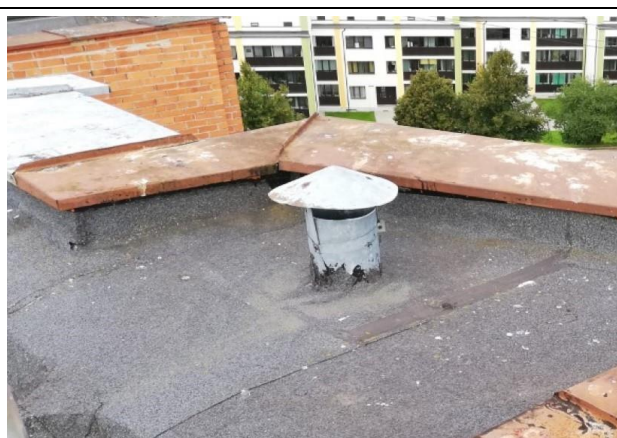
4.14.2.att. Metāla ventilācijas kanālu izvadi uz jumta.

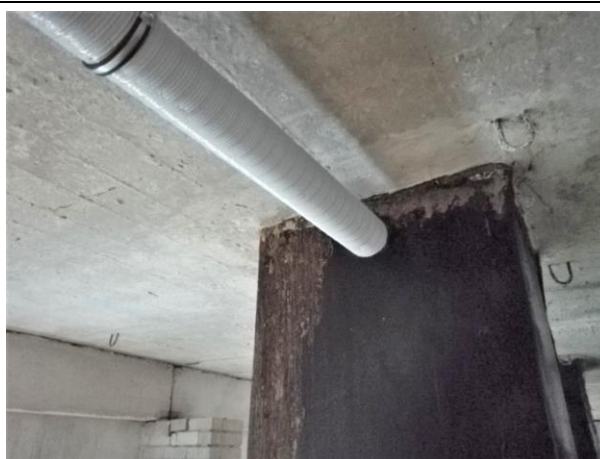
4.14.3.att. Ventilācijas ievads ventilācijas šaftā ēkas bēniņu stāvā.
