# TEHNISKĀS APSEKOŠANAS ATZINUMS

Nr. 3-4.5.4/851095

ĒKA: DAUDZDZĪVOKĻU DZĪVOJAMĀ MĀJA

ĒKAS ADRESE: SKOLOTĀJU MĀJA 2, MAZIRBE KOLKAS  
PAG., TALSU NOV., LV-3275

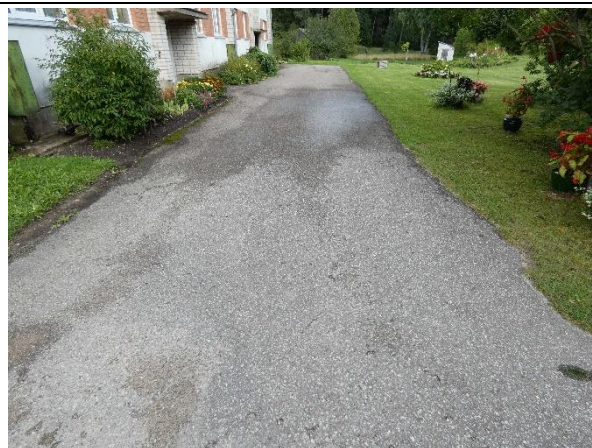
3.1.2.att. Brauktuves un ietves – daļēji apmierinošā stāvoklī.

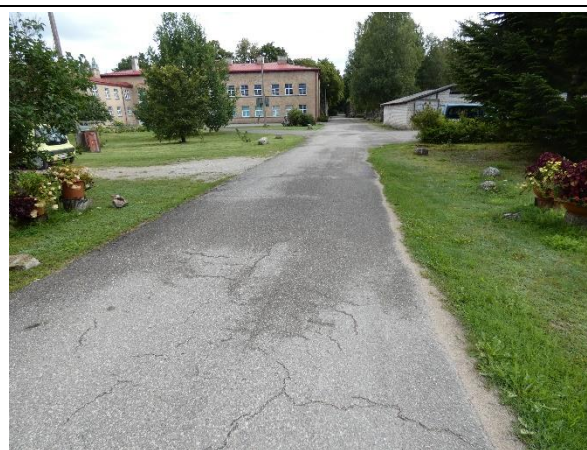
3.1.4.att. Ietves – daļēji apmierinošā stāvoklī.

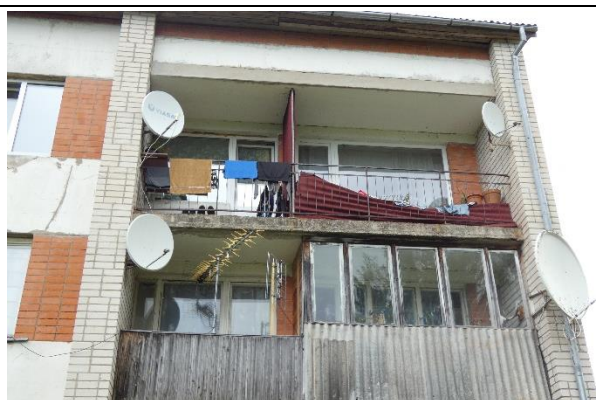
4.2.1.att. No nokrišņiem neaizsargāts nesošo šķērssienu fasādes daļas mūris.

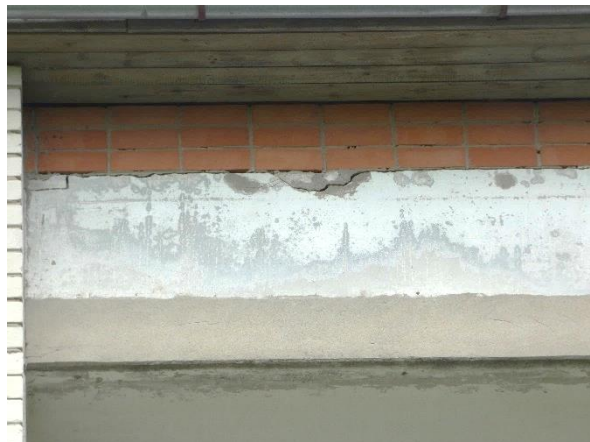
4.4.2.att. Pašnesošie sienu paneļi ar bojājumiem - izdrupumiem

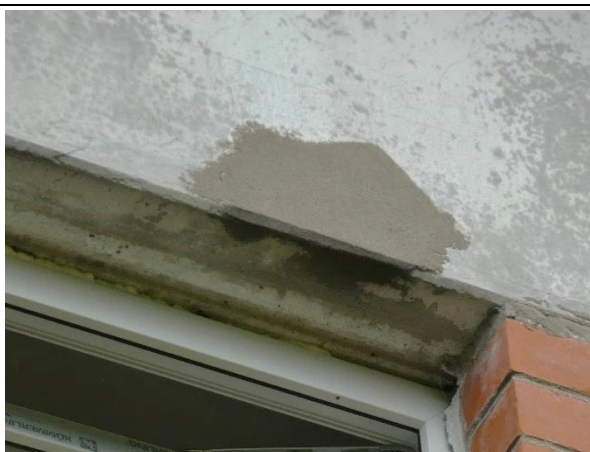
4.4.4.att. Plaisas un izdrupumi pašnesošajos sienu paneļos, apdares bojājumi.

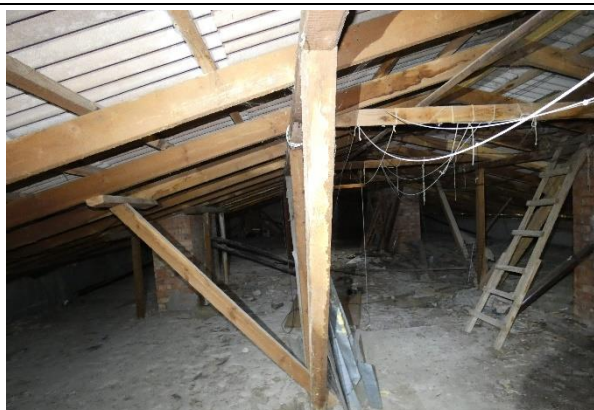
4.8.1.att. Jumta nesošie elementi ar mitruma pazīmēm.

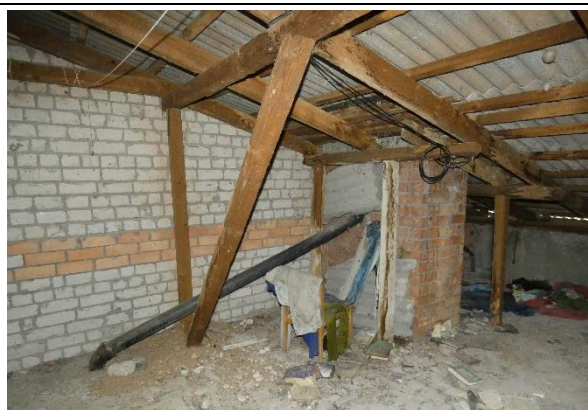
4.8.2.att. Jumta nesošie elementi ar mitruma pazīmēm.

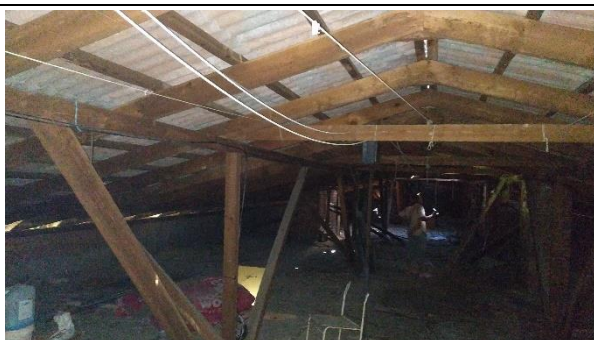
4.8.3.att. Jumta nesošie elementi ar mitruma pazīmēm.

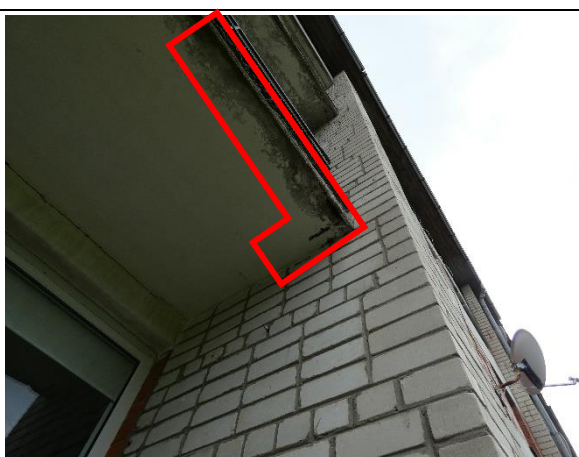
4.9.7.att. Bojāta lodžijas pārseguma plātnē –  
plaisas, izdrupumi, atsegts korodēts  
stiebrojums

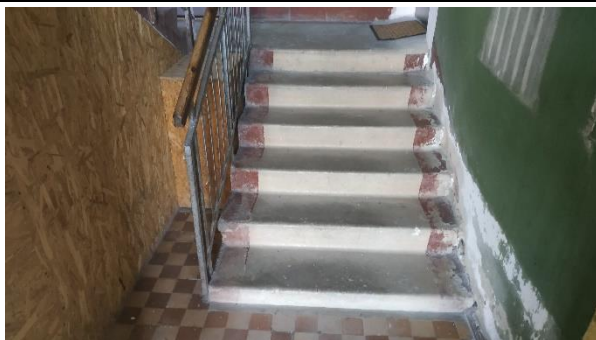
4.10.1.att. Kāpņu dzelzsbetona konstrukcijas apmierinošā stāvoklī.

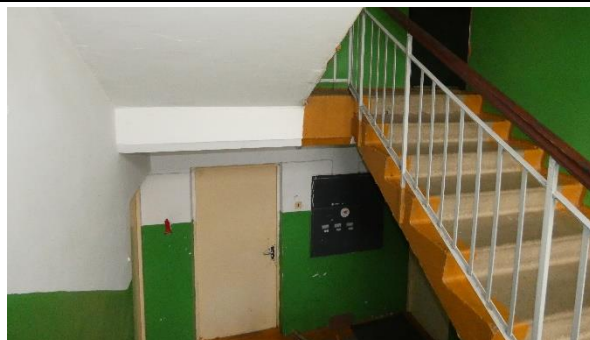
4.10.2.att. Kāpņu dzelzsbetona konstrukcijas apmierinošā stāvoklī.

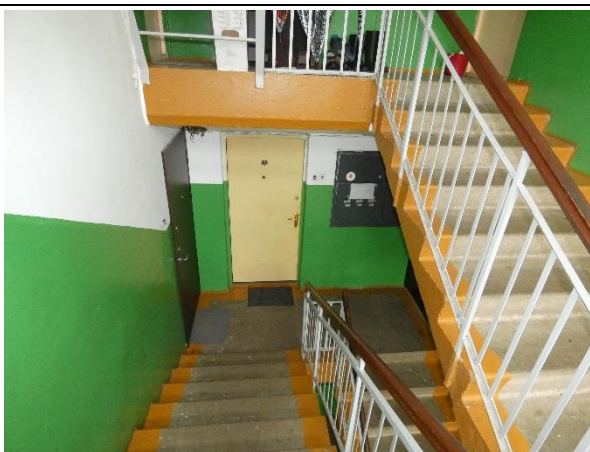
4.10.4.att. Kāpņu laukuma un laiduma balsta vietas – apmierinošā stāvoklī.
