TEHNISKĀS APSEKOŠANAS ATZINUMS

Nr. 3-4.5.4/771128

ĒKA: DAUDZDZĪVOKĻU DZĪVOJAMĀ MĀJA

ĒKAS ADRESE: VAIVES IEĻA 2A, CĒSIS

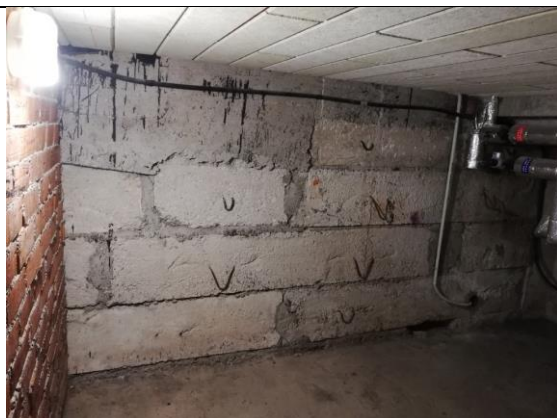
Apsekošanas laikā netika veikta pamatu atsegšana. Caurejošas plaisas ēkas pagraba sienās un pagraba pārsegumos, kas var liecināt par būtiskām pamatu vai pamatnes deformācijām, apsekošanas laikā netika konstatētas, izņemot nebūtiski pamatu defekti - pielietoti nekvalitatīvi būvizrādājumi; pamatu bloki ar plaisām un izdrupumiem (4.1.1., 4.1.6.att.).

4.1.1.att. Ēkas pagrabstāva ārsienas izbūvētas no dzelzsbetona pamatu blokiem. Pagraba griesti siltumizolēti ar akmens vates lamelēm.

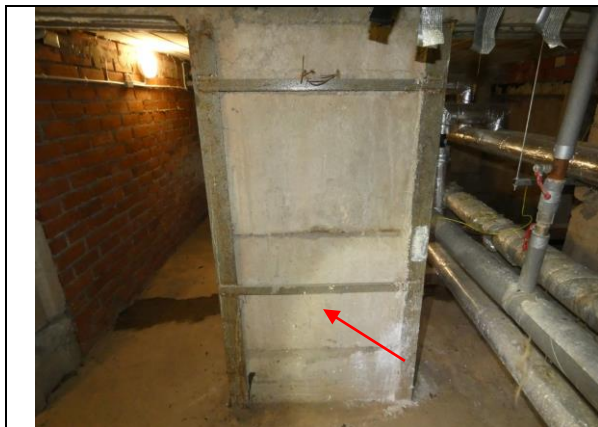
4.1.3.att. Ēkas pagraba pārseguma balsti nostiprināti ar metāla savilcēm.

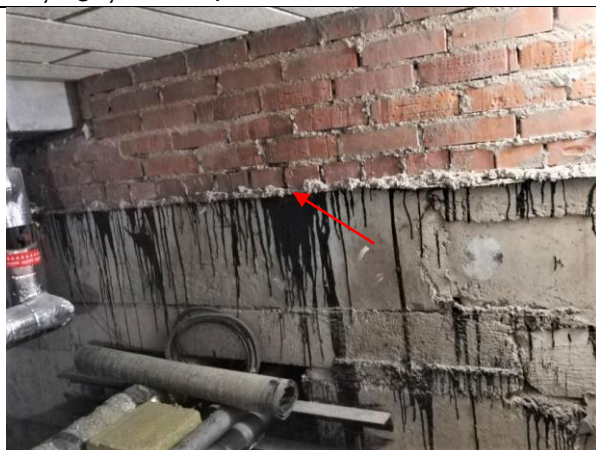
Atbilstoši Projekta risinājumiem, pamatu horizontālā hidroizolācija paredzēta uz atz. -2,45 m no cementa-smilšu javas kārtas (attiecībā 1:2) 20 mm biezumā, un atz. -0,62 m no trīs kārtām ruberoīda uz bituma mastikas. Vertikālā hidroizolācija paredzēta no bituma mastikas divās kārtās, uzklājot uz aukstās gruntējošas kārtas. Apsekošanā konstatēta horizontālā hidroizolācija uz atz. -0,62 m – ruberoids 2-3 kārtās uz bituma mastikas (4.1.7., 4.1.8. att.).

4.1.7.att. Starp pamatu bloku sienu un ķieģeļu mūri ieklāta horizontālā hidroizolācija.

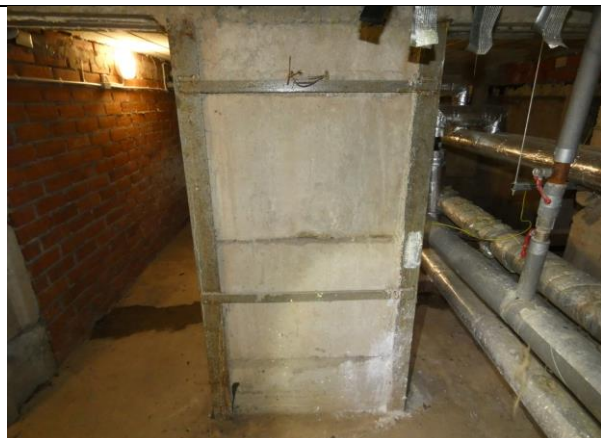
Ēkas būvdarbu laikā pieļauts pagraba tehniskā gaitenā nesošo sienu ailu pārsedžu nepietiekams balstījums, tādēļ 1988.gadā ir veikta to pastiprināšana ar metāla leņķa elementiem 100x100x8 mm ar aptverēm 60x8mm uz atzīmes -0,50 un -1,0m (4.2.8.att. - 4.2.12.att.).

4.2.11.att. Pagraba tehniskā gaiteņa nesošo sienu aiļu pārsedžu balsta pastiprinājuma konstrukcija.

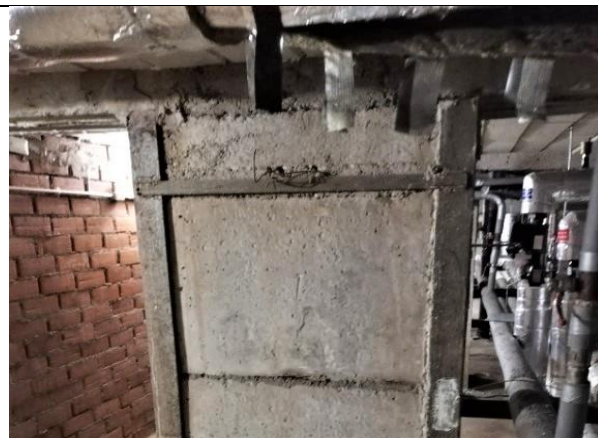
4.2.12.att. Pagraba tehniskā gaiteņa nesošo sienu aiļu pārsedžu balsta pastiprinājuma konstrukcija

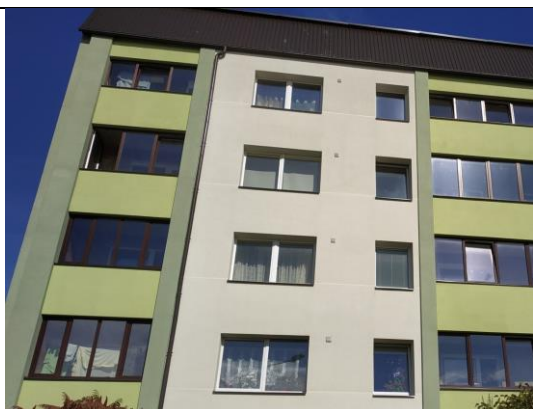
4.4.1.att. iekārtie keramzītbetona ārsienu paneļi nav redzamas, jo ēkas fasāde ir nosiltināta.

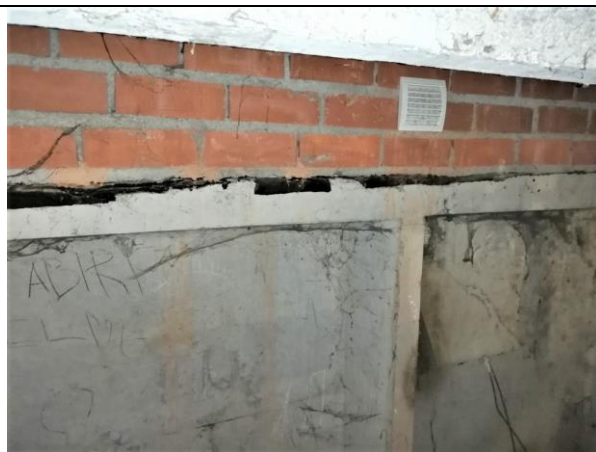
4.4.4.att. Virs cokola paneļiem māla ķieģeļu mūra josla neatbilst Projektam.

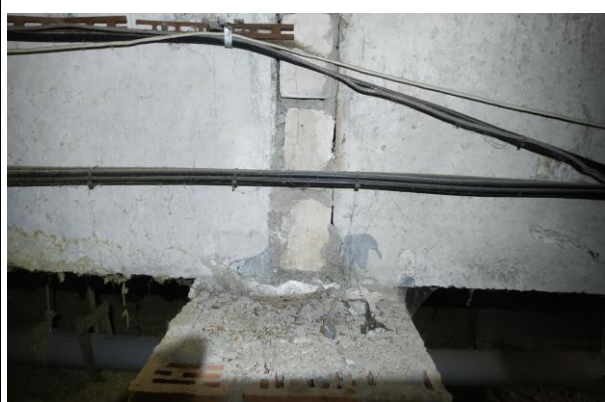
4.8.8.att. Dzelzsbetona teknes sadurvieta uz
balsta nekvalitatīvi aizmūrēta.

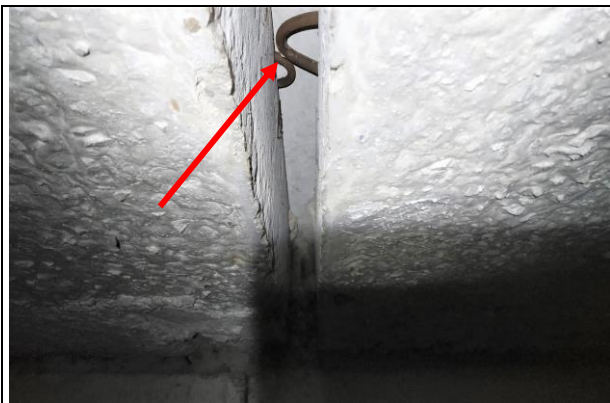
Jumta klāja ribotās dzelzsbetona plātnes uzstādītas ar ribām uz augšu, savienojumi starp jumta plātnēm nosegti ar U-veida dzelzsbetona elementiem uz cementa javas. Bēniņu telpā jumta nesošie dzelzsbetona tekņu elementi un dzelzsbetona sijas (PK1; PK2) balstītas uz nesošajām mūra šķērssienām (4.8.3., 4.8.4.att.). Apsekošanas laikā konstatēts dzelzsbetona teknes balsta vietās atsegts stiegrojums (4.8.6.att.) un jumta klāja ribotās dzelzsbetona plātnes nav savstarpēji savienotas (4.8.9., 4.8.10.att.).

4.8.9.att. Jumta klāja ribotās dzelzsbetona plātņu tērauda cilpas nav savienotas atbilstoši montāžas projektam.

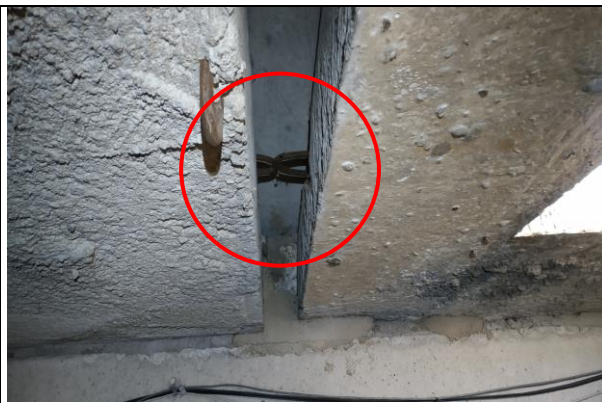
4.8.10.att. Jumta klāja ribotās dzelzsbetona plātņu tērauda cilpas nav savienotas atbilstoši montāžas projektam.

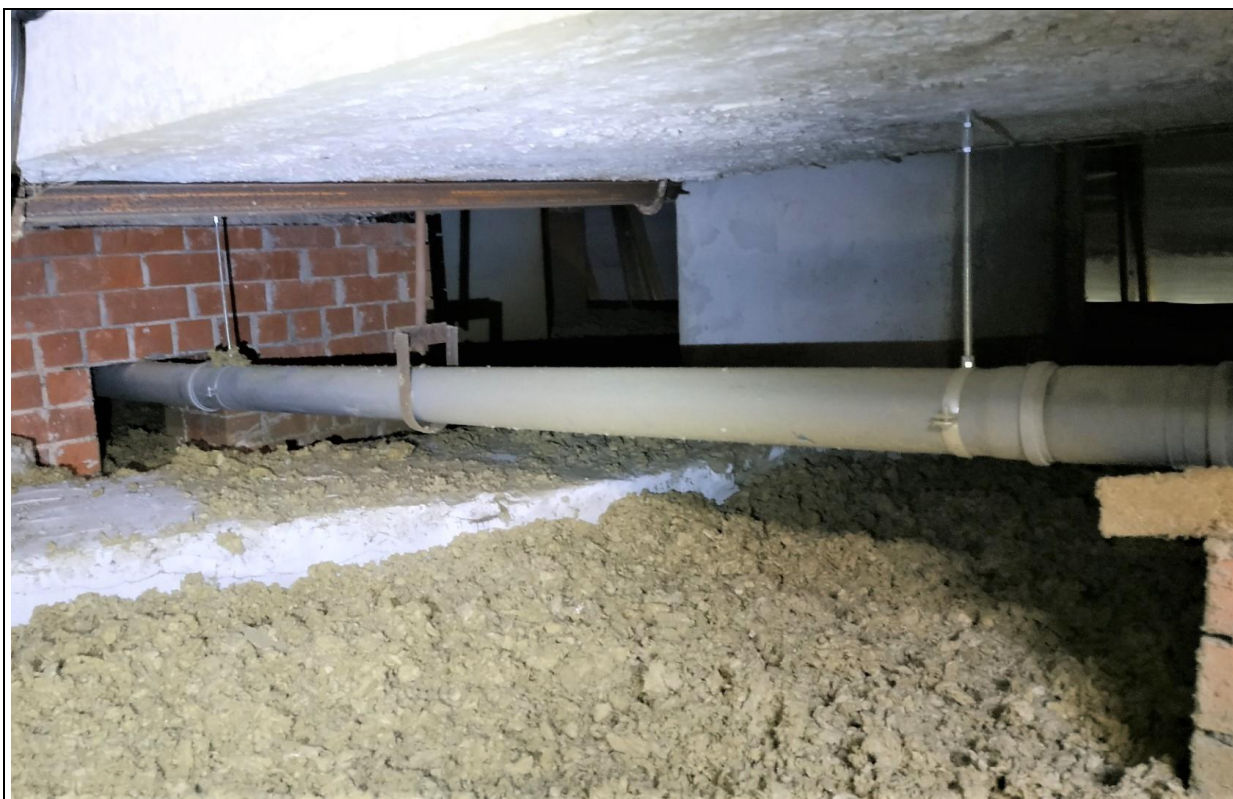
Konstatējams, ka iekšējā lietus ūdens kanalizācijas sistēma ir nesen atjaunota, uzstādot jaunus PVC kanalizācijas cauruļvadus.

Ēkas iekšējā lietus ūdens novades sistēma ir darbspējīgā tehniskajā stāvoklī.

4.8.22.att. Lietus ūdens kanalizācijas guļvads bēniņos.

Lietus ūdens novadsistēmas ieteicams regulāri tīrīt.

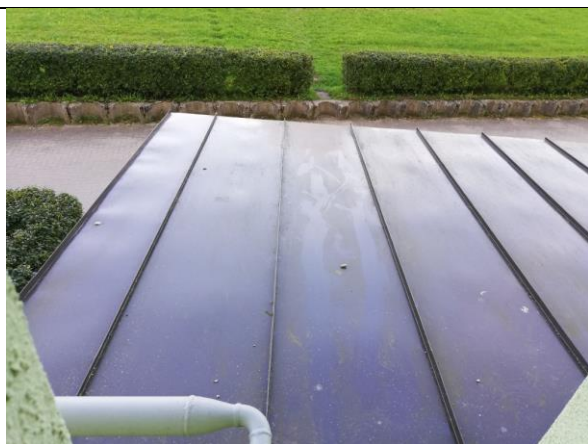
Jumtiņa segums - jauns valcētais cinkotā skārda segums labā tehniskā stāvoklī (4.9.3.att.), Ēkas uzturēšanas ietvaros ieteicama jumtiņu seguma periodisku kopšana – attīrīšana no apauguma. Apsekošanas laikā ieejas mezgla jumtiņu nesošo konstrukciju, ieseguma un noteku sistēmas bojājumi netika konstatēti. Ieejas mezgls ir drošs un stabils ekspluatācijai.

4.9.3.att. Valcētais cinkotā skārda segums labā tehniskā stāvoklī.

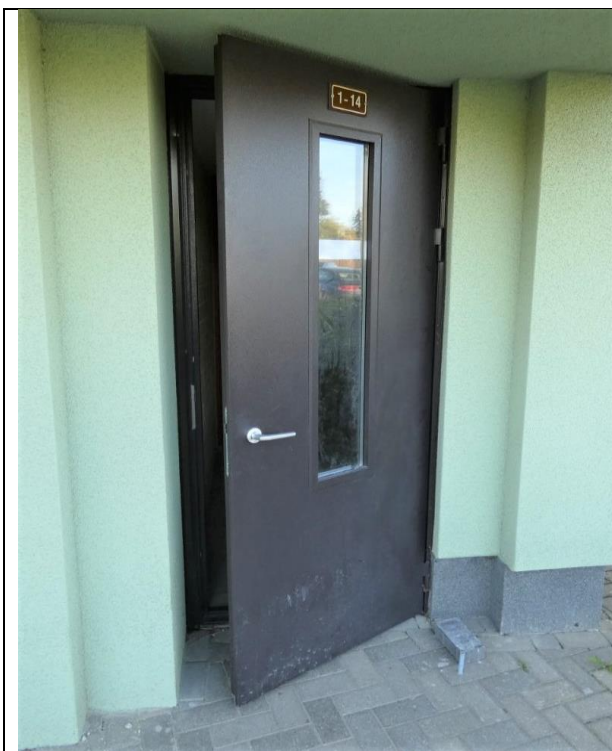
Ēkai uzstādītas metāla un koka konstrukciju ārdurvis (4.12.1.att.), aprīkotas ar elektronisko kodu atslēgu, durvju vērtne aprīkota ar automātisko aizvēršanās sistēmu, tās funkcionē un kopumā to tehniskais stāvoklis atbilstošs funkcijai.

4.12.1.att. Metāla ārdurvis aprīkotas ar elektronisko kodu atslēgu.

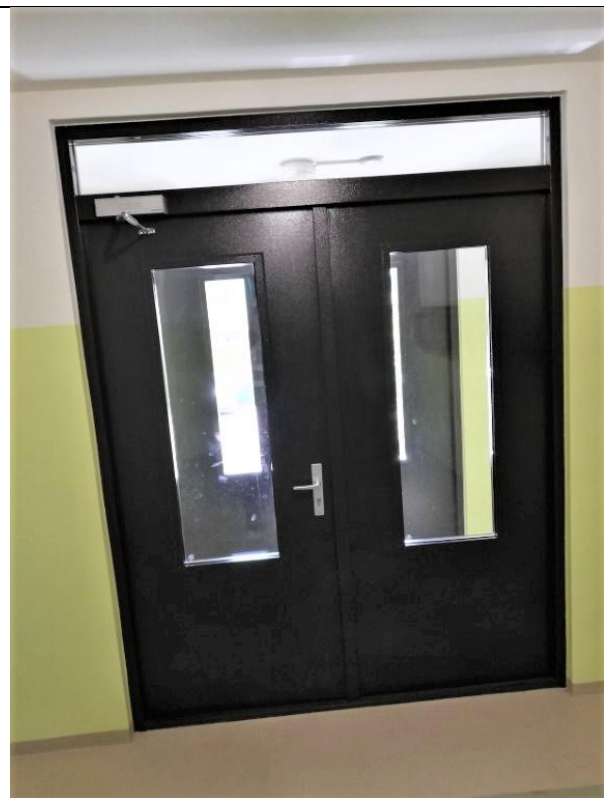
Ēkas vējtveros uzstādītas koksķiedras iekšdurvis labā tehniskajā stāvoklī (4.12.3.att.)

4.12.3.att. Stikla pildīņu iekšdurvis.

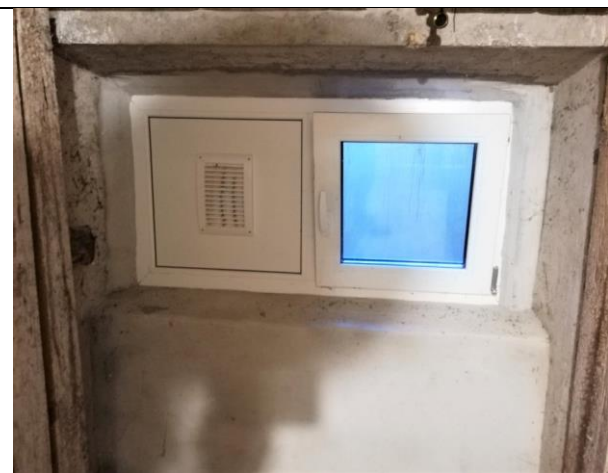
4.12.7.att. Pagraba logi PVC rāmjos ar iebūvētu ventilatoru.

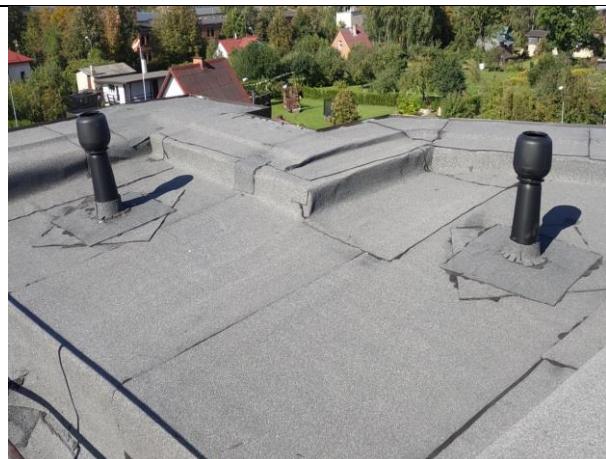
Uz ēkas jumta konstatēti VILPE tipa PVC materiāla jumta ventilācijas kanālu izvadi (4.14.2.att.).

4.14.2.att. VILPE tipa PVC ventilācijas kanālu izvadi uz jumta.
