# TEHNISKĀS APSEKOŠANAS ATZINUMS

Nr. 3-4.5.4/831089

ĒKA: DAUDZDZĪVOKĻU DZĪVOJAMĀ MĀJA

ĒKAS ADRESE: KAPSEĻU IELA 4/2, RĪGA

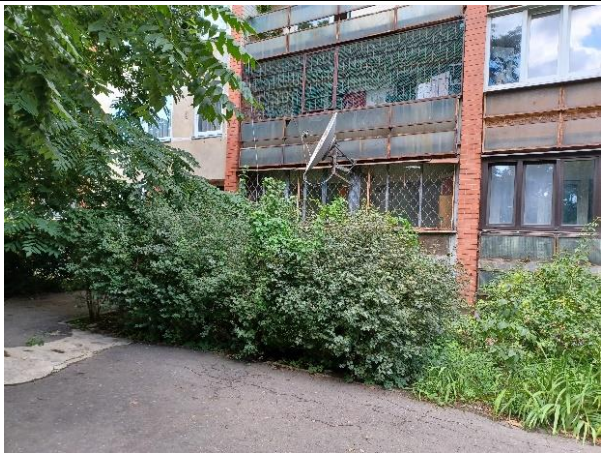
| Apstādījumi pie ēkas ir apmierinošā stāvoklī (3.3.1., 3.3.2. att.). | |
| 3.3.1.att. Apstādījumi ēkas dienvidu pusē | 3.3.2.att. Apstādījumi ēkas ziemeļu pusē |

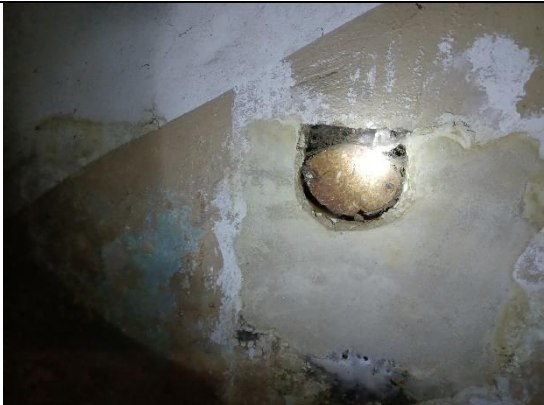
| <p>4.2.1.att. Izkalums nesošajā sienā (pagraba telpā), lai nodrošinātu piekļuvi sadzīves kanalizācijas stāvvadam</p> | <p>4.2.2.att. Izkalums nesošajā šķērssienā (pagraba telpā), lai nodrošinātu piekļuvi sadzīves kanalizācijas stāvvadam</p> |

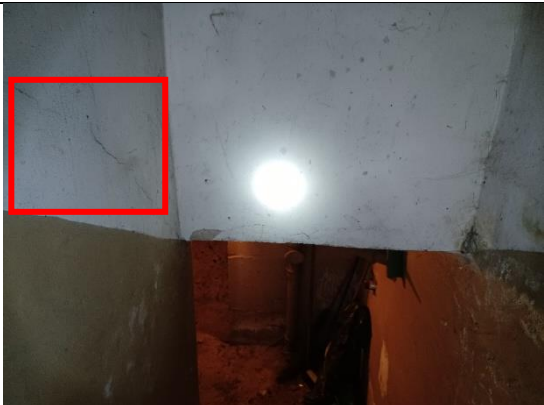
| <p>4.2.3.att. Plaisas pagraba šķērssienā</p> | <p>4.2.4.att. Ailas pārsedze apmierinošā stāvoklī</p> |

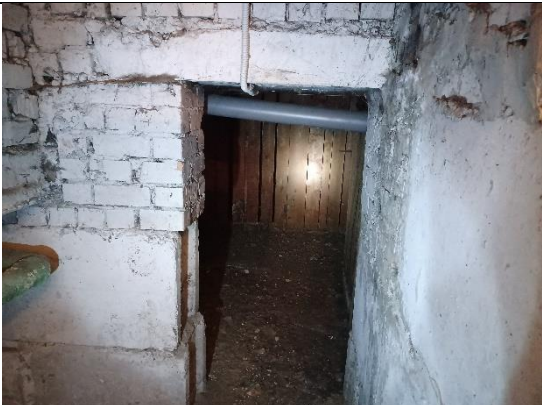
Ailu pārsedzes un to balstvietas bez bojājumiem, apmierinošā tehniskā stāvoklī (att. 4.2.4.; 4.2.6.; 4.2.25.).

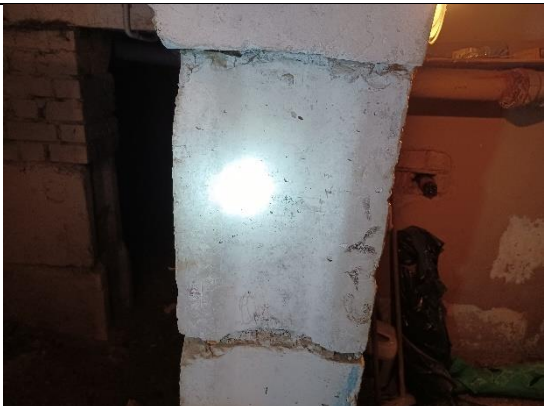
| <p>4.2.5.att. Pagraba sienu bloki apmierinošā stāvoklī</p> | <p>4.2.6.att. Ailas pārsedzes balsta vieta apmierinošā stāvoklī</p> |

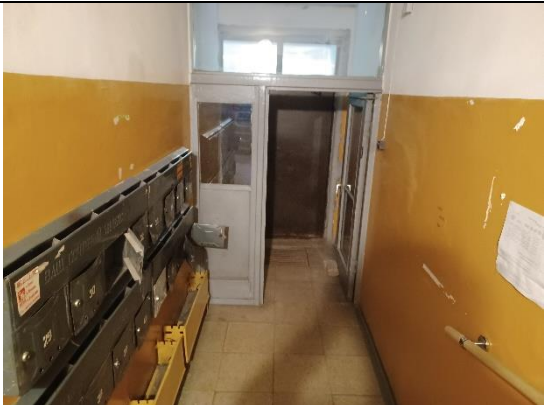
| <p>4.2.7.att. Nesošās sienas pie ieejas mezgla apmierinošā stāvoklī (3. kāpņu telpa)</p> | <p>4.2.8.att. Slīpā plaisa (b~0.5 mm) nesošajā šķērssienā kāpņu laida balsta vietā (3. kāpņu telpa)</p> |

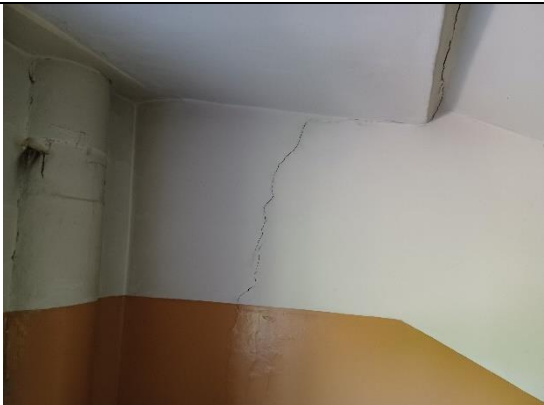
| <p>4.2.9.att. Slīpā plaisa (b~0.5 mm) nesošajā sienā un kāpņu laida balsta vietā (3. kāpņu telpa)</p> | <p>4.2.10.att. Slīpā plaisa (b~0.5 mm) nesošajā sienā un kāpņu laida balsta vietā (3. kāpņu telpa)</p> |

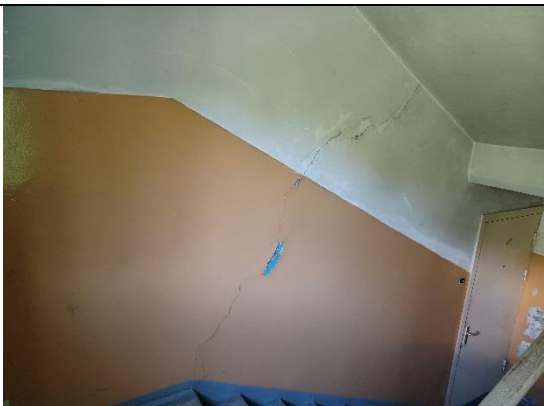
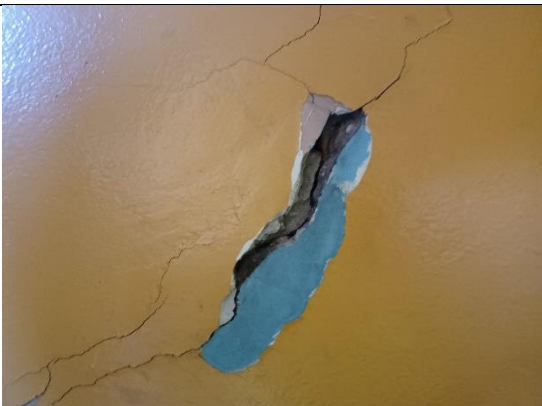
| <p>4.2.11.att. Slīpā plaisa nesošajā sienā (sk. kopā ar att. 4.2.12.; 3. kāpņu telpa)</p> | <p>4.2.12.att. Slīpā plaisa nesošajā sienā (sk. kopā ar att. 4.2.11.; 3. kāpņu telpa)</p> |

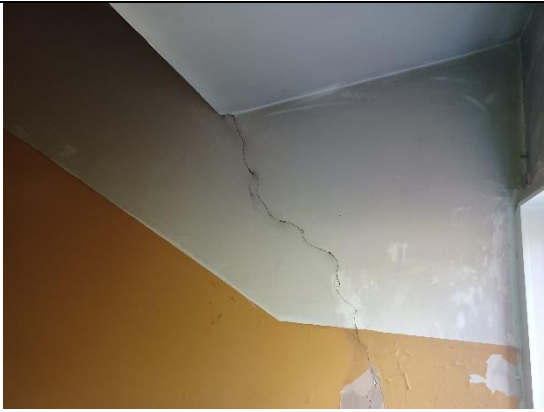
| <p>4.2.13.att. Slīpā plaisa nesošajā sienā balsta vietā (3. kāpņu telpa)</p> | <p>4.2.14.att. Slīpā plaisa nesošajā sienā balsta vietā (3. kāpņu telpa)</p> |

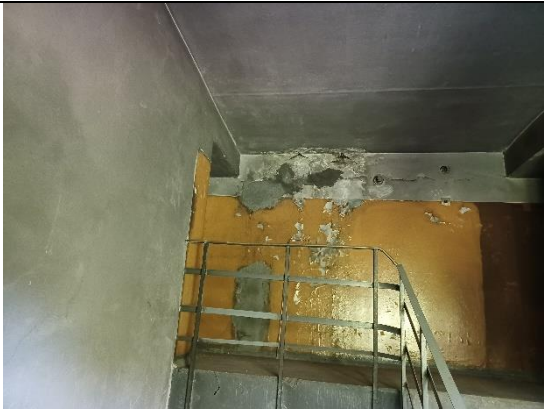
| <p>4.2.15.att. Kvēpi uz kāpņu telpas sienām pēc ugunsgrēka; apdares bojājumi (3. kāpņu telpa)</p> | <p>4.2.16.att. Plaisa (b~0.2 mm) gala sienā (3. kāpņu telpa, bēniņi); kopumā gala siena apmierinošā stāvoklī</p> |

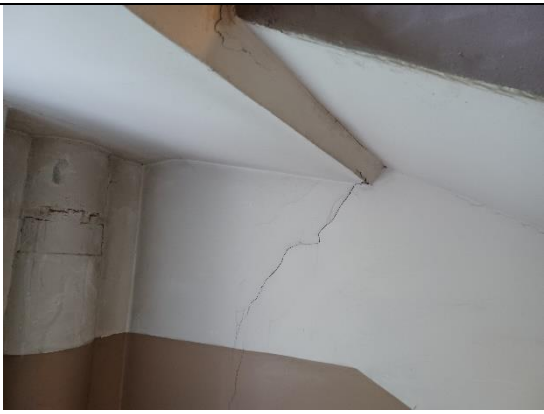
| <p>4.2.17.att. Plaisa (b~0.5 mm) nesošajā sienā (1. kāpņu telpa)</p> | <p>4.2.18.att. Plaisa (b~0.5 mm) nesošajā sienā (1. kāpņu telpa)</p> |

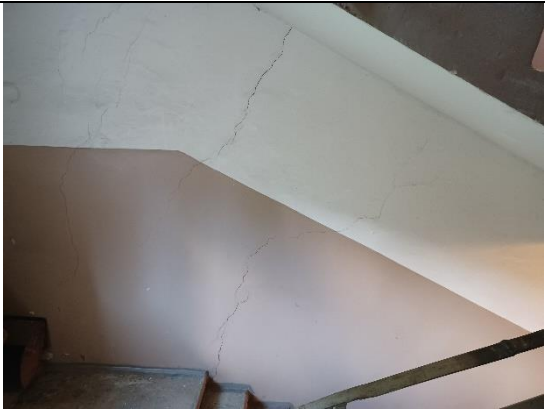
| <p>4.2.19.att. Plaisas balsta vietās, plaisu tīkls apmetumā (1. kāpņu telpa)</p> | <p>4.2.20.att. Plaisu tīkls nesošās šķērssienas apmetumā (1. kāpņu telpa)</p> |

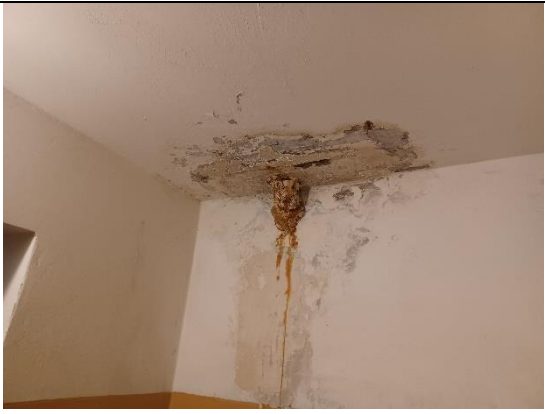
| <p>4.2.21.att. Mitruma filtrācijas pazīmes garenienā (2. kāpņu telpa)</p> | <p>4.2.22.att. Plaisu tīkls nesošajā sienā (2. kāpņu telpa)</p> |

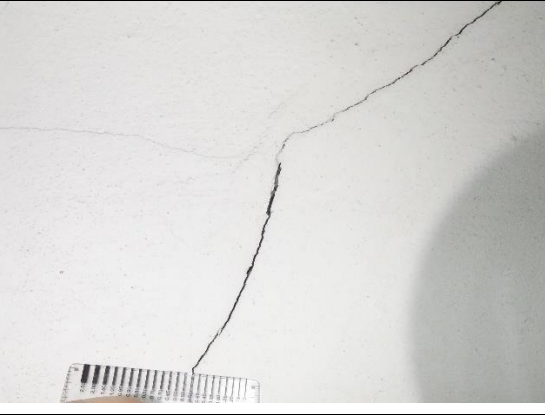
| <p>4.2.23.att. Slīpās plaisas nesošajā sienā <math>b=0,5</math> mm (1. kāpņu telpa)</p> | <p>4.2.24.att. Slīpās plaisas nesošajā sienā <math>b=1,0</math> mm (1. kāpņu telpa)</p> |

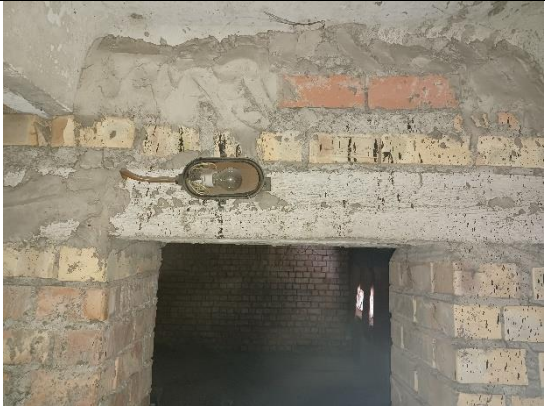
| <p>4.2.25.att. Ailas pārsedze apmierinošā stāvoklī (2. kāpņu telpa, bēniņi)</p> | <p>4.2.26.att. Gala siena apmierinošā stāvoklī (rietumu fasāde)</p> |

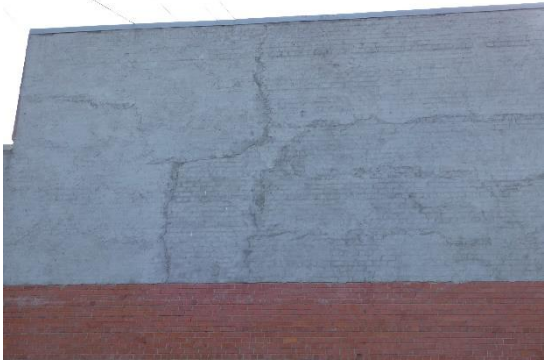
| <p>4.2.27.att. Gala siena apmierinošā stāvoklī, mūris daļēji nosegts ar javu (austrumu fasāde).</p> | <p>4.2.28.att. Izdrupums nesošās šķērsienas pilastrā (dienvidu fasāde).</p> |

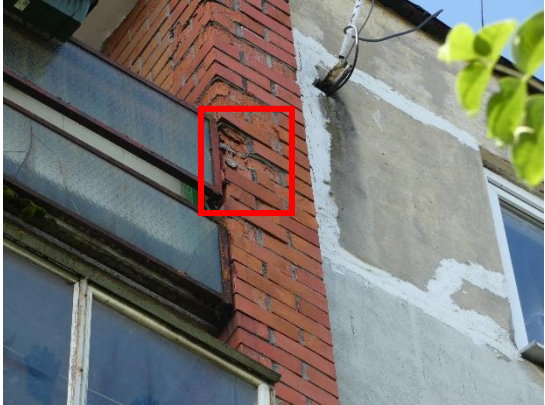
| <p>4.2.29.att. Izdrupums nesošās sienas pilastrā (dienvidu fasāde).</p> | <p>4.2.30.att. Ķieģeļu destrukcija nesošajā gala sienā (dienvidu fasāde).</p> |

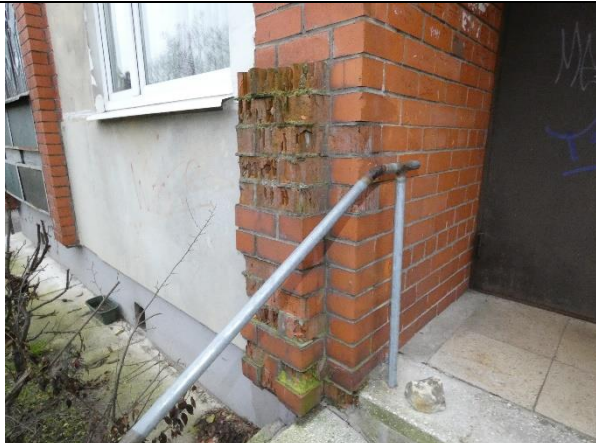
| <p>4.2.31.att. Nesošās ķieģeļu šķērssienas fragments (izbūvēts ārsienu paneļa piekarināšanai) būvdarbu laikā nav nosegts, nokrišņu ietekmē ievērojama ķieģeļu destrukcija.</p> | <p>4.2.32.att. Ķieģeļu mūra destrukciju.</p> |

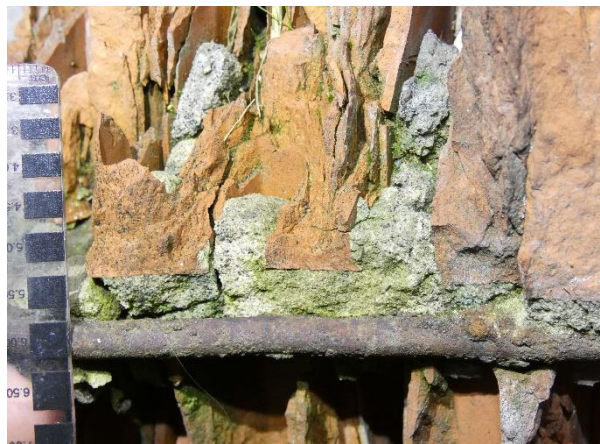
| <p>4.2.33.att. Nesošajā ķieģeļu šķērssienā ievērojama ķieģeļu destrukcija. Konstatēts stiegrojums d=6 mm, ar koroziju</p> | <p>4.2.34.att. Nesošajā ķieģeļu šķērssienā ievērojama ķieģeļu destrukcija. Konstatēts stiegrojums d=6 mm, ar koroziju</p> |

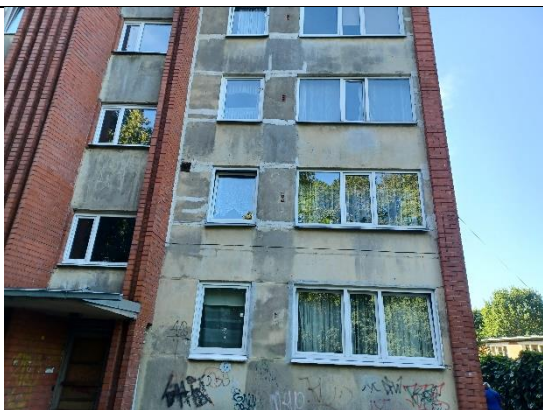
4.4.1.att. Ārsienu paneļi apmierinošā stāvoklī  
(ziemeļu fasāde)

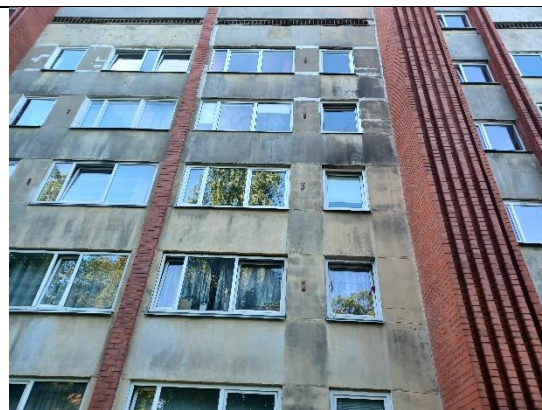
4.4.2.att. Ārsienu paneļi apmierinošā stāvoklī  
(ziemeļu fasāde)

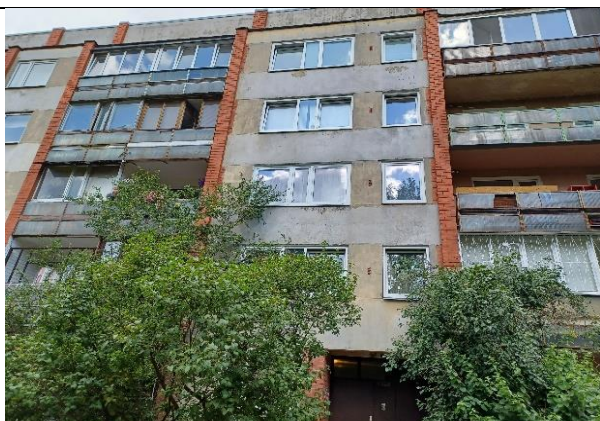
4.4.3.att. Ārsienu paneļi apmierinošā stāvoklī  
(dienvidu fasāde)

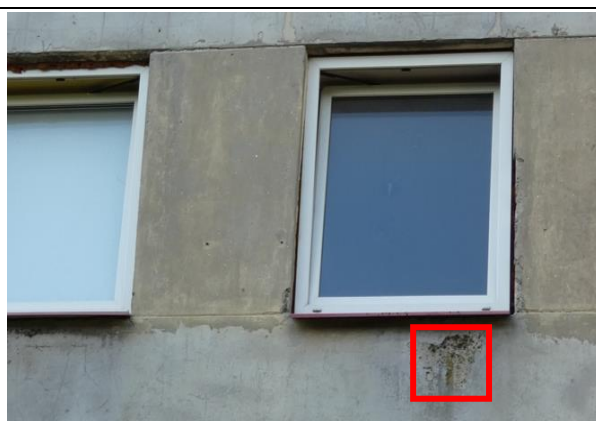
Paneļu savienojumu šuves apmierinošā stāvoklī. Apsekošanas gaitā konstatēti ārsienu paneļu krāsojuma bojājumi (att. 4.4.4.), vizuālais stāvoklis ir neapmierinošs, ieteicama apdares atjaunošana.

4.4.4.att. Ārsienu paneļa izdrupums (dienvidu  
fasāde)

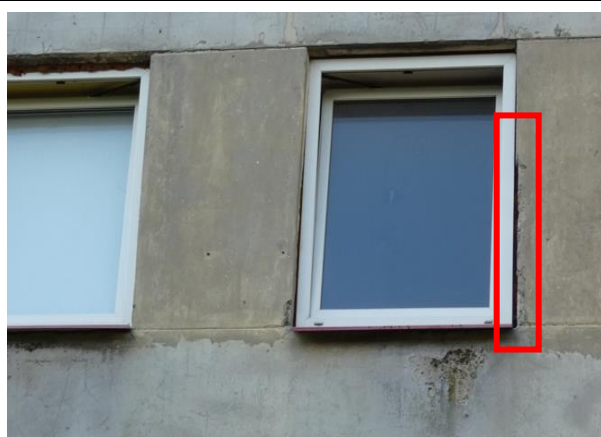
4.5.4.att. Nehermētisks pieslēgums gar logu (dienvidu fasāde)

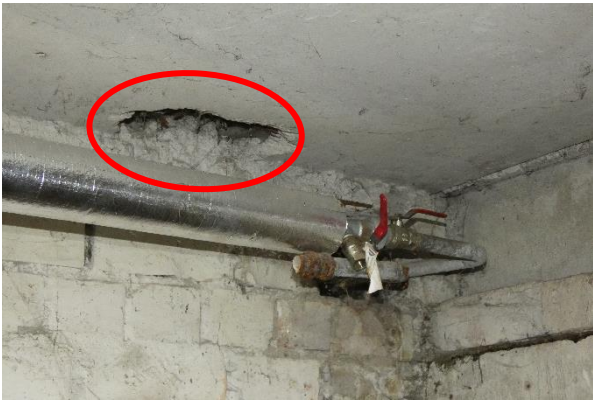
| <p>4.6.3.att. Atvērumi un nehermetiski komunikāciju šķērsojumi un izdrupumi pagraba pārsegumā.</p> | <p>4.6.4.att. Kvēpi uz kāpņu telpas jumta pārseguma paneļu virsmas (3. kāpņu telpa)</p> |

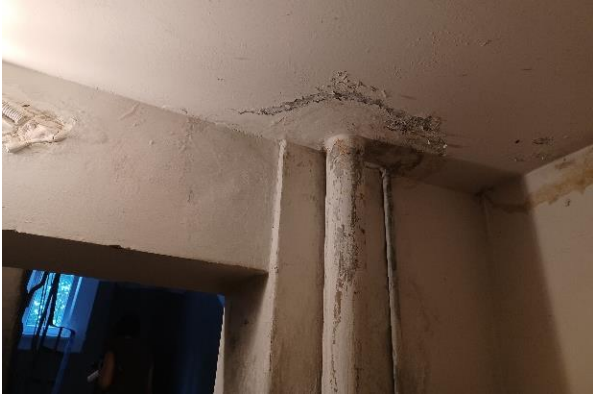
| <p>4.6.5.att. Bojājumi un mitruma filtrācijas pazīmes starpstāvu pārseguma un lietussūdens kanalizācijas stāvvada šķērsojuma vietā (1. kāpņu telpa)</p> | <p>4.6.6.att. Apdares plaisas bēniņu pārseguma paneļu sadurvietās; balstu vietas apmierinošā stāvoklī (1. kāpņu telpa)</p> |

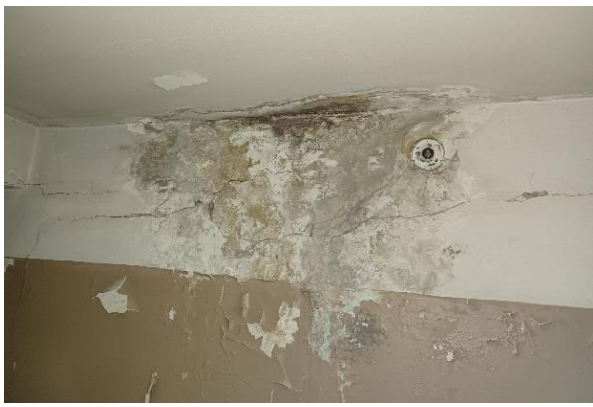
| <p>4.6.7.att. Mitruma filtrācijas pazīmes uz bēniņu pārseguma virsmas (1. kāpņu telpa)</p> | <p>4.6.8.att. Mitruma filtrācijas pazīmes starpstāvu pārseguma un lietussūdens kanalizācijas stāvvada šķērsojuma vietā (2. kāpņu telpa)</p> |

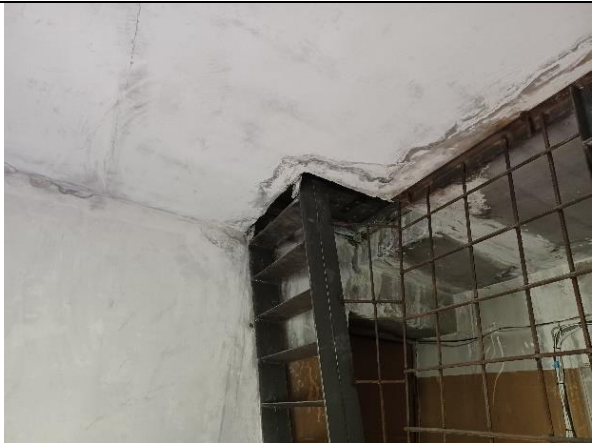
| <p>4.6.9.att. Mitruma filtrācijas pazīmes uz pārseguma virs kāpņu telpas virsmas (2. kāpņu telpa)</p> | <p>4.6.10.att. Bēniņu pārseguma apdares bojājumi balsta vietā (2. kāpņu telpa)</p> |

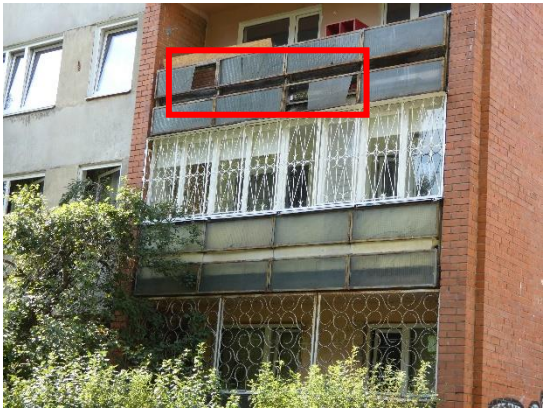
| 4.9.1.att. Lodžiju margu aizpildījuma bojājumi | 4.9.2.att. Lodžiju aizstiklojums neiekļaujas fasādes tēlā |

Vizuālas lodžiju nesošo konstrukciju deformācijas netika konstatētas, nesošie elementi ir apmierinošā tehniskā stāvoklī. Lodžiju pārsegumu plātnēm vietām neaizsargāts stiegrojums. Lodžiju norobežojošās margas un ieliekamās detaļas ar koroziju. Konstatēti margu stikla aizpildījuma elementu bojājumi/iztrūkums. Konstatētas patvaļīgas būvniecības pazīmes – lodžiju iestiklošana un norobežojošo margu aizstāšana ar citiem būvmateriāliem.

7. Lodžijām nepieciešama metāla margu stiprinājuma elementu pārbaude, bojātā margu aizpildījuma nomaiņa, metāla konstrukciju attīrīšana un pretkorozijas apstrāde.
8. Ieteicama ēkas kompleksa siltināšana, paaugstinot energoefektivitāti un aizsargājot ēkas konstrukcijas no apkārtējās vides nelabvēlīgās iedarbības.
9. Ieteicams veikt ieejas jumtiņu plātņu atsegtā stiegrojuma attīrīšanu, betona aizsargkārtas atjaunošanu un jumtiņu seguma periodisku tīrīšanu no apaugumiem.
10. Kāpņu telpās nepieciešams veikt margu ģeometrijas, lenteru atjaunošanu un bojāto pakāpienu atjaunošanu.
11. Veikt logailu hermetizāciju ar javu un apdares atjaunošanu, lai izvairītos no nelabvēlīgo laika apstākļu ietekmes.

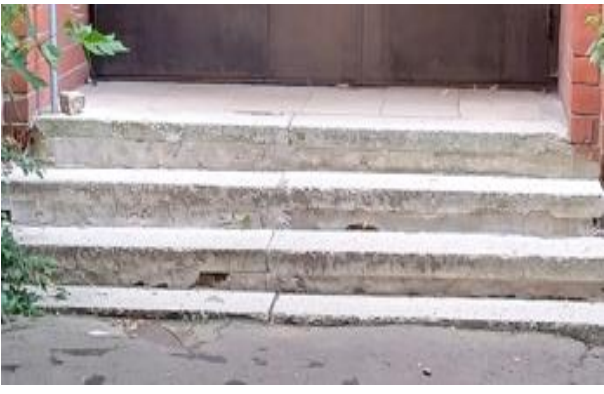
| <p>4.9.9.att. Ieejas mezgla kāpnes ar izdrupumiem (dienvidu fasāde)</p> | <p>4.9.10.att. Ieejas mezgla lieveņa vietā paaugstinājums ar cementa javu (ziemeļu fasāde)</p> |

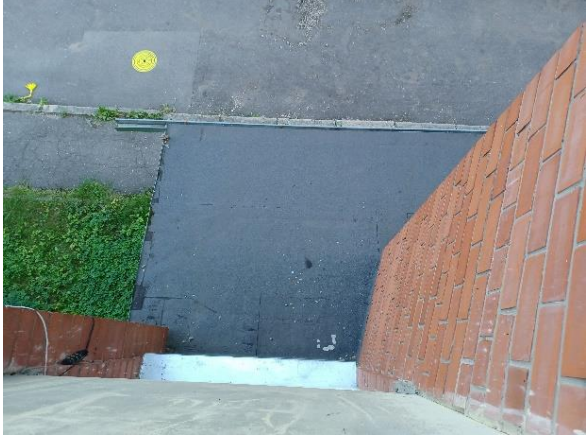
| <p>4.9.11.att. Ieejas mezgla jumtiņa segums apmierinošā stāvoklī</p> | <p>4.9.12.att. Ieejas mezgla jumtiņa segums ar bioloģiskās izcelsmes apaugumu un gružiem</p> |

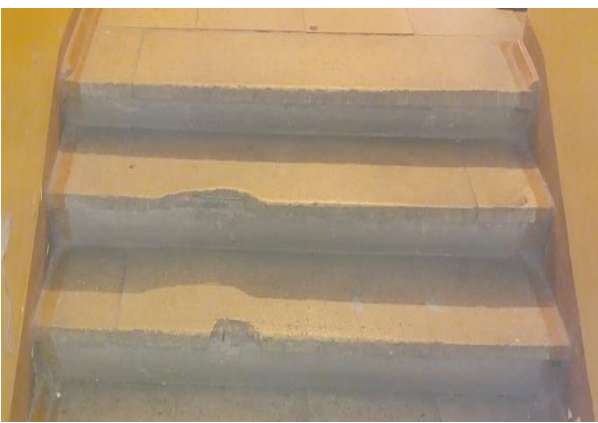
| <p>4.10.9.att. Kāpņu izdrupumi (2. kāpņu telpa)</p> | <p>4.10.10.att. Kāpņu izdrupumi; margas bez nosedzošā elementa (2. kāpņu telpa)</p> |

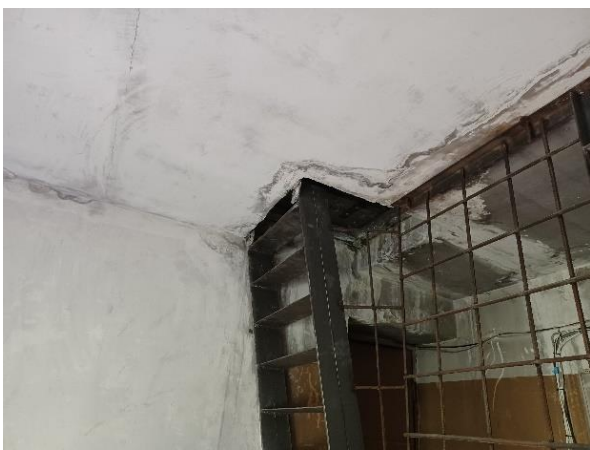
| <p>4.10.11.att. Kāpņu laukuma izdrupums kāpņu laida balsta vietā (2. kāpņu telpa)</p> | <p>4.10.12.att. Kāpnes uz jumtu apmierinošā stāvoklī (2. kāpņu telpa)</p> |

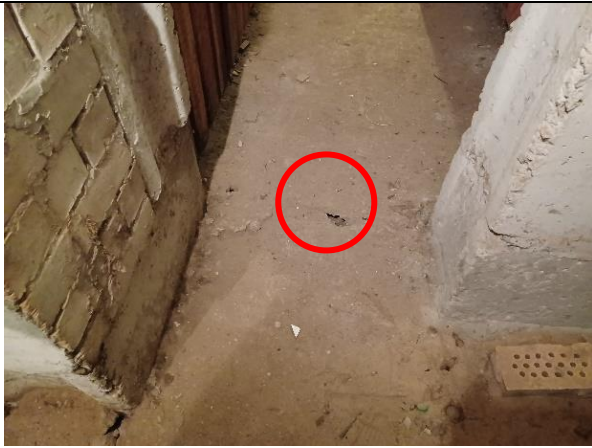
| <p>4.12.1.att. Pagraba grīda ar lokāliem bojājumiem</p> | <p>4.12.2.att. Betona flīžu grīda apmierinošā stāvoklī (3. kāpņu telpa)</p> |

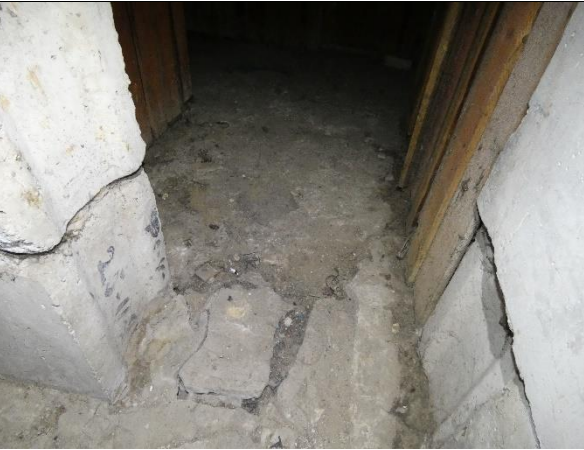
| <p>4.12.3.att. Pagraba grīdas ar bojājumiem – neapmierinošā stāvoklī.</p> | <p>4.12.4.att. Pagraba grīdas ar bojājumiem – neapmierinošā stāvoklī.</p> |

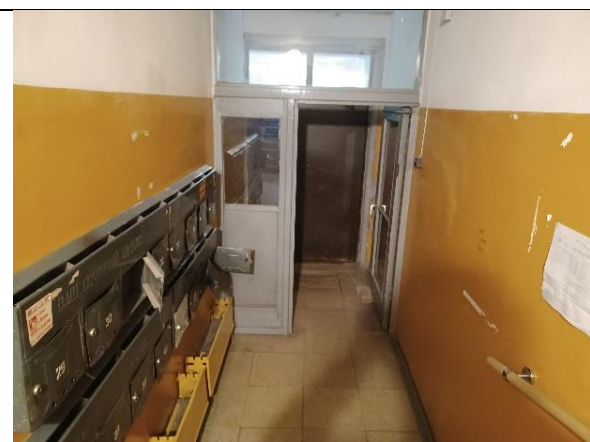
4.13.7. att. Ieejas mezgla koka iekšdurvis ar  
stikla pildījumu apmierinošā stāvoklī

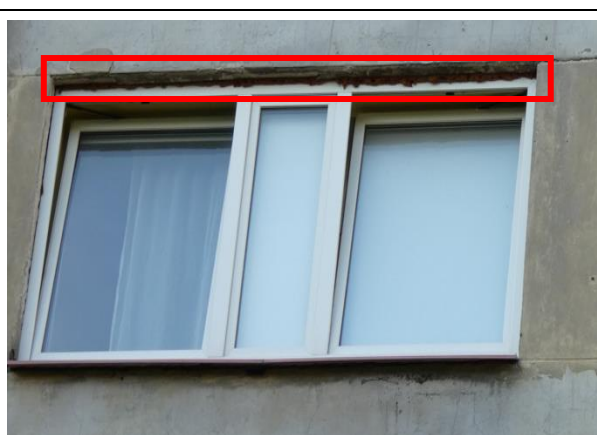
4.13.8. att. Nav veidota atbilstoša logailas  
apdare pēc montāžas

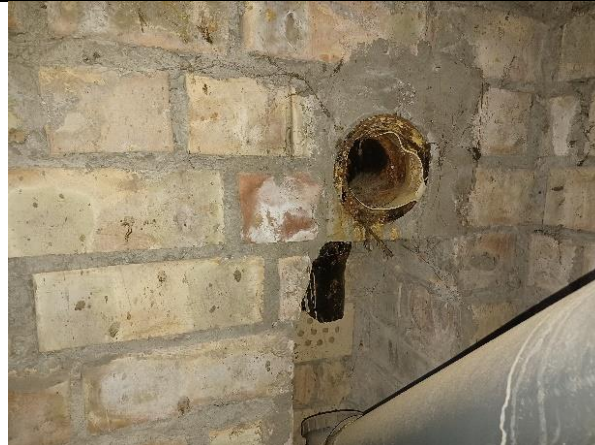
4.10.2.att. Demontēto cauruļvadu šķērsojums ugunsdrošajā konstrukcijā, nav veikta ugunsdrošā aizdare.
