# TEHNISKĀS APSEKOŠANAS ATZINUMS

Nr. 3-4.5.4/851093

ĒKA: DAUDZDZĪVOKĻU DZĪVOJAMĀ MĀJA

ĒKAS ADRESE: AUSEKĻA PROSPEKTS 1, OGRE, OGRES  
NOVADS

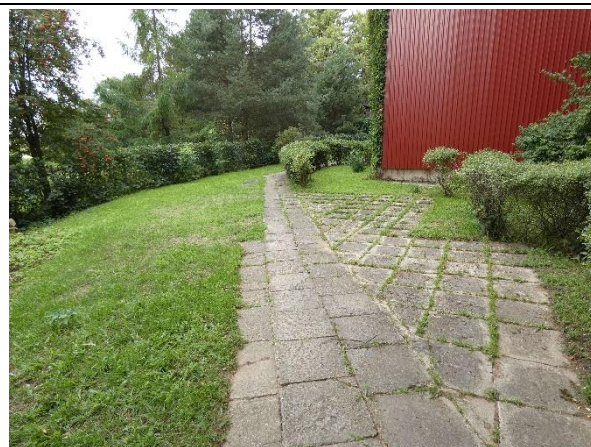
3.1.4.att. Ietves – daļēji apmierinošā stāvoklī.

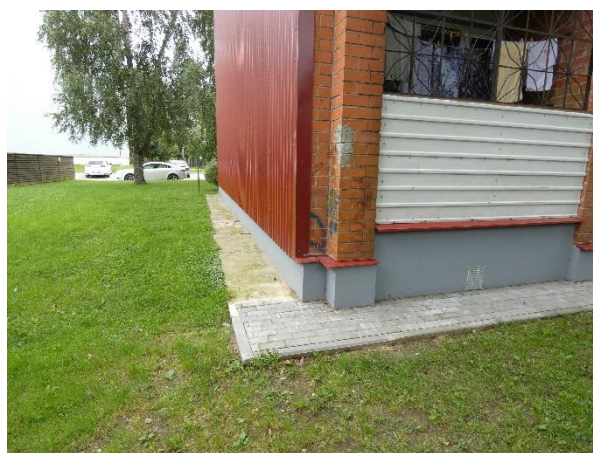
4.1.2.att. Bojāta ēkas aizsargapmale. Daļēji atjaunota aizsargapmale.

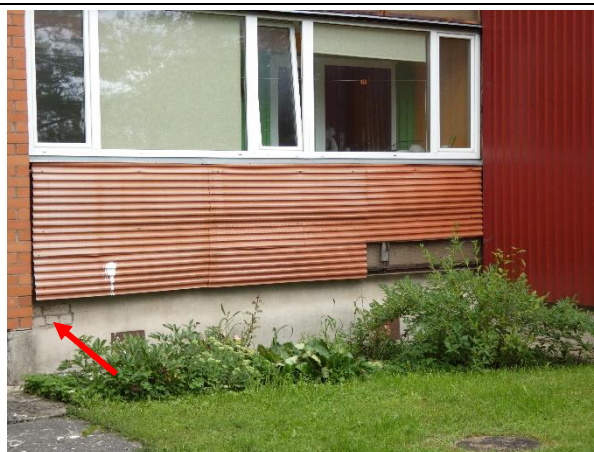
4.5.8. att. Cokola zona ar apdares bojājumiem, vertikālā hidroizolācija netika konstatēta.

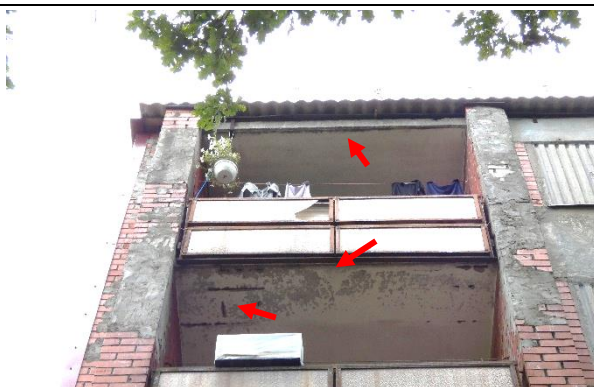
4.5.10. att. Lodžiju paneli ar mitruma radītiem bojājumiem. Hidroizolācija neapmierinošā stāvoklī.

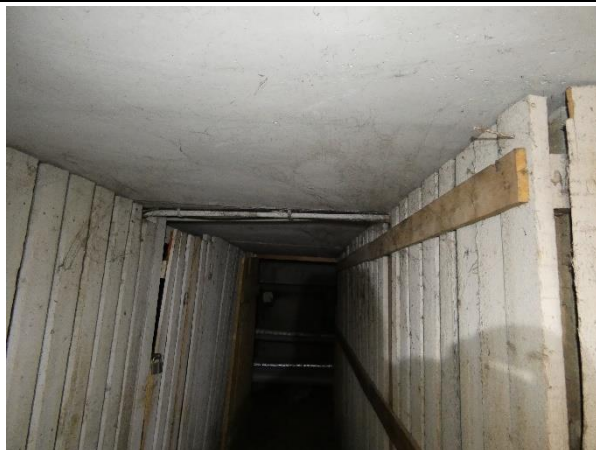
4.6.1. Att. Pagraba pārsegums apmierinošā stāvoklī.

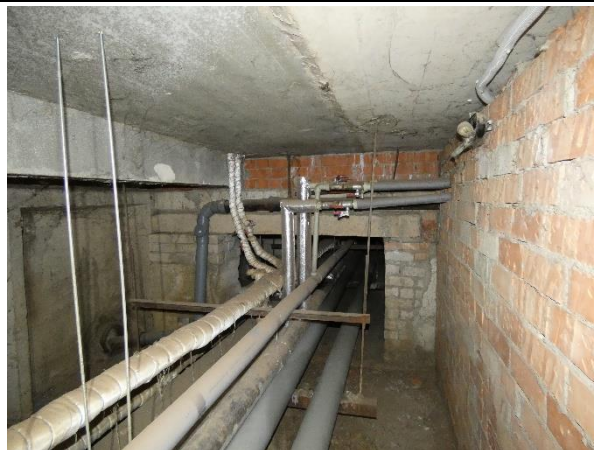
4.6.2. Att. Pagraba pārsegums apmierinošā stāvoklī.

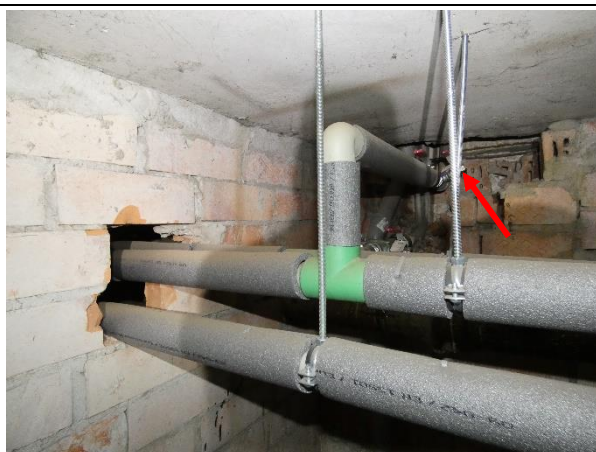
4.6.3. Att. Nehermetizētas inženiertīklu šķērsojumu vietas.

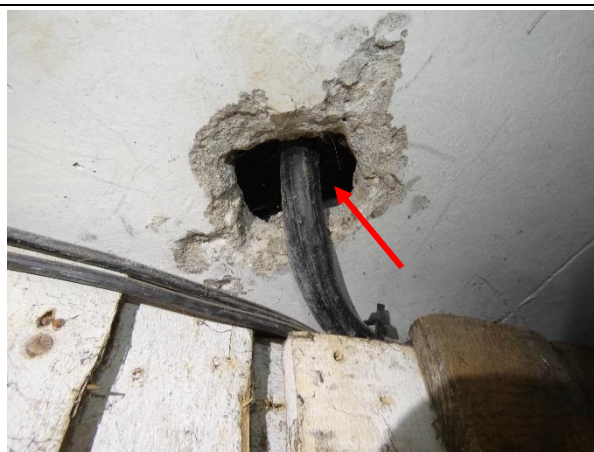
4.6.4. Att. Nehermetizēta inženiertīklu šķērsojuma vieta.

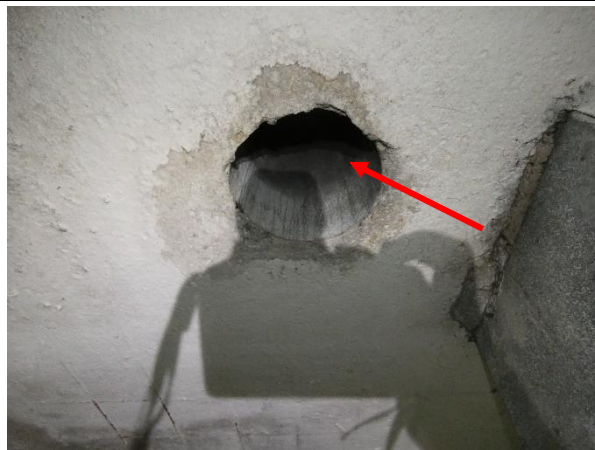
4.8.2.att. Konstatēta mitruma infiltrācija pie izvadiem jumtā.

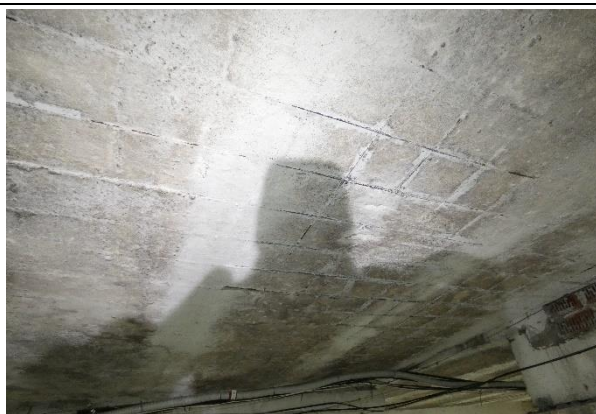
4.8.3.att. Atsegts un korodējis jumta paneļu stiegrojums. Ražošanas defekts.

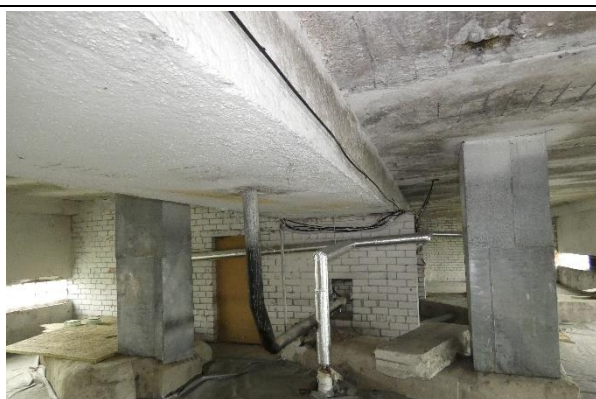
4.8.5.att. Atsegts un korodējis jumta paneļu stiegrojums. Dzelzsbetona tekne apmierinošā stāvoklī.

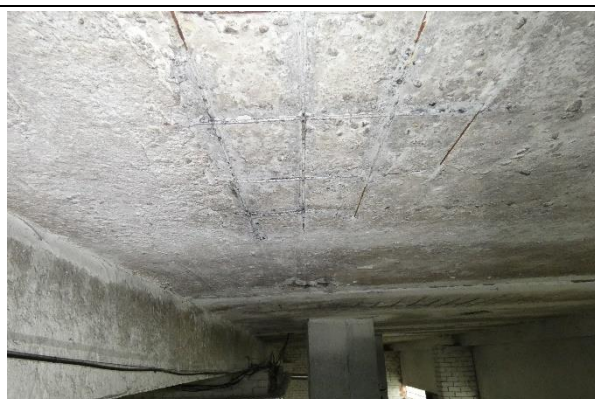
4.8.6.att. Atsegts un korodējis jumta paneļu stiegrojums. Ražošanas defekts.

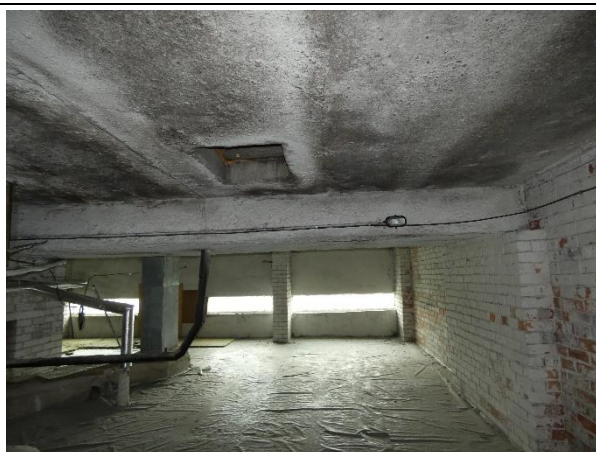
4.8.7.att. Dzelzsbetona teknes balsta vieta  
apmierinošā stāvoklī.

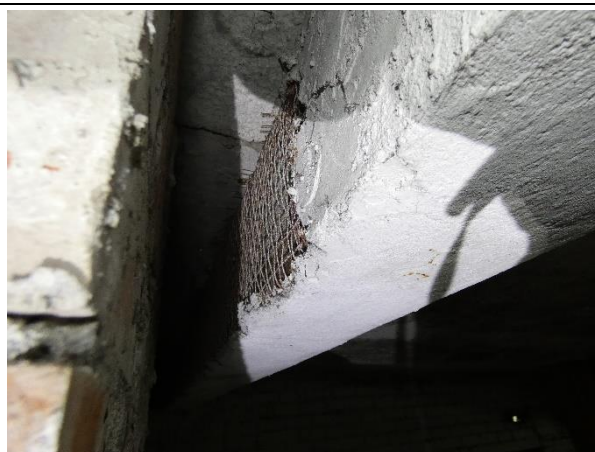
4.8.8.att. Apmesta metāla sija – apmierinošā  
stāvoklī.

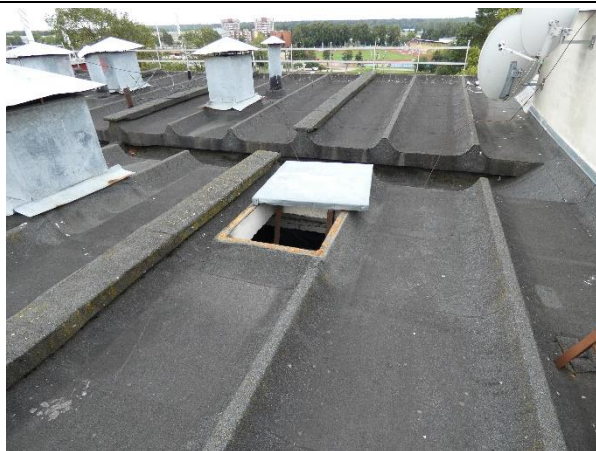
4.8.11.att. Bitumena jumta segums – daļēji  
apmierinošā stāvoklī.

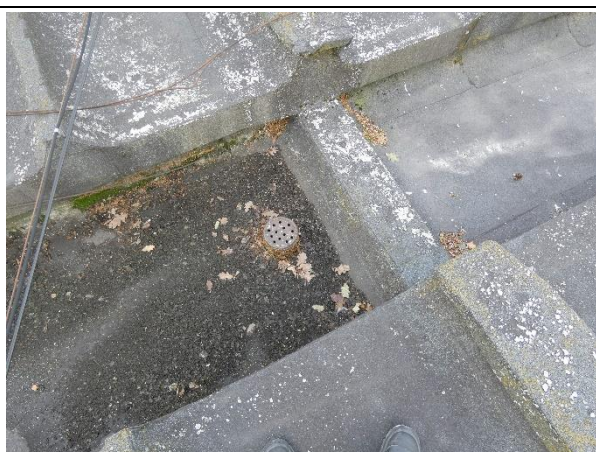
telpā, ar to tālāko novadīšanu pa ēkas iekšējo stāvvadu. Apsekošanas laikā konstatēts, ka dažiem atvērumiem var veidoties aizsērējums (skat 4.8.17. un 4.8.23. att.).

4.8.17.att. Gruži jumta tekņē. Jumta segums ar apaugumiem.

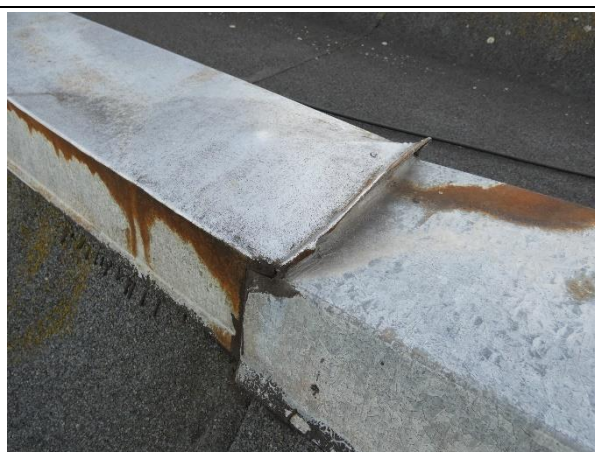
4.8.18.att. Korodējuši parapeta skārda elementi un nehermētiskas savienojumu vietas.

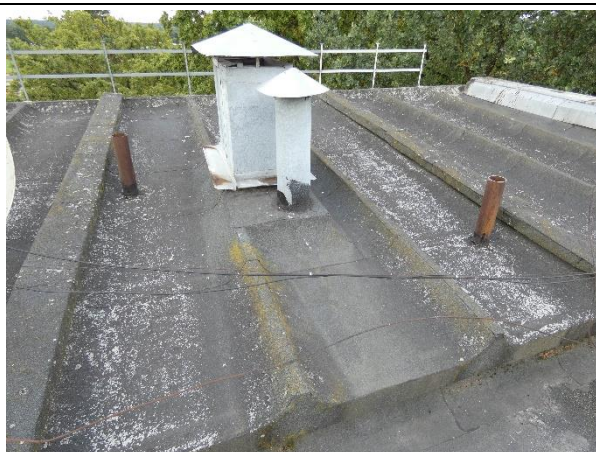
4.8.19.att. Jumta segums ar apaugumiem. Zuduši nosedzošie vāciņi izvadiem jumtā.

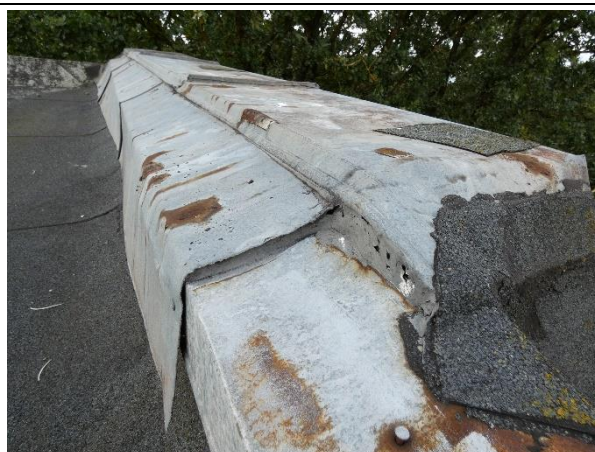
4.8.20.att. Korodējuši parapeta skārda elementi un nehermētiskas savienojumu vietas.

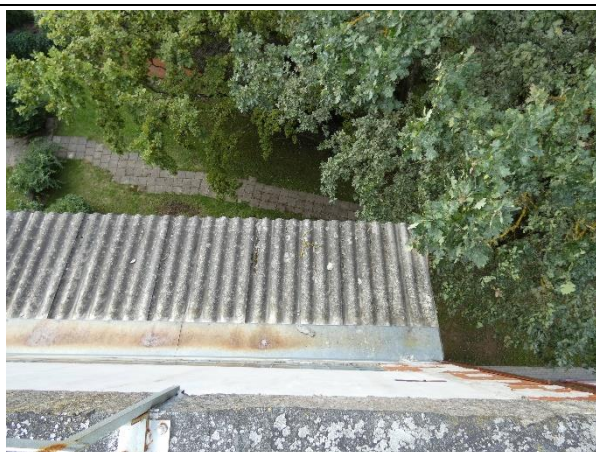
4.8.21.att. Jumta segums azbestcementsa lokšņu – kaitīgs apkārtējai videi.

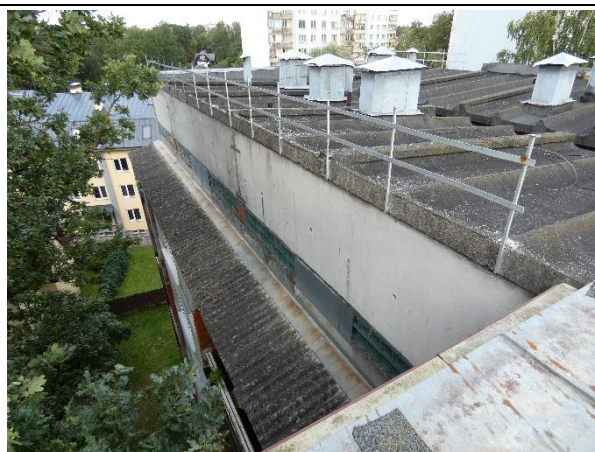
4.8.22.att. Jumta segums azbestcementsa lokšņu – kaitīgs apkārtējai videi.

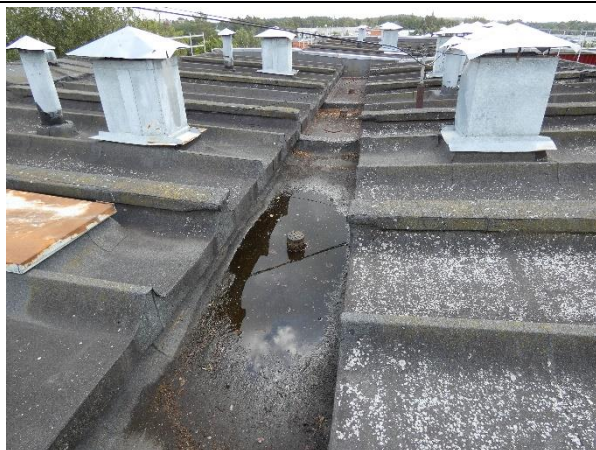
4.8.23.att. Mitruma uzkrāšanās dzelzsbetona tekņē. Jumta segums ar apaugumiem.

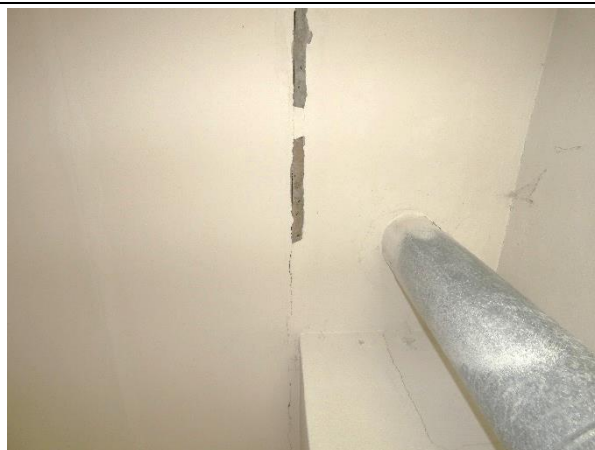
4.8.28. Att. Pārsegumi virs kāpņutelpām  
vietām ar lokāliem saduršuves izdrupumiem.

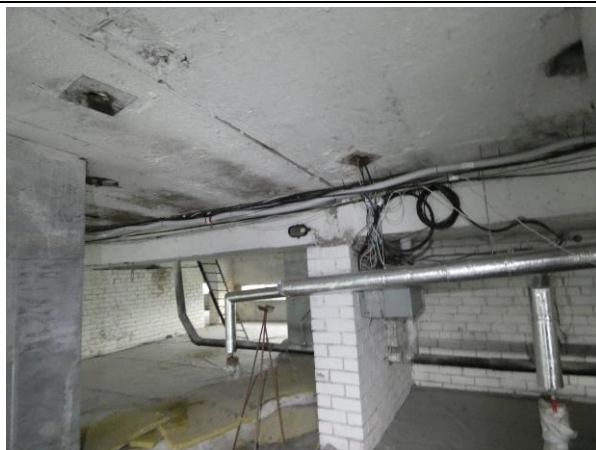
4.8.29. Att. Tekņu balstījuma vietas uz mūra  
šķērssienu – apmierinošā stāvoklī.

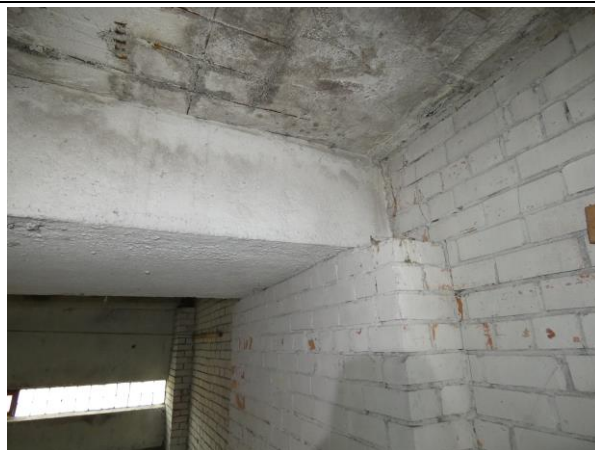
4.8.30. Att. Tekņu balstījuma vieta uz mūra  
šķērssienu – apmierinošā stāvoklī.

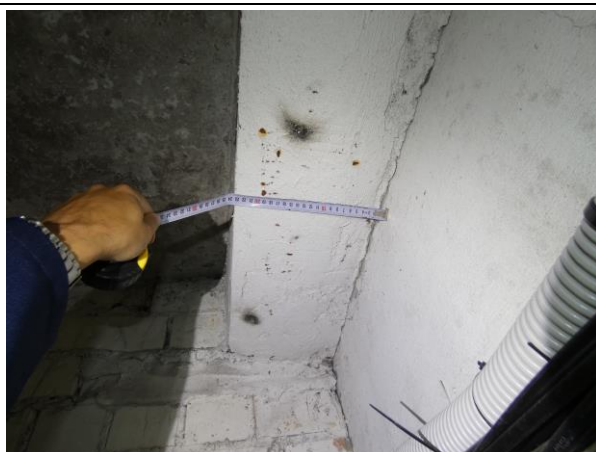
4.8.31. Att. Tērauda sijas balstījuma vieta mūra šķērssienā – apmierinošā stāvoklī

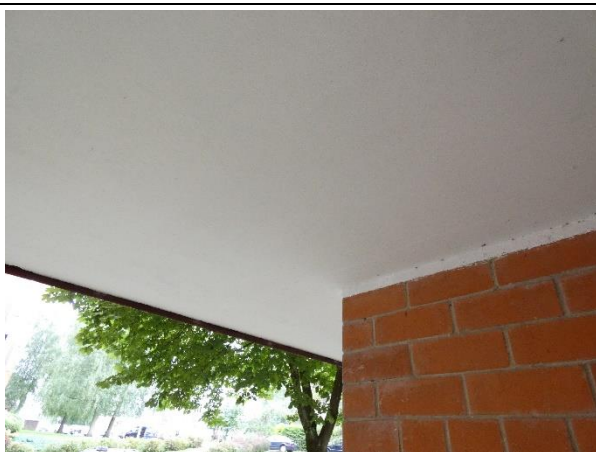
4.9.4.att. Jumtiņu segums ar bojātu aizsargkrāsojumu.

Ieteicams veikt lietusu ūdens novadīšanas sistēmas ierīkošanu.

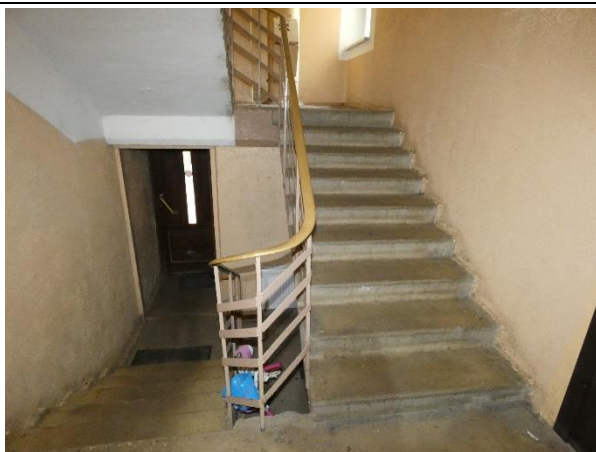
4.10.1.att. Kāpņu dzelzsbetona konstrukcijas apmierinošā stāvoklī.

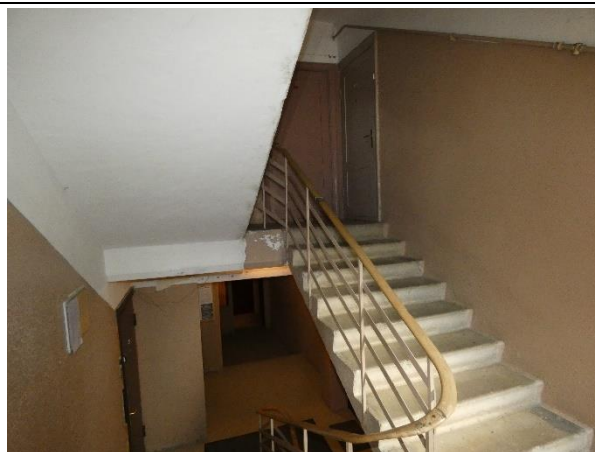
4.10.2.att. Kāpņu dzelzsbetona konstrukcijas apmierinošā stāvoklī.

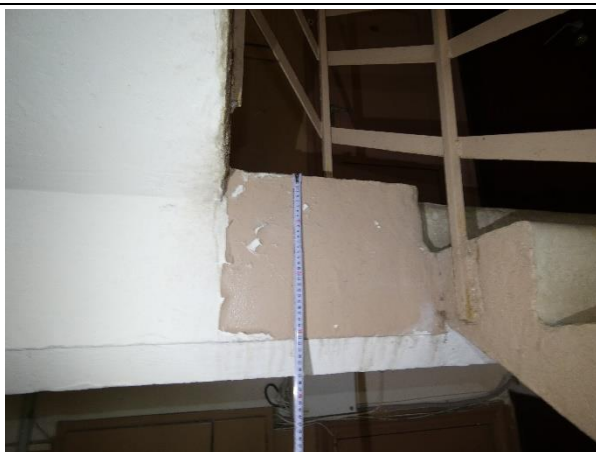
4.10.3.att. Kāpņu laukuma un laiduma savienojuma vietas – apmierinošā stāvoklī.

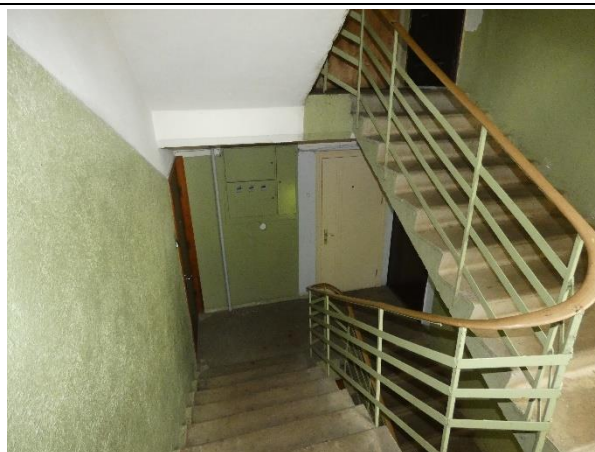
4.10.4.att. Kāpņu laukuma un laiduma savienojuma vietas – apmierinošā stāvoklī.

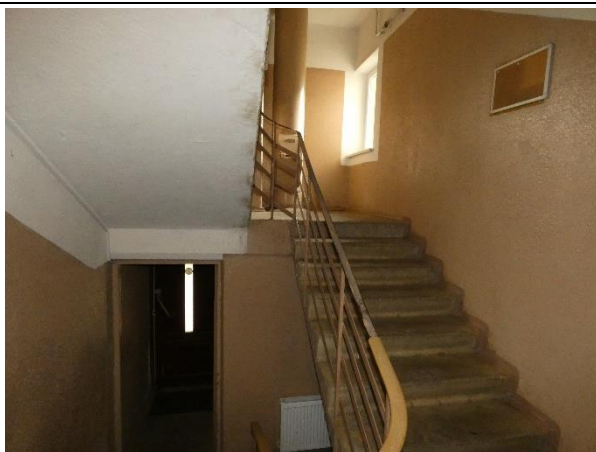
4.10.8.att. Kāpņu margas ar vinila elementu  
bojājumiem.

1. Kāpņu telpās veikt bojāto margu vinila elementu atjaunošanu;
2. Kāpņu telpās veikt bojāto betona pakāpienu ģeometrijas atjaunošanu;
3. Attīrīt no rūsas, veidot aizsargpārklājumu un nostiprināt metāla kāpnes uz jumta.
4. Dzelzsbetona iekšējām un ārējām kāpnēm rekomendējams atjaunot kāpņu ģeometriju un veidot aizsargkārtu ar pretslīdes pārklājumu.

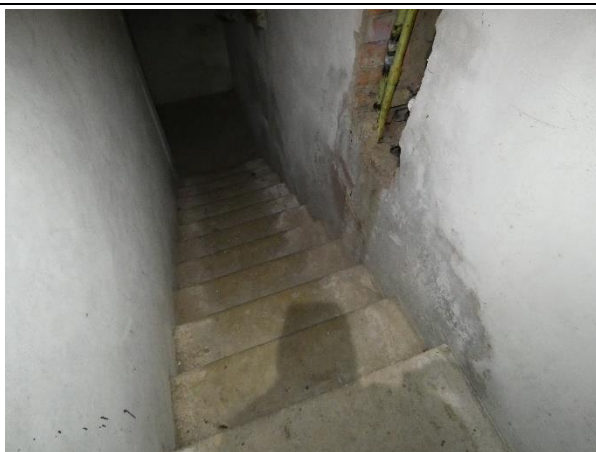
4.10.10.att. Kāpnes uz pagrabu –  
dzelzsbetona konstrukcijās, apmierinošā  
stāvoklī.

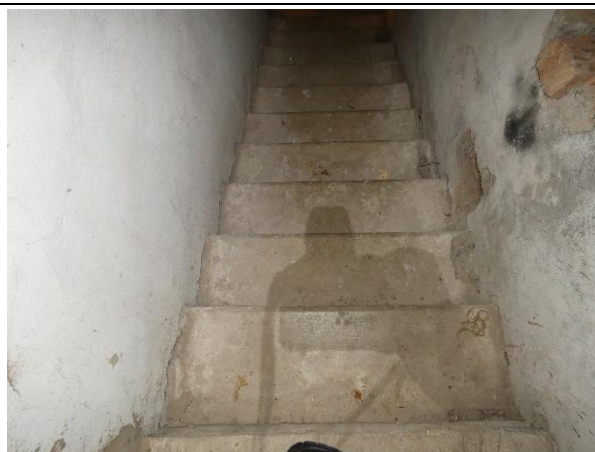
4.10.11.att. Kāpnes ieejas mezglā – dzelzsbetona konstrukcijās, apmierinošā stāvoklī.

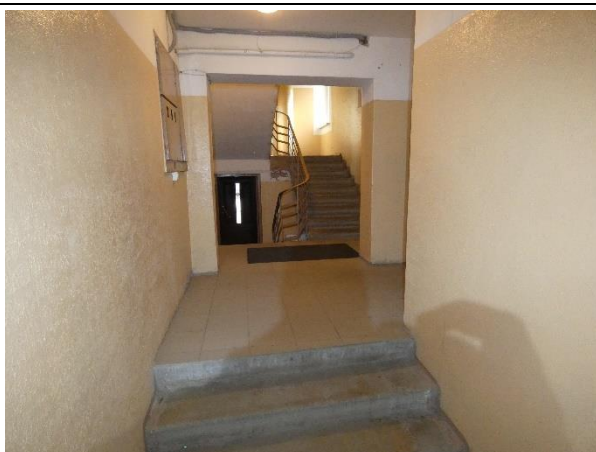
4.10.12.att. Kāpņu laukumīņš ar virskārtas nodilumu.

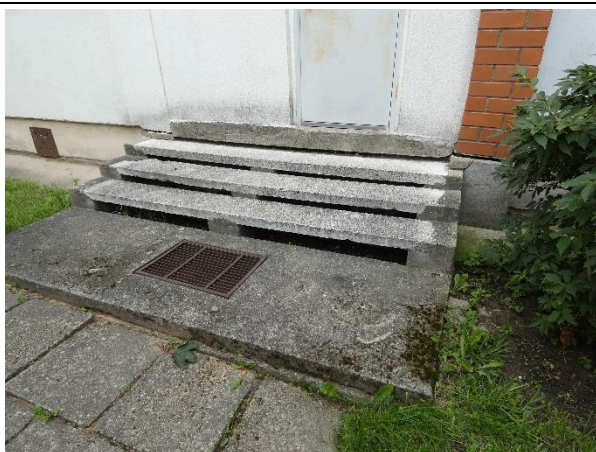
4.10.14.att. Ārējās kāpnes daļēji apmierinošā stāvoklī. Lokāli izdrupumi.

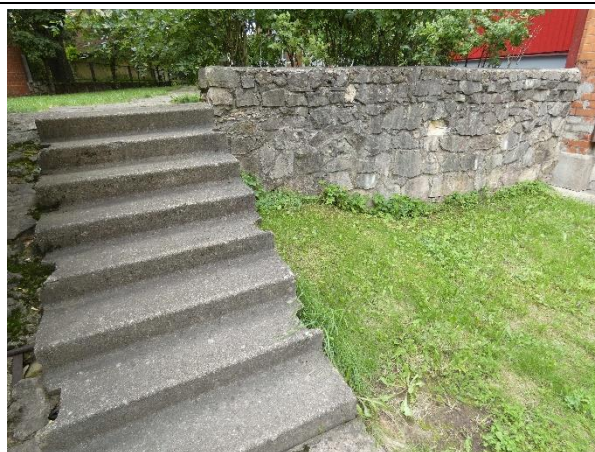
4.10.15.att. Kāpnes uz jumtu - apmierinošā stāvoklī.

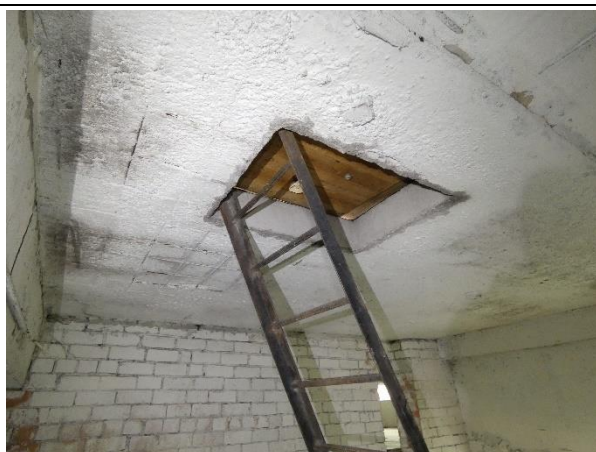
starp ēkas sekcijām ir korodējušas un nav nostiprinātas. Nepieciešams attīrīt un atjaunot aizsargkrāsojumu, kā arī nostiprināt kāpnes.

4.10.16.att. Ārējās kāpnes uz jumta nav nostiprinātas, konstatēta korozija.

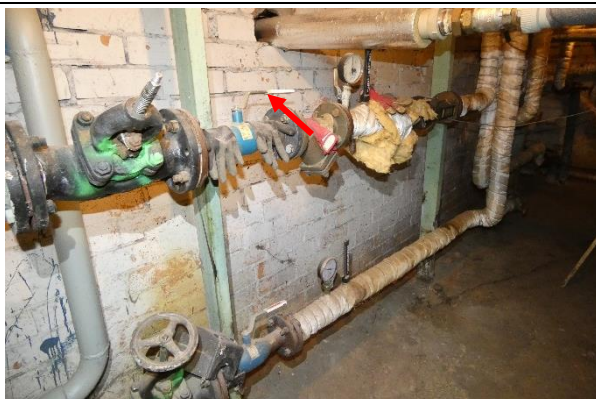
Tehniskās apsekošanas laikā konstatēts, ka objekta telpās ugunsdrošās konstrukcijas neblīvās vietās nav pietiekami aizdarītas ar blīvējošiem, dūmus necaurlaidīgiem materiāliem, kuriem ir atbilstoša normatīvajos aktos par būvniecību noteiktā ugunsizturības robeža (skat. 4.15.1. un 4.15.2. att.)

4.15.1.att. Cauruļvadu šķērsojums ugunsdrošajā konstrukcijā, nav veikta ugunsdrošā aizdare.

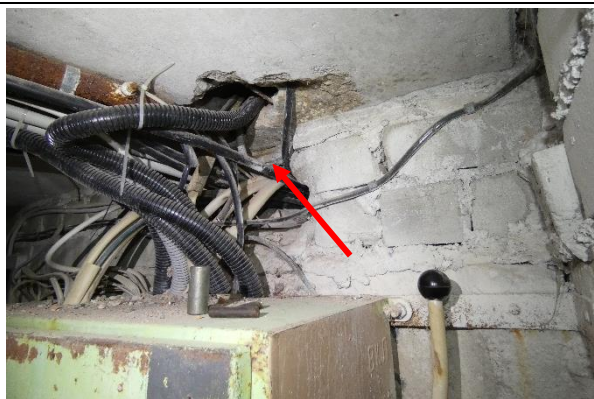
4.15.2.att. Kabeļu šķērsojums ugunsdrošajā konstrukcijā, nav veikta ugunsdrošā aizdare.

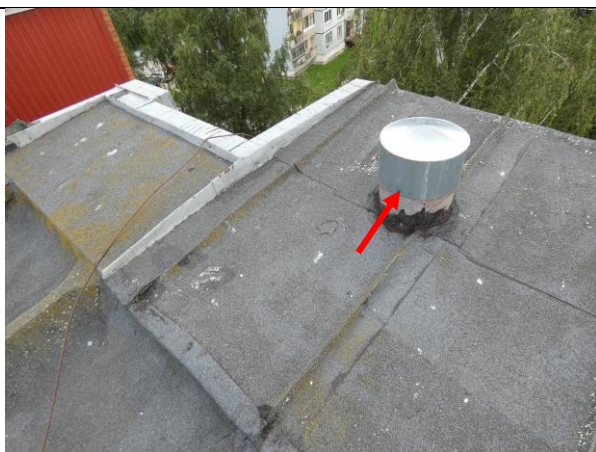
4.16.3.att. Atkritumu vada ventilācijas izvads virs jumta – apmierinošā stāvoklī.

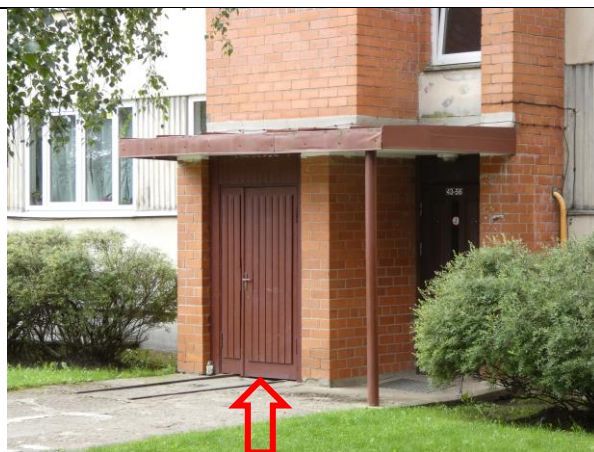
4.16.3.att. Atkritumu kameras durvis – apmierinošā stāvoklī.
