# TEHNISKĀS APSEKOŠANAS ATZINUMS

Nr. 3-4.5.4/851091

ĒKA: DAUDZDZĪVOKĻU DZĪVOJAMĀ MĀJA

ĒKAS ADRESE: MAZCENU ALEJA 13, JAUNMĀRUPE,  
MĀRUPES NOVADS

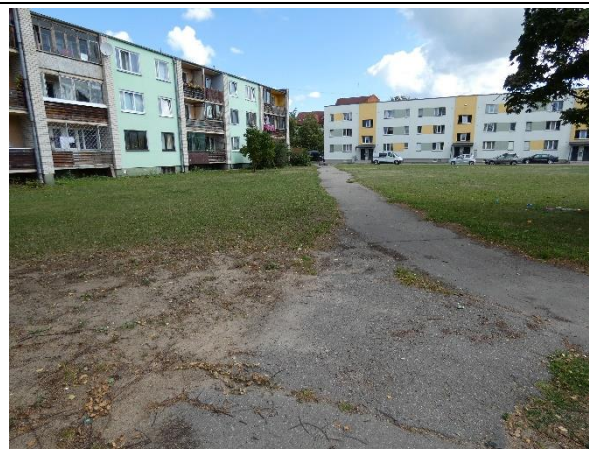
3.1.4.att. Ietves – daļēji apmierinošā stāvoklī.

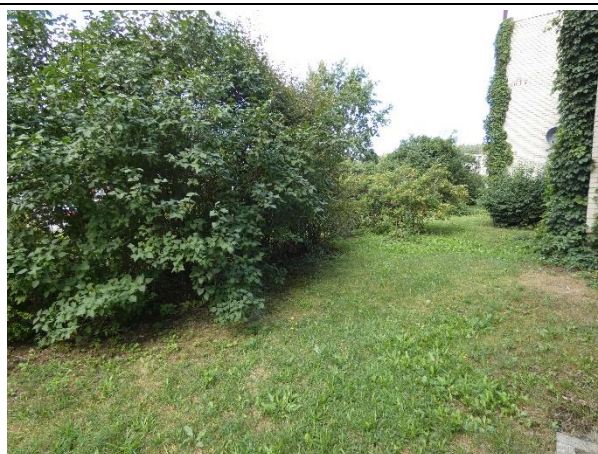
3.3.2.att. Apstādījumi – apmierinošā stāvoklī.

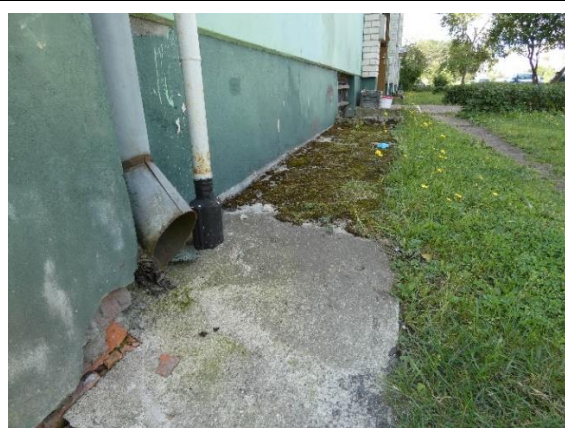
Ēkas būvniecības laikā apmales ir ierīkotas no betona javas, kura daudzviet saplaisājusi, iebrukusi, apsūņojusi, daļēji konstatēts fragmentu zudums. Ēkas ārsienas nav pilnībā aizsargātas pret mitruma iekļūšanu ēkas pamatu konstrukcijās un pagraba telpās, apmales stāvoklis vērtējams kā neapmierinošs.

4.1.1.att. Bojāta ēkas aizsargapmale.

Ārsienu un pamatu aizsardzībai rekomendējams veikt apmales un vertikālās pamatu hidroizolācijas atjaunošanu.

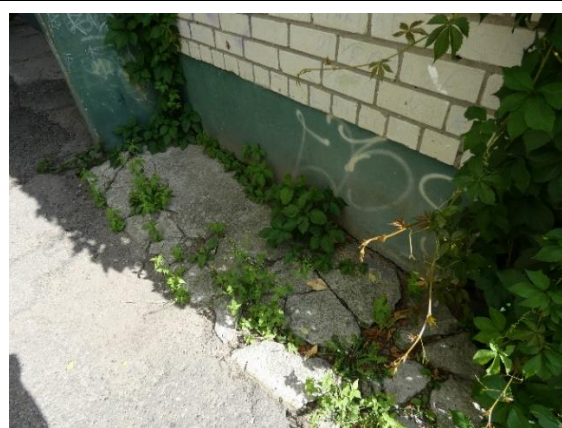
4.1.2.att. Bojāta ēkas aizsargapmale.

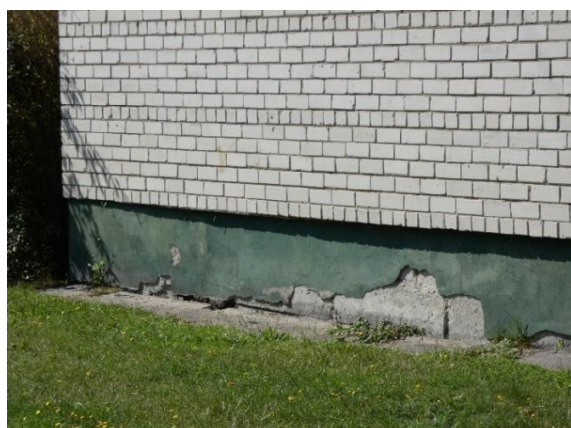
4.1.3.att. Cokola daļā vertikālā hidroizolācija netika konstatēta. Konstatēta apmetuma atslāņošanās.

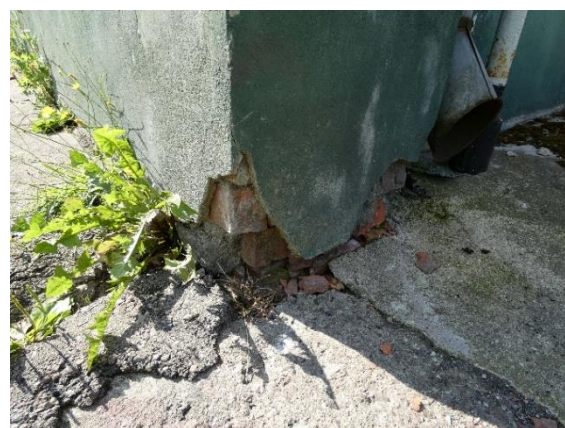
4.1.4.att. Cokola daļā vertikālā hidroizolācija netika konstatēta. Konstatēti apmetuma izdrupumi un mūrējuma bojājumi.

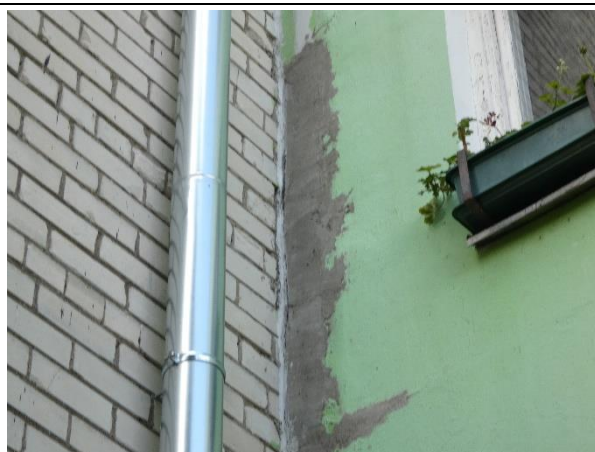
4.5.6. att. Remontēta savienojuma vieta starp ēkas sekcijām.

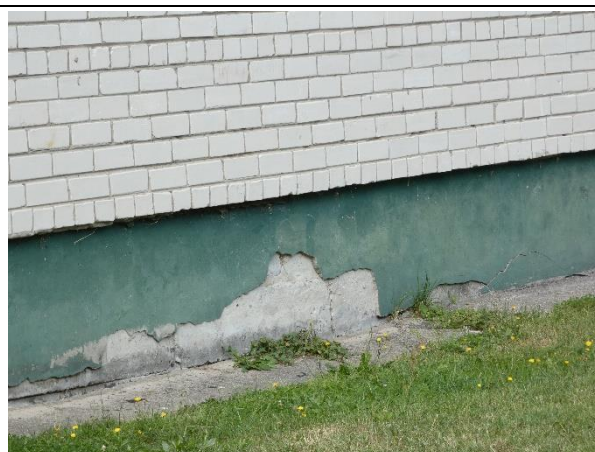
4.5.10. att. Cokola zonā vertikālā hidroizolācija netika konstatēta.

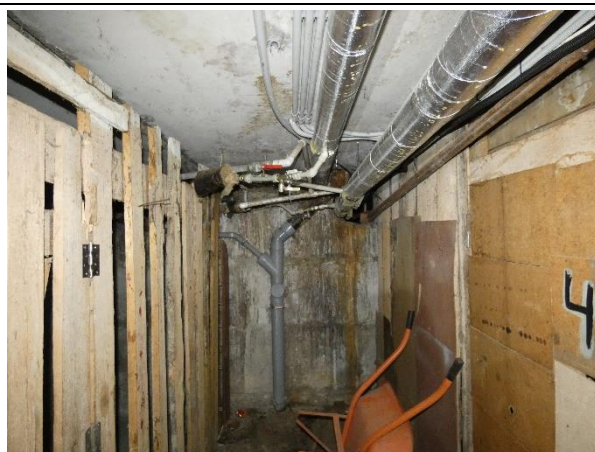
4.6.2. Att. Pagraba pārseguma paneli –  
apmierinošā stāvoklī.

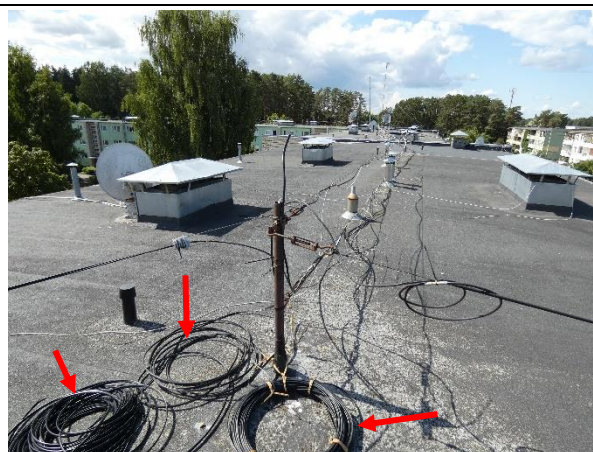
4.8.2.att. Nepievienoti kabeļi uz jumta.

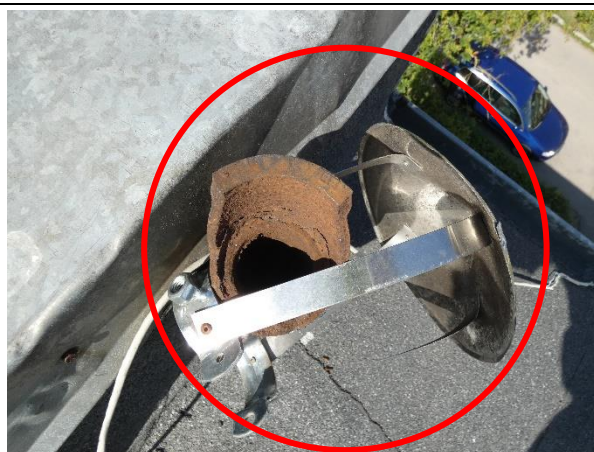
4.8.4.att. Bojāts kanalizācijas ventilācijas izvada noseglements.

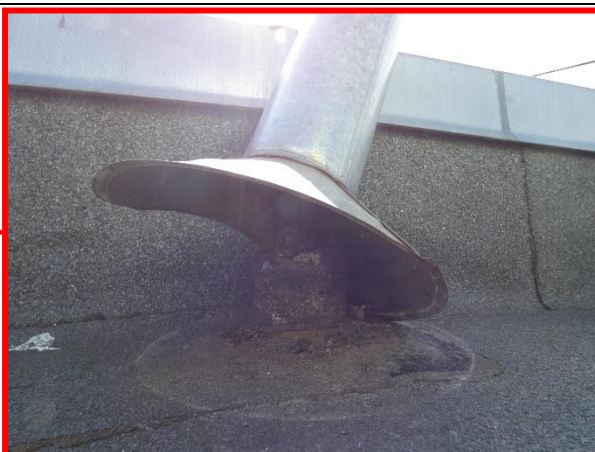
4.8.12.att. Bojāts skārda nosegelements kanalizācijas ventilācijas izvadam.

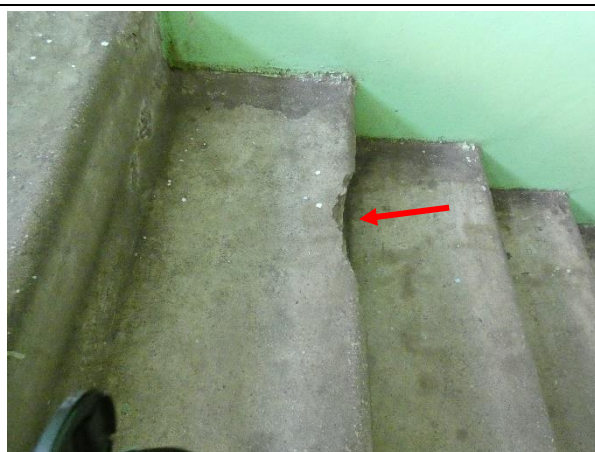
4.10.6.att. Dzelzsbetona laidumi ar lokāliem betona izdrupumiem.

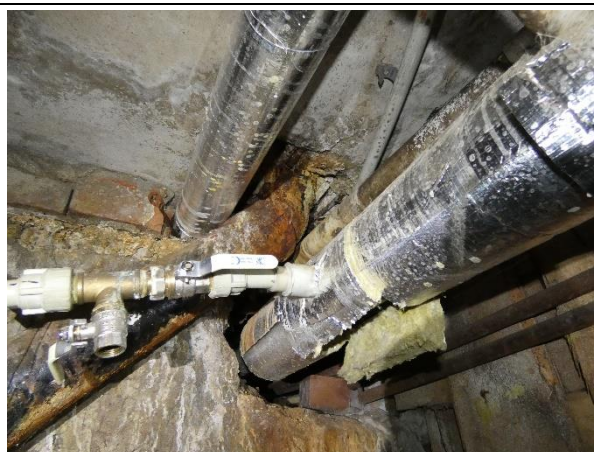
4.15.2.att. Cauruļvadu šķērsojums ugunsdrošajā konstrukcijā, nav veikta ugunsdrošā aizdare
