# TEHNISKĀS APSEKOŠANAS ATZINUMS

Nr. 3-4.5.4/821136

ĒKA: DAUDZDZĪVOKĻU DZĪVOJAMĀ MĀJA  
ĒKAS ADRESE: SLIMNĪCAS IELA 1, JŪRMALA

| <b>Atzinuma datums</b> | 2021. gada 29. novembris |

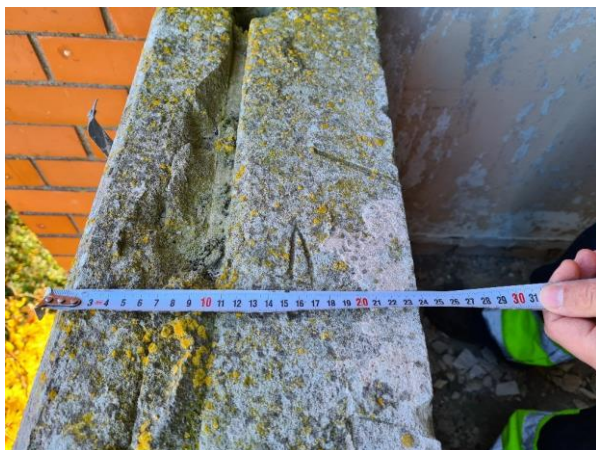
Konstatēts, ka **pašnesošās ārsienas ir avārijas stāvoklī** un nav atbilstošas Būvniecības likuma 9.panta “mehāniskā stiprība un stabilitāte” prasībām.

4.4.1.att. Ārsienas gāzbetona paneļi 240 mm biezumā

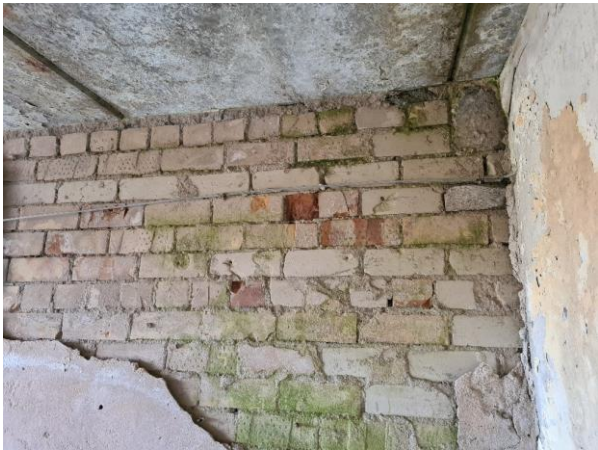
| <p>4.6.1.att. Pārseguma plātņu balsta vietas bez deformāciju pazīmēm</p> | <p>4.6.2.att. Pagraba pārseguma plātnes apmierinošā tehniskajā stāvoklī</p> |

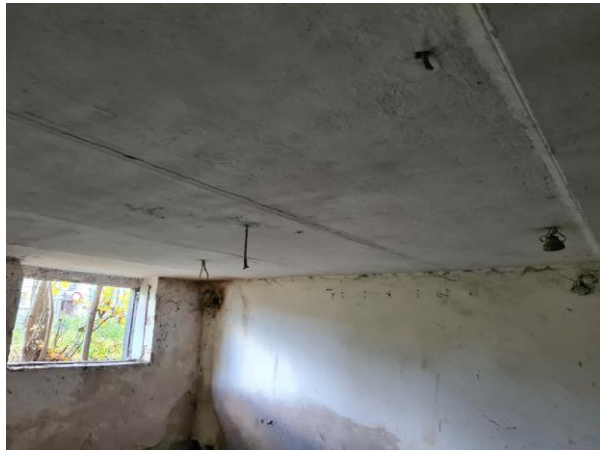
| <p>Pagraba un starpstāvu pārsegumi ierīkoti no dobajām 220 mm biezām pārseguma plātnēm 1200 mm platumā. Konstatētie defekti un bojājumi:</p> <ul style="list-style-type: none"> <li>- Nepabeigtu būvdarbu dēļ pārsegumi ilgstoši pakļauti apkārtējās vides iedarbībai – konstatējami betona struktūras bojājumi mitruma un nokrišņu iedarbībā, stiegrojuma korozija (att. 4.6.3., 4.6.4.).</li> </ul> <p>Savietotā jumta pārseguma konstrukcija izbūvēta no dobajām dzelzsbetona plātnēm (skatīt atzinuma sadaļu 4.8. "Jumta nesošā konstrukcija").</p> <p>Apsekošanas laikā ēkā netika atklātas lieces vai citas pārsegumu deformācijas, kuras var liecināt par pārsegumu nestspējas samazināšanos. Pārsegumu stāvoklis vērtējams kā <u>dalēji apmierinošs</u> un atbilstošs Būvniecības likuma 9.panta "mehāniskā stiprība un stabilitāte" prasībām.</p> | |

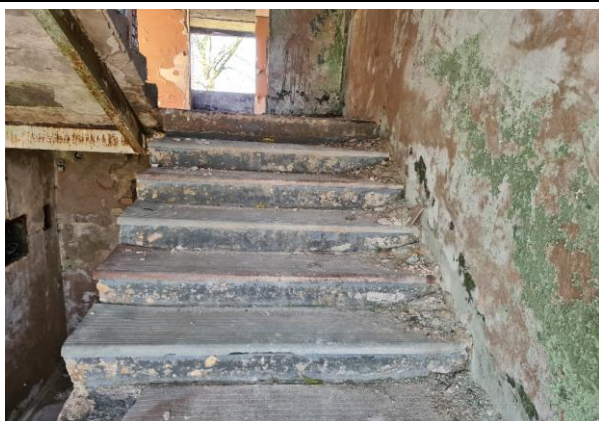
4.10.3.att. Kāpņu laidī no dzelzsbetona gatavelementiem balstīti uz nesošajām metāla konstrukcijām

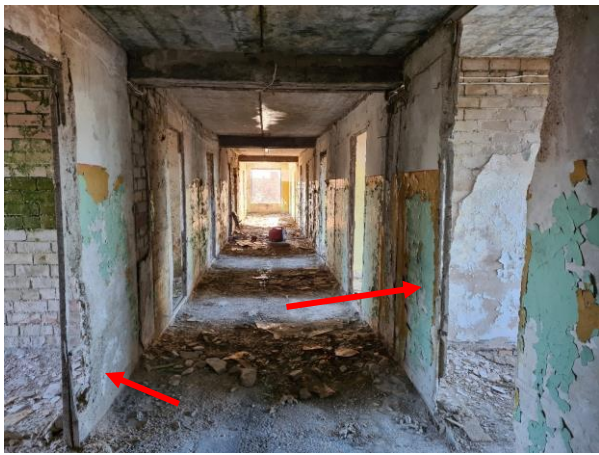
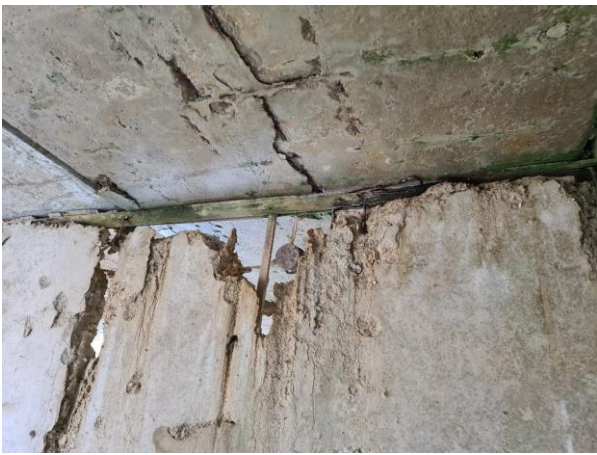
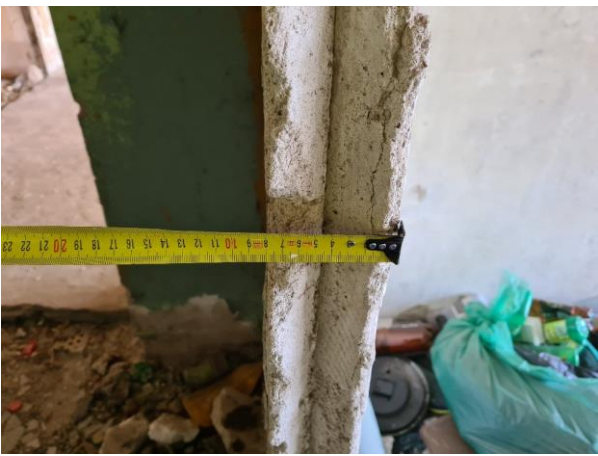
| <p>Ēkā izbūvētas divu tipu starpsienas, ģipšbetona 80 mm biezās un ķieģeļu mūra pusķieģeļa biezumā.</p> <p>Izbūvētās starpsienas ir degradētas, daļēji demontētas.</p> | |

| 4.11.1.att. Ģipšbetona starpsienas 80 mm biezumā | 4.11.2.att. Ģipšbetona starpsienas 80 mm biezumā |

| <p>4.11.3.att. Ģipšbetona starpsienas 80 mm biezumā</p> | <p>4.11.4.att. Mūra starpsienas pusķieģeļa biezumā</p> |

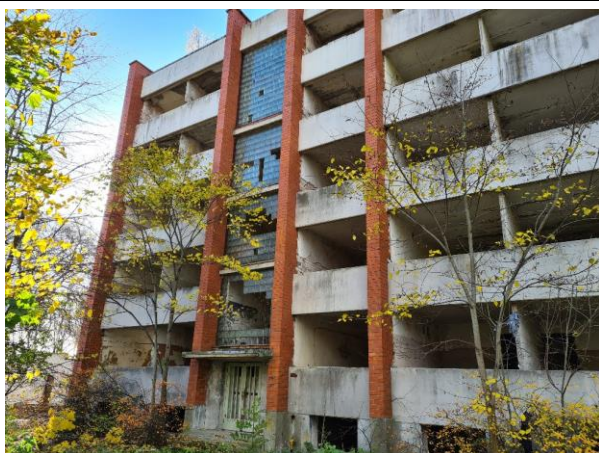
Kāpņu telpā ierīkots stikla bloku ailas aizpildījums, att. 4.12.1., 4.12.2.

4.12.1.att. Stikla bloku ailu aizpildījums kāpņu telpā

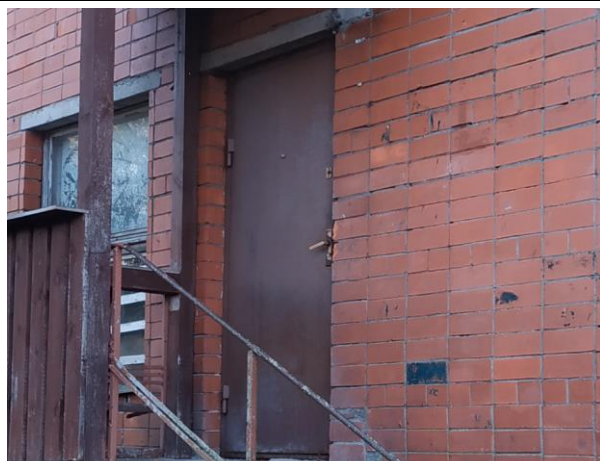
Ēkai uzstādītas metāla un koka konstrukciju ārdurvis (att. 4.12.3., 4.12.4., 4.12.5.), metāla ārdurvju tehniskais stāvoklis ir apmierinošs, bet koka ārdurvis ir degradētas un ir neapmierinošā tehniskajā stāvoklī.

4.12.4.att. Metāla ārdurvis ēkas ZR pusē

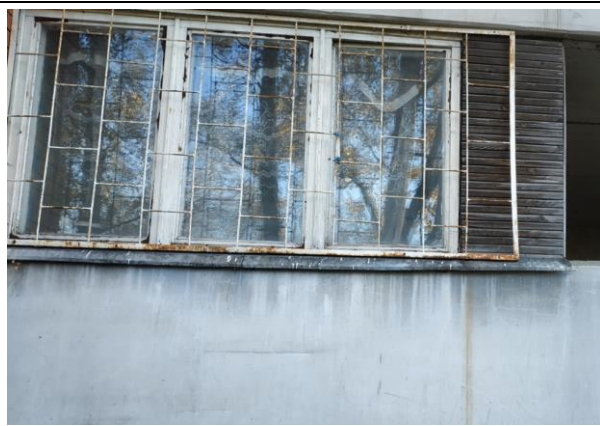
4.12.6.att. Atsevišķās vietās saglabājušies koka logi
