# ZIŅOJUMS

Nr. 3-4.5.4/801129

## SĒRIJAS 103 DAUDZDZĪVOKĻU DZĪVOJAMO ĒKU KONSTRUKCIJU MEHĀNISKĀS STIPRĪBAS UN STABILITĀTES IZPĒTE

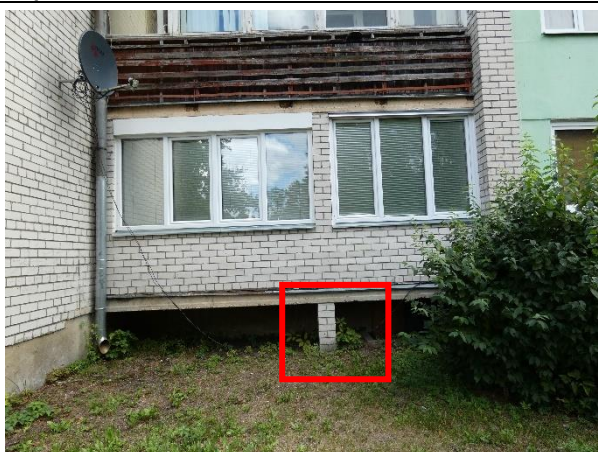
3.8.att. Konstatēta neatbilstība Projektam un patvaļīgi būvdarbi - aizmūrēta un aizstiklota lodžija, zem pārseguma plātnes ierīkots balsts. Mazcenu aleja 9, Jaunmārupe

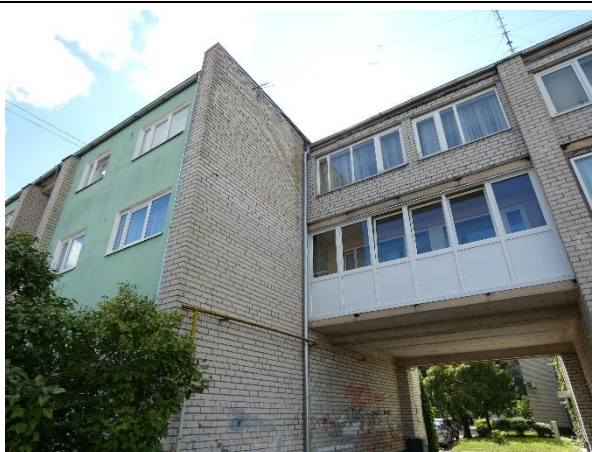
3.9.att. Lodžiju konstrukcijas neatbilst Projekta risinājumam. Patvaļīgas būvniecības pazīmes. Mazcenu aleja 9, Jaunmārupe

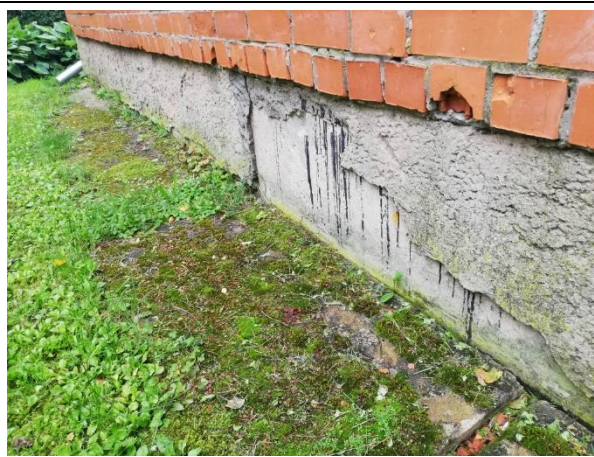
4.1.10.att. Bloku pagraba sienas cokola daļa. Konstatēta horizontālā hidroizolācija. Apmetums atdalījies no pamatnes. Pūpoli, Liepa.

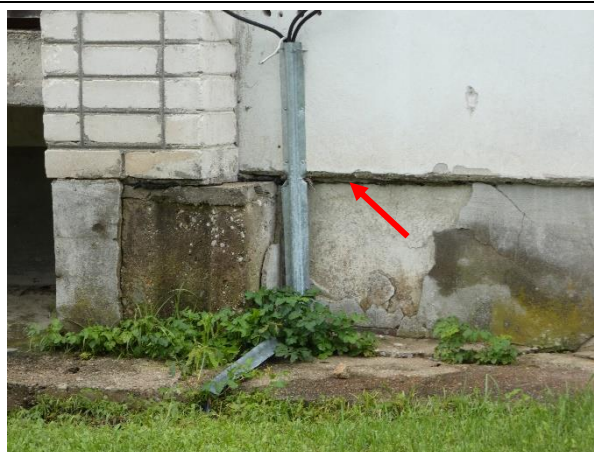
4.1.14.att. Konstatēta horizontālā hidroizolācija. Apmetums atdalījies no pamatnes. Mazirbe, Skolotāju māja 2.

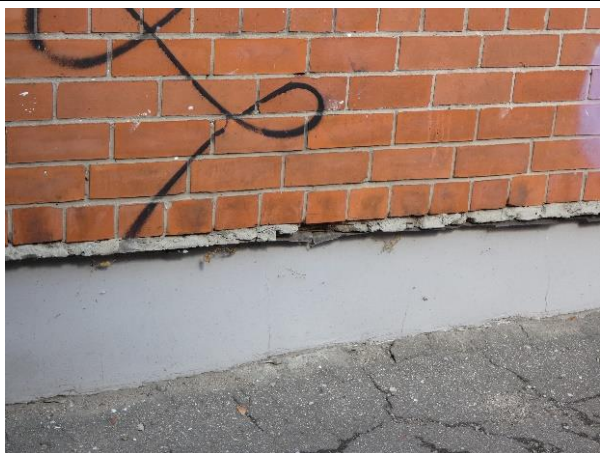
4.1.15.att. Bitumena horizontālā hidroizolācija virs pamatu blokiem – apmierinošā stāvoklī. Kapseļu iela 4 k-2, Rīga.

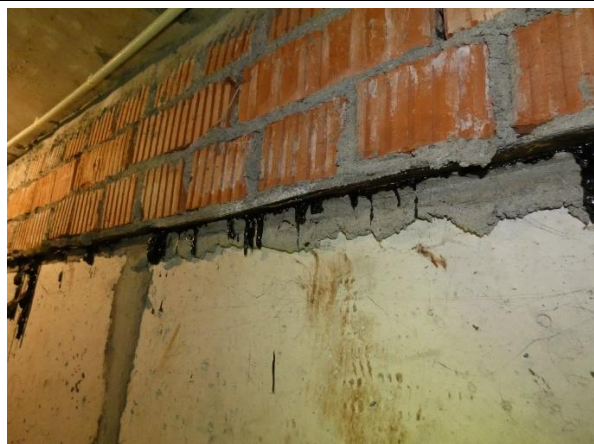
4.1.16. attēls. Konstatēta bitumena horizontālā hidroizolācija virs pamatu blokiem – apmierinošā stāvoklī. Irlavas iela 26, Rīga.

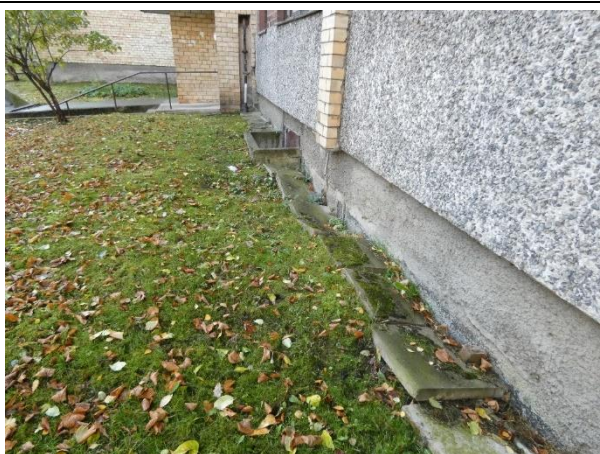
Gar ēkas ārējo perimetru ir izbūvētas aizsargapmales no dzelzsbetona gatavelementu plātnēm, betona vai asfaltbetona, tām konstatētas plaisas, apdrupumi, lokāli iesēdumi, vietām aizsargapmales atrodas zemāk par piegulošās virsmas līmeni, kā rezultātā nokrišņu radītie ūdeņi var infiltrēties tiešā pamatu tuvumā, vēlāk attīstoties konstrukciju bojājumiem. Plātnes vietām deformējušās un nenodrošina lietus ūdens novadīšanu no ārsienām un lokāli var nenodrošināt (ja nav ierīkota vai bojāta pagraba ārsienas vertikālā hidroizolācija) pagraba sienu aizsardzību pret mitrumu (att. 4.1.17. līdz att. 4.1.20.). Visticamāk, būvniecības laikā būvbedre bija piegrūzta un nekvalitatīvi blīvēta smiltis.

4.1.17.att. Ēkas aizsargapmale sabrukusi pa visu ēkas perimetru. Grēdu 3, Rīga.

Ēku uzturēšanas ietvaros nepieciešams novērst aizsargapmaļu bojājumus vai ierīkojot to, izslēdzot virsūdeņu ieplūšanu vai infiltrāciju pagrabā, nodrošinot nokrišņu ūdens organizētu novadīšanu no ēkas pamatiem un ārsienām.

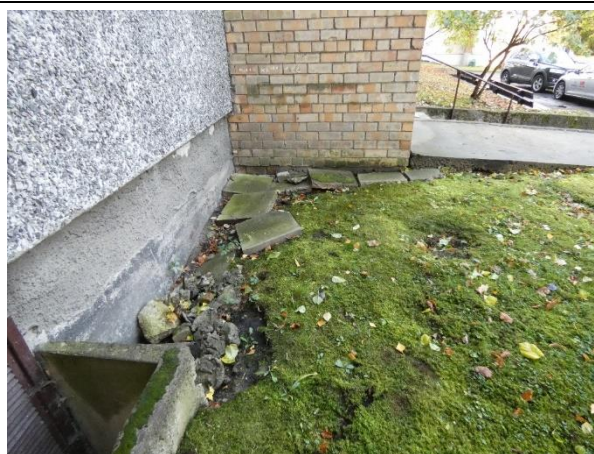
4.1.18.att. Ēkas aizsargapmale sabrukusi pa visu ēkas perimetru. Grēdu 3, Rīga.

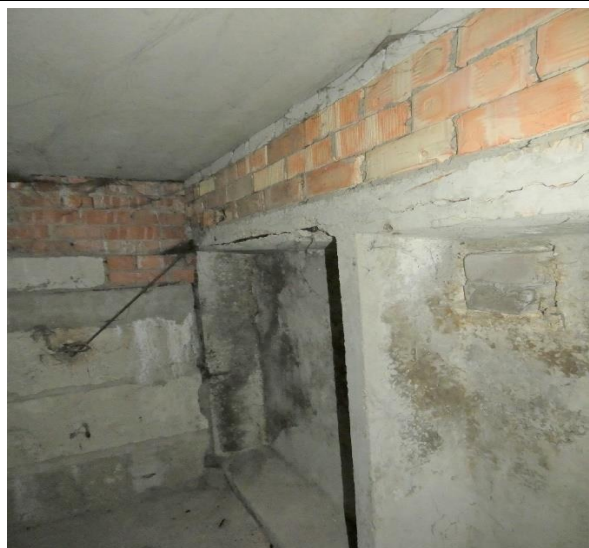
4.2.6. att. Pagraba cokola paneli ar atsegtu, korodējušu stiegrojumu un mitruma radītiem bojājumiem. Irlavas iela 26, Rīga.

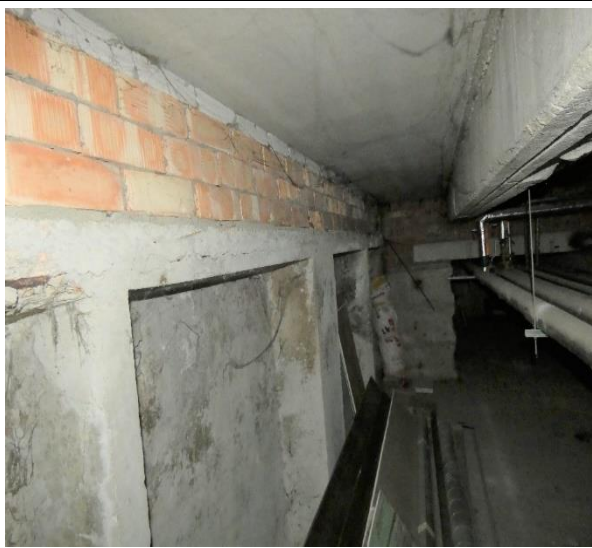
4.2.7. att. Pagraba cokola paneli ar atsegtu, korodējušu stiegrojumu un mitruma radītiem bojājumiem. Irlavas iela 26, Rīga.

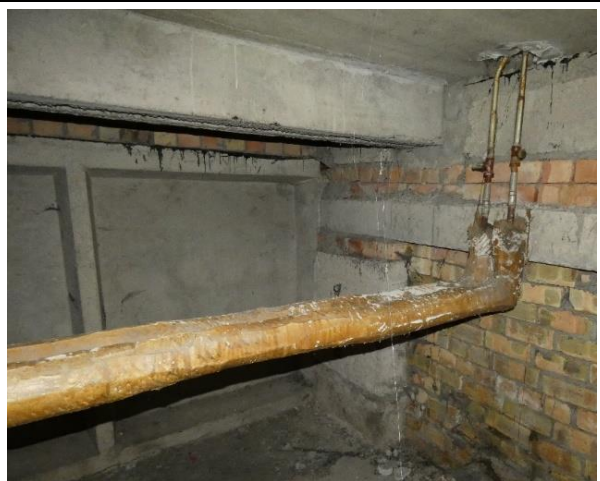
4.2.10.att. Ārsienu cokola paneļi labā tehniskā stāvoklī. Grēdu iela 3, Rīga

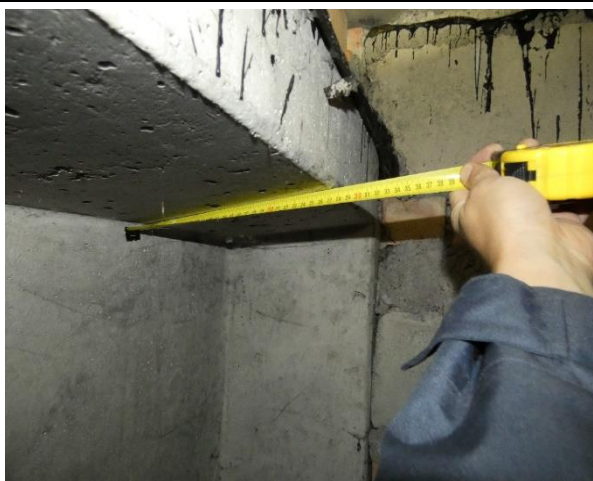
4.2.11.att. Ārsienu cokola paneļi labā stāvoklī un horizontālā hidroizolācija virs tiem ēkas pagrabā. Grēdu iela 3, Rīga

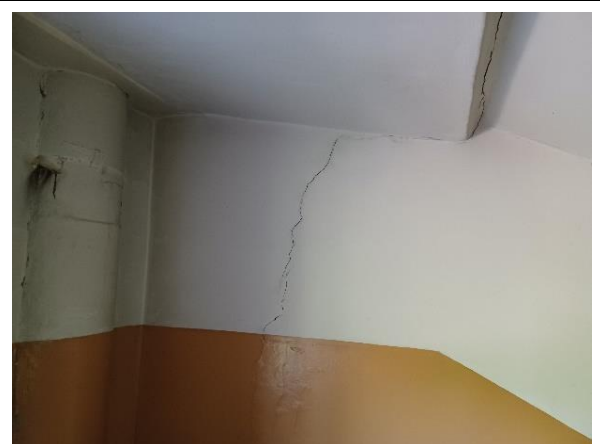
4.2.12.att. Slīpā plaša nesošajā šķērssiēnā kāpņu laukuma balsta vietā (3. kāpņu telpa). Kapseļu iela 4 k-2, Rīga

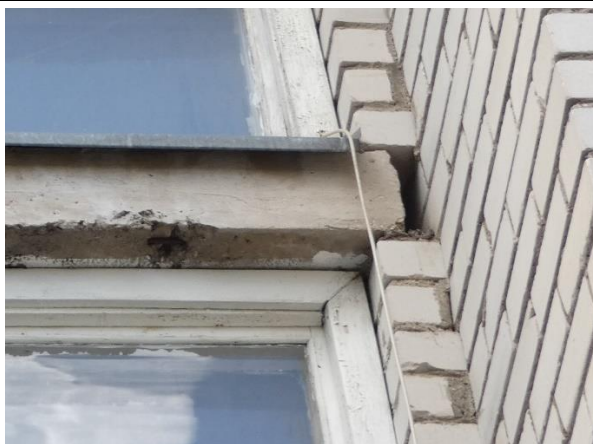
4.2.13.att. Nepietiekama pārsedzes balsta vieta. Būvdarbu defekts. Deformācijas nav konstatētas. Mazcenu aleja 13, Mārupe

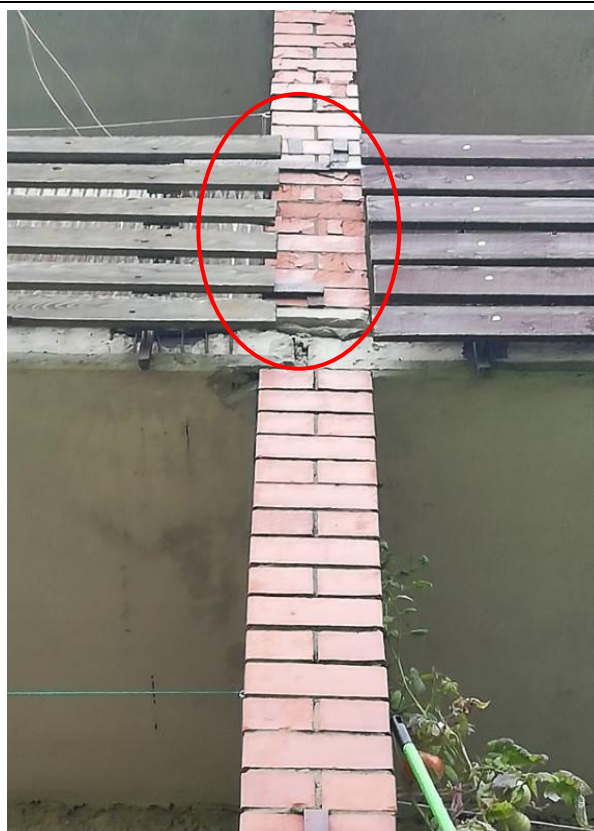
4.2.16.att. Kieģeļu mūra izdrupumi nesošajā šķērssienā. Pūpoli, Liepa.

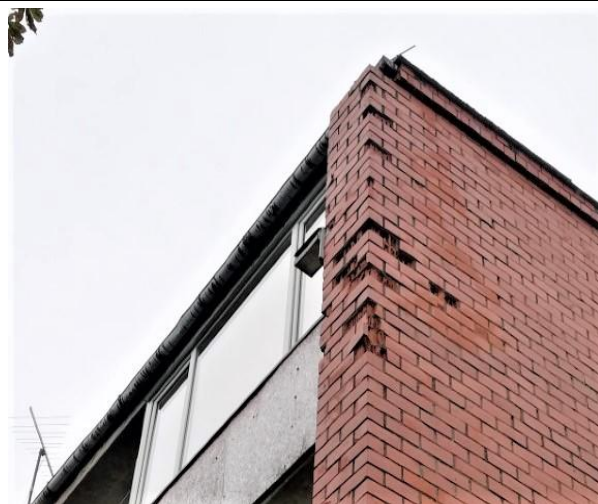
4.2.18.att. Klimatisko apstākļu ietekmē erodējis gala sienas mūris. Saulkalni, Liepa.

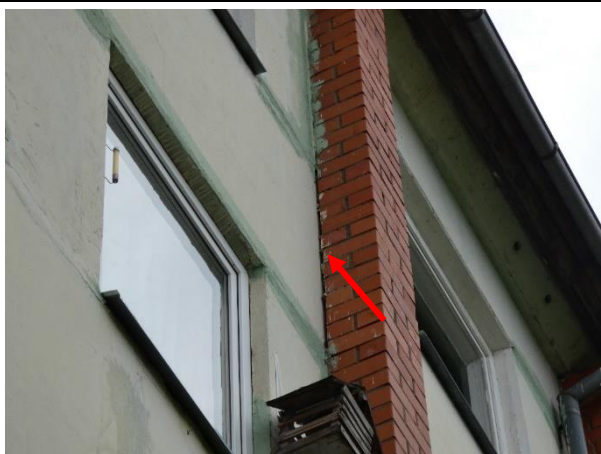
4.2.19.att. Atstarpe starp mūra sienas izvirzījumu (pilastru) un ārsienas paneli. Loka iela 3, Cēsis.

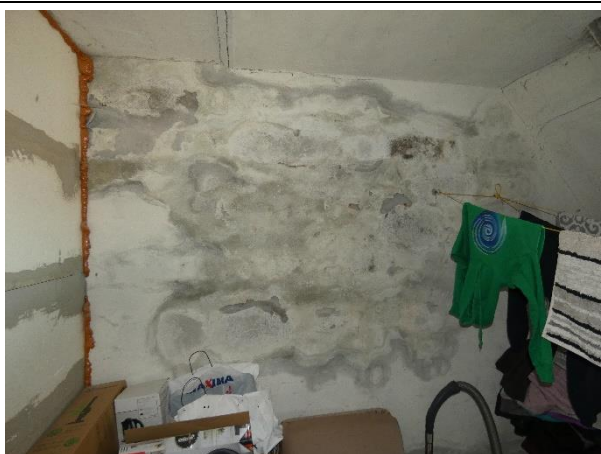
4.2.21.att. Mitruma radīti bojājumi nesošajā šķērssienā. 5.stāva telpās, skatīt ārsienas fragmentu attēlā 4.2.6. Loka iela 3, Cēsis.

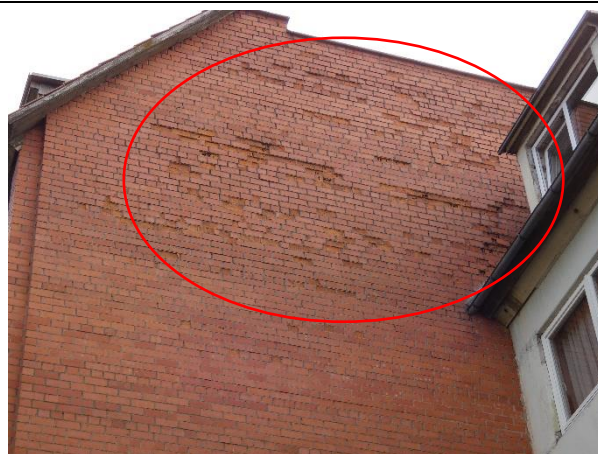
4.2.22.att. Ķieģeļu izdrupumi, mitruma infiltrācijas rezultātā bojājumi iekštelpās, sk. att. 4.2.5. Loka iela 3, Cēsis.

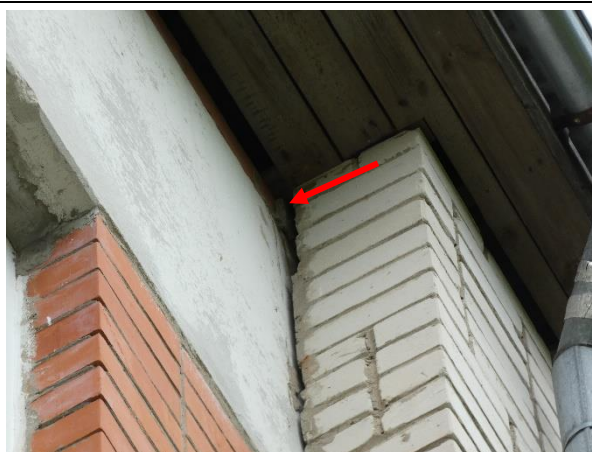
4.2.24.att. Pilastra nobīde no vertikālītātes, nav pārsiets ar ēkas konstrukcijām. Mazirbe, Skolotāju māja 2.

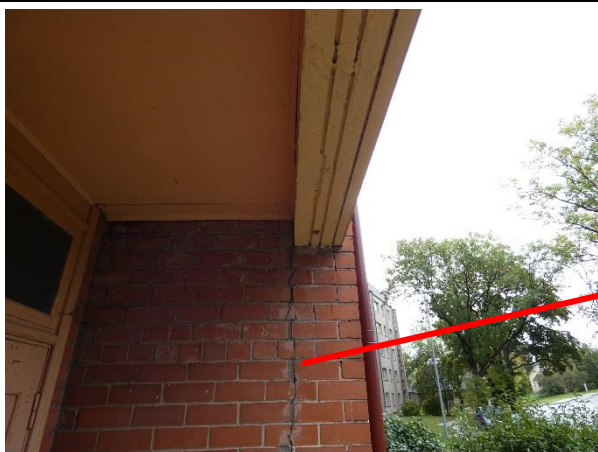
4.2.25.att. Plaisa nesošajā sienā pirmā stāva līmenī. Valmieras iela 25, Cēsis.

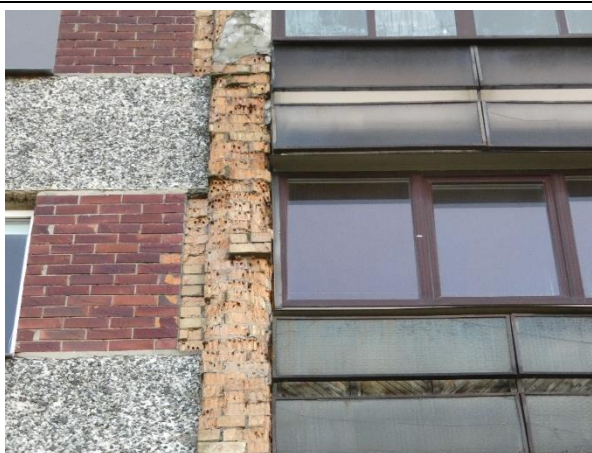
4.2.28.att. Mūra erozija nesošās mūra šķērssienas vidusdaļā (2.sekcija). Grēdu iela 3, Rīga.

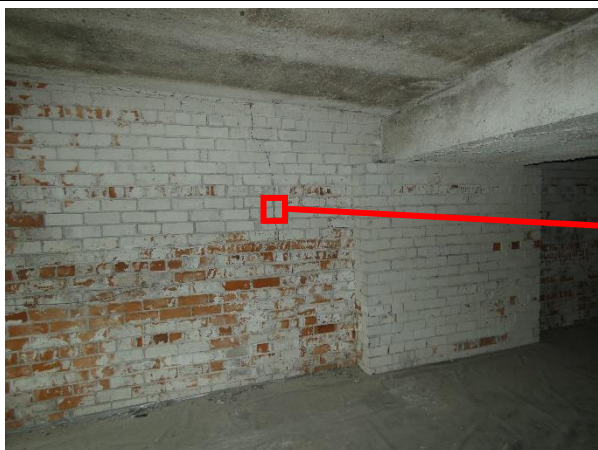
4.2.29.att. Plaisa nesošajā šķērssienā  
bēniņos, Ausekļa prospekts 1, Ogre.

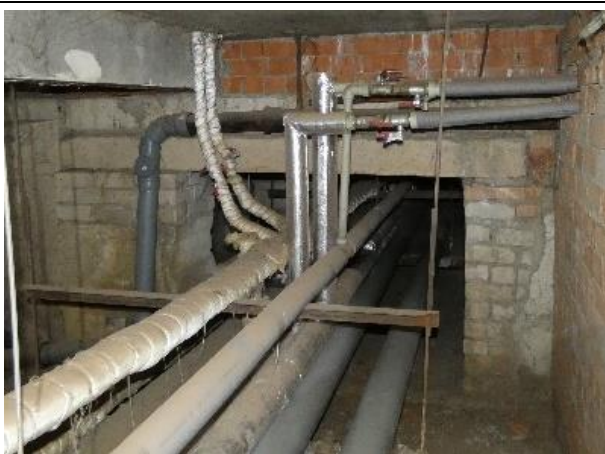
4.2.31. att. Tehniskajā gaitenī pārsedze  
balstīta uz ķieģeļu mūri, kas neatbilst  
Projekta norādēm. Ausekļa prospekts 1,  
Ogre.

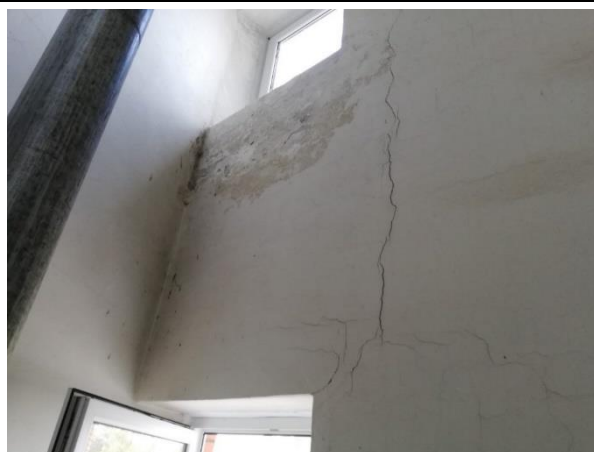
4.2.34.att. Plaisa un mitruma bojājumi  
2.sekcijas kāpņu telpas mūra sienā. Ilgstoši  
nav veikts jumta seguma remonts. Valmieras  
iela 21, Cēsis.

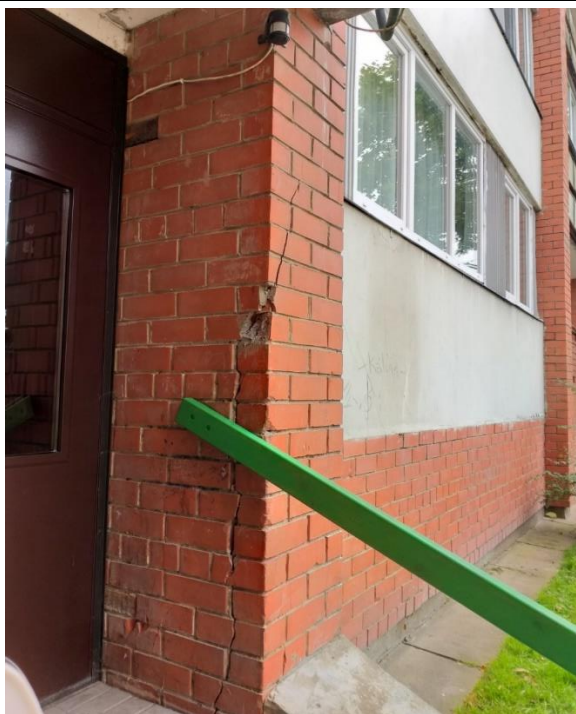
4.2.35.att. Vertikāla plaisa un mūra izdrupumi ēkas kāpņu telpas nesošajā šķērssienā. Cēloņi – mūrī nav ievietots stiegrojums. Valmieras iela 25, Cēsis.

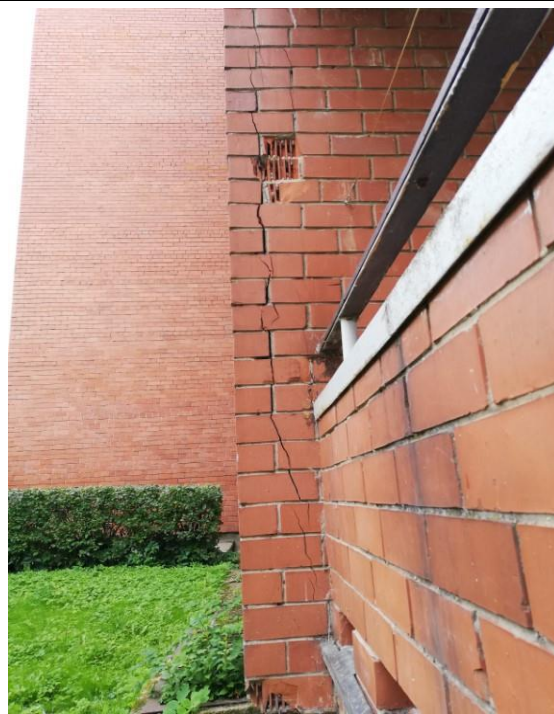
4.2.36.att. Vertikāla plaisa un ķieģeļu izdrupumi nesošajā šķērssienā nokrišņu un sala ietekmē. Vāja pilastra balsta pamatne. Valmieras iela 25, Cēsis.

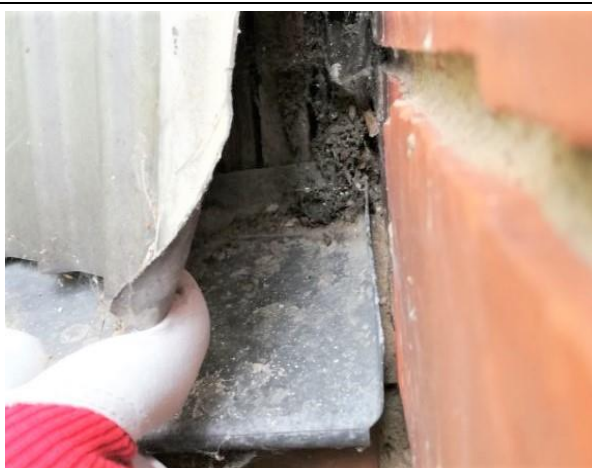
4.4.13. att. Ārsienas paneļa apakšējās malas izdrupumi. Irlavas iela 26, Rīga.

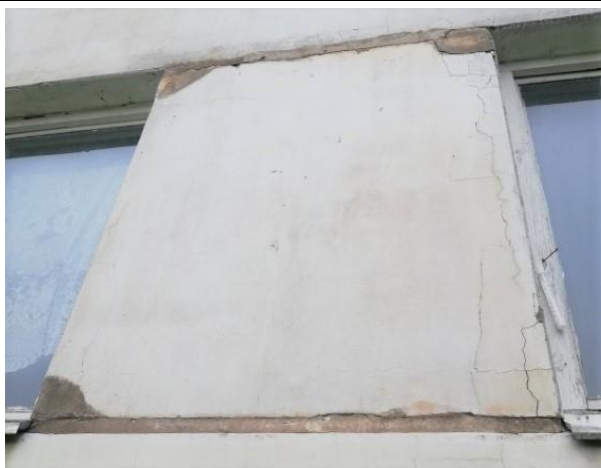
4.4.19.att. Bojāts starppaneļu šuves aizpildījums, gāzbetona paneļa bojājumi. Saulkalni, Liepa.

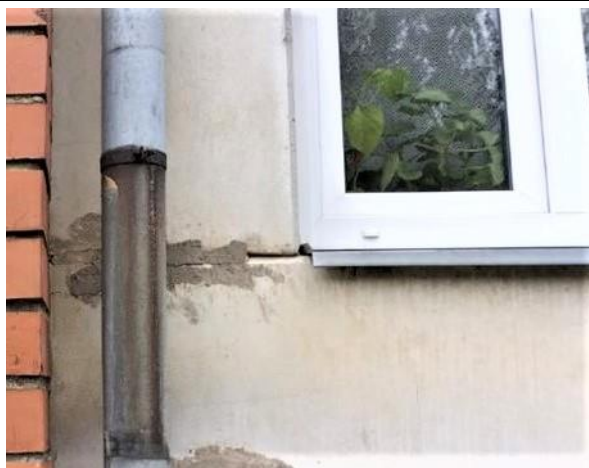
4.4.20.att. Bojāts starppaneļu šuves aizpildījums. Saulkalni, Liepa.

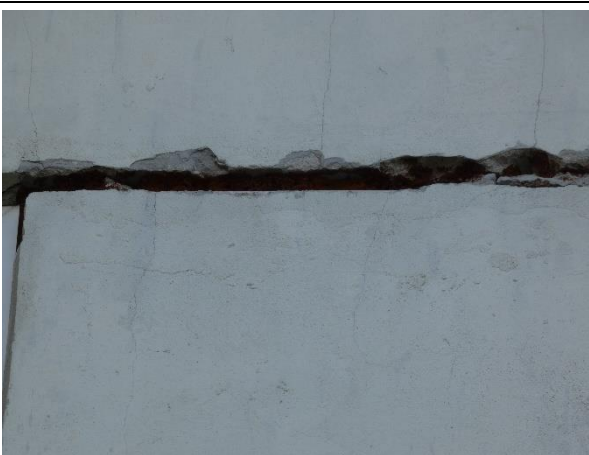
4.4.22.att. Izdrupums starppaneļu šuves aizpildījums. Loka iela 3, Cēsis.

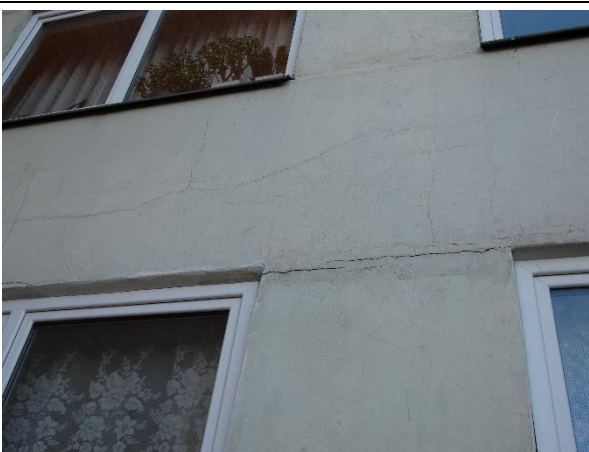
4.4.24.att. Ārsienu paneļi ar plaisu tīklu. Loka iela 3, Cēsis.

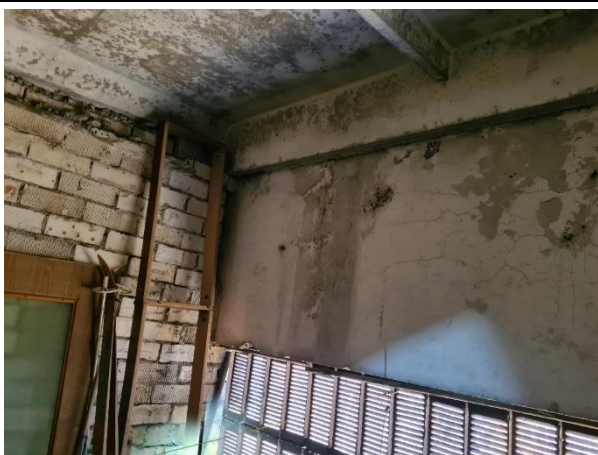
4.4.27. att. Mitruma pazīmes, mikroplaisas uz ārsienu paneļa iekšējās virsmas, 4.kāpņu telpas bēniņos. Grēdu iela 3, Rīga.

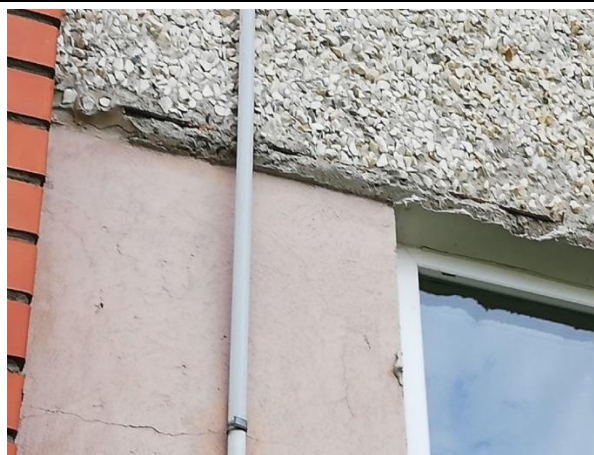
4.4.28.att. Lokāli izdrupumi un atsegts stiegrojums ārsienu paneļos, plaisu tīkls apmetumā gāzbetona starplogu aizmūrējumā. Valmieras iela 21, Cēsis.

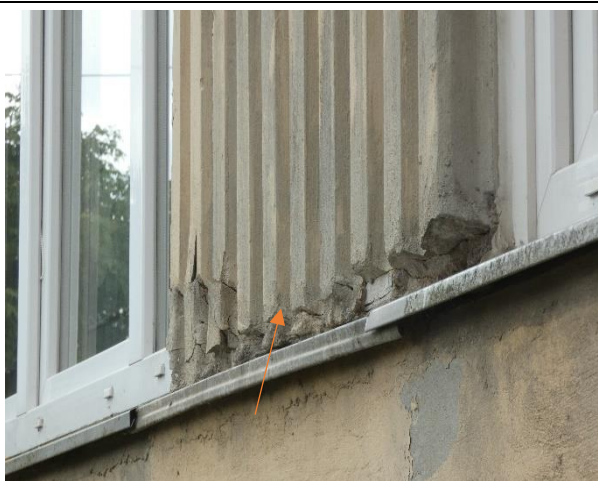
4.5.5. att. Nehermētiska savienojuma vieta starp paneli un dekoratīvo loga aizpildījumu. Ausekļa prospekts 1, Ogre.

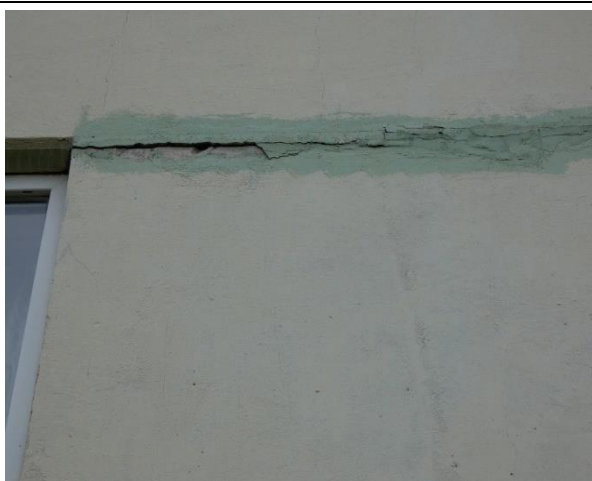
4.5.6.att. Starppaneļu šuves neapmierinošā tehniskā stāvoklī. Loka iela 3, Cēsis

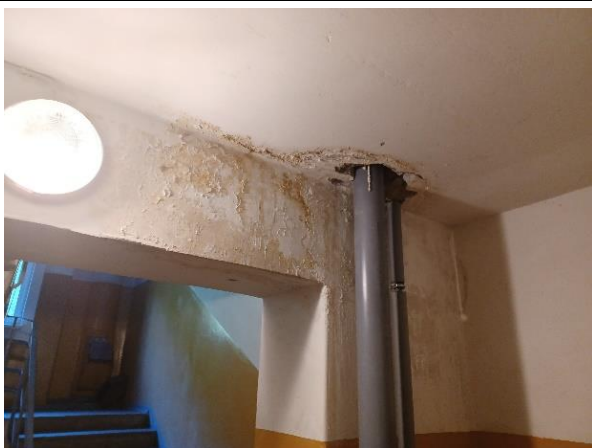
Ēku izpētes laikā konstatēti tādi pagraba pārseguma paneļu bojājumi un defekti, kā nekvalitatīvi aizdarināti atvērumi pārseguma paneļos (att. 4.6.5. līdz 4.6.10.) un virsmu bojājumi noplūdes no bojātiem cauruļvadiem dēļ, att. 4.6.3., 4.6.4.

4.6.3.att. Mitruma filtrācijas pazīmes starpstāvu pārsegumā lietussūdens kanalizācijas stāvvada bojājuma rezultātā (3. kāpņu telpa). Kapseļu iela 4 k-2, Rīga.

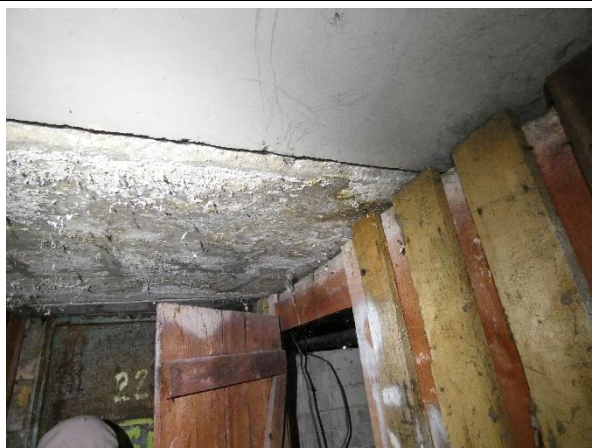
4.6.4.att. Mitruma pazīmes pagraba pārsegumā. Iespējams, inženiertīklu bojājumu dēļ. Kapseļu iela 4 k-2, Rīga.

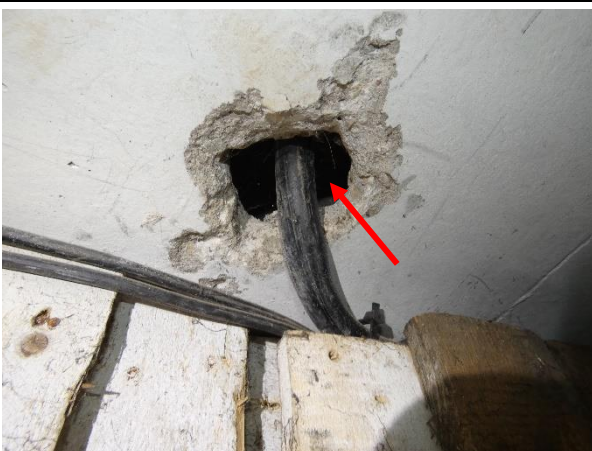
4.6.7. Att. Nenoblīvēta inženiertīklu šķērsojumu vieta. Ausekļa prospekts 1, Ogre.

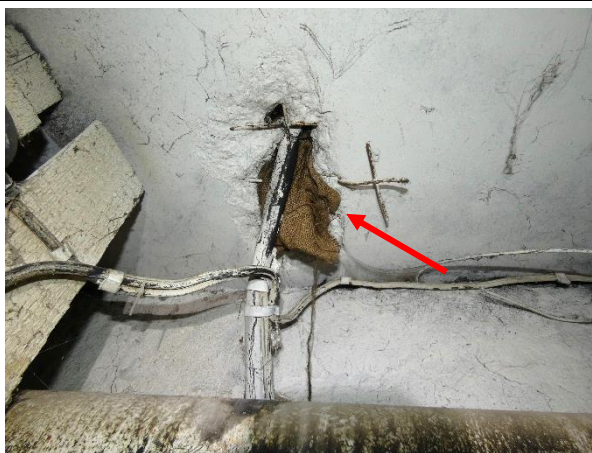
4.6.10. Att. Neatbilstoši hermetizēta inženiertīklu šķērsojumu vieta. 1905.gada iela, Talsi

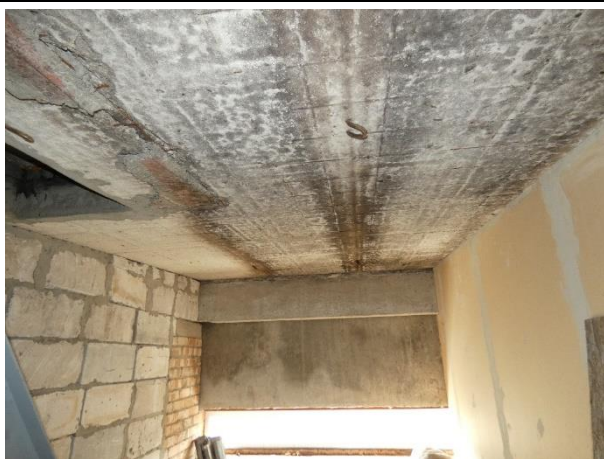
4.8.8.att. Jumta klāja dzelzsbetona plātnes ar mitruma radītiem bojājumiem. Irlavas iela 26, Rīga.

Turpinot ēkas ekspluatāciju, nepieciešams veikt tekņu elementu un jumta plātņu bojājumu, atsegtā stieģrojuma apstrādi un aizsargkārtas atjaunošanu ar tam piemērotām javām (bēniņu telpā). Korodējušajām detaļām veikt pretkorozijas apstrādi (bēniņu telpā).

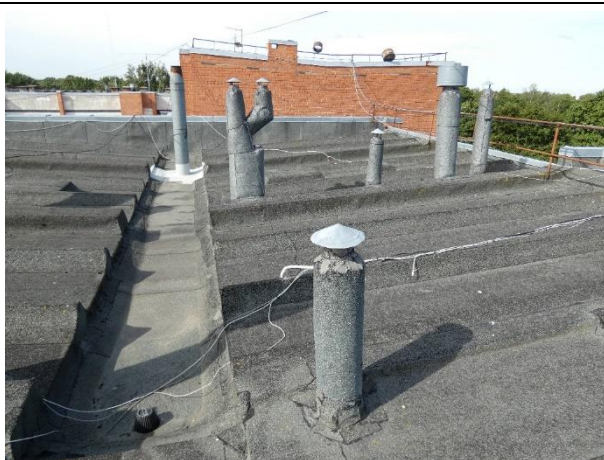
4.8.10.att. Jumta segums labā tehniskā stāvoklī. Jumta konstrukcija ar paneļu ribām uz augšu.

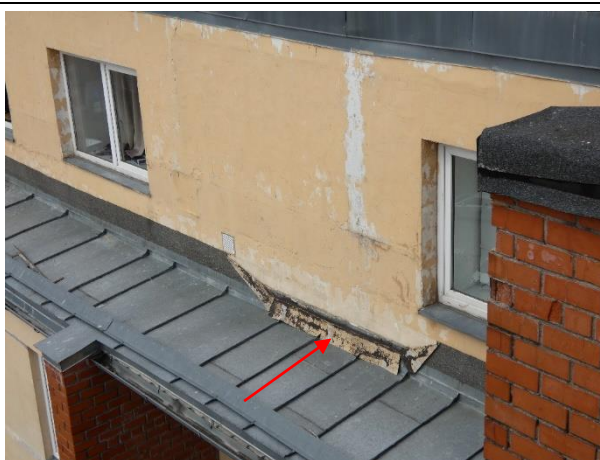
4.8.11.att. Bojāts ruberoīda hidroizolācijas pieslēgums ārsienas konstrukcijai virs 5.stāva

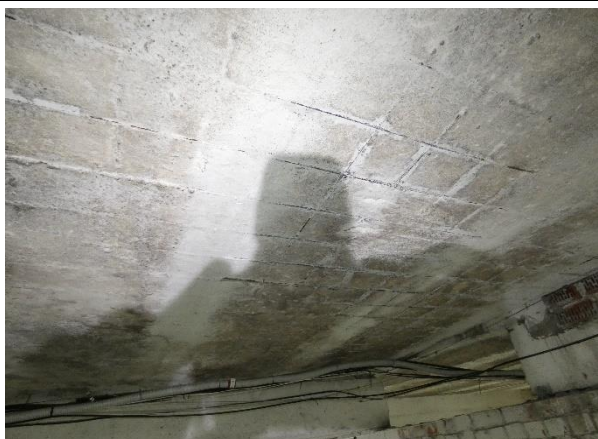
4.8.12.att. Atsegts un korodējis jumta panelu stiegrojums. Ražošanas defekts. Ausekļa prospekts 1, Ogre.

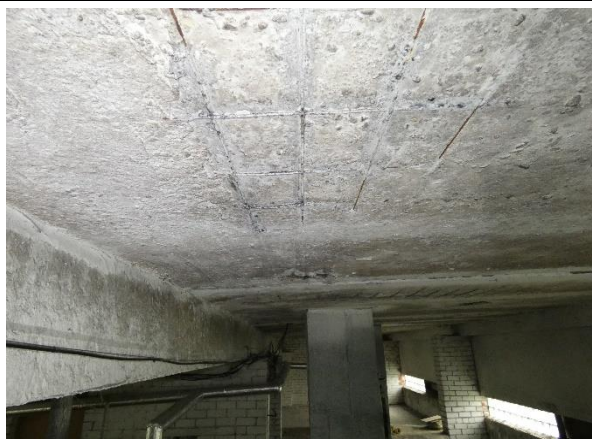
4.8.13.att. Atsegts un korodējis jumta panelu stiegrojums. Ražošanas defekts. Ausekļa prospekts 1, Ogre.

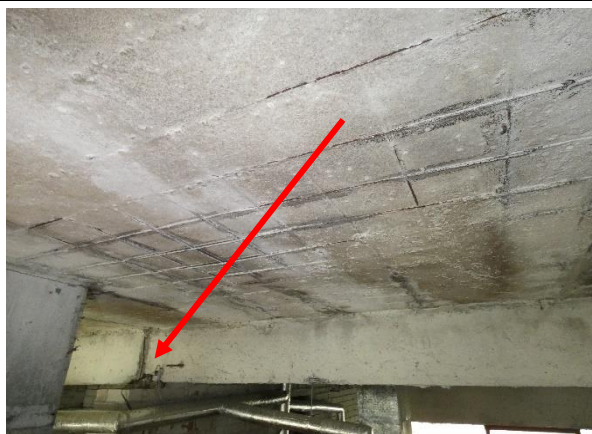
4.8.15.att. Mitruma infiltrācijas pazīmes, atsegts un korodējis jumta plātņu stiegrojums, nepietiekama aizsargkārtā. Ausekļa prospekts 1, Ogre.

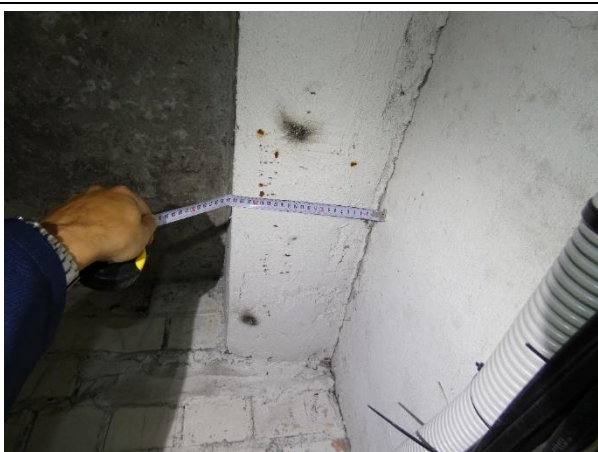
4.6.16. att. Tērauda sijas balsta vieta mūra šķērssienā – apmierinošā stāvoklī. Ausekļa prospekts 1, Ogre.

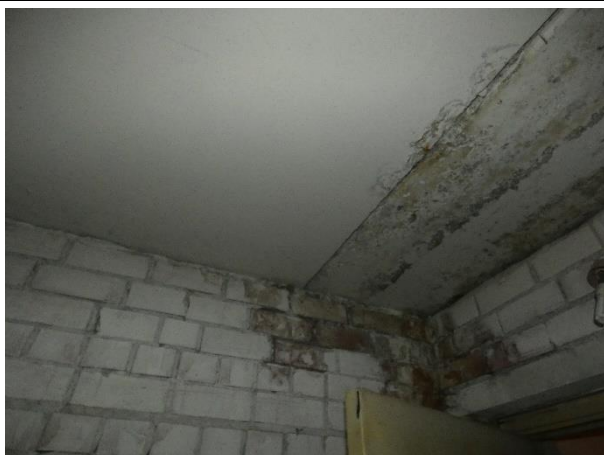
4.8.18.att. Jumta dzelzsbetona pārseguma plātnes ar mitruma bojājumiem 5.stāvā. Loka iela 3, Cēsis.

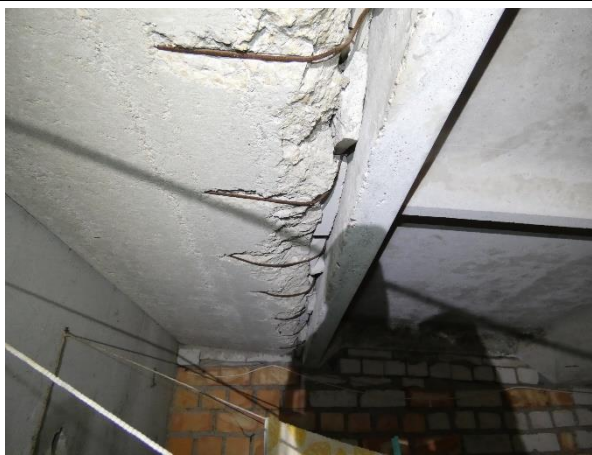
4.8.19.att. Atsegts un korodējis jumta plātnes stiegrojums. Iespējams bojājums montāžas laikā. 1905.gada iela 7, Talsi

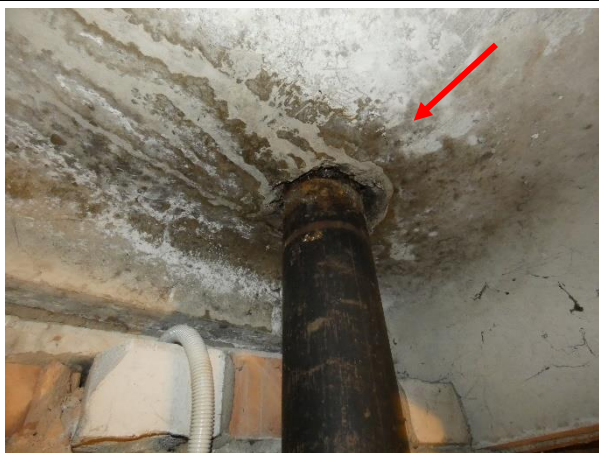
4.8.20.att. Konstatēta mitruma infiltrācija pie izvadiem jumtā. 1905.gada iela 7, Talsi

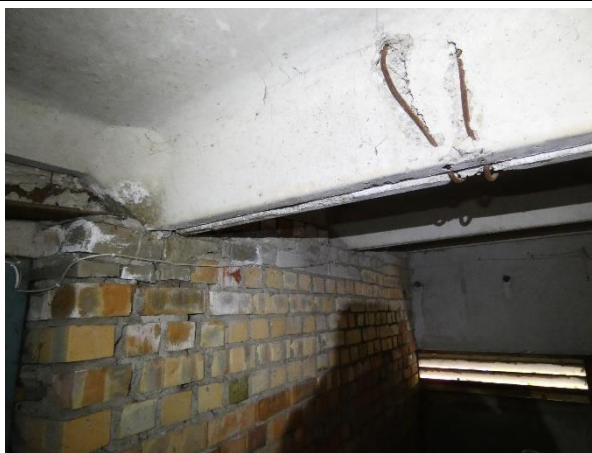
4.8.21.att. Atsegts un korodējis jumta paneļu stiegrojums. Ražošanas defekts. 1905.gada iela 7, Talsi

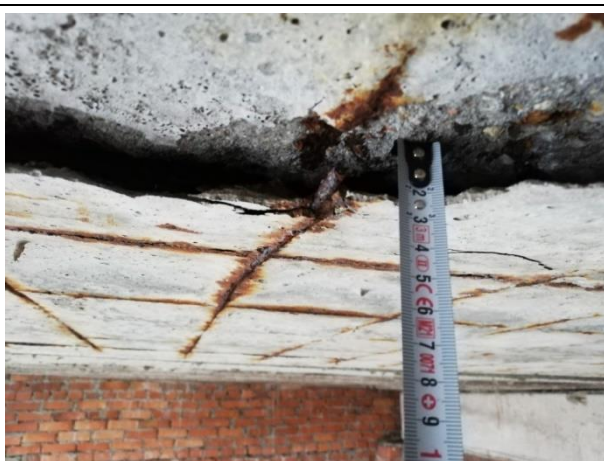
4.8.22.att. Jumta klāja ribotām dzelzsbetona plātnēm atslāņojies betons un korodējis stiegrojums. Valmieras iela 21, Cēsis.

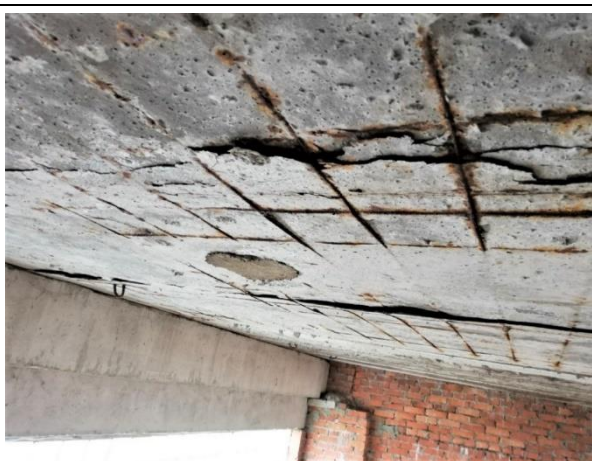
4.8.23.att. Jumta klāja ribotām dzelzsbetona plātnēm atslāņojies betons un korodējis stiegrojums. Valmieras iela 21, Cēsis.

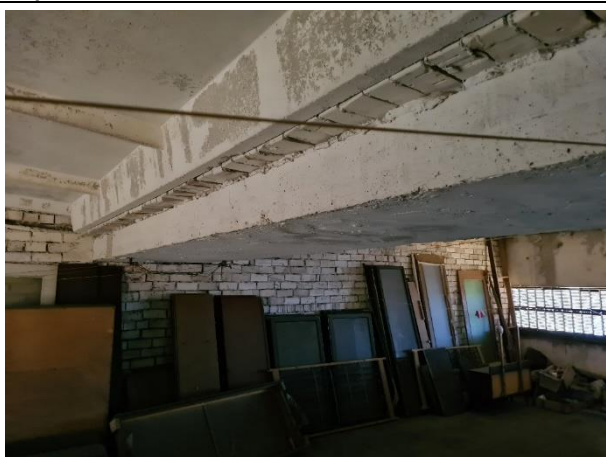
4.8.24.att. Iecirknis gar teknes elementu aizmūrēts ar ķieģeļiem. Montāžas neprecizitātes. Grēdu iela 3, Rīga.

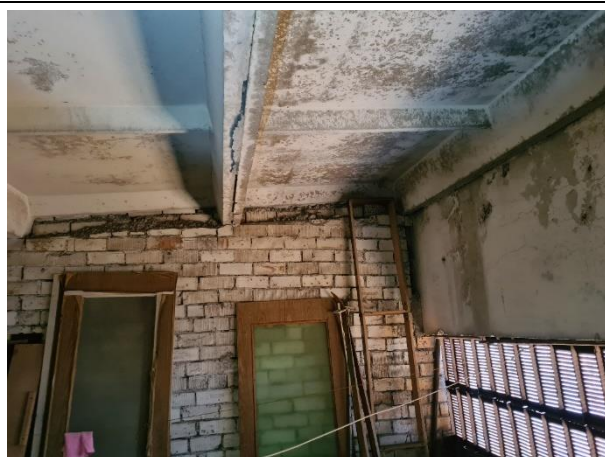
4.8.25.att. Jumta klāja ribotās dzelzsbetona plātnes ar nebūtiskām mitruma bojājumu pazīmēm. Nehermētisks jumta segums un pieslēgumu vietas. Grēdu iela 3, Rīga.

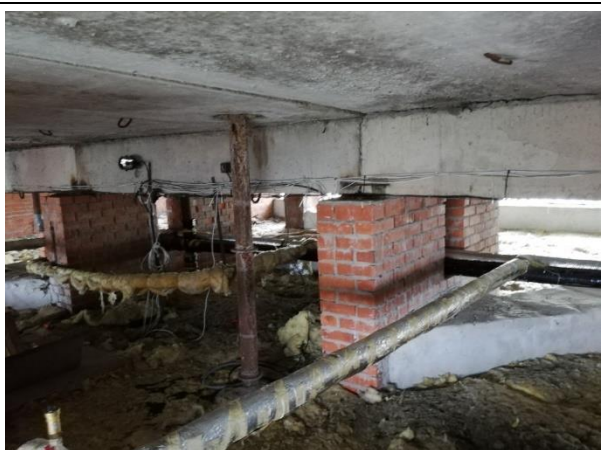
4.8.26.att. Tekņu elementu balsta vieta apmierinošā stāvoklī. Valmieras iela 21, Cēsis

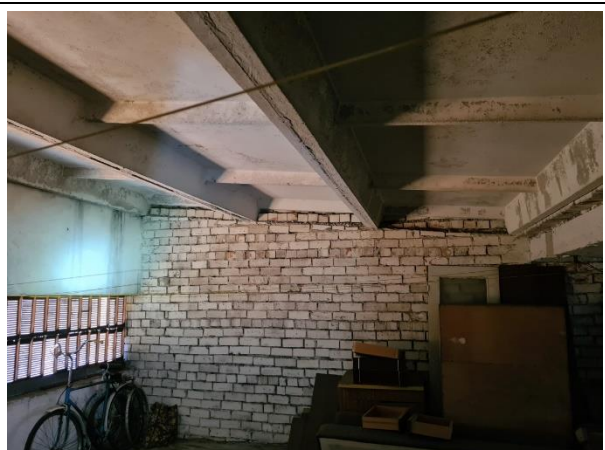
4.8.27.att. Jumta klāju veido ribotās dzelzsbetona plātnes, balsta vietas apmierinošā stāvoklī. Grēdu ielā 3, Rīgā

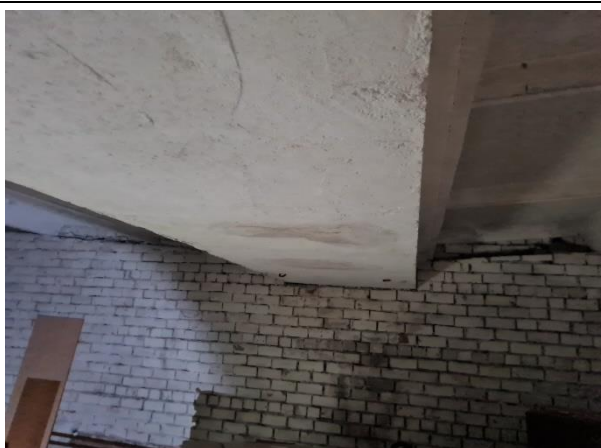
4.8.28.att. Tekņu elementu balsta vieta bez bojājumiem, apmierinošā stāvoklī. Grēdu ielā 3, Rīgā

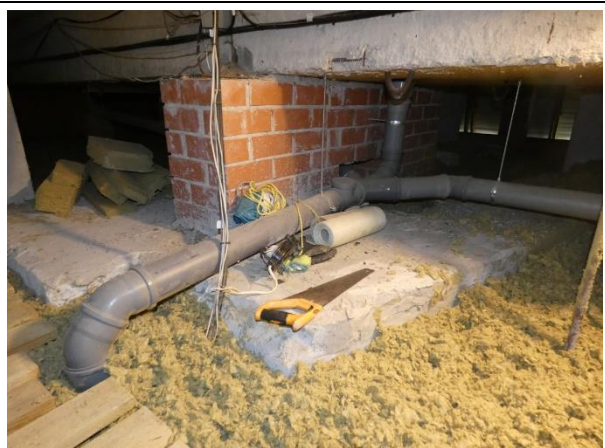
4.8.29.att. Tekņu elementu balsta vieta uz mūra sienu apmierinošā stāvoklī. Vaives iela 2A, Cēsis

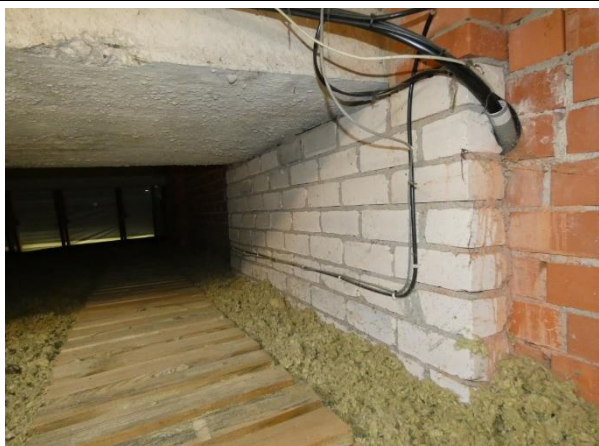
4.8.30.att. Tekņu elementu balsta vieta uz mūra sienu labā stāvoklī. Vaives iela 2A, Cēsis

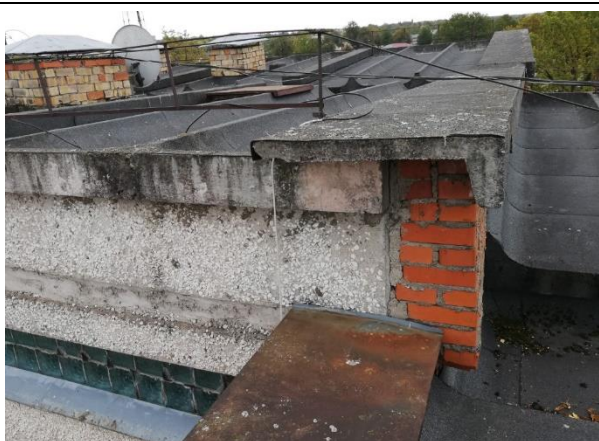
4.8.34.att. Jumta klājs no ribotajām plātnēm, parapets nosegts ar dzelzsbetona elementu, Valmieras iela 21, Cēsis

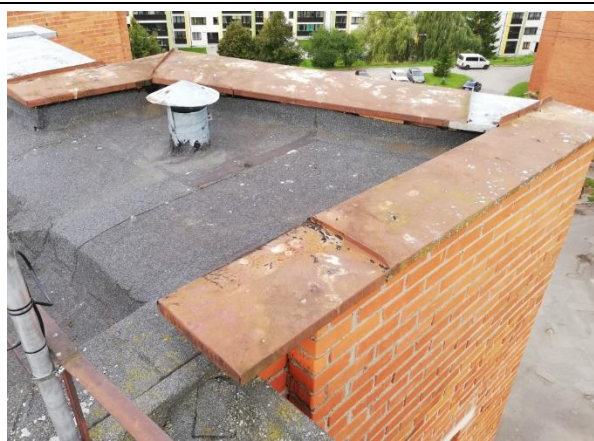
4.8.35.att. Savietotais jumta pārsegums virs kāpņu telpas. Nekvalitatīvi iesegts segums un skārda nosegelementi. Valmieras iela 21, Cēsis

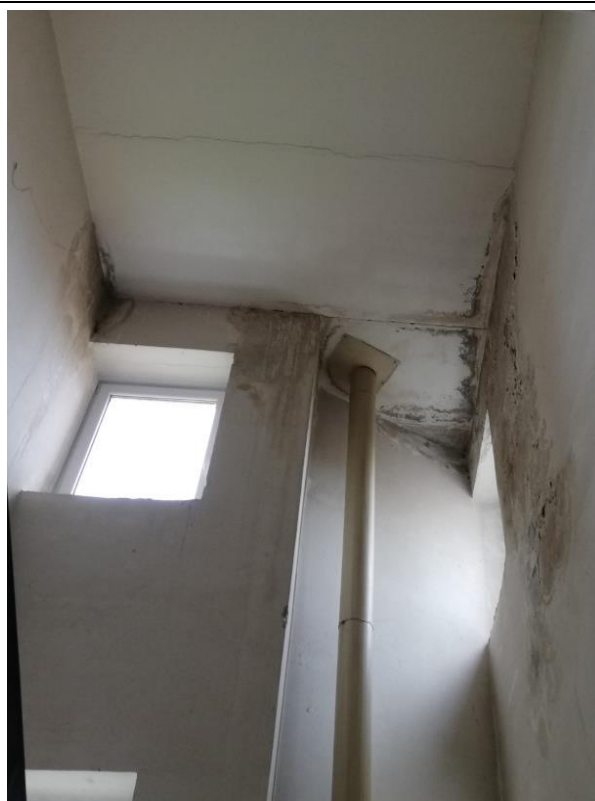
4.8.37. att. Savietotā jumta pārsegums virs kāpņu telpas. Mitruma infiltrācijas pazīmes. 5-stāvu ēka Valmieras ielā 21, Cēsīs.

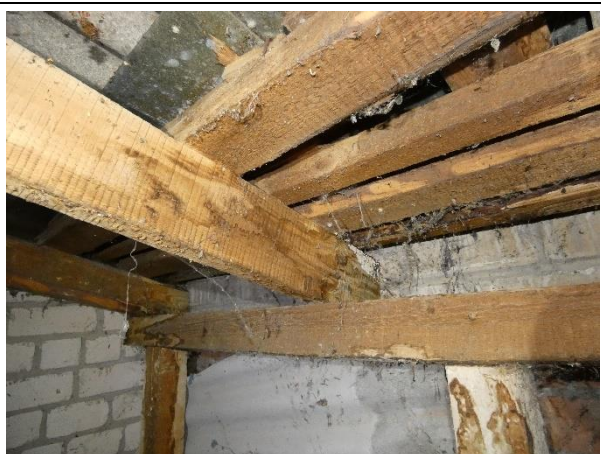
4.8.38.att. Jumta nesošā konstrukcija no koka elementiem ar mitruma un bojājumu pazīmēm. Mazirbe, Skolotāju māja 2.

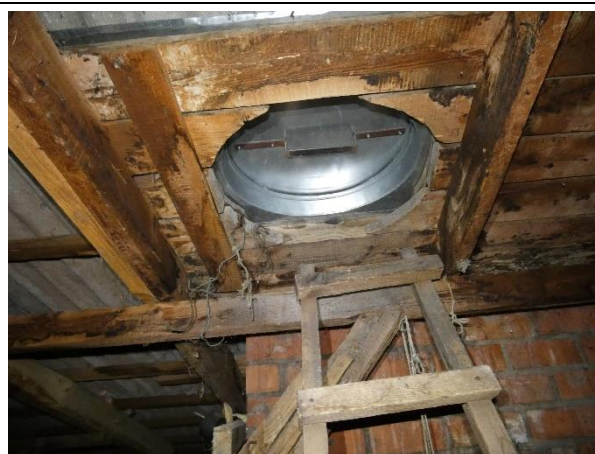
4.8.39.att. Lūka jumtā – koka konstrukcijās ar mitruma pazīmēm. Mazirbe, Skolotāju māja 2.

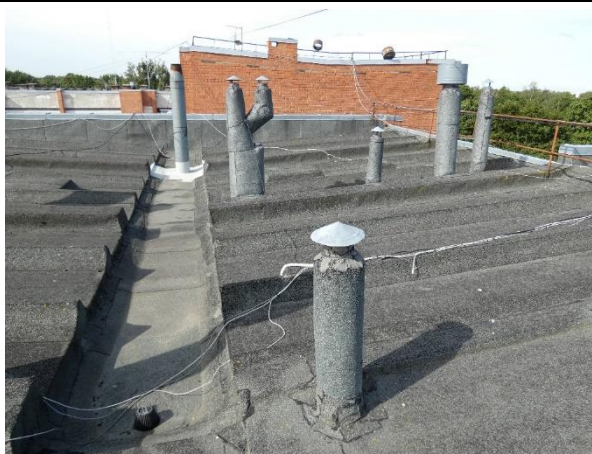
4.8.43.att. Jumta segums labā tehniskā stāvoklī. Irlavas iela 26, Rīga

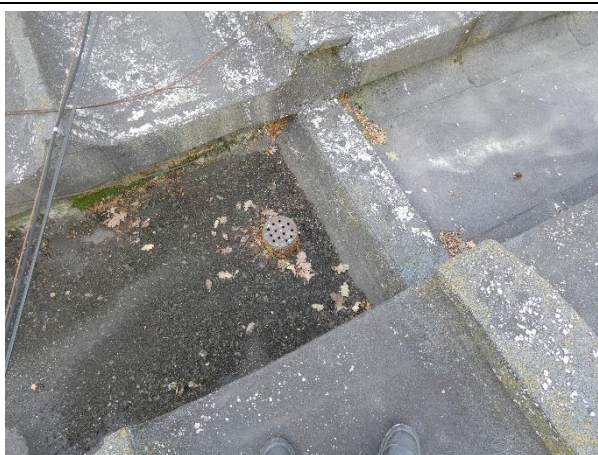
4.8.44.att. Gruži jumta teknē. Jumta segums ar apaugumiem. Ausekļa prospekts 1, Ogre

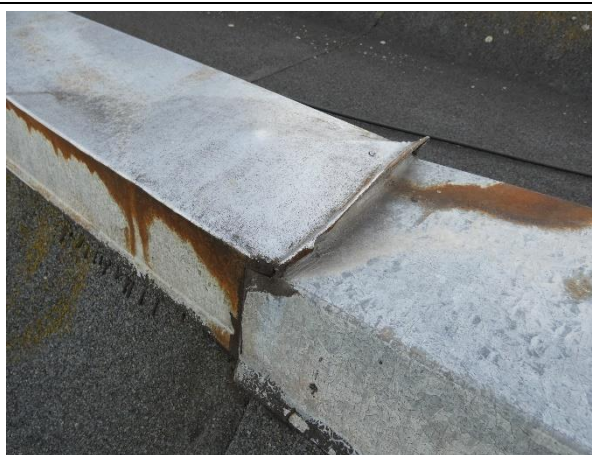
4.8.45.att. Korodējuši parapeta skārda elementi un nehermētiskas savienojumu vietas. Ausekļa prospekts 1, Ogre

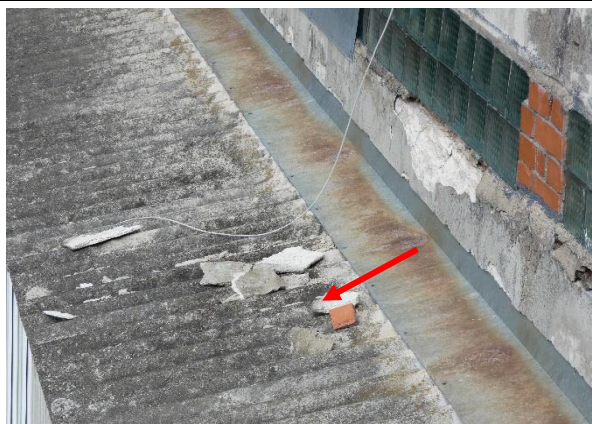
4.8.47.att. Jumta segums - azbestcements lokšņu. Apdares kārtas atdalīšanās – nepieciešams attīrīt jumtu no gružiem. Ausekļa prospekts 1, Ogre

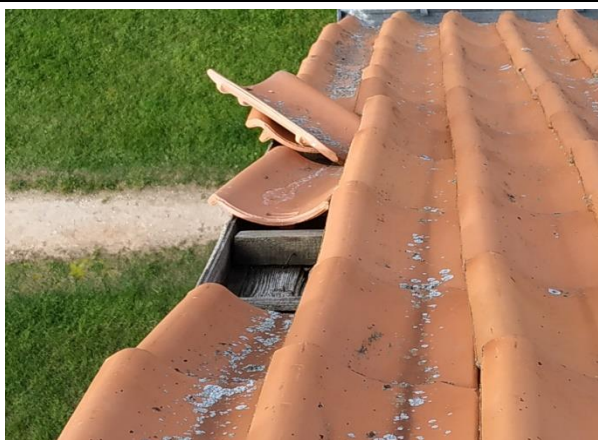
4.8.50.att. Bojāts māla dakstiņu segums. Loka iela 3, Cēsis

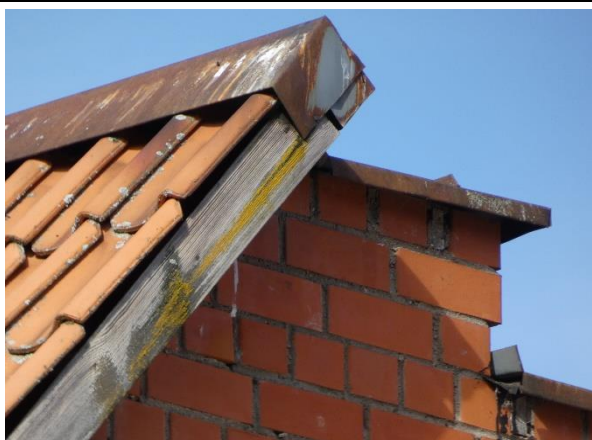
4.8.51.att. Korodējuši skārda nosegelementi. Vēja dēļi ar trapes pazīmēm, bez aizsargkrāsojuma. Loka iela 3, Cēsis

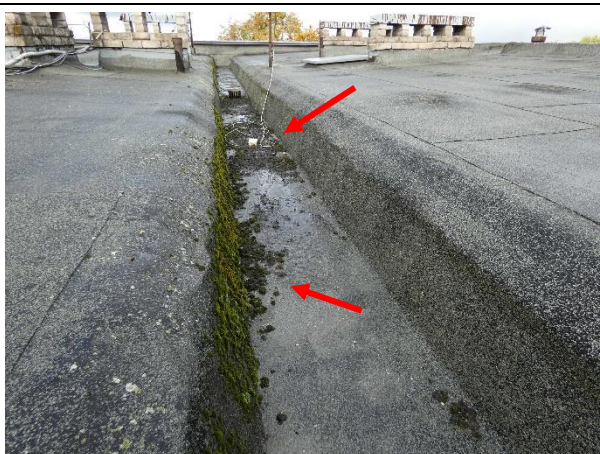
4.8.56.att. Gruži jumta teknē. Jumta segums ar apaugumiem. 1905.gada iela 7, Talsi
