# ZIŅOJUMS

Nr. 3-4.5.4/801129

## SĒRIJAS 103 DAUDZDZĪVOKĻU DZĪVOJAMO ĒKU KONSTRUKCIJU MEHĀNISKĀS STIPRĪBAS UN STABILITĀTES IZPĒTE

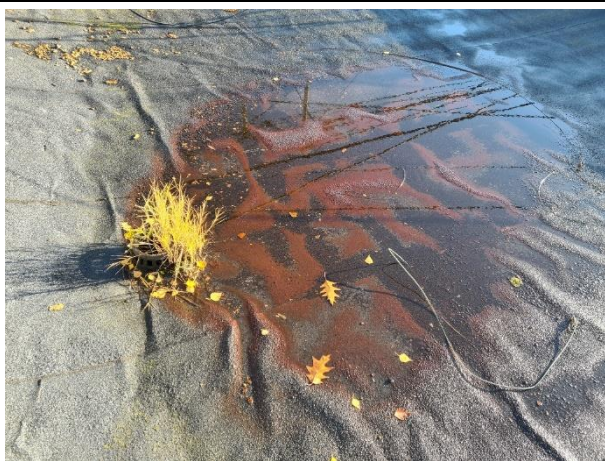
4.8.60.att. Jumta segums ar lokāliem  
bojājumiem

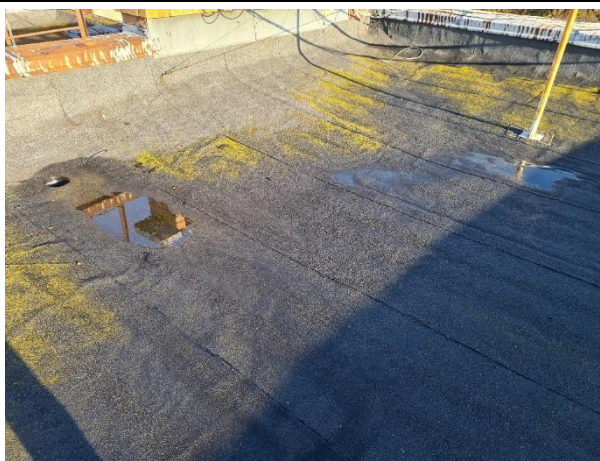
4.8.61.att. Jumta segums ar apaugumu

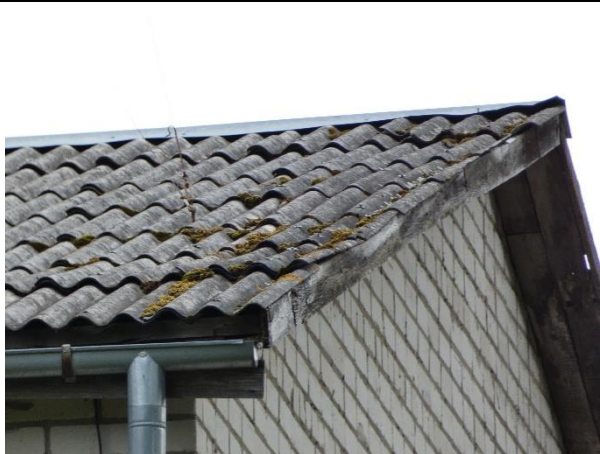
4.8.62.att. Nehermētiski skārda  
nosegelementi korē, satrupējis vēja dēlis,  
jumta segums ar apsūņojumu. Mazirbe,  
Skolotāju māja 2.

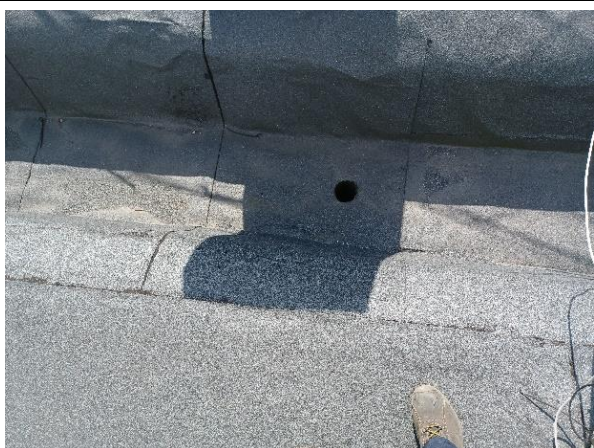
4.8.66.att. Trūkst teknes piltuves aizsargreše. Kapseļu iela 4 k-2, Rīga

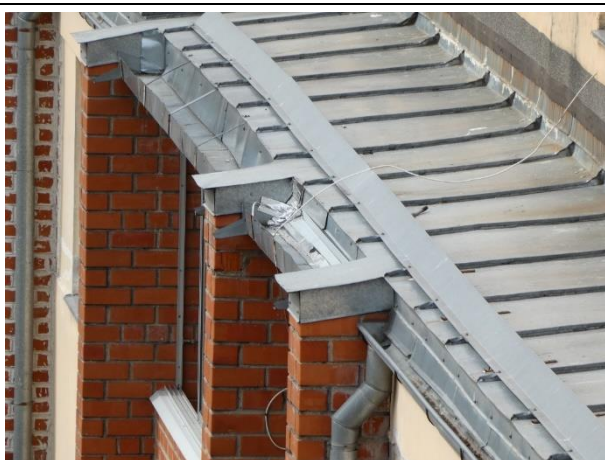
4.8.68.att. Valcētā skārda segums un notekrenes jumta konstrukcijai virs 5.stāva. Irlavas iela 26, Rīga

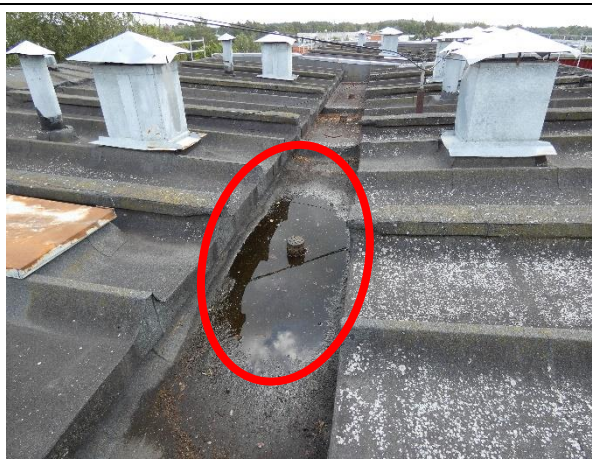
4.8.69.att. Nokrišņu uzkrāšanās dzelzsbetona tekņē. Jumta segums ar apaugumiem. Ausekļa pr.1, Ogre

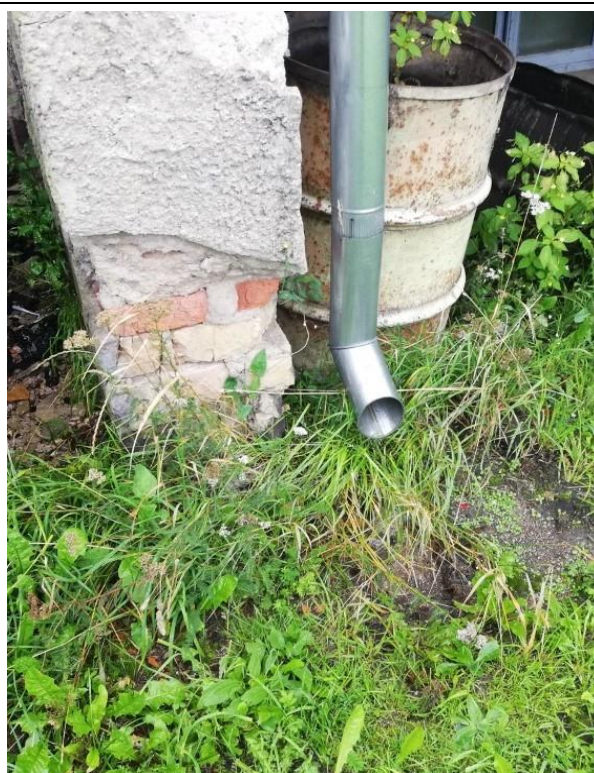
4.8.73.att. Nokrišņu ūdens tiek novadīts pārāk tuvu ēkas konstrukcijām. Saulkalni, Liepa

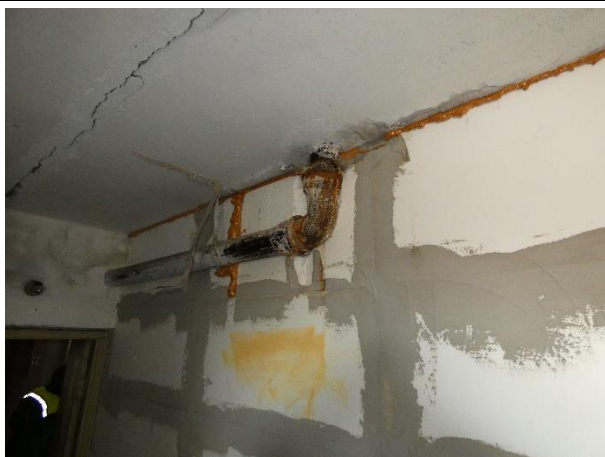
4.8.74.att. Lietus ūdens kanalizācijas cauruļvadi (ķeta) ar neblīvumu, notecējumu pazīmēm. Loka iela 3, Cēsis

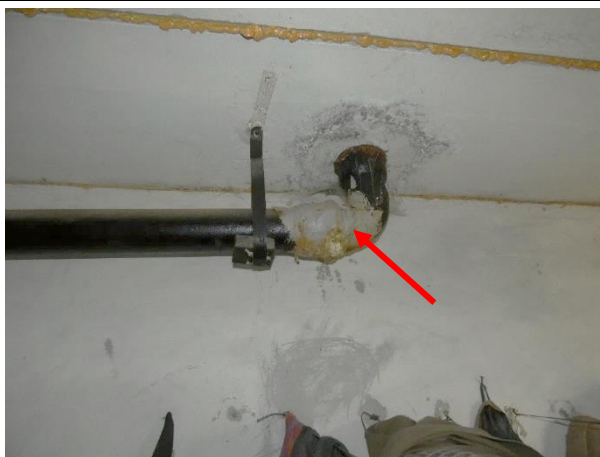
4.8.75.att. Lietus ūdens kanalizācijas cauruļvadi (ķeta). Iepriekš veikts savienojumu remonts un blīvēšana. Loka iela 3, Cēsis

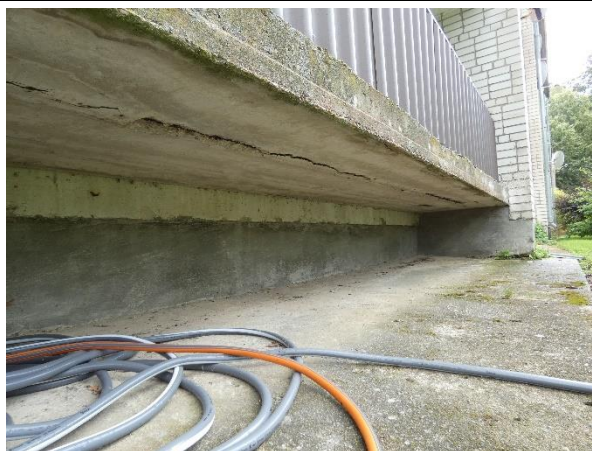
4.9.2.att. Bojāta lodžijas pārseguma plātne – plaisas, izdrupumi, atsegts korodēts stiebrojums. Mazirbe, Skolotāju māja 2

- iv. bojātiem lodžiju elementiem nepieciešams paredzēt atjaunošanu - attīrīt metāla elementus no korozijas, atjaunot krāsojumu un atjaunot bojāto aizpildījumu;
- v. atjaunot lodžiju pārsegumu plātņu stiebrojuma aizsargkārtu, nepieciešamības gadījumā organizējot nokrišņu ūdens novadīšanu tālāk no plātnes malas, ierīkojot skārda nosed detaļu ar lāseni 3-4 cm.
