**Company** SIA CMB  
Ventspils iela 48

**Customer** Druvienas iela 21, Rīga

**Device** testo 882

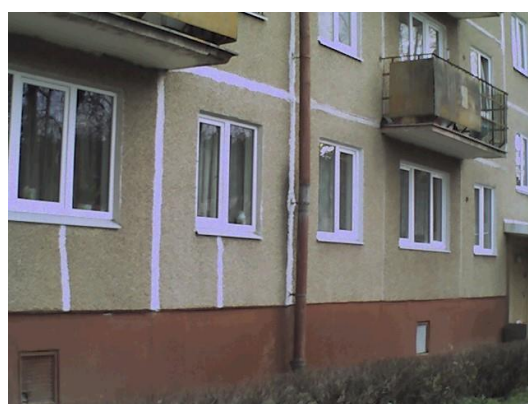
9.attēls. Virsmas temperatūras paaugstināšanās cokola paneļu šuvju vietās
