# TEHNISKĀS APSEKOŠANAS ATZINUMS

Nr. 3-4.5.4/771097

ĒKA: DAUDZDZĪVOKĻU DZĪVOJAMĀ MĀJA

ĒKAS ADRESE: SAULKALNI, LIEPA, LIEPAS PAGASTS

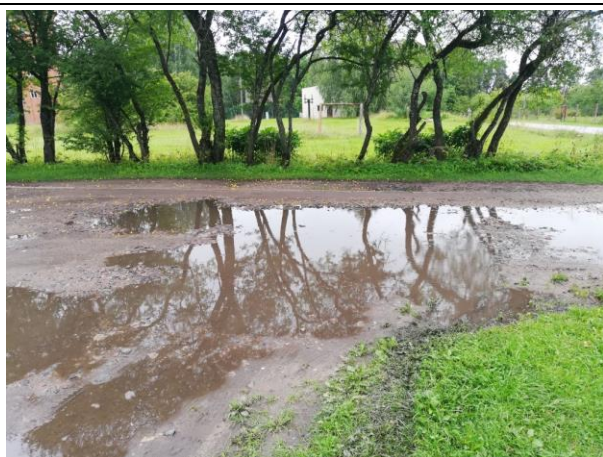
Apsekojot ēkas piebraucamos ceļus, ietves un laukumus, tika konstatēts, ka piekļuve ēkai tiek organizēta pa asfaltbetona seguma piebraucamiem ceļiem, (3.1.1., 3.1.2. att.). Gar ēkas galveno fasādi izbūvēts asfalta seguma piebraucamais ceļš un laukums automašīnu novietošanai (3.1.2. att.). Piebraucamā ceļa un laukuma asfalta segums ir ar ievērojamiem bojājumiem, neapmierinošā stāvoklī.

3.1.1. Brauktuves– neapmierinošā stāvoklī.

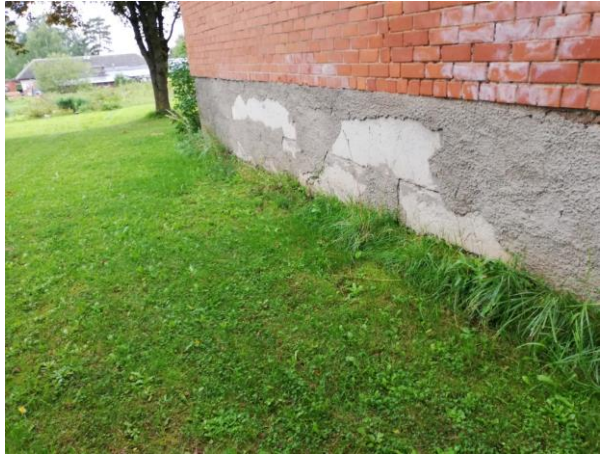
| <p>4.1.1.att. Cokola daļā vertikālā hidroizolācija netika konstatēta. Konstatēti apmetuma izdrupumi.</p> | <p>4.1.2.att. Cokola panelis ar pagraba loga ailu. Gaismas šahta un aizsargapmale sabrukusi.</p> |

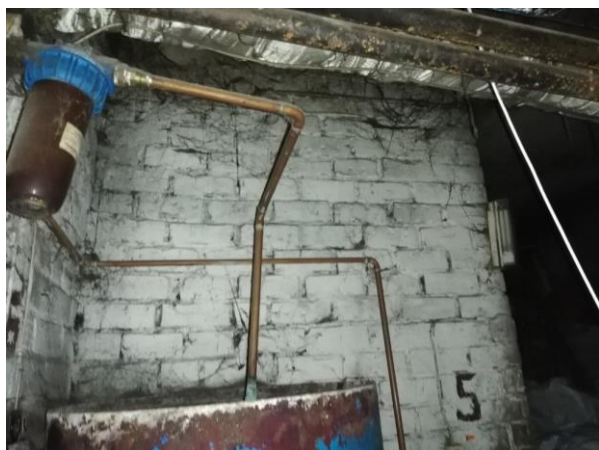
4.1.3.att. Pagraba sienas no māla un silikāta ķieģeļiem.

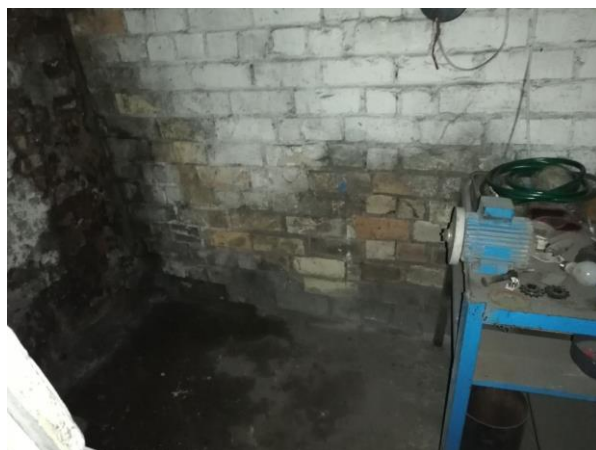
4.1.4.att. Mitruma radīti bojājumi pagraba ārsienās.

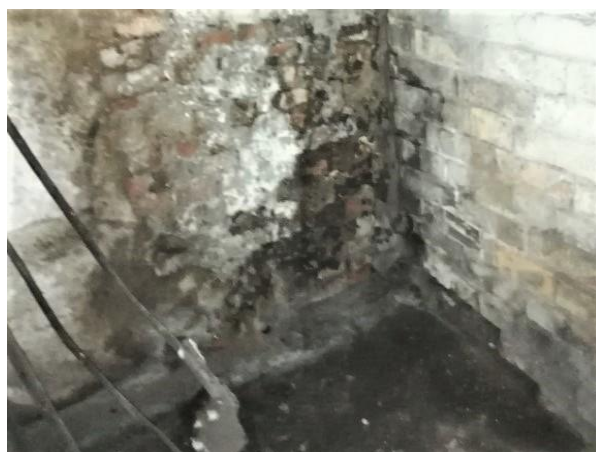
4.1.6.att. Uz pamatu (pagraba) sienām vērojami mitruma radīti bojājumi.

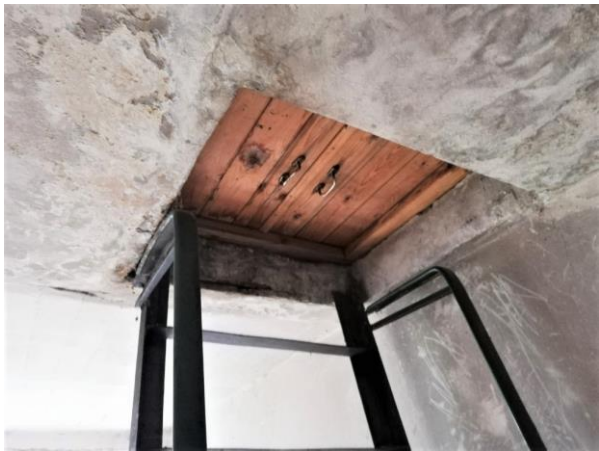
| <p>4.6.1.att. Pagraba pārsegums apmierinošā stāvoklī.</p> | <p>4.6.2.att. Pagraba pārsegums apmierinošā stāvoklī.</p> |

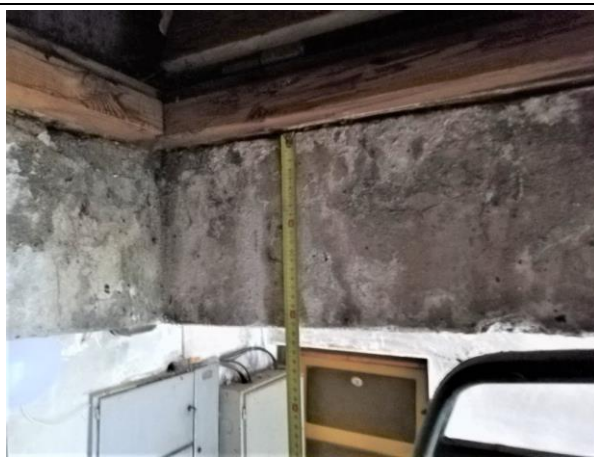
4.8.16.att. Jumta nesošā saliekamā dobā dzelzsbetona pārseguma plātne 220 mm biezumā.

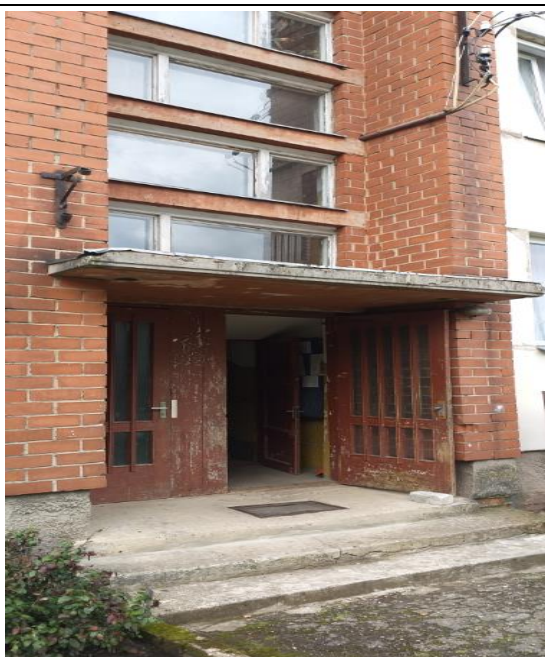
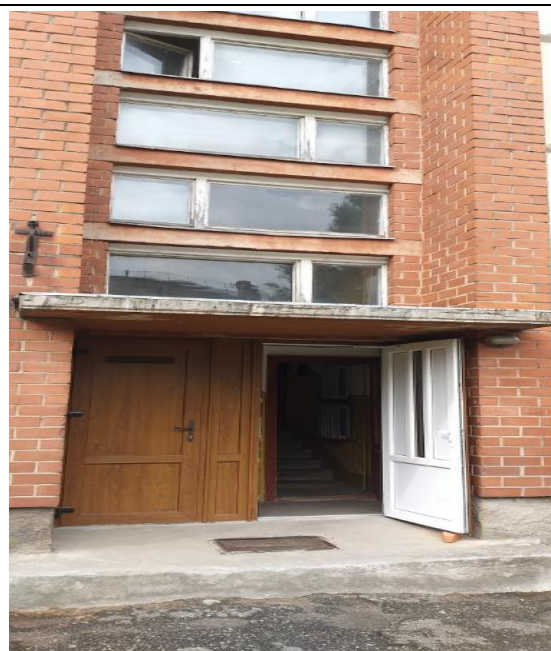
4.9.9., 4.9.10.att. Ēkas lieveņi.

Virš ieejas mezgļiem izveidoti jumtiņi. Jumtiņu nesošā konstrukcija veidota no dzelzsbetona gatavkonstrukciju elementiem, no trīs malām iespīlētiem mūra sienās, segums no cinkotā skārda. Konstatēti betona izdrupumi, kā arī stiegrojuma un ieliekamo metāla detaļu korozija.

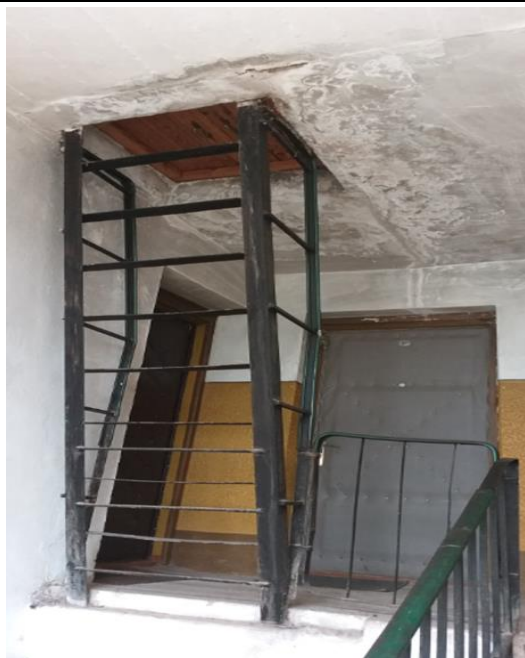
4.10.7.att. Metāla kāpnes nokļūšanai uz jumta.

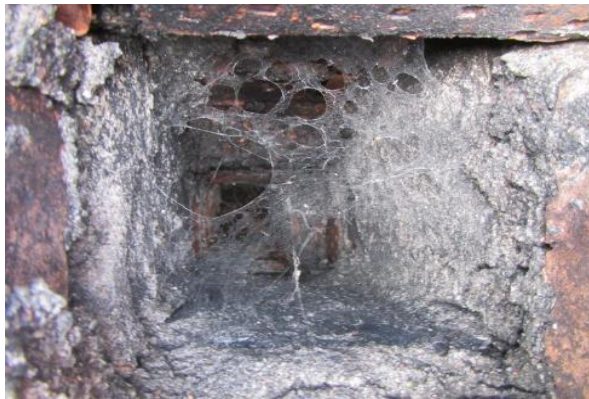
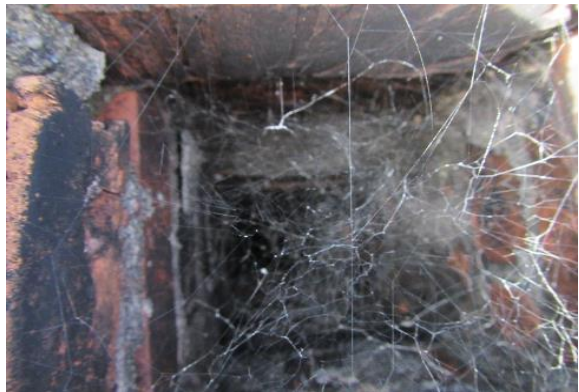
| 4.16.3., 4.16.4.att. Konstatēti netīrti ventilācijas kanāli. | | |
