# TEHNISKĀS APSEKOŠANAS ATZINUMS

Nr. 3-4.5.4/821136

ĒKA: DAUDZDZĪVOKĻU DZĪVOJAMĀ MĀJA

ĒKAS ADRESE: GRĒDU IELA 3, RĪGA

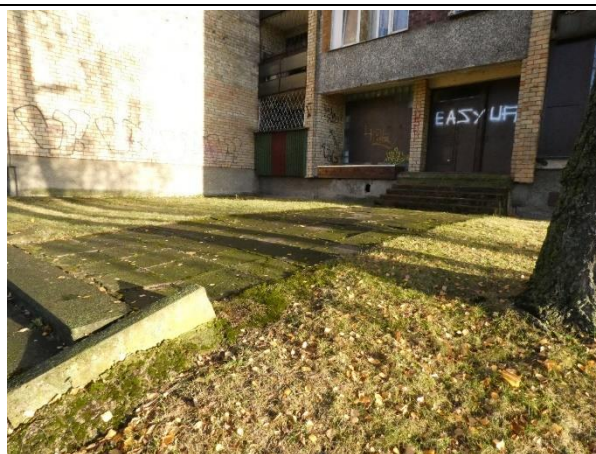
Ēkas DR pusē izbūvēti betona plātņu celiņi – plātņu segums ir nelīdzens un ar apaugumu (att. 3.1.2.)

3.1.2.att. Betona plātņu ietves ar iesēdumiem un apaugumu DR pusē

Brauktuvju un ietvju kopējais tehniskais stāvoklis vērtējams kā daļēji apmierinošs. Ieteicams veikt visu brauktuvju un ietvju atjaunošanu.

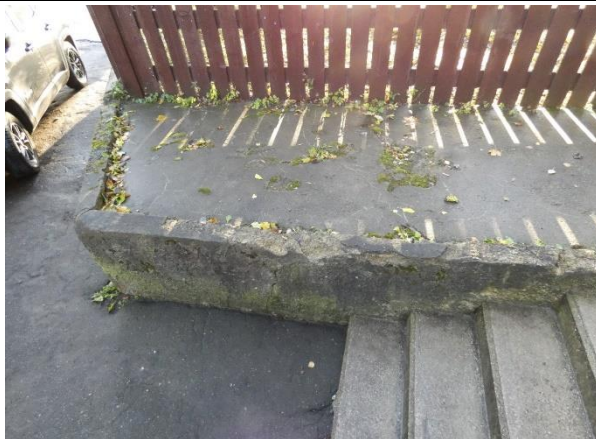
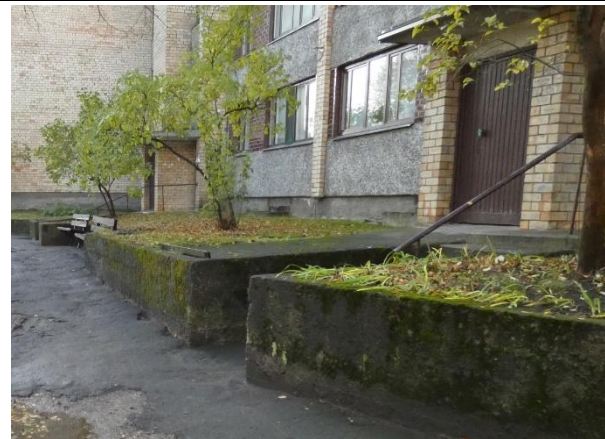
| Ēkas ZA fasādes pusē izbūvētas atbalsta sienas. Atbalsta sienām konstatēti izdrupumi un apaugums visā platībā (3.4.1., 3.4.2. att.). Ieteicams veikt visu atbalsta sienu virsmu mazgāšanu ar augstspiediena ūdens strūklu, bojāto vietu aizdari ar remontjavu, visu virsmu pārklāšanu ar hidrofbizējošu materiālu. | |
| 3.4.1.att. Atbalstsienas ēkas ZA fasādes pusē ar izdrupumiem un apaugumu | 3.4.2.att. Atbalstsienas ēkas ZA fasādes pusē ar izdrupumiem un apaugumu |

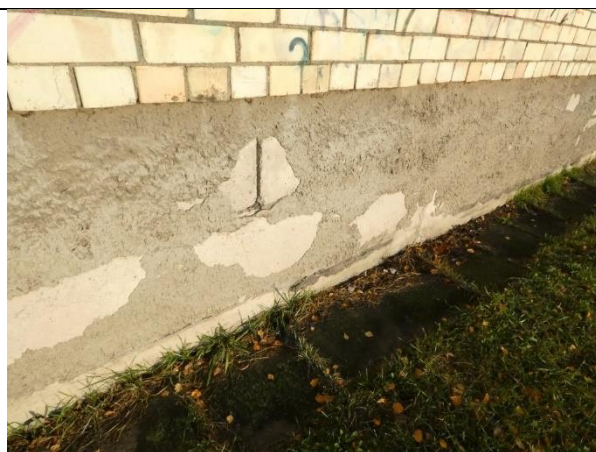
4.1.2.att. Ēkas gala sienas pamatu bloki, atdalījies apmetums

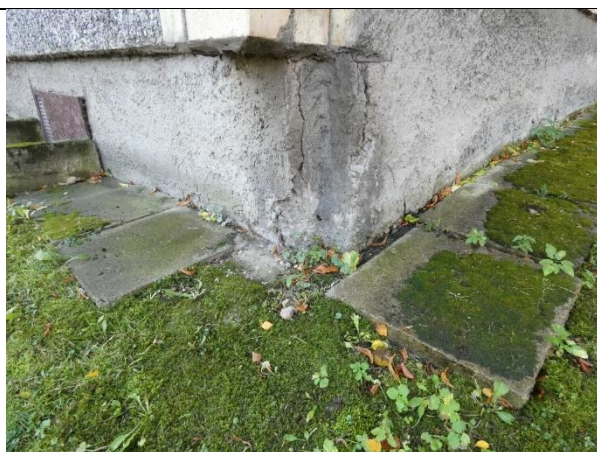
4.1.3.att. Pamatu bloku apmetums ar plaisām un izdrupumiem. Aizsargapmale sabrukusi.

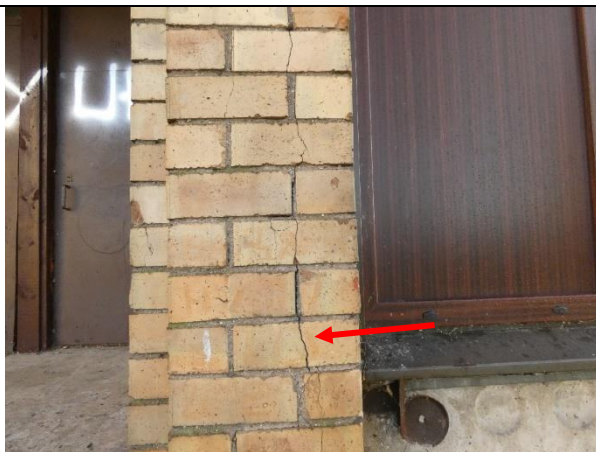
4.2.2.att. Nebūtiskas plaisas nesošajā mūra sienā

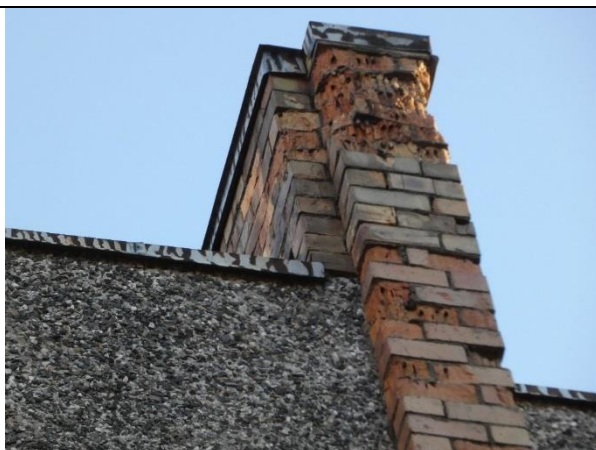
- Mūra erozija un izdrupumi nesošo mūra sienu augšdaļā, kas radušies mitruma un sala iedarbības rezultātā (iespējams, pielietoti nekvalitatīvi būvizstrādājumi), att. no 4.2.3. līdz 4.2.12.
- Nebūtiskas plaisas nesošajās mūra sienās, att. 4.2.2., 4.2.14.
- Nesošās mūra sienas izvirzījuma (pilastra) balsta konstrukcijas ar korozijas bojājumiem, att. 4.2.19.
- Izdrupums ārsienas paneļa balsta vietā, att. 4.2.11. Nepieciešams nekavējoties veikt mūra atjaunošanu, pirms tam veicot bojājumu detalizētu apskati un izstrādājot mūra atjaunošanas risinājumus un tehnoloģiju atbilstoši konkrētās vietas bojājumu raksturam un apjomam.

4.2.4.att. Izdrupumi nesošās mūra sekcijas gala sienas augšdaļā pie jumta parapeta (3.sekcija)

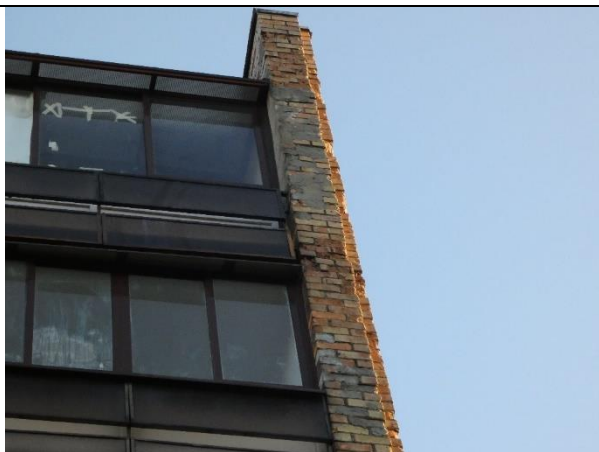
4.2.8.att. Izdrupumi nesošās mūra sienas augšdaļā (2.sekcija)

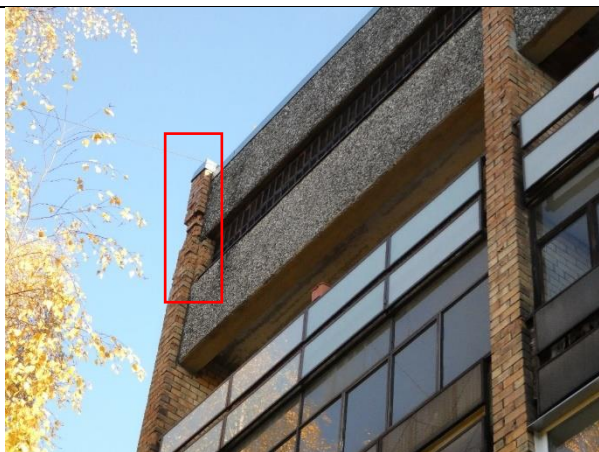
4.2.10.att. Izdrupumi nesošās mūra sienas augšdaļā (1.sekcija), sk. kopā ar att. 4.2.11.

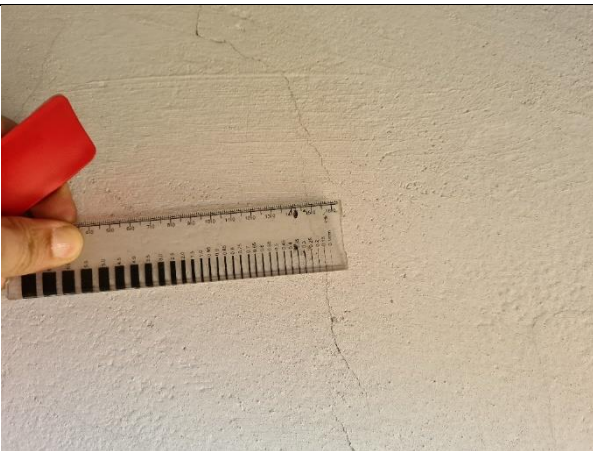
| <p>4.2.14.att. Nebūtiska plaisa 4.kāpņu telpas mūra sienā. Sk. kopā ar att. 4.2.15.</p> | <p>4.2.15.att. Plaisa ar atvērumu 0,15 mm</p> |

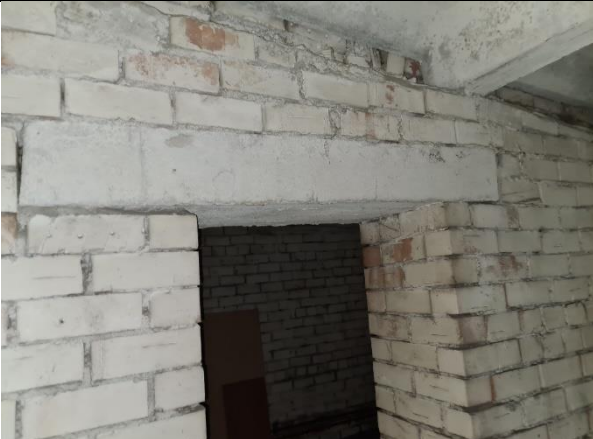
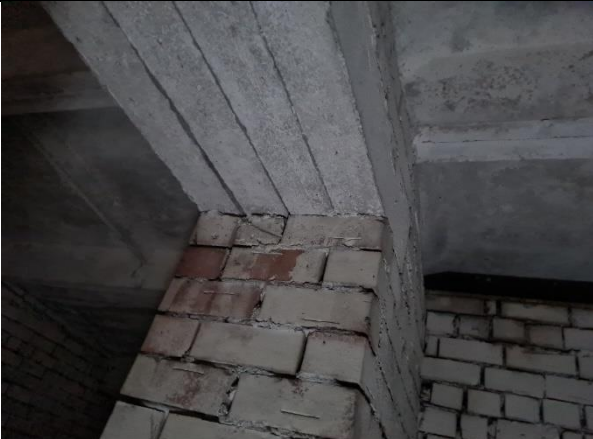
| <p>4.2.16.att. Dzelzsbetona pārsedzes ēkas bēniņos, bez bojājumiem</p> | <p>4.2.17.att. Dzelzsbetona pārsedzes ēkas bēniņos, balsta vieta bez bojājumiem</p> |

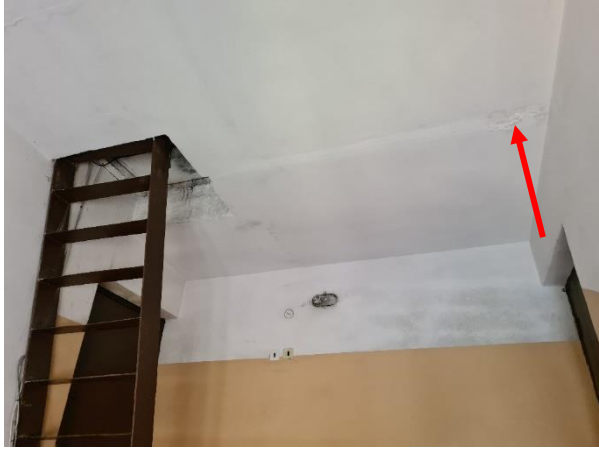
| <p>4.6.3.att. Savietotā jumta pārseguma dobās plātnes 1190 mm platumā. Nebūtiski mitruma bojājumi (4.kāpņu telpa)</p> | <p>4.6.4.att. Pagraba pārseguma plātnes 1190 mm platumā</p> |

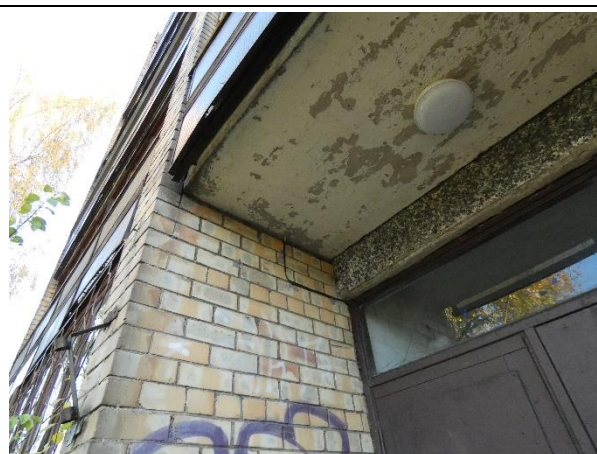
4.6.6.att. Lodžijas pārseguma plātne 1190 mm platumā. Nebūtiski virsmas mitruma bojājumi.

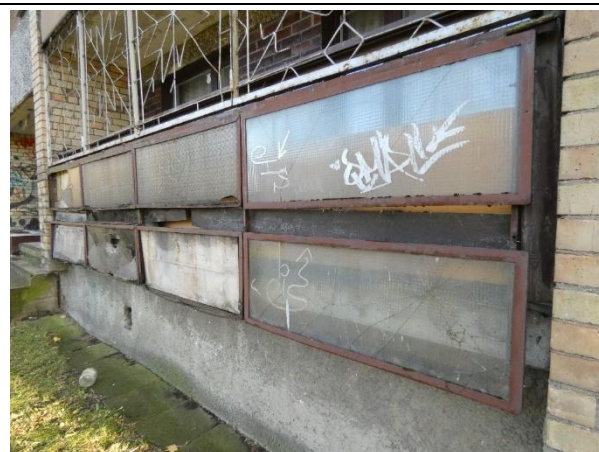
4.9.2.att. Armētā stikla aizpildījums bojāts, vietām stikls nomainīts ar saplāksni

8. Bojātiem lodžiju norobežojošajiem elementiem nepieciešams paredzēt atjaunošanu - attīrīt metāla elementus no korozijas, atjaunot krāsojumu un atjaunot bojāto aizpildījumu. Ieteicams izstrādāt būvniecības ieceres dokumentāciju un veikt lodžiju atjaunošanu visai ēkai vienoti.

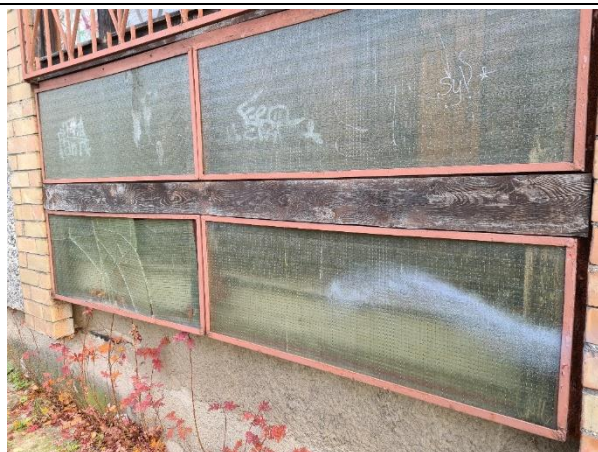
4.9.3.att. Armētā stikla aizpildījums bojāts

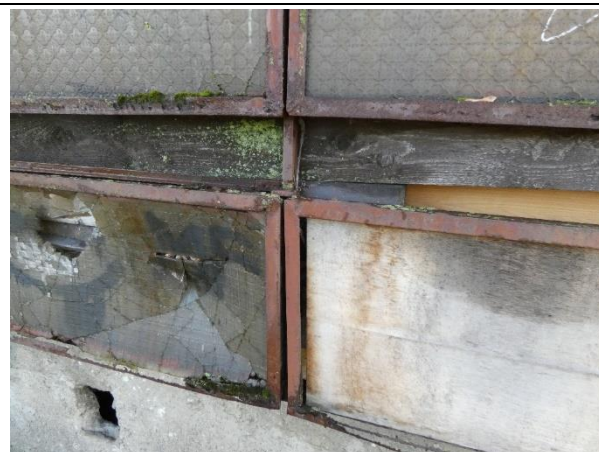
4.9.4.att. Armētā stikla aizpildījums bojāts, kas rada lietošanas risku

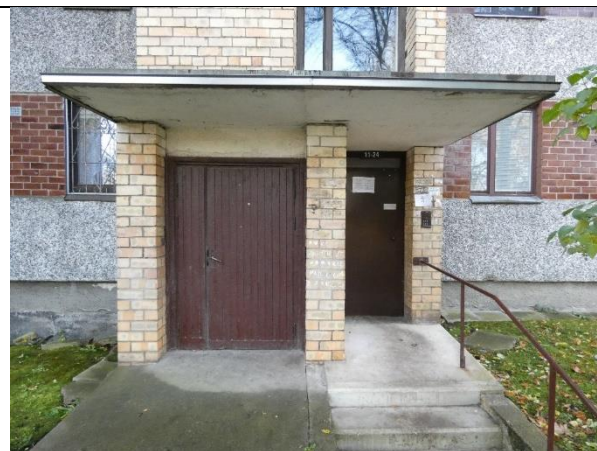
4.9.6.att. Jumtiņš ar valcētā skārda segumu  
2.sekcija

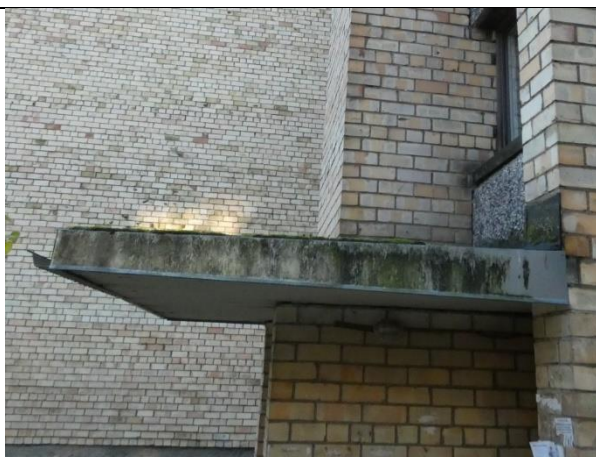
4.9.7.att. Skārda seguma pieslēgums pie  
ārsienas

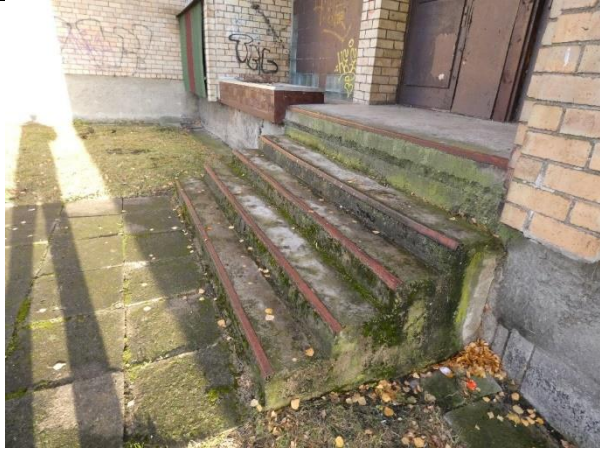
| <p>4.10.1.att. Visas kāpnes ēkas DR pusē ar dažādiem pakāpienu augstumiem (iespējams, nosēdušās)</p> | <p>4.10.2.att. Kāpnes ar apaugumu un metāla elementu koroziju</p> |

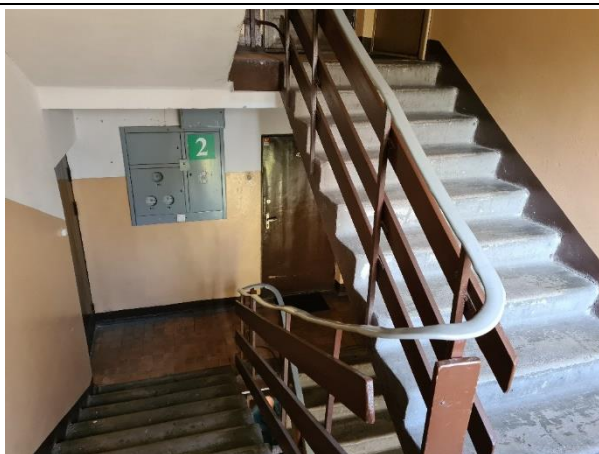
4.10.7.att. Deformētas margu lenteres

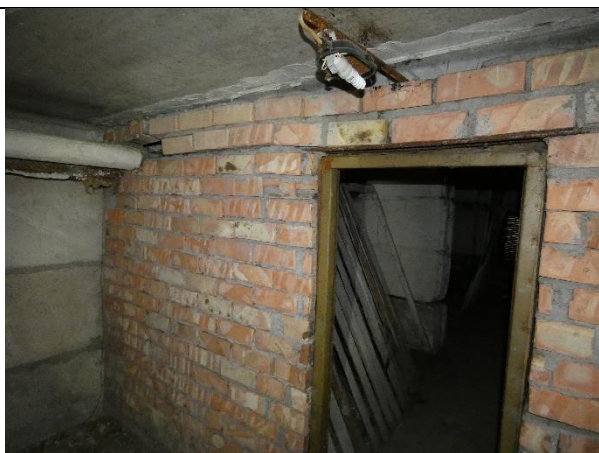
4.11.1.att. Māla ķieģeļu mūra starpsienas pagraba stāvā, pārsedze ierīkota no atsevišķām stiegrām d12 mm.

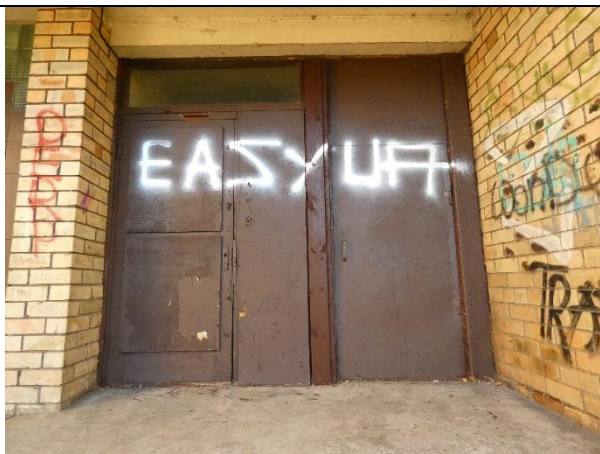
Ēkai uzstādītas metāla un koka konstrukciju ārdurvis (4.12.3., 4.12.8.att.), aprīkotas ar elektronisko kodu atslēgu, durvju vērtne aprīkota ar automātisko aizvēršanās sistēmu, tās funkcionē un kopumā to tehniskais stāvoklis ir labs.

4.12.3.att. Koka ārdurvis

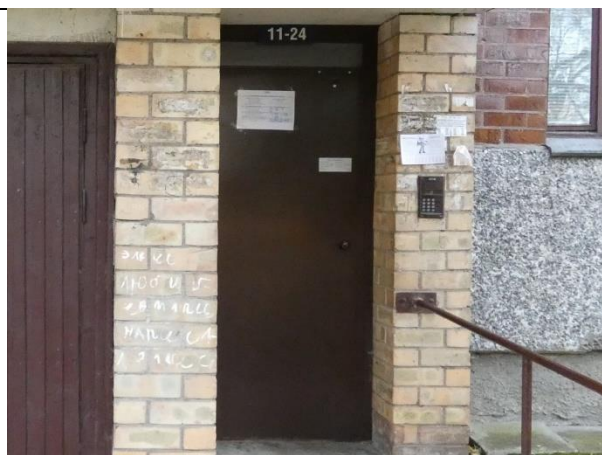
4.12.8.att. Metāla ārdurvis

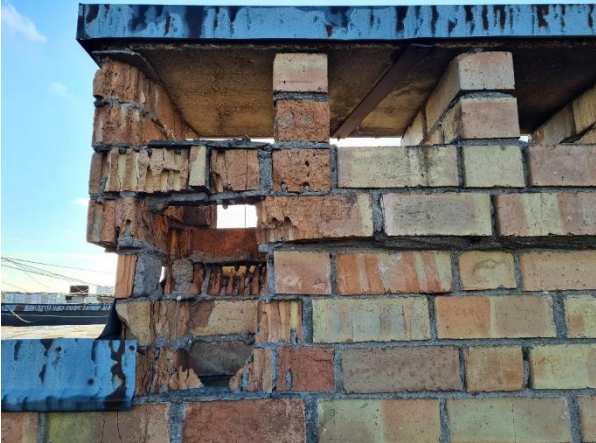
| <p>Ēkā ierīkoti dabiskās vēdināšanas šahtas ar kanāliem ar gaisa novadīšanu virs jumta. Apsekošanas laikā nebija pieejama informācija par dabiskās ventilācijas kanālu tīrīšanu un pārbaudi.</p> <p>Ventilācijas šahtu mūra ķieģeļi ar sala un mitruma radītiem bojājumiem.</p> | |
| <p>4.14.1.att. Ventilācijas šahtas mūra ķieģeļi ar sala un mitruma radītiem bojājumiem</p> | <p>4.14.2.att. Vietām veikta mūra virsmu atjaunošana ar remontjavu</p> |
