# TEHNISKĀS APSEKOŠANAS ATZINUMS

Nr. 3-4.5.4/821148

ĒKA: DAUDZDZĪVOKĻU DZĪVOJAMĀ MĀJA

ĒKAS ADRESE: LOKA IELA 3, CĒSIS

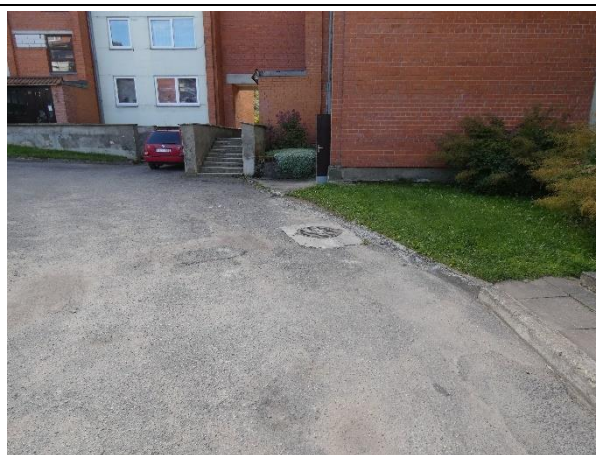
3.1.2.att. Brauktuves ar asfaltbetona segumu ziemeļu pusē. Sadrupušas ceļa apmales.

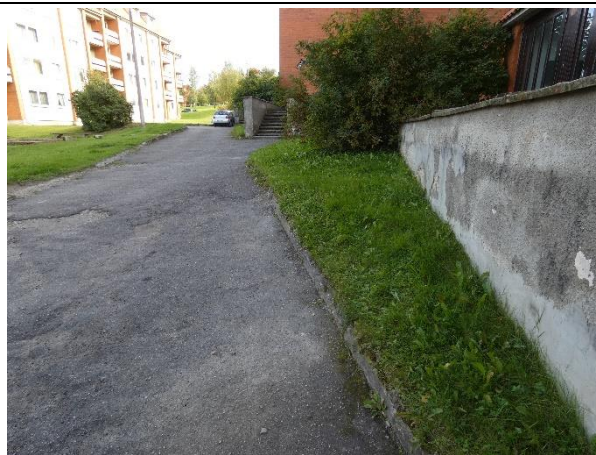
| 3.1.3.att. Betona plātņu celiņi un sadrupušas ceļa apmales | 3.1.4.att. Asfaltbetona seguma ietves ar bedrēm un izdrupumiem, kas rada kritiena risku |

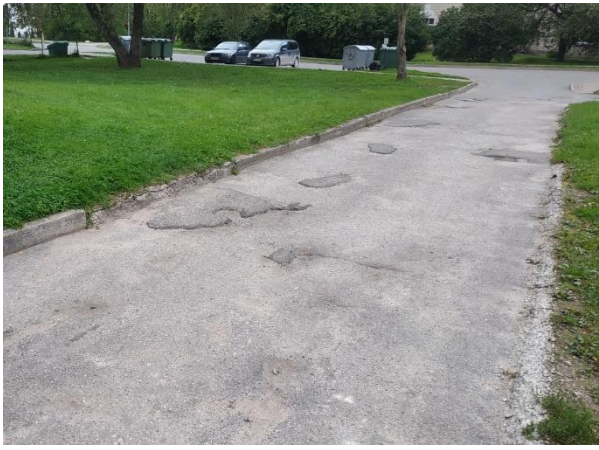
| 3.1.5.att. Betona plātņu celiņi starp 3. un 4. sekciju | 3.1.6.att. Asfaltbetona seguma brauktuves ar bedrēm un izdrupumiem |

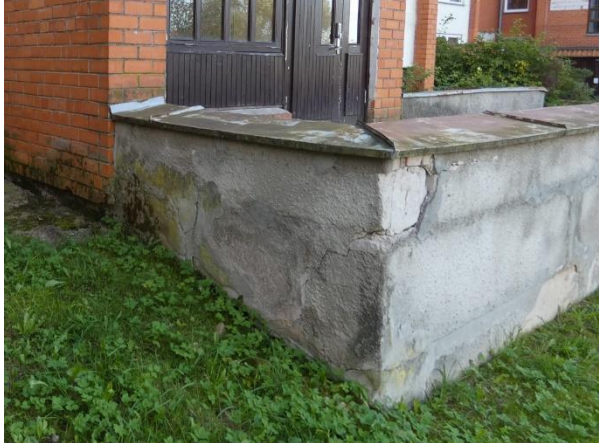
| Pie ēkas ieejas mezgļiem ziemeļu fasādes pusē izbūvētas atbalstsienas no pamatu betona blokiem, vietām ķieģeļu mūra fragmenti (3.4.1., 3.4.2. att.). Atbalstsienu apmetums ir bojāts, atdalījies no pamatnes, nepieciešams veikt tā atjaunošanu. | |
| 3.4.1.att. Pamatu betona bloku atbalstsienas, vietām mūra fragmenti. Bojāts atbalstsienas apmetums. | 3.4.2.att. Pamatu betona bloku atbalstsienas, vietām mūra fragmenti. Bojāts atbalstsienas apmetums. |

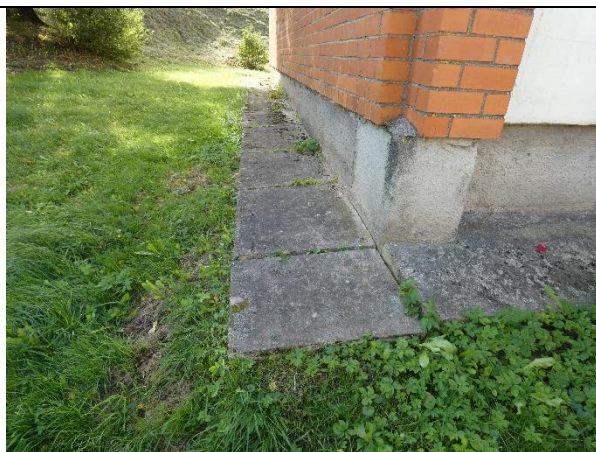
Ēkas aizsargapmales izbūvētas no atsevišķām betona plātnēm, kas daudzās vietās ir deformējušās, apmales pamatne vietām ir izskalota, visā platībā apmale ar bioloģisko apaugumu (att. no 4.1.7. līdz 4.1.10.). Kopumā aizsargapmales ir daļēji apmierinošā tehniskā stāvoklī. Ieteicams veikt bojāto posmu atjaunošanu un visu virsmu attīrīšanu no apauguma.

4.1.7.att. Aizsargapmale ar apaugumu un deformācijas pazīmēm

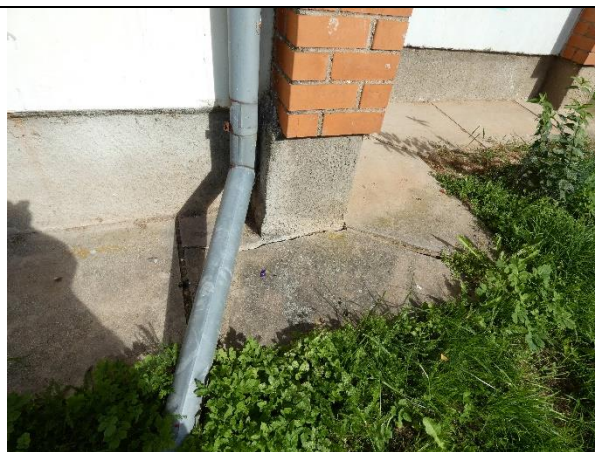
4.1.8.att. Nosēdusies un saplaisājusi aizsargapmales mala

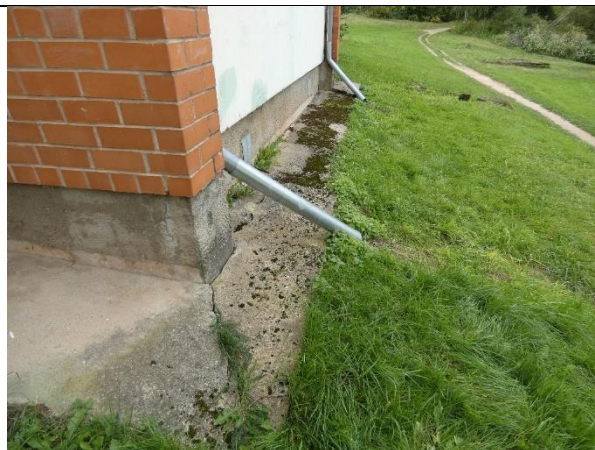
4.1.10.att. Aizsargapmale ar apaugumu un deformācijas pazīmēm

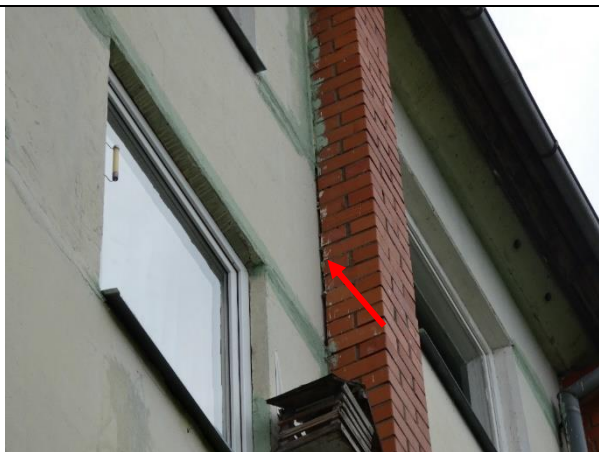
4.2.3.att. Sprauga starp mūra sienas izvirzījumu (pilastru) un ārsienas paneli. Spraugas nepieciešams noblīvēt ar hermētiķi.

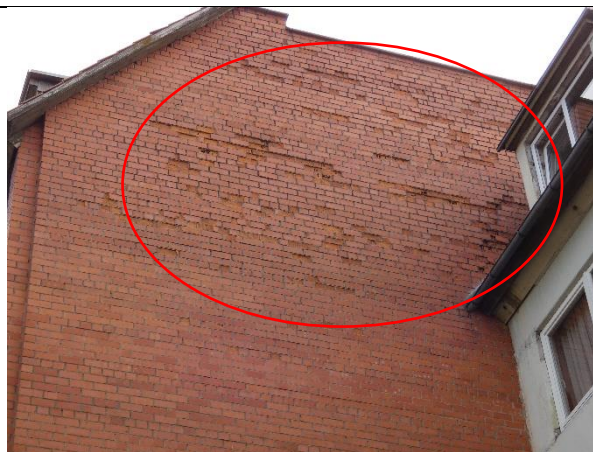
4.2.6.att. Ķieģeļu mūra izdrupumi, mitruma infiltrācijas rezultātā iekštelpās bojājumi, sk. att. 4.2.5.

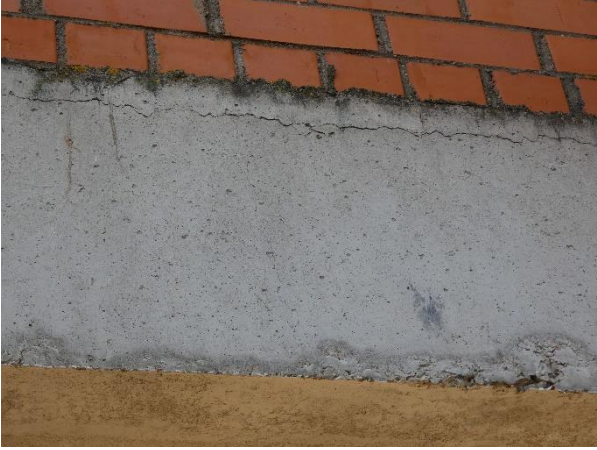
| <p>4.2.9.att. Dzelzsbetona sijas balsta vietas labā tehniskajā stāvoklī. Balsta vietā uzstādīta metāla plāksne ~10 mm biezumā.</p> | <p>4.2.10.att. Plaisas dzelzsbetona sijas augšējā daļā – visdrīzāk radušās stiebrojuma korozijas rezultātā dēļ nepietiekamas betona aizsargkārtas</p> |

- Plaisas dzelzsbetona sijas augšējā daļā (caurbrauktuvē starp 3. un 4.sekciju) – visdrīzāk radušās stiegrojuma korozijas rezultātā dēļ nepietiekamas betona aizsargkārtas. Ieteicams veikt lokālu stiegrojuma atsegšanu un, ja tiek konstatēta būtiska stiegrojuma korozija, tad paredzēt visu stiegrojuma atsegšanu, attīrīšanu, pretkorozijas apstrādi un atjaunošanu ar remontjāvu (darbi jāveic pakāpeniski, vismaz 2-3 posmos).

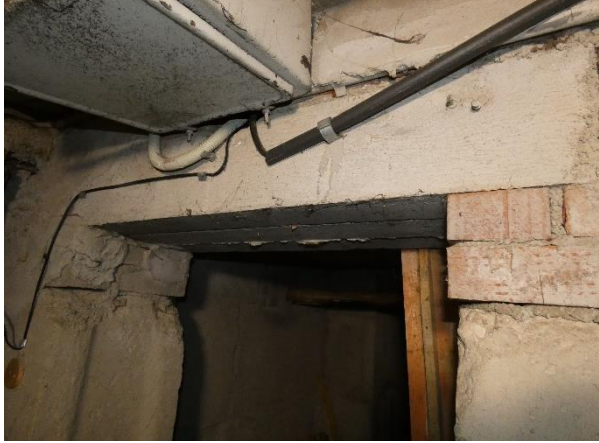
| 4.2.13.att. Dzelzsbetona pārsedzes pagraba telpā. Pārsedze balstīta uz ķieģeļiem. | 4.2.14.att. Ķieģeļu mūra izdrupumi, iespējams radušies dēļ bojātām skārda nosegdetaļām |

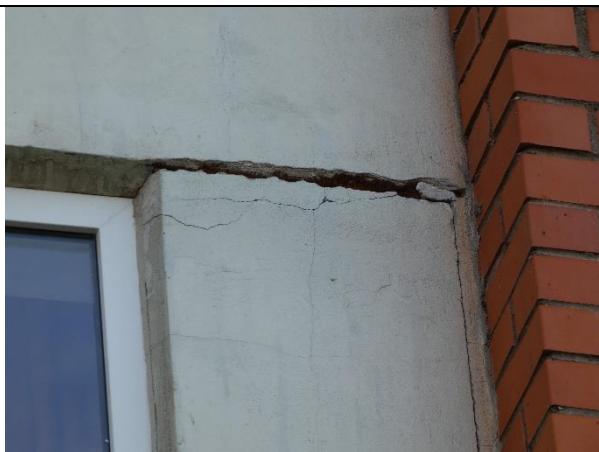
4.4.7.att. Izdrupis starppaneļu šuvju aizpildījums, mikroplaisas paneļos

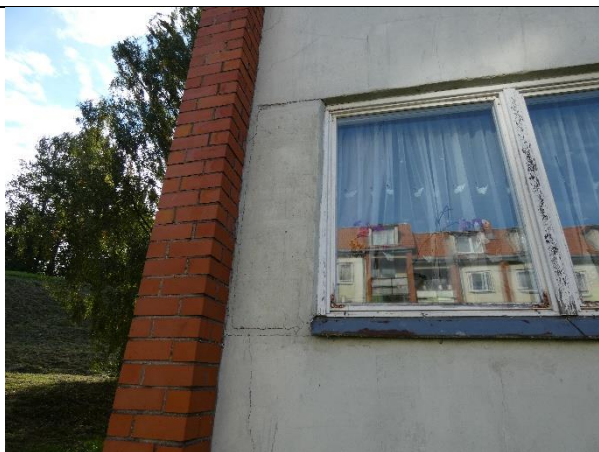
4.4.9.att. Plaisu tīkls ārsienu paneļos

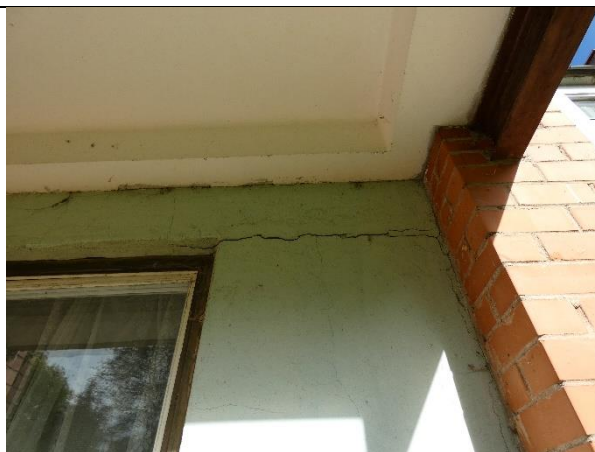
4.4.10.att. Ārsienu paneļi ar plaisām starppaneļu šuvju aizdarē

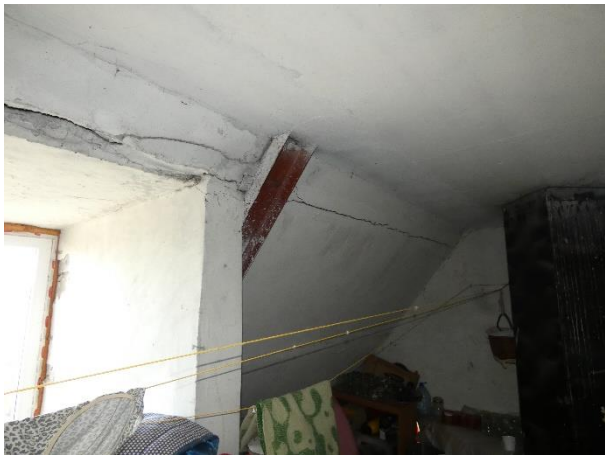
| 4.8.3.att. Jumta dzelzsbetona pārseguma plātnes un nesošās metāla konstrukcijas U-profilu ēkas 5.stāvā. Plaisas plātņu saduršuvēs. Monolītā dzelzsbetona iecirkņi. | 4.8.4.att. Jumta dzelzsbetona pārseguma plātnes ar mitruma bojājumiem 5.stāvā |

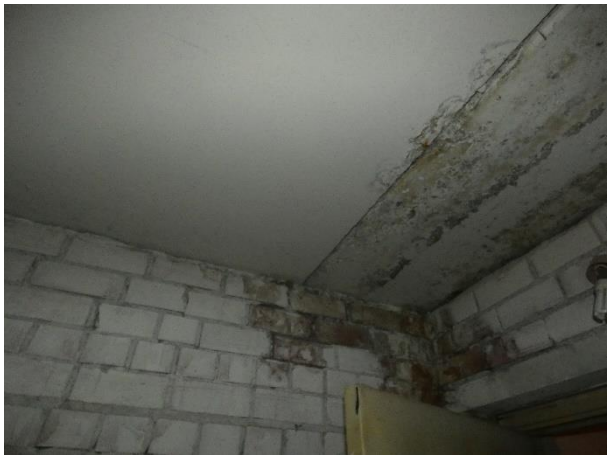
- Jumta dzelzsbetona pārseguma plātnes ar mitruma bojājumiem (att. 4.8.1., 4.8.4.).
- Plaisas un izdrupumi paneļu saduršuvēs un starp monolītā dzelzsbetona iecirkņiem, vietām veikta spraugu aizdare ar montāžas putām (att. 4.8.3., 4.8.6., 4.8.7., 4.8.9., 4.8.10.).
- 5.stāva (Mansarda) logu konstrukcijas dzelzsbetona paneļu sienas ar plaisām un izdrupumiem, jumtiņa valcētā skārda loksnes ar korozijas bojājumiem (att. 4.8.8., 4.8.11.).

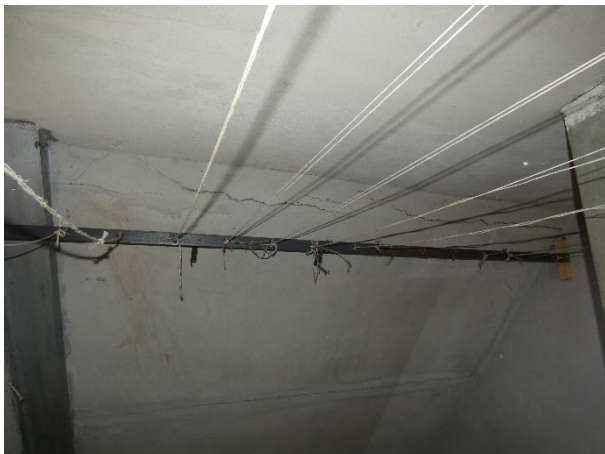
| 4.8.5.att. Jumta dzelzsbetona pārseguma plātnes un nesošās metāla konstrukcijas U-profilu ēkas 5.stāvā. Plaisas monolītā dzelzsbetona iecirknī. | 4.8.6.att. Savietotā jumta dzelzsbetona pārseguma plātnes kāpņu telpā. Sprauga starp pārseguma plātņi un monolītā dzelzsbetona iecirkņi. |

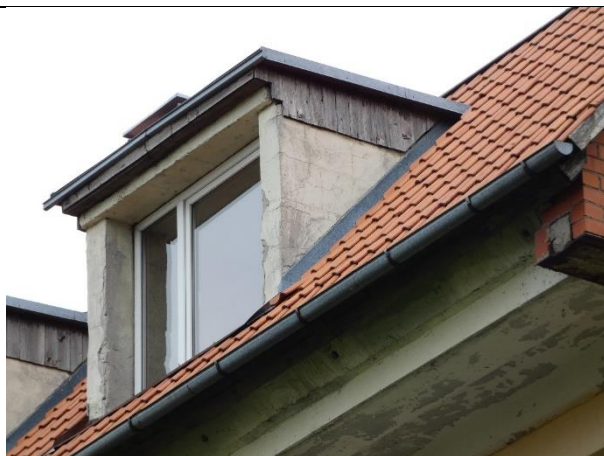
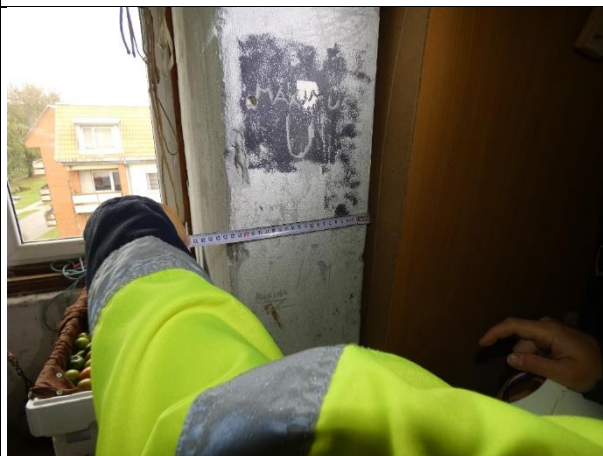
4.8.11.att. Mansarda stāva logu konstrukcijas sienas - dzelzsbetona paneļu, ar plaisām un izdrupumiem

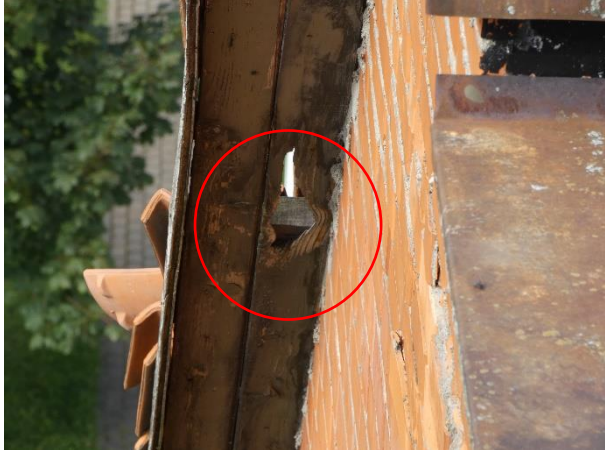
| <p>4.8.21.att. Bojāts jumta malas koka dēļu apšuvums</p> | <p>4.8.22.att. Savietotā jumta bitumena ruļļveida materiāla segums labā tehniskajā stāvoklī</p> |

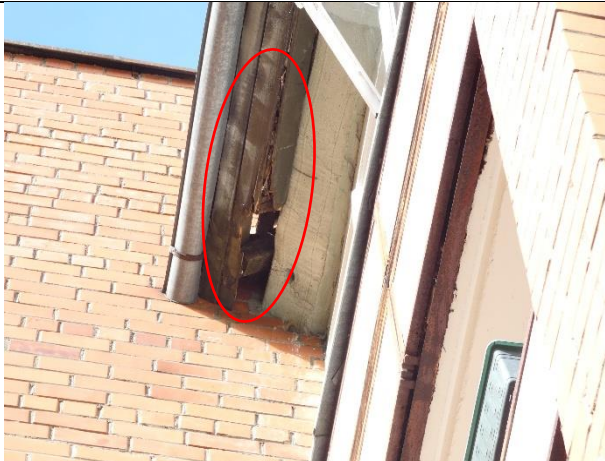
| <p>4.8.23.att. Bojāts jumta malas koka dēļu apšuvums</p> | <p>4.8.24.att. Bojāts māla dakstiņu segums, nav nodrošināts hermētiskums</p> |

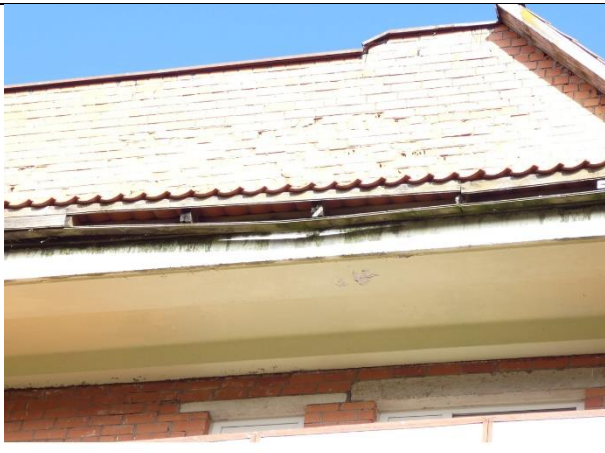
| 4.8.25.att. Jumta malas dēļu apšuvums deformējies, atsevišķi dēļi zuduši | 4.8.26.att. Korodējuši skārda nosegelementi. Vēja dēļi ar trapes pazīmēm, bez aizsargkrāsojuma. |

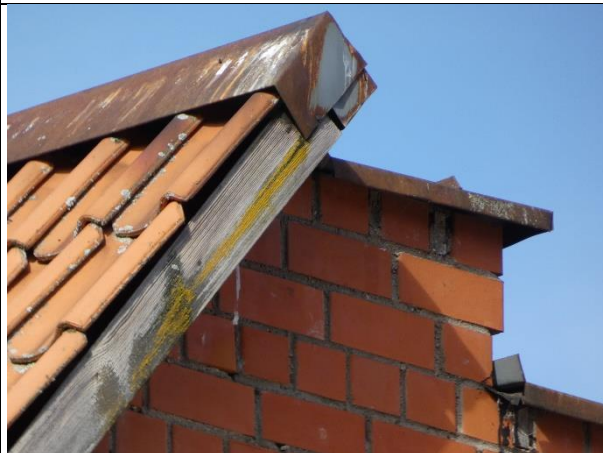
Jumta nasegelementi veidoti no cinkotā skārda, tie ir korodējuši visā platībā un ir neapmierinošā tehniskajā stāvoklī.

11. Jumta skārda nosegelementi ar korozijas bojājumiem visā platībā - nepieciešams veikt to nomaiņu.
12. Nepieciešams veikt lietus ūdens kanalizācijas sistēmas cauruļvadu nomaiņu.

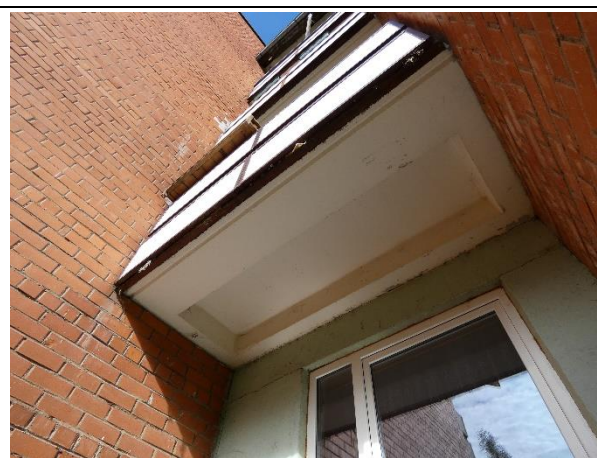
4.9.4.att. Konsolsija un lodžijas norobežojošo elementu metāla konstrukciju elementi korodējuši, bez aizsargpārklājuma. Nepieciešams veikt to pretkorozijas apstrādi. Konsolsijas balsta vieta labā stāvoklī.

13. Ieteicams veikt lodžiju norobežojošo konstrukciju azbestcimenta lokšņu aizpildījuma nomaiņu.
14. Lodžiju konsolsiju un lodžiju norobežojošo elementu metāla konstrukciju elementi korodējuši, bez aizsargpārklājuma. Nepieciešams veikt to pretkorozijas apstrādi.

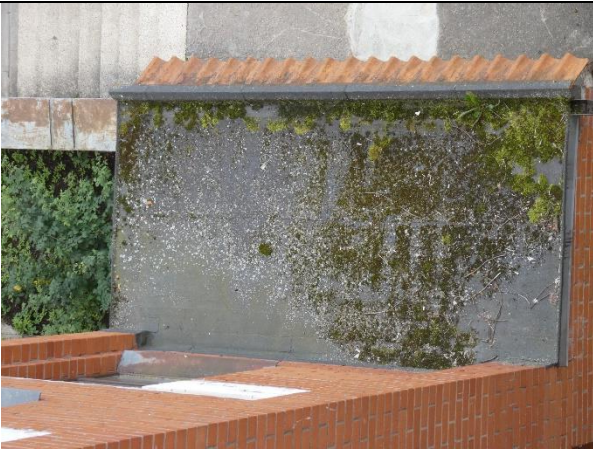
| 4.9.12.att. Jumtiņa segums ar bioloģisko apaugumu. Nepieciešams veikt jumta virsmu attīrīšanu. | 4.9.13.att. Jumtiņa pārseguma plātne 180 mm biezumā. Skārda nosegelementi ar korozijas bojājumiem. |

Jumtiņu segumam konstatēts bioloģiskais apaugums. Jumtiņu cinkotā skārda nosegelementi ar korozijas bojājumiem, ieteicams veikt to nomaiņu.

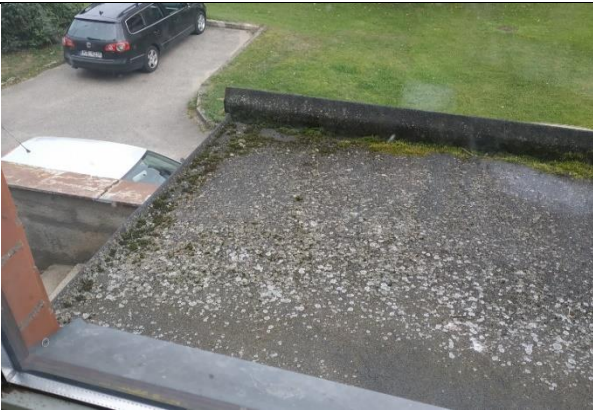
| 4.9.14.att. Jumtiņa segums ar bioloģisko apaugumu. Nepieciešams veikt jumta virsmu attīrīšanu. | 4.9.15.att. Jumtiņa skārda nosegelementi ar korozijas bojājumiem. Notekrenes izvads ierīkots vienā jumtiņa pusē. |

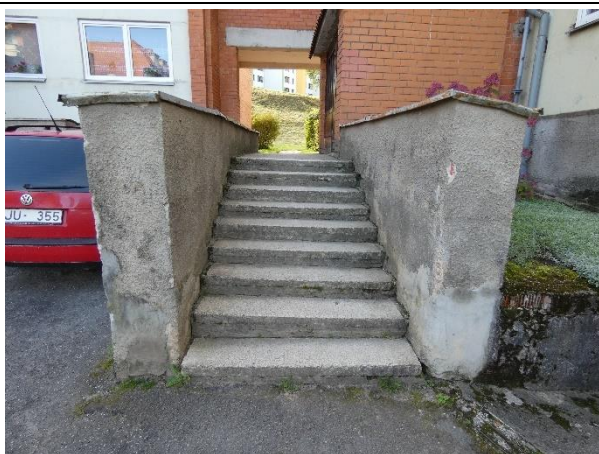
Ārējās kāpnes pie ieejas mezgla un uz pagrabu ar betona struktūras bojājumiem, izdrupumiem, vietām gandrīz sabrukušas un balstītas ar dēļu paliktniem, att. no 4.10.5. līdz 4.10.9. Ārējo betona kāpņu tehniskais stāvoklis ir neapmierinošs, nepieciešams veikt to atjaunošanu.

4.10.7.att. Kāpnes pie ieejas mezgla ar  
betona struktūras bojājumiem

Nepieciešams veikt visu kāpņu demontāžu un atjaunošanu.

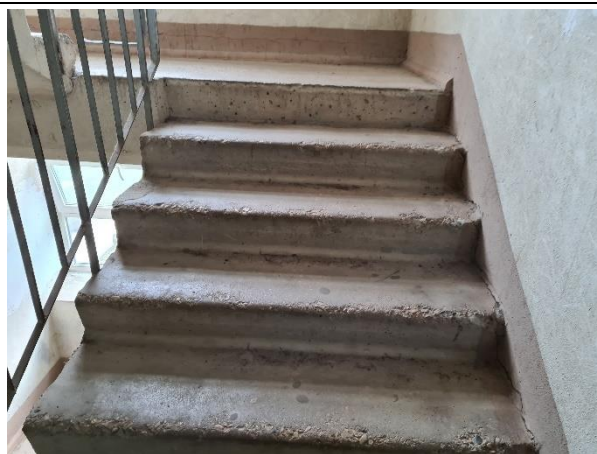
4.10.8.att. Pakāpieni ar izdrupumiem, kas  
rada kritiena risku

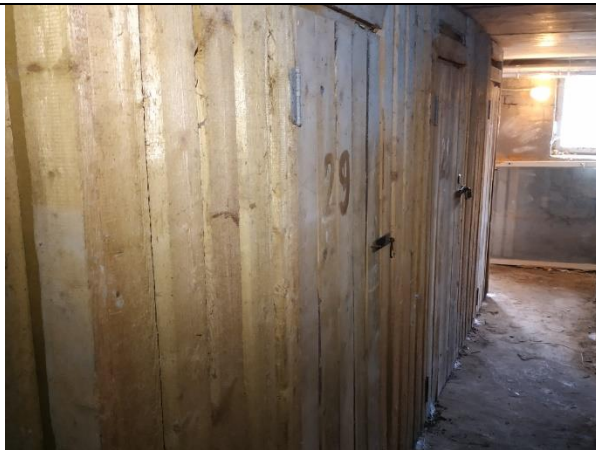
| <p>4.11.1.att. Koka dēļu starpsienas pagraba stāvā</p> | <p>4.11.2.att. Silikāta ķieģeļu mūra starpsienas pagraba stāvā</p> |

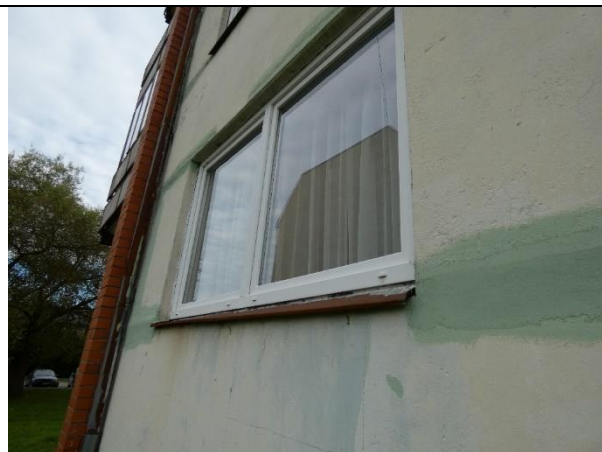
4.12.1.att. PVC rāmju logi dzīvokļos

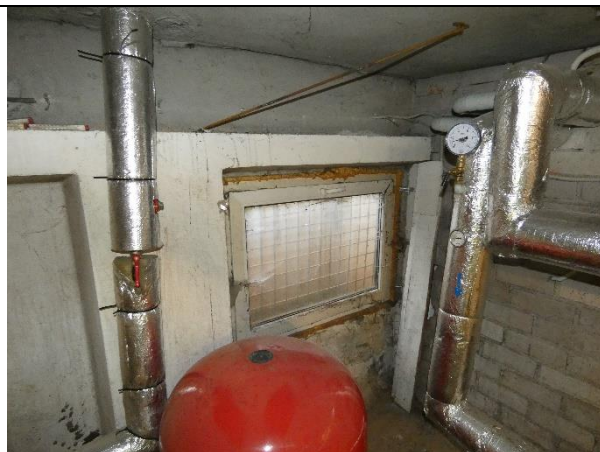
4.12.2.att. Koka logi pagrabā ar metāla restēm no ārpuses

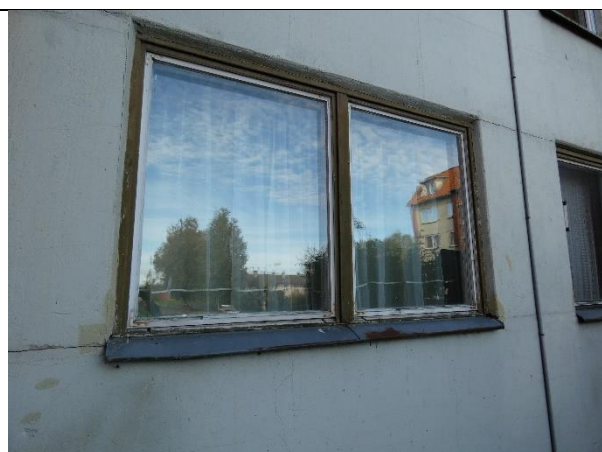
4.12.5.att. Koka rāmju logi ēkas dzīvokļos

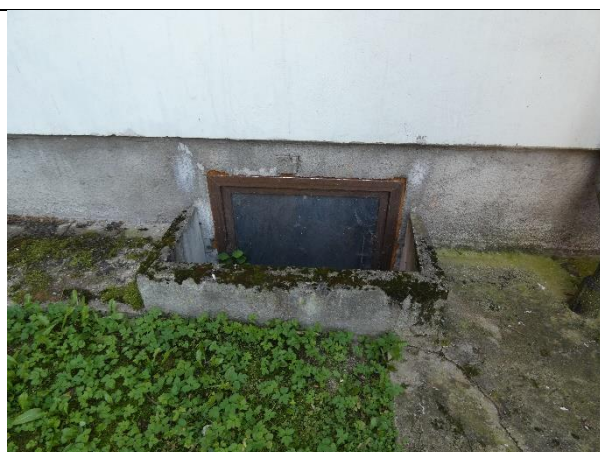
4.12.6.att. Koka rāmju logi pagraba telpās

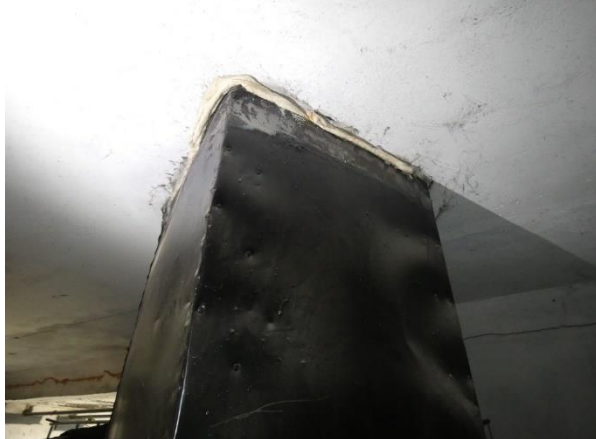
| <p>4.14.1.att. Skārda ventilācijas šahtas ēkas 5.stāvā, bēniņi</p> | <p>4.14.2.att. Skārda ventilācijas šahtas ēkas 5.stāvā, bēniņi</p> |

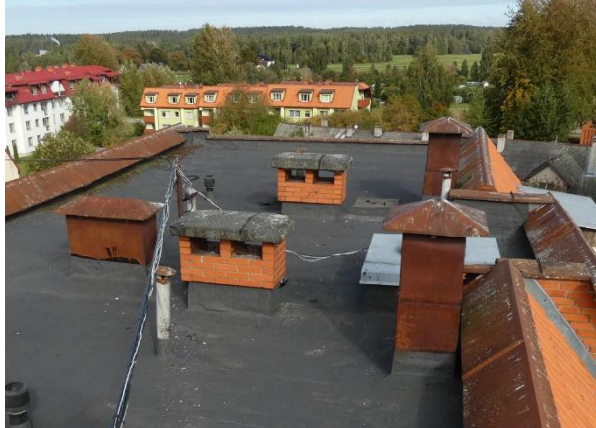
| <p>4.14.3.att. Skārda un ķieģeļu mūra ventilācijas šahtu izvadi uz ēkas jumta apmierinošā tehniskajā stāvoklī</p> | <p>4.14.4.att. Skārda un ķieģeļu mūra ventilācijas šahtu izvadi uz ēkas jumta apmierinošā tehniskajā stāvoklī</p> |
