# TEHNISKĀS APSEKOŠANAS ATZINUMS

Nr. 3-4.5.4/821092

ĒKA: DAUDZDZĪVOKĻU DZĪVOJAMĀ MĀJA

ĒKAS ADRESE: IRLAVAS IELA 26, RĪGA

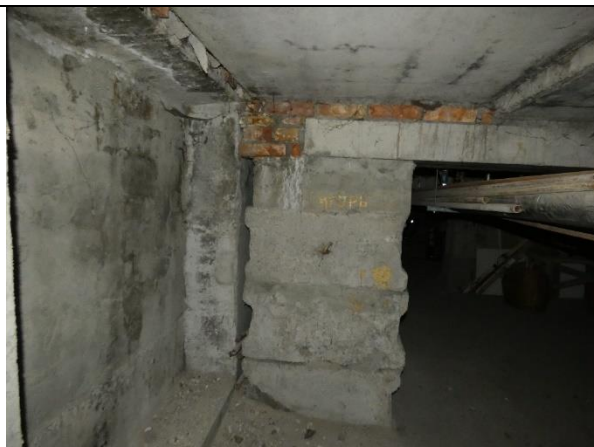
4.1.2.att. Pamatu bloki ēkas pagrabā. Lodžiju  
pārseguma plātņu balsta vietā ierīkota māla  
ķieģeļu mūra kārtā – mūrēšanas darbi veikti  
nekvalitatīvi.

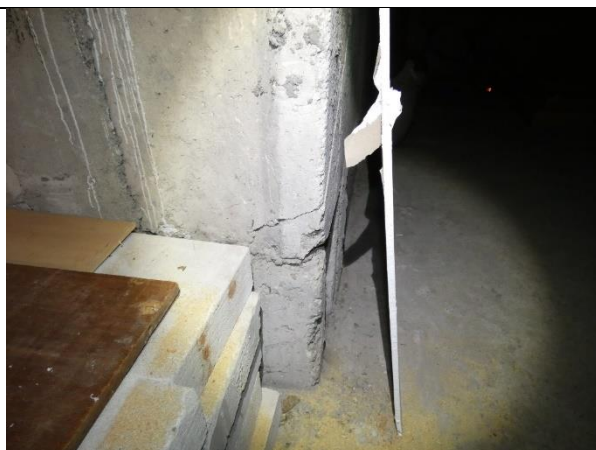
4.1.9.att. Pamatu bloki ēkas pagrabā 400 mm biezumā. Pielietoti nekvalitatīvi

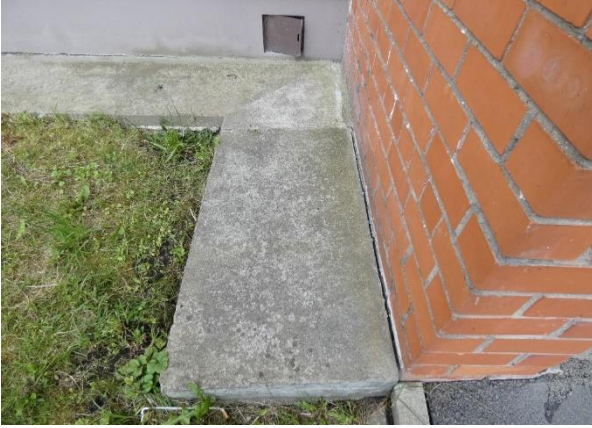
| 4.1.11.att. Cokola daļai ierīkota siltumizolācija. | 4.1.12.att. Aizsargapmales deformācijas sadurvietā ar pamatu cokola daļu. |

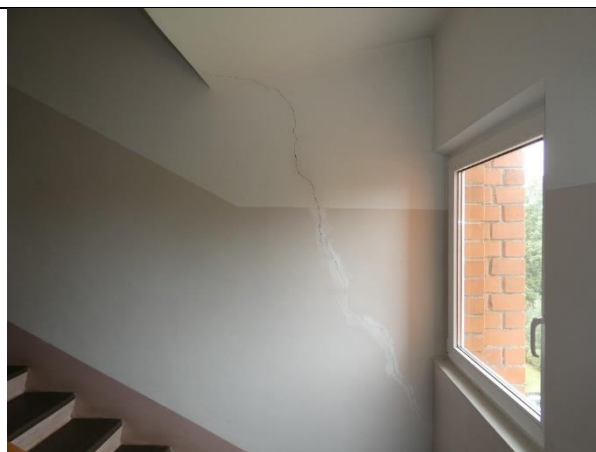
4.2.13.att. Plaisa 1.kāpņu telpas nesošajā mūra šķērssienā

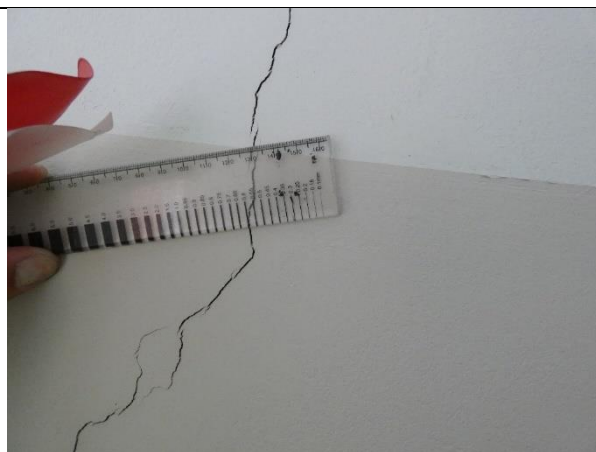
4.2.14.att. Plaisa 1.kāpņu telpas mūra sienā.  
Sk. kopā ar att. 4.2.15.

4.2.15.att. Plaisa ar atvērumu 0,6 mm

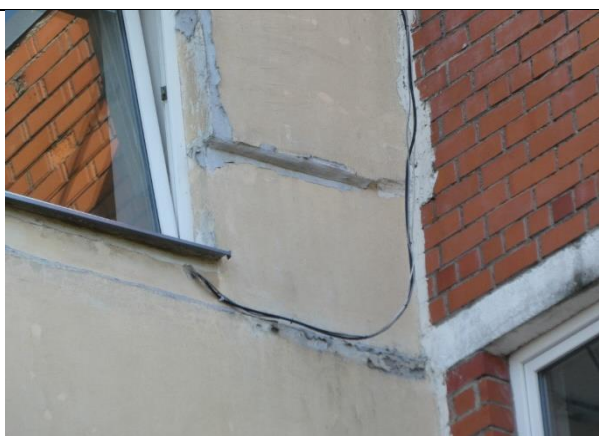
4.4.3. att. Ārsienu paneļi. Starppaneļu šuvju aizdare veikta nekvalitatīvi.

1. Novērst ārsienu paneļu (pašnesošās sienas) nepilnības - ārsienu paneļu bojāto vietu un aizsargpārklājuma atjaunošanu, bojāto un nehermētisko šuvju atjaunošanu, hermetizēšanu.
2. Atjaunot bojāto ruberoīda hidroizolācijas pieslēgumu virs 5.stāva jumta.
3. Veikt kāpņu telpas sienu plaisu novērošanu, nepieciešamības gadījumā – monitoringu, uzstādot plaisu markas.
4. Nepieciešams veikt lodžiju dzelzsbetona konstrukciju korodējušo ieliekamo detaļu pretkorozijas apstrādi.
5. Pagraba telpās ugunsdrošo konstrukciju neblīvās vietas aizdarīt ar blīvējošiem, dūmus necaurlaidīgiem materiāliem, kuriem ir atbilstoša normatīvajos aktos par būvniecību noteiktā ugunsizturības robeža.
6. Ieteicama ēkas kompleksa siltināšana, paaugstinot energoefektivitāti un aizsargājot ēkas konstrukcijas no apkārtējās vides nelabvēlīgās iedarbības.

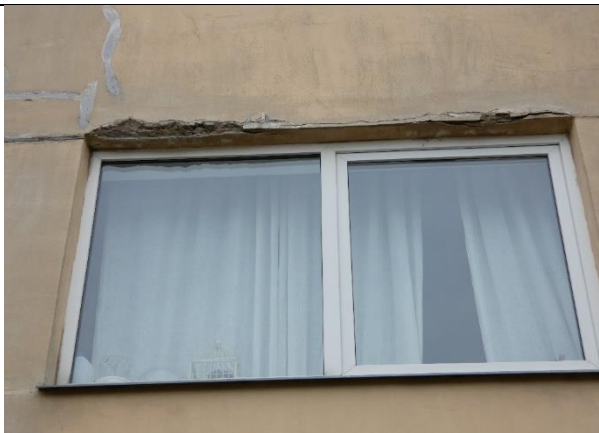
| 4.4.11. att. Pašnesošo ārsienu paneļa malas izdrupumi | 4.4.12. att. Pašnesošo ārsienu paneļi ar apdares bojājumiem, nekvalitatīva aizdare |

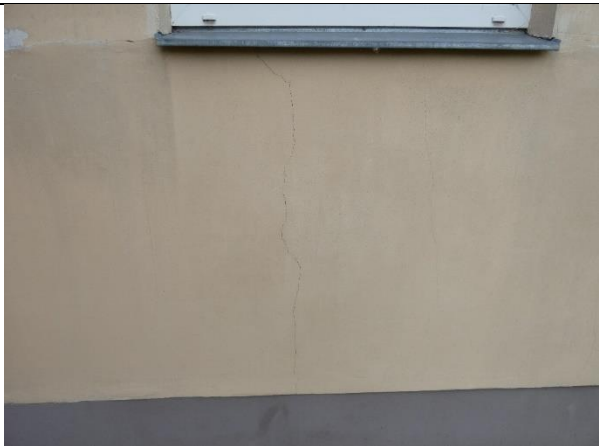
| 4.4.13. att. Ārsienu paneļi ar mikroplaisām | 4.4.14. att. Starppaneļu šuvju aizdare veikta nekvalitatīvi |

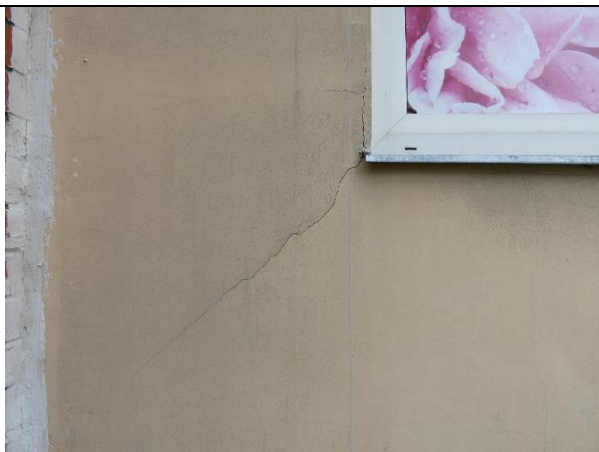
4.4.17. att. Ārsienas paneļi ar mikroplaisām

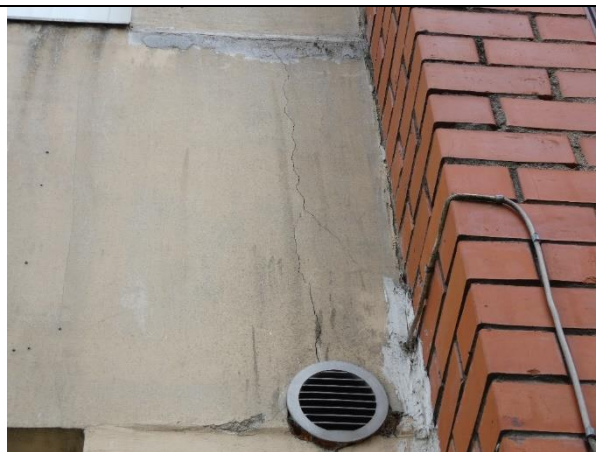
4.4.18. att. Ārsienas paneļi ar mikroplaisām

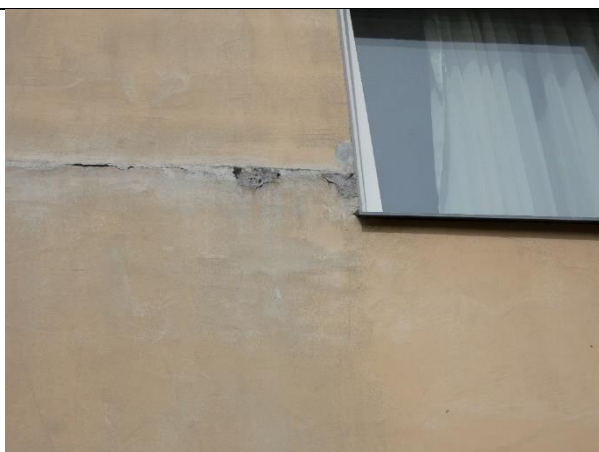
4.4.19. att. Izdrupumi starppaneļu šuvē,  
aizdare veikta nekvalitatīvi

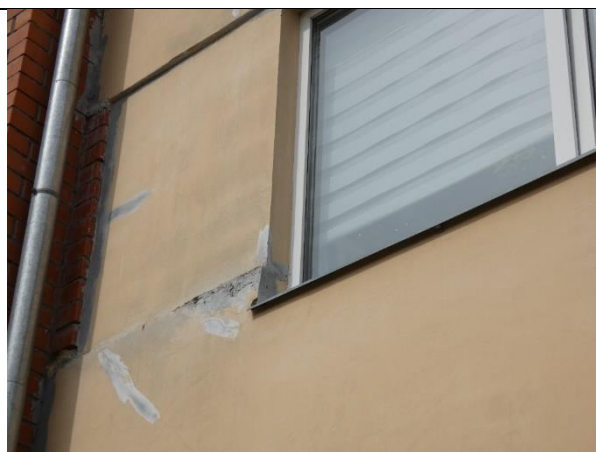
4.4.20. att. Starppaneļu šuvju aizdare veikta  
nekvalitatīvi

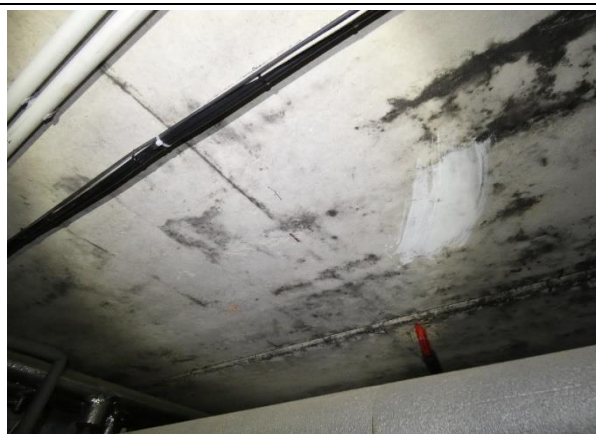
4.6.8.att. Ugunsgrēka rezultātā apkvēpis pagraba pārsegums. Neatbilstošs stiebrojuma aizsargslānis.

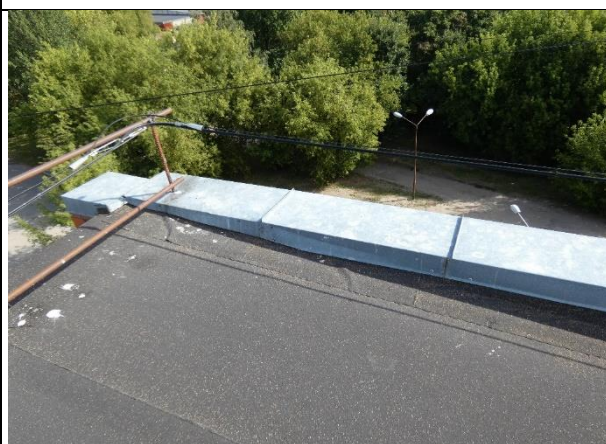
Uz ēkas jumta gar ārējām sienām ir izbūvētas metāla konstrukciju margas augstumā 600 mm, kas atbilst Projektam un kas vietām korodējušas (4.8.17. un 4.8.21. att.). Ēkas gala sienām margas nav ierīkotas (att. 4.8.9.).

4.8.9.att. Jumtam virs dzīvokļa ierīkota siltumizolācijas kārtā. Margas nav uzstādītas.

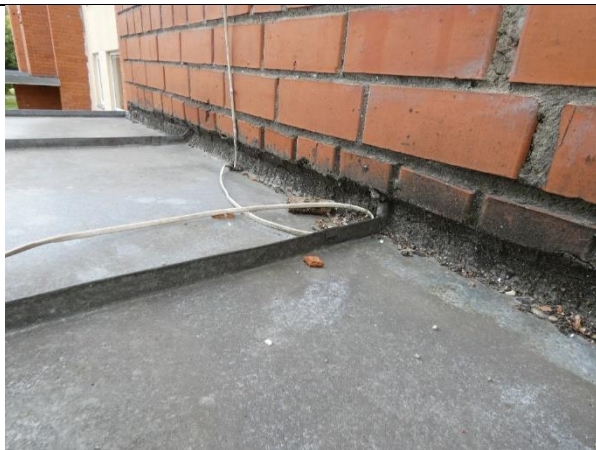
Jumtiņa segums - valcētais cinkotā skārda segums (att. 4.9.3.), segumam konstatēts bioloģiskais apaugums, kas veicina seguma materiāla bojāšanos.

4.9.3.att. Valcētā skārda segums

Ēkas uzturēšanas ietvaros ieteicams veikt stiegrojuma attīrīšanu un aizsargkārtas atjaunošanu lokāli bojāto jumtiņa plātnes vietās, jumtiņu seguma periodisku kopšanu – attīrīšanu no apauguma.

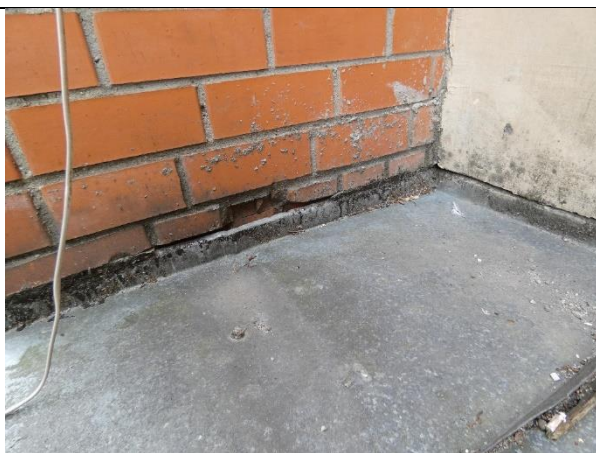
4.9.5.att. Skārda seguma pieslēgums pie ārsienas

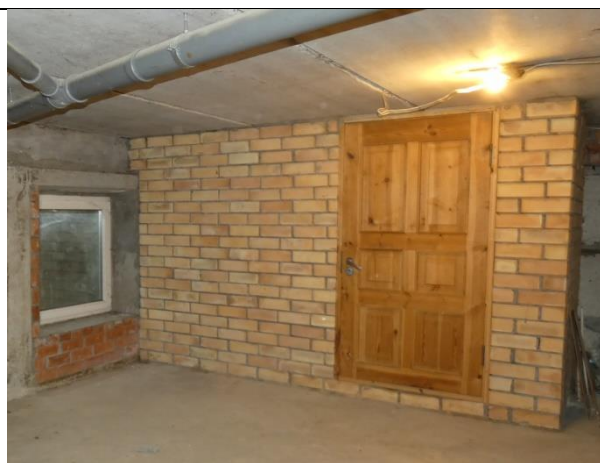
4.11.2.att. Māla ķieģeļu mūra starpsienas pagraba stāvā

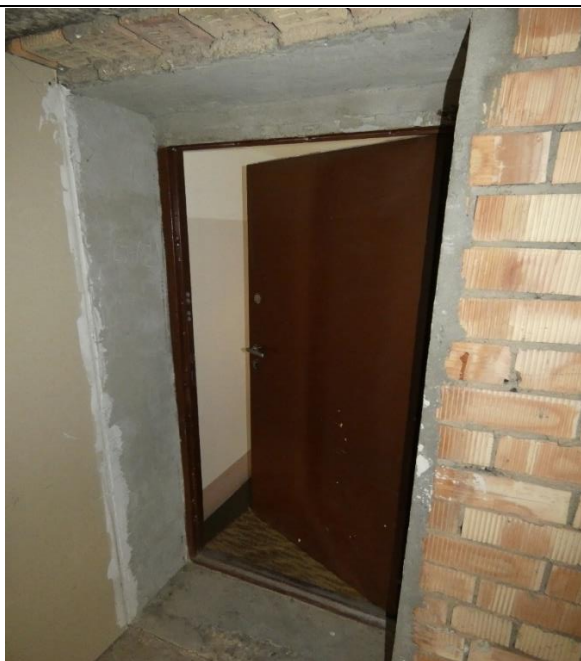
4.12.1.att. Bēniņu telpas metāla durvis

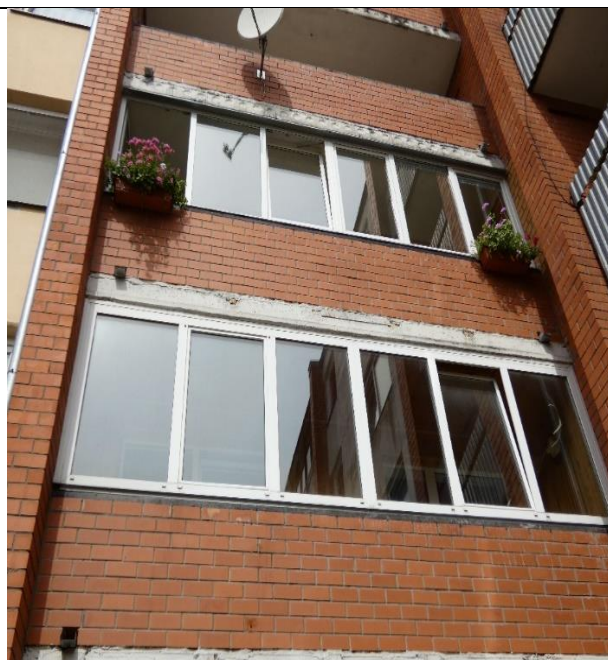
4.12.2.att. Lodžiju ailu aizpildījums ar PVC logiem

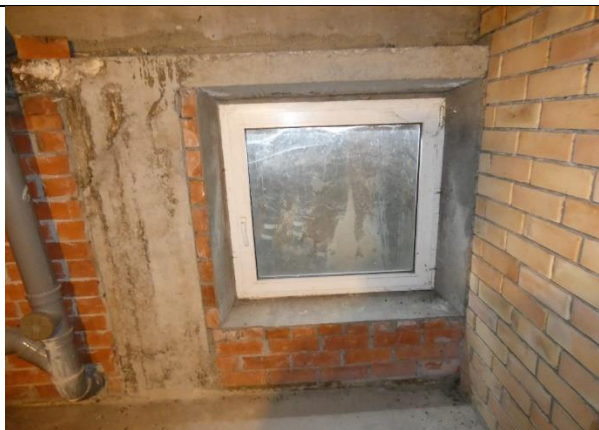
4.12.3.att. PVC logi pagraba telpā.

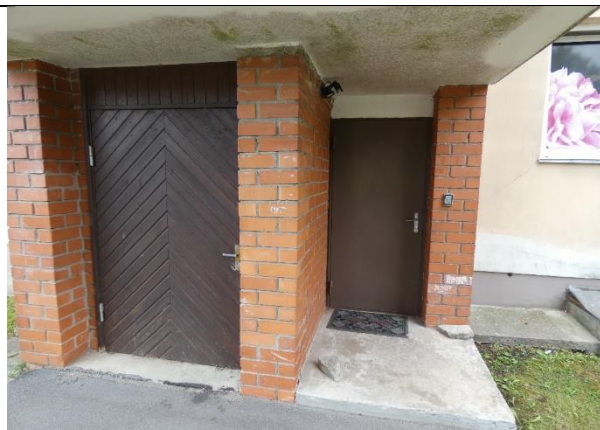
Ēkai uzstādītas metāla un koka konstrukciju ārdurvis (4.12.4., 4.12.5.att.), aprīkotas ar elektronisko kodu atslēgu, durvju vērtne aprīkota ar automātisko aizvēršanās sistēmu, tās funkcionē un kopumā to tehniskais stāvoklis ir labs.

4.12.4.att. Metāla durvis konteineru telpā un koka ieejas ārdurvis

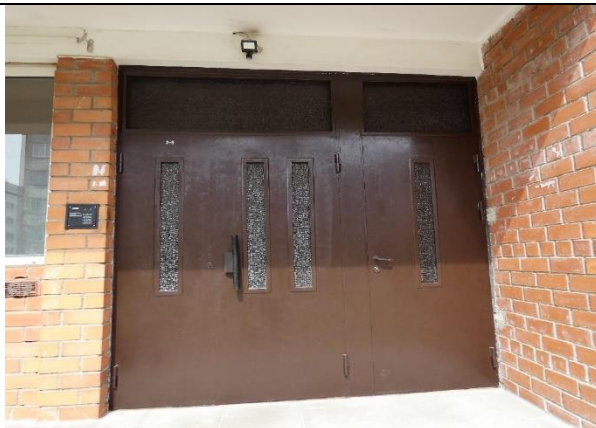
| <p>4.12.5.att. Ieejas metāla ārdurvis</p> | <p>4.12.6.att. PVC un koka logi dzīvokļos</p> |

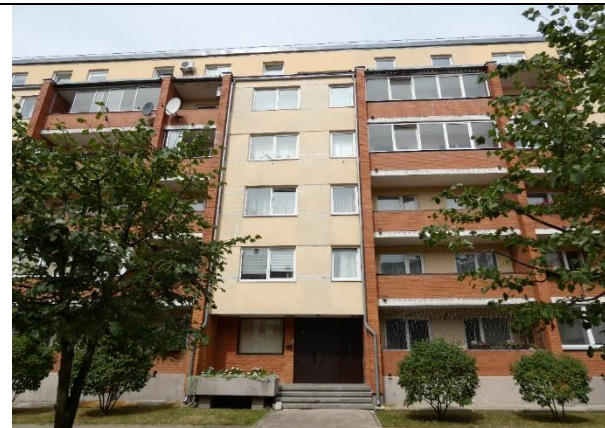
Apsekotajai ēkai dzīvokļos ir uzstādīti koka konstrukciju logi, kas lielākoties ir nomainīti uz PVC rāmju logiem ar stikla pakešu aizpildījumu. Koka konstrukciju logiem ir konstatēta ārējā aizsargkrāsojuma atslāņošanās, lokāliem PVC tipa logu montāžā pielietotās poliuretāna putas bez ārējās apdares un lentām, kas ilgtermiņā var rezultēties ar montāžas putu sākotnējo hermetizējošo un siltumizolējošo īpašību zudumu.

Logu stiklojuma vai vizuāli logu vērtnu bojājumi netika konstatēti, logu tehniskais stāvoklis ir vērtējams kā apmierinošs. Vietās, kur atsegtas montāžas putas, ir ieteicams izveidot to ārējo

apdari un pielietot logu lentas, kā arī ieteicams nomainīt vecos koka rāmju logus pret logiem ar augstākiem energoefektivitātes rādītājiem.
