# TEHNISKĀS APSEKOŠANAS ATZINUMS

Nr. 3-4.5.4/851150

ĒKA: DAUDZDZĪVOKĻU DZĪVOJAMĀ MĀJA

ĒKAS ADRESE: MAZCENU ALEJA 9, JAUNMĀRUPE,  
MĀRUPES NOVADS

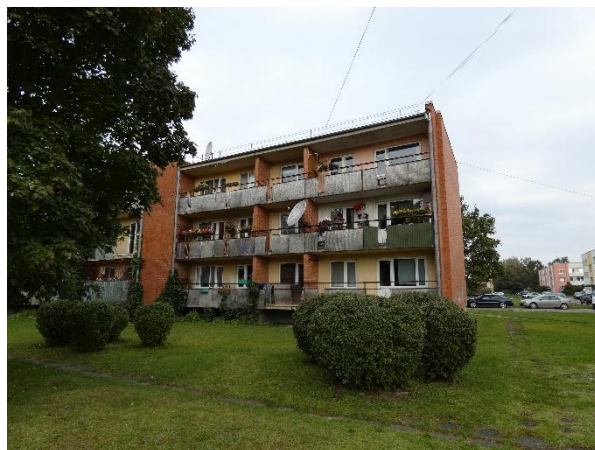
3.3.2.att. Apstādījumi – apmierinošā stāvoklī.

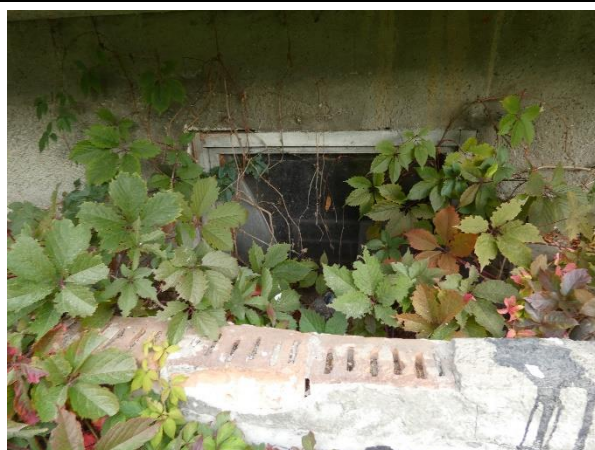
3.3.4.att. Apstādījumi skatubedrē – nav vēlami.

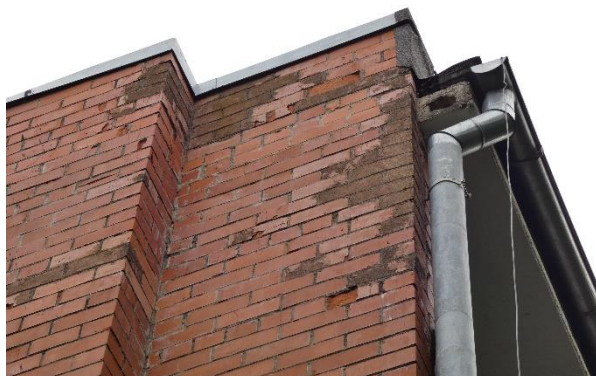
4.2.3.att. Nesošās sienas ķieģeļu bojājumi apkārtējās vides ietekmē.

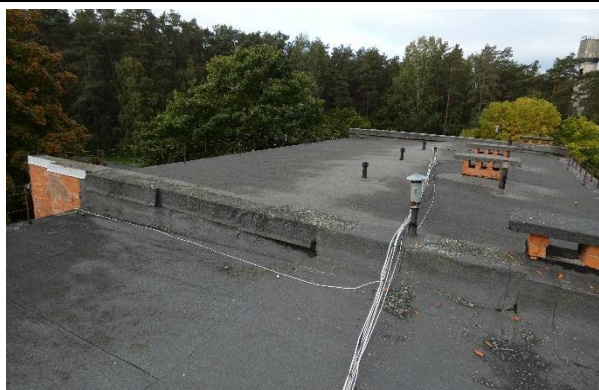
4.8.1.att. Jumta segums daļēji apmierinošā stāvoklī.

8. Nepieciešams jumta ieseguma atjaunošana, hermetizējot visas savienojumu vietas un parapeta skārda elementu savienojumu vietas.
9. Attīrīt jumta margas no korozijas un veidot aizsardzību pret apkārtējās vides iedarbību.

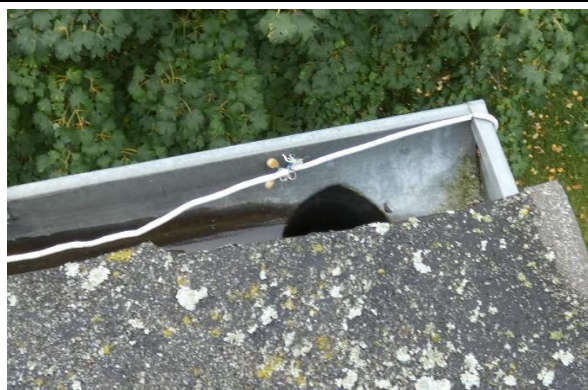
4.8.2.att. Neizolēti kabeļu savienojumi uz jumta.

Rekomendējama lietus notekūdeņu novadīšanas sistēmas atbrīvošana no gružiem un pieslēgšanu pie lietus kanalizācijas sistēmas. Uz jumta konstatēti dažādi kabeļi, kas nav atbilstoši aizsargāti vai izolēti. Neizmantotos kabeļus nepieciešams demontēt un izmantojamos atbilstoši aizsargāt. Konstatētas nenostiprinātas antenas uz jumta. Nepieciešama antenu atbilstoša nostiprināšana, atjaunojot vertikālītāti.

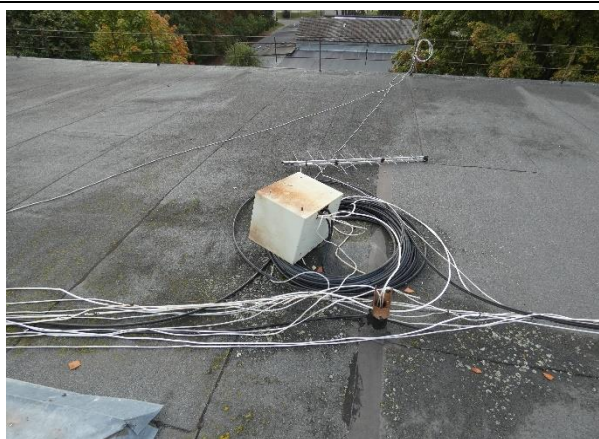
Rullveida kausējamais bitumena segums, kam konstatēti lokāli bojājumi - nehermētiskas pieslēgumu vietas (skat. 4.8.7., 4.8.10.att.). Uz jumta seguma izveidojies maznozīmīgs apsūņojums. Kāpņu telpās ir konstatēti mitruma caursūkšanās rezultātā radīti bojājumi, kas liecina par nehermētisku jumta segumu (skat 4.8.14. att.). Izvadiem uz jumta lokālās vietās bojāti metāla veidgabali un to nosegdetaļas (4.8.3.;4.8.4. 4.8.6 att.). Norobežojošās barjeras margas ar ievērojamu koroziju.

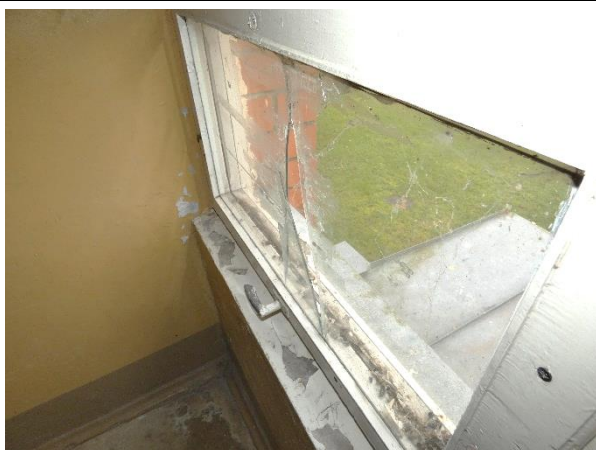
4.13.3. att. Koka logiem bojāts stiklojums.

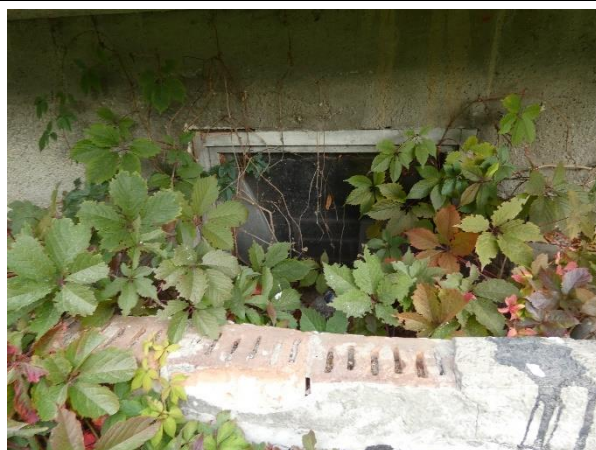
4.13.10. att. Pagraba loga aizpildījums no stikla un plēves. Logs ar vītenaugiem.
