# TEHNISKĀS APSEKOŠANAS ATZINUMS

Nr. 3-4.5.4/771096

ĒKA: DAUDZDZĪVOKĻU DZĪVOJAMĀ MĀJA

ĒKAS ADRESE: PŪPOLI, LIEPA, LIEPAS PAGASTS

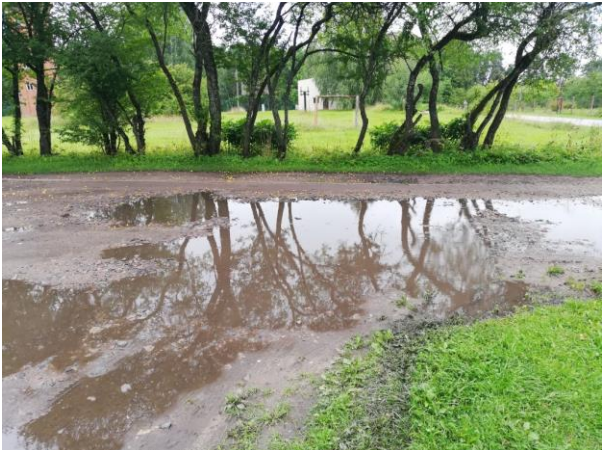
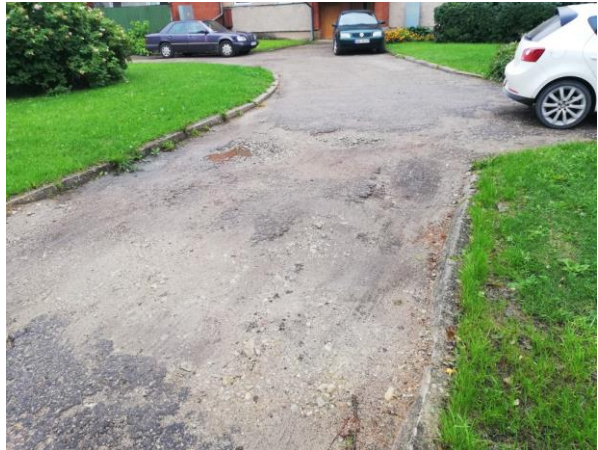
| Apsekojot ēkas piebraucamos ceļus, ietves un laukumus, tika konstatēts, ka piekļuve ēkai tiek organizēta pa piebraucamiem ceļiem un celiņiem, kas izbūvēti no asfaltbetona (3.1.1., 3.1.2. att.) un dzelzsbetona plātnēm (3.1.3., 3.1.4. att.). Gar ēkas galveno fasādi izbūvēts asfalta seguma piebraucamais ceļš, bet blakus ēkai - piebraucamais ceļš un laukums automašīnu novietošanai. Piebraucamā ceļa asfalta segums ir ar ievērojamiem bojājumiem, neapmierinošā stāvoklī. | |
| 3.1.1. Brauktuves neapmierinošā stāvoklī. | 3.1.2.att. Brauktuves neapmierinošā stāvoklī. |

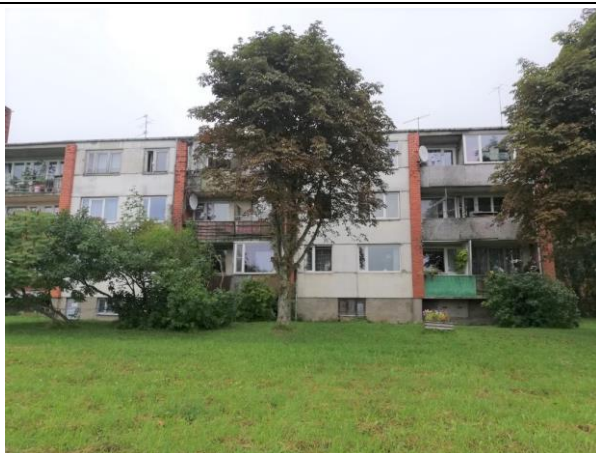
3.3.1.att. Apstādījumi – apmierinošā stāvoklī.

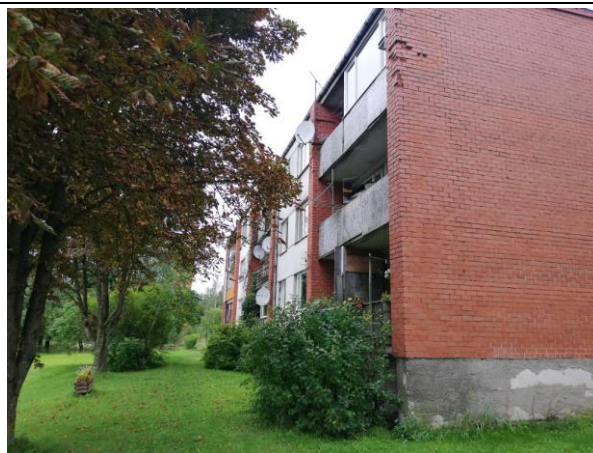
3.3.2.att. Apstādījumi – apmierinošā stāvoklī.

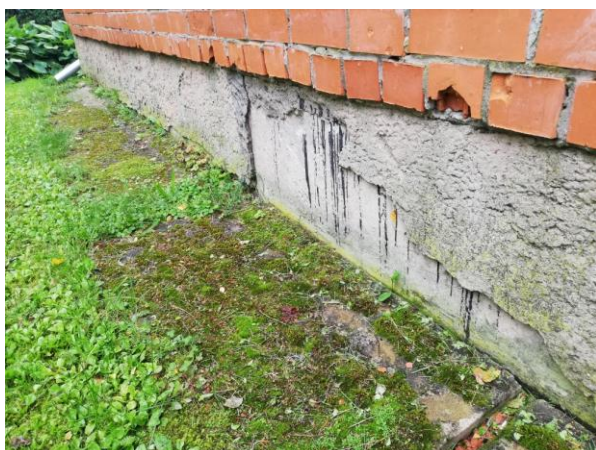
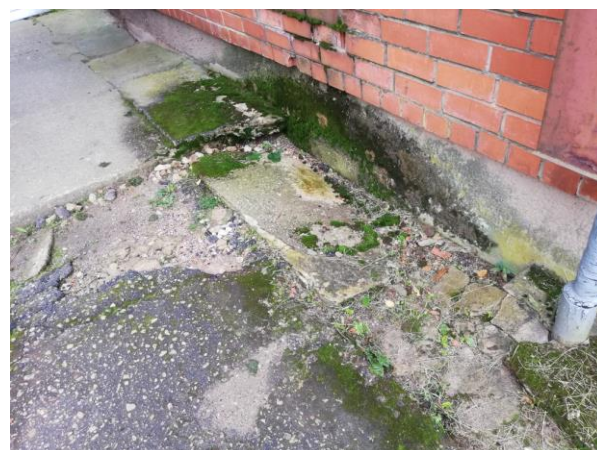
| <p>Ēkas pamatnes grunts, esošo pamatu ģeotehniskā izpēte un pamatu šurfēšana (atsegšana) netika veikta.</p> <p>Ēkā ir ierīkoti lentveida dzelzsbetona bloku (vietām monolīti fragmenti) pamati (4.1.1.att.), atsevišķos posmos no māla un silikāta ķieģeļu fragmentiem (4.1.3.att.). Pamatu konstrukcija zem gala sienām un šķērssienu sienām - no 400 mm betona blokiem (4.1.4.att.).</p> <p>Ārējās pagraba garensienas – no ribotiem dzelzsbetona cokola paneļiem platumā 1780 mm (4.1.5., 4.1.6.att.).</p> <p>No ārpuses pamati apmesti ar rupjas faktūras cementa javu, ar lokāliem bojājumiem (4.1.1.att.).</p> <p>Apsekošanas laikā netika konstatētas ēkas pamatu pirmssabrukuma pazīmes vai būtiski pamatu konstrukcijas defekti, un tas nozīmē, ka pamati un pamatne zem ārējām sienām ir stabili un ēkas ekspluatācija ir droša (4.1.1.- 4.1.4.att.). Pamatu nestspēja uzskatāma par pietiekamu ēkas esošo slodžu uzņemšanai - atbilst Būvniecības likuma 9.panta 1.punkta "Mehāniskā stiprība un stabilitāte" prasībām.</p> <p>Apsekošanas laikā tika konstatēts, ka apmales vietā ir augsne, vietām apmale ir izjaukta, iebrukusi, apsūņojusi vai vispār neeksistē (4.1.7., 4.1.8.att.). Ēkas ārsienas nav aizsargātas pret mitruma iekļūšanu ēkā, apmales stāvoklis vērtējams kā <u>neapmierinošs</u>.</p> <p>Ārsienu un pamatu aizsardzībai, rekomendējams veikt apmales atjaunošanu un vertikālās pamatu <u>hidroizolācijas atjaunošanu</u>.</p> | |

| <p>4.1.1.att. Mitruma ietekmē atdalījies cokola apmetums.</p> | <p>4.1.2.att. Bojāta, vietām izjaukta, apsūnojusi ēkas apmale.</p> |

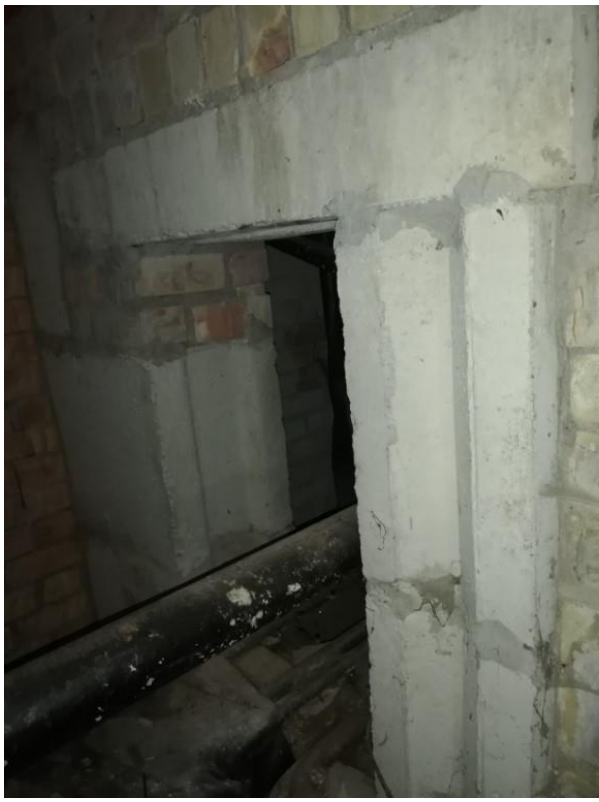
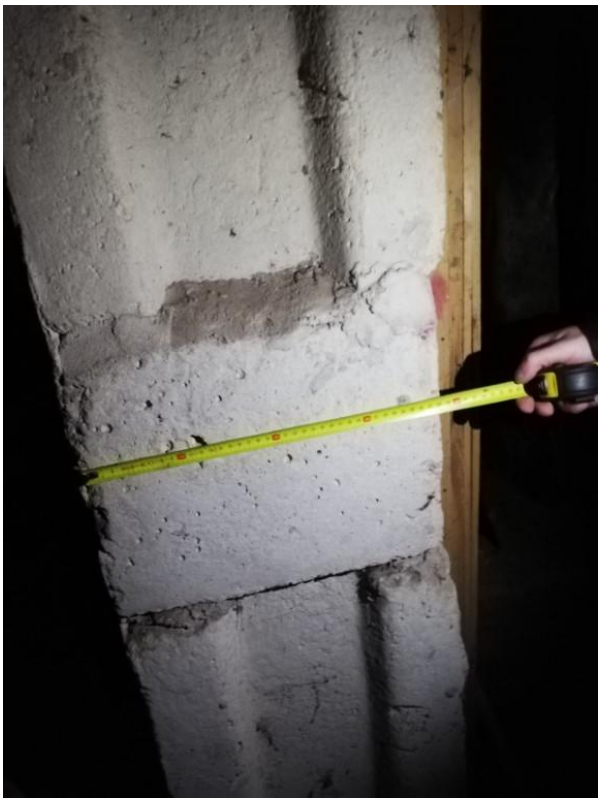
| <p>4.1.3.att. Pagraba dzelzsbetona pamatu bloki ar pārsedzi tehniskajā gaitenī</p> | <p>4.1.4.att. Pagraba dzelzsbetona pamatu bloki.</p> |

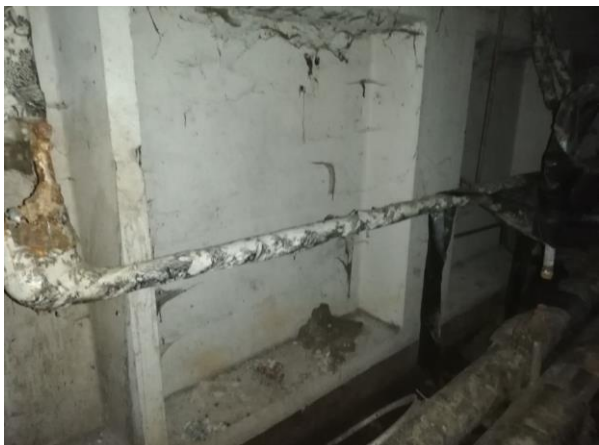
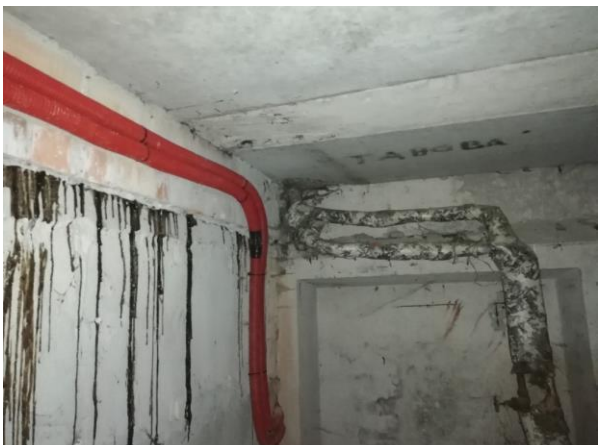
| <p>4.1.5.att. Pagraba ārsienas no dzelzsbetona cokola paneļiem.</p> | <p>4.1.6.att. Pagraba ārsienas no dzelzsbetona ribotiem cokola paneļiem.</p> |

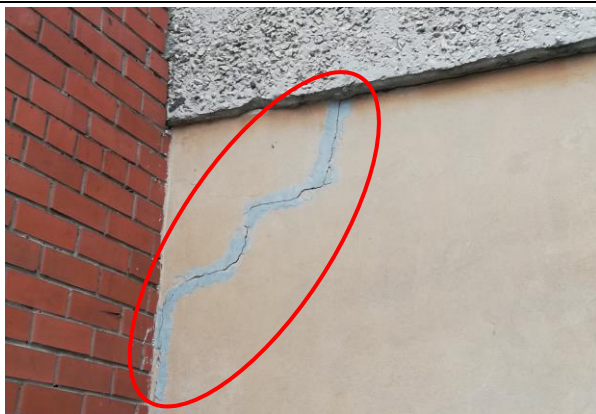
| <p>Starp ēkas nesošajām šķērssienām ir izbūvēti ārējie pašnesošie keramzītbetona paneļi 300 mm biezumā ar dolomīta šķembu apdari (4.4.1.att.). Aizpildījums starp logu ailām ir veidots no gāzbetona paneļiem 250 mm biezumā (4.4.1., 4.4.2.att.).</p> <p>Apsekošanā konstatēts, ka keramzītbetona paneļos vērojamas plaisas un izdrupumi (4.4.1.-4.4.2.att.).</p> <p>Konstatējami plaisas un izdrupumi starppaneļu šuvēs. Nepieciešams veikt starppaneļu šuvju hermetizāciju.</p> <p>Keramzītbetona paneļu apakšējā plaknē ēkas būvniecības laikā nav ierīkota apdare (4.4.5.att.).</p> <p>Ēkas pašnesošās norobežojošās konstrukcijas <u>neatbilst</u> LBN 002-19 „Ēku norobežojošo konstrukciju siltumtehnika” izvirzītajām energoefektivitātes prasībām.</p> | |

| <p>4.4.1. Plaisas gāzbetona ārsienas paneļos.<br/>Nekvalitatīvi remontētas plaisas.</p> | <p>4.4.2.att. Plaisa gāzbetona ārsienas panelī.</p> |

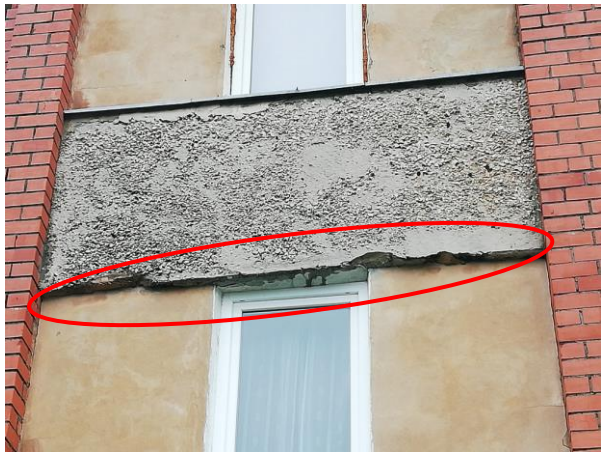
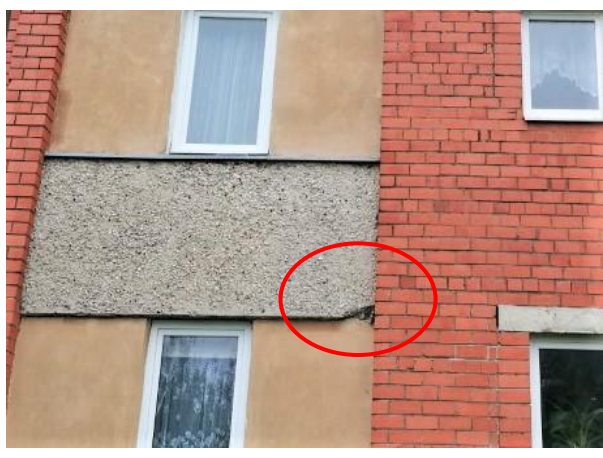
| <p>4.4.3.att., 4.4.4.att. Izdrupumi ārsienas keramzītbetona paneļos</p> | |

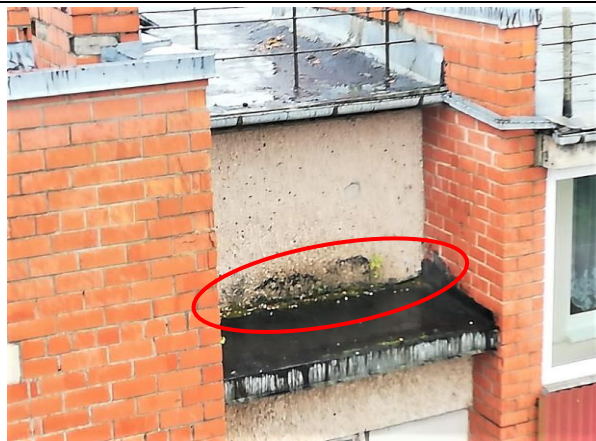
4.5.2. att. Mitruma koncentrācija jumta seguma un sienas savienojuma vietā.

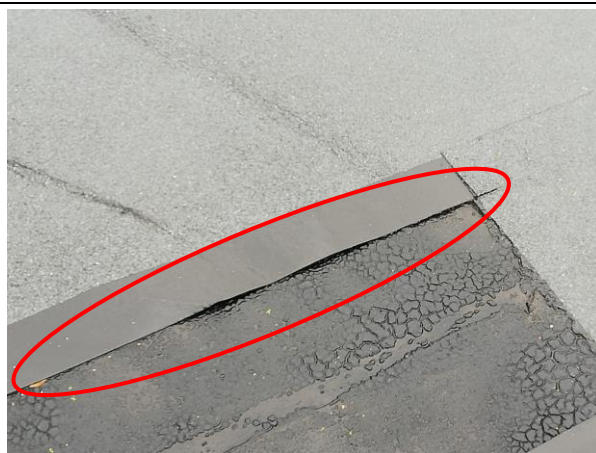
4.5.4. att. Nehermētisks jumta segums.

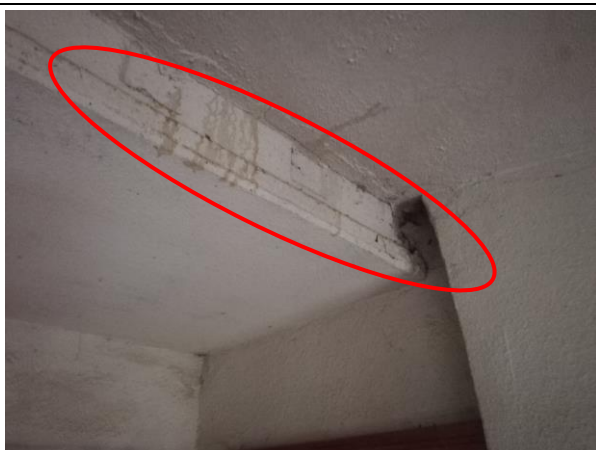
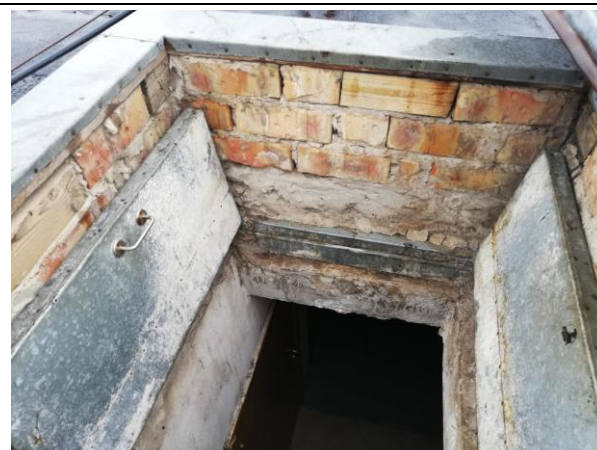
| <p>4.5.5.att. Mitruma pazīmes kāpņu telpā, tas iekļūst caur ēkas jumtu.</p> | <p>4.5.6. att. Nehermētiskas jumta lūkas durvis.</p> |

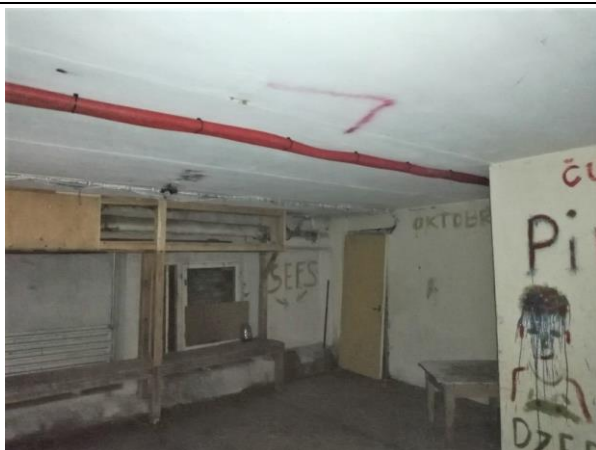
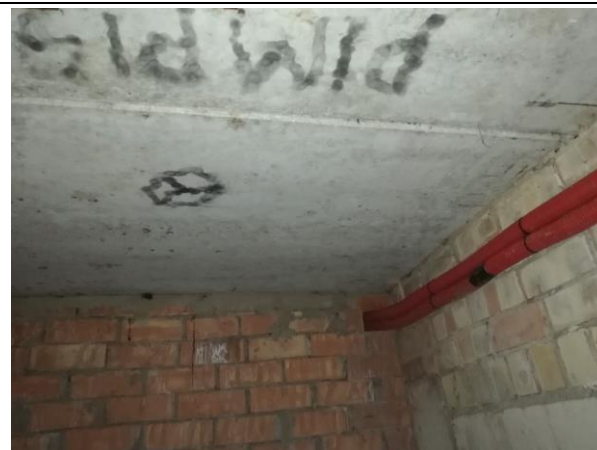
| <p>Apsekojamai ēkai pagraba pārsegums ierīkots no dobajām dzelzsbetona plātnēm 220 mm biezumā (4.6.1., 4.6.2.att.).</p> <p>Plaisas un deformācijas netika konstatētas, līdz ar to pagraba pārseguma konstrukcijas stāvoklis vērtējams kā apmierinošs un atbilstošs Būvniecības likuma 9.panta "Mehāniskā stiprība un stabilitāte" prasībām.</p> <p>Starpstāvu un savietotā jumta pārsegumi ir izbūvēti no dobajām dzelzsbetona plātnēm 220 mm biezumā (4.6.3., 4.6.4.att.). Pārsegumu plātnes balstās uz nesošajām šķērssienām (4.6.3.att.).</p> <p>Ēkas kāpņu telpās plātņu savienojumos ir redzamas plaisas. Pārsegumi bez būtiskām deformācijām (4.6.5.att.).</p> <p>Ēkā netika atklātas lieces vai citas pārsegumu deformācijas, kuras varēja liecināt par pārsegumu paneļu nestspējas samazināšanos.</p> <p>Kopējais pārsegumu stāvoklis vērtējams kā apmierinošs un atbilstošs Būvniecības likuma 9.panta 1.punkta "Mehāniskā stiprība un stabilitāte" prasībām.</p> | |
| <p>4.6.1.att. Pagraba pārsegums.</p> | <p>4.6.2.att. Pagraba pārsegums.</p> |

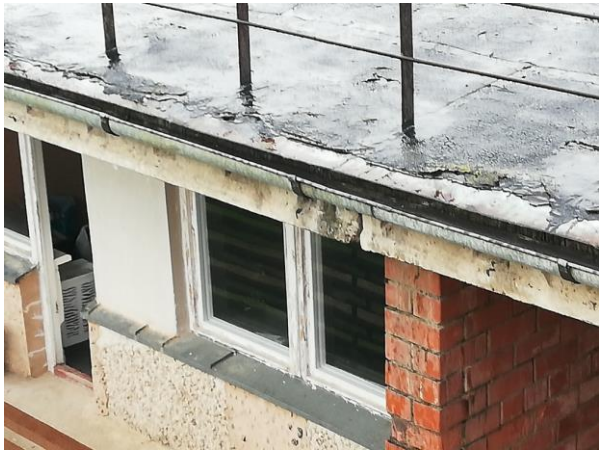
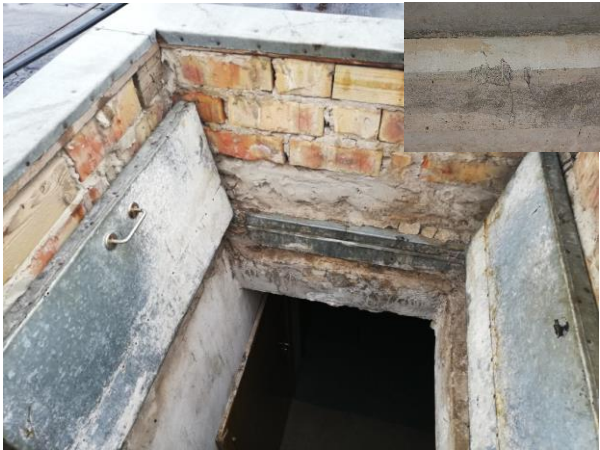
| 4.6.3.att. Jumta pārseguma plātnes balstās uz nesošajām šķērssienām. | 4.6.4.att. Pārsegums virs kāpņu telpas pie jumta lūkas. |

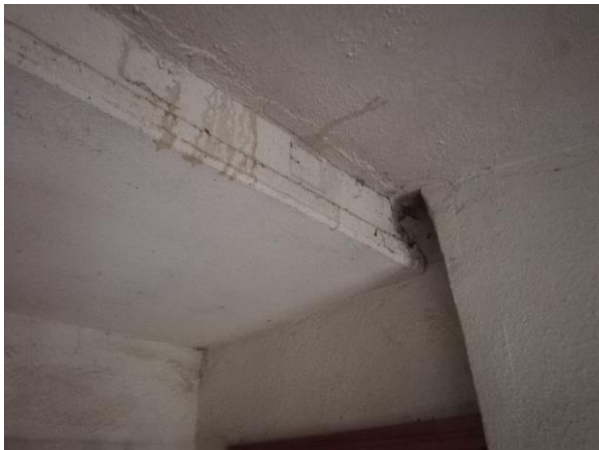
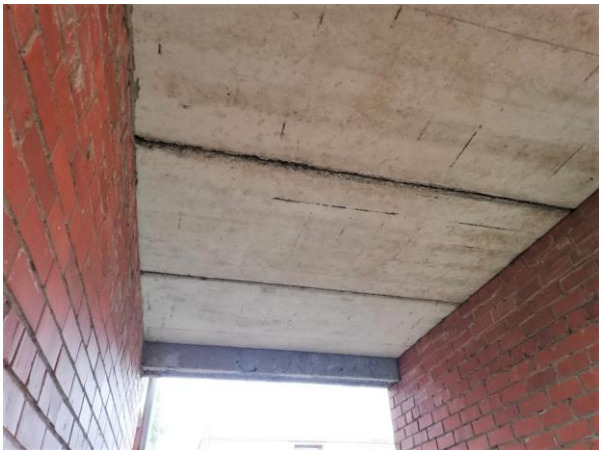
| 4.6.5. att. Pārsegums virs kāpņu telpas apmierinošā stāvoklī. | 4.6.6. att. Pārsegums ēkas korpusu savienojuma vietā. |

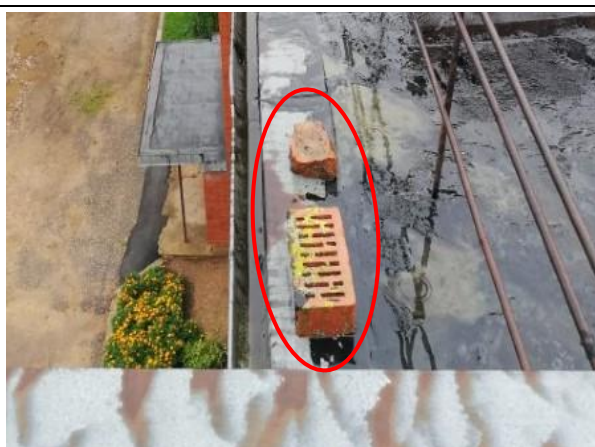
4.8.6.att. Uz jumta atrodas priekšmeti, kas var krītot apdraudēt garāmgājējus.

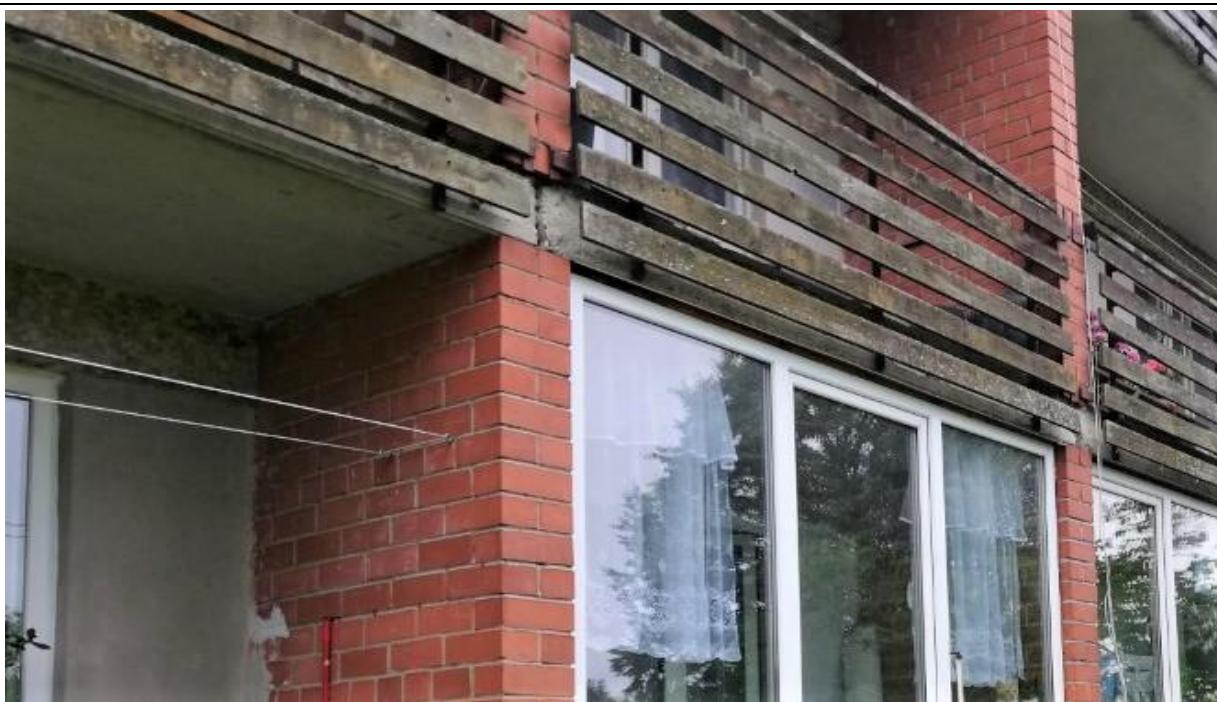
4.9.2.att. Pārseguma plātne no dzelzsbetona, balstīta uz nesošajām šķērssienām.

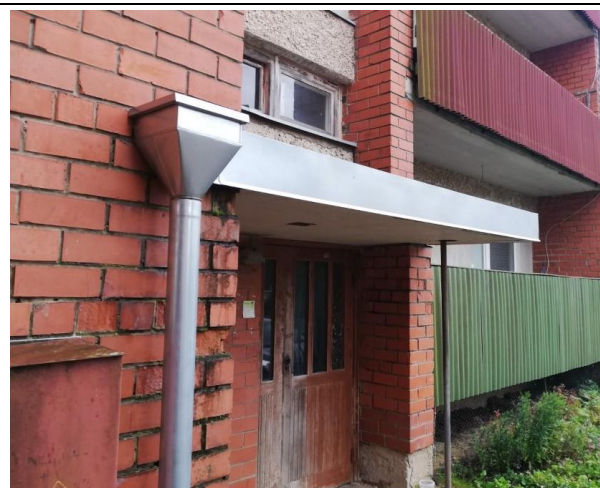
4.9.11.att. Jumtiņu plātnes mala aizsargāta pret nokrišņiem – lietus ūdens noteka ir atjaunota.

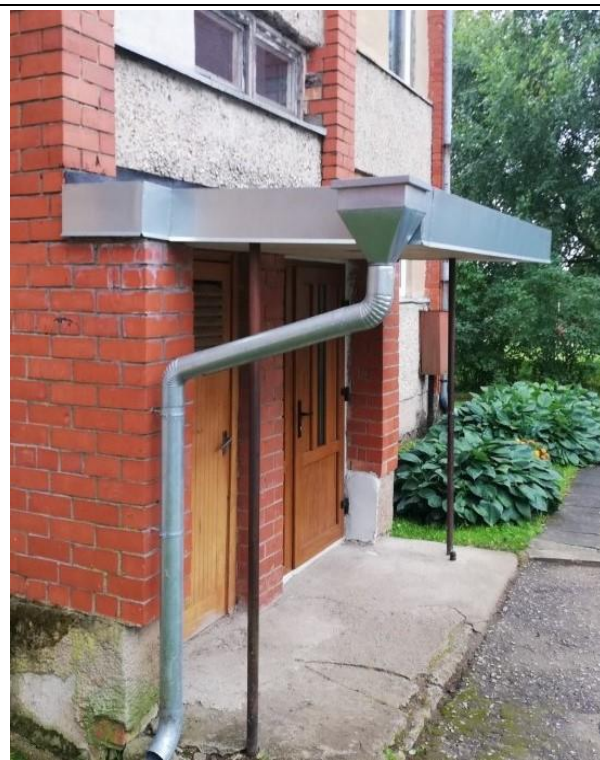
4.9.12.att. Jumtiņiem ir organizēta lietus ūdens novadīšana.

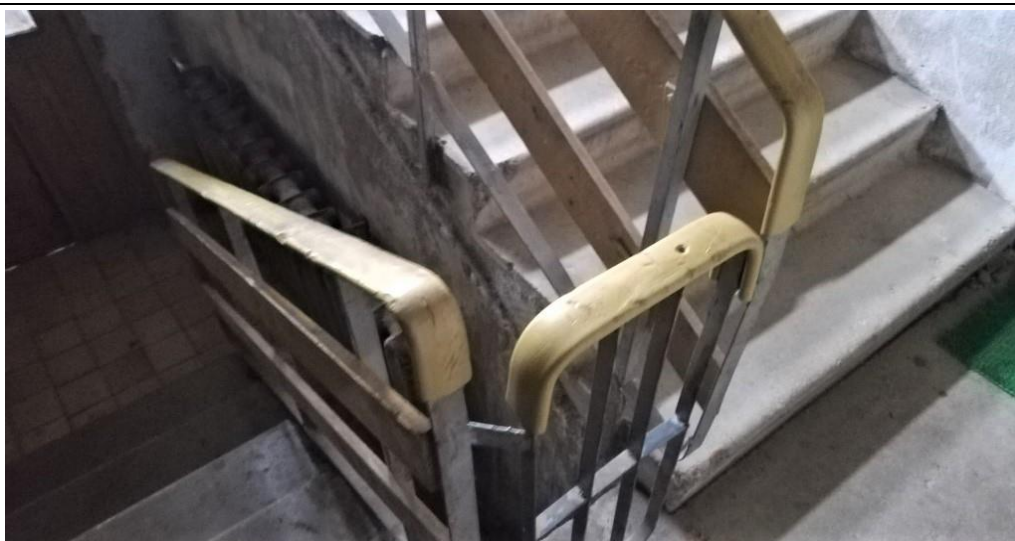
4.10.1.att. Ēkas saliekamā dzelzsbetona kāpnēs.

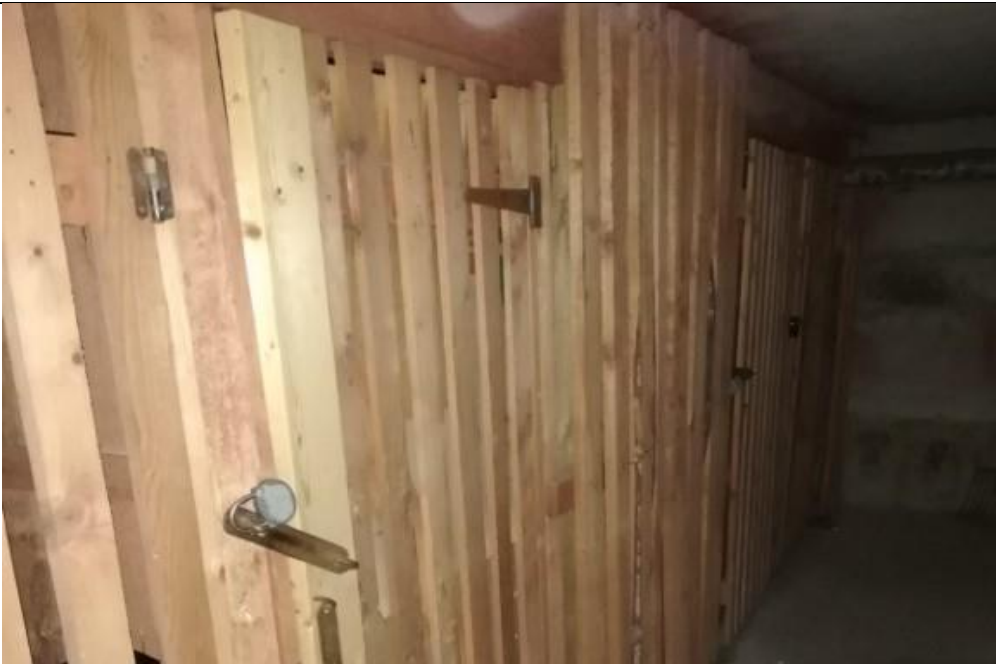
| 4.11.1.att. Koka šķūņu starpsienas ēkas pagrabā. | |

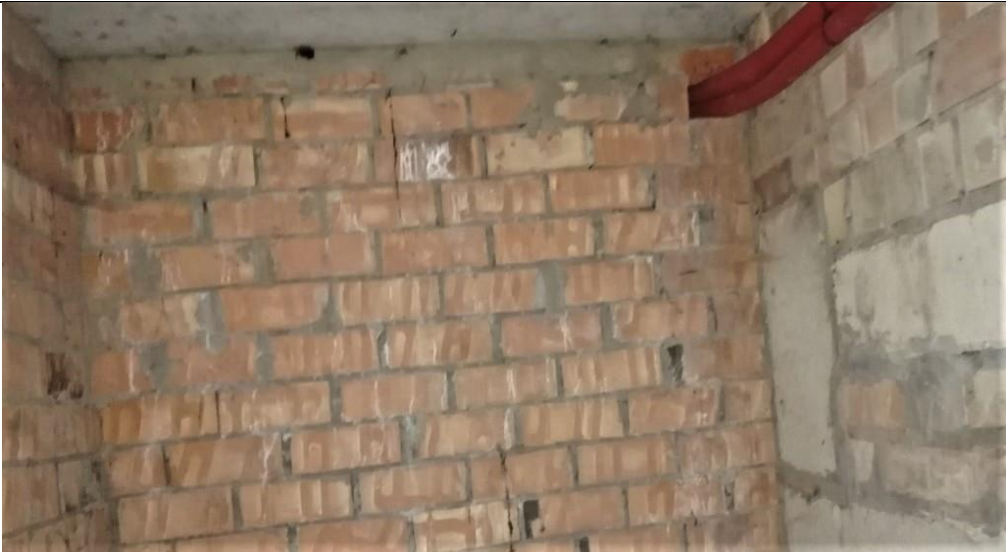
| 4.11.2.att. Mūra starpsiena pagrabstāvā. | |

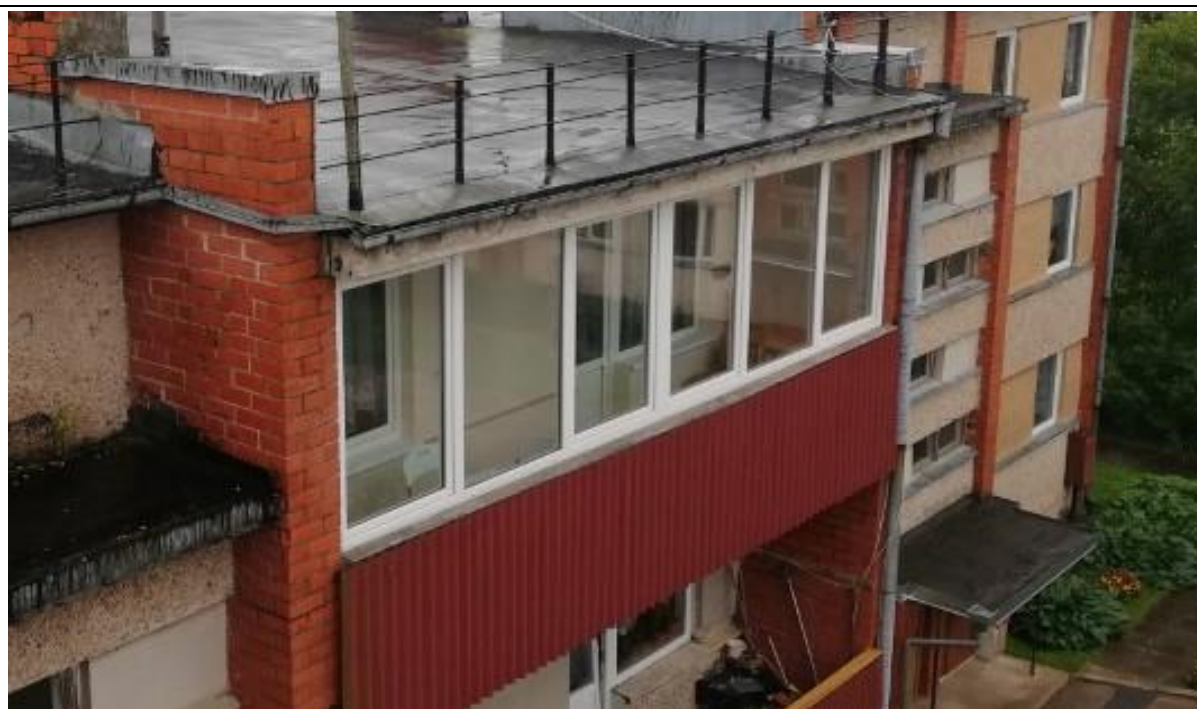
4.13.4.att. Lodžija ar PVC rāmju logiem.

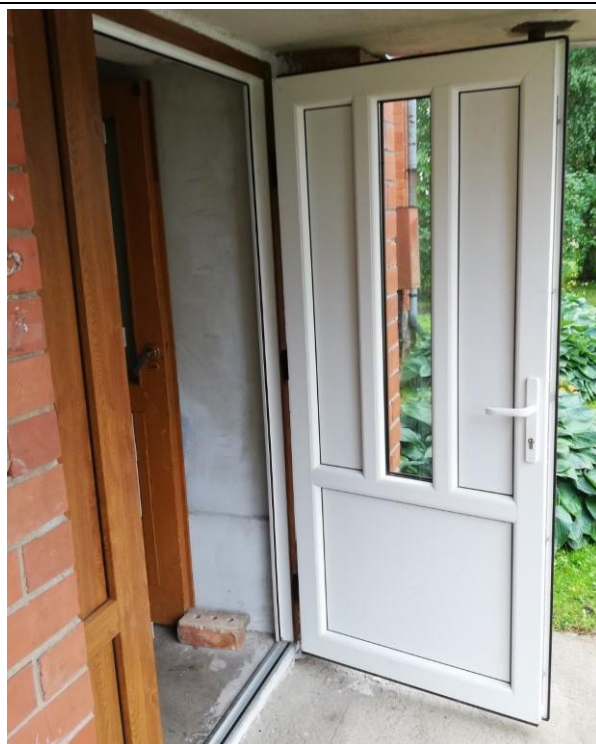
4.13.11.att. Jaunas PVC ieejas durvis.
